PASTATAS – SANDĖLIS, L. SAPIEGOS G. 13, VILNIAUS M.,  
UNIKALUS NR. 1094-0506-2051

## STATINIO DALINĖS EKSPERTIZĖS AKTAS

Nr. 21-175E

Dėl pastato – sandėlio, L. Sapiegos g.  
13, Vilniaus m., unikalus Nr. 1094-  
0506-2051, pažymėjimas plane 5F1p,  
konstrukcijų būklės

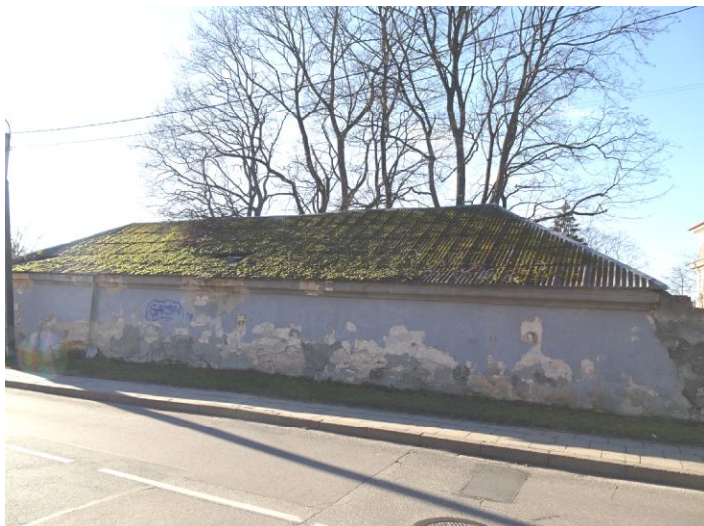
1. Bendras pastato vaizdas iš gatvės pusės. Sienomis kyla kapiliarinė drėgmė.

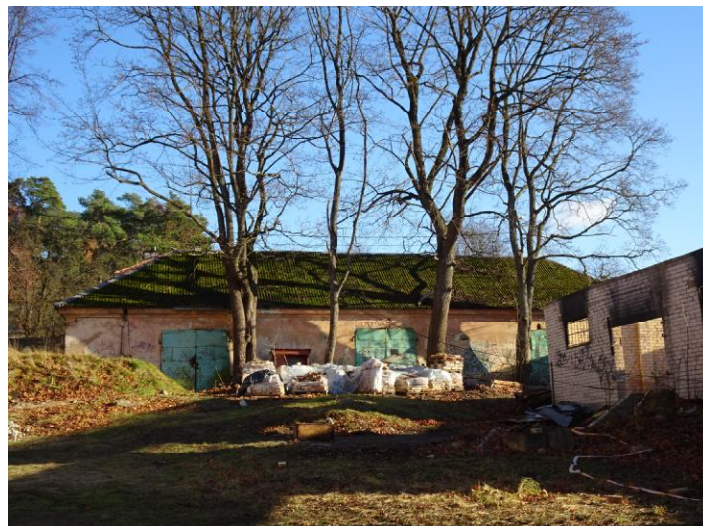
2. Pastato vaizdas iš kiemo pusės. Medžiai auga per arti pastato išorinės sienos, todėl jų šaknys ardo pastato pamatus.

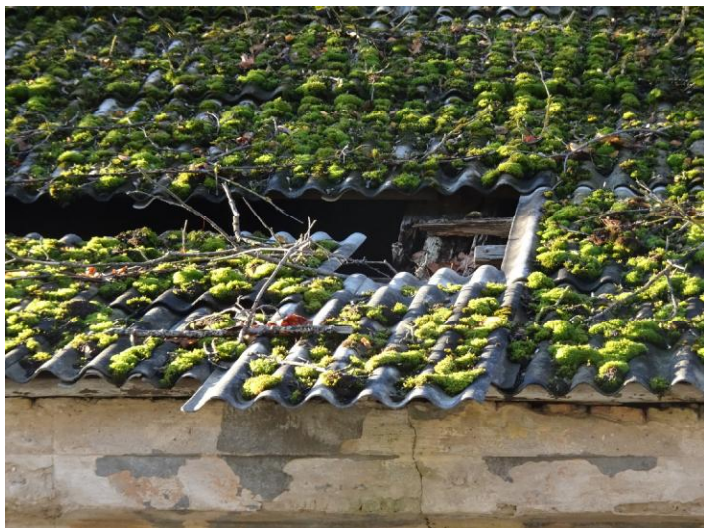
3. Įlūžusi stogo konstrukcija.

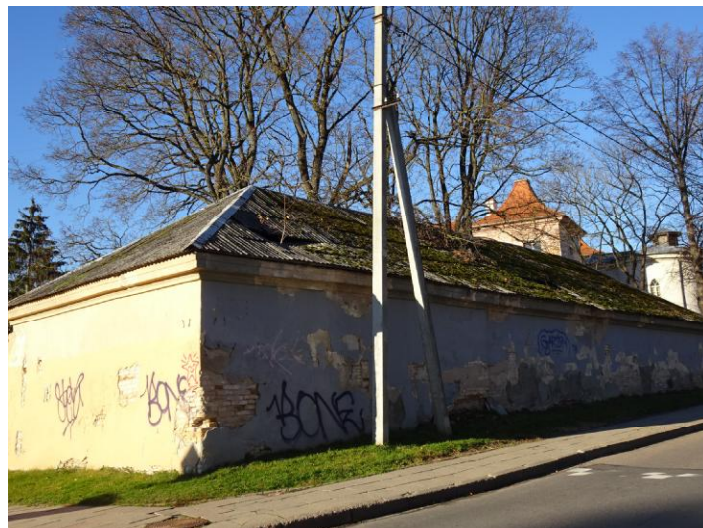
4. Bendras pastato vaizdas, stogas deformuotas, šiferis susidėvėjęs.

- 4) Pakeisti asbestinio šiferio stogo dangą nauja danga, sustiprinant arba pakečiant puvinio pažeistas stogo konstrukcijas, įrengiant lietlovius bei lietvamzdžius, bei užtikrinant vandens nuvedimą nuo pasato pamatų.

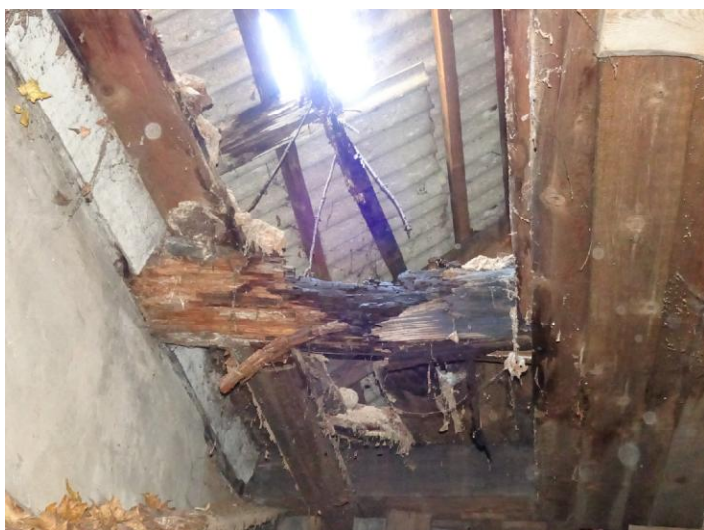
5. Puvinio suardyta perdangos sija.

- 2) Suremontuoti ir restauruoti sienų, architektūrinių elementų, angų sąramų konstrukcijas. Suremontuoti dūmtraukio stovą.
- 3) Suremontuoti, sustiprinti puvinio pažeistą bei nusėdusią perdangų konstrukciją.

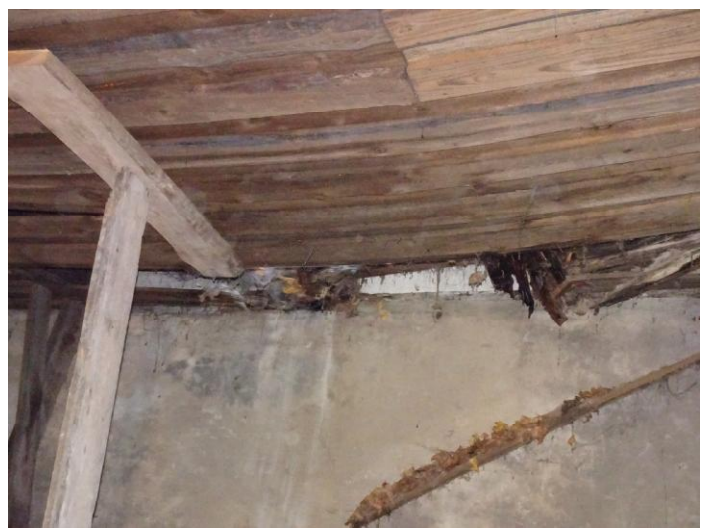
6. Įlūžusi perdanga virš pirmo aukšto.

- 7) Iki kol bus parengtas pastato tvarkybos projektas reikalinga tašais paremti įlūžusią perdangą.

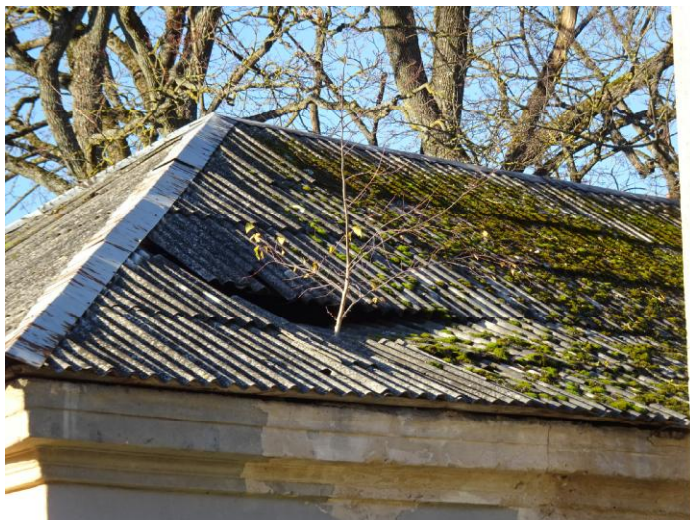
7. Stogo danga susidėvėjusi, stogas įlūžęs, pastatas neturi lietaus vandens nuvedimo sistemos, dėl to drėgmės veikiami išorinė pastato siena.

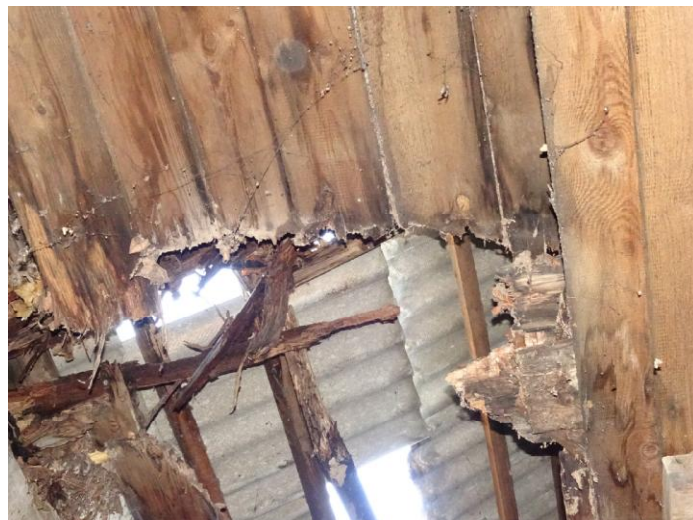
8. Puvinio suardyta dalis perdangos, matomi plyšiai stogo dangoje.

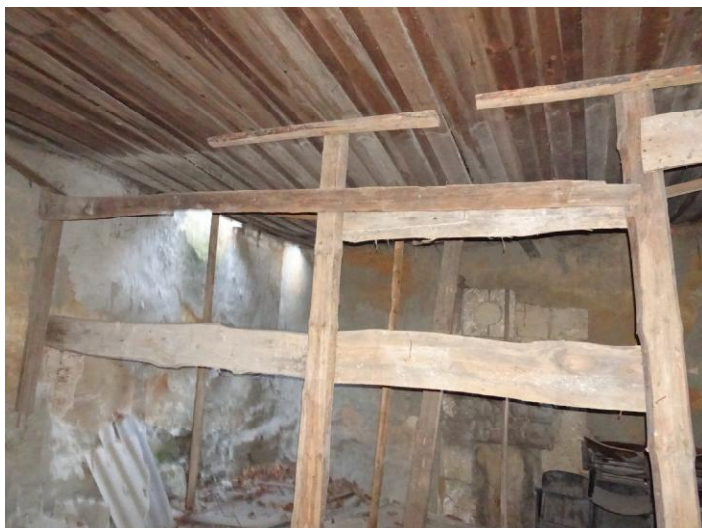
9. Perdanga įlūžusi ir laikinai išramstyta mediniais tašais.

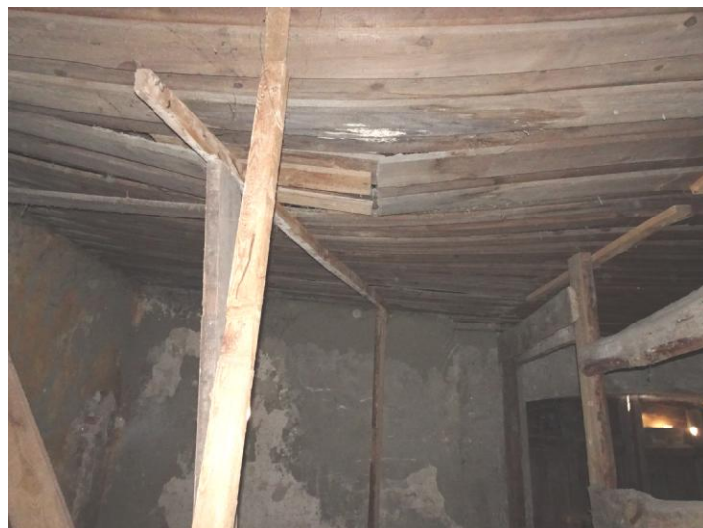
10. Perdanga įlūžusi ir laikinai išramstyta mediniais tašais.

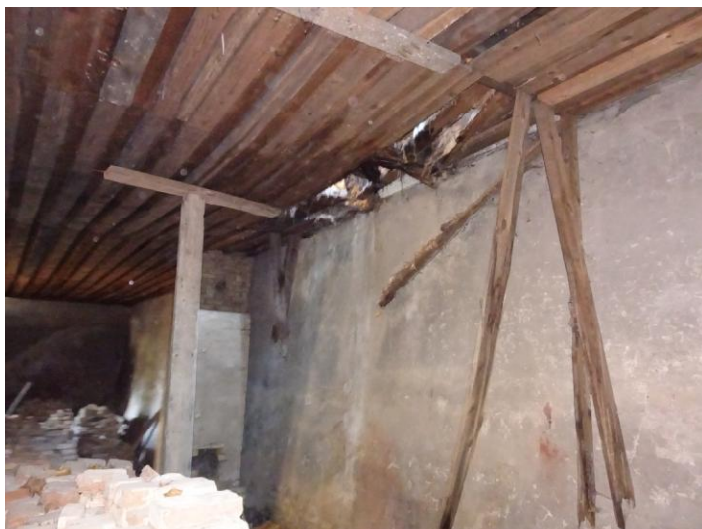
11. Dalis stogo perdangos konstrukcijų suirusios, yra tolimesnės perdangos konstrukcijų griūties pavojus.

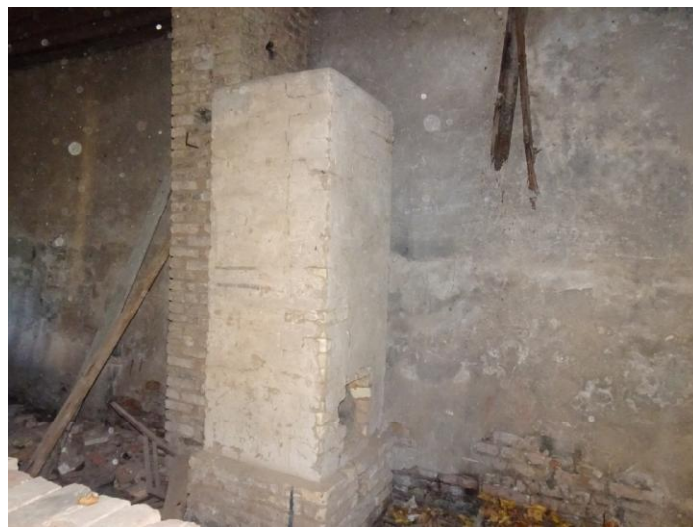
12. Patalpos buvo šildomos kieto kuro krosnimis iš plytų mūro, kurios susidėvėjusios.

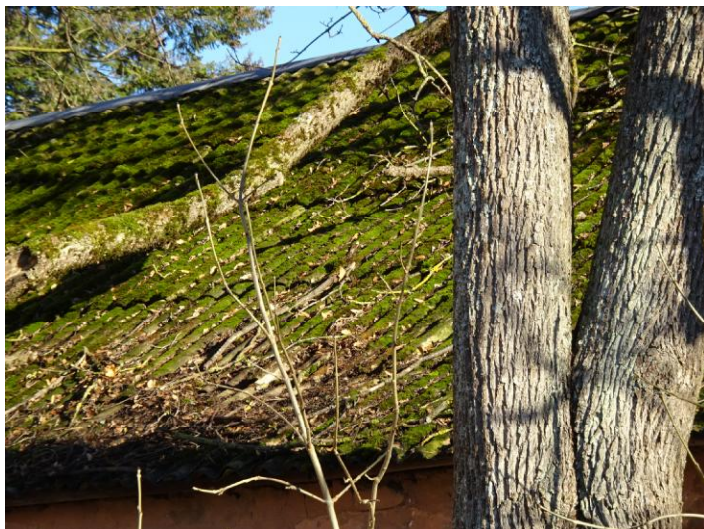
13. Susidėvėjusi stogo, samanomis pasidengusi stogo danga. Prie pastato esančių senų medžių šakos krenta ant pastato stogo.

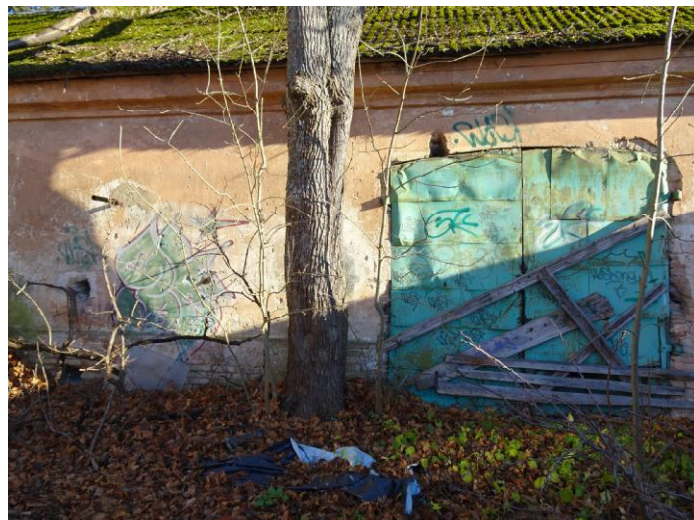
14. Medžių šaknys ardo pastato pamatus.

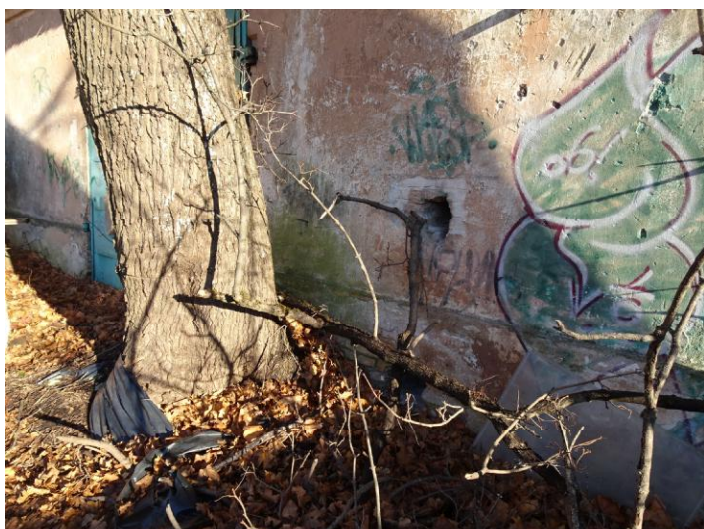
15. Medžių šaknys ardo pastato pamatus.

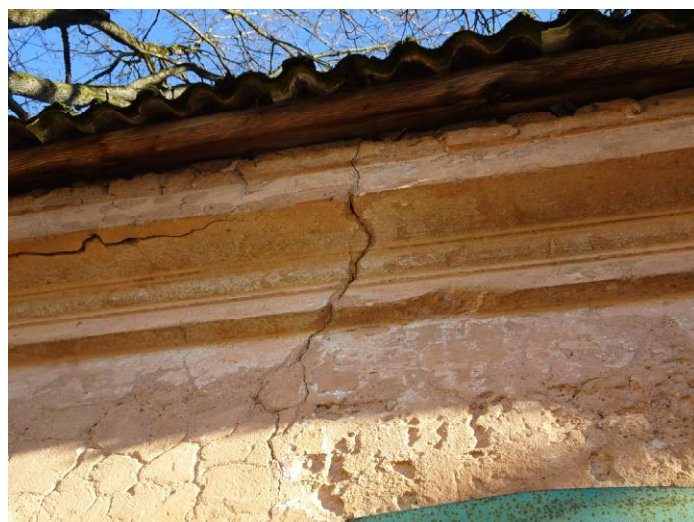
16. Plyšiai karnizo mūre, susidėvėjęs pastato išorinių sienų tinkas.

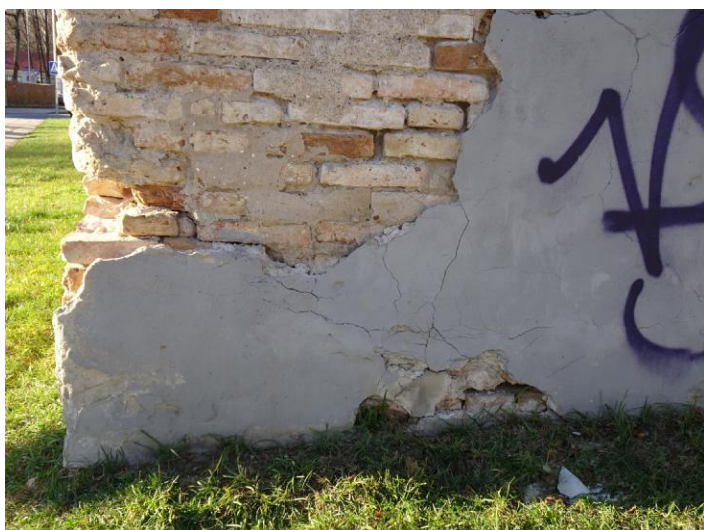
17. Supleišėjęs išorinių sienų mūras ties pastato kampu iš gatvės pusės.

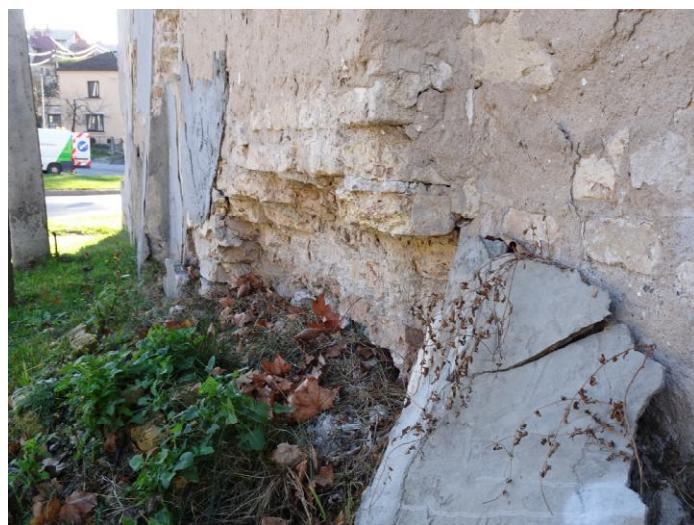
18. Išorinės sienos mūro erozija ties pastato pamatais.

- 1) Įrengti pamatų vertikalią izoliaciją su sanuojančiu tinku, kvėpuojančia nuogriste, drenažu. Remontuoti, restauruoti erozijos pažeistą pamatų mūrą.

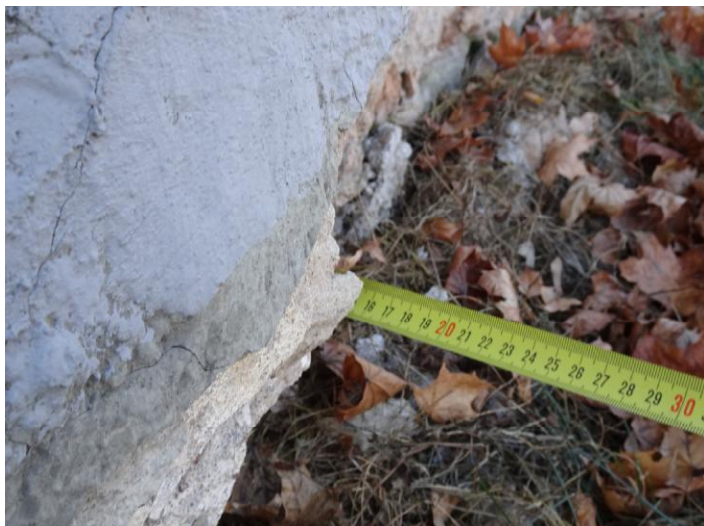
19. Lokaliai suiręs mūras cokolinėje pastato dalyje 16 cm gyliu.

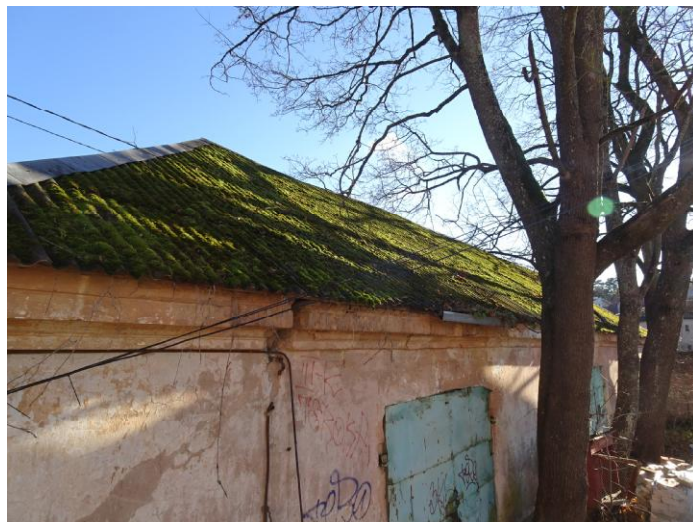
20. Pastatas neturi lietaus nuvedimo sistemos.

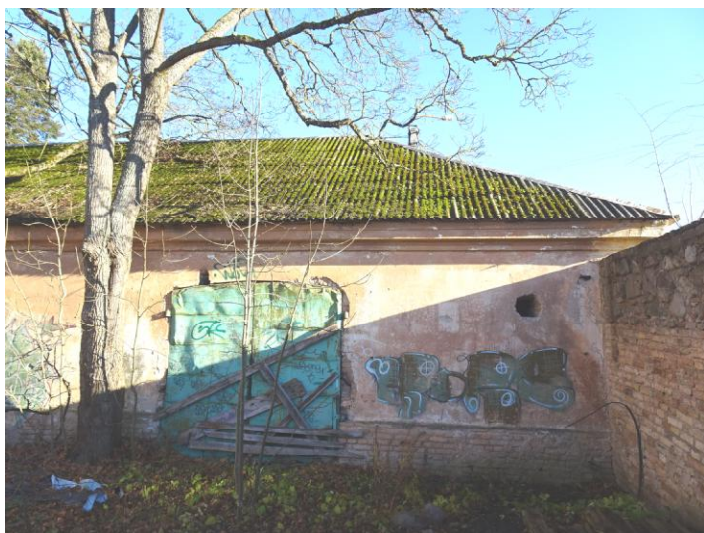
21. Susidėvėję vartai į pastatą.

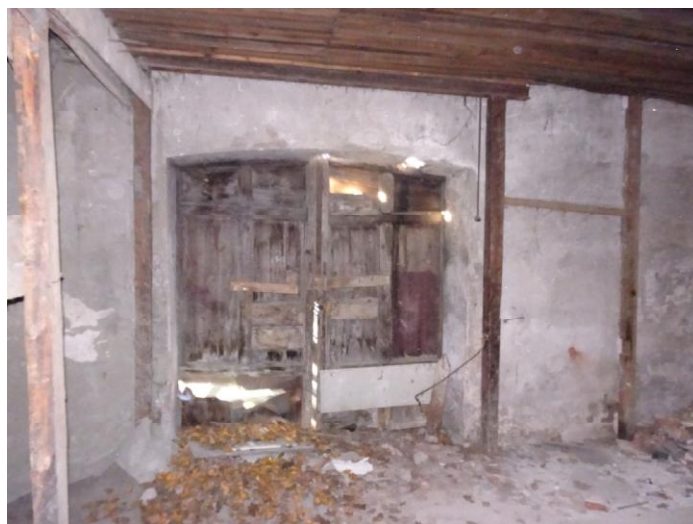
22. Vartų vaizdas iš vidaus patalpų pusės.

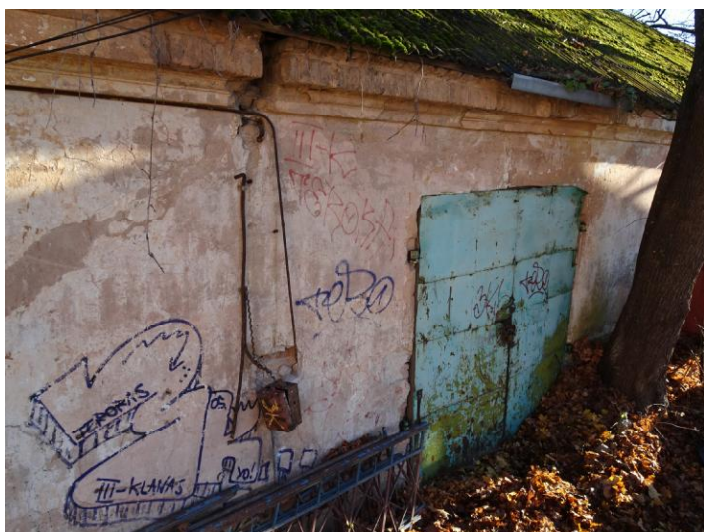
23. Suirusi buvusi elektros instaliacija, susidėvėję vartai.

- 5) Siekiant išvengti trumpo jungimo bei dėl to galinčio kilti gaisro, reikalinga atnaujinti elektros instaliacijos tinklus;
- 6) Rengiant pastato remonto projektą pastate reikalinga numatyti vandentiekio, nuotekų tinklus bei šildymo sistemą.

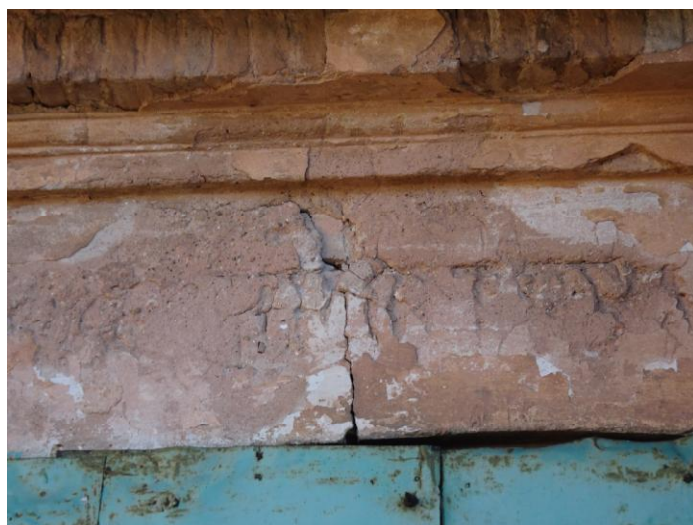
24. Plyšys sąramoje virš vartų.
