STATINIO APŽIŪROS AKTAS

2025-01-31 Nr. AUŠ5.1S-2

Statinio adresas: Aušros Vartų g. 5, Vilnius

Tikslas: Įvertinti statinio tvarkybos darbų eiliškumą

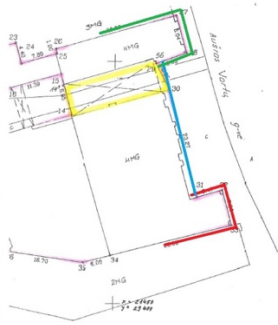
<p>Sutartiniai žymėjimai:</p> <ul style="list-style-type: none"> ■ - esamas bromas ■ - I darbų Etapas ■ - II darbų Etapas ■ - III darbų Etapas 	
<i>Projekte numatytas III darbų etapas</i>

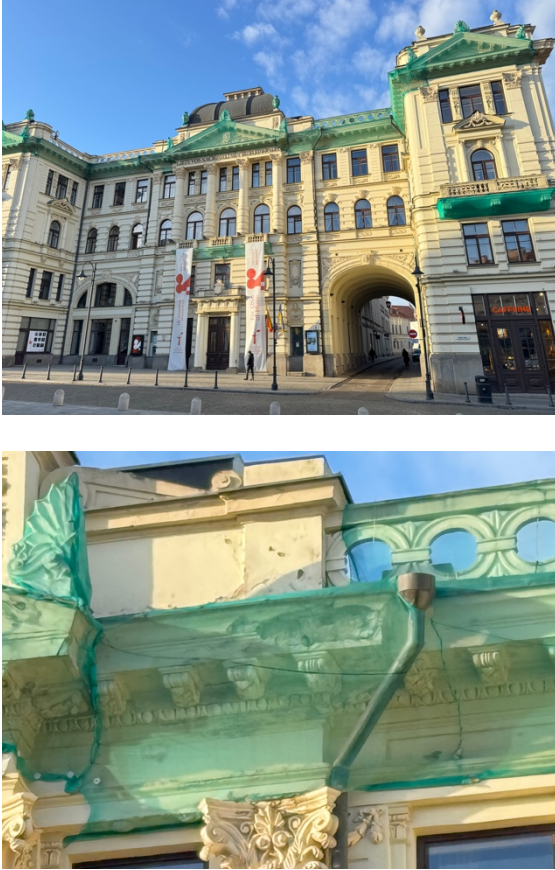
3	Fasadas

Eil. Nr.	Statinio dalis	Foto fiksiacija	Rekomendacijos
2	Fasadas	 	<p>Išnagrinėjus tvarkybos darbų projekto aiškinamąjį raštą, bei įvertinus statinio fasado ir jo elementų būklę. Matoma, kad fasadas ir jo elementai daugelyje vietų paveikti erozijos, tinka daugelyje vietų atšokęs. Dėl cheminių reakcijų, veikiant rūgštingai aplinkai, erozijos padariniai kiekvienais metais vis didėja.</p> <p>Tvarkybos darbų projekto aiškinamojo rašto 12 punkte „Projekto sprendinių etapavimas“ sprendiniai suetapuoti į 3 etapus. Taip pat nurodyta, kad etapavimas nėra nurodytas pagal prioritetu ir etapavimą galima keisti.</p> <p>Vizualiai įvertinus statinio fasadų ir jo elementų būklę matoma, kad labiausiai erozijos paveiktai statinio daliai yra numatytas 3 etapas. Atsižvelgiant į statinio fasado ir jo elementų pažaidas rekomenduojama keisti projekto sprendinių etapavimą ir pirmu prioritetu atlikti etapavimo schemeje žalia spalva pažymėto fasado dalies tvarkybą. Tokiu sprendimu būtų užkirstas tolesnis kelias tingo erozijai ir užkardytas kelias plisti statinio fasado tolesniam tingo atkibimui. Taip pat reiktų atkreipti dėmesį į tai, kad ties šia statinio vieta yra siauriausias šaligatvis, kas esant atkibusio tingo kritimui žemyn sudarytų didžiausią riziką padaryti žalą turtui ar žmonių sveikatai.</p>

Projekte numatytas II darbų etapas
