<b>STATYTOJAS (UŽSAKOVAS)</b>	AB Lietuvos automobilių kelių direkcija J. Basanavičiaus g. 36, LT-03109 Vilnius
<b>STATINIO PROJEKTO PAVADINIMAS</b>	Valstybinės reikšmės rajoninio kelio Nr. 2406 Kupiškis – Rudiliai - Subačius 12,053 km tilto per Suosą rekonstravimo techninis darbo projektas
<b>STATINIŲ GRUPĖ</b>	Susisiekimo komunikacijos: kiti transporto statiniai (8.6)
<b>STATINIO ADRESAS</b>	Kupiškio rajono savivaldybė
<b>STATINIO PAVADINIMAS</b>	Tiltas per Suosos upę
<b>STATINIO KATEGORIJA</b>	Ypatingasis statinys
<b>STATINIO PROJEKTO ETAPAS</b>	Techninis darbo projektas
<b>STATINIO PROJEKTO NUMERIS</b>	22054MM.2406-00-RTDP
<b>STATINIO PROJEKTO DALIS</b>	Bendroji dalis. Statinio apžiūra
<b>BYLOS ŽYMUO</b>	BD-2
<b>BYLOS LAIDOS ŽYMUO</b>	0
<b>BYLOS IŠLEIDIMO DATA</b>	2023-04

**AIŠKINAMASIS RAŠTAS****1. Bendra informacija**

Tilto per Suosą valstybinės reikšmės rajoniniame kelyje Nr. 2406 Kupiškis - Rudiliai - Subačius 12,053 km statinio apžiūros ataskaita parengta vadovaujantis 2022 m. gruodžio 20 d. pasirašyta sutartimi Nr. S-1677 tarp Lietuvos automobilių kelių direkcijos prie Susisiekimo ministerijos ir UAB TEC Infrastructure, STR 1.03.01:2016 „Statybiniai tyrimai. Statinio ava

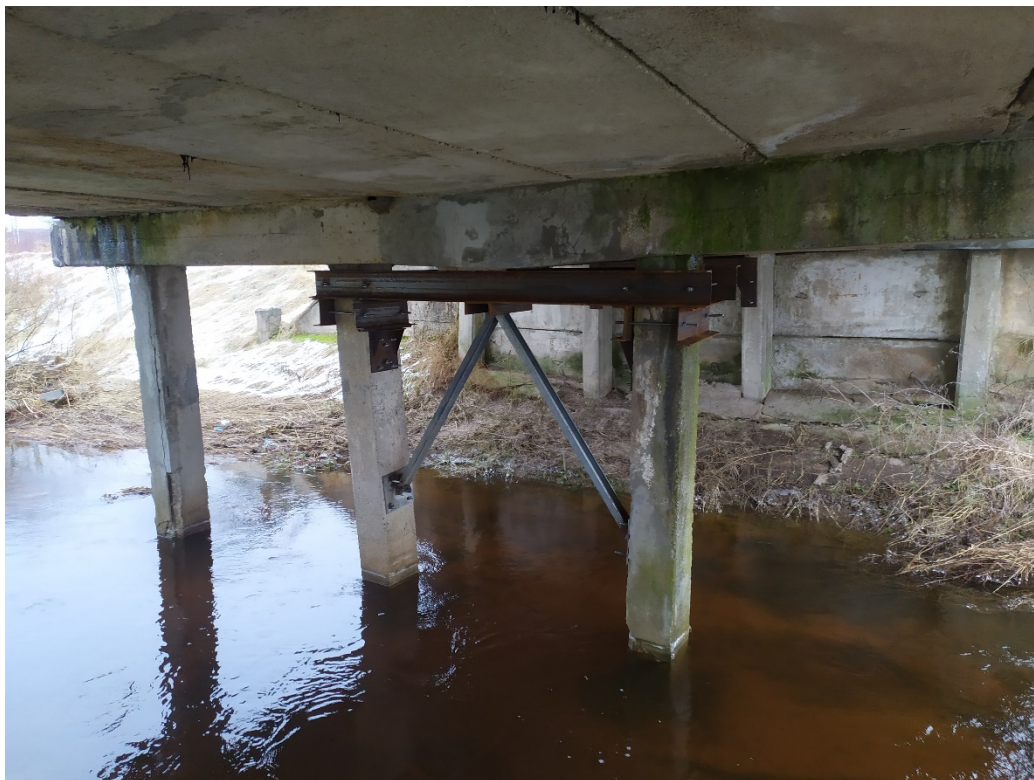
Perdangos plokščių reikalavimai pasikeitę, todėl nebeatitinkamų reikalavimų, atsivėrusi armatūra sukorodavusi. Atramų poliuose atsivėrę išilginiai plyšiai, koroduoja pagrindinė ir pagalbinė armatūra. Atramų rygelių viduryje atsivėręs plyšys, briaunos aptrupėjusios, atsivėrusi armatūra paveikta korozijos. Vandens nuvedimo šulinėliai užasfaltuoti.

3 pav. Tilto perdangos apačia

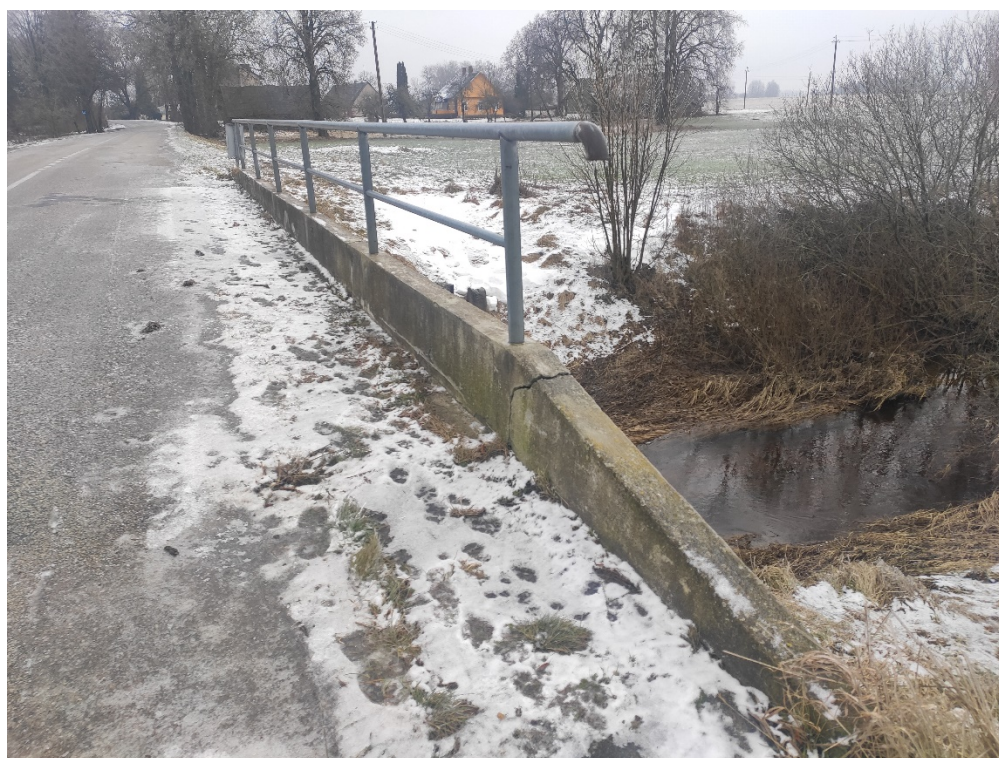
Turėklų užpildymas neatitinka normatyvinių reikalavimų (5 pav.).

Su laiku pasikeitę normatyvinių dokumentų reikalavimai.

Nesaugus pėsčiųjų eismas.

Aukštis (per mažas) neatitinka normatyvinių reikalavimų (5 pav.). Už tilto elemento nėra.

Nesaugus pėsčiųjų ir automobilių transporto priemonių eismas.

Prie apsauginių atitvarų auga žolė. (5 pav.)

Aplinkos poveikis, nepriežiūra.

Nuolatinis vandens susilaikymas ant tilto. Drėgmė skverbiasi pro perdangą, drėkina laikančiąsias tilto konstrukcijas, trumpėja jų eksploatavimo laikas.

**5 pav.** Tilto turėklai be vertikalaus užpildo, atitvarai per žemi, auga žolė.

1. Tiltu negali būti užtikrintas saugus pėsčiųjų ir automobilių eismas – turėklai neturi vertikalios užpildo, atitvarai per žemi, neįrengti šalitilčiai.

Siūloma esamą tiltą rekonstruoti į vieno tarpatramio tiltą. Įrengti naujas krantines atramas ir perdangą. Įrengti vandens nuvedimą nuo perdangos, sutvarkyti kūgius ir tilto prieigas. Užtikrinant saugų pėsčiųjų ir dviratininkų eismą įrengti šalitiltį, atskirtą apsauginiais atitvarais.

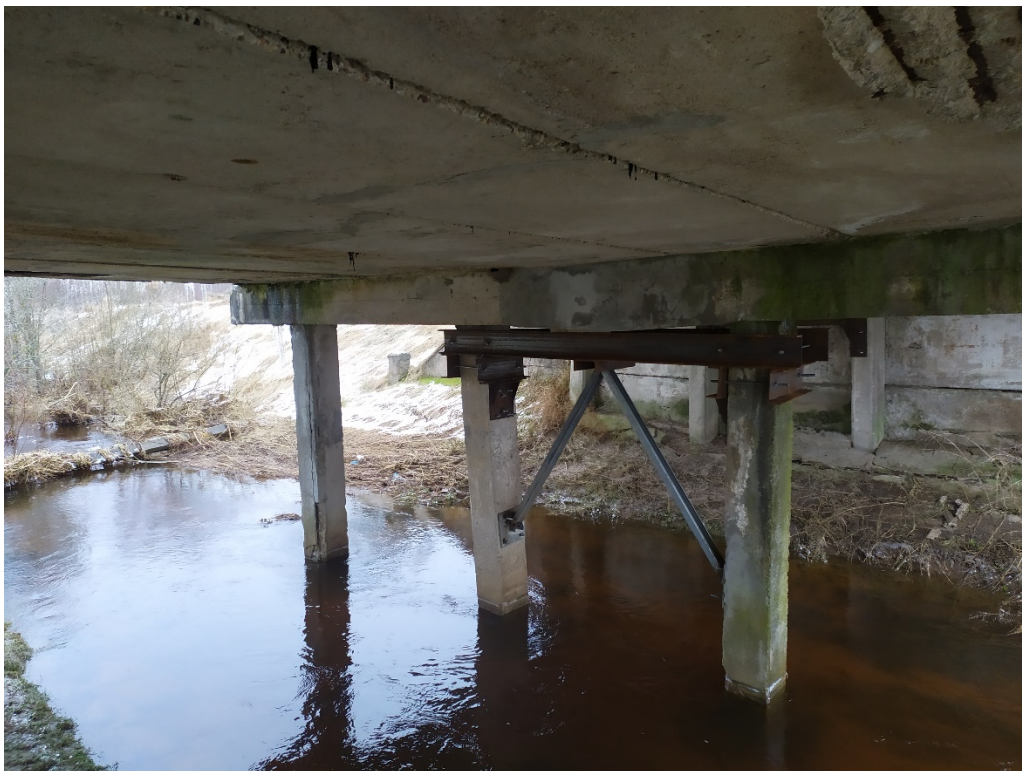
Defektų (pažaidų) vieta ir aprašymas	Galimos defektų (pažaidų) atsiradimo priežastys	Defektų (pažaidų) įtaka tilto saugai ir ilgaamžiškumui
1	2	3
Neįrengti. (6 pav.)	Deformacinių pjūvių įrengimo technologijų nesilaikymas. Konstrukcijų nusidėvėjimas.	Konstrukcijos neapsaugotas nuo žalingo aplinkos poveikio, nuolat šlampa, mažėja konstrukcijos ilgaamžiškumas
<b>Hidroizoliacija</b> Hidroizoliacija kiaura, vandens nuvedimo šulinėliai užasfaltuoti, todėl šlampa ir samanoja plokštės. (7 pav.)	Aplinkos poveikis, vandens nuvedimo sistemos nuo perdangos nebuvimas.	Konstrukcija šlampa ir mažėja jos ilgaamžiškumas.
<b>4.2. Perdanga</b>		
<b>Plokštė</b> Visos plokštės aptrupėjusios, atšokęs apsauginis betono sluoksnis, atsidengusi ir pradėjus koroduoti armatūra. (8 pav.) Tarp plokščių ir atitvarų bloką sunkiasi vanduo, ardomas betonas, apsamanoję paviršiai, auga žolės. Labiausiai pažeistos kraštinės plokštės: atskilę kampai, supleišėję (kai kurios per visą ilgį). Vidinių plokščių būklė geresnė, bet matomi lokaliniai pažeidimai: atšokęs apsauginis betono sluoksnis, nutrupėję kampai, atsidengusi ir pradėjusi koroduoti armatūra. (8 pav.)	Aplinkos poveikis, plokščių gamybos brokas.  Aplinkos poveikis, neorganizuotas vandens nuvedimas nuo perdangos.  Aplinkos poveikis, neorganizuotas vandens nuvedimas nuo perdangos, plokščių gamybos brokas.	Mažėja atsparumas aplinkos poveikiui, mažėja elemento ilgaamžiškumas.  Mažėja elemento ilgaamžiškumas ir statinio eksploatacijos laikas.  Mažėja atsparumas aplinkos poveikiui, laikančiųjų konstrukcijų ilgaamžiškumas.

6 pav. Deformaciniai pjūviai nesandarūs

2. Ant tilto perdangos želia žolė. Deformaciniai pjūviai nesandarūs, užasfaltuotas vandens nuvedimas nuo perdangos, todėl konstrukcijos nuolat drėkinamos lietaus vandeniu.

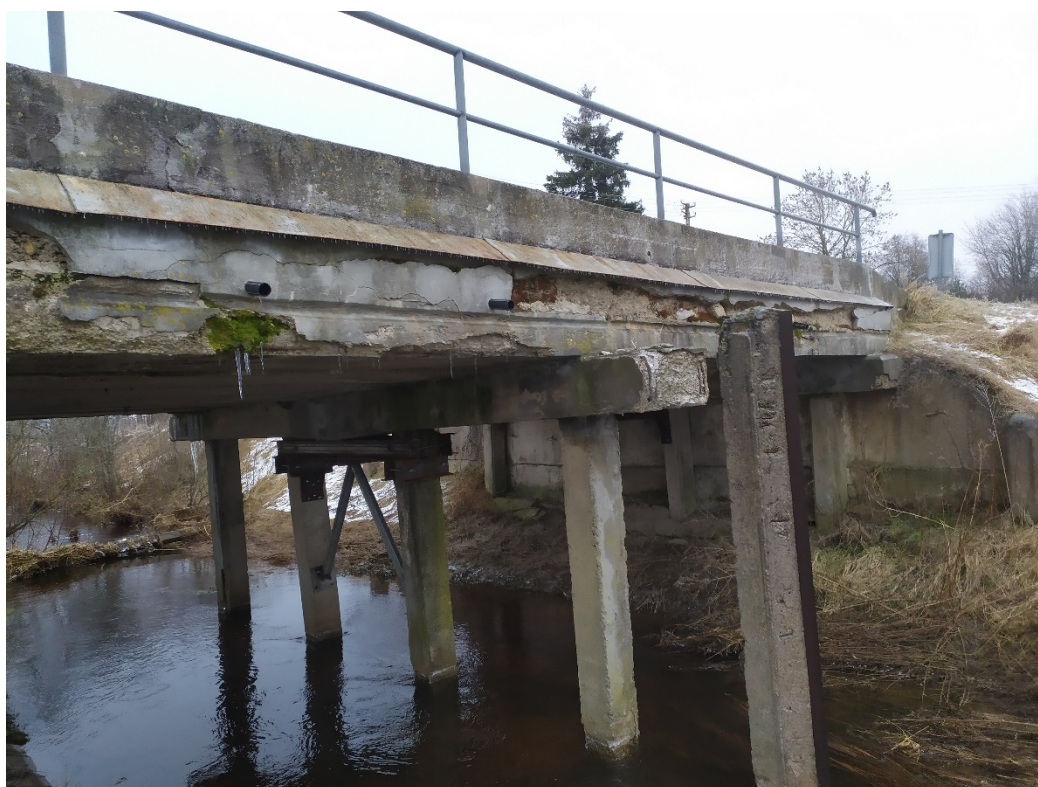
<b>4.3. Atramos (Taurai)</b>		
<b>Atraminės dalys</b> Rygelių galai aptrupėję, atsidengusi ir pradėjusi koroduoti armatūra. Rygelių betonas porėtas, supleišėjęs ir pasidengęs žaluma, nes nuolat yra plaunamas pro nesandarius deformacinius pjūvius tekančio vandens. Ties viduriu įrengtas papildomas sutvirtinimas. (7, 9 pav.) Nutrupėjęs apsauginis betono sluoksnis, atsidengusi ir pradėjusi koroduoti armatūra. (9 pav.)	Aplinkos poveikis, kiuri deformaciniai pjūviai ir neorganizuotas vandens nuvedimas nuo perdangos, statybos darbų brokas.  Aplinkos poveikis.	Mažėja laikančiųjų konstrukcijų ilgaamžiškumas, statinio eksploatacijos laikas.  Mažėja laikančiųjų konstrukcijų ilgaamžiškumas, statinio eksploatacijos laikas.
<b>4.4. Prietilčiai</b>		
<b>Sandūra su keliu</b> Nesklandūs perėjimai, prieš tiltą ir už jo susiformavę įdubimai,	Su laiku pasikeitę normatyvinių dokumentų reikalavimai.	Nesaugus pėsčiųjų ir automobilių transporto priemonių eismas.

7 pav. Kraštinės plokštės apsamojusios, drėgsta

3. Visos plokštės aptrupėjusios, atšokęs apsauginis betono sluoksnis, atsidengusi ir pradėjusi koroduoti armatūra. Tarp plokščių ir atitvarų blokų sunkiasi vanduo, ardomas betonas, apsamosoję paviršiai, auga žolės, ištrupėję plokščių sumonolitavimo ruožai. Labiausiai pažeistos kraštinės plokštės.

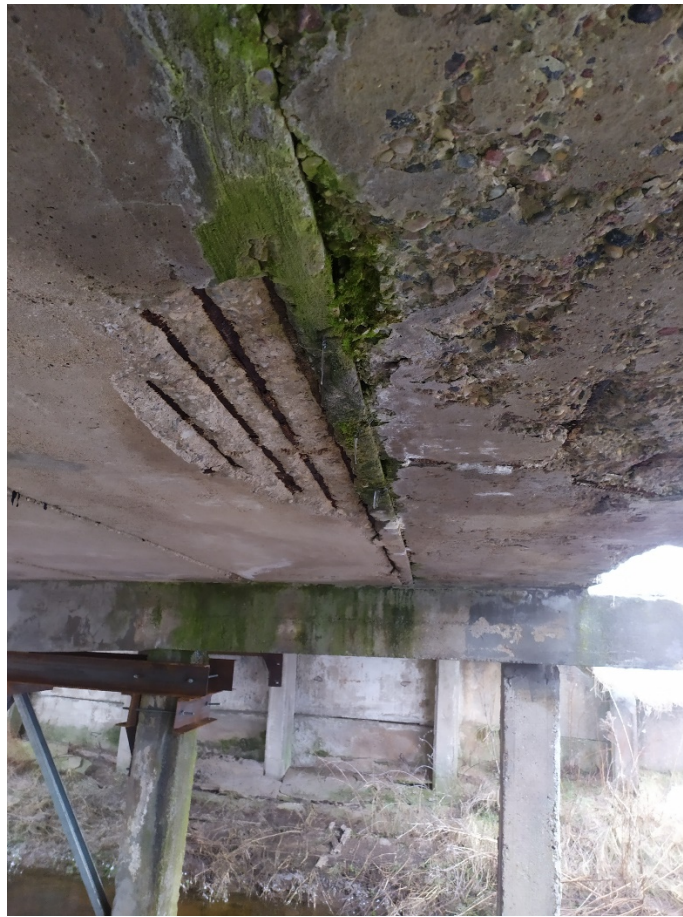
**8 pav.** Perdangos plokščių pažaidos

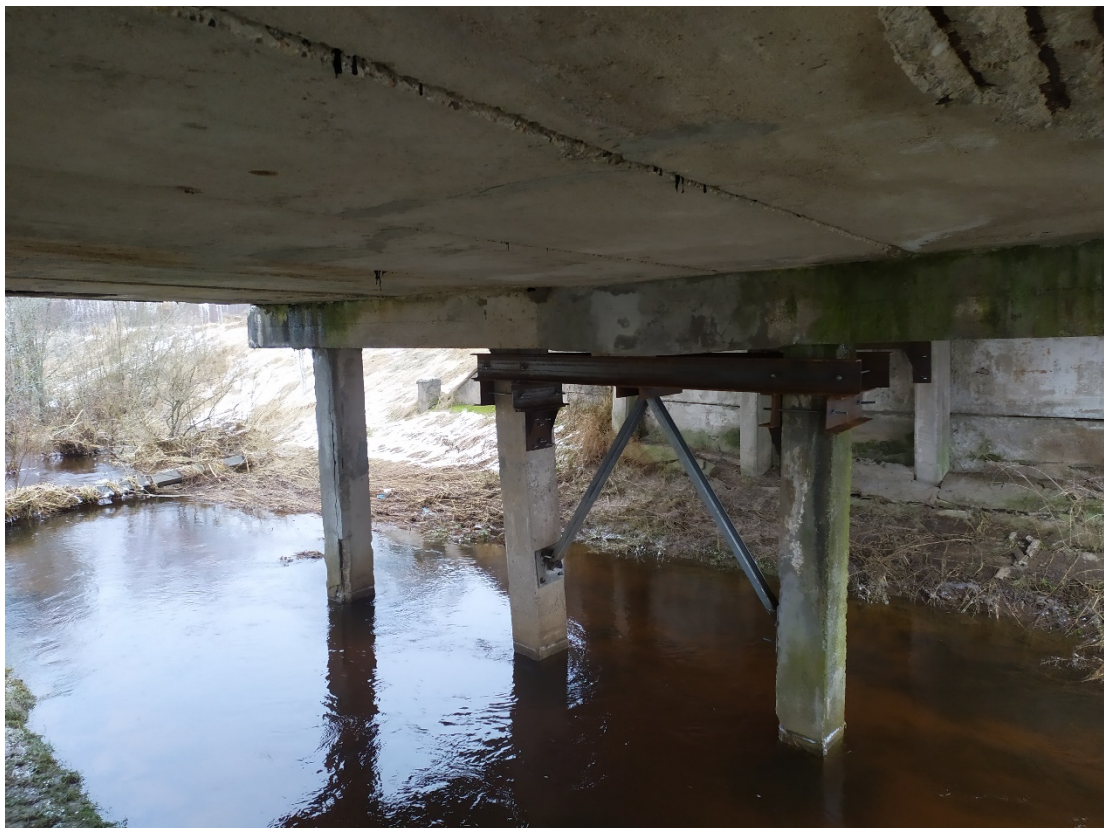
**9 pav.** Apsamanoję rygeliai su atramomis, nuolat drėkinami. Pažeisti tarpinės atramos poliai.

4. Rygelių galai apsamosoję, nutrupėję apsauginis betono sluoksnis, atsidengusi ir pradėjusi koroduoti armatūra. Rygelių betonas porėtas, supleišėjęs ir pasidengęs žalumai, nes nuolat yra plaunamas pro nesandarius deformacinius pjūvius tekančio vandens.

5. Tauro poliai blogos būklės: polių armatūra vietomis atsidengusi, pradėjusi koroduoti, visiškai nebelikę apsauginio betono sluoksnio.

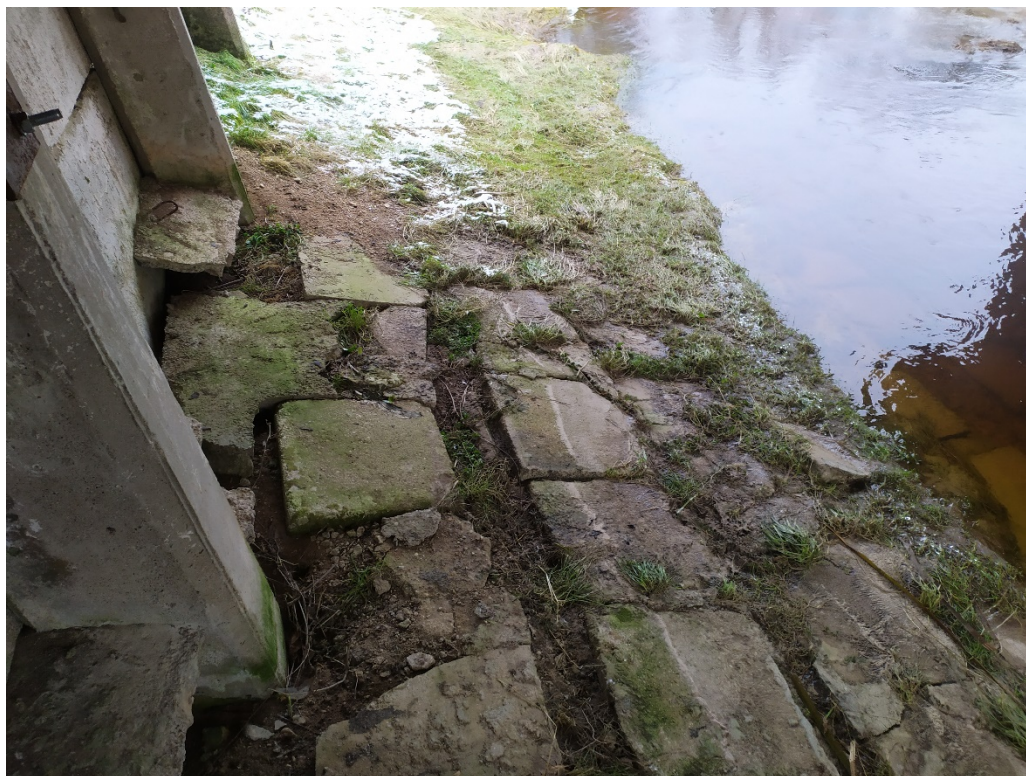
Kūgio šlaitų tvirtinimas pažeistas (10 pav.)

Aplinkos poveikis ir neorganizuotas vandens nuvedimas

Galimos kūgio šlaitų nuošliaužos

10 pav. Pažeistas kūgių tvirtiniams
