**STATINIO STOGO KONSTRUKCIJŲ  
EKSPERTIZĖS AKTAS  
2022-07-15 NR. 22-383T  
Kaunas**

Dėl statinio „Kiti inžineriniai statiniai – Stoginė k2 (Unik. Nr. 4400-2459-8241) P. Mašiotų g. 59, Kudirkos Naumiestis, Šakių r. sav.“ stogo konstrukcijų būklės

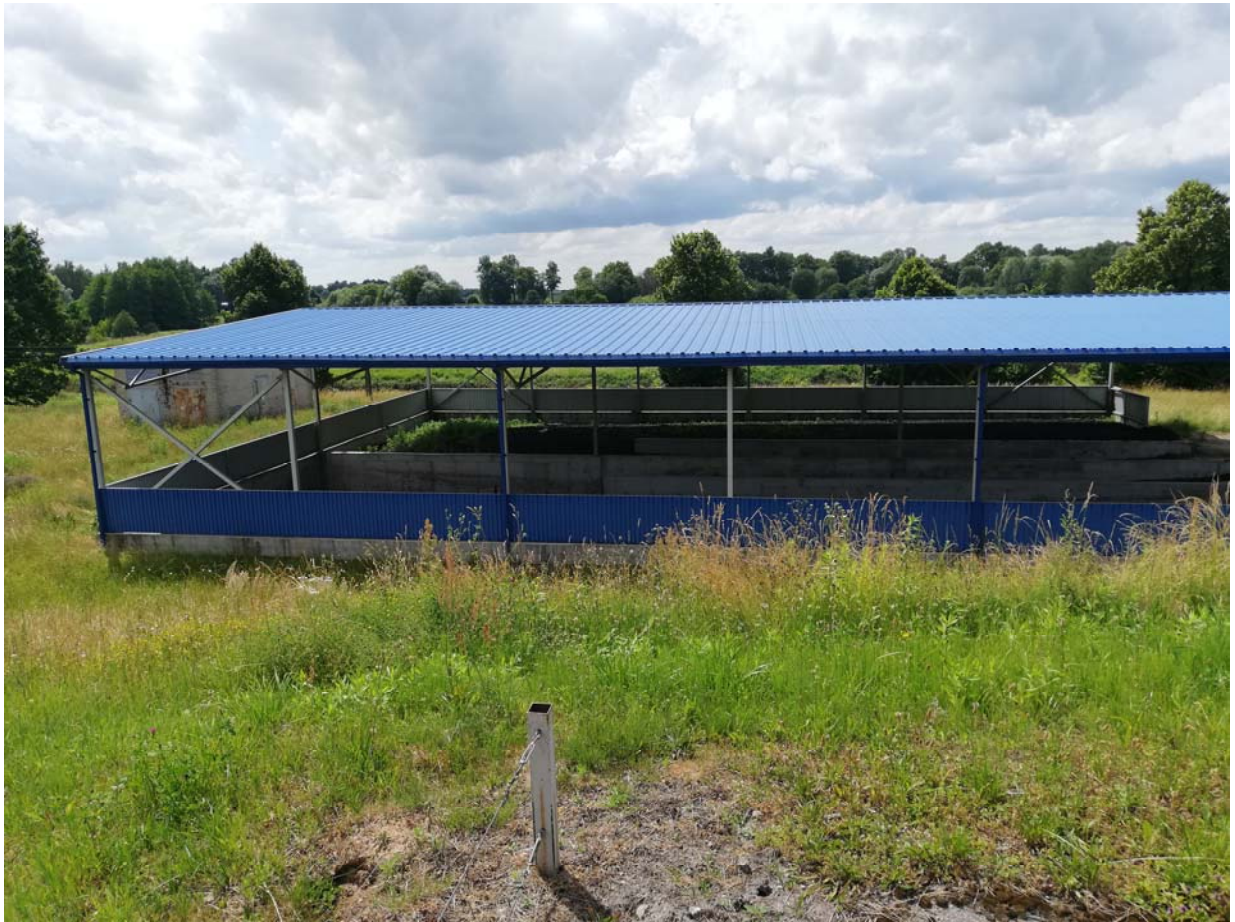
01 pav. Statinio k2 (Unik. Nr. 4400-2459-8241) rytinio fasado ir stogo fotografacija

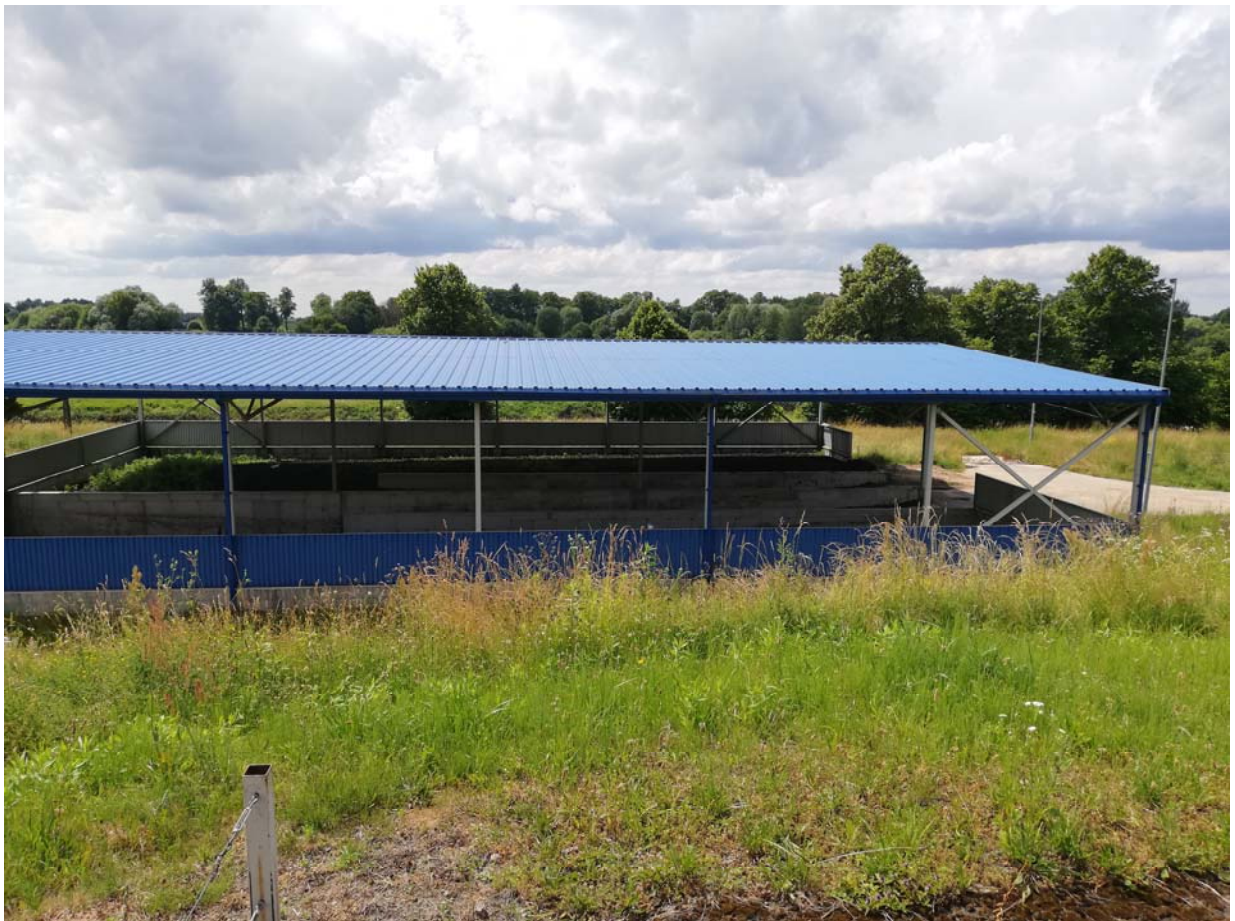
02 pav. Statinio k2 (Unik. Nr. 4400-2459-8241) rytinio fasado ir stogo fotografacija

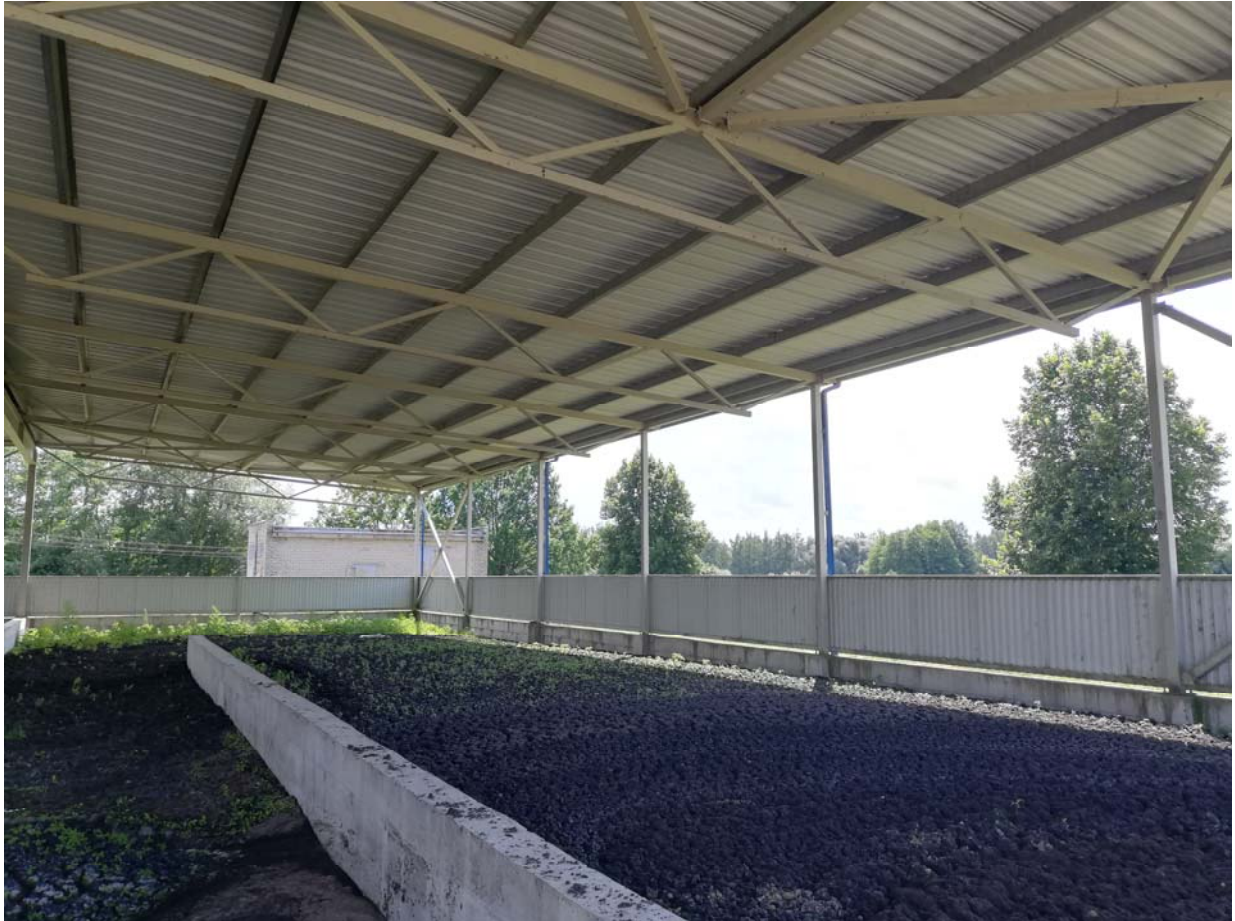
Išanalizavus statinio k2 (Unik. Nr. 4400-2459-8241) stogo konstrukcijų būklę ir ją palyginus su "statinio avarinės būklės požymiais", pateiktais STR 1.03.01:2016 priedo Nr.1 , lentelėje Nr.1, galima konstatuoti, kad stogo konstrukcijos **neturi** avarinės būklės požymių.

Išanalizavus statinių **k2** (Unik. Nr. 4400-2459-8241) konstrukcijų būklę galima konstatuoti, kad konstrukcijos **neturi** 2 ir aukštesnės pavojingumo kategorijos defektų.

03 pav. Statinio k2 (Unik. Nr. 4400-2459-8241) konstrukcijų fotografacija

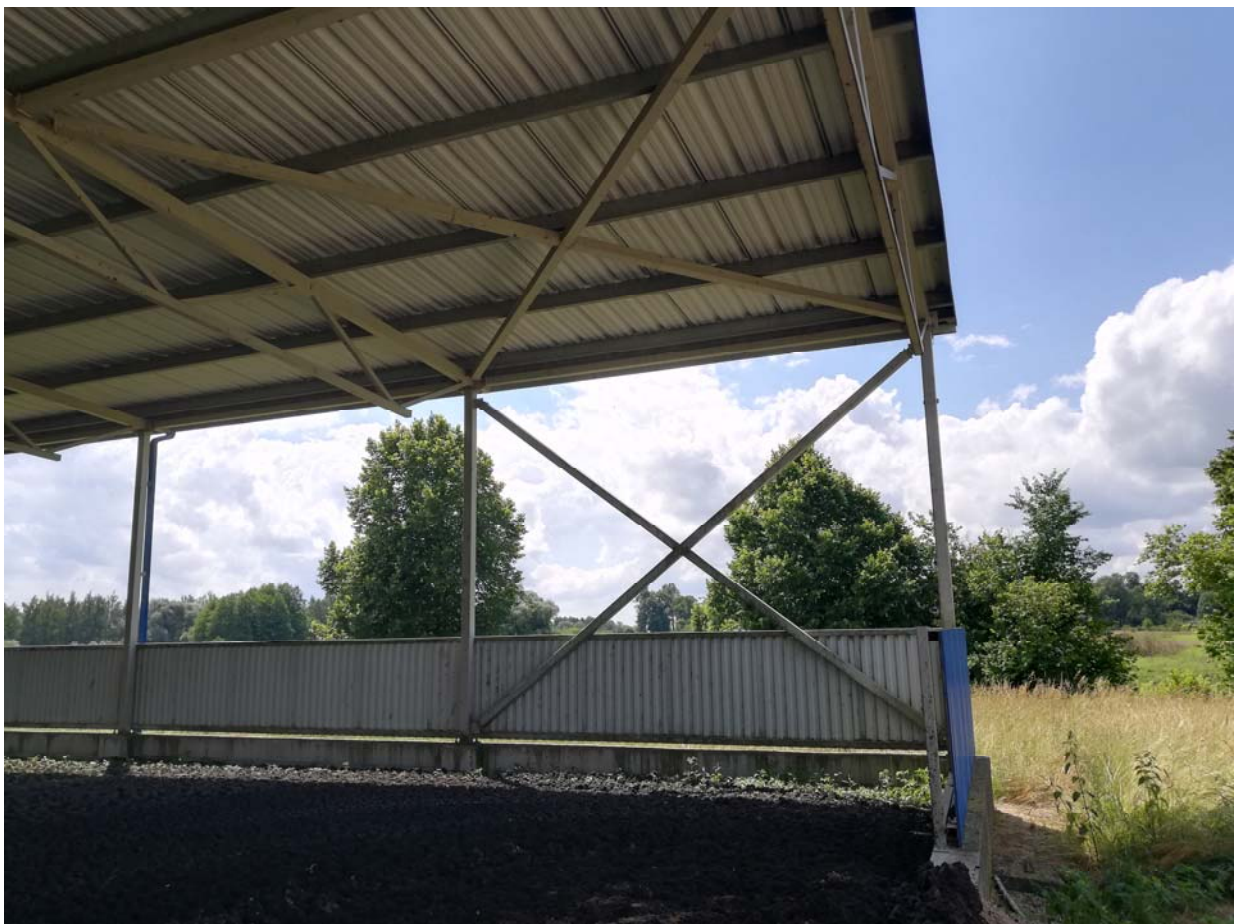
04 pav. Statinio k2 (Unik. Nr. 4400-2459-8241) konstrukcijų fotografacija

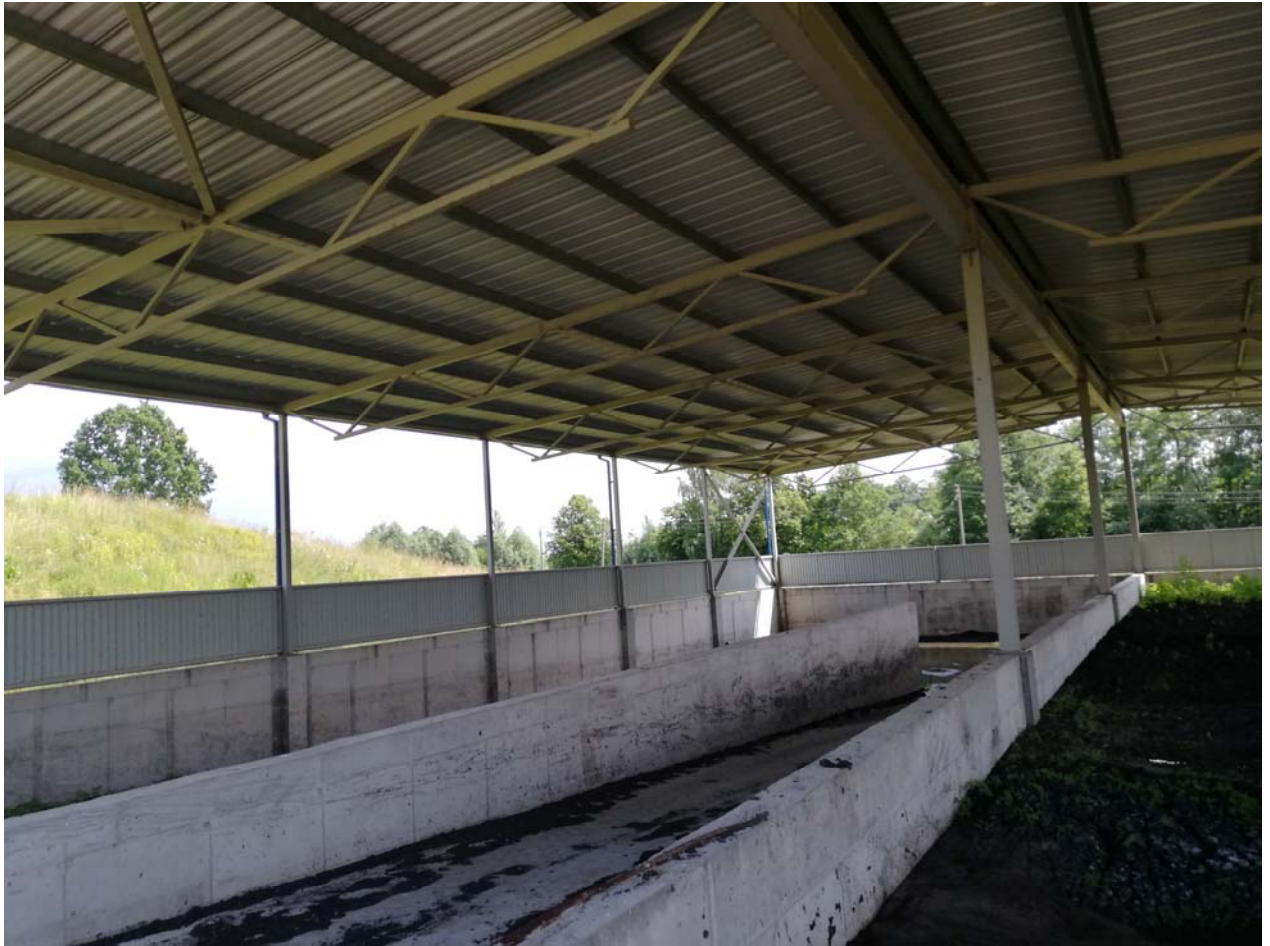
05 pav. Statinio k2 (Unik. Nr. 4400-2459-8241) konstrukcijų fotografacija

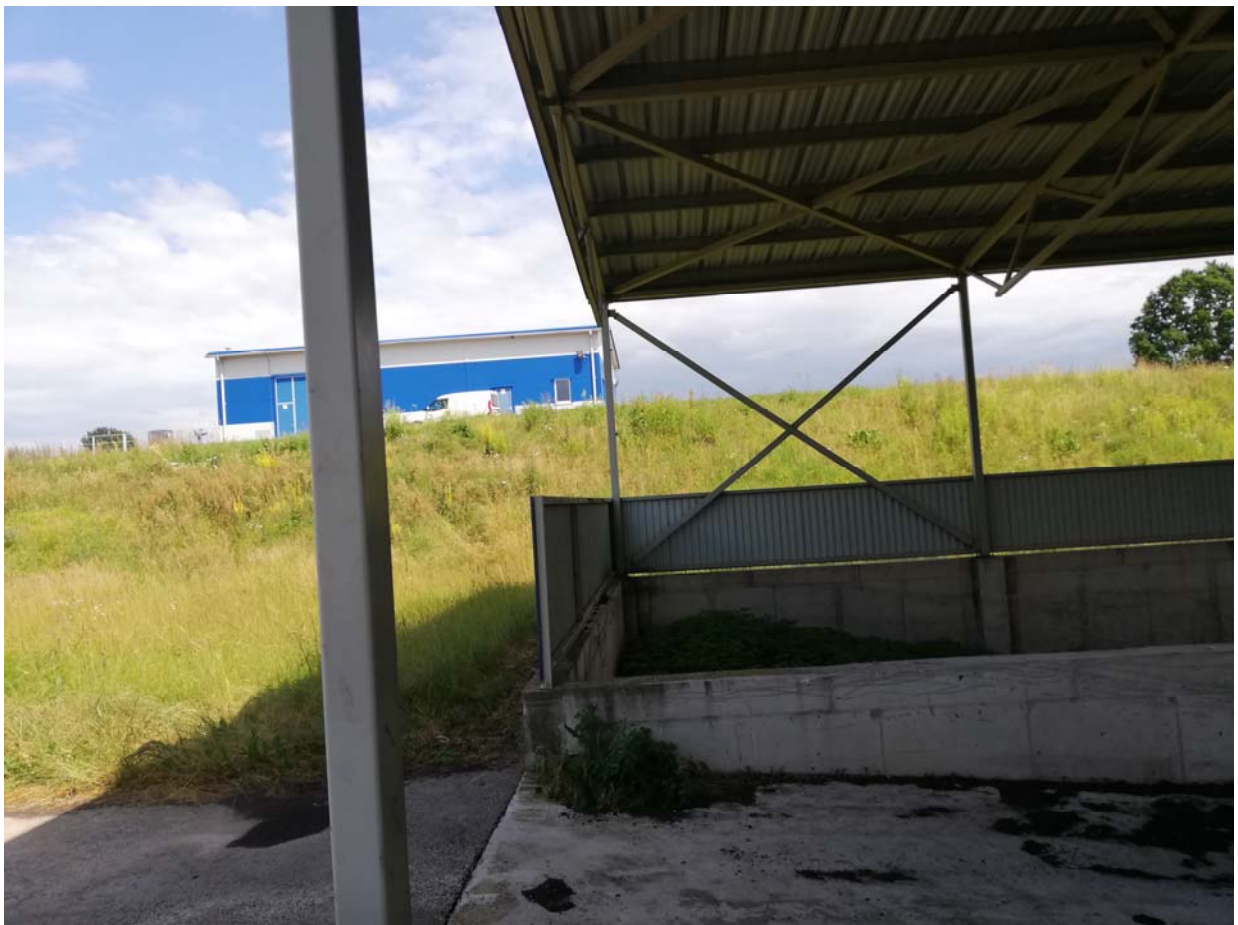
06 pav. Statinio k2 (Unik. Nr. 4400-2459-8241) konstrukcijų fotografacija

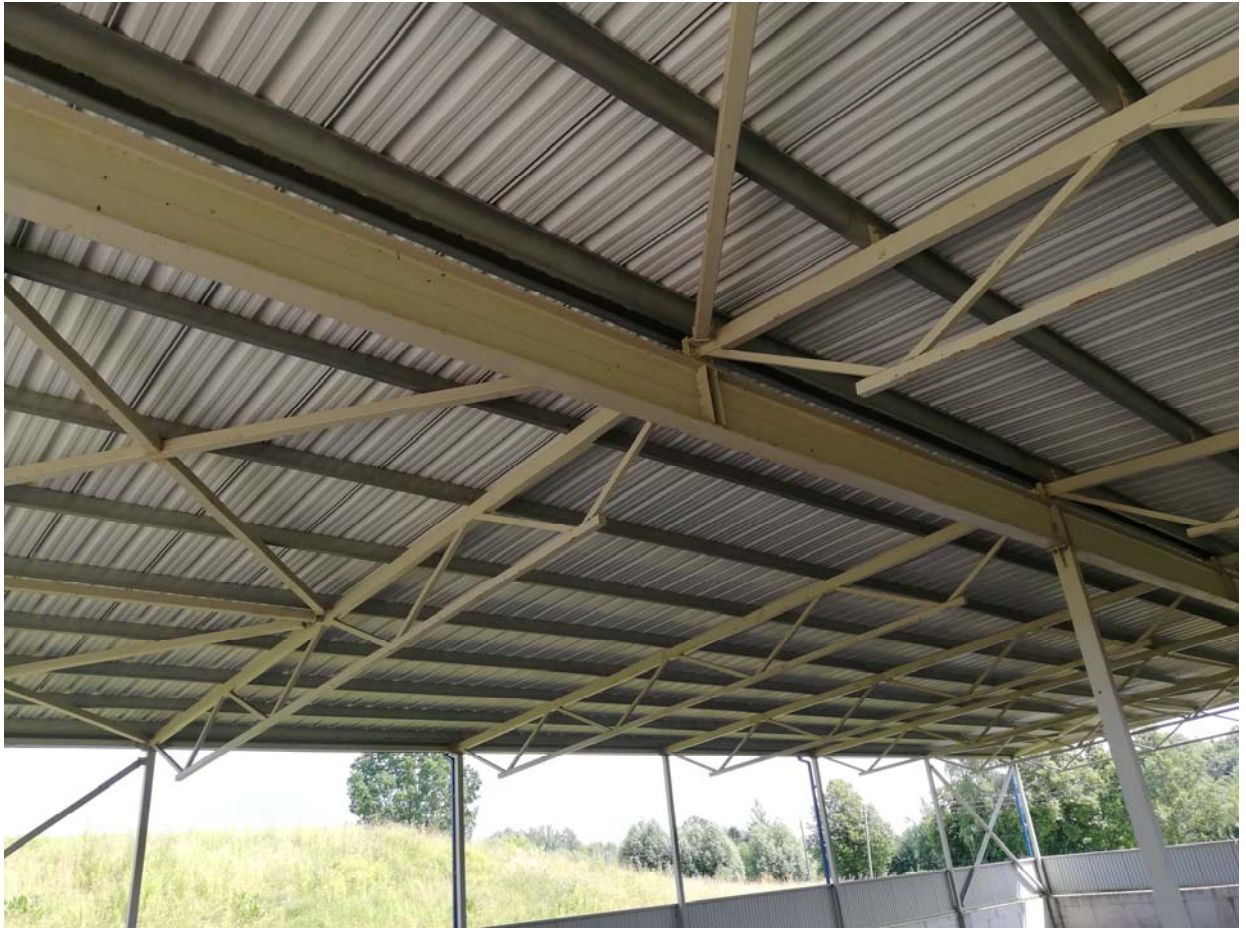
07 pav. Statinio k2 (Unik. Nr. 4400-2459-8241) konstrukcijų fotografacija

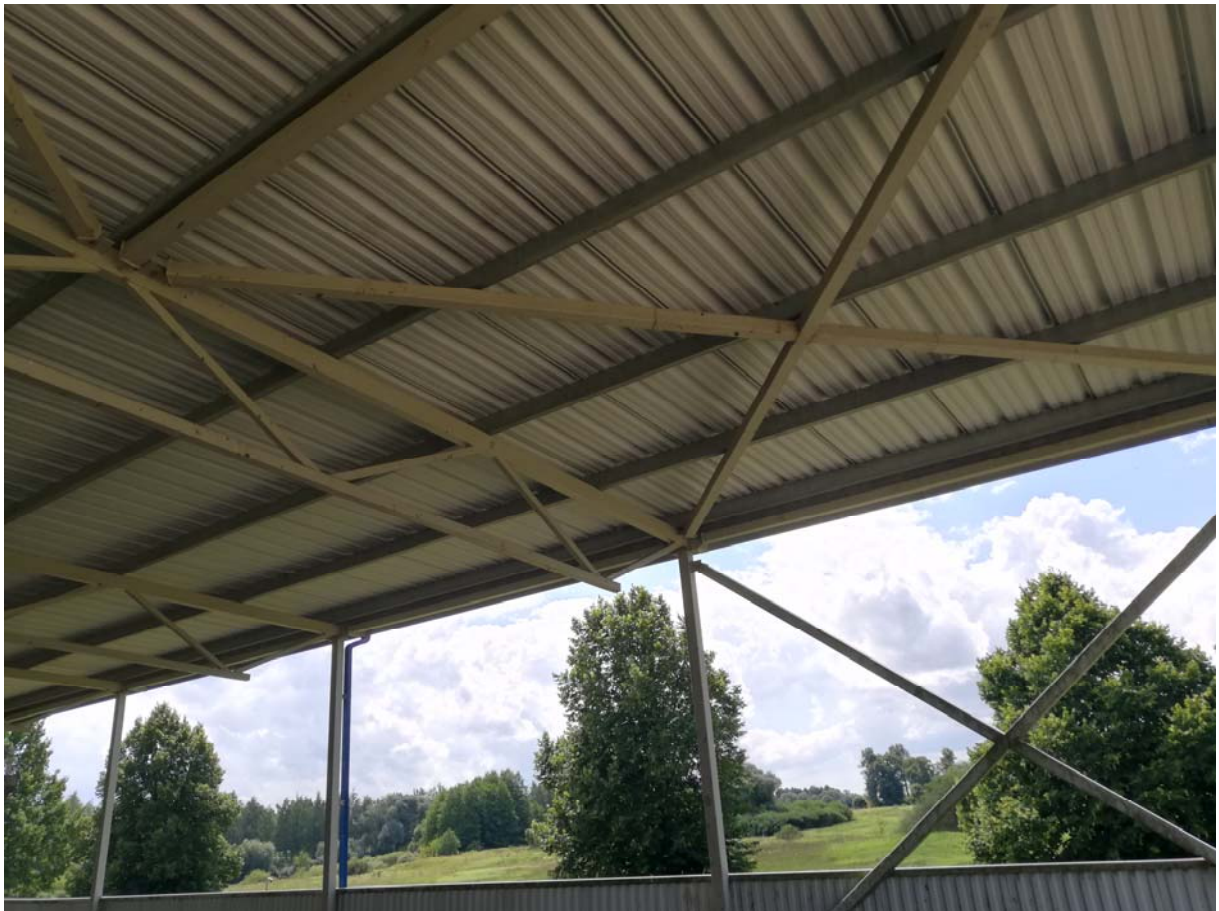
08 pav. Statinio k2 (Unik. Nr. 4400-2459-8241) konstrukcijų fotografacija
