OBJEKTAS: PASTATAS 1C2p (UNIKALUS NR. 3996-0013-
 1015), LIEPŲ G. 1, GIŽŲ K., VILKAVIŠKIO R.
 SAV.

STADIJA: STOGO KONSTRUKCIJŲ TECHNINĖS BŪK-
 LĖS TYRIMAS IR EKSPERTINIS VERTINI-
 MAS

STATINIO TECHNINĖS BŪKLĖS TYRIMO

AKTAS Nr. 24-05/01

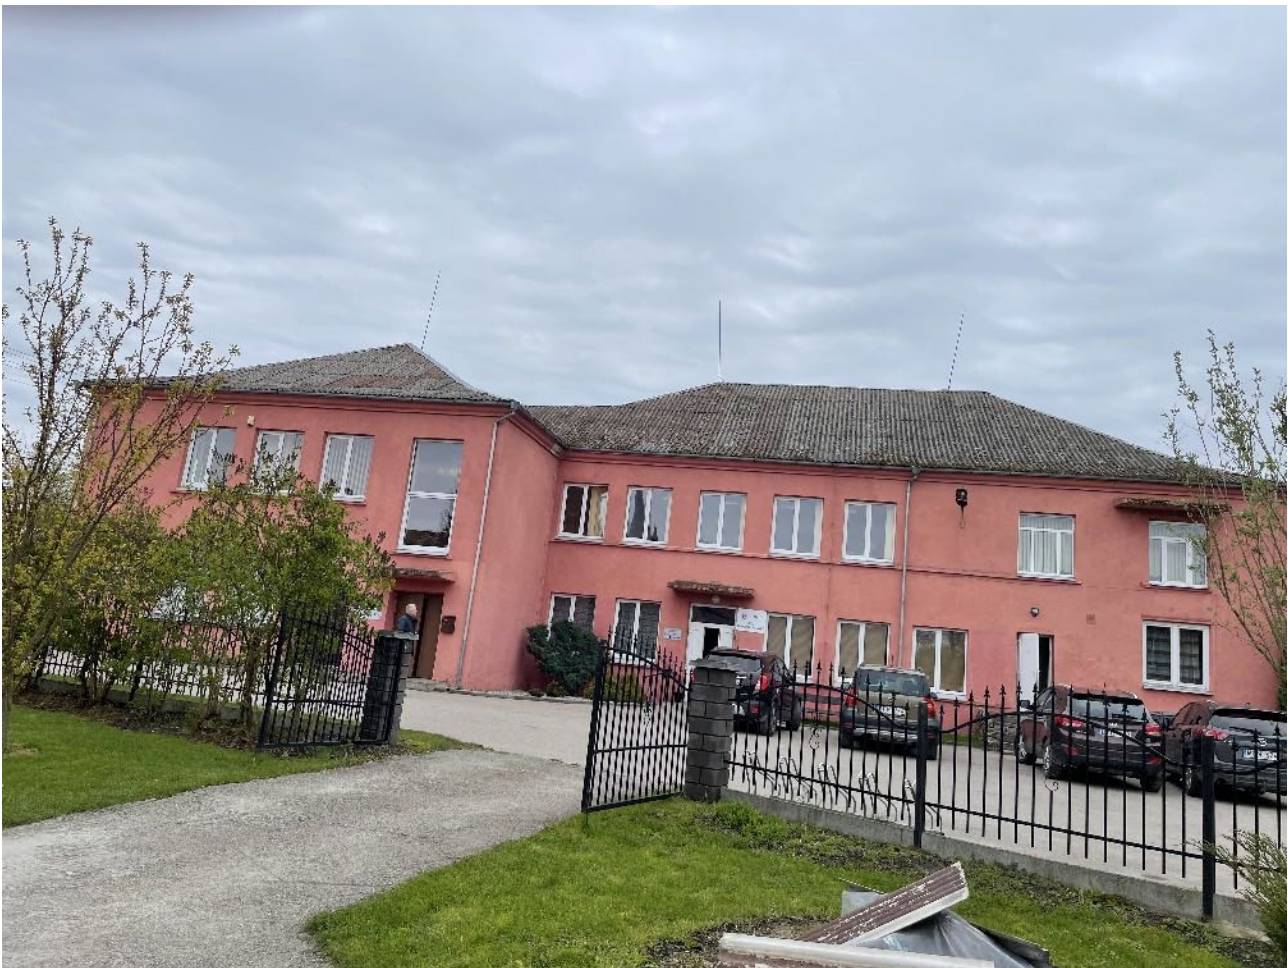
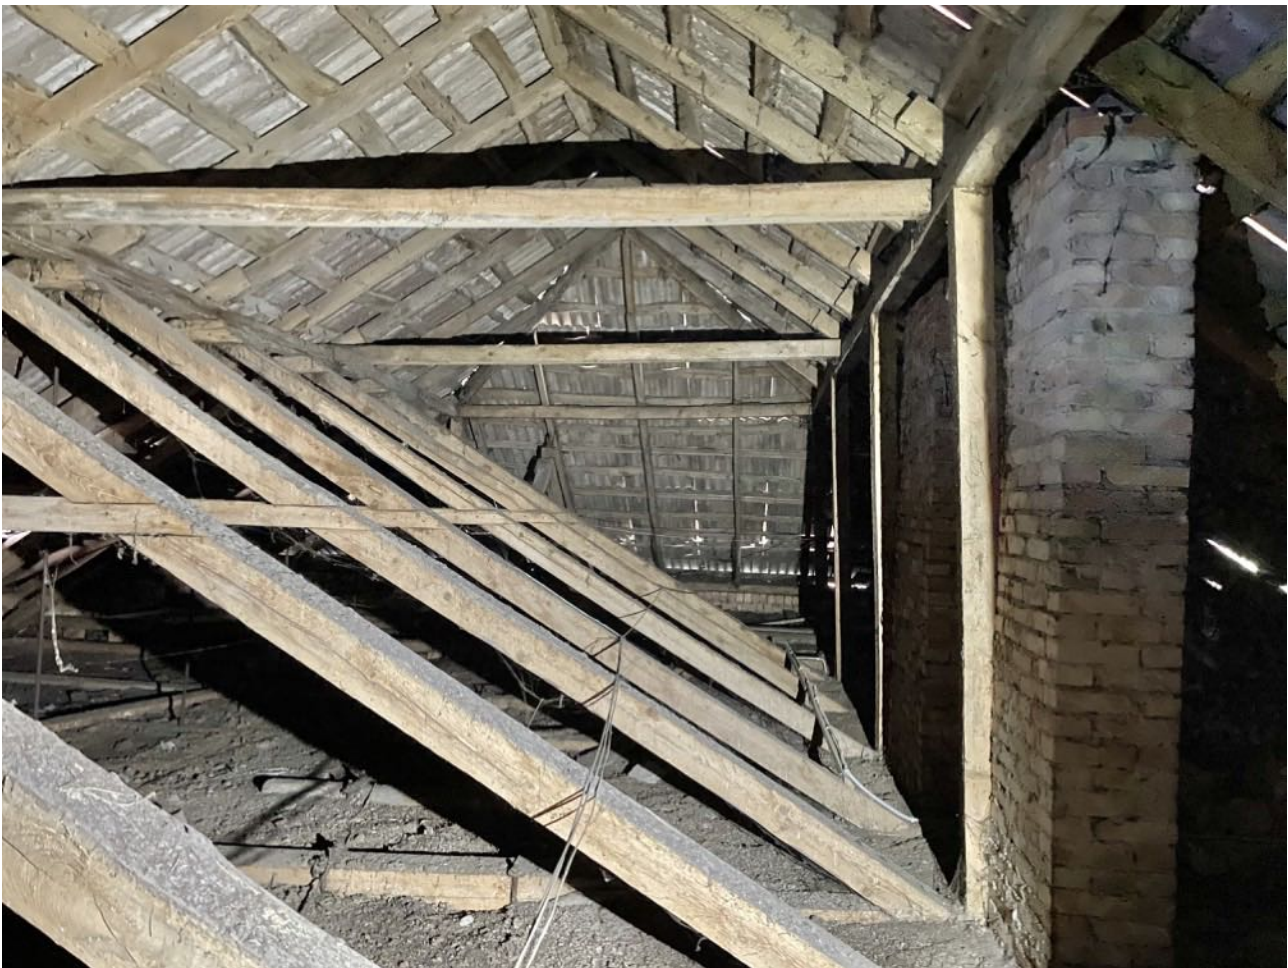
- 5.1. Pastato stogo danga įrengta iš banguotų asbestinio šiferio lakštų, sumontuotų ant praretinto lentų pakloto (1...5 pav.). Danga ne kartą remontuota, lopyta, keičiant atskirus sudūlėjusius lakštus pratekėjimų zonose, tačiau išliko nesandari dėl visiško jos susidėvėjimo ir sutrūkinėjimo. Dangoje daugybė skylių, lūženų, ypač apatinėse mažesnio nuolydžio stogo dalyse ir įgaubtose stogo šlaitų sankirtose (2...4, 6, 7 pav.).

- 6.1. Pastato 1C2p perdangos virš II aukšto ir stogo konstrukcijų remontui (keitimui) turi būti parengtas projektas. Remontą rekomenduojame vykdyti keičiant stogo konstrukcijas ir perdangą dalimis. Remontuojamas (naujai įrengiamas) zonas apsaugoti nuo atmosferinių kritulių.
- 6.2. Vietoje buvusio šlaitinio stogo, esant nenaudojamai pastogei, rekomenduojame įrengti plokščiajį sutapdintą stogą. Tai leistų ženkliai sumažinti remonto darbų išlaidas.

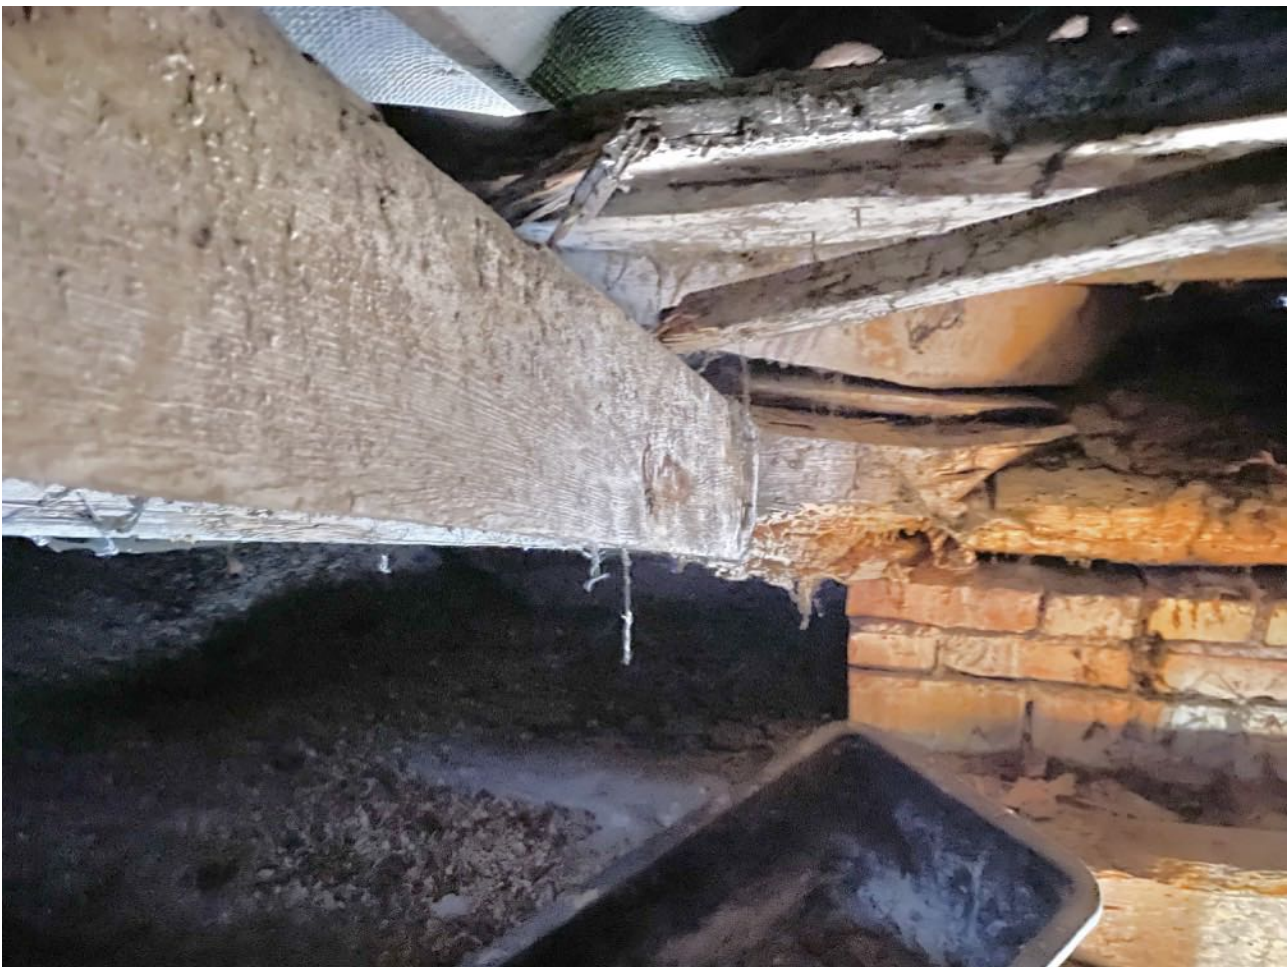
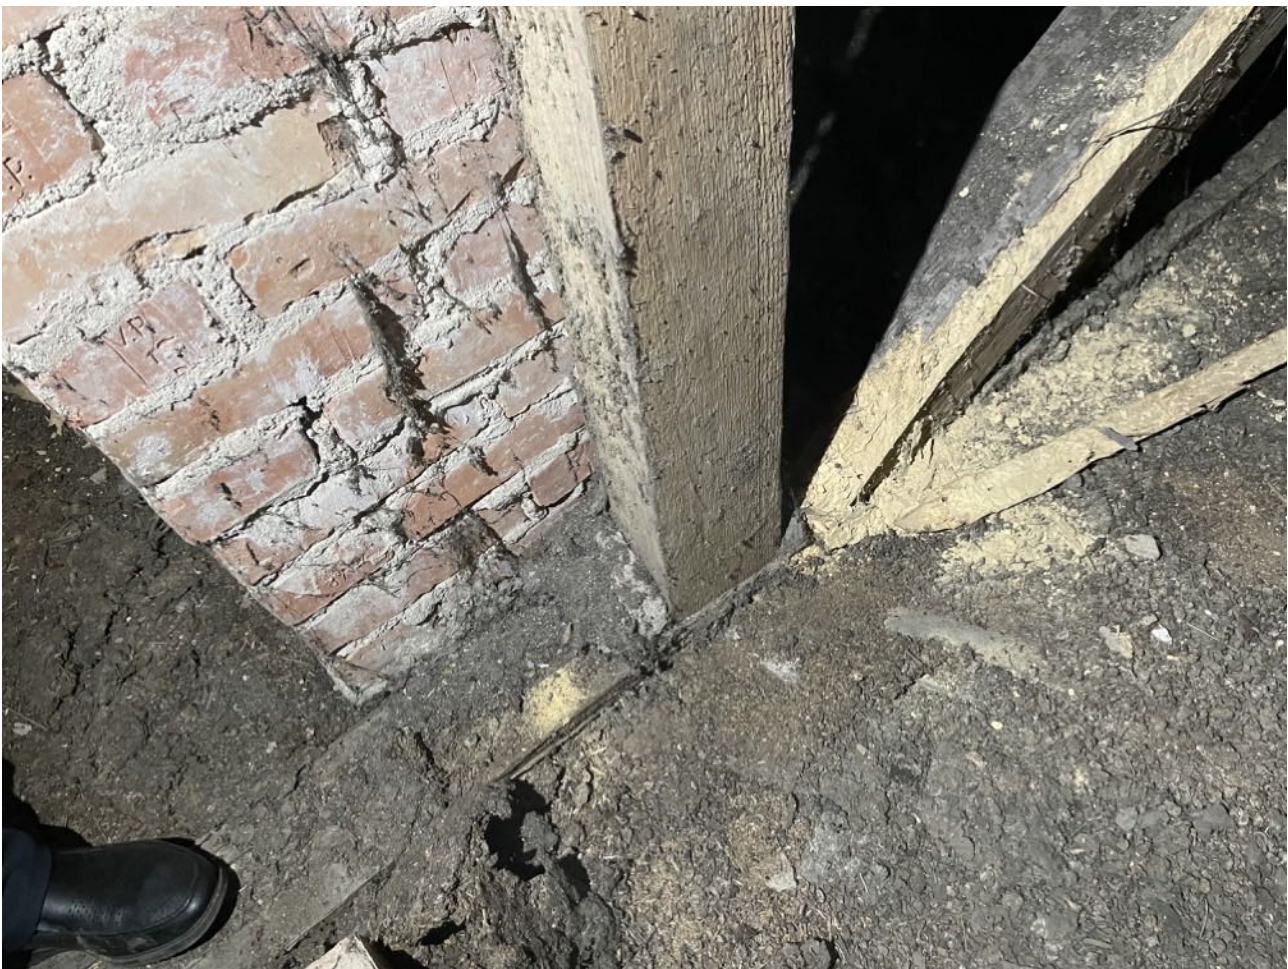
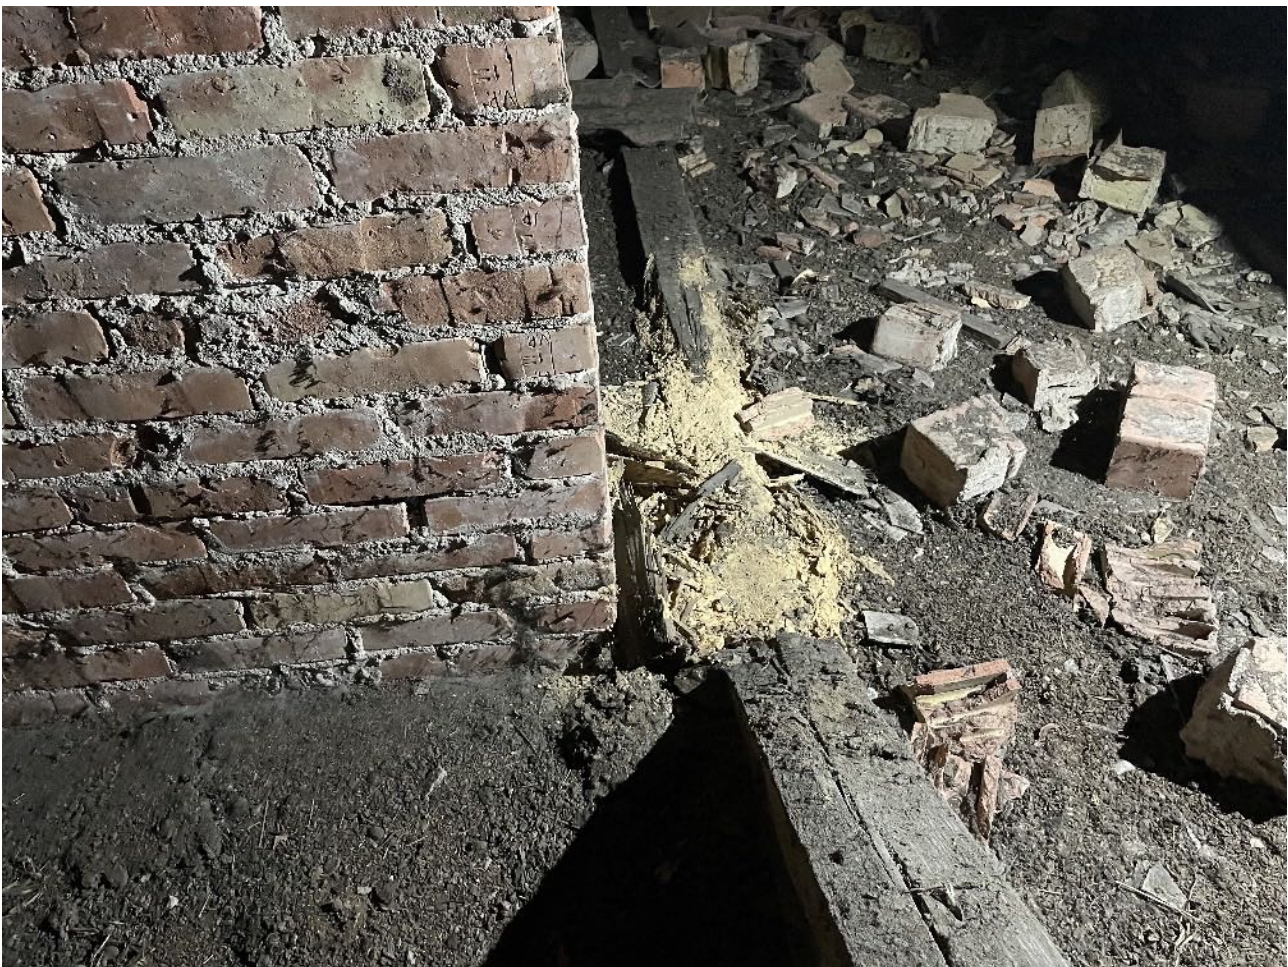
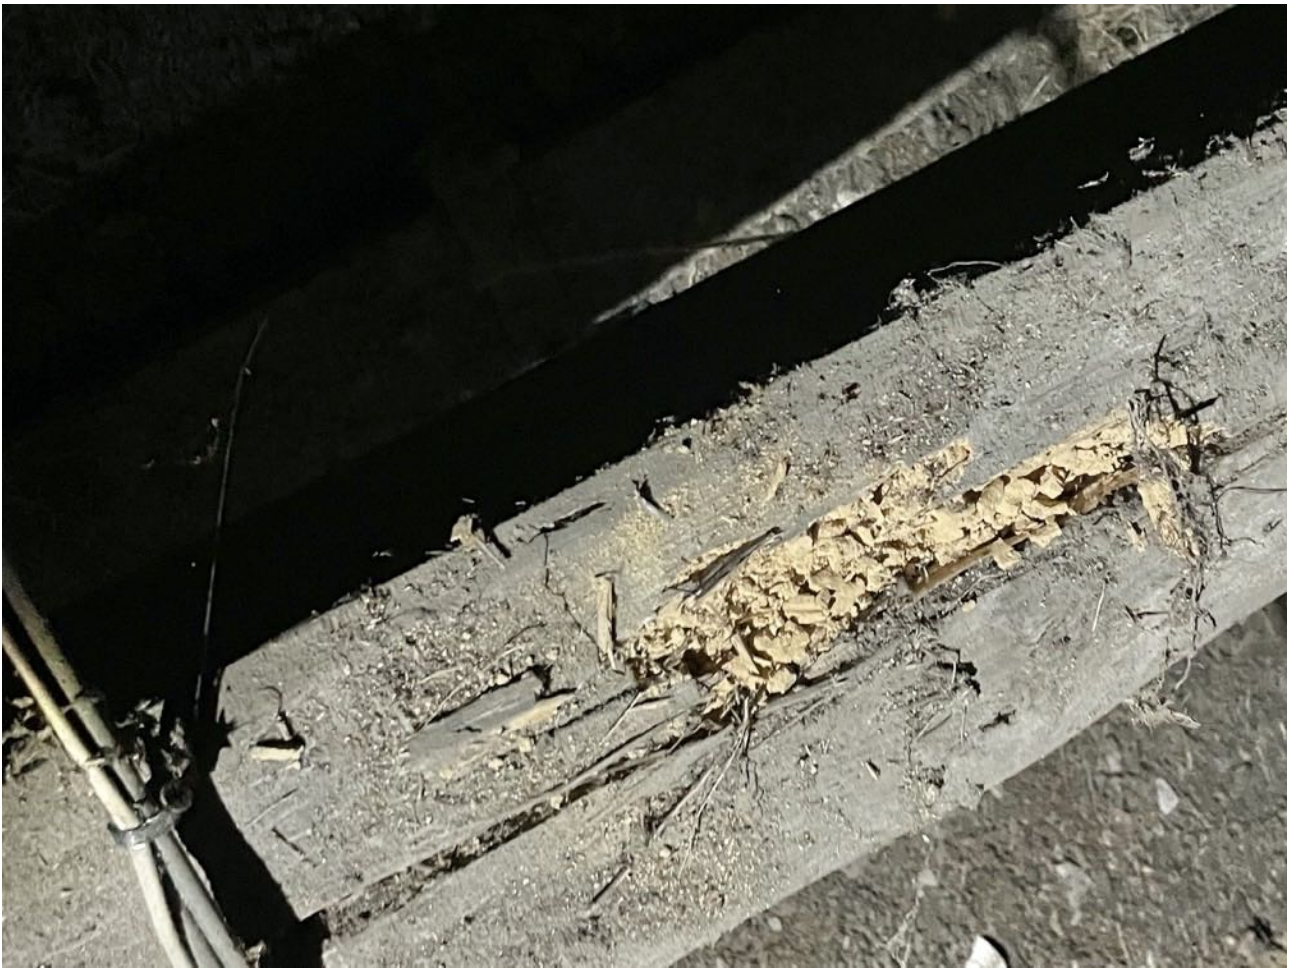
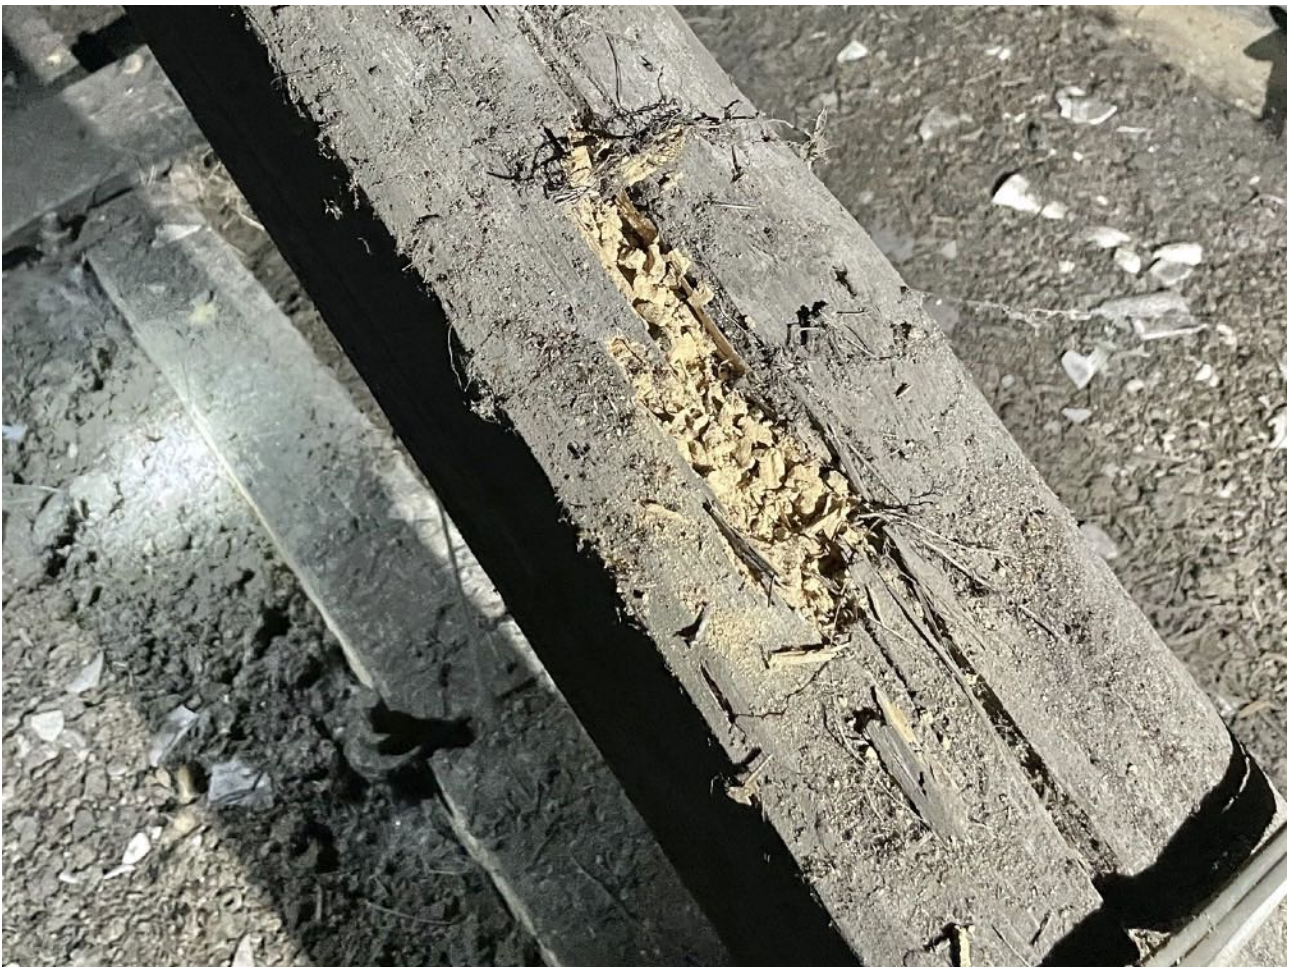
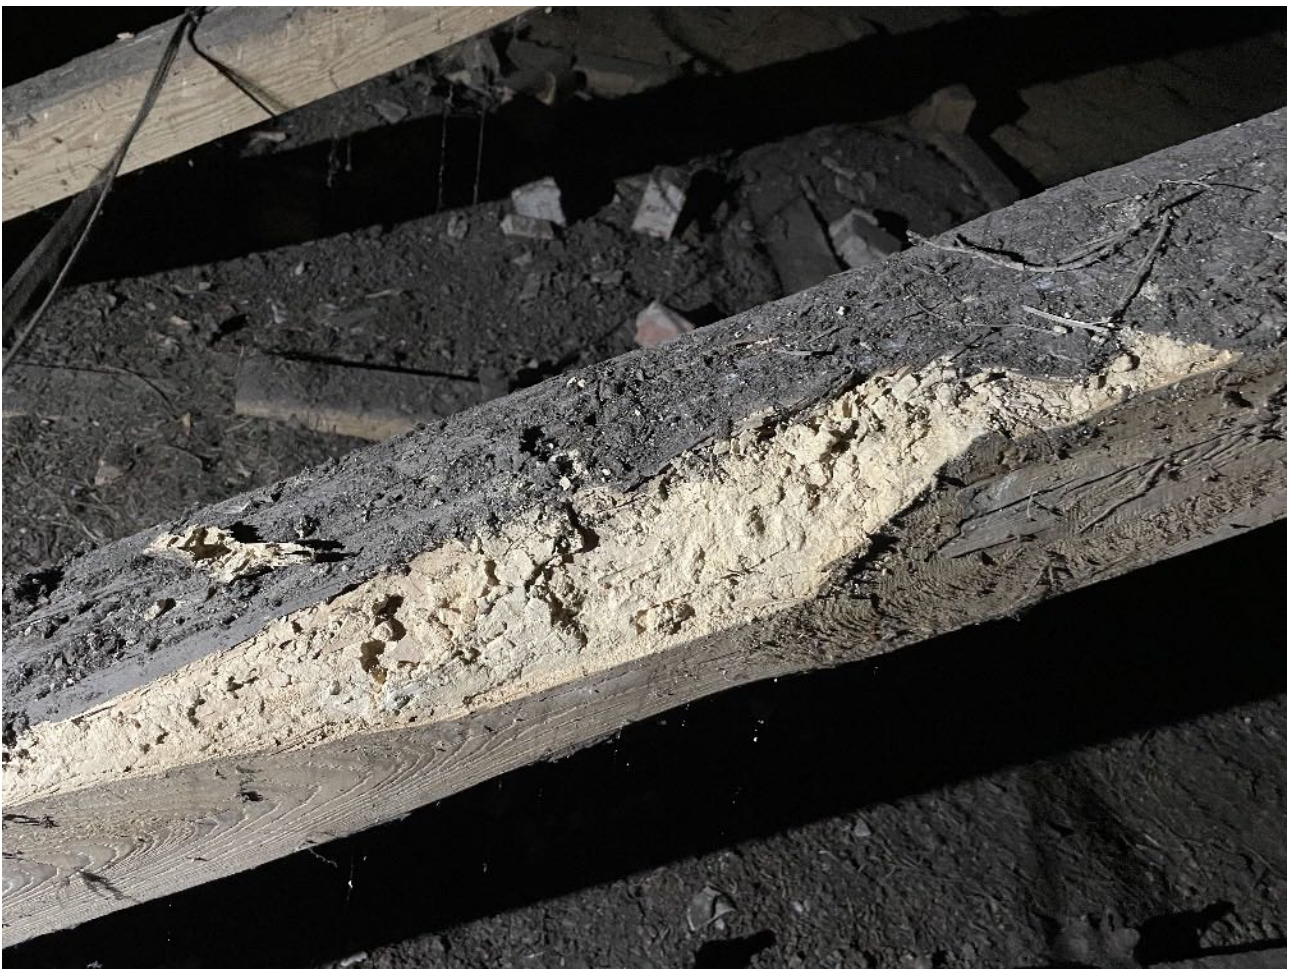
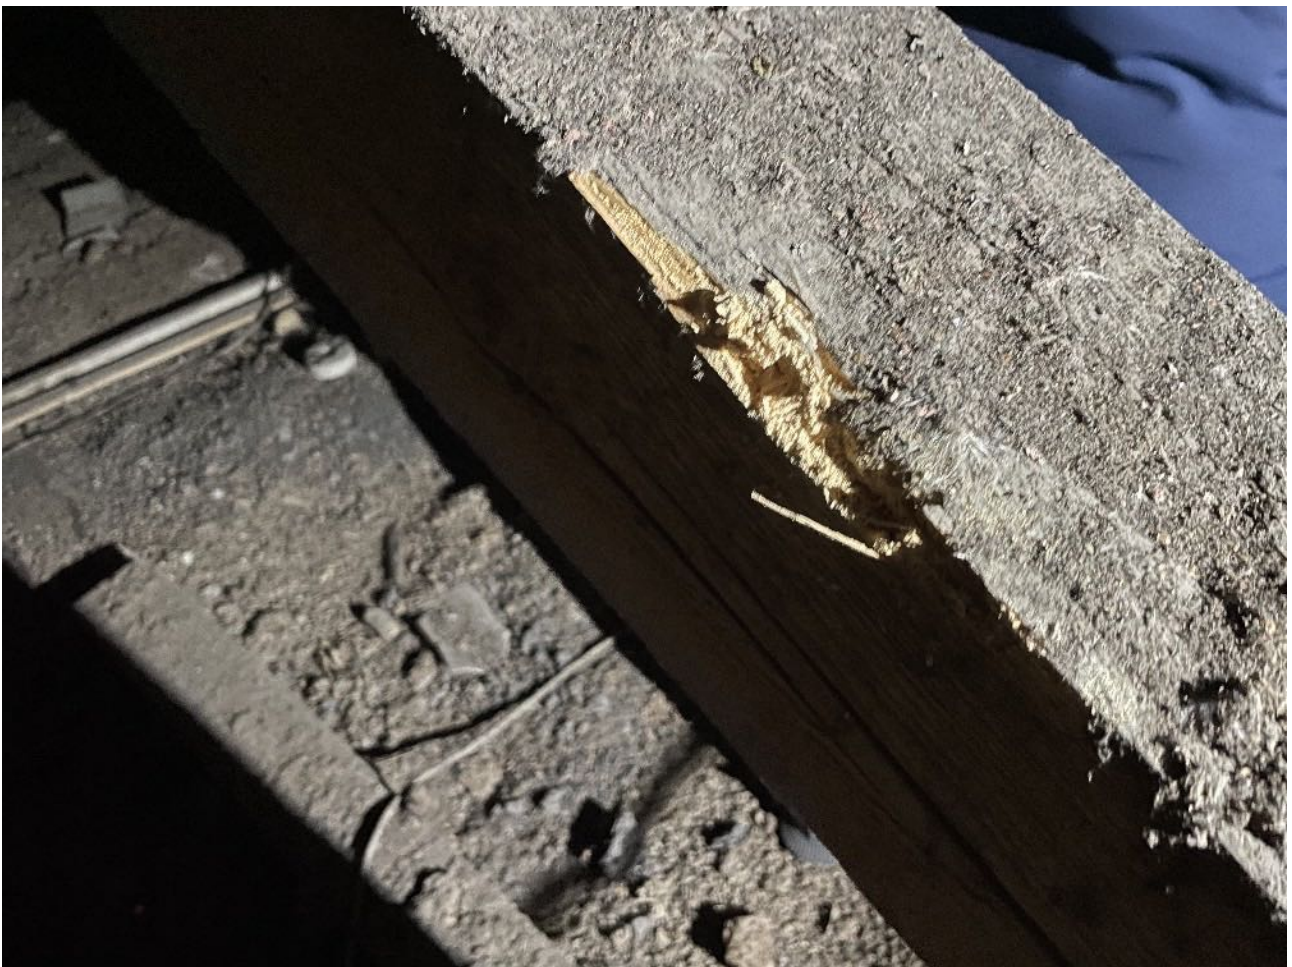
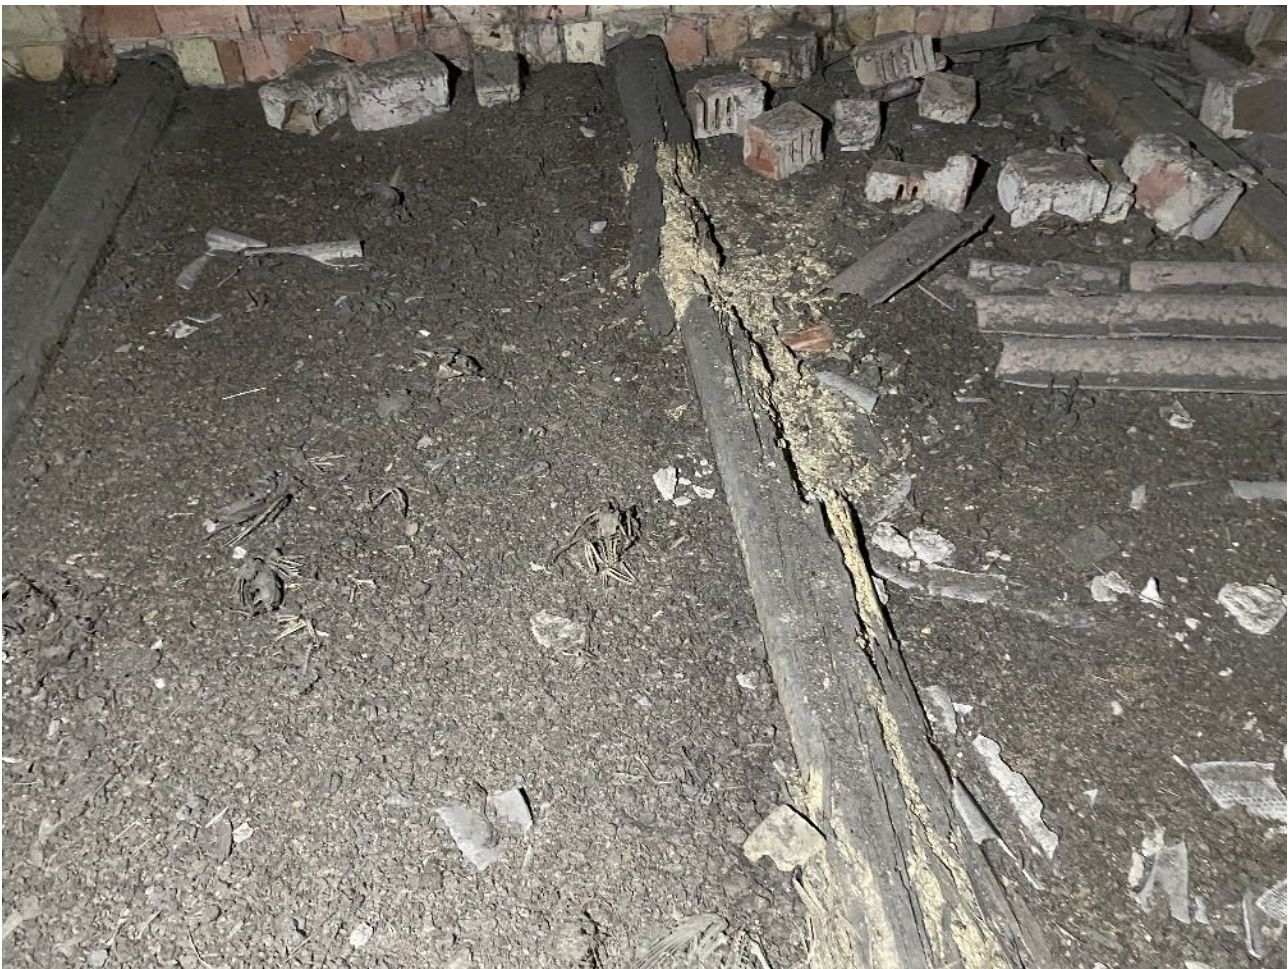
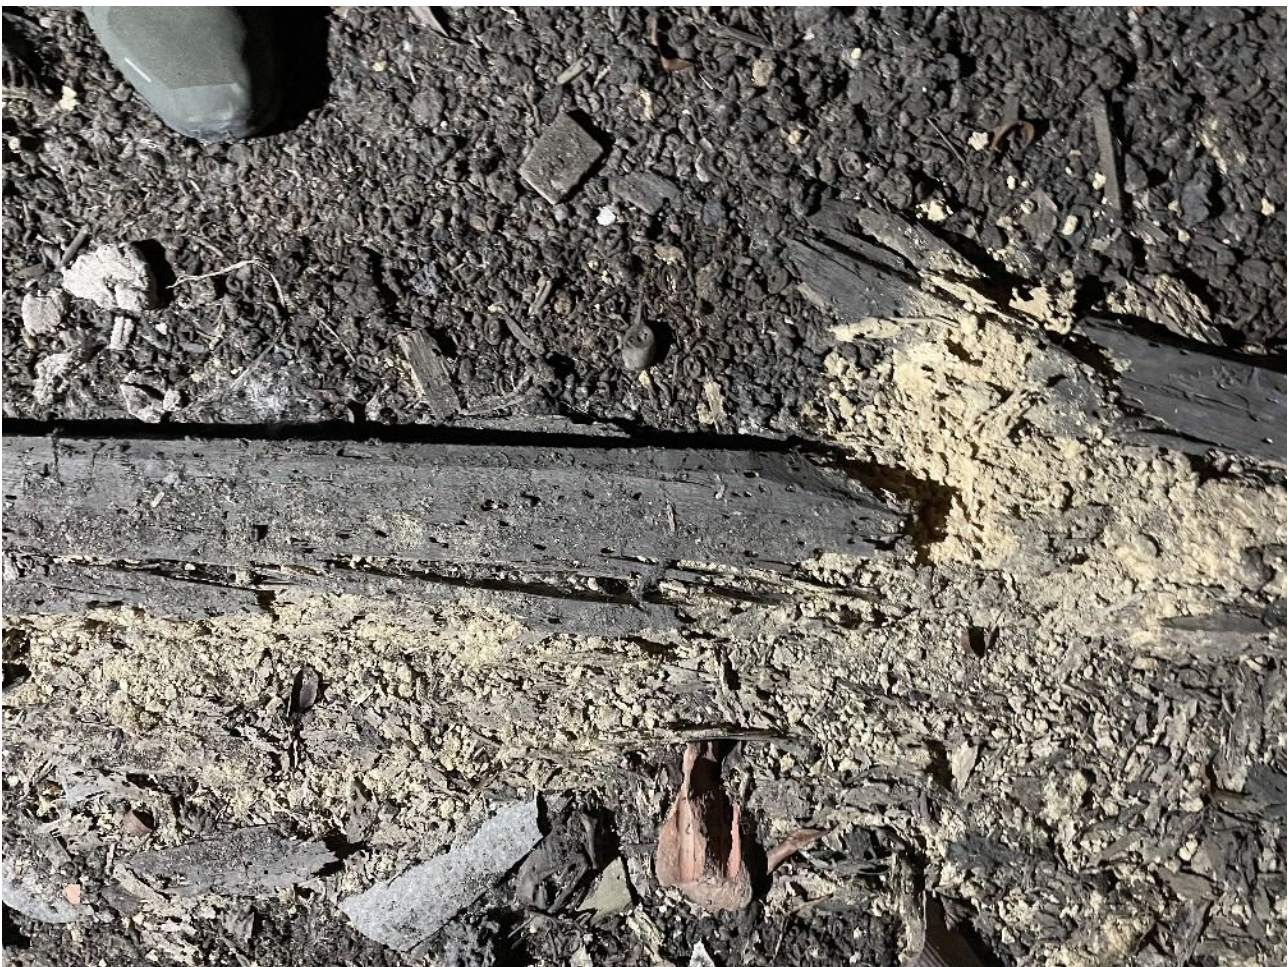
- 5.4. Visos medinės perdangos virš II aukšto sijos, stogo spyriai, statramsčiai, ilginiai ir dalis gegnių yra neleistinai (giliai) sužalotos kirvarpų (8...16 pav.), o atskirose zonose - puvinio ir medienos grybo. Perdangos sijos neleistinai įlinkę (17, 18 pav.). Kirvarpų suardyta sijų mediena tapo geltonais milteliais, pažeista apie 50 % sijų skerspjūvio, laikančioji jų galia sumažėjusi dar labiau.

- 5.5. Pastato 1C2p perdangos virš II aukšto bei stogo konstrukcijos netenkina esminio statinių reikalavimo STR 2.01.01(1):2005 „Mechaninis atsparumas ir pastovumas“ reikalavimų. Perdangos konstrukcijų būklė yra avarinė, gresia perdangos virš antro aukšto griūtis. Įvertinant tai, kad nėra patikimų būdų kirvarpų pažeistai medienai atkurti bei pašalinti šiuos kenkėjus iš medienos, rekomenduojama esamą stogą ir perdangos virš II aukšto konstrukcijas išardytii bei įrengti iš naujo pagal nustatyta tvarka parengtą projektą. Stogo asbestinio šiferio lakštus bei visas biologinių kenkėjų pažeistas medines konstrukcijas po išardymo reikia utilizuoti įstatymuose nustatyta tvarka. Sveikos medinės konstrukcijos, jų dalys gali būti panaudotos kartotinai.

1. Pastato 1C2p (unikalus Nr.3996-0013-1015) Liepų g.1, Gižų k., Vilkaviškio rajono sav., perdangos virš II aukšto ir stogo medinės laikančiosios konstrukcijos netenkina Reglamente (ES) Nr. 305/2011 nustatyto Esminio statinių reikalavimo STR 2.01.01(1): 2005 „Mechaninis atsparumas ir pastovumas“. Remiantis STR 1.03.01:2016 „Statybini-ai tyrimai. Statinio avarija“ 1 priedo nuostatomis, nurodytos konstrukcijos turi galimos avarinės būklės požymių, o perdangos sijų būklė yra avarinė. Galima pastogės perdangos griūtis. Perdangą virš antro aukšto ir stogo konstrukcijas dėl priežasčių, įvardytų 5.5 p., remontuoti netikslinga, jas reikia išmontuoti ir projektuoti naujas.

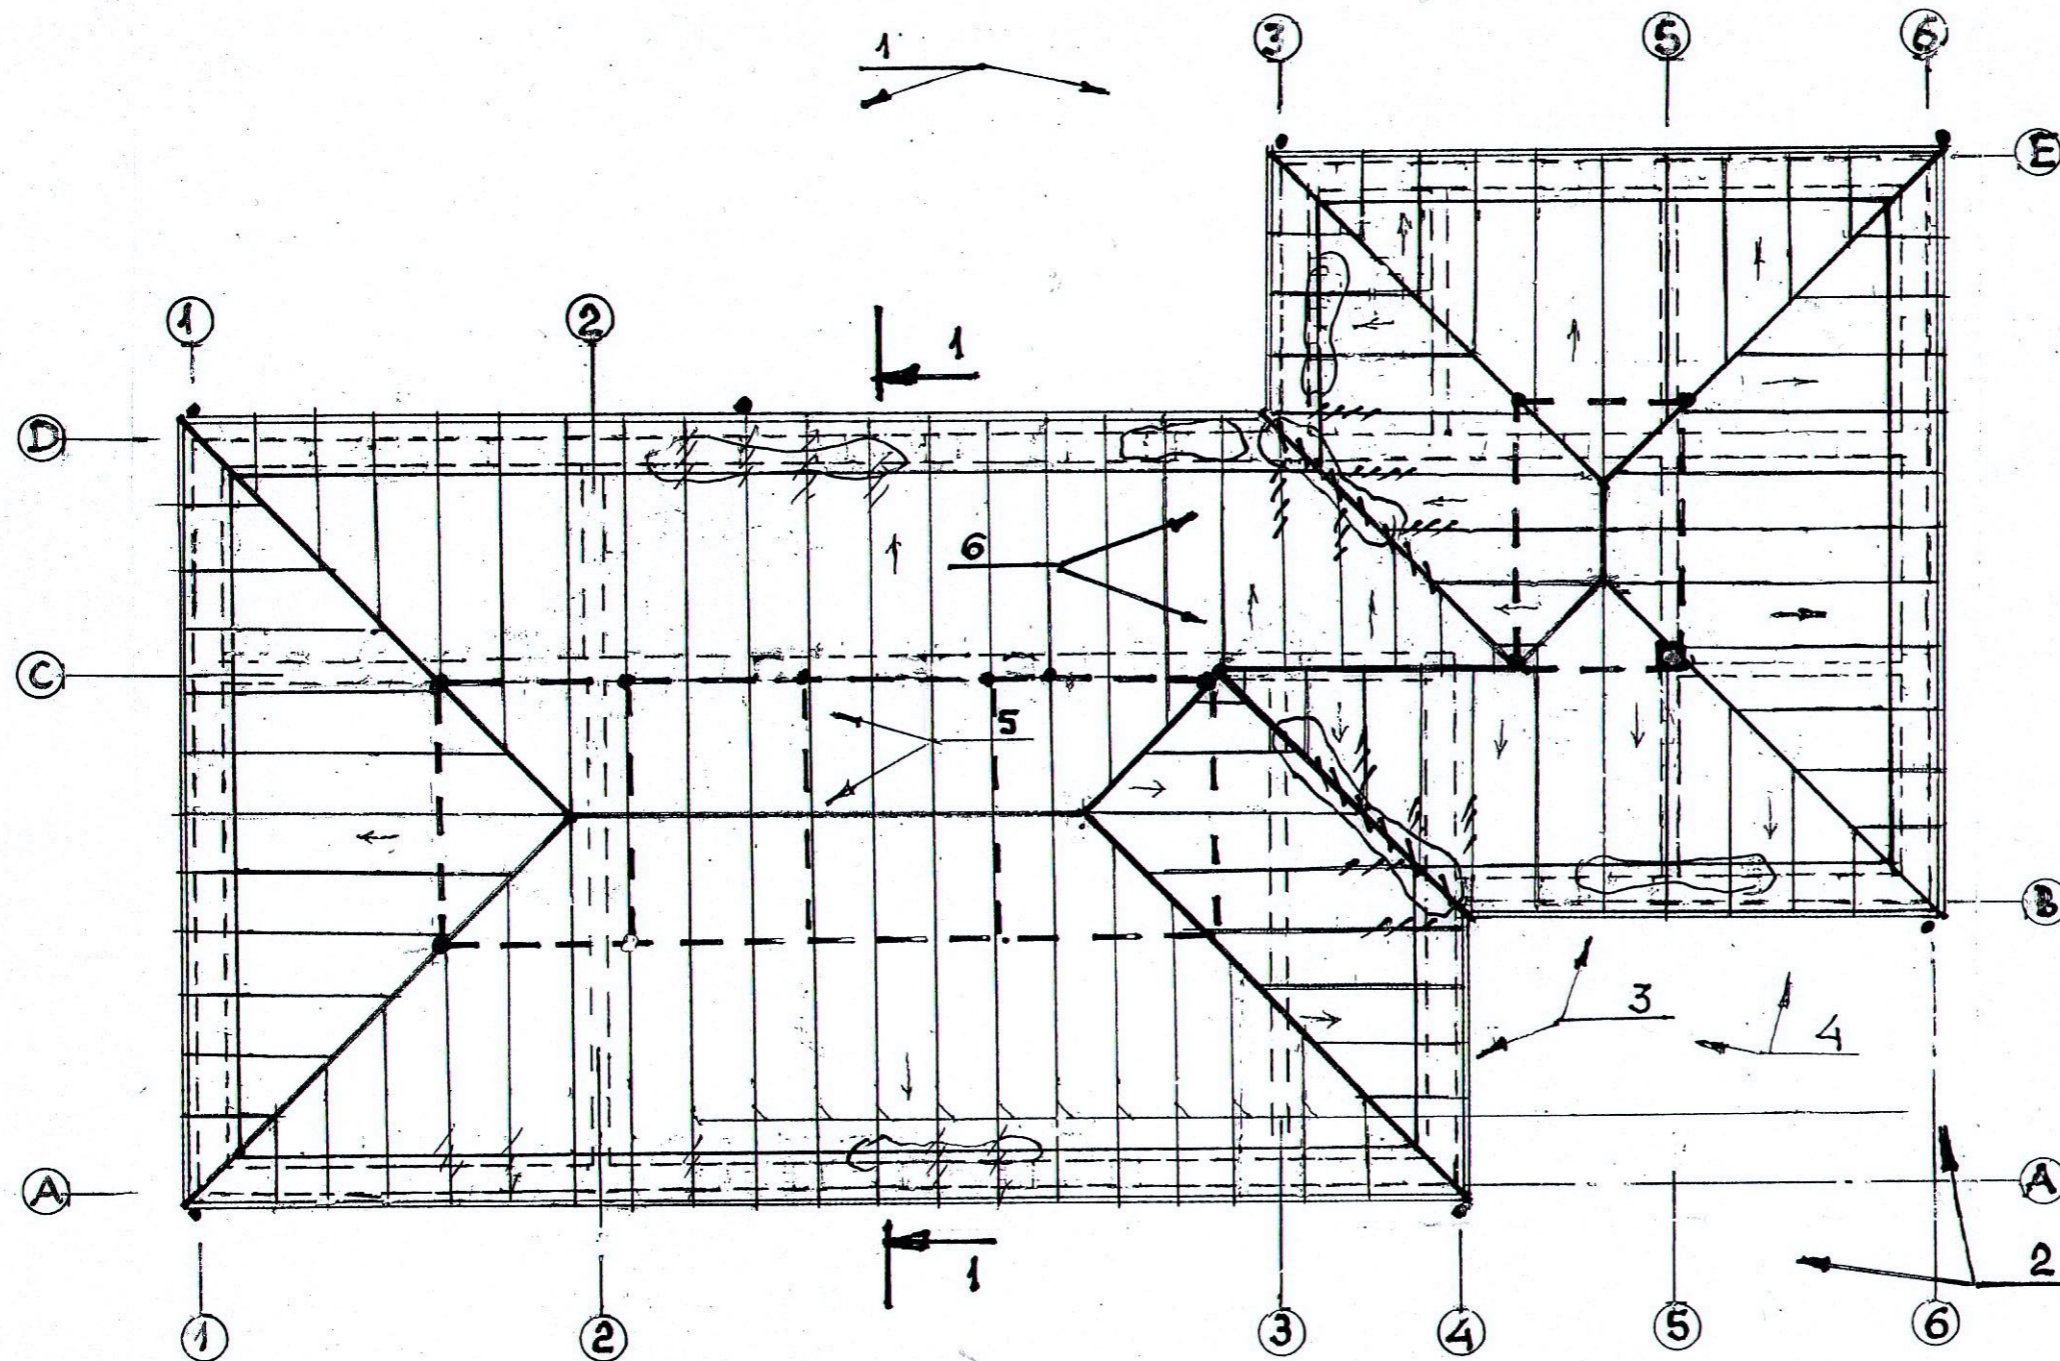
19 PAV.

- 5.2. Stogas valminis, susikertančių šlaitų, apie 45 laipsnių statumo. Stogo laikančios konstrukcijos gegninės, su spyriais, ilginiais, stygomis ir statramsčiais. Stogo karnizų dalyse, kur šiferio lakštai sumontuoti ant pakloto virš antgegnių, yra lūžis visu kontūru dėl esminio nuolydžio perkryčio (sumažėjimo). Šiose zonose gali kauptis sniegas, jose daugiausia pratekėjimų bei gegnės ir antgegniai labiausiai pažeisti biologinių kenkėjų. Dalis 8x15 cm ir 10x15 cm skerspjūvio gegnių, sumontuotų vidutiniu 1,15 m žingsniu, yra lūžę, kai kurios stiprintos (6...8 pav.). Principinė stogo konstrukcijų (gegnių, ilginių, stygų ir statramsčių) išdėstymo schema ir defektų lokalizacija pateikta priedo 19 pav.
