Objektas: Danės g. atkarpos nuo Pilies gatvės iki Šiaurinio rago ir kelio (gatvės) - pėsčiųjų tako dalies Klaipėdoje rekonstravimas bei kitų inžinerinių statinių nauja statyba

INŽINERINIŲ GEOLOGINIŲ TYRIMŲ ATASKAITA

Tyrimų stadija: Projektiniai tyrimai

Rangovas: UAB „Geoconsulting“

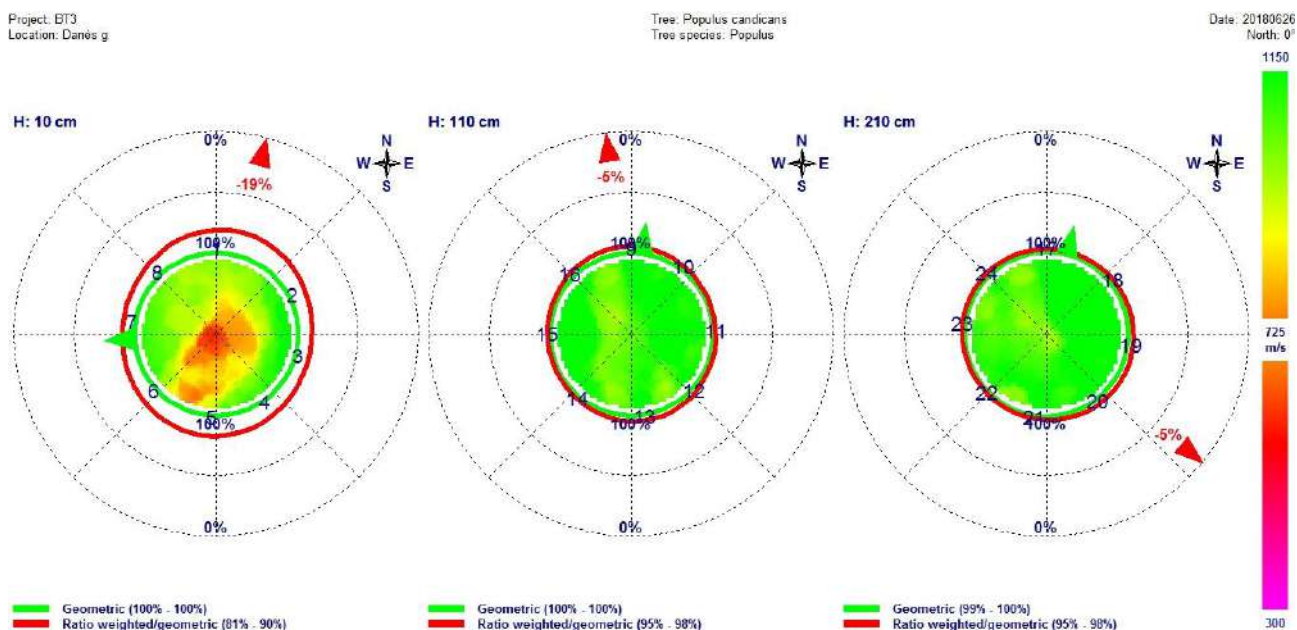
3 nr. Balzaminė tuopa, H – 21 m, D – 57 cm.

Priešakninėje dalyje matosi centrinio puvinio užuomazgos ir ties pažeista žieve (5-6 sensorius) lokalizuotas puvinio fragmentas. 1 ir 2 m aukštyje mediena sveika, matomi tik nežymūs medienos spalvos pokyčiai.

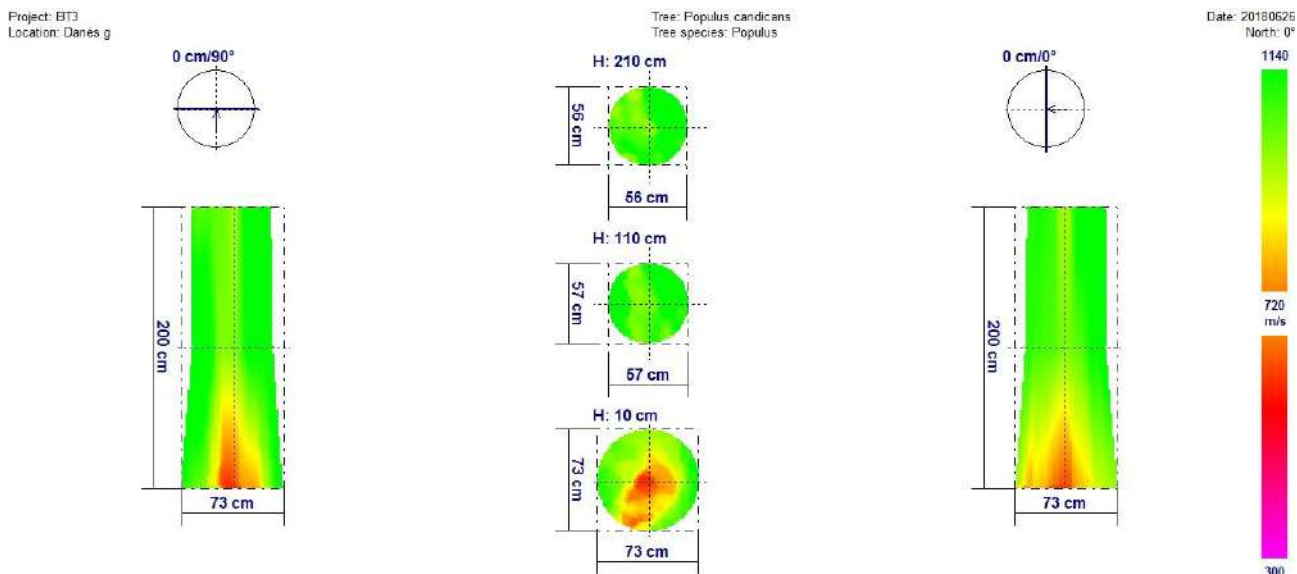
Centrinio puvinio siauras ruožas nepakyla aukščiau 50 cm.

Išvada. Medžio būklė vidutinė. Medienos pakitimai priešakninėje dalyje jau prasidėję, bet dar nekelia išlūžimo pavojaus. Reikalinga tolimesnė stebėseną.

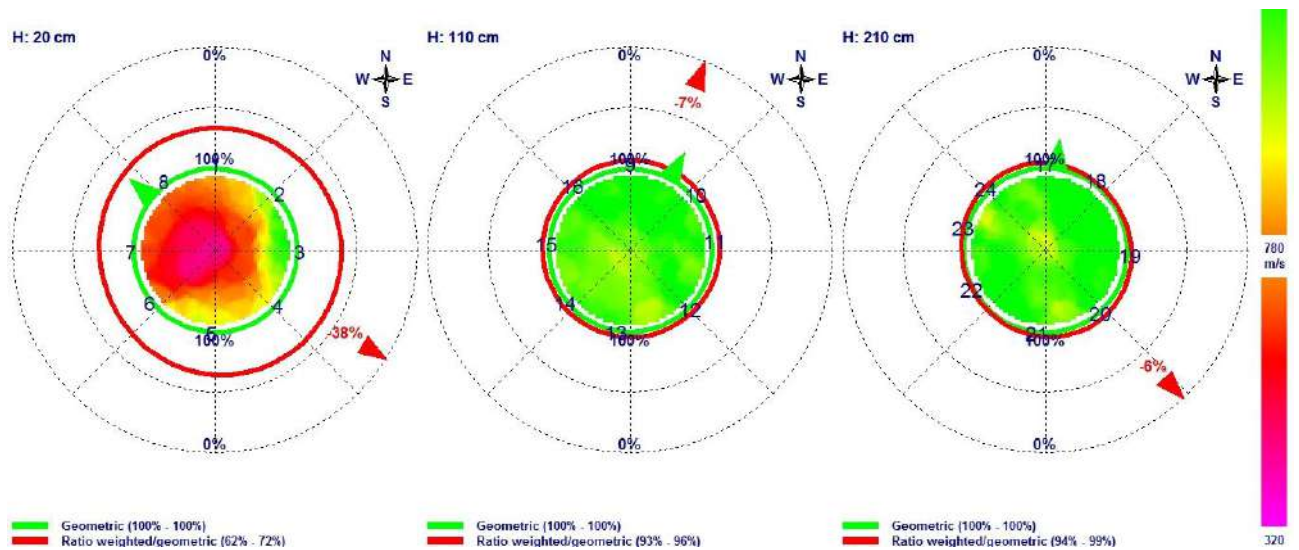
8 nr. Balzaminė tuopa, H – 20; D – 59 cm.

Priešakinėje dalyje centre yra ryškus medienos puvinys, kuris vakarinėje dalyje priartėjęs prie žievės. Siauras sveikos medienos ruožas likęs tik rytinėje dalyje. Didžiausias lūžimo pavojus P-R kryptimi, tikimybė 38%.

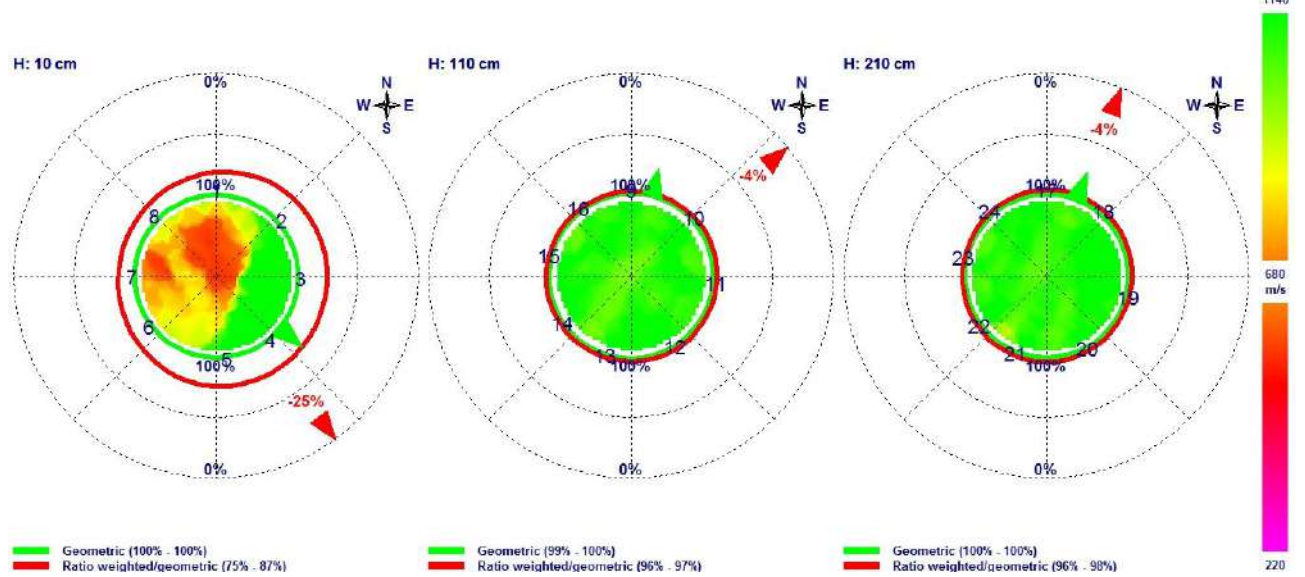
Puviny 10 cm aukštyje apėmė 2/3 medienos, visoje vakarinėje pusėje siekia pakraščius. Sveikos medienos storis vakarinėje dalyje siekia tik 2 cm, rytinėje dalyje ~ 25 cm. Didžiausias išlūžimo pavojus yra P-R kryptimi.

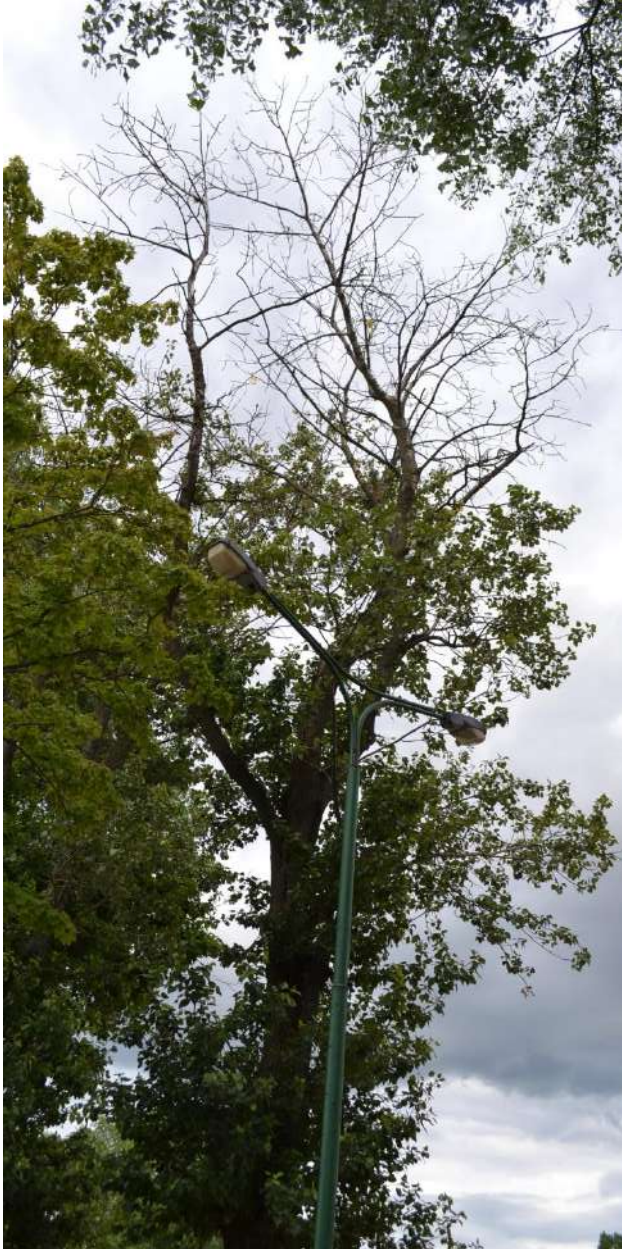
Didelė viršūnės dalis nudžiuvusi, net kelių skeletinių šakų viršūnės sausos. Sausos šakos bet kuriuo metu gali lūžti.

Gręžinėlyje iš vakarų pusės sveikos medienos rasta tik 2 cm storio, toliau – byrantis puvinys.

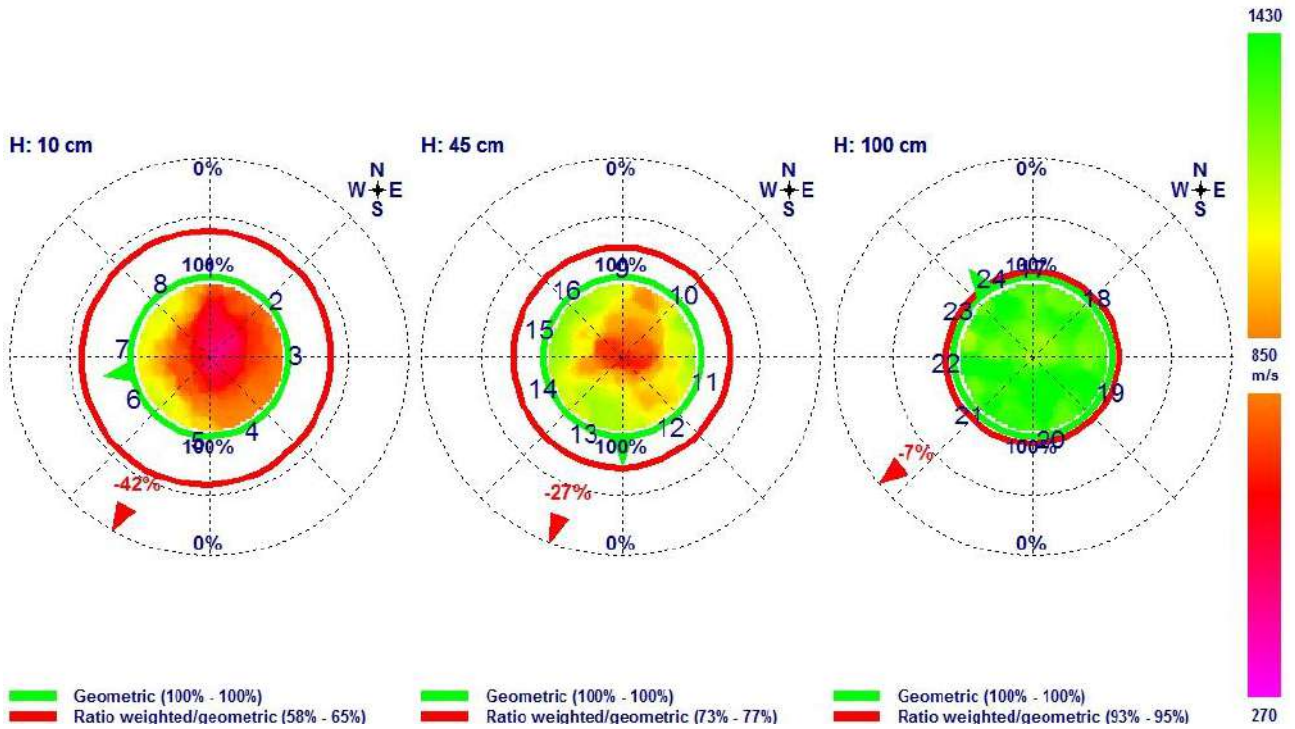
10 cm aukštyje medienos puvinys apėmės $\frac{3}{4}$ medienos. Likusi mediena pakeitusi spalvą. 45 cm aukštyje puvinys pažeidė 1/3 medienos. 1 m aukštyje mediena sveika.

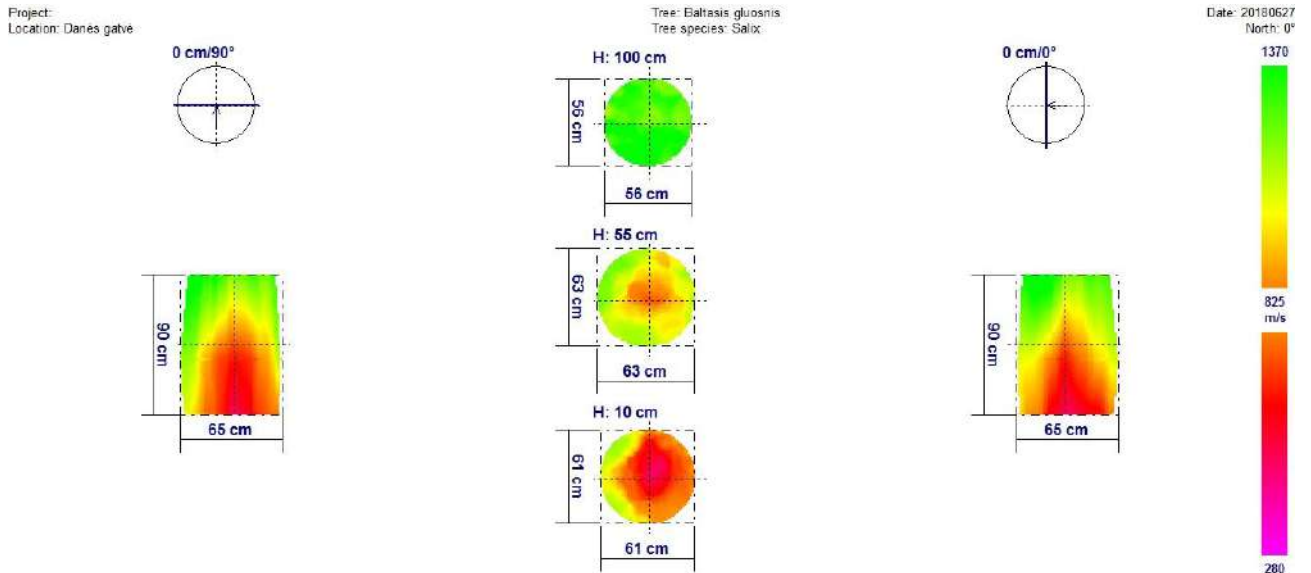
Platus puvinys kyla iki 50 cm aukščio, po to siaurėja ir pasibaigia 70 cm aukštyje.

Išvada: Medžio būklė bloga.

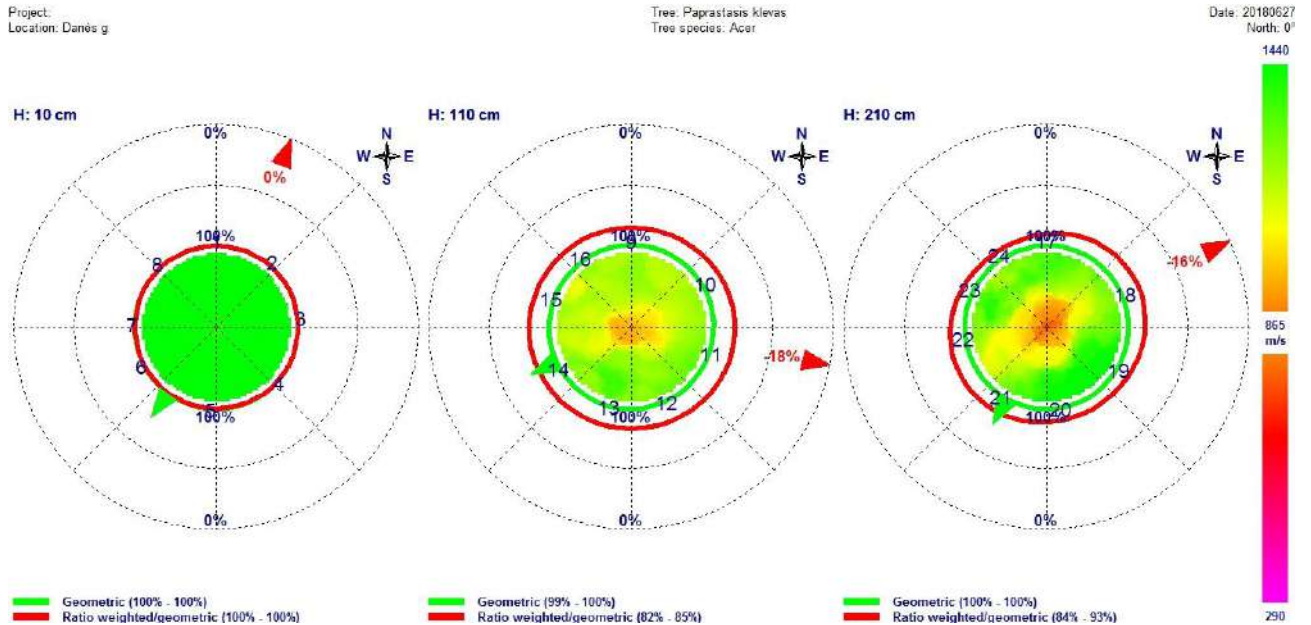
22 nr. Paprastasis klevas, H – 17 m; D – 39 cm.

Medienos stambesnis centrinis puvinys formuojasi 2 m aukštyje, žemiau kamieno žaizdos.

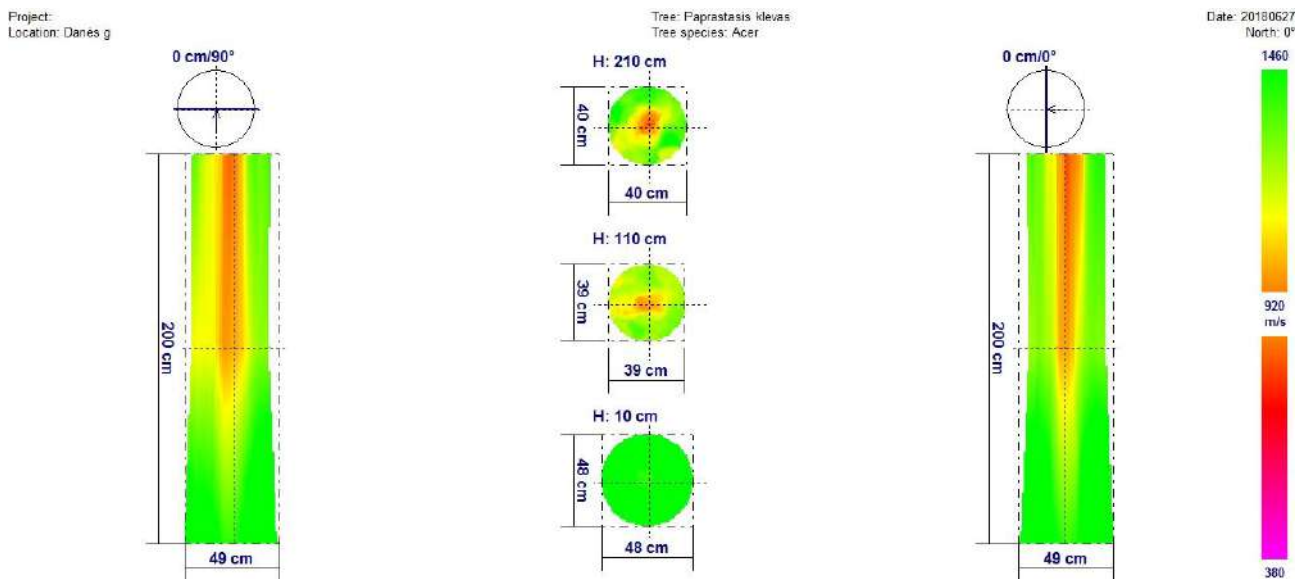
Centrinis puvinukas einant į apačią siaurėja ir pasibaigia 80 cm aukštyje.

Išvada. Medžio būklė patenkinama.

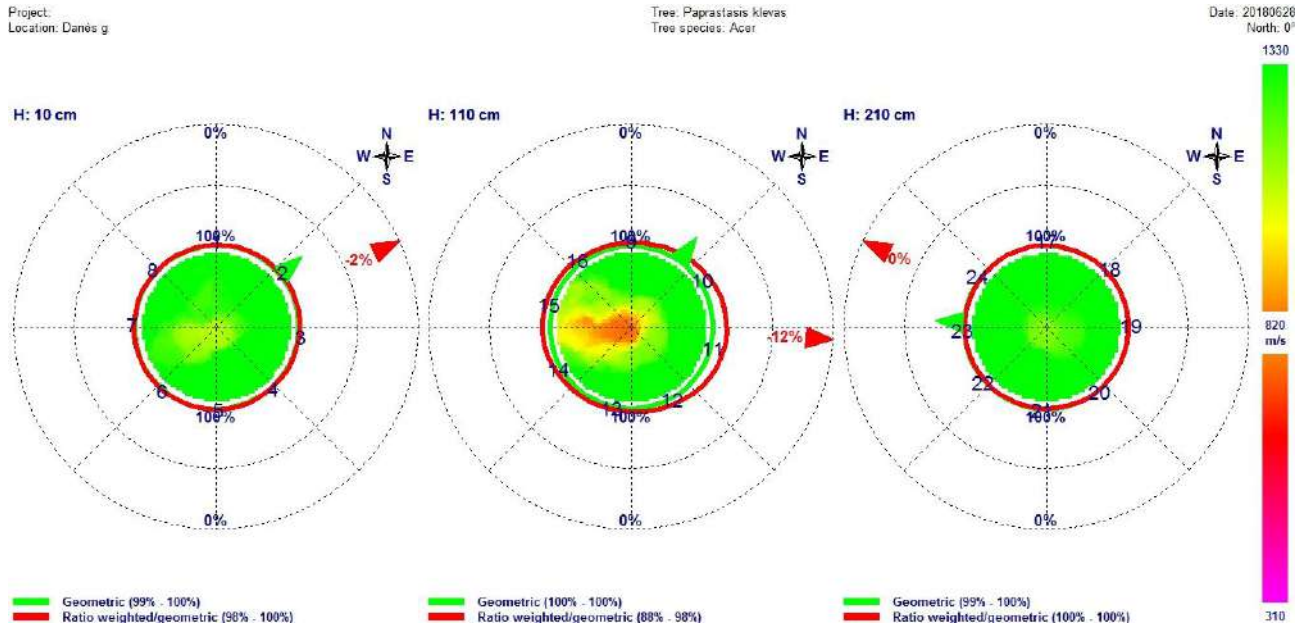
23 nr. Paprastasis klevas, H – 14 m; D – 38 cm.

Centrinis puvinyvys 1 m aukštyje, plintantis į vakarų pusę.

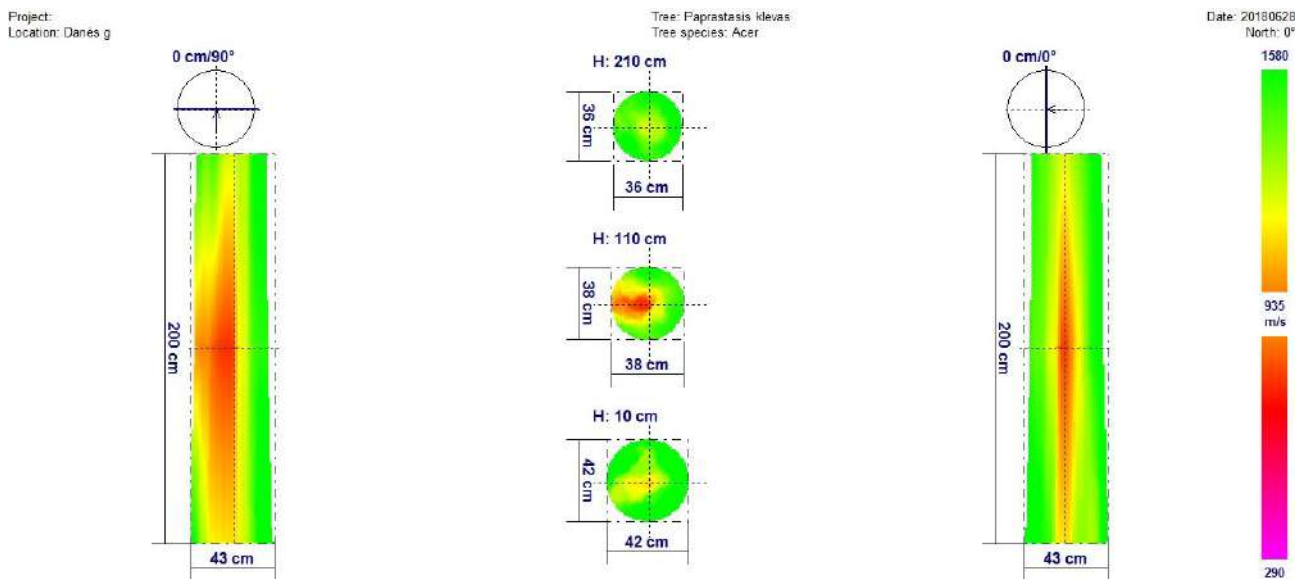
Centrinis puvinyvys plačiausias 1 m aukštyje, kylant aukštyv ir žemyn, siaurėja.

Išvada. Medžio būklė patenkinama.

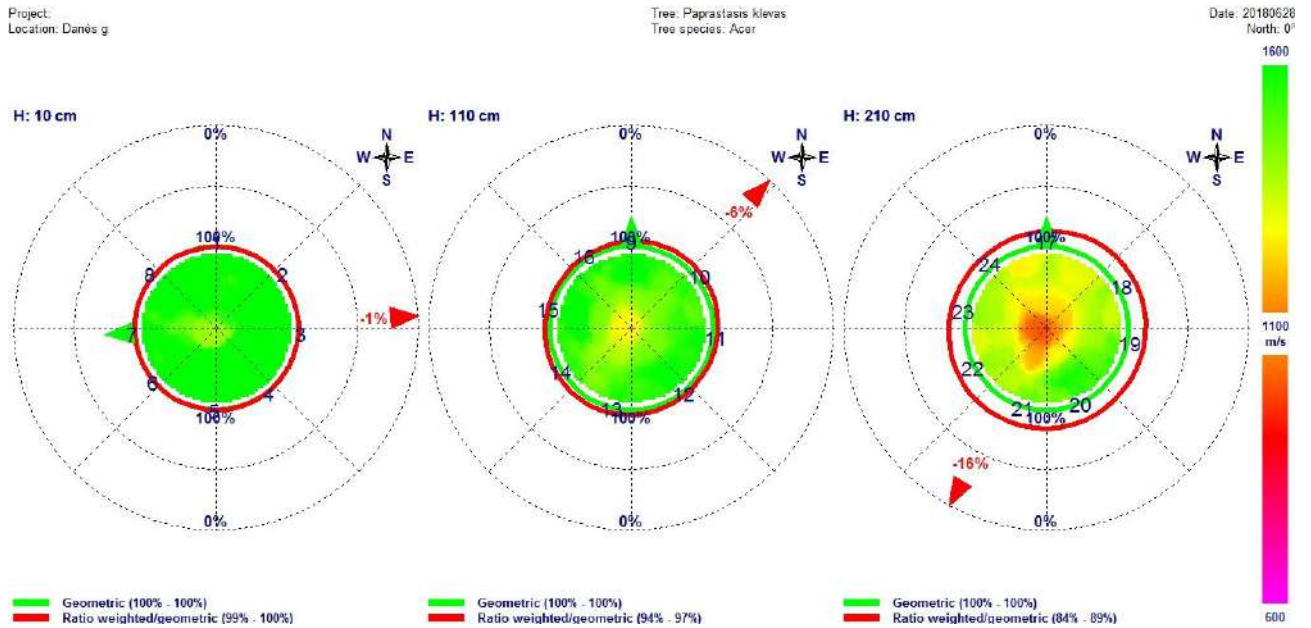
27 nr. Paprastasis klevas, H – 15, D – 47 cm.

Centrinis puvinys 2 m aukštyje. Plačiai pasklidę medienos pakitimai.

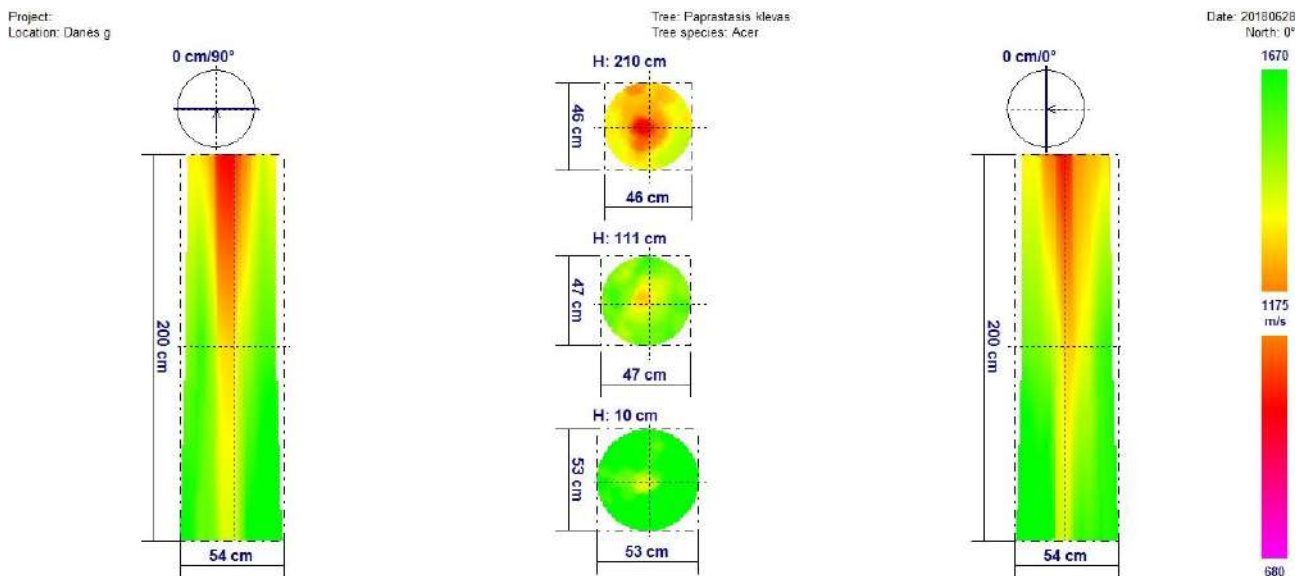
Centrinis puvinys iš viršaus leidžiasi žemyn iki 1,20 m aukščio.

Išvada. Medžio būklė patenkinama. Ateityje didėja išlūžimo rizika 2 m aukštyje, sunkėjant šakoms.

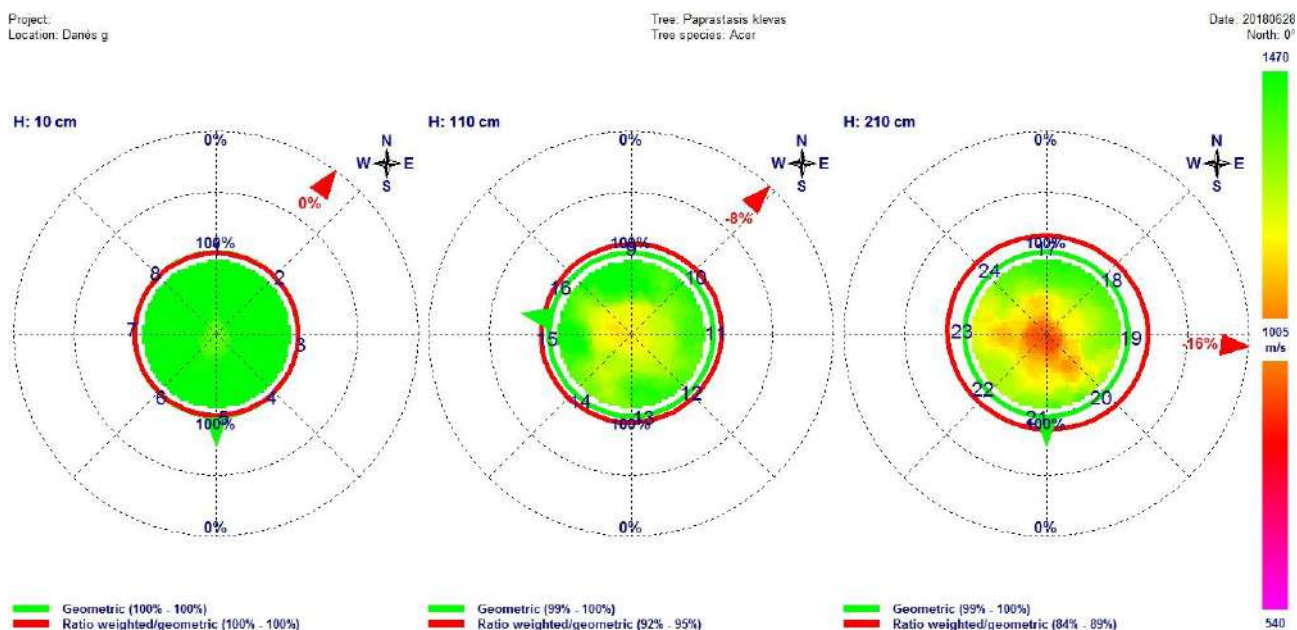
29 nr. Paprastasis klevas, H – 13; D – 28 cm.

Nedidelis centrinis puvinyvys 2 m aukštyje.

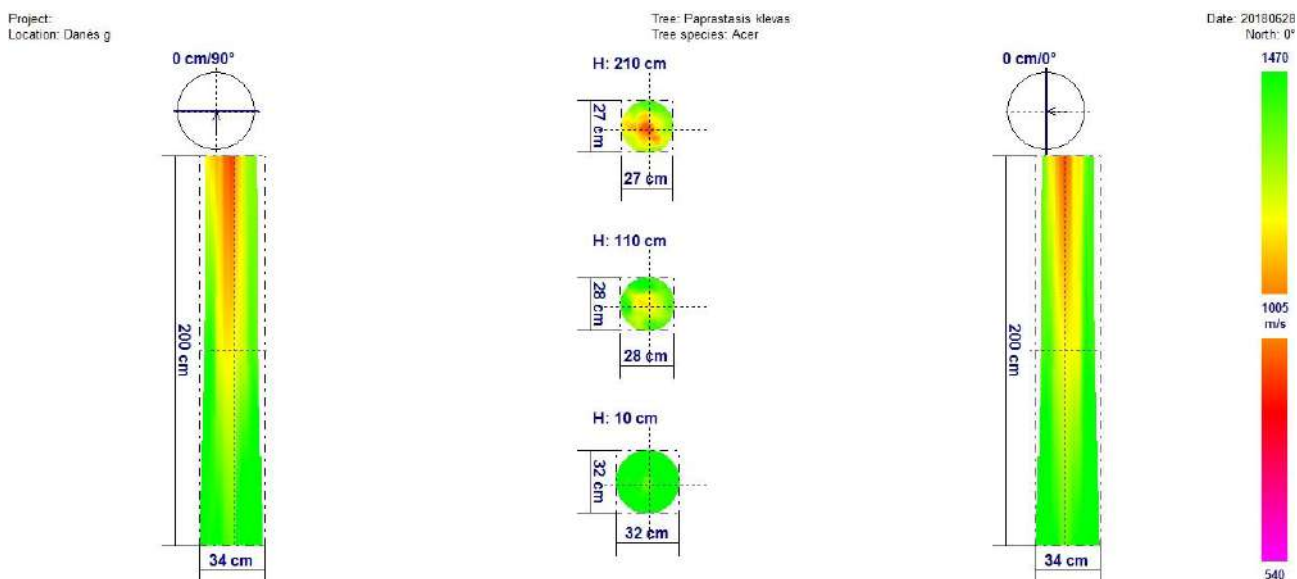
Centrinis puvinyvys siaurėja ir baigiasi 1,30 m aukštyje.

Išvada. Medžio būklė patenkinama.

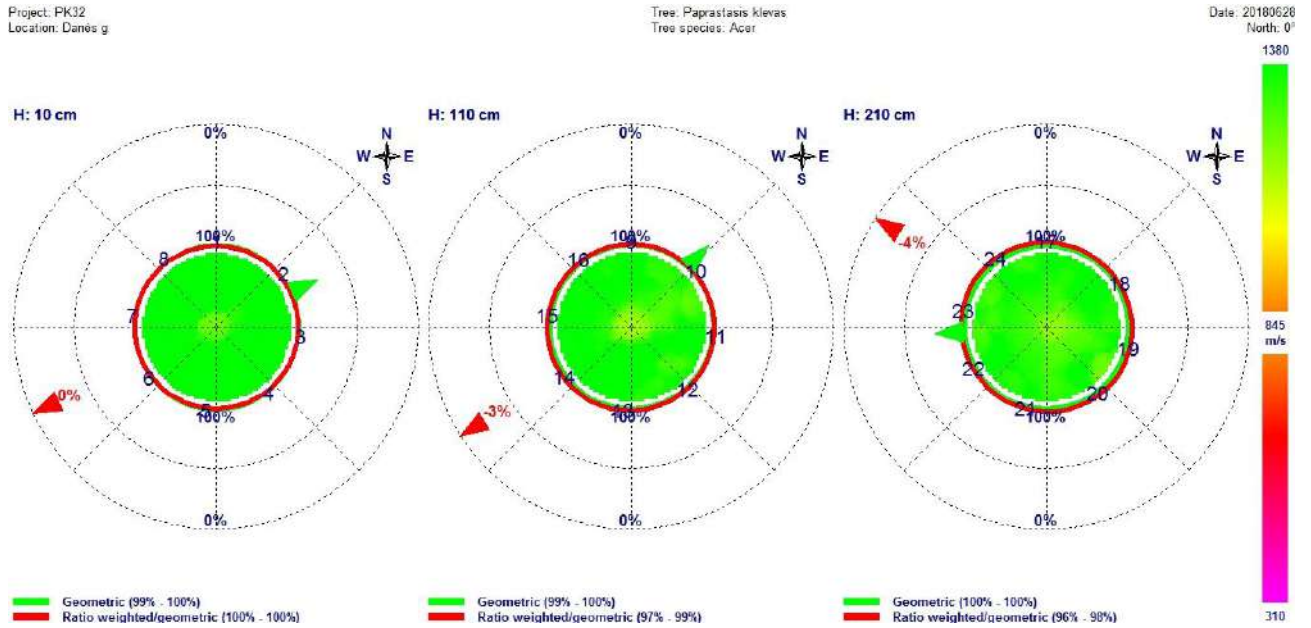
32 nr. Paprastasis klevas, H – 16 m; D – 41 cm.

Mediena sveika.

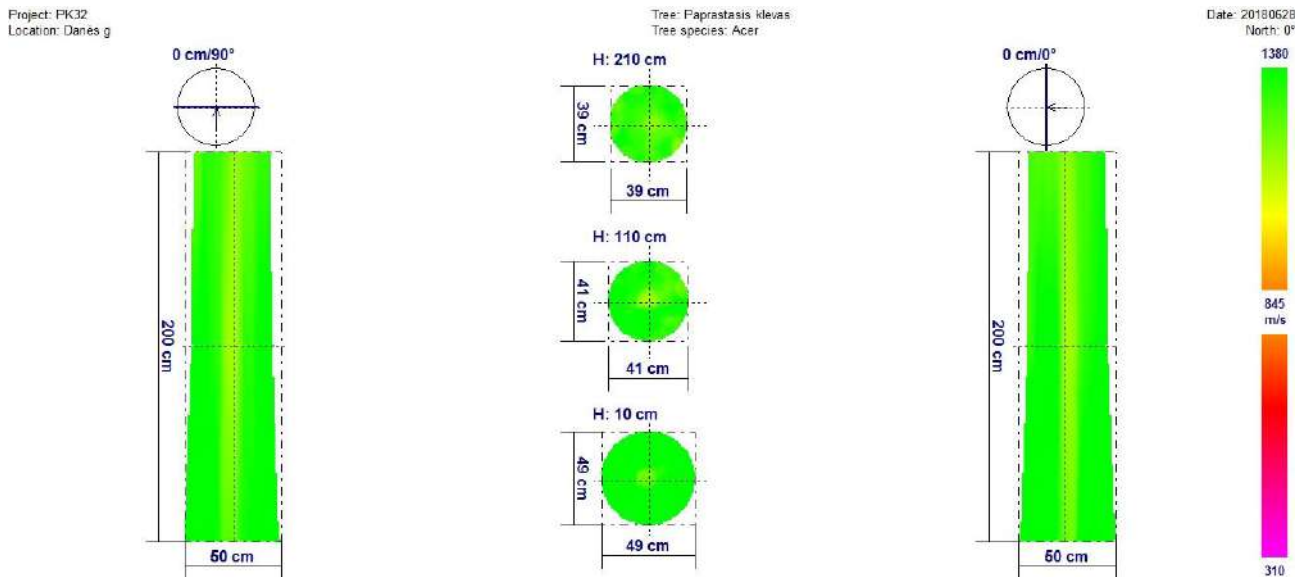
Mediena sveika per visą 2 m ilgį.

Išvada. Bendra medžio būklė bloga dėl sausų šakų gausos, nors medienos būklė gera.

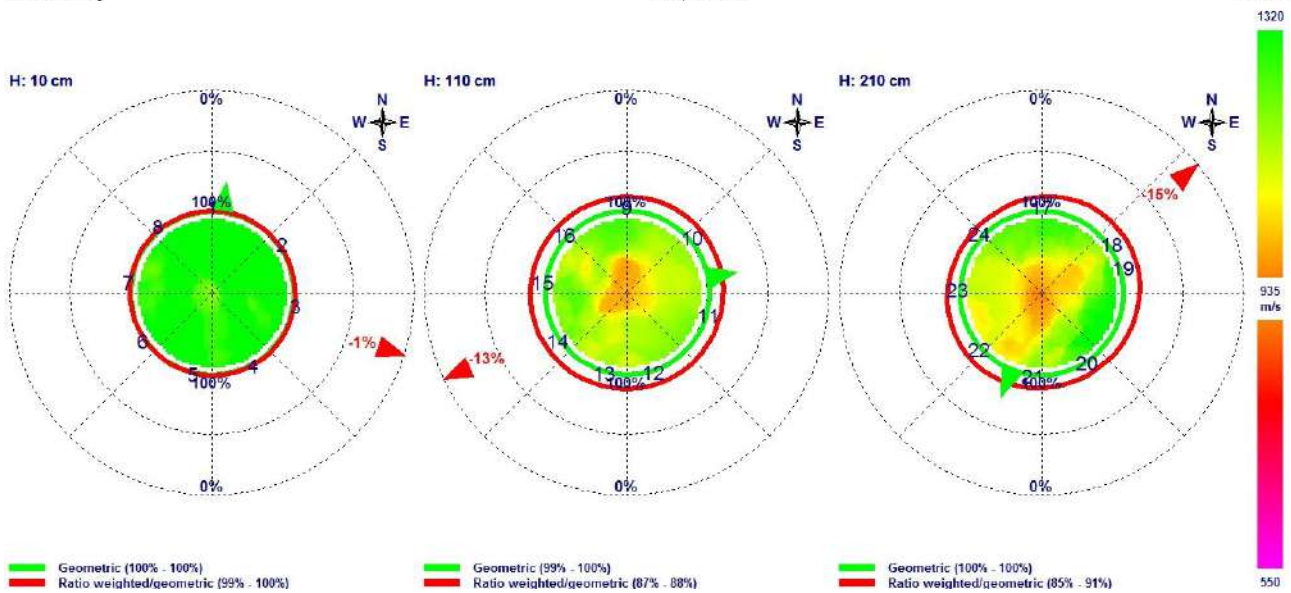
Centrinio puvinio žymės matosi 1 ir 2 m aukštyje. Jį supa medienos spalvos pakitimas. Išlūžimo pavojus didžiausias 2 m aukštyje, bet jis labai nedidelis, siekia tik 15 %.

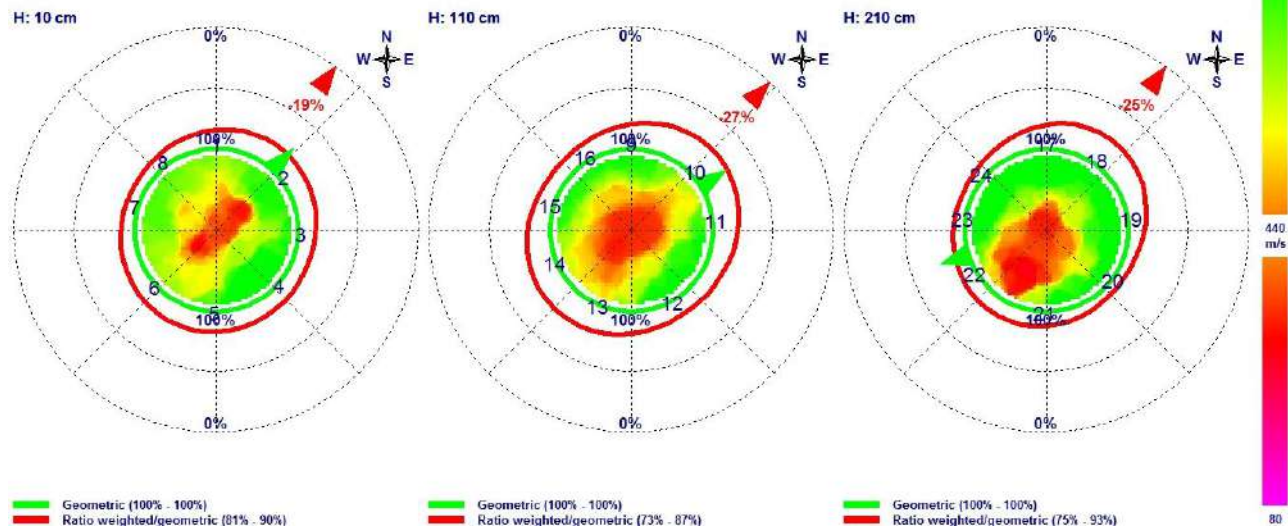
Centrinis puvins platokas 1 ir 2 m aukštyje. Plyšys kamiene.

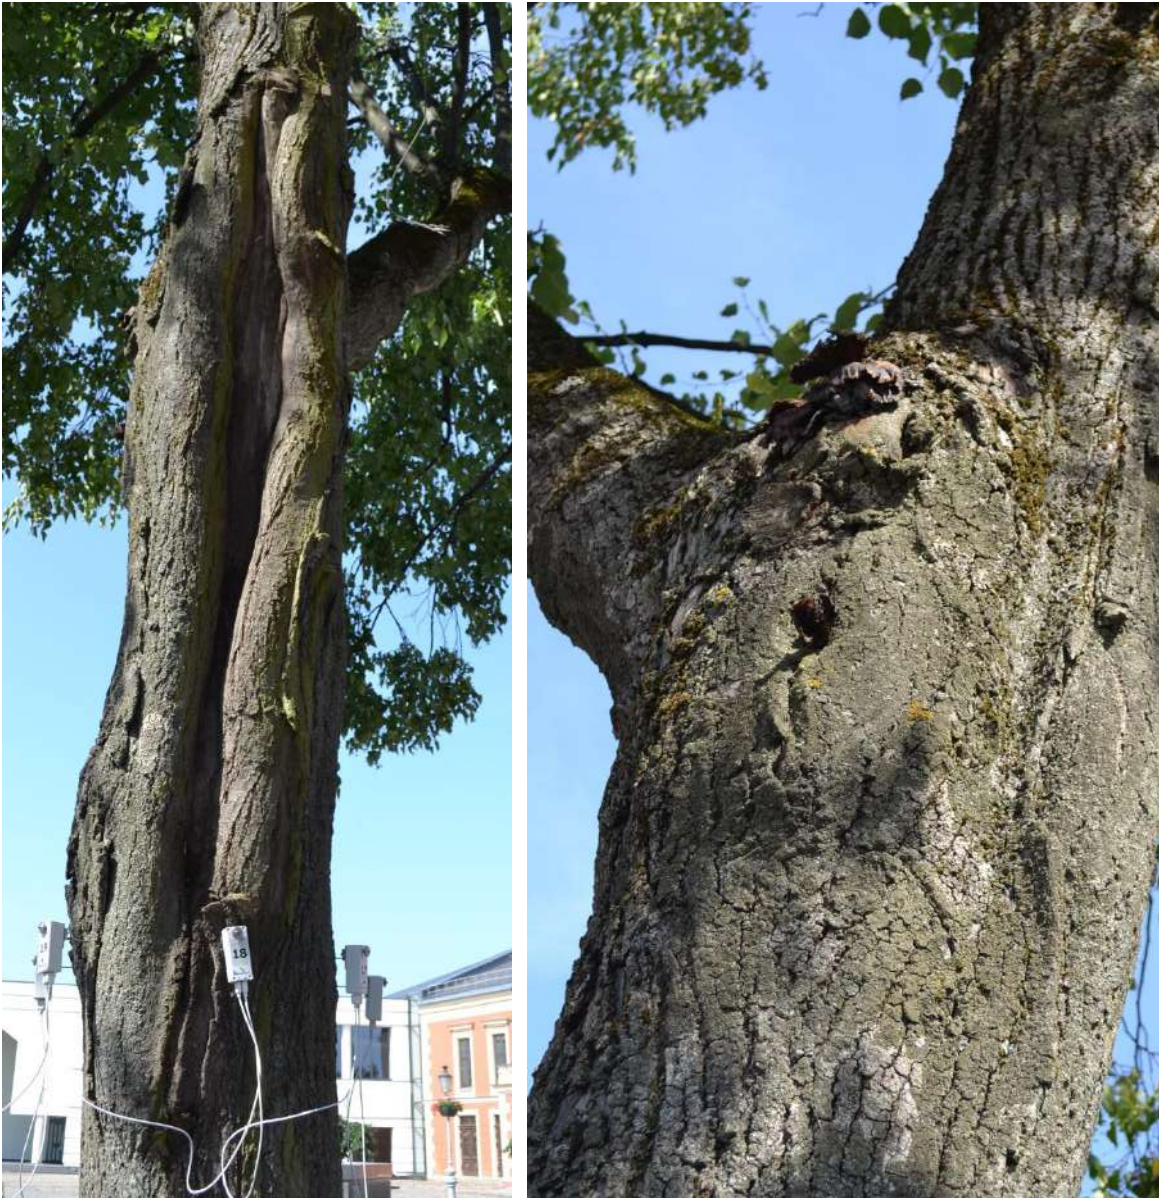
5 nr. Mažalapė liepa, H – 12 m; D – 61 cm.

Kamieno žaizda pakilusi virš 2 m iki 4 m aukščio. Foto dešinėje – matosi puvinio vaisiakūniai.

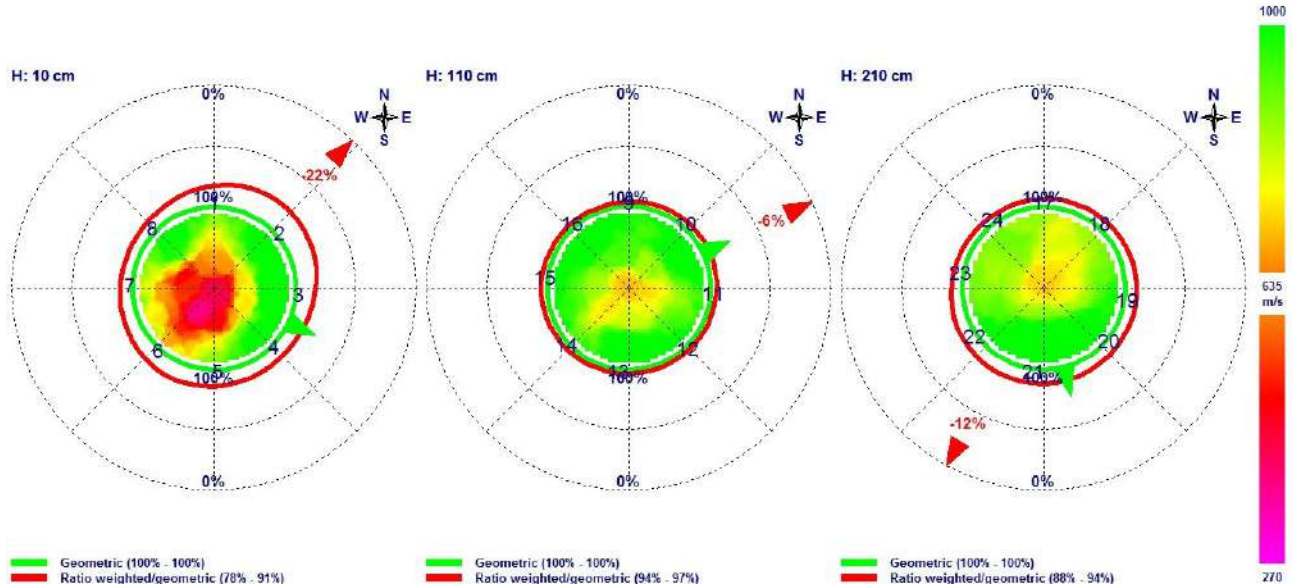
Didesnis centrinis puvinys priešakninėje dalyje. Šiame aukštyje išlūžimo pavojus siekia 22 %.

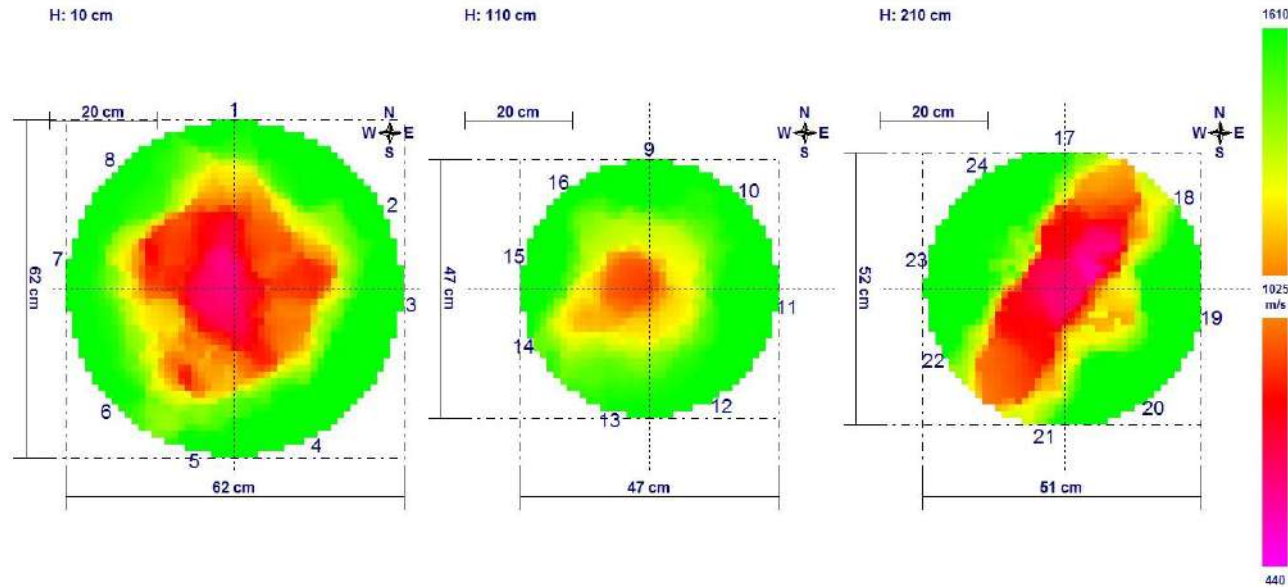
Centrinis medienos puvinys 20 cm aukštyje apėmęs 2/3 medienos, bet neprasiveržia iki sienelių. 2 m aukštyje puvinys pažeidęs išilgai viso skersmens, pavojus išlūžimui didelis.

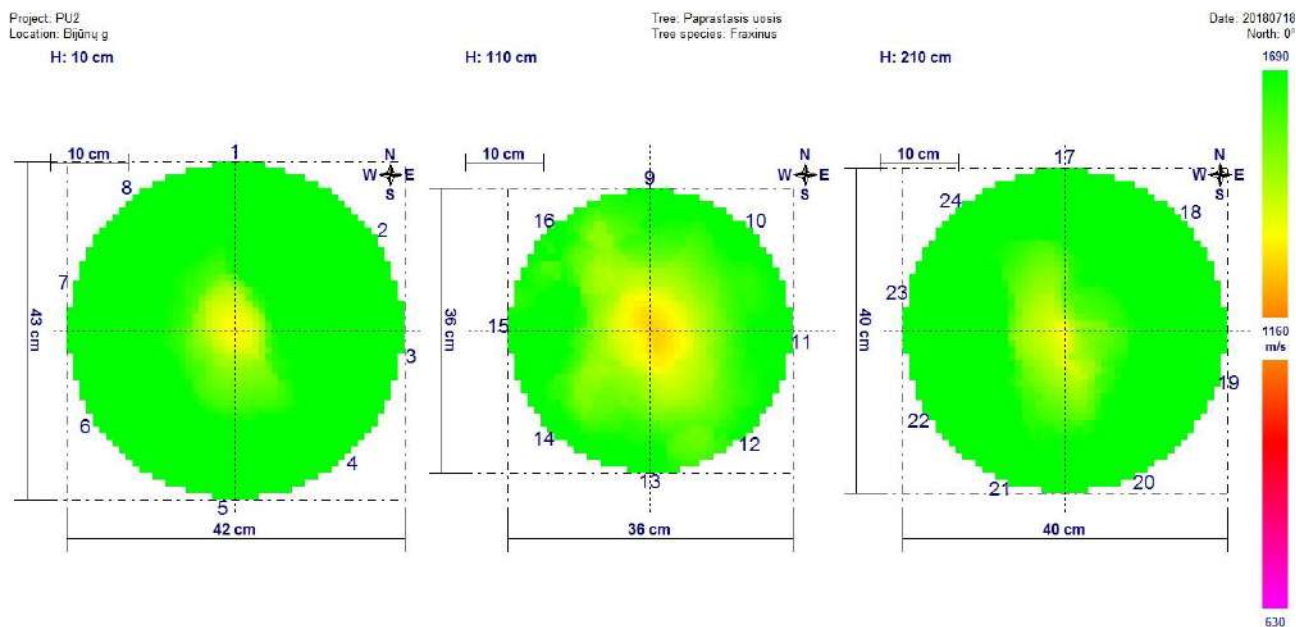
Mediena beveik sveika, medis stabilus. Nesusidarė puvinys ties stambios šakos 2,20 m aukštyje esančia genėjimo žaizda.

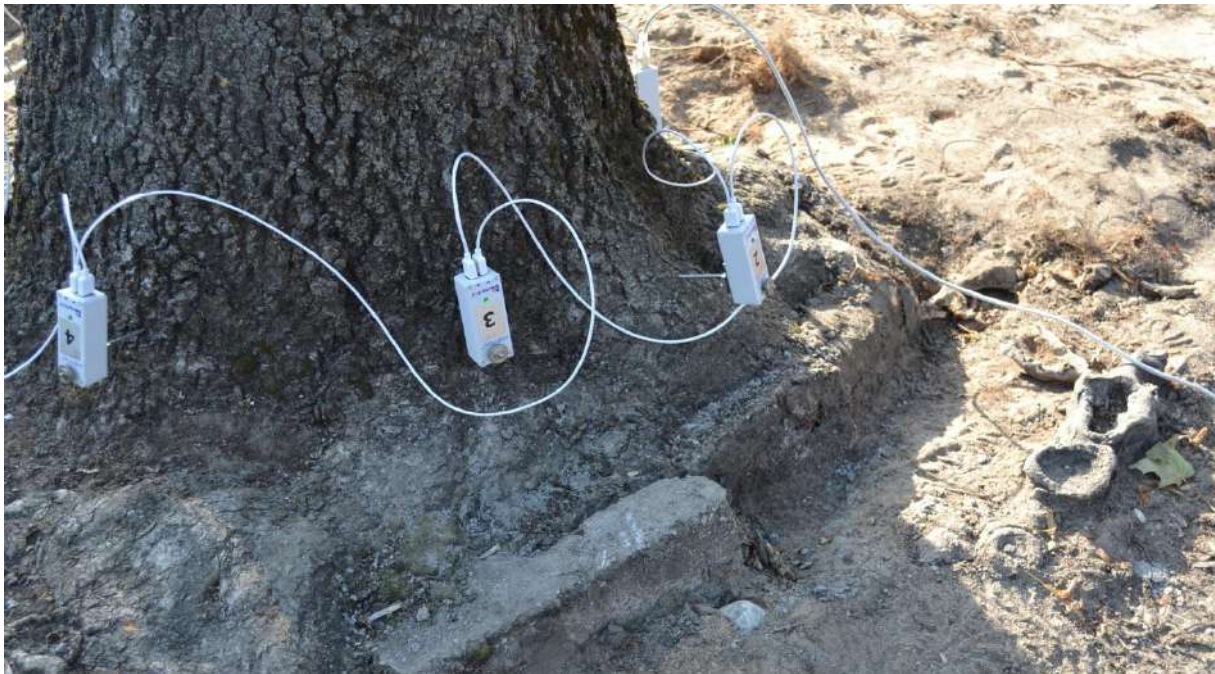
3 nr. Paprastasis uosis, H – 11 m; D – 44 cm.

Per arti kamieno bortelių apribotas šaknų augimo plotas. Matosi iškilusios ir pažeistos šaknų dalys.

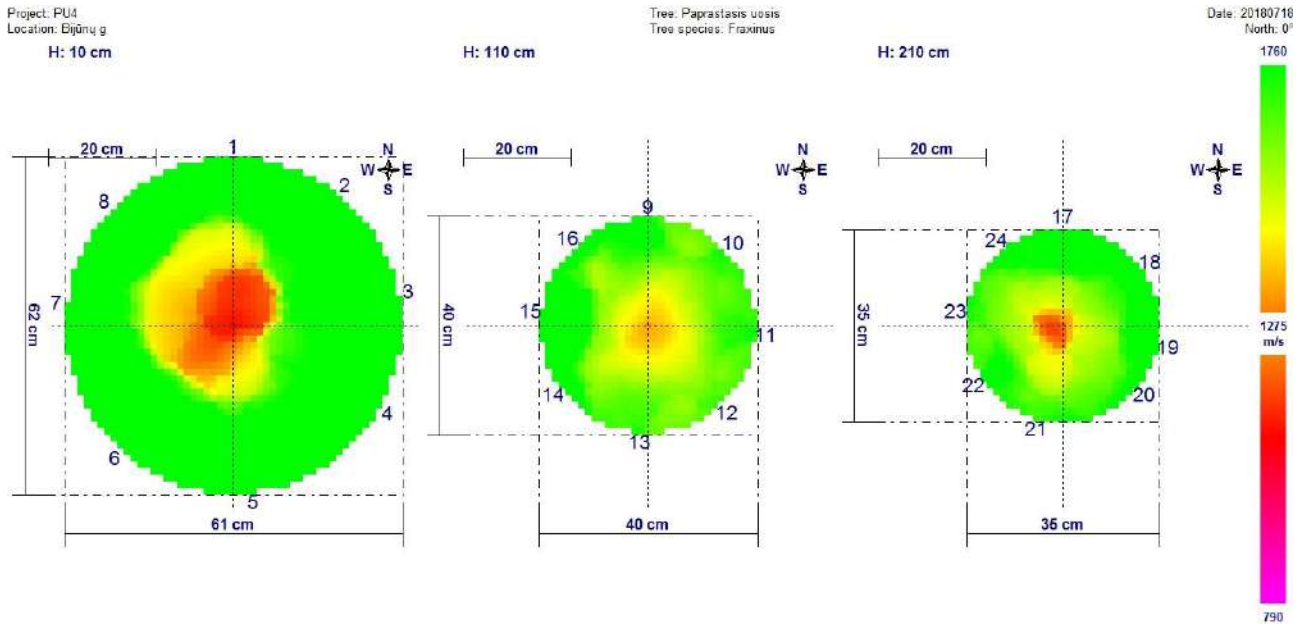
4 nr. Paprastasis uosis, H – 12 m; D – 40 cm.

Centre 10 ir 210 cm aukščiuose matyti tik medienos spalvos pakitimai, dar ne birus puvinys.

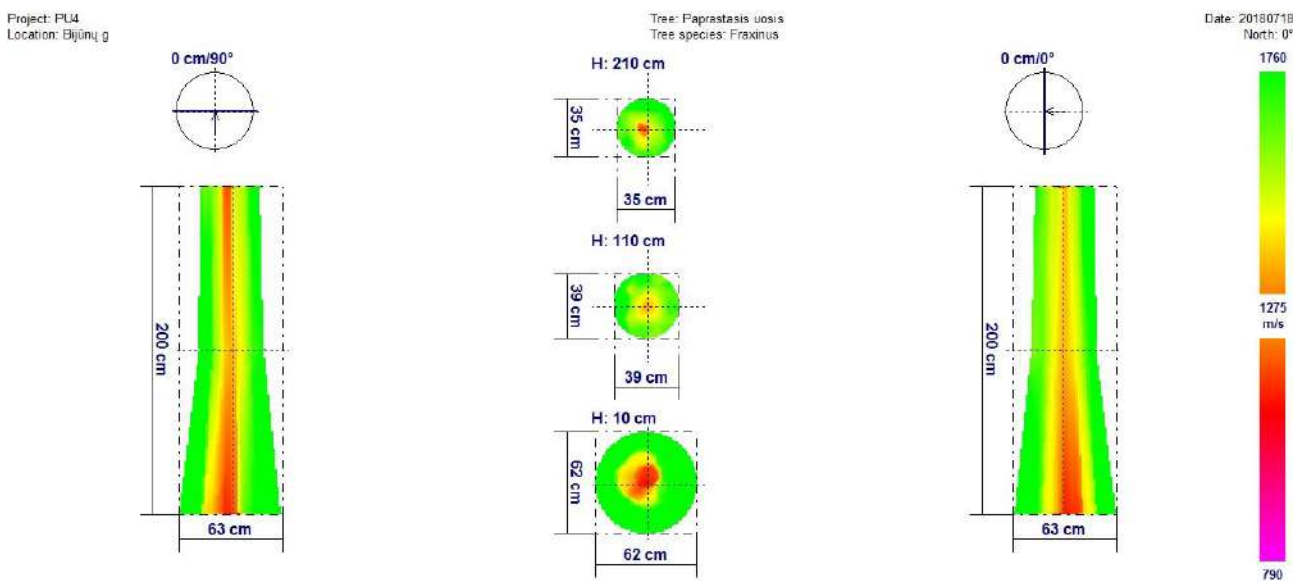
Spalvos pakitimas apėmęs visą centrinę dalies ilgį. Išlūžimo pavojaus jokiam aukštyje nėra.

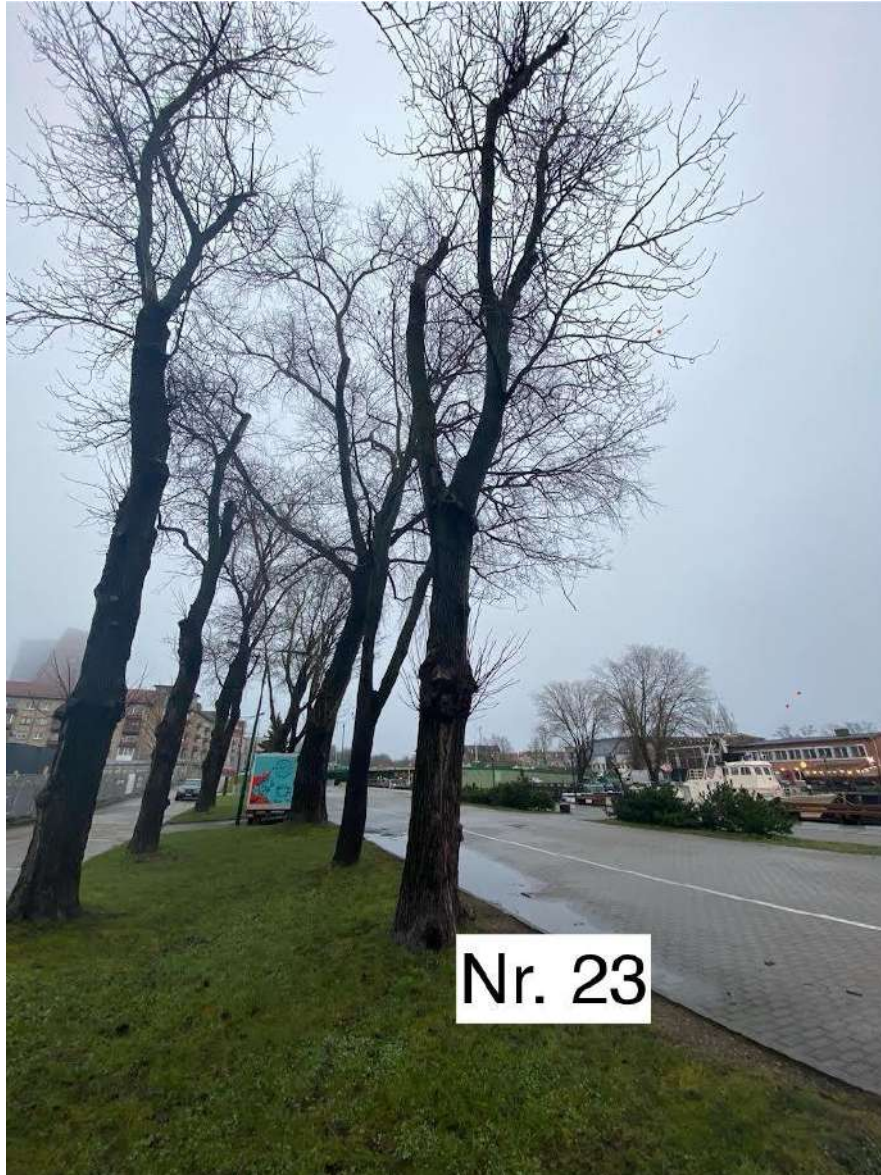
Balzaminė tuopa (nr. 23 plane) - auga apribotoje augavietėje su galimai pažeista šaknų sistema. Taip pat vienas iš kamienų 5 metrų aukštyje sausas, praeityje lajoje netinkamai atlikti genėjimo pjūviai.
