Objektas: **Gyvenamosios (įvairioms socialinėms grupėms) paskirties pastatas (unikalus Nr. 4798-7000-9023), adresu Upytės g. 77, Joniškis**

Stadija: **Statinio techninės būklės vertinimas (ekspertizė)**

**VĮ Joniškio žemės ūkio mokykla**

# STATINIO EKSPERTIZĖS AKTAS Nr. 24-11E

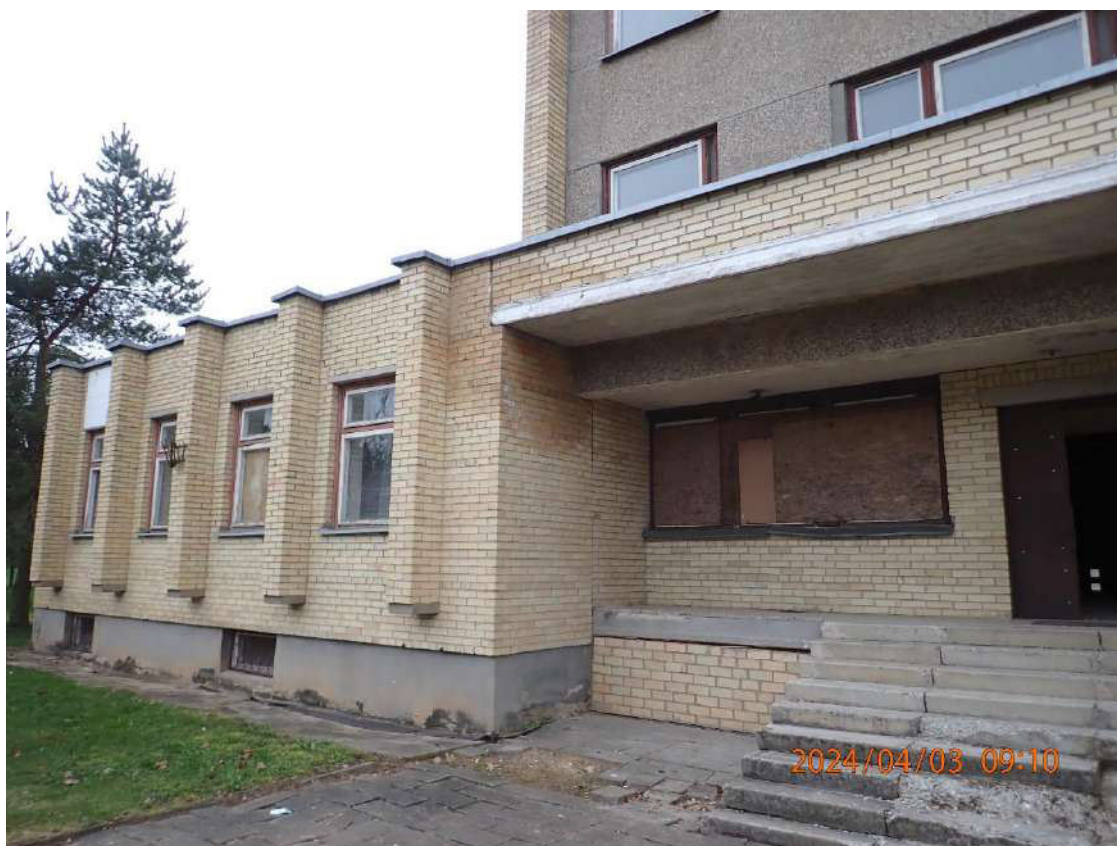
Nuotrauka Nr. 1. Nesutvarkyti rūšio langai, nuogrinda, sutręšę langų rėmai arba jų nebėra

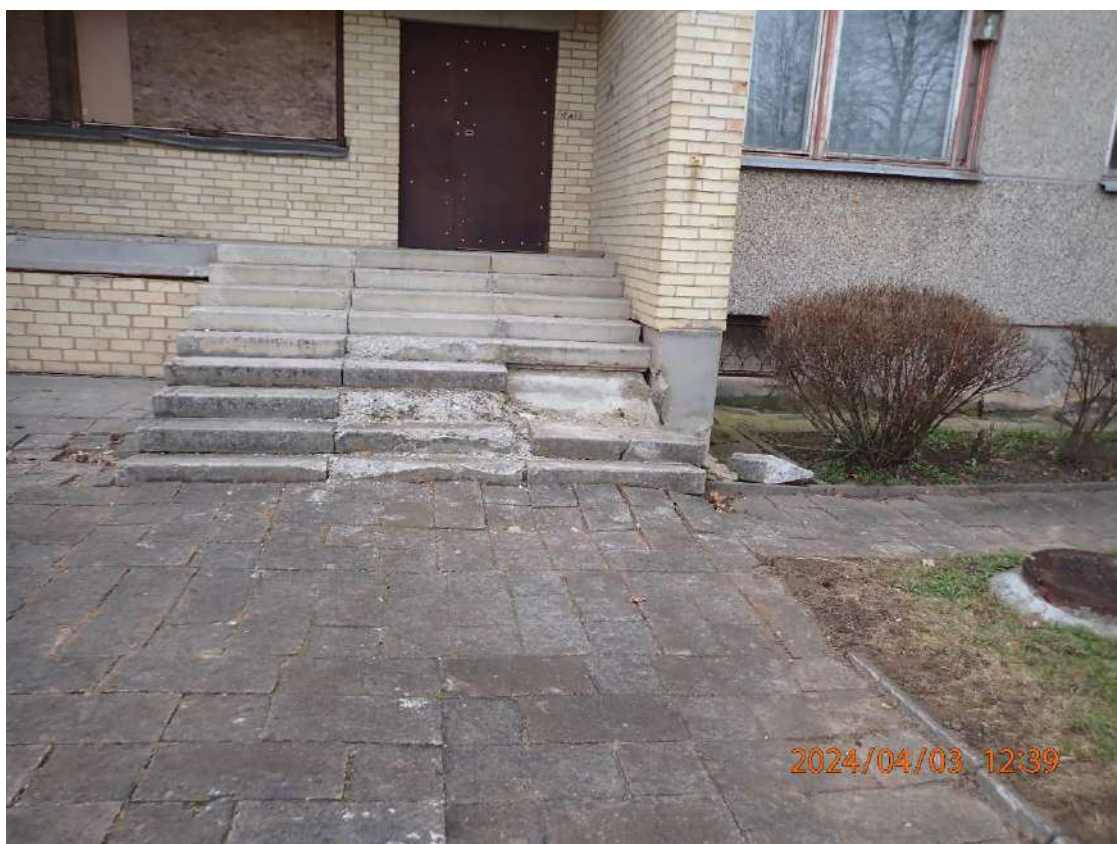
Nuotrauka Nr. 2. Nesandarios durys, pavojingai suyrę įėjimo lauko laiptai, nuimti apsauginiai tūrėklai, sutręšę mediniai langų rėmai

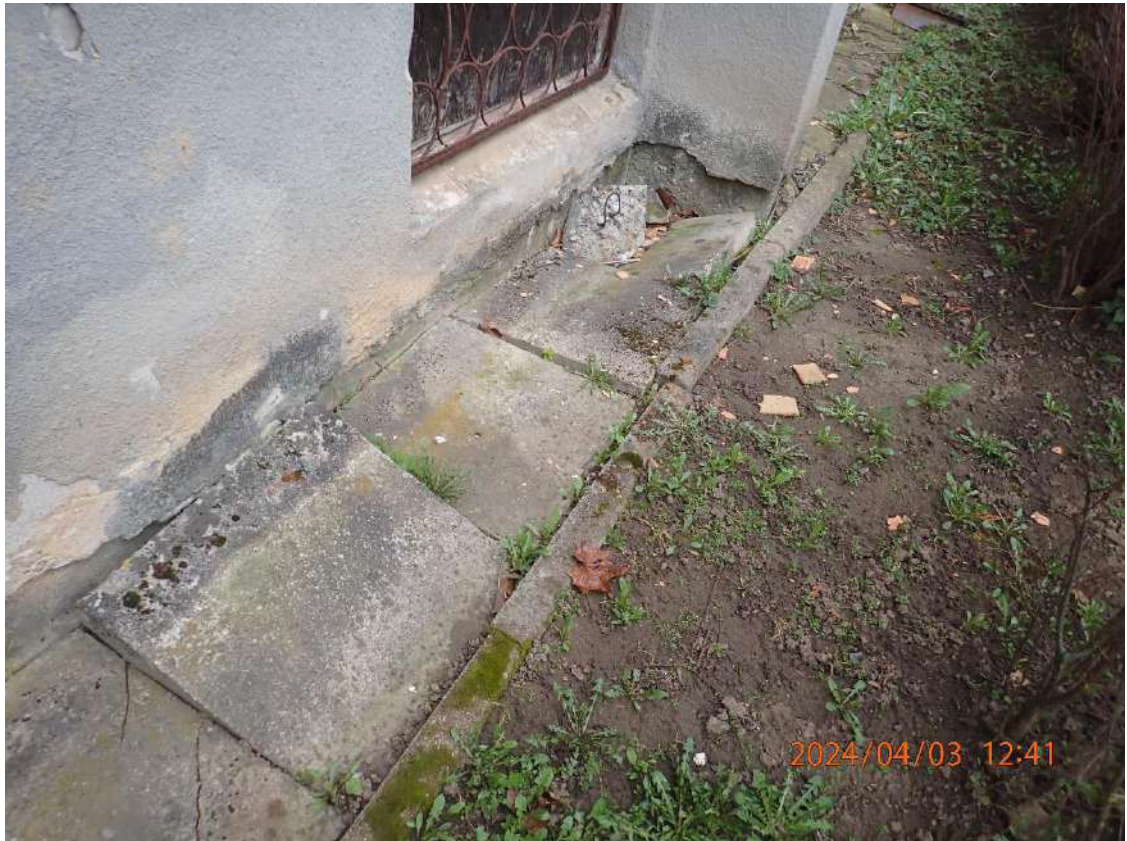
Nuotrauka Nr. 3. Pažeista nuogrinda, drėksta siena, trupa tinkas

8.11. Įrengti nuogrindą aplink pastatą.

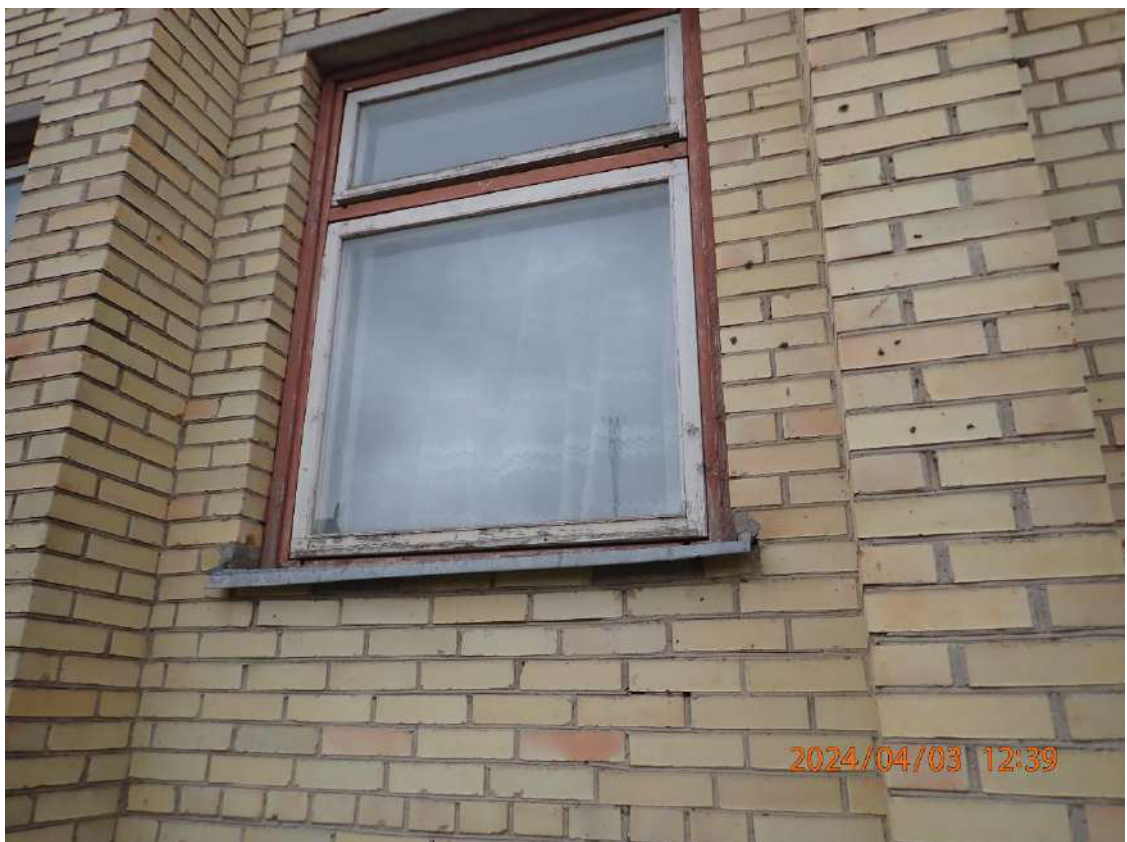
Nuotrauka Nr. 4. Nesandarus langai, puvėsio pažeista langų konstrukcija

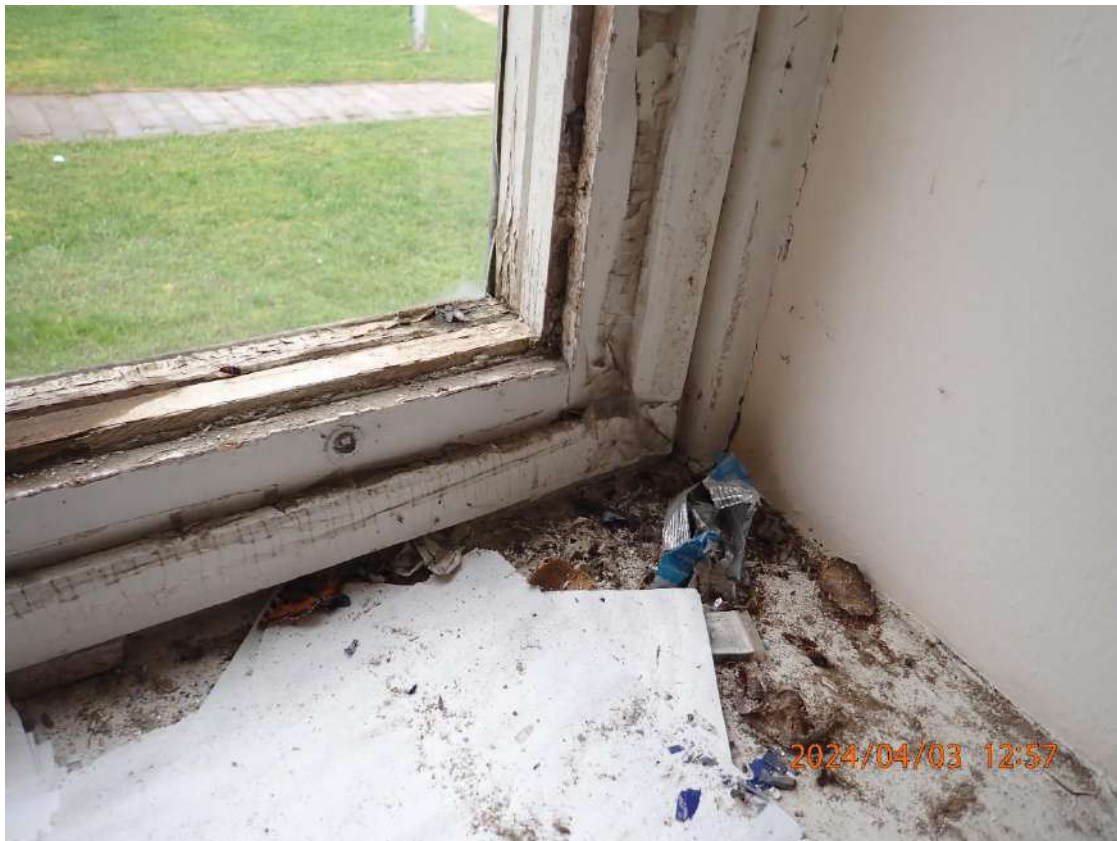
Nuotrauka Nr. 5. Puvėsio pažeista langų konstrukcija

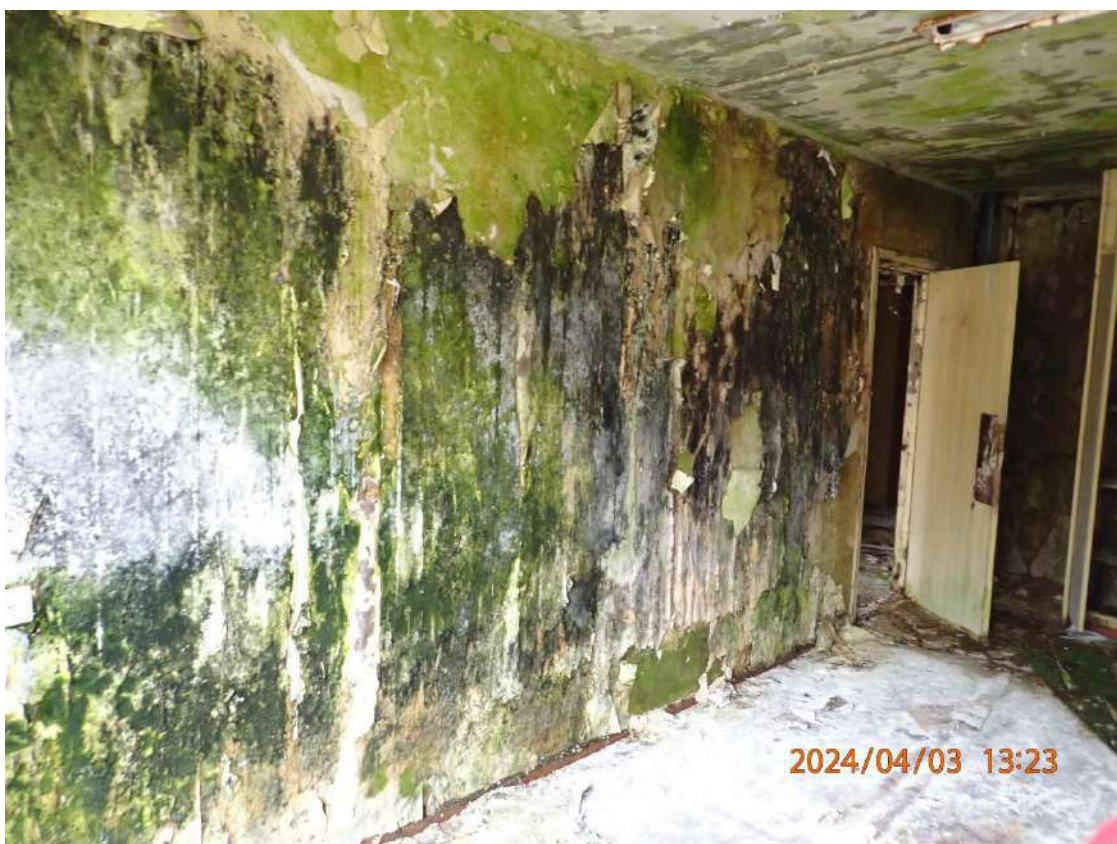
Nuotrauka Nr. 6. Dėl pastovios drėgmės įsiveisęs ne tik pelėsis, bet ir kerpės

8.7. Apdoroti visus paviršius fungicidiniais tirpalais, kad panaikinti pelėsio ir kerpių likučius.

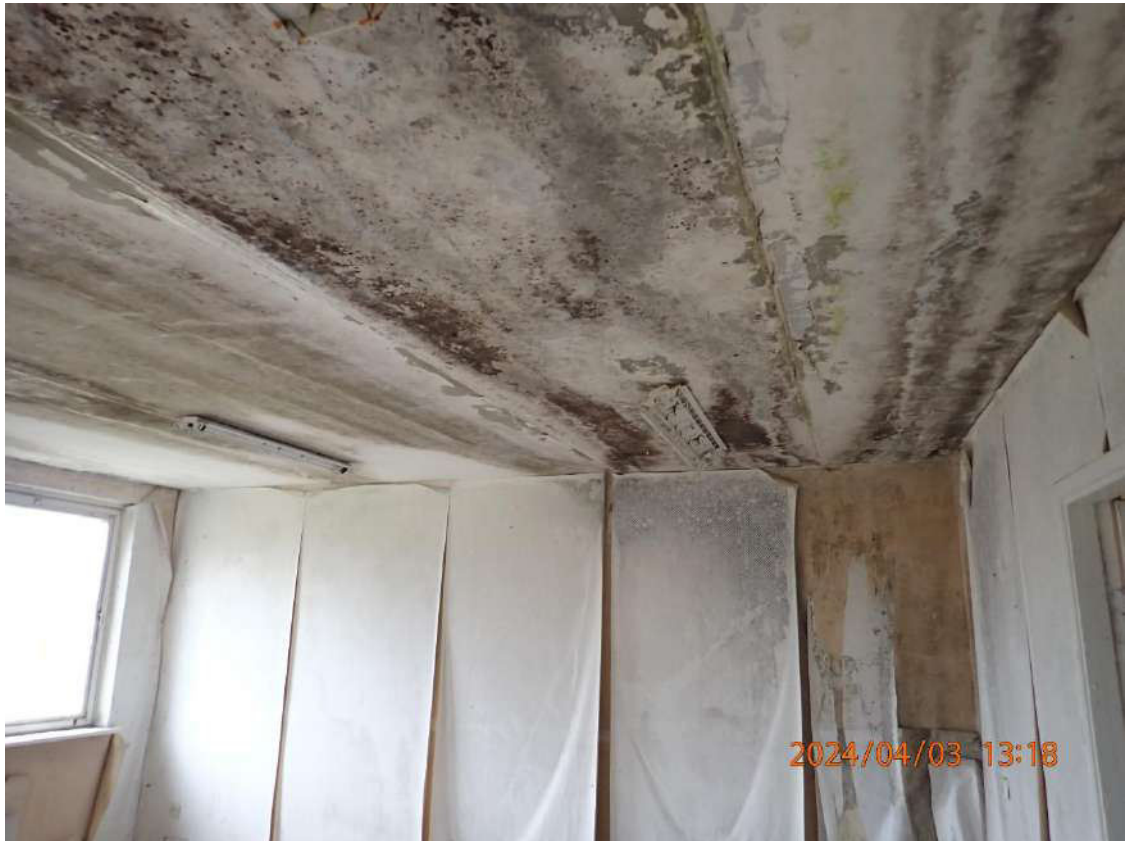
Nuotrauka Nr. 7. Dėl pastovios drėgmės pelėsio paveiktos perdangos plokštės

8.8. Apdoroti perdangos plokščių paviršius medžiagomis mažinančiomis betono karbonizaciją.

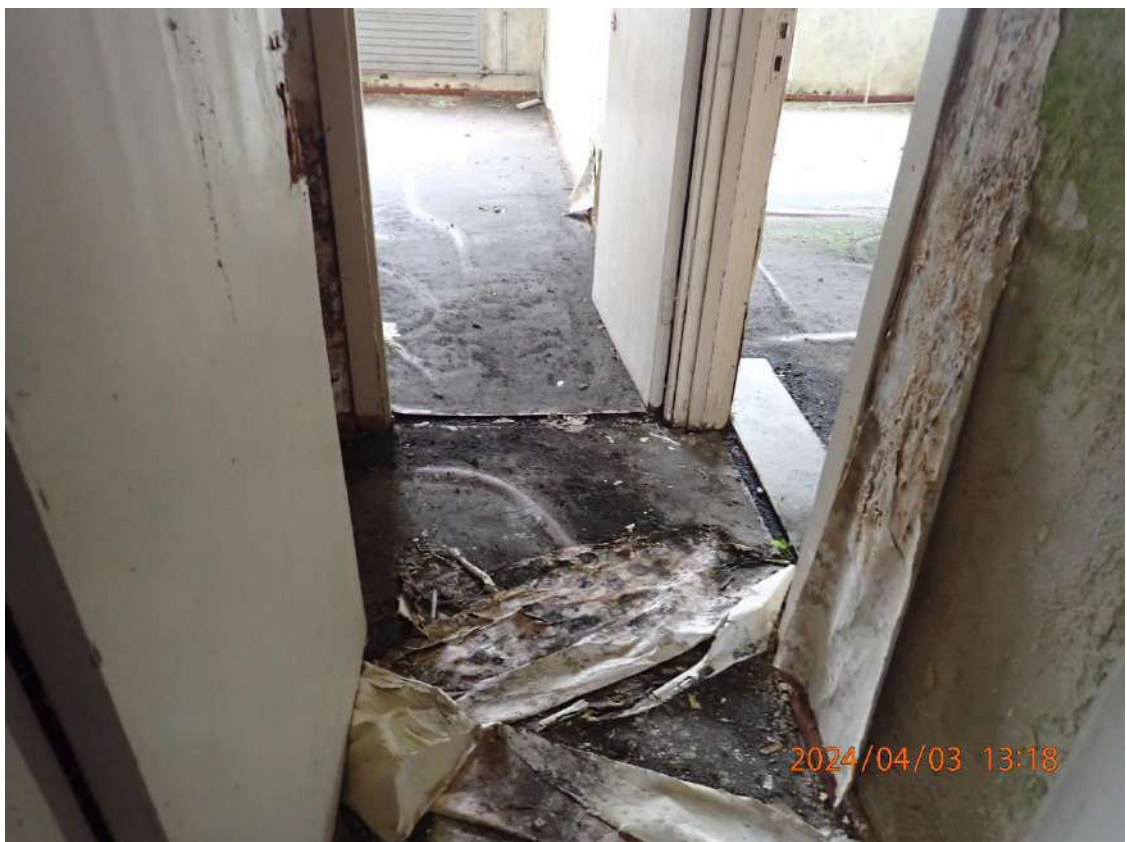
Nuotrauka Nr. 8. Drėgmės paveiktos grindų dangos ir pasluoksniai

8.6. Pašalinti visus grindų pasluoksnius (iki perdangos plokščių). Įrengti naujus grindų pasluoksnius (pagal parengta projektą).

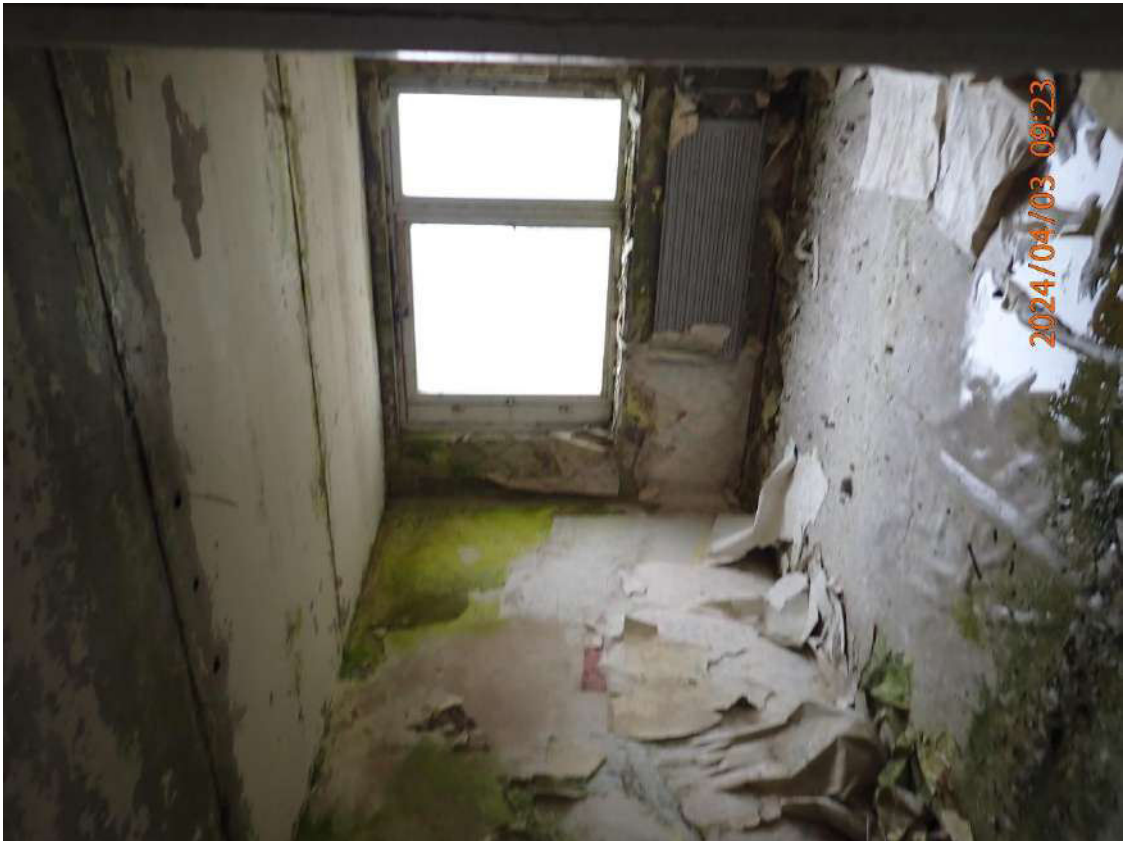
Nuotrauka Nr. 9. Dėl pastovios drėgmės sugadinta visa vidaus apdaila

8.5. Pašalinti tinko, glaisto, dažų likučius nuo sienų ir lubų.

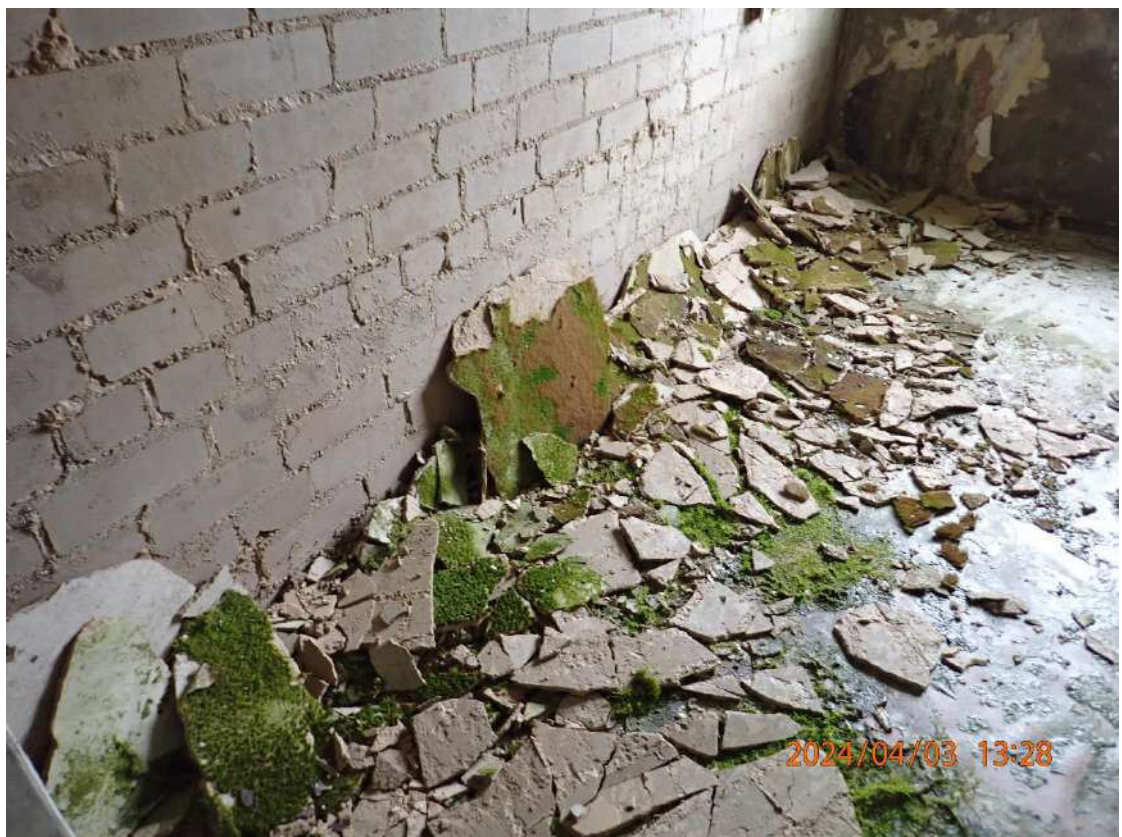
Nuotrauka Nr. 10. Dėl drėgmės poveikio atšokęs laikančių sienų tinkas. Mūras patenkinamos būklės

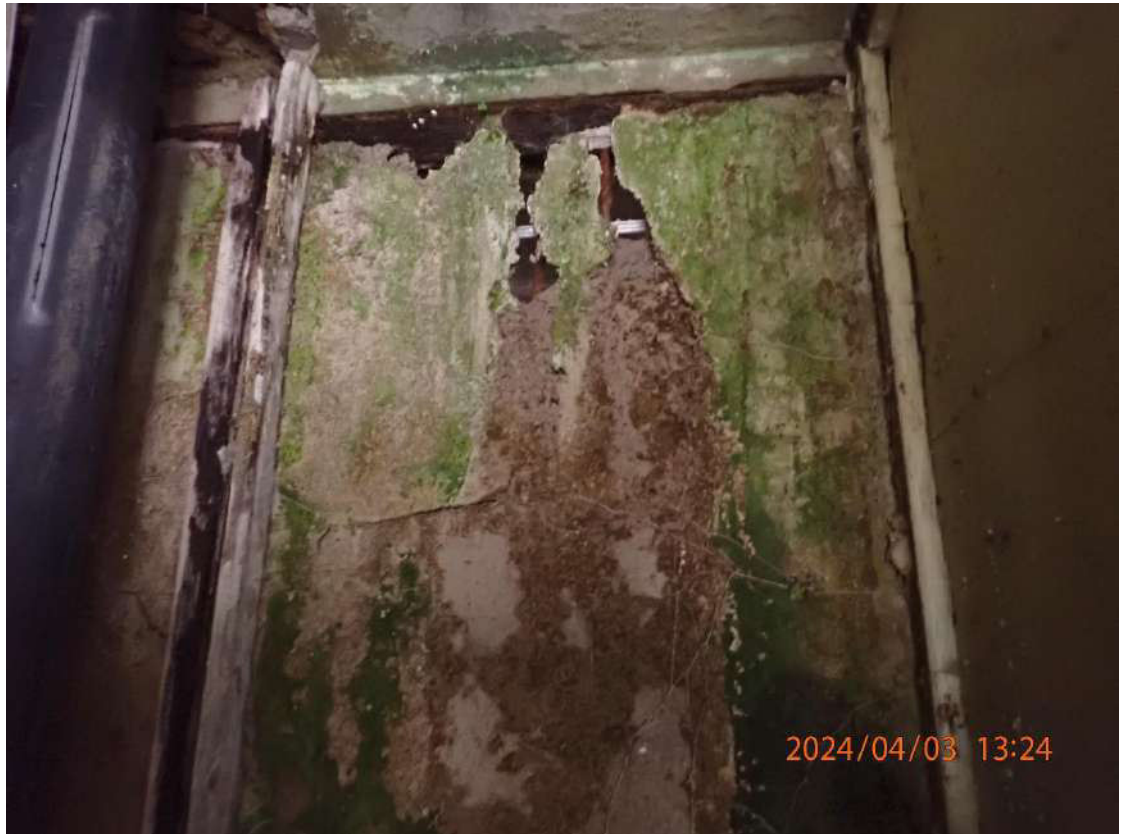
Nuotrauka Nr. 11. Kai kurios medžio-gipso plokščių pertvaros dėl drėgmės poveikio visiškai suniokotos.

8.4. Demontuoti visas vidaus suirusias ir netinkamas tolimesniam naudojimui nelaikančias medžio-gipso pertvaras. Įrengti naujas pertvaras (pagal parengtą projektą).

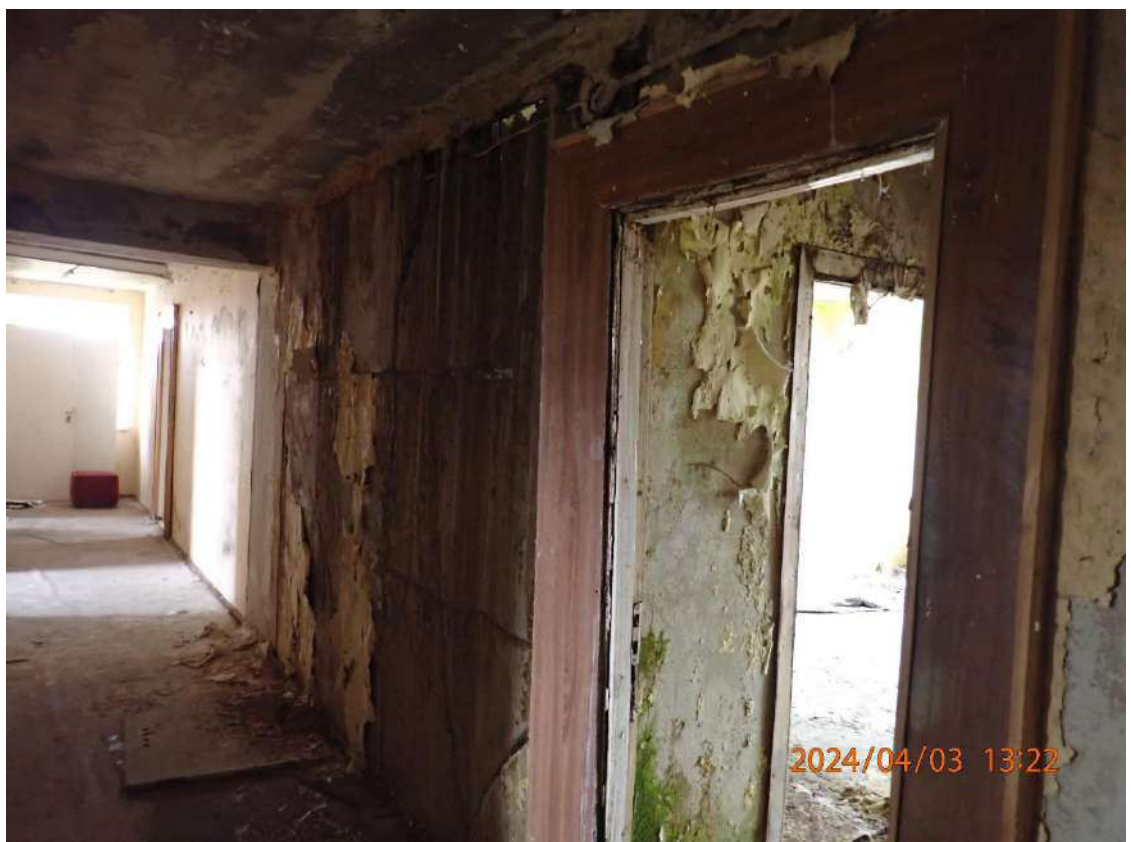
Nuotrauka Nr. 12. Vidaus durys pažeisto puvinio, dalies varčių trūksta.

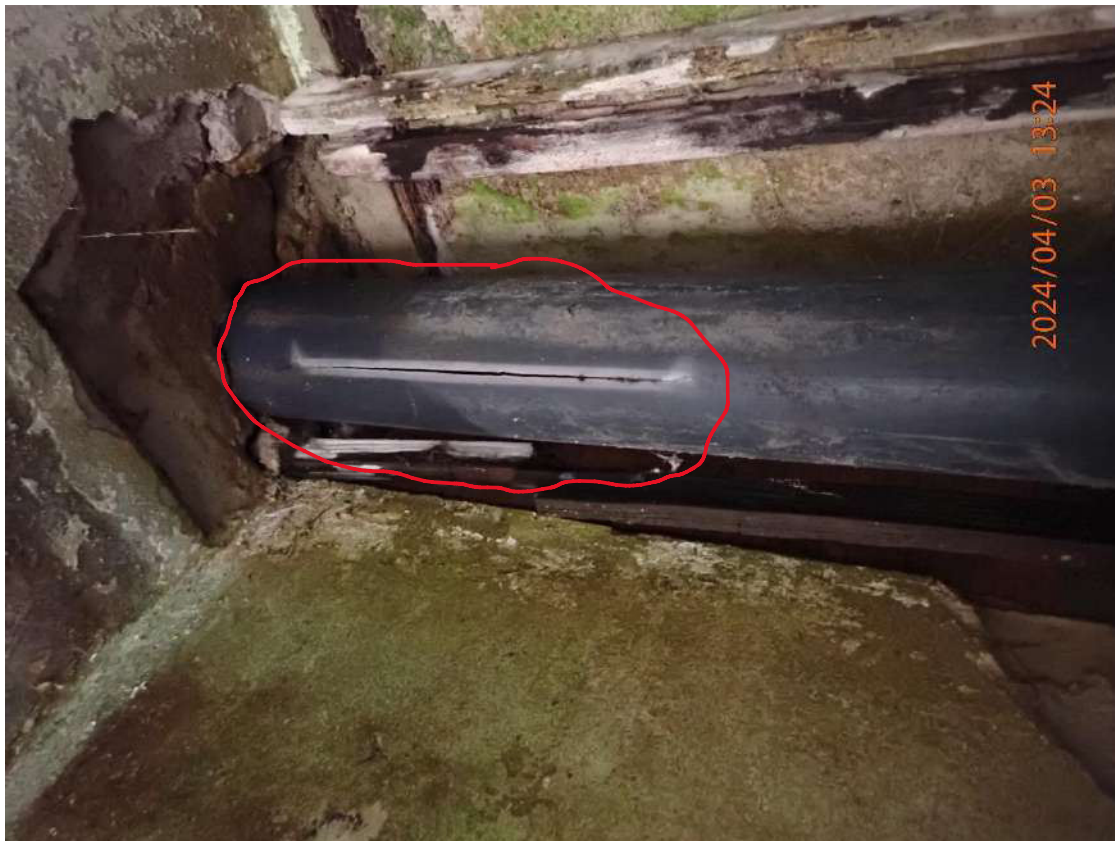
Nuotrauka Nr. 13. Lietaus nuvedimo sistemos PVC vamzdžiai sutruke, netinkami eksploatuoti.

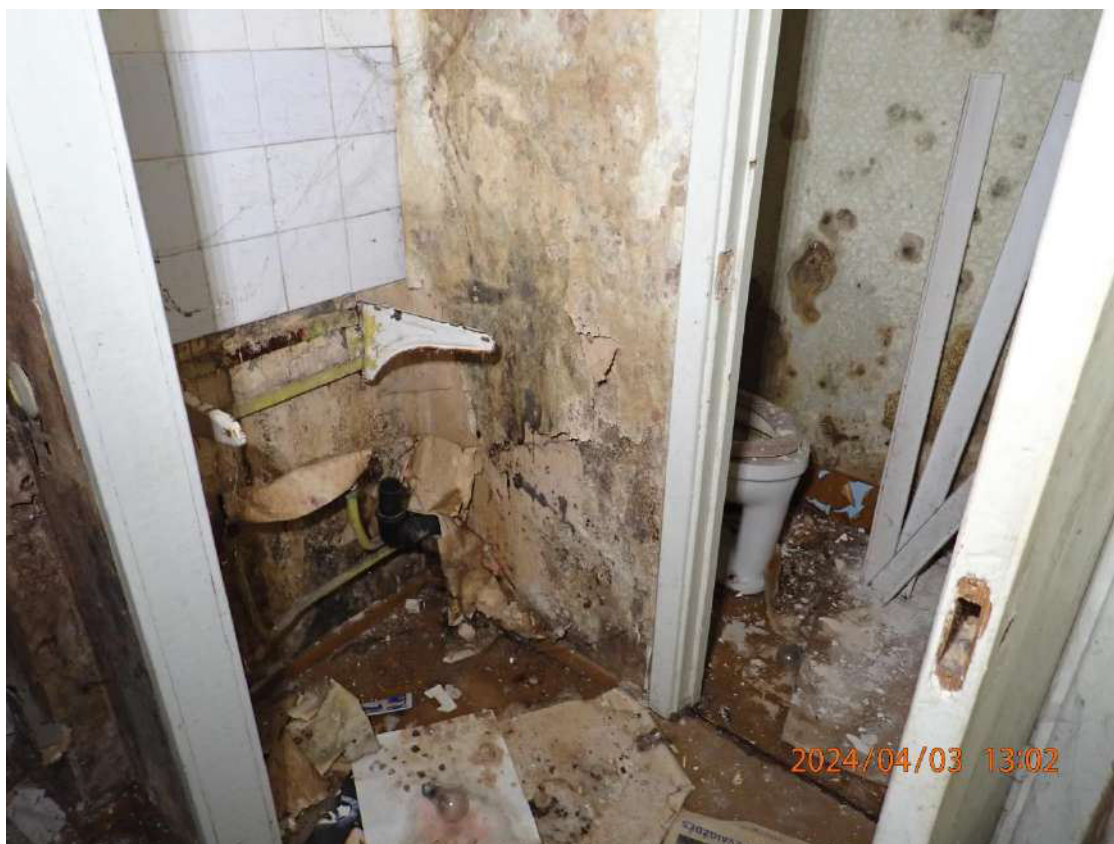
Nuotrauka Nr. 14. Šalto, karšto vandentiekio sistemos vamzdiniai surūdiję, sutrūkinęję. Dalies sanitarinių prietaisų trūksta, likę netinkami eksploatuoti.

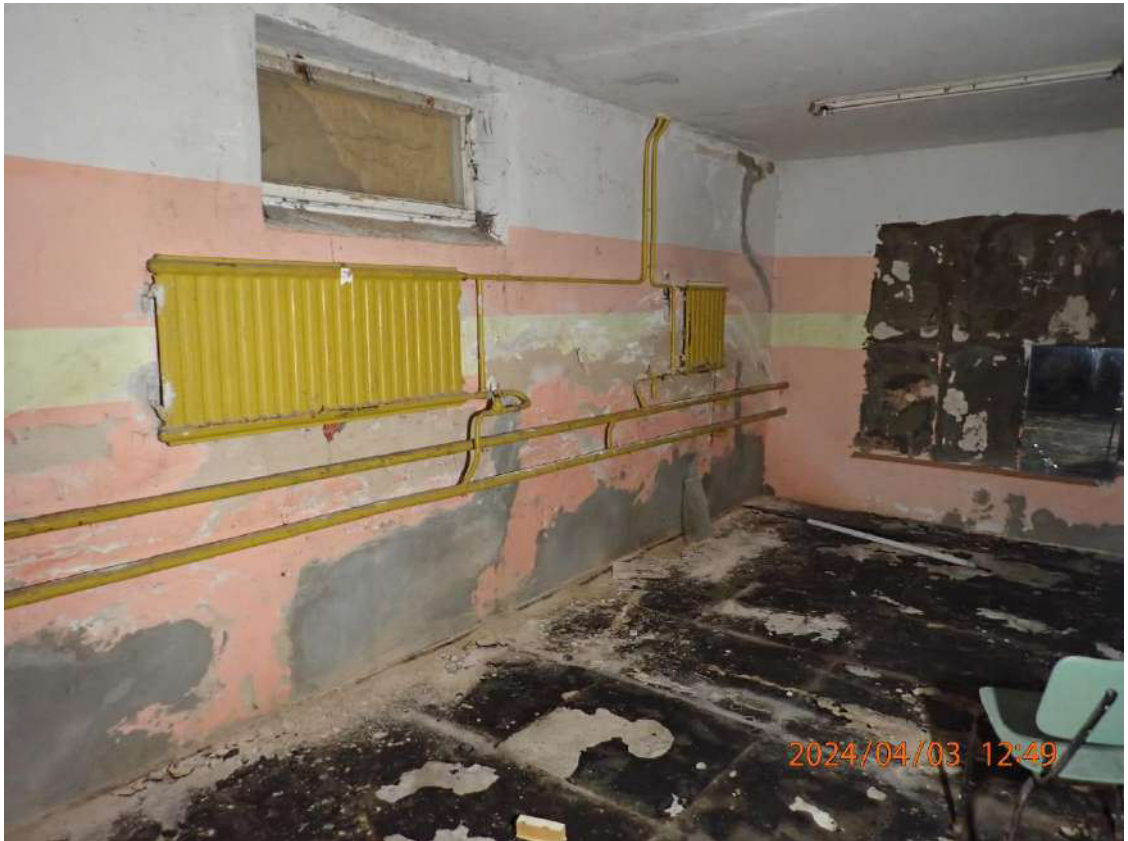
Nuotrauka Nr. 15. Šildymo sistemos radiatoriai ir vamzdynai surūdiję, vietomis vamzdžiai sutrūkinėję nuo peršalimo.

8.9. Atnaujinti šildymo sistemą, pakeičiant senus vamzdinius, radiatorius ir įrengiant patalpose termostatus bei vidaus arba lauko temperatūros daviklius.

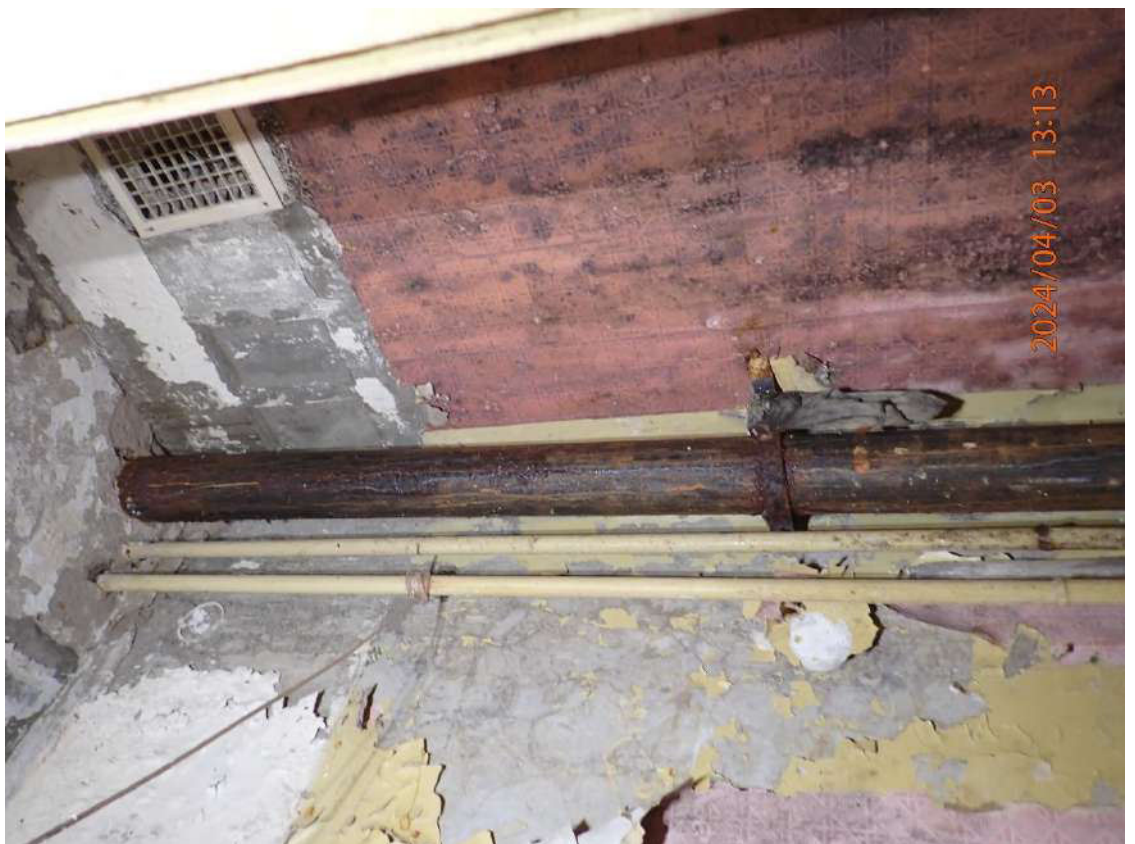
Nuotrauka Nr. 16. Ventiliacija užsikimšusi, traukos nėra

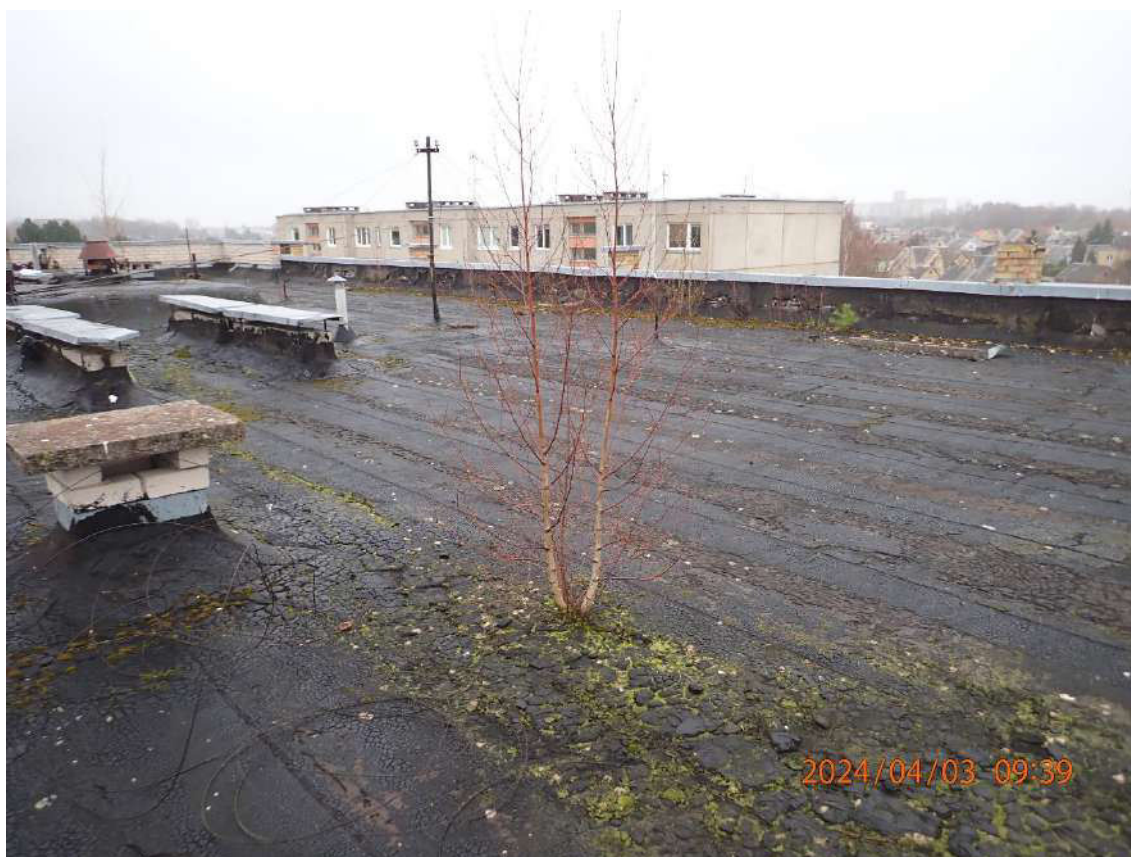
Nuotrauka Nr. 17. Stogo danga suirusi, netinkama eksploatuoti

8.1. Sutvarkyti stogo konstrukciją (nuimti seną konstrukciją ir įrengti naują, tenkinančią galiojančių STR reikalavimus) ir lietaus nuvedimo nuo stogo sistemą, kad būtų užtikrintas pastato sandarumas nuo gamtinių kritulių patekimo į pastato vidų.

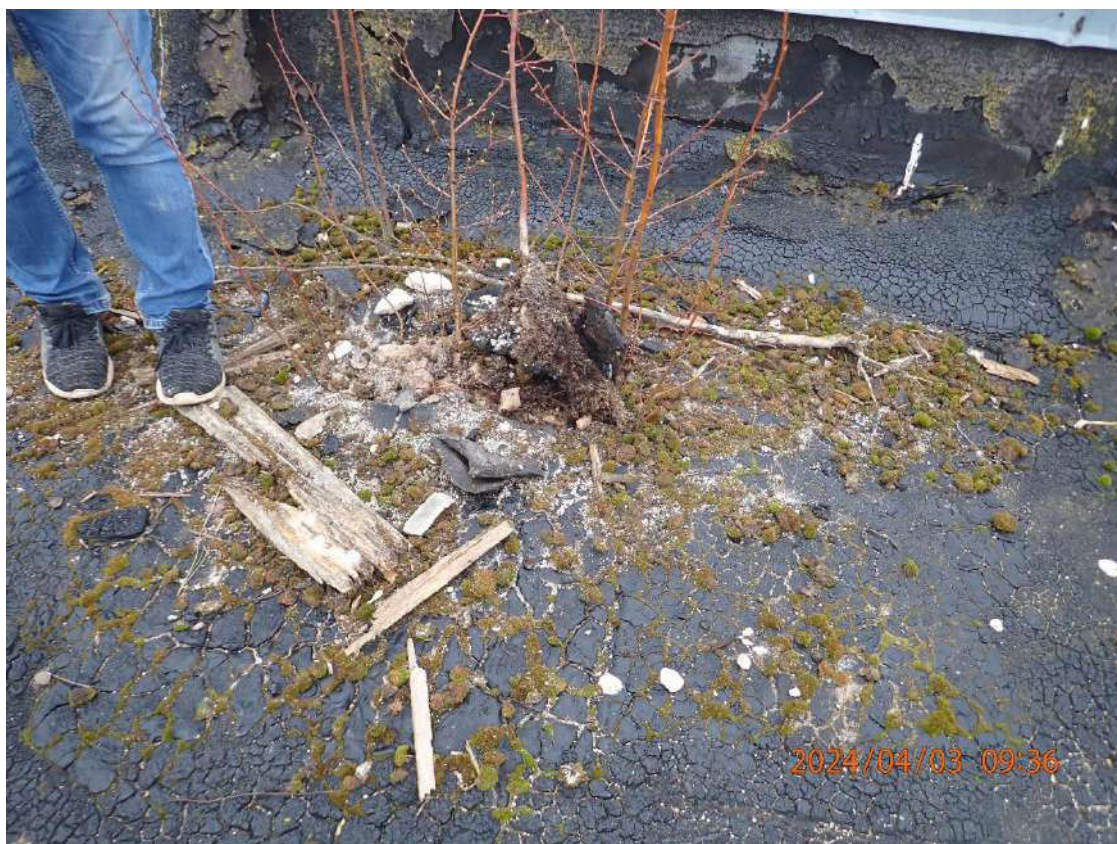
Nuotrauka Nr. 18. Suirusi stogo danga („krokodilo oda“), medžiai suleidę šaknis į pasluoksnius po bitumine danga

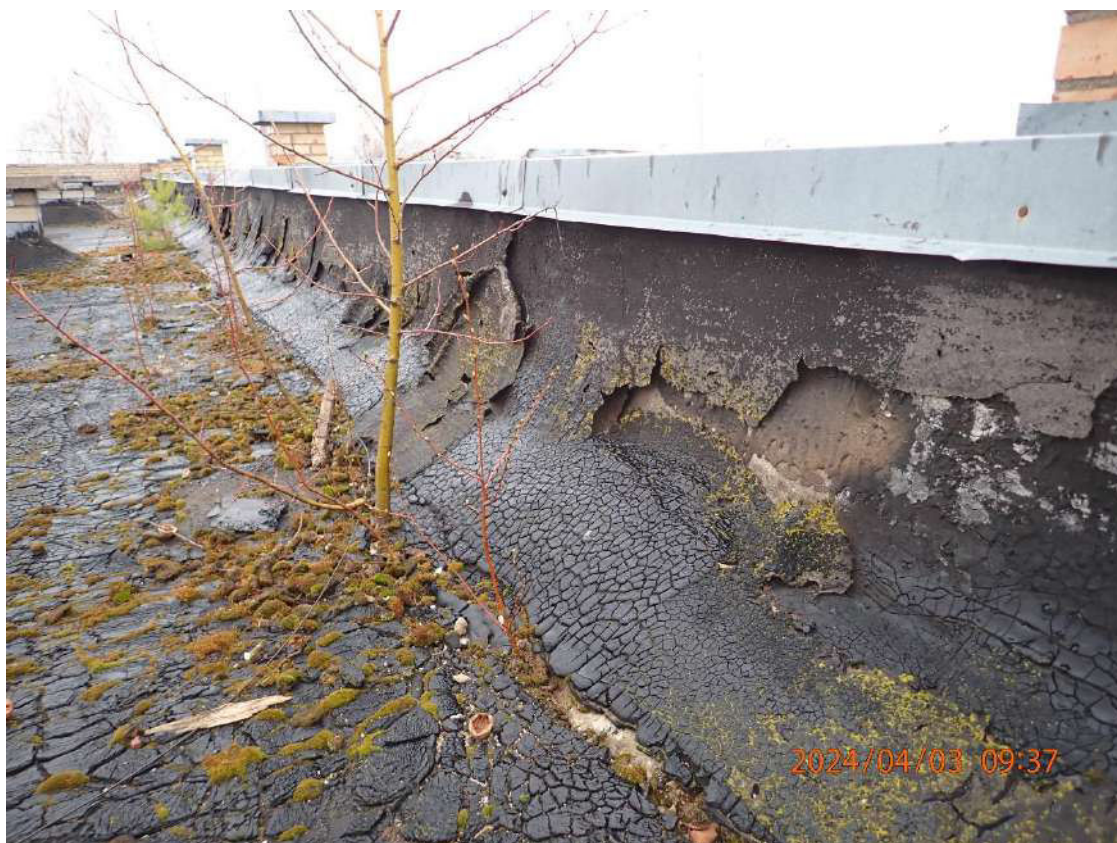
Nuotrauka Nr. 19. Ant stogo auga medžiai, ardo stogo dangą ir pasluoksnius. Stogo hidroizoliacijos vietomis iš viso nėra

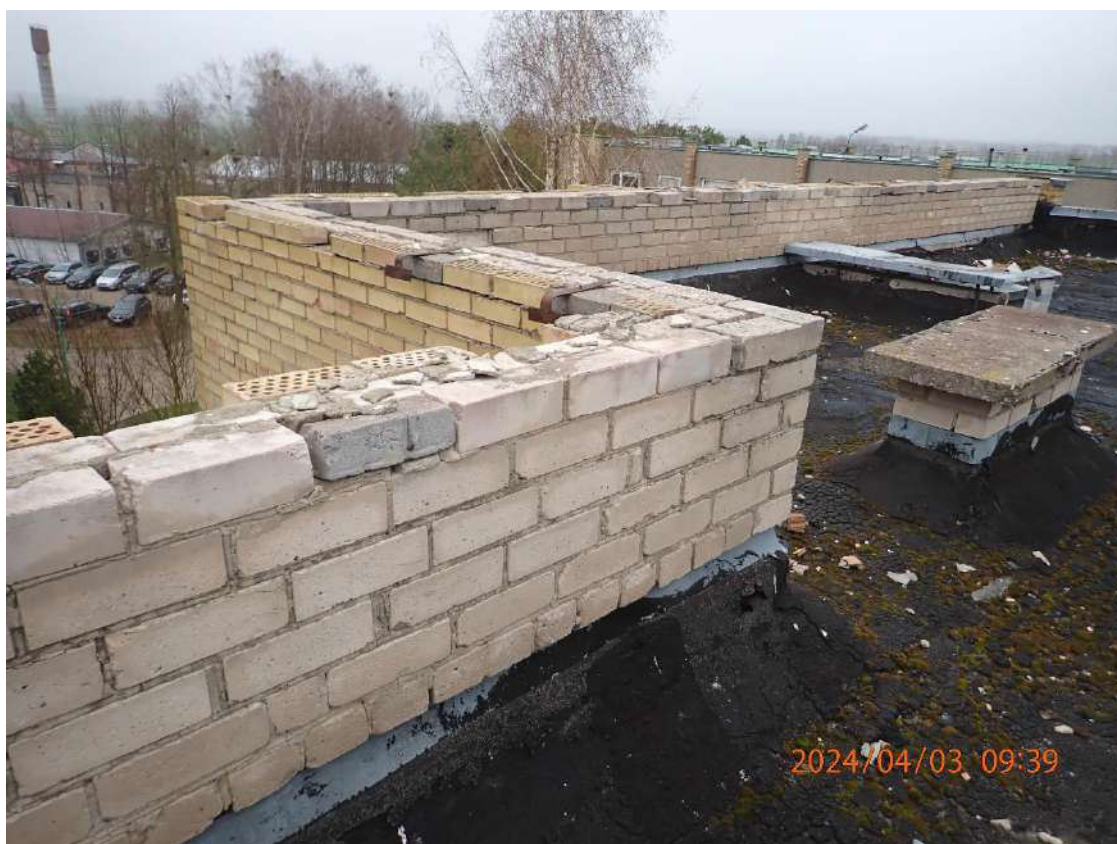
Nuotrauka Nr. 20. Suirusi stogo danga, trūksta dalies parapeto apskardinimo

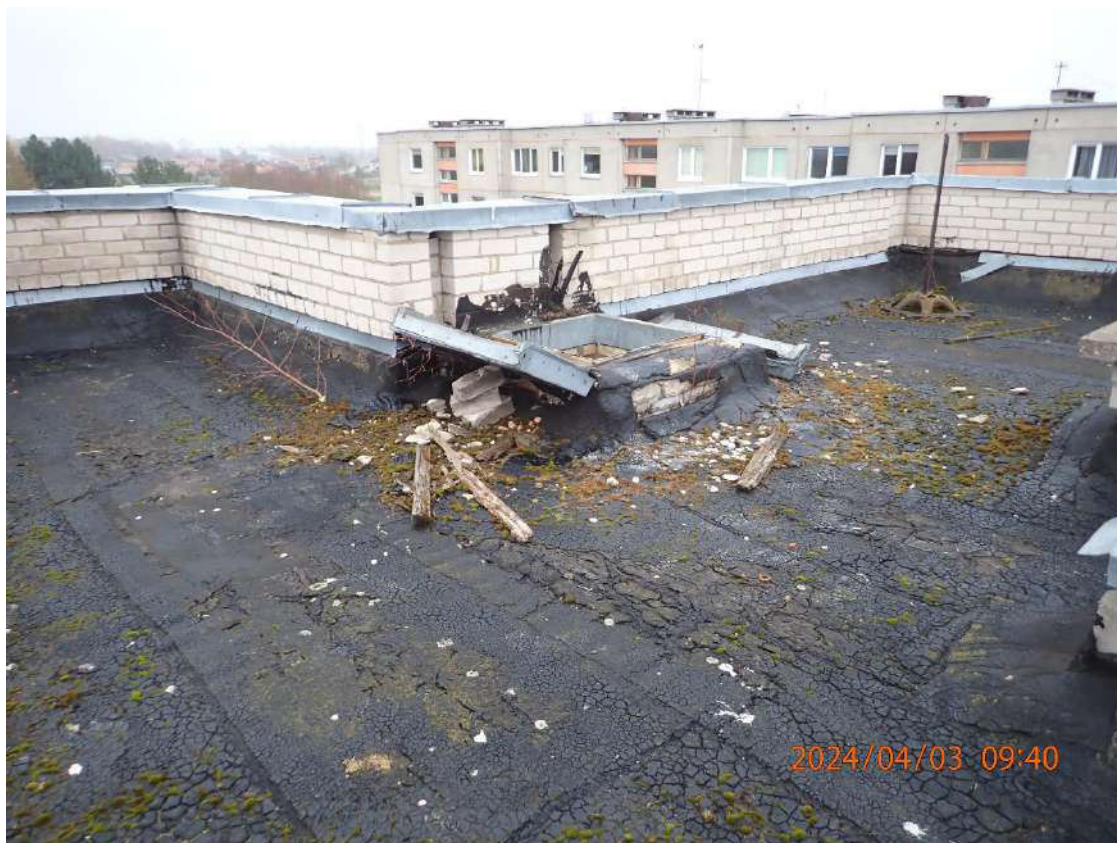
Nuotrauka Nr. 21. Suirusi stogo danga, nesandarus išlipimo ant stogo liukas
