PAKRUOJO RAJONO PAKRUOJO HIDROMAZGO ANT KRUOJOS UPĖS TECHNINĖS BŪKLĖS ĮVERTINIMAS

HIDROTECHNIKOS STATINIO S. DARIAUS IR S. GIRĖNO GATVĖJE, PAKRUOJO MIESTE, ANT KRUOJOS UPĖS SPECIALIZUOTOS APŽIŪROS

A K T A S

2022 m. lapkričio mėn. 11 d. Nr.1

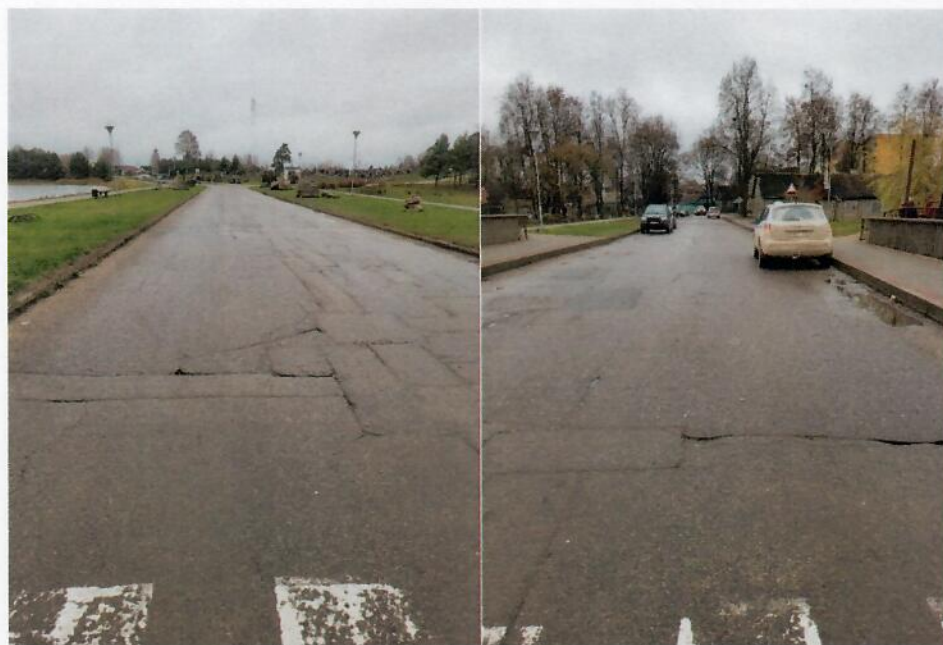
1 pav. GMU keteroje įrengto kelio paviršius nėra lygus, yra duobių, kuriose laikosi vanduo, atskiros paviršiaus vietos remontuotos, ties tilto siūlėmis matyti įtrūkimai

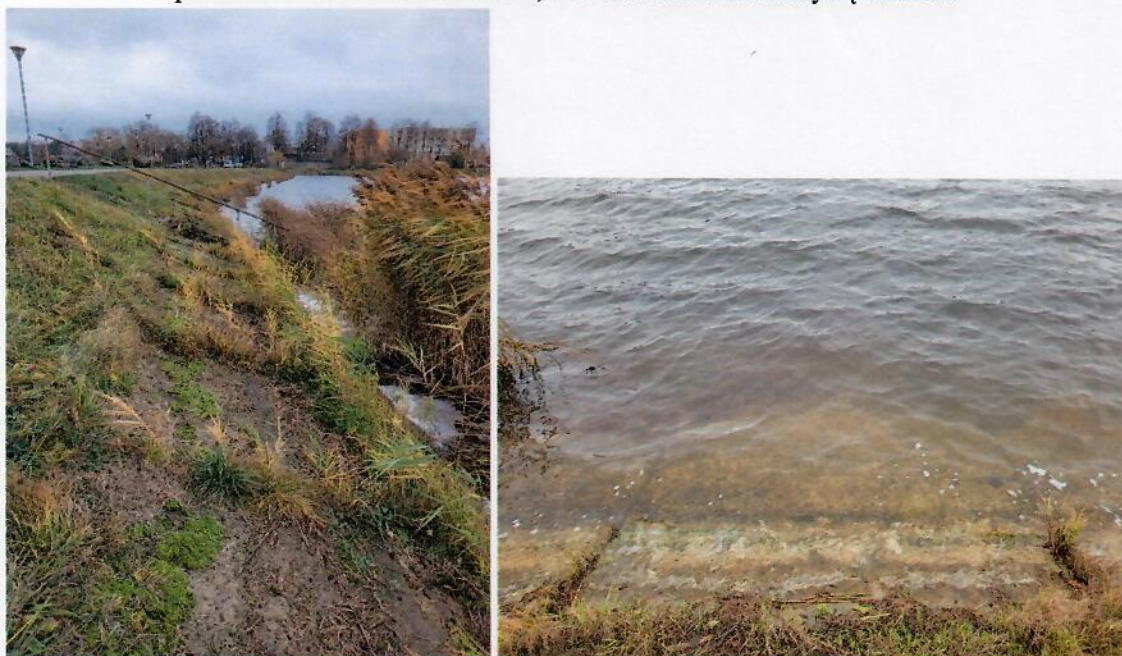
2 pav. Aukštutinio šlaito tvitinimo plokščių siūlėse auga žolė, ant paviršiaus auga samanos, siūlės po vandeniu išplautos

Žemutiniame bjefe suremontuoti atraminėse sienose susiformavusias išgraužas ir plyšius (dešinės pusės atbulinėje sienelėje ypač pavojingas skerspjūvio sumažėjimas); sutvarkyti paviršinio vandens nuvedimą; sutvarkyti aukštutinio šlaito tvirtinimo plokščių iširusias siūles; nuvalyti plokščių paviršių nuo samanų; panaikinti besiformuojančią nuošliaužą žemutiniame šlaite; pašalinti žemutinio šlaito papėdės užmirkimo priežastis; aukštutinio ir žemutinio bjefų ramtų paviršių glaistyti; plyšius užtaisyti naudojant cementinius ar polimerinius skiedinius, atnaujinti hidroizoliaciją; atstatyti deformacines siūles galiniuose ramtuose (žemutiniame bjefe); išvalyti paviršinio vandens surinkimo latakus nuo sąnašų ir augalų; suirusias risbermos plokštes pakeisti naujomis, nuvalyti nesulūžusių plokščių paviršių nuo augalų; atstatyti siūles.

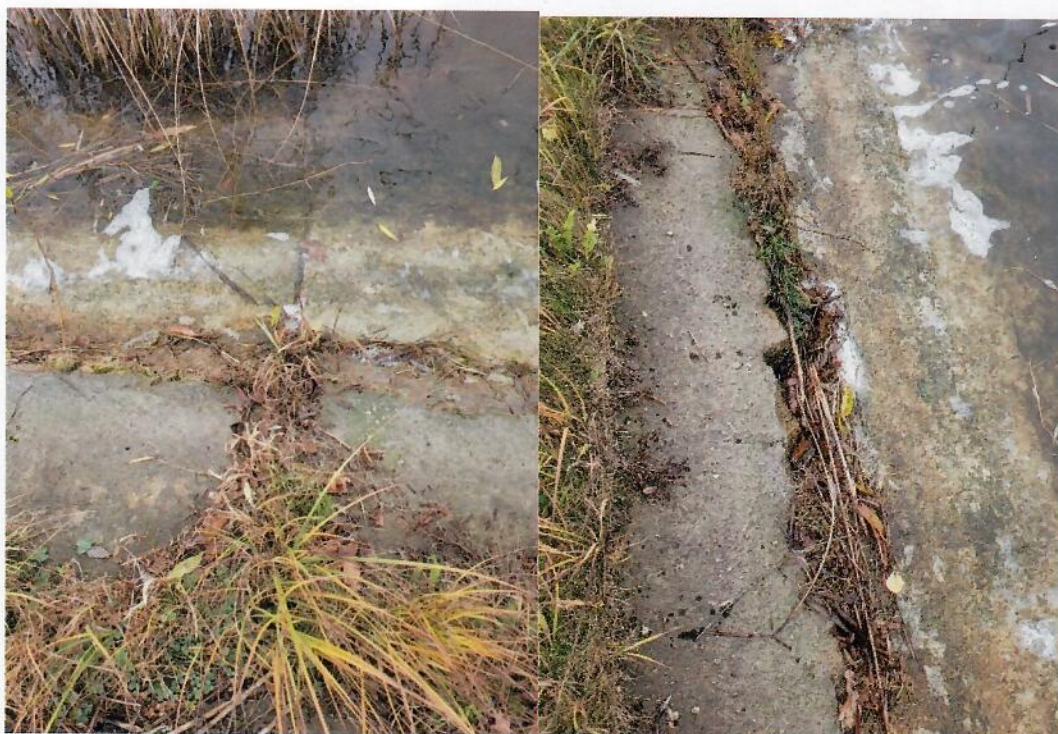
3 pav. Tvirtinimo plokštės įskilusios (kairėje), kraštas deformuotas (dešinėje)

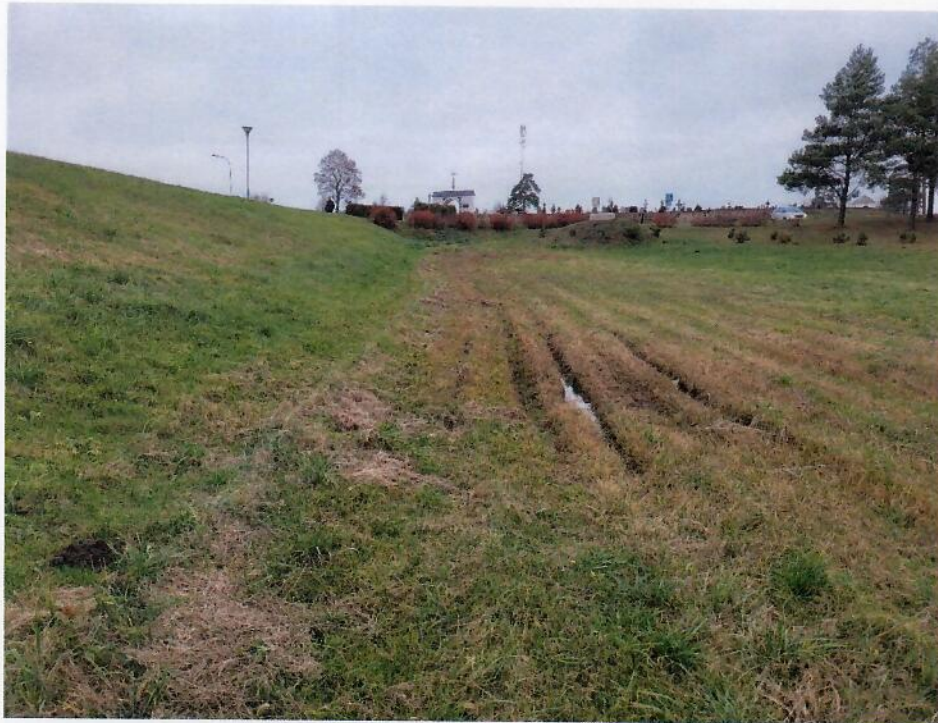
GMU žemutinis šlaitas	Šlaitas nušienautas, prižiūrimas. Šlaito koeficientas atitinka projektinį. Dėl paviršinio vandens poveikio susiformavę vandens nutekėjimo ruožai. Papėdė užmirkusi (5 pav.), matyti besiformuojanti nuošliauža (6 pav.). Gelžbetoninių laiptų paviršius apiręs, nuskeltos briaunos, matyti armatūros korozija. Laiptų turėklai dažyti. Žemutinio šlaito dalis, tvirtinta plokštėmis (ties užslenksčiu), kurių paviršius paveiktas biokorozijos – auga samanės ir krūmai (6 pav.).	7,0
	GMU drenažas	Nevertintas	-
	Slenkstinės betono užtvankos (SBGU) įtekėjimo dalis	Įtekėjimo dalis yra trijų angų, su dešinės ir kairės pusės ramtais ir 2 taurais. Slenksčio priekinė dalis neapžiūreta, nes apsemta. Stipris ($f_{ck}=10,0$ MPa). Priekiniuose ramtuose ir tauruose pastebėtos betono paviršiaus pažaidos, auga samanės, matyti kalcio hidroksido išplovimai (7 pav.), kairiojo ramto ($f_{ck}=10,0$ MPa) ir slenksčio sankirtoje matyti plyšys (8 pav.).	4,1

5 pav. Šlaitas nušienautas, jo papėdė užmirkusi

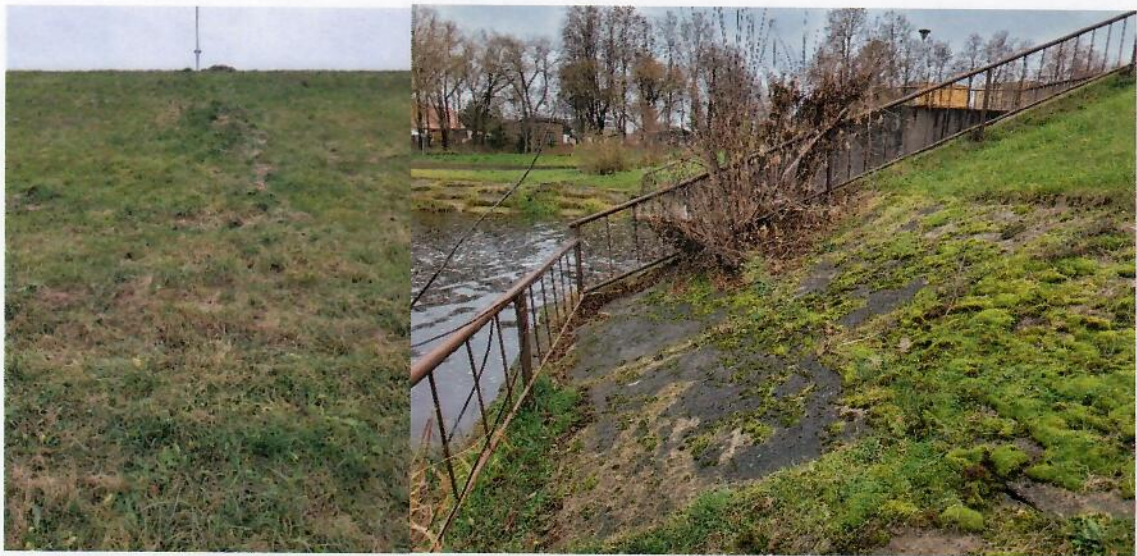
6 pav. Žemutinio šlaito kairėje pusėje formuojasi nuošliauža (kairėje), tvirtinimo plokščių paviršius paveiktas biokorozijos (dešinėje)

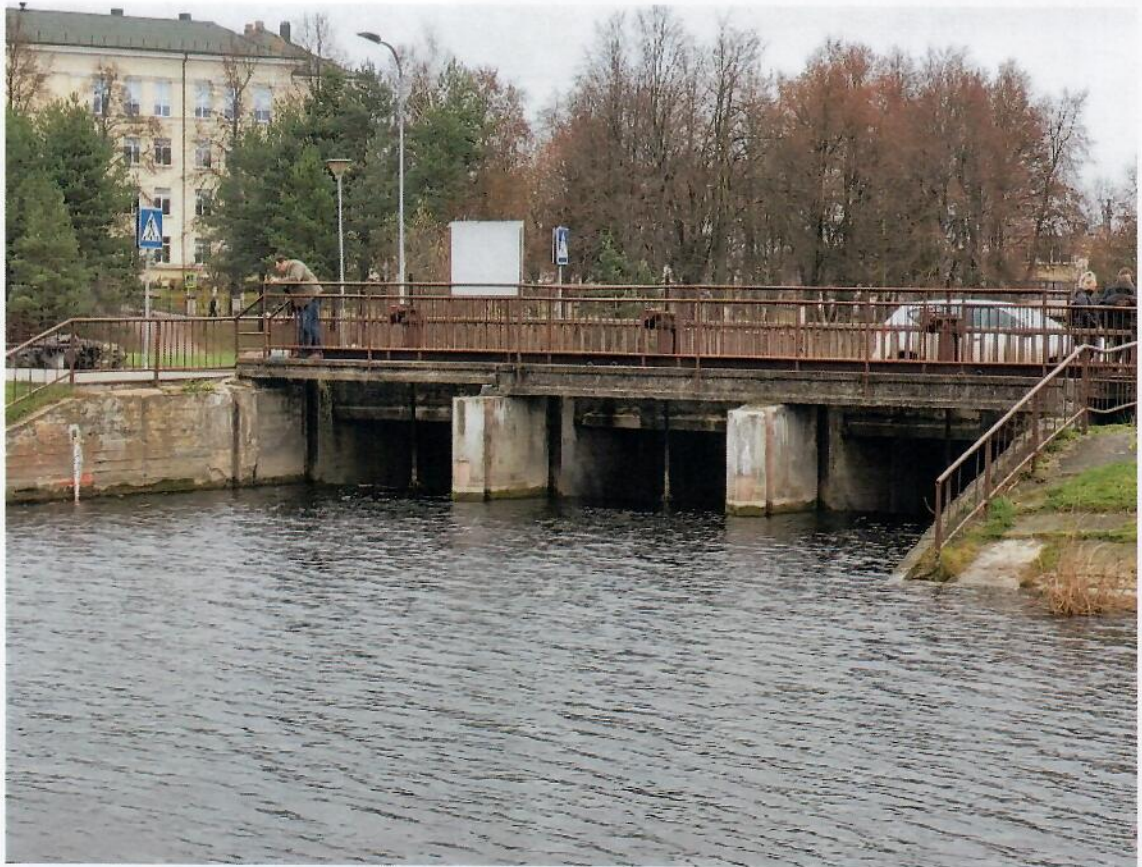
SBGU taurai	Masyvi gelžbetoninė konstrukcija, jų betono paviršius koroduotas, paveiktas biokorozijos. Tauruose pastebėtos tokios pažaidos: biokorozijos požymiai –auga samanų, išgraužos kintamo vandens lygyje (7 pav.).	6,4
Kiti	GMU paviršinio vandens surinkimo latakai	Latakai įrengti iš surenkamų gelžbetoninių elementų, užnešti nešmenimis, juose auga žolės; dešinėje pusėje latake auga krūmai. Tai trukdo vandens tekėjimui (15 pav.)	6,5
	SBGU tarnybos tiltelis	Tiltelis gelžbetoninis, vietomis su pažaidomis, būklė gera (16 pav.), stipris ($f_{ck}=6,5$ MPa)	4,5
	SBGU apsauginės tvorelės	Metalinių tvorelių konstrukcija tvarkinga, tik reikia perdažyti. Ties slenksčio ketera esantys gelžbetoniniai turėklai apirę, būtinas jų remontas (7,5 balo) (17 pav.).	3,0 (7,5)
	SBGU risberma	Risbermą sudaro prie šlaitų įrengtos gelžbetonio atbulinės sienutės ir dugnas tvirtintas monolitine g/b plokšte. Šlaitai tvirtinti gelžbetoninėmis plokštėmis ($f_{ck}=5,5$ MPa), kurių tarpuose auga žolės, risbermos kairės pusės pradžioje auga krūmas, o prie vandens lygio susikaupusios sąnašos, ant kurių auga žolė (18 pav.)	6,5

7 pav. Ramtuose ir tauruose pastebėtas paviršinės deformacijos, paviršius apireš, auga samanos, matyti kalcio hidroksido išplovimai

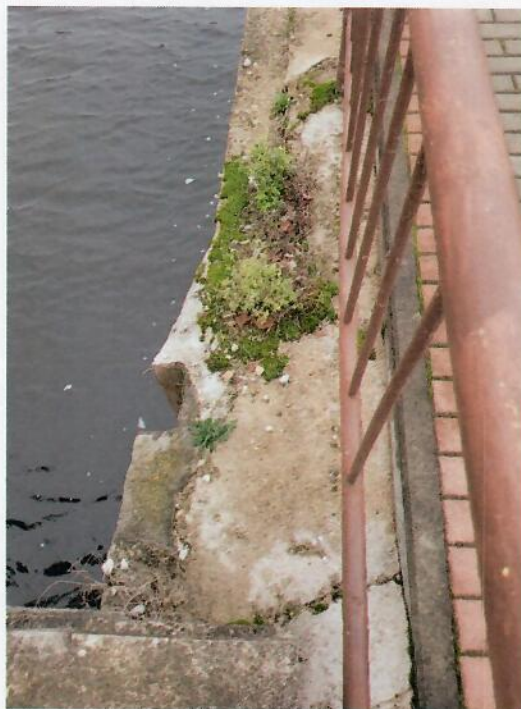
8 pav. Plyšys kairiojo ramto ir slenksčio sankirtoje

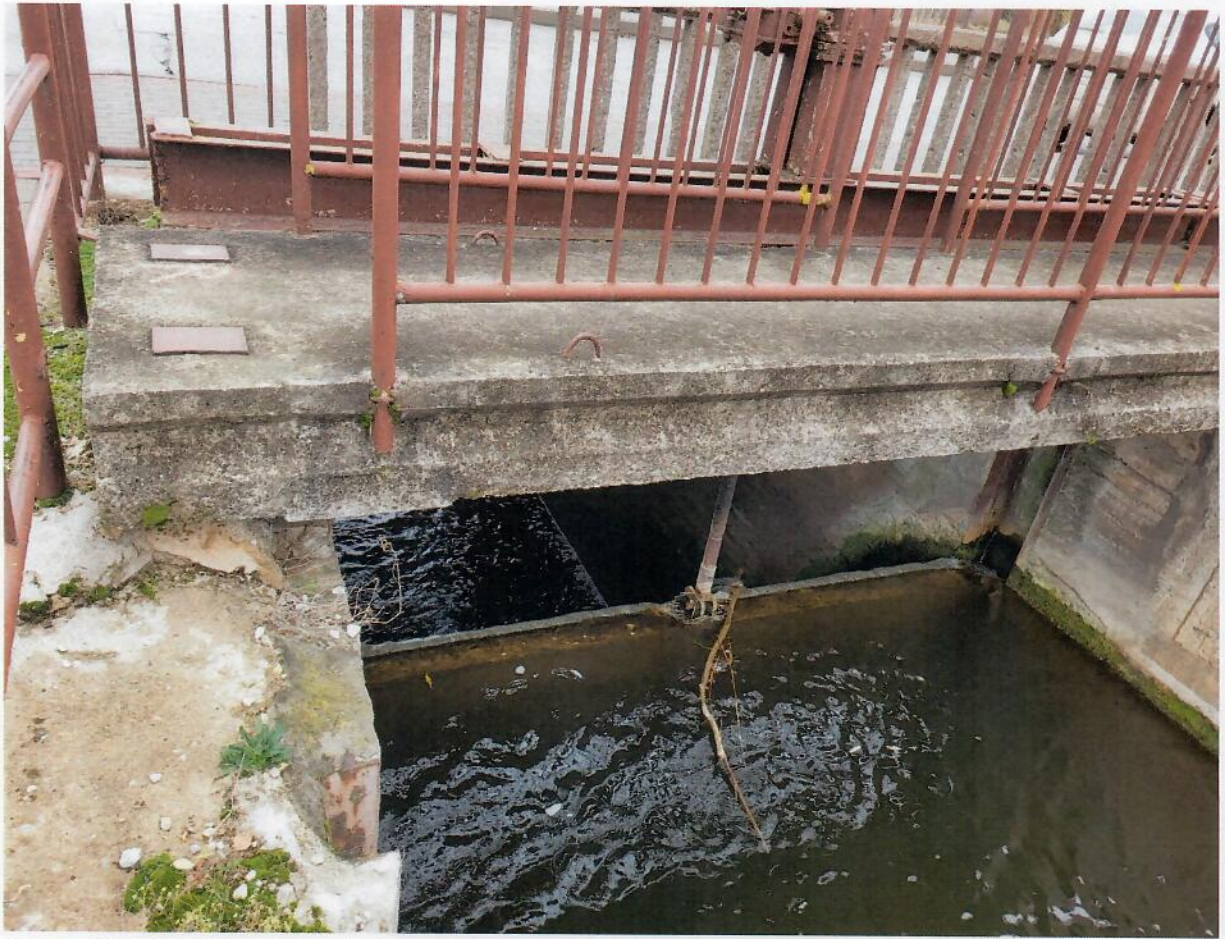
9 pav. Plyšiai uždorių metalinių detalių jungimosi su taurų ir ramtų betonine dalimi vietose, betono ištrupėjimai, tauruose ir ramtuose išgraužos (kintamo vandens lygyje)

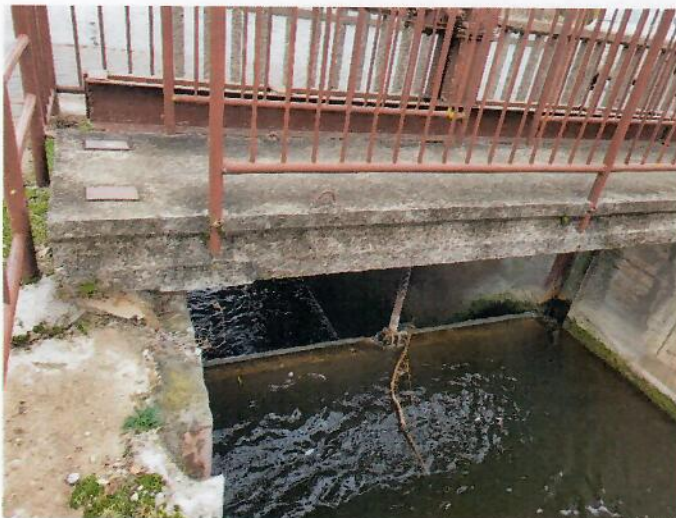
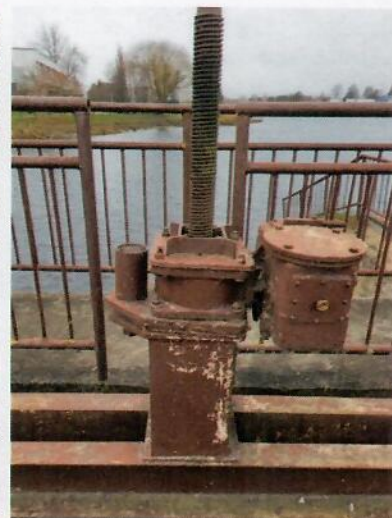
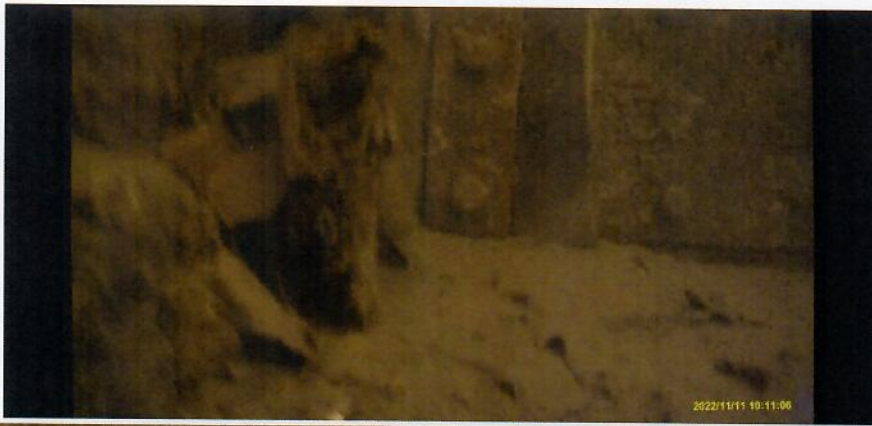
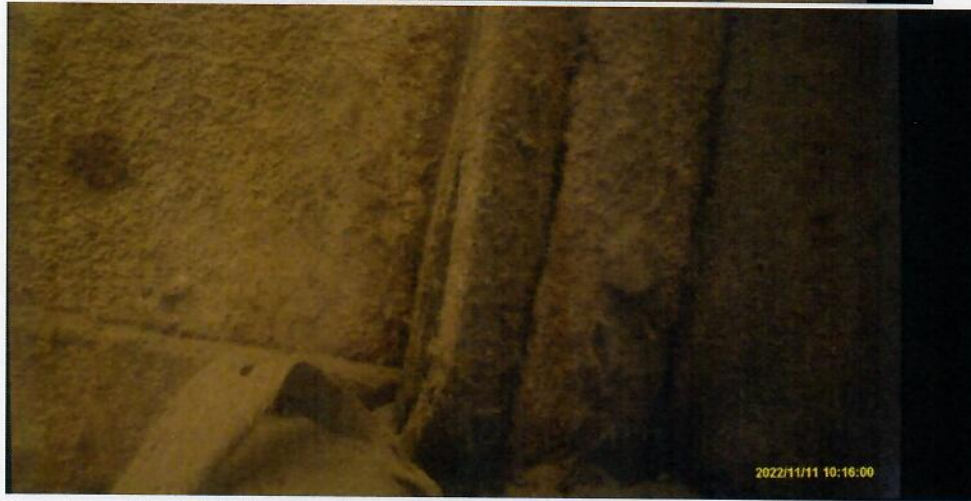
SBGU pratekėjimo dalis (slenkstis)	Slenkstis – trijų angų, su skydiniais uždoriais. Ramtai ir taurai palaiko automobilinį tiltą. Gelžbetoninėse konstrukcijose pastebėtos tokios pažaidos: biokorozijos požymiai – samanės, ramtuose matyti filtracijos požymiai, matyti armatūros korozijos požymiai. Uždorių metalinių detalių jungimosi su taurų ir ramtų betonine dalimi vietose pastebėti plyšiai, betono ištrupėjimai, tauruose ir ramtuose ($f_{ck}=2,5$ MPa) išgraužos kintamo vandens lygyje (9 pav.).	6,5
	SBGU uždoriai	Trys plieniniai uždoriai. Jų elementų paviršius paveiktas gamtinių veiksnių – koroduotas. Būtina atlikti uždorių eilinį remontą - pašalinti metalinių elementų rūdis ir nudažyti. Povandeninėje dalyje matyti pažeistas uždorių apkalas, nuirę sandarinimo gumos, aplankstytos uždorių kreipiančiosios.	8,1

SBGU uždorių valdymo įranga	Nesuteptos, bet nudažytos uždorio pakėlimo mechanizmo judančios detalės (uždorio pakėlimo-nuleidimo plieninio strypo srieginė dalis, krumpliaračiai) trukdys uždorio pakėlimui. Dalis pakėlimo mechanizmo plieninių detalių nudažyta, todėl rūdija (10 pav.). <i>Pakruojo rajono savivaldybės Žemės ūkio skyriaus atstovo teigimu, keliant uždorius jaučiamos vibracijos.</i>	4,3
	SBGU ištekėjimo dalis (užslenkstis)	Ištekėjimo dalį sudaro užslenkstis su šuliniu, dešiniojo ir kairiojo ramto galinės dalys. Užslenkstis apsemtas vandens. Ramtuose matosi filtracijos požymiai, betono korozijos požymiai – baltos dėmės, vyksta armatūros korozija – rudos dėmės. Ramtų paviršius aprupėjęs, paveiktas gamtinių veiksnių (biokorozijos) (11 pav.). Kairiojo ramto galinės dalies ($f_{ck}=6,5$ MPa) paviršius stipriai pažeistas: matyti betono nuskilimai, filtracijos požymiai, auga krūmai (12 pav.) Kairės pusės ramte iširusi deformacinė siūlė (13 pav.), atbulinėje sienutėje yra išgraužos, plyšys, per kurį filtruojasi vanduo. Virš ramtų įrengta apsauginė tvorelė yra nudažyta. Dešinės pusės atbulinė sienelėje ($f_{ck}=5,5$ MPa) žymios pažaidos: plyšiai, išgraužos, tikėtina pažeistos dalies griūtis (14 pav.).	6,5

10 pav. Uždoriai tvarkingi (viršvandeninėje dalyje), tačiau nesuteptos pakėlimo mechanizmo judančios detalės, povandeninėje dalyje matyti pažeistas uždorių apkalas, nuiŗę sandarinimo gumos, aplankstytos uždorių kreipiančiosios

reikia sutvarkyti uždorių apkalą bei sandarinimo gumas, suremontuoti aplankstytas uždorių kreipiančiąsias. Jeigu po remonto keliant uždorius bus juntamos vibracijos, jų pašalinimui rekomenduojama kreipiančiojoje sijoje įrengti atramą amortizavimui.

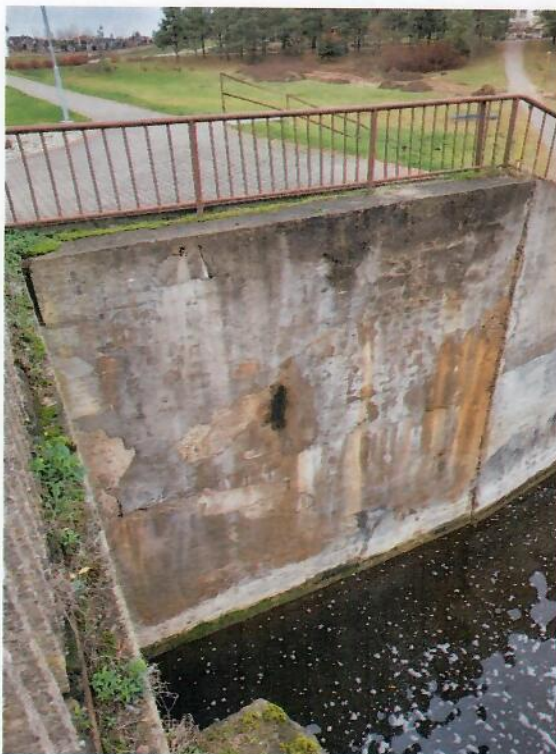
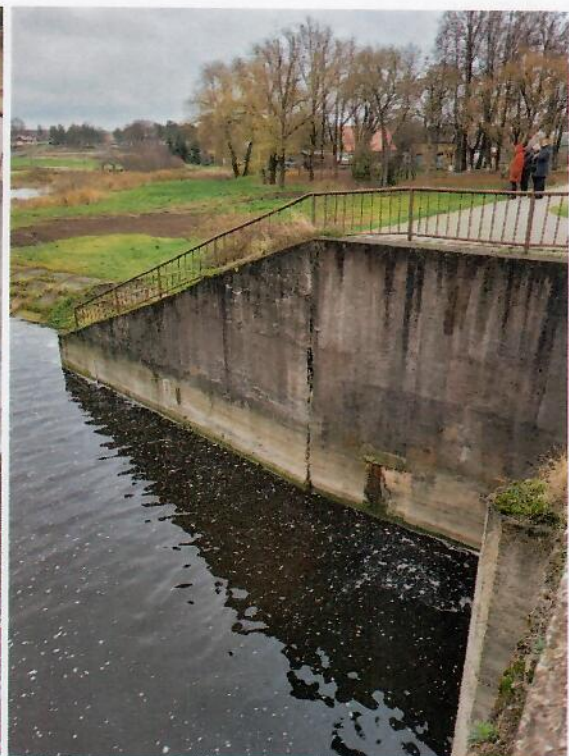
11 pav. Ramtuose matosi filtracijos požymiai, betono korozijos požymiai – baltos dėmės. Ramtų paviršius stipriai aptrupėjęs, paveiktas gamtinių veiksnių (biokorozijos)

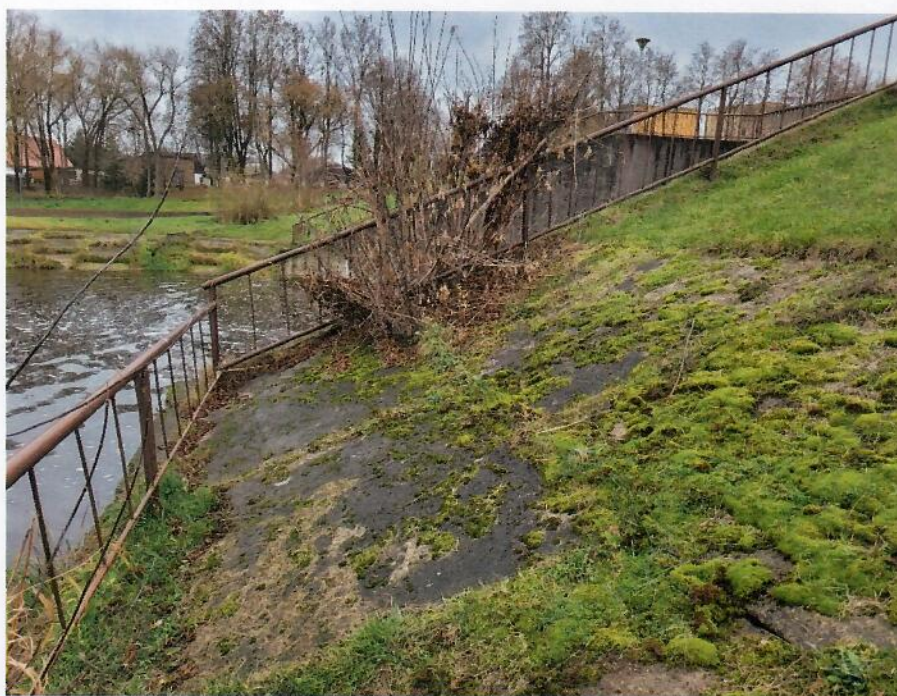
12 pav. Kairiojo ramto pažaidos

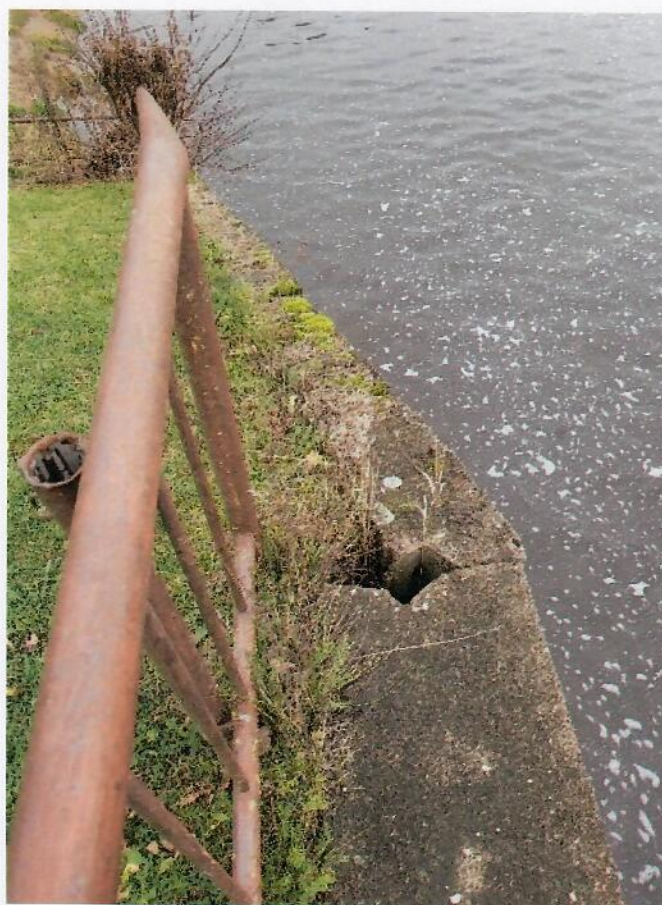
13 pav. Iširusi deformacinė siūlė kairės pusė ramte

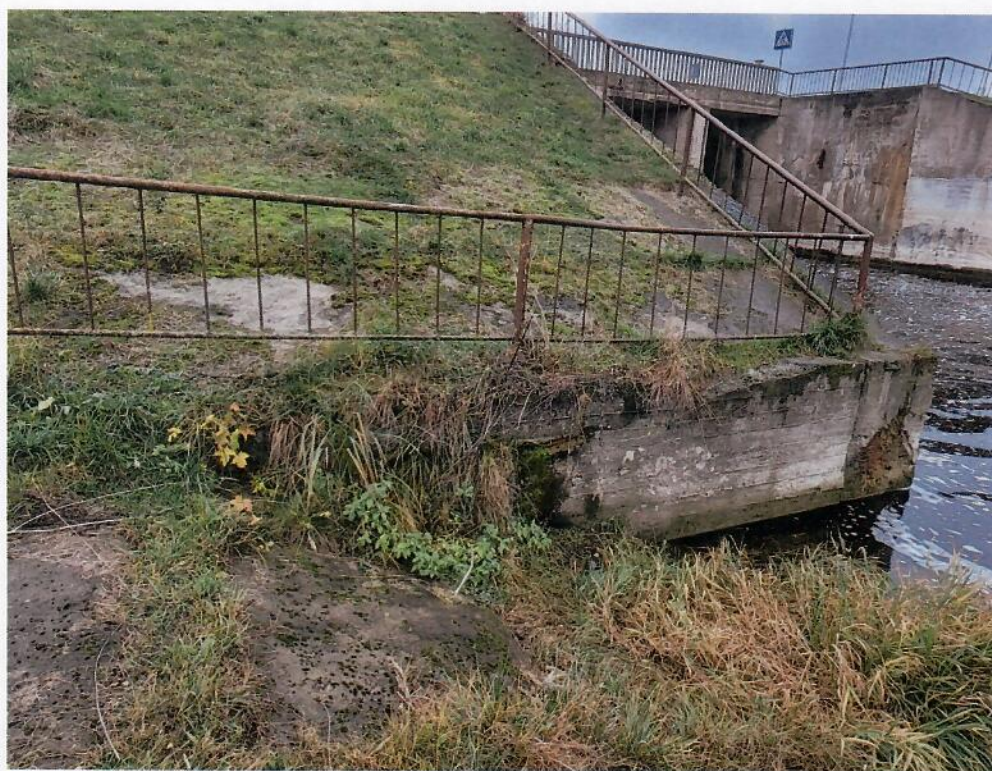
14 pav. Dešiniojo ramto galinės dalies paviršius stipriai pažeistas: matyti įskilimai, betono nuskėlimai, filtracijos požymiai

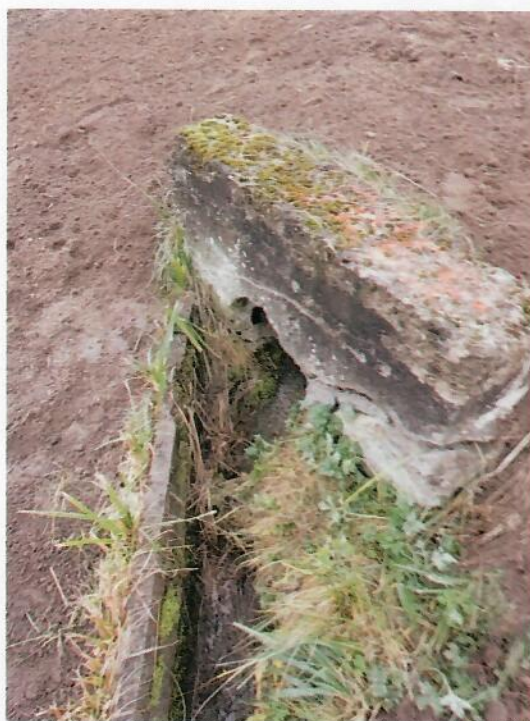
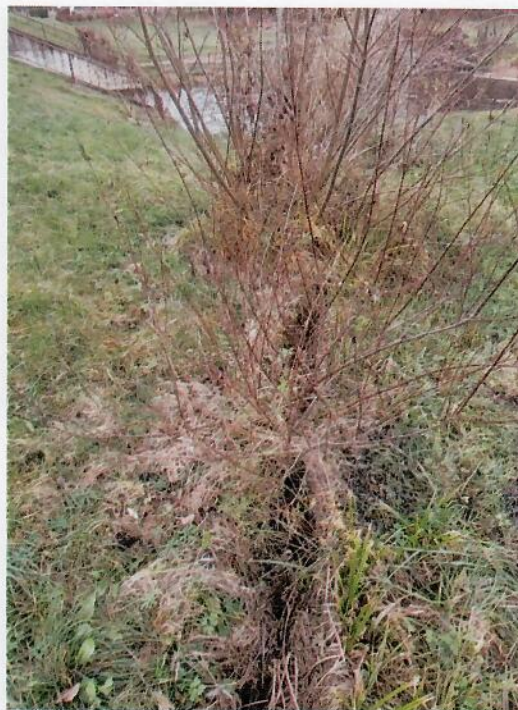
15 pav. Latako antgalis suskilęs, paviršius apiręs. Lataakai užnešti nešmenimis ir žole, juose auga krūmai

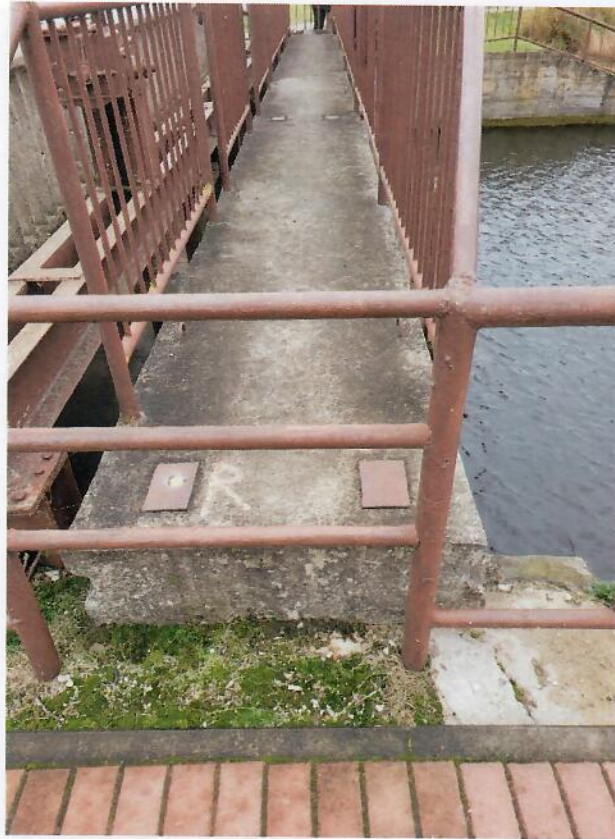
16 pav. Tarnybinio tiltelio būklė gera

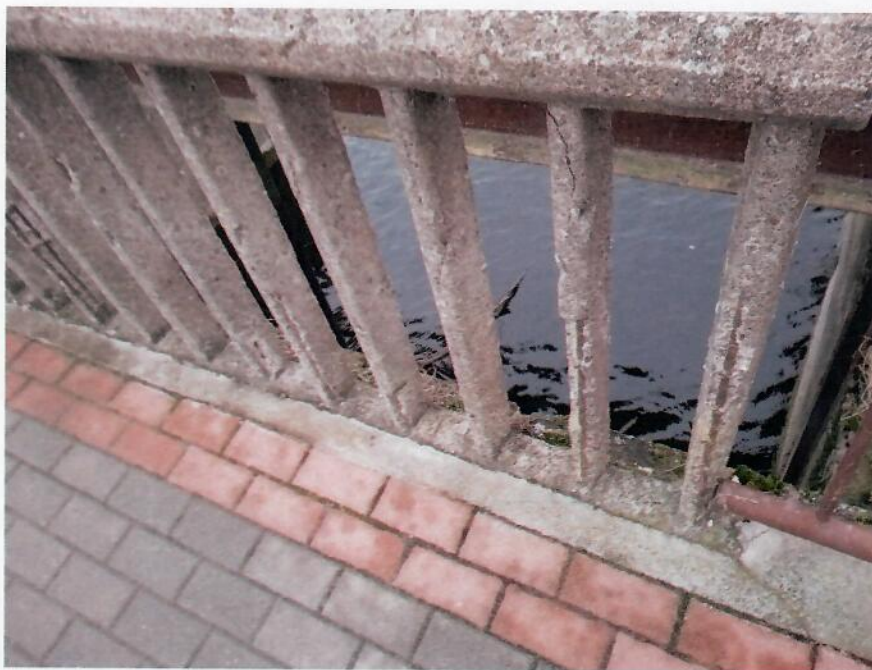
17 pav. Ties slenksčio ketveri esantys gelžbetoniniai turėklai apirę, matyti armatūra

Ties slenksčio ketera esančio tilto gelžbetoniniai turėklai apirę, būtinas jų remontas atstatant skerspjūvį, arba pakeičiant į mažiau priežiūros reikalaujančius metalinius turėklus.

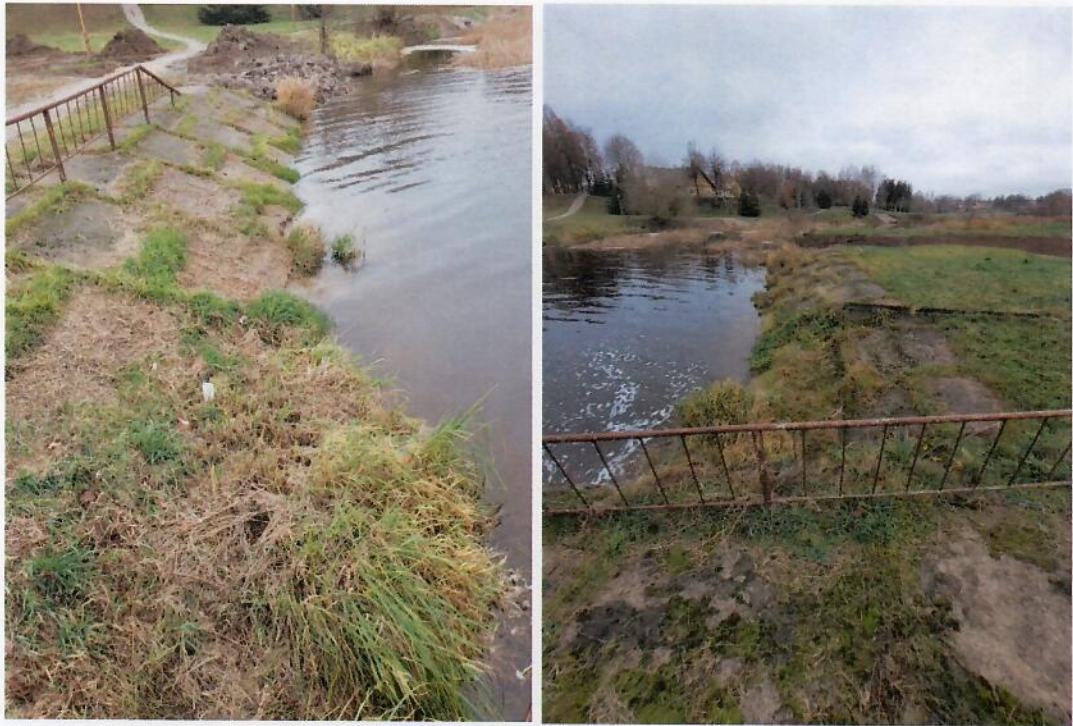
18 pav. Risbermos šlaitai tvirtinti gelžbetoninėmis plokštėmis, kurių tarpuose auga žolės, risbermos dešinės pusės pradžioje auga krūmas, o prie vandens lygio susikaupusios sąnašos, ant kurių auga žolė

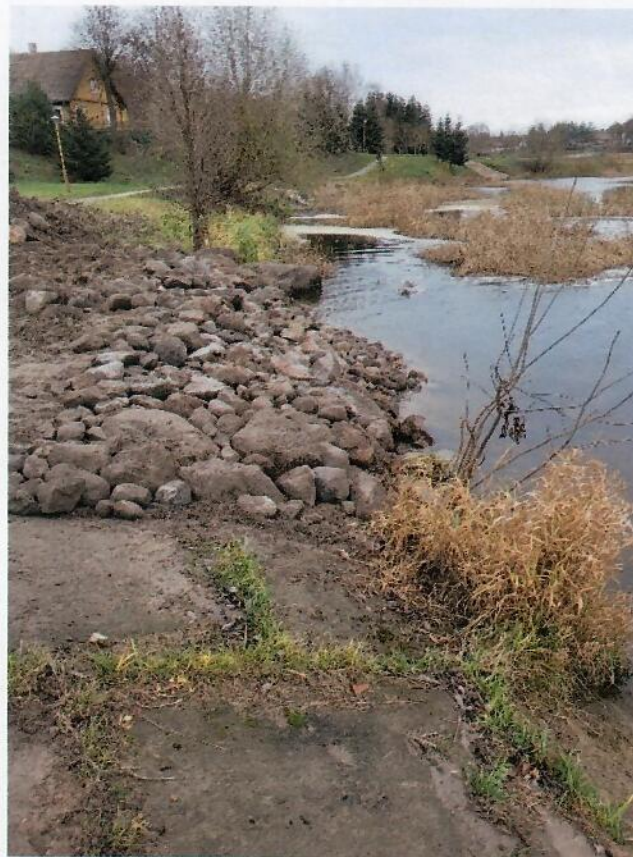
19 pav. Galinis tvirtinimas

SBGU galinis tvirtinimas	Kairėje pusėje galinis tvirtinimas sutvirtintas akmenų metiniu, būklė gera (19 pav.). dešinėje pusėje vyksta statybos darbai.	3,3
	SBGU nutekėjimo kanalas	Nutekėjimo kanalas – tai Kruojos upės vaga, dugne auga gausi vandens augmenija, dėl kurios formuojasi nežymi patvanka (20 pav.). Vyksta statybos darbai.	4,0
Hidromazgo techninės būklės balas B_u			8,1
