АКТ
обстеження даху будівлі корпусу №13 (харчоблок)
Комунального некомерційного підприємства
«КИЇВСЬКА МІСЬКА КЛІНІЧНА ЛІКАРНЯ №6»
по проспекту Любомира Гузара, 3 в місті Києві

«19» травня 2025 року

Загальні дані

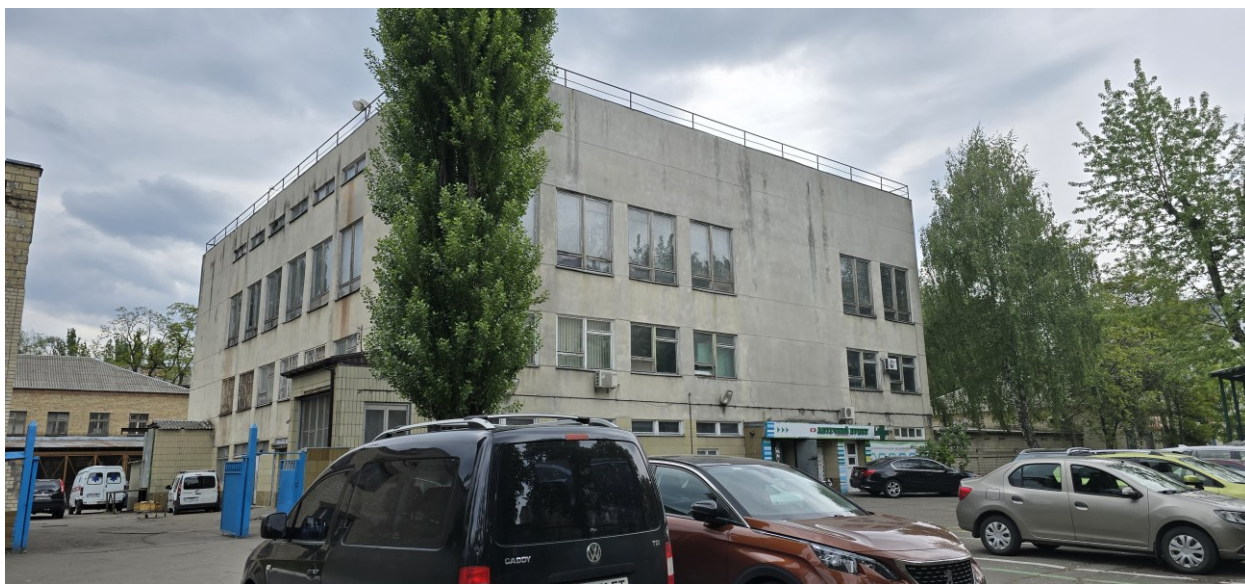
Рисунок 2 – Загальний вигляд будівлі корпусу харчоблоку

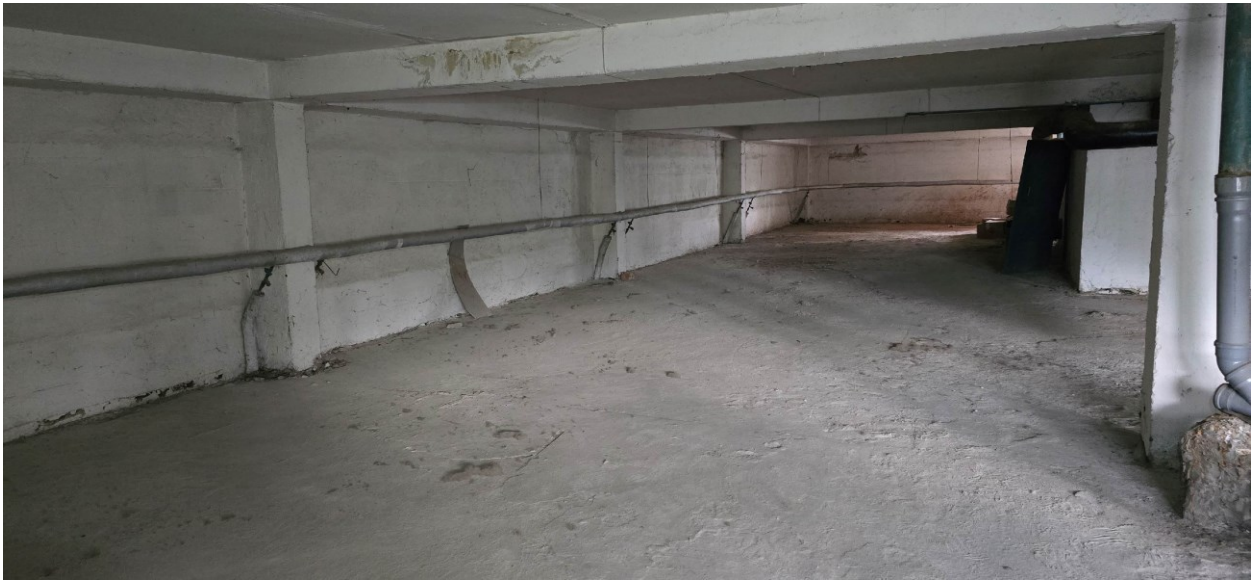
Рисунок 4 – Загальний вигляд фрагменту технічного поверху

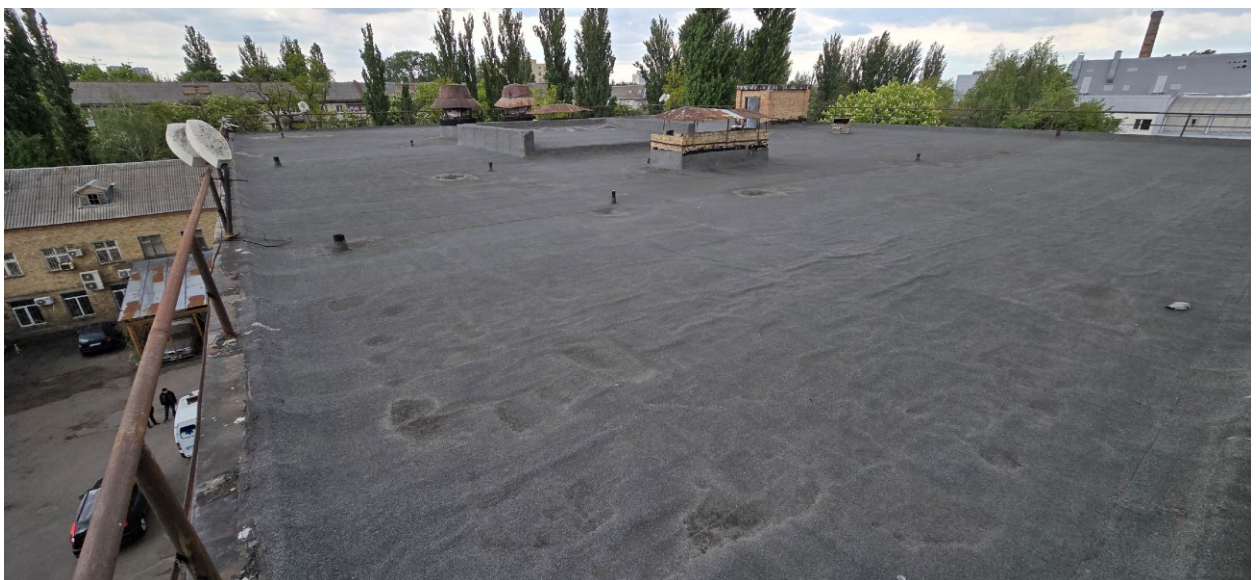
- покрівлю будівлі було відремонтовано з повною заміною руберойдного покриття;
- сліди замочування від доремонтних протікань в місцях кріплення інженерних систем на технічному поверсі, будівельне сміття на підлозі (рис. 6);
- рослинність в місці водостічної воронки на покрівлі (рис. 7);
- при візуальному обстеженні даху нових протікань, надмірних прогинів, інших дефектів та пошкоджень конструкцій не виявлено.

Рисунок 5 – Загальний вигляд покрівлі

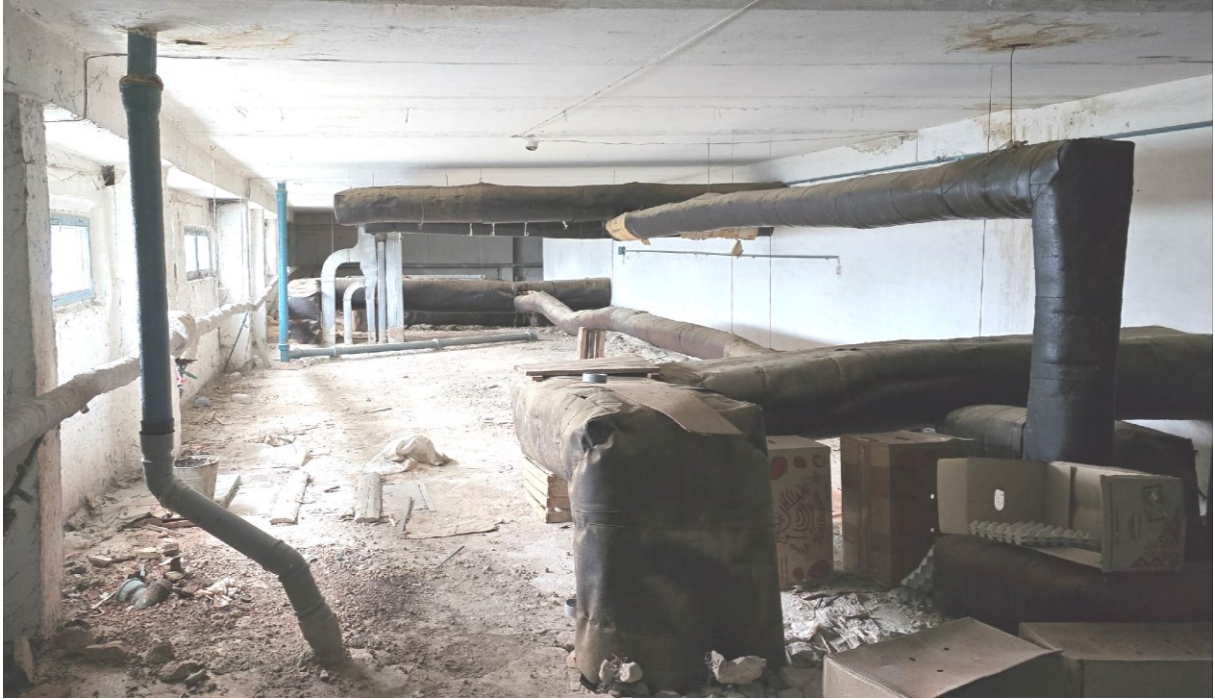
Рисунок 6 – Сліди замочування від доремонтних протікань в місцях кріплення інженерних систем на технічному поверсі, будівельне сміття на підлозі

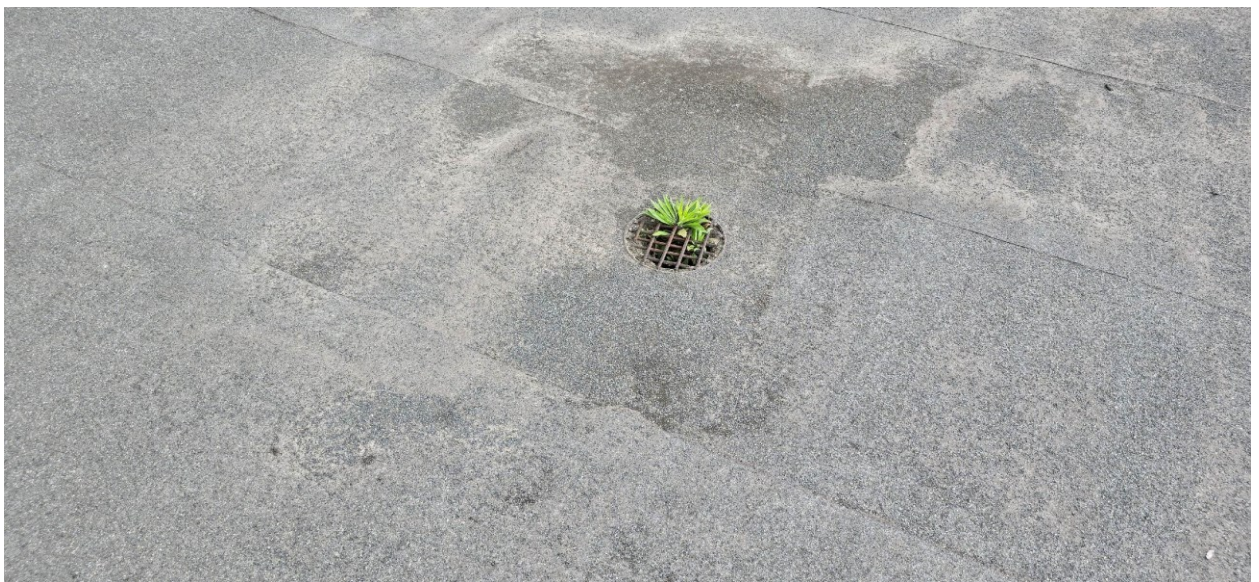
Рисунок 7 – Рослинність в місці водостічної воронки на покрівлі
