**АКТ**  
**обстеження даху Броварського ліцею №2 ім. В.О.Сухомлинського**  
**Броварської міської ради Броварського району Київської області**  
**по вул. Володимира Великого, 6 в м. Бровари**

**«02» травня 2025 року**

Мета обстеження – підтвердження можливості спроектувати та встановити дахової сонячної електростанції з акумуляторними системами накопичення електроенергії. Заплановано облаштувати сонячні панелі загальною потужністю 215кВт з акумуляторною системою накопичення ємністю 450кВт.

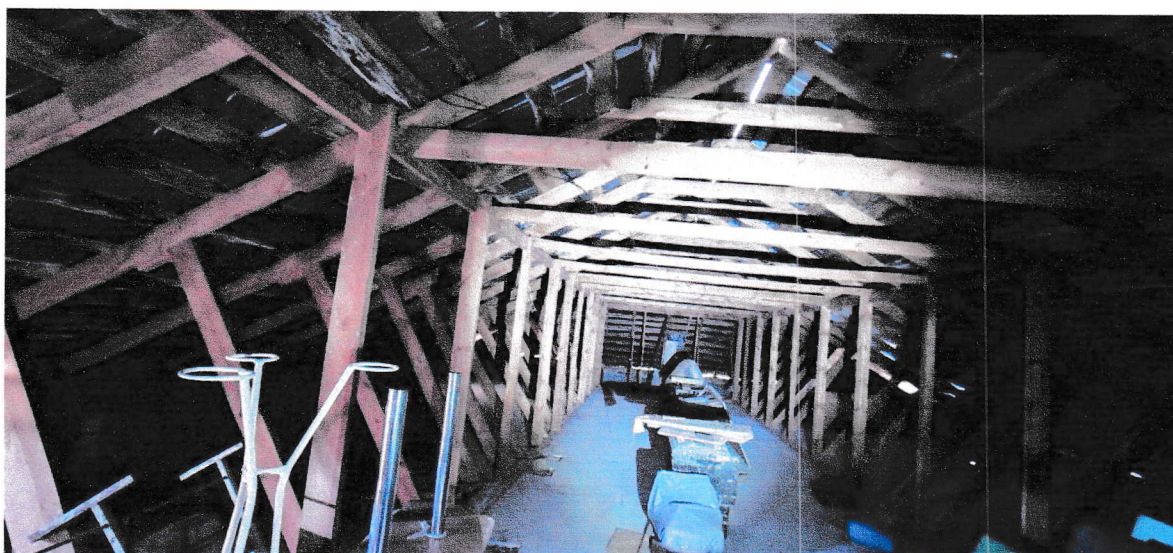
- при візуальному обстеженні даху протікань, надмірних прогинів, інших дефектів та пошкоджень дерев'яних конструкцій даху не виявлено, загальний вигляд конструкцій даху наведено на рис. 6;

Рисунок 6 – Загальний вигляд конструкцій даху

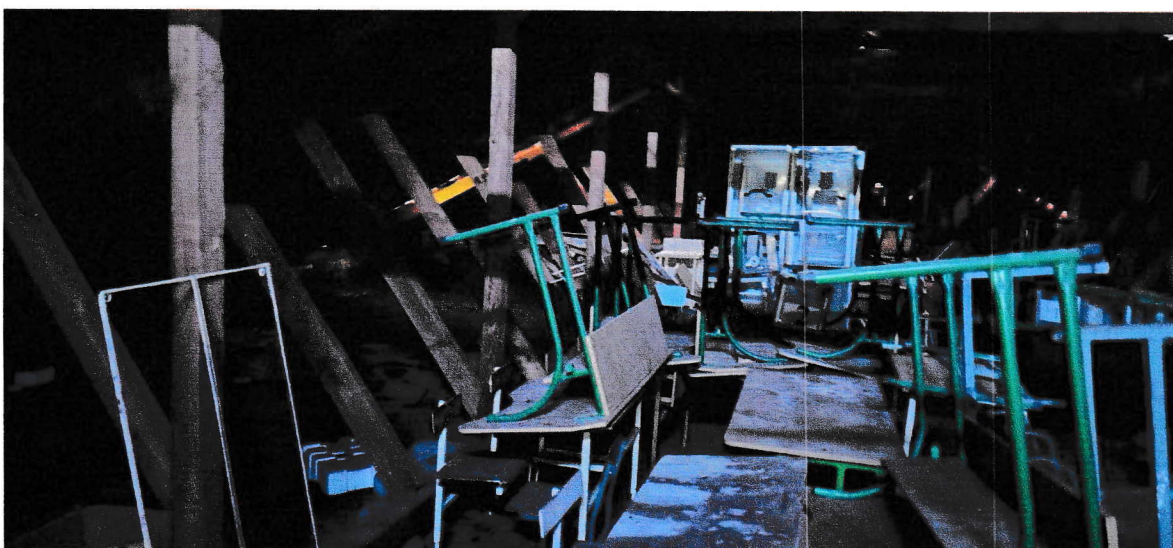
- горище використовується як склад стільців та парт а також іншого інвентаря, див. рис.7;
- стяжку підлоги горища виконано частково, мають місце її локальні розтріскування, рис.8;

Рисунок 7 – Горище використовується як склад стільців та парт а також іншого інвентаря

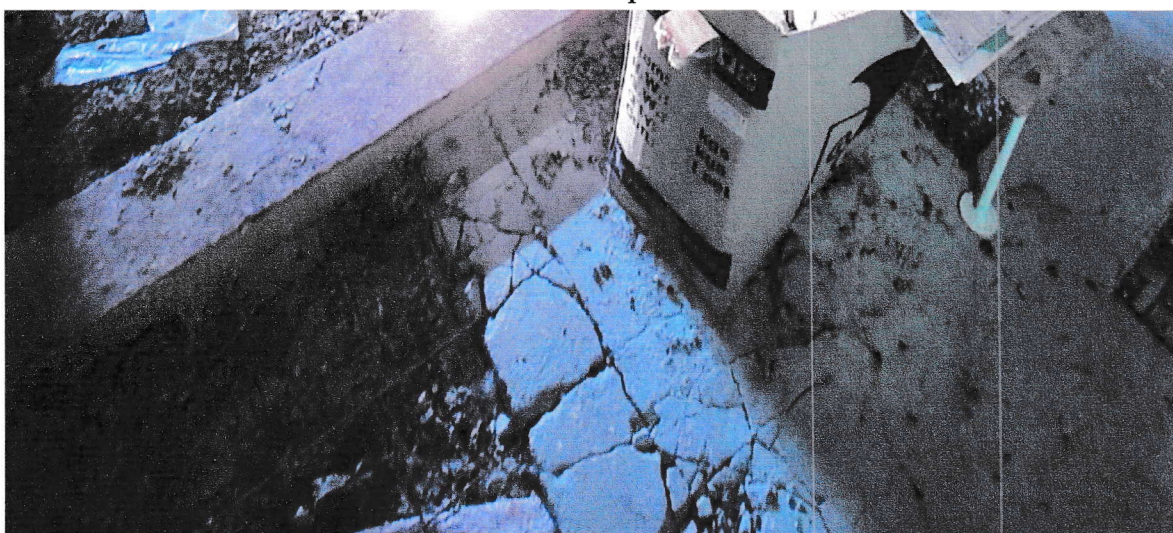
Рисунок 8 – Стяжку підлоги горища виконано частково, мають місце її локальні розтріскування

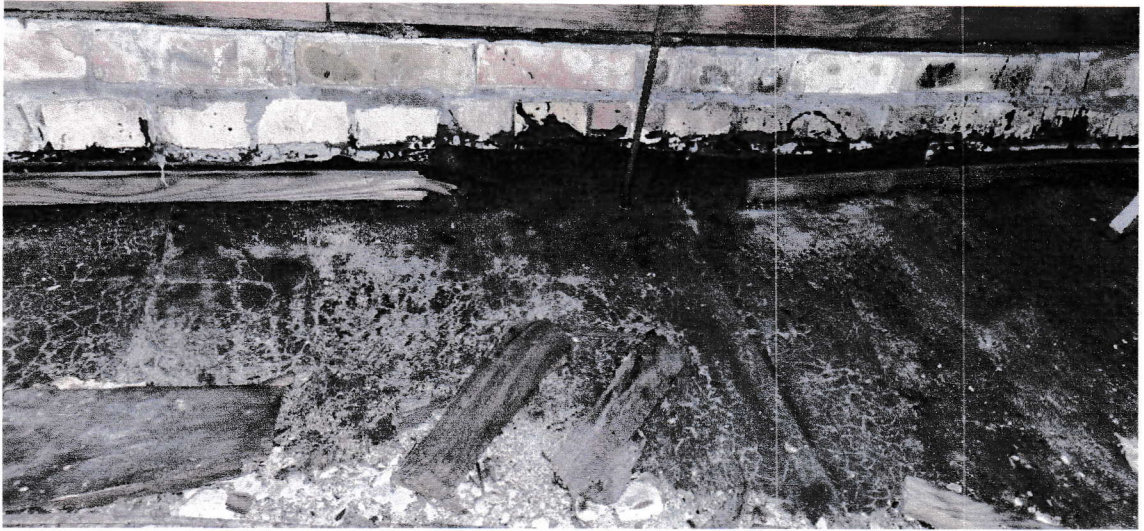
- в місцях відсутності стяжки виявлено стару руберойдну покрівлю (рис. 9) або арматурну сітку (рис. 10);
- металевий оцинкований профільований настил покрівлі даху має сліди корозії, що проілюстровано на рис. 11.

Рисунок 9 – В місцях відсутності стяжки виявлено стару руберойдну покрівлю

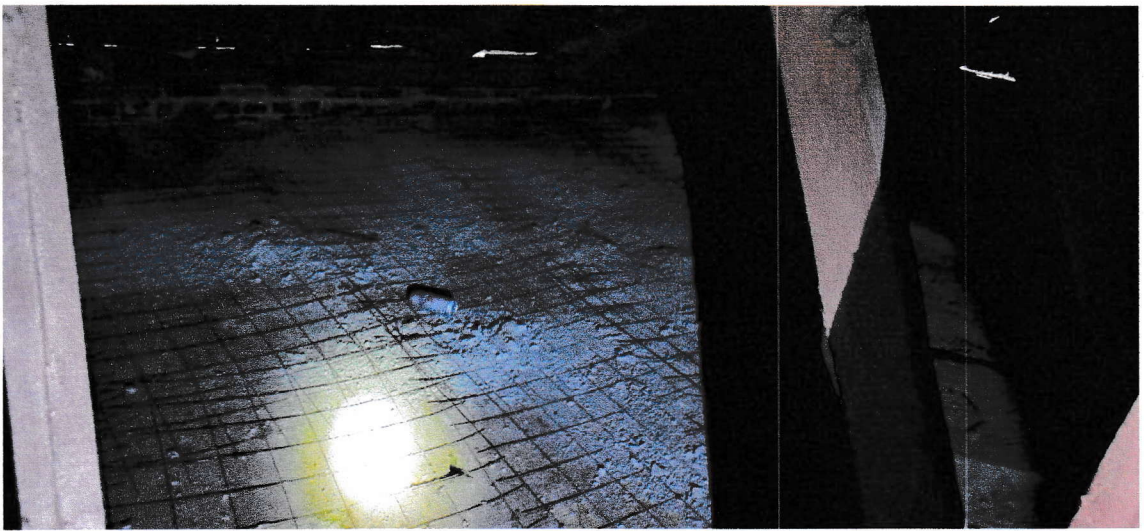
Рисунок 10 – В місцях відсутності стяжки виявлено арматурну сітку

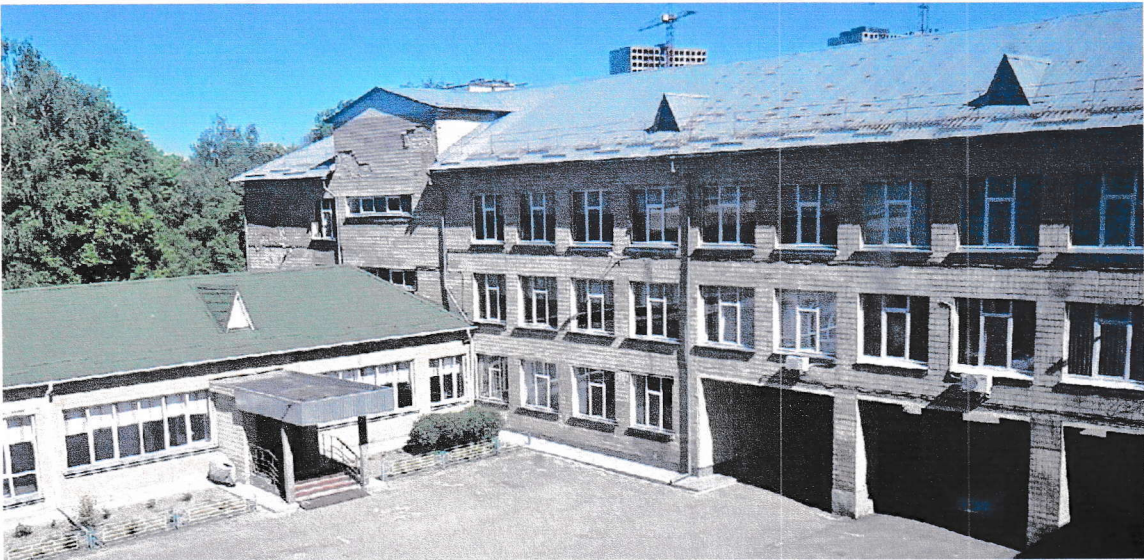
1. Конструкції даху знаходяться в нормальному технічному стані (2 категорія) згідно [5].
2. Покрівля знаходяться в задовільному технічному стані (3 категорія) згідно [5].

Рисунок 11 – Металевий оцинкований профільований настил покрівлі даху має сліди корозії

5. Замінити або очистити та обробити антикорозійним захистом покриття з профнастилу.
6. При проєктуванні встановлення акумуляторних батарей та обладнання на 1, 2 або 3 поверсі ліцею слід брати до уваги, що при контрольному навантаженні 670 кг/м<sup>2</sup> в плитах перекриття ПК8-58.15 та ПК8-58.12 згідно з «Серия ИИ-04-4 Выпуск 21 / ЦНИИЭП учебных заведений совместно с НИИЖБ Госстроя СССР. – М: 1973. – 41с.» з'являються нормативні тріщини шириною розкриття до 0.3 мм та прогини до 10.7 мм.
