STATINIO APŽIŪROS AKTAS

2025-04-03 Nr. KA_60010051_0001

Objekto adresas: Naujoji Riovonių g. 3/Savanorių pr. 174A, Vilnius

Apžiūra: Metinis apžiūros aktas

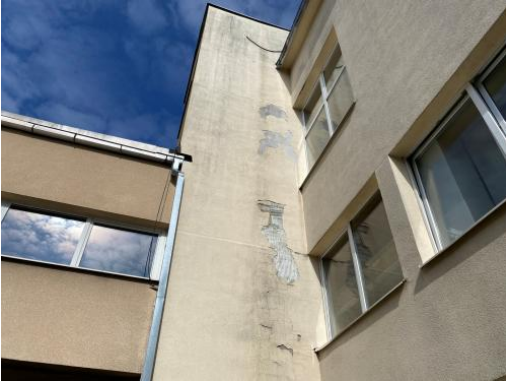
Eilės Nr.	Vaizdinė medžiaga (foto)	Pastebėti defektai, deformacijos, gedimai	Rizikos lygis	Rekomendacija	Preliminari defekto šalinimo kaina (EUR be PVM)
1		Fasadų sienose pastebimi erozijos pažeisto atsilupusio, atšokusio bei pakibusio tinko fragmentai.	Maža	Erozijos pažeistą tinką pašalinti, naujai nutinkuoti ir nudažyti.	3000.0

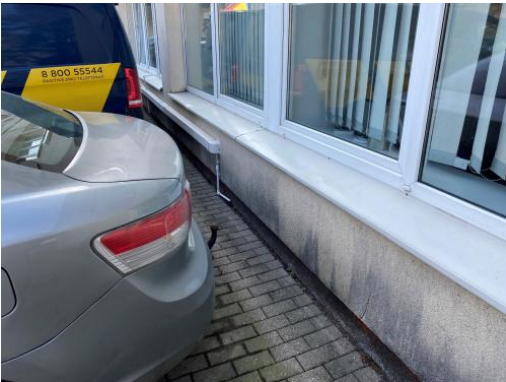
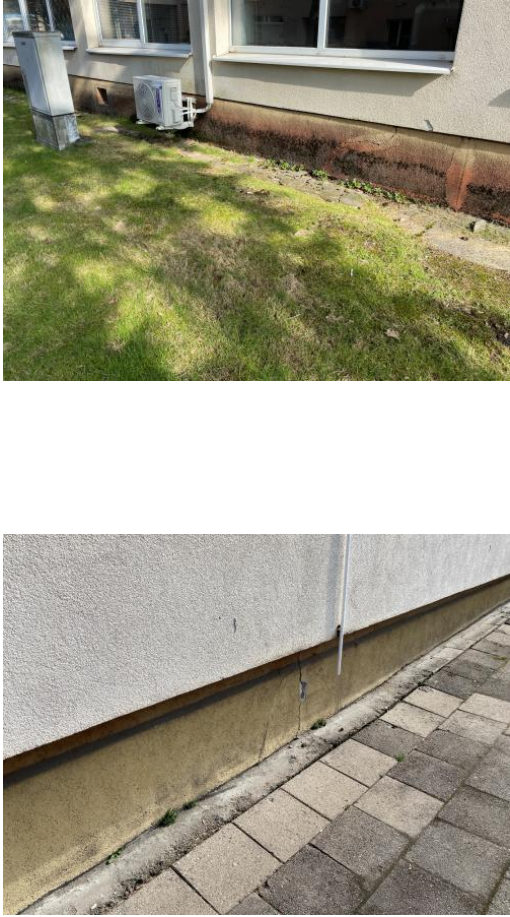
2

<p>Nuogrinda dalyje statinio supleišėjusi, trinkelės sukritusios, susidaręs atvirkštinis nuolydis į pamato pusę. Cokolinės fasado dalies tinko sluoksnis vietomis atšokęs ir nukritęs, vietomis nuogrinda sunykusi, auga žolės</p>	Vidutinė	Atstatyti nuogrindą. Pertinkuoti pažeistas fasado dalis, pašalinti žolės.	6000.0

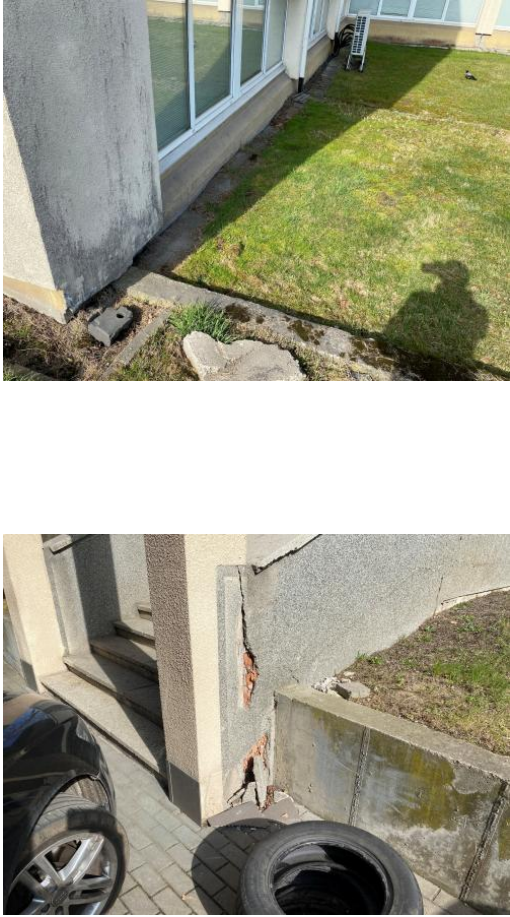
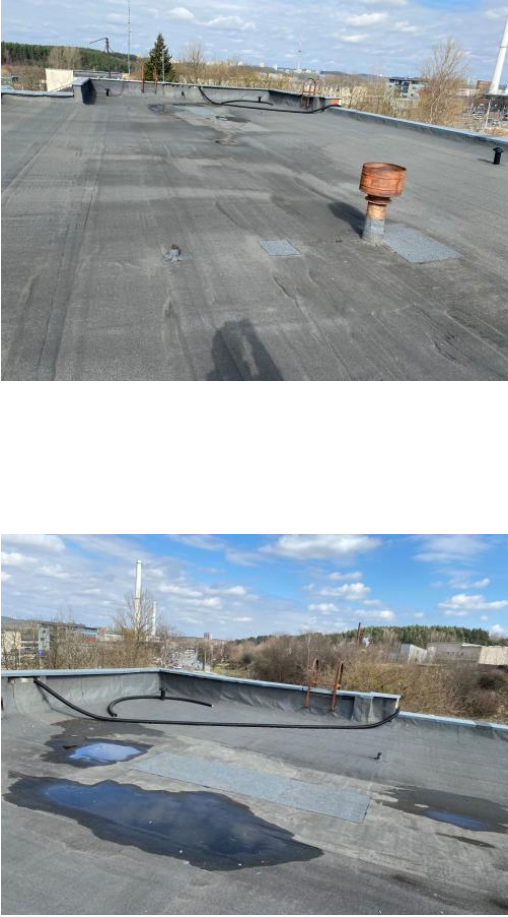
3		<p>Bituminės stogo dangos sluoksnis susisluoksniavęs, formuojasi pūslės. Matomos šiukšlių sankaupos ant stogo dangos. Stogo parapetų skardinimai vietomis deformuoti mechaniškai, apskardinimo nuolydžiai susiformavę į</p>	Vidutinė	<p>Rekomenduojamas viso stogo dangos remontas įrengiant papildomą hidroizoliacinį sluoksnį, keičiant parapetų skardinimus.</p> <p>Vykdyti stebėjimus ir nuolatinius</p>	90000.0

fasado pusę.		prižiūros darbus.

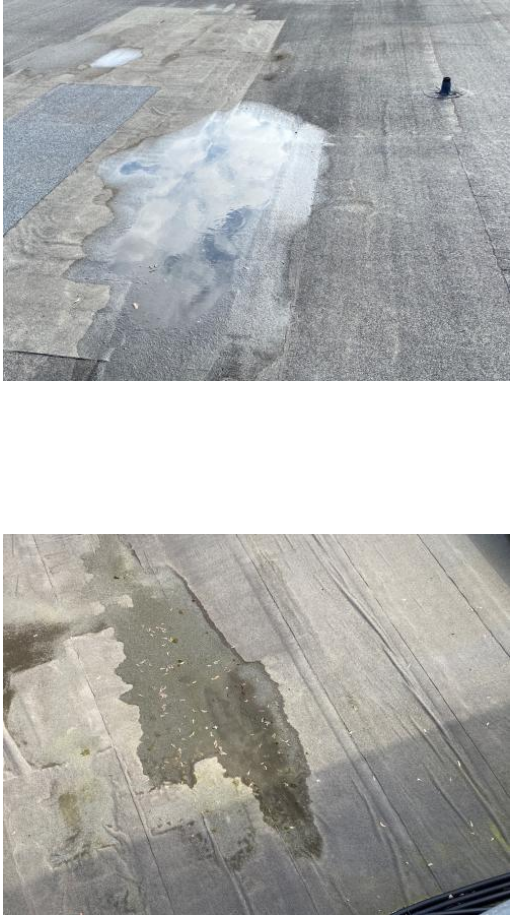
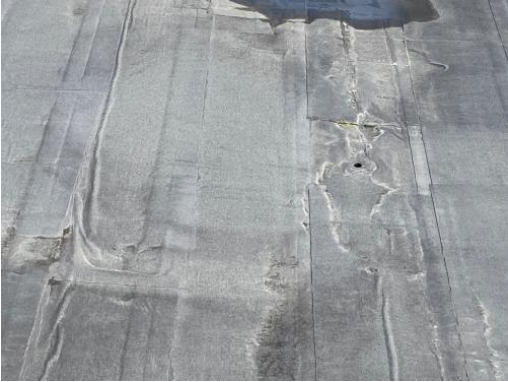
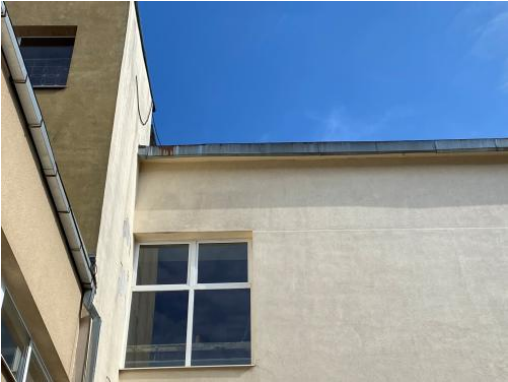
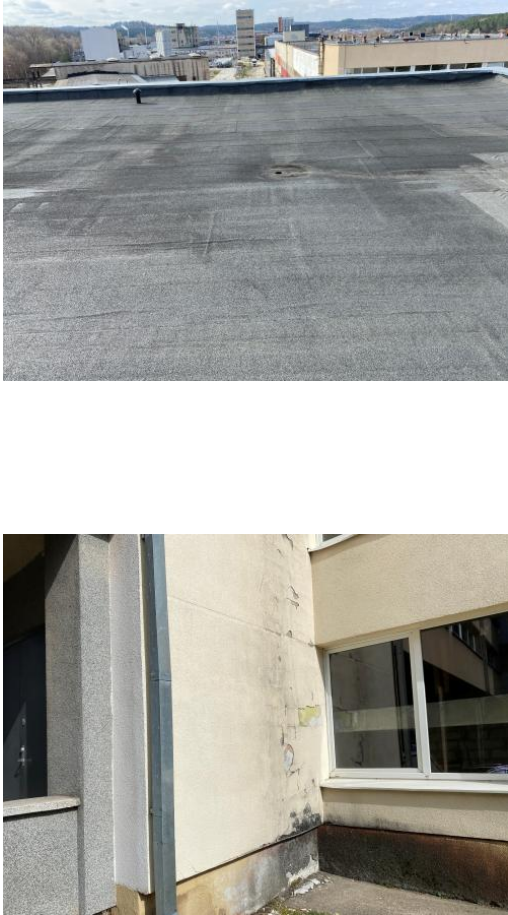
4		<p>Pastato dalyje, kurios stogo konstrukcija su šlaitavimu visiškai neįrengta lietaus nuvedimo sistema, ko pasekoje lietaus vanduo stipriai gadina fasadą bei cokolinę pastato dalį.</p>	Didelė	<p>Atstatyti pažeidimus. Įrengti lietaus nuvedimo sistemą.</p> <p>Uždėti trūkstamas šiukšlių surinkimo groteles.</p>	10000.0

<p>Dalis sistemos deformuota. Lygaus stogo dangoje nėra įlajų šiukšlių surinkimo grotelių.</p>

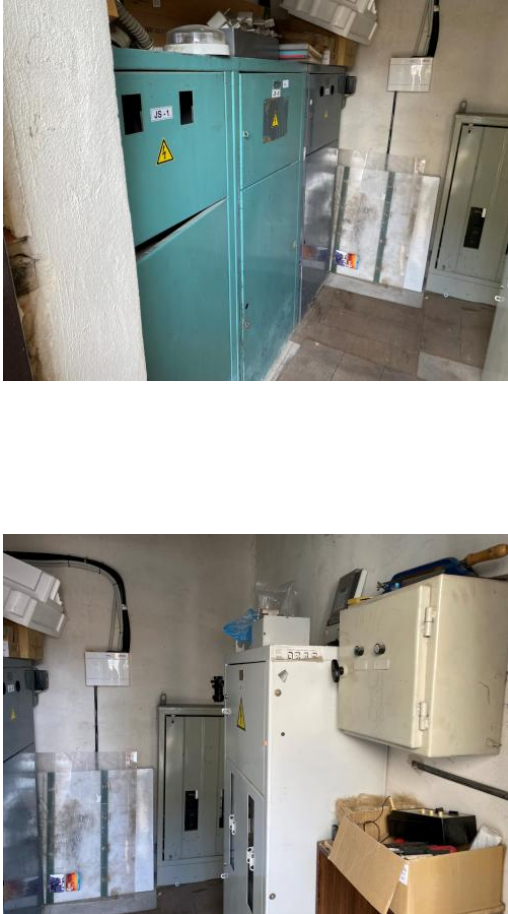
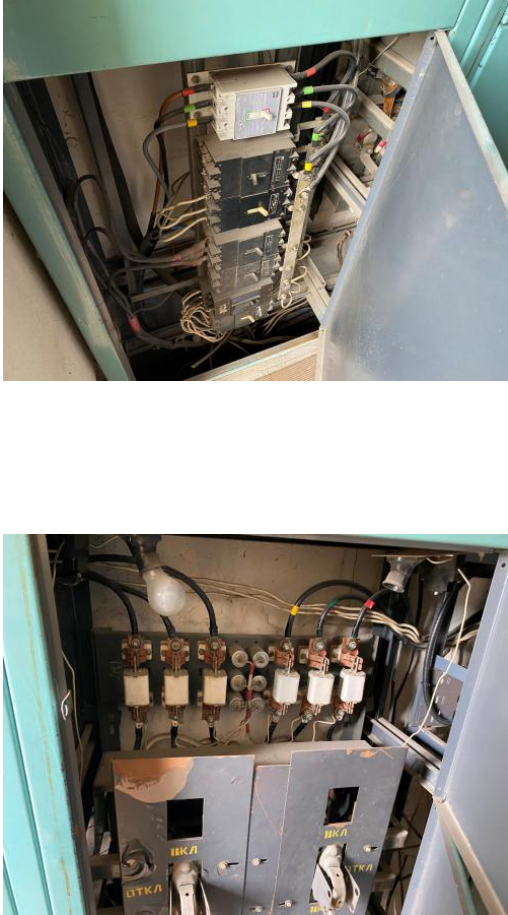
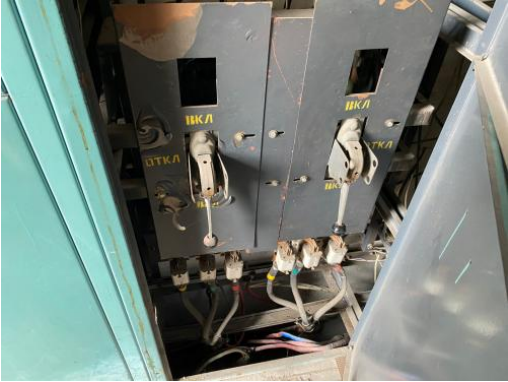
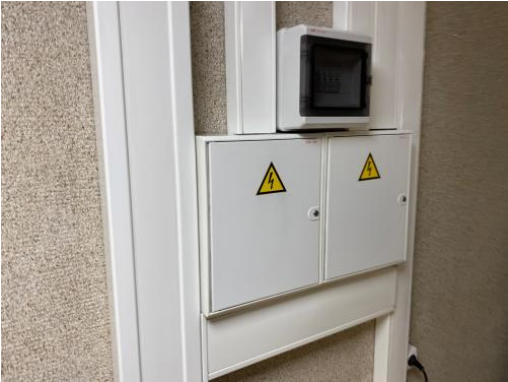
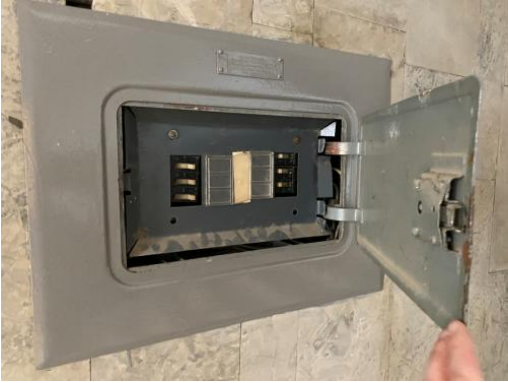
Įranga fiziškai susidėvėjusi.	Vidutinė	Atnaujinti el.instaliaciją.	30000.0

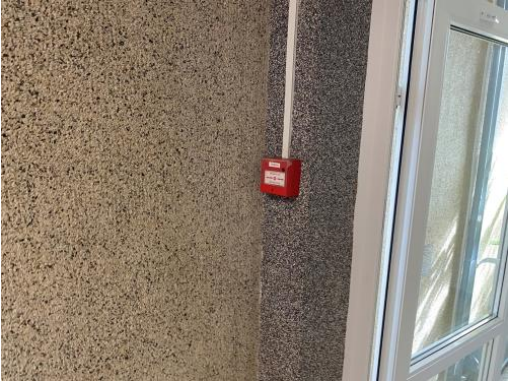
Neatitikimų nefiksuota.	Maža	Vykdėti stebėjimus ir priežiūros darbus	100.0

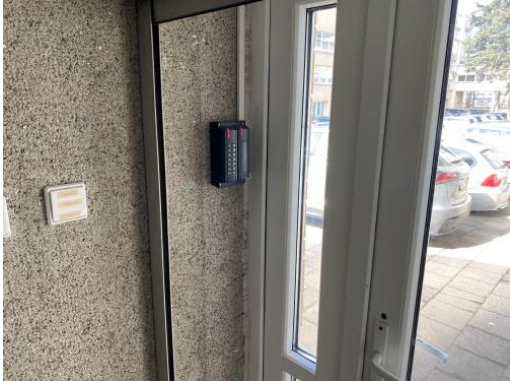
Neatitikimų nefiksuota.	Maža	Vykdyti stebėjimus ir nuolatinius priežiūros darbus.	100.0

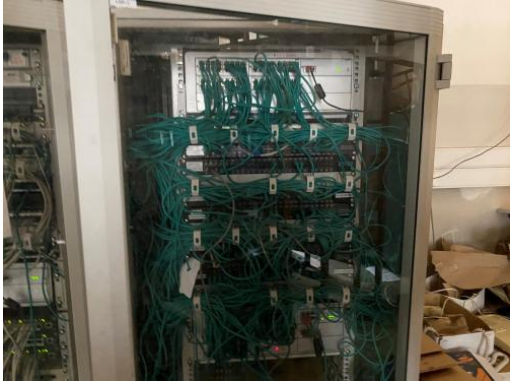
Neatitikimų nefiksuota.	Maža	Vykdyti stebėjimus ir priežiūros darbus	100.0
