## TECHNINĖ SPECIFIKACIJA

### **Panevėžio RK -1 vandens šildymo katilo Nr. 9 biokuro pakuros mūro remonto darbams atlikti**

1. Objektas: „Vandens šildymo katilo Nr.9 biokuro pakuros mūro remontas“
2. Užsakovas: AB „Panevėžio energija“.
3. Adresas: AB „Panevėžio energija“ Panevėžio RK -1 Panevėžys Pušaloto 191.
4. Įrengimas: Vandens šildymo katilo Nr.9 biokuro pakura.
5. Darbų atlikimo data: 2025 m. III ketvirtis. Darbų atlikimo laikas tikslinamas pasirašius sutartį.
6. Konkurso dalyviui sudaromos sąlygos apsilankyti objekte ir įvertinti tuos darbus, kurie nors ir tiesiogiai nėra nurodyti techninėje specifikacijoje, bet yra būtini darbams atlikti tai pat susipažinti su remontuojamo objekto stoviu, turima katilinėje technine dokumentacija, kad sukomplektuoti reikiamas medžiagas remonto atlikimui. Pakurų mūro stovio įvertinimui, Rangovams bus sudaryta galimybė apžiūrėti pakurą prieš pateikiant komercinius pasiūlymus.

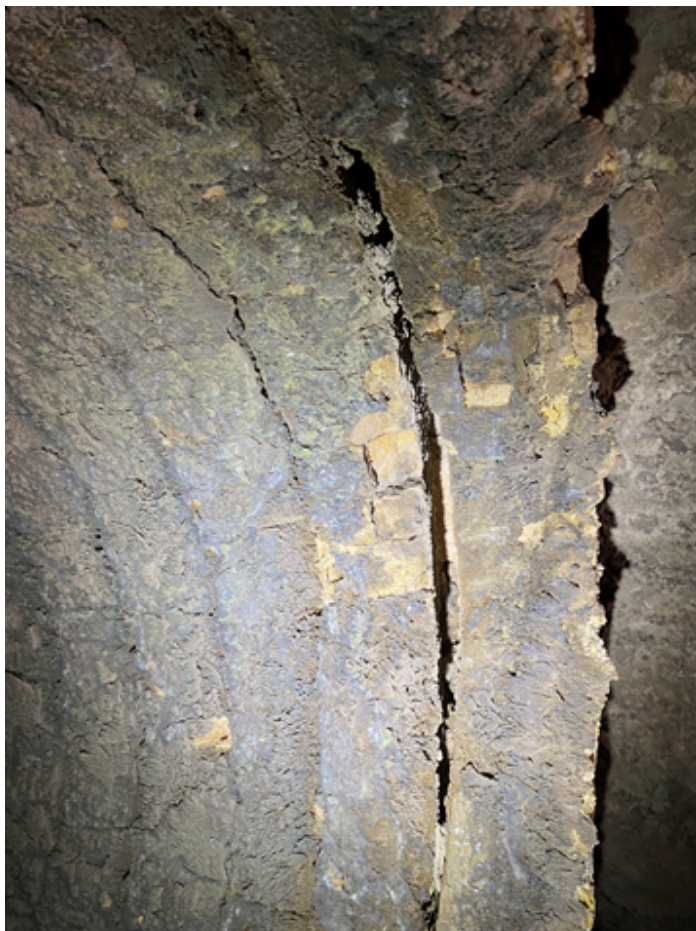
**Nuotrauka Nr. 1. Turbinos pirmos ir antros eilės plytos atitrūkę.**

1. Demontuoti turbinos dviejų eilių mūra ir įvertinti sekančių eilių mūro stovį. Esant nepatenkinamam mūro stoviui demontuoti visas perdegusias plytas. Atstatyti turbinos mūro stovį. Nuotraukos Nr. 1 ir Nr. 2. Nuotrauka Nr. 3 turbinos vaizdas prieš pirmą pakuros užkūrimą. Vienos eilės mūro kiekis preliminariai iki 0,3 m<sup>3</sup>.

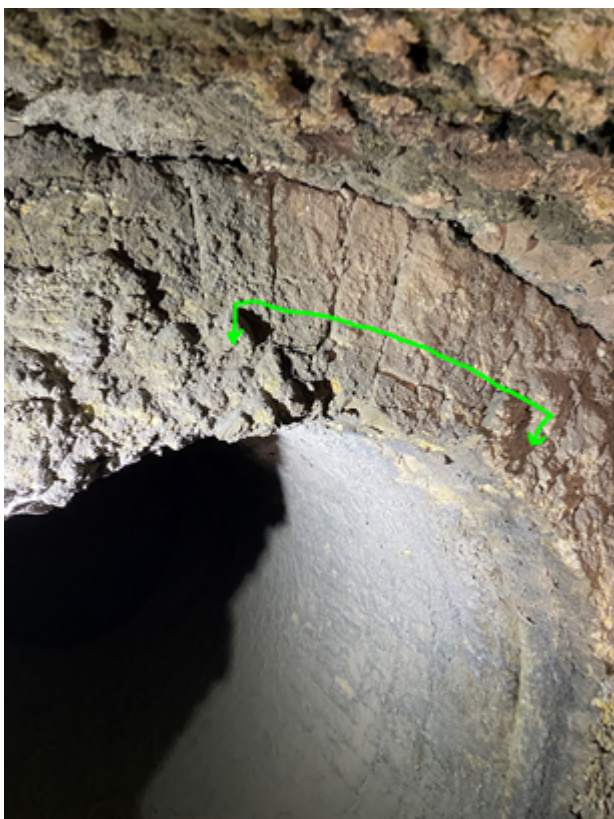
**Nuotrauka Nr. 2. Turbinos pirmos eilės viršutinių plytų skilimas.**

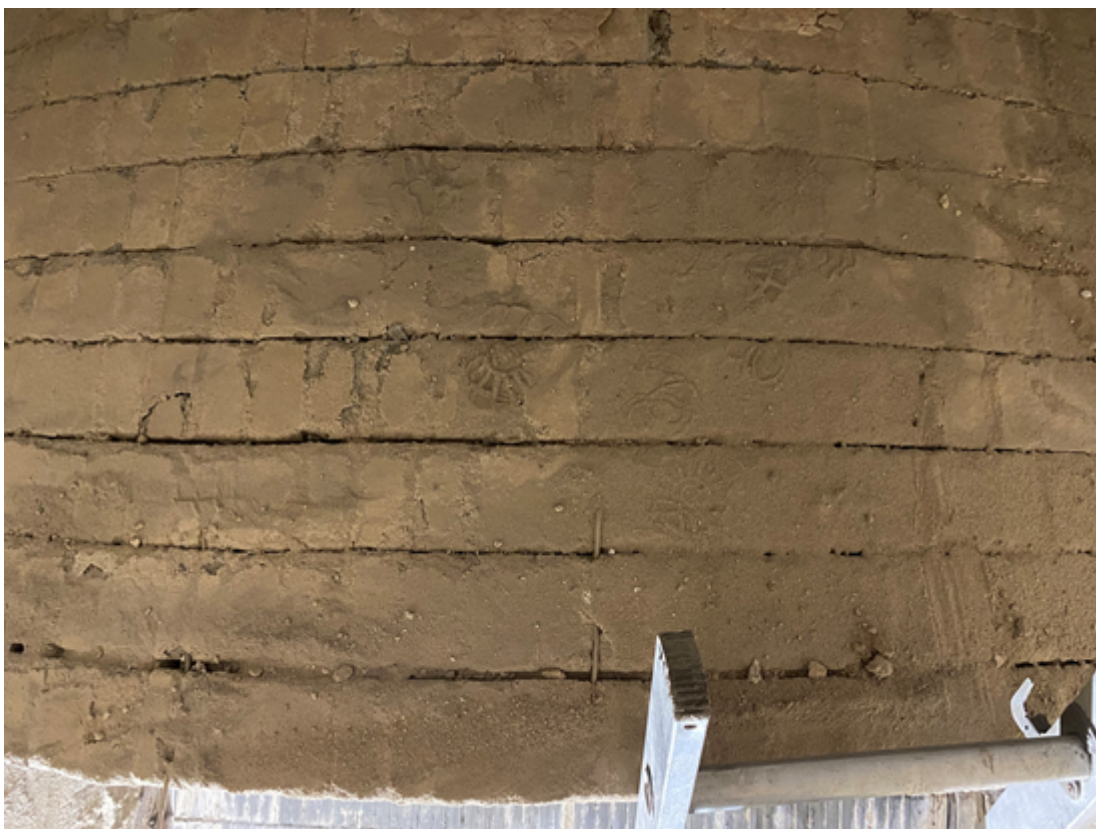
**Nuotrauka Nr. 4. Arkos plytų vaidas iš viršaus.**

2. Papildomai nugriauti pagrindinės arkos 7 eiles, įvertinti toliau esančių plytų eilių stovį. Nustačius perdegusias, atitrukusias plytas, išgriauti arkos eiles iki gero stovio. Atstatyti visas eiles, įskaitant ir 2024 m. demontuotą eilę. Pridedama nuotrauka Nr. 4. Arkos vaizdas iš viršaus. Nuotrauka Nr. 5 pakuros arkos vaizdas su preliminariais išmatavimais. Vienos eilės mūro kiekis preliminariai iki 0,2 m<sup>3</sup>.

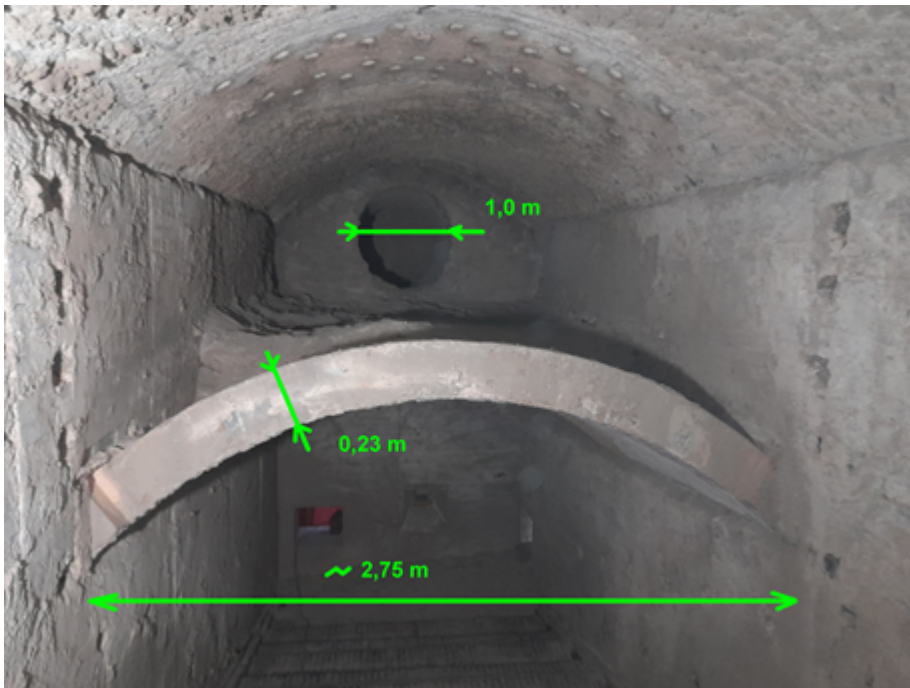
**Nuotrauka Nr. 5. Arkos plytų vaizdas su preliminariais išmatavimais. .**

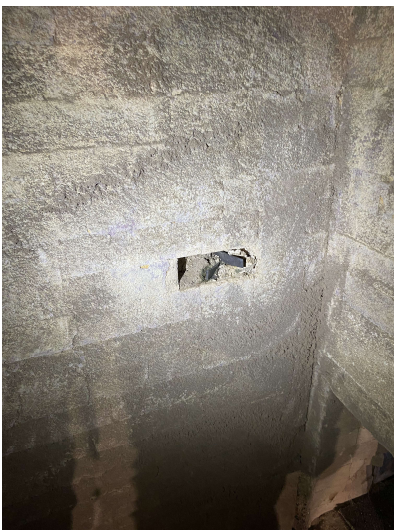
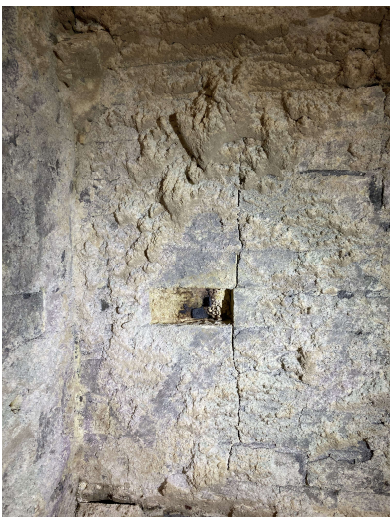
**Nuotrauka Nr. 6 ir 6a. Mūro tvirtinimo metalinių kronšteinų betonas ištrupėjęs, metalas paveiktas aukštos temperatūros.**

3. Mūro tvirtinimo kronšteinų apsauginį betoną demontuoti, pakeisti perdegusius metalinius kronšteinus, padengti reikiamu betono sluoksniu kad dėl plėtimosi neištrupėtų. Nuotraukos Nr. 6 ir Nr. 6a.

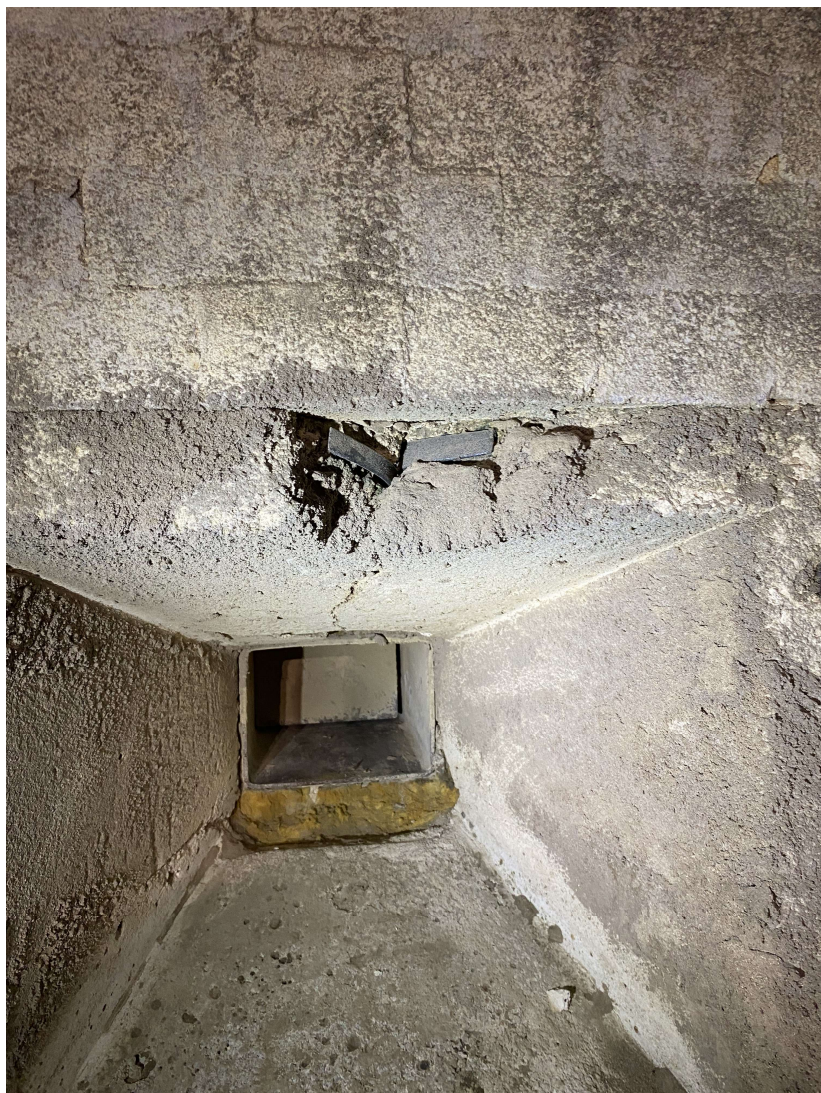
**Nuotrauka Nr. 7. Pakuros apžiūros langelio betonas aptrupėjęs, matyti metaliniai tvirtinimo kronšteinai.**

4. Pakuros apžiūros langelio betoną pakeisti, pakeisti perdegusias metalo konstrukcijas. Nuotrauka Nr. 7.
