**АКТ**  
**обстеження даху нежитлової будівлі терапевтичного корпусу (літера «Б»)**  
**Комунального некомерційного підприємства**  
**«КИЇВСЬКА МІСЬКА КЛІНІЧНА ЛІКАРНЯ №1»**  
**по вулиці Рогозівській, 6 в місті Києві**

**«20» травня 2025 року**

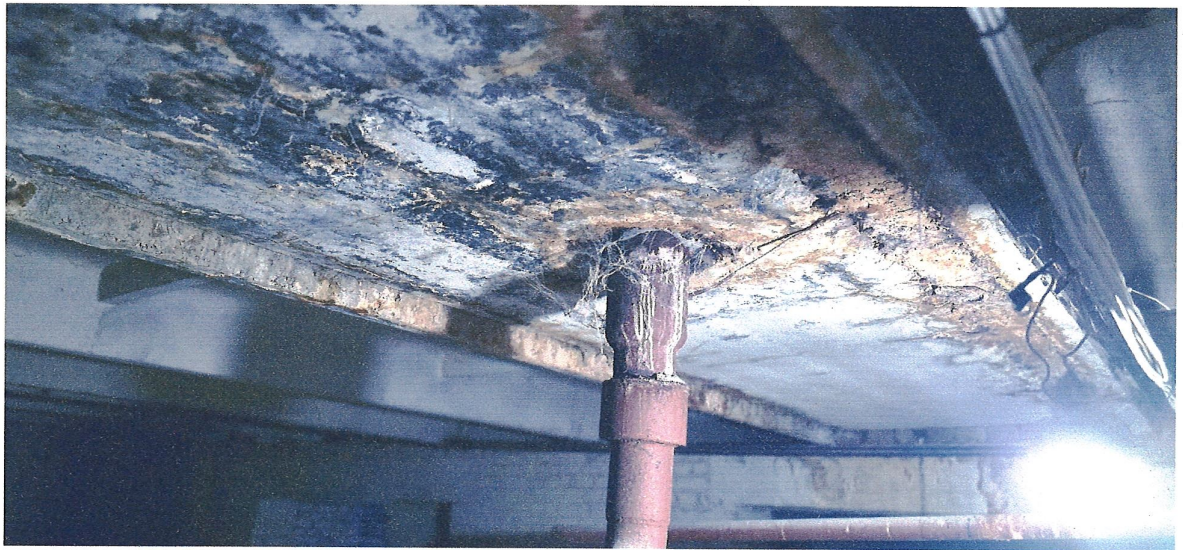
- покрівлю будівлі було відремонтовано з повною заміною руберойдного покриття не пізніше, ніж 10 років тому;
- протікання покрівлі в місці водостічної воронки через корозію труби (рис. 7);
- водостічна воронка через яку відбувається протікання покрівлі (рис. 8);
- птахи на технічному поверсі (рис. 9);
- сталагміти пташиного посліду на технічному поверсі (рис. 10);
- при візуальному обстеженні конструкцій надмірних прогинів, інших дефектів та пошкоджень не виявлено.

Рисунок 7 – Протікання покрівлі в місці водостічної воронки через корозію труби

4. Замінити водостічну воронку разом з вертикальною частиною проржавілої труби, яка заходить на технічний поверх з локальною заміною покрівельного килиму в місці її розташування.

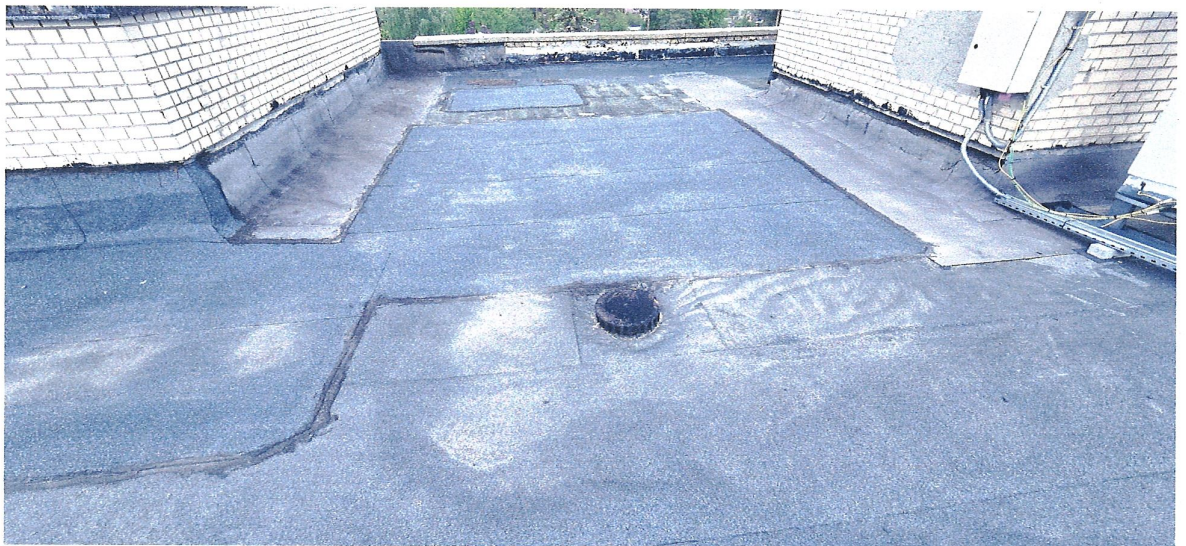
Рисунок 8 – Водостічна воронка через яку відбувається протікання покрівлі

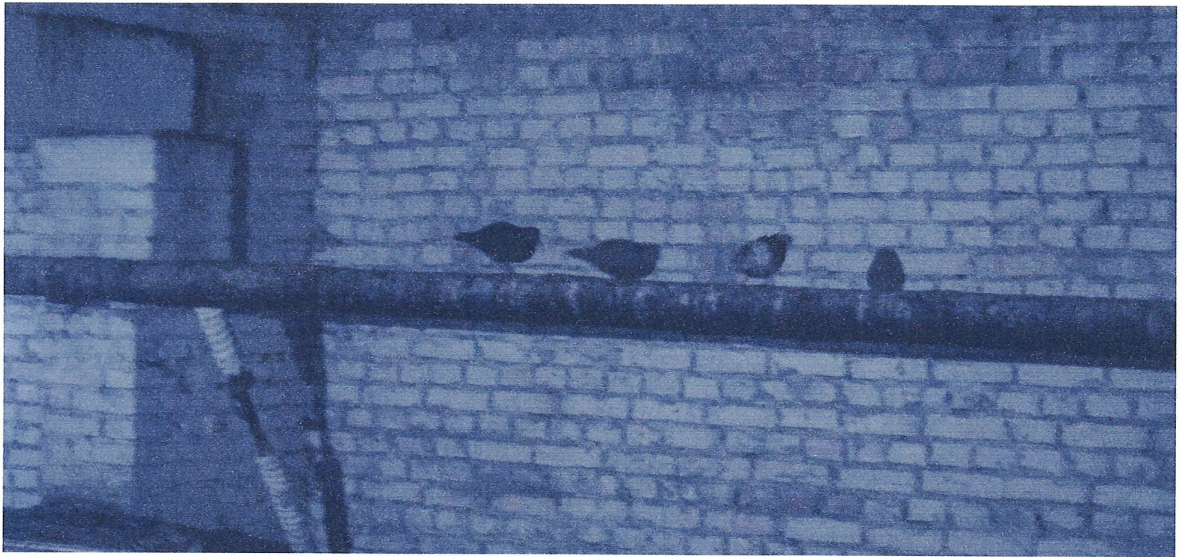
Рисунок 9 – Птахи на технічному поверсі

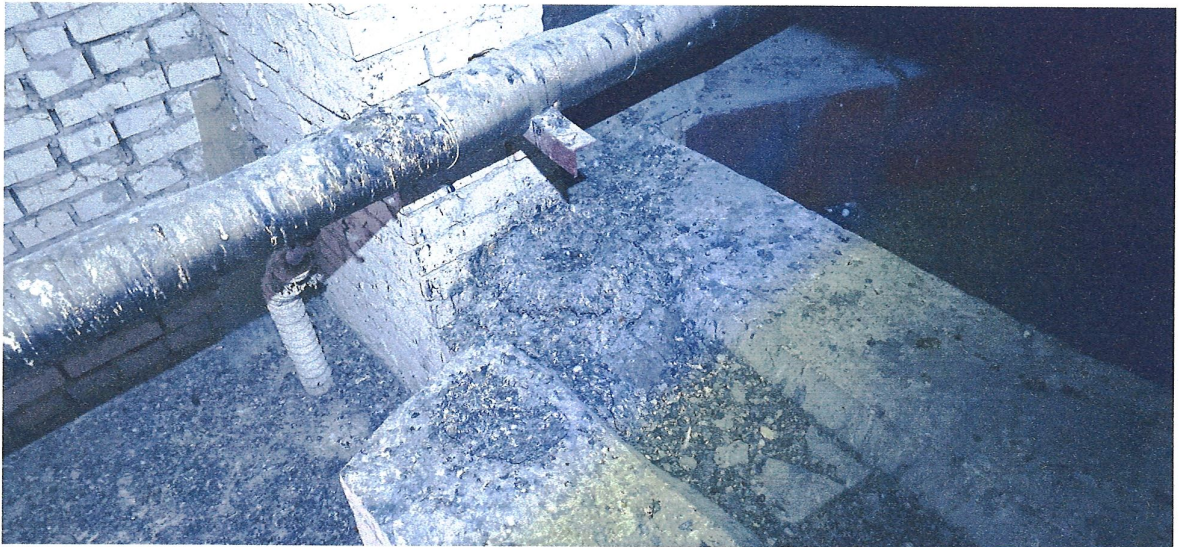
Рисунок 10 – Сталагміти пташиного посліду на технічному поверсі
