KRANTINĖS Nr. 77 TECHNINIS PASAS (papildymas Nr. 2)

KLAIPĖDOS VALSTYBINIO JŪRŲ UOSTO
KRANTINĖS Nr. 77
TECHNINIS PASAS
(2015-06-23 papildymas Nr.2)

HS-98-77/2

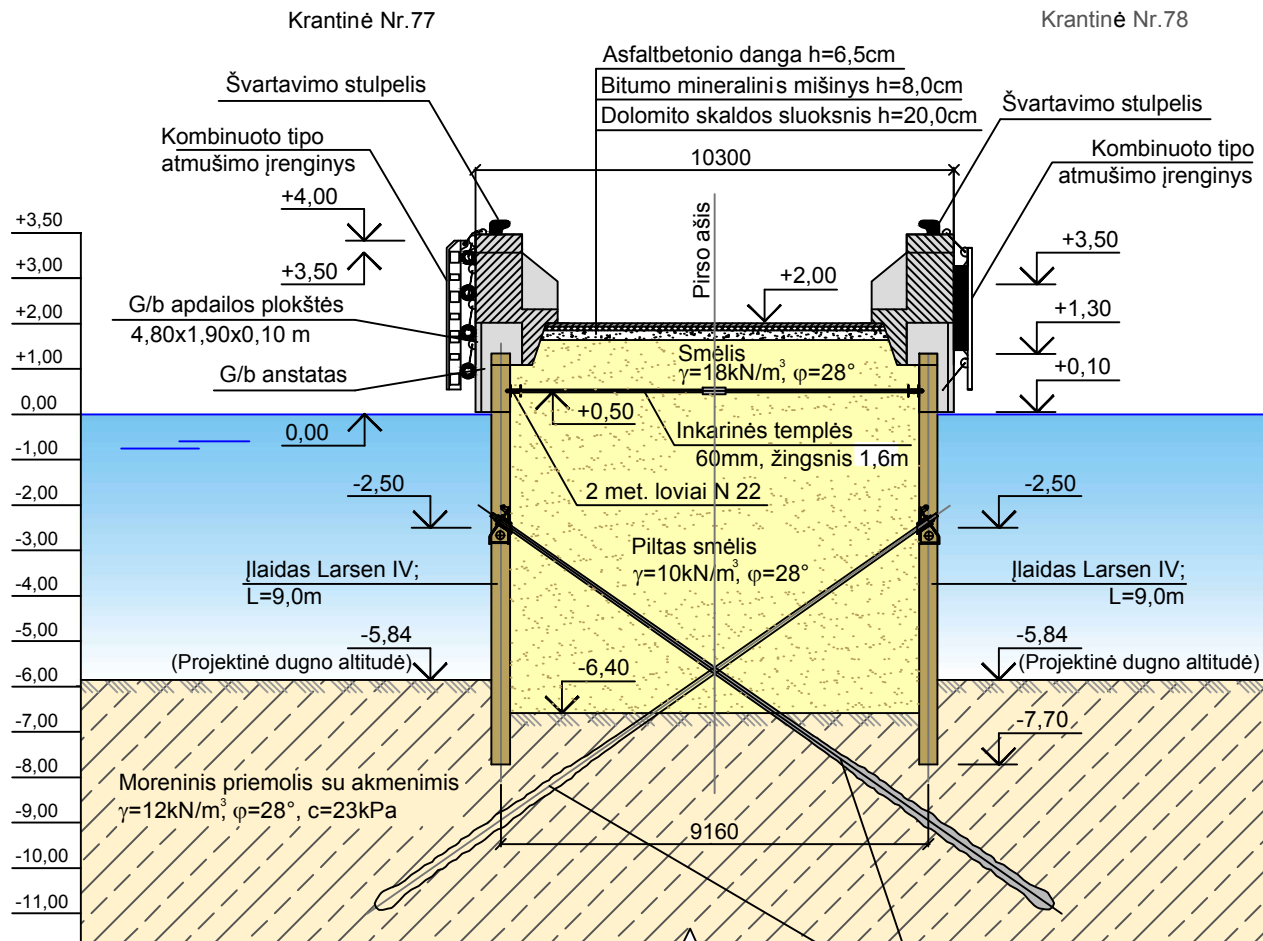
KLAIPĖDOS VALSTYBINIS JŪRŲ UOSTAS. KRANTINĖ NR. 77
 KONSTRUKCINIS PJŪVIS 1-1
 M 1:150

Gruntinis inkaras "Titan" 73/45,
 žingsnis 1,6m; L=15,0m

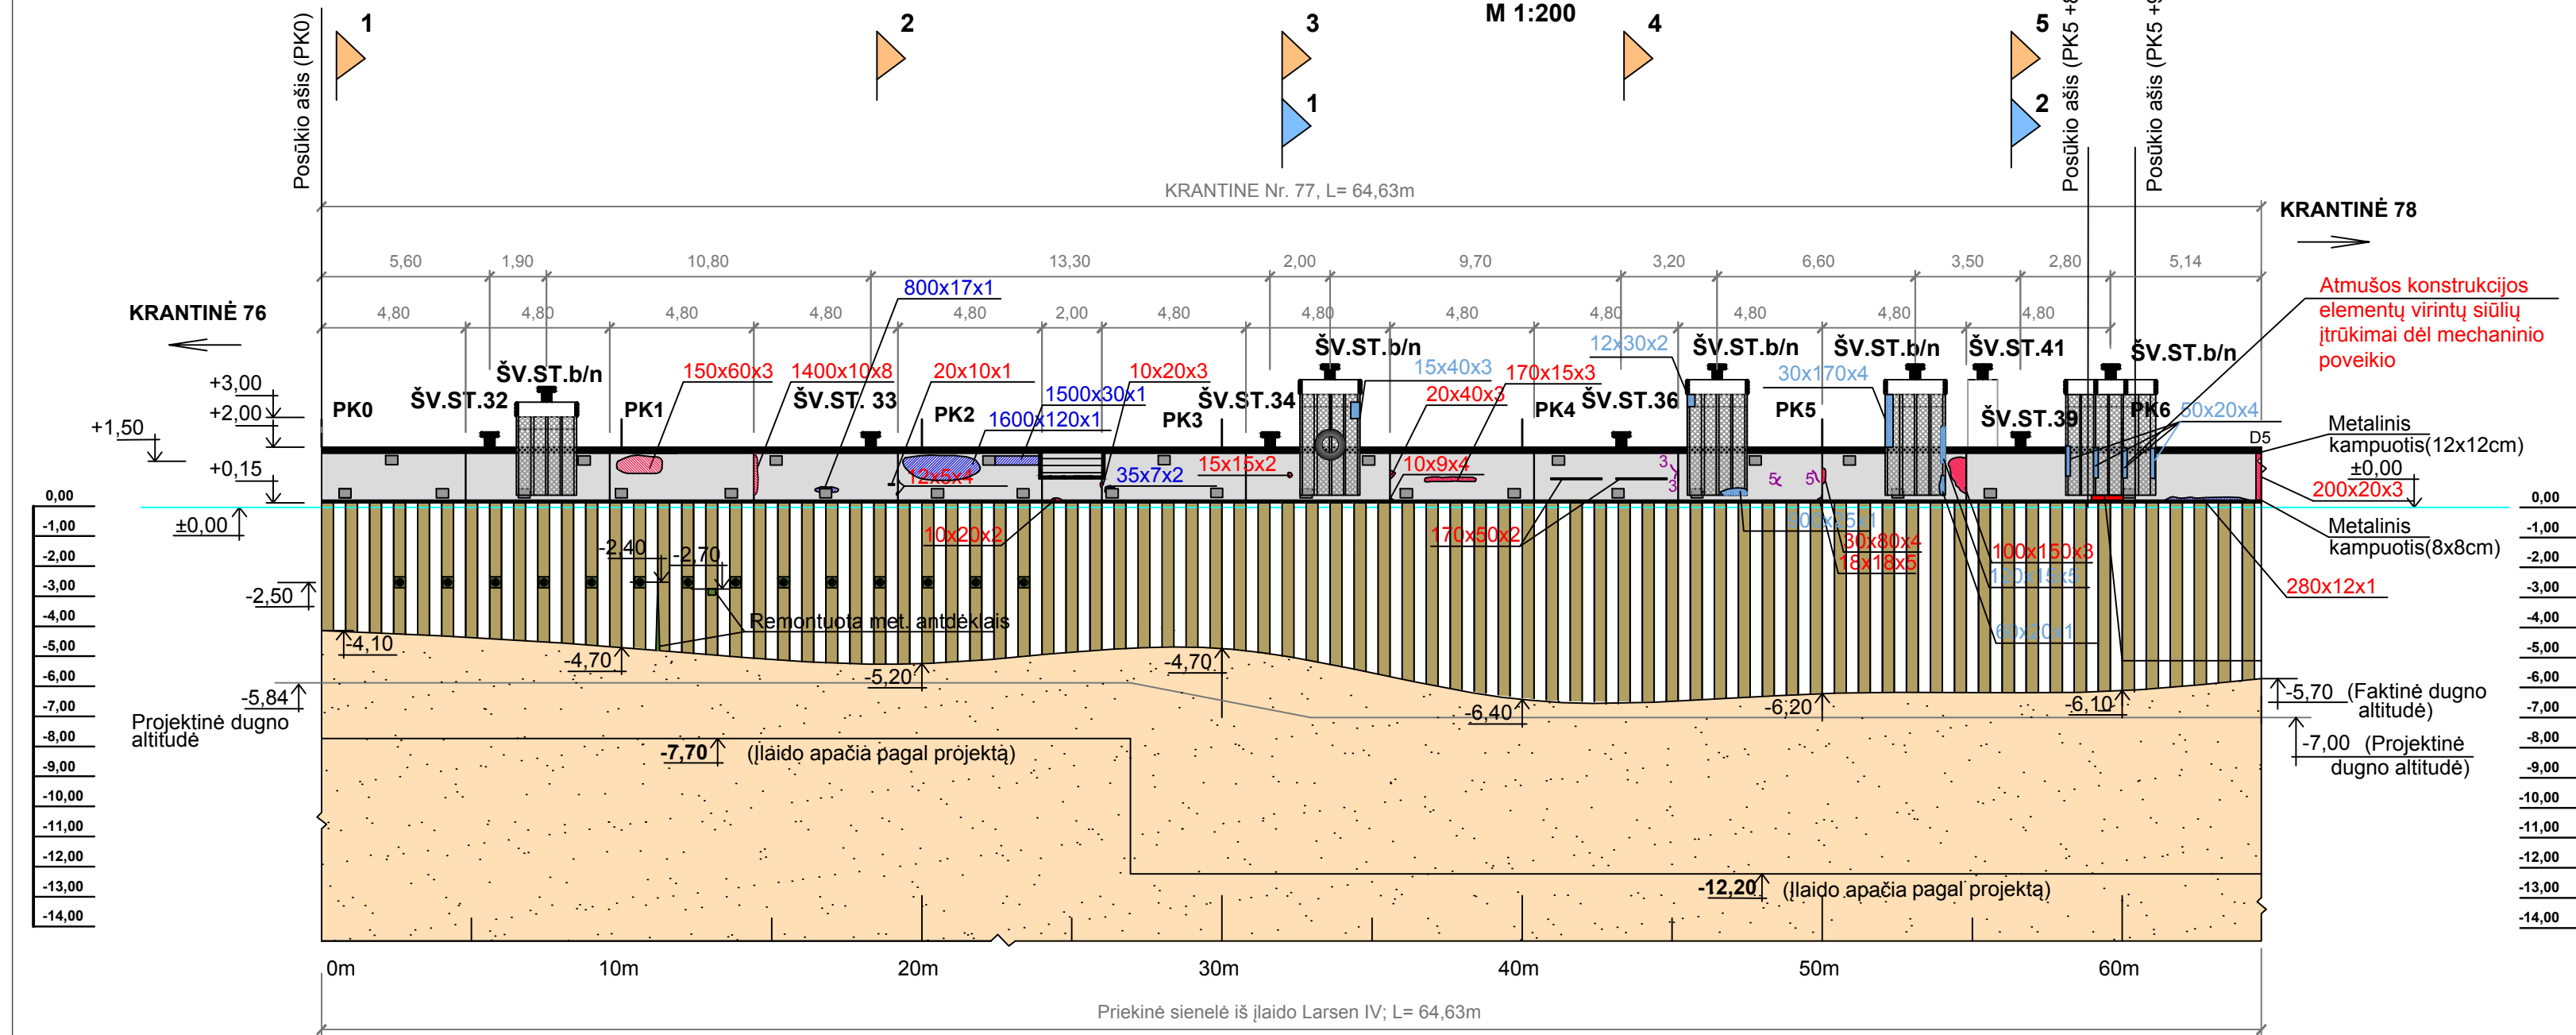
KLAIPĖDOS VASTYBINIS JŪRŲ UOSTAS. KRANTINĖ Nr. 77
TECHINĖS BŪKLĖS SCHEMA. FASADAS (2015 m.)

Bendra techninė krantinės būklė		Krantinės būklė, žymūs defektai 2015 m.
8.1	Fasadinė įlaidinė sienelė	<p>Netenkina reikalavimų.</p> <p>Įlaidinė sienelė pasvirusi į krantinės Nr. 78 akvatorijos pusę (PK5 +6,3 m – +1,76°) ir į krantinės Nr. 77 akvatorijos pusę (PK0 +5,5 m – -1,83°). Fasadinės sienelės nuokrypiai nuo vertikalios padėties, lyginant su paskutiniosios specialiosios apžiūros duomenimis yra pasikeitę ir siekia $0,24^\circ \div 1,83^\circ$, leistinoji reikšmė $\pm 0,9^\circ$ [4]. Posvyrio pokyčio reikšmės prie piketų PK0 +5,5 m (3,43°) ir PK3 +2,0 m (4,42°) viršija leistinąsias ($\pm 0,74^\circ$) ir ribines reikšmes ($\pm 1,15^\circ$) [7].</p> <p>Įlaidų fasadinės sienelės deformacijos viršija saugos ribinių būvių reikšmes [15].</p>

8.2	Antstatas	<p>Netenkina reikalavimų.</p> <p>Fasadiniame gelžbetoninio antstato apdailinių plokščių paviršiuje yra apsauginio betono sluoksnio pažeidimų, betono atskilimų briaunose ir kampuose iki 8,0 cm gylio su armatūros atodangomis ir korozija. Siūlių tarp plokščių briaunos taip pat su žymiais betono pažeidimais ir atvira armatūra (žr. 3 pav.).</p> <p>Gelžbetoninio antstato viršutiniame horizontaliajame paviršiuje piketo PK1 zonoje yra iki 2,0 mm pločio plyšių, švartavimo stulpelio Nr. 39 įtvirtinimo į antstatą zonoje yra iki 4,0 mm pločio plyšiai (žr. 4 pav.). Pažeidimai yra žymūs, todėl būtina remontuoti gelžbetoninį antstatą ir švartavimo stulpelio Nr. 39 tvirtinimą. Iki remonto atlikimo rekomenduojama stebėti plyšių plotį, o nustačius žymius plyšių pokyčius, rodančius avarinės būklės požymius – nedelsiant stabdyti statinio eksploatavimą ir organizuoti statinio ekspertizę.</p>

8.5	Atmušos	<p>Netenkina reikalavimų.</p> <p>Atmušimo įrenginių metalinių skydų antikorozinė danga suirusi, su mechaniniais pažeidimais, trijų iš penkių skydų paviršiuose yra kiaurinių įtrūkimų.</p> <p>Prie piketo PK5 +5,4 m fasadinėje gelžbetoninio masyvo viršutinių grandines laikančių ašų tvirtinimo vietose betono nuskilimai iki 5,0 cm gylio, o viršutinėje horizontaliojoje plokštumoje prie dešinėsios ašos įtvirtinimo atsivėręs plyšys ~1,0 cm pločio.</p>

8.7	Krantinės konstrukcijos remonto poreikis	<p>Būtina atlikti krantinės rekonstrukciją:</p> <ul style="list-style-type: none"> – dėl žymių posvyrių ir deformacijų viršijančių saugos ribinį būvį, būtinas fasadinės sienelės stiprinimas; – atlikti teritorijos dangų remontą; – atstatyti projektines dugno altitudes arba koreguoti leistinas laivų švartavimo schemas, atsižvelgiant į faktinius dugno gylis; – atlikti pažeistų vietų anstato bei šv. st. Nr. 39 įtvirtinimų remontą; – pagilinus akvatorijos dugną šakninėje pirsos dalyje iki altitudės -5,84 m, būtina sistemingi stebėti dugno būklę. Nustačius išplovimus, būtina atlikti dugno tvirtinimą; – išvalyti dugną nuo pašalinių daiktų galinčių trukdyti saugiai laivybai.

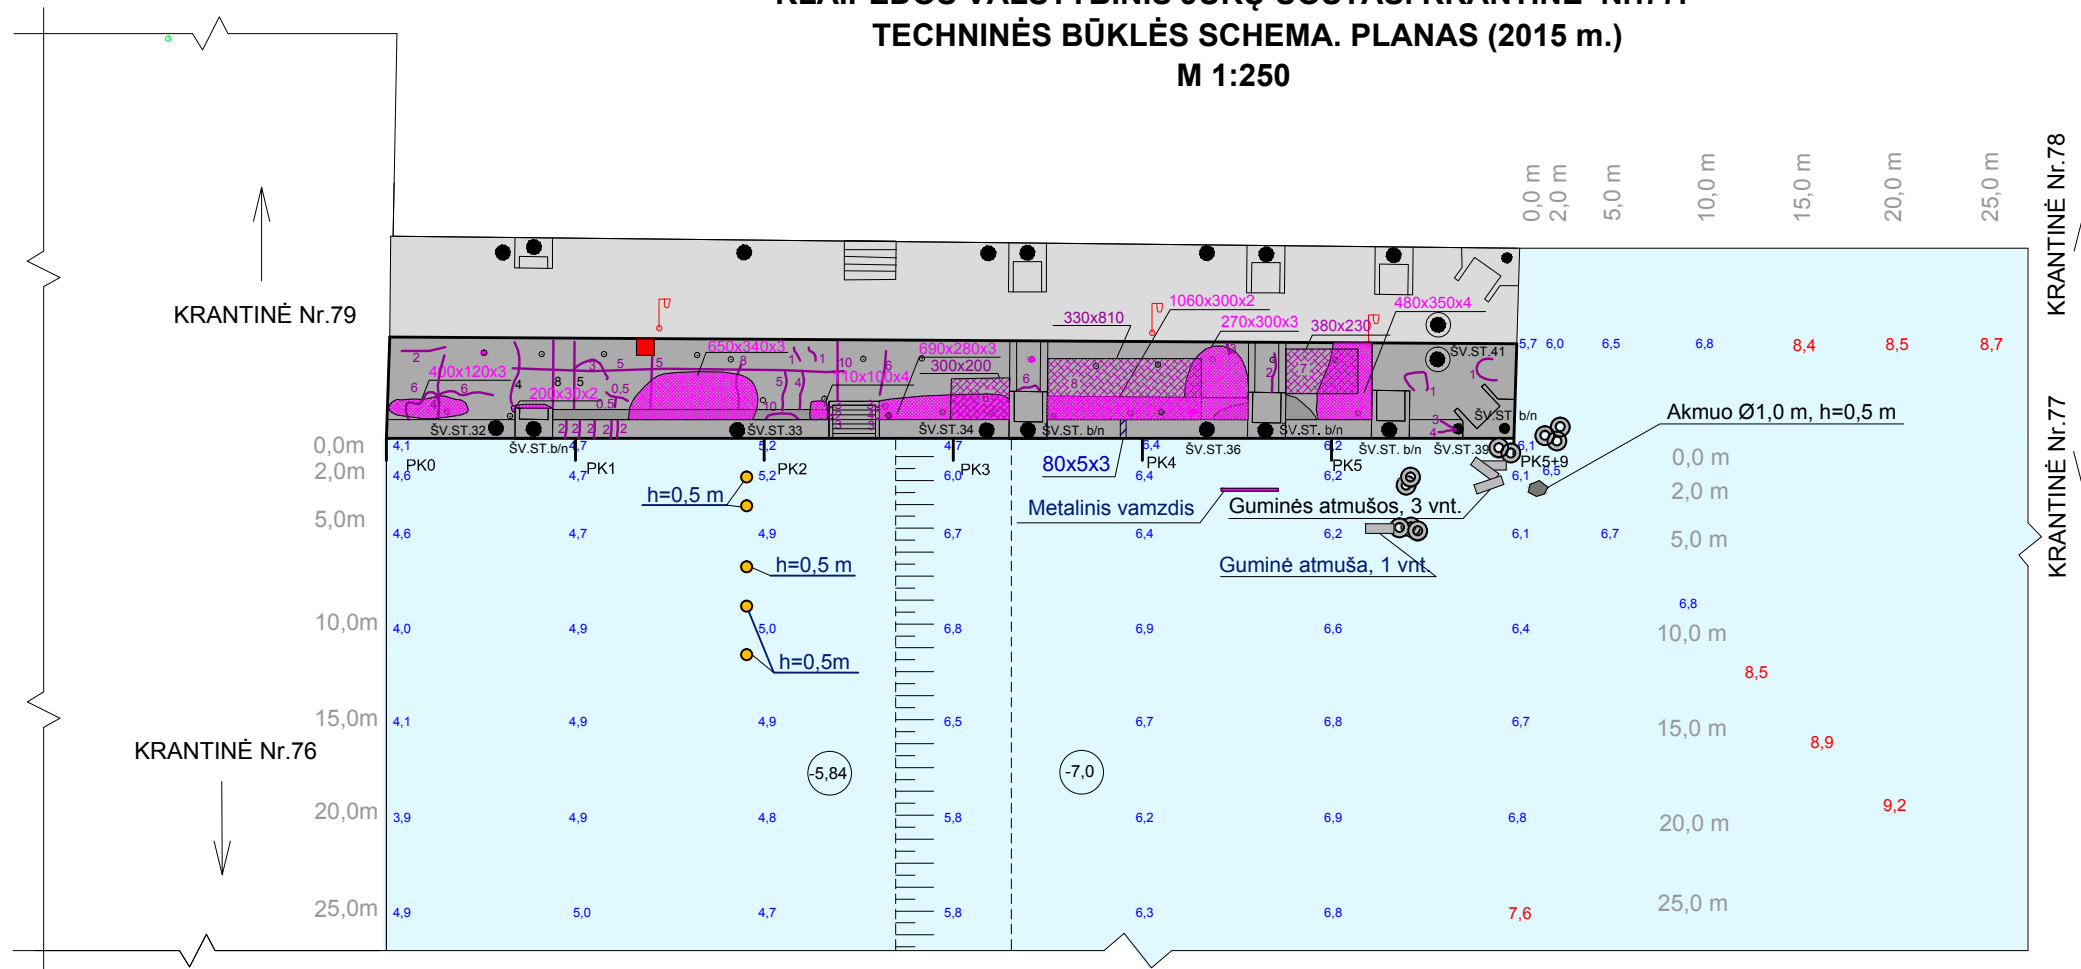
**KLAIPĖDOS VALSTYBINIS JŪRŲ UOSTAS. KRANTINĖ Nr.77.
TECHINĖS BŪKLĖS SCHEMA. PLANAS (2015 m.)
M 1:250**

8.3	Teritorijos danga	<p>Netenkina reikalavimų.</p> <p>Visoje asfaltbetonio teritorijos dangoje yra daugybiniai įdubimai iki $2,0 \div 4,0$ cm gylio, plyšiai $1,0 \div 10,0$ mm pločio. Teritorijos asfaltbetonio dangos pažeidimai apima ~85,0 % viso krantinės ploto (4 pav.).</p> <p>Grunto nuosėdžių stebėjimų keturi šulinėliai yra be dangčių, kuriuos būtina atstatyti norint vykdyti nuosėdžių stebėjimo kontrolę.</p>

8.6	Dugnas	<p>Netenkina reikalavimų.</p> <p>Ruože tarp piketų PK0 ir PK1+8,0 m (šakninė krantinės dalis) tikrieji dugno gyliai 25,0 metrų pločio priekordonio juostoje 0,64 ÷ 1,74 m mažesni už projektinius.</p> <p>Ruože tarp piketų PK1 +8,0 m ir PK6 +4,11 m, 10,0 m priekordonio juostoje tikrieji dugno gyliai 0,1 ÷ 2,1 m mažesni už projektinį. 15 ÷ 25,0 m atstumu nuo kordono, ruože tarp piketų PK5 +8,61 ÷ PK6 +4,11 m (priekinė krantinės dalis) dugno gylio altitudžių intervalas -4,7 ÷ -9,2 m (4 pav.).</p> <p>25 metrų pločio priekordoninės juostos dugne rasti pašaliniai daiktai (4 pav.).</p>
