KRANTINĖS Nr. 78 TECHNINIS PASAS (papildymas Nr. 2)

KLAIPĖDOS VALSTYBINIO JŪRŲ UOSTO
KRANTINĖS Nr. 78
TECHNINIS PASAS
(2015-06-25 papildymas Nr.2)

HS-99-78/2

KRANTINĖ Nr. 78	
Adresas	Klaipėda, Nemuno g. 8
Statinys	Tarpusavyje inkaruotų fasadinių sienelių iš plieninio įlaido pirsas
Statybos metai	1981 m.
Paskutinės rekonstrukcijos, kapitalinio remonto metai	2001 m., 2005 m.
Funkcinė statinio paskirtis	Keleivių ir krovinių pervežimas bei laivų stovėjimas
Generalinis projektuotojas	Pramoninės statybos projektavimo institutas, Kaunas
Generalinis rangovas	„Baltmorgidrostoį“ trestas SV-425, Klaipėda
Paskutinės rekonstrukcijos, kapitalinio remonto projektuotojas	UAB „Hidrosfera“ (2001 m.) AS „GT Projekt“ (2005 m.)
Paskutinės rekonstrukcijos, kapitalinio remonto rangovas	AB „Klaipėdos Hidrotechnika“ (2001 m.) AS „GT Projekt“ (2005 m.)
Paso lapų skaičius	15

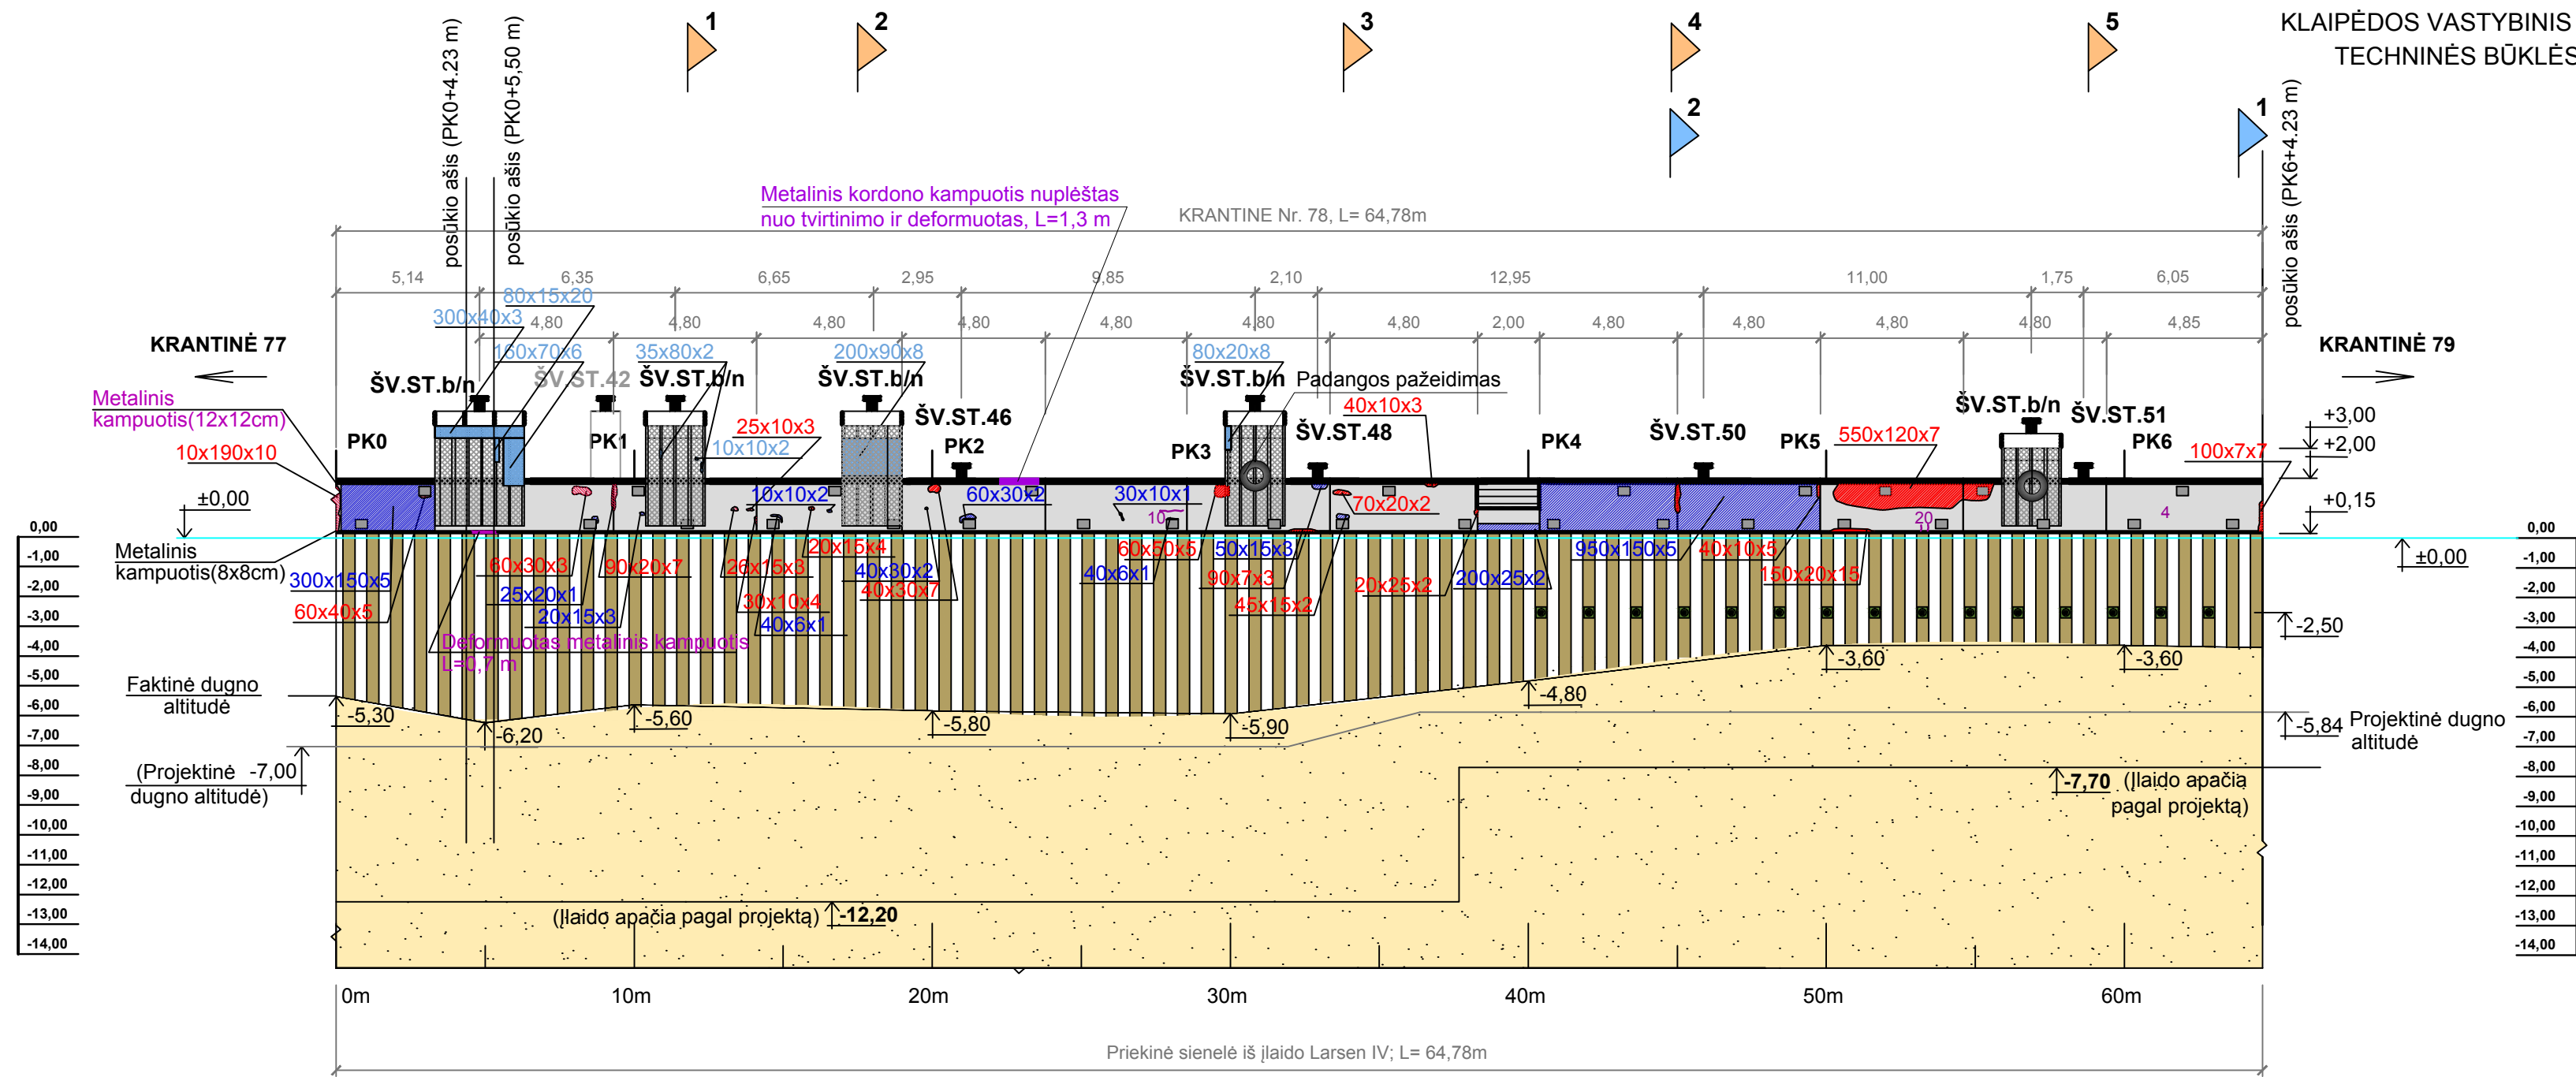
KLAIPĖDOS VASTYBINIS JŪRŲ UOSTAS. KRANTINĖ Nr. 78
 TECHNINĖS BŪKLĖS SCHEMA. FASADAS (2015 m.)
 M 1:200

8.2	Antstatas	<p>Netenkina reikalavimų.</p> <p>Fasadiniame gelžbetoninio antstato apdailinių plokščių paviršiuje yra apsauginio betono sluoksnio pažeidimų, betono atskilimų briaunose ir kampuose su armatūros atodangomis ir korozija iki 15,0 cm gylio. Ypač žymus pažeidimas su armatūros tinklo atodanga yra piktetų PK5 +0,24 m ÷ PK5 +5,74 m ruože. Siūlių tarp plokščių briaunos taip pat su žymiais betono pažeidimais ir atvira armatūra (žr. 3 pav.). Gelžbetoninio antstato viršutiniame horizontaliajame paviršiuje 0,9 m pločio juostoje yra betono pažeidimų 1,0 ÷ 4,0 cm gylio (žr. 4 pav.).</p>

8.5	Atmušos	<p>Netenkina reikalavimų.</p> <p>Kampinio atmušimo įrenginio metalinio skydo antikorozinė danga suirusi, metalas pažeistas korozijos, paviršiuje yra kiaurųjų skylių (3 pav.).</p>

8.7	Krantinės konstrukcijos remonto poreikis	<p>Būtina atlikti krantinės rekonstrukciją:</p> <ul style="list-style-type: none"> – dėl žymių posvyrių ir deformacijų viršijančių saugos ribinį būvį būtinas fasadinės sienelės stiprinimas; – atlikti teritorijos dangų remontą; – atstatyti projektines dugno altitudes arba koreguoti leistinas laivų švartavimo schemas, atsižvelgiant į faktinius dugno gylius; – atlikti pažeistų antstato vietų remontą; – pagilinus akvatorijos dugną šakninėje pirsos dalyje iki altitudės -5,84 m, būtina sistemingi stebėti dugno būklę. Nustačius išplovimus, būtina atlikti dugno tvirtinimą; – išvalyti dugną nuo pašalinių daiktų galinčių trukdyti saugiai laivybai.

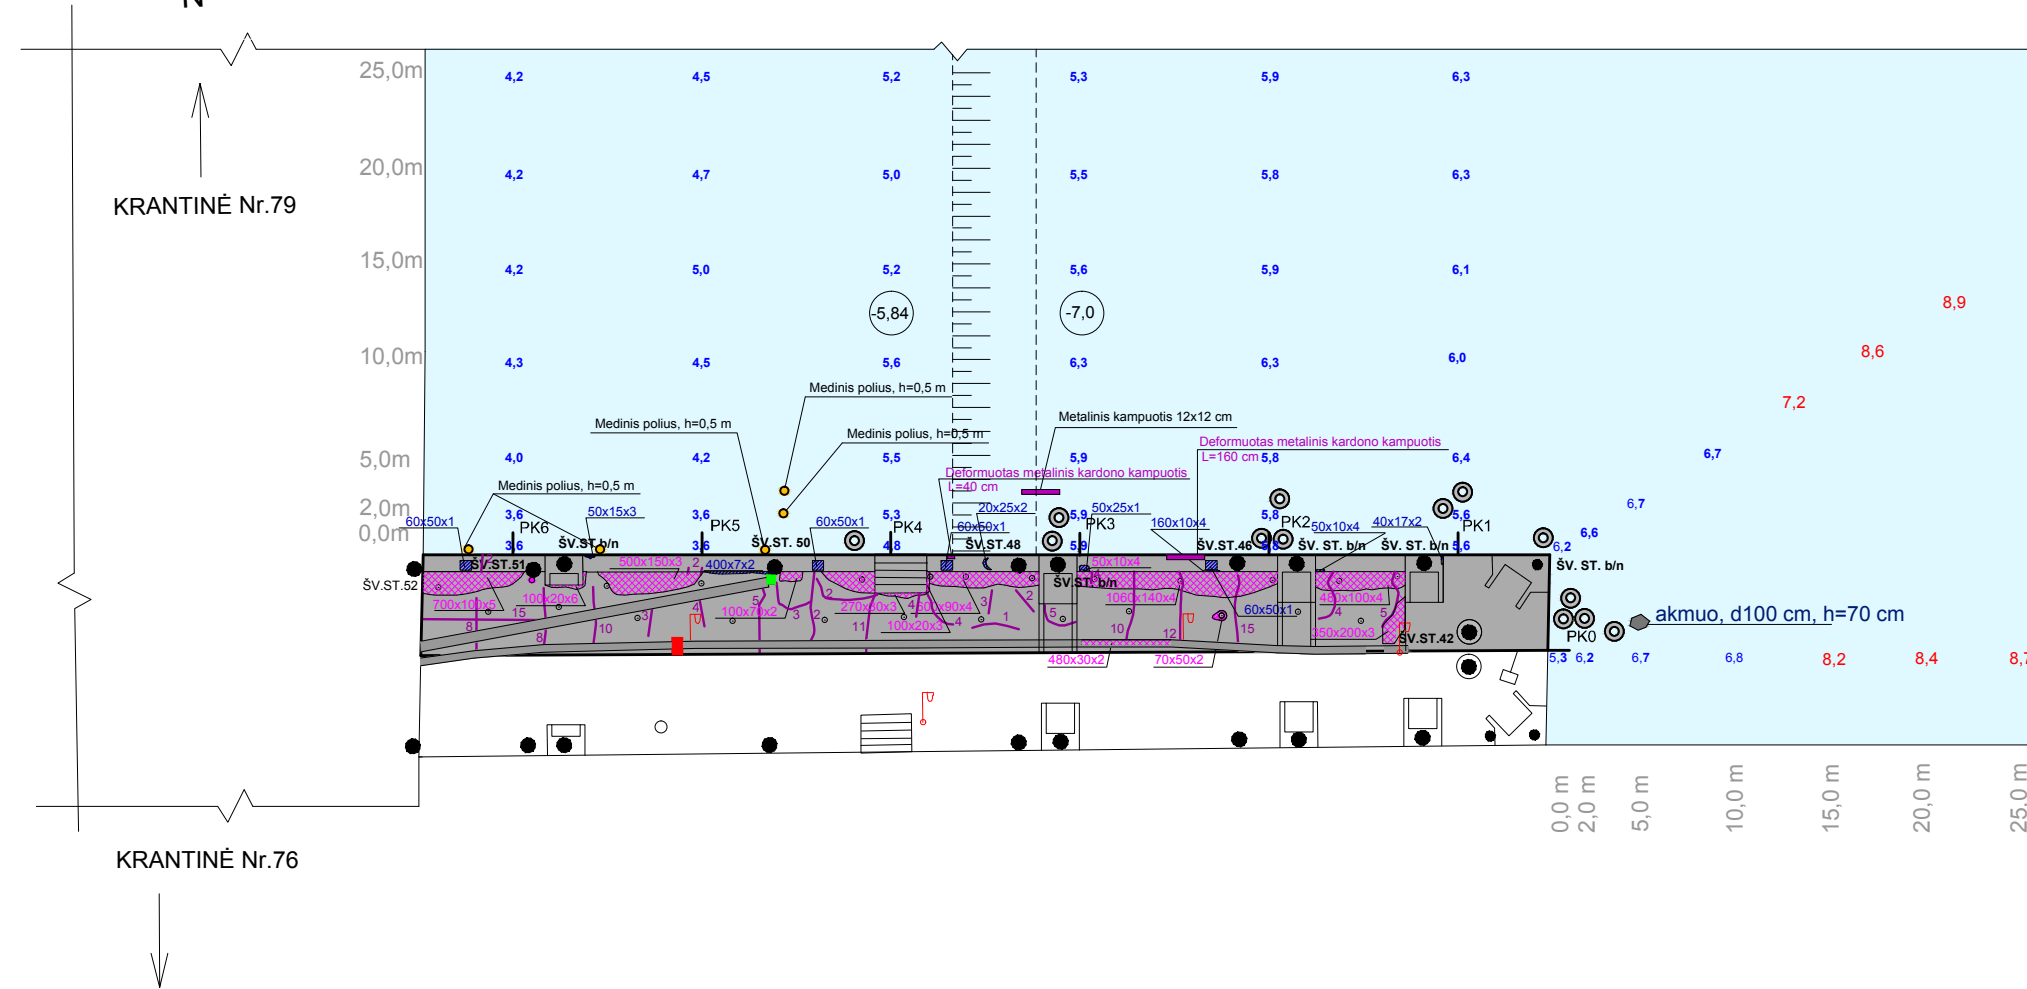
**KLAIPĖDOS VALSTYBINIS JŪRŲ UOSTAS. KRANTINĖ Nr.78.
TECHNINĖS BŪKLĖS SCHEMA. PLANAS (2015 m.)
M 1:250**

8.3	Teritorijos danga	<p>Netenkina reikalavimų.</p> <p>0,9 m atstumu nuo kordono, ruože tarp piktetų PK1 +2,8 m ÷ PK6 +5,2 m, yra daugybiniai įdubimai iki 2,0 ÷ 6,0 cm gylio, skersiniai plyšiai iki 12,0 mm pločio. Teritorijos asfaltbetonio dangos pažeidimai apima ~85,0% viso krantinės ploto (4 pav.).</p>

<p>Ruože tarp piketų PK4 +6,23 m ir PK6 +4,23 m (šakninė krantinės dalis) faktiškosios dugno altitudės 0,84 ÷ 2,24 m mažesnės už projektines. 25 metrų pločio priekordoninės juostos dugne rasti pašaliniai daiktai, kurių aukštis iki 0,5 m virš dugno lygio (4 pav.).</p>
