**Bartkuškio hidromazgo (hidrokomplekso) vandens pralaida ant Musės upės
Širvintų r. sav. hidrotechnikos statinių ekspertizės pagal Kauno apylinkės
teismo, civilinėje byloje Nr. e2-454-962/2019 pateiktus klausimus**

ATASKAITA

1.1. Ataskaitos surašymo data 2019-08-12 d.

1.2. Specializuotos apžiūros vietoje atlikimo data 2019-05-10d.

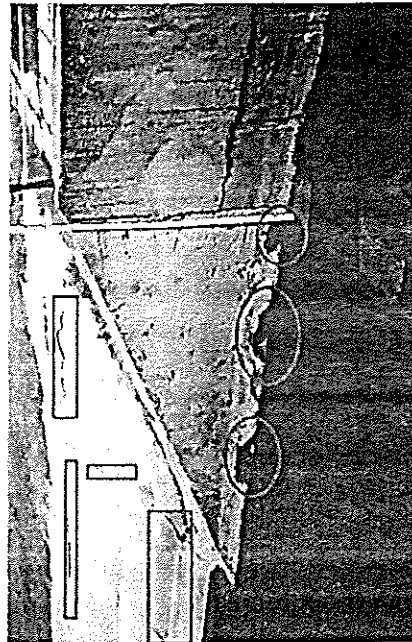
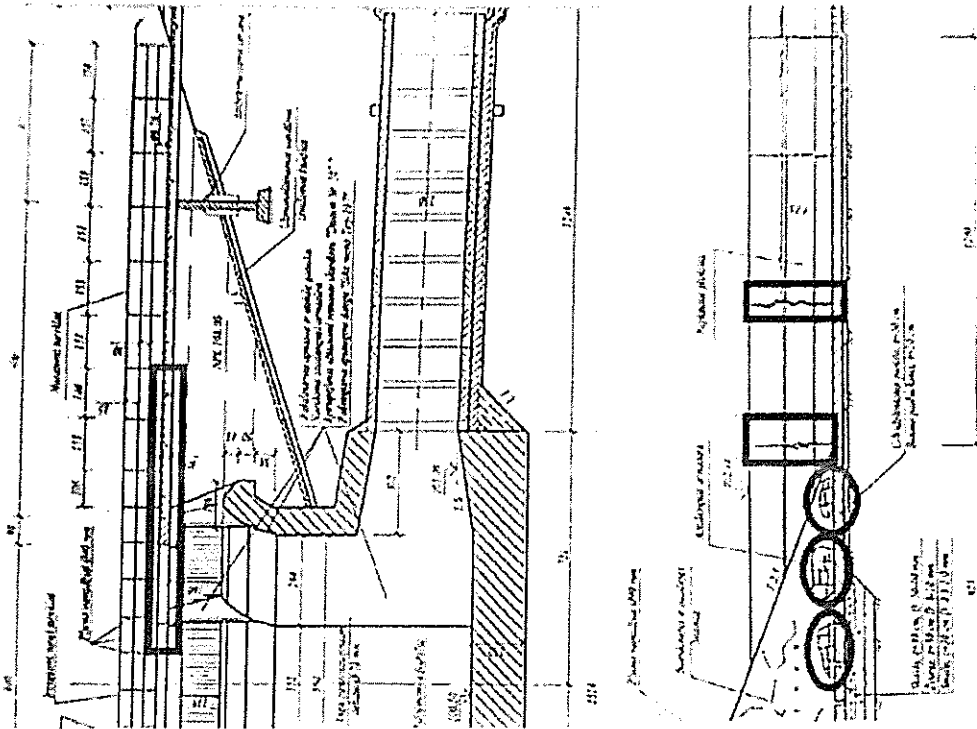
Malšintimo šifinio atraminė sienutė
(2000.06.29)

4.2b pav. Bartkuškio hidromazgo PVP tarnybinio titelio plokščių ir ištekėjimo dalies dešiniojo ranto bei risbermos slatų tvirtinimo plokščių pažeidimo (pažymėtos raudona spalva) nuotraukose ir remonto projekto ištraukose () parengtas remonto projektas)

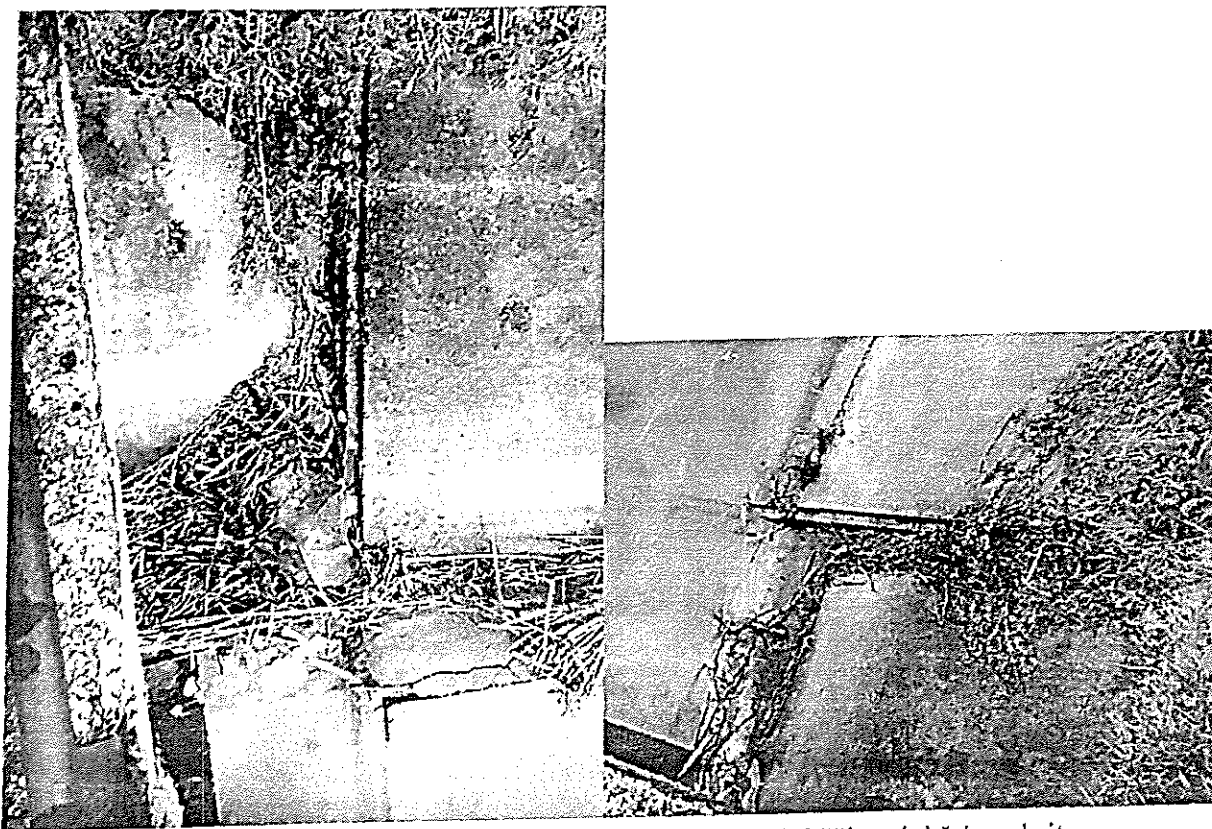
– žemės užtvankos aukštutinio šlaito viršutinės dalies surenkamų gelžbetonio plokščių su uždaromis siūlėmis deformacijos: tarp plokščių tarpų betono sandarinimo siūlės, paveiktos gamtinių veiksnių (šalčio, vėjo, augmenijos ir saulės) sutrūkinėjusios, iškilnotos ir nuplautos, ko pasekoje, tvenkinyje vykstant bangavimui, iš po plokščių esamo smėlio –žvyro pasluoksnio vanduo išsiurbia smėlio ir smulkaus žvyro daleles, todėl plokštės deformuojasi (įkrenta į susiformavusias tuštumas) (4.3 pav.).

4.3 pav. Suardytos siūlės tarp šlaitų tvirtinimo plokščių, plokštės pakritę

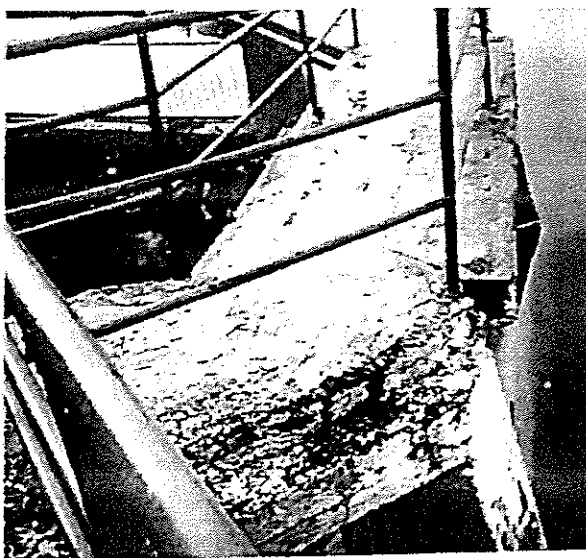
– virš šachtos esančiam tarnybiniam (priežiūros) tilteliui pritaikytos pastatų perdangoms naudotinos tuštymėtos perdangų plokštės (4.4 pav.). Jas pritaikant nupjauti plokščių galai. Tai atliekant nupjauta ir plokščių galuose buvusi skersinio armavimo armatūros tinkleliai, todėl plokštėse stebimi išilginiai plyšiai. Be to, kadangi civilinėje statyboje naudojamos tuštymėtos perdangų plokštės gaminamos ne iš hidrotechninio betono, jos nėra atsparios atmosferiniams veiksniams ir todėl plokščių betonas trupa, yra.

4.4 pav. Tarnybiniam tilteliui panaudotos tuštymėtos perdangų plokštės

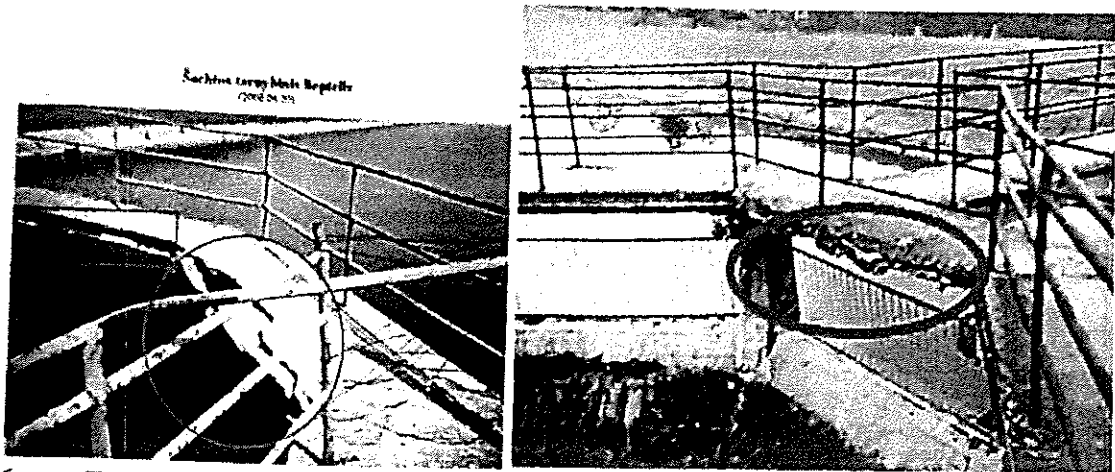
Kadangi tarnybiniam tilteliui panaudotos klimatinėms veiksmams neatsparios tuštymėtos perdangų plokštės, jų briaunos nuiro, vyksta betono erozija (4.6 pav.)

4.6 pav. Tarnybinio tiltelio plokštėse betono erozija, irimas (kairėje – 2000 metai, dešinėje – 2019 metai)

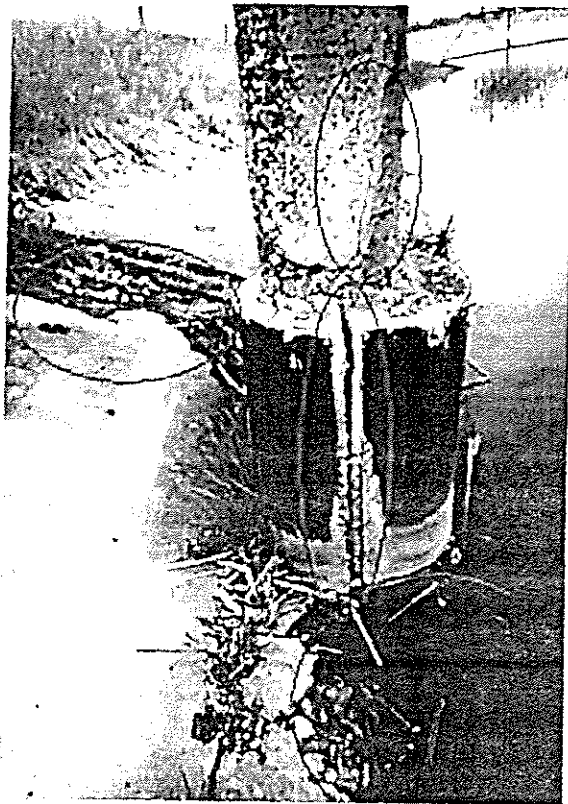
Nuo užtvankos keteros iki šachtos vedančio tarnybinio tiltelio atrama, nors ir remonuota, tačiau betonas supleišėjęs; dėl perkrovos skilusi ne tik atrama ir nusėdusi aukštutinio šlaito tvirtinimo plokštė.

4.7 pav. Tarnybinio tiltelio atramos irimas, plyšiai 2019 metai)

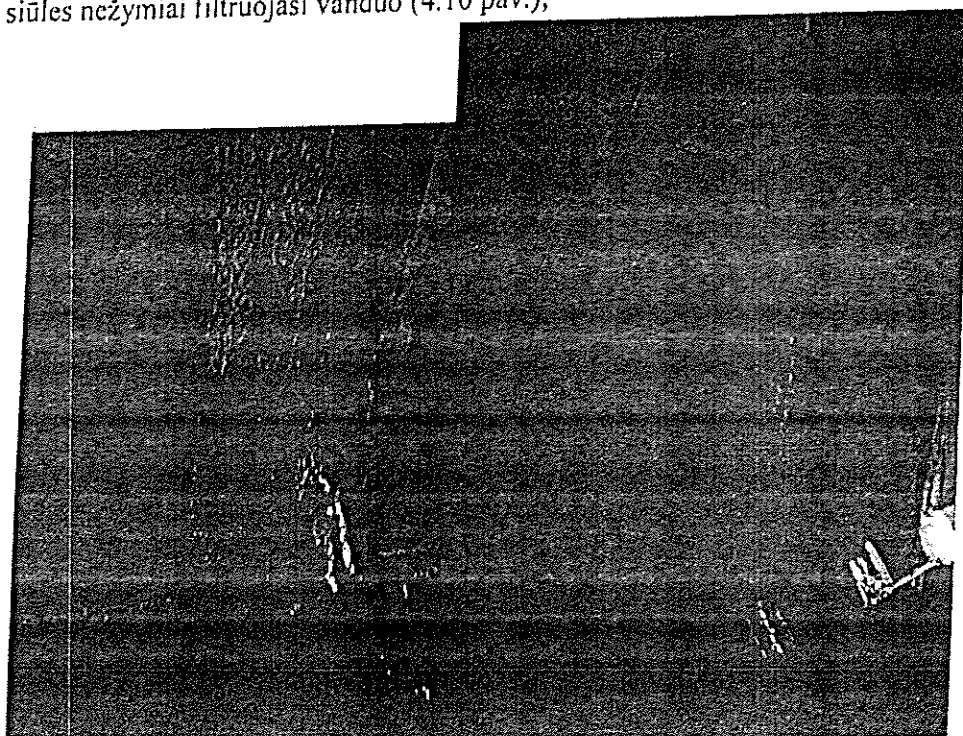
– nuvedimo vamzdžiai iš surenkamųjų gelžbetoninių elementų (betono stipris didelis), per vamzdžių sandūrų siūles nežymiai filtruojasi vanduo (4.10 pav.);

4.10 pav. Pratekėjimo dalies surenkamųjų gelžbetoninių vamzdžių sandūrų siūlėse filtruojasi vanduo

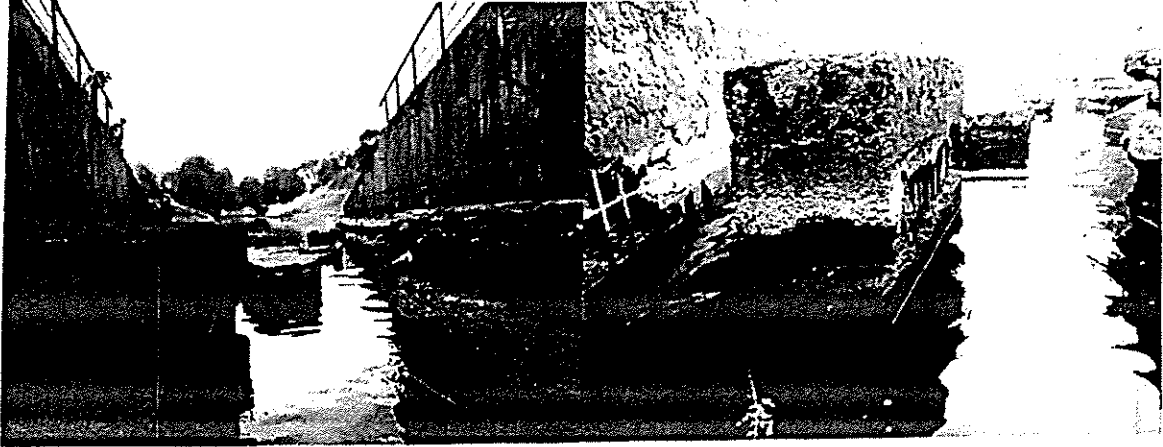
– ištekėjimo dalyje esantys vandens tėkmės slopinimo įrenginiai „šaškės“ stipriai apirusios, matosi armatūros karkasas (4.11 pav.);

4.11 pav. Vandens tėkmės slopinimo įrenginių „šaškės“ betono irimas

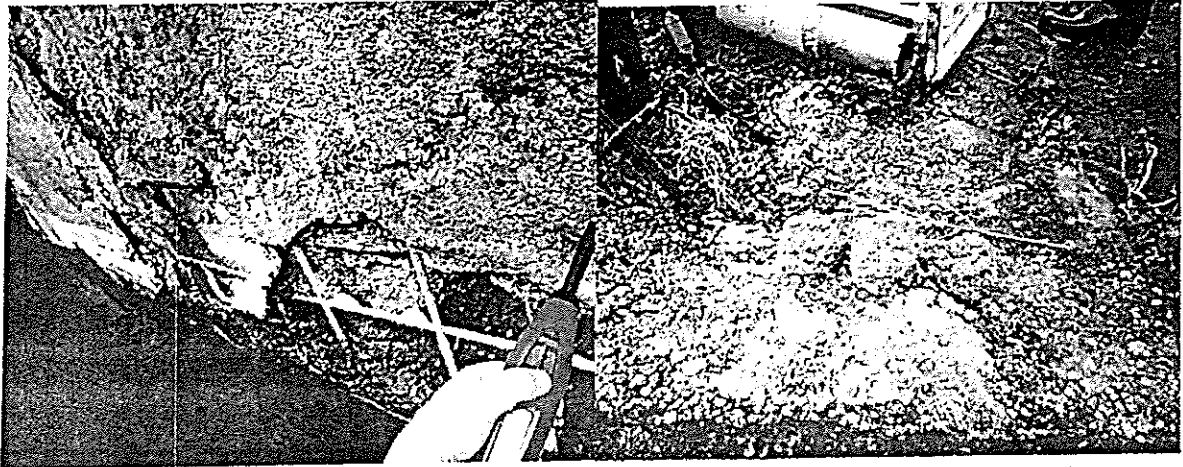
– užslenksčio ramtų apatinėje dalyje (kintamo vandens lygio zonoje) susiformavusios gilios (iki 20cm gylio) betono išgraužos. Šių konstrukcijų betono stiprumas toks, kad neįmanoma išgręžti bandinių (kernų) stiprio gniuždant bandymui – bandiniai suyra (4.12 pav.)

4.12 pav. Užslenksčio ramtų (kintamo vandens lygio zonoje) susiformavusios gilios betono išgraužos, dėl prastos betono kokybės suyra bandiniai

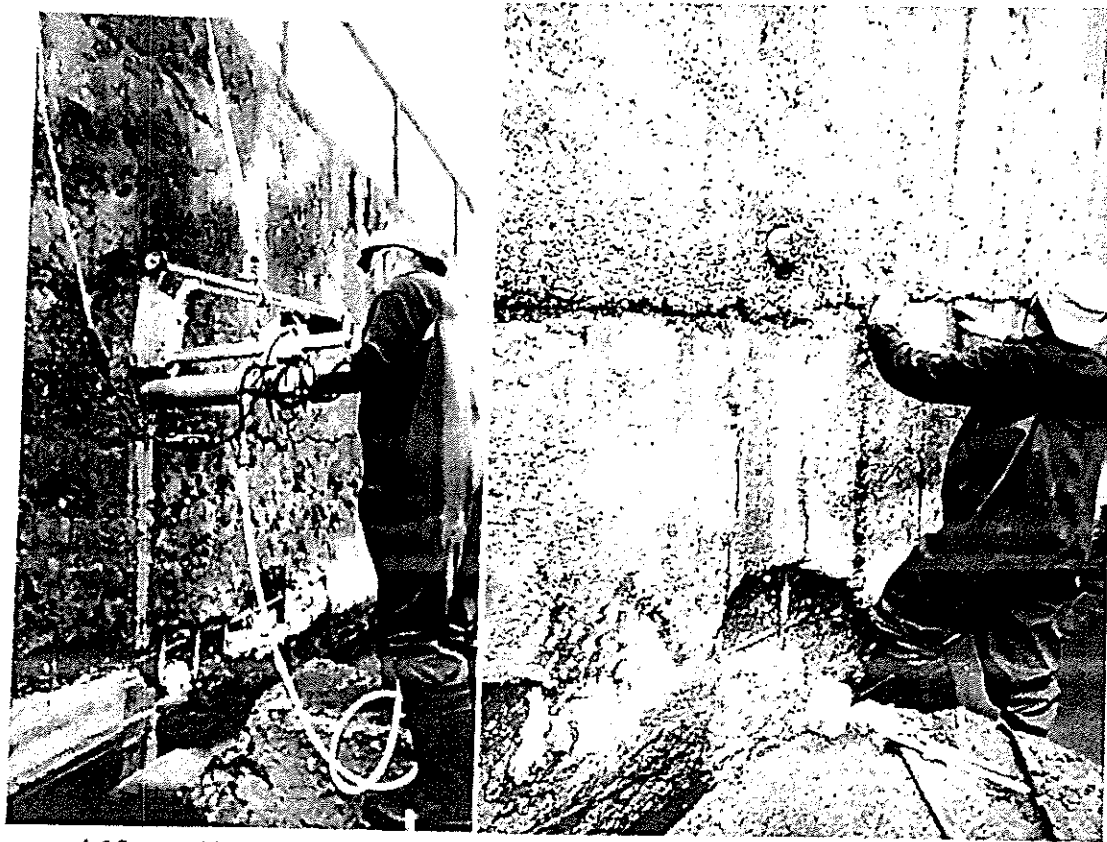
Virš technologinės siūlės esančioje ramtų vietoje (4.13 pav.), kurioje pavyko išgręžti kerną, betono stipris gniuždant tris kartus mažesnis už projektinį.

4.13 pav. Užslenksčio ramtų bandinys buvo išgręžtas virš technologinės siūlės

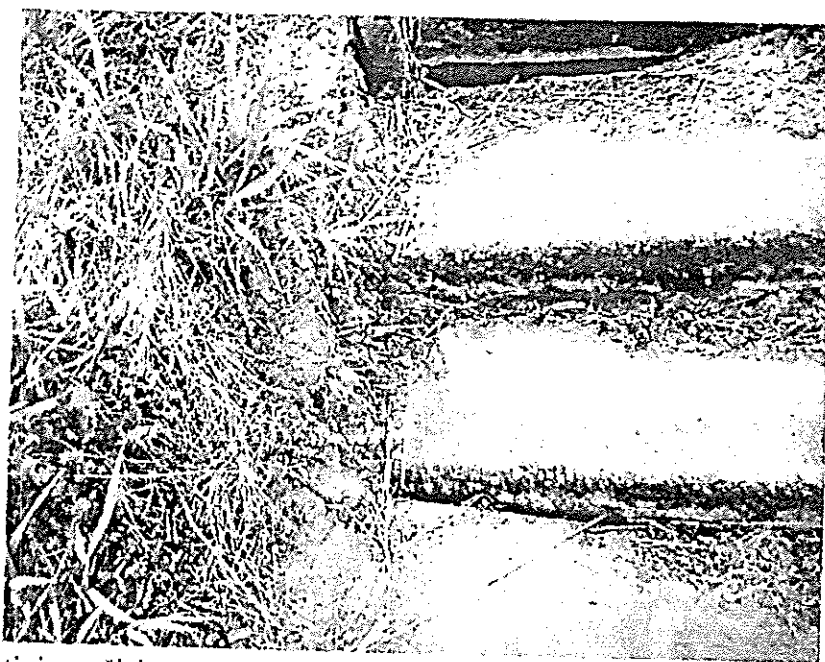
– žemutiniame šlaite esantys laiptai vienoje vietoje deformavęsi dėl šlaito grunto įdubimo, kurio galima priežastis grunto išplovimas tekant paviršiniam vandeniui (4.14 pav.).

4.14 pav. Žemutiniame šlaite esantys laiptai vienoje vietoje deformavęsi dėl šlaito grunto įdubimo

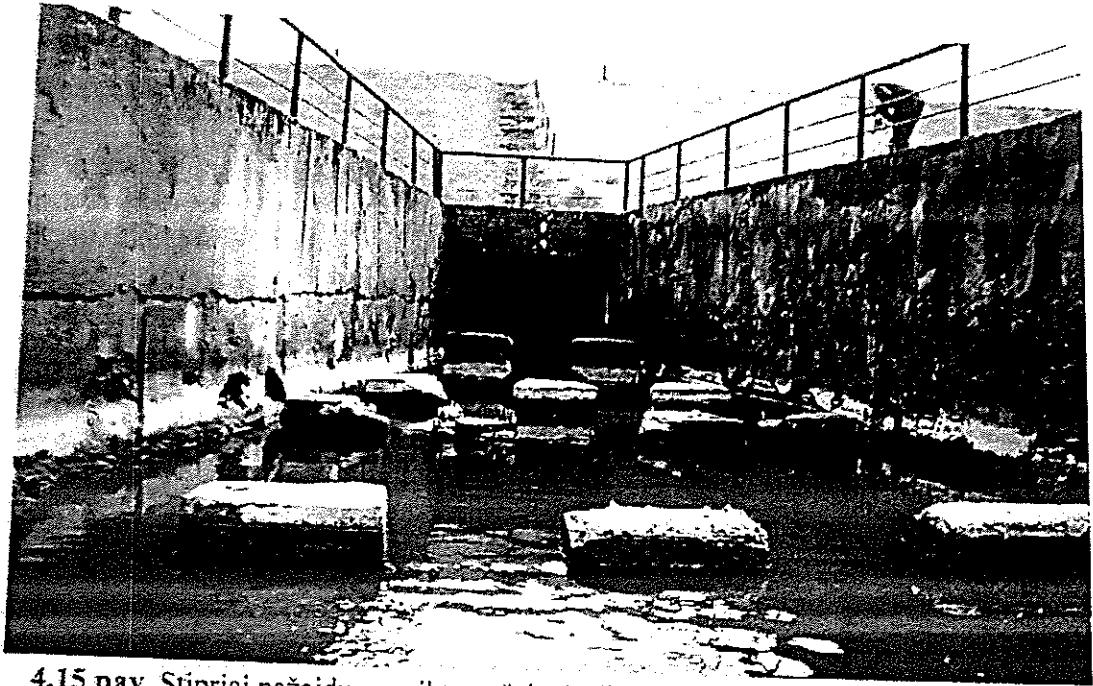
4.15 pav. Stipriai pažeidų paveiktos užslenksčio ramtų gelžbetoninės konstrukcijos

Kaip minėta anksčiau, kapitalinio remonto metu sustiprinamos statinio laikančiosios konstrukcijos. Tokioms priklauso stipriai pažaidų paveiktos Bartkuškio hidromazgo **užslenksčio ramtų (atraminių sienų)** (4.15 pav.) gelžbetoninės konstrukcijos, kurių paprasto remonto metu sutvarkyti (jau bandyta 2010 metais) neįmanoma. 2019 m. gegužės mėn. apžiūros metu nustatytas išgraužų gylis siekė iki 19 cm (4.16 pav.), žinant, kad atraminės sienos storis 30 cm, t. y. išgraužomis pažeista daugiau negu pusė ramto skerspjūvio pločio. Tokios konstrukcijos laikomoji galia išnaudota ir atraminė siena turi būti stiprinama. Būtinai senos silpnos betono pašalinimas ir perbetonavimas kokybišku betonu (tai būtų **kapitalinis remontas** kuomet atstatomas laikančių konstrukcijų skerspjūvis) arba prie esamų atraminių sienų pribetonuoti naują armuoto betono sluoksnį armatūrą sujungiant su esama armatūra (šiuo atveju būtų **rekonstravimas**, nes pakistų konstrukcijų matmenys). Šiuo atveju sumažės tėkmės skersplotis, todėl pastarojo būdo taikymą reikia pagrįsti hidrauliniiais skaičiavimais.

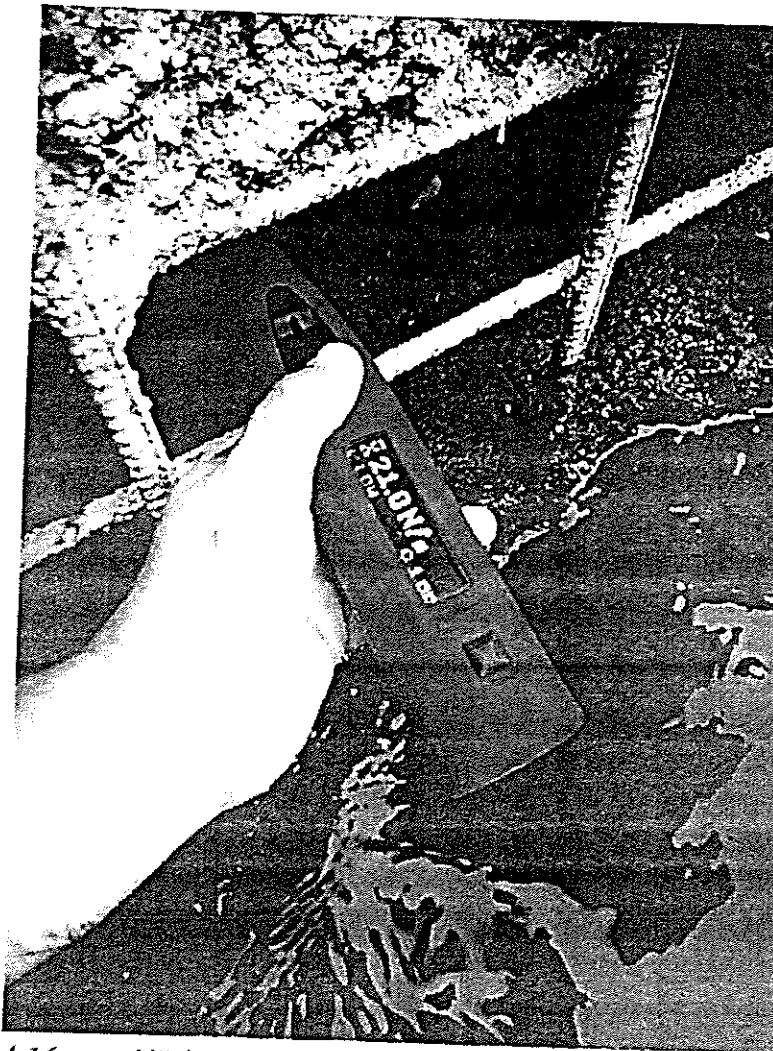
4.16 pav. Užslenksčio kairiojo ramto išgraužos gylis 19 cm

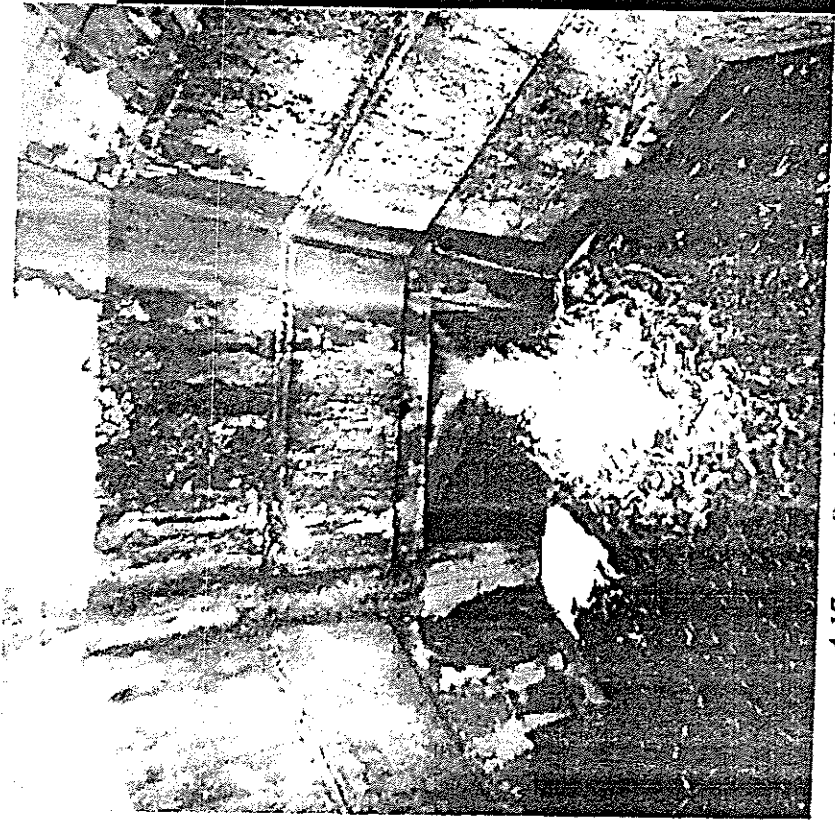
Anksčiau vyko pratekėjimai pro PVP uždori (4.17 pav. nuotrauka kairėje). Tiesa, 2019-05-10 d. apžiūros metu pratekėjimų nenustatyta (4.17 pav. nuotrauka dešinėje). Šiame atveilyje „Nakeda“ atstovo pasakojimą tarp skydo ir šandoru yra sukrauta daug smėlio, kuris kartu su vandeniu pratekėjimas pro skydus. Primename, kad remiantis 2018 – 05 – 17 d. Bartkuškio hidromazgo specializuotos apžiūros aktu vertinant PVP uždori būklę, jie vertinti 7.9 balais. Išorės skydai 90% padengti metalo rūdimis, skydų stipris sumažėjęs apie 30%. PVP išorinio valdymo mechanizmai įvertinti 7.9 balo. Remiantis specializuotu apžiūra įvykiu 2018 – 05 – 17 d. ir 2019-05-10 d. tyrimų rezultatais, manome, kad kapitalinis remontas reikalingas šachtinei Bartkuškio hidromazgo pagrindinėms vandens slėgį laikančioms konstrukcijoms – šachtinės pralaidos uždoriui (4.17 pav.) ir pakėlimo mechanizmams.

4.17 pav. Pratekėjimas per PVP uždorius (kairėje –

nuotrauka), 2019 metai – pratekėjimas minimalus

Apibendrinami aukščiau pateiktą informaciją konstatuojame, kad kapitalinis remontas reikalingas atlikti Bartkuškio hidromazgo šachtinės pralaidos uždoriui ir pakėlimo mechanizmams, kitoms pagrindinėms vandens (ir grunto) slėgį laikančioms konstrukcijoms – šachtinei perteklinio vandens pralaidai ir užslenksčio ramtams (atraminėms sienoms) būtina atlikti kapitalinį remontą arba rekonstravimą. Projektavimo metu, atlikus hidraulinius ir konstrukcinius skaičiavimus, projektuotojas numatys ar būtinas minėtų konstrukcijų kapitalinis remontas, ar rekonstravimas.

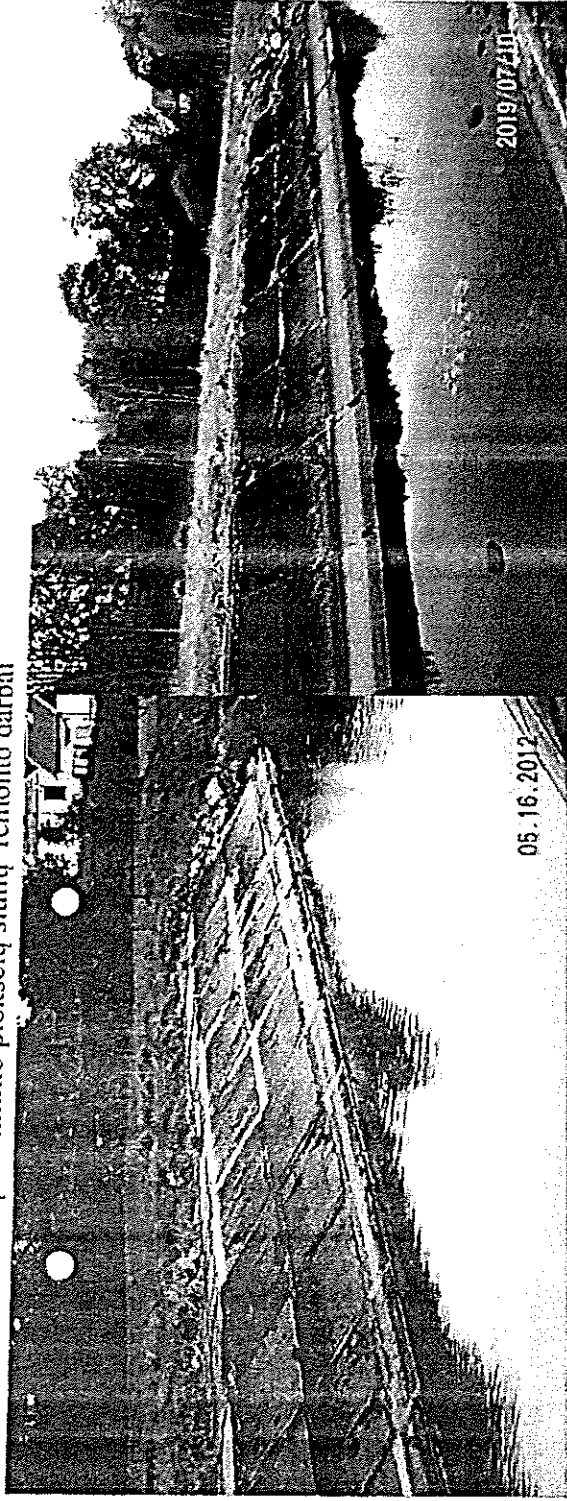
4.20 pav. 2011 metais remonto metu užtaisytos risbermos šlaitų tvirtinimo plokščių siūlių pažeidos (nuotrauka kairėje – fotografuota 2012 (nuotrauka), dešinėje –2019)

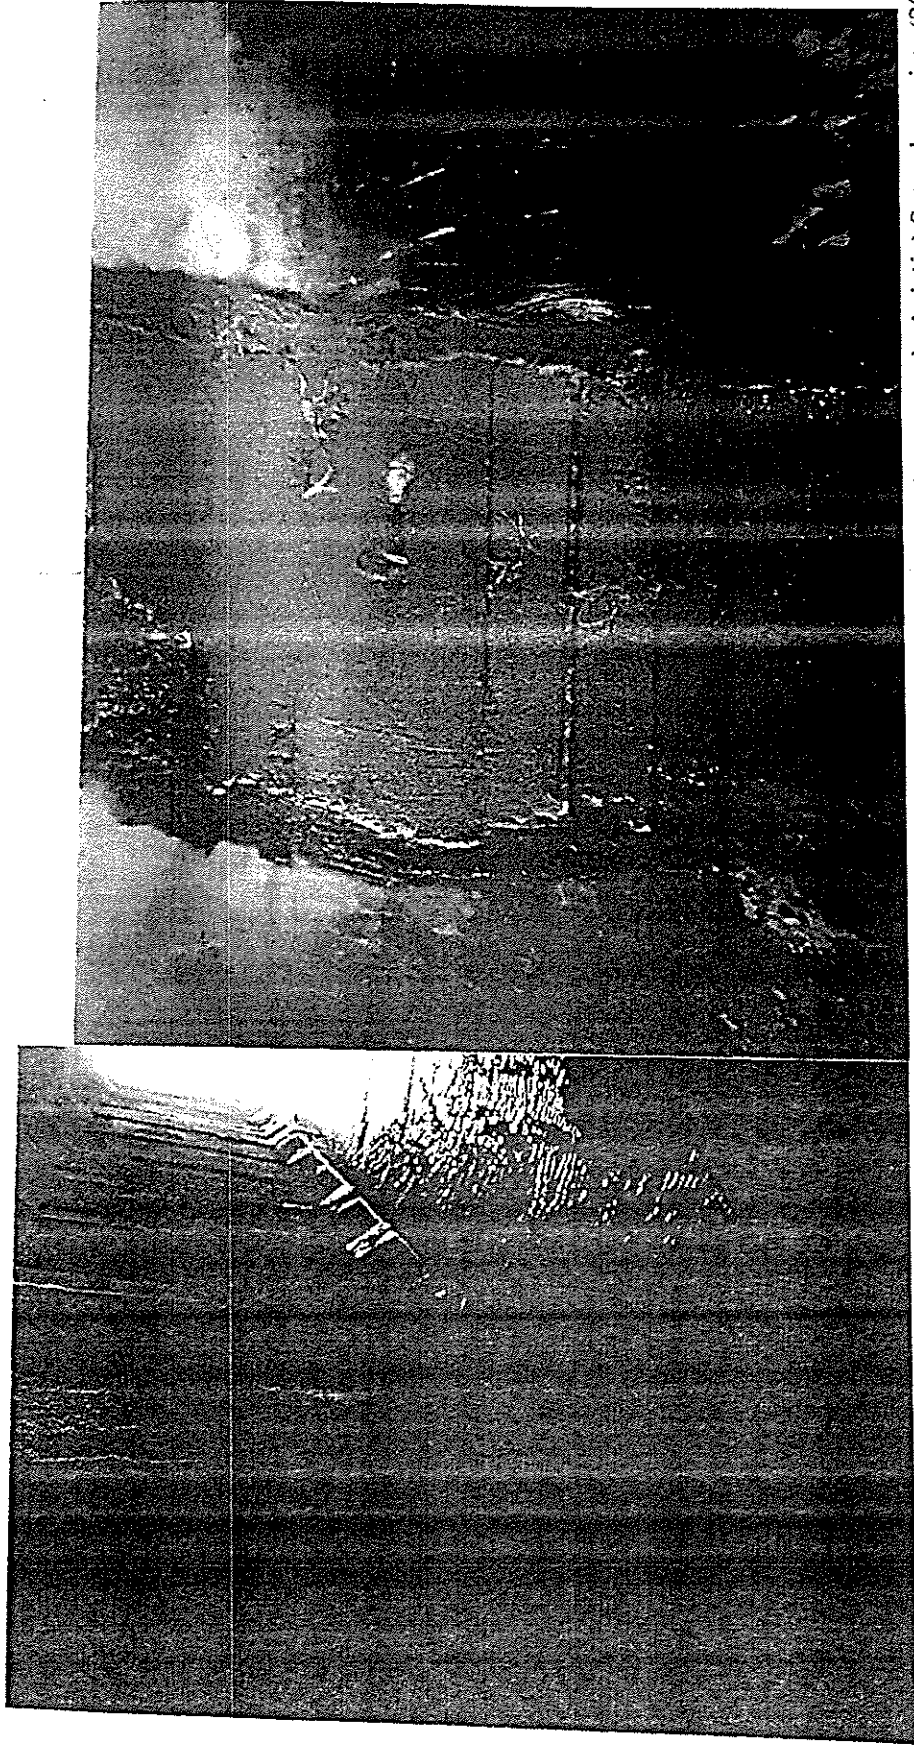
4.22 pav. Grunto įsiurbimas per šachtinės PVP pratekėjimo dalies vamzdyno sandūras (2018 metai – nuotrauka kairėje) Sutvarkyta vieta (2018 metai nuotrauka dešinėje) (nuotraukos)

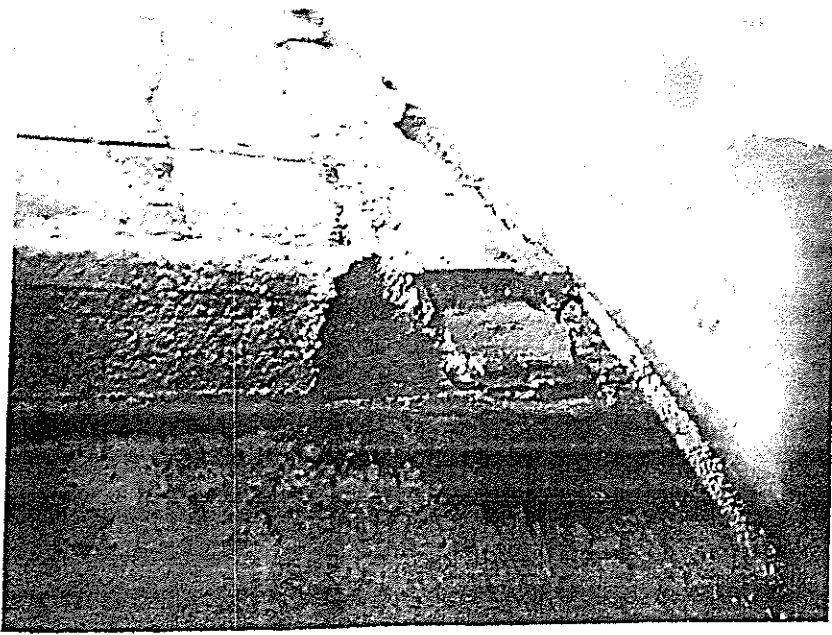
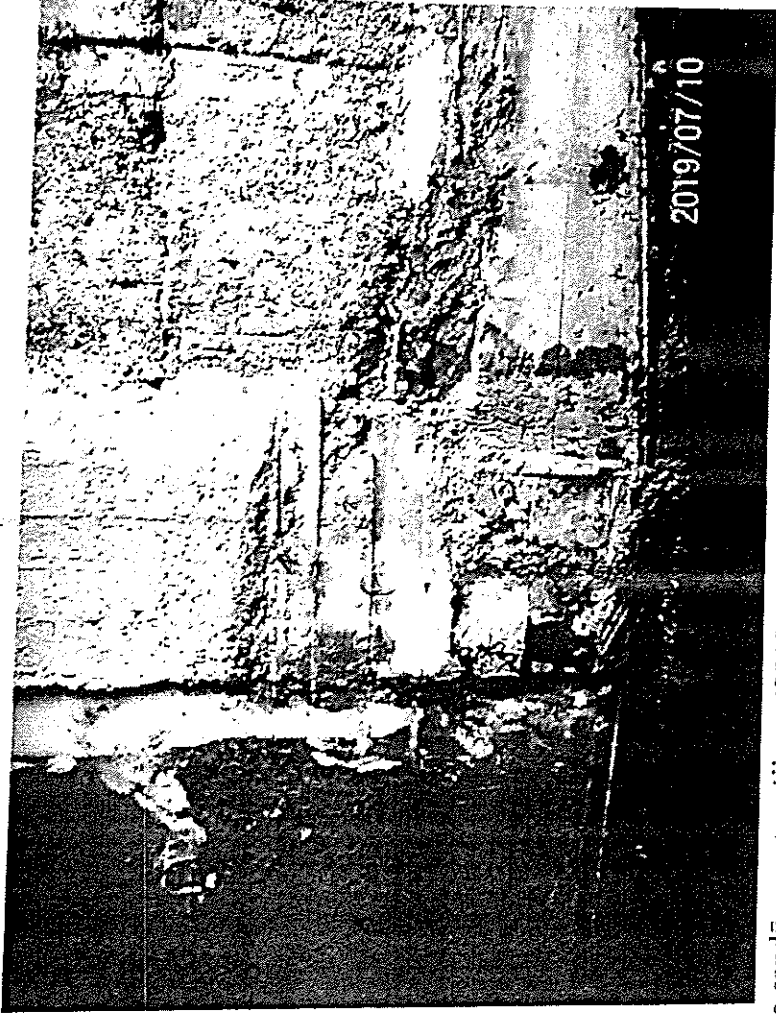
4.23 pav. Šachtinės PVP pratekėjimo dalies vamzdyno sandūros nutrupėjimas (2018 metai – nuotrauka kairėje (nuotrauka))
Sutvarkyta vieta remontiniu mišiniu „Xypex“ (2019 metai nuotrauka dešinėje)

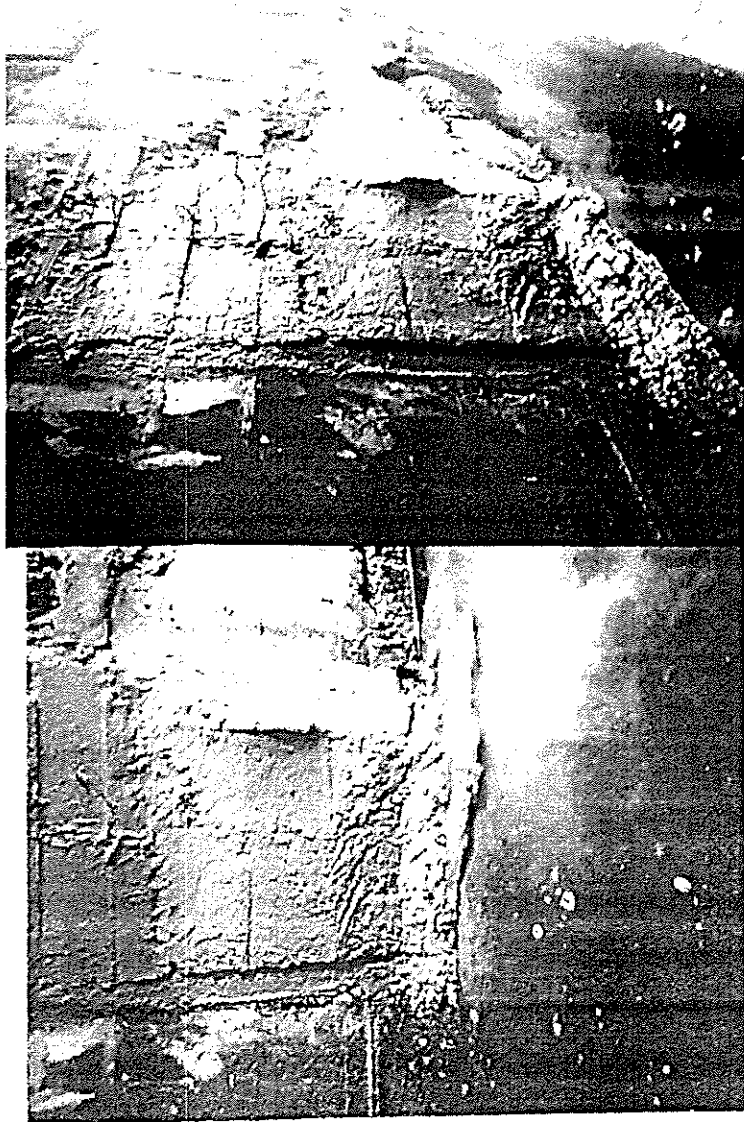
4.24 pav. Šachtinės PVP pratekėjimo dalies vamzdyno sandūros nutrupėjimas sutvarkytas remontiniu mišiniu „Xypex“ (2018 metai) (UAB

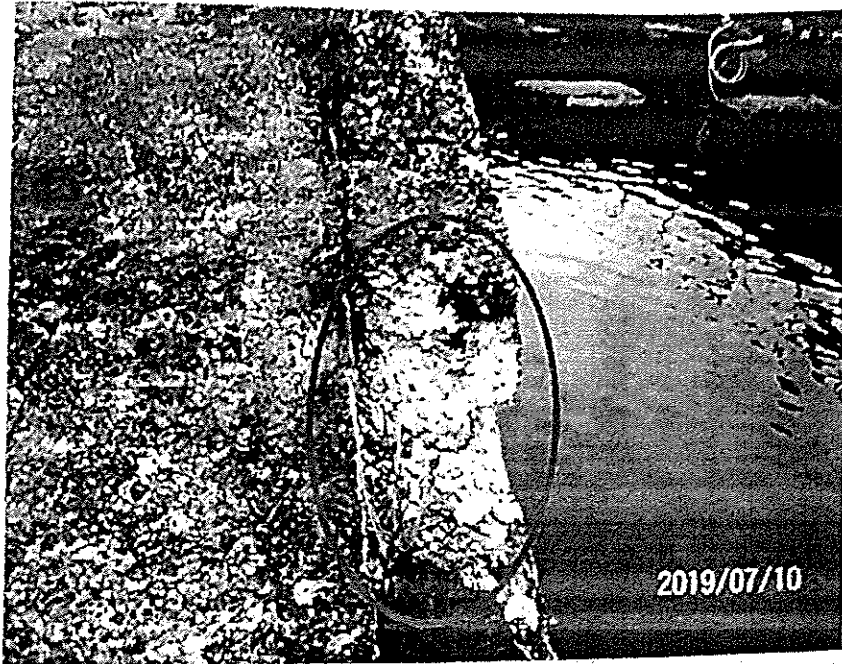
4.25 pav. Dėl prastos kokybės betono vyksta betono irimas užslenksčio dešiniojo ramto gale

Kadangi apirusių konstrukcijų betonas yra labai prastos kokybės, todėl prie jo negali prikibti remontinis betonas ar skiedinys taisant aukščiau nuotraukoje (4.25 pav.) pavaizduotą pažaidą. remontinis skiedinys ar betonas nukristų taip kaip įvyko remontuojant 2010 metais užslenksčio ramentus (4.18, 4.26, 4.27 pav.).

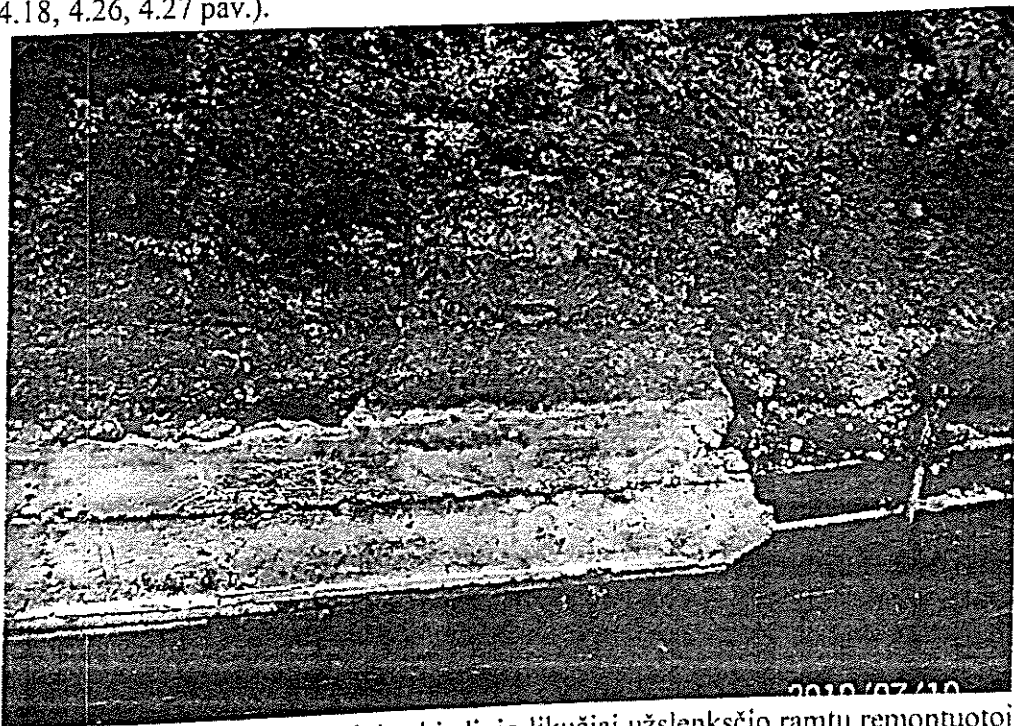
4.26 pav. 2019 metais matyti remonto skiedinio likučiai užslenksčio ramentų remonto vietoje

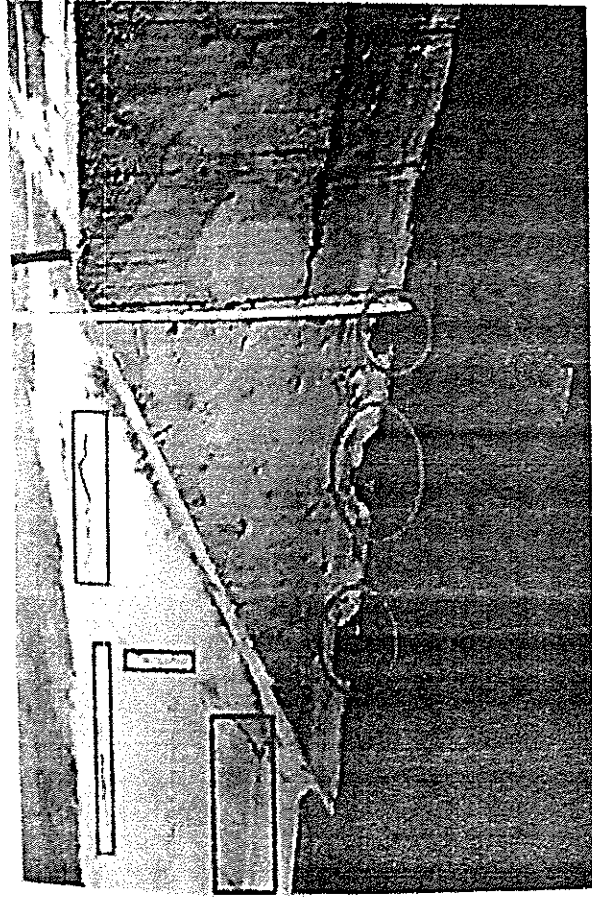
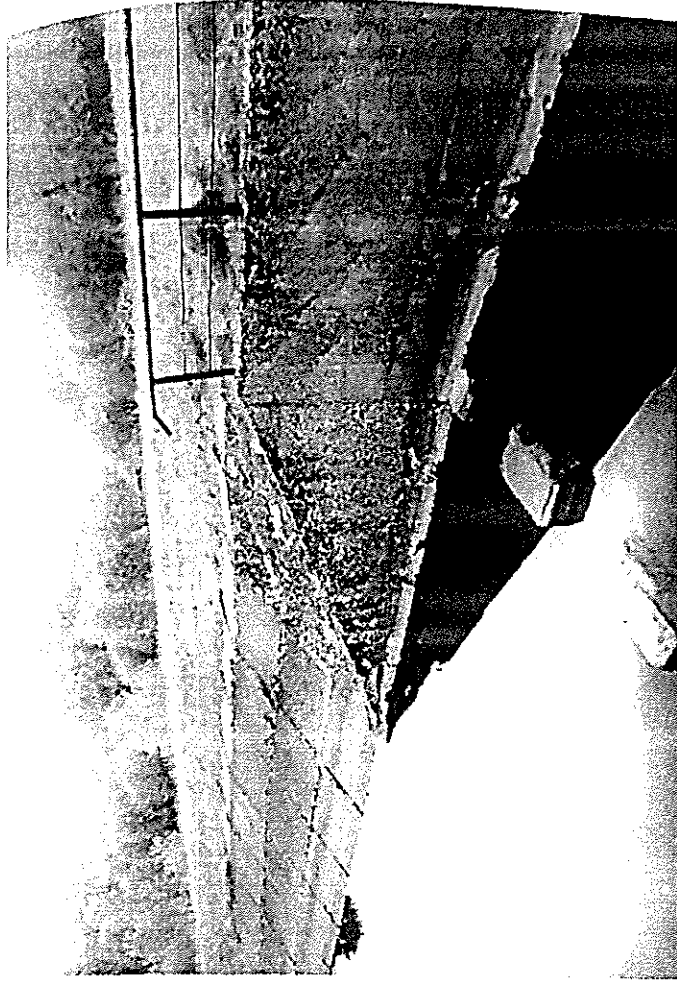
4.27 pav. nuotrauka kairėje – 2000 metais užstenskio dešiniojo ramto betono išgraužas, esančios kintamo vandens lygio zonoje (fotografuota 2000 („Kumponas“ parengtas remonto projektas), nuotrauka dešinėje – 2019 metais užstenskio dešiniojo ramto betono išgraužas

primename, kad 2010 metų remonto darbai ilgalaikio teigiamo efekto nedavė (išsilaikė apie 4 metus), nes remontinio betono sluoksnis nuo daugelio remontuotų vietų nukrito, nes apirusių konstrukcijų betonas yra labai prastos kokybės, todėl prie jo negali prikibti remontinis betonas ar skiedinys. Labai prastą betono kokybę patvirtina 2019 m. gegužės mėn. atlikti išgręžtų kernų tyrimai bei betono stiprio bandymai neardančiuoju metodu (žr. 3 priedą). Galima teigti, kad jau statybos metu panaudotas projektinių reikalavimų neatitinkantis betono mišinys, jis sutankintas nekokybiškai. Išgraužas gelžbetoninėse konstrukcijose galima pašalinti pagal projektą, vykdant kapitalinio remonto arba rekonstravimo darbus.

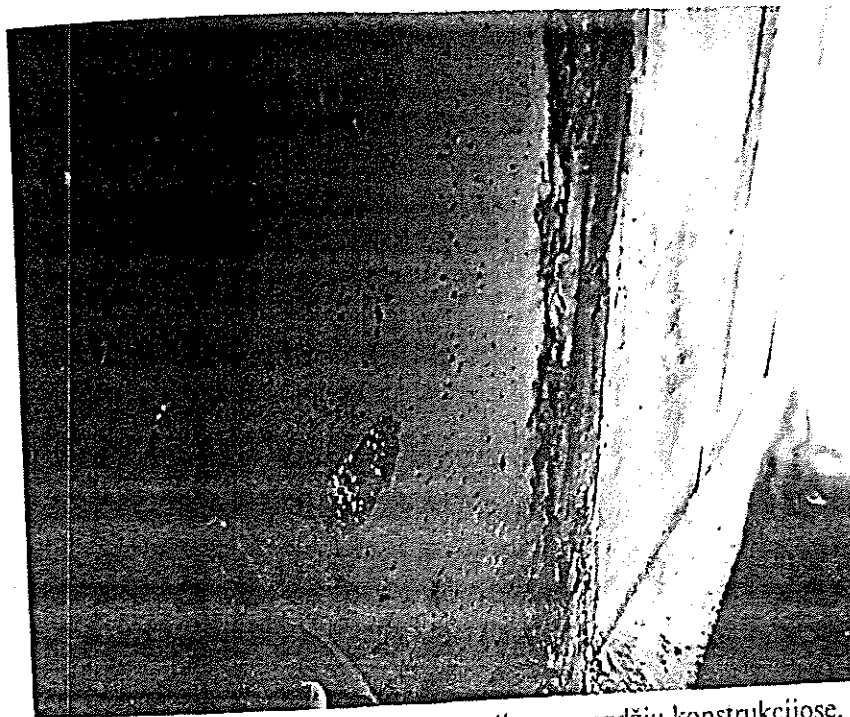
4.28 pav. Šachtinės PVP pratekėjimo dalies nuvedimo vamzdžių konstrukcijose, nėra žymių pažeidimų, betono stiprumas atitinka projektinius rodiklius

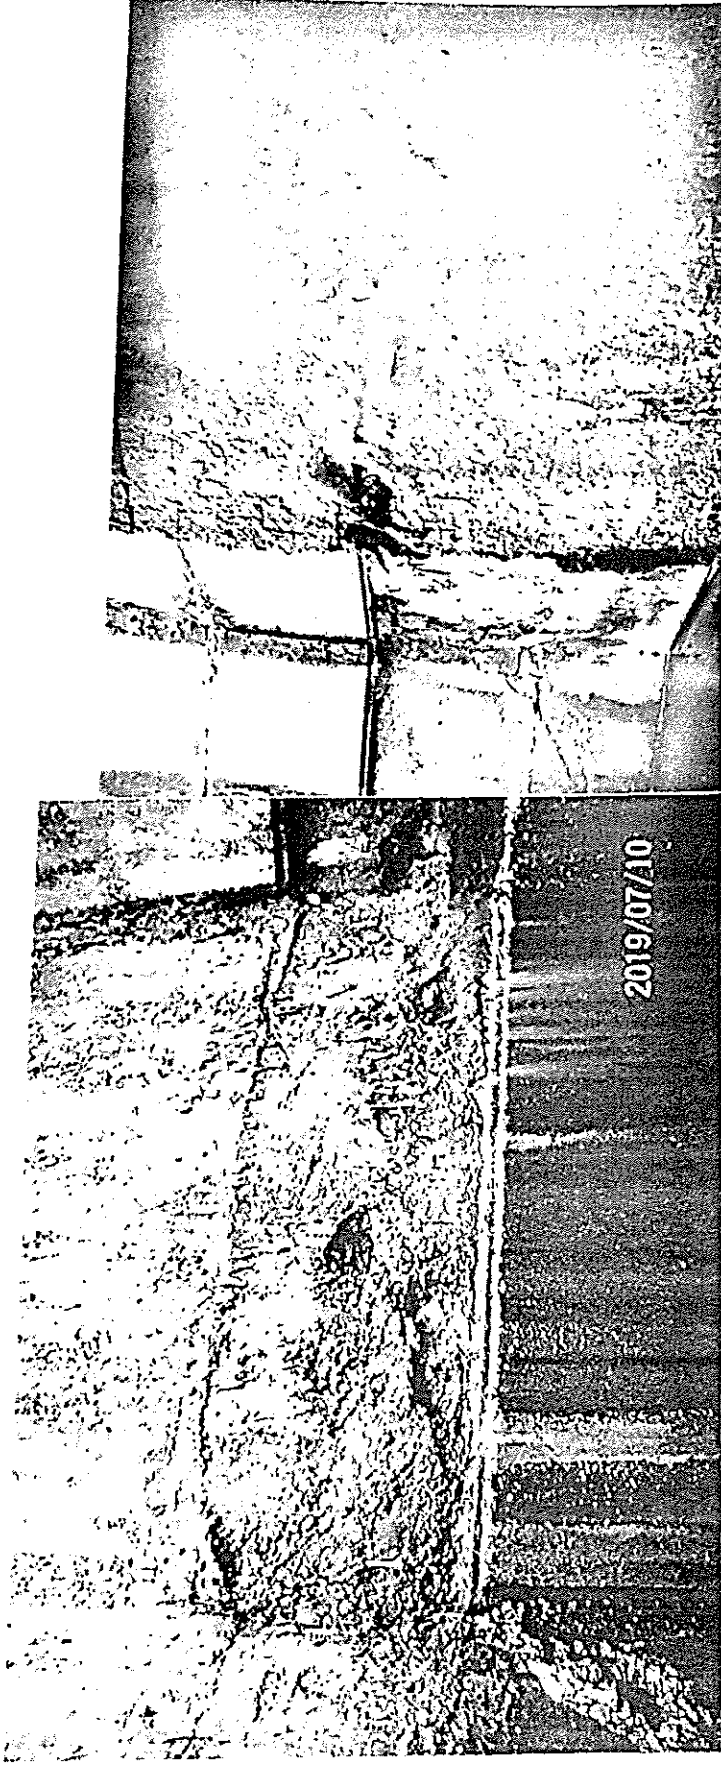
4.29 pav. Neremontuota monolitinė dalis šachtinėje PVP (nuotrauka kairėje), monolitinė sandūra PVP sujungimo su pratekėjimo dalies vamzdynu (nuotrauka dešinėje) – išgraužos tokio pat tipo kaip užslenkščio ramtų konstrukcijose

Išgraužas gelžbetoninėse konstrukcijose galima pašalinti pagal projektą, vykdant kapitalinio remonto arba rekonstravimo darbus taip kaip nurodyta atsakant į 4 klausimą.

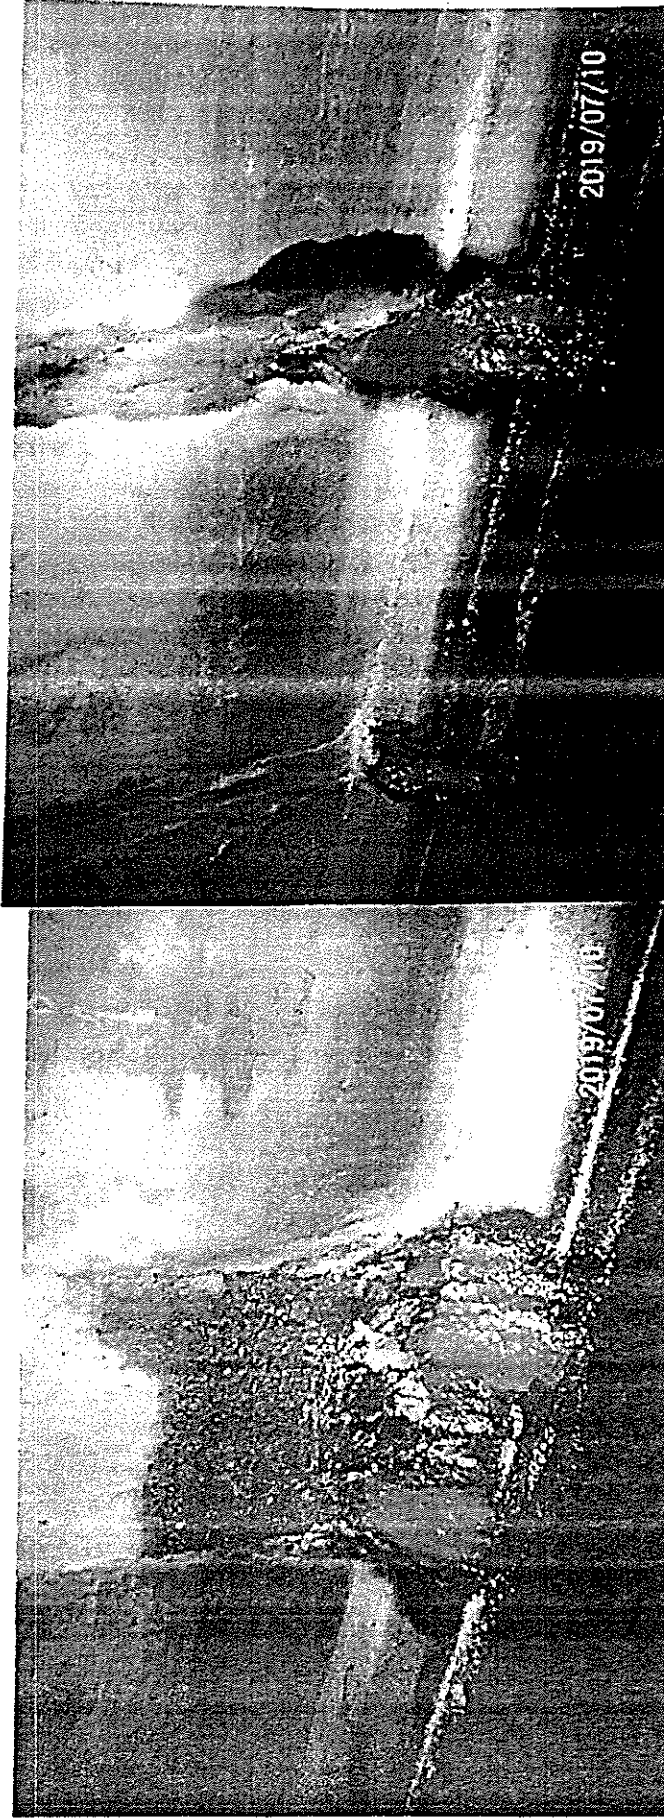
Šachtinės PVP pratekėjimo dalies vamzdyno siūlės statybos metu monolitintos ir naudotas silpnas betonas – toje vietoje formuojasi pažaidos (4.30 pav.), atityje, suintensyvėjus vandens filtracijai, suirus siūlėms galimas grunto įsiurbimas, kaip įvyko 2018 metais (4.22 pav. nuotrauka kairėje).

4.30 pav. Vandens filtracija per šachtinės PVP pratekėjimo dalies vamzdyno sandūras
