Bartkuškio hidromazgo hidrotechnikos statinių ant Musės upės techninės būklės įvertinimas, atliktas pagal STR 1.07.03:2017 „Statinių techninės ir naudojimo priežiūros tvarka. Naujų nekilnojamojo turto kadastro objektų formavimo tvarka“, patvirtintą Lietuvos Respublikos aplinkos ministro 2016 m. gruodžio 30 d. įsakymu Nr. D1–971 „Dėl statybos techninio reglamento STR 1.07.03:2017 „Statinių techninės ir naudojimo priežiūros tvarka. Naujų nekilnojamojo turto kadastro objektų formavimo tvarka“ patvirtinimo, Vilnius.

Objektas: Bartkuškio hidromazgas ant Musės upės		Apžiūros data	2024 08 22 d.
Elementai		Defektų aprašymas	Defektyvumo balas
Pagrindiniai	GMU ketera	Ketera yra 4,5 m. pločio, joje įrengtas vietinės reikšmės kelias su žvyro dangą. Viduryje užtvankos ties perteklinio vandens pralaida, ketetroje yra susiformavę duobės pilnos vandens, dėl šios priežasties kelio žvyro dangą ir užtvankos masyvas įmirksta ko pasėkoje, šios deformacijos didėja. Įmirkęs užtvankos masyvo gruntas mažina šlaitų stabilumą. Kateros kraštuose yra įrengti gelžbetoniniai sargšuliai; keleto jų trūksta ir visa eilė jų išvartyti.	4,0
	GMU aukštutinis šlaitas	Gruntinių medžiagų užtvankos (GMU) pagrindinis aukšt

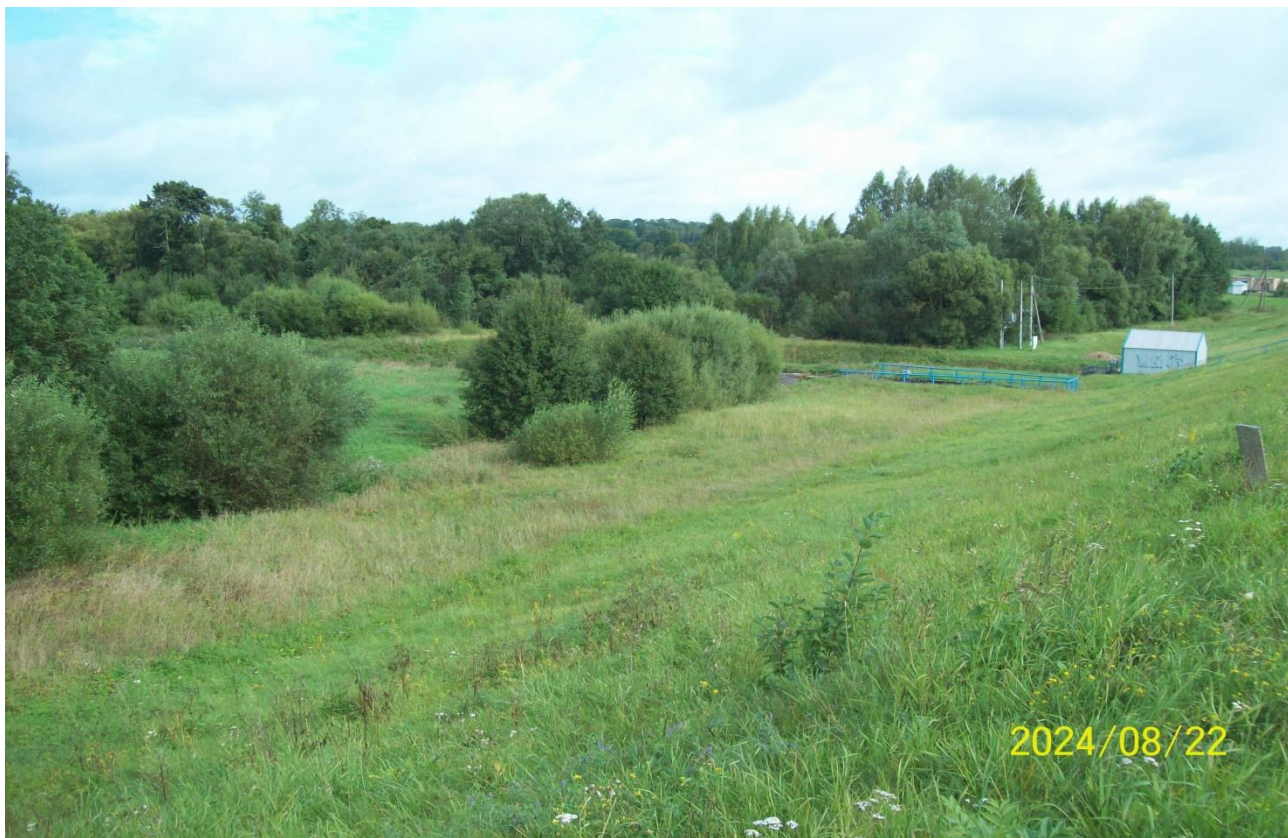
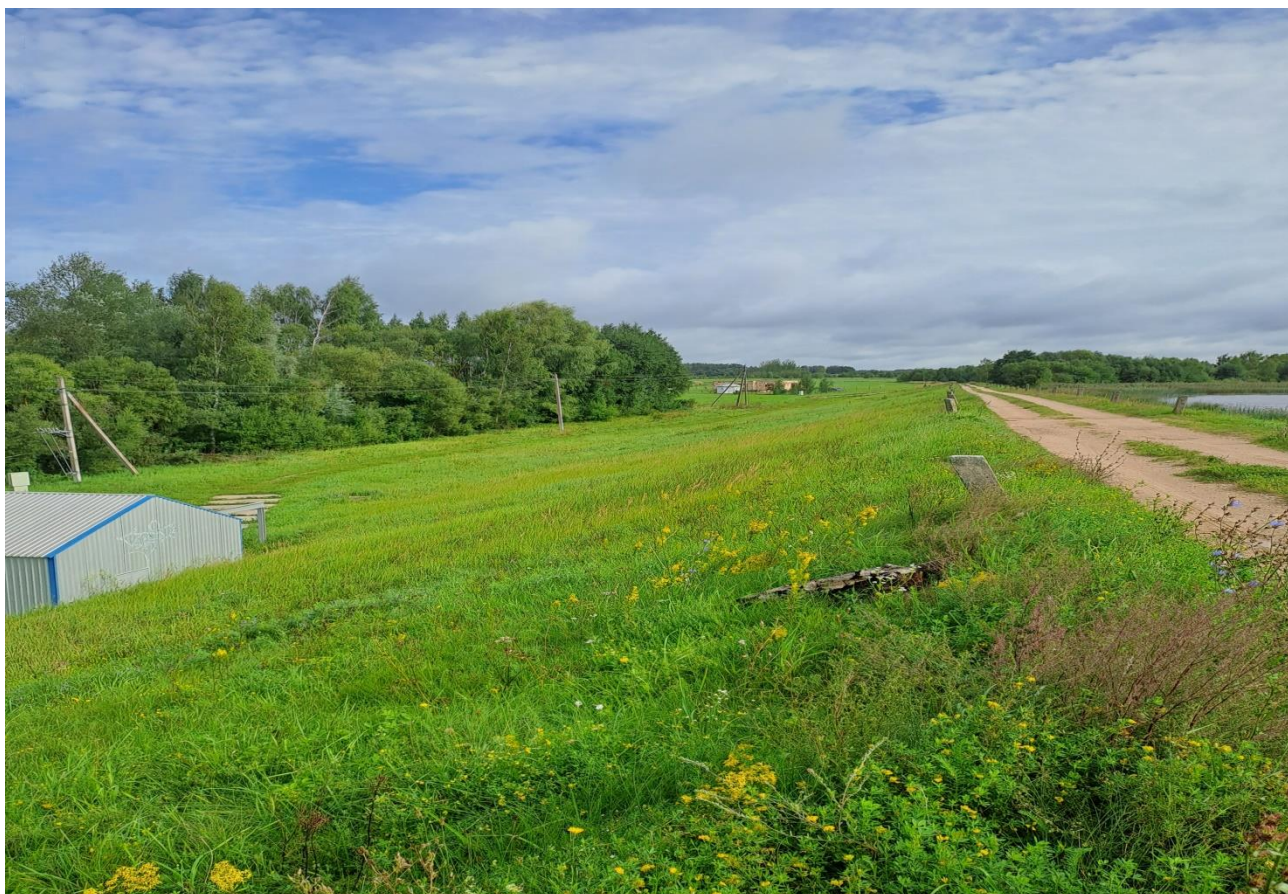
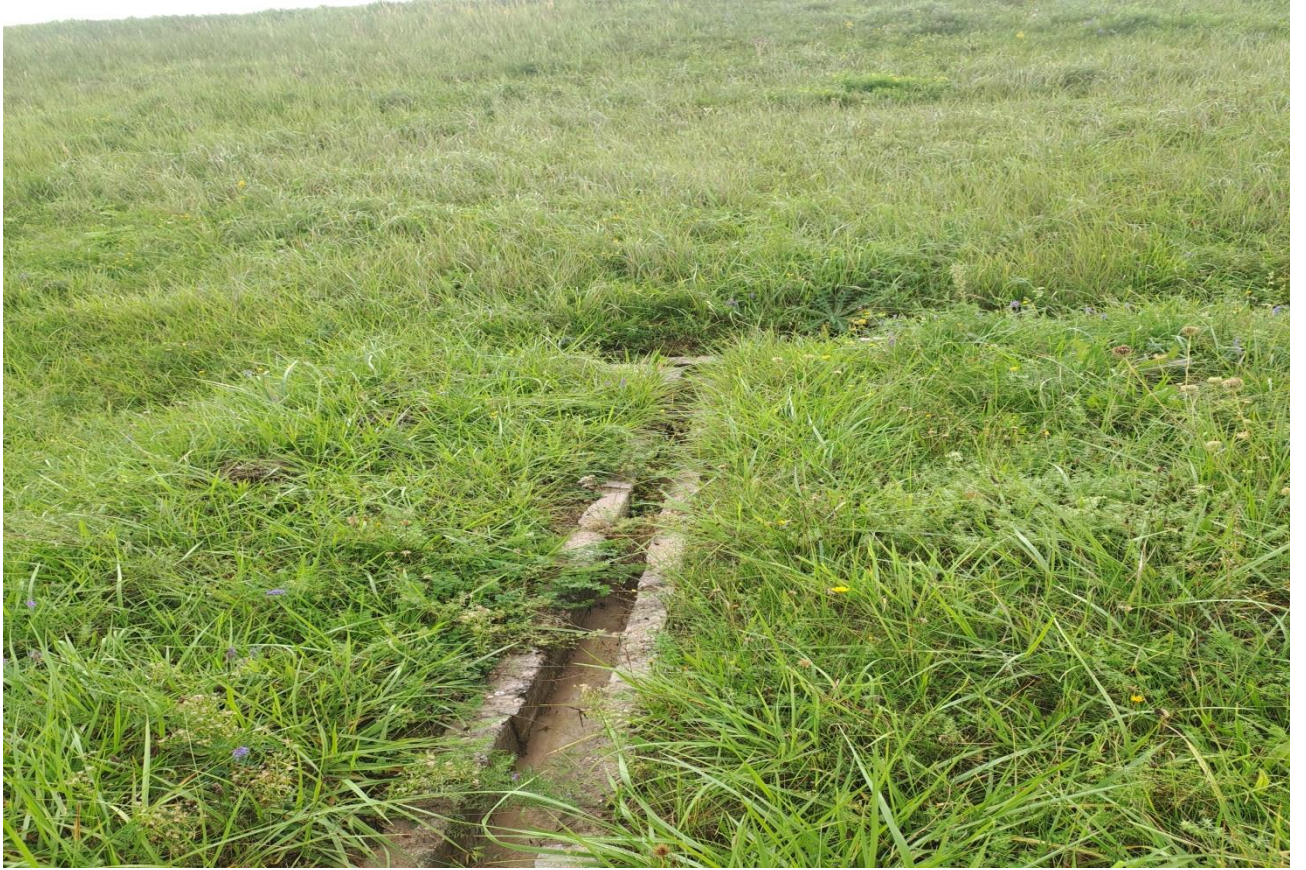
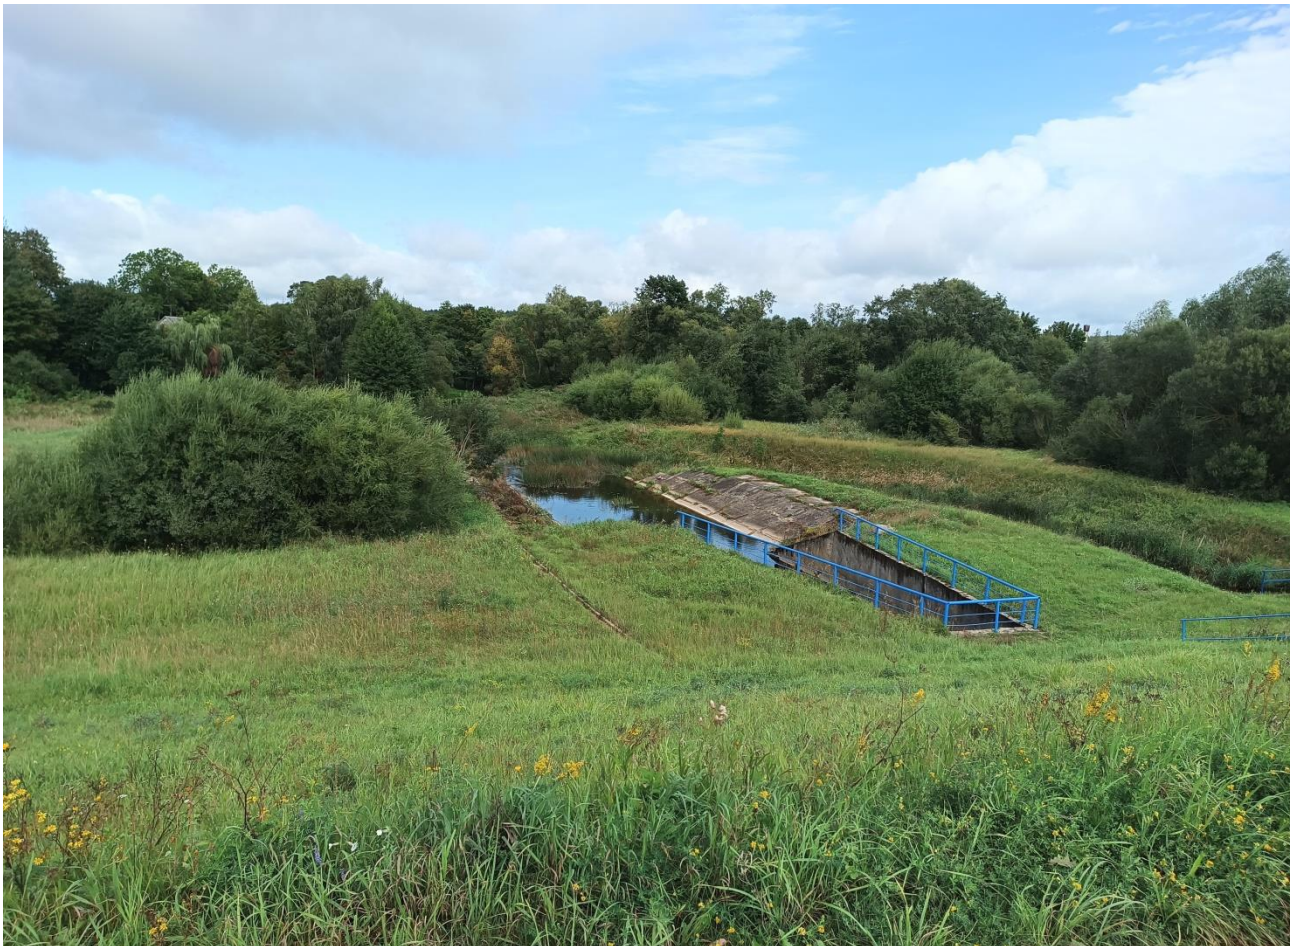
ŽU žemutinio šlaito esama situacija:

GMU žemutinis šlaitas	Šlaitas prižiūrimas nepakankamai, šlaitas nenušienautas. Šlaite filtracinių ir kitokių deformacijų požymių nėra. GMU papėdė prie žemutinio šlaito yra sausa, neužmirkusi, nenušienauta.	5,0
	GMU drenažas	GMU papėdėje yra įrengtas vidinis vamzdinis drenažas, kairėje pusėje drenažas veikia gerai, tačiau jo žiotyse yra susiformavę geležies ir kalcio dariniai, kurie žiotyse patvenkia laisvą vandens ištekėjimą. Dešinėje pusėje drenažo žiotys yra iki pusės skersmens užneštos nešmenimis, sausos todėl, kad visas dešinės pusės žemės užtvankos filtracinis vanduo nuvedamas per HE drenažą į jos ištekėjimo dalį. Sėdimo deformacijų drenažo linijose nesimato, išskyrus grunto įdubimą dešinėje pusėje prie žiočių.	5,0

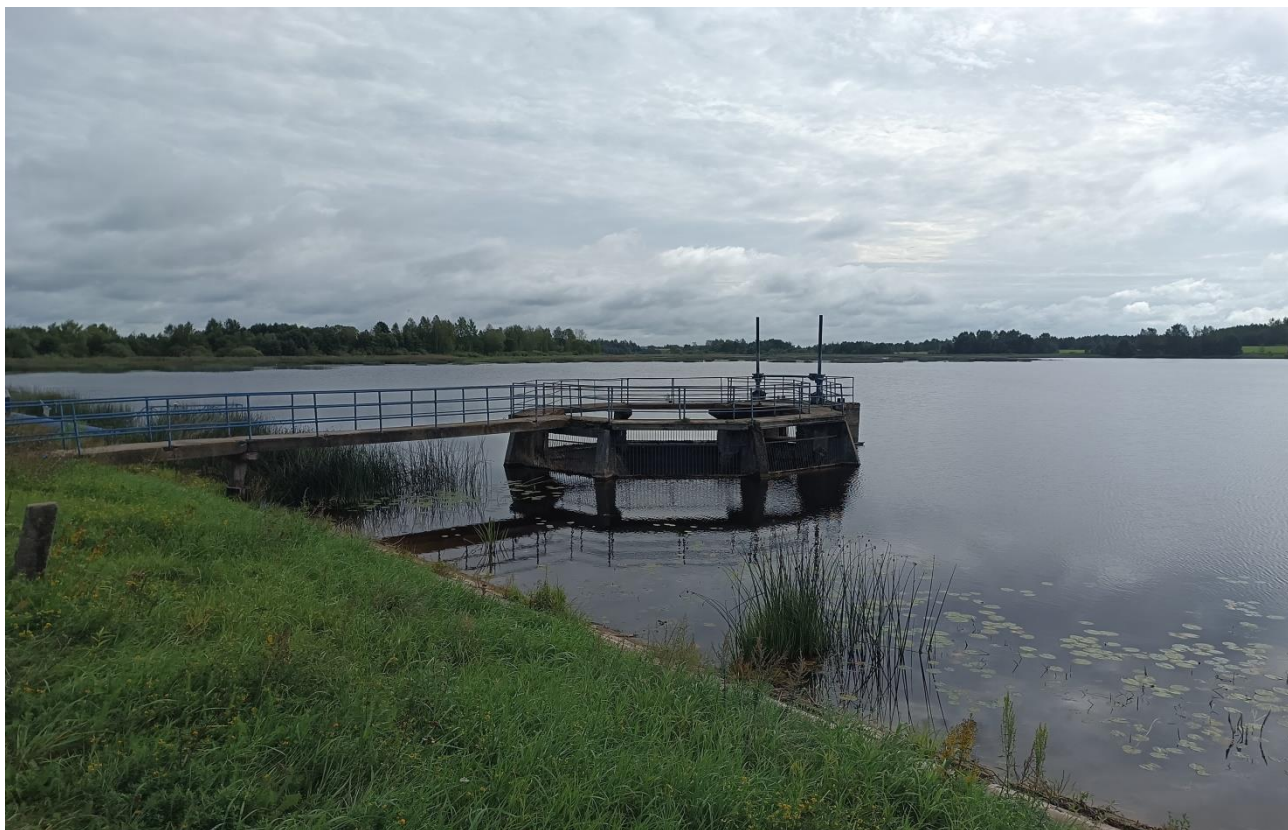
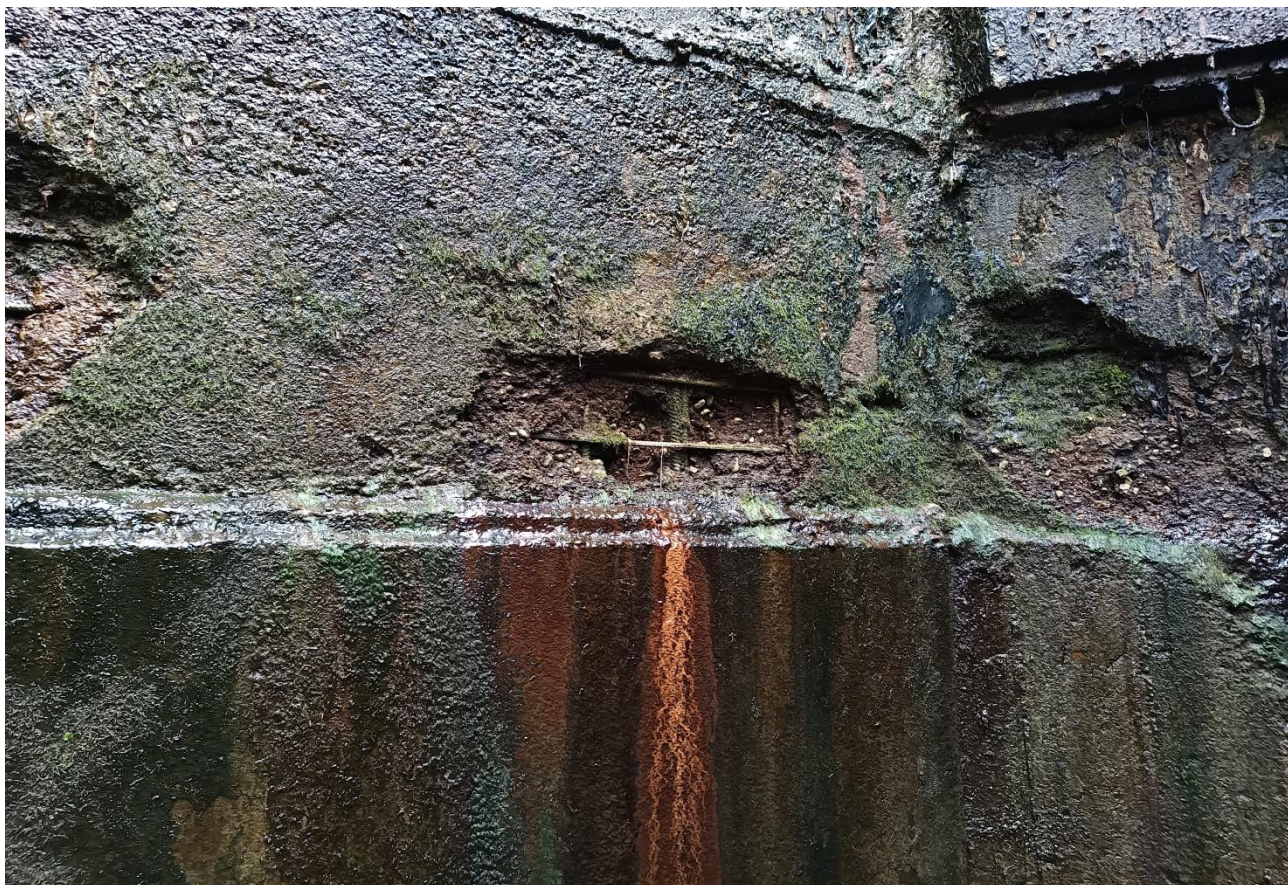
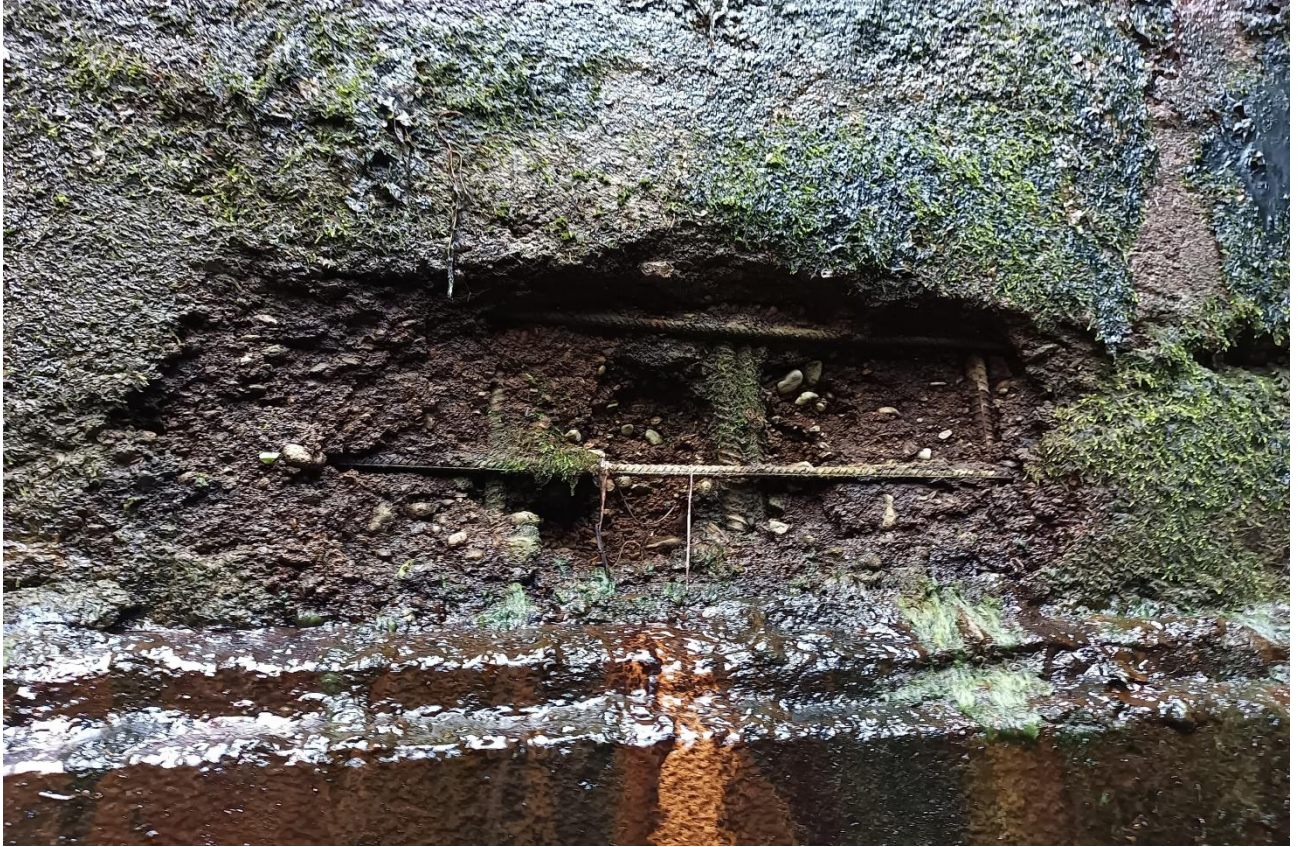
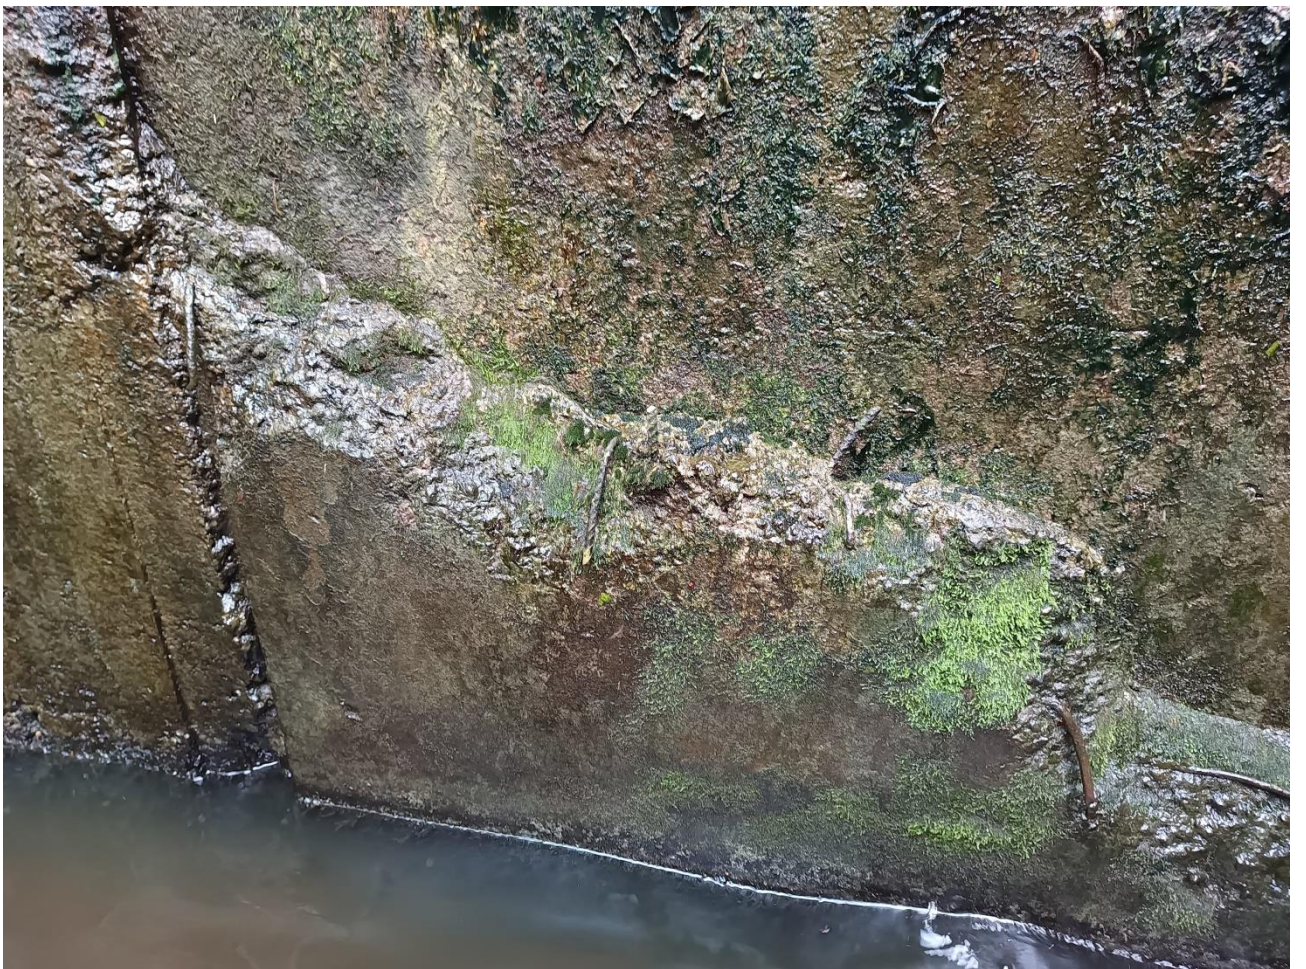
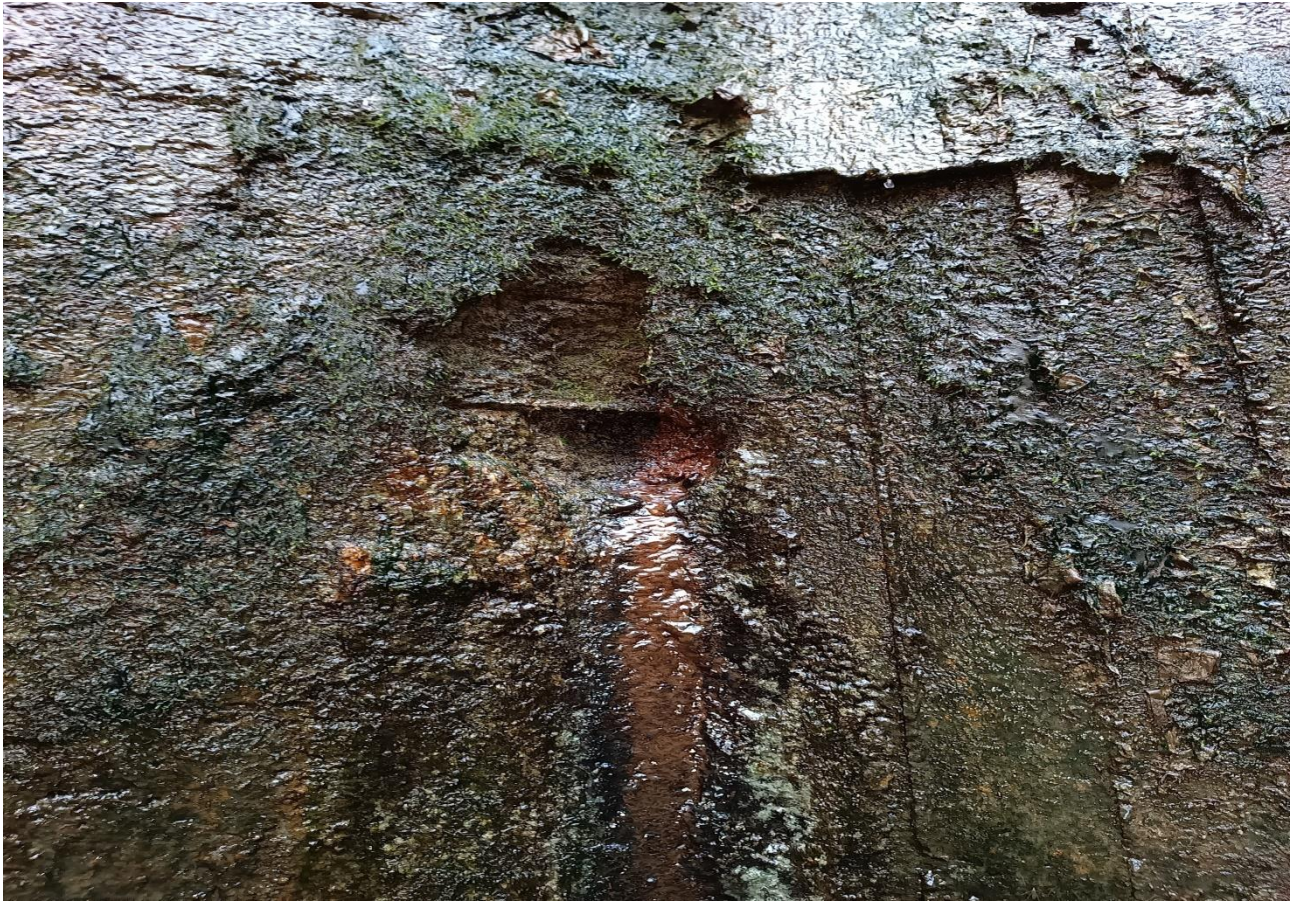
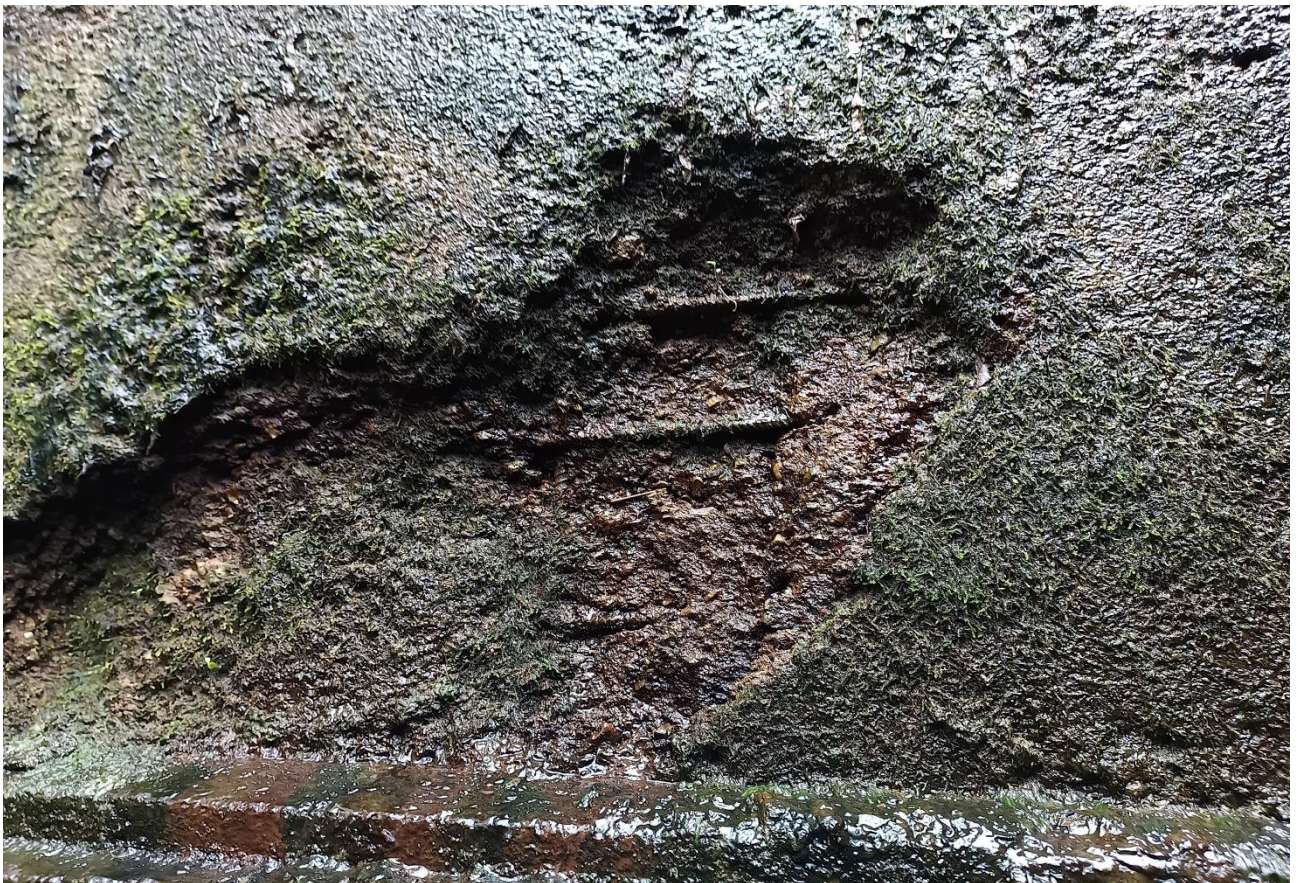
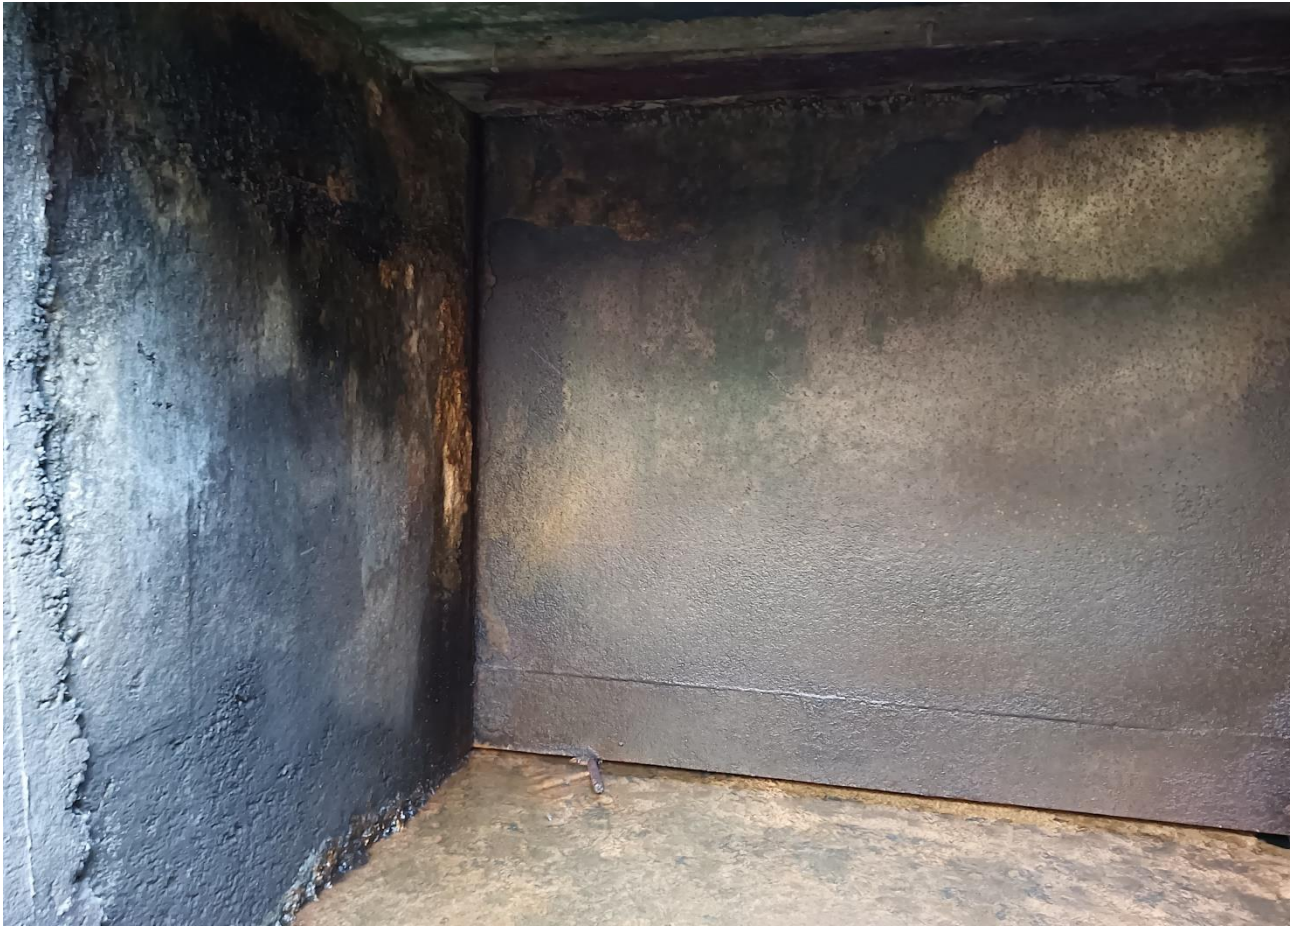
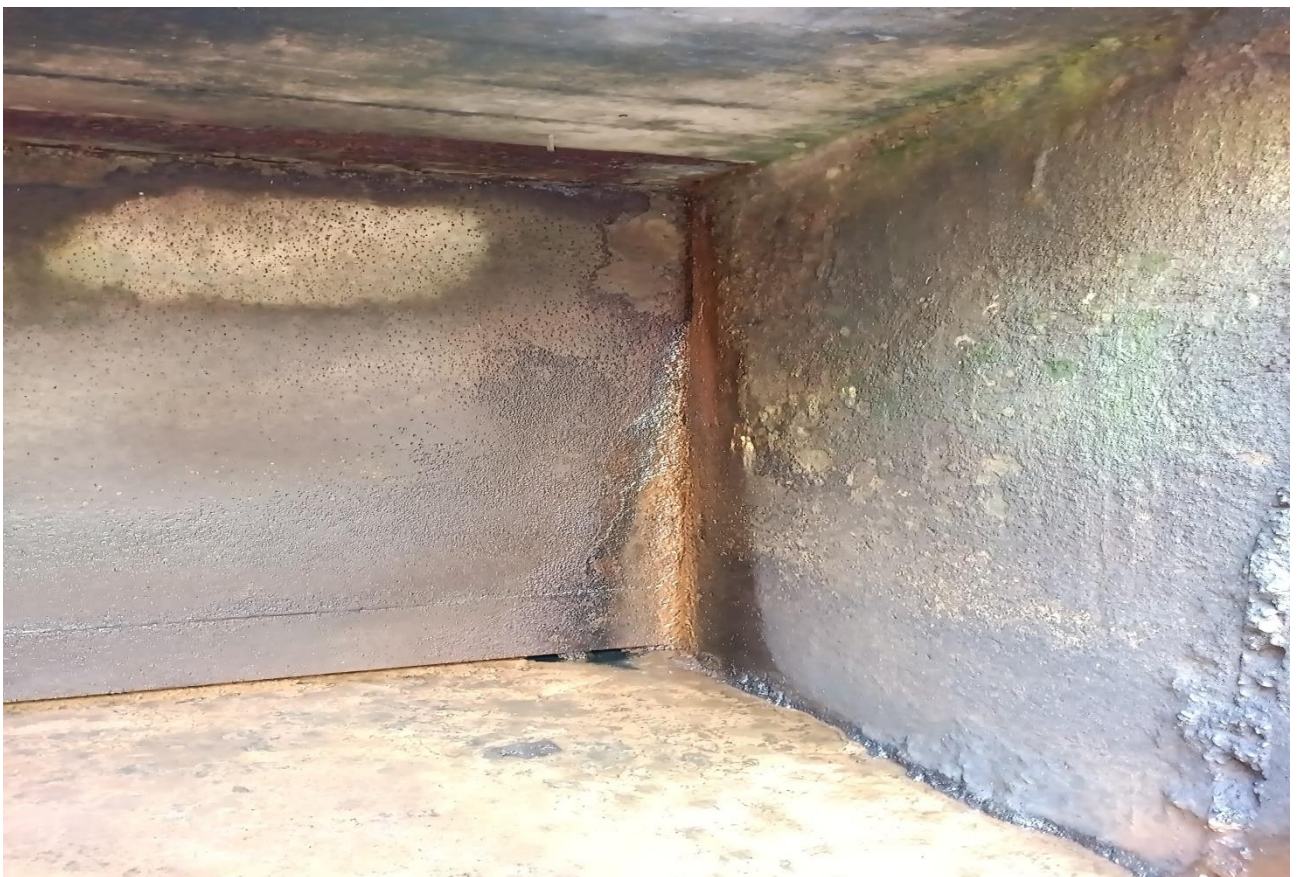
Šachtinės perteklinio vandens pralaidos (PVP) įtekėjimo dalies deformacijos:

PVP įtekėjimo dalis	Pagal planinę formą šachtinė PVP yra aštuoniakampė su pasvirusia įtekėjimo dalimi iš monolitinio gelžbetonio. Nustatytos pažaidos: sienutėje yra daug technologinių siūlių, netinkamai paruošti ankstesnio betono paviršiai, tęsiant betonavimą po kurio tai laiko tarpo. Šachtos sienutėje yra susiformavę eilė plyšių (apie 7 vnt.) per kuriuos sunkiasi ar bėga čiurkšle vanduo. Dėl temperatūrų svyravimo plyšiai plėsis. Vidinis šachtos sienutės paviršius gruoblėtas. Neteisingai suklotos g/b plokštės - klojiniai, viduje jų panaudotas prastos kokybės betonai, todėl per sienutėje susiformavusius plyšius sunkiasi vanduo, išplaudamas iš betono kalciją, t.y. vyksta palaipsniui betono korozija, betonai korėja.	8,0
	PVP pratekėjimo dalis	Pratekėjimo dalis yra iš vienos eilės surenkamų stačiakampio skerspjūvio, 7,5 m ² skerspločio gelžbetonio vamzdžių. Per vamzdžių sujungimo siūles (apie 70 % siūlių ploto) filtruojasi geležingas vanduo, vyksta betono korozija, nes siūlių betonai yra prastos kokybės. Siūlėse formuojasi kavernos ir plyšiai. Pratekėjimo dalies pradžioje prie šachtos ir pabaigoje prie ištekėjimo dalies, ties jungimosi vietose yra susiformavę plyšiai ir kavernos betono paviršiuje.	7,5
