Bartkuškio hidromazgo hidrotechnikos statinių ant Musės upės techninės būklės įvertinimas, atliktas pagal STR 1.07.03:2017 „Statinių techninės ir naudojimo priežiūros tvarka. Naujų nekilnojamojo turto kadastro objektų formavimo tvarka“, patvirtintą Lietuvos Respublikos aplinkos ministro 2016 m. gruodžio 30 d. įsakymu Nr. D1–971 „Dėl statybos techninio reglamento STR 1.07.03:2017 „Statinių techninės ir naudojimo priežiūros tvarka. Naujų nekilnojamojo turto kadastro objektų formavimo tvarka“ patvirtinimo, Vilnius.

Objektas: Bartkuškio hidromazgas ant Musės upės		Apžiūros data	2024 08 22 d.
Elementai		Defektų aprašymas	Defektyvumo balas
Pagrindiniai	GMU ketera	Ketera yra 4,5 m. pločio, joje įrengtas vietinės reikšmės kelias su žvyro dangą. Viduryje užtvankos ties perteklinio vandens pralaida, ketetroje yra susiformavę duobės pilnos vandens, dėl šios priežasties kelio žvyro dangą ir užtvankos masyvas įmirksta ko pasėkoje, šios deformacijos didėja. Įmirkęs užtvankos masyvo gruntas mažina šlaitų stabilumą. Kateros kraštuose yra įrengti gelžbetoniniai sargšuliai; keleto jų trūksta ir visa eilė jų išvartyti.	4,0
	GMU aukštutinis šlaitas	Gruntinių medžiagų užtvankos (GMU) pagrindinis aukšt

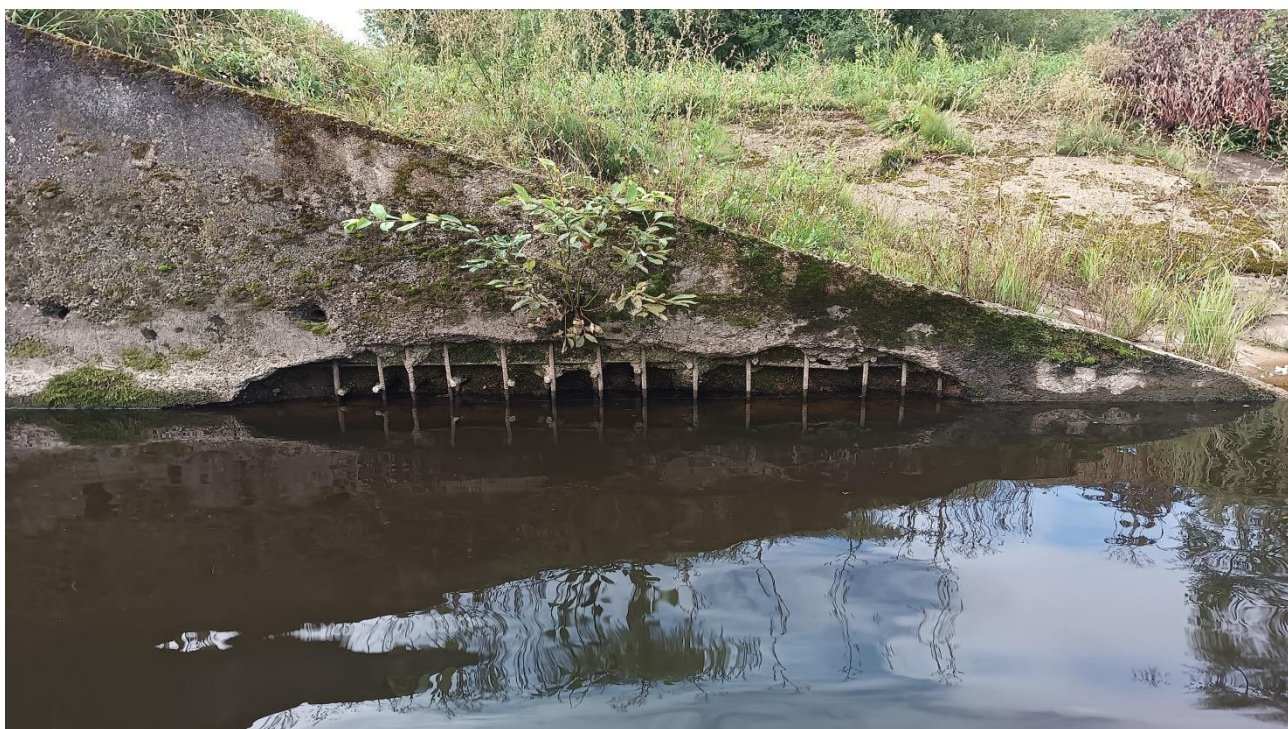
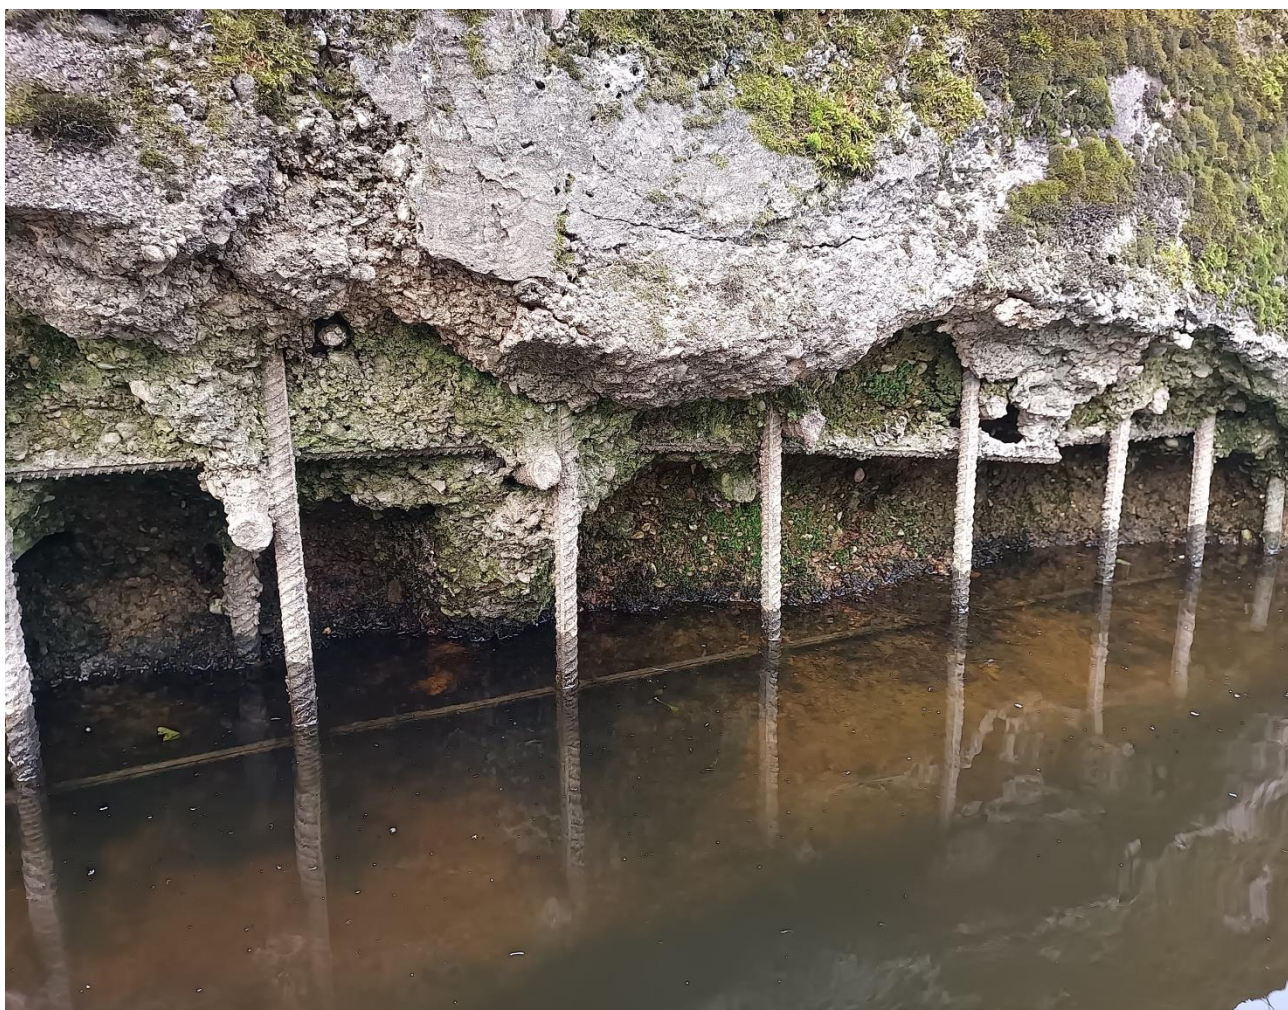
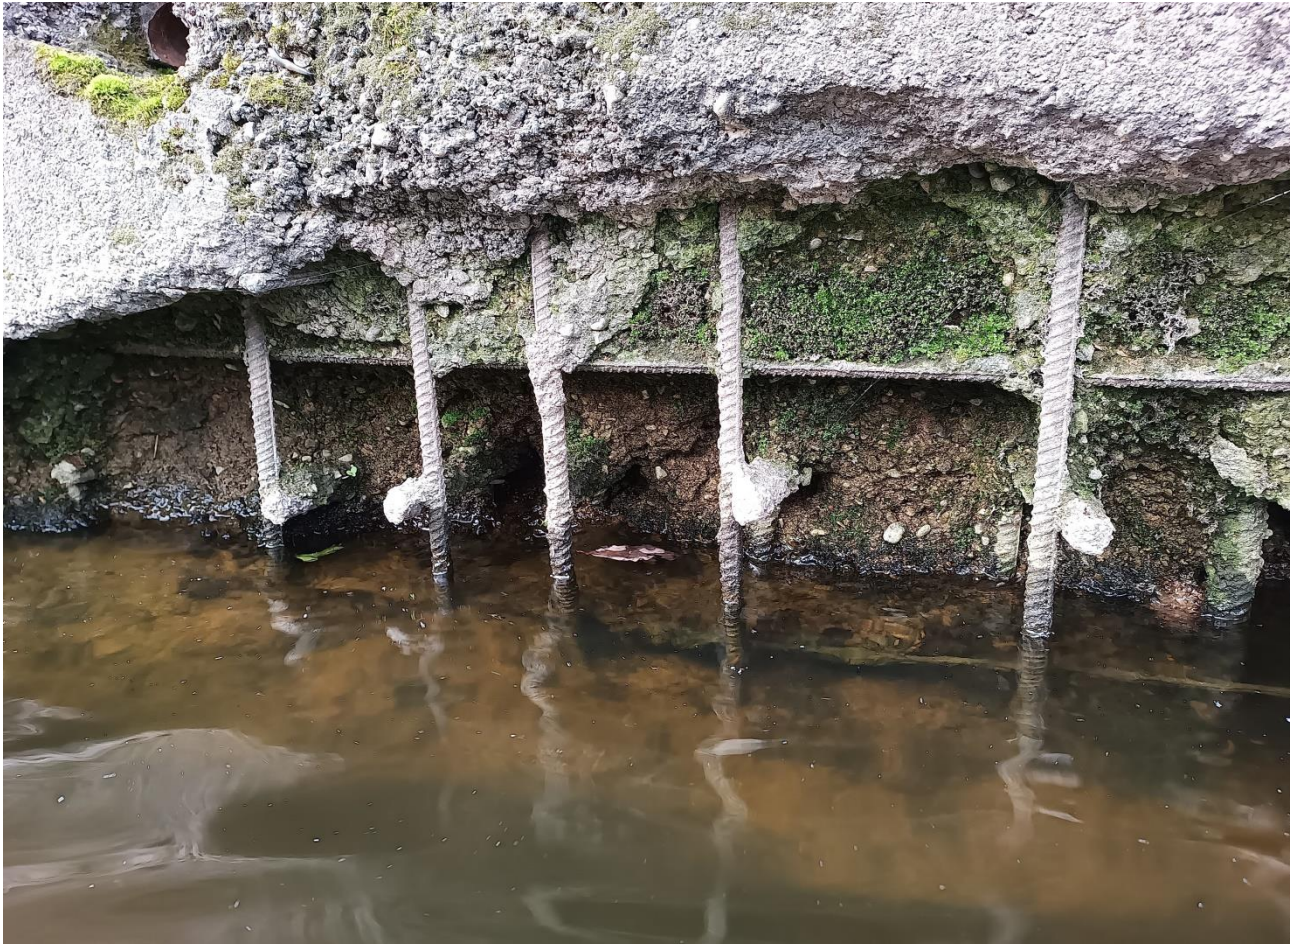
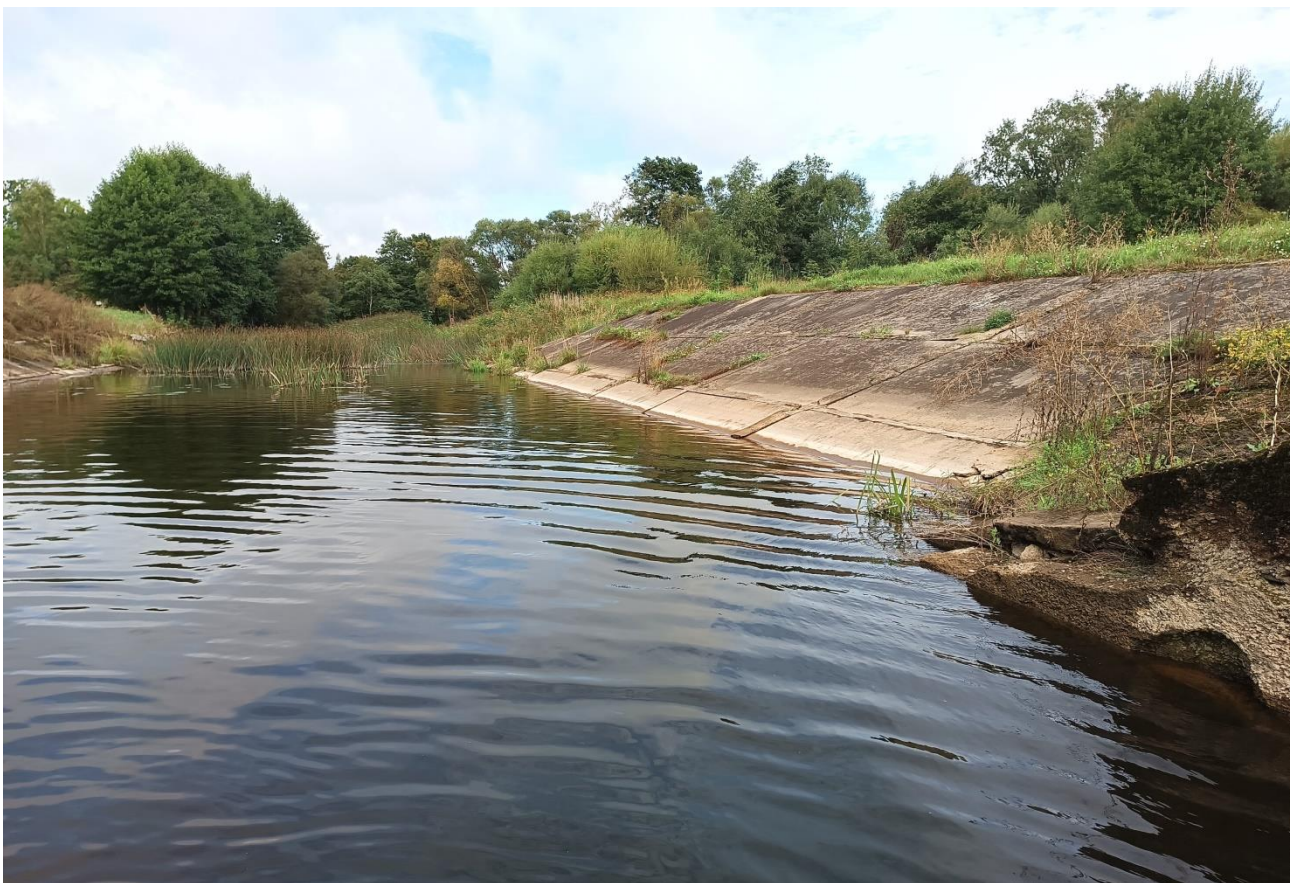
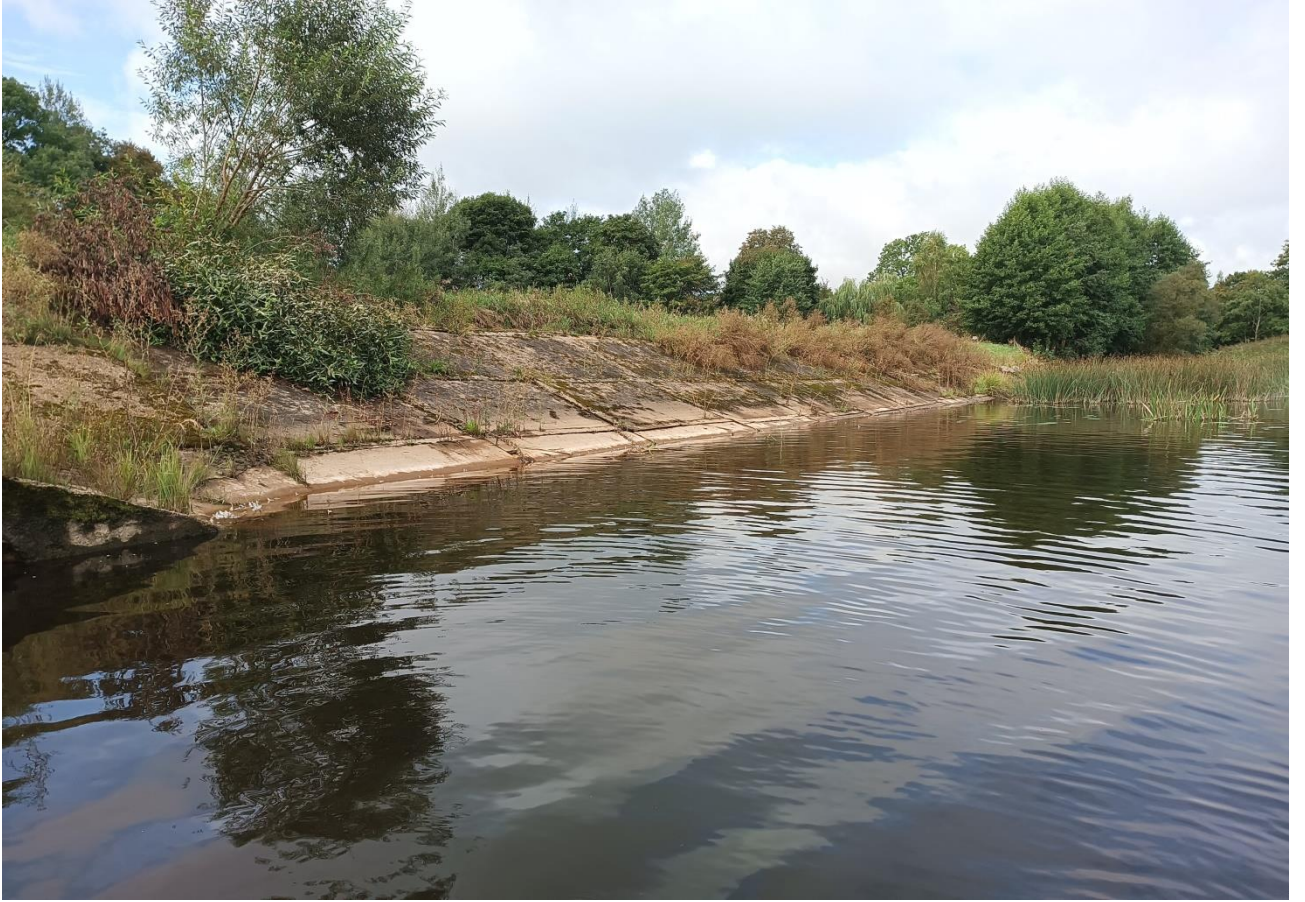
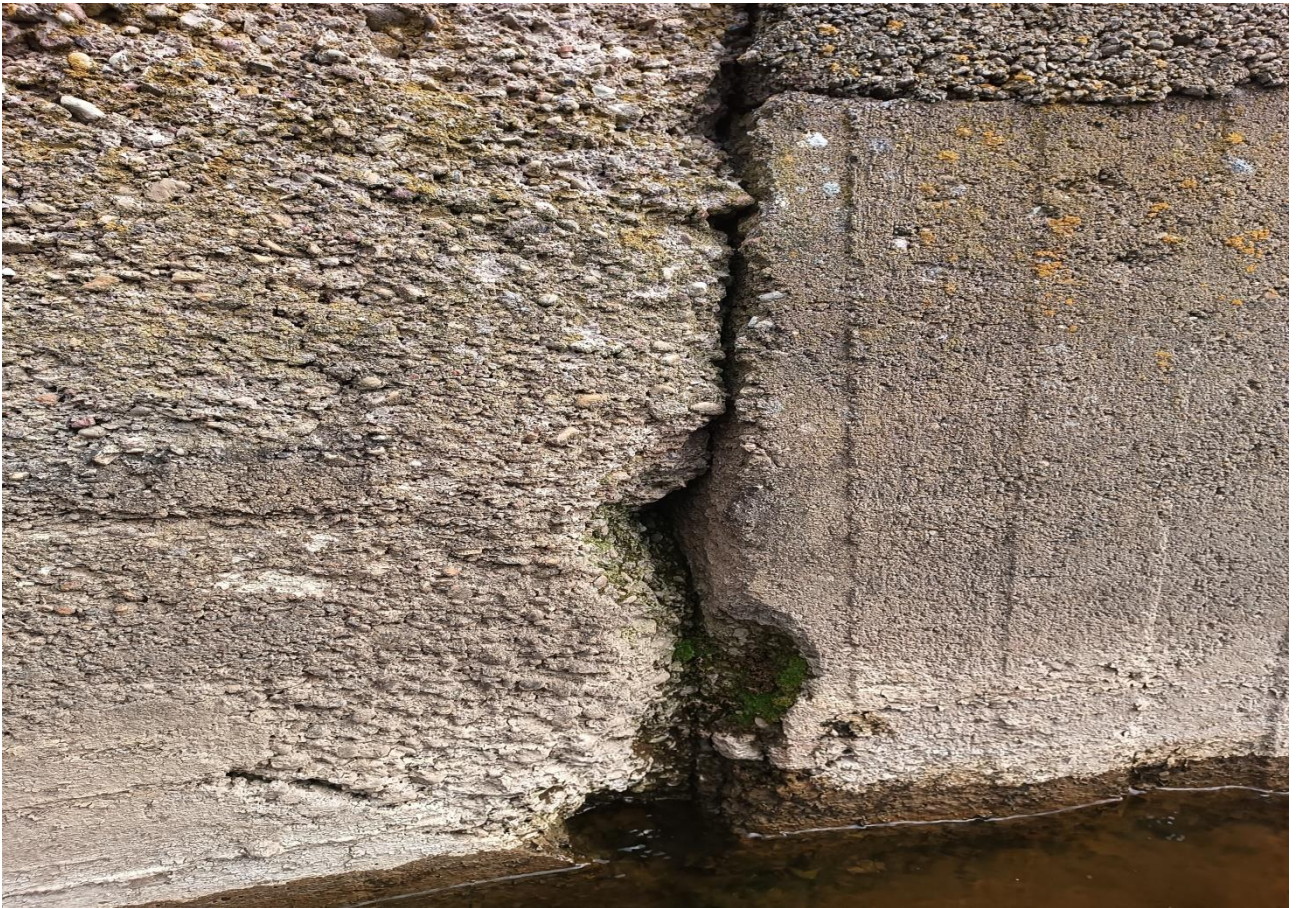
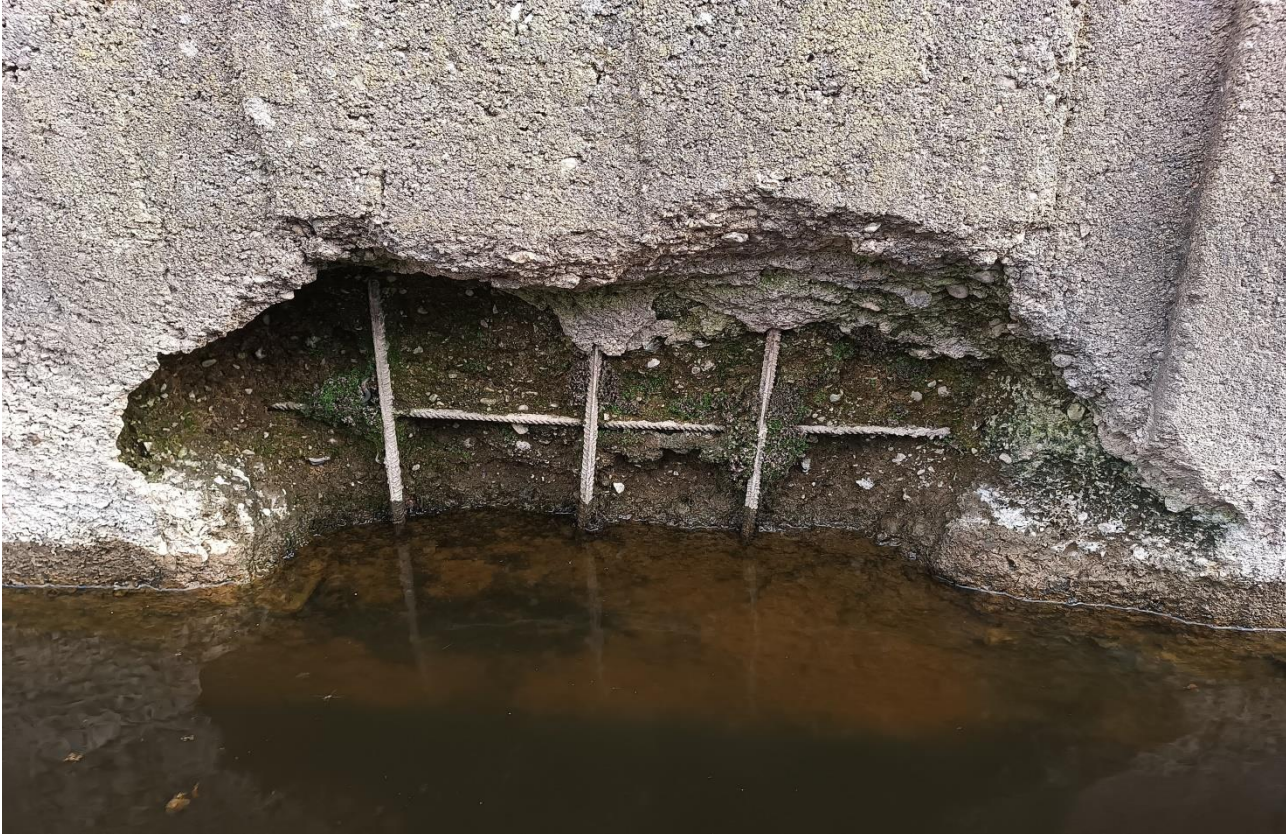
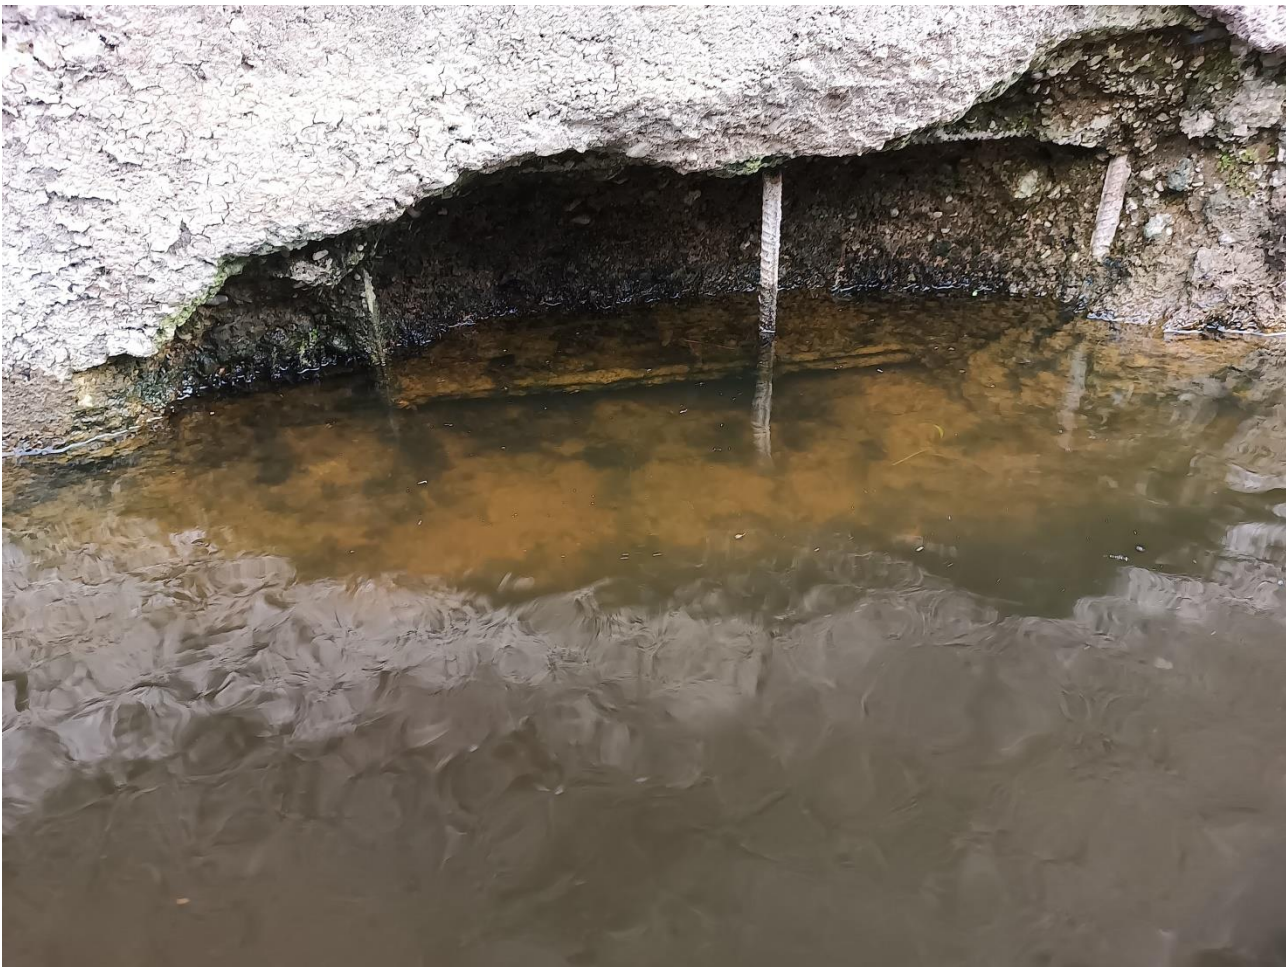
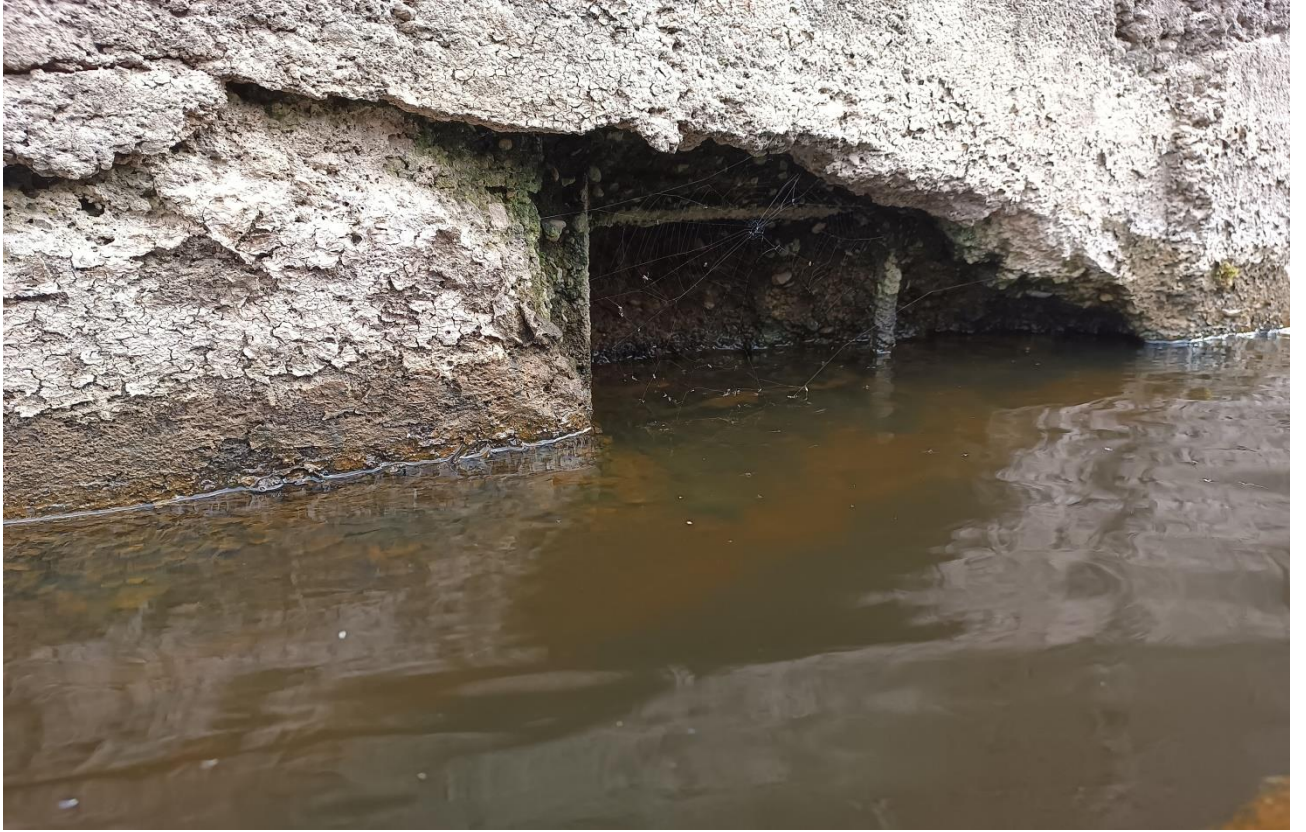
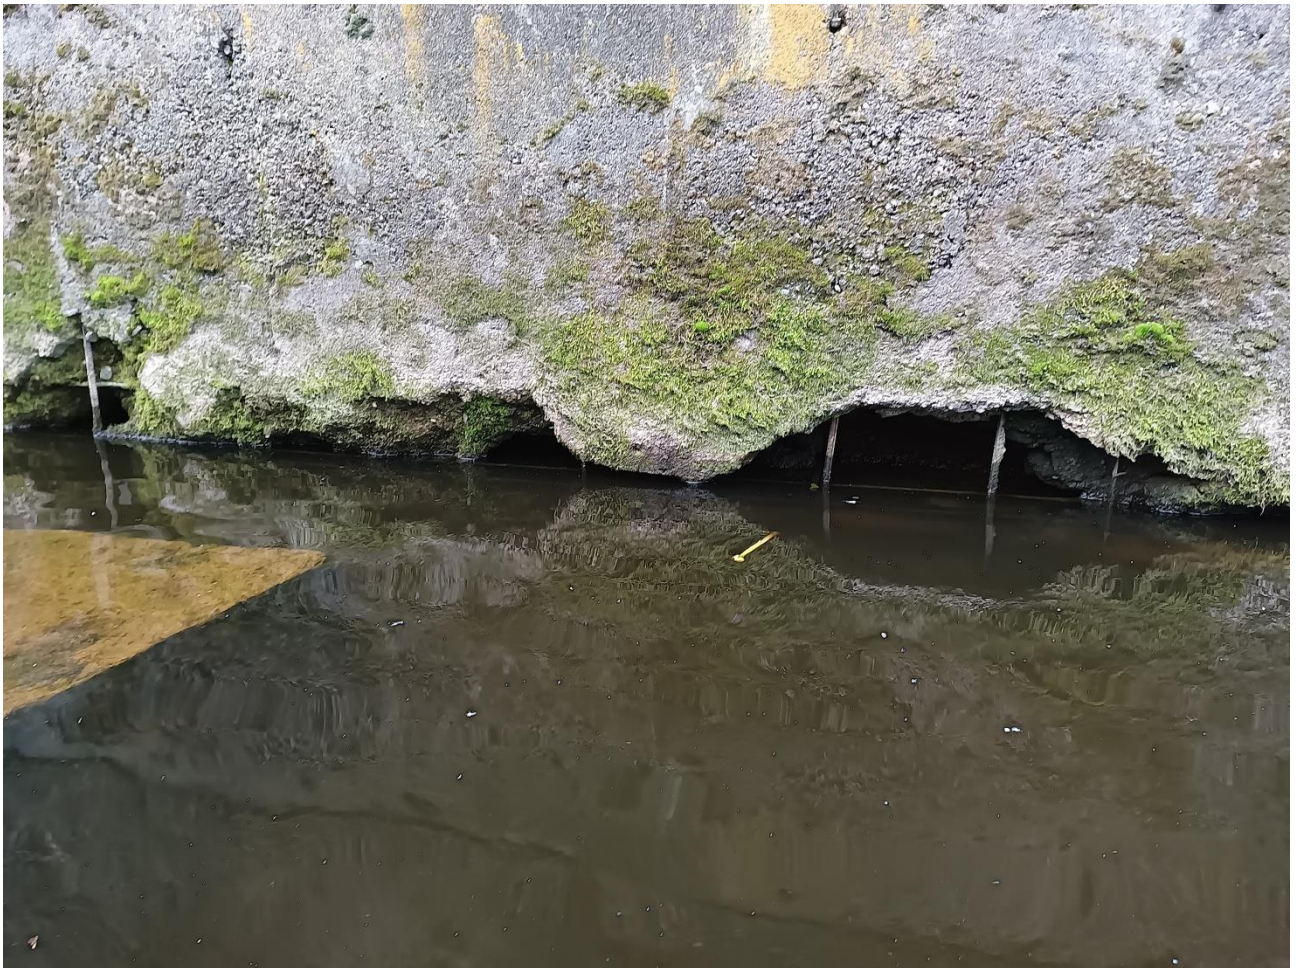
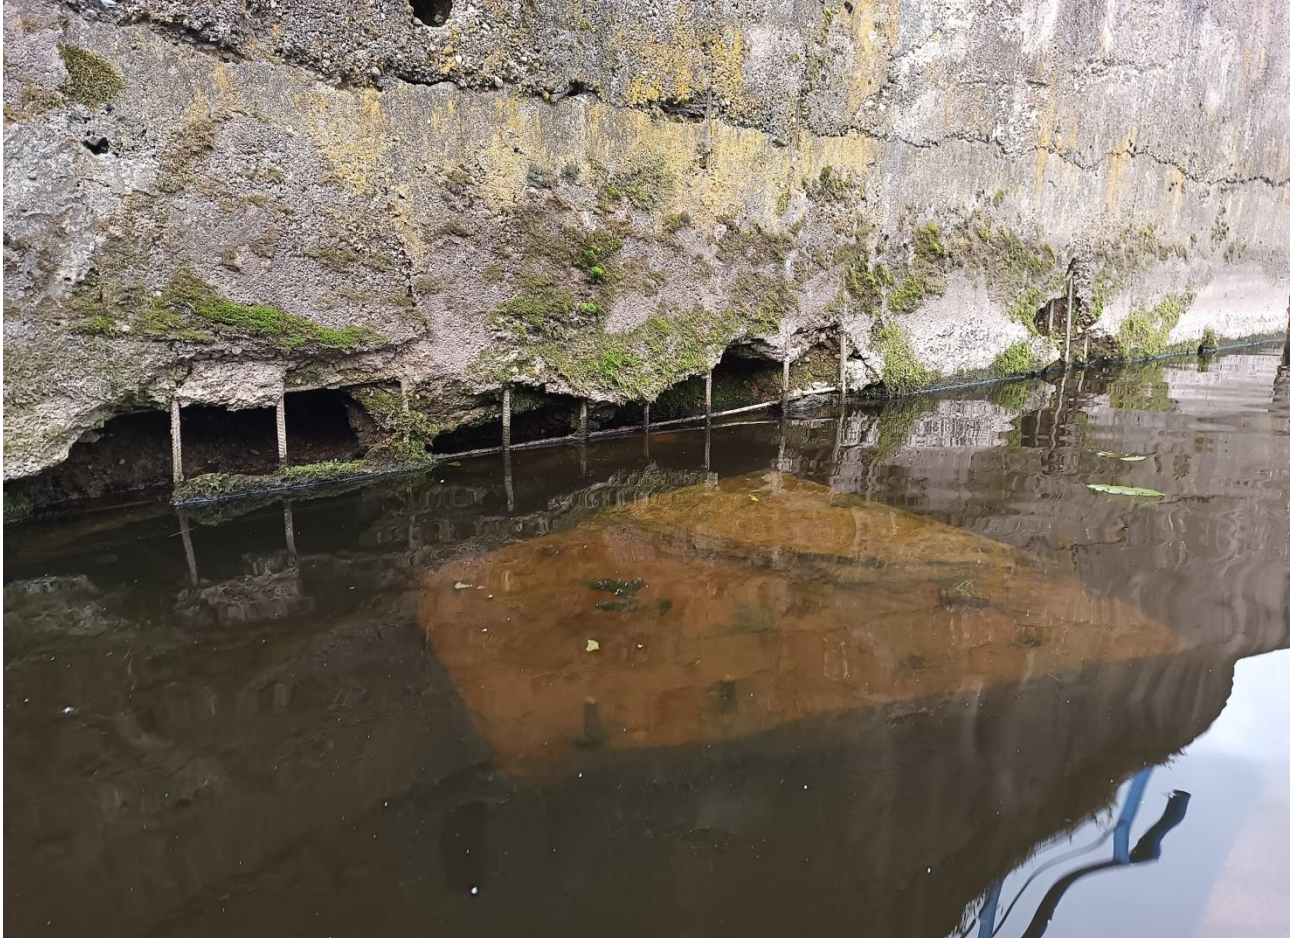
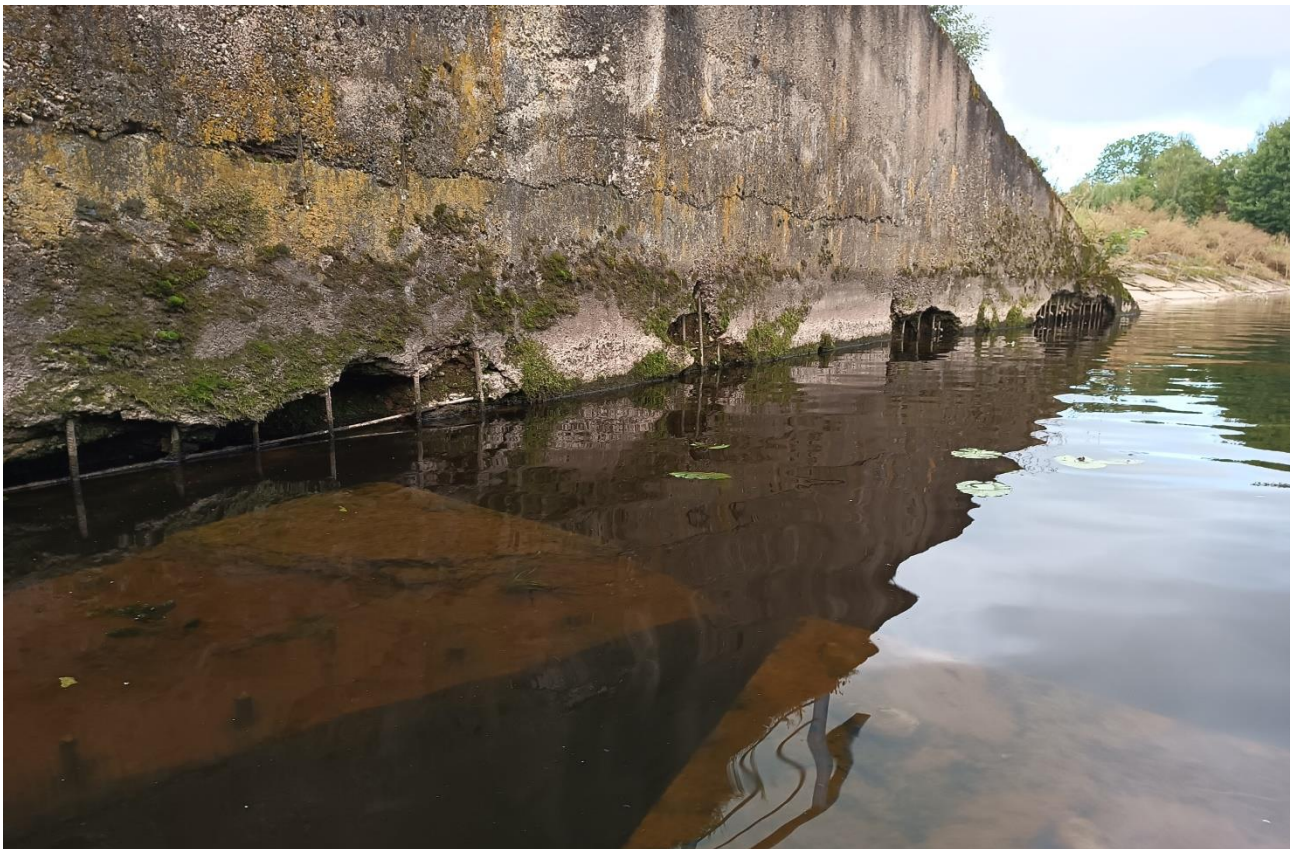
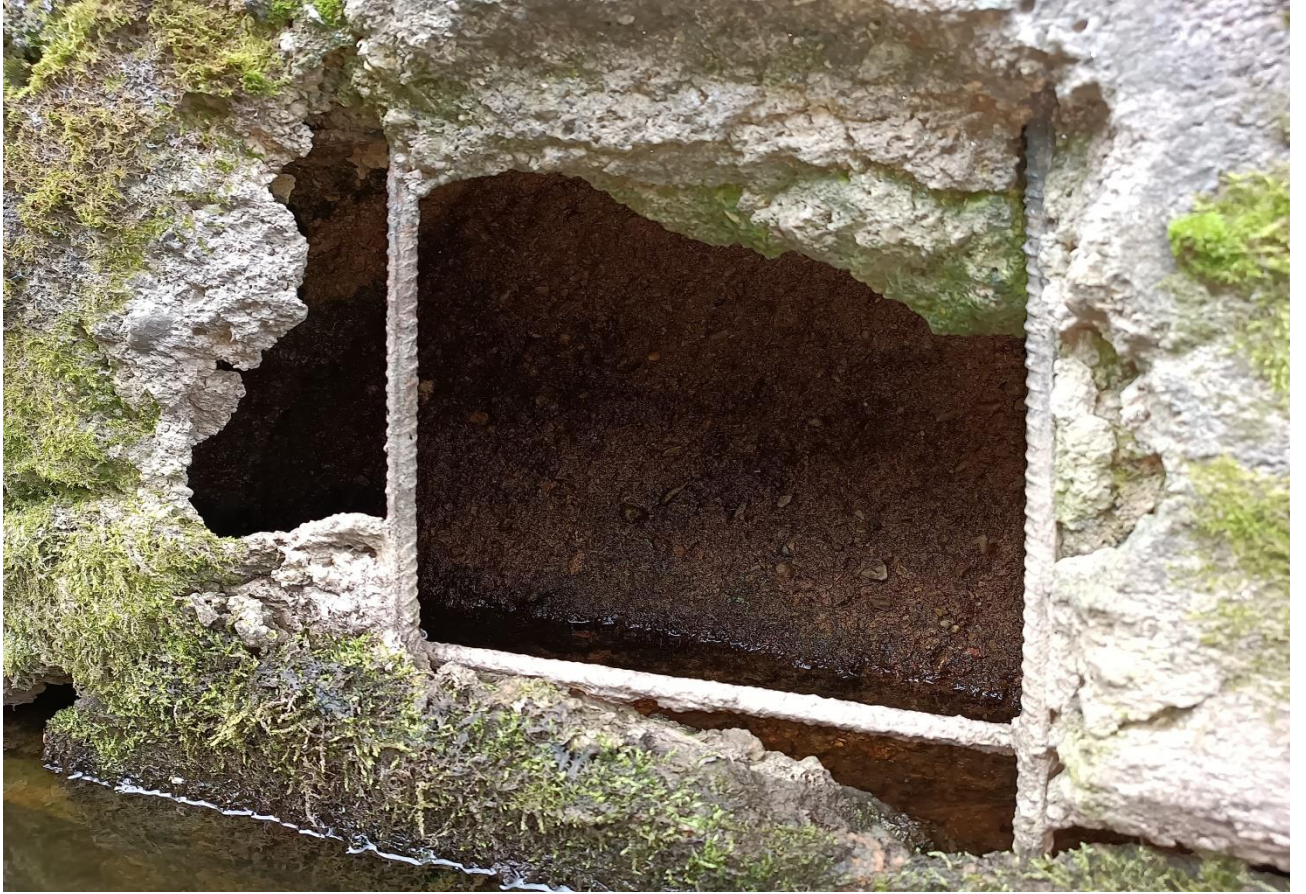
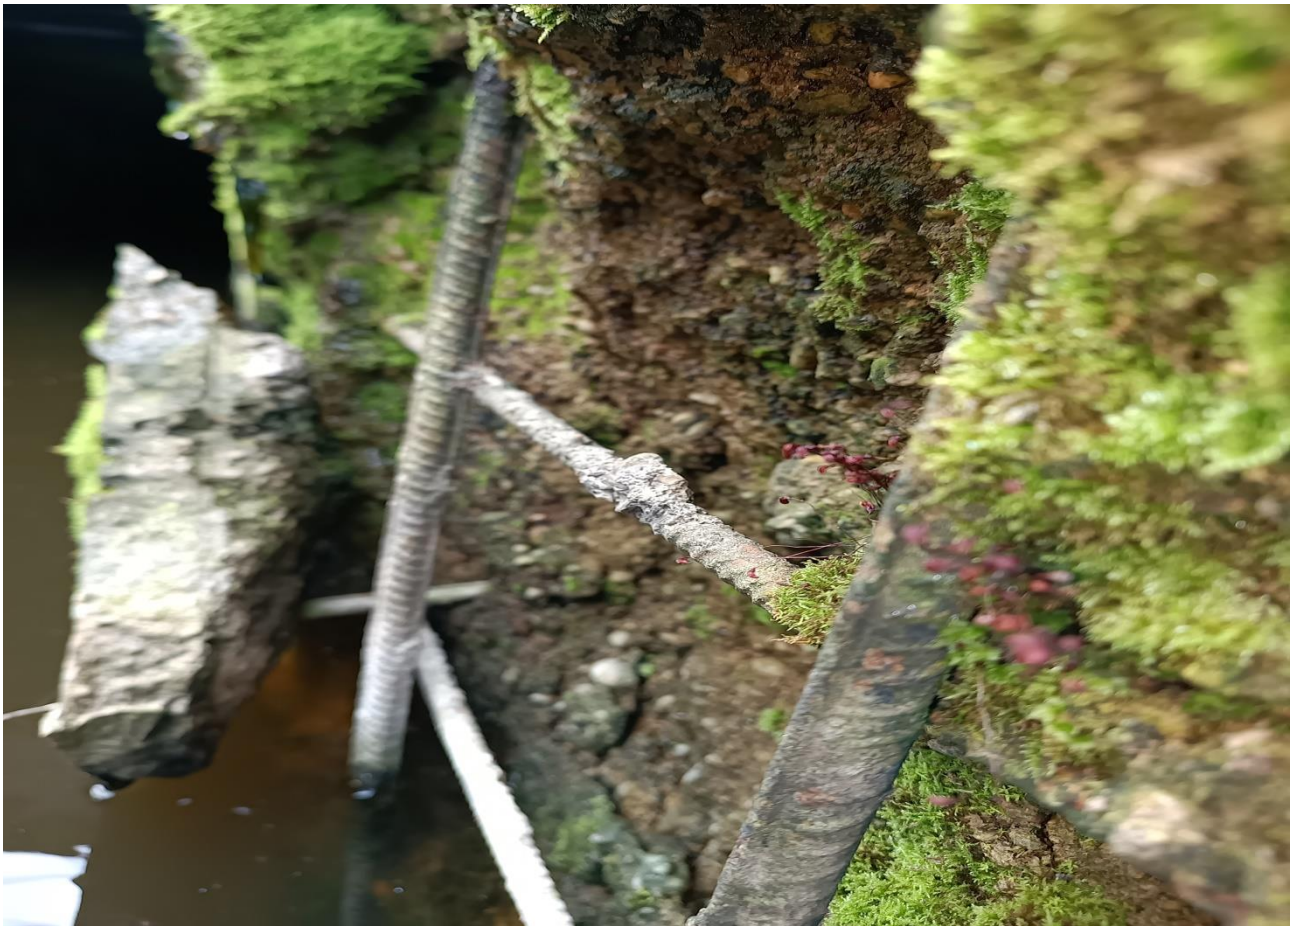
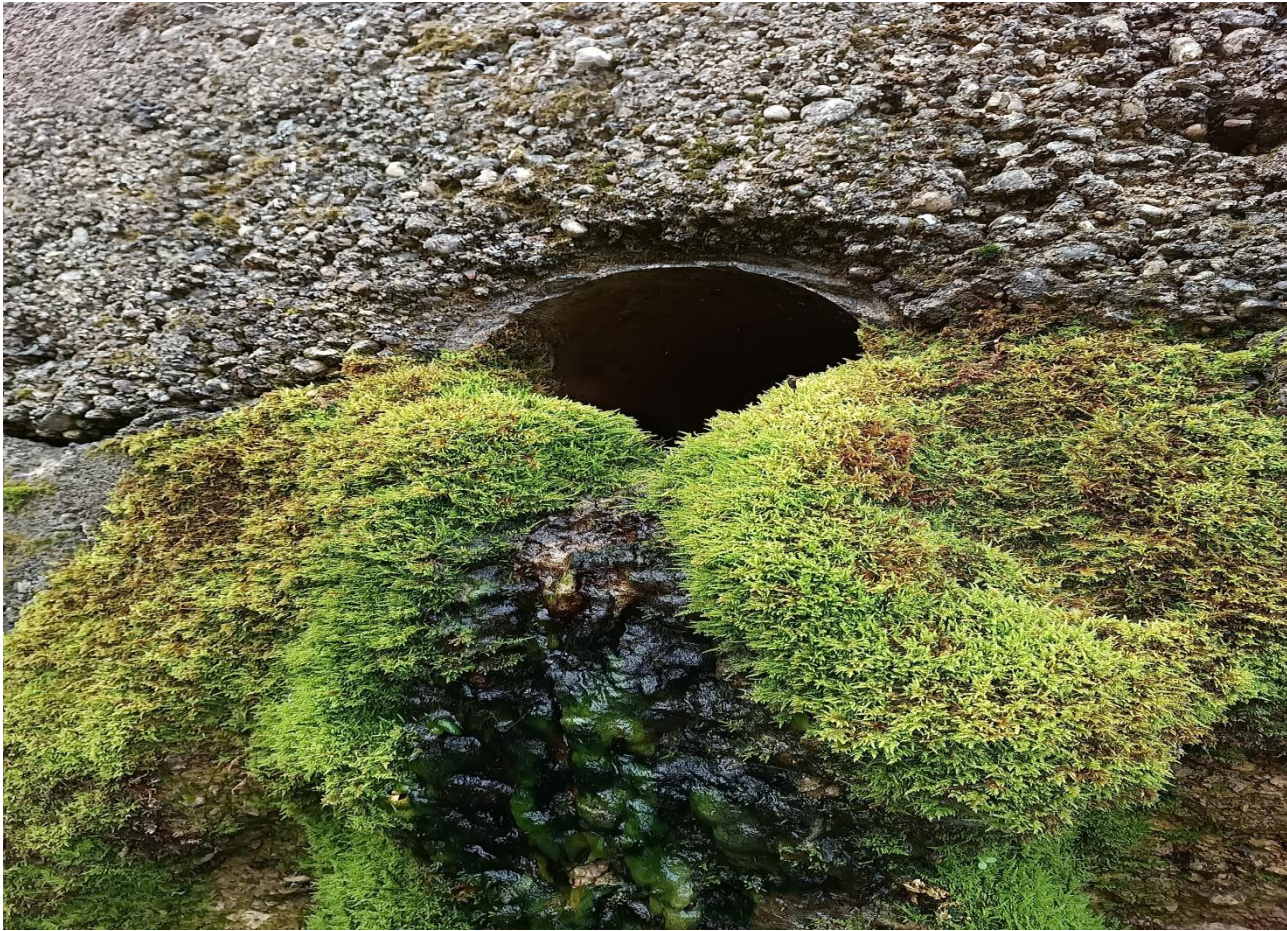
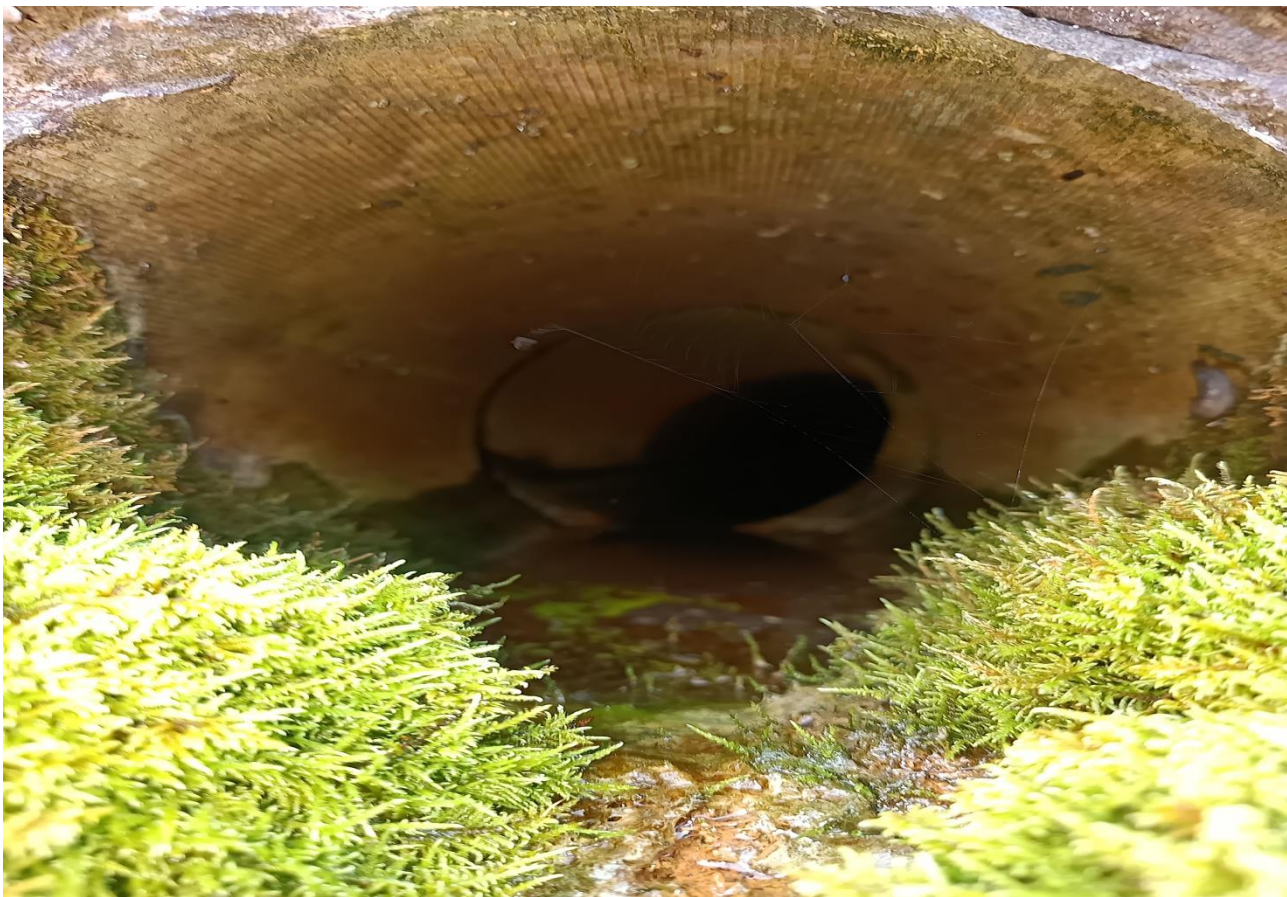
PVP ištekėjimo dalyje esančios deformacijos:

PVP ištekėjimo dalis	PVP ištekėjimo dalis užslenkstyje platėjanti, su vertikaliomis sienomis, vandens energijai gesinti įrengtas šulinys su šaškėmis, kurios išdėstytos šachmatine tvarka. Ramtuose (atraminėse sienose) nuo dugno apie 1,5 m aukščio betono kokybė labai bloga yra susiformavę gilios (iki 20 - 30 cm gylio) išgraužos, atidengta armatūra, per plyšius vyksta vandens filtracija. Šaškių būklė labai bloga.	8,5
Kiti	GMU paviršinio vandens surinkimo latakai	Paviršinio vandens surinkimo latakai įrengti žemutinio šlaito papėdėje jų būklė gera, tačiau reikalinga atlikti jų išvalymo darbus (paprastą remontą)	3,5
	PVP grotos	Šachtos grotos tvarkingos, padažytos, valomos.	2,0
	PVP tarnybos tiltelis	Tarnybos tilteliui panaudotos pastatų perdangoms naudotinos tuštuminės perdangų plokštės. Jas pritaikant nupjauti plokščių galai. Tai atliekant nupjauta ir plokščių galuose buvusi skersinio armavimo armatūra, todėl plokštėse stebimi išilginiai plyšiai. Plokščių viršuje išlyginamasis cementinio skiedinio sluoksnis paklotas nesuformuojant skersinio nuolydžio, jo viršuje stebimos pažaidos. Apsauginė tvorelė vietomis sulankstyta, jos paviršius nudažytas.	6,5
