Kompleksas:	Klaipėdos Universiteto Gamtos ir matematikos mokslų fakultetas, H.Manto G. 84, NKV – G140K
Komplekso Nr.	Objektas:	Klaipėdos Universiteto Gamtos ir matematikos mokslų fakultetas, H.Manto G. 84, NKV – G140K
04032		
Objekto Nr.	Stadija:	Paruošiamieji priešprojektiniai darbai
04032	Tomas:	III
	Dalis:	Pastato architektūros konstrukcijų ir vidaus tinklų techniniai tyrimai

Dalis: Pastato architektūros konstrukcijų ir vidaus tinklų techniniai tyrimai

**KLAIPĖDOS UNIVERSITETO GAMTOS IR MATEMATIKOS MOKSLŲ
FAKULTETO PASTATO NKV – G140 „BUVUSIOS KAREIVINĖS KORPUSAS II“
ARCHITEKTŪROS KONSTRUKCIJŲ TECHNINIAI TYRIMAI**

PASTATO ARCHITEKTŪROS KONSTRUKCIJŲ IR VIDAUS INŽINERINIŲ TINKLŲ TECHNINIŲ TYRIMŲ ATASKAITA

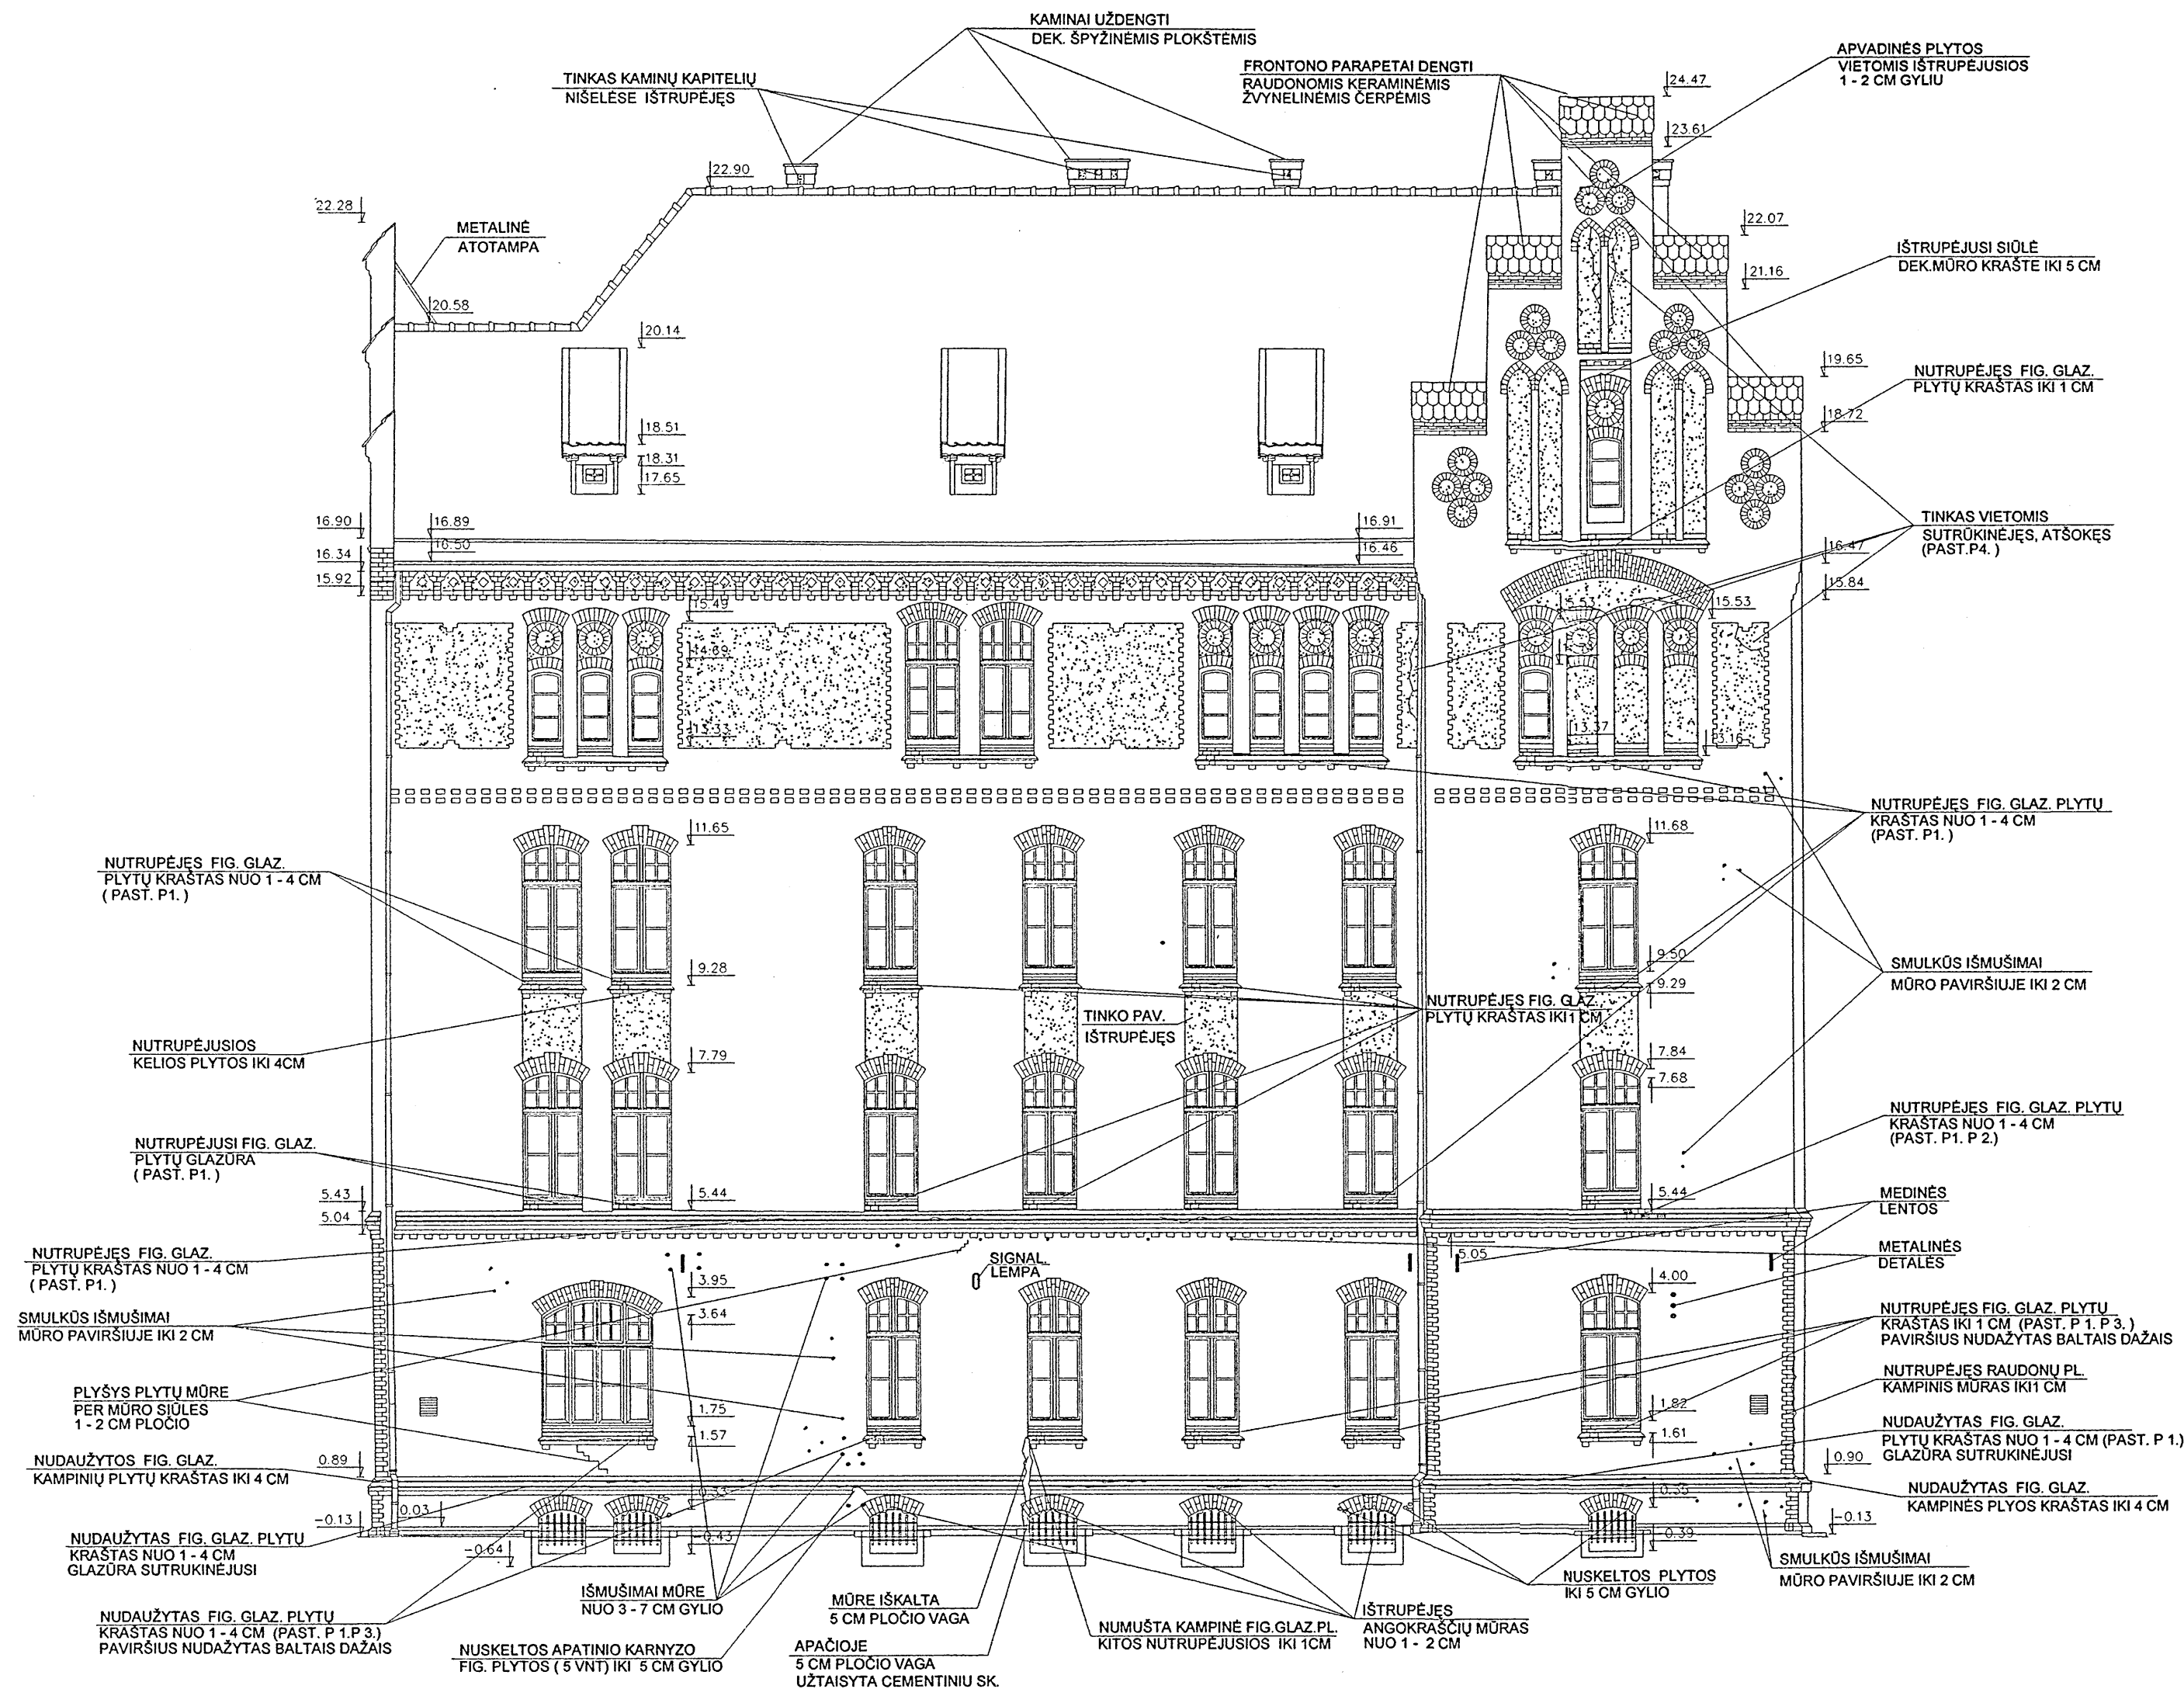
VAKARŲ FASADAS M 1:100

- P1. HORIZONTALŲ FASADO KARNYZAI, PALANGĖS, DENGTO FIGŪRINĖMIS GLAZŪRUOTOMIS PLYTOMIS, KURIŲ KRAŠTAI VIETOMIS NUDAUŽYTI, DAUGELYJE VIETŲ NUTRUPĖJUSI PLYTŲ GLAZŪRA, IŠTRUPĖJUSIOS MŪRO SIŪLĖS.

- P8. RŪSIO LANGŲ ANGOKRAŠČIŲ MŪRAS DAUGELYJE VIETŲ IŠTRUPĖJĖS.
- P9. LIETVAMZDŽIAI - IŠ CINKUOTOS SKARDOS, PAŽEISTI KOROZIJOS, KĖTINĖS LAPŲ SURINKIMO REVIZIJOS SUNAIKINTOS.

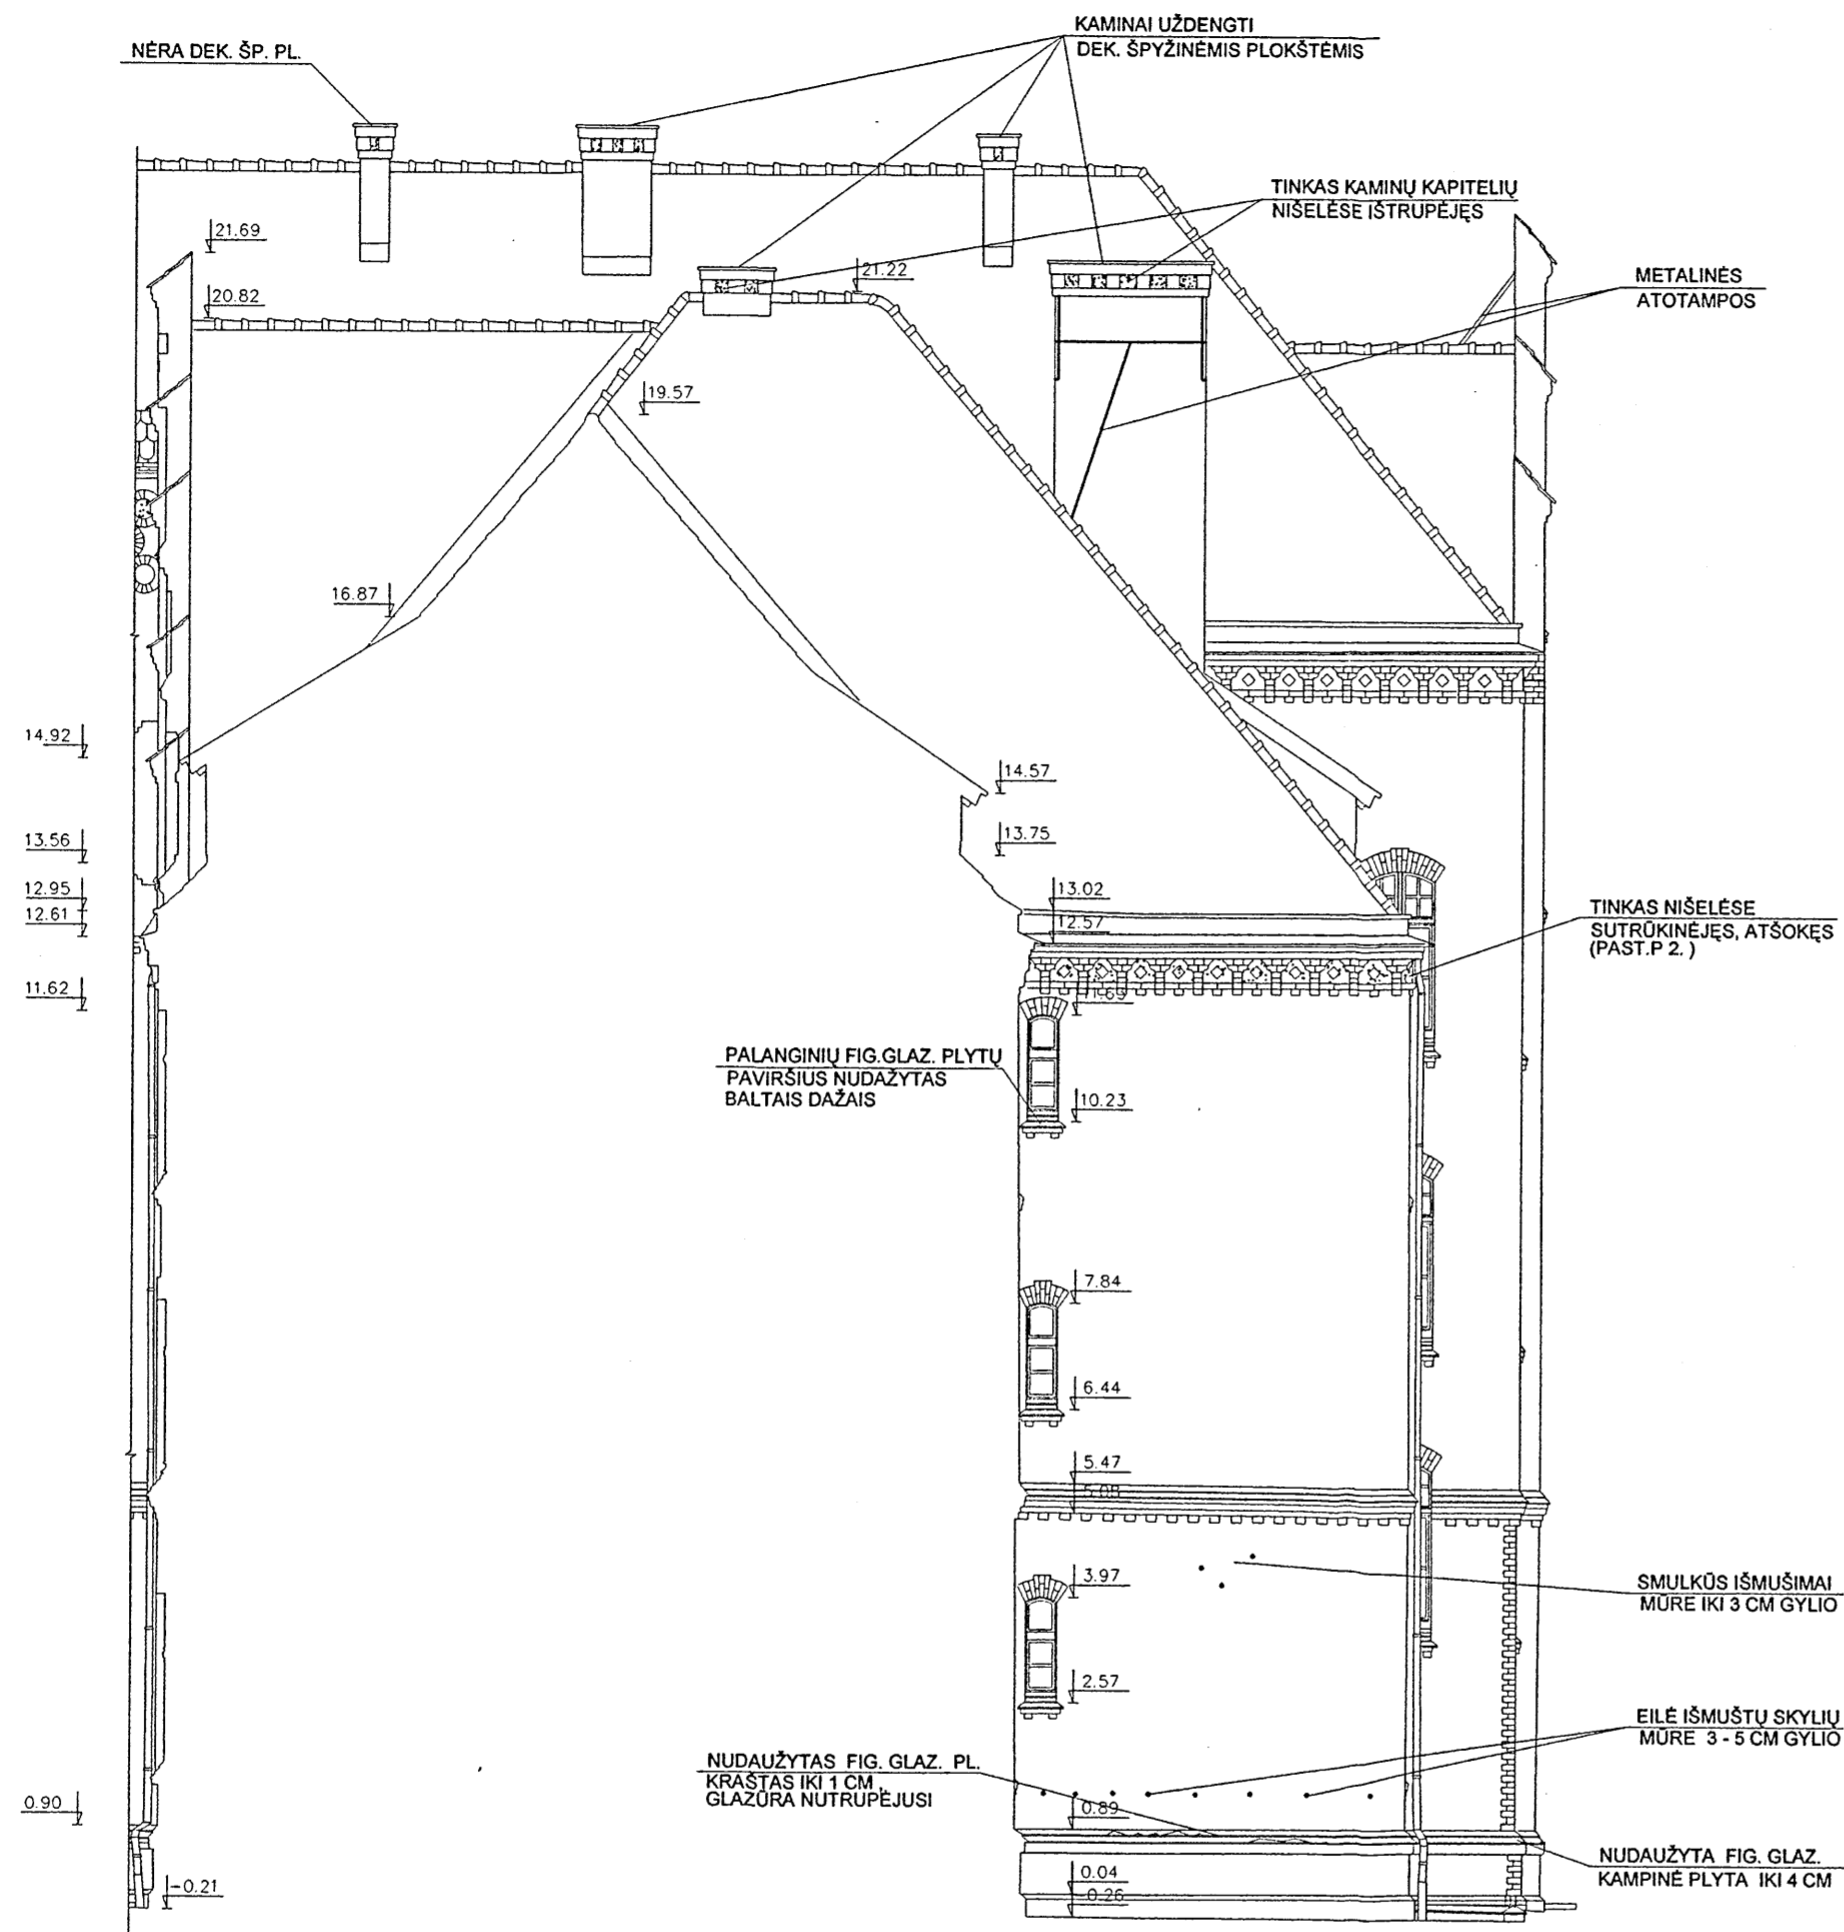
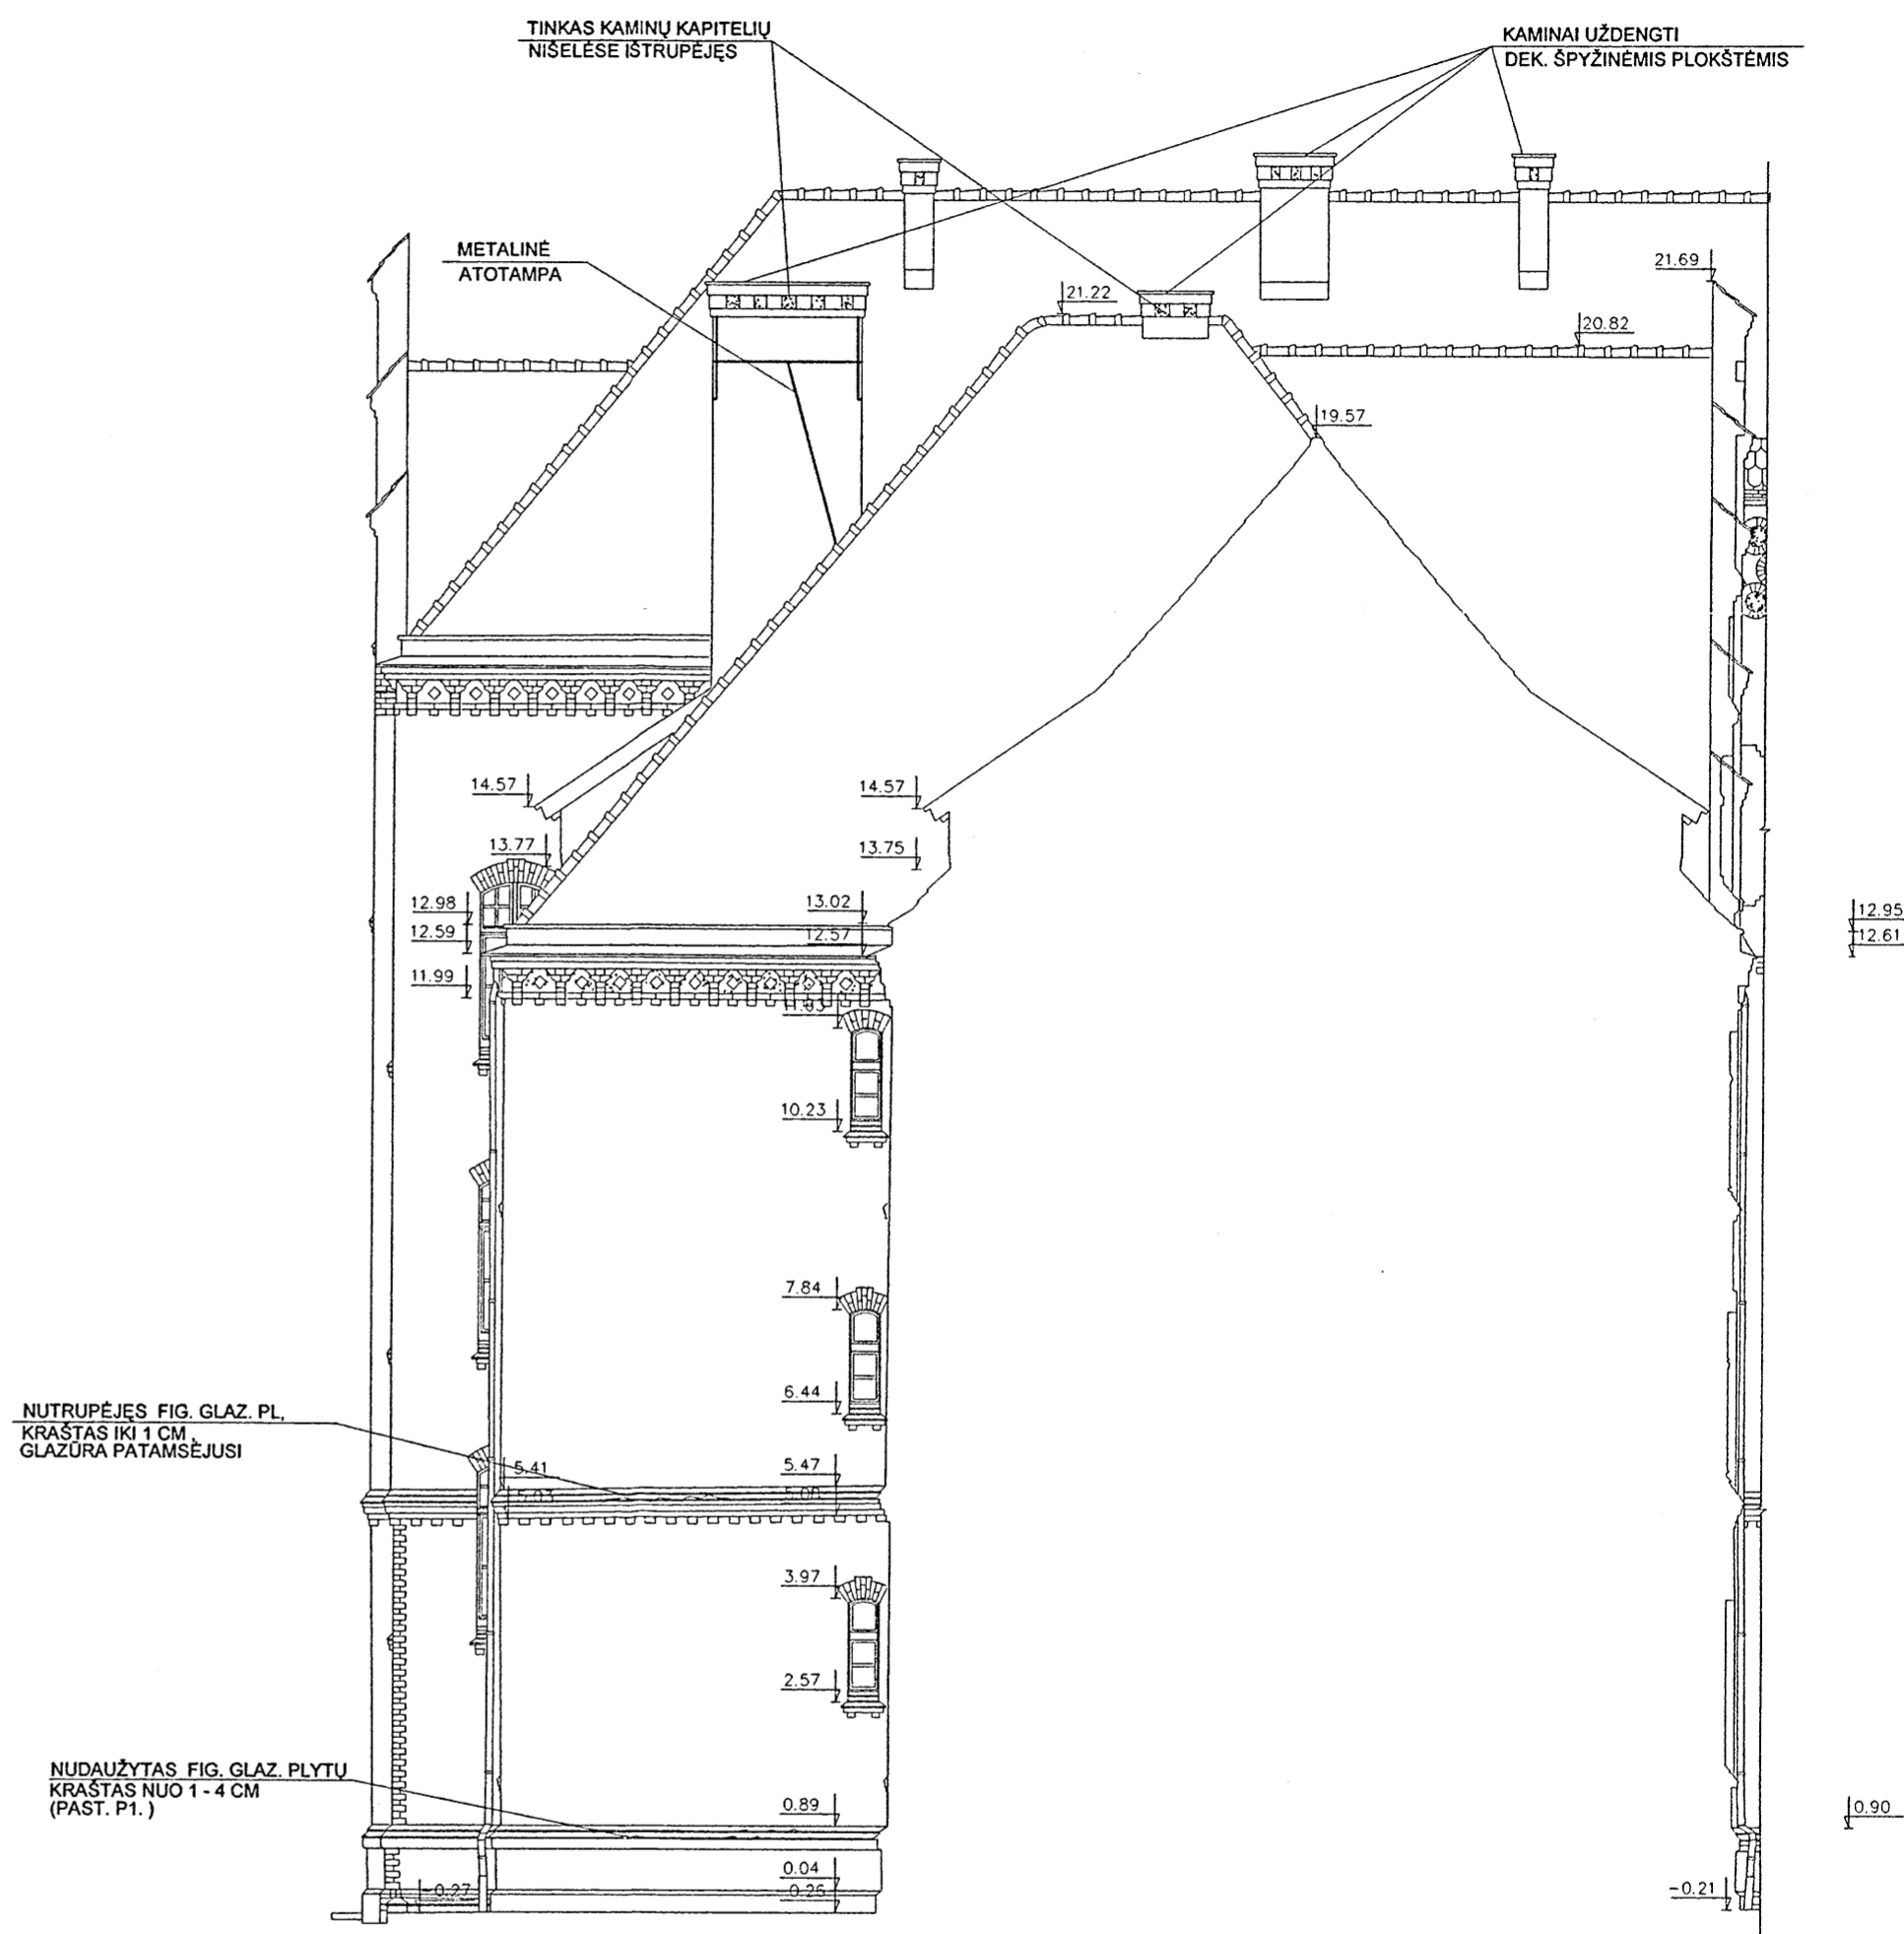
- P1. HORIZONTALŲS FASADO KARNYZAI, PALANGĖS, DENGTOs FIGŪRINĖMIS GLAZŪRUOTOMIS PLYTOMIS, KURIŲ KRAŠTAI VIETOMIS NUDAUŽYTI, DAUGELYJE VIETŲ NUTRUPĖJUSI PLYTŲ GLAZŪRA, IŠTRUPĖJUSIOS MŪRO SIŪLĖS.
- P2. FASADO PLOKŠTUMOS TINKUOTOS SUDĖTINIŲ SKIEDINIŲ, KURIS VIETOMIS SUTRUKINĖJĘS, VIETOMIS ATŠOKĖS, VIETOMIS NUKRITĖS.
- P3. TREČIO AUKŠTO LANGO PALANGĖS, DENGTOs GLAZŪRUOTOMIS FIGŪRINĖMIS PLYTOMIS, PAVIRŠIUS NUDAŽYTAS BALTAIS DAŽAIS.

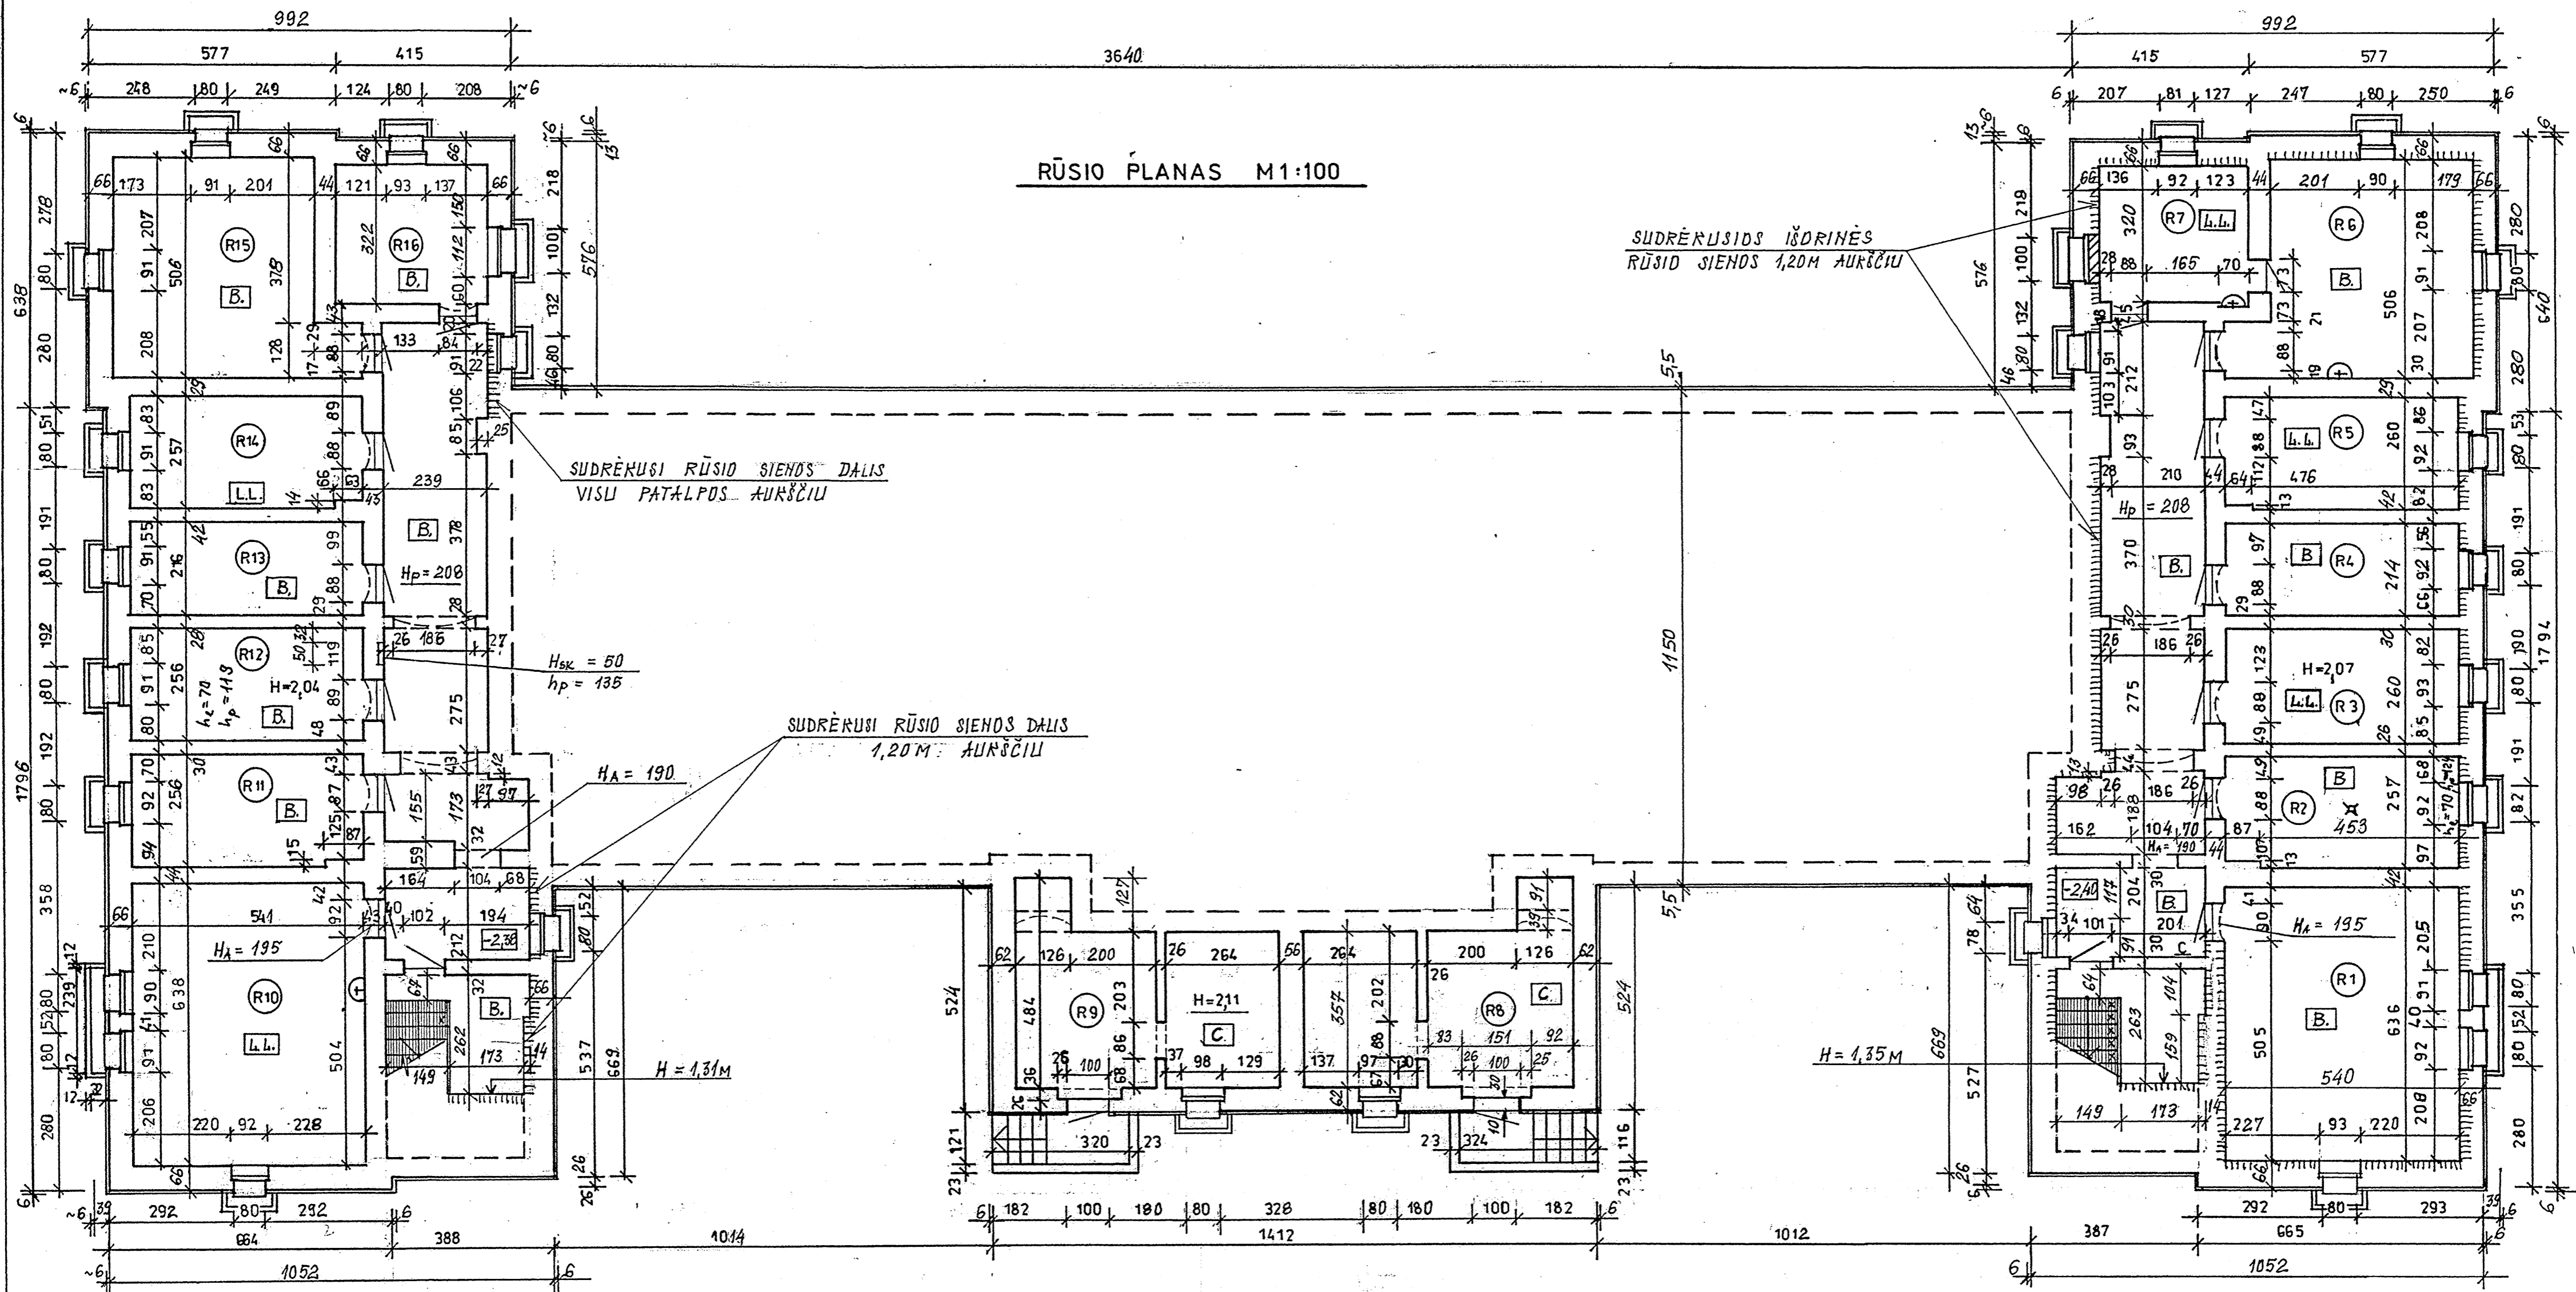
RŪSIO PLANAS M1:100

SUDRĖKUSIOS IŠORINĖS RŪSIO SIENOS 1,20M AUKŠČIU

- P1. RŪSIO PATALPŲ SIENOS IR PERTVAROS TINKUOTOS IR DAŽYTOS KLJINIAIS DAŽAIS, IŠSKYRUS PATALPAS R8 IR R9, KUR SIENŲ IR LUBŲ TINKAS 80% NUKRITĖS. VIETOMIS IŠLIKĖS SIENŲ IR LUBŲ TINKAS SUTRŪKINĖJĖS. VIETOMIS LUBOSE ATSIDENGUSIOS METALINĖS PERDENGINIO SIJOS STIPRIAI PAVEIKTOS KOROZIJOS.
- P2. DALIS IŠORINIŲ RŪSIO SIENŲ SUDRĖKUSIOS. VIETOMIS ANT SUDRĖKUSIŲ SIENŲ SUSIDARIUSIOS DAŽŲ SLUOKSNIŲ PŪSLĖS.
- P3. PATALPOJE R10 SIENOS, AUKŠČIU $h = 1,38m$, VISŲ PATALPOS PERIMETRU, PADENGTO DAŽYTOMIS KERAMINĖMIS PLYTELĖMIS.
- P4. PATALPOSE R3; R5 IR R7 LINOLEUMO GRINDŲ DANGA SUPLYŠUSI, PATALPOJE R10 - DALINAI NUSIDĖJUSI.
- P5. PATALPOSE R8 IR R9 CEMENTINIŲ GRINDŲ PAVIRŠIUS NELYGUS, VIETOMIS IŠTRUPĖJĖS.

Šoninių rizalitų rūsyje sudrėkusį, druskų prisigėrusį sienų tinką reikalinga pašalinti. Šias sienas, padengus druskas surišančiu skiediniu, tinkuoti naujai sanuojančiu tinku.
