Технічне обстеження

частини покрівель будівлі Запорізького багатoproфільного ліцею № 99 Запорізької міської ради, за адресою: м. Запоріжжя, вул. Героїв 93-ї бригади, б.13-А

Шифр : 2024.065-ТЗ

АКТ ТЕХНІЧНОГО ОБСТЕЖЕННЯ ДАХУ

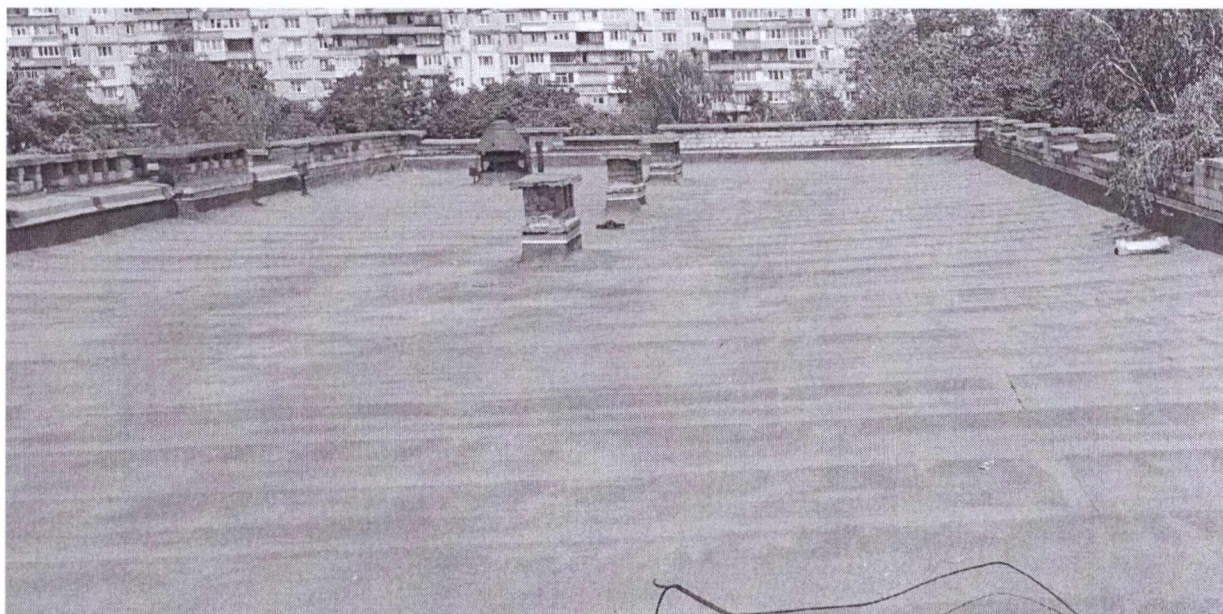
Фото 1. Загальний вигляд покрівлі

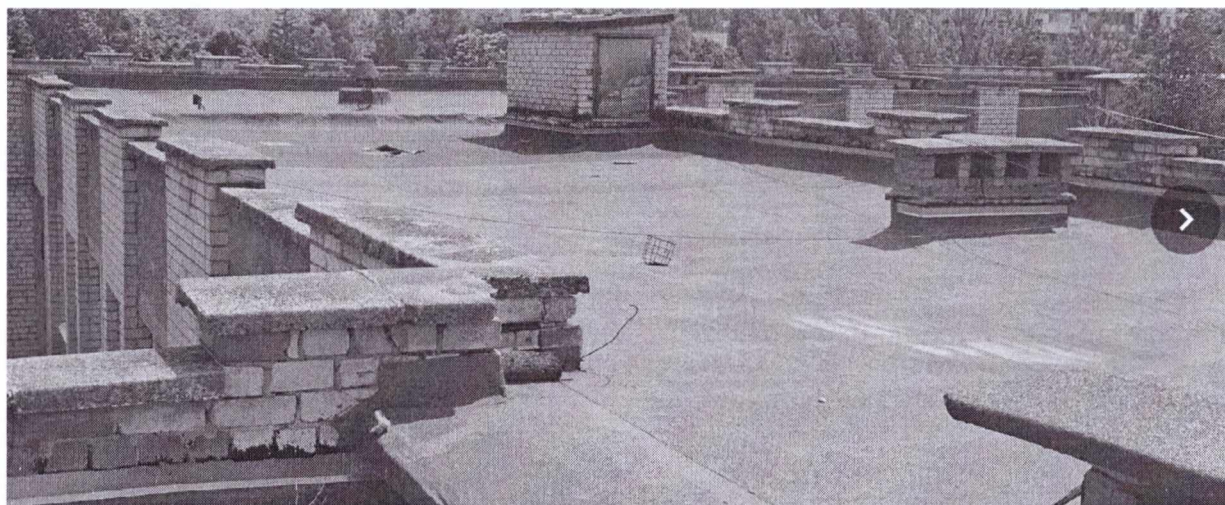
Фото 2. Загальний вигляд покрівлі

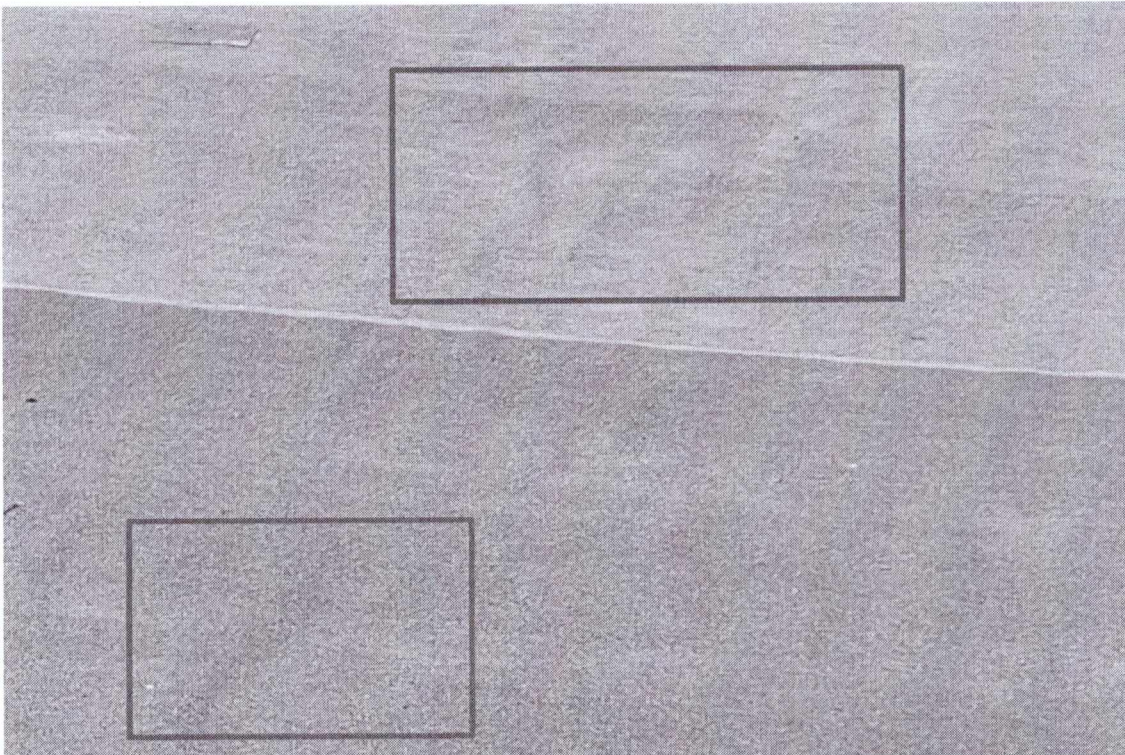
Фото 1: Відшарування, здуття одного з шарів рулонної покрівлі.

1. Під час капітального ремонту виконати заміну верхнього шару руберойду в місцях де присутнє здуття одного з шарів рулонної покрівлі.
2. Виконати ремонт гідроізоляційного матеріалу в єндовах покрівлі.
3. Виконати ремонт ділянок полотнища рулонного килиму в місцях загортання;
4. Виконати монтаж прижимної планки.
5. Відновити/виконати кріплення в місцях його відсутності або не щільного прилягання.
6. Виконати гідроізоляцію між парапетними плитами або встановити оцинковані фасонні елементи на парапетні плити.
7. Відновити гідроізоляцію між парапетними плитами.
8. Виконати монтаж відсутньої парапетної плити.
9. Виконати ремонт вертикальних сходів згідно з нормативною документацією.
10. Прибрати з покрівлі будівельне сміття.
11. Виконати монтаж листоуловлювача над водозливною воронкою.
12. Під час запланованого капітального ремонту виконати вирівнювання уклонів ц/п стяжки.

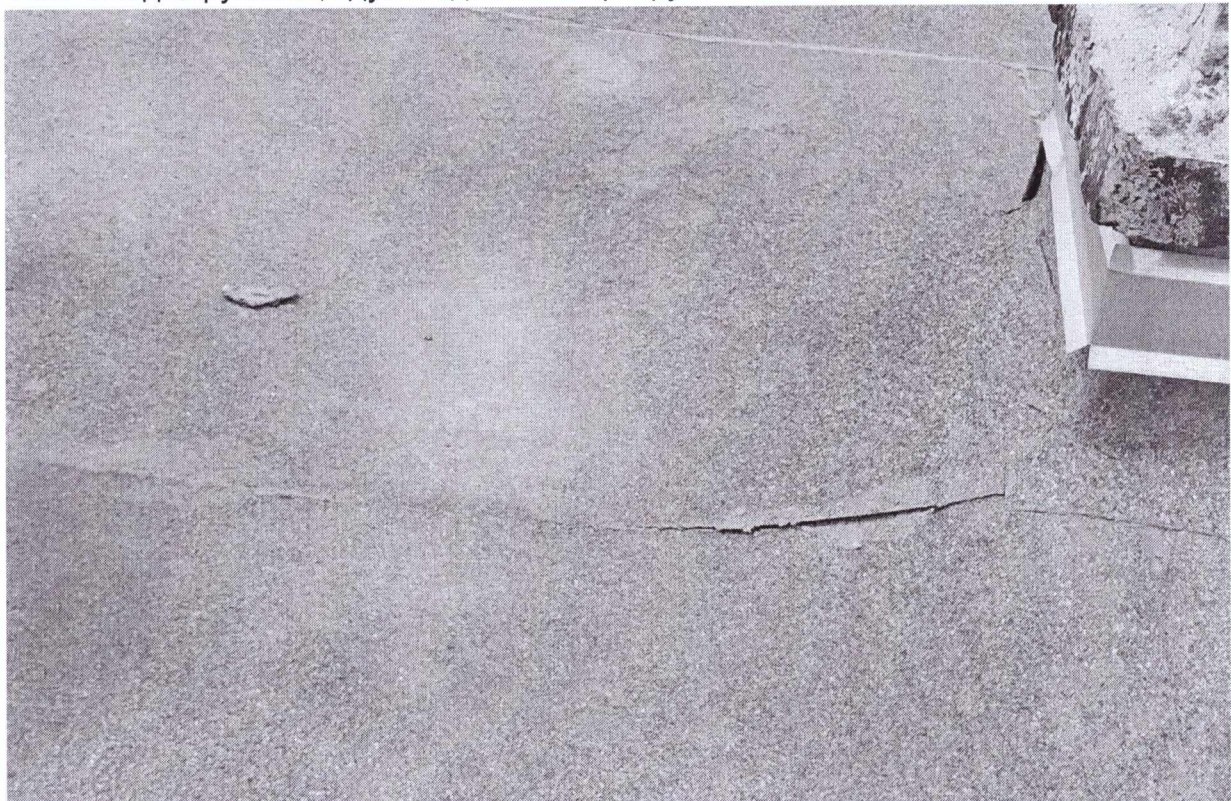
Фото 2: Відшарування, здуття одного з шарів рулонної покрівлі.

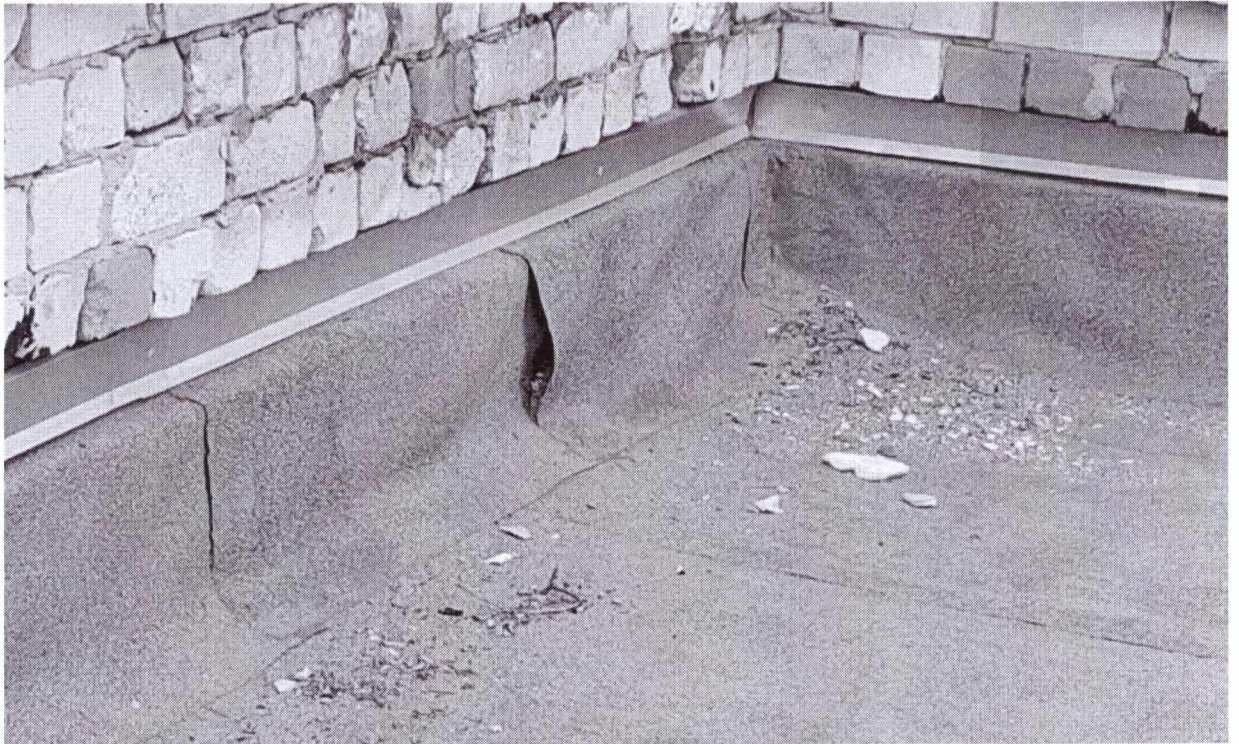
Фото 3: Відшарування рулонного матеріалу в ендовах покрівлі.

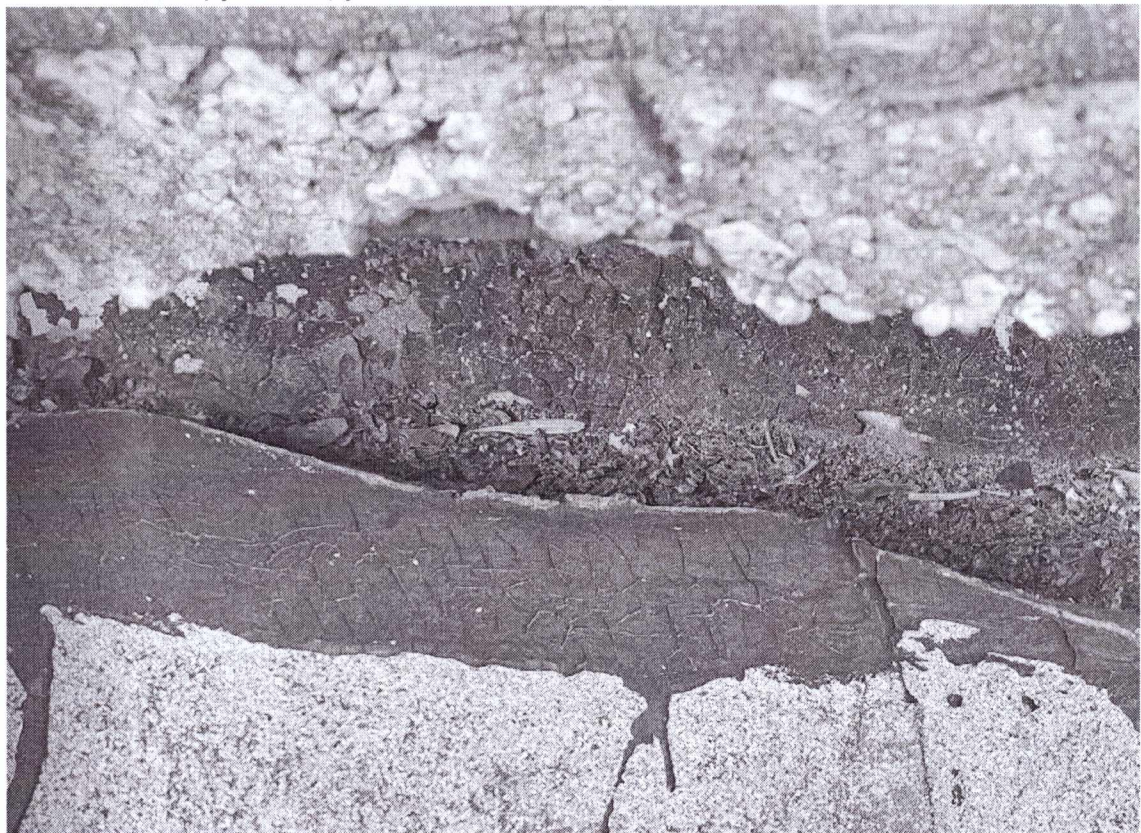
Фото 4: Відшарування рулонного матеріалу в ендовах покрівлі.

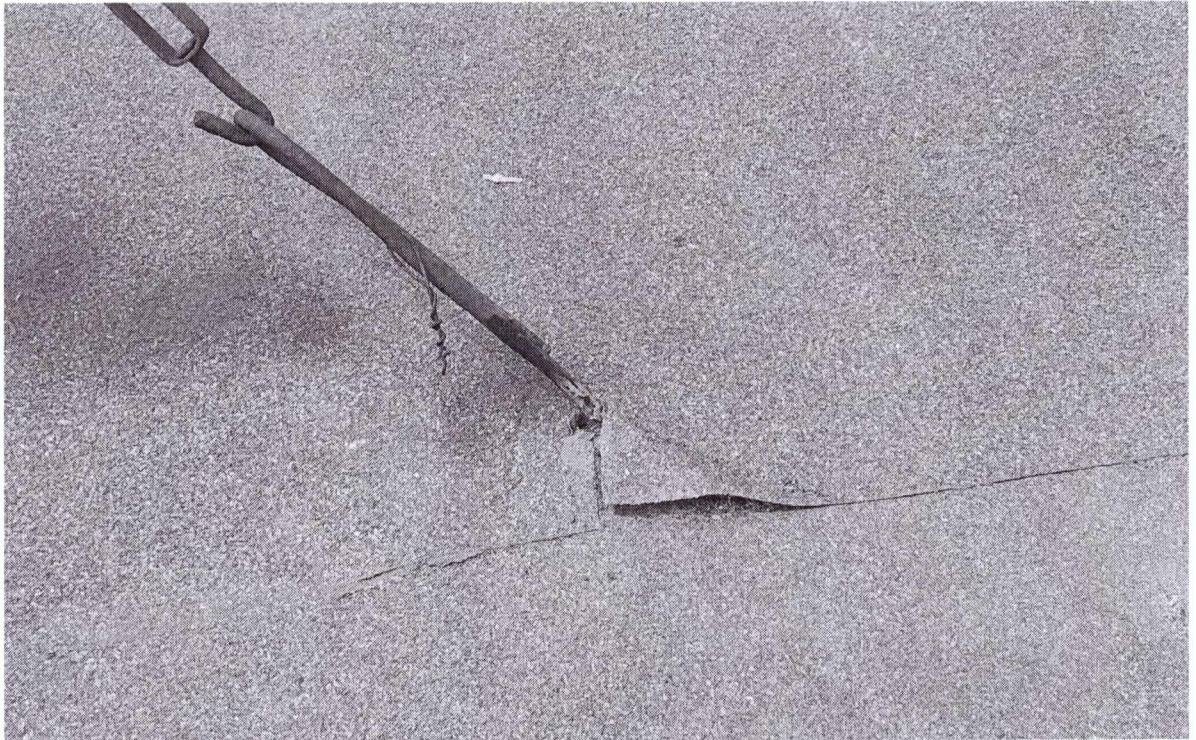
Фото 5: Загортання ділянок полотнища рулонного килиму.

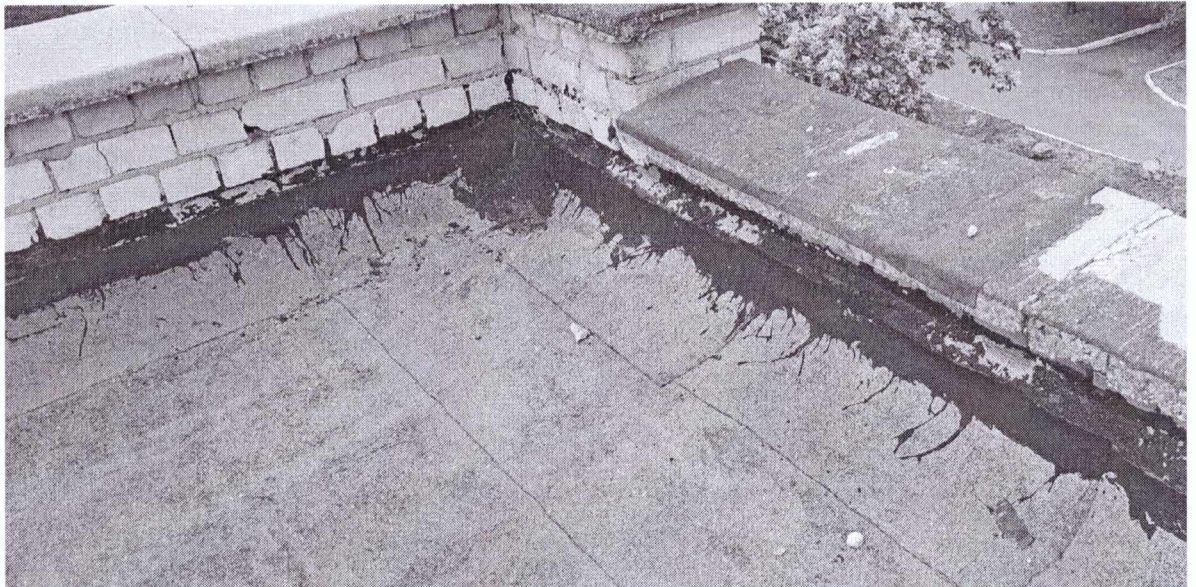
Фото 6: Відрив/відсутність прижимної планки.

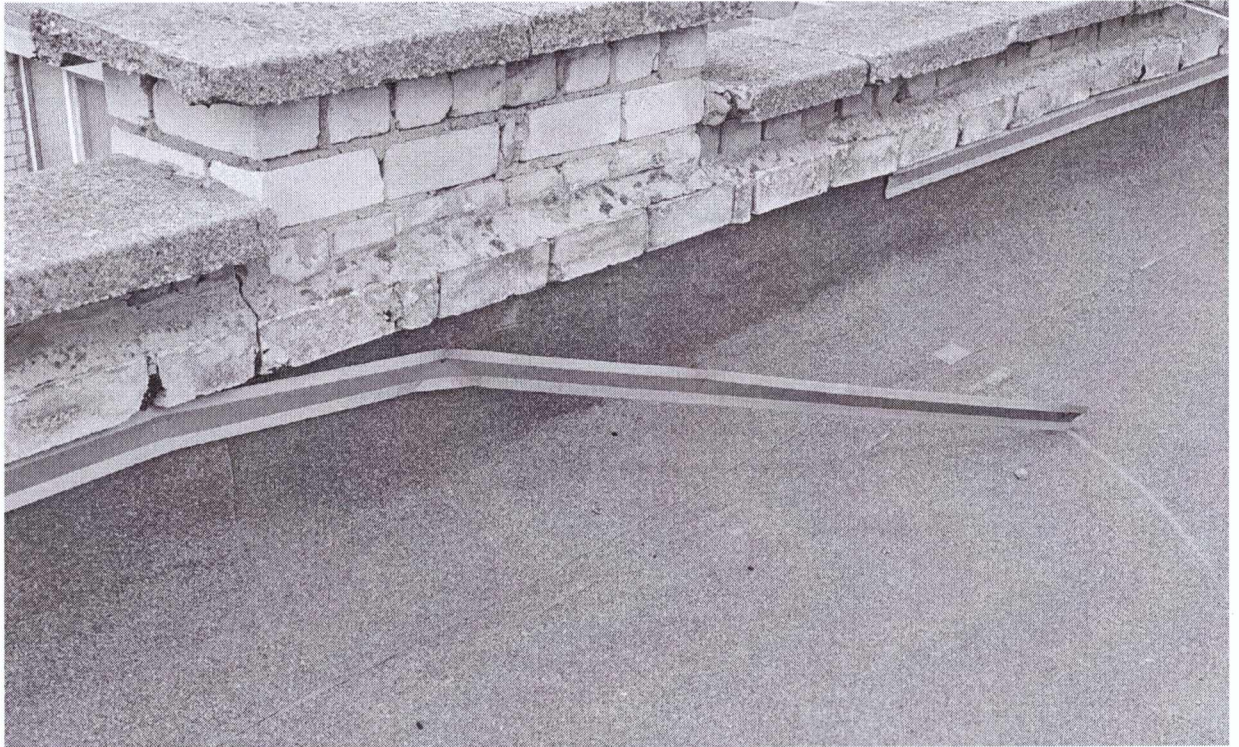
Фото 7: Відрив/відсутність прижимної планки.

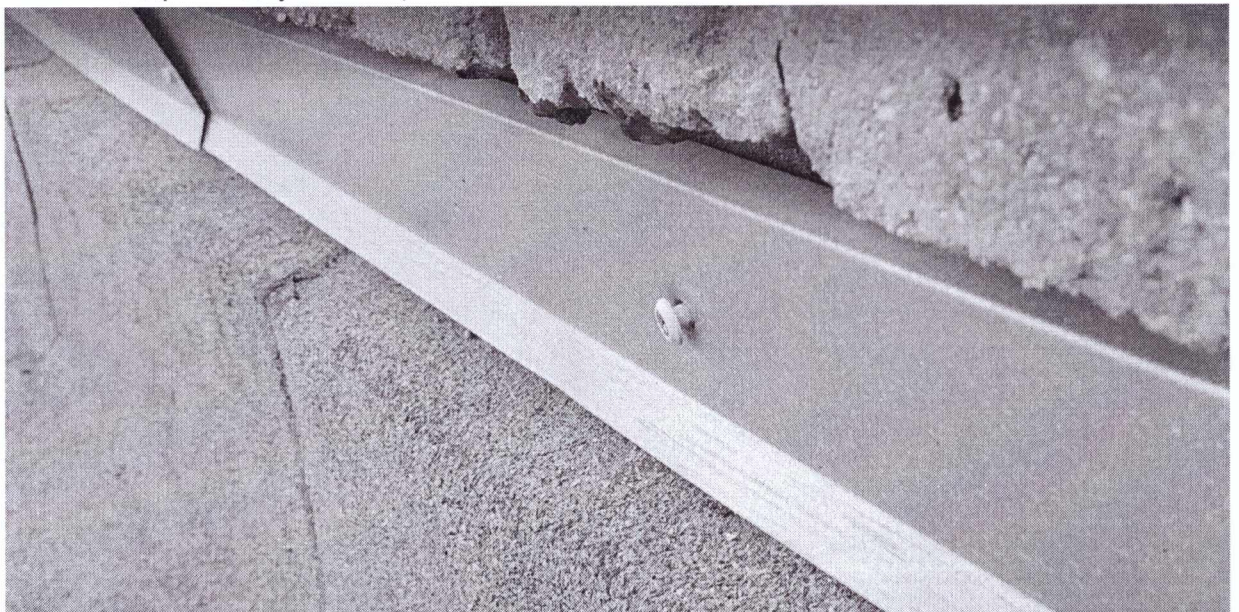
Фото 8: Відсутнє кріплення, не щільне прилягання прижимної планки (кріплення, ударний дюбель не забитий до кінця).

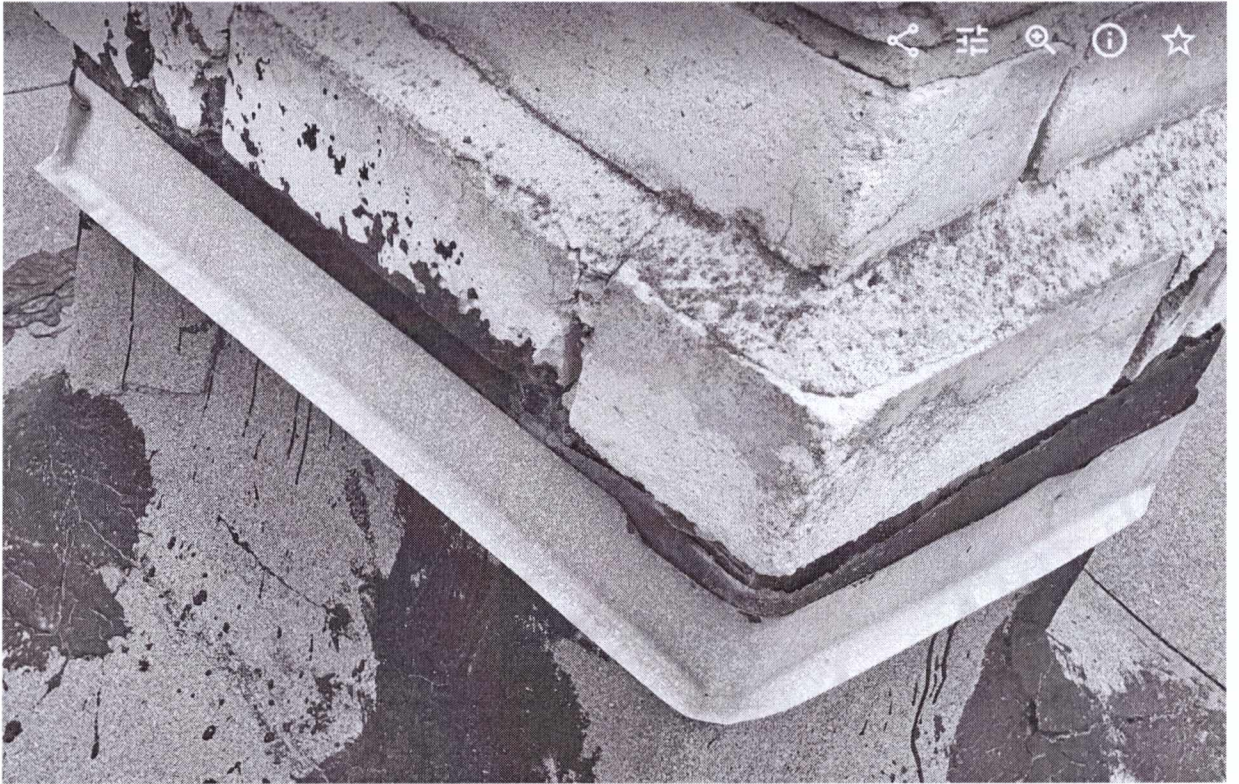
Фото 9: Відсутнє кріплення, не щільне прилягання прижимної планки (кріплення, ударний дюбель не забитий до кінця).

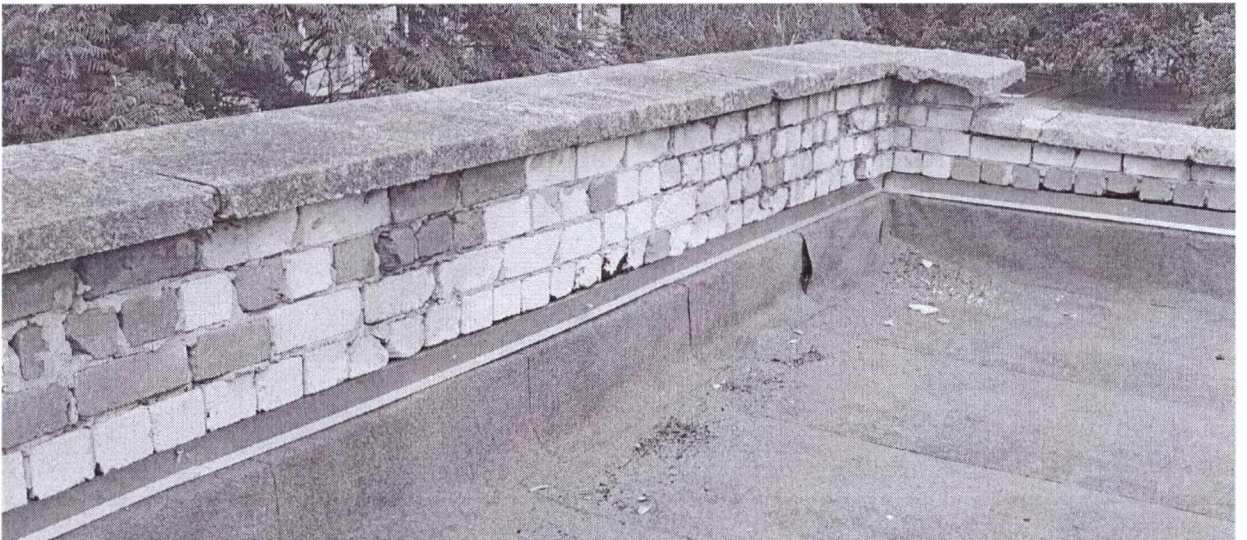
Фото 10: Відсутня гідроізоляція між парапетними плитами.

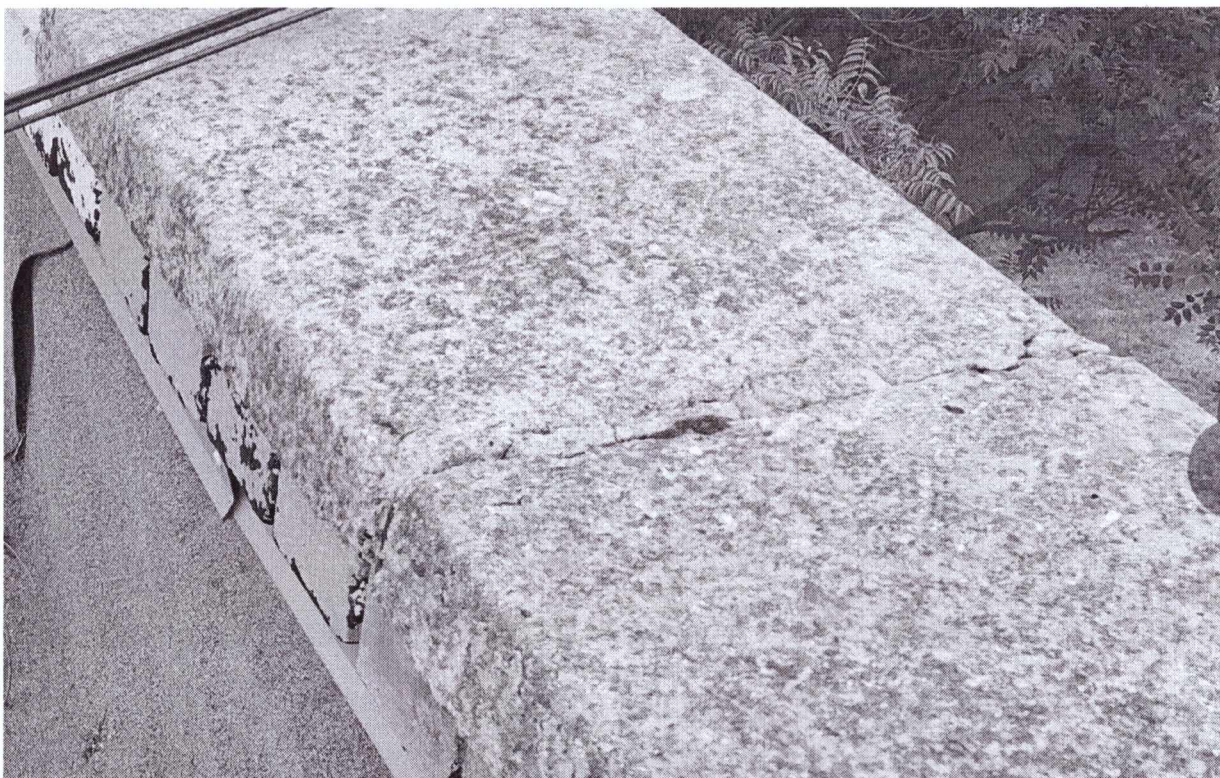
Фото 11: Відсутня гідроізоляція між парапетними плитами.

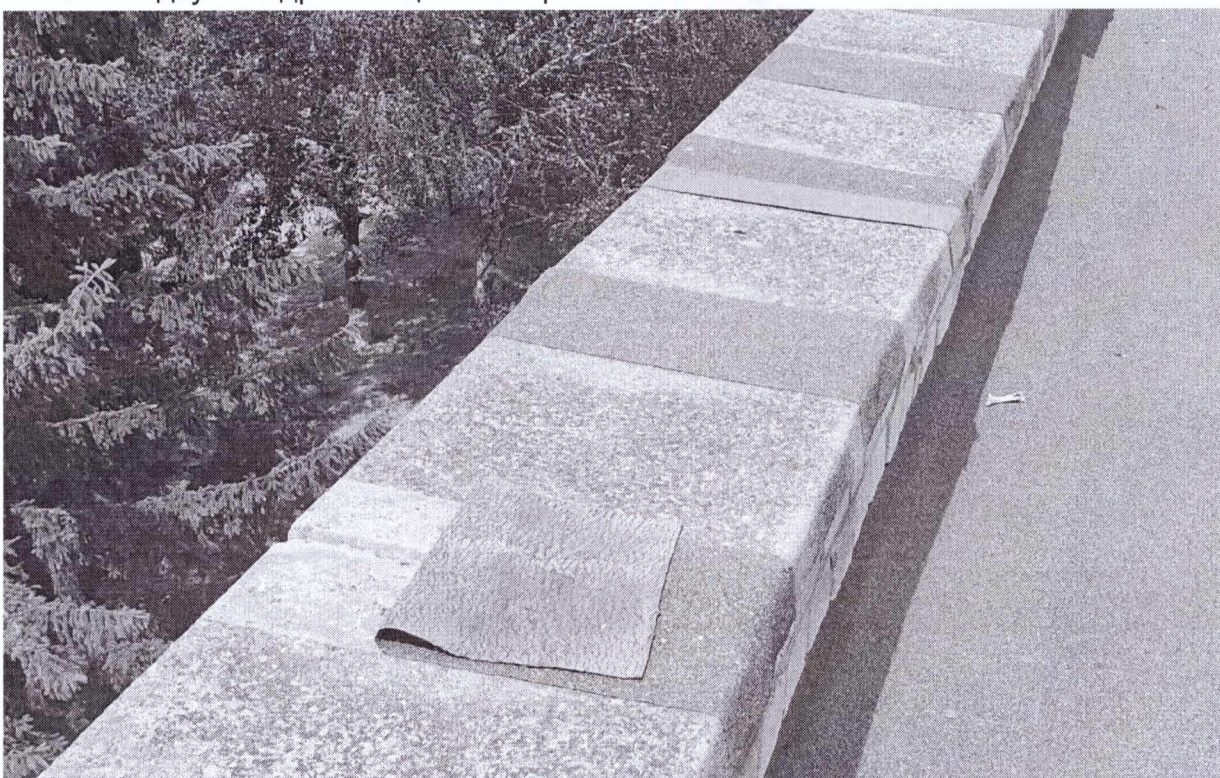
Фото 12: Відрив гідроізоляції між парапетними плитами.

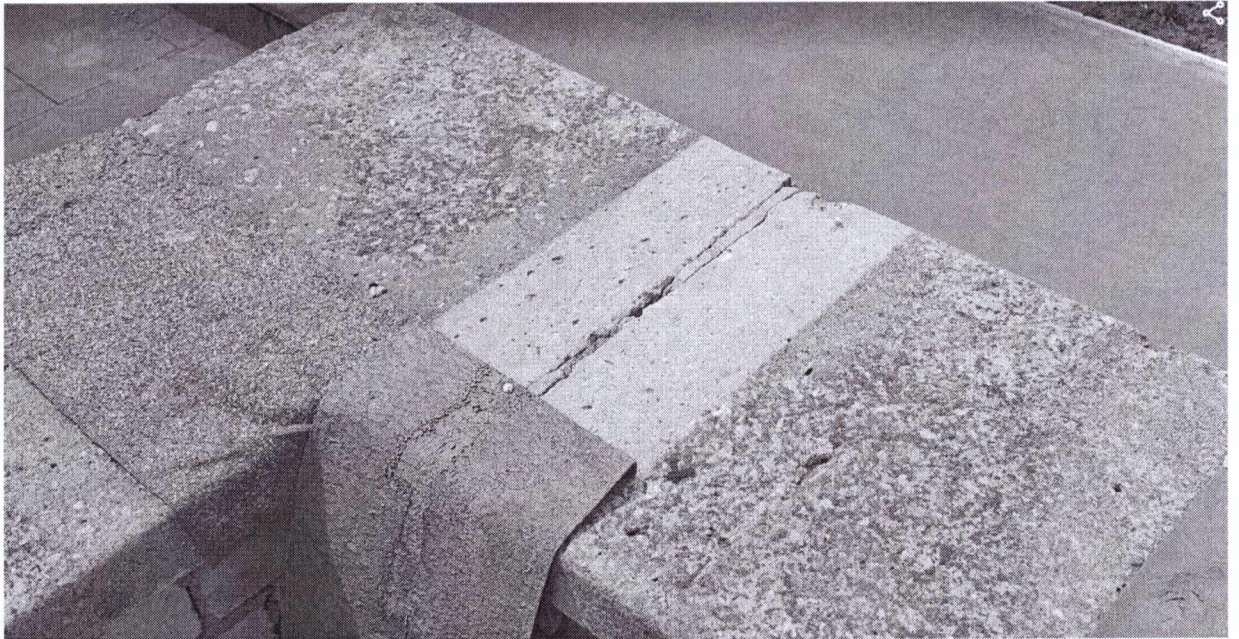
Фото 13: Відрив гідроізоляції між парাপетними плитами.

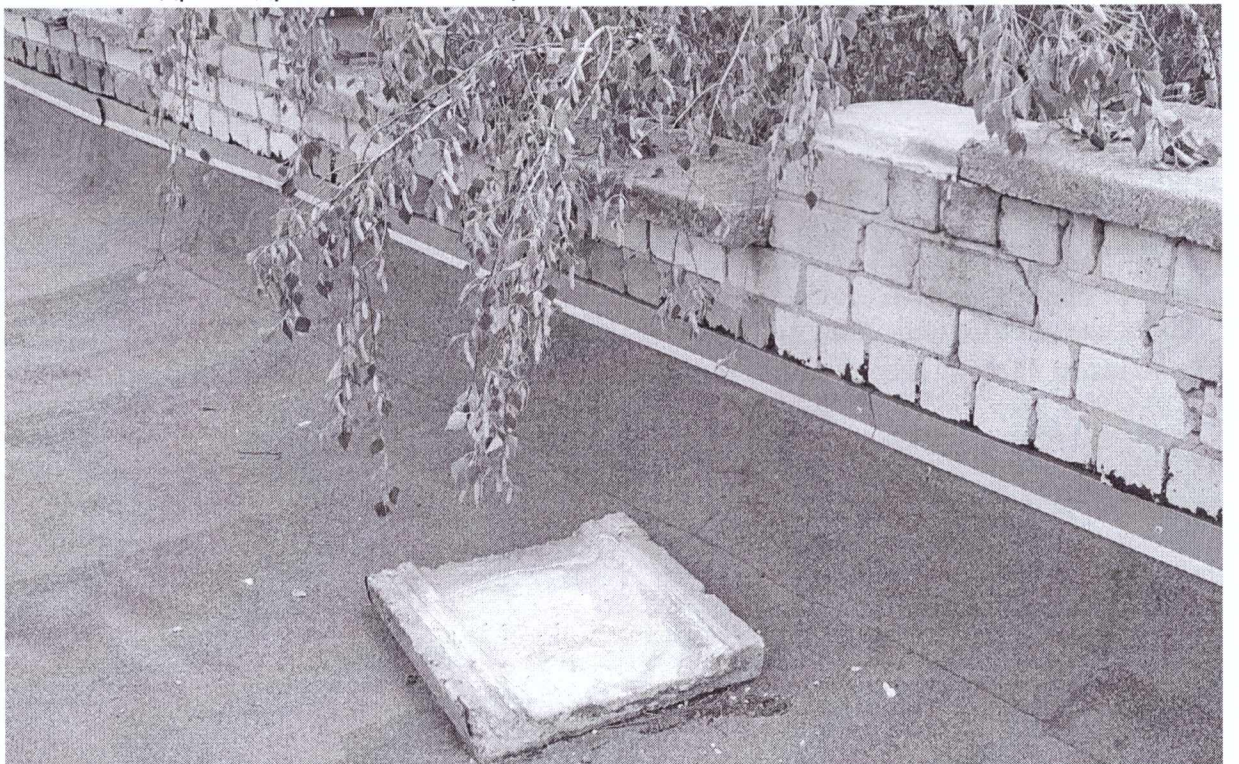
Фото 14: Відсутня парাপетна плита.

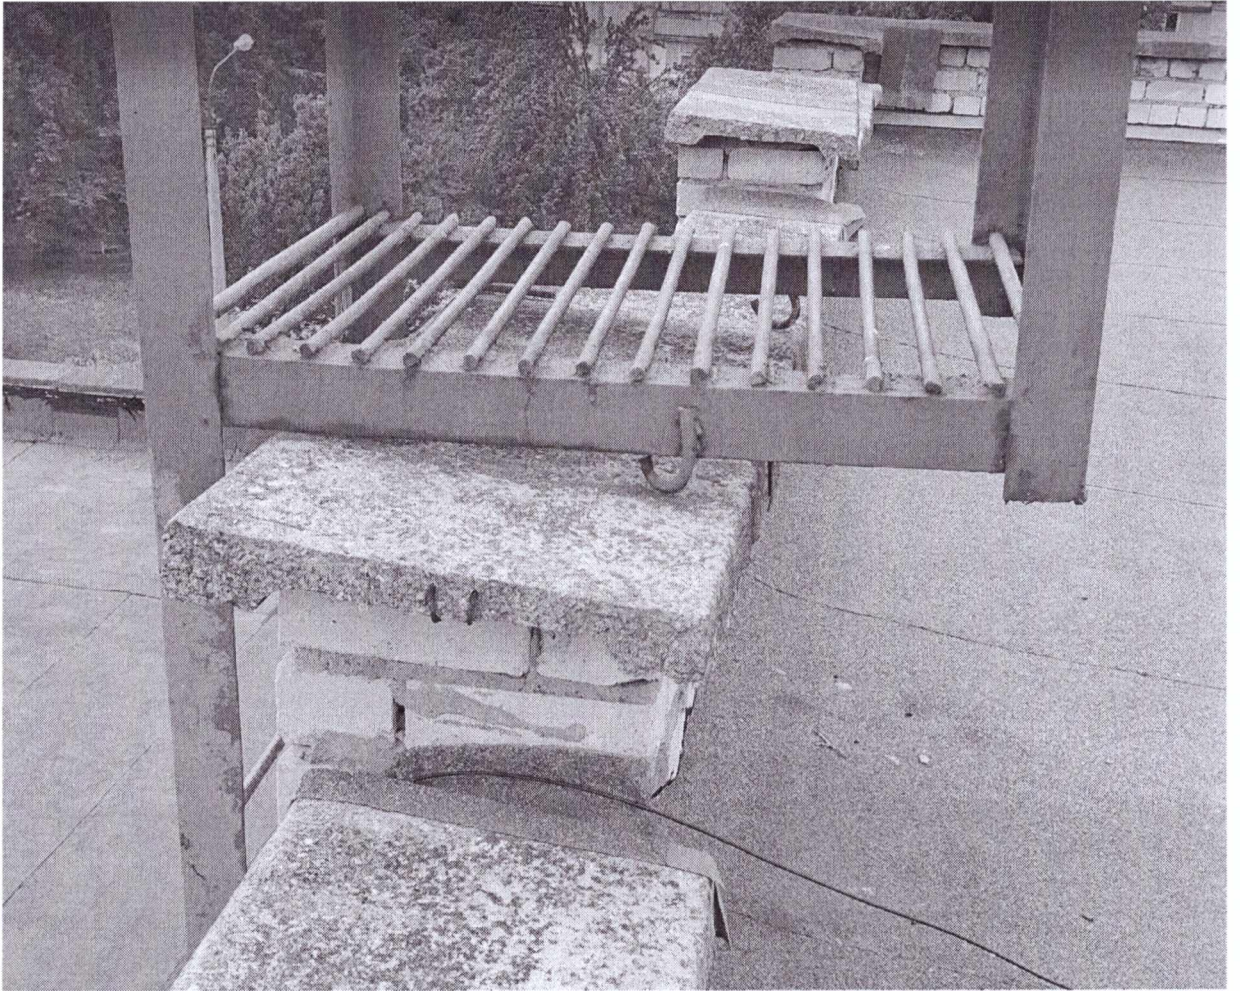
Фото 15. Вертикальні сходи виходу на покрівлю виконані з порушенням нормативної документації, відсутнє кріплення в верхньої частини сходів (дозволяється металевий елемент який упирається у парапет).

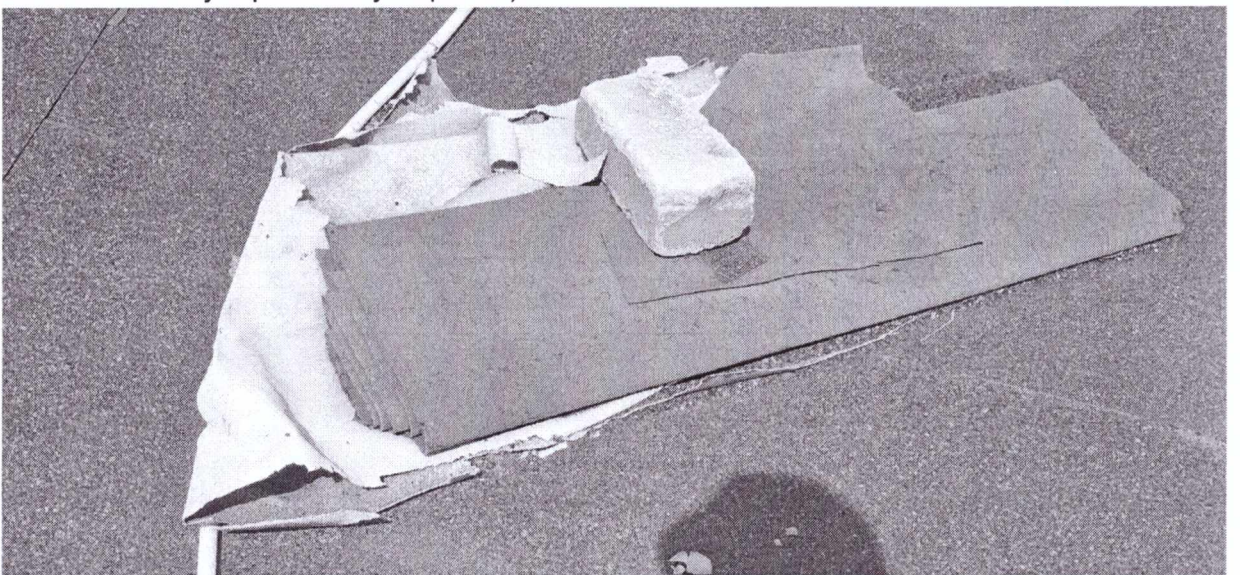
Фото 16. Скупчення будівельного сміття на покрівлі.

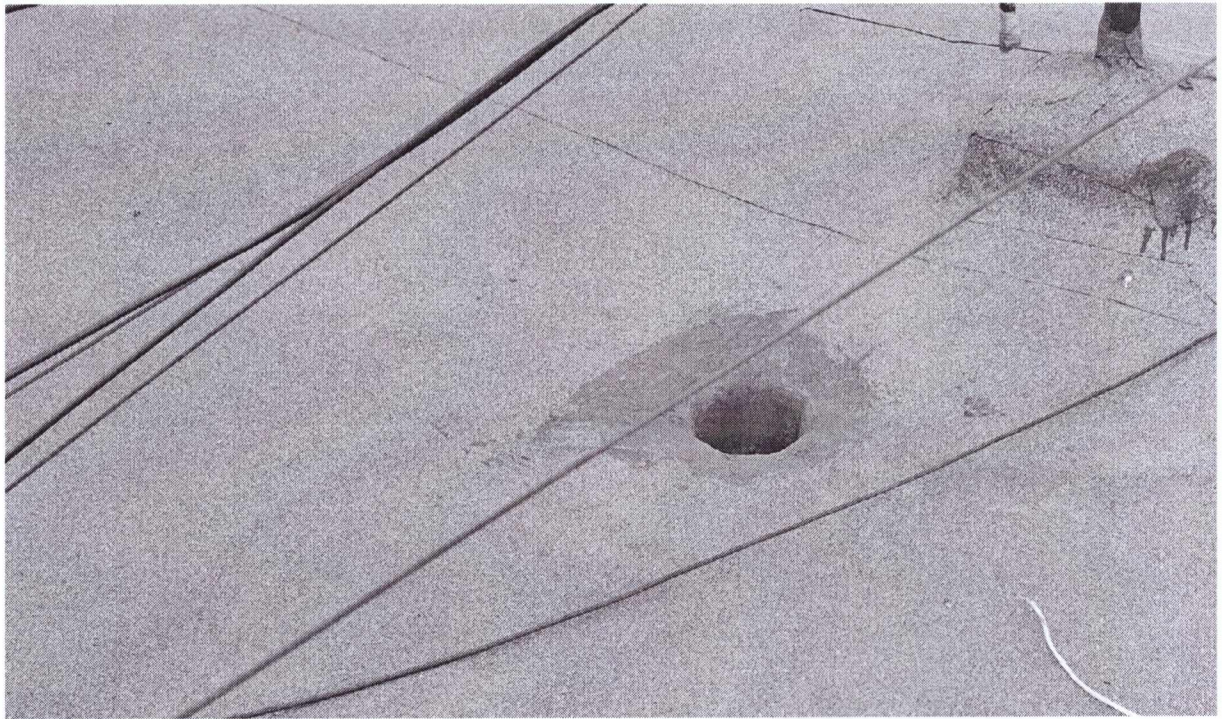
Фото 17. Відсутній листоуловлювач над водозливною воронкою.

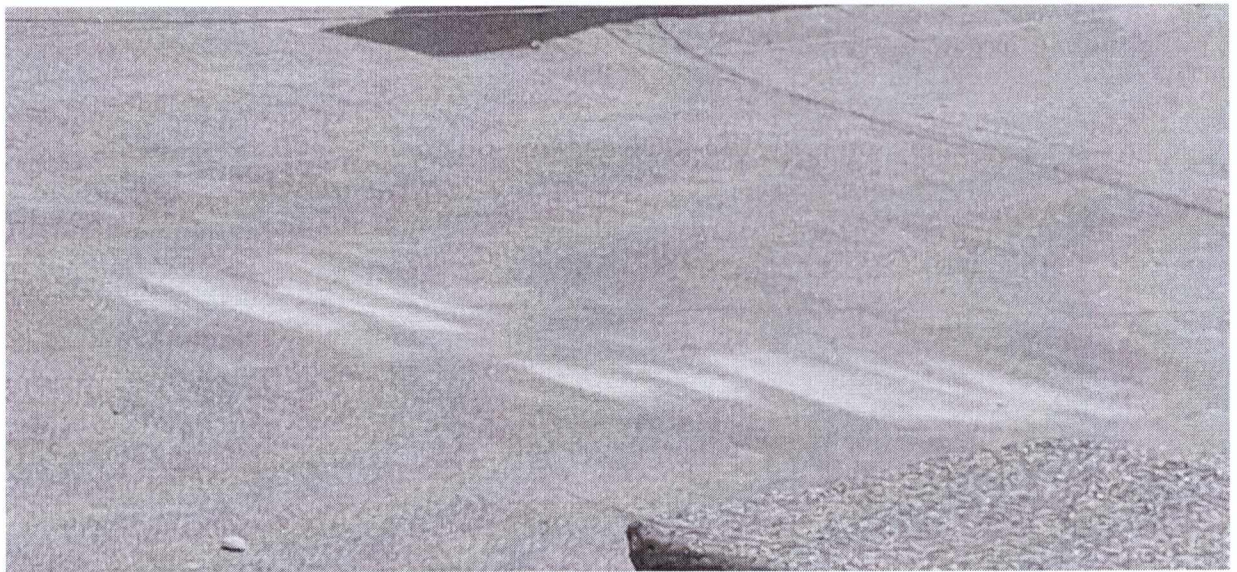
Фото 18. Скупчення будівельного сміття на покрівлі.

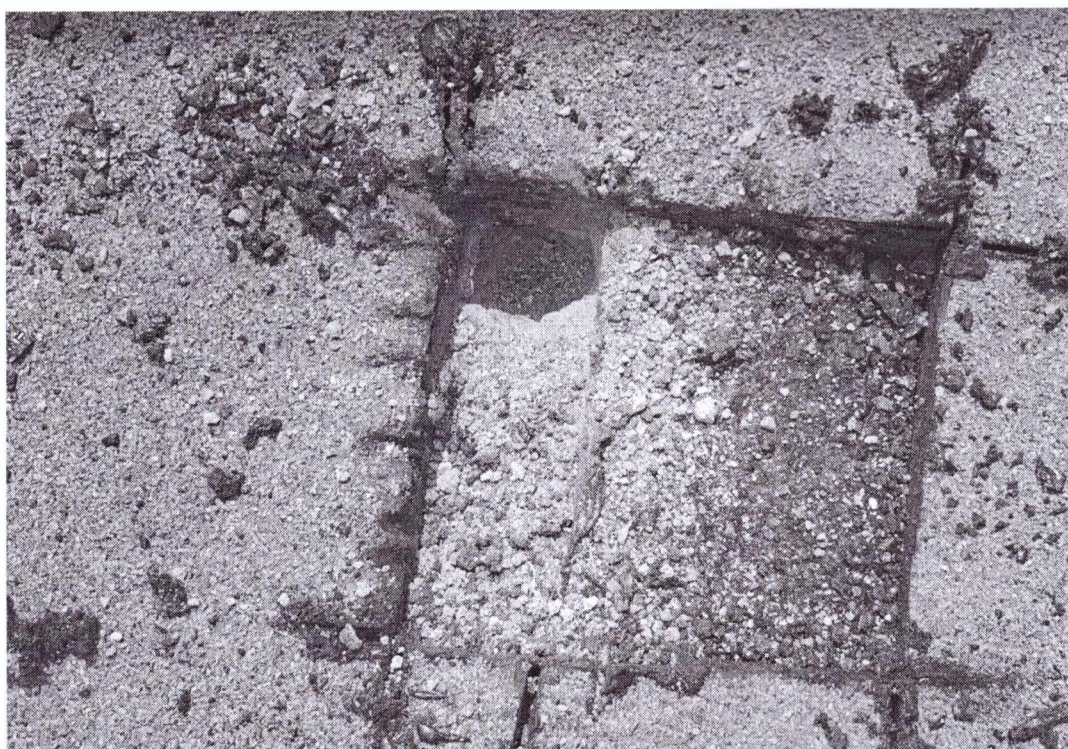
Фото 2: Вибірка покрівельного шару покрівлі

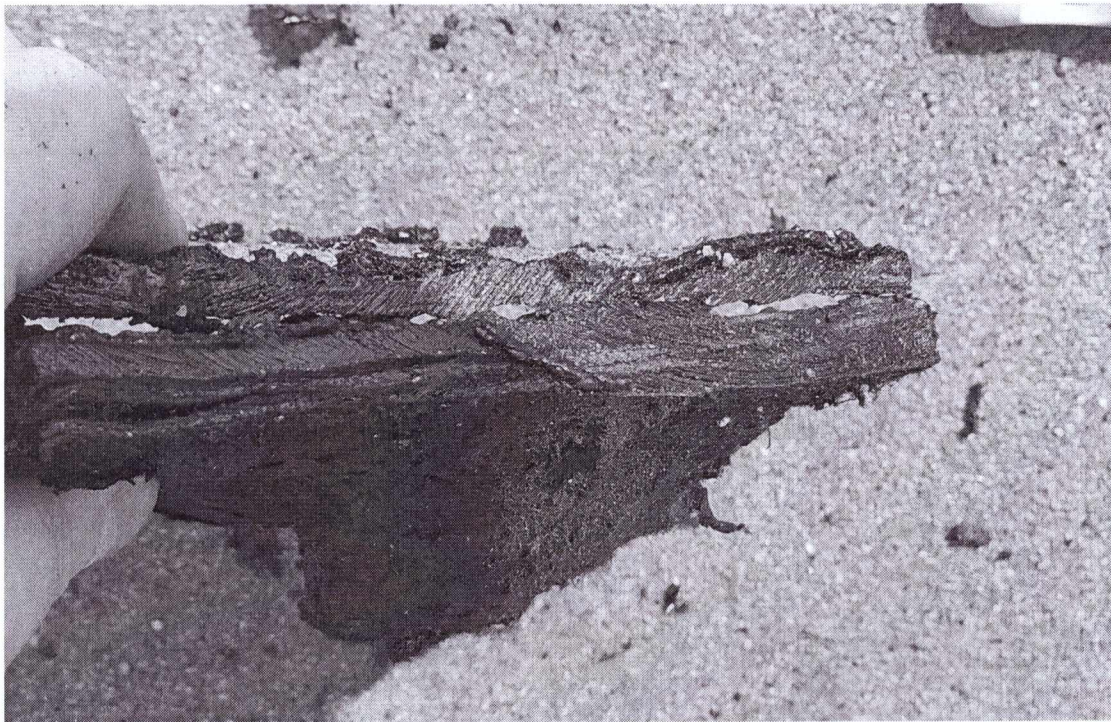
Фото 3. Покрівельний матеріал, 2 шари гідроізоляційного килиму.

- 2 шари руберойду на бітумній мастиці - 17 мм;
- Асфальт - 20 мм;
- Ц/п вирівнююча стяжка - 30-130 мм;
- Залізобетонна багатопустотна плита 220 мм.

Склад покрівлі повністю відповідає державним нормам та стандартам.

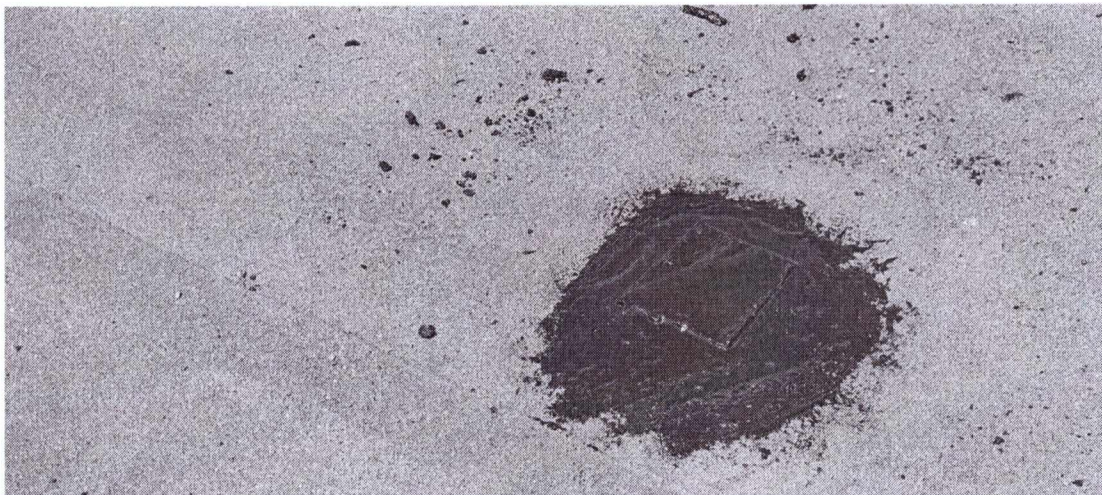
Фото 4: Відновлення цілісності гідроізоляційного шару покрівлі.
