**АКТ**  
**обстеження даху нежитлової будівлі хірургічного корпусу**  
**(1 пусковий комплекс - приймальне відділення екстреної медичної допомоги)**  
**будівлі літ. “Т” Комунального некомерційного підприємства**  
**«Коростенська центральна міська лікарня Коростенської міської ради»,**  
**Житомирська область, м. Коростень, вул. М. Амосова, 8**

«01» травня 2025 року

Об’єкт обстеження – дах нежитлової будівлі хірургічного корпусу (1 пусковий комплекс - приймальне відділення екстреної медичної допомоги) будівлі літ. “Т” Комунального некомерційного підприємства **«Коростенська центральна міська лікарня Коростенської міської ради»**, Житомирська область, м. Коростень, вул. М. Амосова, 8.

Мета обстеження – визначити технічний стан конструкцій даху та покрівлі для підтвердження їх подальшої безпечної експлуатації.

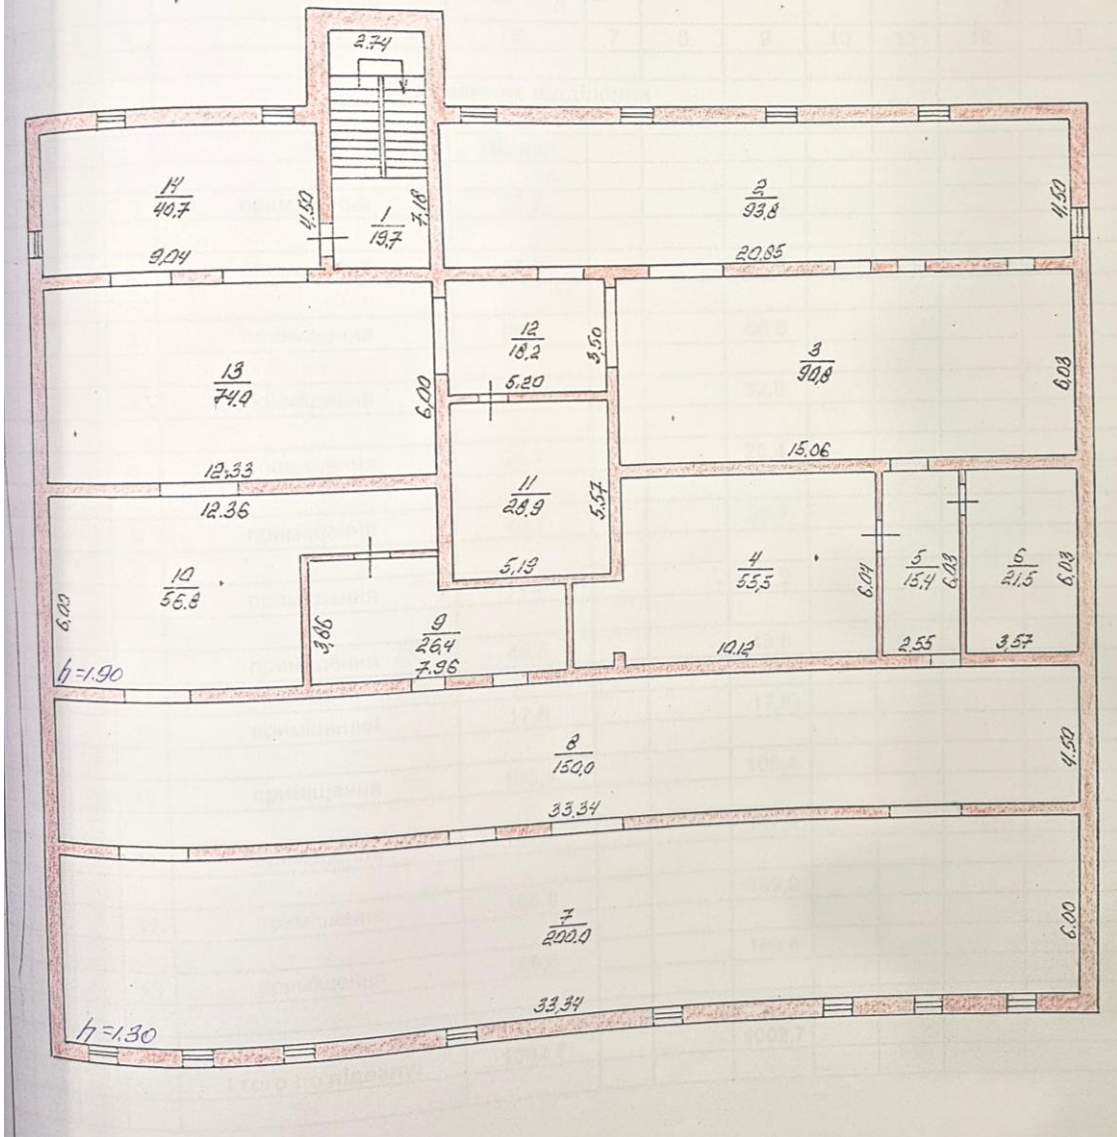
Рисунок 3 – План технічного поверху згідно [2]

- висота технічного поверху складає 1.2м;
- висота парапетної частини стіни горища становить 0.55м;
- кут нахилу даху становить близько 16°;
- переріз крокв становить 0.05x0.2м, крок 1.0м;

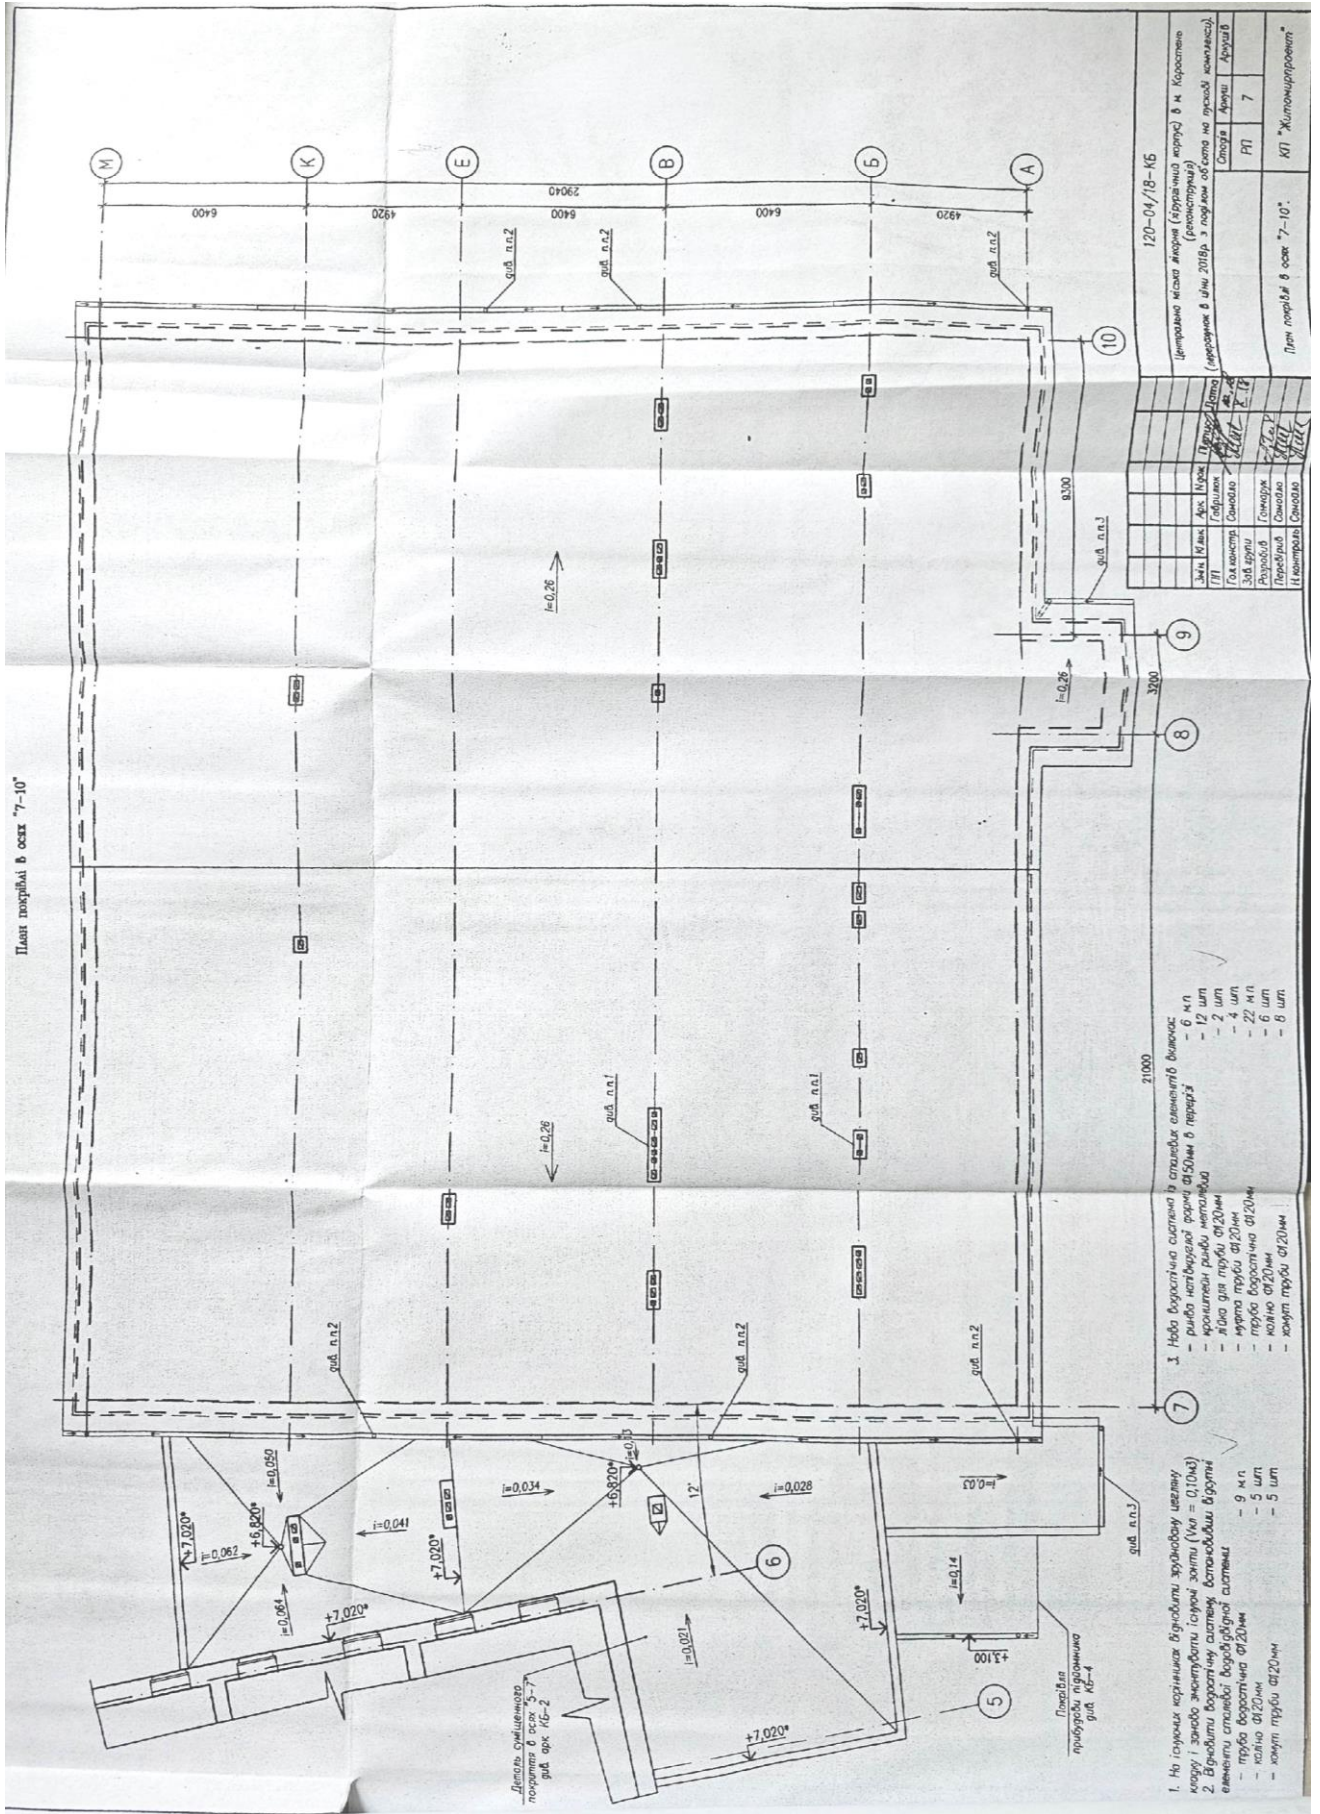
Рисунок 5 – Схема покрівлі згідно [4]

Покрівля будівлі шатрова двоскатна з покриттям із сталевого профільованого настилу.

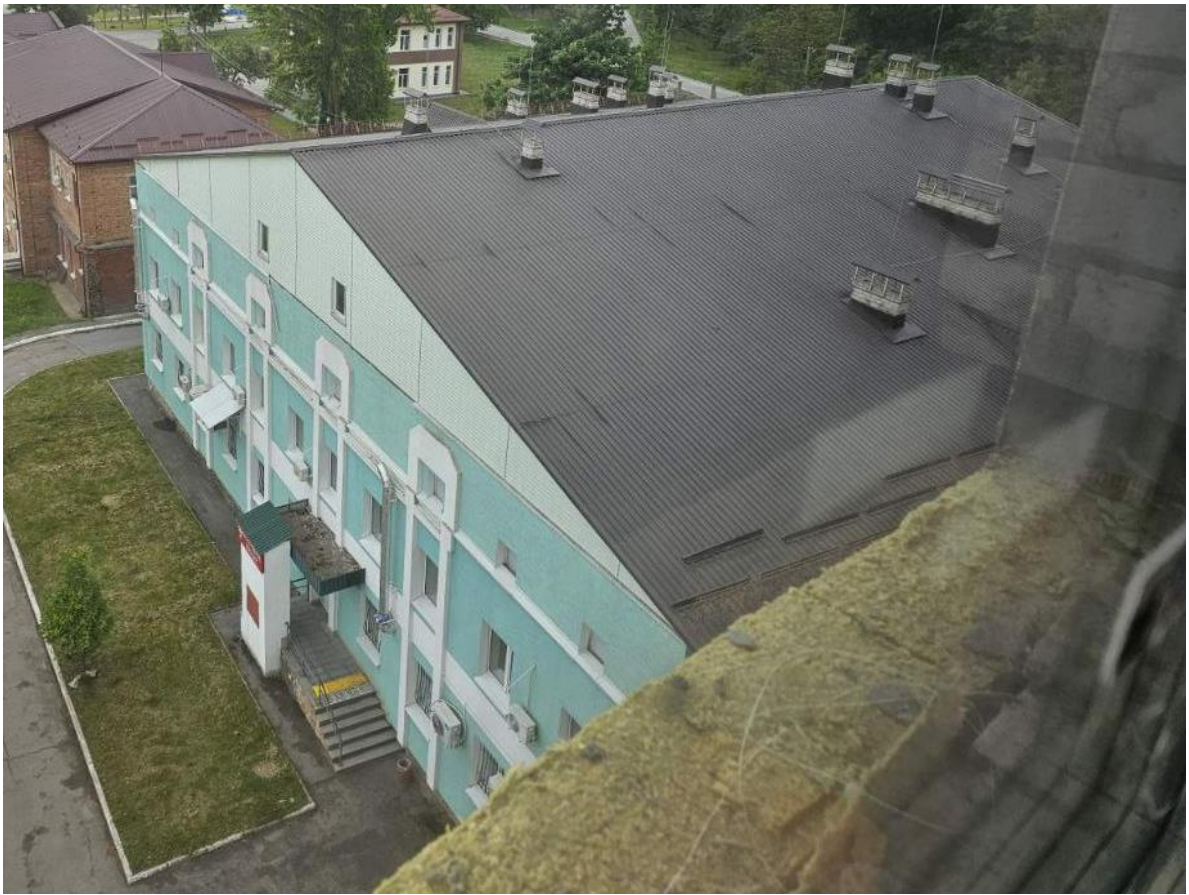
Рисунок 6 – Загальний вигляд покрівлі будівлі

- покрівля будівлі двоскатна, шатрова, площею близько 1080м<sup>2</sup>;
- висота горища від підлоги до підшивки в її центральній частині становить 5.15м;

1. Конструкції даху знаходяться в нормальному технічному стані (1 категорія) згідно [5].
2. Покрівля будівлі знаходяться в задовільному технічному стані (2 категорія) згідно [5].
3. Влаштування на об'єкті обстеження дахової сонячної електростанції потужністю 150кВт є можливим. Роботи виконувати згідно з окремо розробленим проєктом.

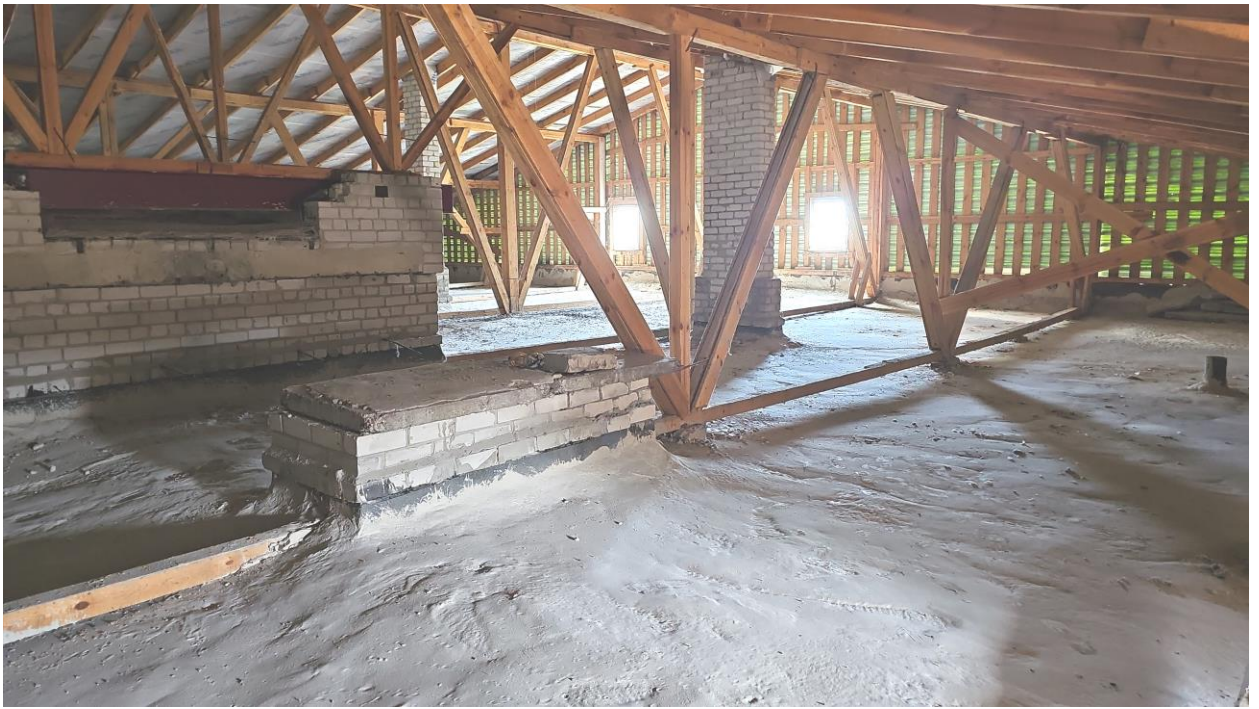
Рисунок 8 – Загальний вигляд горища

Розміри горища в плані становлять 33.5x29.04м, а горищний простір утворений з дерев'яних конструкцій (крокв, стійок, підкосів, прогонів, мауерлатів та лежнів).

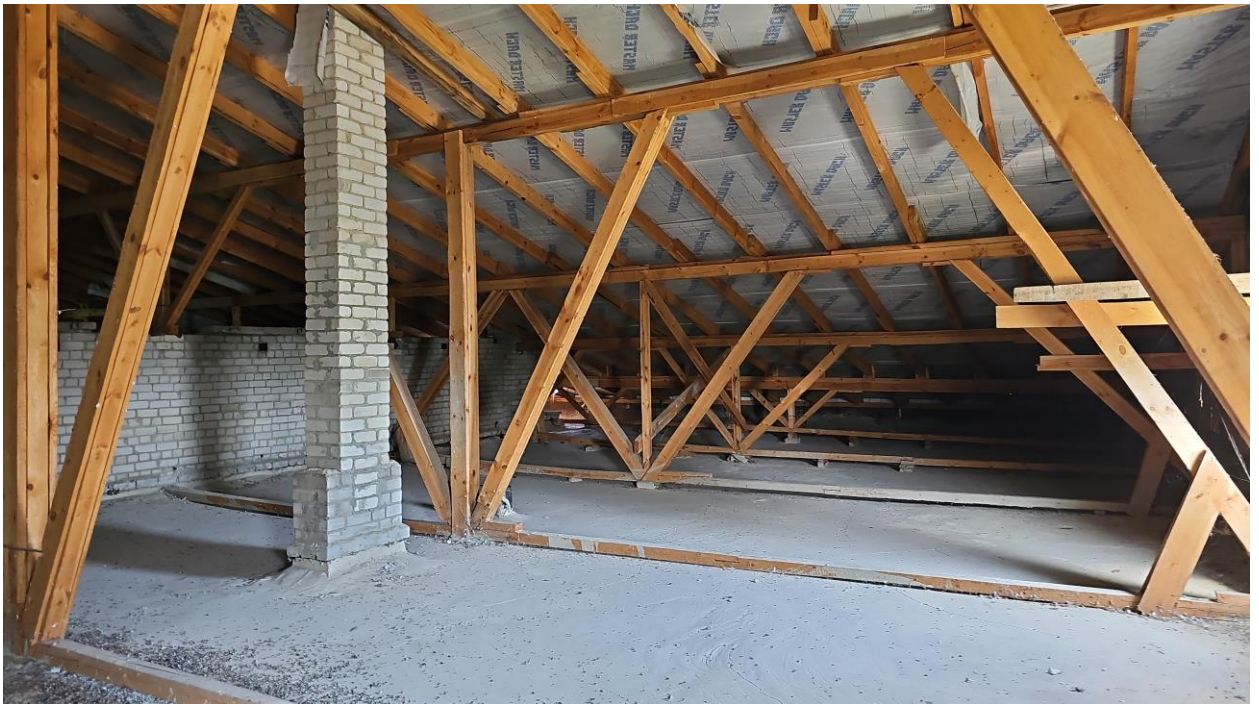
Рисунок 9 – Загальний вигляд конструкцій даху

- мауерлат має переріз 0.1x0.2м
- стійки мають переріз 0.2x0.2м, крок 6...6.5м та висоту 3.8 та 4.6м;
- підкоси мають переріз 0.15x0.15м, встановлені в місцях стійок паралельно прогонам;

- прогони мають переріз 0.1x0.2м;
- лежні мають переріз діаметром 0.1x0.1 та виконують роль в'язевих елементів між стійками;
- скати даху мають трикутні слухові вікна;

5. При проєктуванні розміщення сонячних панелей на даху будівлі виконати розрахунок дерев'яних конструкцій даху (крокв, стійок та підкосів) за двома групами граничних станів з врахуванням ваги сонячних панелей, рам для їх кріплення та схем снігового навантаження згідно ДБН В.1.2-2:2006 «Навантаження і впливи. Норми проєктування» [7].

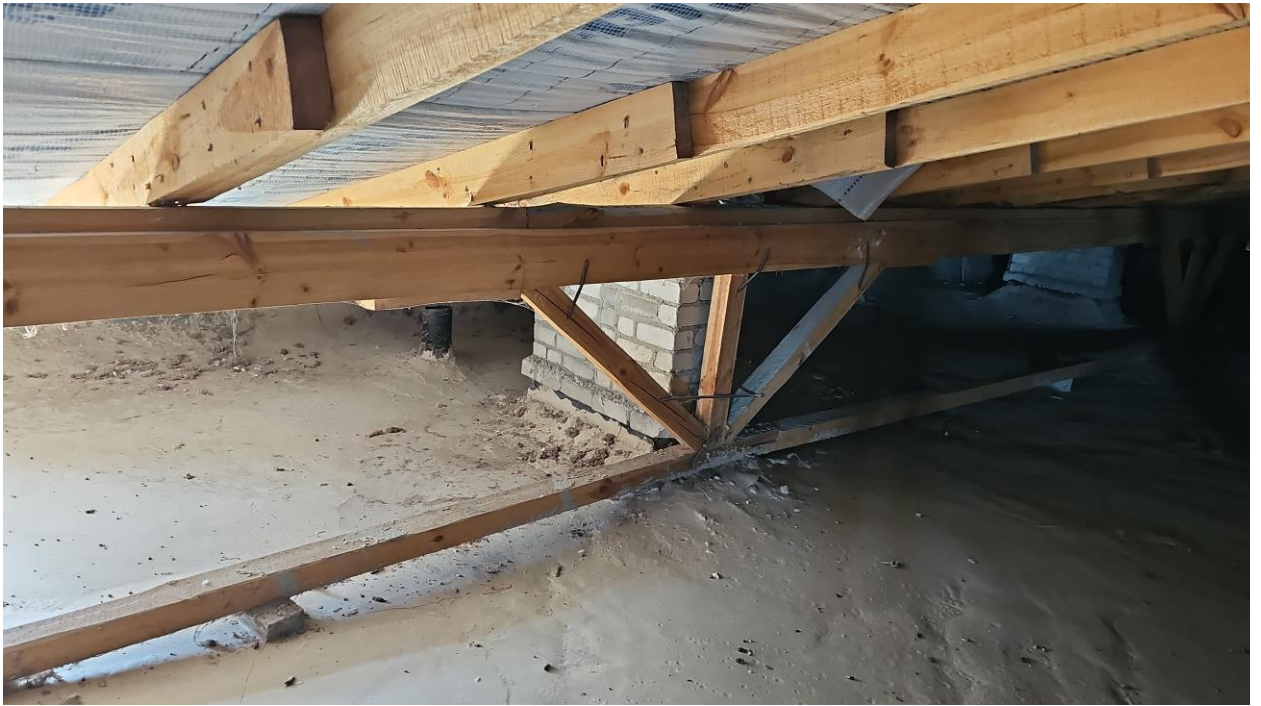
- підлога горища є перекриттям технічного поверху і виконана з багатопустотних залізобетонних плит заводського виготовлення;
- характерний стан дерев'яних конструкцій даху наведений на рис. 10

Рисунок 10 – Характерний стан дерев'яних конструкцій даху

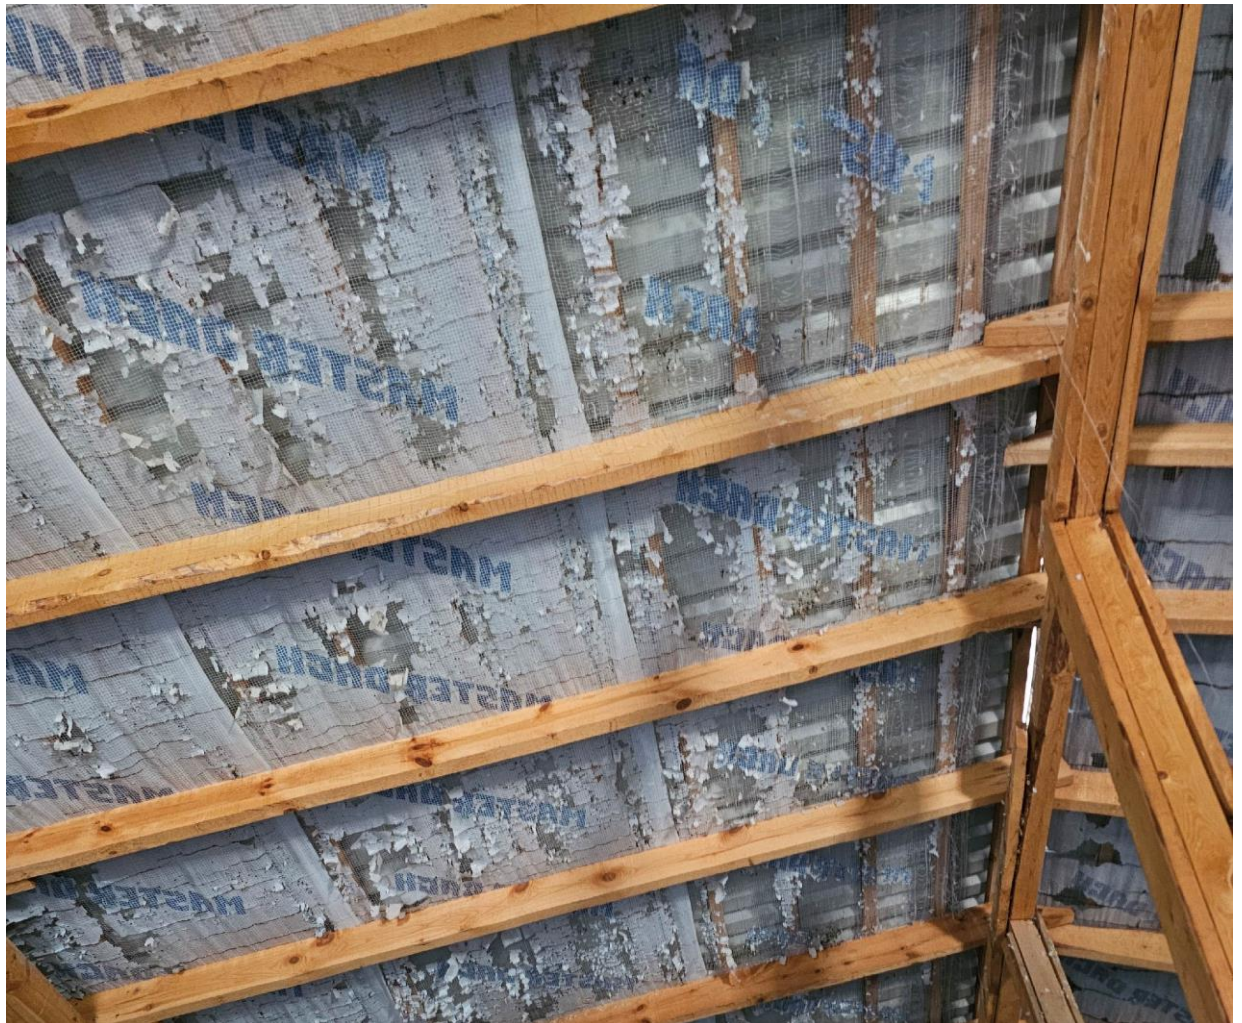
- паробар'єр в рівні обрешітки має пошкодження у вигляді луцення рис. 11.

Рисунок 9 – Паробар'єр в рівні обрешітки має пошкодження у вигляді лущення

1. Відновити пошкоджений паробар'єр на горищі.
2. Акумуляторну систему накопичення та інше супутнє до сонячних панелей обладнання встановлювати на горищі або на технічному поверсі будівлі, попередньо розвантаживши і підготувавши для цього необхідну ділянку чи приміщення.
