OBJEKTO BŪKLĖS VERTINIMO ATASKAITA NR. 3

2021-09-23

1.	Objekto pavadinimas	M. K. Čiurlionio namai-muziejus
2.	Objekto adresas, unikalus objekto kodas Kultūros vertybių registre (u. k. KVR)	M. K. Čiurlionio g. 25, Druskininkai Kompleksas - Mikalojaus Konstantino Čiurlionio sodyba (u. k. KVR 10469), Pastatas 2C1m (Namas, u. k. KVR 28039), Pastatas 2c1m (Muzikos namas, u. k. KVR 28040)

2. Esama objekto (muziejaus pastato) išorės būklė
2.1. Esama muziejaus pastato 2C1m išorės būklė:

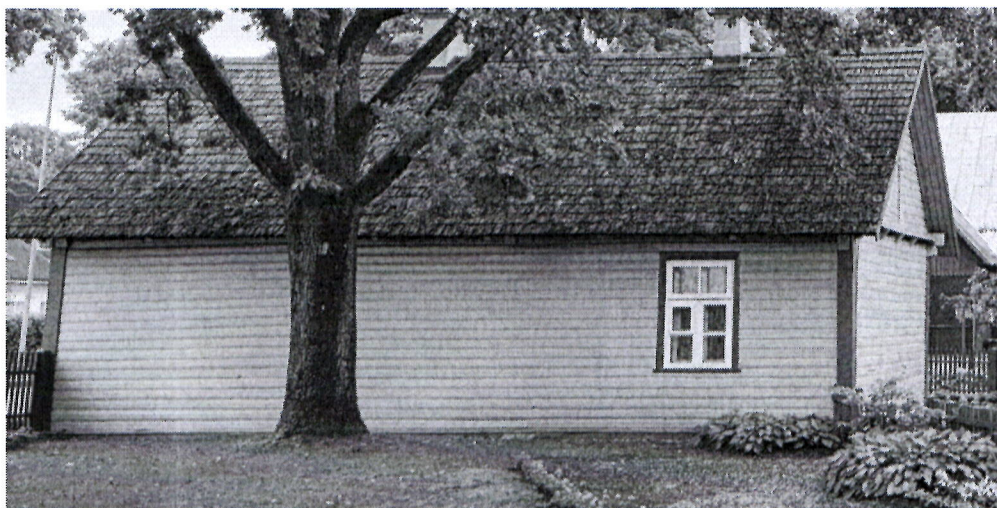
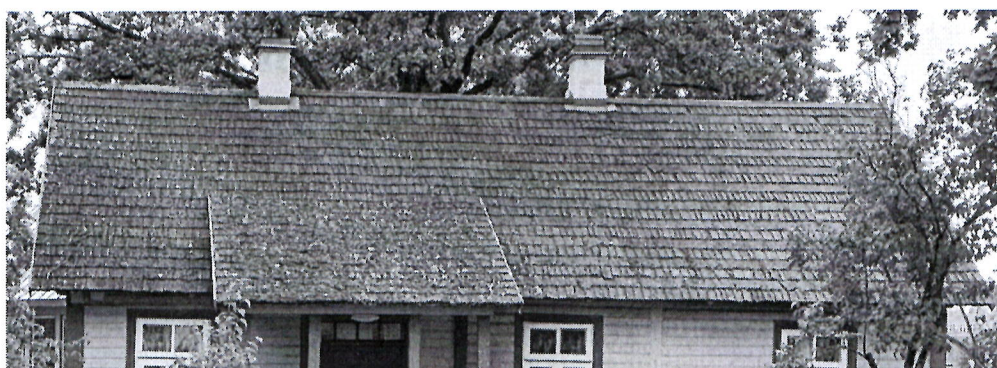
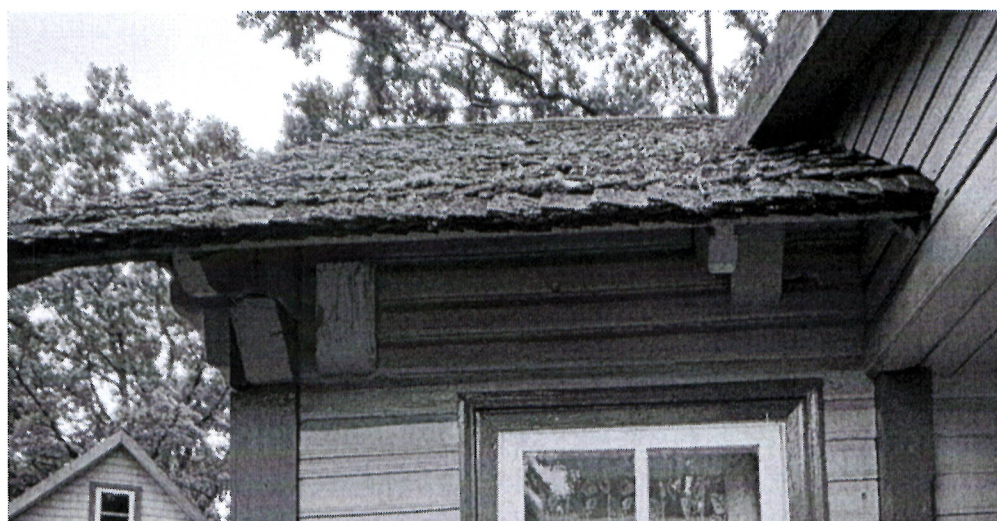
1. Stogo būklė

Stogas šlaitinis, dengtas medžio skiedrų danga, būklė nepatenkinama, bloga, reikalingas remontas, susidėvėjusios dangos keitimas. Pastatas nesandarus, netinkamas eksploatuoti šaltuoju periodu.

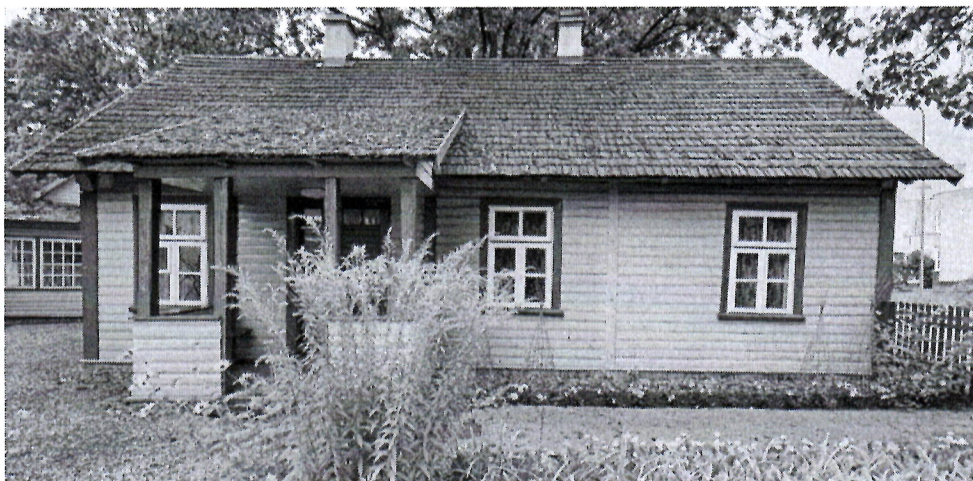
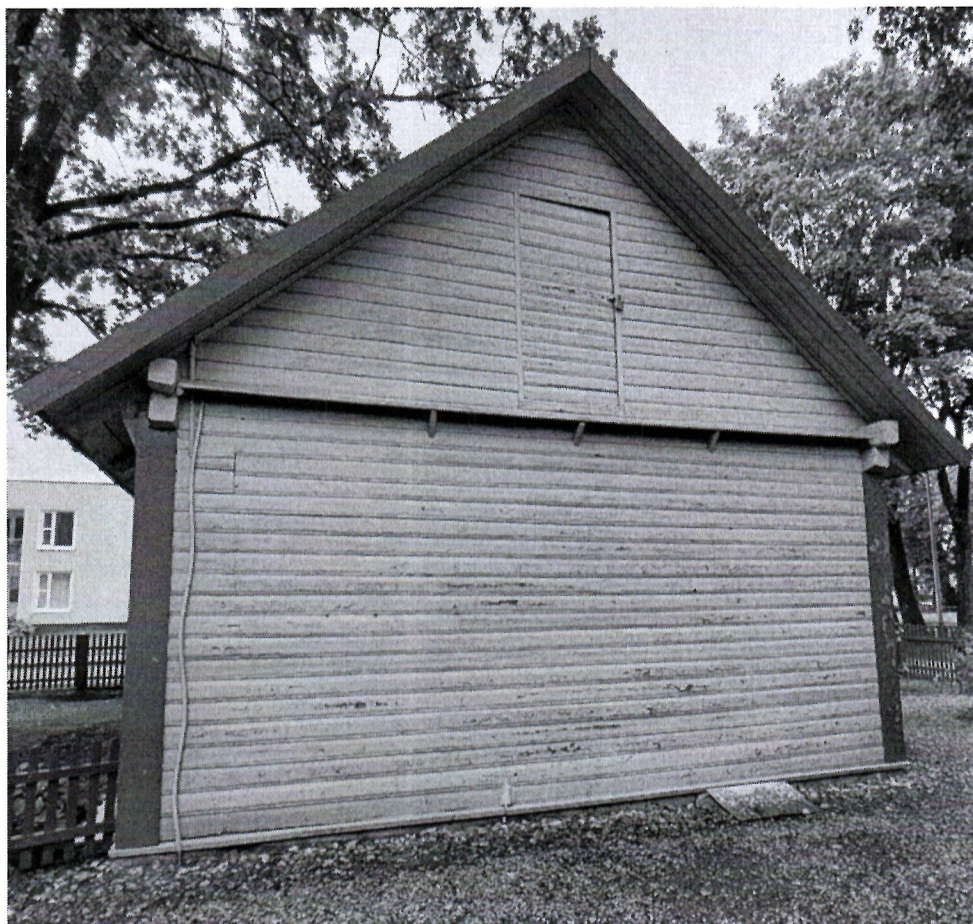
2. Fasado būklė

Sienos medžio rąstų, apkalto medžio dažytais lentelėmis, būklė patenkinama, vietomis atsilupę, sutrūkinėję dažai, reikalingas remontas (fasadų ir langų dažymas).

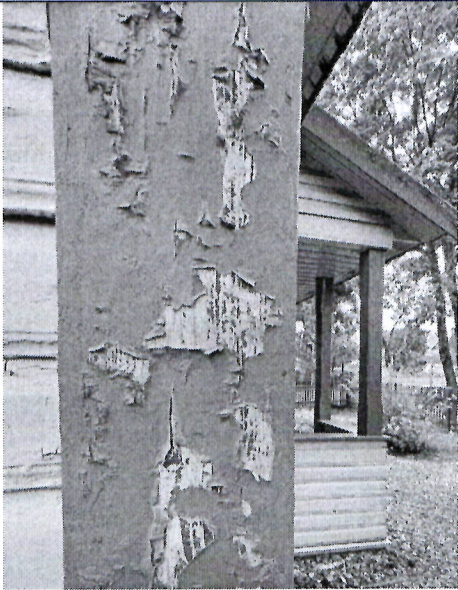
Pastatas nesandarus, netinkamas eksploatuoti šaltuoju periodu.

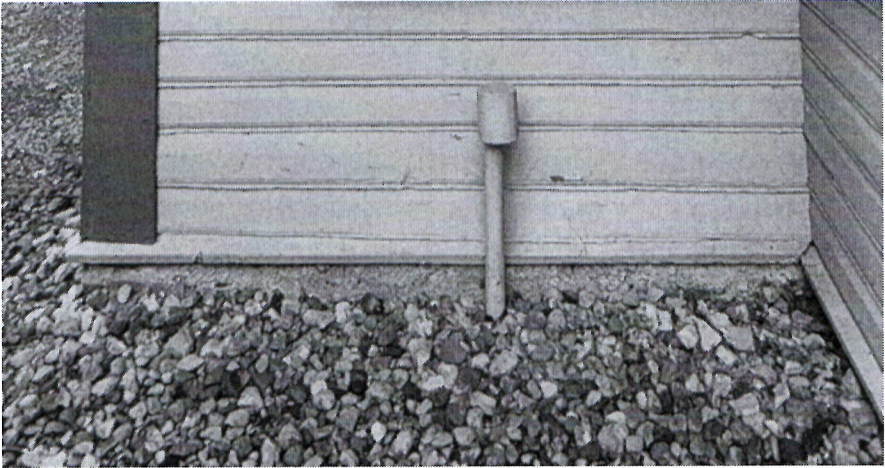
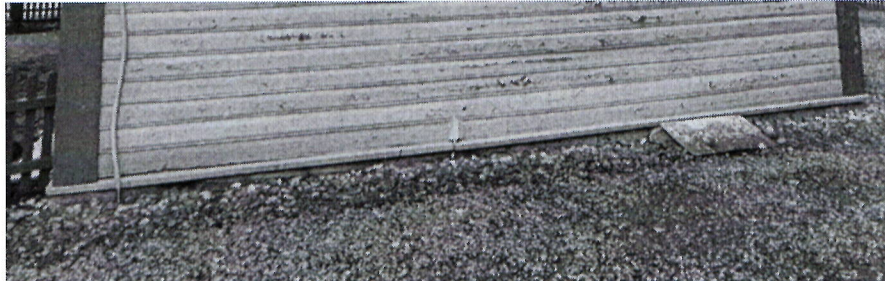
3.	Pamatai, nuogrindos, laiptai	<p>Pamatai betoniniai, geros būklės. Nuogrinda aplink pastatą yra įrengta (iš smulkių akmenukų), tvarkinga.</p>

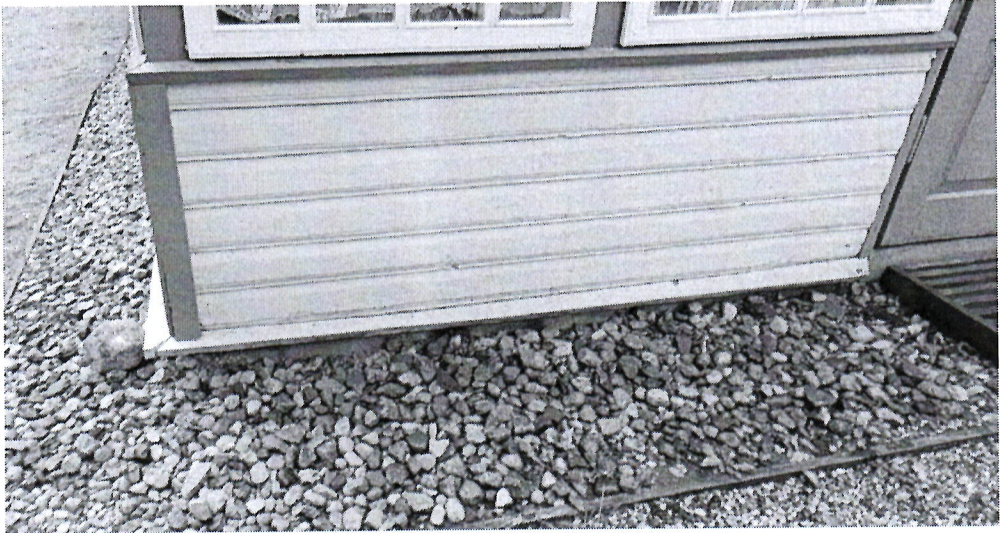
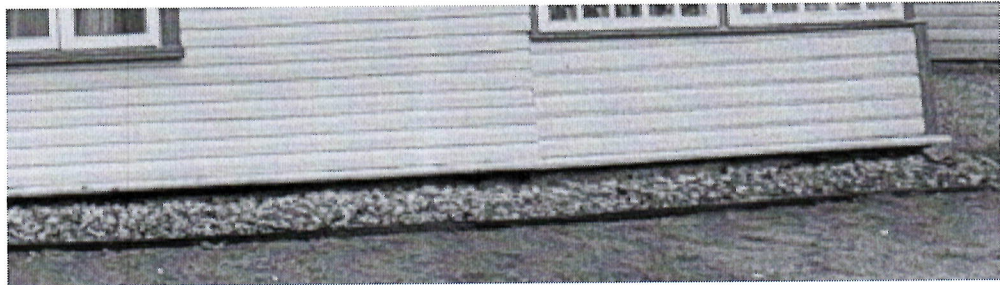
3.	Pamatai, nuogrindos, laiptai	<p>Pamatai betoniniai, geros būklės. Nuogrinda aplink pastatą yra įrengta (iš smulkių akmenukų), tvarkinga.</p>

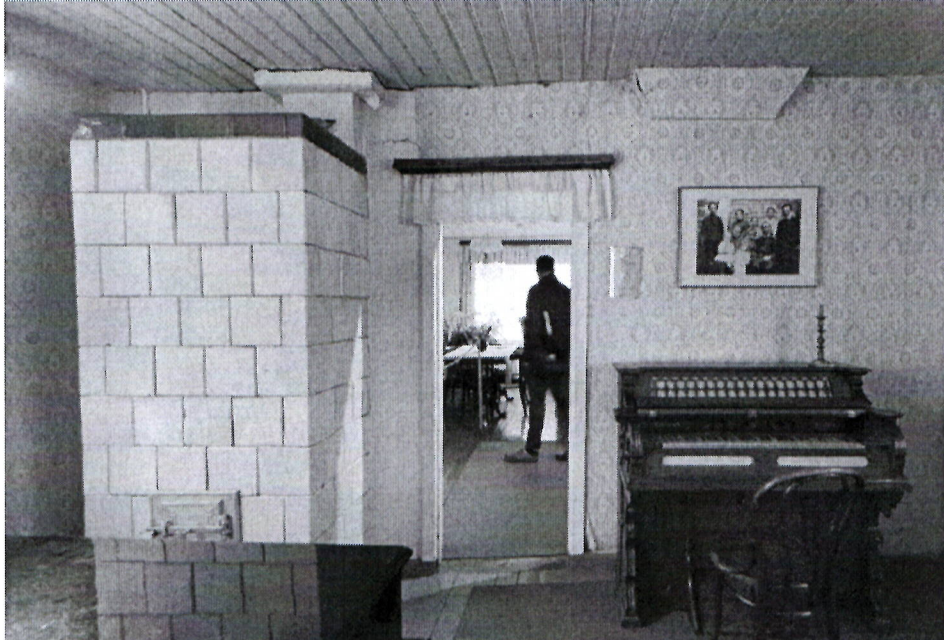
1.	Sienų būklė	<p>Patenkinama, sienos rąstinės, vietomis nusilupę dažai, tapetai. Reikia remonto. Pastatas nesandarus, netinkamas eksploatuoti šaltuoju periodu.</p>

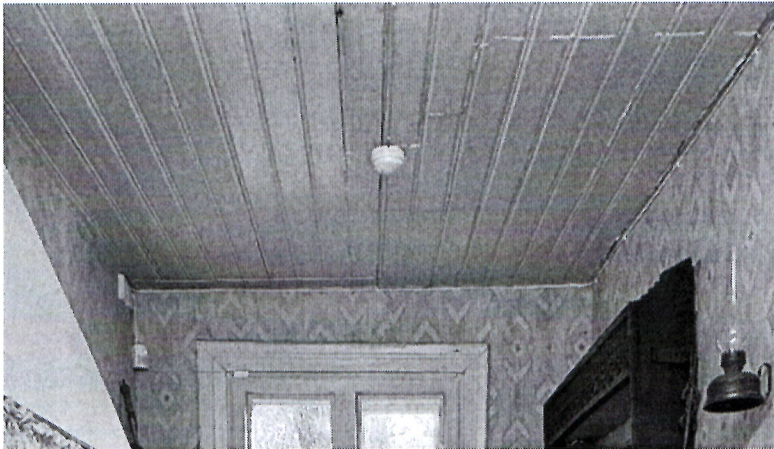
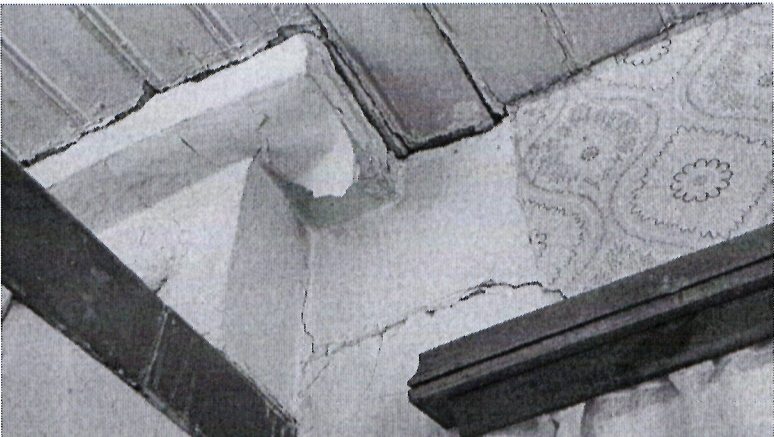
2.	Perdengimas	<p>Perdanga po pastoge medinės konstrukcijos, iš vidaus apkalta apdailinėmis medžio lentelėmis. Reikia remonto (perdažyti medines dailylentes).</p>

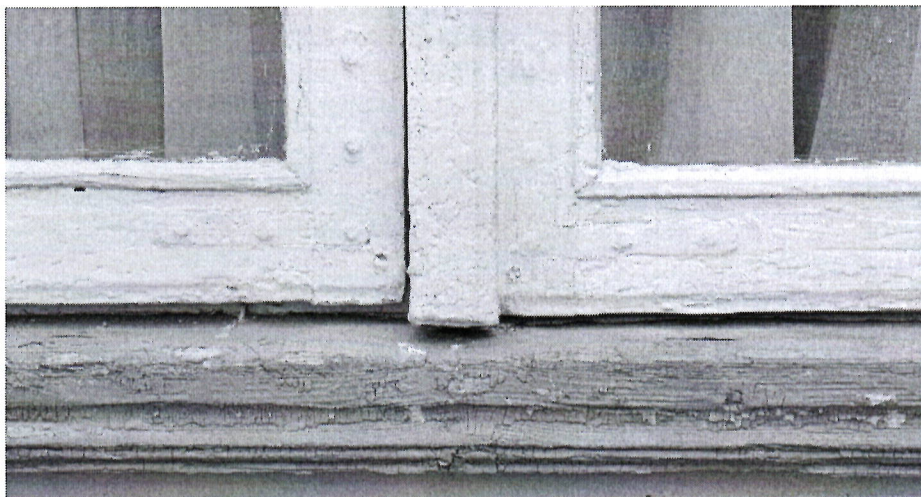
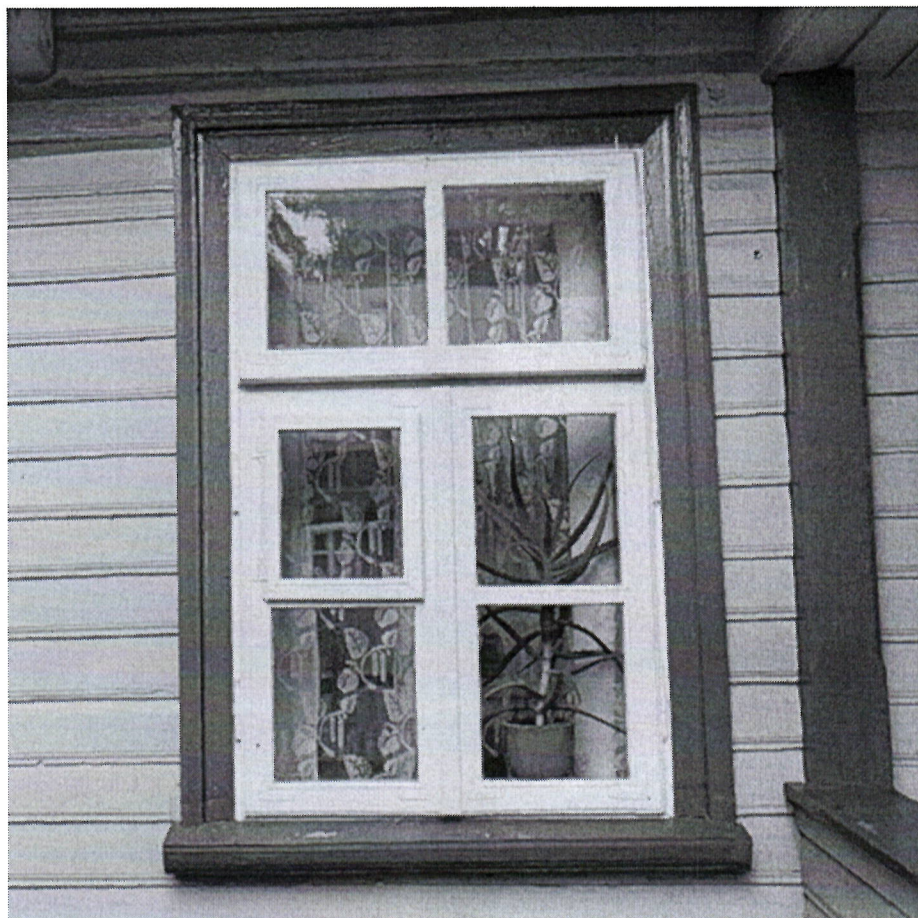
3. Langų būklė

Langai mediniai, vienkakčiai, dvirėmiai, susidėvėję, išsikraipę, nesandarūs, neatitinka norminių reikalavimų. Reikalingas restauravimas (dažymas).

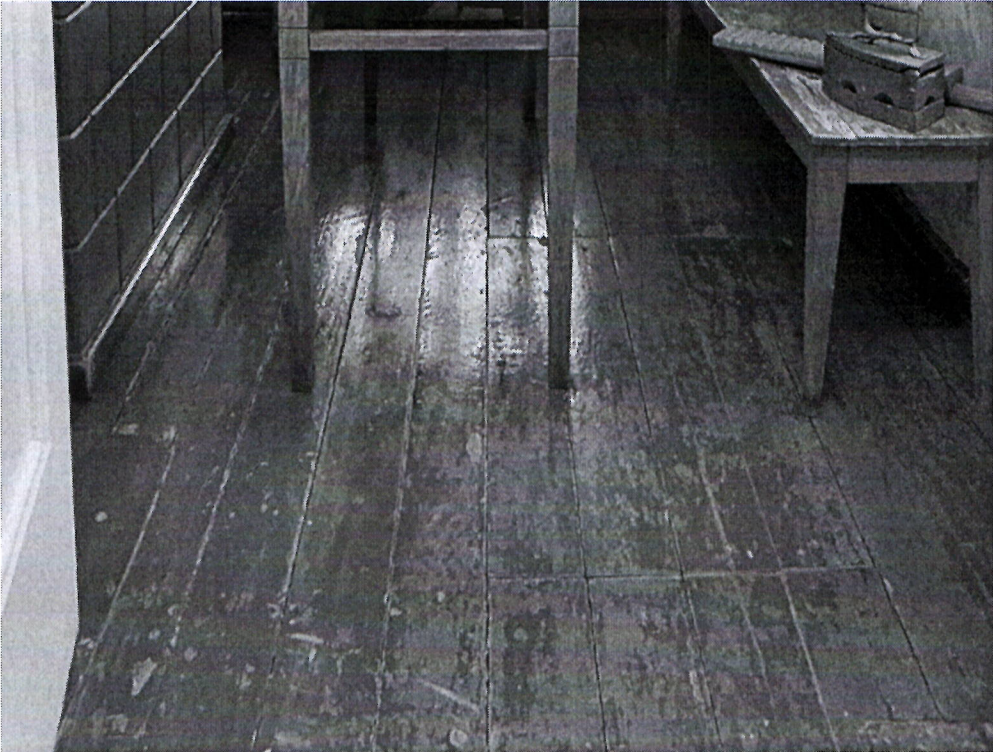
4.	Grindų būklė	<p>Grindys medinės, dažytų lentų, vietomis išsideformavusios, nusilupusiais dažais. Būklė – patenkinama. Reikalingas remontas (dažymas, susidėvėjusių lentų pakeitimas).</p>

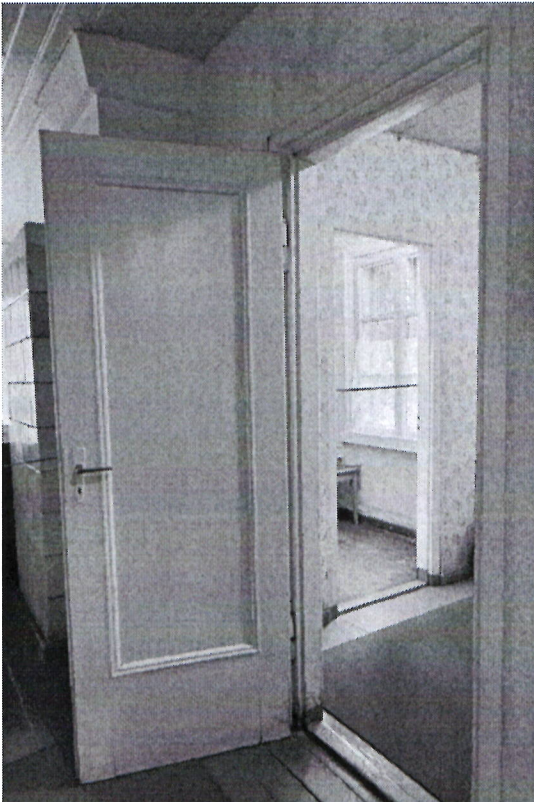
5.	Durų būklė	<p>Durys medinės, susidėvėjusias, išsikraipę, nesandarios. Reikalingas restauravimas, remontas (dažymas).</p>

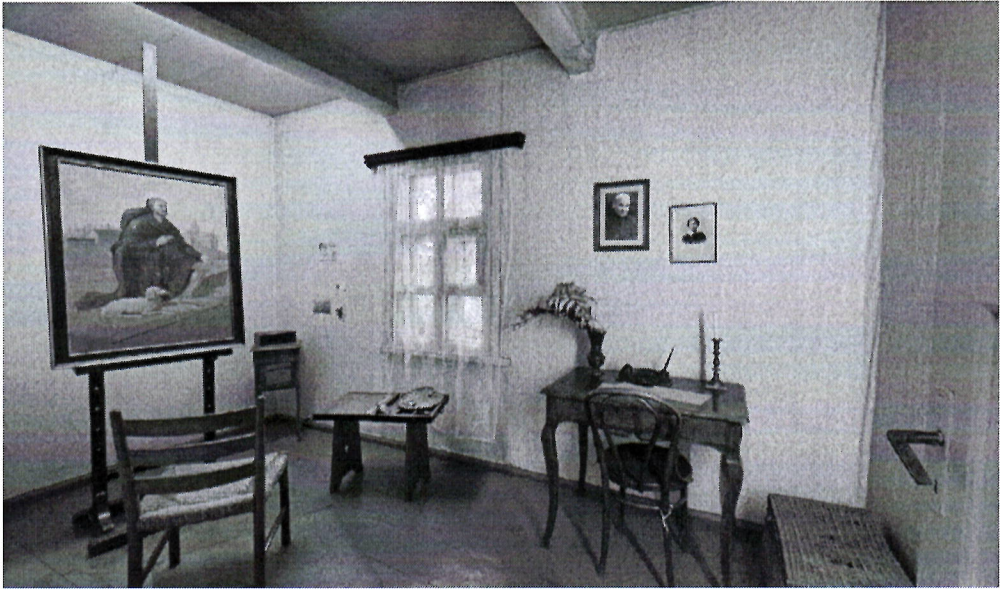
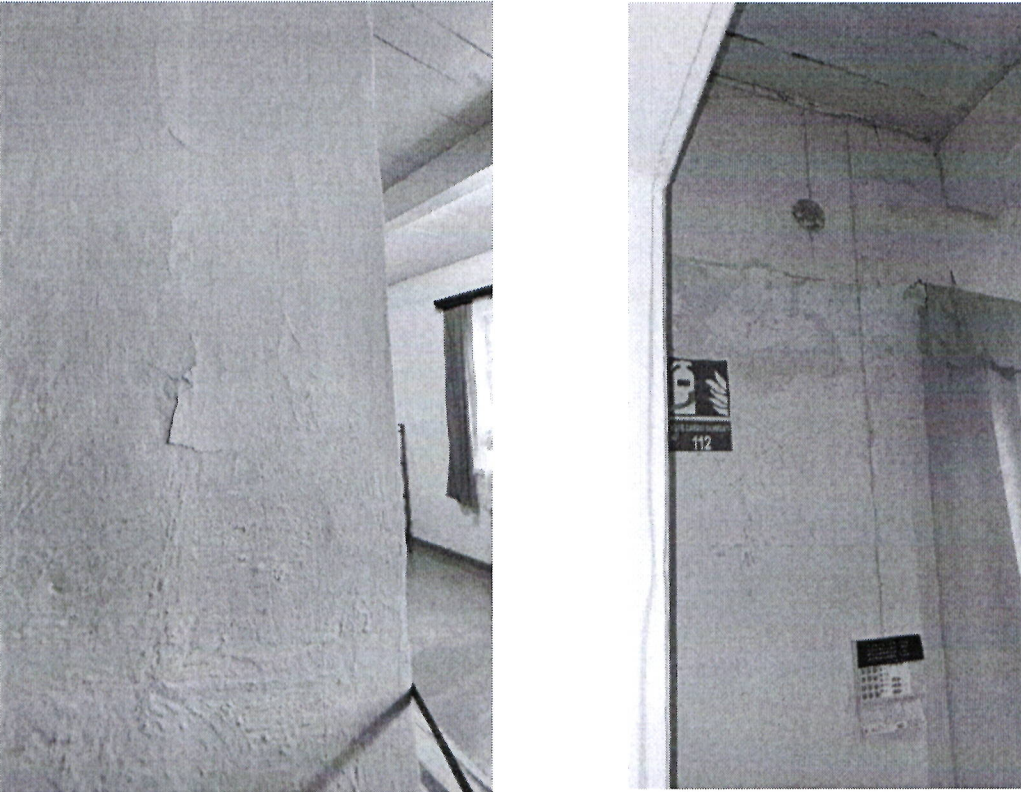
1.	Sienų būklė	<p>Gera, vietomis patenkinama, kai kur sutrūkę rąstai, nusilupę dažai, tapetai. Reikia remonto (dažymo).</p>

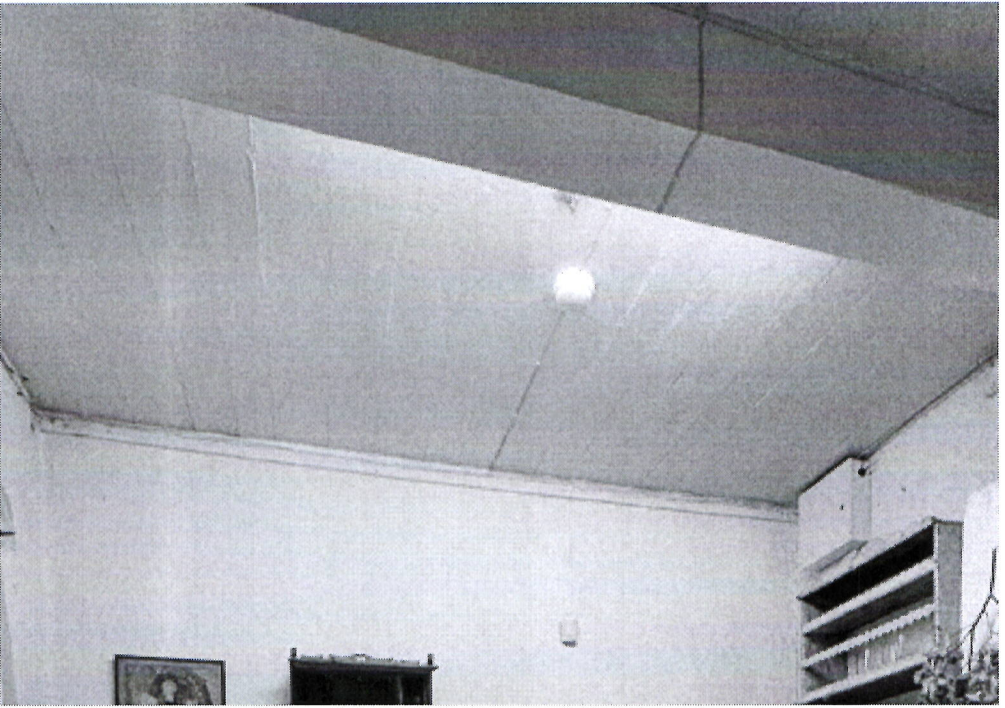
2.	Perdengimas	<p>Perdanga po pastoge medinės konstrukcijos, iš vidaus apkalta apdailinėmis medžio lentelėmis. Būklė gera, tačiau reikalingas dažymas.</p>

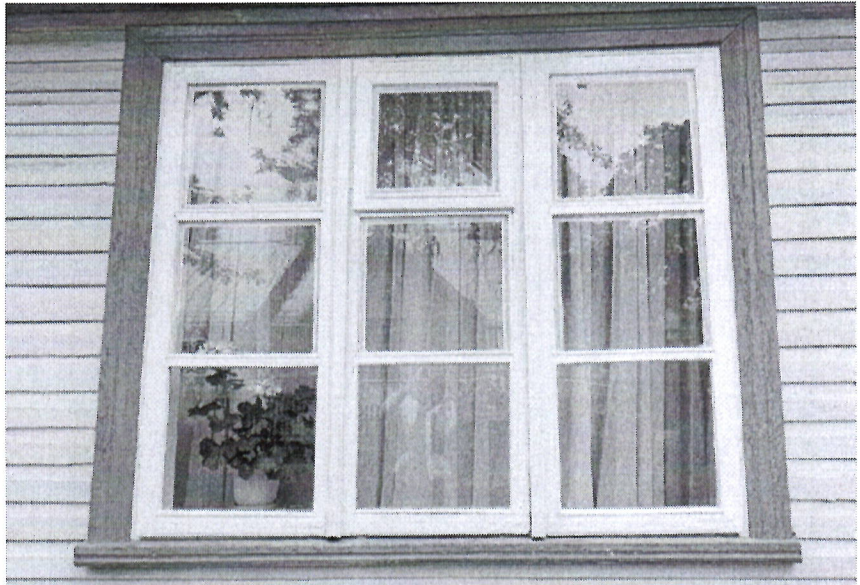
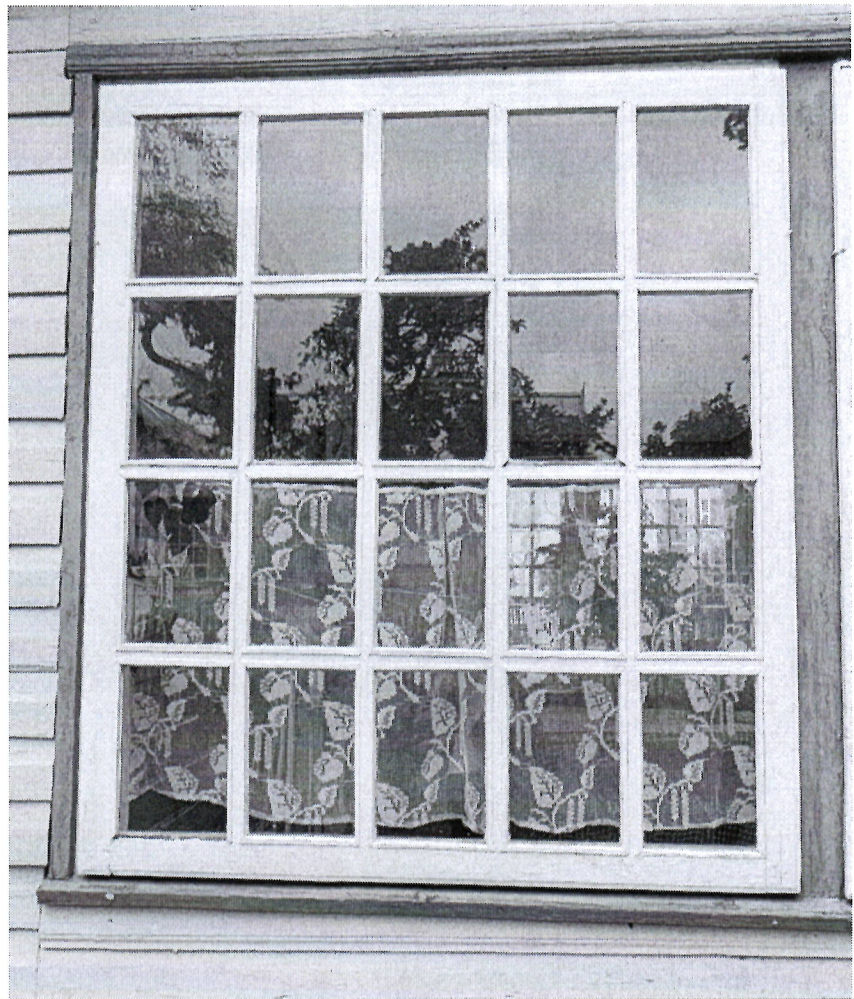
3. Langų būklė

Langai mediniai, seno tipo konstrukcijos, dvigubi, susidėvėję, išsikraipę, nesandarūs, neatitinka norminių reikalavimų. Reikalingas restauravimas (dažymas).

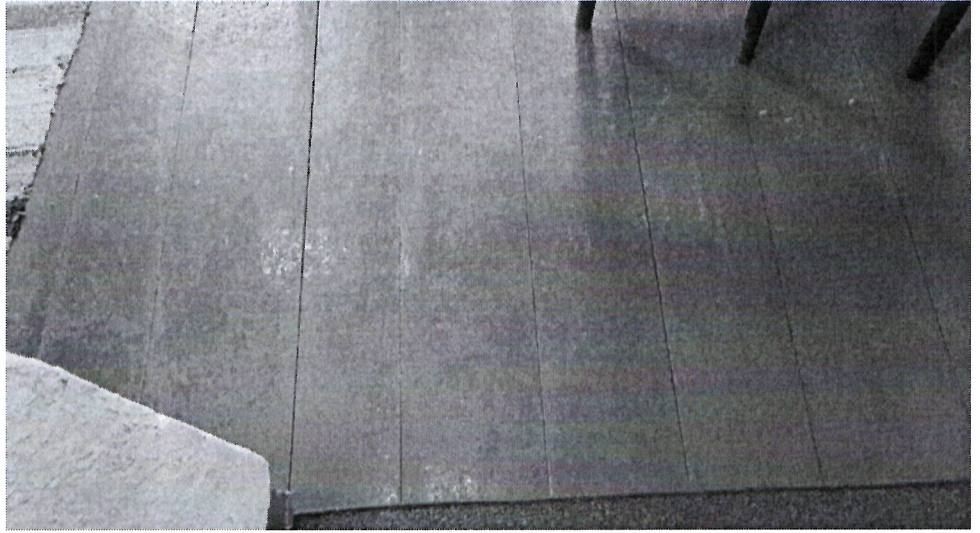
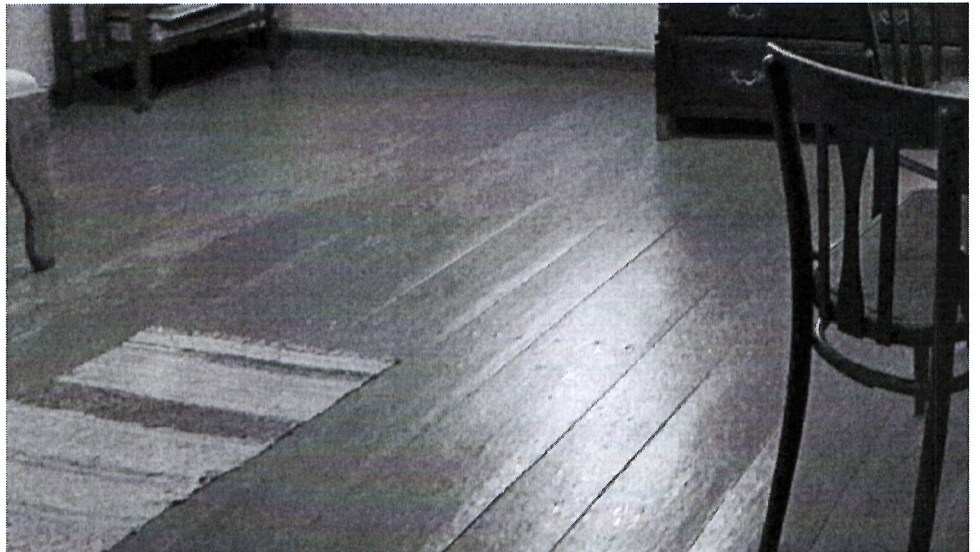
4. Grindų būklė

Grindys medinės, dažytų lentų, vietomis išsideformavusios, nusilupusiais dažais. Būklė – patenkinama. Reikalingas remontas (grindų dažymas).

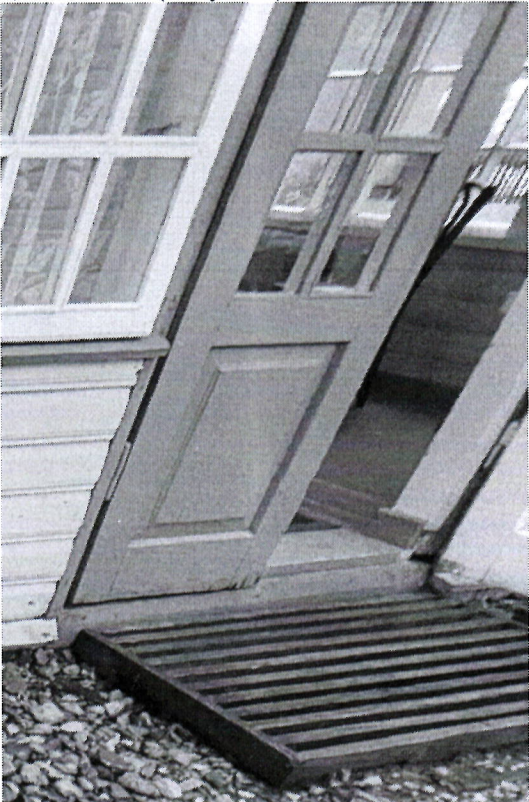
5.	Durų būklė	<p>Durys medinės, susidėvėjusias, išsikraipę, nesandarios. Reikalingas restauravimas, remontas (dažymas).</p>

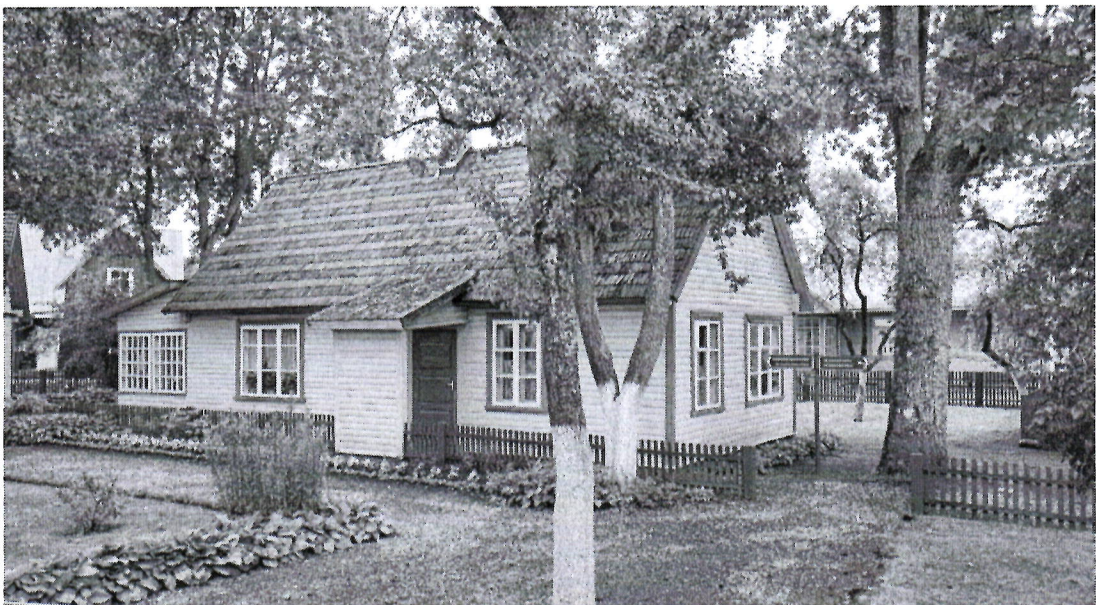
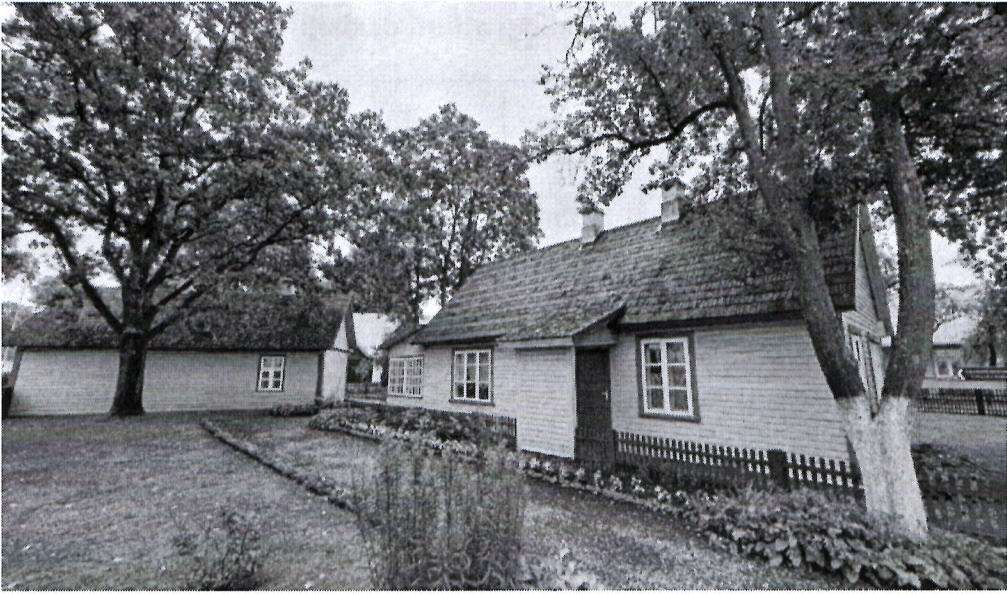
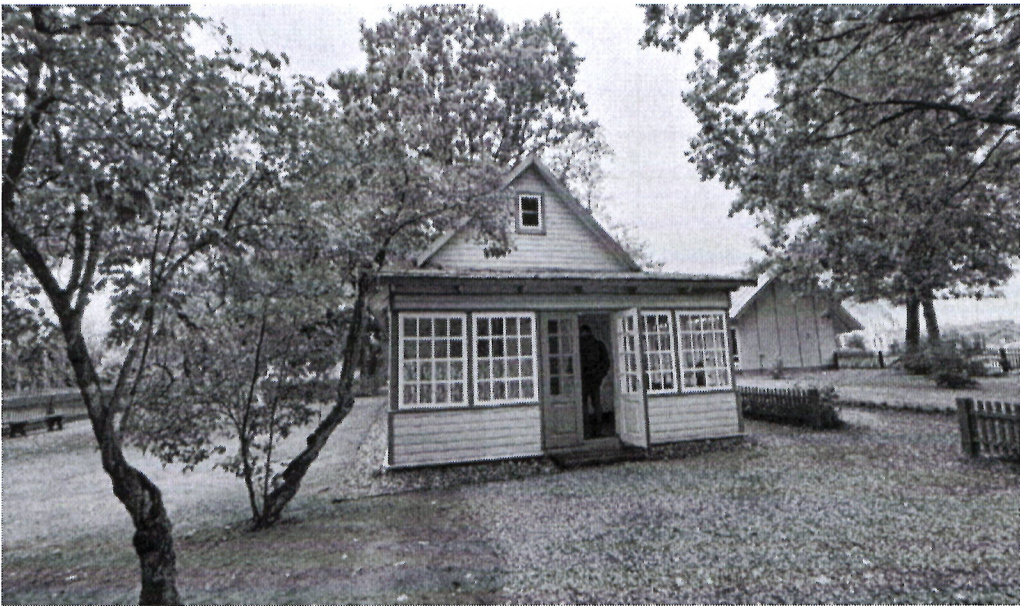
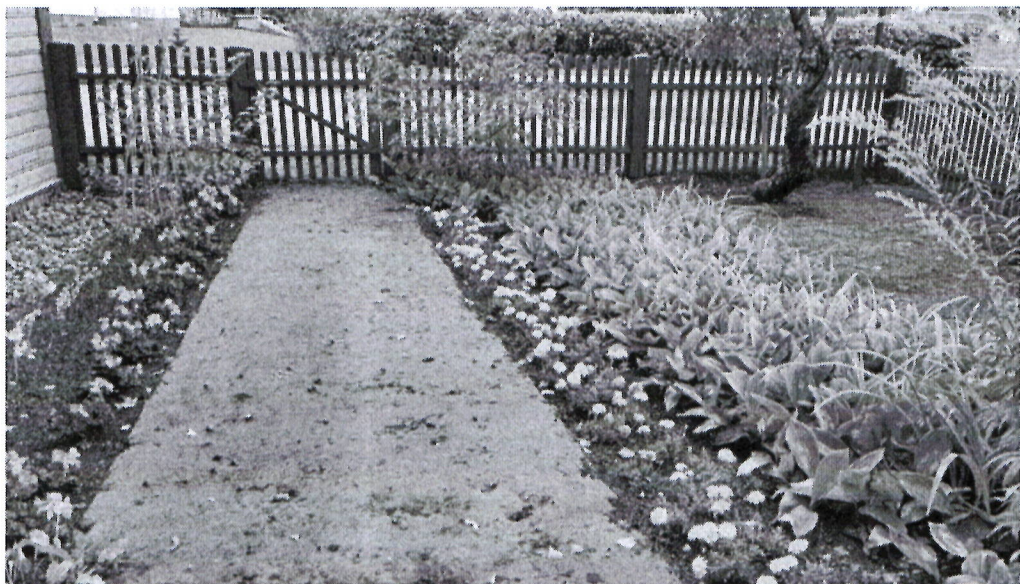
4. Esama pastato aplinkos būklė:

Sklypo teritorija yra aptverta medine tvorele, teritorijoje įrengti gruntiniai takai (būklė patenkinama). Reikalingas teritorijos apšvietimas.
