## ŠIAULIŲ MIESTO SAVIVALDYBĖS ADMINISTRACIJA

### MOZAIKOS „ŠIAULIAI“

Tilžės g. 198  
Šiauliai

## KONSTRUKTYVO EKSPERTIZĖS ATASKAITA

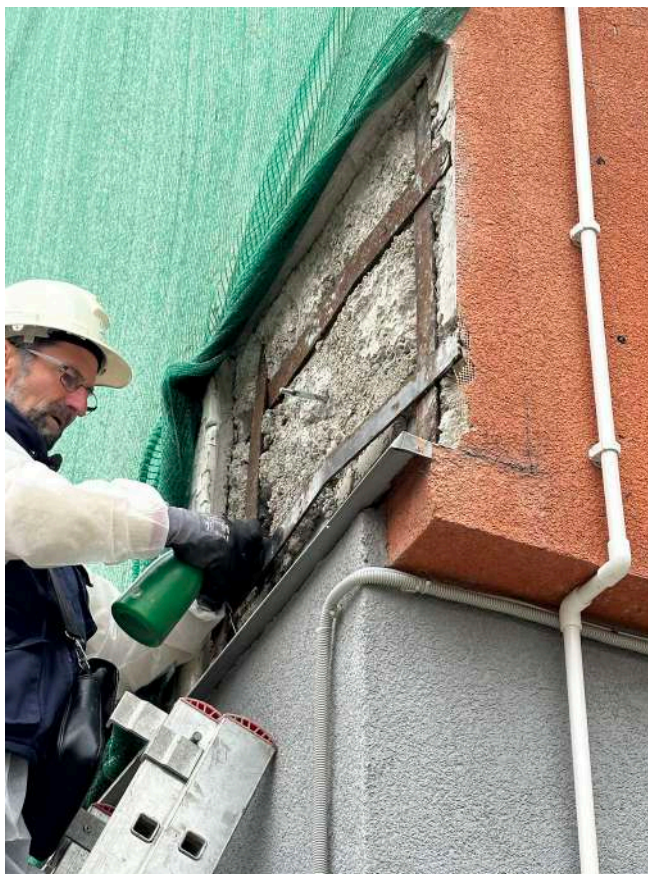
Pav. 7.2 Fenolftaleino testas

**Rūgštesnė aplinka (bespalvė reakcija):** fenolftaleinas tapo bespalvis, tai rodo, kad betoną pasiekusi karbonizacija sumažinusi pH lygį. Laikančiosios metalinės armatūros apsauga yra prarasta, dėl padidėjusios korozijos rizikos. Esant didesnei korozijai, dėl metalo išsiplėtimo vyksta tolesnis betono ardymas.

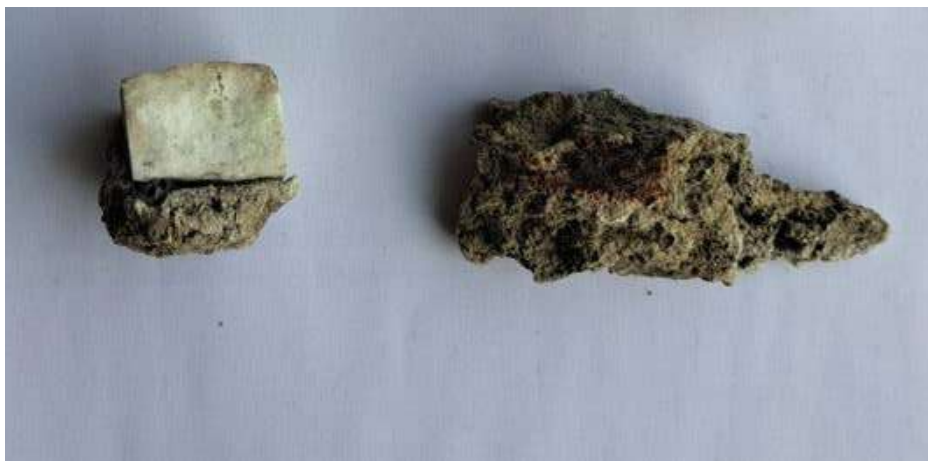
8.1 **Akmenukų** iš mozaikos **Segmentų** kritimas. **Akmenukai** nuo mozaikos **Segmentų** krenta tiek su skiedinio sluoksniu, kuriuo jie įklijuoti į mozaikos **Segmentus**, tiek be skiedinio sluoksniu. Krenta tiek **Akmenukai**, tiek pačio skiedinio fragmentai.

Pav. 8.1 Nubyrėję akmenukai

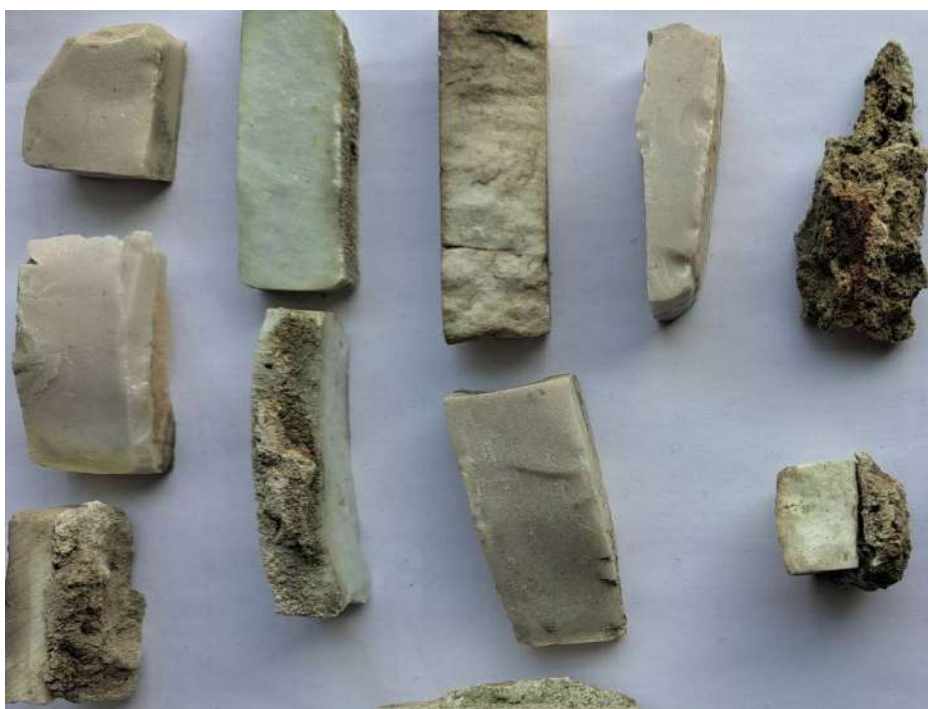
Pav. 8.2 Nubyrėję akmenukai

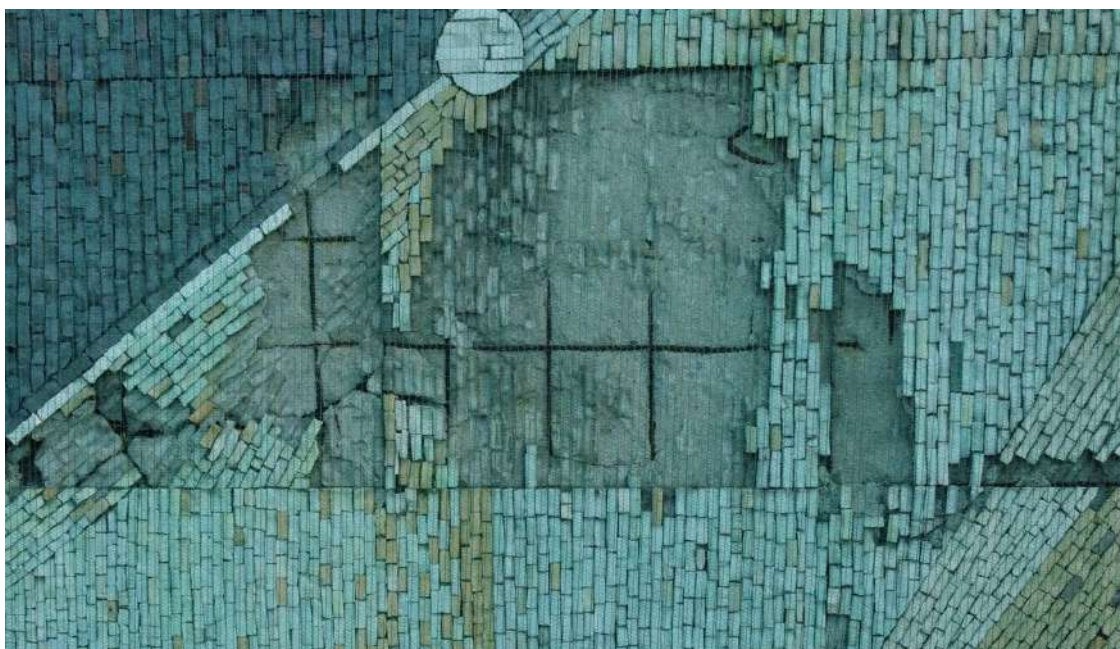
Skiedinio sluoksniuose, nuo kurių nutrupėjo **Akmenukai**, yra atsivėręs **Segmentų** armatūrinis tinklas, kuris yra pažeistas korozijos.

Skiedinys atviras vandens įsigėrimui ir šalčio poveikiui. Skiedinys rūgštinės terpės – karbonizacijos nustatymo testas neparodė šarminės reakcijos, skiedinys yra labai porėtas.

Pav. 8.3 Atviras armatūros tinklas po nubyrėjusiais akmenukais

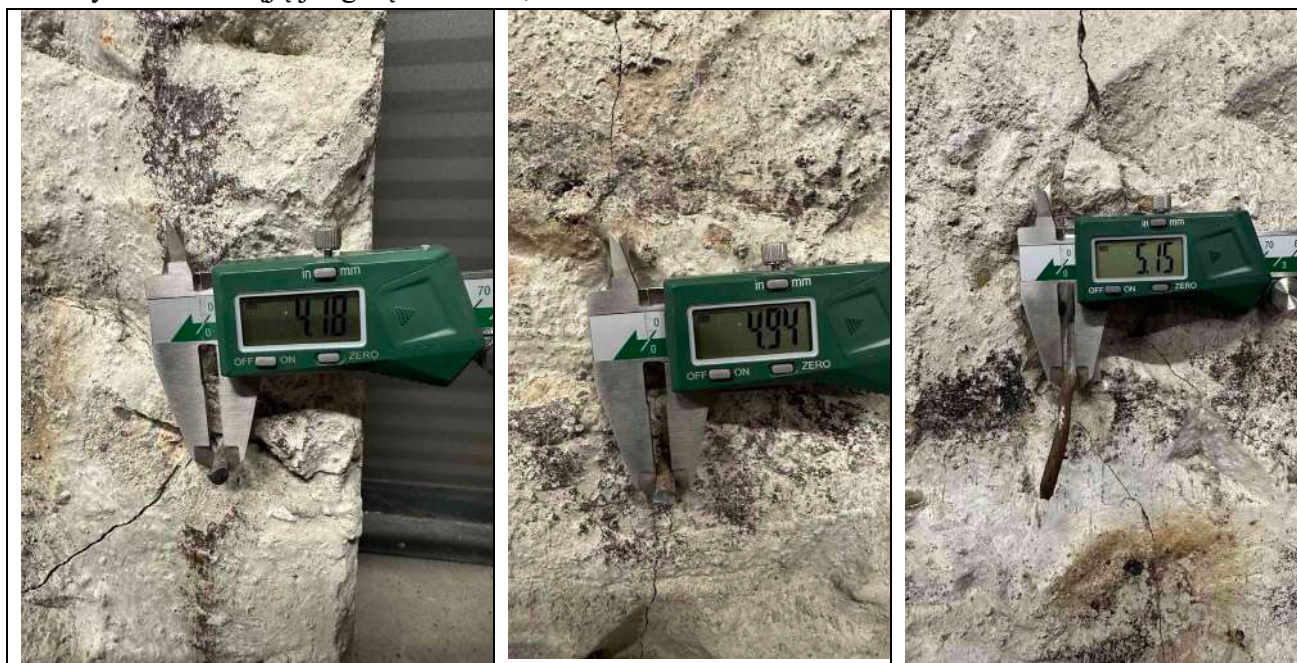
**Vielos**, kuria tvirtinami mozaikos **Segmentai** prie **Juostų**, įrengti naudojant tuo metu buvusį standartą GOST. Daroma prielaida jog naudojamos tvirtinimo vielos storis  $d = 5,5 - 6,0$  mm. Mozaikos techninės dokumentacijos nėra išlikę.

Atlikus Vielos diametro matavimus nustatyta, kad **Viela** pažeista korozijos. Dėl korozijos suardytas laikančiųjų jungčių storis  $> 1,3$  mm

Pav. 8.4 Jungiamosios vielos storis

Mozaikos Segmento svoris - 80 - 160 kg (priklausomai nuo atplėšto užpildo storio). Dėl sumažėjusio Segmentus laikančiųjų Vielų diametro ir laikančiosios galios, bei progresuojančios korozijos yra rizika Segmentams nukristi.

- apriboti aptarnaujančio personalo ir trečiųjų asmenų patekimą į pavojingą zoną aplinkui mozaiką;
- išmontuoti mozaiką bei visus mozaikos tvirtinimo prie pastato sienos elementus kaip keliančius grėsmę žmonių saugumui.

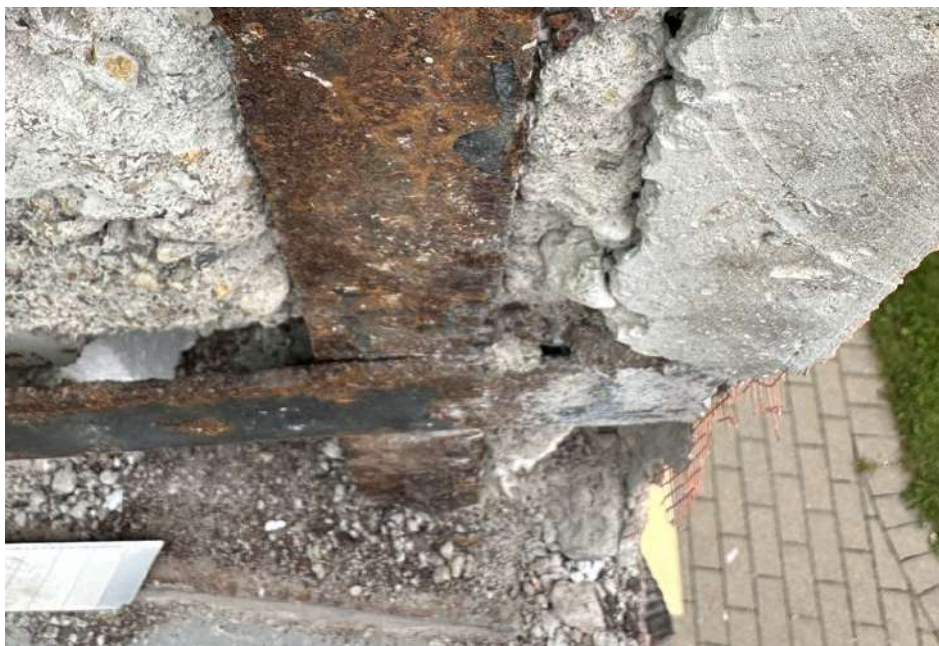
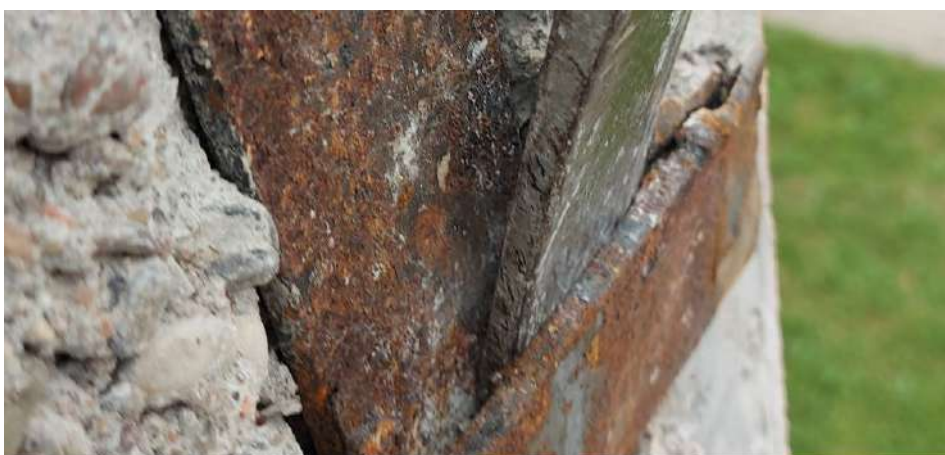
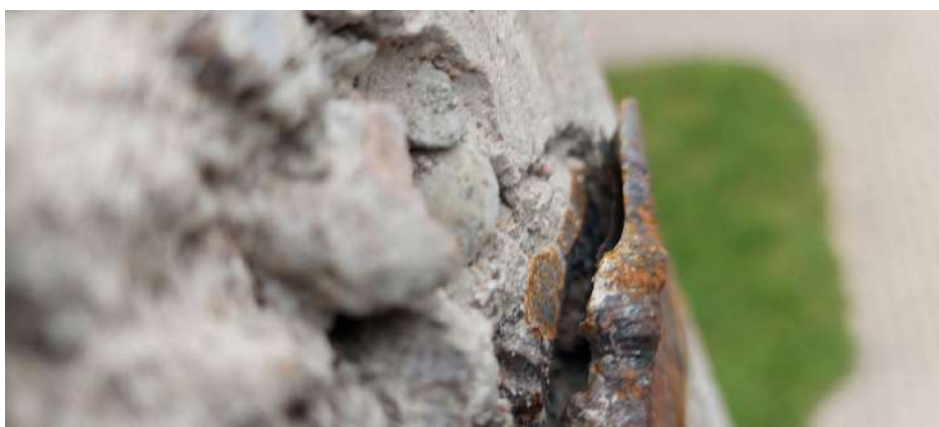
**8.3 Juostos** pažeistos korozijos, surūdijimo laipsnis C pagal LST EN ISO 8501-1. Atitrūkusios vertikalios ir horizontalios **Juostų** suvirinimo vietos:

Pav. 8.5 Atitrūkų suvirinimo taškai

- suiręs armatūros apsauginis sluoksnis;
- suvirinimo siūlių arba konstrukcijos elementų įtrūkiai, nepriklausomai nuo jų pločio;
- dėl korozijos suardytas profilių ir jungčių storesnis negu 1 mm metalo sluoksnis.

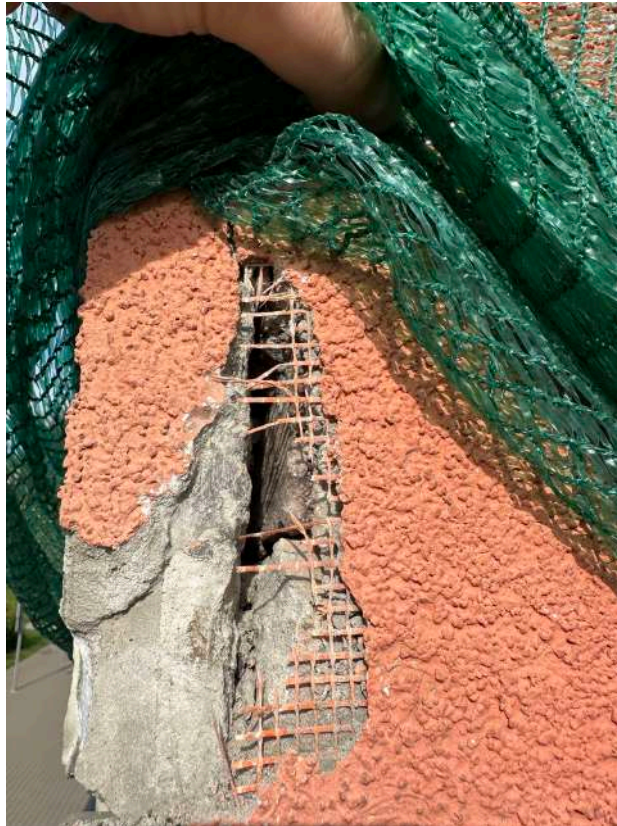
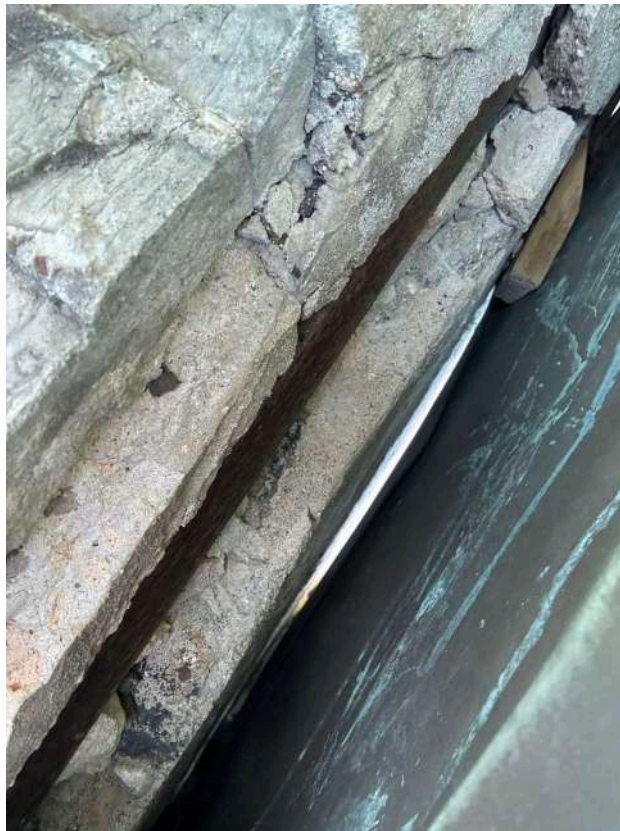
Nustatyti plyšiai šoninėje sienoje ir mozaikos kraštiniuose segmentuose. Šie plyšiai galimai susiformavo pasislinkus mozaikos segmentui dėl temperatūrų svyravimų, užšalimo/atšalimo ciklo.

Pav. 8.6 Plyšiai šoniniuose segmentų sujungimo taškuose
