Operos solistės Adelės Galaunienės ir menotyrininko Pauliaus Galaunės namo (unikalus kodas Kultūros vertybių registre 16670) Vydūno al. 2, Kauno m., supaprastintos sudėties tvarkybos darbų (avarijos grėsmės pašalinimas) projekto bylos

Operos solistės Adelės Galaunienės ir menotyrininko Pauliaus Galaunės namas (u.k.KVR 16670), Vydūno al. 2, Kaune

STATINIO DALIES – PIRMO AUKŠTO TERASOS IR FASADŲ TYRIMAS

AVARIJOS GRĖSMĖS PAŠALINIMO DARBAI

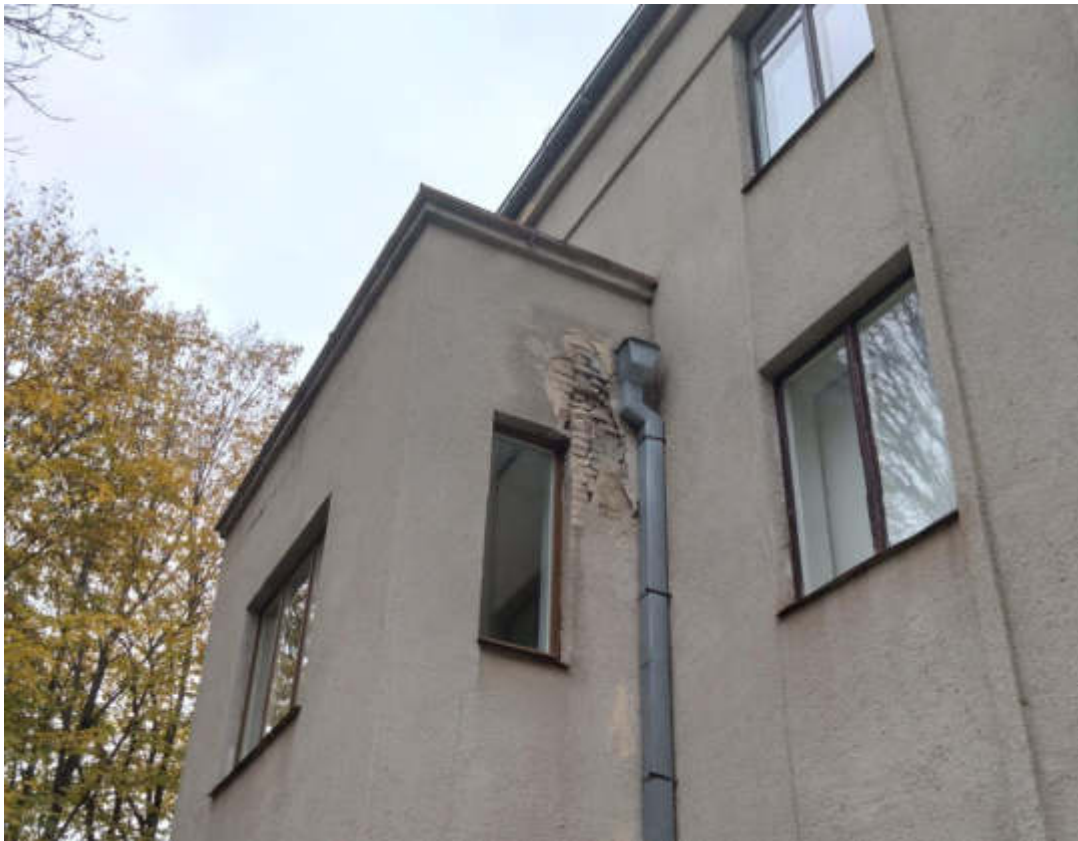
2. Pietinio fasado, trečio aukšto balkono grindų hidroizoliavimo ir vandens nuvedimo sistema stipriai pažeista, nefunkcionuoja. Balkono sienutės ir antro aukšto laikančios sienos mūras stipriai išplautas ir yra avarinės būklės. Būtina skubiai atstatyti balkono hidroizoliaciją, sutvarkyti vandens nuvedimo sistemą ir sutvirtinti pavojingai kabantį išplautą sienos mūrinį ties lietvamzdžiu.

1 pav. Pietinio fasado, trečio aukšto balkono, pažeista balkono hidroizoliacija ir netvarkinga vandens nuvedimo sistema ardo tinko fasadą ir mūrines laikančias konstrukcijas

1. Stabilizuoti esamas terasos konstrukcijas, jas įremiant, suvaržant ir fiksuojant.
2. Suremontuoti išplautą laikančių sienų mūrą ties trečio aukšto balkonu.
3. Demontuoti suirusias terasos konstrukcijas.
4. Nuvesti stogo vandenį nuo terasos, sustiprinti terasos pamatus ir atstatyti terasos sienutes, perdanga, laiptus. Atstatymui naudoti autentiškas išlikusias plytas, laiptų elementus.
5. Atstatyti trečio aukšto balkono hidroizoliacinius sluoksnius. Sutvarkyti vandens nuvedimo nuo balkono sistemą.

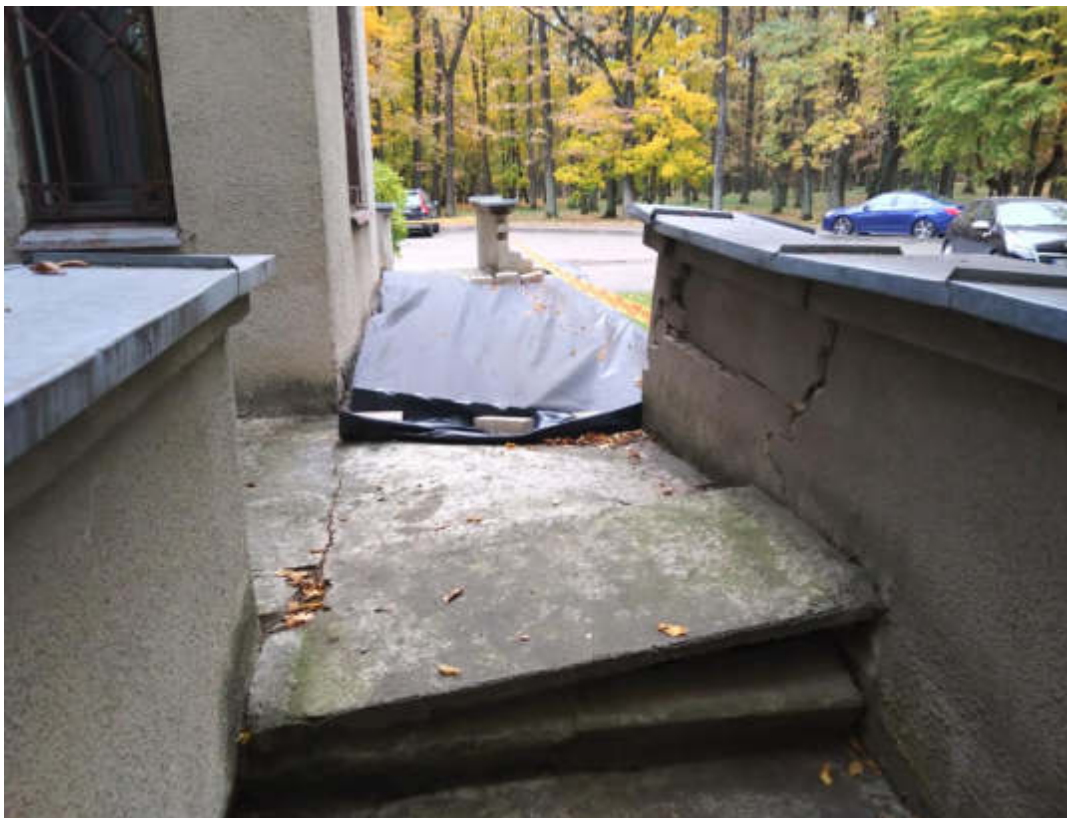
1. Pietinės pusės, pirmo aukšto terasa yra avarinės būklės. Terasai reikia atlikti neatidėliotinus avarijos grėsmės pašalinimo darbus. Būtina organizuoti stogo vandens nuvedimą nuo terasos dangų ir konstrukcijų.

2 pav. Pietinės pusės, pirmo aukšto terasa avarinės būklės, sienutės sutrūkusios ir pasvirusios, dalis sienučių išvirtusios, perdanga įlūžusi ir išsikraipusi, laiptai išsikraipę

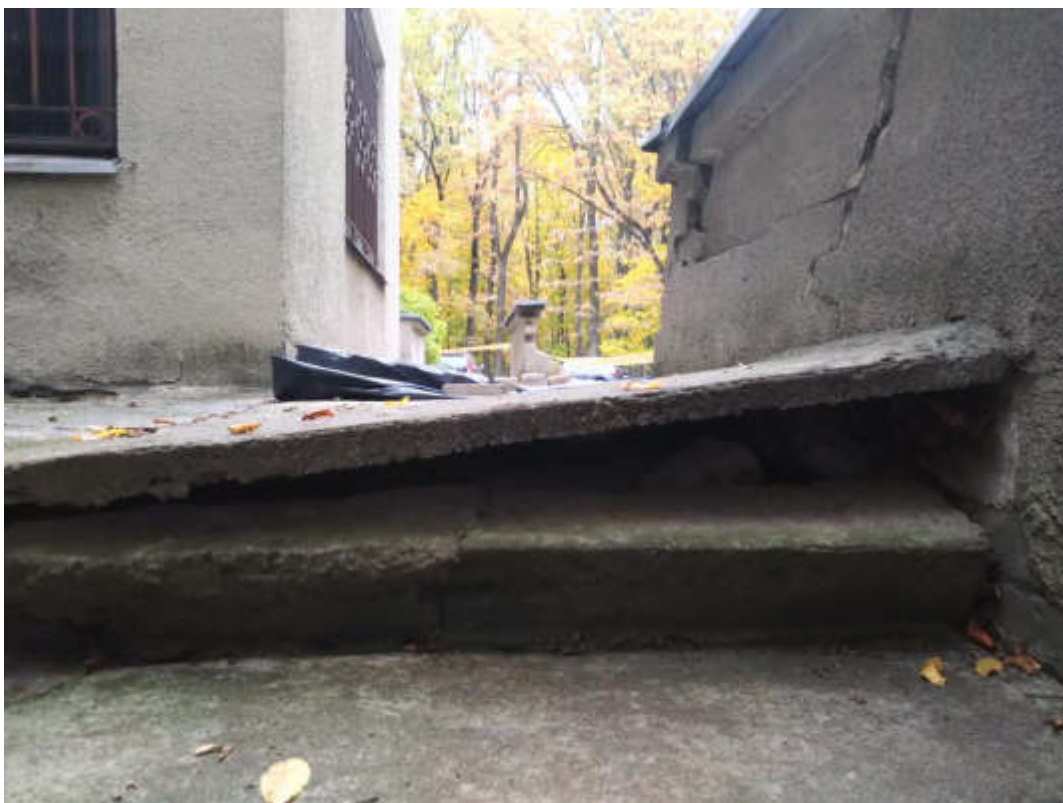
3 pav. Pietinės pusės, pirmo aukšto terasa avarinės būklės, sienutės sutrūkusios ir pasvirusios, dalis sienučių išvirtusios, perdanga įlūžusi ir išsikraipiusi, laiptai išsikraipę

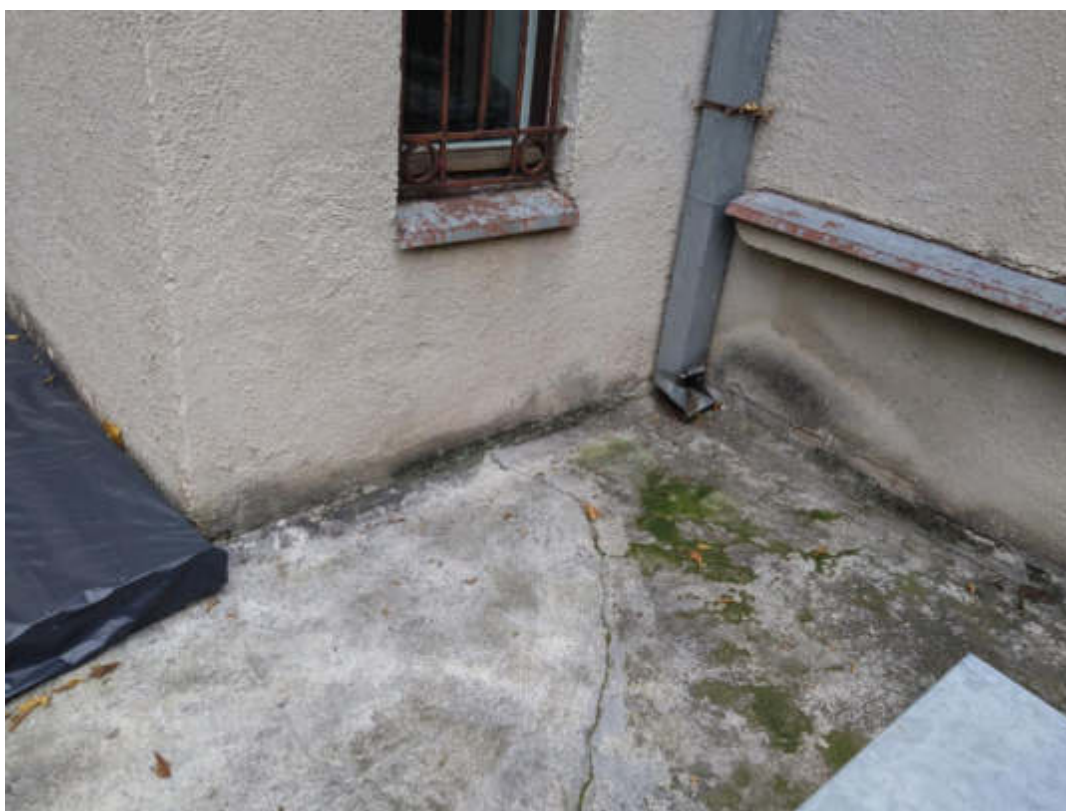
4 pav. Pietinės pusės stogo lietvamzdis nuvestas ant pirmo aukšto terasos perdangos, vanduo plauna terasos konstrukcijas, sienutes, perdangą, pamatus

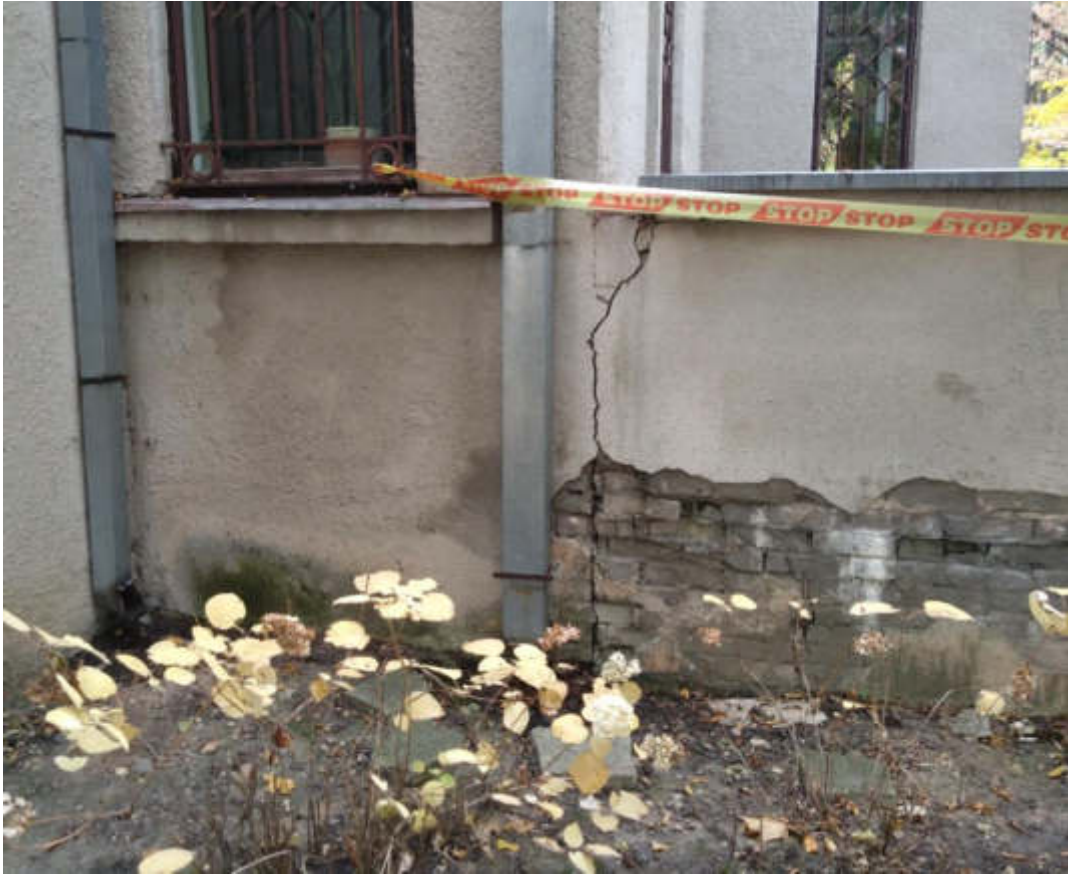
5 pav. Pietinės pusės, pirmo aukšto terasos konstrukcijos atitrūkusios nuo pastato, nuo stogo lietvamzdžiais atbėgantis vanduo plauna cokolį ir pamatus

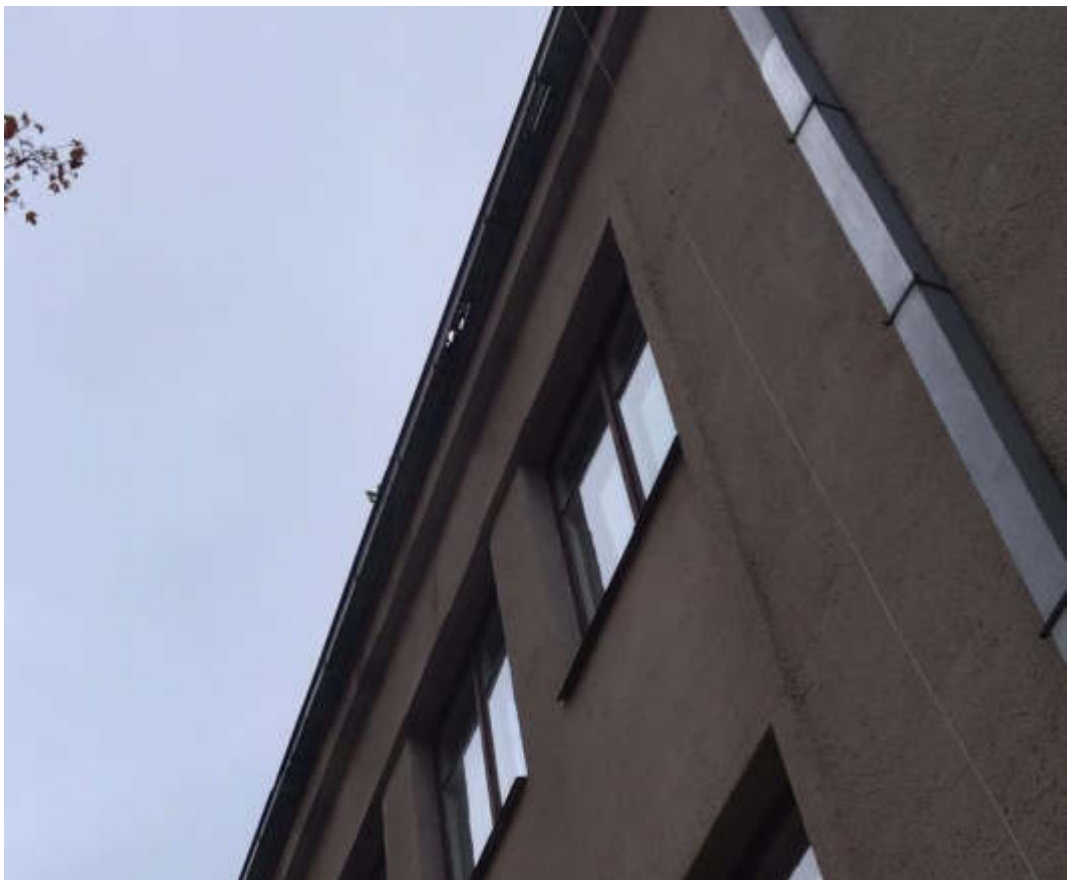
3. Susidėvėjusią stogo dangą būtina keisti.
4. Viso pastato stogo latakų būklė labai bloga, būtina juos keisti.
5. Iš lietvamzdžių išbėgantis vanduo plauna pastato cokolius ir pamatus. Būtina lietaus vandenį iš lietvamzdžių surinkti arba nuvesti toliau nuo pastato. Reikia įrengti nuogrindas.

6 pav. Šiaurinio fasado stogo latakai kiaurai perpuvę

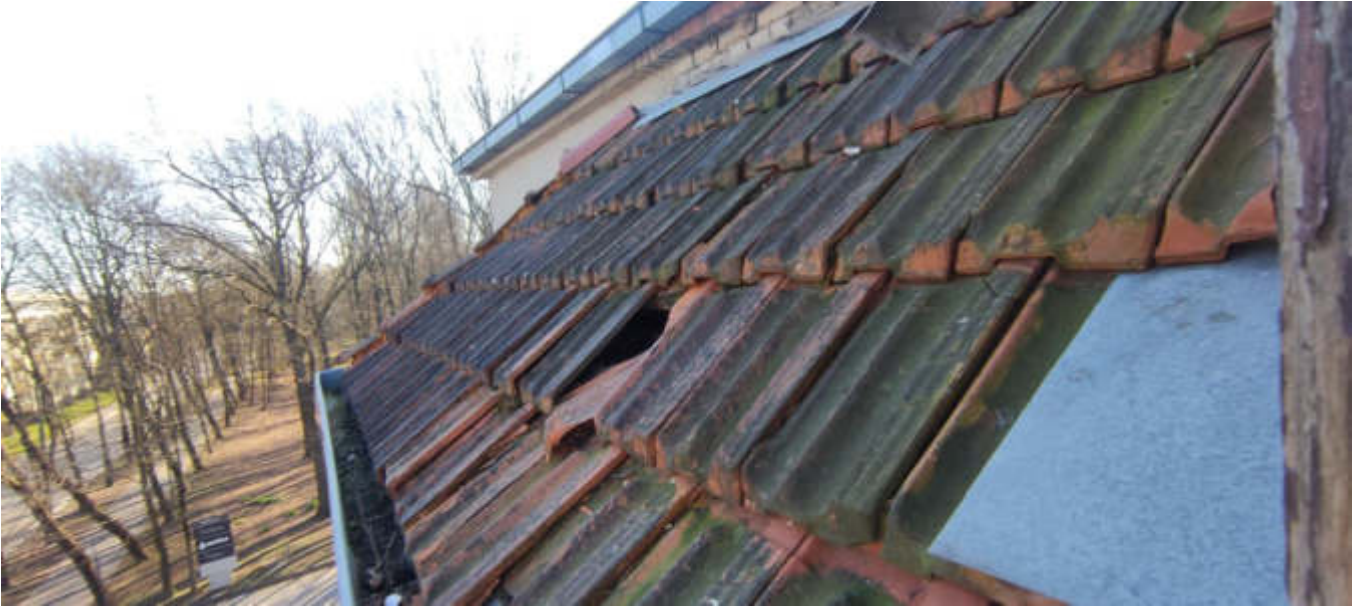
7 pav. Yranti stogo danga

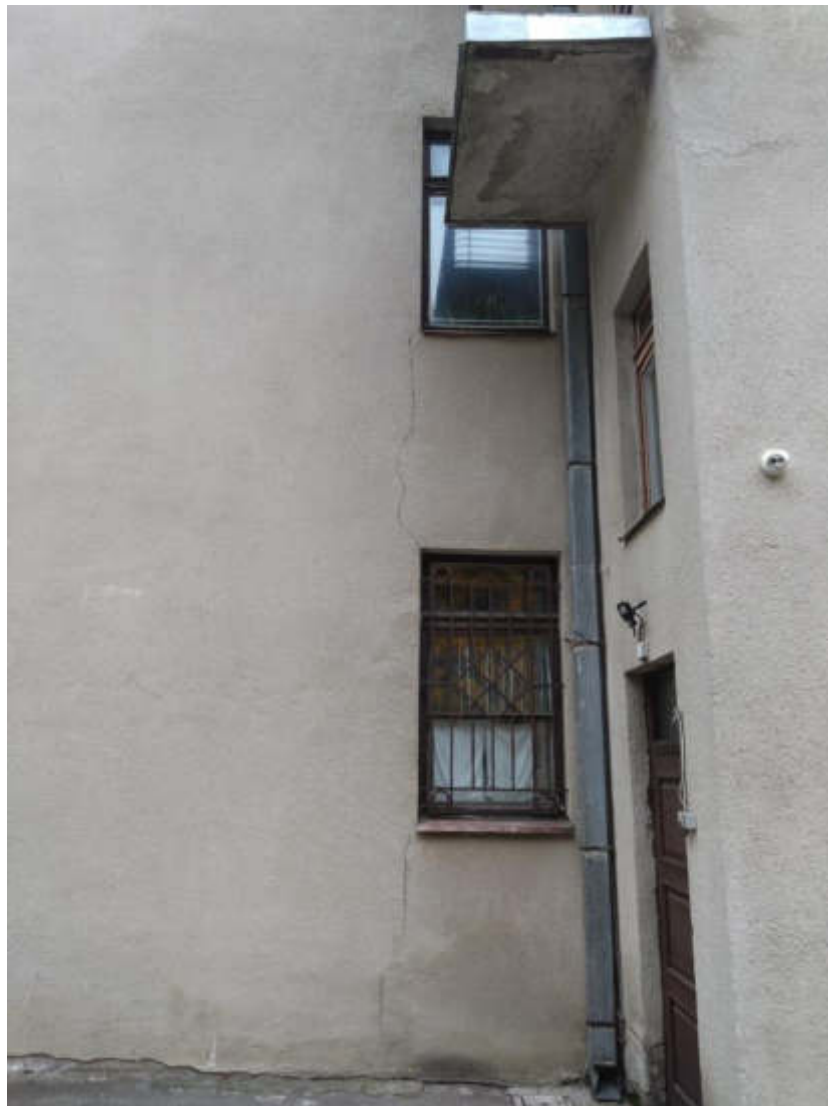
6. Rytinėje sienoje esantis paviršinis plyšys nėra pavojingas, būtinas tolimesnis jo stebėjimas.

8 pav. Vertikalus plyšys rytinio fasado sienoje
