**OBJEKTAS:** TILTO PER NERĮ A1 KELIO VILNIUS–KAUNAS–KLAIPĖDA  
99,822 KM EKSPERTIZĖ

**TILTO PER NERĮ A1 KELIO VILNIUS–KAUNAS–KLAIPĖDA 99,822 KM  
EKSPERTIZĖS AKTAS  
NR. SE24-06/07-10**

Kaunas, 2025-04-26

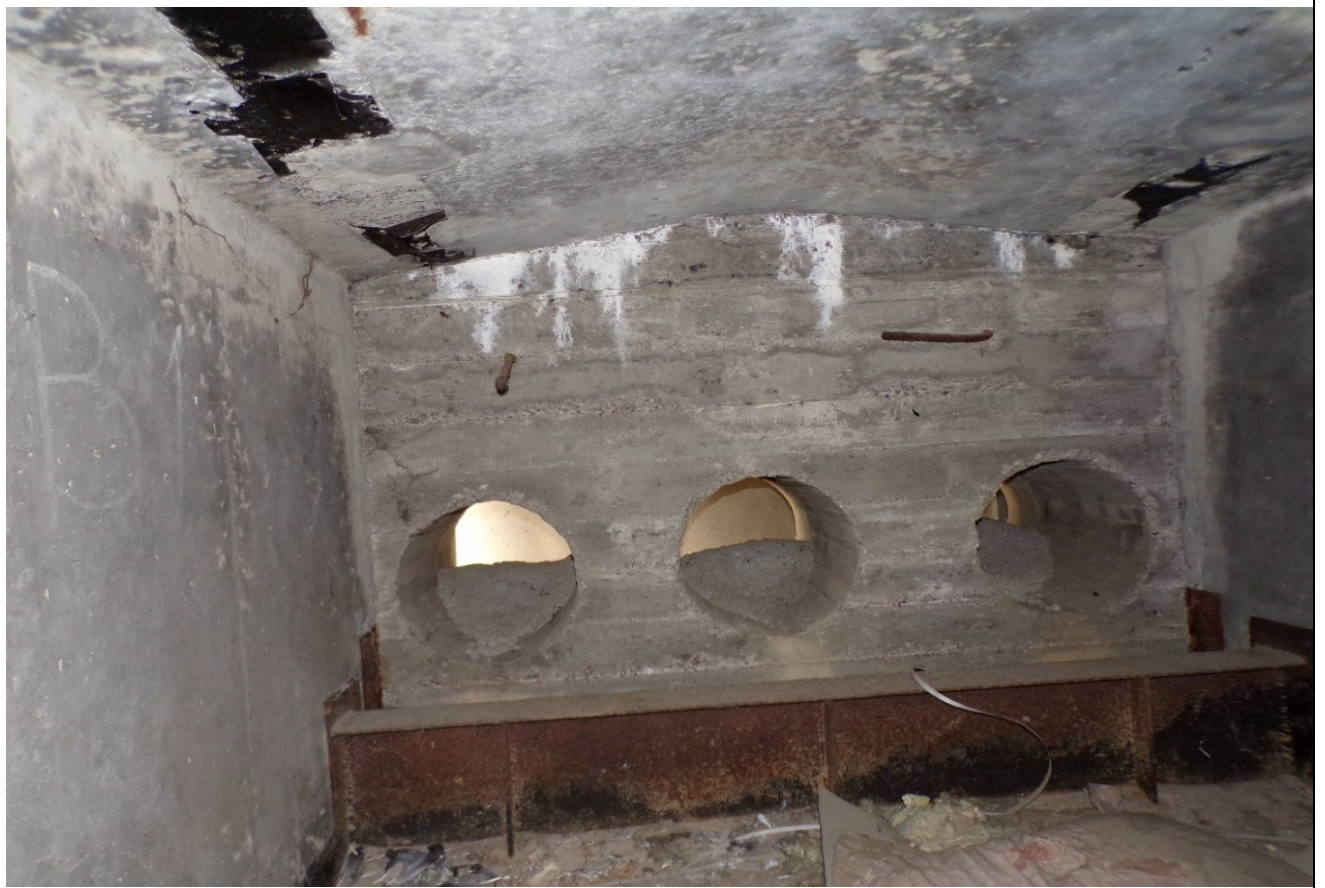
**9 pav.** Hidroizoliacija nesandari ties monolitine blokų diafragma prie deformacinių pjūvių. Nuotraukoje diafragma ties 6 atrama

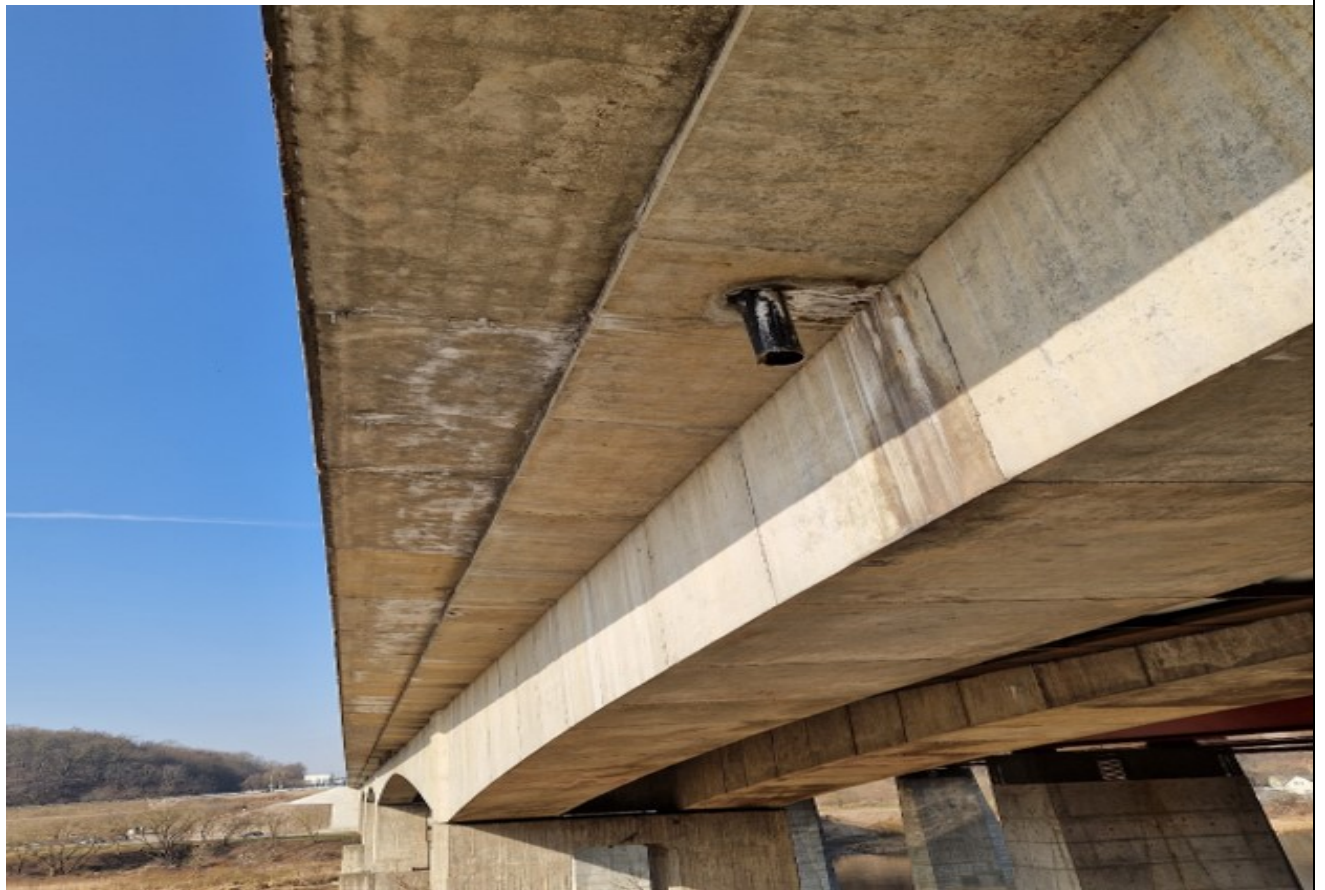
**13 pav.** Netinkamai įrengta arba neįrengta hidroizoliacija po šaltiličiu ir palei vandens surinkimo ir nuvedimo šulinėlius žemupio pusėje. Šaltiličio plokščių apačioje daugelyje vietų matyti išsiskę karbonatiniai produktai

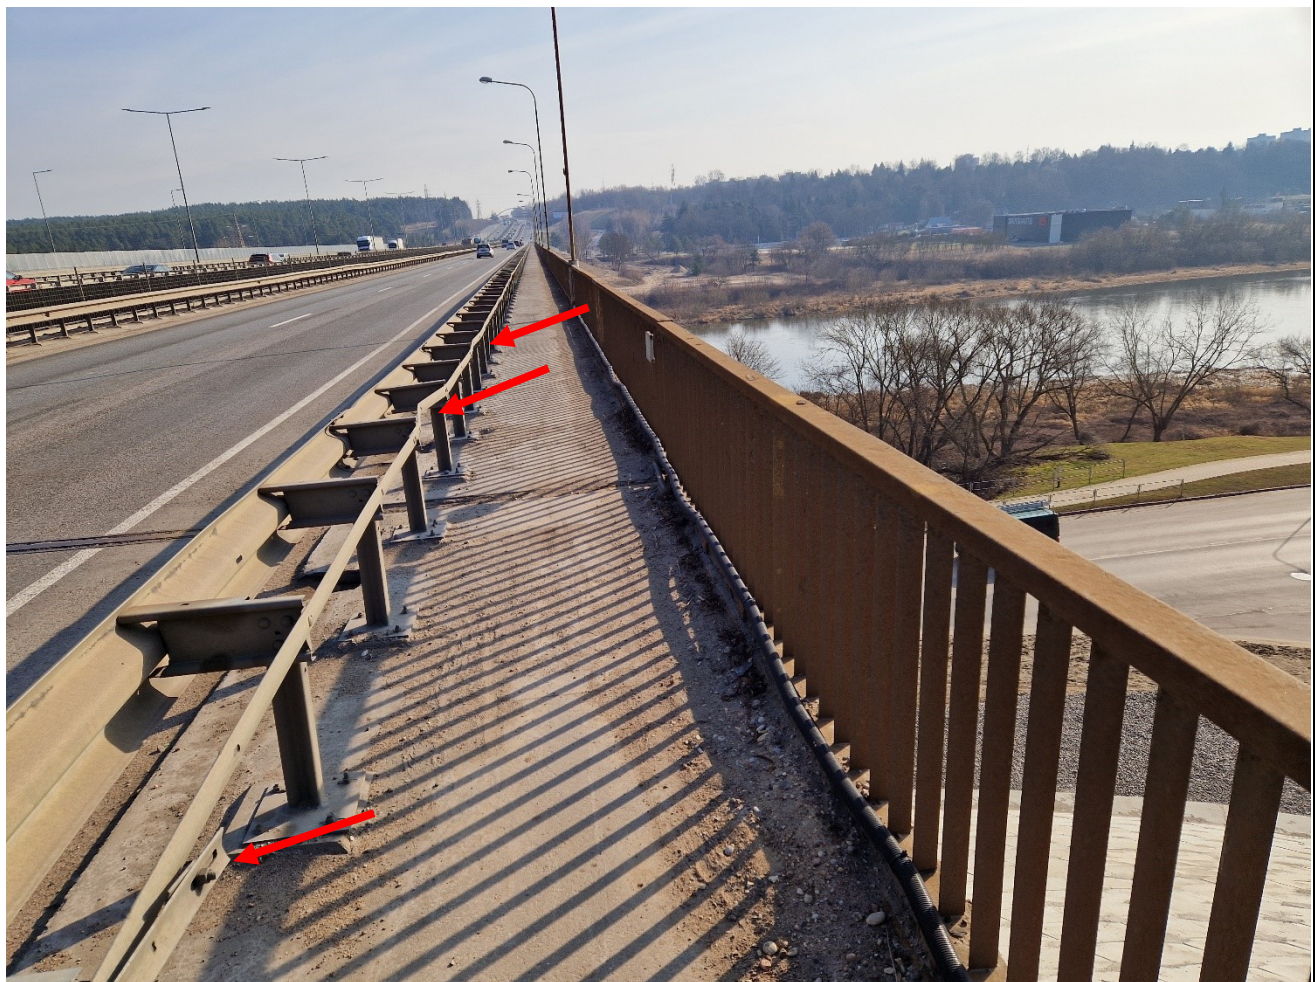
**17 pav.** Atitvarai kai kur aplankstyti, tačiau jų būklė yra patenkinama

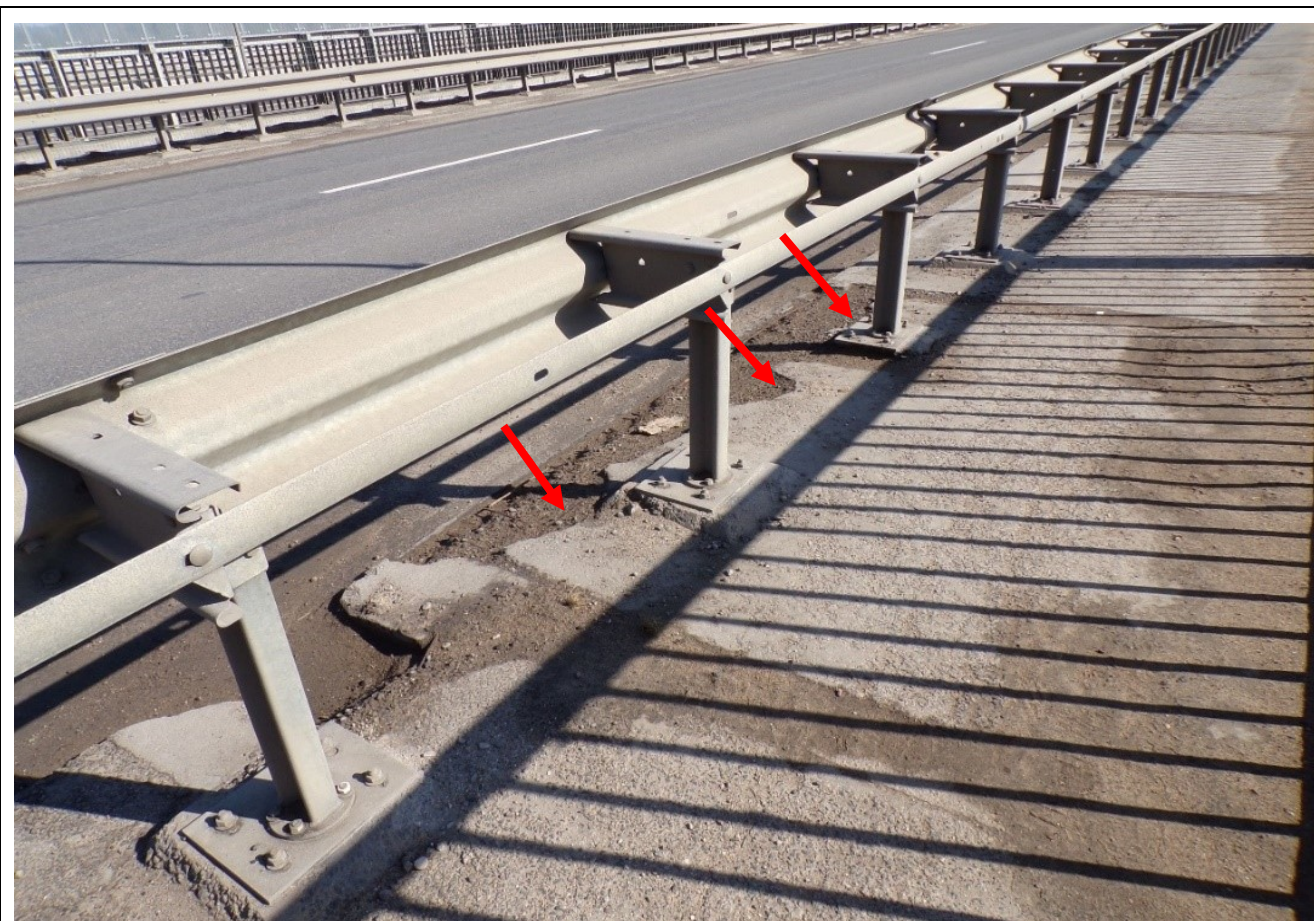
**18 pav.** Šaltilčio bendri vaizdai žemupio pusėje. Šaltilčių blokai nuo važiujamosios dalies pusės suirę iki pat atitvarų įtvirtinimo vietos. Daugelyje vietų šaltilčių einamosios dalies paviršiai apirę ir užteršti purvu

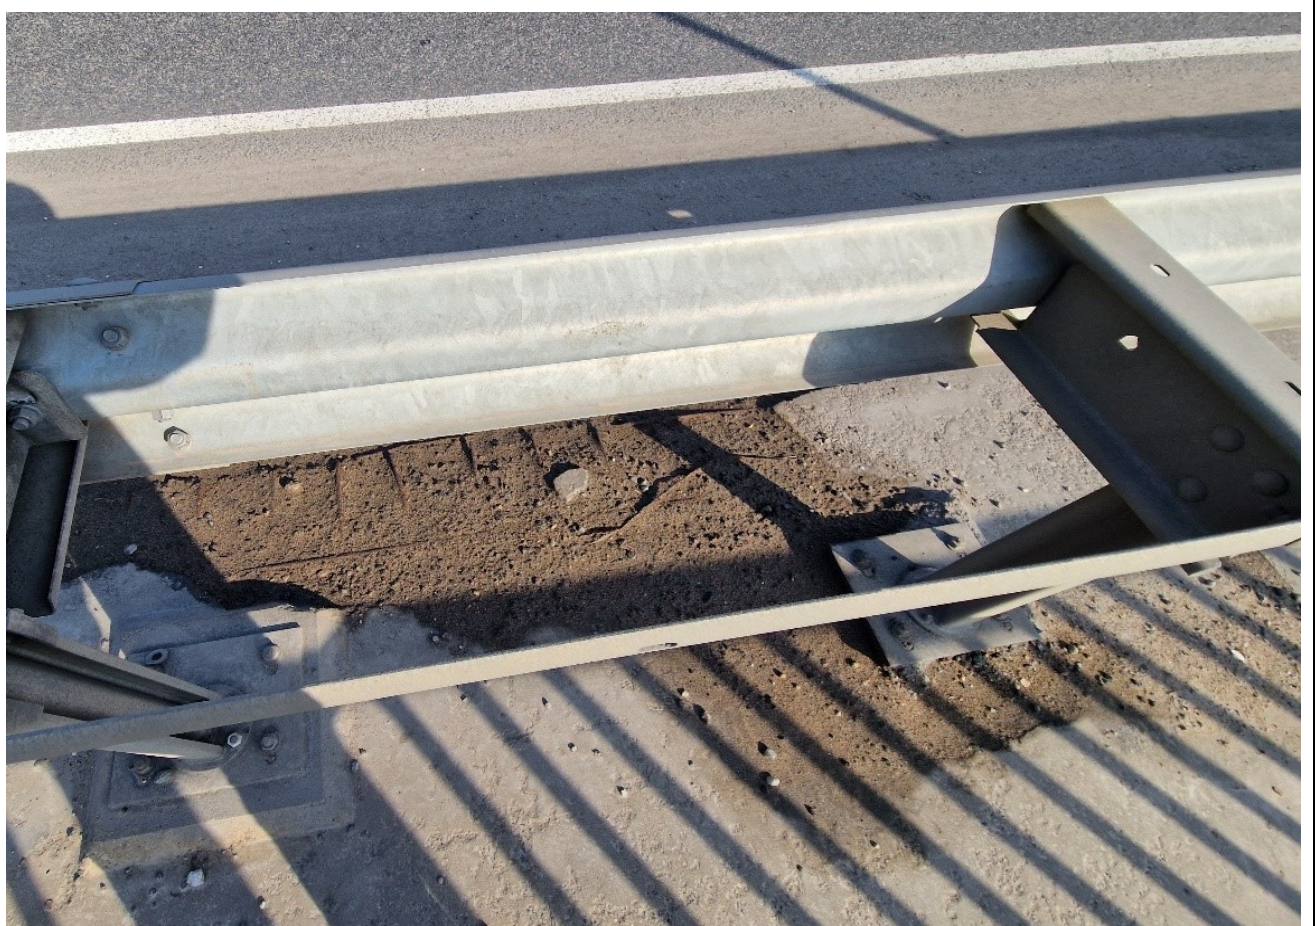
**19 pav.** Šaltilčio bendri vaizdai žemupio pusėje. Daugelyje vietų šaltilčių einamosios dalies paviršiai apirę ir užteršti purvu

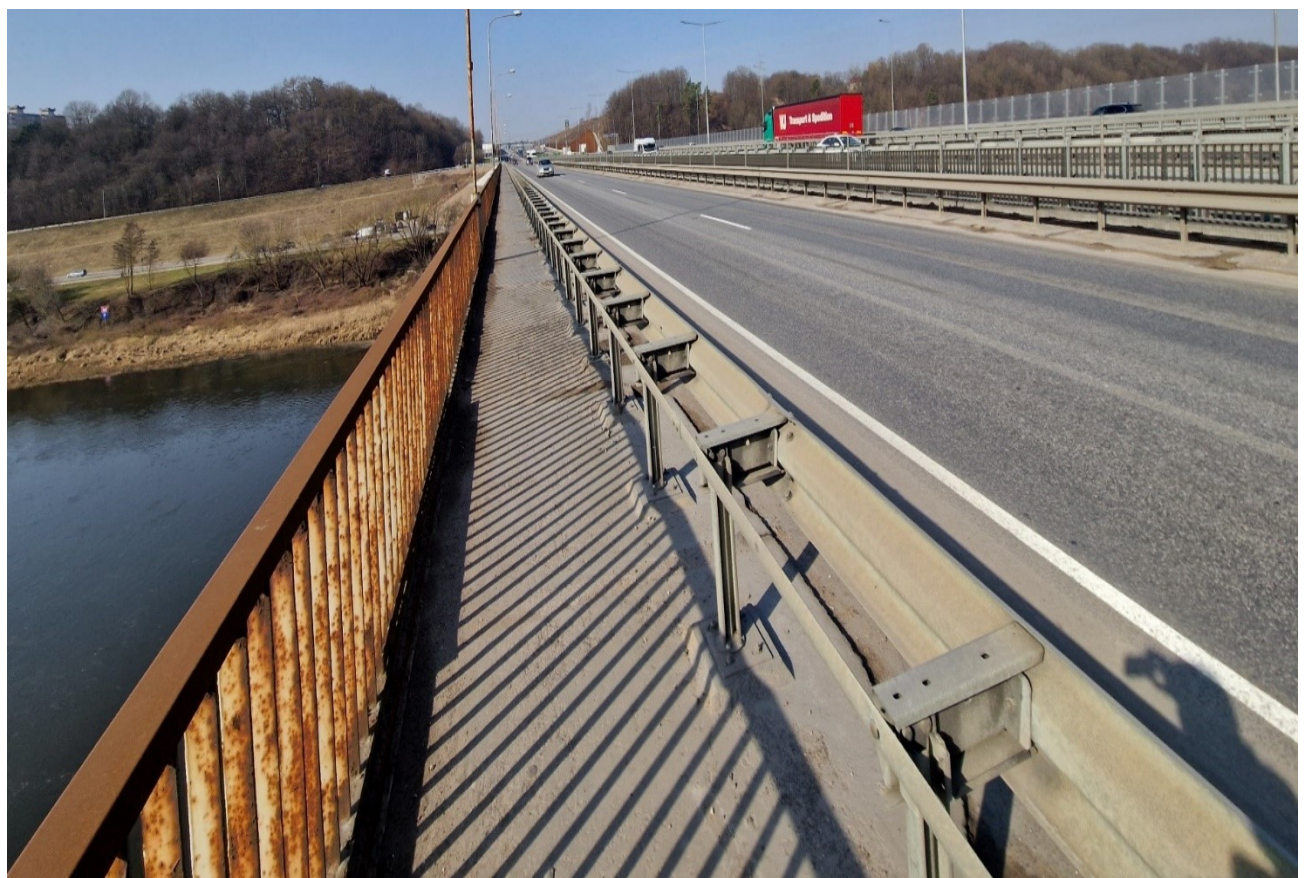
**21 pav.** Apšvietimo stulpų bendras vaizdas žemupio pusėje. Visi stulpai pažeisti korozijos, dalis jų pavirtę į upės pusę, dalis į kelio pusę

5. Detaliai apžiūrėjus kitus tilto elementus nustatyta, kad:
- šiluminę trasą laikantys visi metaliniai elementai yra pažeisti korozijos;
  - visi apšvietimo stulpai yra surūdiję, jų būklė yra bloga. Dalis stulpų pavirtę į važiuojamosios dalies pusę, kita dalis pavirtusi į upės pusę;

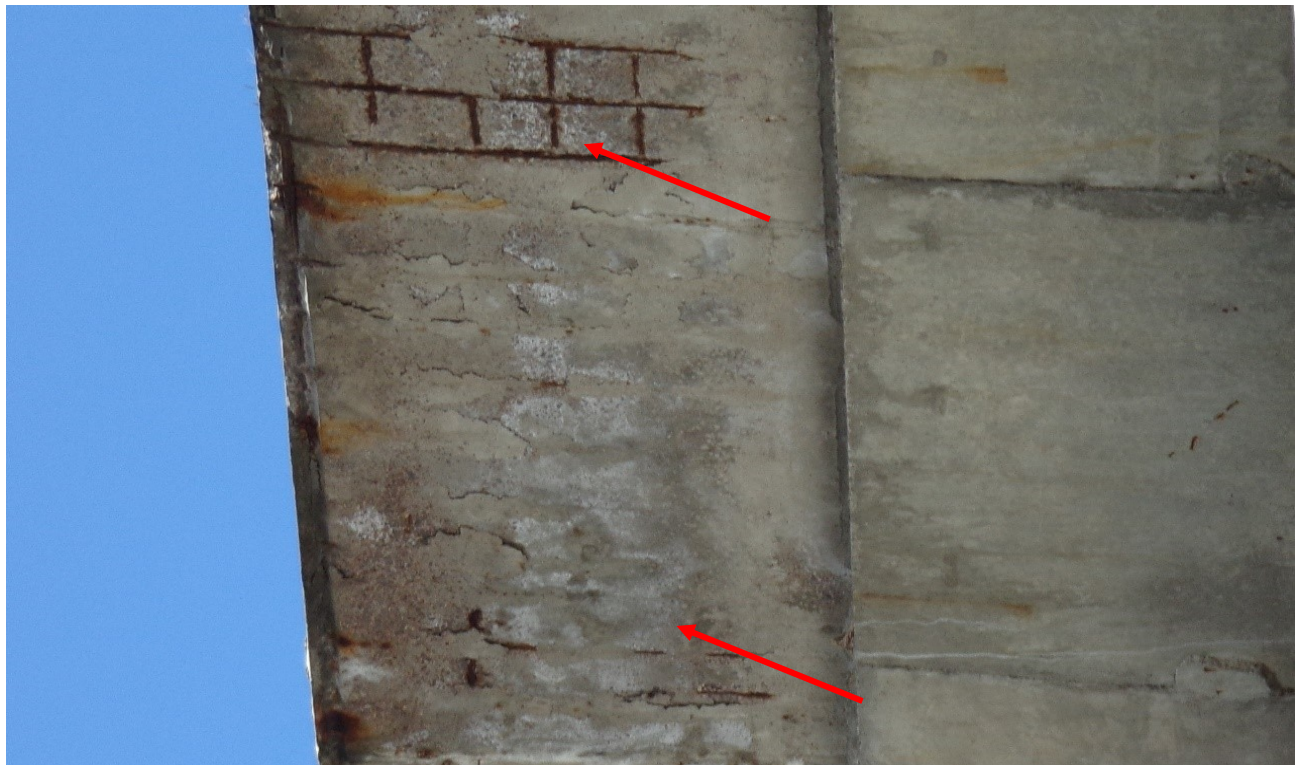
**22 pav.** Šaltilčių gembinėje dalyje per visą tilto ilgį koroduoja šaltilčių gėbių apatinė armatūra. Nuotraukoje A sijos žemupio pusės šaltilčio gembė ties 3 atrama

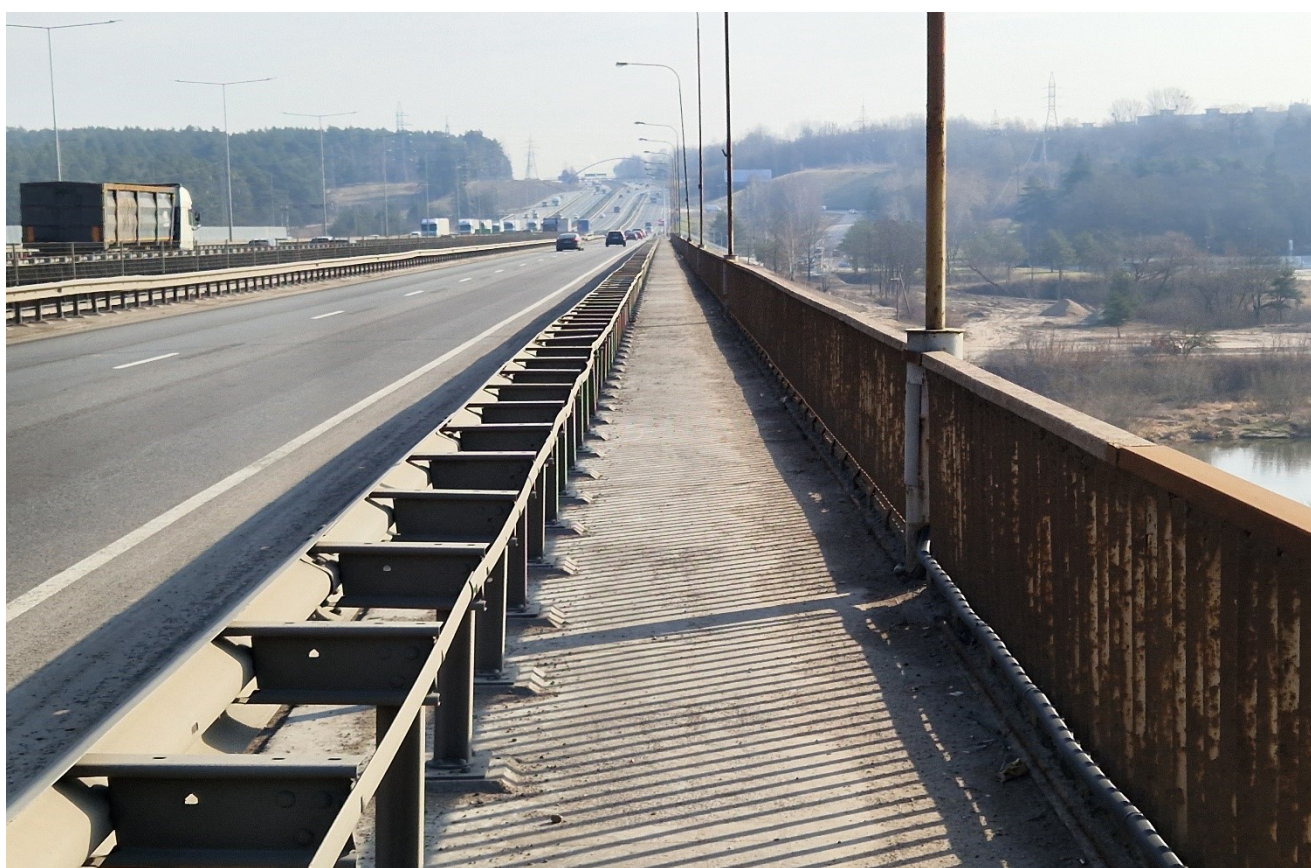
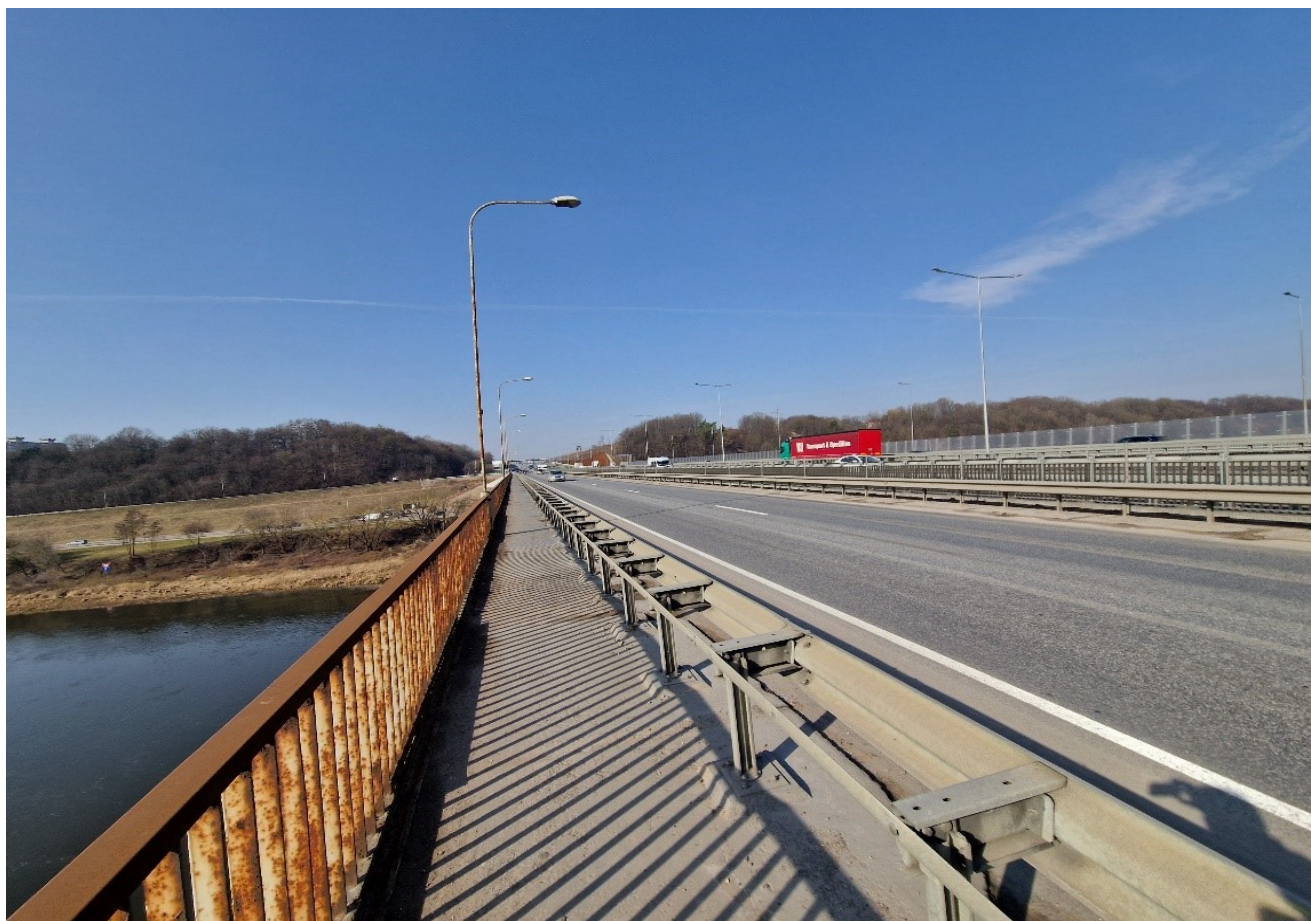
**23 pav.** Turėklai kairėje tilto pusėje (žemupyje) sukorodavę, turėklų įtvirtinimo vietose ir porankyje yra kiauryminės skylės. Dešinėje tilto pusėje turėklai visai išardyti, kad nekeltų pavojaus pėstiesiems ir eismo dalyviams po tiltu. Vietoj turėklų įrengta sieto tvorelė

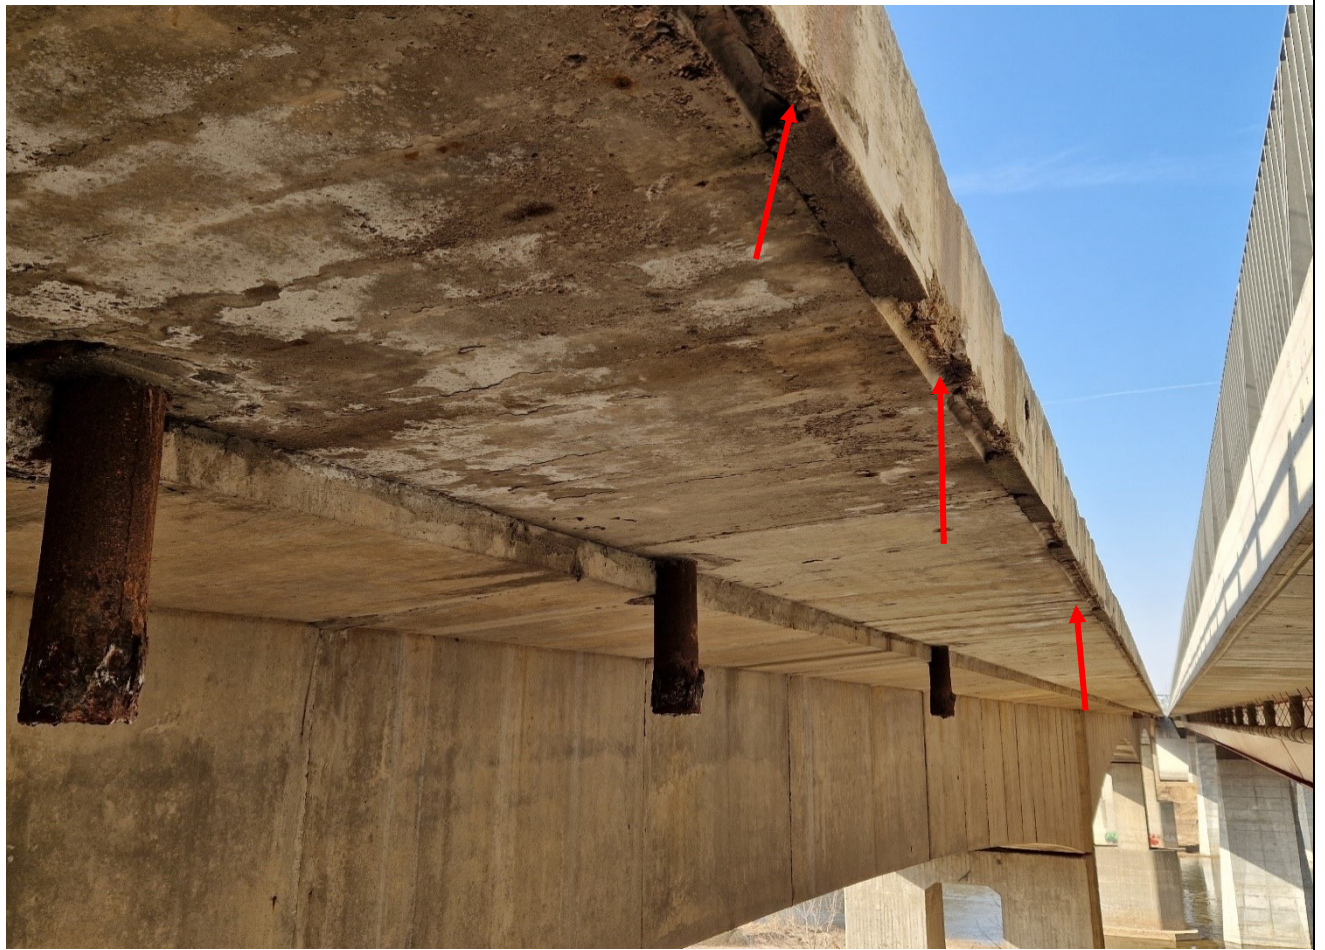
**25 pav.** Turėkliinių blokų bendras vaizdas aukštupio pusėje. Daugelyje vietų apirusios turėkliinių blokų apačios, lokaliuose vietose stipriai ištrupėjęs betonas

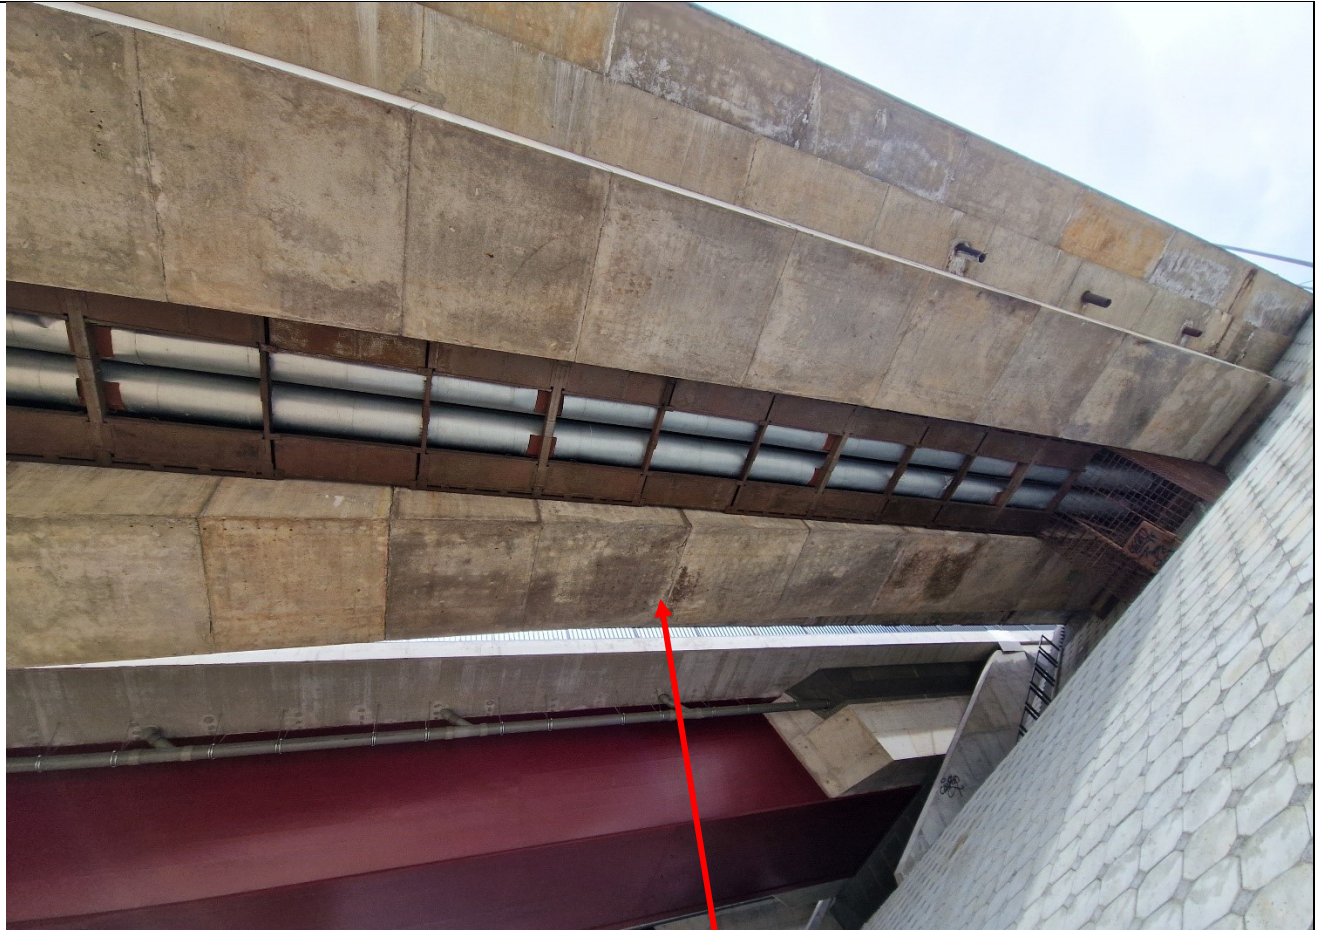
**43 pav.** Lokalioje vietoje „B“ sijos 5 bloke (skaičiuojant nuo 1 atramos) ties sandūra papleišėjęs ir atšokęs apsauginis betono sluoksnis

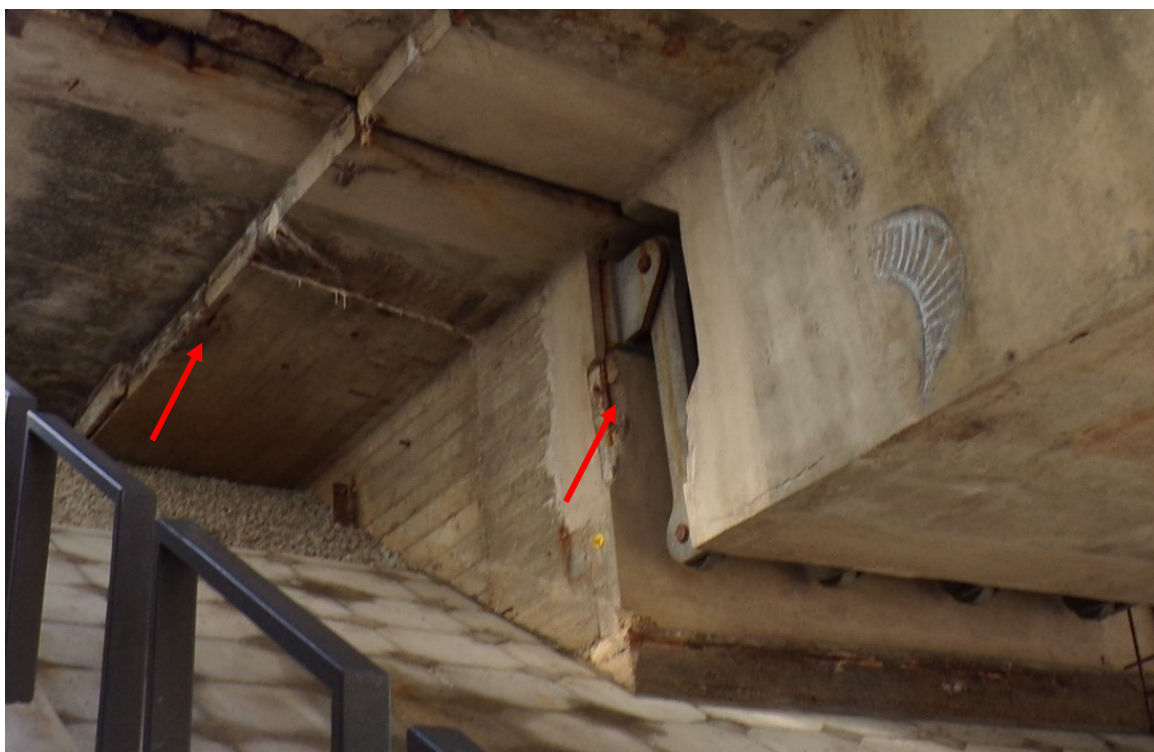
**46 pav.** Pirmo ramto paviršiuose yra armatūros korozijos požymių. Nuotraukoje ramto vaizdas ties „B“ sija: dėl korozijos nuskilęs atkaltės kampas, apirusi sparno gembinė dalis

- **bendra ramtų būklė yra patenkinama, būklės įvertis – 3 balai.** Pirmame ramte, ties „A“ ir ties „B“ sijomis dėl korozijos nuskilę atkaltės kampai, taip pat ties „B“ sija apirusi sparno gembinė dalis. Šešto ramto sparno gembėje koroduoja armatūra, supleišėjęs atkaltės ir sparno sandūros kampas. Supleišėjusi šešto ramto atkaltė ir rygelis tarp „A“ ir „B“ sijų;

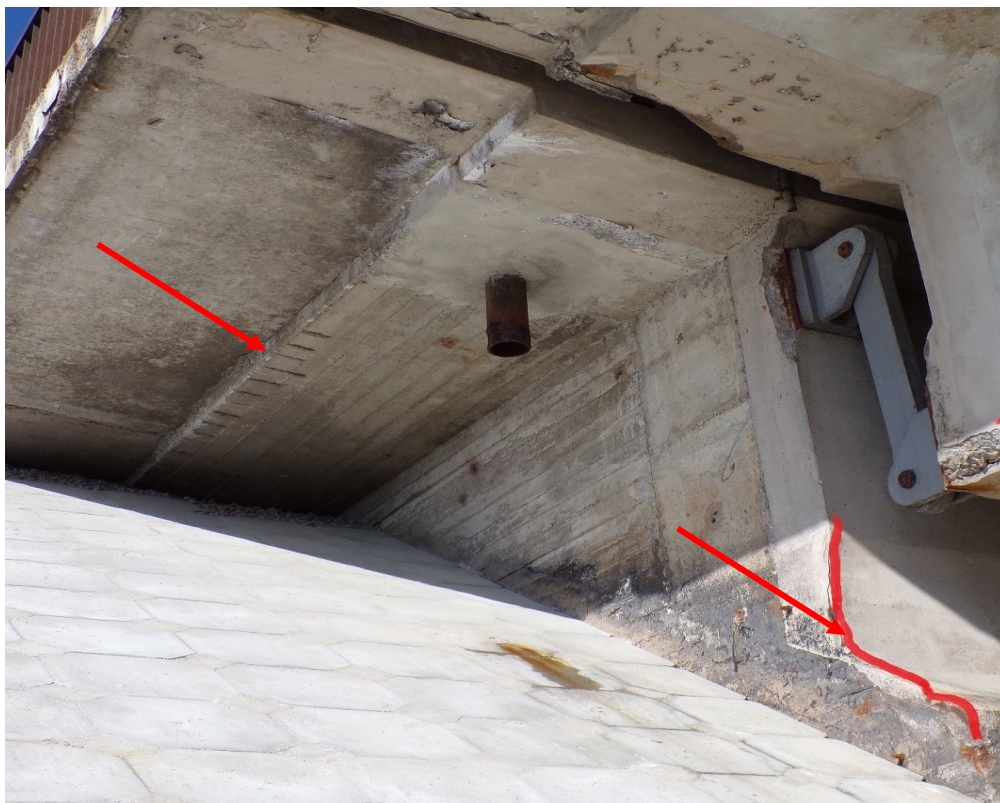
**47 pav.** Šešto ramto sparno gembėje koroduoja armatūra, supleišėjęs atkaltės ir sparno sandūros kampas. Nuotraukoje ramto vaizdas ties „A“ sija žemupio pusėje

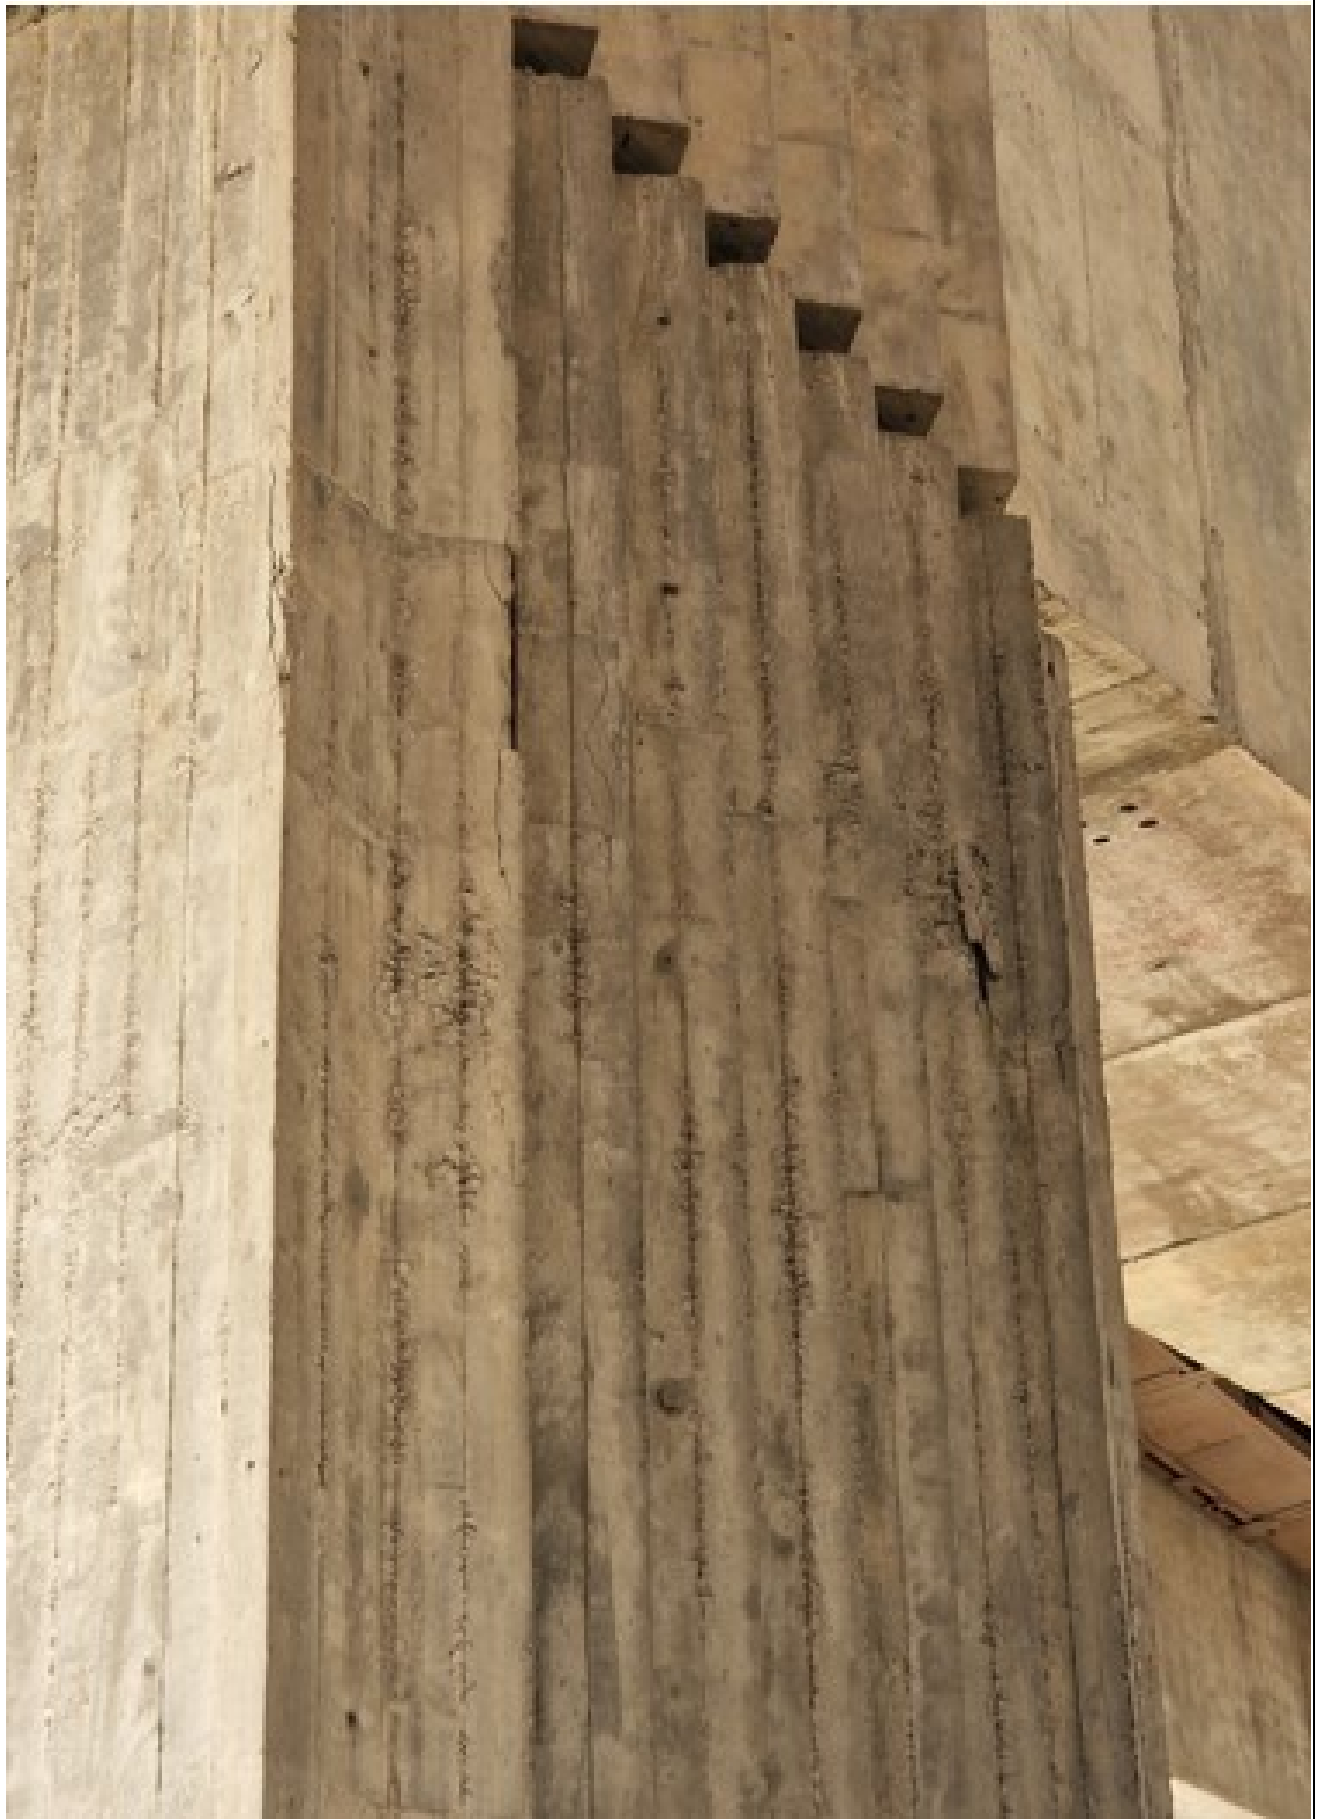
**51 pav.** Antros atramos apdaila nuo žemupio pusės pradėjusi irti, pleišėja ir trupa apsauginis betono sluoksnis, koroduoja į paviršių išlindę armatūros strypai

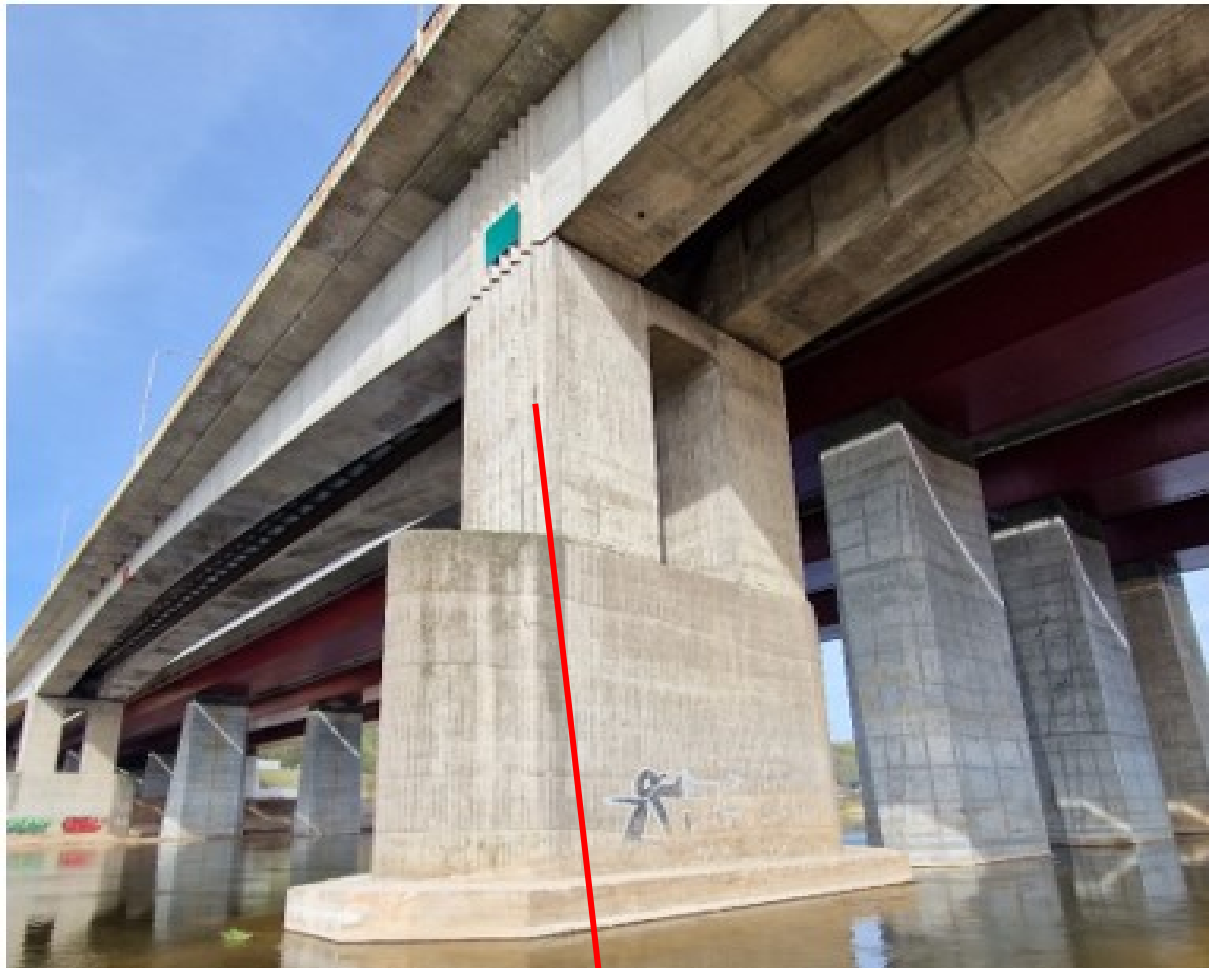
**52 pav.** Pradedą irti trečios atramos apdaila aukštupio pusėje, pleišėja ir trupa apsauginis betono sluoksnis, koroduoja į paviršių išlindę armatūros strypai

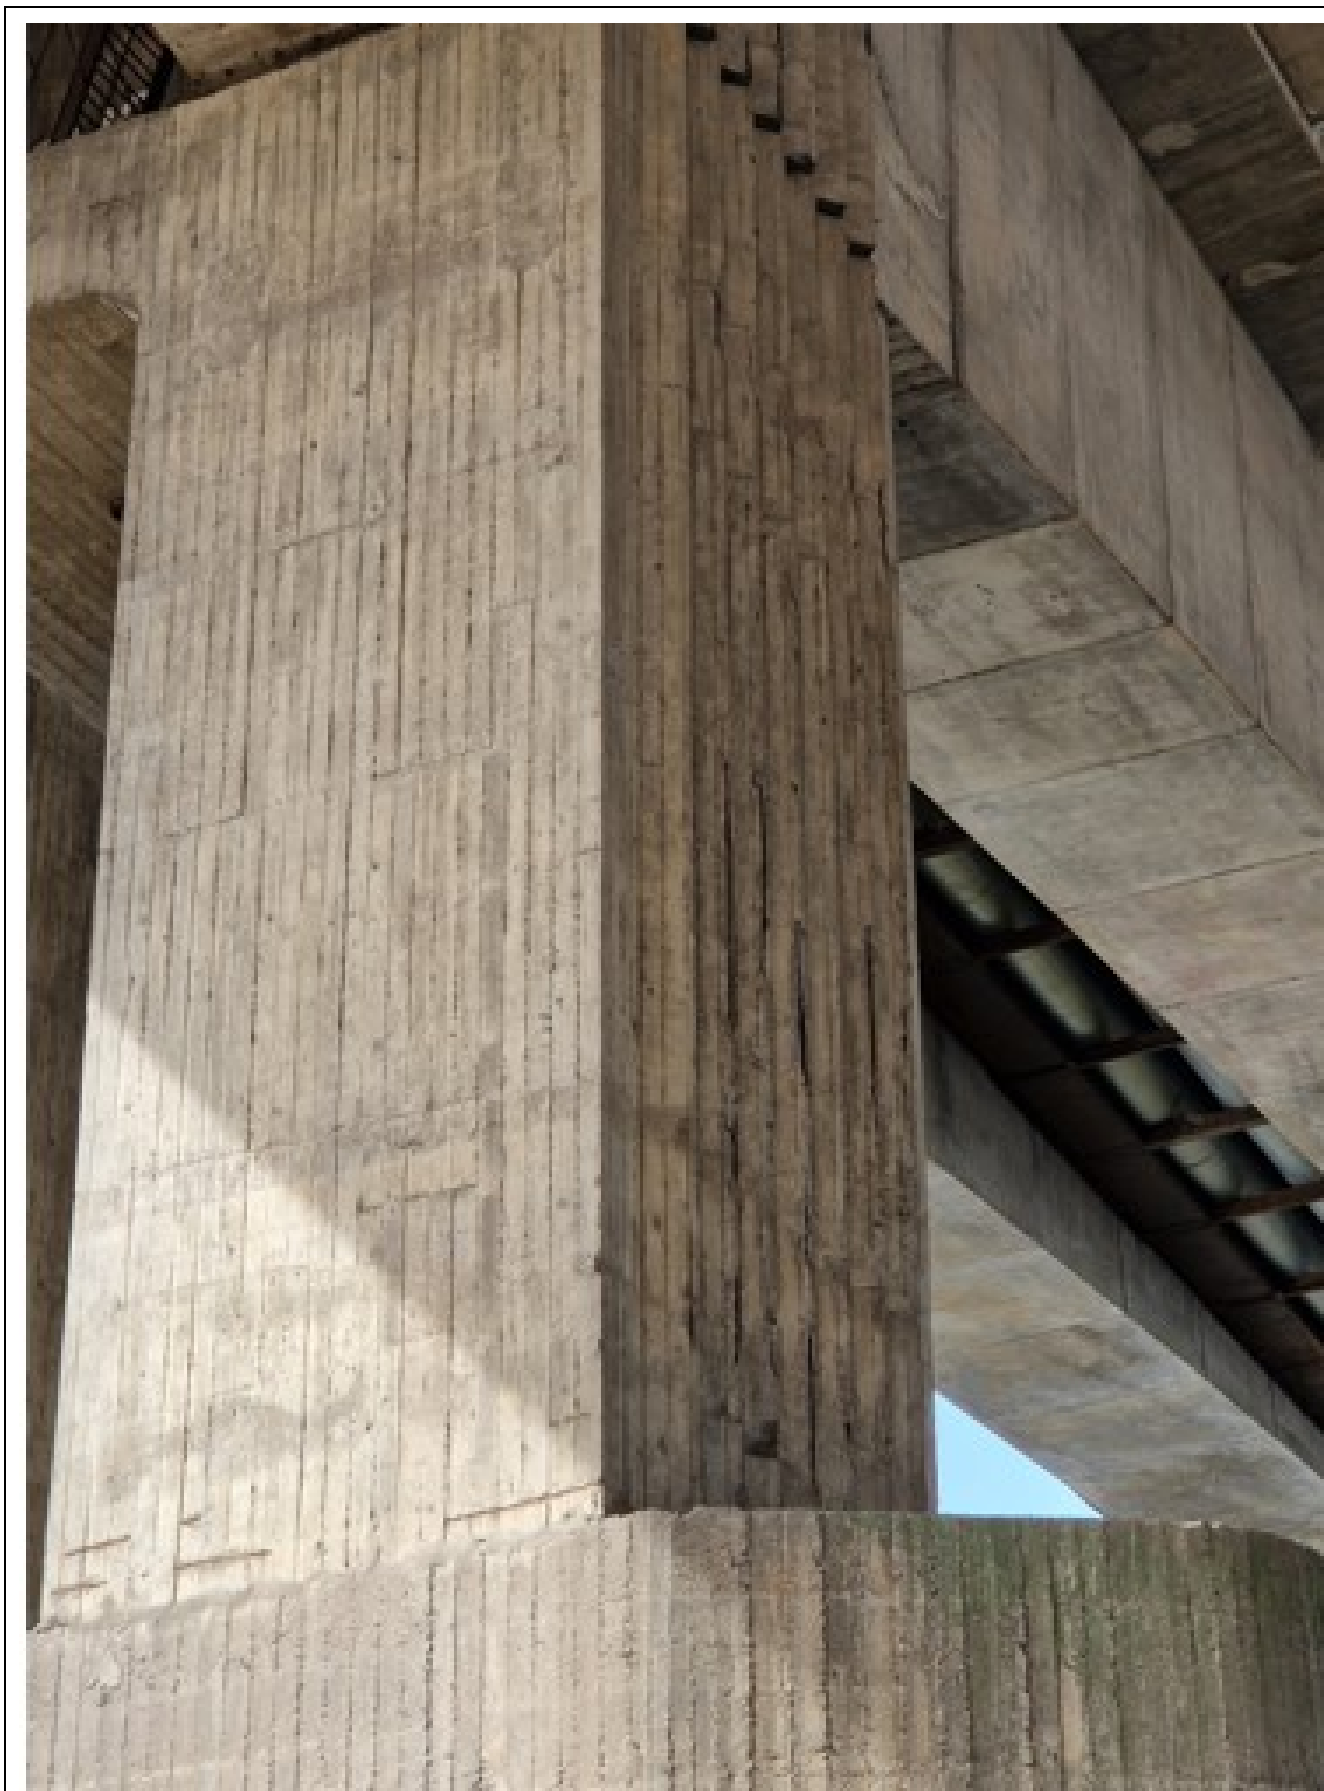
**53 pav.** Pradedą irti trečios atramos apdaila žemupio pusėje, pleišėja ir trupa apsauginis betono sluoksnis, koroduoja į paviršių išlindę išilginės armatūros strypai
