**OBJEKTAS:** TILTO PER NERĮ A1 KELIO VILNIUS–KAUNAS–KLAIPĖDA  
99,822 KM EKSPERTIZĖ

**TILTO PER NERĮ A1 KELIO VILNIUS–KAUNAS–KLAIPĖDA 99,822 KM  
EKSPERTIZĖS AKTAS  
NR. SE24-06/07-10**

Kaunas, 2025-04-26

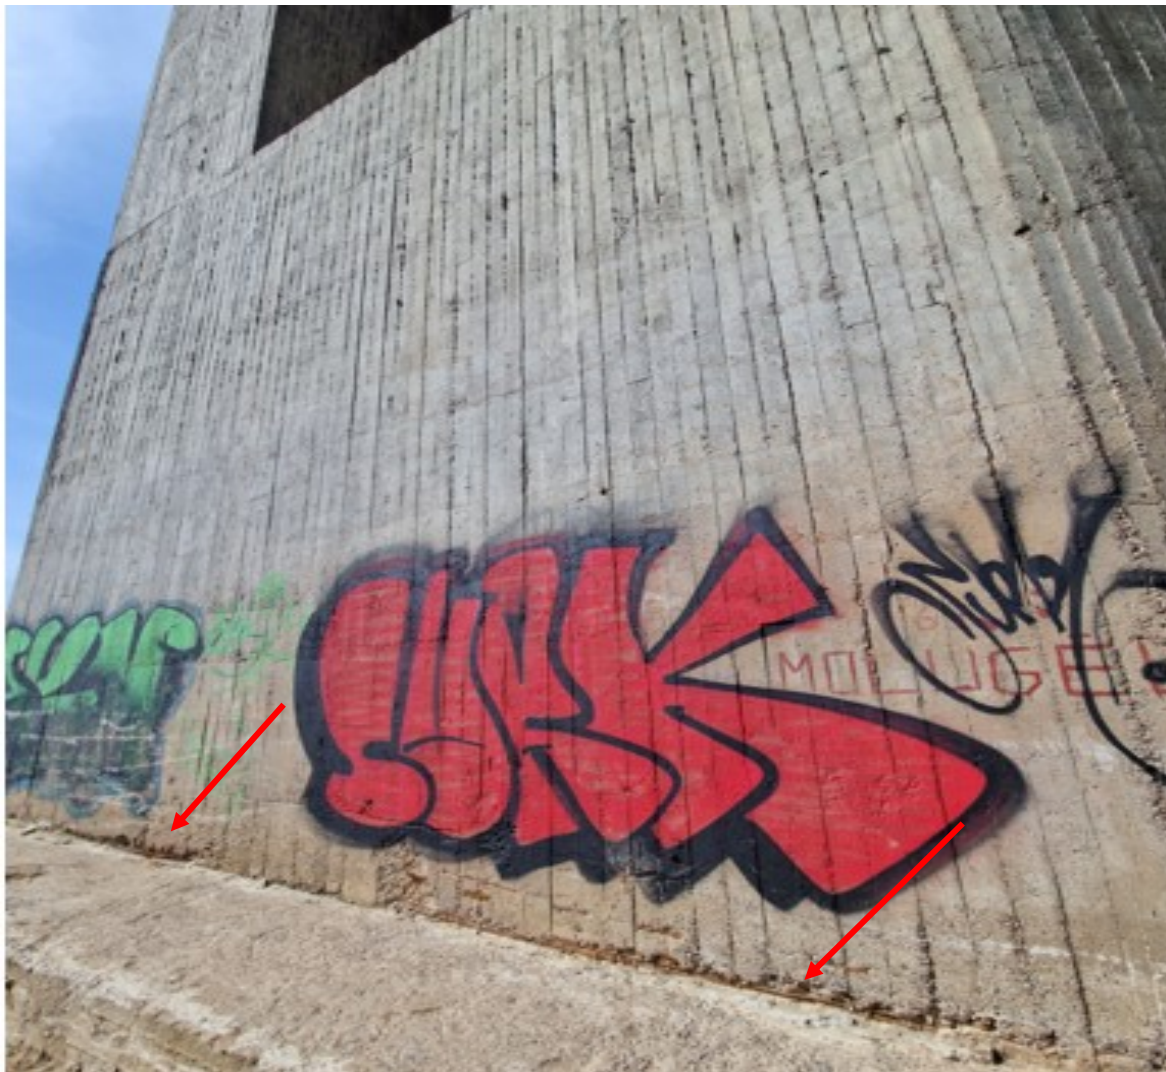
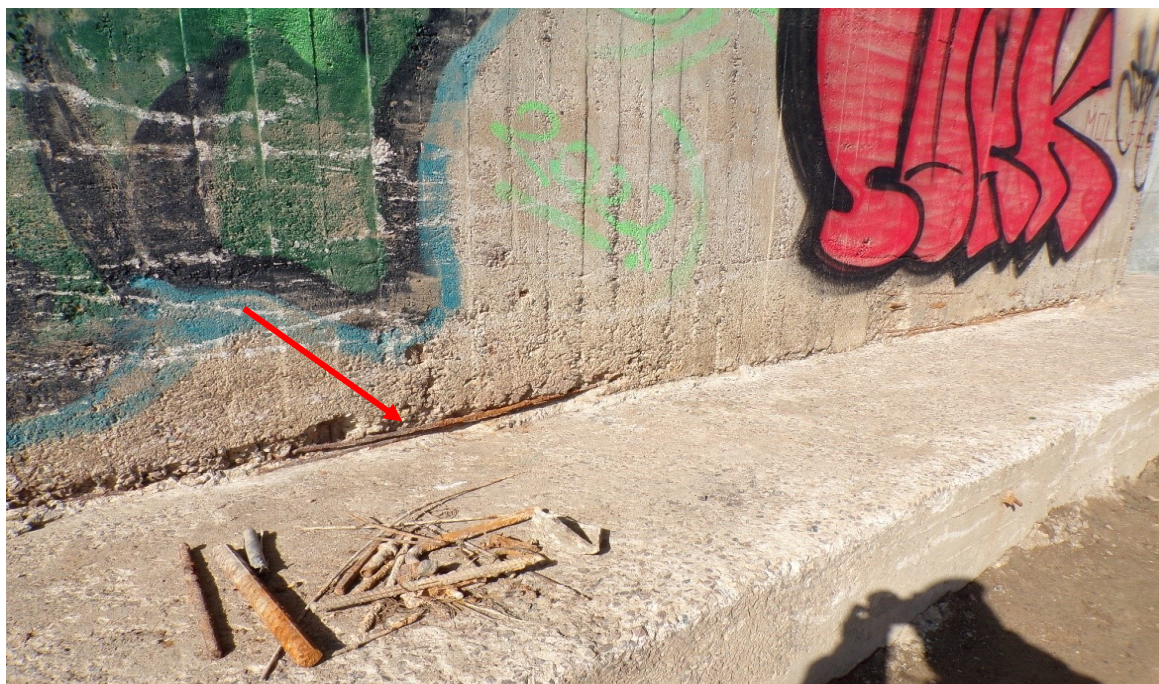
**55 pav.** Ketvirtos atramos liemens ir rostverko sandūroje (nuo upės pusės) ištrupėjęs apsauginis betono sluoksnis, koroduoja į paviršių išlindę armatūros strypai

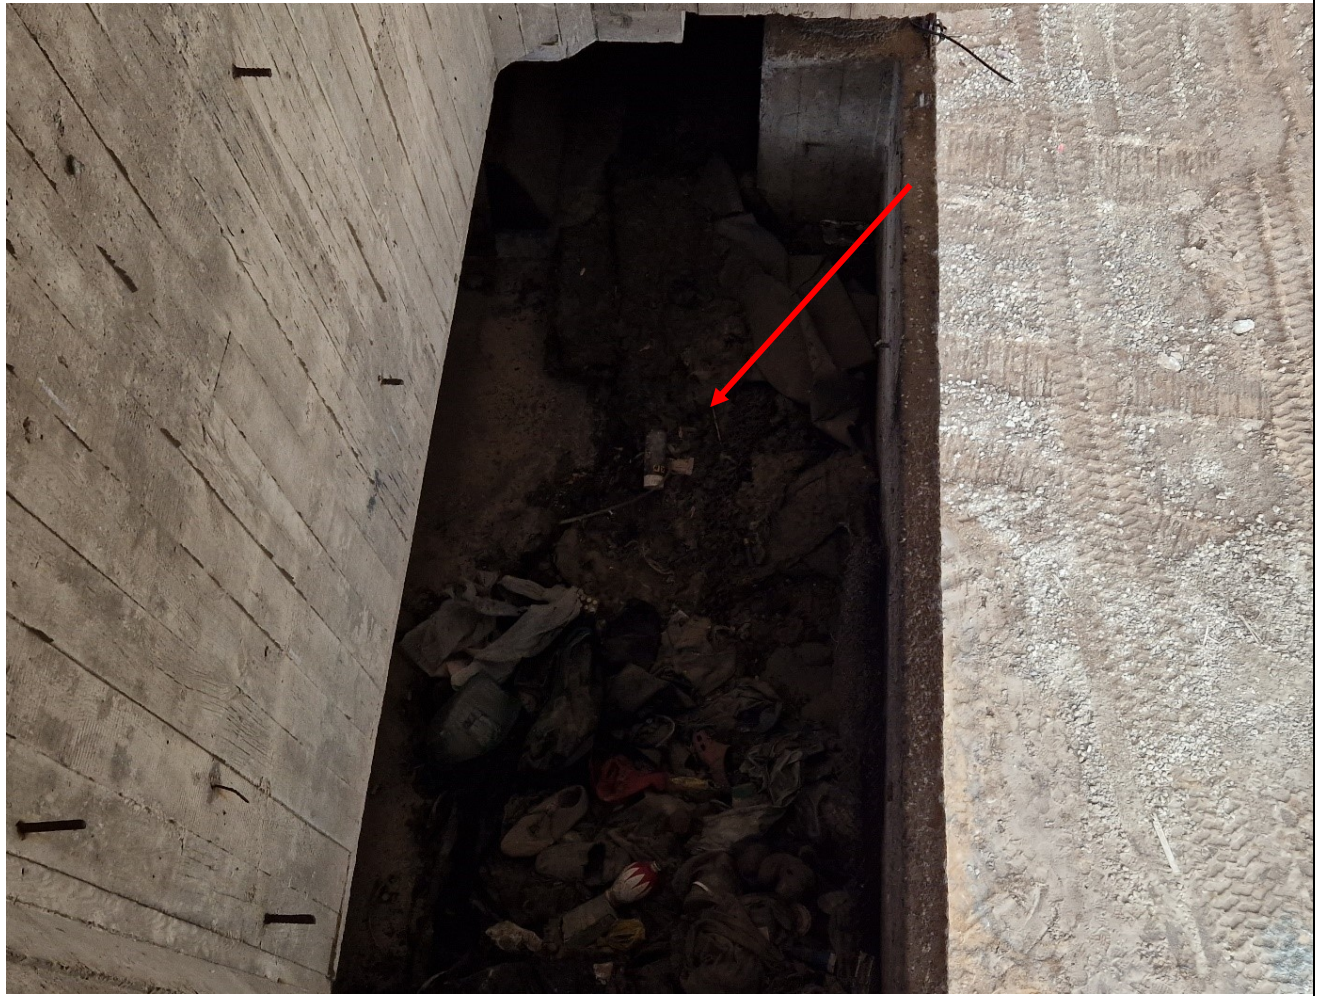
**56 pav.** Šiukšlės virš antros atramos

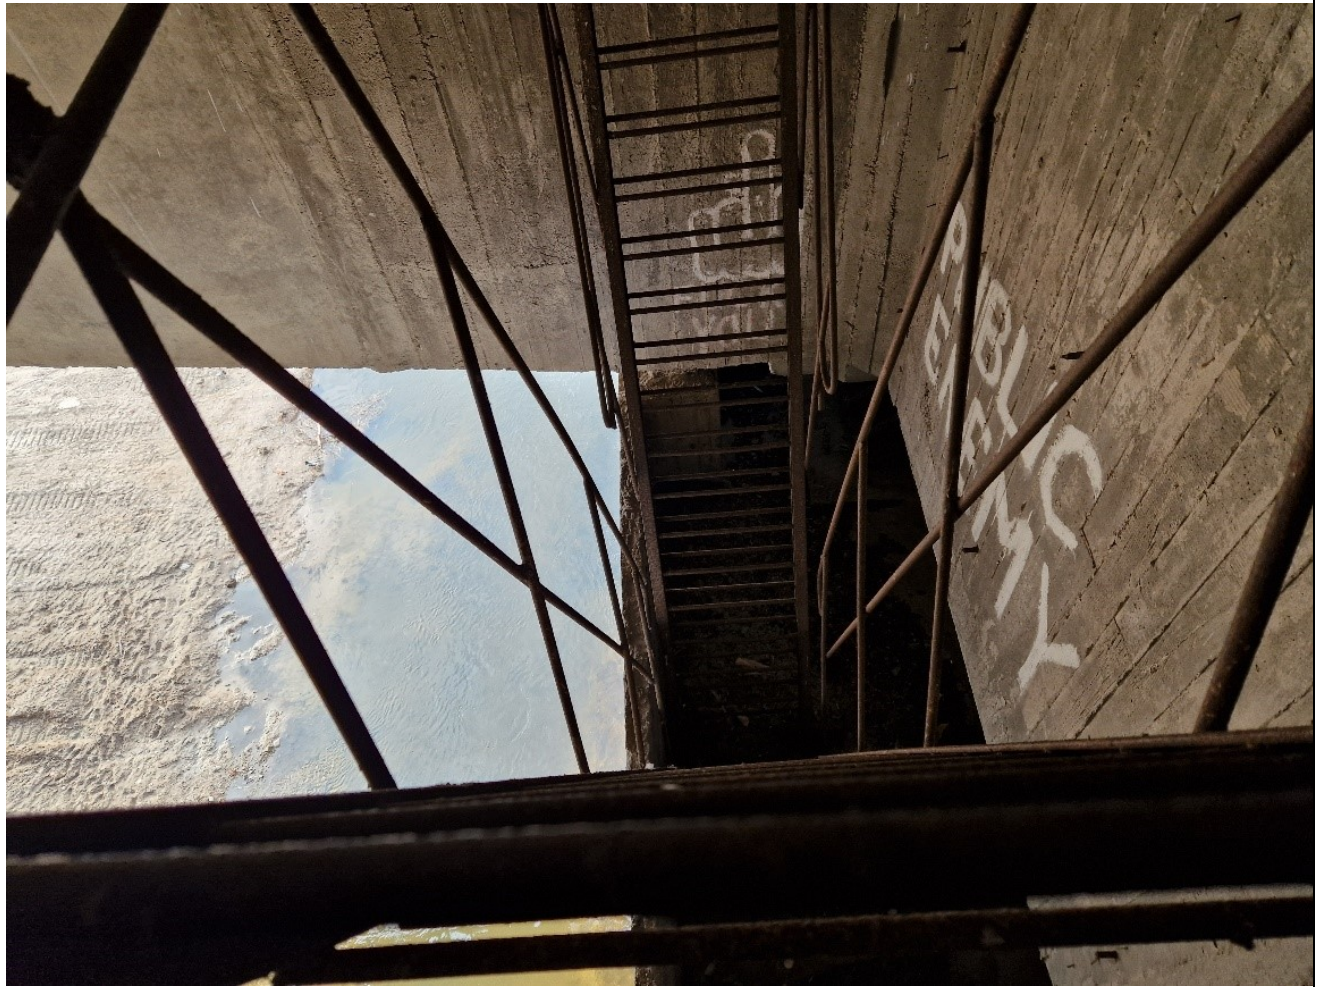
**58 pav.** Koroduoja metaliniai laiptai, skirti nulipimui virš trečios atramos apžiūrėti atraminiams guoliams

- visi metaliniai laiptai, skirti nulipimui prie paslankių ir nepaslankių atraminių guolių yra stipriai pažeisti korozijos. Metaliniai laiptai, ties 4 atrama kliba, o laiptų ties 2 atrama visai nėra, todėl iš vidinės tilto pusės nėra galimybės nusileisti prie atraminių guolių.

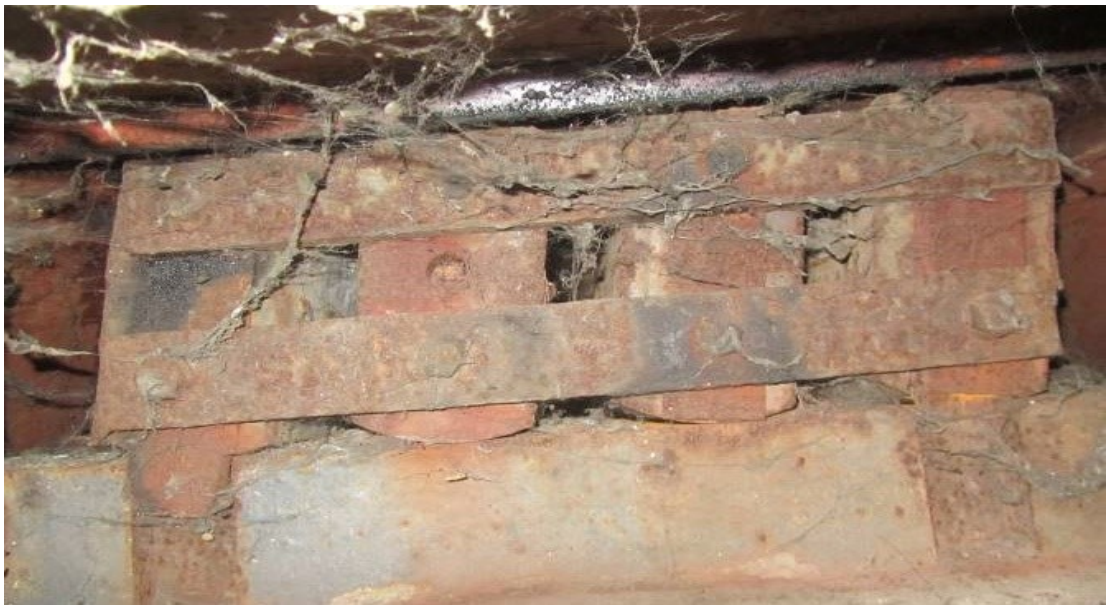
**59 pav.** Paslankūs atraminiai guoliai virš antros atramos. Guoliai nesutepti, metaliniai elementai pažeisti korozijos

- paslankūs atraminiai guoliai virš 2 atramos stipriai pažeisti korozijos ir nefunkcionuoja;
- **bendra nepaslankių atraminių guolių būklė yra pakankamai gera, būklės įvertis – 4 balai.** Visi nepaslankūs atraminiai guoliai, esantys virš 3 atramos yra projektinėje padėtyje, tačiau visi metaliniai elementai yra pažeisti korozijos;
- **bendra lankstų būklė virš 1 ir 6 atramų yra patenkinama, būklės įvertis – 3 balai.** Toks įvertis lankstams duotas todėl, kad jie neturi tepimo taškų, be to, daugumos lankstų templės nėra vertikalios, jos yra pasikraipiusios, todėl eksploatacijos metu gali atsirasti papildoma trintis, kuri varžys tilto temperatūrinius poslinkius;
- **bendra tilto atraminių guolių būklė yra bloga, būklės įvertis – 2 balai.** Toks įvertis duotas dėl aukščiau išvardintų priežasčių.

- visus paslankius atraminius guolius (virš 2, 4 ir 5 atramų) būtina keisti naujais;
- nepaslankius atraminius guolius (virš 3 atramos) būtina nušveisti ir metalinius elementus padengti apsaugine danga;
- lankstų ties 1 ir 4 atramomis būklė yra pakankamai gera, templių skerspjūviai nėra suplonėję, jos lokaliuose vietose pažeistos korozijos. Paslankūs lankstai neturi tepimo taškų, templės nėra vertikalios, jos vietomis yra pasikraipiusios, todėl gali būti varžomos statinio deformacijos. Siūlome Užsakovui apsvarstyti galimybę tilto remonto metu įrengti naujus lankstus ties 1 ir 6 atramomis.

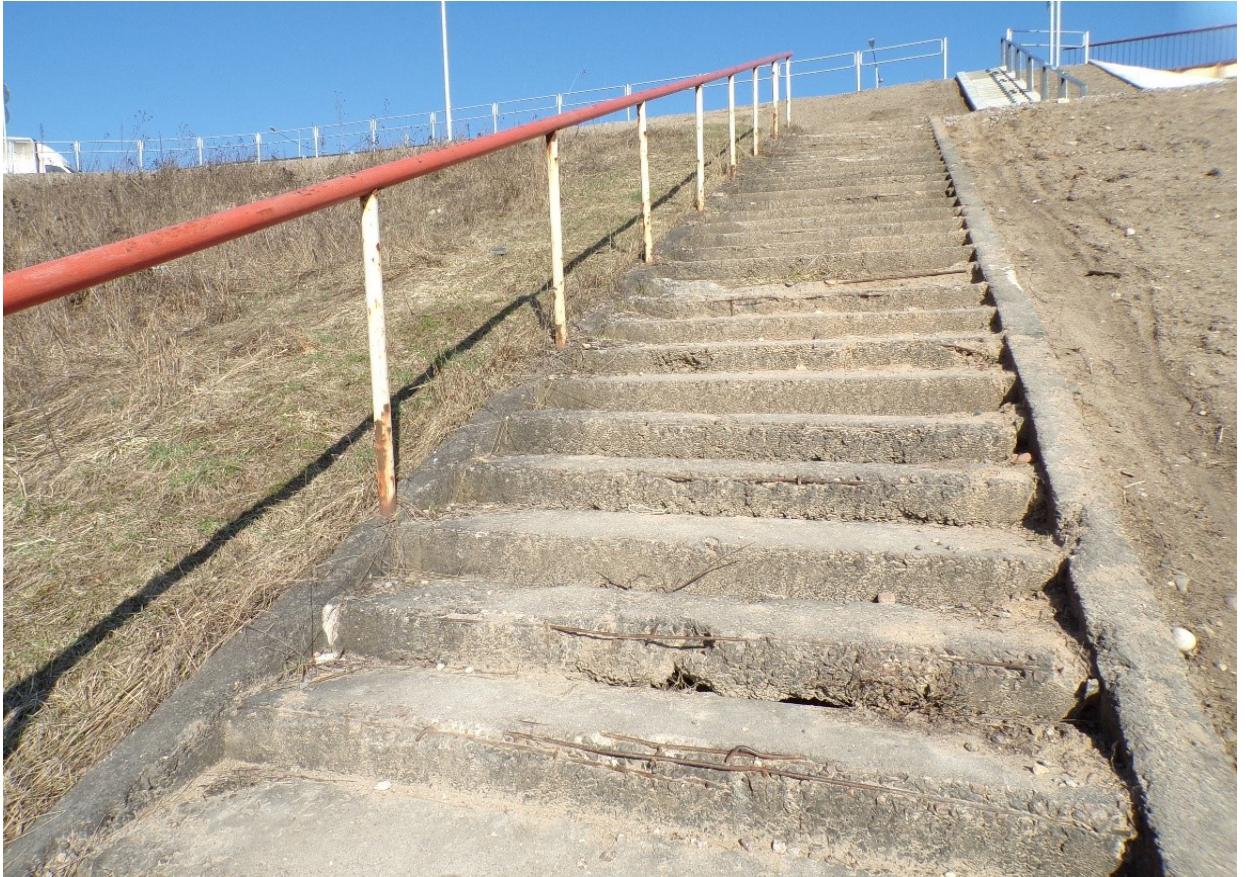
**64 pav.** Laiptai prietiltyje ties 6 atrama. Laiptų pakopos apirusios, vietomis iki armatūros, turėklai paveikti korozijos

- šlaitinių laiptų ties 6 atrama g/b pakopos daugelyje vietų apirusios, lokaliuose vietose giliai ištrupėjęs apsauginis betono sluoksnis, matosi į paviršių išlindę koroduojantys armatūros strypai. Laiptų turėklai pažeisti korozijos;

*Komentaras: apžiūros metu užfiksuota, kad šlaitinių laiptų ties 6 atrama g/b pakopos stipriai apirusios ir koroduoja metaliniai turėklai, todėl būtinas šių elementų keitimas. Šlaitinių laiptų ties 1 atrama g/b pakopos yra mažiau apirusios, jų būklė yra geresnė, tačiau metaliniai turėklai taip pat pažeisti korozijos, todėl norint užtikrinti saugų pėsčiųjų patekimą ant tilto rekomenduojame pakeisti ir šiuos laiptus naujais.*

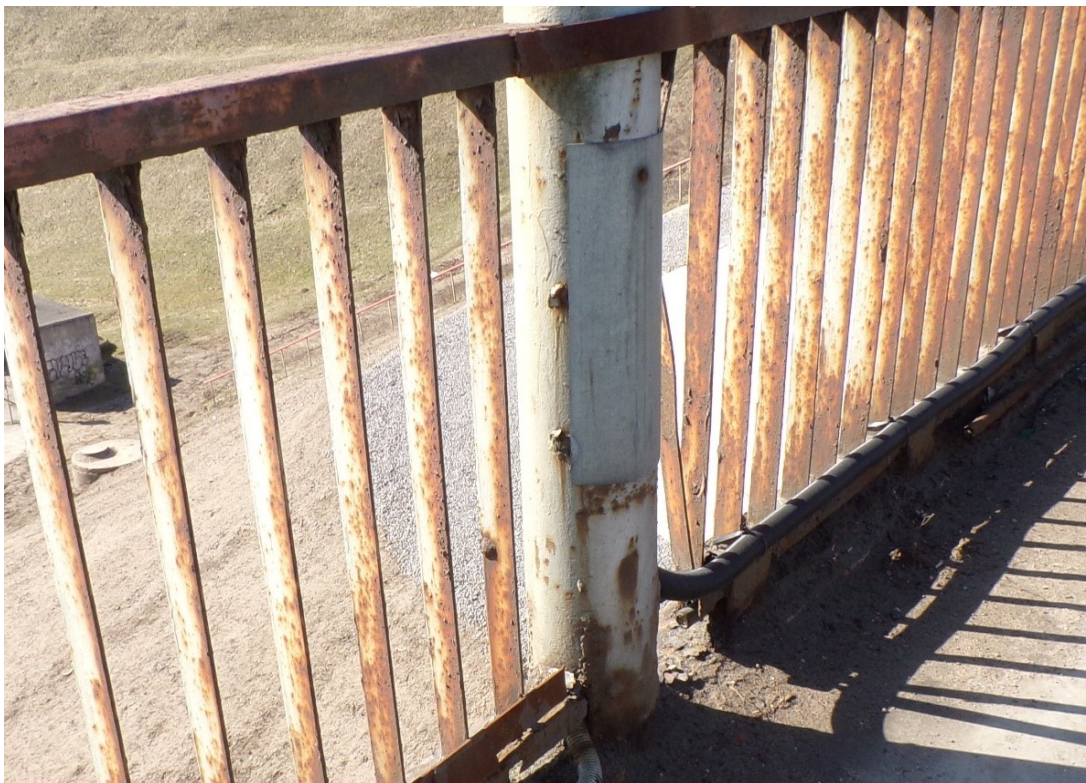
**65 pav.** Per visą tilto ilgį surūdiję šviestuvų stulpai

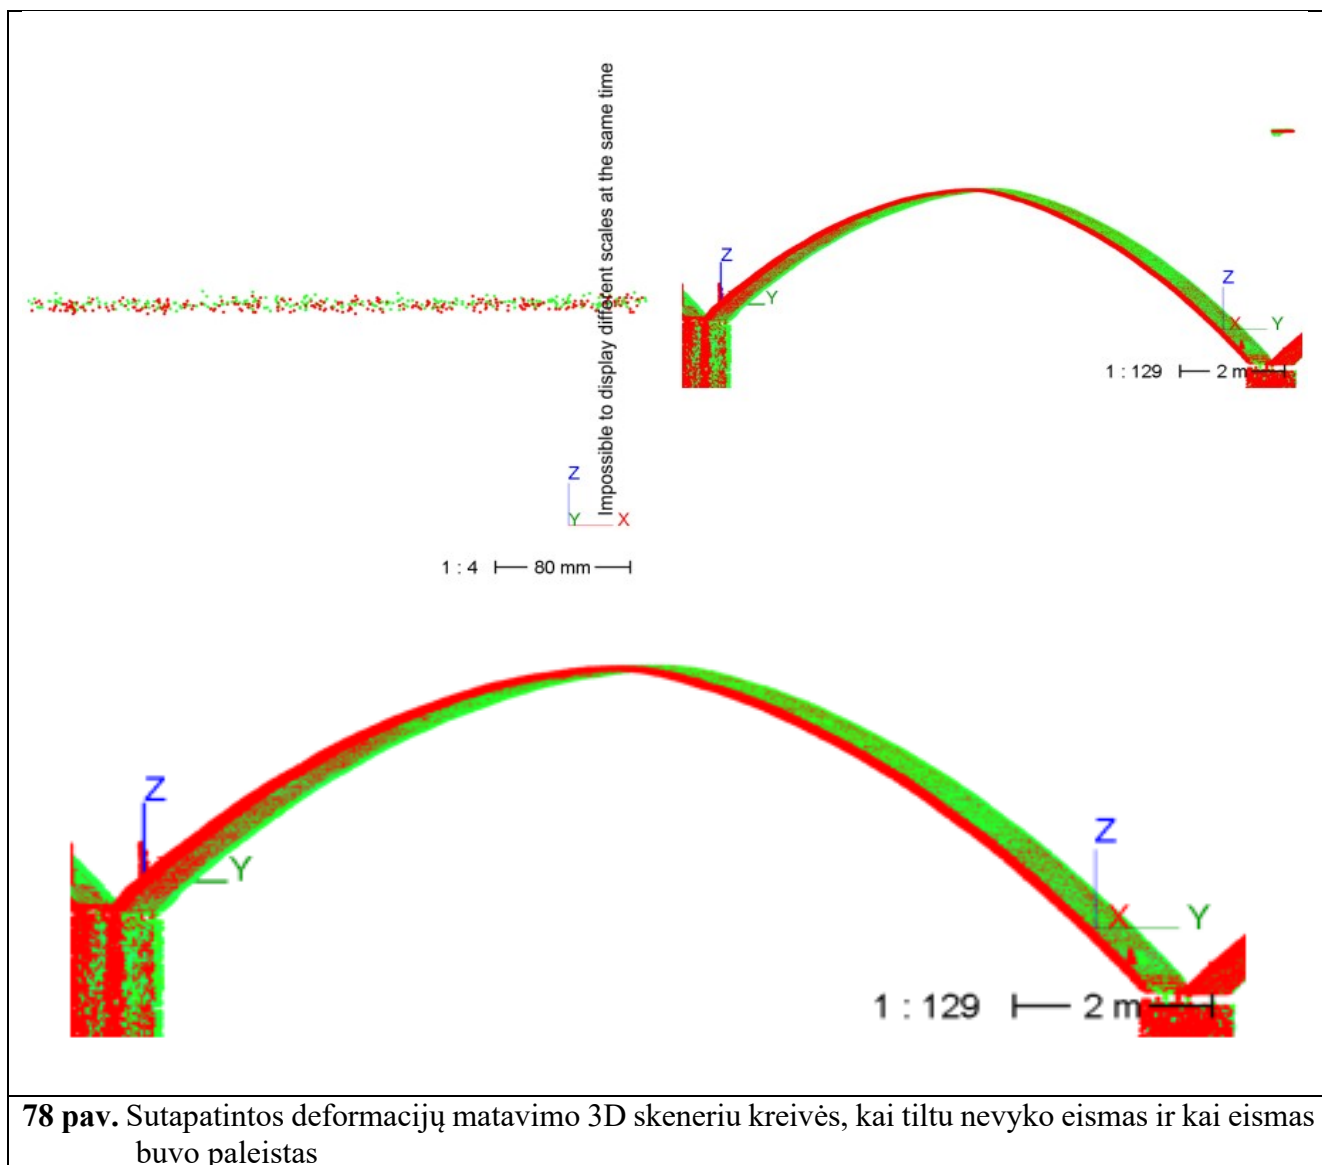
**Išvada:** išanalizavus 78 pav. pateiktus rezultatus nustatyta, kad 3D lazerinio skenavimo būdu tilto per Nerį vertikalios deformacijos be apkrovos ir su eismo apkrova sutapo. Matavimo rezultatai sutapo prietaiso skenavimo tikslumo diapazone t. y. 3 – 4 mm.

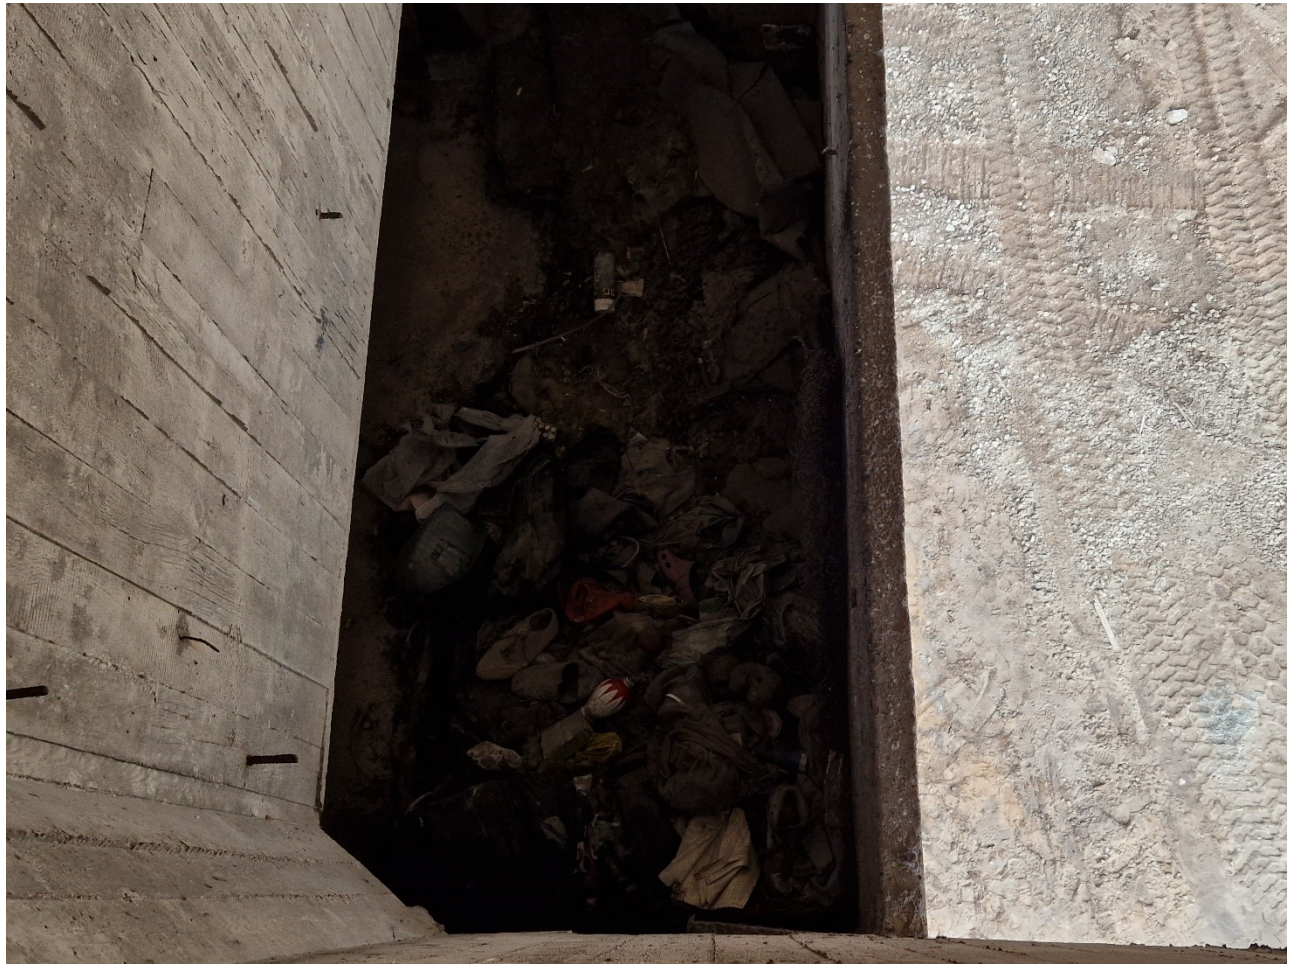
173 pav. Aikštelėje virš 2 atramos pilna šiukšlių

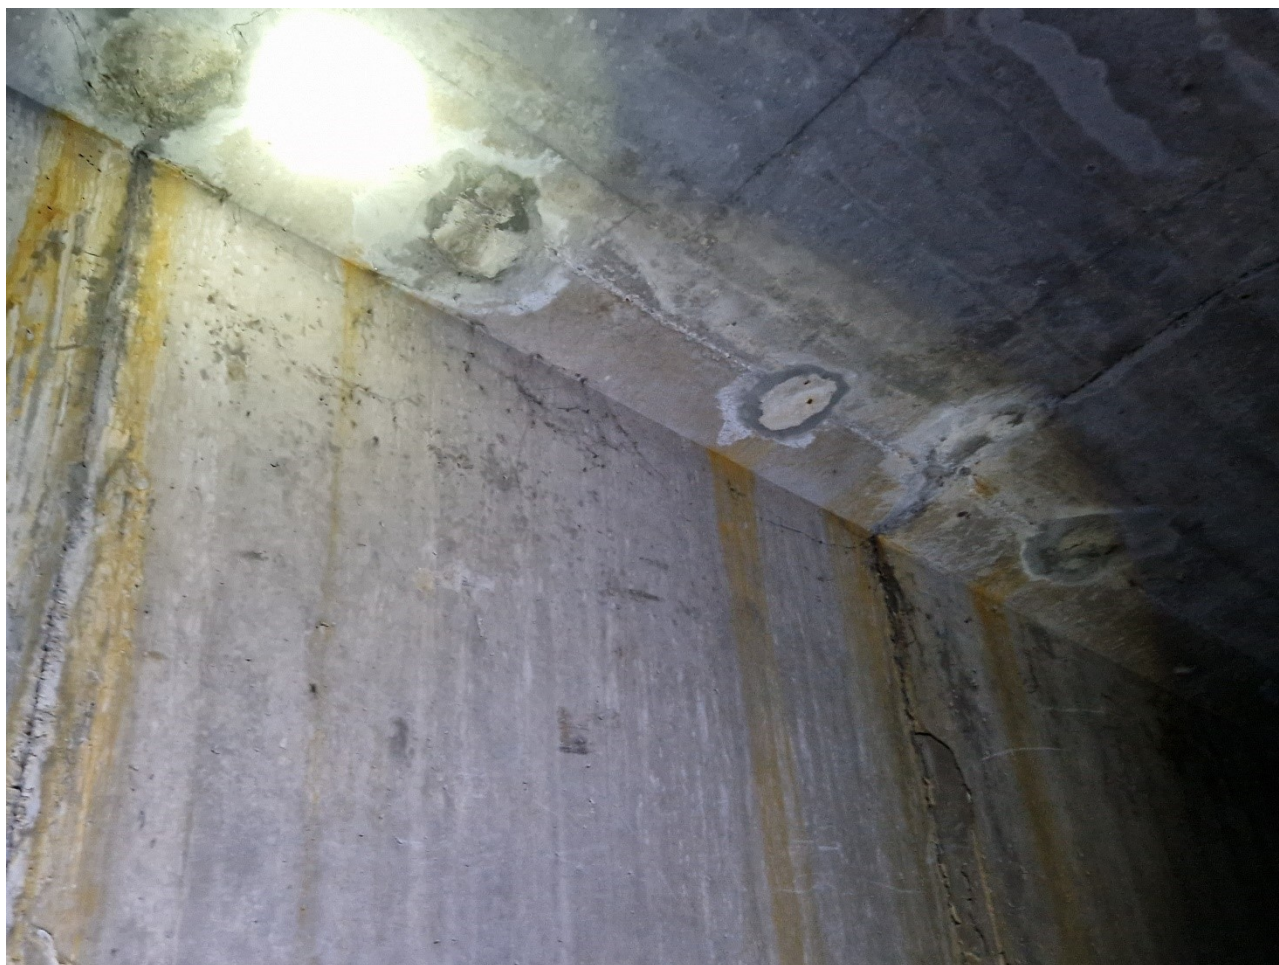
**175 pav.** „A“ sijos blokų sandūrose matyti vandens tekėjimo žymės

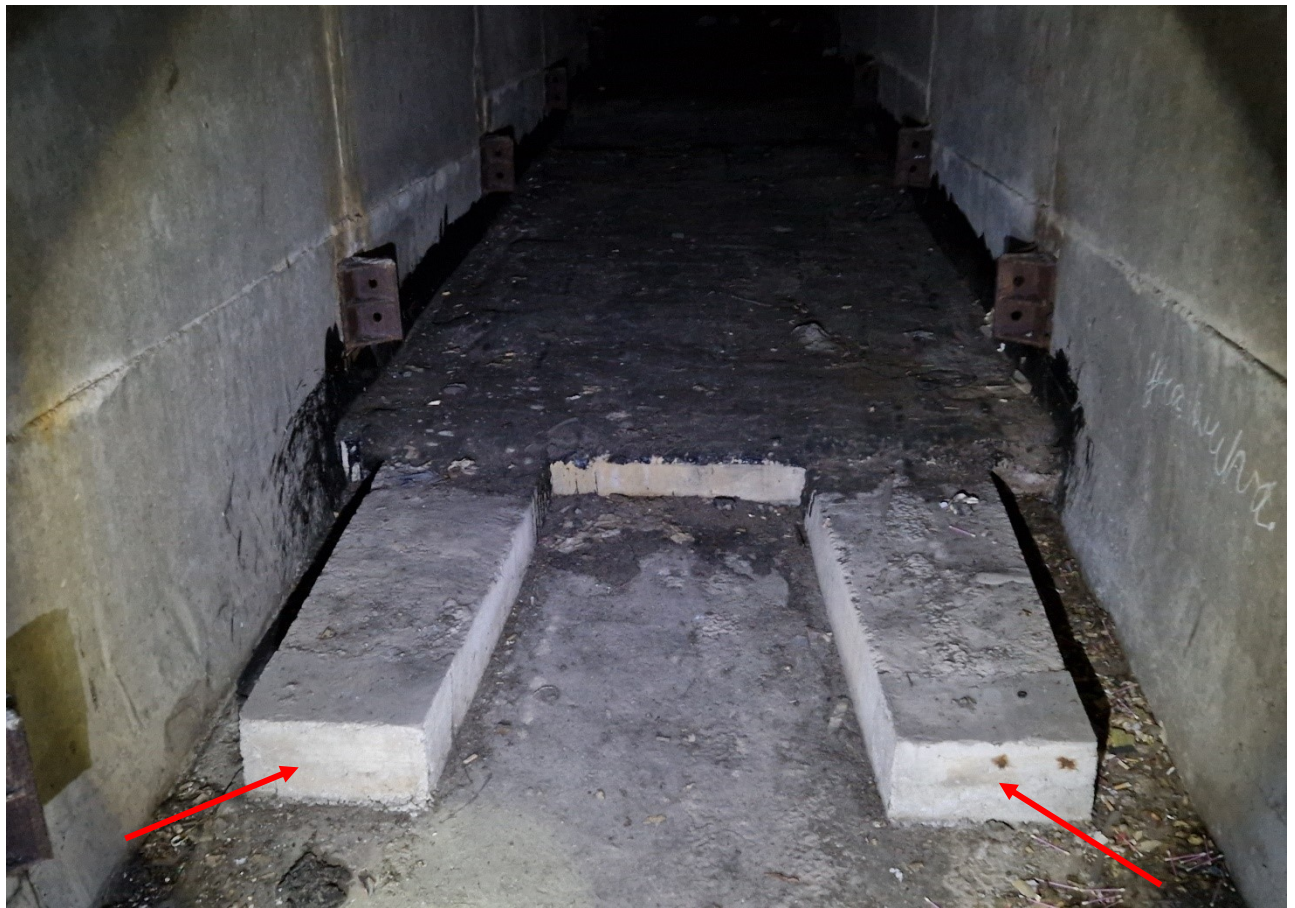
**176 pav.** Įtemptos armatūros fotofiksacija „A“ sijoje žiūrint nuo A126 bloko. Įtemptos armatūros gniūžčių galai užbetonuoti, tačiau apsauginis betonas apie 1,0 m ilgyje nėra padengtas bitumo mastika

- pirmame tarpatramyje (žiūrint nuo A126 bloko) bitumo mastika padengti apsauginį betoną, kuris apsaugo įtemptos armatūros gniūžčių galus nuo korozijos. Dengti reikia apie 1 m nuo gniūžčių galų, nes tik šiose zonose trūksta padengimo;

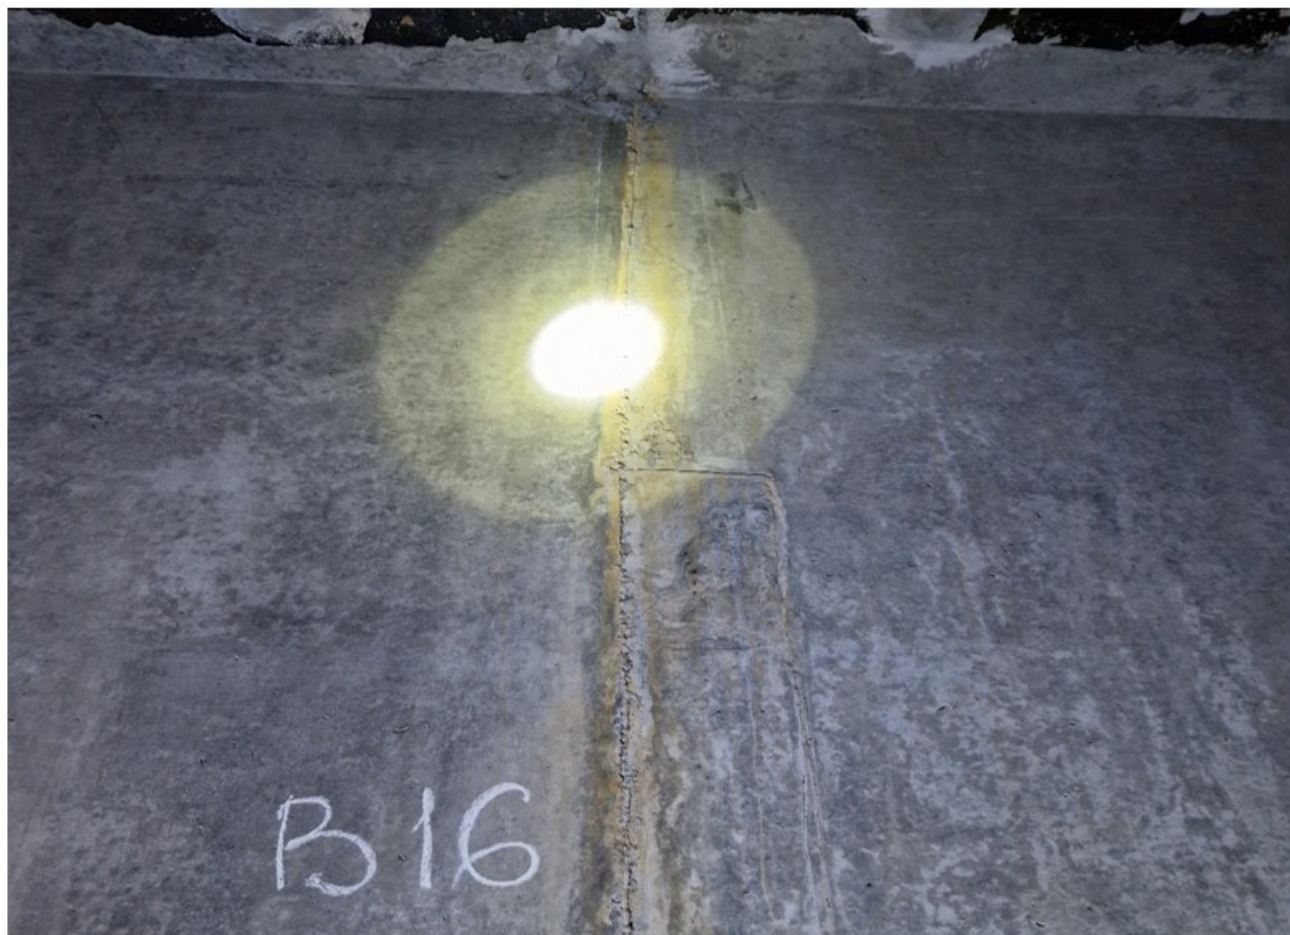
190 pav. „B“ sijos B15 ir B16 blokų sandūroje matyti vandens tekėjimo žymės

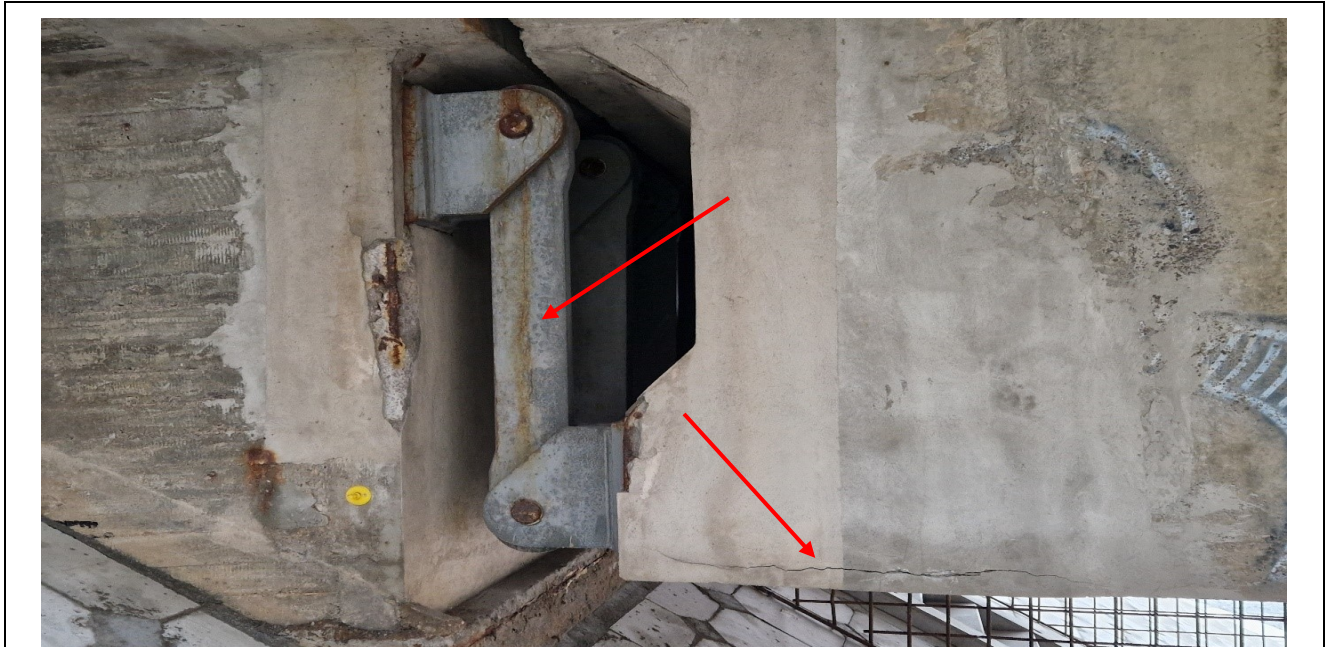
**240 pav.** „A“ sija aukštupio pusė. Paslankus lankstas ties 1 atrama. Lanksto įtvirtinimo vietoje, ties bloko apačia, atsivėręs išilginis plyšys. Lanksto metaliniai elementai pažeisti korozijos

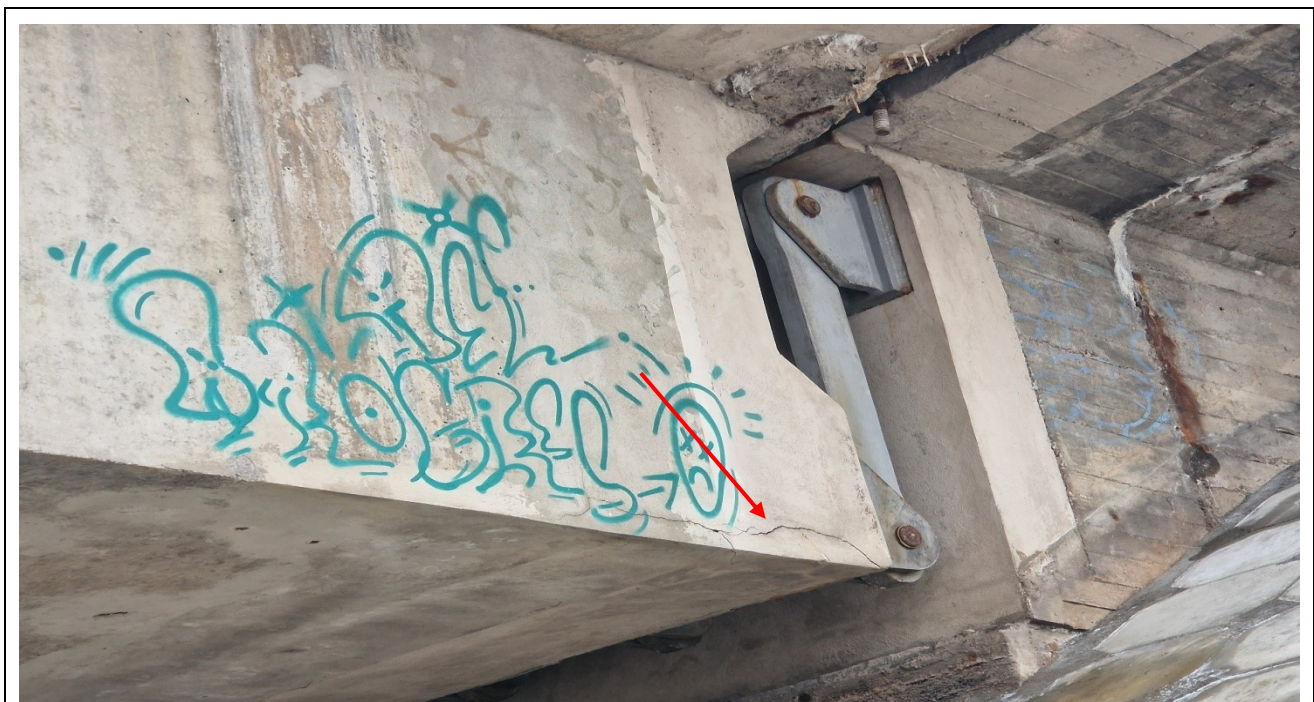
**241 pav.** „B“ sija žemupio pusė. Paslankus lankstas ties 1 atrama. Lanksto įtvirtinimo vietoje, ties bloko apačia, atsivėręs išilginis plyšys, lanksto metaliniai elementai pažeisti korozijos, lankstai neturi tepimo taškų

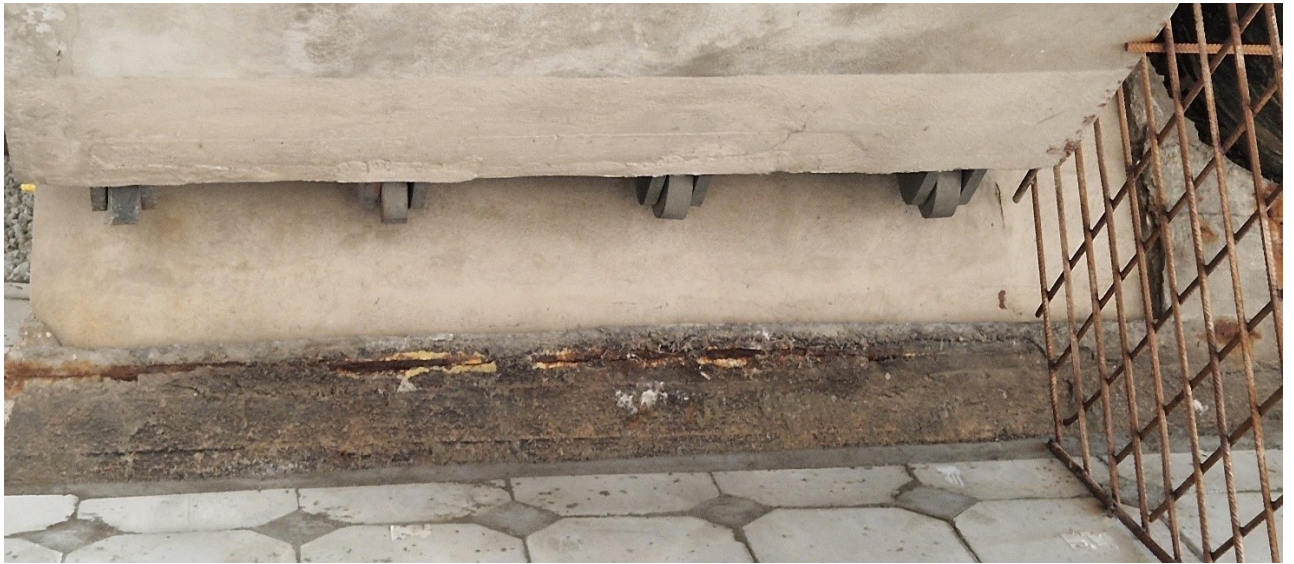
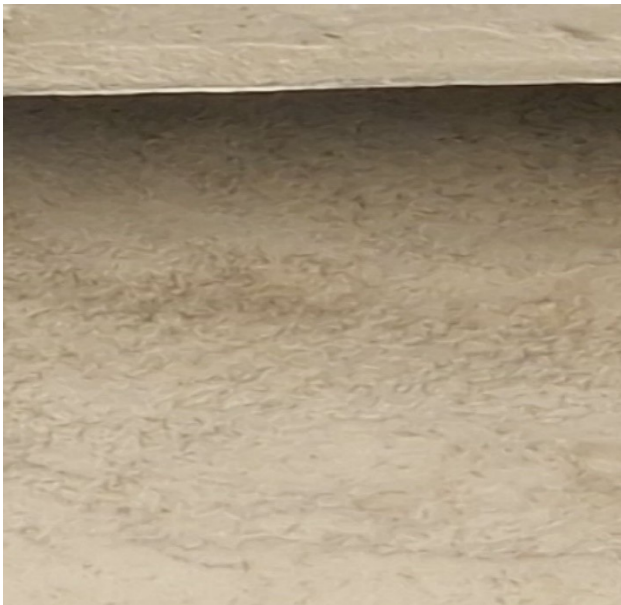
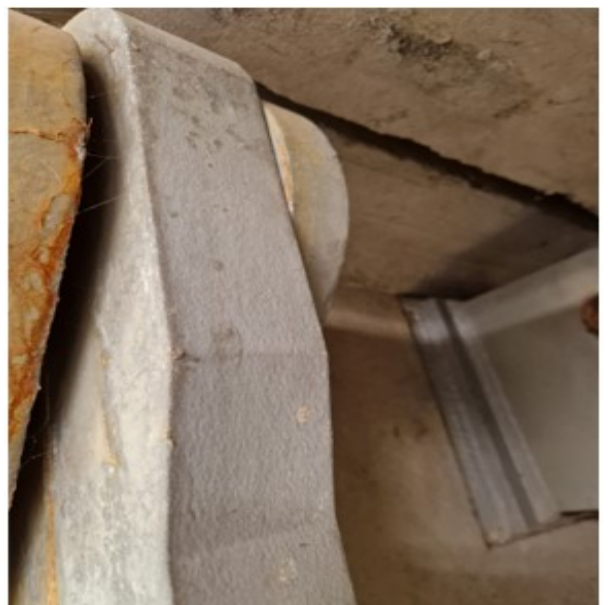
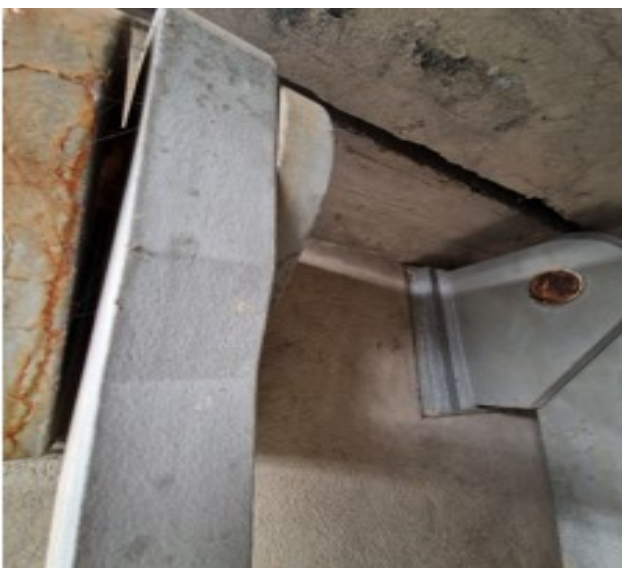
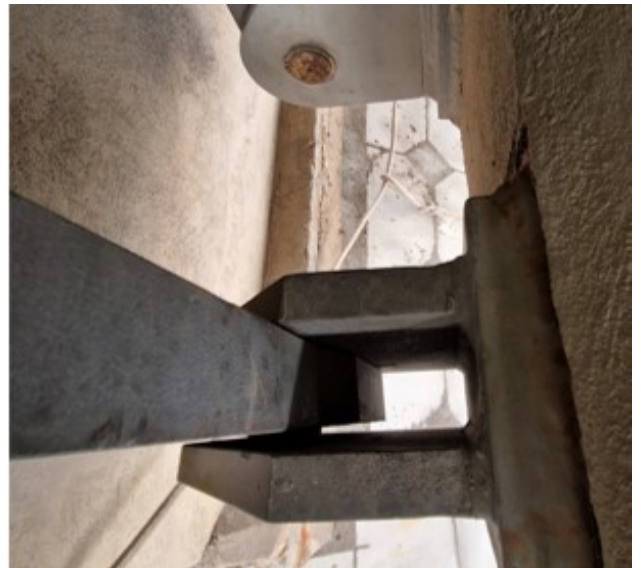
**242 pav.** „B“ sijos lankstai ties pirma atrama. Lankstų templės nėra vertikalios, įtvirtinimo vietose matyti, kad templės yra pasisukusios ir trinasi į kilpas įtvirtintas blokų apačioje ir ramte

- **bendra lankstų būklė virš 1 ir 6 atramų yra patenkinama, būklės įvertis – 3 balai.** Toks įvertis lankstams duotas todėl, kad jie neturi tepimo taškų, be to, daugumos lankstų templės nėra vertikalios, jos yra pasikraipiusios, todėl eksploatacijos metu gali atsirasti papildoma trintis, kuri varžys tilto temperatūrinius poslinkius. Lankstų metaliniai elementai, esantys arčiausiai šaltilčių, yra pažeisti korozijos, nes dėl kiaurų šaltilčių deformacinių pjūvių ant kraštinių lankstų templių patenka vanduo ir druskų tirpalai;

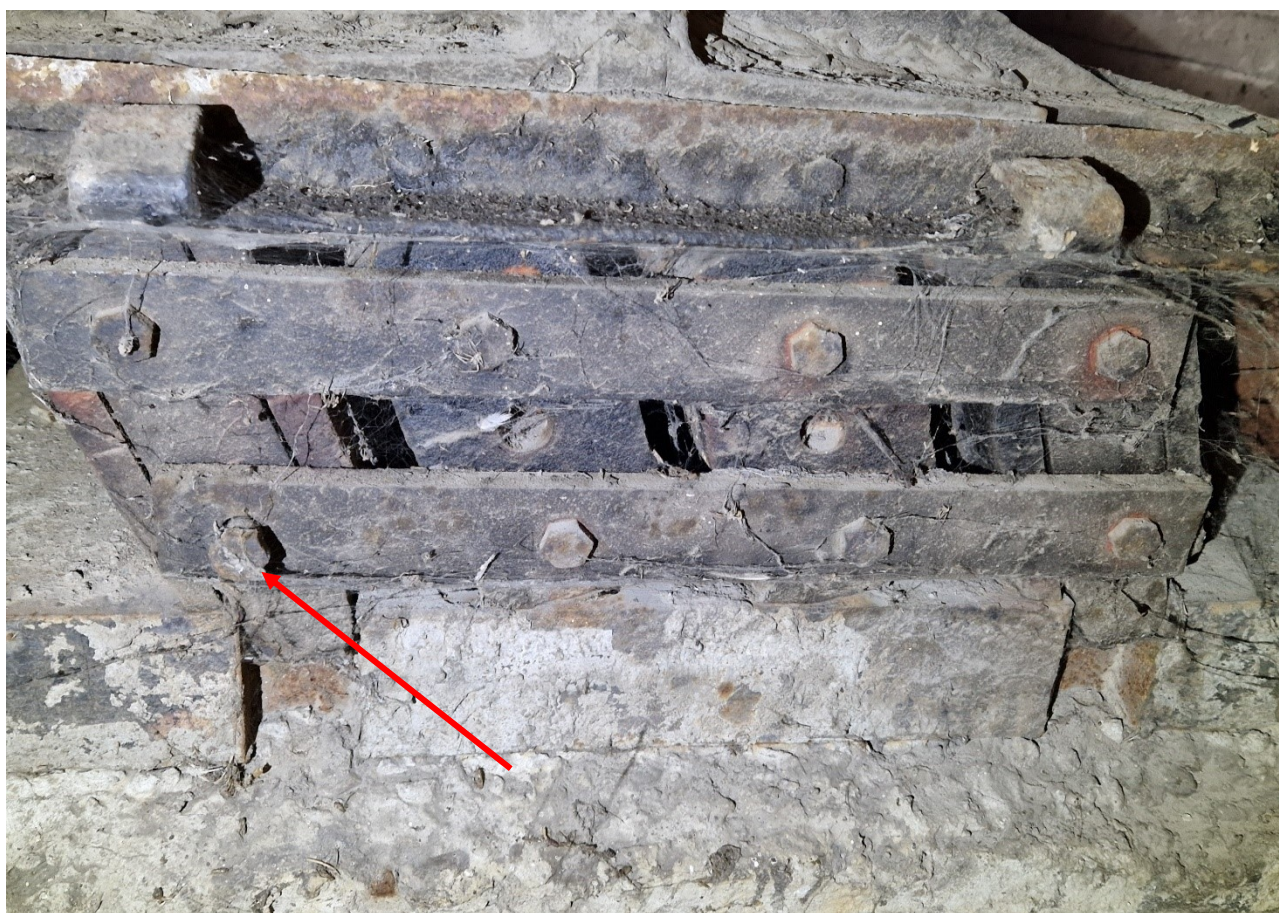
**251 pav.** Paslankus atraminis guolis virš 4 atramos po „B“ sija žemupio pusėje. Paslankaus guolio paritai nuvirtę iš projektinės padėties, metalinės juostos, jungiančios paritus, nėra nutrūkusios. Dalis varžtų, jungiančių juostas prie paritų, yra ne iki galo priveržti (gali būti statybos darbų brokas). Atstumas nuo guolio pado iki sijos apačios – 92 cm

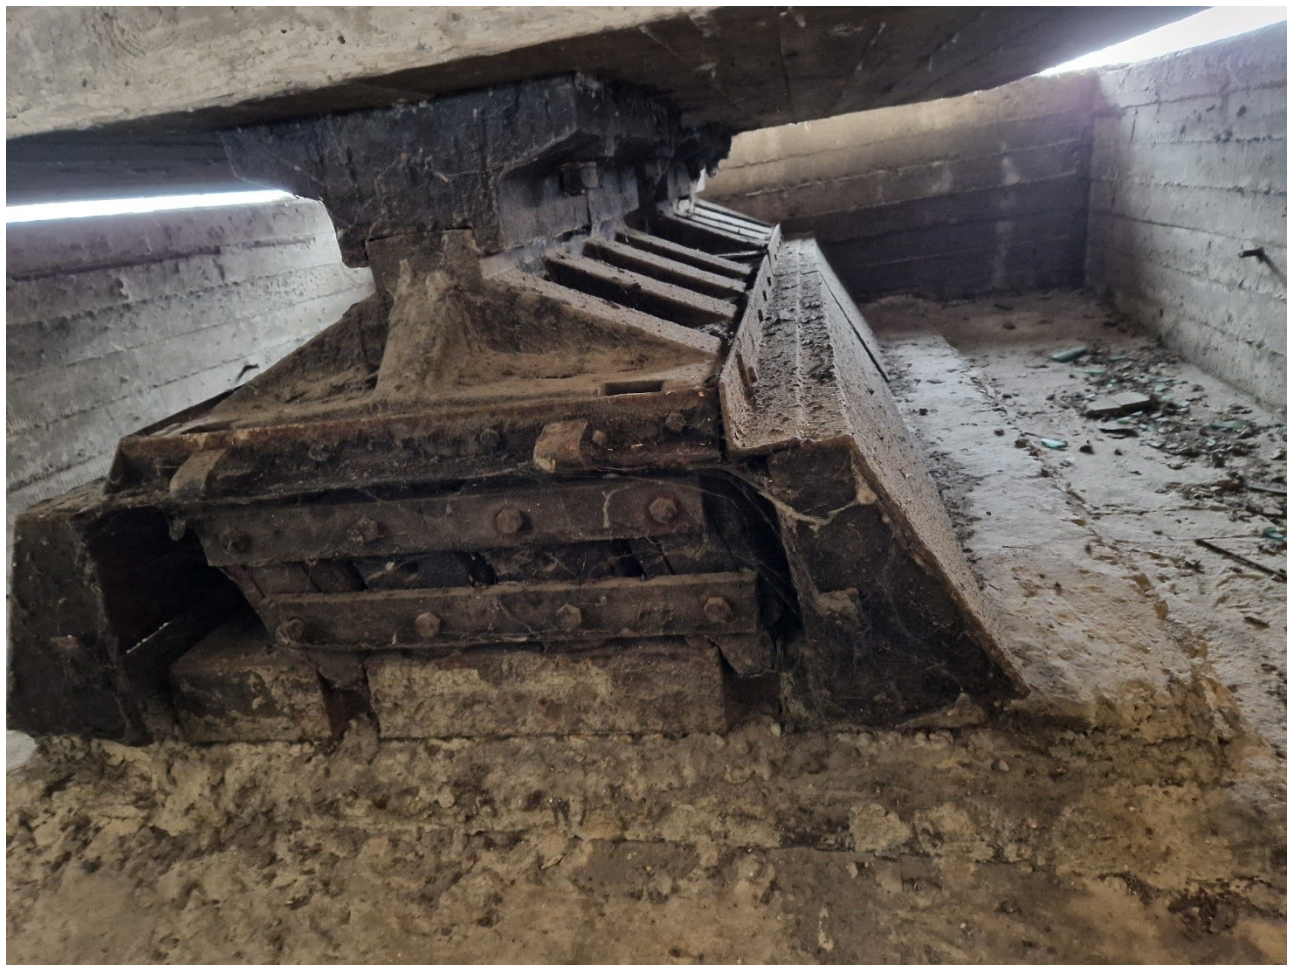
**252 pav.** Paslankus atraminis guolis virš 4 atramos po „B“ sija žemupio pusėje. Paslankaus guolio paritai nuvirtę iš projektinės padėties, metalinės juostos, jungiančios paritus, nėra nutrūkusios

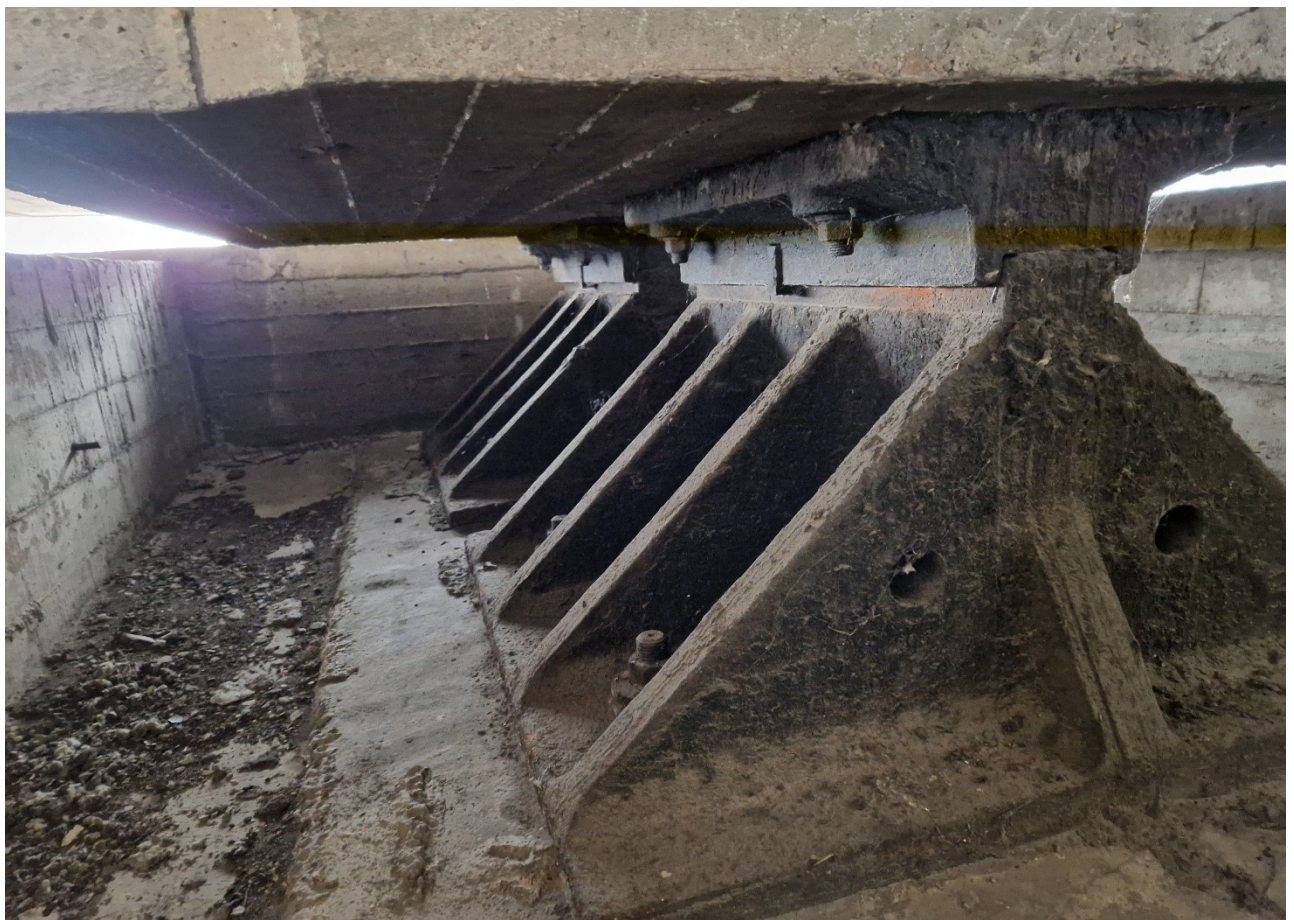
**254 pav.** Nepaslankus atraminis guolis virš 3 atramos po „B“ sija žemupio pusėje. Nepaslankus atraminis guolis yra projektinėje padėtyje
