**OBJEKTAS:** TILTO PER NERĮ A1 KELIO VILNIUS–KAUNAS–KLAIPĖDA  
99,822 KM EKSPERTIZĖ

**TILTO PER NERĮ A1 KELIO VILNIUS–KAUNAS–KLAIPĖDA 99,822 KM  
EKSPERTIZĖS AKTAS  
NR. SE24-06/07-10**

Kaunas, 2025-04-26

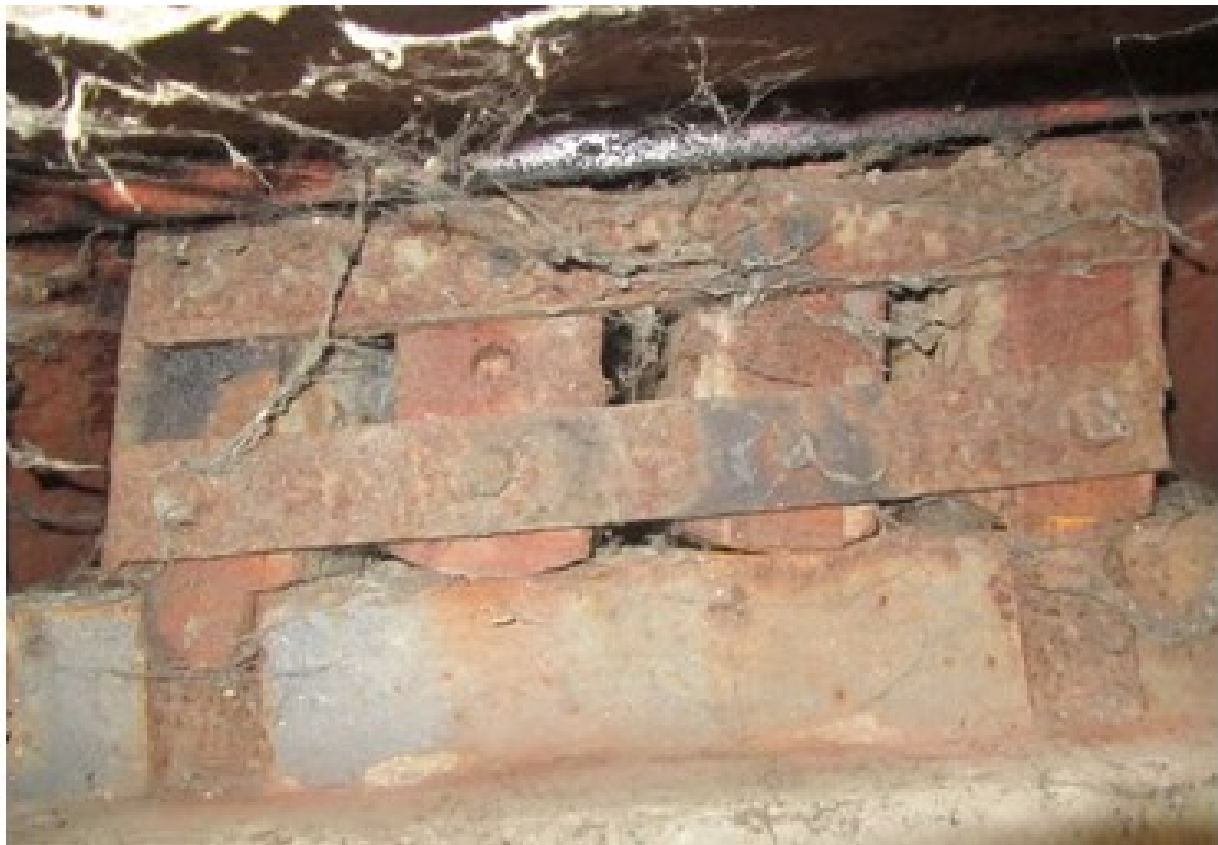
**256 pav.** Paslankus atraminis guolis virš 2 atramos po „A“ sija aukštupio pusėje. Guolio paritai faktiškai yra projektinėje padėtyje, tačiau visi metaliniai elementai yra stipriai pažeisti korozijos

- visus paslankius atraminius guolius (virš 2, 4 ir 5 atramų) būtina keisti naujais;
- nepaslankius atraminius guolius (virš 3 atramos) būtina nušveisti ir metalinius elementus padengti apsaugine danga;
- lankstų ties 1 ir 4 atramomis būklė yra pakankamai gera, templių skerspjūviai nėra suplonėję, jos lokaliuose vietose pažeistos korozijos. Paslankūs lankstai neturi tepimo taškų, templės nėra vertikalios, jos vietomis yra pasikraipiusios, todėl gali būti varžomos statinio deformacijos. Siūlome Užsakovui apsvarstyti galimybę tilto remonto metu įrengti naujus lankstus ties 1 ir 6 atramomis.

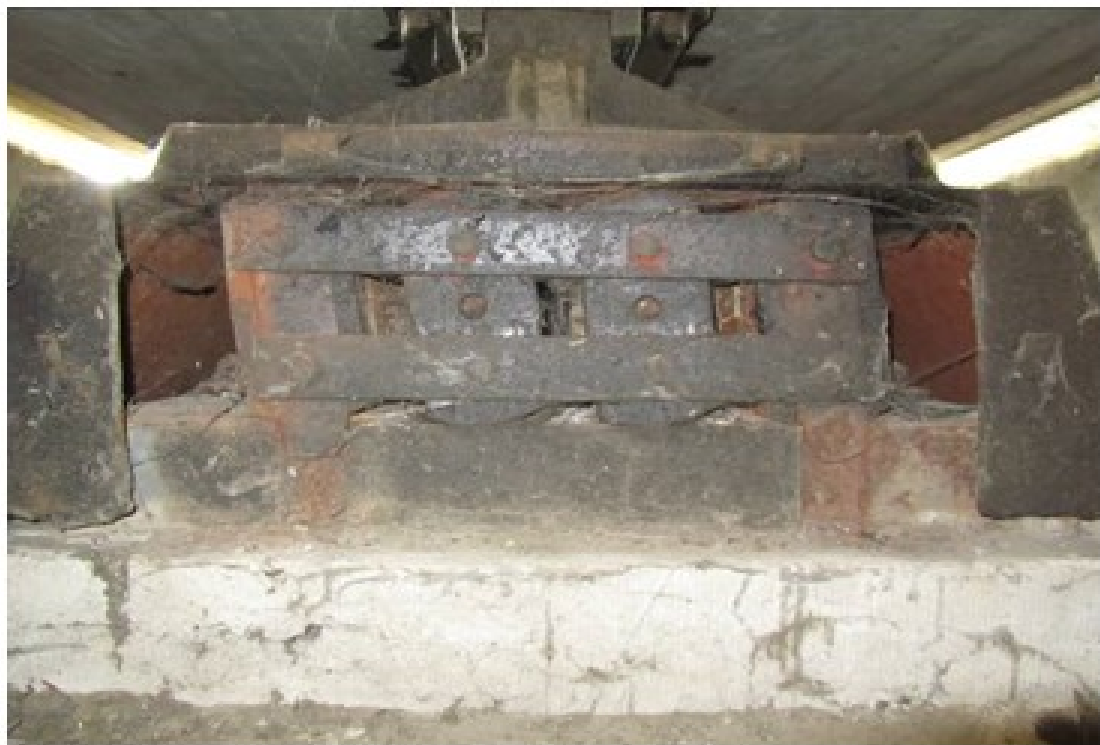
**257 pav.** Paslankus atraminis guolis virš 2 atramos po „B“ sija žemupio pusėje. Guolio paritai faktiškai yra projektinėje padėtyje, tačiau visi metaliniai elementai stipriai pažeisti korozijos
