**ADMINISTRACINIS PASTATAS, UNIKALUS NR. 1097-044-5227, KURIAME YRA PATALPOS UNIKALUS NR. 4400-5024-6505:2667, RODŪNIO KEL. 2, VILNIAUS M.**

**STATINIO KONSTRUKCIJŲ BŪKLĖS TYRIMO AKTAS**

**Nr. 19-115T**

**Dėl pastato, unikalus Nr. 1097-0044-5277, kuriame yra administracinės patalpos, unikalus Nr. 4400-5024-6505:2667, esančio  
Rodūnios kelias 2, Vilniaus m.,  
konstrukcijų būklės tyrimo**

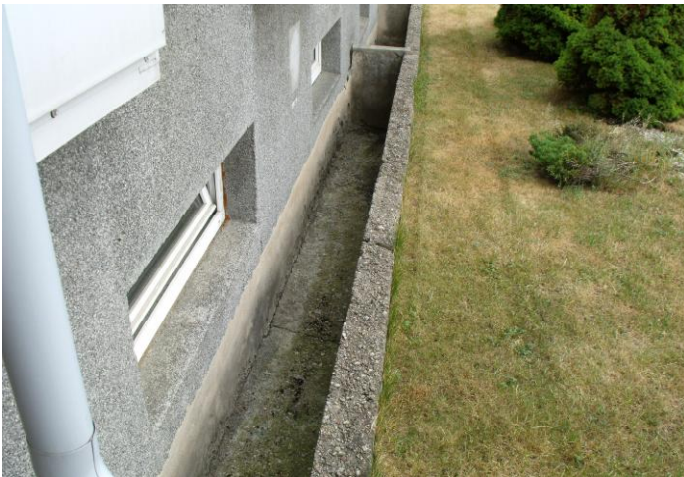
3 pav. Įrengtos šviesduobės rytinėje pastato dalyje.

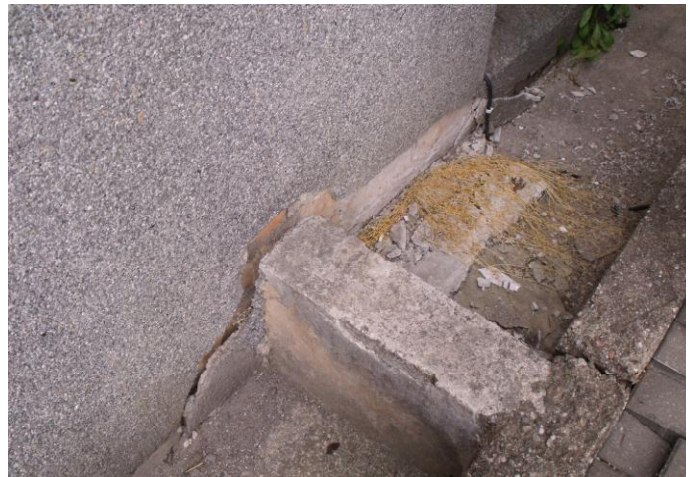
**Pamatai.** Betoniniai monolitiniai, po kolonomis tauriniai. Užfiksuotos pažeistos cokolio vietos ties šviesduobėmis. Ten dėl prastos drenažinės sistemos, laikosi vanduo ir ardo cokolinę dalį. Užfiksuotas vietomis atšokęs cokolio tinkas. Reikalinga sutvarkyti vandens drenavimo sistemą ties šviesduobėmis ir atnaujinti cokolio apdailą. Daugiau pažaidų, plyšių ar deformacijų nepastebėta.

4 pav. Šviesduobėse blogai įrengta drenažinė sistema, vanduo laikosi ir ardo cokolį. Matomas atšokęs cokolio tinkas.

- 1) Sutvarkyti vandens drenavimo sistemą ties šviesduobėmis ir atnaujinti cokolio apdailą, užtikrinant kad nebūtų drėkinami pastato pamatai;
- 2) Tikslingas naujos nuogrindos įrengimas, suformuojant nuolydį nuo pastato pamatų;

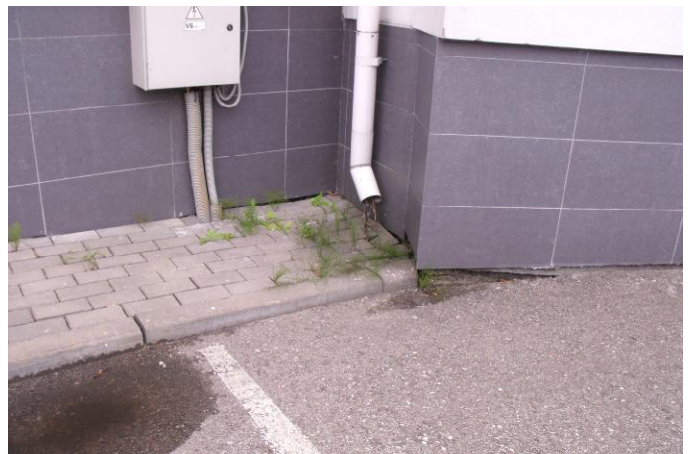
**Nuogrinda.** Nuogrinda įrengta iš betoninių trinkelėlių. Dalyje pastato sutampa su šaligatviu. Vietomis nuogrindos danga nusėdusi dėl grunto išplovimo po ja. Taip pat vietomis užfiksuota nuogrinda apaugusi augmenija. Tikslingas naujos nuogrindos įrengimas, suformuojant nuolydį nuo pastato pamatų.

6 pav. Vanduo nuo stogo nuvedamas ties pamatais ir šalia elektros įvado. Nuogrinda nusėdusi.

- 11) Būtina pakeisti vandens nuvedimo nuo stogo vietą ties elektros įvadu arba surinkti lietaus vandenį į tam pritaikyta nuotakyną. Taip pat uždėti trūkstamas sistemos detales, bei surinktus kritulius nuvesti toliau nuo pamatų;

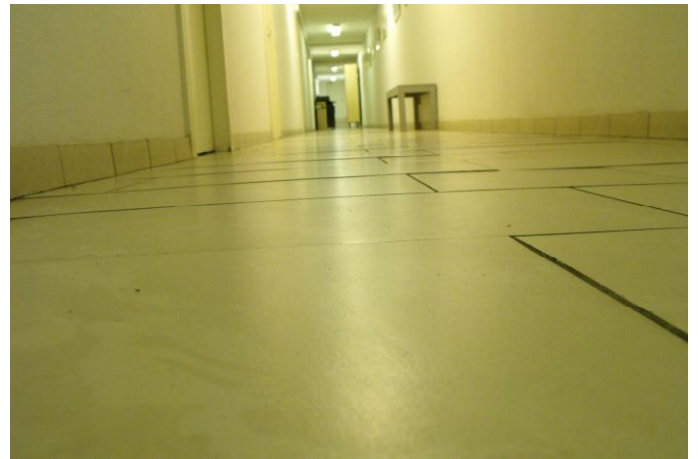
8 pav. Bendras koridoriaus grindų vaizdas.

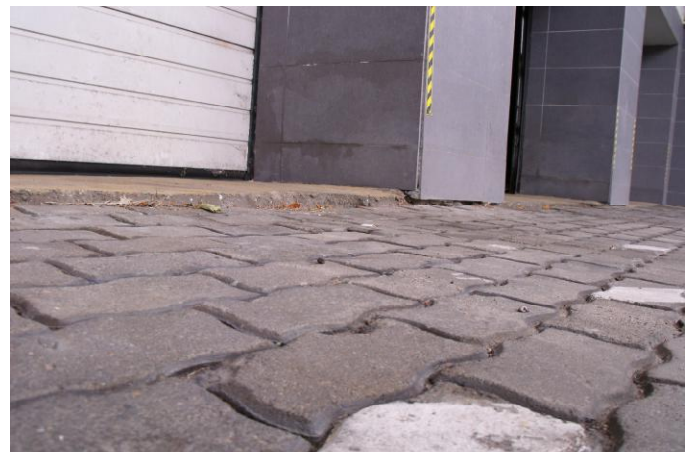
**Nuovaža.** Skirta įvažiavimui į garažą, įrengta vakarinėje pastato dalyje. Nuovažos būklė prasta, užfiksuotas nuovažos sėdimas bei nelygi, iškilnota jos danga, atsivėrusios tuštumos. Taip pat dauguma nuovažos atraminių sienučių apdailinės plytelės atšokusios ir nukritusios. Rekomenduojama įrengti naują nuovažą į garažą.

10 pav. Nusėdusi nuovaža.

- 3) Rekomenduojama pakeisti susidėvėjusią grindų dangą prieš tai apšiltinimus pirmo aukšto grindis;
- 4) Įrengti naują nuovažą į garažą;
- 5) Atlikti išorinių pastato laiptų remontą;

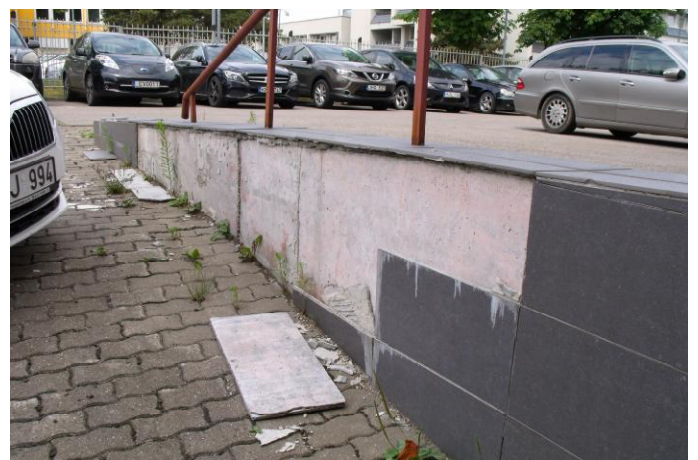
12 pav. Nukritusios nuovažos atraminės sienutės apdailinės plytelės.

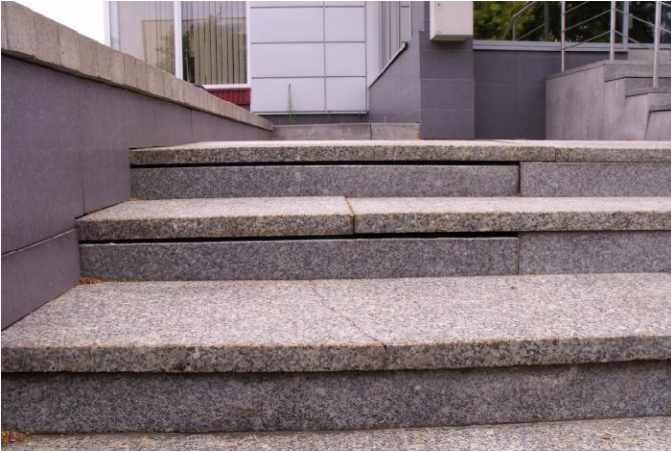
**Laiptai.** Paradiniuose laiptuose užfiksuoti tarpai tarp apdailinių laiptatakių plokščių. Laiptų aikštelės apdailinės plytelės vietomis nukritusios. Rytinėje pastato dalyje esančiuose laiptuose užfiksuoti atsiradę plyšiai bei atšokęs ir vietomis nukritęs tinkas. Metaliniai laiptai pastato pietinėje pusėje pažeisti korozijos. Vidinės laiptinės geros būklės, jokių pažeidimų neužfiksuota. Rekomenduojama atlikti išorinių laiptų remontą.

13 pav. Paradiniuose laiptuose atsiradę plyšiai tarp laiptų apdailinių plokščių.

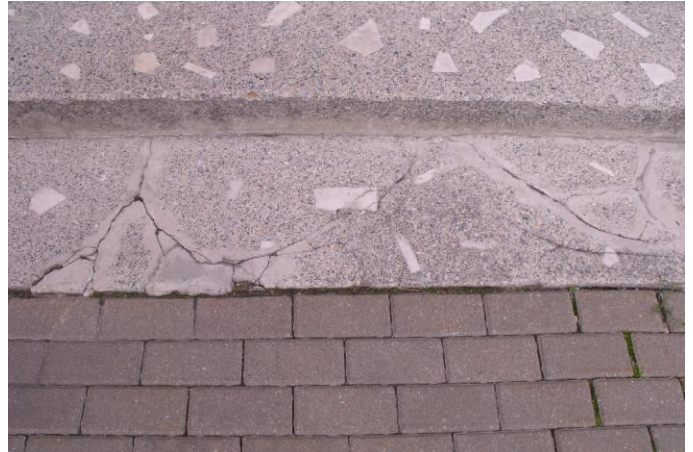
14 pav. Rytinėje pusėje esančiuose laiptuose atsiradę plyšiai.

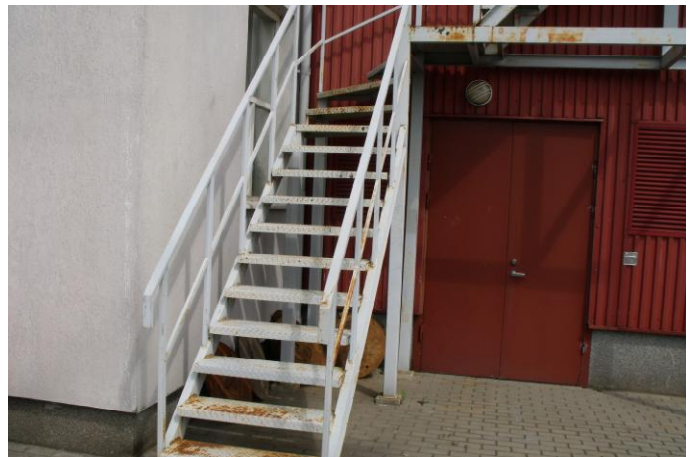
16 pav. Pradėję koroduoti metaliniai laiptai esantys pastato pietinėje dalyje.

- 12) reikalinga atnaujinti metalinių evakuacinių laiptų konstrukcijų pietinėje pastato dalyje dangą, nes pradėjo formotis metalo korozija;
- 13) reikalinga atnaujinti terasos dangą suformuojant nuolydžius užtikrinančius sklandų vandens nutekėjimą nuo terasos;

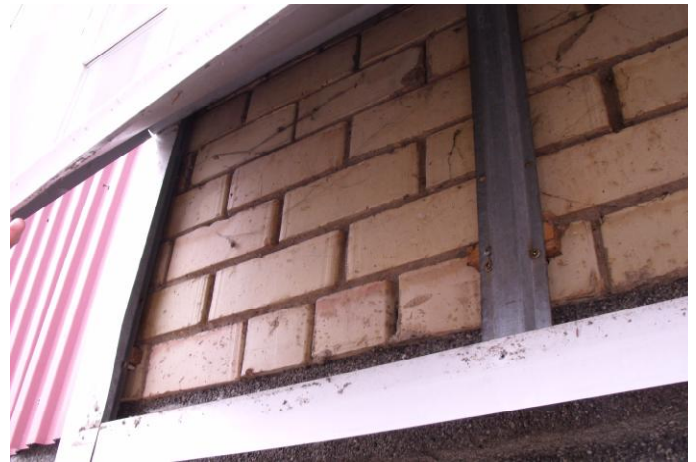
18 pav. Atidengta metalinė fasado kasetė. Matomas mūras iš keraminių plytų.

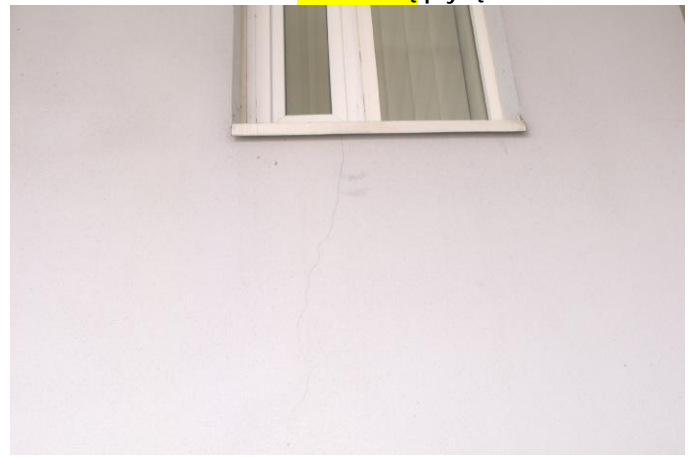
20 pav. Vakarinėje pastato dalyje užfiksuoti mikro įtrūkimai sienoje ties langų angomis.

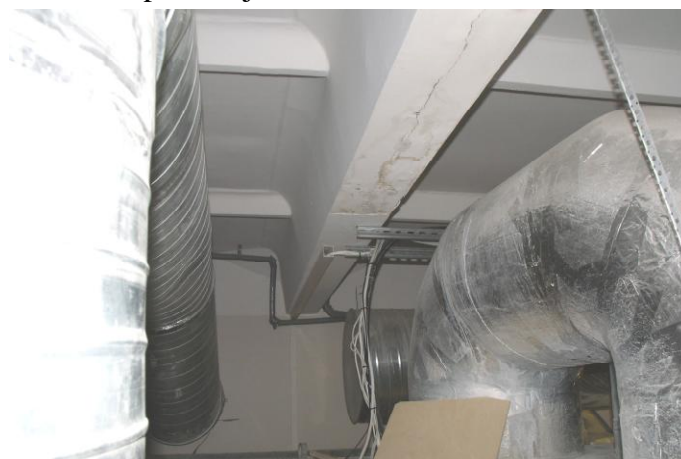
**Perdangos:** Perdangos - gelžbetoninių plokščių. Ketvirto aukšto perdangoje (buvusiame denginyje prieš pastatant antstatą) iš briaunuotų gelžbetoninių plokščių, pastebėti įtrūkimai apdailoje ties plokščių sandūra. Likusių eksploatacinė gelžbetoninių perdangų būklė yra gera, deformacijų ar kitų defektų, turinčių įtakos pastato tolimesnei eksploatacijai neužfiksuota.

21 pav. Ketvirto aukšto perdanga iš briaunuotų surenkamų perdangos plokščių. Užfiksuoti įtrūkimai ties jų sandūra.

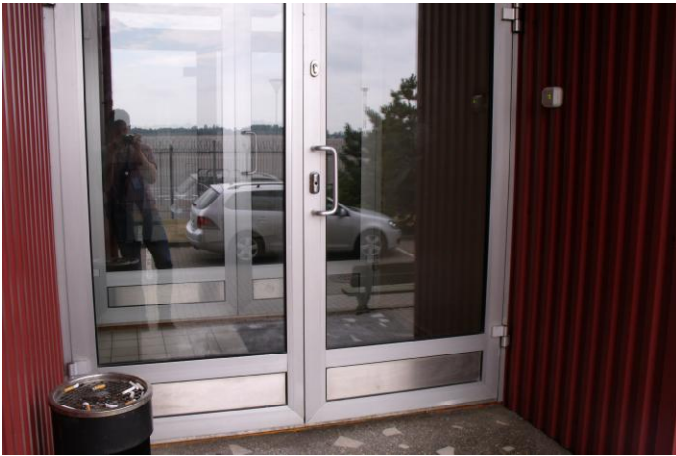
**Lauko durys:** Durys į pastatą iš aliuminio konstrukcijų. Durų tarpinės praradusios elastingumą, neužtikrina durų sandarumo, apatinėje durų dalyje matomi atsiradę tarpai per kuriuos vyksta šilumos

mainai. Durų montažinės putos praradusios savo savybes. Taip pat užfiksuotos lauko durys pažeistos korozijos. Aliuminio lauko durų šiluminė varža ( $0,4 \text{ m}^2\text{K/W}$ ) netenkina STR 2.01.01(6): 2008 „Esminiai statinio reikalavimai. Energijos taupymas ir šilumos išsaugojimas“ reikalavimų. Lauko durų techninė būklė nepatenkinama - matyti nesandarumai tarp durų varčios ir staktos. Reikalingas lauko durų keitimas naujomis.

22 pav. Prastai šilumą izoliuojančios aliuminio rėmo durys.

- 6) Reikalingas sienų išorinis šiltinimas;
- 7) Reikalinga įrengti stogo papildomą šilumos izoliacijos sluoksnį;
- 8) Reikalinga pakeisti lauko duris iš aliuminio konstrukcijų į naujas, gerai šilumą izoliuojančias duris;

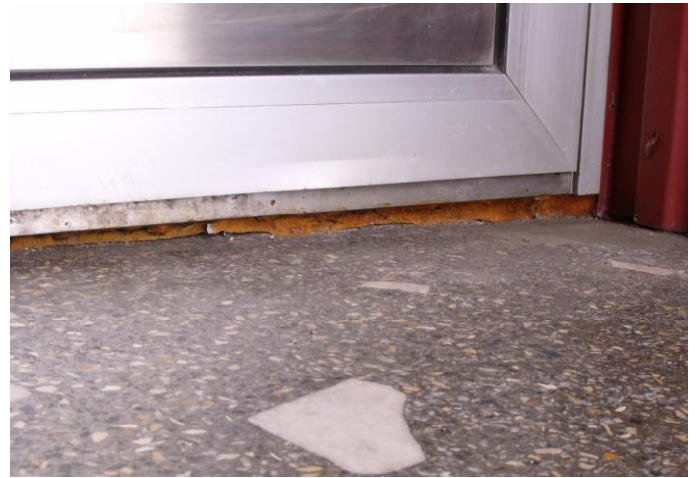
23 pav. Montažinės putos ties durų anga apačia praradusios savo savybes – lengvai subyra į dulkes.

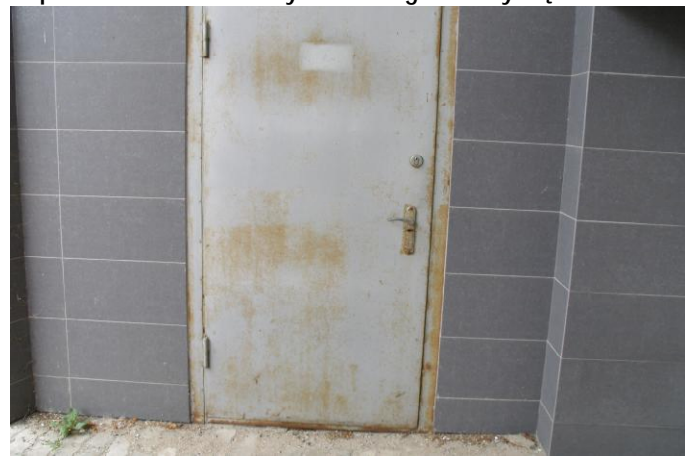
25 pav. Metalinės durys pažeistos korozijos.

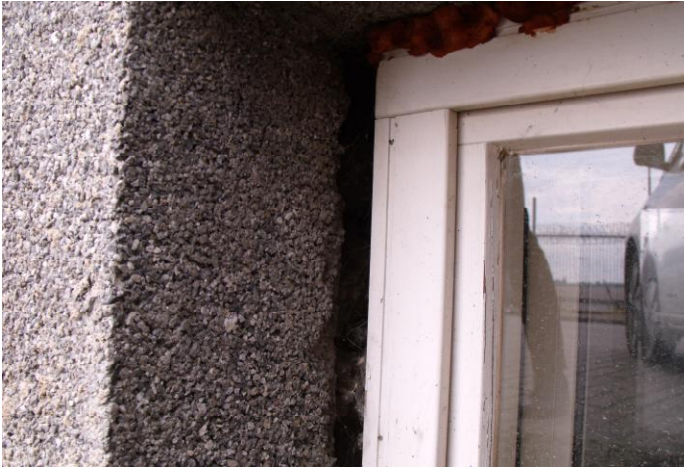
**Langai:** Langai rūsio patalpoje mediniai. Ties rūsio langais užfiksuoti atsiradę plyšiai, pro kuriuos vyksta šilumos mainai. Laiptinių langai iš aliuminio profilio, kurie prastai izoliuoja šilumą ir sudaro šalčio tiltelius. Dalis langų plastikiniai, bet angokraščiai mediniai, o ne iš gerai šilumą izoliuojančios medžiagos (pvz. putplasčio). Remonto metu rekomenduojama dalį senų, blogai šilumą izoliuojančių langų pakeisti naujais, bei užtikrinti sandarumą ties langų angokraščiais.

26 pav. Ties rūšio langu atsiradęs plyšys.

- 9) Rekomenduojama dalį senų, blogai šilumą izoliuojančių langų pakeisti naujais, bei užtikrinti sandarumą ties langų angokraščiais;
- 10) Reikalinga įrengti lipynę, kad būtų galima patekti ant stogo ir atlikti stogo priežiūros darbus;

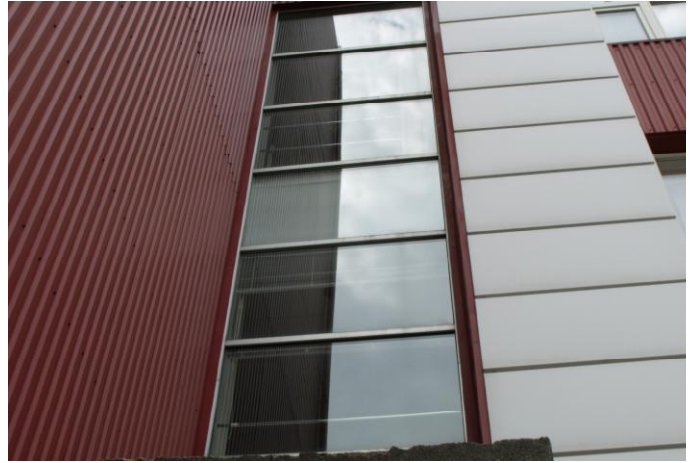
27 pav. Laiptinių langai iš aliuminio profilio, kurie prastai izoliuoja šilumą ir sudaro šalčio tiltelius.

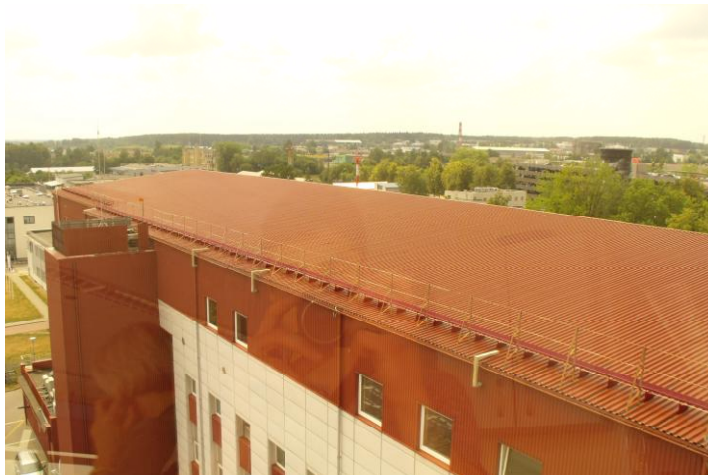
29 pav. Tiriama objekto stogo vaizdas.

Tyrimo metu nustatyta, kad stogo detalė susideda: profiliuota skarda, garso izoliacija 20 mm, garo izoliacija, akmens vata 120 mm, vėjo izoliacija 30mm, metalinis profiliuotas lakštas. Stogo šiluminė varža (3 lentelė) lygi  $R=4,53 \text{ m}^2\text{K/W}$ . Šilumos perdavimo koeficientas  $U = 1 / 4,53 = 0,22 \text{ W/ m}^2\text{K}$ . Pastatai, kuriems leidimas rekonstruoti, atnaujinti (modernizuoti) ar remontuoti statinį išduotas po 2014 m. sausio 1 d., o tuo atveju, kai statybą leidžiantys dokumentai neprivalomi, – statybos darbai pradėti po

2014 m. sausio 1 d., energinio naudingumo klasė turi būti ne žemesnė kaip C, kurios stogo šilumos perdavimo koeficientas turi būti ne didesnis už  $0,20 \text{ W/m}^2\text{K}$  (4 lentelė). Stogo šiluminė varža pagal STR 2.01.02:2016 „Pastatų energinio naudingumo projektavimas ir sertifikavimas“ atitinką tik D energinio naudingumo klasę, todėl atliekant remonto darbus būtina įrengti papildomą stogo izoliacijos sluoksnį, užtikrinant bent C energinio naudingumo klasę.

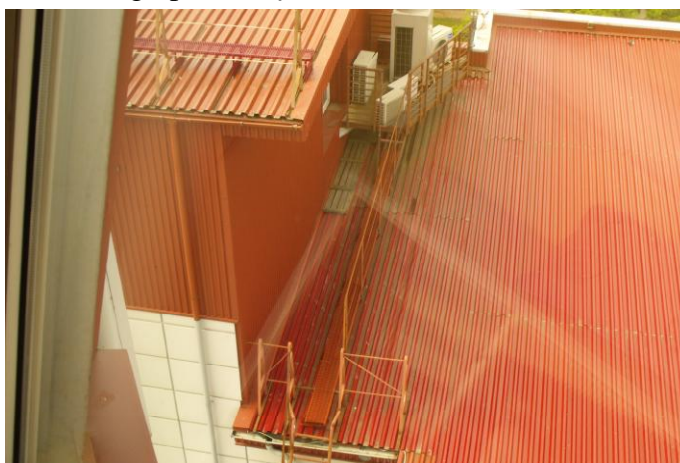
Taip pat užfiksuota, kad nėra įrengta lipynė patekimui ant stogo. Reikalinga įrengti lipynę, kad būtų galima patekti ant stogo ir atlikti stogo priežiūrą.

30 pav. Nėra įrengta lipynė patekimui ant stogo.

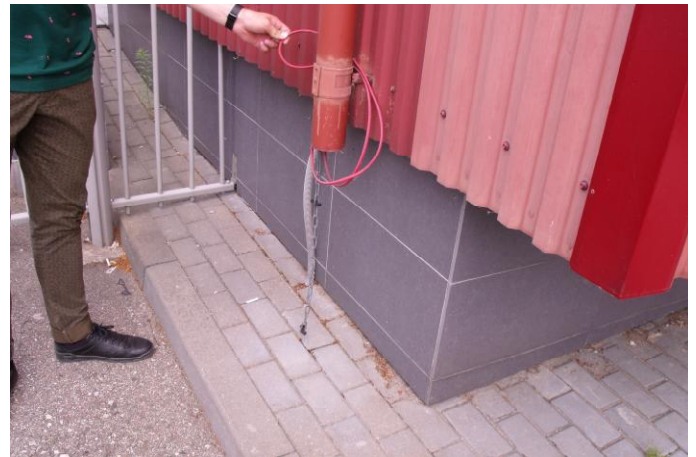
Surenkamas nuo stogo vanduo nuvedamas ties pamatais. Taip pat keliose vietose užfiksuota, kad trūksta lietvamzdžio apatinės alkūnės, kuri turėtų nukreipti lietaus vandenį toliau nuo pamatų. Pastebėta, kad lietaus vanduo nuvedamas ties elektros įvadu. Būtina pakeisti vandens nuvedimo vietą ties elektros įvadu arba surinkti lietaus vandenį į tam pritaikyta nuotakyną. Taip pat uždėti trūkstamas vandens nuo stogo nuvedimo sistemos detales, bei surinktus kritulius nuvesti toliau nuo pamatų.

32 pav. Trūksta dalies lietvamzdžio. Surinktas nuo stogo vanduo nuvedamas ties pamatais.

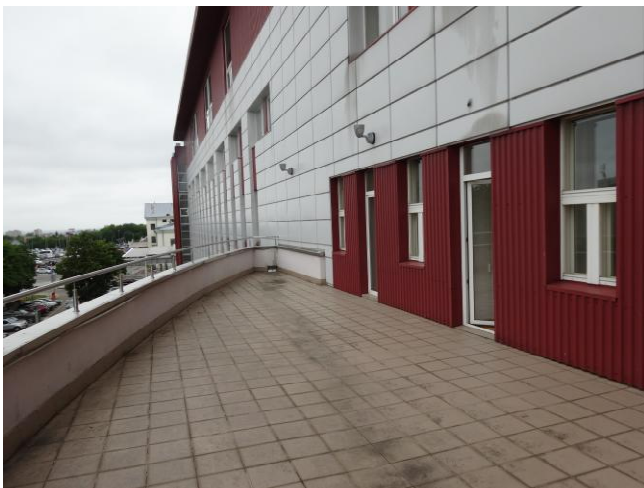
**Pastato terasa.** Terasos paviršių nuolydžiai ne visose vietose yra užtikrinami, todėl ant jos paviršiaus kaupiasi vanduo, taip pat žiemos metu, esant sniego sluoksniui nėra pakankamai geras vandens nutekėjimas nuo terasos, todėl vanduo per terasos duris patenka į patalpas.

33 pav. Pastato terasos paviršiuje užsistovi vanduo, reikalingas nuolydžių užtikrinimas.

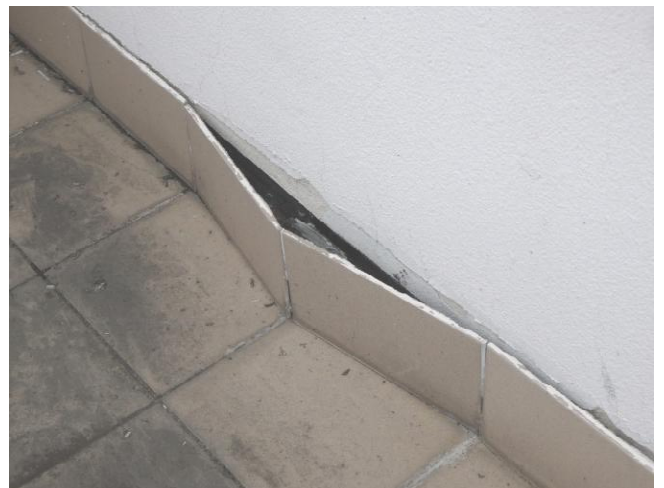
34 pav. Atšokusios terasos dangos plytelės ties sankirtomis su siena.

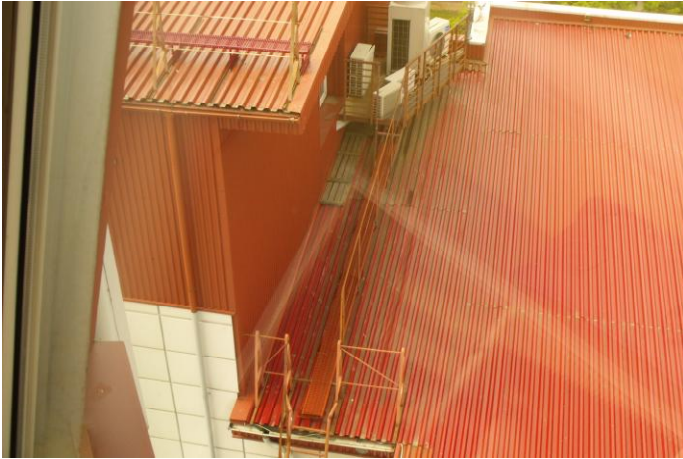
7. Tiriamo objekto stogo vaizdas. Nėra įrengta lipynė patekimui ant stogo.

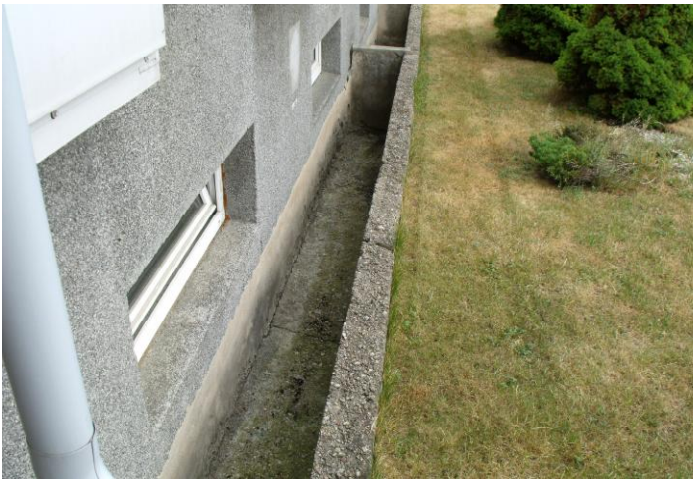
9. Įrengtos šviesduobės rytinėje pastato dalyje.

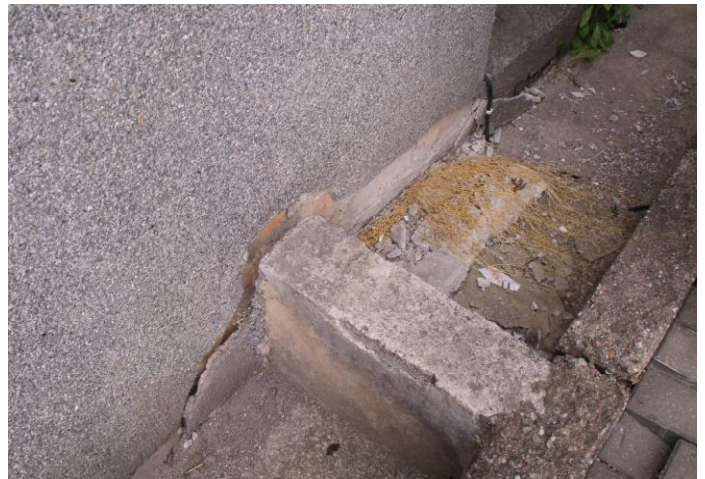
10. Šviesduobėse blogai įrengta drenazinė sistema, vanduo laikosi ir ardo cokolį. Matomas atšokęs cokolio tinkas.

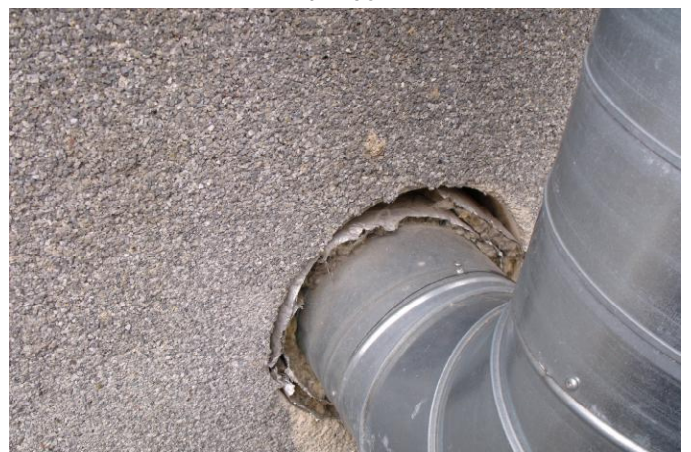
12. Prastai užsandarinta anga pravedant ortakį. Atsiradę tarpai pro kuriuos šaltis patenka į vidų.

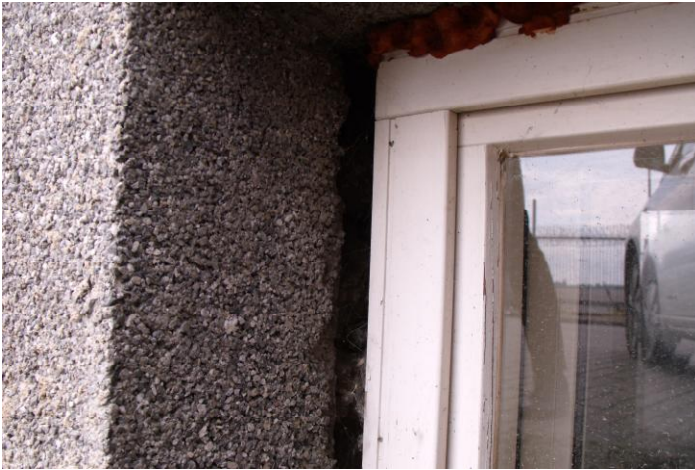
13. Ties rūsio langu atsiradęs plyšys.

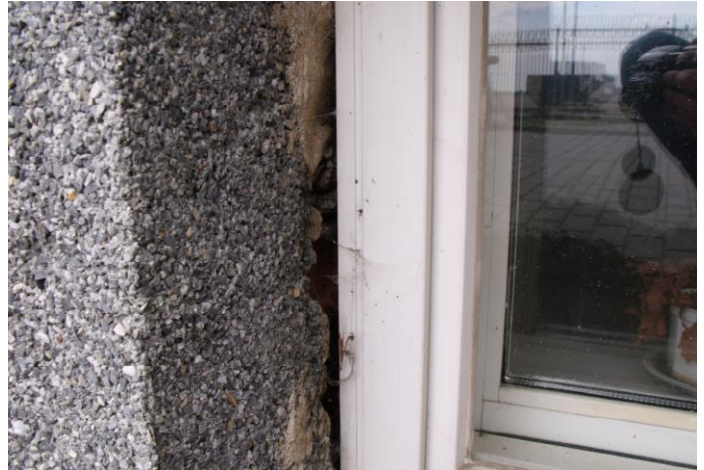
14. Ties rūsio langu atsiradęs plyšys.

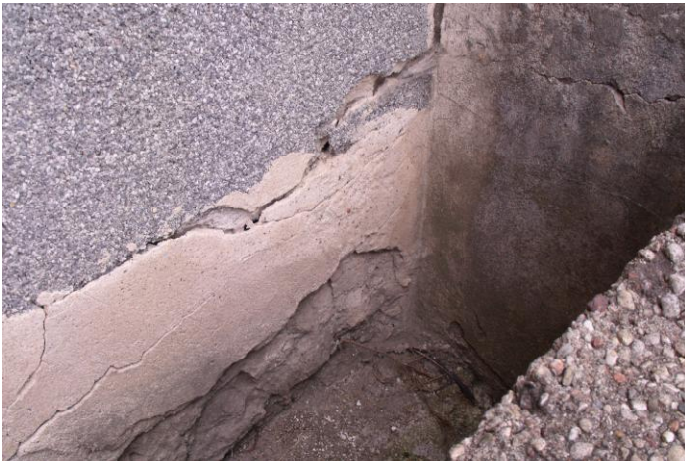
15. Cokolio tinkas susidėvėjęs, vietomis nukritęs.

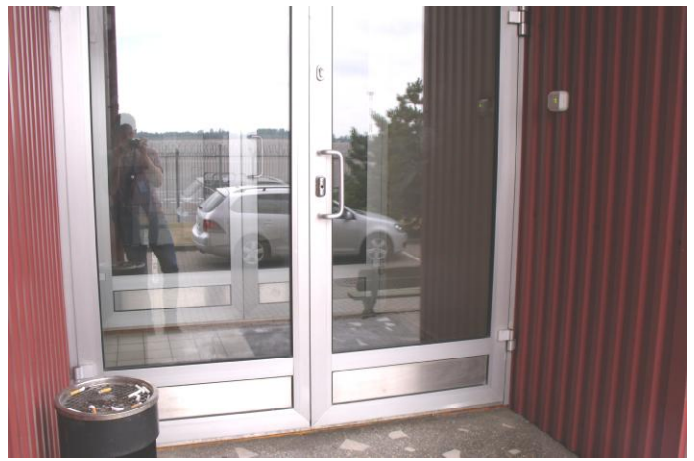
16. Prastai šilumą izoliuojančios aliuminio rėmo durys.

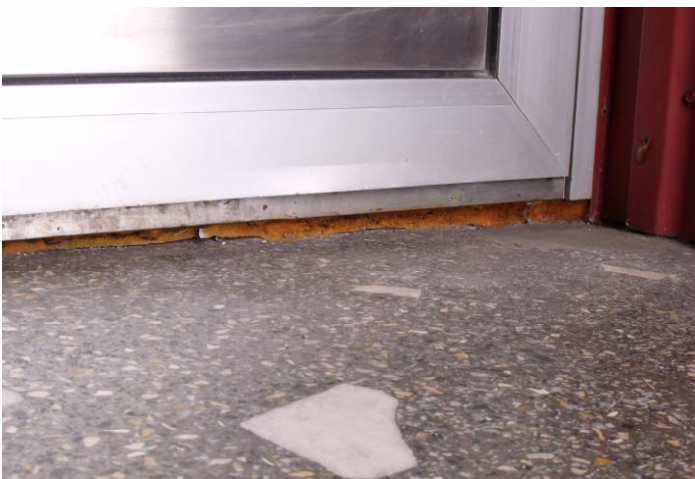
17. Montажinės putos ties durų angos apačia praradusios savo savybes – lengvai subyra į dulkes.

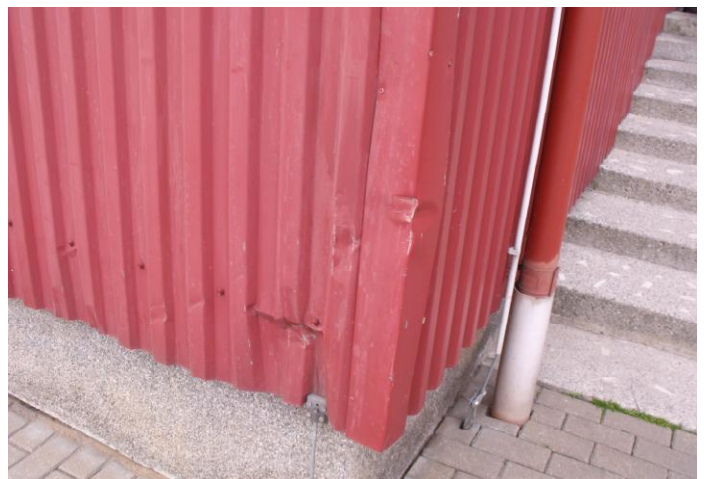
18. Matomas pažeistas, deformuotas fasado skardos lakštas.

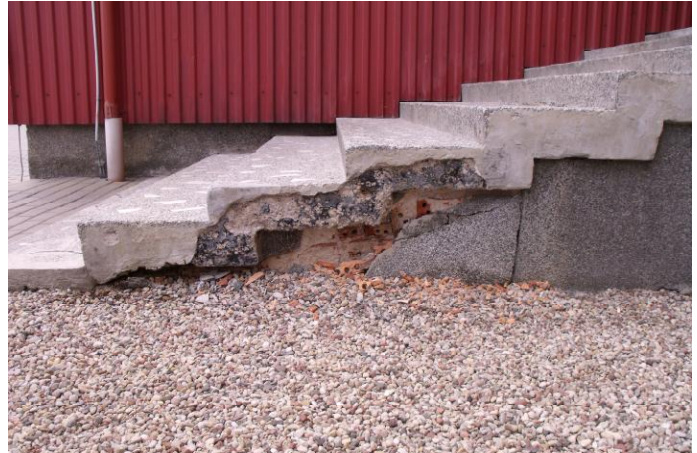
19. Rytinėje pusėje esančiuose laiptuose atsiradę plyšiai.

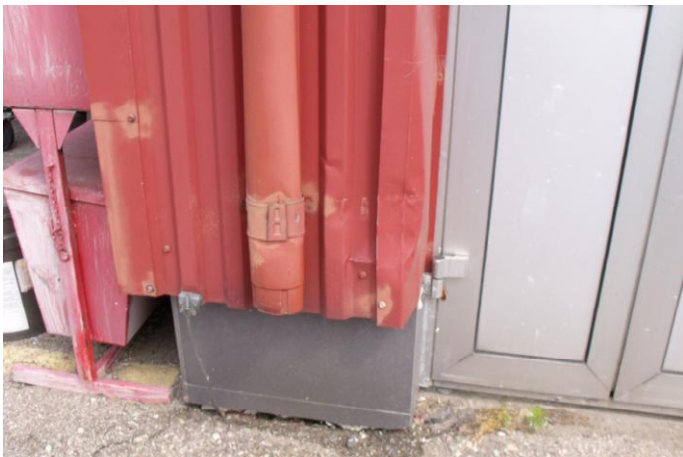
30. Nusėdusi nuogrinda.

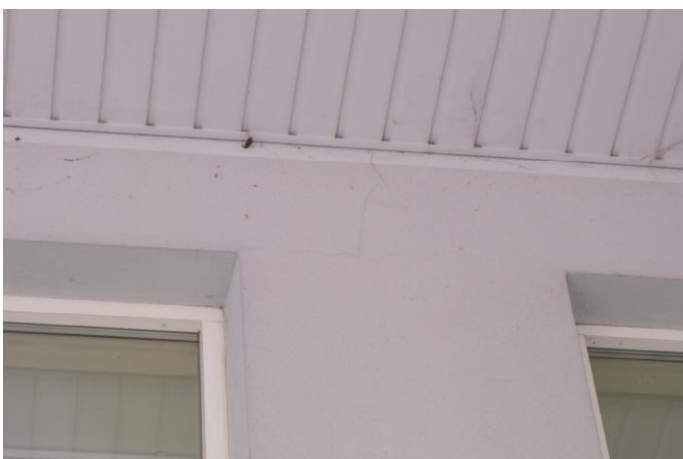
32. Vakarinėje pastato dalyje užfiksuoti mikro įtrūkimai sienoje ties langų angomis.

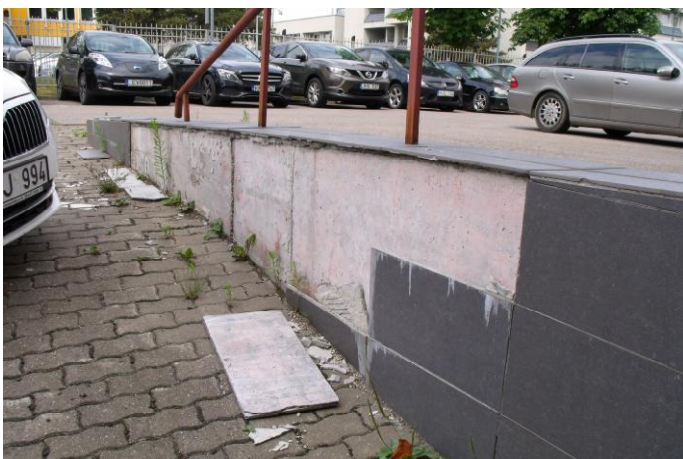
38. Fasado apdailinės plytelės ties garažo įvažiavu atšokusios.

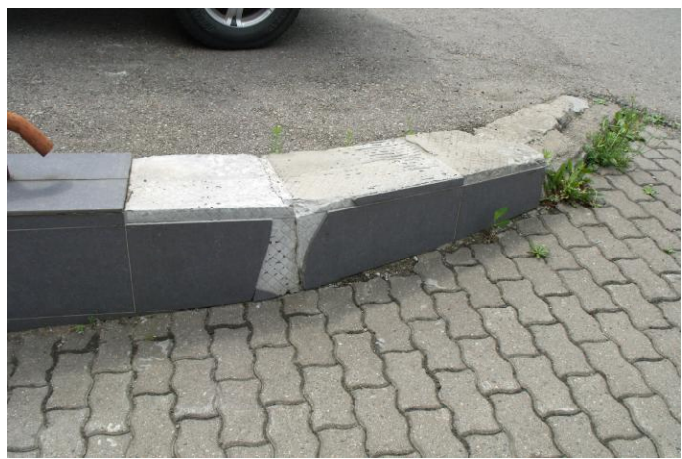
39. Nukritusios nuovažos atraminės sienutės apdailinės plytelės.

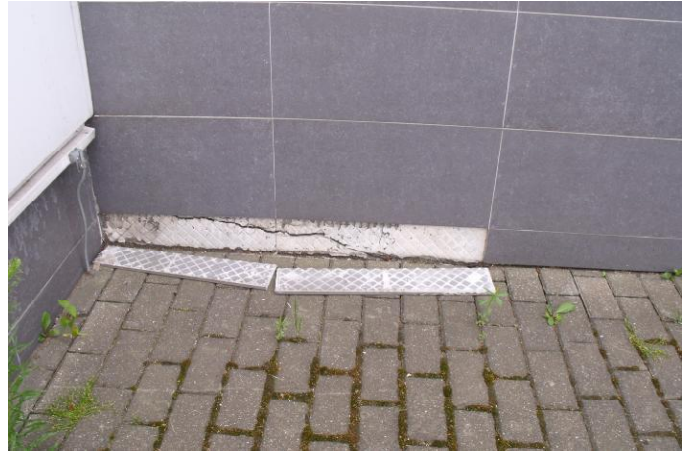
49. Nuogrinda nelygi, susidėvėjusi, per atsiradusius plyšius dangoje pradėjusi augti augmenija.

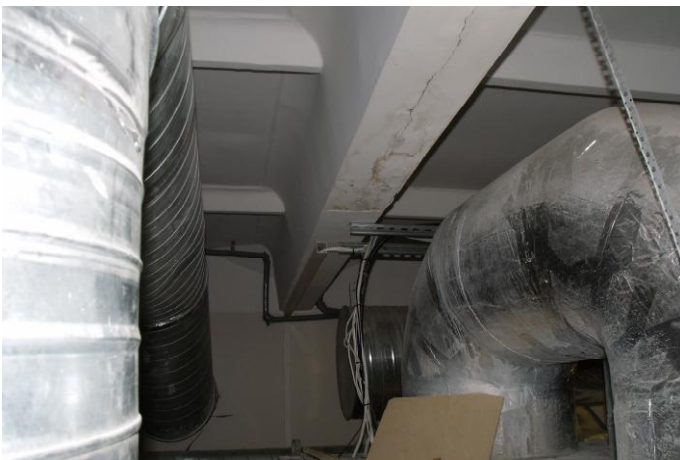
56. Bendras vidaus patalpų vaizdas.

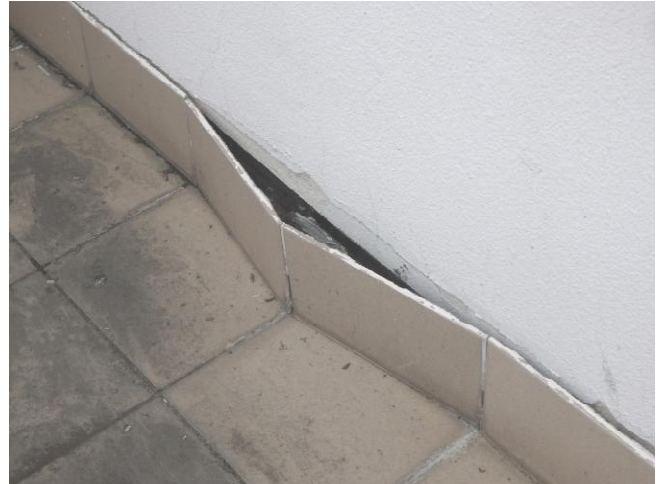
68 pav. Atšokusios terasos dangos plytelės ties sankirtomis su siena.

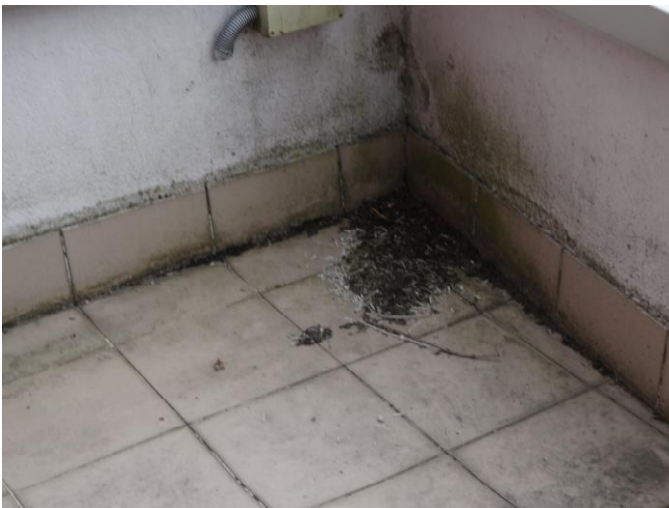
69 pav. Terasos kampe užsistovi vanduo.

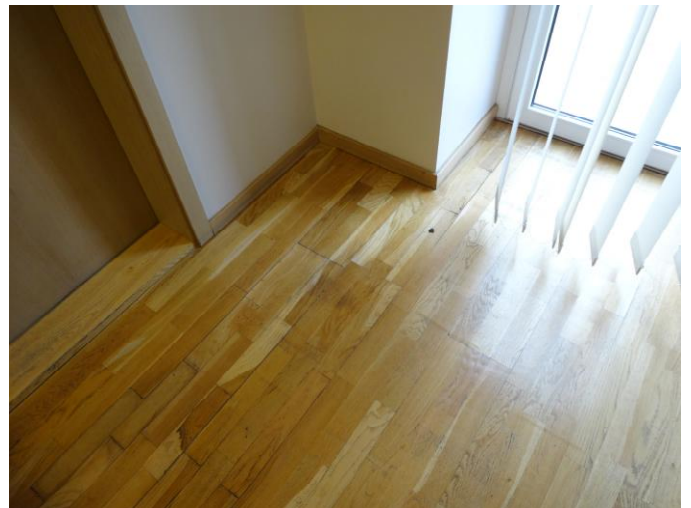
70. Parketo paviršius ties terasos durimis pažeistas iš terasos žiemos metu patenkančio vandens.

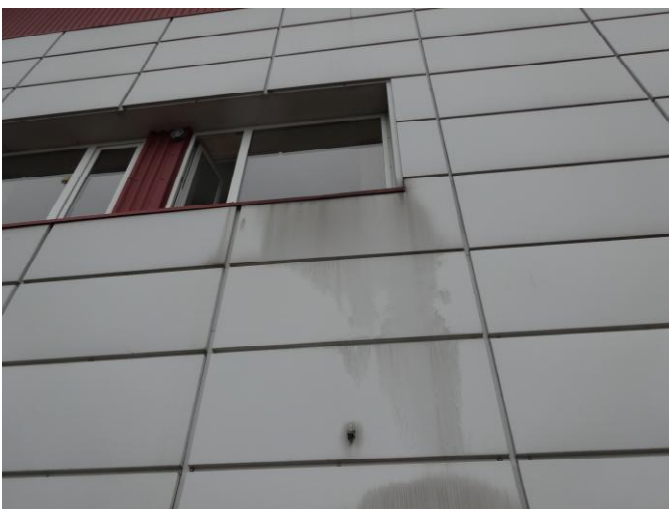
71. Dėl per mažo palangės išsikišimo drėkinamos fasadinė plokštės

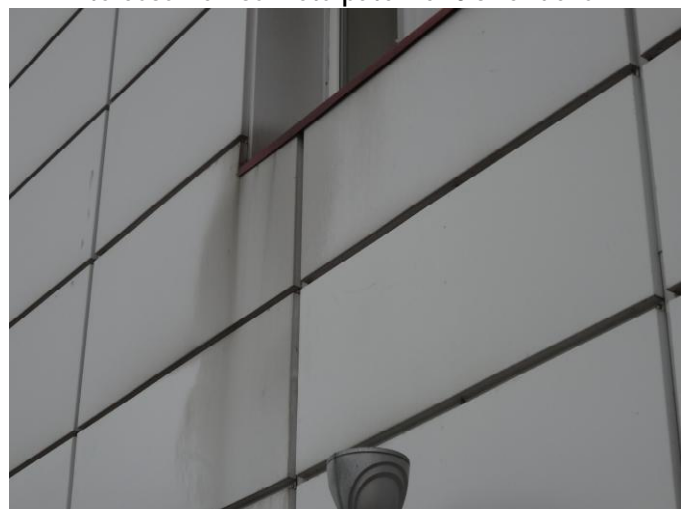
72. Dėl per mažo palangės išsikišimo drėkinamos fasadinė plokštės

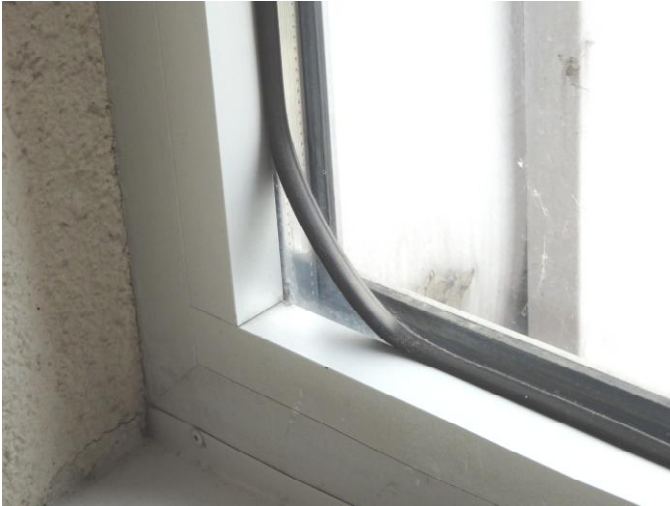
73. Langų sandarumą užtikrinanti guma susidėvėjusi, susitraukusi, praradusi elastingumą

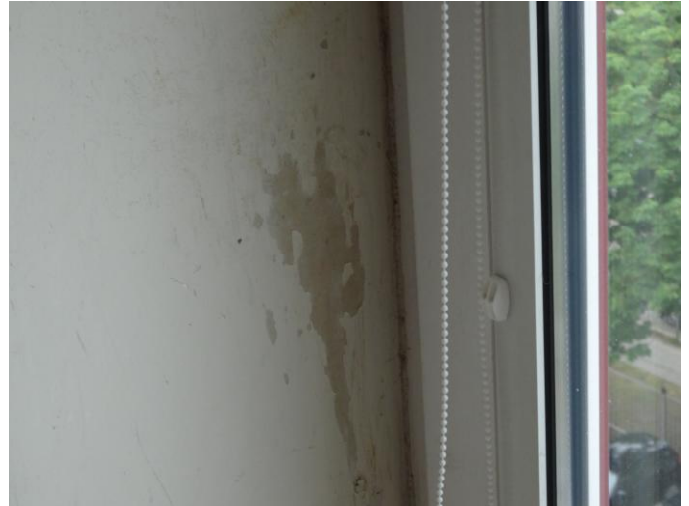
74. Angokraštis ties langu peršąla, dėl to ardoma apdaila, formuojasi pelėsis.

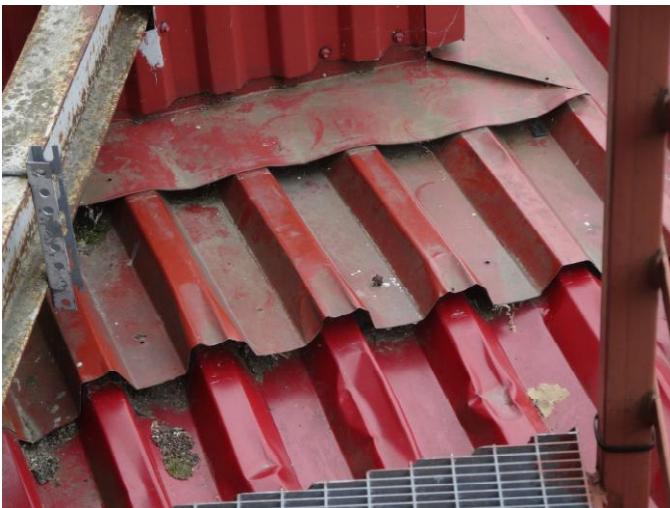
75. Deformuota stogelio skardos danga

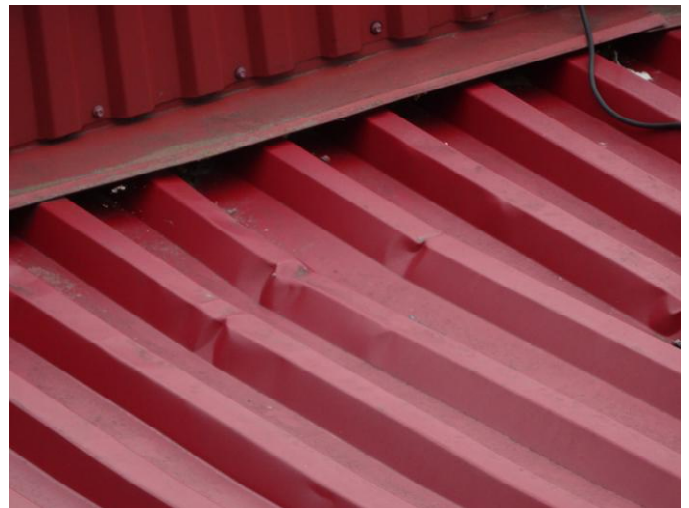
76. Deformuota stogelio skardos danga

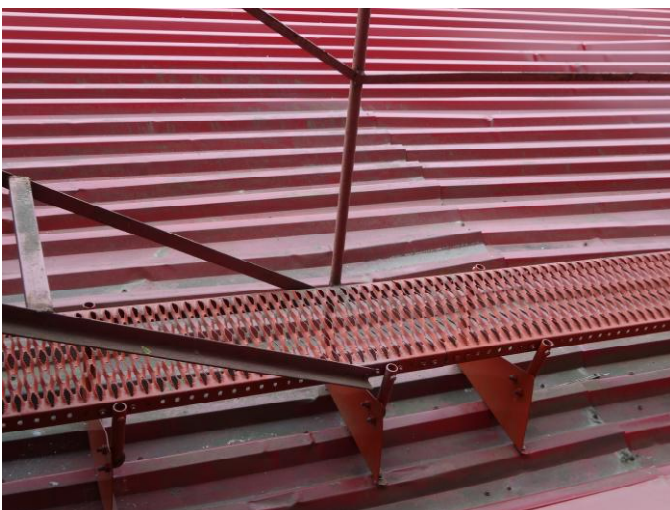
74. Deformuota stogelio skardos danga

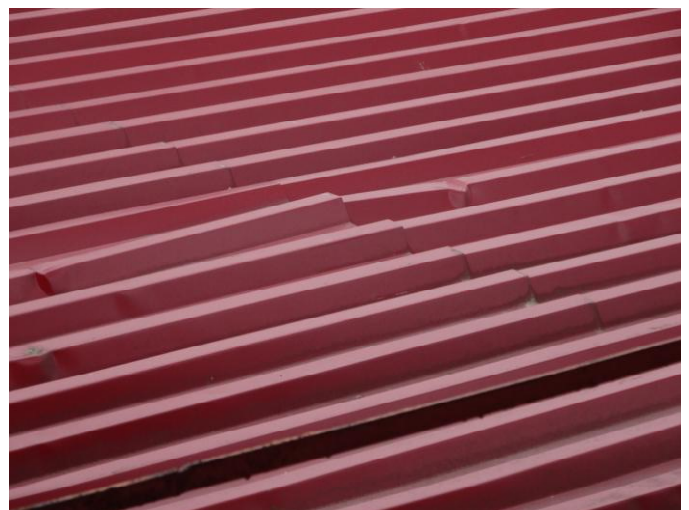
74. Deformuota stogelio skardos danga
