Data : 2025 m. rugpjūčio 5 d.

MŪRINIO DŪMTRAUKIO H – 45

Obj. Adresas: Gimnazijos g. 22, Šakiai

TECHNINĖS BŪKLĖS ĮVERTINIMO AKTAS

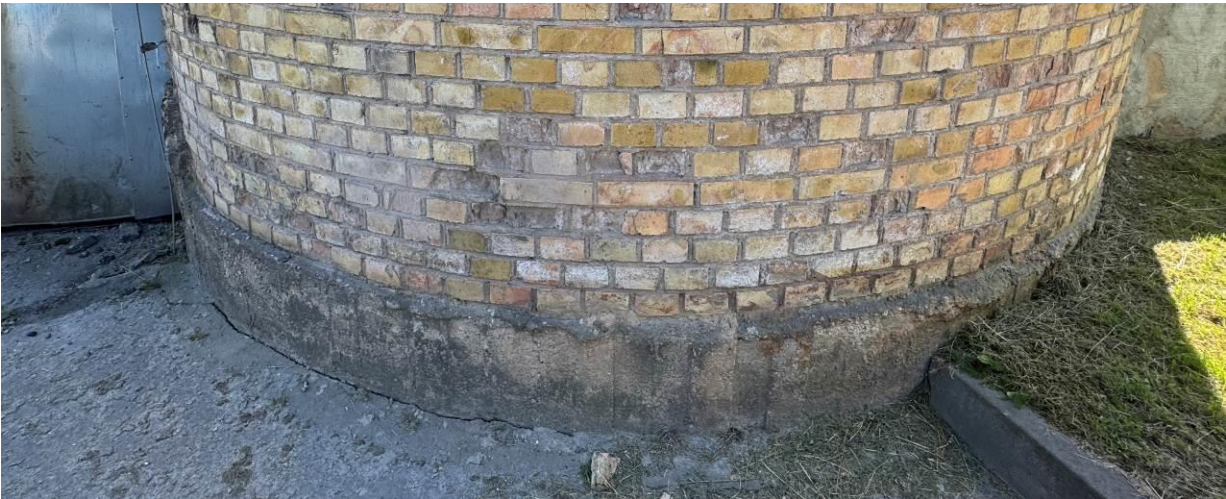
Eil. Nr.	KAMINO ELEMENTAI	TIKRINIMO METU NUSTATYTI DEFEKTAI
1.	Pamatas	<p>Techniškai tvarkingas.</p> <p>Rekomenduojama: paviršius nuplauti aukšto slėgio hidroblastiniais įrenginiais ir pamato fasadinę dalį padengti spec. impregnantais.</p> <p>Pastaba: ties asfalto ir pamato dalimi susiformavęs nesandarumas – po kuriuo patenka krituliai ilgainiui vandens srovė gali paplauti pamatą. Rekomenduojama užsandarinti.</p>

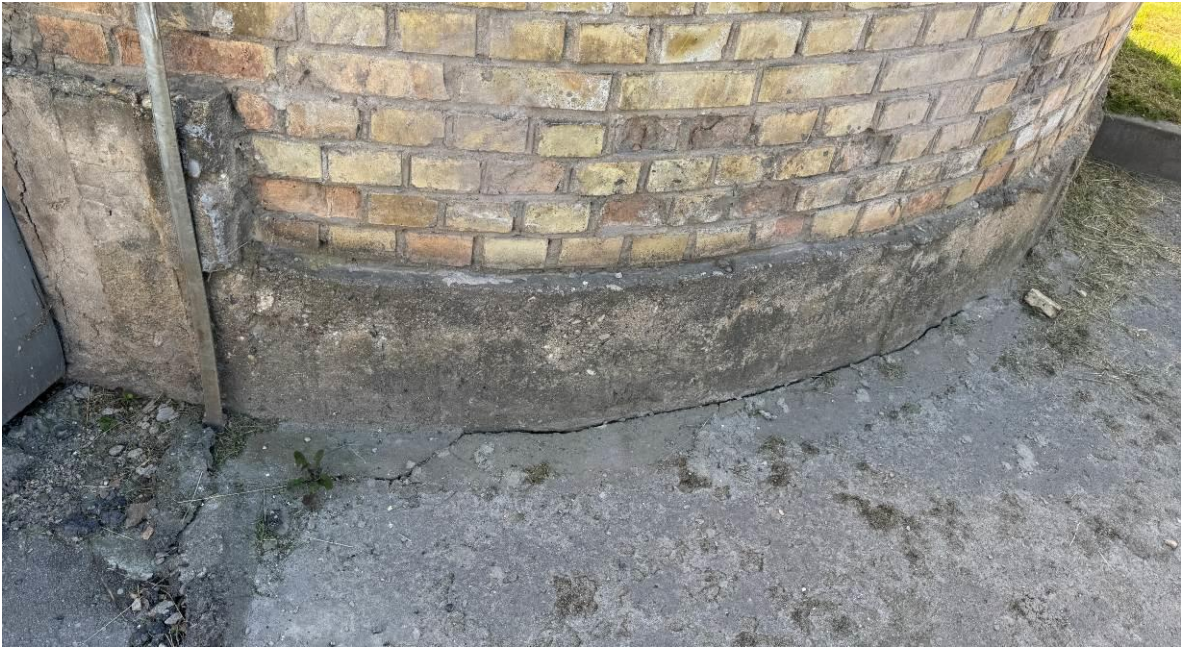
2.	Priegrinda	<p>Betoninė dalis ties pamatu turi įtrūkimų.</p> <p>Remonto metu: įtrūkimus užtaisyti spec. remontiniais cementiniais mišiniais.</p>

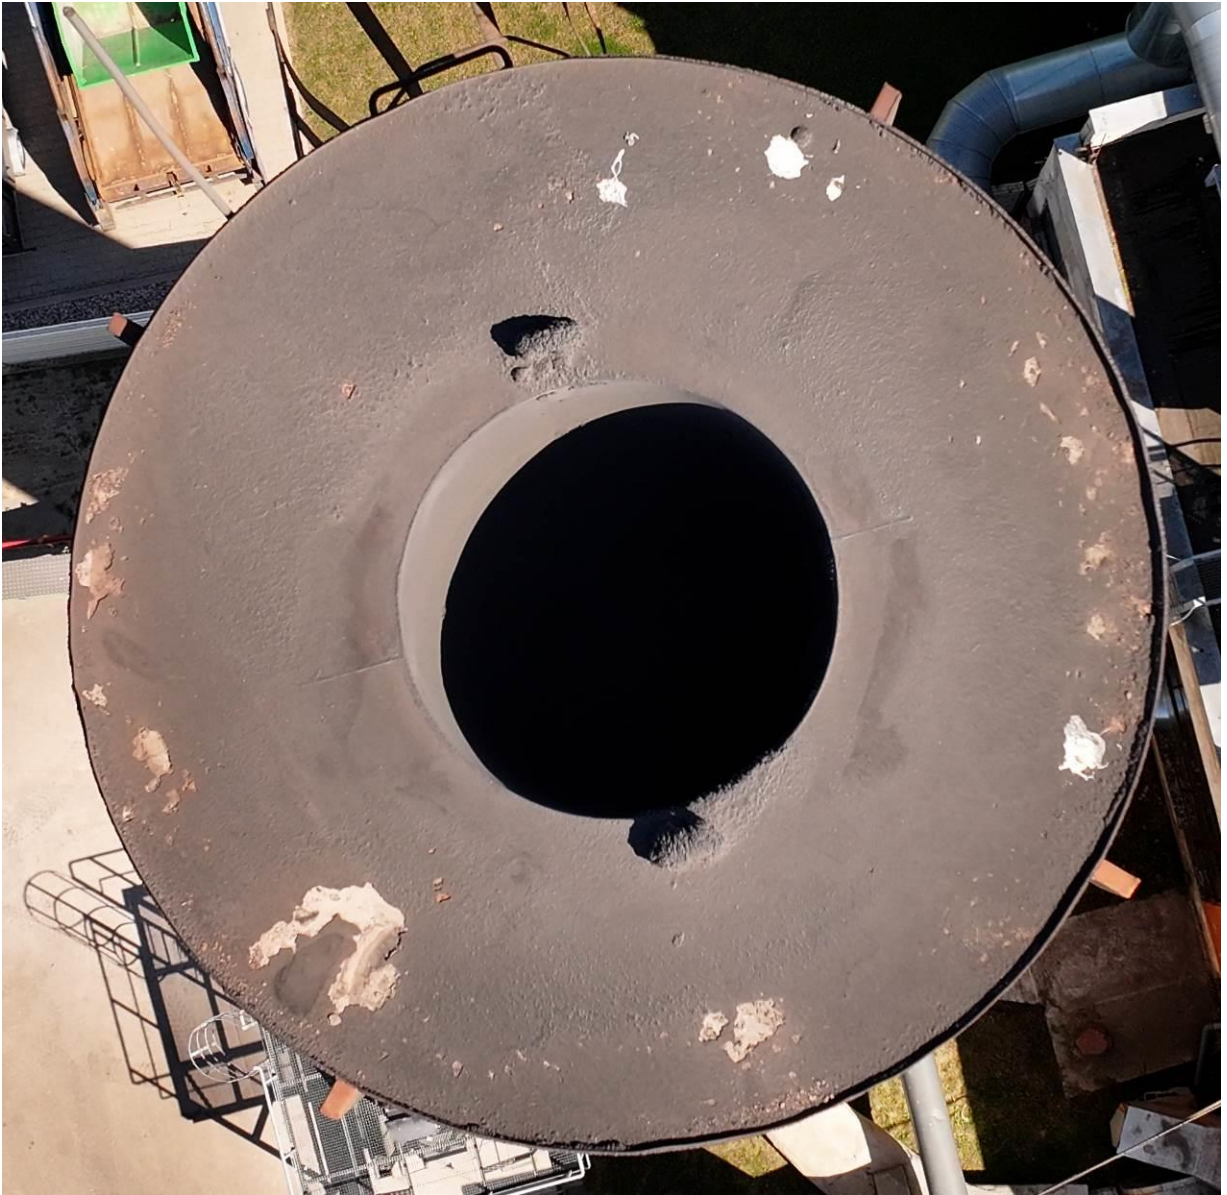
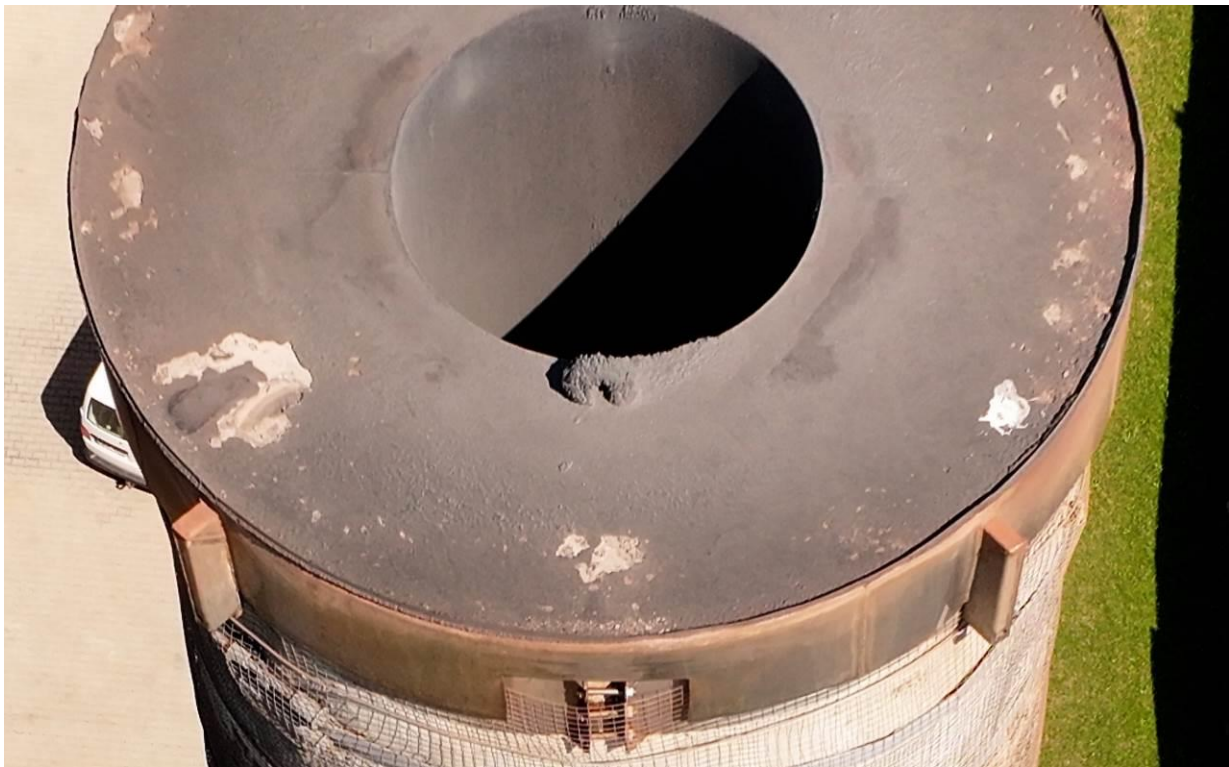
3.	Įdėklas	<p>Sienelės pasidengusios nedideliu suodžių sluoksniu.</p> <p>Rekomenduojama: reguliariai, kartą į sezoną, arba pagal poreikį dažniau atlikti dūmtraukio idėklo valymą/plovimą nuo susikaupusių suodžių viršūnėje arba visoje alt. kadangi suodiuose esanti siera ir kiti junginiai neigiamai veikia dūmtraukio metalo sienų antikorozinę dangą. Ženkliai sutrumpėja antikorozinės dangos tarnavimo laikas.</p>
----	---------	--

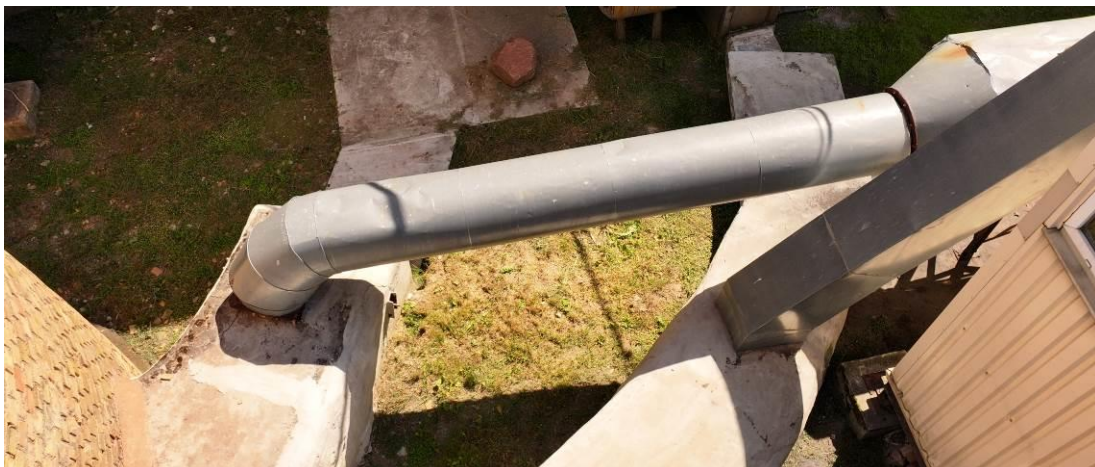
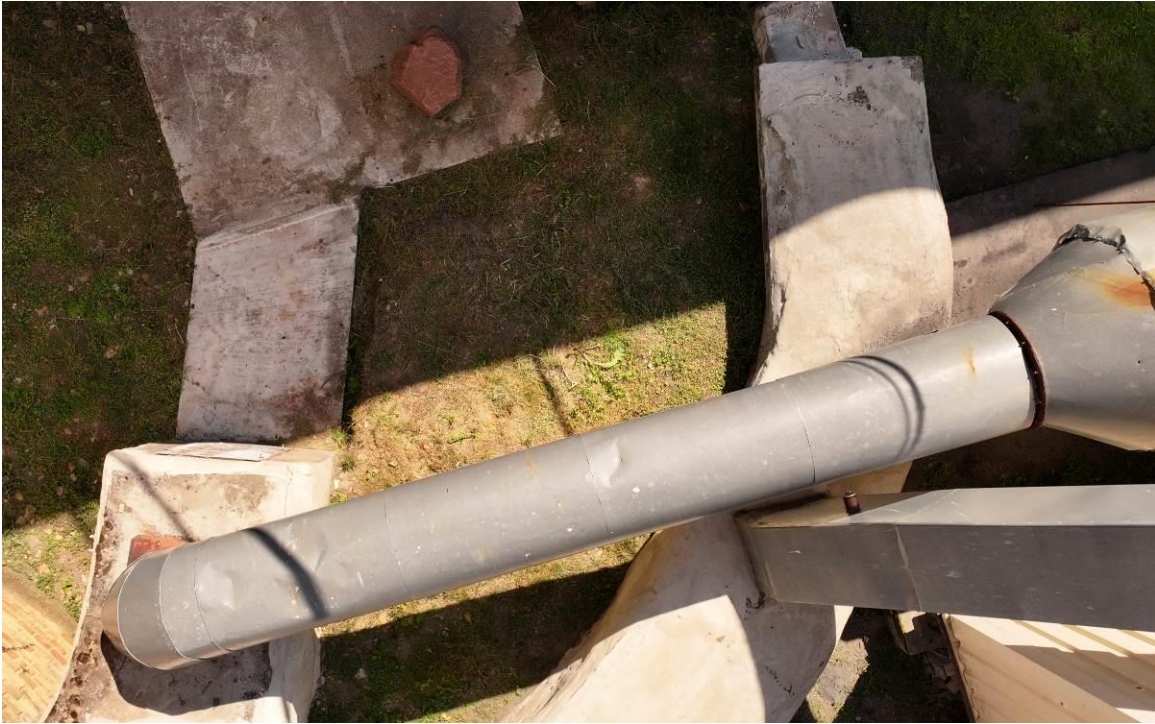
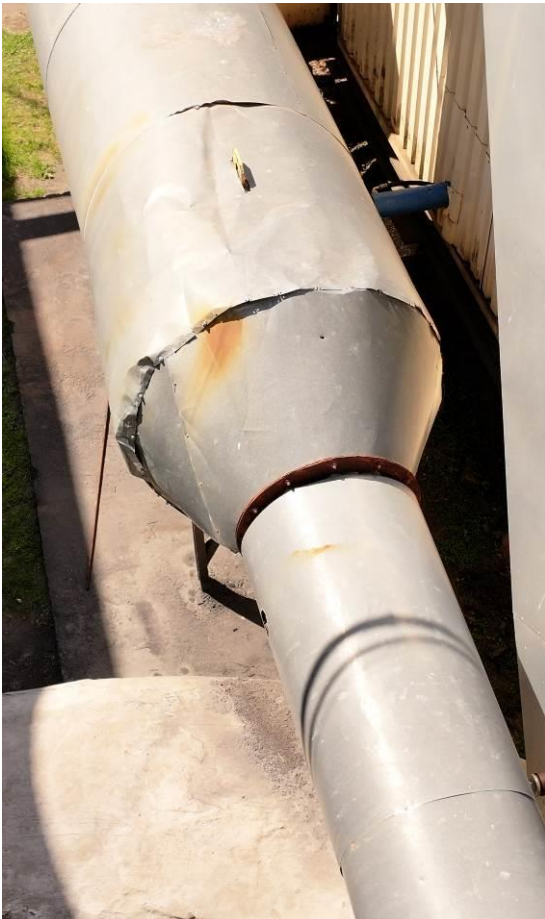
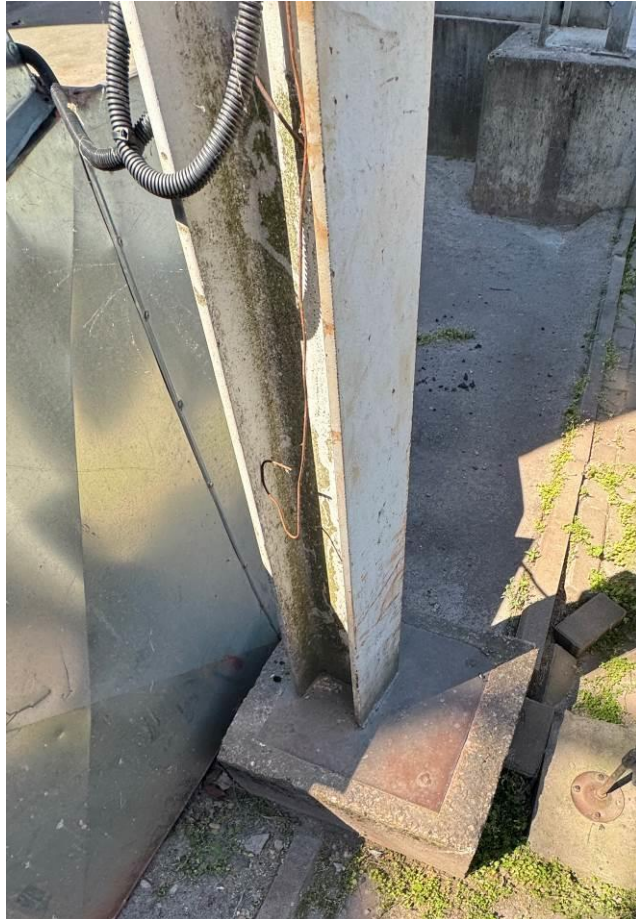
4.

Metaliniai dūmtakiai: kanalai techniškai tvarkingi, apskardinimuose yra nesandarumų, vietomis nustatyta smulkūs koroziniai pažeidimai.
Metalinio dūmtakio laikančiųjų konstrukcijų antikorozinė danga pažeista korozijos.
Remonto metu tinkamai paruošti metalo konstrukcijas dažymui ir padengti nauja ne žemesnės nei C3 kategorijos antikorozine danga. Sutvarkyti nesandarumus, bei esant poreikiui pakeisti korozijos pažeistus apskardinimo elementus.

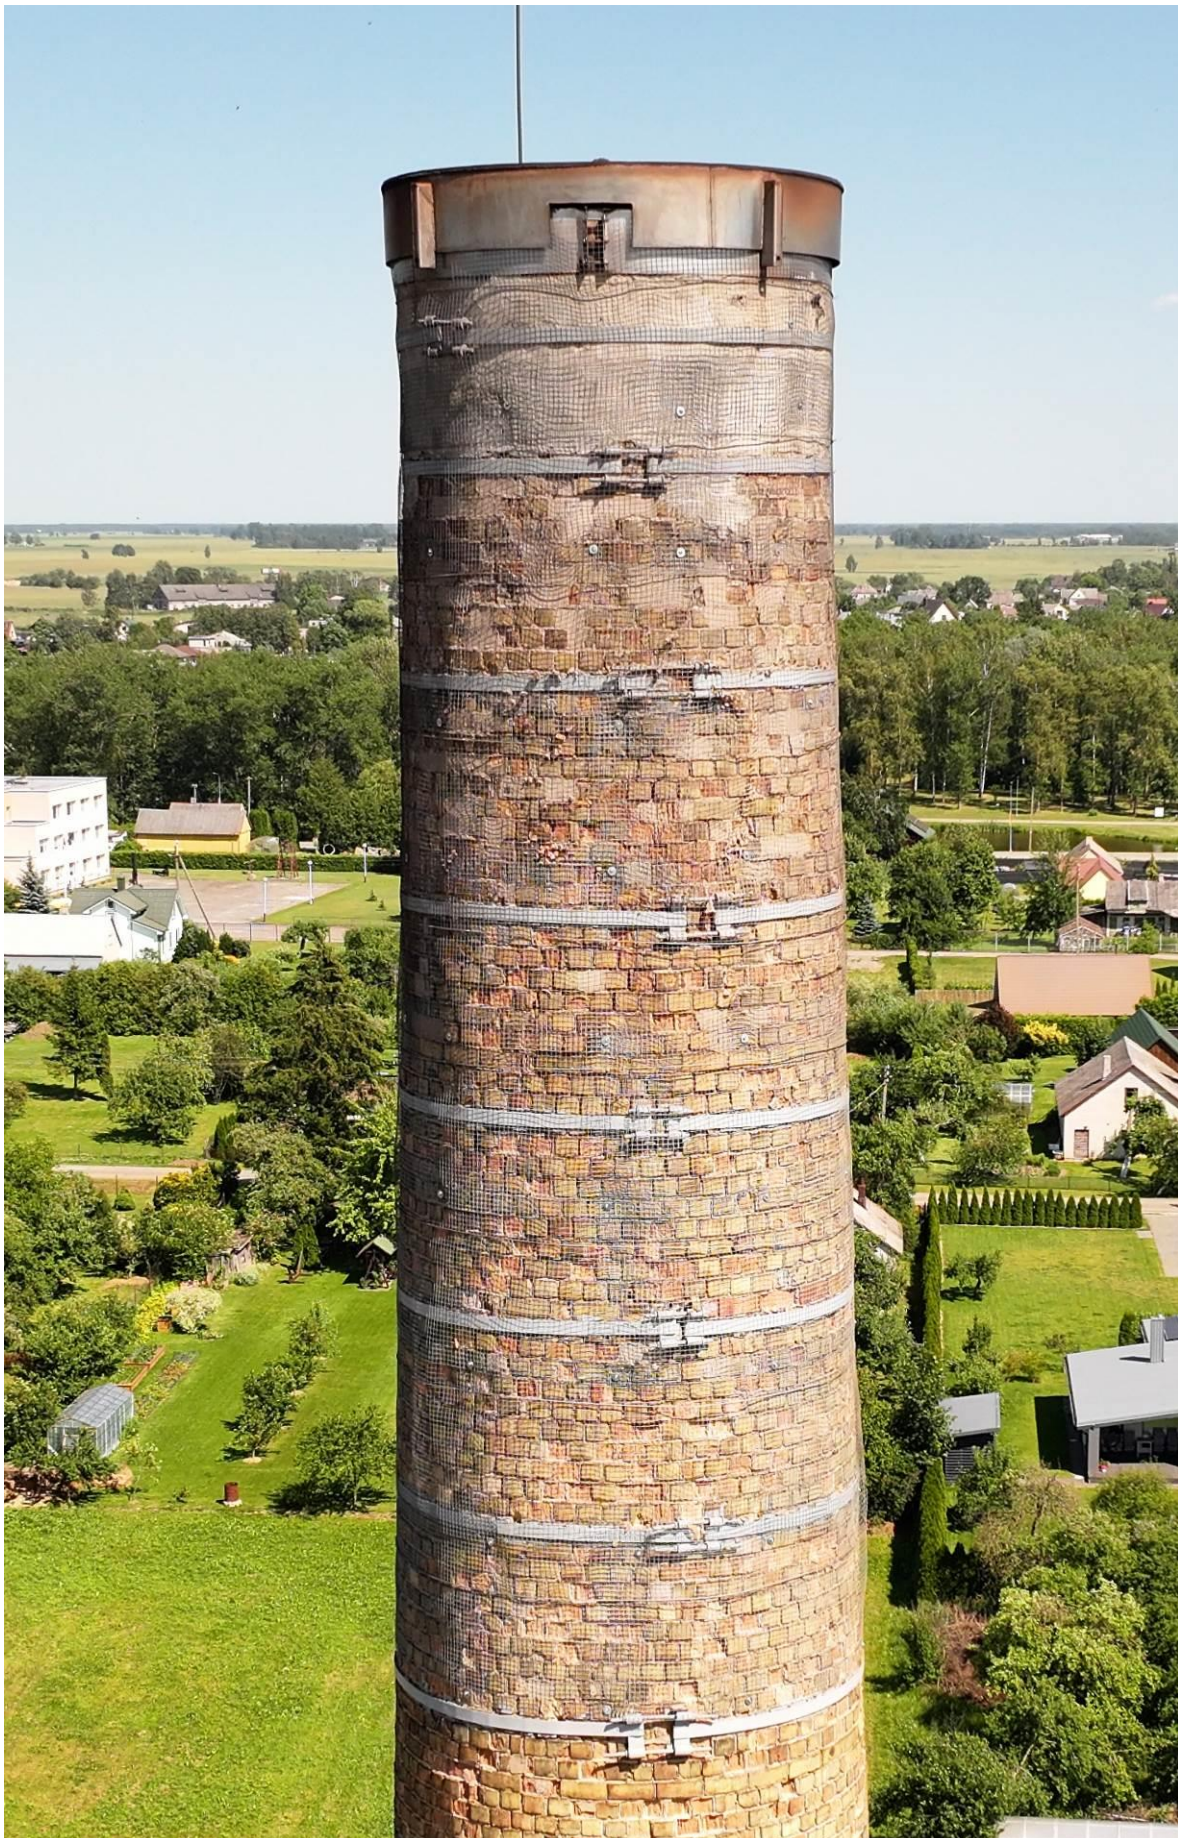
Techniškai tvarkingi.

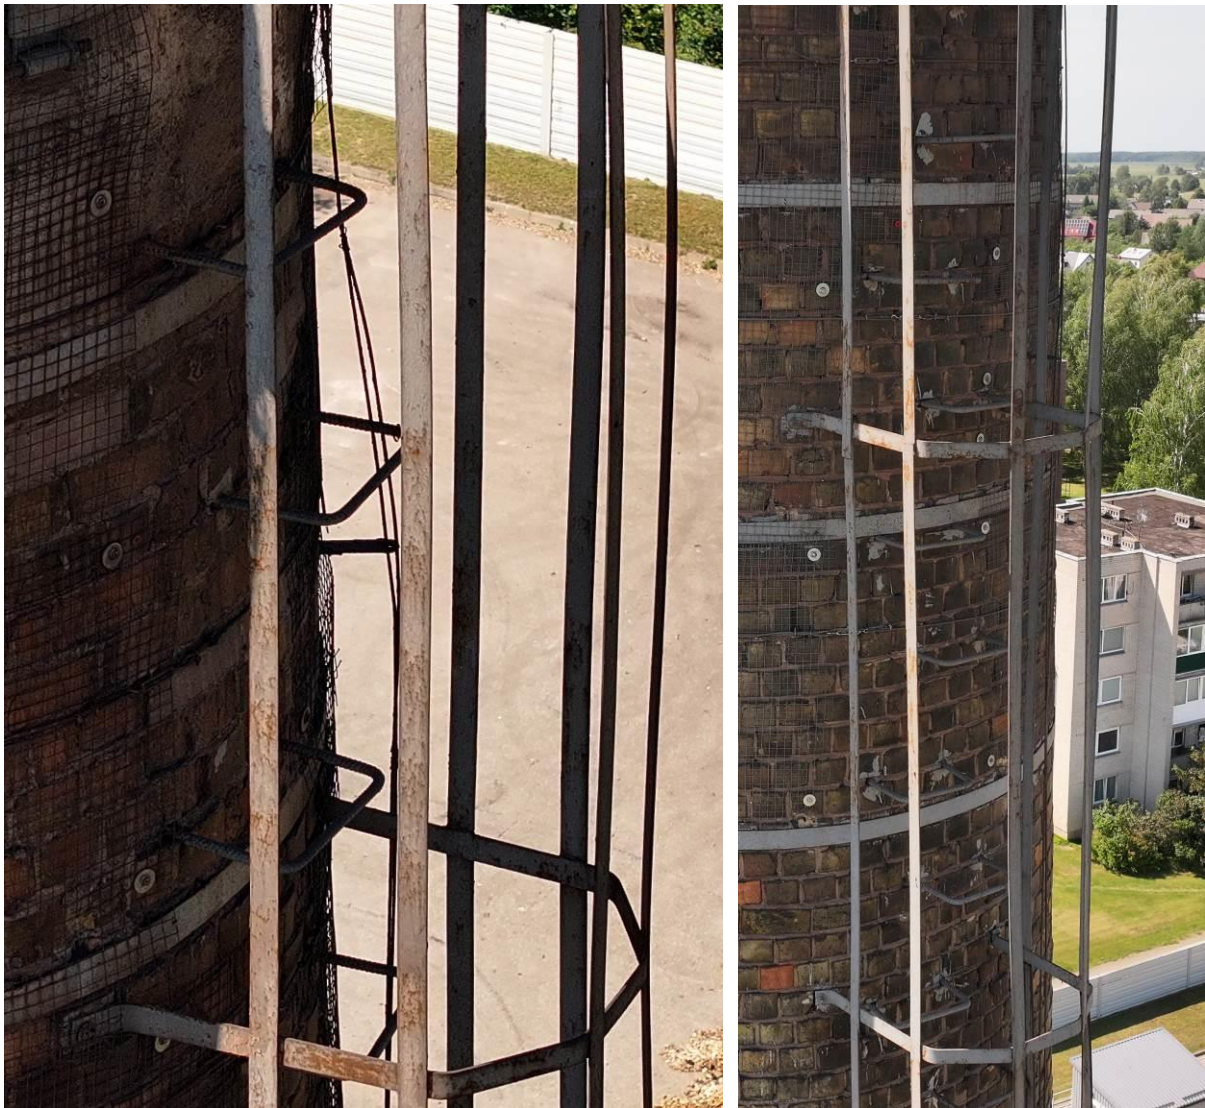
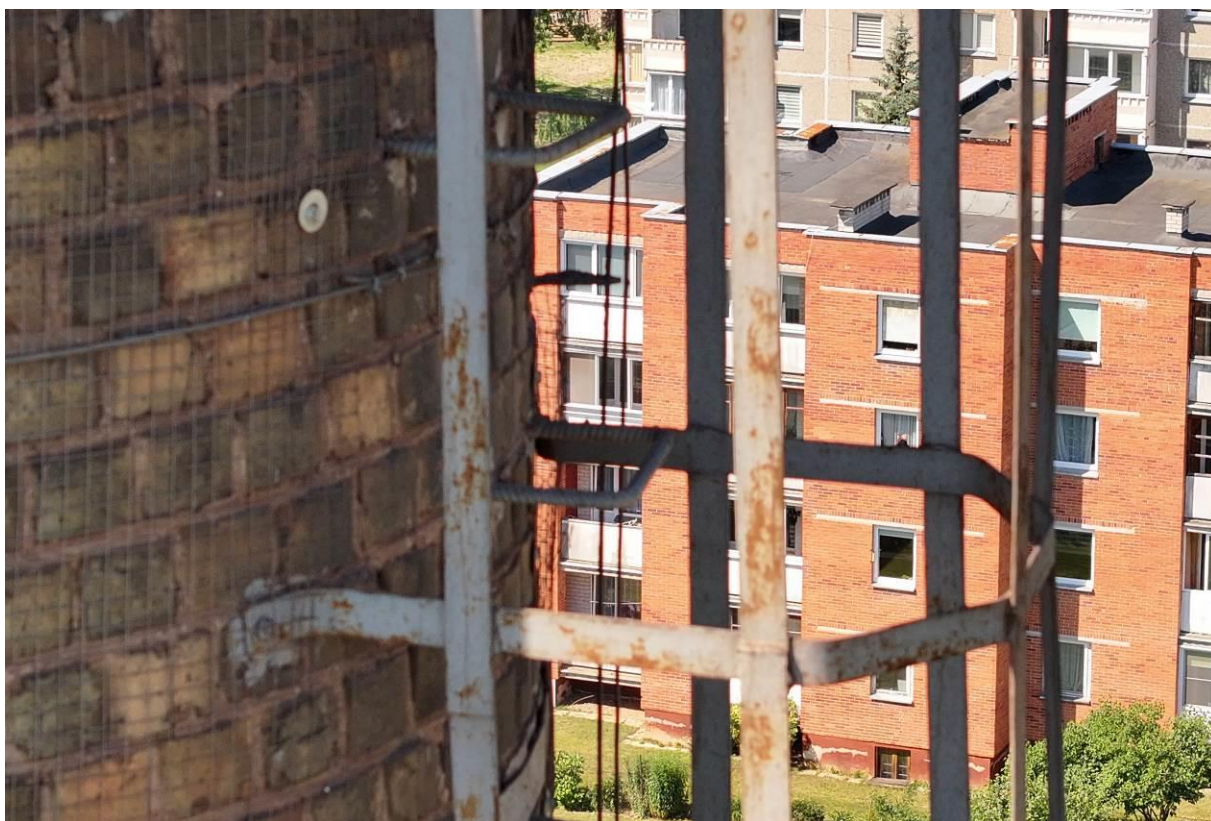
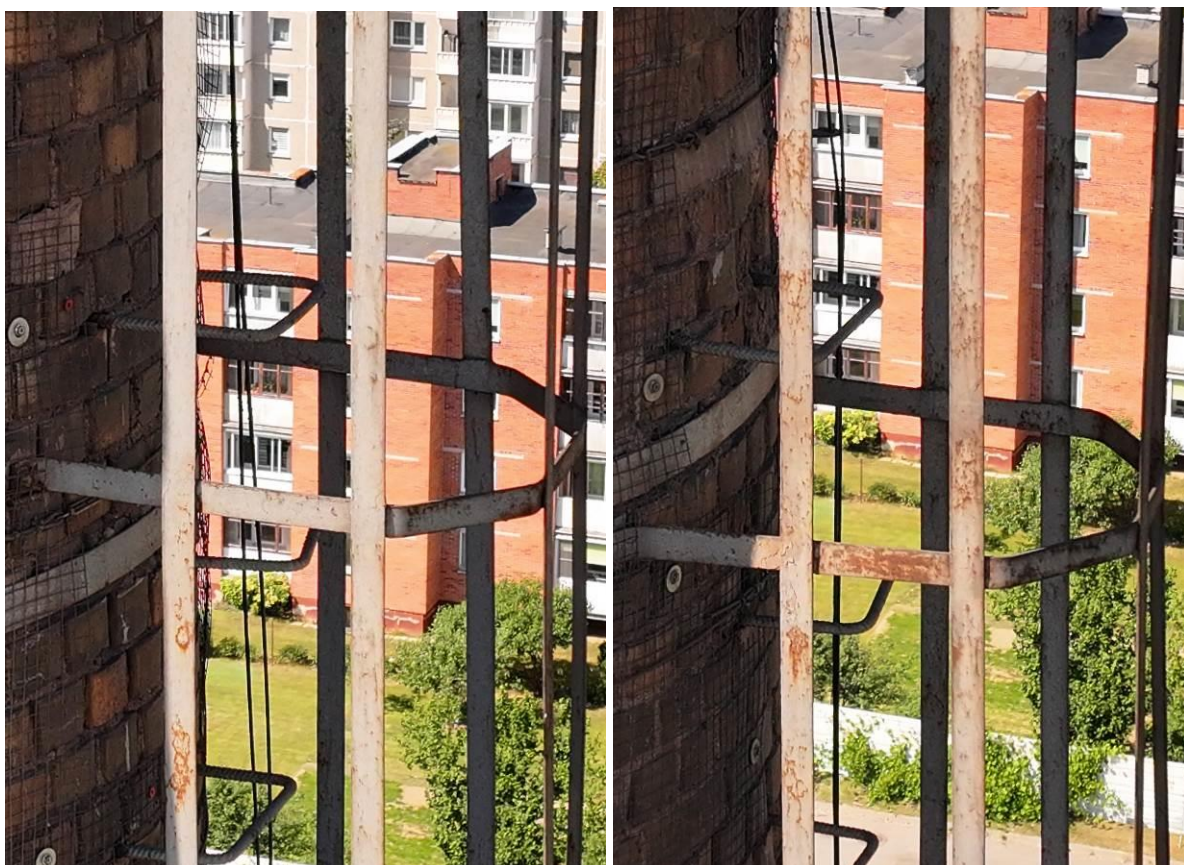
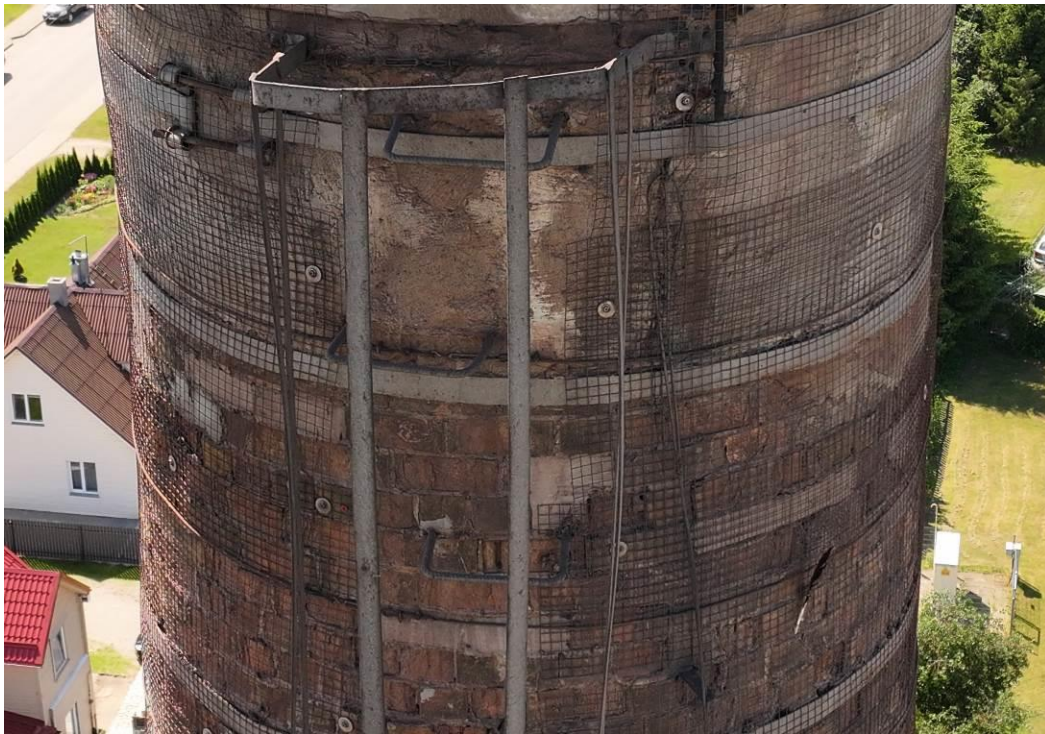
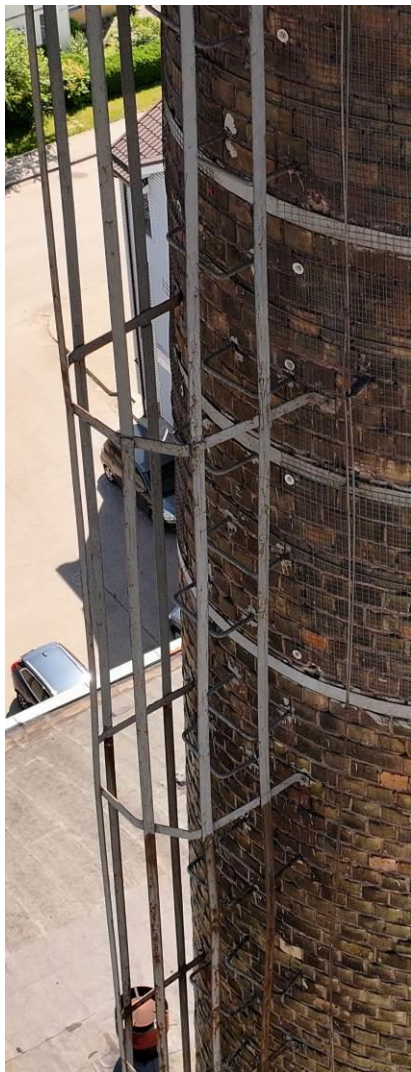
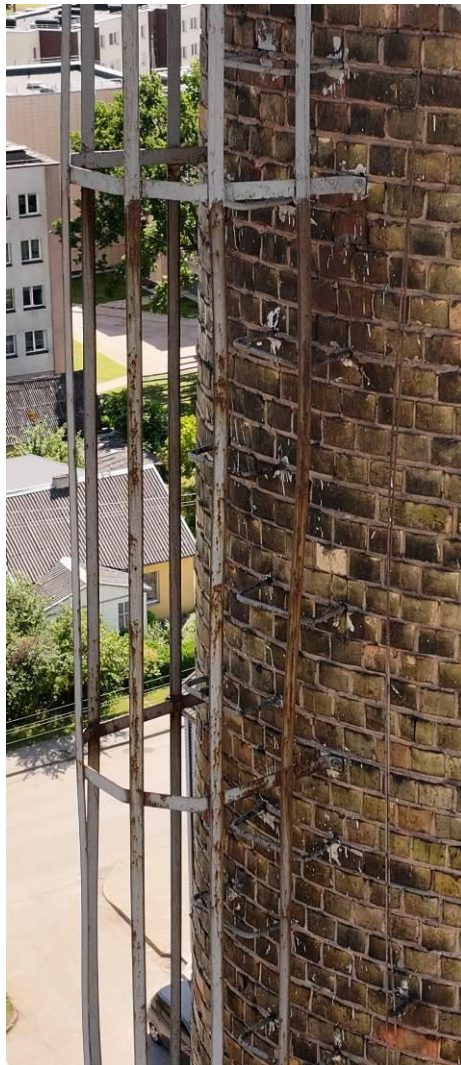
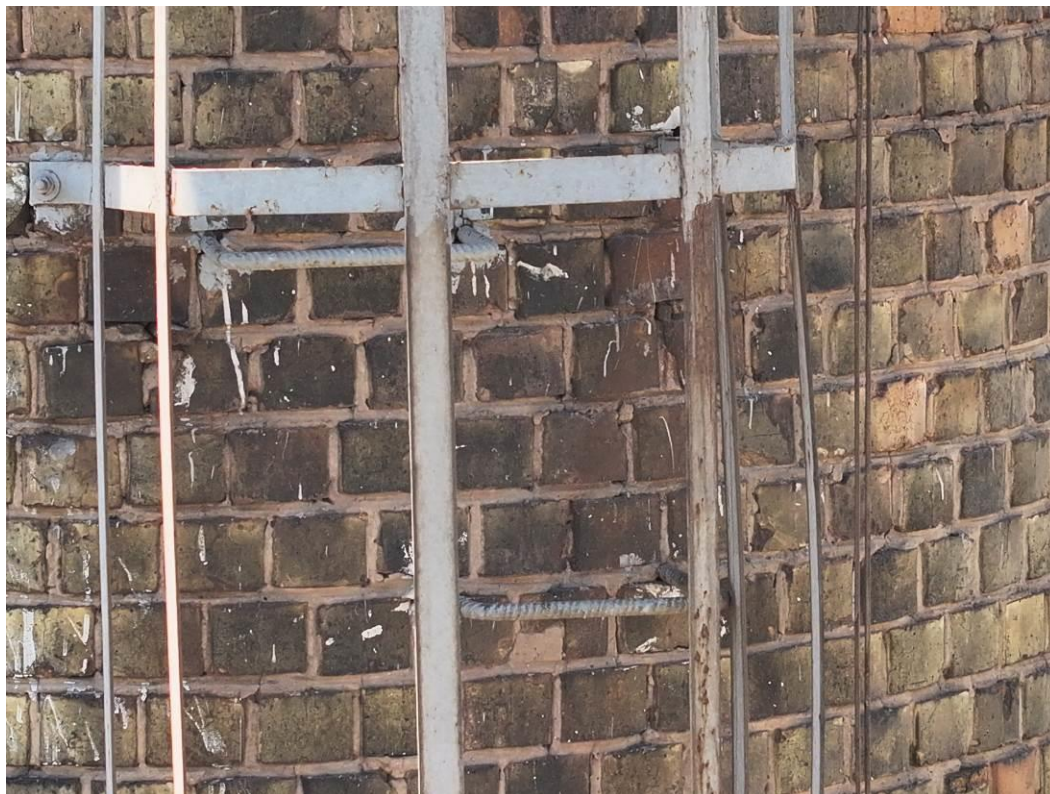
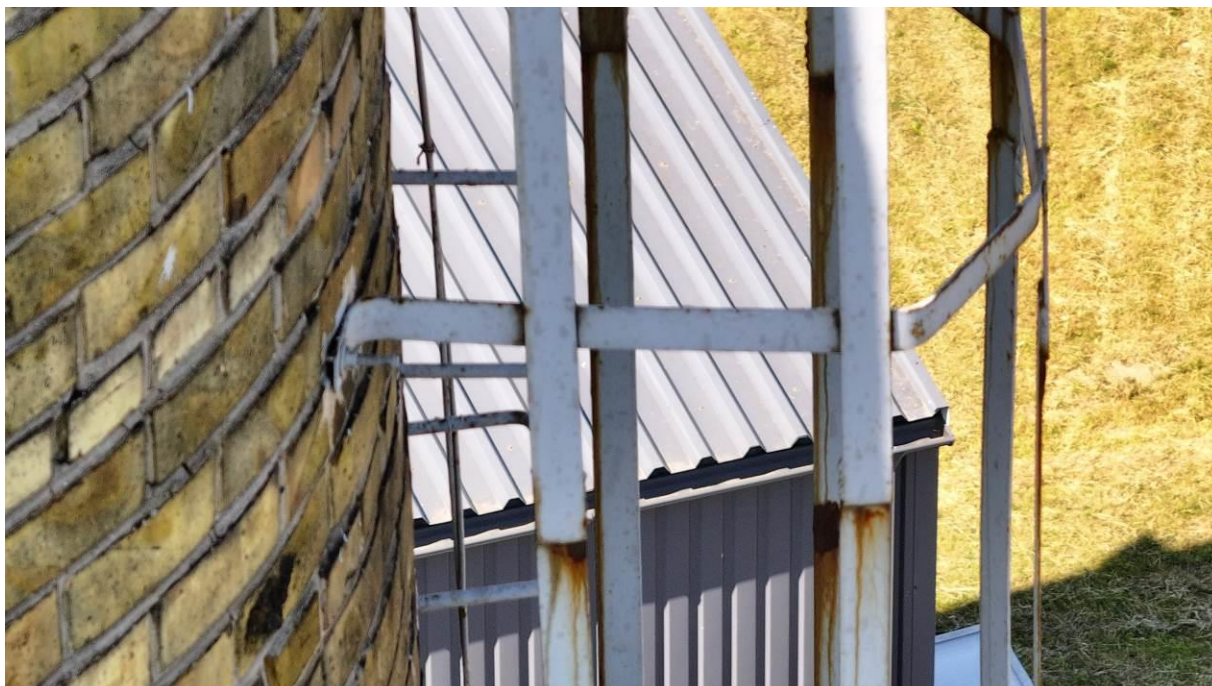
7.	Lipynės ir lipynių apsauginės juostos	<p>Nuo alt. H-0 iki alt. H-20 metalo konstrukcijų antikorozinė danga pažeista nuo 10 % iki 25 %</p> <p>Nuo alt. H-20 iki alt. H-45 metalo konstrukcijų antikorozinė danga pažeista nuo 25 % iki 45 %</p> <p>Remonto metu tinkamai paruošti metalo konstrukcijas dažymui ne mažiau kaip iki St2/ 1/5 LST EN ISO 12944-4 ir padengti nauja ne žemesnės nei C4 kategorijos antikorozine danga.</p>
----	---------------------------------------	---

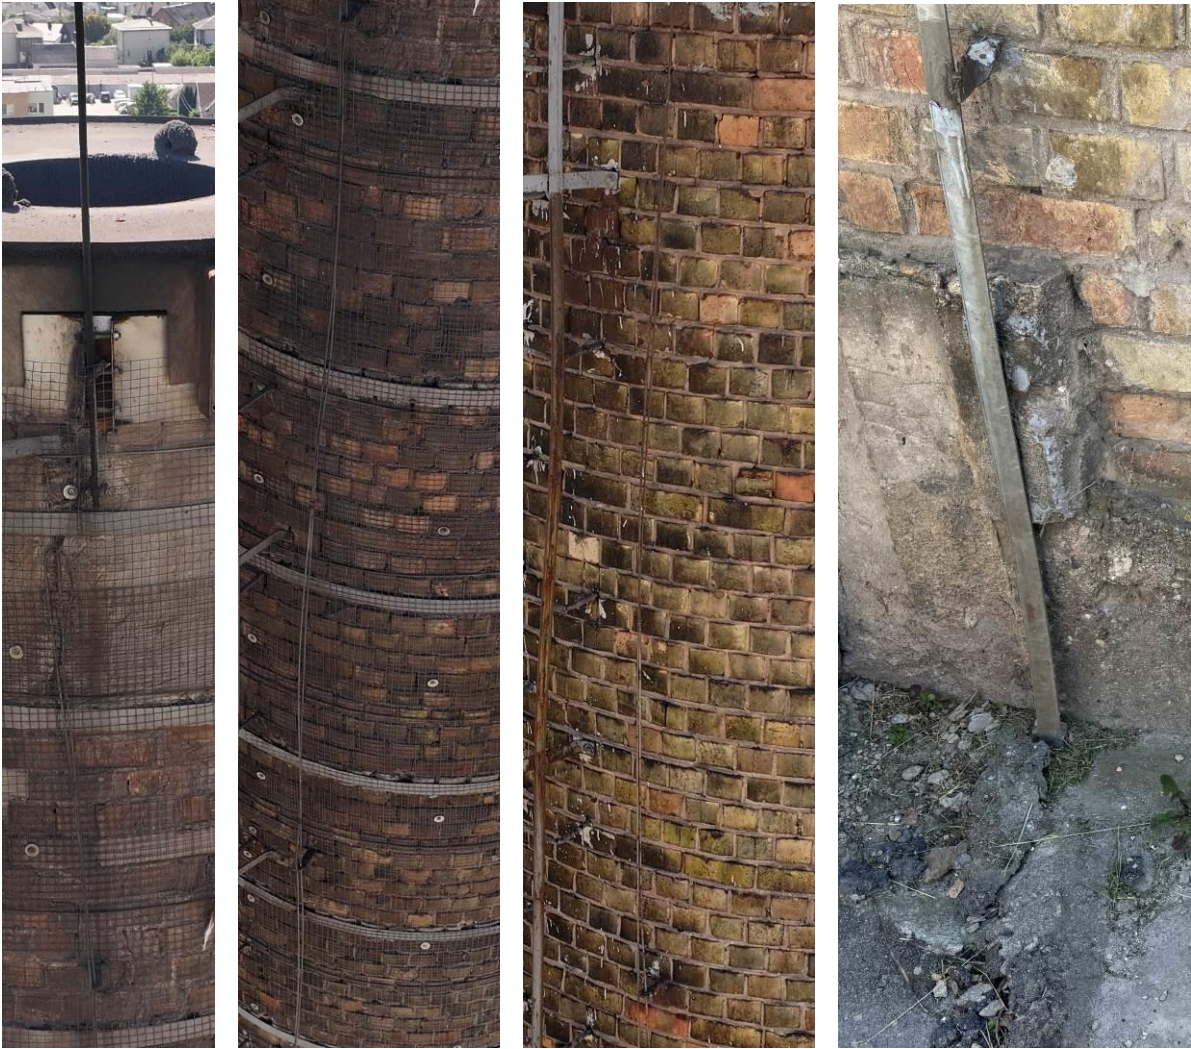
8.	Žaibosauga	Nuo alt . H-0 iki alt. H-45 metalo konstrukcijų antikorozinė danga pažeista nuo 10 % iki 60 % Remonto metu nuplauti konstrukcijas nuo suodžių aukšto slėgio hidroblastiniais įrenginiais, tinkamai paruošti metalą dažymui ir padengti nauja ne žemesnės nei C4 kategorijos antikorozinė danga,apačioje - įžeminimo kontūrai prisilaikant
----	------------	--

<p>spalvino žymėjimo reikalavimų (geltona/žalia).</p> <p>Varžų matavimo protokolus žiūrėti kituose dokumentuose/priede (užsakovas įžeminimo varžų matavimus nurodo, kad atlieka savo nuožiūra ne rečiau kaip kartą į metus, kaip privaloma šiai kategorijai).</p>
