# STATINIO KONSTRUKCIJŲ DALIES EKSPERTIZĖS AKTAS

Nr. SDEA-250910-MR/DD-SK1

<b>HELM LT, MB</b> Įm. k. 166100924 Tel. +37037247722 CONSTRUCTION EXPERTS Atestato Nr. 7183	STATINIO PAVADINIMAS Pastatas, unik. Nr. 4996-4000-3011, adresas V. Kudirkos g. 12, Kaišiadorys, žymėjimas plane: 1U2p				
25656	SDEV	M. Raišys	2025-09	DOKUMENTO PAVADINIMAS Statinio konstrukcijų dalies ekspertizės aktas		
40218	TPV	D. Dabašinskas	2025-09			
LT	Valdytojas (Užsakovas) <b>Kaišiadorių švietimo ir sporto centras</b>			DOKUMENTO ŽYMUO SDEA-250910-MR/DD-SK1	Lapas	Lapų
					1	21

Pastatas - Kaišiadorių kūno kultūros ir sporto centras

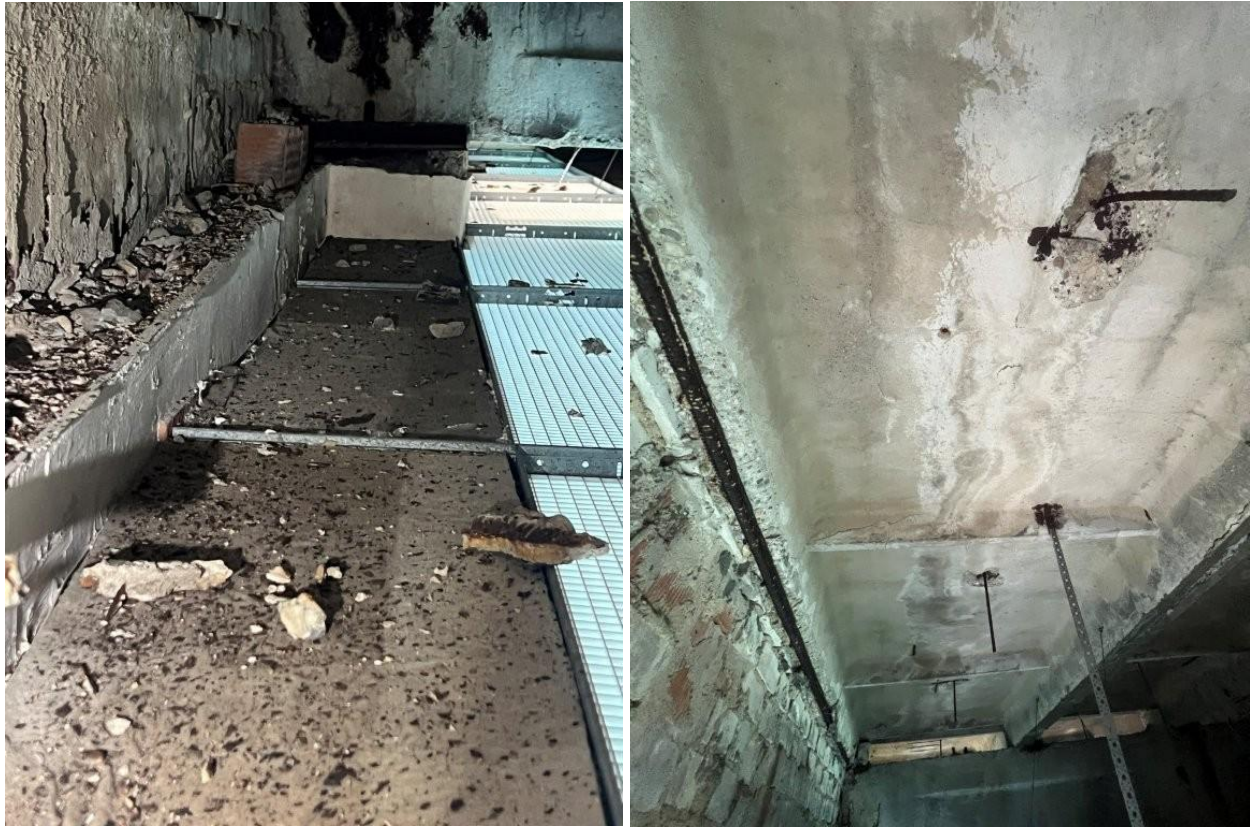
Vizualiai apžiūrėjus surenkamų briaunuotų gelžbetoninių denginio plokščių (esančių virš pakabinamų lubų) būklę, nustatyta daug betono korozijos židinių: išilginiai plyšiai plokščių briaunose ties tempiama armatūra, plyšiai išilgai darbo armatūros, per visą gaminio ilgį, lokalis apsauginio betono netektys, matyti apnuogintos armatūros ruožai, pažeista armatūros ir betono sankiba. Šie defektai priskirtini ketvirtai – avarinei kategorijai.

**5, 6 pav.** *Atšokęs apsauginis betono sluoksnis, pavieniai jo trupiniai nukritę ant pakabinamų lubų.*

Statinio tyrimo metu nustatyta, kad aptinkami defektai yra susiję su betono korozija, kurią daugeliu atvejų lemia karbonatizacijos procesas. Karbonatizacija – tai fizikinis – cheminis betono pažeidimo mechanizmas, kai atmosferoje esantis anglies dvideginis (CO<sub>2</sub>), esant tam tikram oro drėgmeniui ir temperatūrai, difunduoja į betono porų sistemą ir reaguoja su cementinio akmens junginiais – laisvu kalcio hidroksidu Ca(OH)<sub>2</sub> bei kalcio hidrosilikatais. Reakcijos metu susidaro kalcio karbonatas (CaCO<sub>3</sub>), kuris ilgesnį laiką kaupiasi betono paviršiniuose sluoksniuose. Šis procesas vyksta labai lėtai – karbonatizacijos frontas per metus gali prasiskverbti vidutiniškai iki 1 mm gilyn, o jo eiga priklauso nuo betono tankio, poringumo, panaudoto cemento rūšies, užpildų bei papildomų priedų, taip pat nuo eksploatacinių sąlygų.

Atsižvelgiant į nustatytas sąlygas galima konstatuoti, kad aptikti defektai susiformavo dėl ilgalaikės betono karbonatizacijos, kuri, nors ir nedaro tiesioginės žalos betono stiprumui, tačiau sukuria prielaidas armatūros korozijai ir dėl to turi būti vertinama kaip potencialiai pavojinga konstrukcijų ilgaamžiškumui.

Siekiant pašalinti denginio avarinę būklę, privaloma, parengus projektą, atlikti denginio plokščių stiprinimo arba jų pakeitimo naujomis konstrukcijomis, užtikrinančiomis reikiamą laikomąją gebą ir atitinkančiomis galiojančius statybos techninius reglamentas bei normatyvinius saugos reikalavimus. Tik po šių priemonių įgyvendinimo, pastato naudojimas gali būti atnaujintas pagal paskirtį.

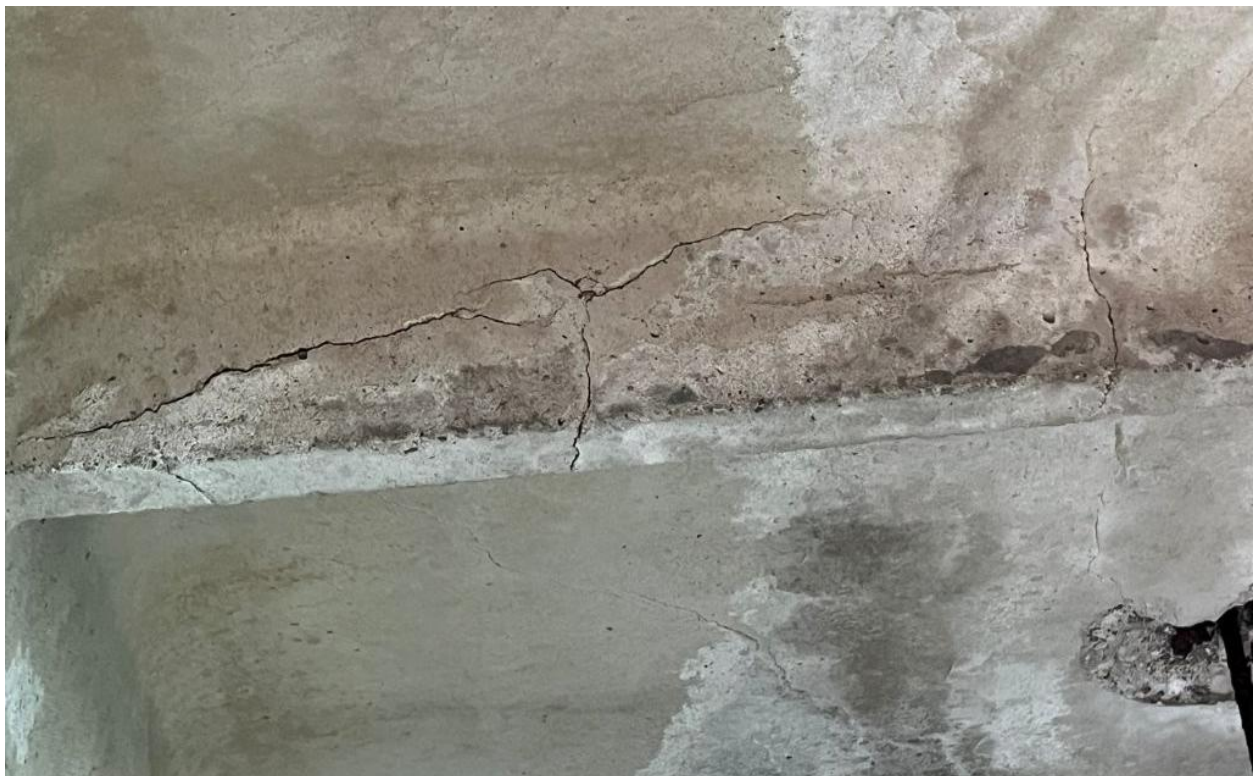
**7 pav.** *Skersinėse denginio plokščių briaunose apsauginis betono sluoksnis suaižėjęs*

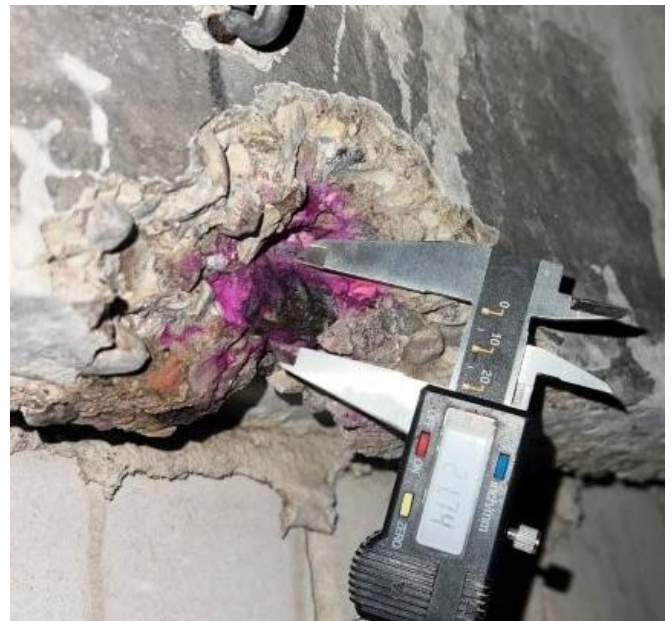
- 6.2. Atidengus atsitiktinai pasirinktų briaunuotų denginio plokščių apsauginį armatūros sluoksnį, bei elektroniniu slankmačiu „Scala 230.207-X“ (tikslumas 0,01 mm), atitinkančiu DIN 862, išmatavus strypo diametrą, nustatytas, briaunų armavimas: armatūros strypo diametras plokštėje 6,0x1,5x0,3 m – 1xØ22 mm (vienoje briaunoje).

**9 pav.** Nustatytas denginio plokštės armavimas

Pastato statybos pabaigos metai – 1964. Pastatas – 2 aukštų, surenkamo karkaso. Briaunuotos denginio plokštės matmenų 6,0x1,5x0,3 m., armuotos (nustatyta vietoje) vienoje briaunoje 1xØ22 mm.

**Paaiškinimas.** Pastate nustatytos plokštės atitinka plokštę ПКЖ5 su skaičiuojamąja laikomąja galia 588 kg/m<sup>2</sup> (pagal tuo metu galiojusius 1963 m. gelžbetoninių gaminių serijos „Серия ПК-01-106 Железобетонные плиты размером 1,5x6 м для покрытий промышленных зданий. Рабочие чертежи“ duomenis). Įvertinant esamų konstrukcijų būklę plokščių skaičiuojamoji laikomoji galia turi būti mažinama virš 50%, todėl maksimali galima apkrova turėtų būti vertinama ne daugiau kaip 294 kg/m<sup>2</sup>.

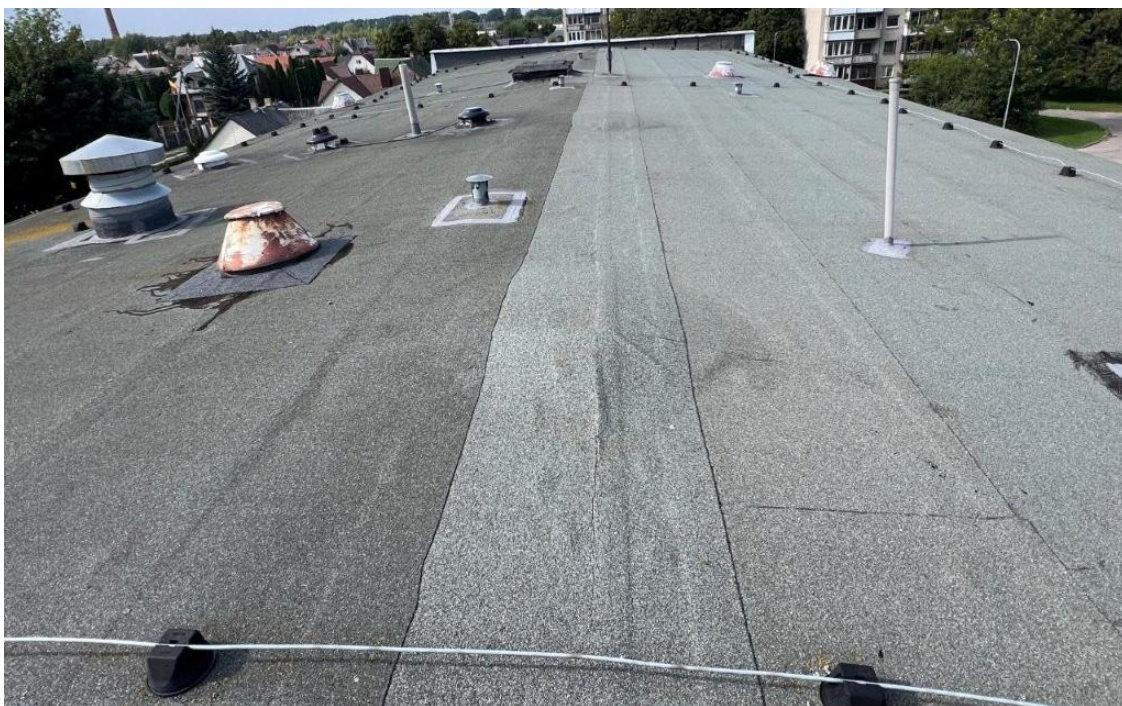
6.4. Stogų dangos būklė prasta. Vietomis susidariusios raukšlės, apsauginis bituminės dangos paviršiaus sluoksnis (paprastai, tai mineralinis pabarstas, saugantis dangą nuo UV spindulių poveikio) yra iš dalies sunykęs ar nuplautas atmosferos veiksnių. Toks apsauginio sluoksnio praradimas mažina bituminės dangos atsparumą ultravioletinei spinduliutei, spartina jos senėjimą bei įtakoja eksploatacines savybes.

14 pav. Stogo dangos būklės fotografacija

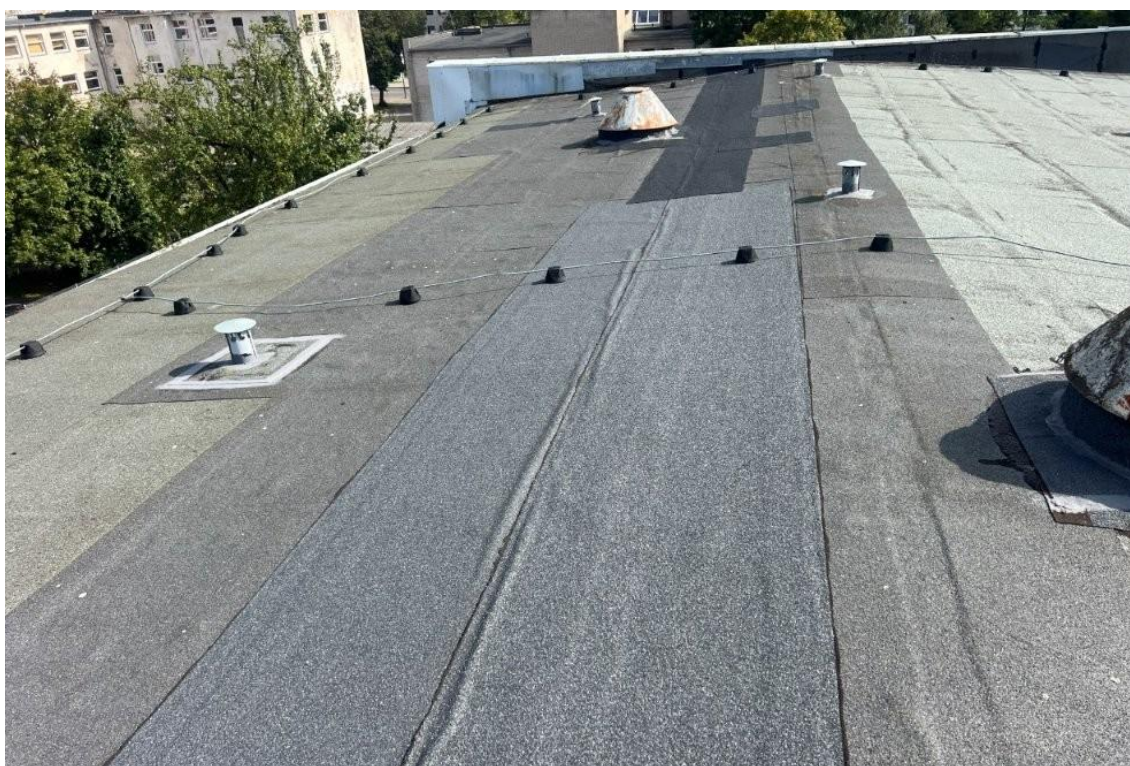
15 pav. Stogo dangos būklės fotografacija
