### MAGISTRALINIO KELIO NR. A1 VILNIUS–KAUNAS–KLAIPĖDA TILTO PER DUBYSĄ 145,252 KM PAPRASTOJO REMONTO APRAŠO PARENGIMAS IR DARBŲ ATLIKIMAS

## Apžiūros aktas

Apžiūros data	2025-07-03
Atsakingas vertintojas	
Indeksas	ŠRRSAG0051T1979P200DUB
Kelias	A1 Vilnius–Kaunas–Klaipėda (145.252 km)
Statinys	Tiltas
Kertami objektai	Upė: Dubysa

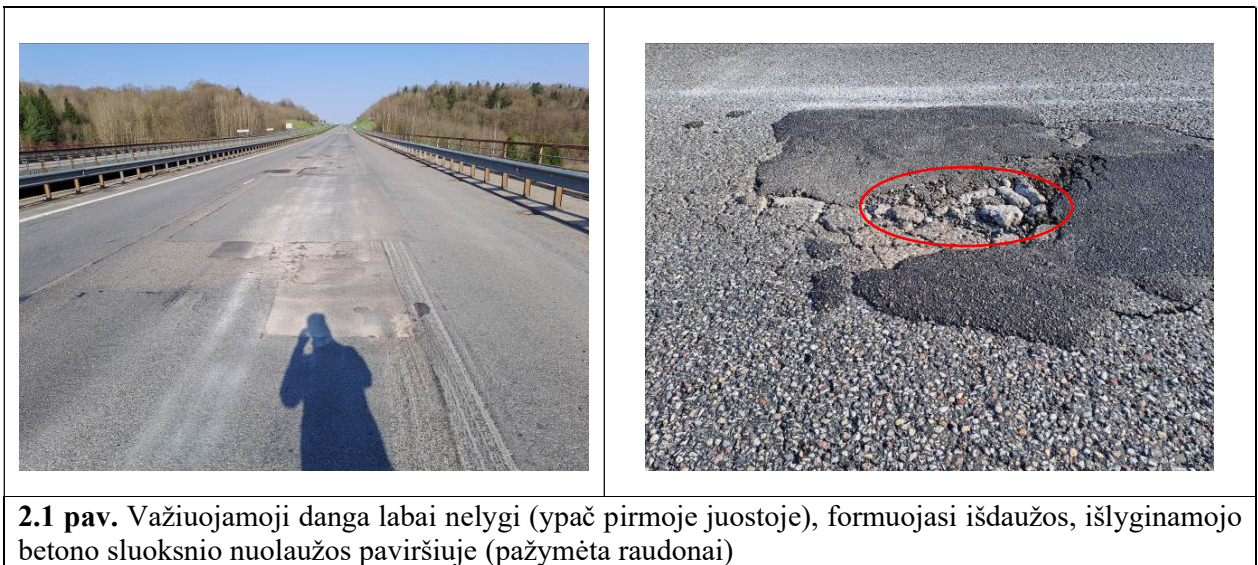
Važiuojamoji dalis	2.00	Važiuojamojoje dalyje (labiau pirmoje eismo juostoje) formuojasi provėžos, išdaužos, į paviršių "lenda" išlyginamasis betono sluoksnis
<b>Bendras pakloto elementų įvertis ir pastabos</b>		2.00	-

**2.1 pav.** Važiuojamoji danga labai nelygi (ypač pirmoje juostoje), formuojasi išdaužos, išlyginamojo betono sluoksnio nuolaužos paviršiuje (pažymėta raudonai)

- važiuojamosios dalies asfalto dangos pakeitimas vadovaujantis [T DBH 12 (viršutinio, apatinio ir apsauginio sluoksnių pakeitimas);
- hidroizoliacijos sluoksnio pakeitimas vadovaujantis [T DBH 12;
- išlyginamojo betono sluoksnio pakeitimas (sluoksnis armuotas armatūros tinklais).

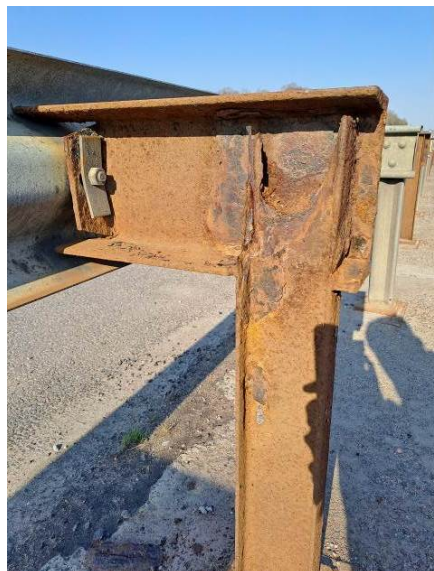
2.2 pav. Koroduoja atitvarų statramsčiai

- Įrengti naujus atitvarus (pagal KPT TAS 09 reikalavimus) ant tilto ir prietilčiuose.;

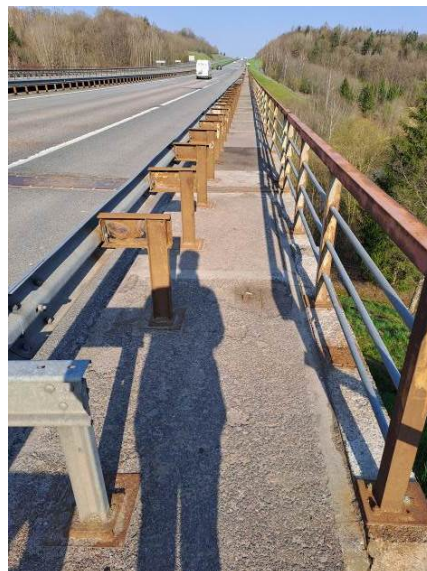
2.3 pav. Koroduoja turėklai

- Įrengti naujus turėklinius blokus ir padengti apsauginėmis dangomis.
- Įrengti naujus turėklus (numatyti metalinių cinkuotų turėklų įrengimą);

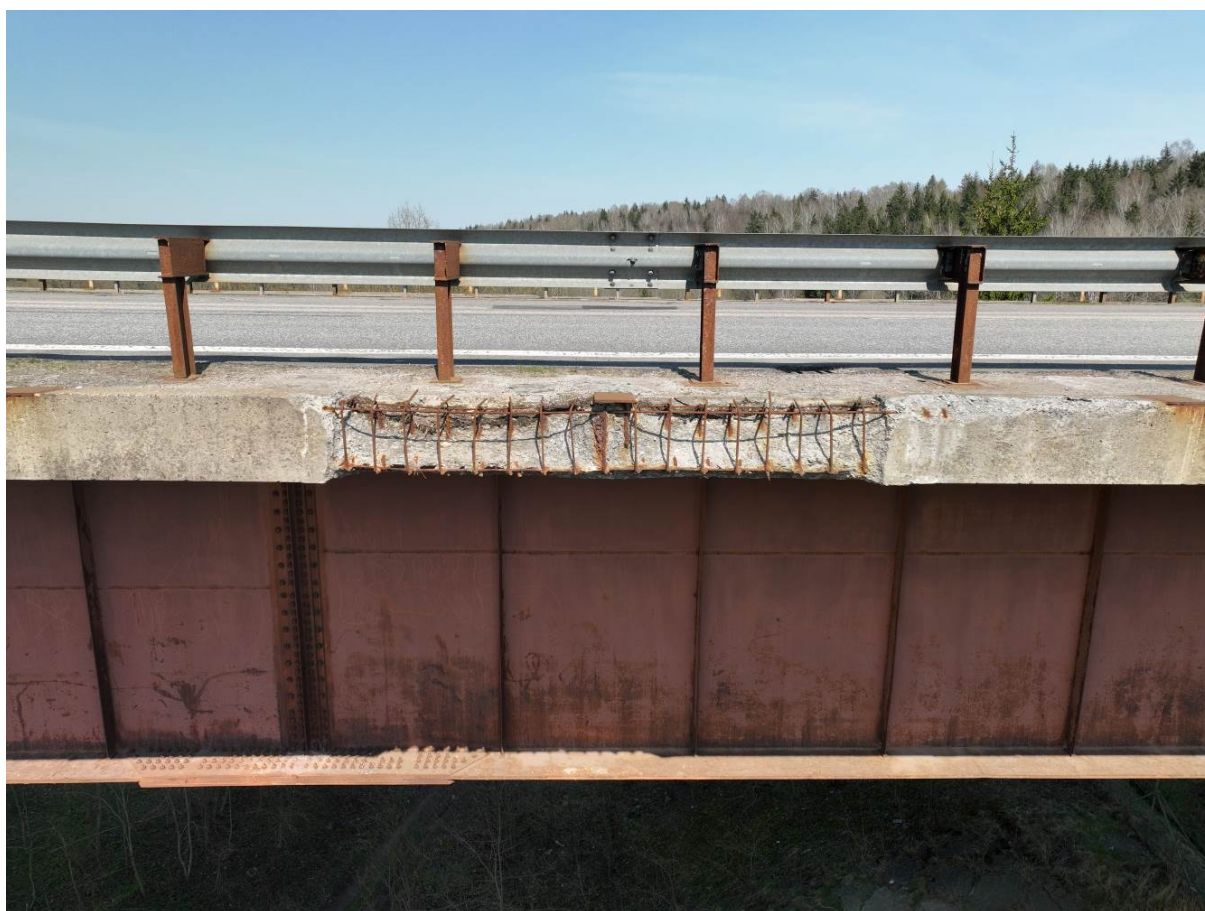
2.4 pav. Kairėje pusėje, pirmame tarpatramyje visiškai ištrupėjęs turėklinis blokas, likęs tik armatūros karkasas

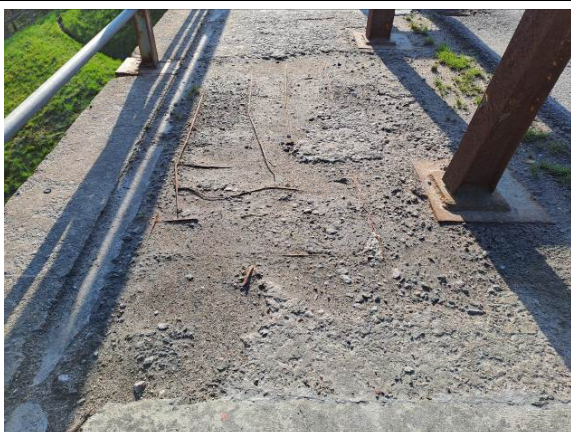
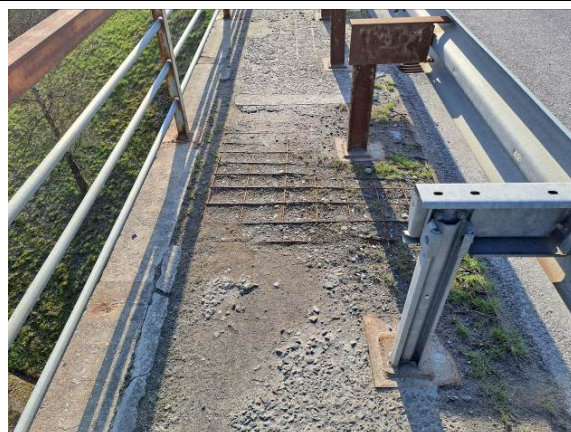
2.5 pav. Šaltilčio danga ištrupėjusi, korduojantys armatūros strypai paviršiuje

- Įrengti naujas šaltiličių plokštes;
- Padengti šaltiličius apsaugine neslidžia danga;
- Įrengti sklandžias kelkraščių ir šaltiličių sandūras;

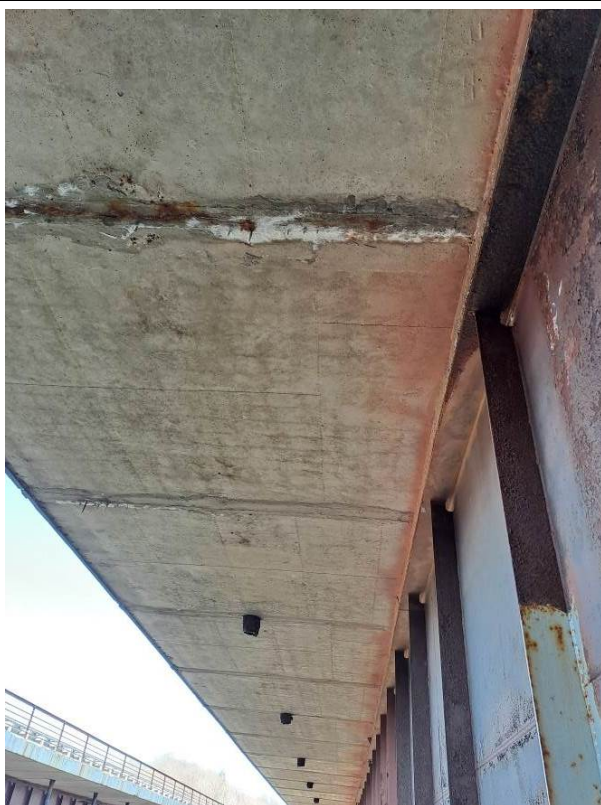
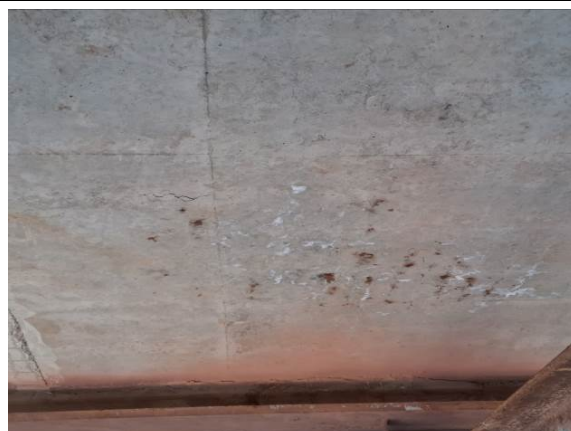
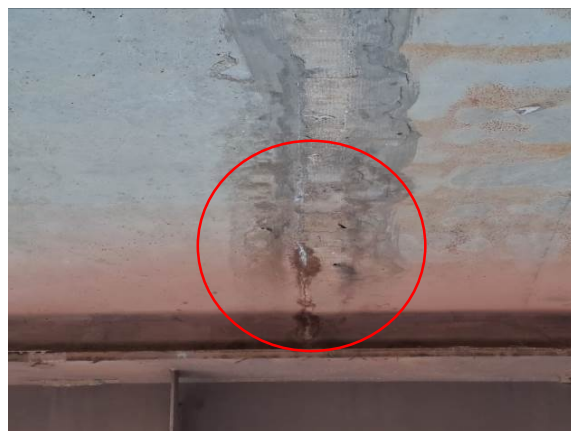
2.6 pav. Po šaltilčiais ir perdangos plokštėje sunkiasi balti karbonatiniai produktai

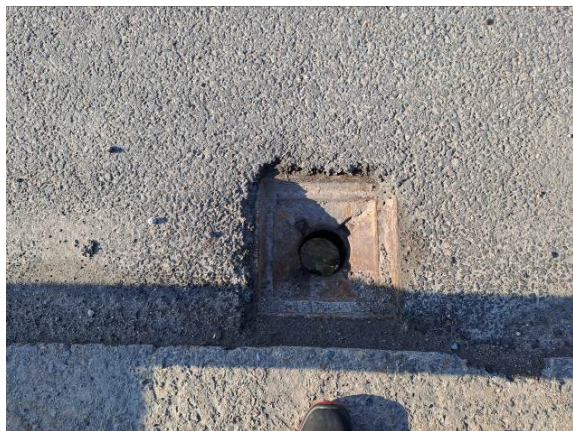
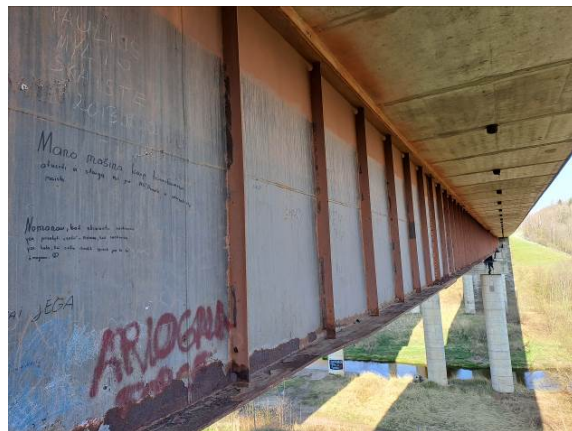
- vandens nuleidimo šulinėliai per trumpi, iš jų tekantis vanduo drėkina sijų apatines lentynas, šulinėliai koroduoja, trūksta 3 vnt. uždengimo grotelių (žr. 2.7 pav.);

2.7 pav. Vandens šulinėliai per trumpi, neuždengti (3 vnt.), koroduoja vamzdžiai, iš jų tekantis vanduo drėkina sijų apatines lentynas

- Įrengti drenažines juostas;
- Įrengti paviršinio vandens surinkimo šulinėlius (dvigubo surinkimo);
- Sujungti šulinėlius ir nuvesti vandenį į patiltę taip, kad ištekantis vanduo nedrėkintų žemiau esančių konstrukcijų.

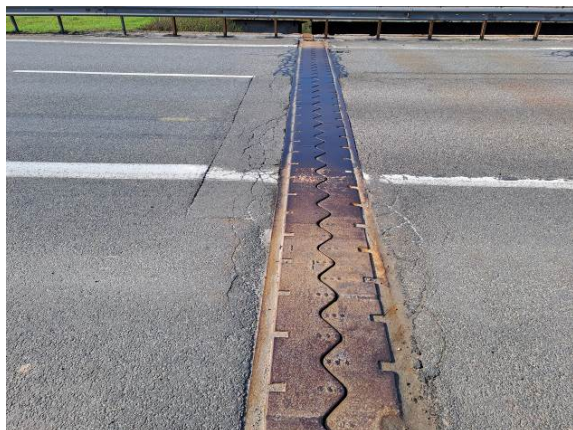
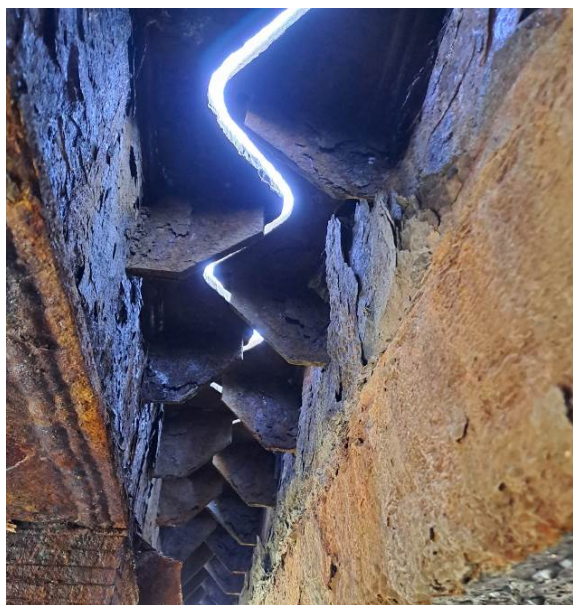
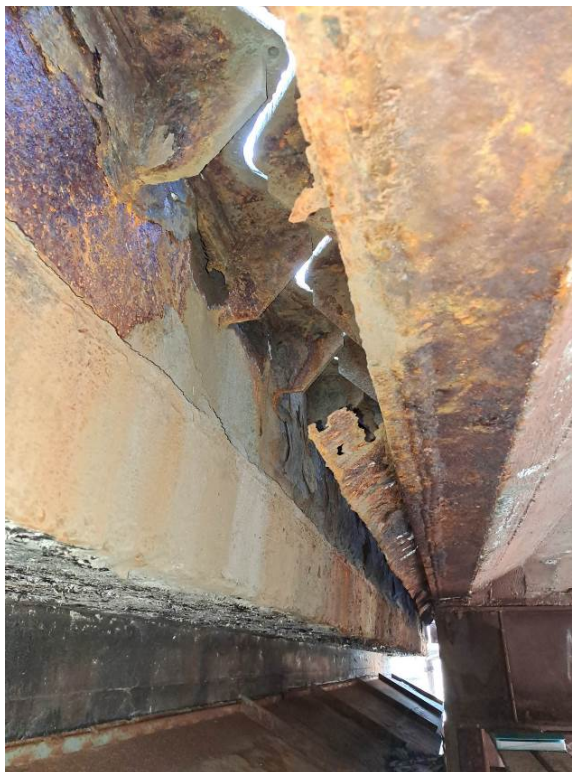
- deformaciniai pjūviai kiauri, sukorodavę vandenį nukreipiantys metaliniai loviai (žr. 2.8 pav.). Deformacinio pjūvio virš ketvirtos atramos „šukų“ vienas lakštas trūko, buvo atlikti suvirinimo darbai, bet virinimo siūlėje vėl atsirado įtrūkis (žr. 2.9 pav.).

2.8 pav. Deformacinis pjūvis virš pirmos atramos, žymi korozija, vandenį nukreipiantis latakas prakorodavęs kiaurai

- Įrengti deformacinius pjūvius (2 vnt).

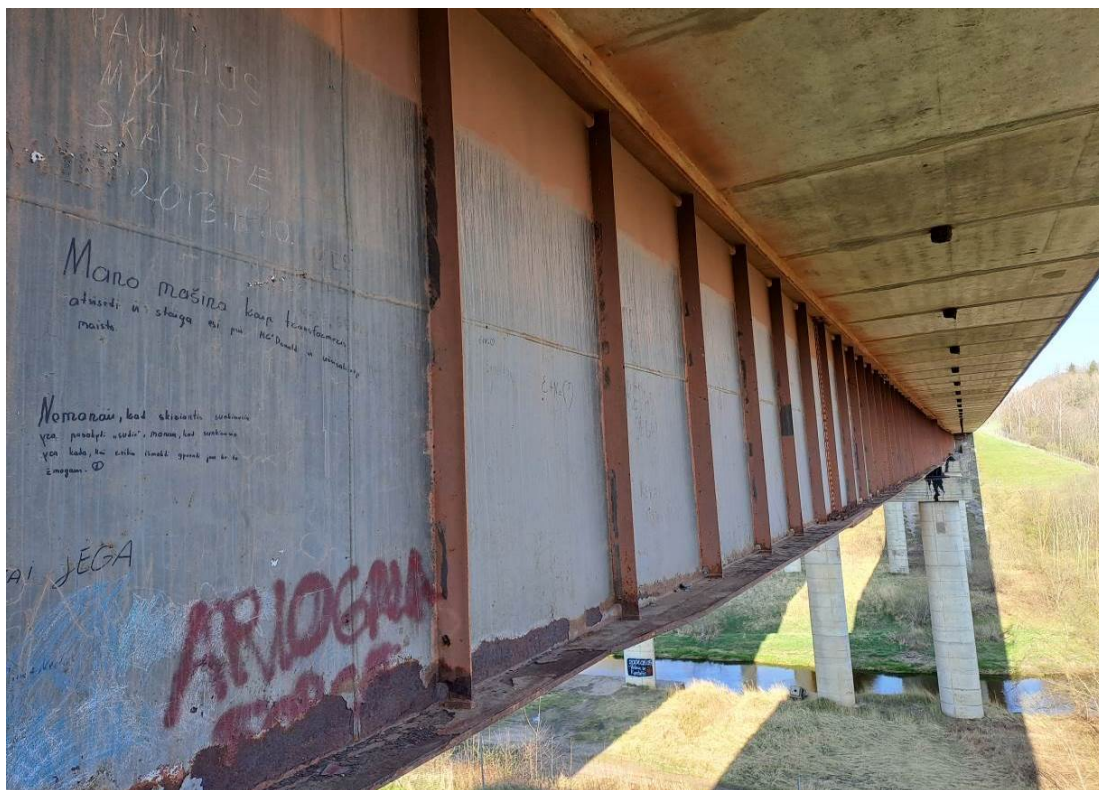
- visos tilto metalinės sijos yra pažeistos korozijos. Metalinių sijų apžiūros metu didžiausia korozija užfiksuota ties sijų galais ir ant apatinių sijų lentynų ypač prie vandens nuleidimo šulinėlių (žr. 2.10 pav.);

**2.10 pav.** Pirmas tarpatramis, dešinė pusė, koroduoja sijų apatinės lentynos

- suremontuoti perdangos sijas: visus metalinius elementus, konstruktyvinius mazgus, ryšius ir varžtus nusmėliuoti (po smėliavimo varžtus kuriuose korozijos suardytas sluoksnis daugiau nei 1 mm pakeisti naujais). Visi nušveisti metaliniai elementai padengiami apsauginėmis dažų dangomis; Virš ketvirtos atramos pagalbinę siją atstatyti į projektinę padėtį (sustiprinti), suremontuoti pagalbinės sijos ir g/b plokščių mazgą;

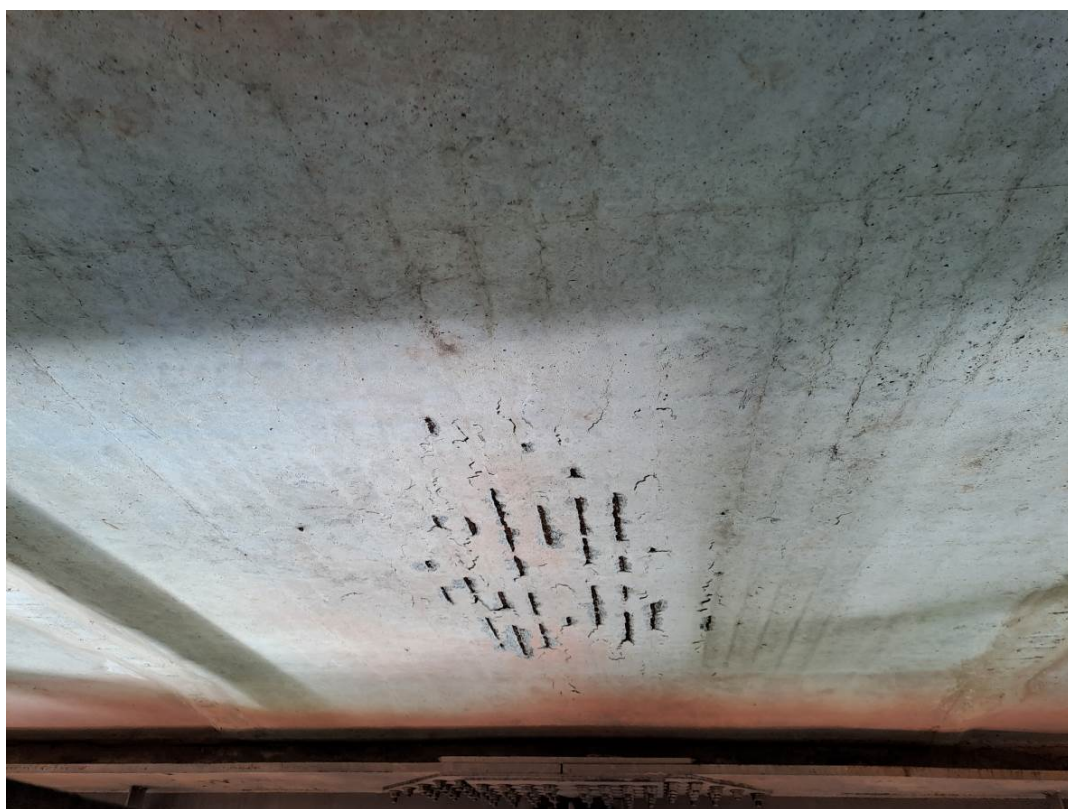
**2.11 pav.** Antras tarpatramis, per plonas apsauginis betono sluoksnis, armatūros strypai paviršiuje

- o Virš ketvirtos atramos pagalbinę (išilginę) siją atstatyti į projektinę padėtį (sustiprinti);
  - o Suremontuoti g/b plokštes, lokaliuose vietose pašalinti atšokusį betoną, nuo atsidengusių armatūros strypų nuvalyti rūdis, strypus padengti antikorozinėmis dangomis, remontiniais mišiniais atstatyti betono sluoksnį.

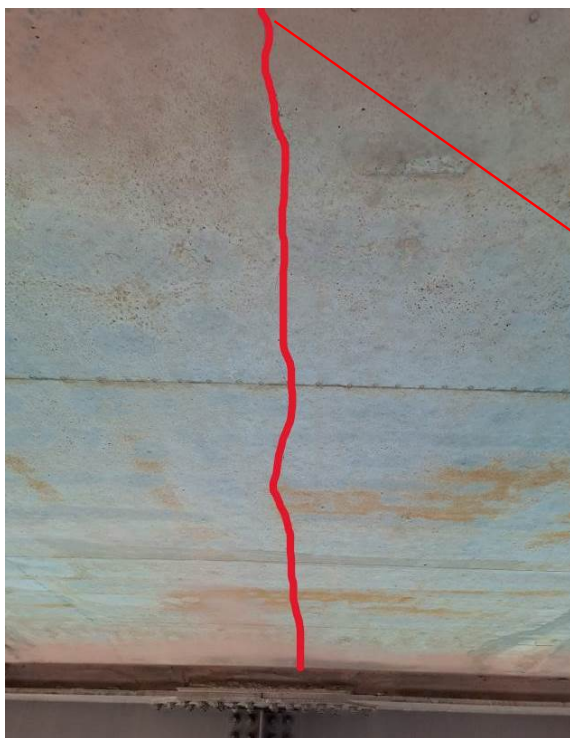
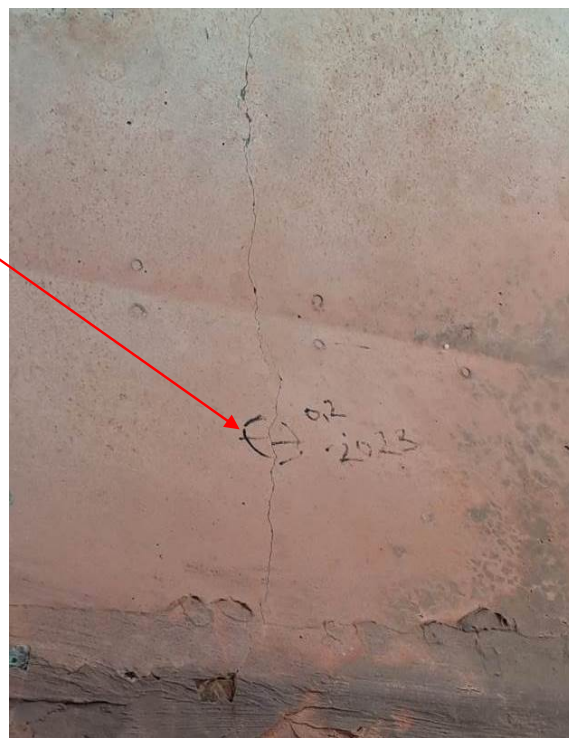
**2.12 pav.** Antras tarpatramis dešinės pusės g/b perdangos plokštė (tempiamoje betono zonoje) atsivėręs 0,2 mm pločio plyšys

- o Suremontuoti pagalbinės sijos ir g/b plokščių atrėmimo mazgą prie ketvirtos atramos (darbų apimtis atstumas tarp dviejų ryšių);
  - o nuardžius visus elementus iki g/b plokščių atidžiai apžiūrėti ar nesimato kiaurinių plyšių (ypatingai II tarpatramyje), aptikus platesnius plyšius kaip 0,3 mm juos injekuoti;

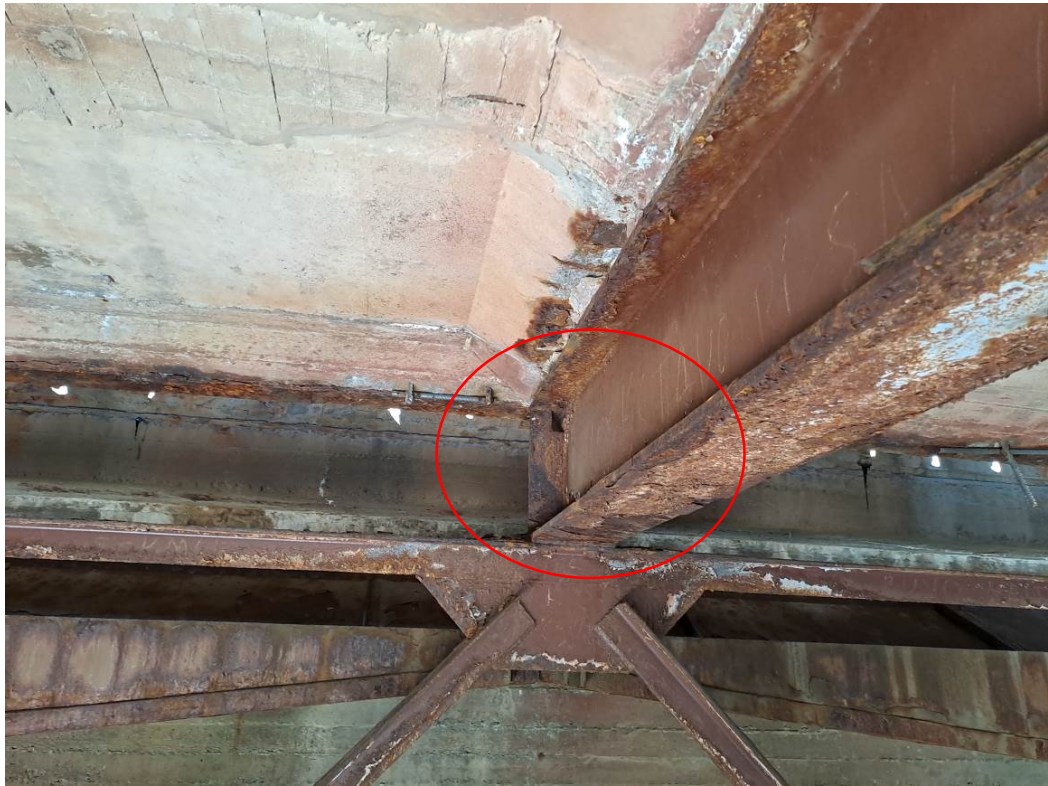
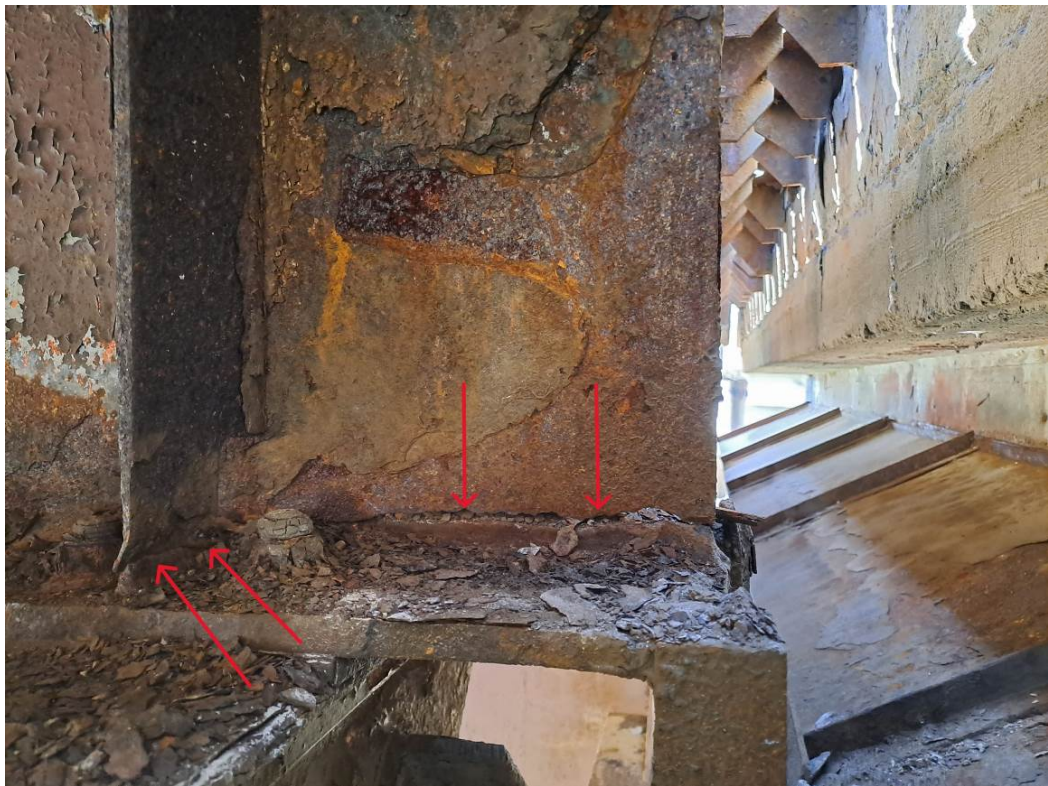
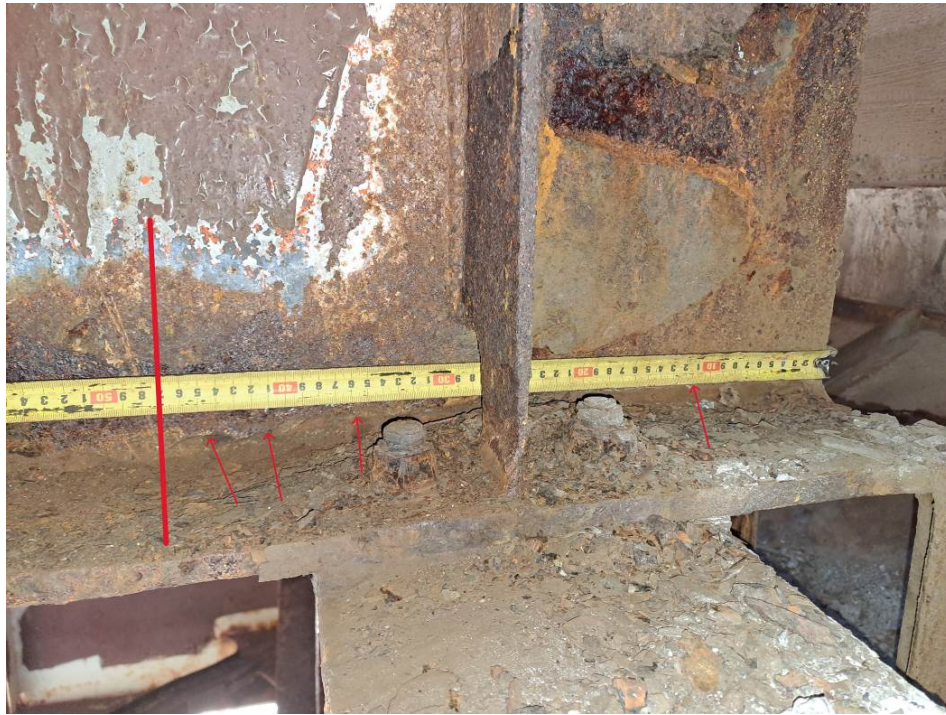
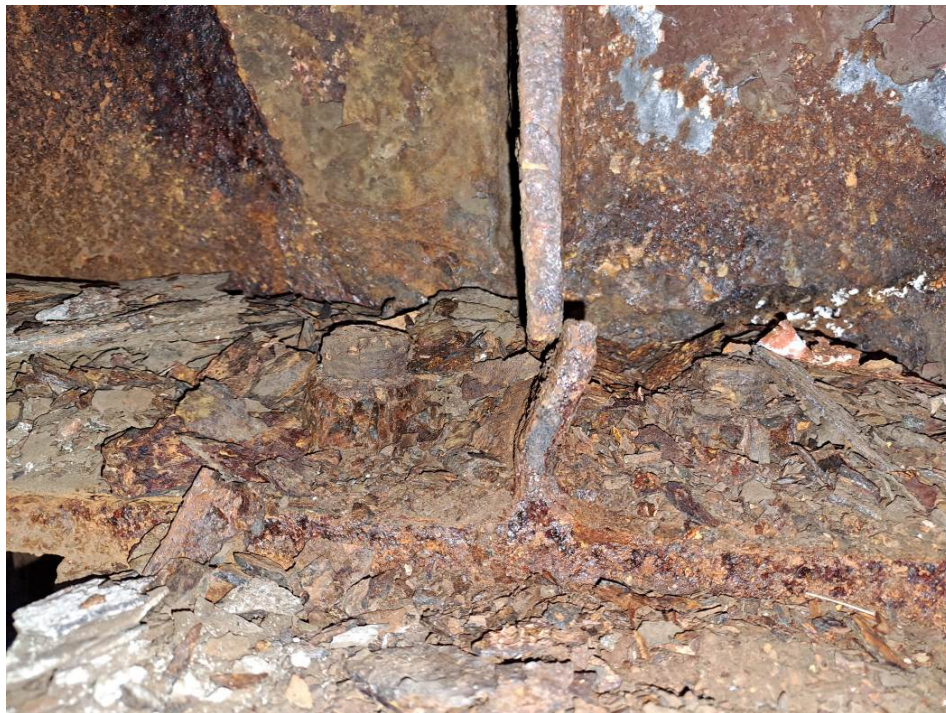
- virš ketvirtos atramos esančios išilginės – pagalbinės sijos (žr. 2.13a pav.) sienutės apatinėje zonoje atsivėrė 47 cm ilgio plyšys (žr. 2.13c pav.), abipus sienutės esančios standumo briaunos suklupo/nutrūko (žr. 2.13a, b, c ir d pav.). Ištrupėjęs virš sijos viršutinės lentynos esantis betonas;

b) plyšys ir sutrūkusi standumo briauna

c) plyšio ilgis 47 cm

d) suklupusi/sutrūkusi standumo briauna

**2.13 pav.** Virš ketvirto atramos pagalbinėje – išilginėje sijoje atsivėrė plyšys, abipus sienutės standumo briaunos suklupo/nutrūko

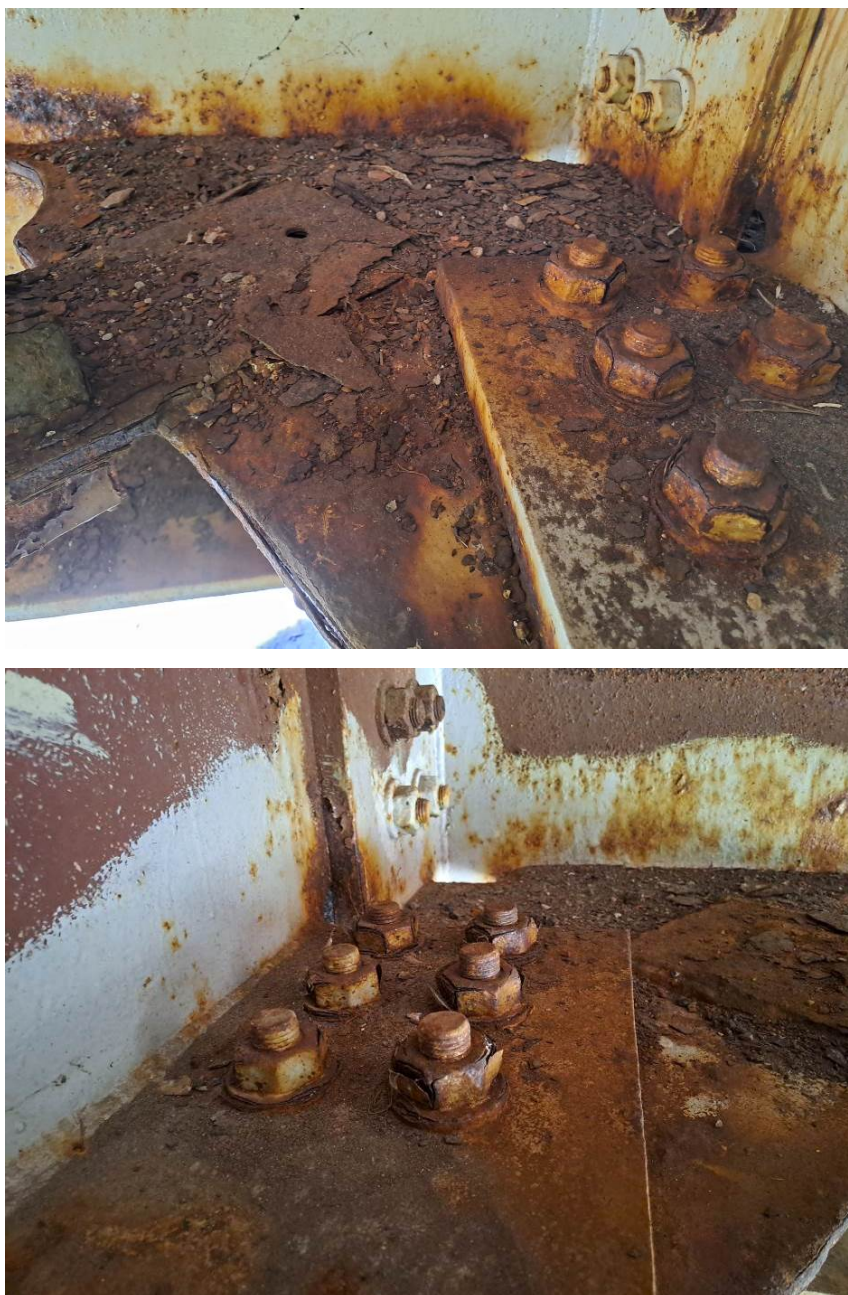
- virš ramtų esančiose varžtinėse sandūrose koroduoja varžtai, ant veržlių rūdžių sluoksnis iki 5 mm storio (žr. 2.14 pav.).

2.14 pav. Ketvirta atrama, labai korozijos pažeistos varžtų veržlės

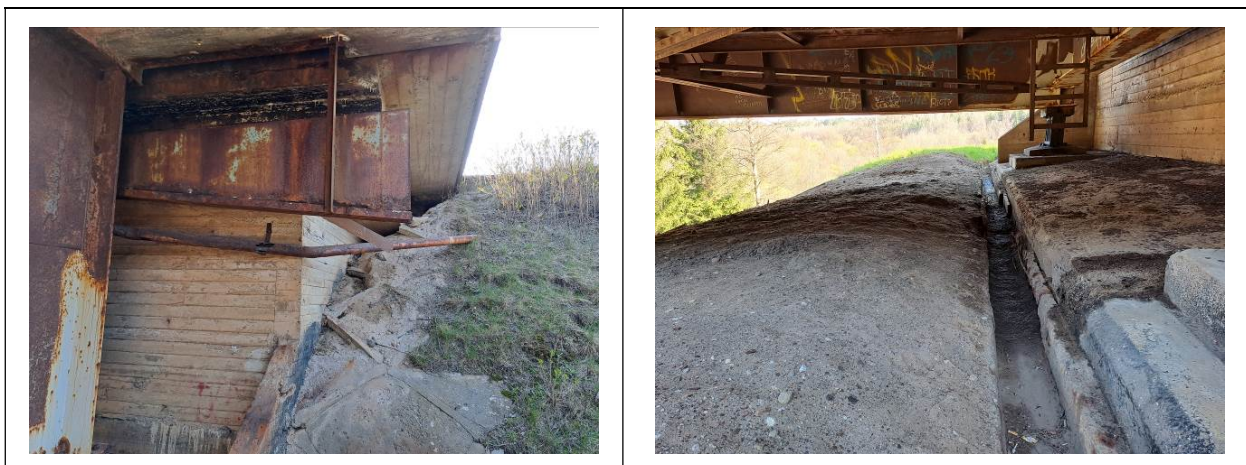
- per kiaurus deformacinius pjūvius tekantis vanduo labai drėkina ramtų paviršius. Atraminių aikštelių ir atkalčių betonas nutrupėjęs (pažeidimai nedidelės), vietomis matyti koroduojantys armatūros strypai (žr. 2.15 pav.);
- taurų elementuose per plonas apsauginis betono sluoksnis, koroduojantys pagalbinės armatūros strypai paviršiuje (žr. 2.18 pav.);
- koroduoja atraminiai guoliai virš ramtų (žr. 2.16 ir 2.17 pav.).

**2.15 pav.** Pirmą atramą, nežymus betono ištrupėjimai

- suremontuoti ramsius: nuo rėmsijų ir atkalčių pašalinti peršlapusį, atšokusį betoną, nuo atsidengusių armatūros strypų nuvalyti rūdis, strypus padengti antikorozinėmis dangomis, remontiniais mišiniais atstatyti betono sluoksnį; rėmsijų, atkalčių, paviršius padengti apsauginėmis dangomis;

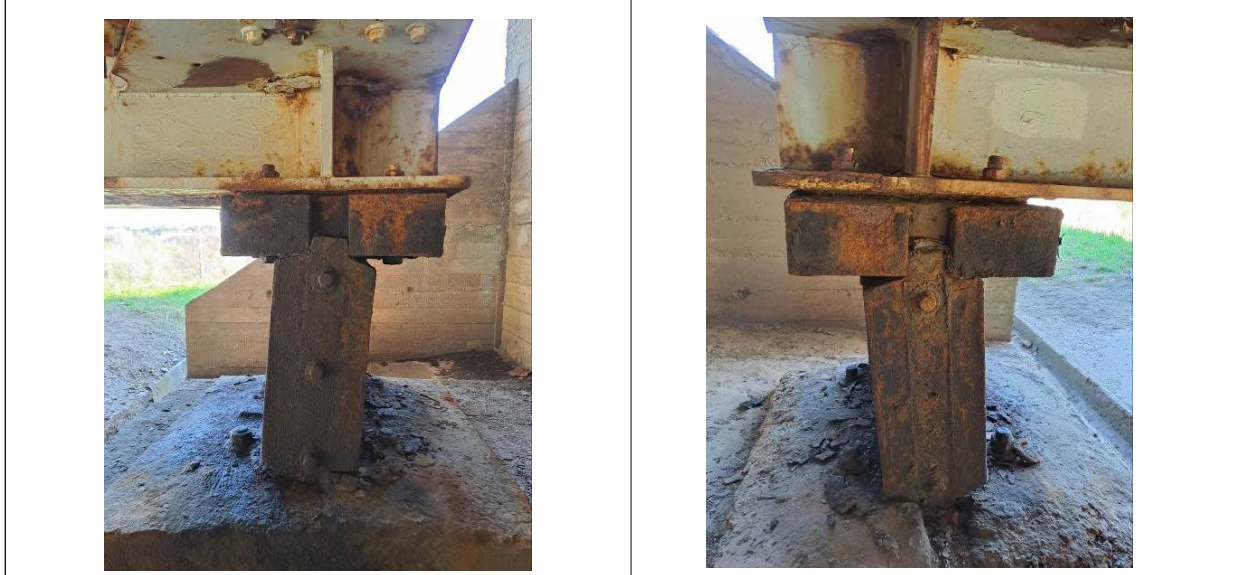
**2.16 pav.** Pirmą atramą, atraminis guolis po pirmą siją

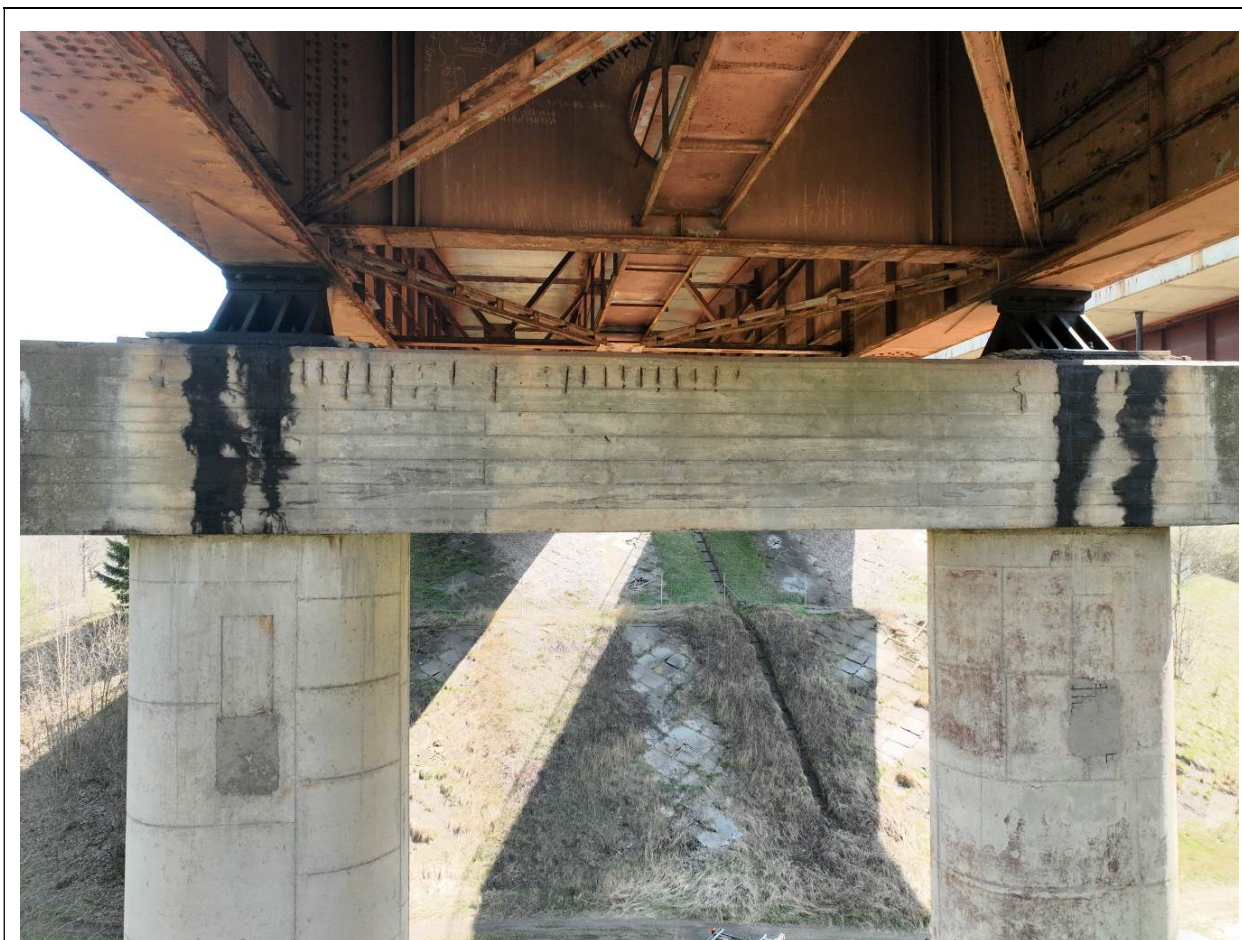
**2.18 pav.** Antra atrama, pagalbinės armatūros strypai paviršiuje

- suremontuoti taurus: nuo kolonų ir galvenų lokaliose vietose pašalinti atšokusį paviršinių betoną, nuo atsidengusių armatūros strypų nuvalyti rūdis, strypus padengti antikorozinėmis dangomis, remontiniais mišiniais atstatyti betono sluoksnį; visus kolonų paviršius padengti apsauginėmis dangomis;

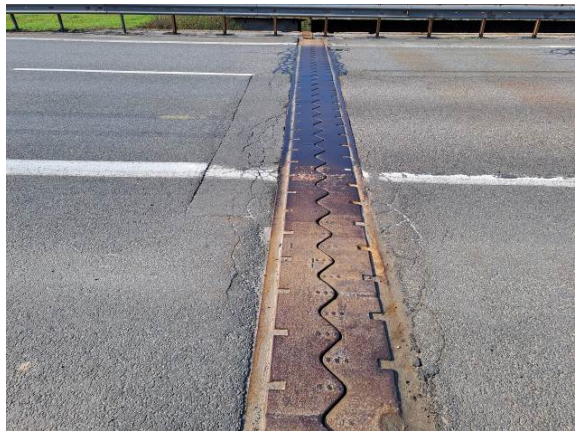
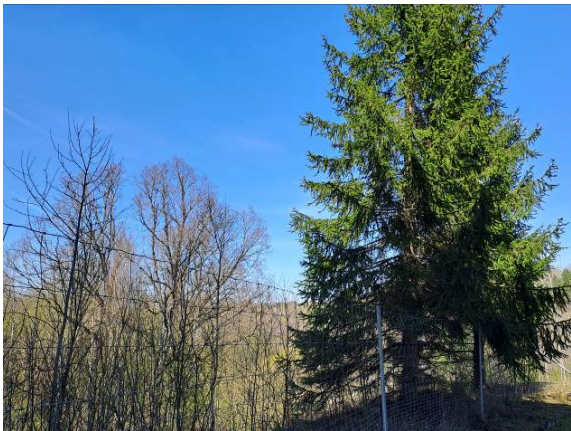
- kelio dangos sujungimas su tilto danga ties pirmą ir ketvirtą atramomis nėra sklandus, asfalto danga sutrūkusi (žr. 2.19 pav.);
- kūgių šlaituose ne patiltėje auga medžiai (žr. 2.20 pav.);
- kūgių šlaituose po vandens nuleidimo šulinėliais formuojasi išplovos (žr. 2.22 pav.);
- prie antros atramos suardytas upės vagos sutvirtinimas (žr. 2.21 pav.).

<p><b>2.19 pav.</b> Prietilčiai prie pirmos atramos, danga nelygi, sutrūkusi</p>	<p><b>2.20 pav.</b> Medžiai prie pirmos atramos</p>

- Įrengti naujas pereinamąsias plokštes;
  - Įrengti naujus upės vagos šlaitų sutvirtinimus kelio sklypo ribose;
  - Įrengti naujus kūgių šlaitų sutvirtinimus patiltėje;
  - Suremontuoti (atstatyti) pažeistas kūgių šlaitų sutvirtinimų vietas (ne patiltė, pažeistus tvirtinimo elementus pakeisti);
- Pastaba.** Kūgių šlaitų tvirtinimo medžiagas ir sprendinį parenka tiekėjas.
- Įrengti vandens nuleidimo sistemos elementus tilto prietilčiuose;
  - Sklandžiai suvesti tiltą su prietilčiais (ne mažiau kaip 5 m prieš ir už tilto).
  - Suremontuoti šlaitinius laiptus;
  - Įrengti naujus turėklus ant šlaitinių laiptų;
  - Suremontuoti komunikacijų vamzdį įrengtą tarp sijų.
  - Pašalinti medžius ir krūmus kelio zonos ribose.

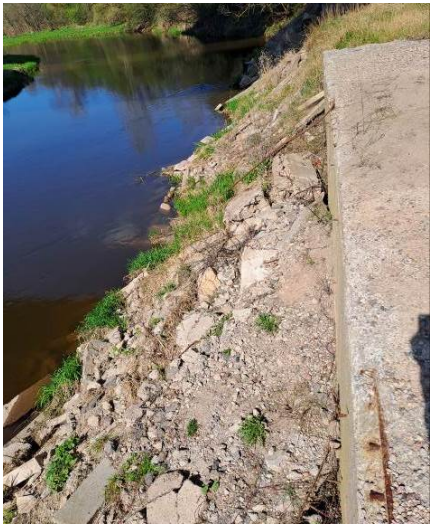
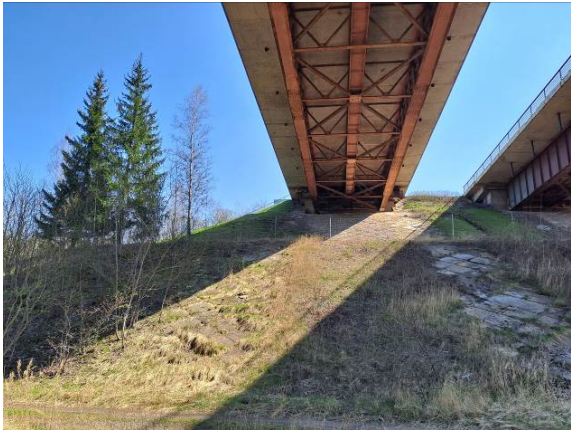
<p><b>2.21 pav.</b> Antra atrama, suardytas upės vagos sutvirtinimas</p>	<p><b>2.22 pav.</b> Kūgio šlaitas prie pirmos atramos</p>
