Pirkimo užduoties numeris: PU-168/2023

**POŽEMINĖS AUTOMOBILIŲ STOVĖJIMO AIKŠTELĖS GEDIMINO PR.
9A VILNIUJE KONSTRUKCIJŲ TECHNINĖS BŪKLĖS VERTINIMAS IR
KONSTRUKCIJŲ TYRIMAS**

Tyrimų ataskaita

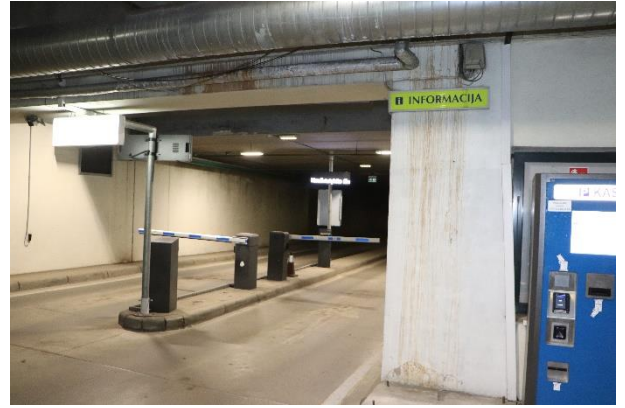
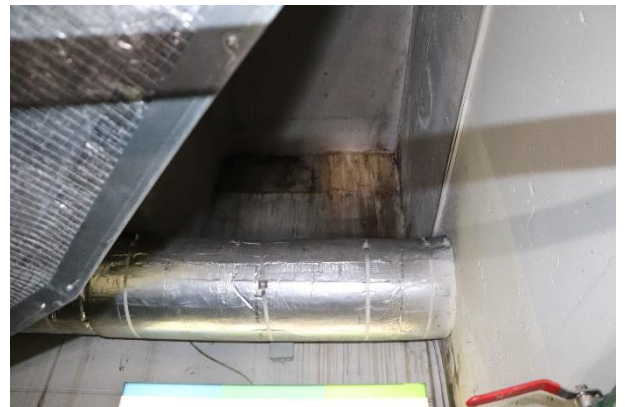
F ašyje dominuoja tyrimo metu sausos pratekėjimų žymės (2.2 pav.), matomas technologinis plyšys, porėtas betono paviršius (2.3 pav.). Išvestas vandens išbėgimas iš greta esančių patalpų (2.4 pav.).

2.2 pav. Korpusas A. Sausos pratekėjimų žymės

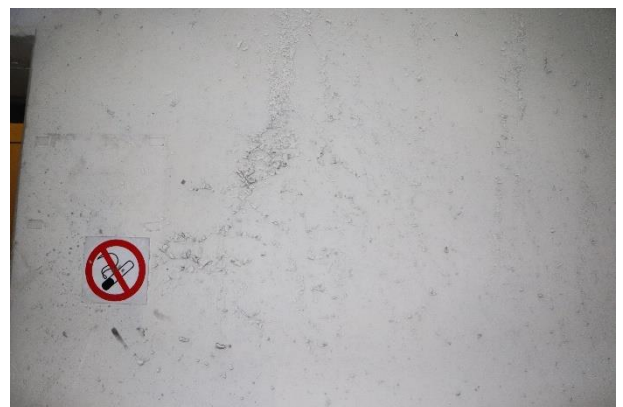
2.3 pav. Korpusas A. Technologinis plyšys, porėtas betono paviršius

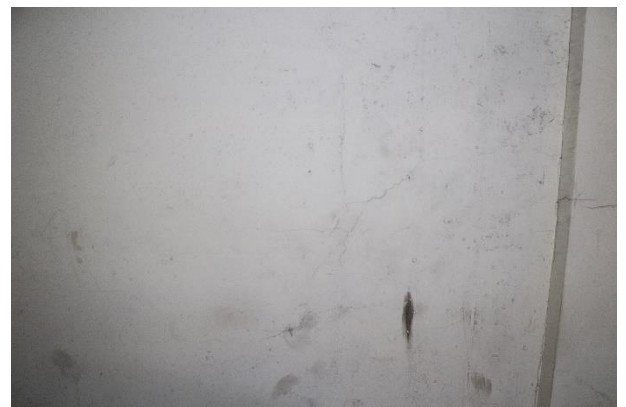
A ašyje stebimos tyrimo metu sausos pratekėjimų žymės, matomas technologinis plyšys (2.5 pav.). Dalis sienos uždenyta gipso kartonu, kuriame atsivėrę įstriži plyšiai (2.6 pav.).

2.5 pav. Korpusas A. Sausos pratekėjimų žymės, technologinis plyšys

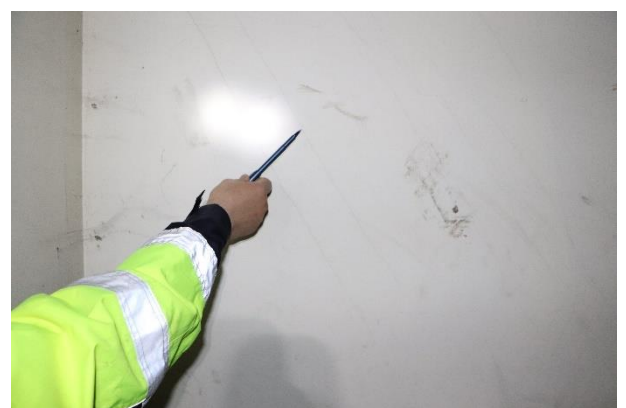
2.6 pav. Korpusas A. Dalis sienos uždenyta gipso kartonu

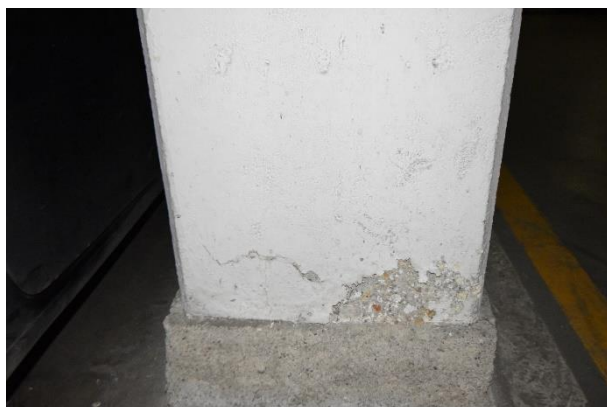
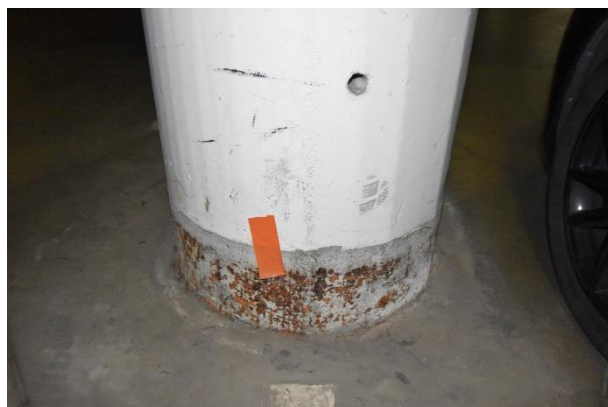
Tyrimų metu nustatyta, kad dalis parkingo kolonų yra pažeistos. Pažaidos yra nurodytos 2.4-2.10 lentelėse. Parkinge kolonas veikia besikaupiant drėgmė, kuri yra prisotinta druskų. Tai sukelia plieno ir betono atžvilgiu agresyvią aplinką. Dėl šio poveikio yra užfiksuota betono ir plieno detalių korozija. Apatinėje dalyje (ties parkingo grindimis) kolonos yra apibetonuotos – įrengiant apsaugines betonines juostas. Jos yra skirtos apsaugoti kolonų plienines detales nuo drėgmės ir druskų poveikio. Tyrimo metu nustatyta, kad dalis šių betono juostų yra pažeistos. Daugelio kolonų betoninių apsauginių juostų betonas koroduoja ir yra supleišėjęs. Atskirose kolonose betoninės juostos yra nukritusios ir plieninės kolonos detalės koroduoja (2.7 pav.). Todėl šias apsaugines juostas reikia atstatyti prieš tai nuvalius plieninių detalių korozinius produktus ir jas padengus apsaugine danga.

2.7 pav. Korpusas A. Apsauginių juostų betonas koroduoja ir yra supleišėjęs, atskirose kolonose betoninės juostos yra nukritusios

5. Tyrimo metu nustatyta, kad kolonų apsauginės juostos (ties grindų lygiu) yra pažeistos. Daugelio kolonų apsauginių juostų betonas koroduoja ir yra supleišėjęs. Atskirose kolonose betoninės juostos yra nukritusios ir plieninės kolonos detalės koroduoja. Todėl šias apsaugines juostas reikia atstatyti prieš tai nuvalius plieninių detalių korozinius produktus ir jas padengus apsaugine danga.

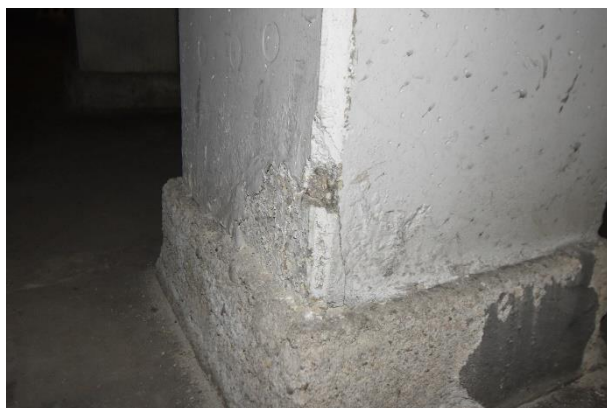
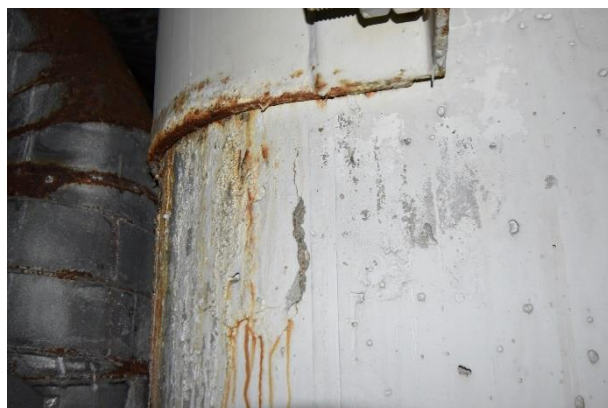
Dalyje kolonų, apačioje ties apibetonavimo juosta, yra atsiradę plyšiai (2.8 pav.). Plyšius sukėlė druskų prisotintos drėgmės poveikis.

2.8 pav. Korpusas A. Plyšiai ties apibetonavimo juosta

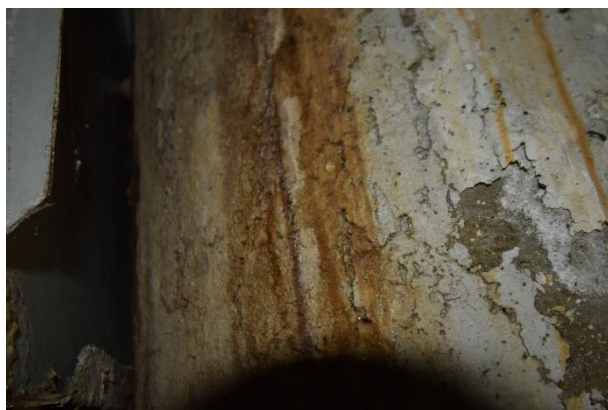
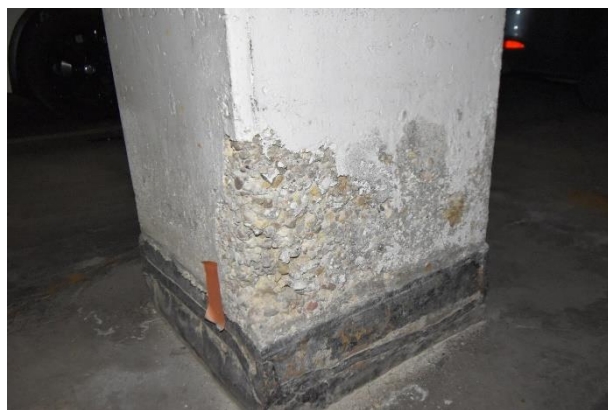
Kolonas, esančios ties deformacinėmis siūlėmis, yra apibėgusios (2.9 pav.). Tai sukelia dar didesnę agresyvią aplinką. Dėl agresyvios aplinkos poveikio dalies kolonų betonas koroduoja (2.9 pav.). Atskirose kolonose dėl drėgmės poveikio koroduoja sijų atraminės plieninės plokštelės (2.10 pav.). Drėgmė pasiskverbusi per korozijos paveiktą betoną iki kolonos išilginės armatūros. Dėl šio druskomis prisotinto vandens poveikio, atskirose kolonose yra pasireiškusi armatūros korozija (2.10 pav.) ir per visą kolonos aukštį tęsiasi išilginiai plyšiai (2.11 pav.). Dėl armatūros korozijos poveikio išilginiai plyšiai yra didelio pločio (2.11 pav.), kurie dar paspartina armatūros koroziją ir sumažina kolonų laikomąją galią. Kolonose esančioje C/3 ir C/9 ašyse (2.11 pav.) kolonose yra daug išilginių plyšių. Šie plyšiai kolonų skerspjūvį sudalina į atskirus ruožus tuo pačiu smarkiai sumažindami kolonų laikomąją galią. Šias kolonas būtina skubiai stiprinti.

2.9 pav. Korpusas A. Apibėgusios ir betono korozijos pažeistos kolonos

6. Dėl parkingo perdangos hidroizoliacijos pažaidų dalis kolonų drėksta. Dėl druskomis prisotinto vandens poveikio koroduoja šių kolonų betonas ir armatūra. Dalis kolonų, dėl armatūros korozijos yra supleišėjusios, išilginiai plyšiai yra didelio pločio, kurie dar paspartina armatūros koroziją ir sumažina kolonų laikomąją galią. Kolonose, esančioje C/3 ir C/9 ašyse yra daug išilginių plyšių. Šie plyšiai kolonų skerspjuvį sudalina į atskirus ruožus tuo pačiu smarkiai sumažindami kolonų laikomąją galią. Šias kolonas būtina skubiai stiprinti.

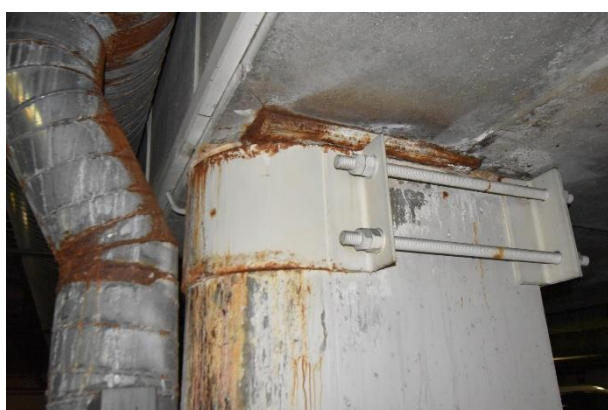
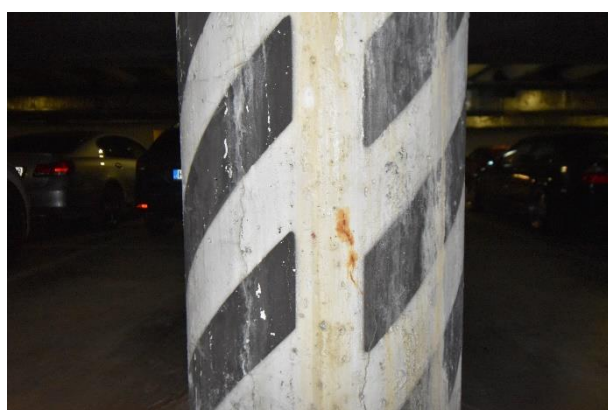
2.10 pav. Korpusas A. Koroduoja atraminės plieninės plokštelės, pasireiškusi armatūros korozija

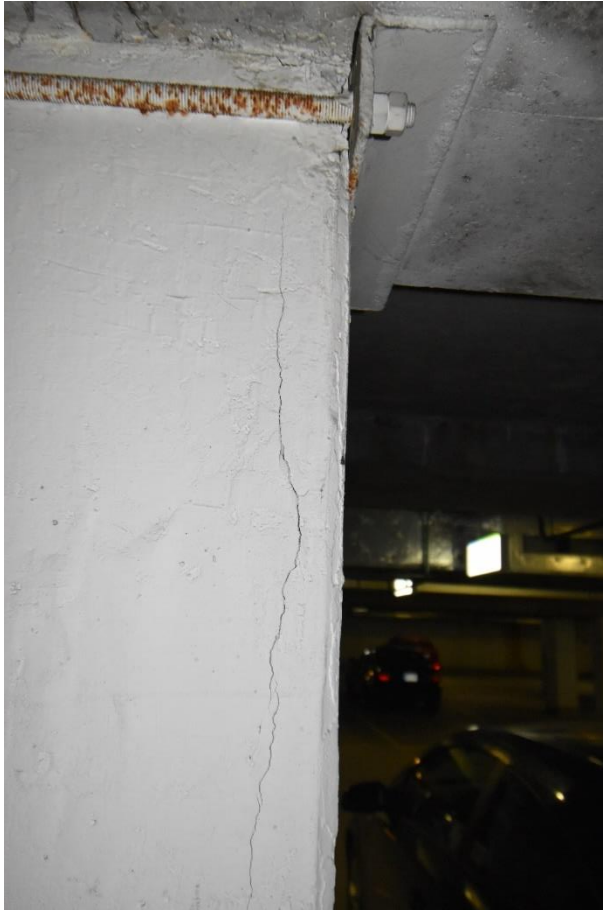
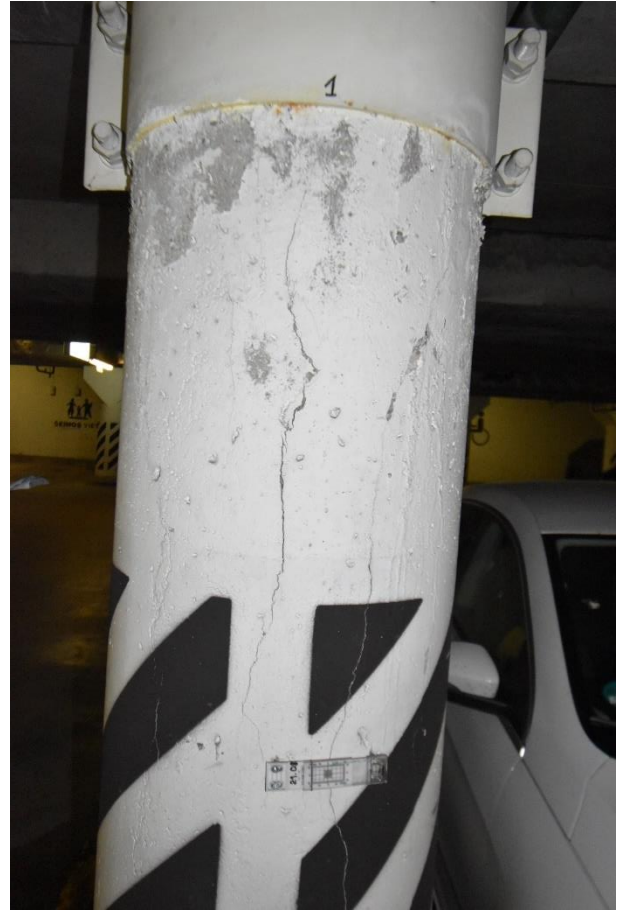
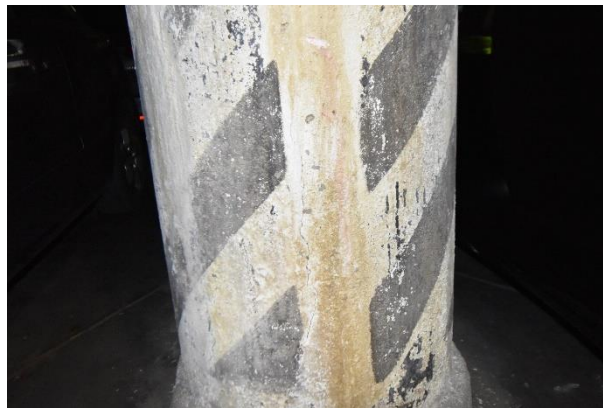
2.11 pav. Korpusas A. Išilginiai plušiai kolonose

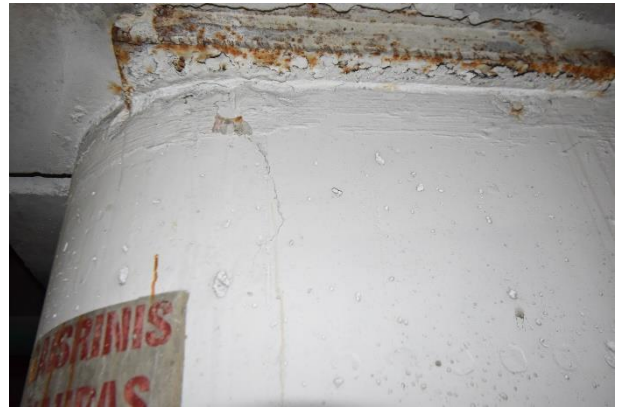
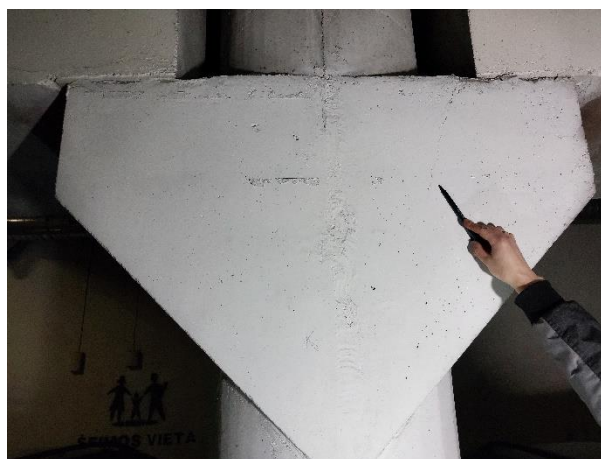
Dalis kolonų yra sustiprinta, tačiau atskiros kolonos (dažniausiai ties deformacinėmis siūlėmis) yra apibėgusios ir koroduoja plieninės stiprinimo detalės (2.12 pav.).

Atskirų kolonų gembės yra supleišėjusios. Plyšius yra sukėlę veikiančios jėgos. Yra kolonos, kurių gembėse plyšiai atsirado dėl betono glemžimo (2.12 pav.). Yra kolonos kurių gembėse plyšiai atsiradę dėl lenkimo momento poveikio (2.12 pav.). Supleišėjusias kolonų gembes būtina stiprinti.

2.12 pav. Korpusas A. Kolonų pažaidos

8. Dalis parkingo kolonų yra sustiprintos, tačiau atskiros kolonos, (dažniausiai ties deformacinėmis siūlėmis), yra apibėgusios ir dėl ko koroduoja plieninės stiprinimo detalės. Šias plienines detales būtina nuvalyti ir padengti antikoroziniais dažais. Taip pat būtina sustabdyti vandens pratekėjimus.

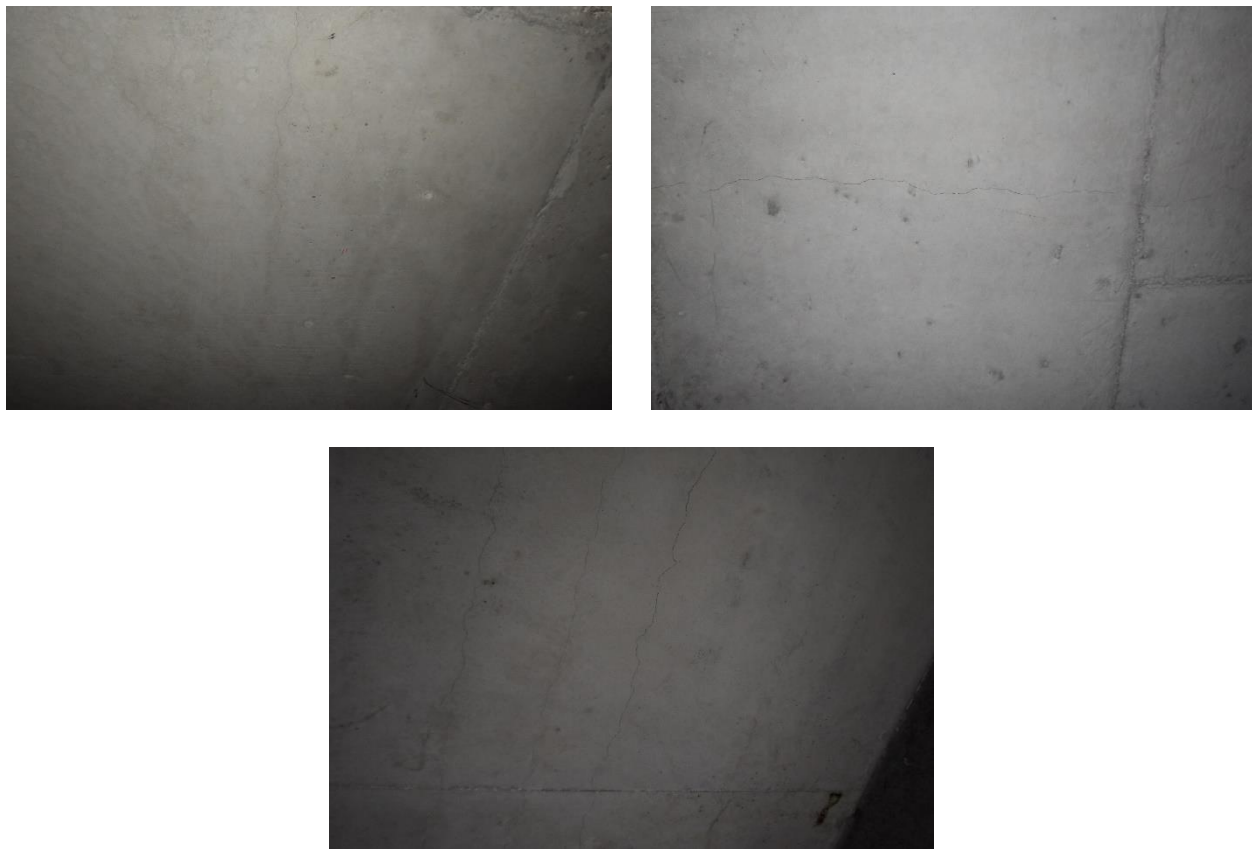
Parkingo „A“ dalies (tarp E-E1-D ir tarp C-B2-B1 ašių) perdangos plokštės yra monolitinės gelžbetoninės. Tyrimų metu nustatyta, kad šiose gelžbetoninėse plokštėse yra pažaidų (2.11 ir 2.12 lentelės). Perdangos plokštės yra supleišėjusios. Daugumoje plokščių plyšiai yra atsiradę abejomis ašių kryptimis. Tačiau daugumoje plokščių plyšių pločiai yra 0,15...0,23 mm (2.13 pav.). Šie plyšiai neviršija STR 2.05.05:2005 *Betoninės ir gelžbetoninės konstrukcijos* leistinų plyšio pločių (0,3 mm). Tyrimų metu nustatyta, kad perdangos plokštėse esančiose E2-E1-D/7-8 ašyse ties 8 ašimi ir C-B2-B1/9-10 ašyse plyšio plotis yra 0,4 mm (2.13 pav.). Čia plyšio plotis viršija STR 2.05.05:2005 *Betoninės ir gelžbetoninės konstrukcijos* leistiną plyšio plotį (0,3 mm). Zonose, kur plyšio plotis viršija leistinas reikšmes būtina juos injektuoti arba kitu būtu užtaisyti, apsaugant armatūrą nuo galimo agresyvių medžiagų poveikio.

2.13 pav. Korpusas A. Plokščių pleišėjimas

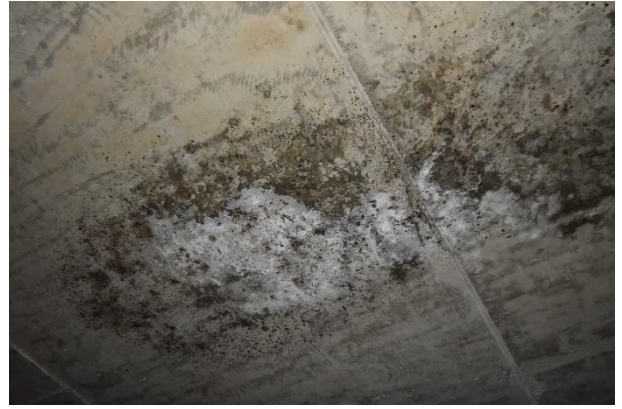
Nustatyta, kad atskiruose perdangos ruožuose yra vandens pratekėjimai (2.14 pav.). Yra vietos, kur yra matomi buvę pratekėjimai (2.14 pav.), tačiau tyrimo metu (esant sausam orui) šiose vietose vanduo netekėjo. Taip pat yra perdangos zonos, kur buvę vandens pratekėjimai sustabdyti injektuojant (2.14 pav.). Perdangose esančių prabėgimų priežastimi yra parkingo hidroizoliacijos pažeidimai.

2.14 pav. Korpusas A. Plokščių pratekėjimai

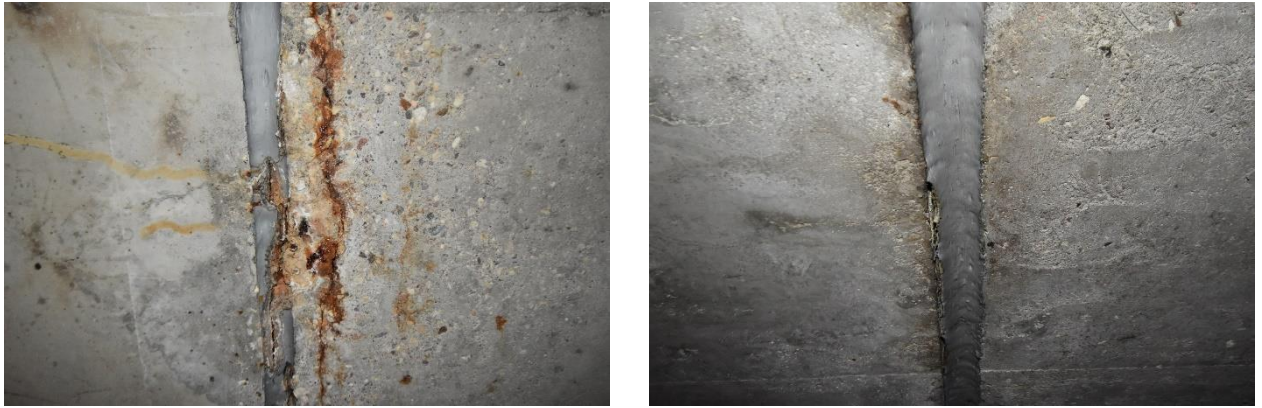
2.16 pav. Korpusas A. Deformacinių siūlių pažaidos

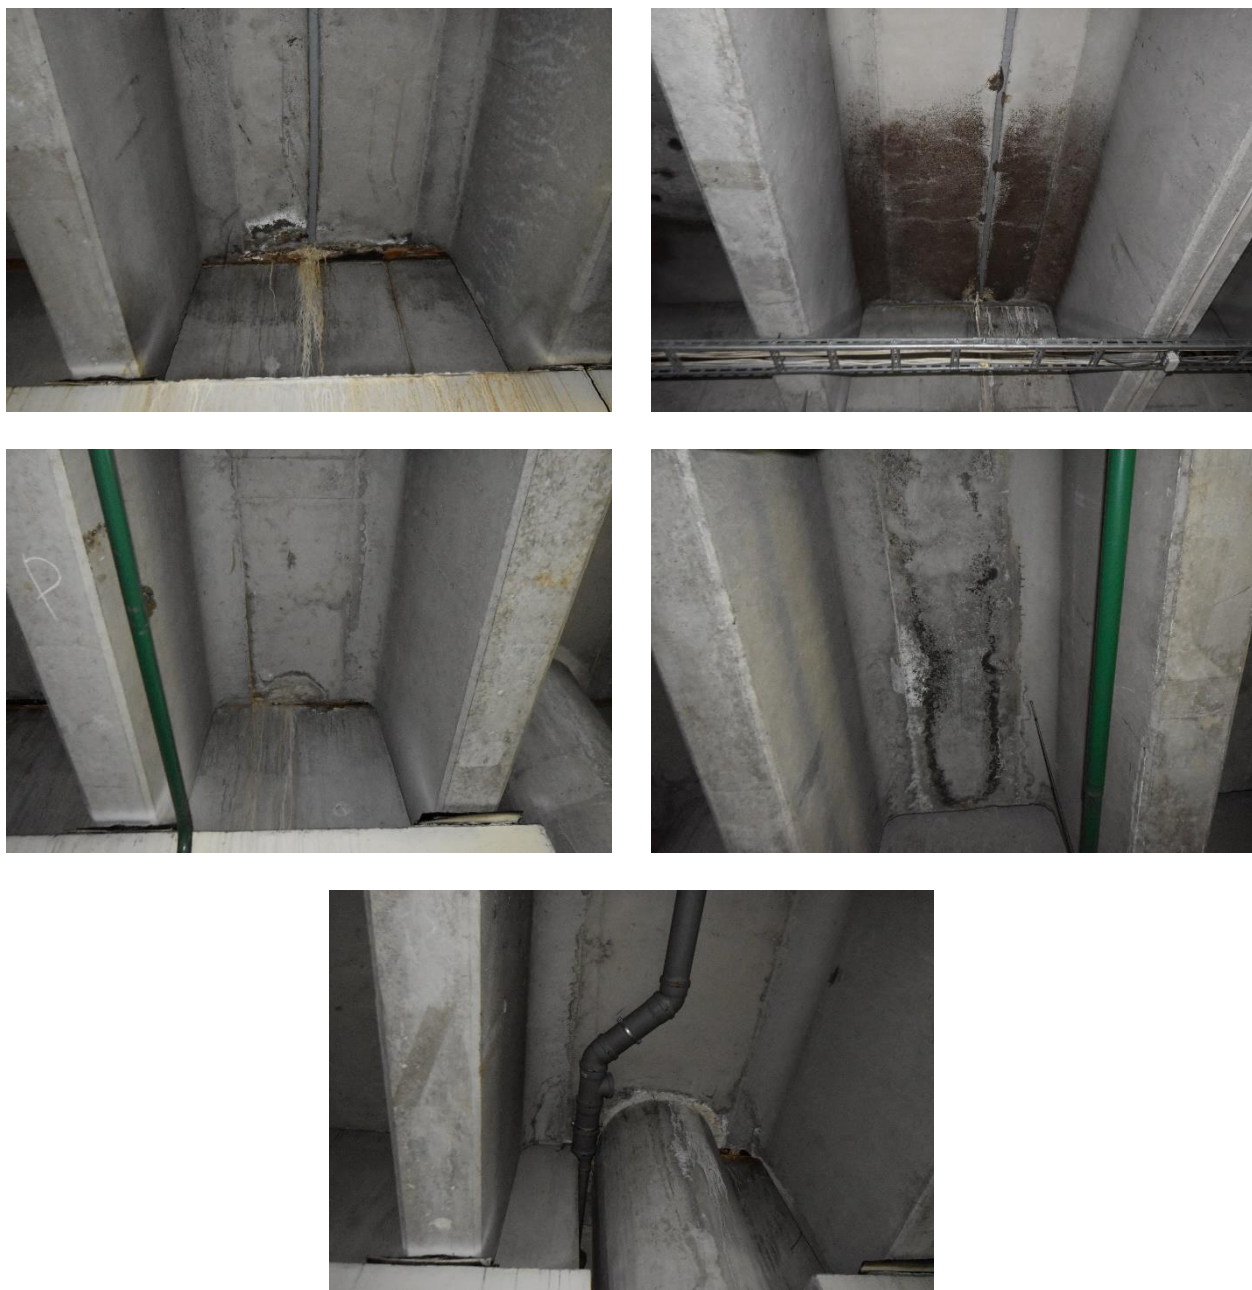
Sijų, esančių tarp ašių A1 ir B1 ir 2-7, pažaidos nurodytos 2.13-2.14 lentelėse. Išmatuotas sijų ilgis 9,2 m. Pagrindiniai nustatyti pažeidimai yra pratekėjimai sijų gale ties deformacinėmis siūlėmis, pratekėjimai sijų gale, papildėjimai plokštėse tarp sijų (pelėsis), rodantys ilgalaikės drėgmės poveikį, papildėjimai (pelėsis) ir ilgalaikės drėgmės poveikio sukelti plyšiai plokštėse, statmeni sijoms, pratekėjimai sijų gale ties kolonomis, esančiomis ašyje A1 (2.18 pav.). Ašyse (A1-B1)/3 ir (A1-B1)/6 ties deformacinėmis siūlėmis vietomis yra trūkės siūlėse, esantis hermetikas, ir yra pratekėjimai, kurie mažina konstrukcijų ilgaamžiškumą. Rekomenduojama pažeistose zonose atstatyti hermetiko sluoksnį ir eliminuoti vandens skverbimąsi pro konstrukcijas.

2.18 pav. Korpusas A. Pratekėjimai ir pelėsis sijose

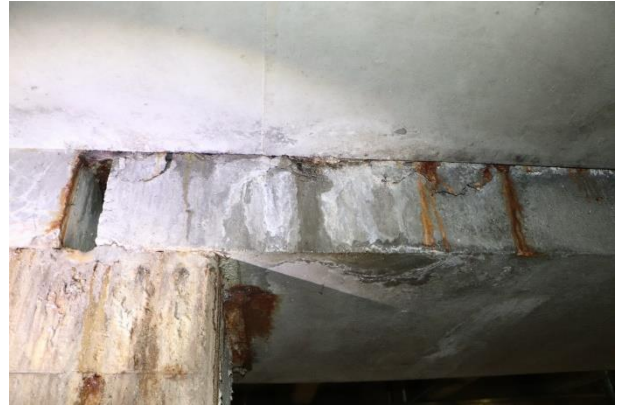
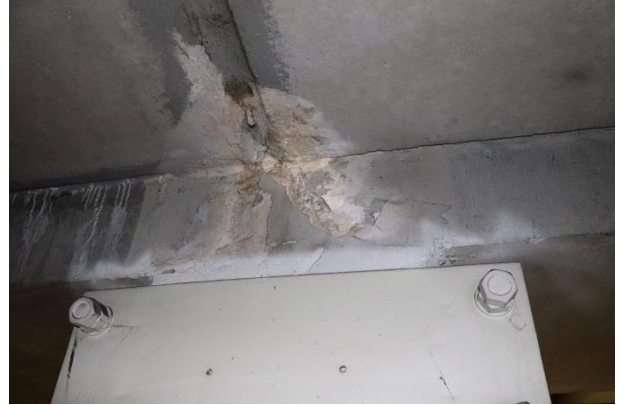
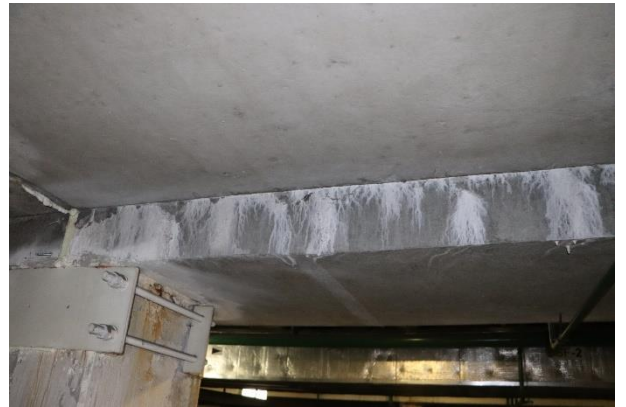
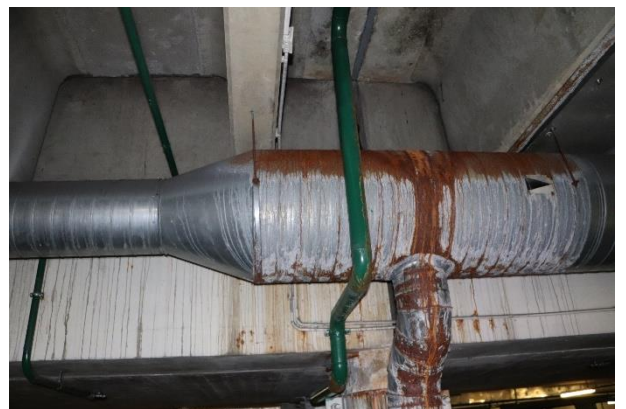
Rygelių, esančių ašyse B1, C, D ir E2 pažaidos nurodytos 2.15-2.18 lentelėse. Pagrindiniai nustatyti pažeidimai yra pratekėjimai (2.19 pav.), plyšiai atramose (2.20 pav.), plyšiai ir nuskėlimai pačiuose rygeluose dėl perdangos deformacijų (2.21 pav.). Pagrindinės pratekėjimų priežastys susiję su nesandariais deformaciniais pjūviais, atsitiktiniais mechaniniais poveikiais aikštelės eksploatacijos metu bei konstrukcinės sandaros ypatumais. Visi defektai išskyrus vandens pratekėjimus per deformacines siūles esminės įtakos neturi ir gali būti lengvai sutvarkomi tunelio remonto metu. Pratekėjimų ties deformacinėmis siūlėmis prevenciniai būtinas deformacinių pjūvių sandarinimas.

2.19 pav. Korpusas A. Pratekėjimai rygeliuose

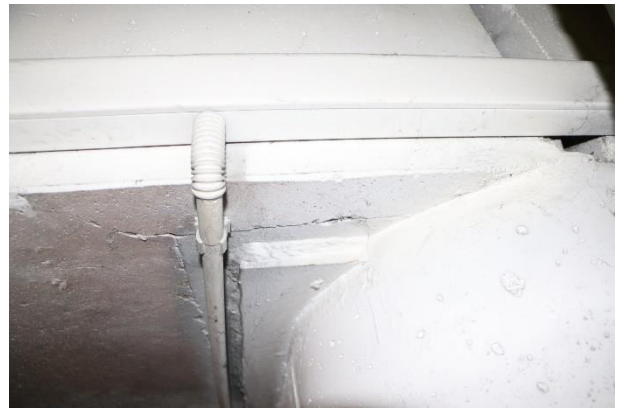
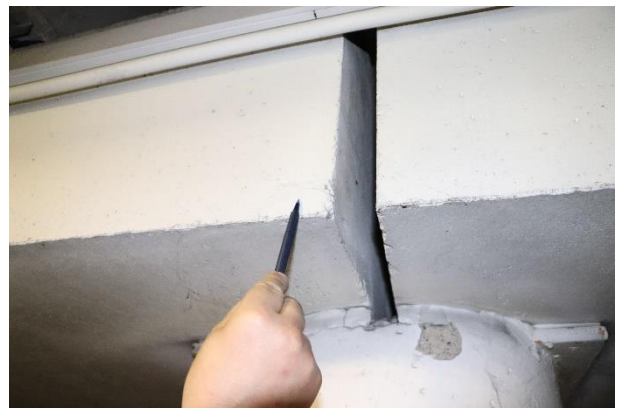
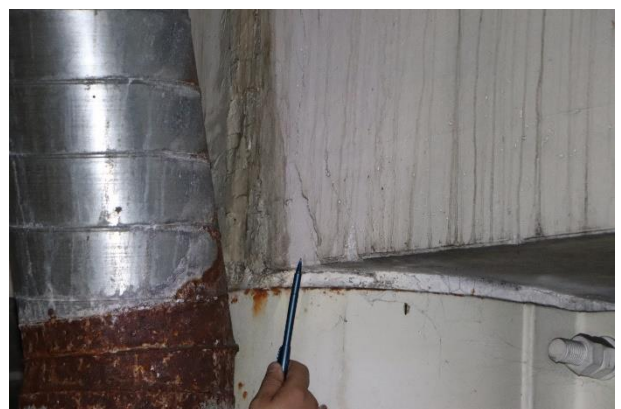
2.20 pav. Korpusas A. Plyšiai rygelių atramose

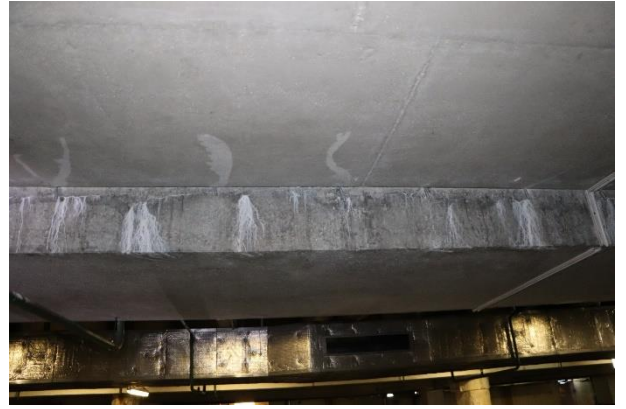
2.21 pav. Korpusas A. Nuskėlimai rygeliuose

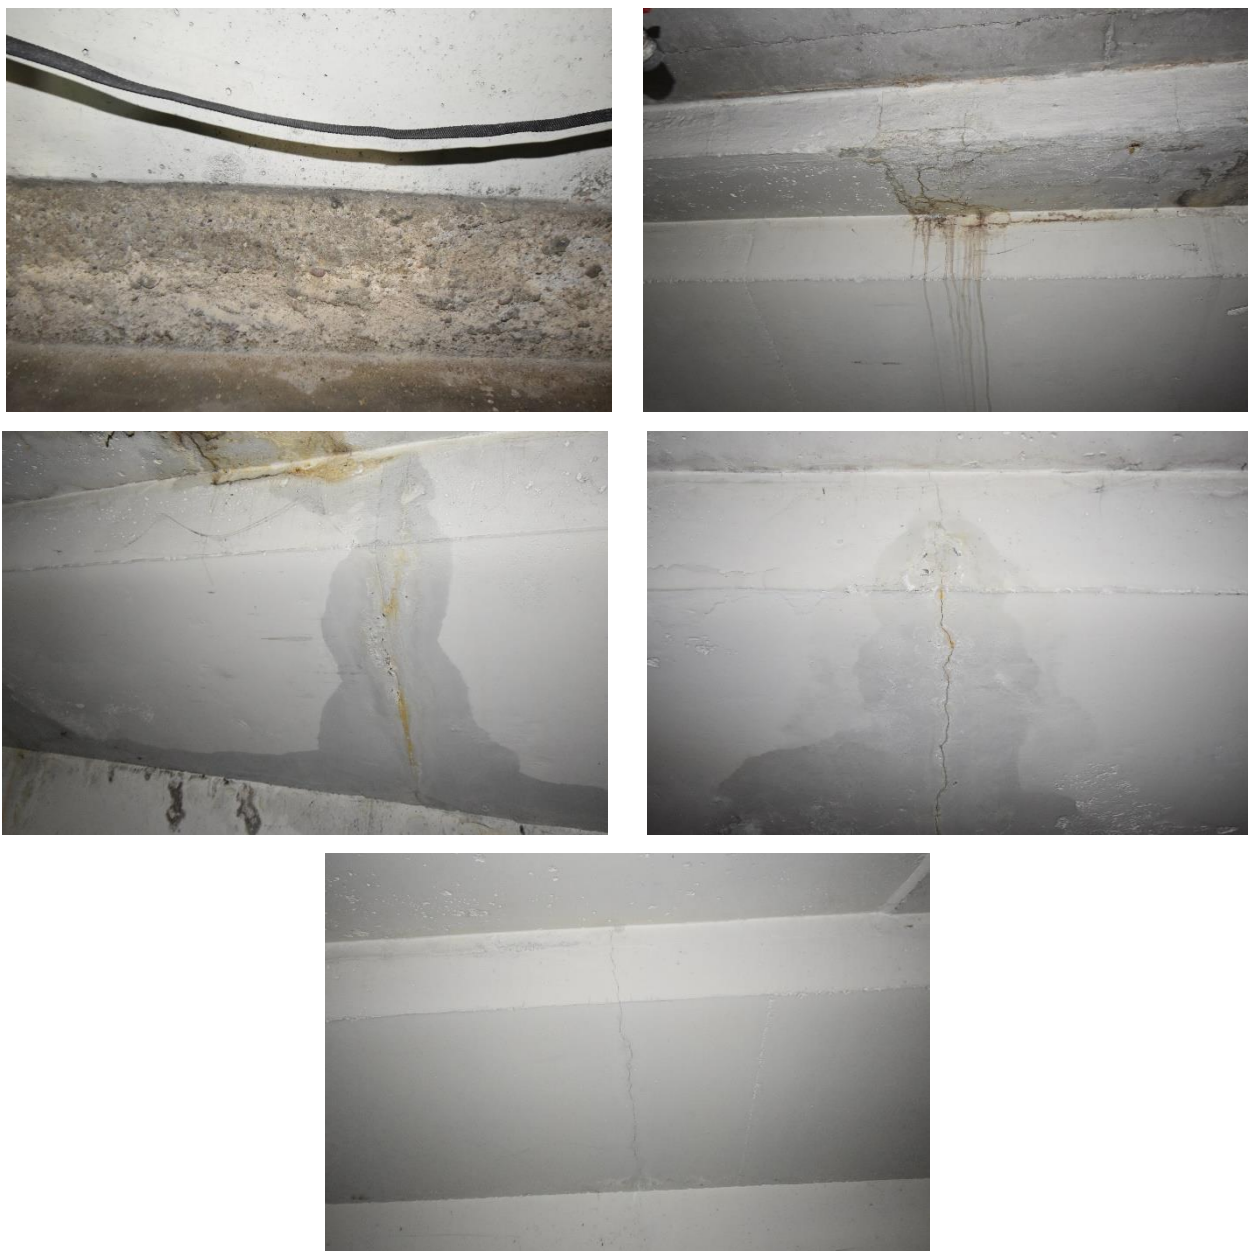
Būdingiausi sienų, esančių B ir E ašyse, pažeidimai yra betono korozija, plyšiai ir pratekėjimai sienos viršutinėje dalyje, plyšiai sienos viršutinėje dalyje (2.22 pav.), pratekėjimai ir plyšiai po sijomis, ties skirtingomis ašimis, pratekėjimai ir plyšiai (2.23 pav.) sienos vidurinėje dalyje.

2.22 pav. Korpusas B. Betono korozija ir pratekėjimai per plyšius sienose

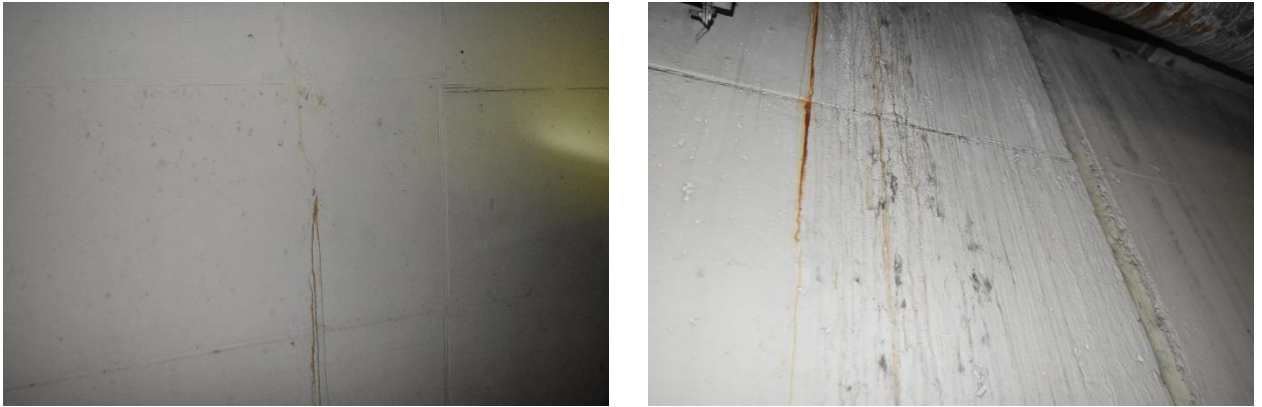
2.23 pav. Korpusas B. Pratekėjimai ir plyšiai sienose

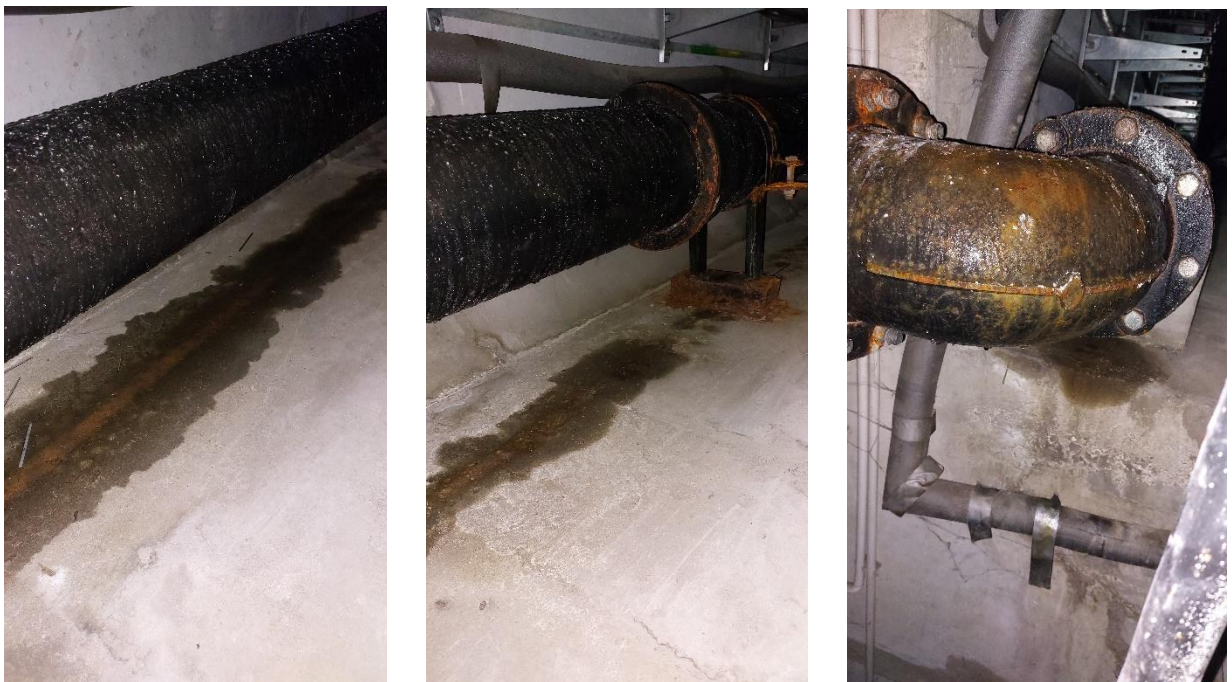
Ant kolektoriaus grindų, esančių virš sienos (B ir E ašyse), yra drėgna dėl kondensato nuo vamzdžių (2.24 pav.). Ši drėgmė nuolat sunkiasi per konstrukcijas ir atsiranda pratekėjimai ant sienų. Veikianti drėgmė, druskos ir automobilio išmetamųjų dujų poveikis sukelia agresyvią aplinką. Dėl agresyvios aplinkos poveikio vyksta betono korozija ir mažėja armatūros apsaugos poveikis, armatūra pradeda koroduoti ir betone atsiveria plyšiai. Todėl svarbu eliminuoti drėgmės poveikį konstrukcijoms. Rekomenduojama izoliuoti vamzdžius, kad nesusidarytų kondensatas ir nedrėktų aplink esančios konstrukcijos. Vietose kur sienų apačioje esantis apibetonavimas yra smarkiai paveiktas betono korozijos, rekomenduojama jį atstatyti.

2.24 pav. Korpusas B. Kondensatas ant vamzdžių kolektoriuose

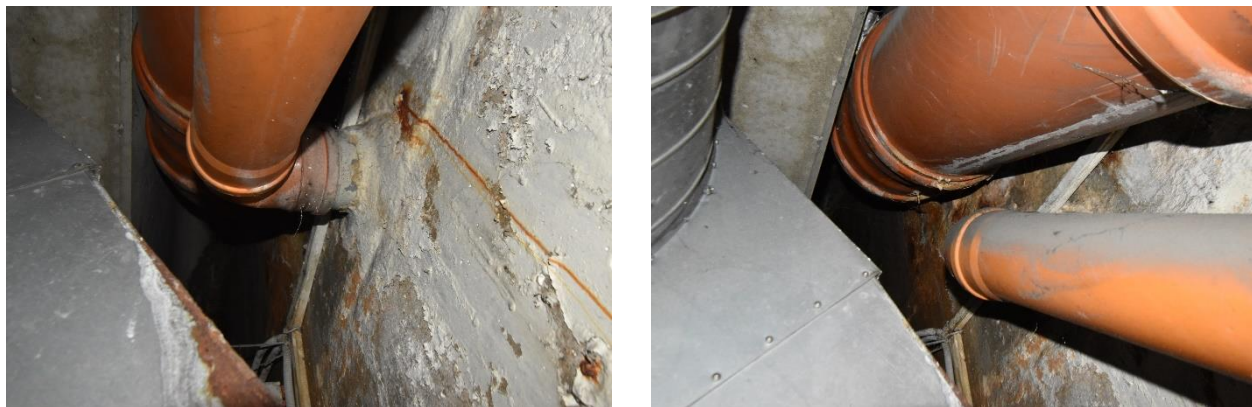
Siena esanti 12 ašyje tarp D-E ašių yra smarkiai aptekėjusi (2.25 pav.). Netvarkingai įrengta ventiliacija (2.26 pav.).

2.25 pav. Korpusas B. Aptekėjusios sienos kontakte su kolektoriumi

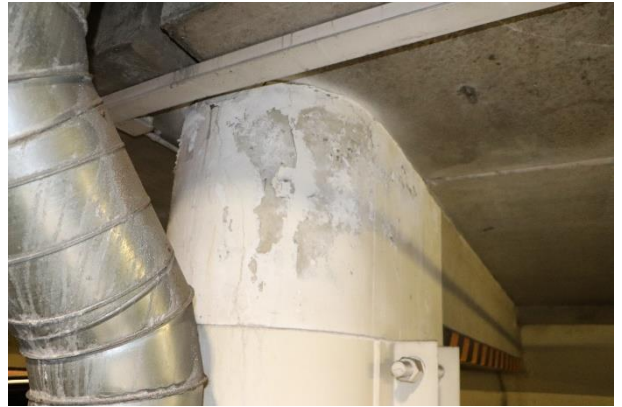
2.28 pav. Korpusas B. Supleišėjęs kolonų viršus

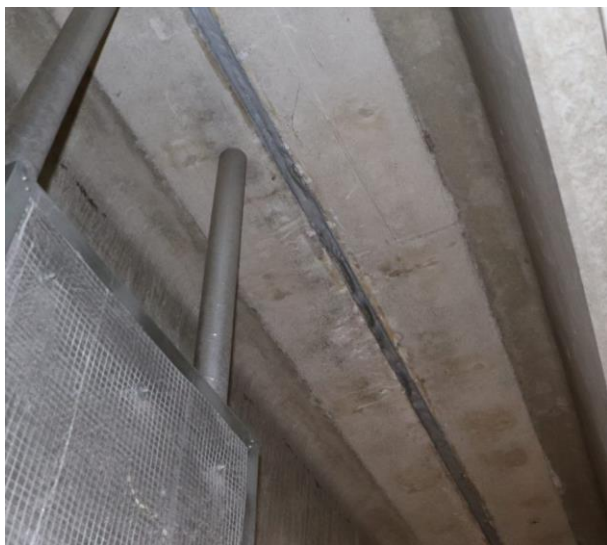
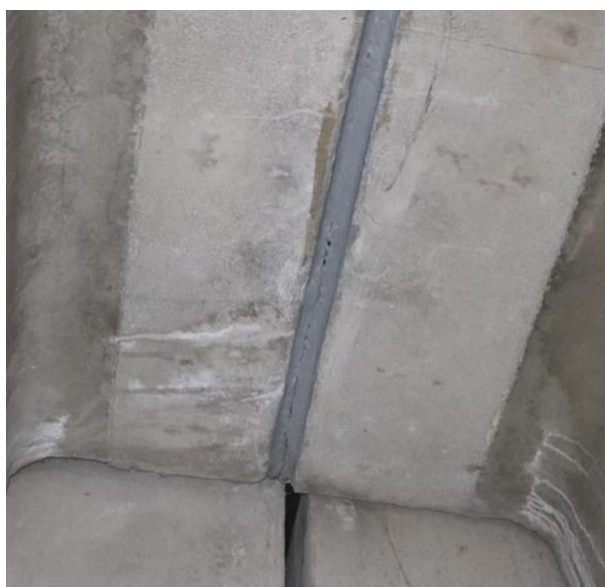
2.31 pav. Korpusas B. Vandens pratekėjimai ir atitrūkusi deformacinė siūlė tarp ašių C-D/17-18

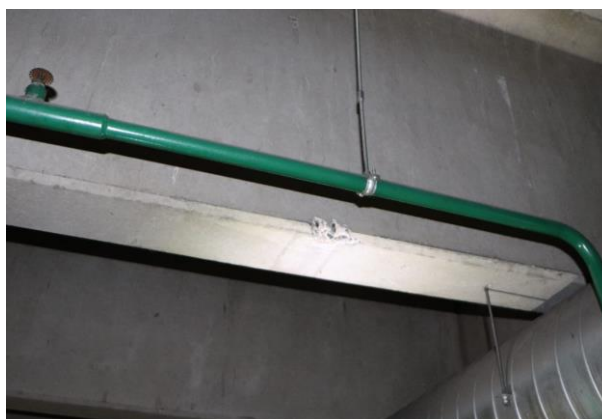
2.34 pav. Korpusas B. Nuskėlimai tarp ašių C-D/23-24

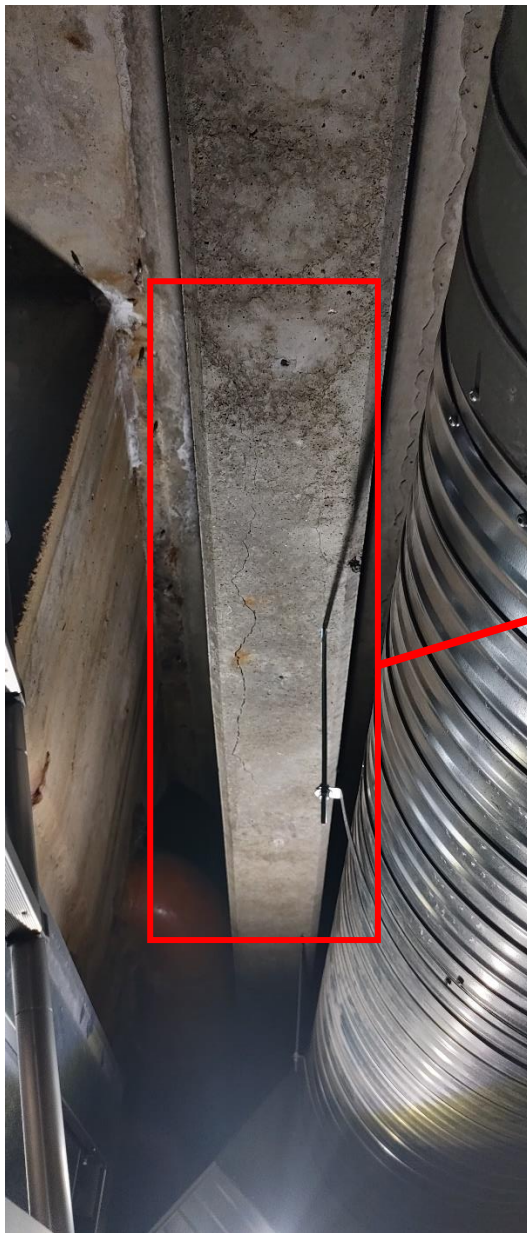
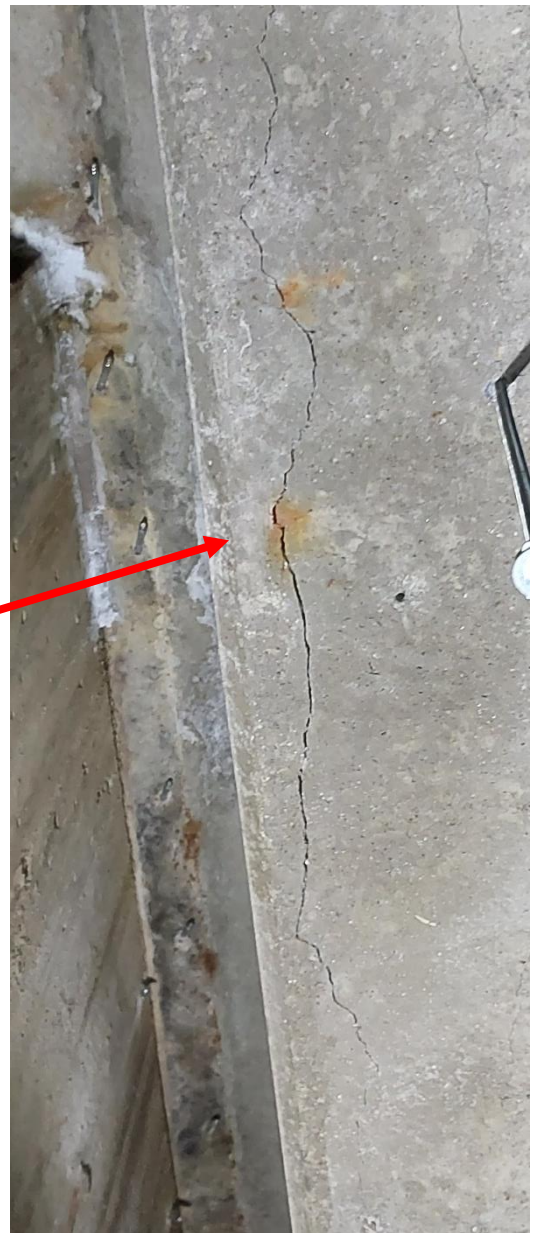
Normaliniai ir išilginiai plyšiai. Išorinių mechaninių poveikių sukelti normaliniai plyšiai fiksuoti sijose tarp aš. C-D/12-13. Plyšio plotis varijuoja nuo 0,05 mm (plika akimi matomo plyšio riba) iki 0,25 mm, tai yra plyšio plotis neviršija leistinos 0,3 mm ribos, todėl šių konstrukcijų elgsenai pavojaus nekelia. Šalia 12 ašies esančioje pirmoje sijoje ašyse D-E dėl pratekėjimo sukeltos korozijos atsivėręs išilginis plyšys tempiamoje zonoje (2.35 b pav.). Šią pažaidą remonto metu būtina sutvarkyti.

2.35 pav. Korpusas B. Technologinis plyšys tarp ašių C-D/22-23 (a) ir išilginus plyšys sijoje 12/D-E (b)

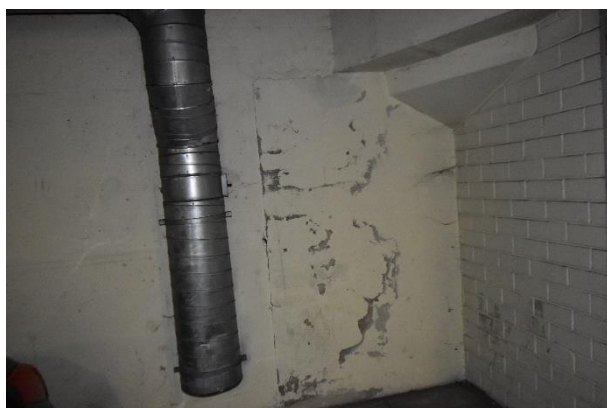
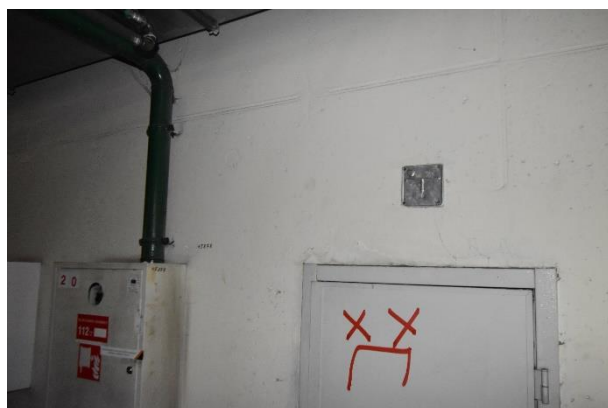
Sienos, esančios H ašyje, pažaidos nurodytos 2.28 lentelėje. Aptikti neesminiai pažeidimai: plyšys aplink buvusią angą sienoje tarp 26-27 ašių, vertikalus plyšys sienoje tarp 30-31 ašių (2.38 pav.). Sienos ties deformacine siūle, ties 28 ašimi, yra aptekėjusi, o siena tarp 33-34 ašių yra aptekėjusi ir su plyšiu (2.39 pav.). Veikianti drėgmė, druskos ir automobilio išmetamųjų dujų poveikis sukelia agresyvią aplinką. Dėl agresyvios aplinkos poveikio vyksta betono korozija ir mažėja armatūros apsaugos poveikis, armatūra pradeda koroduoti ir betone atsiveria plyšiai. Todėl svarbu eliminuoti drėgmės poveikį konstrukcijoms.

2.38 pav. Korpusas C. Plyšiai sienoje

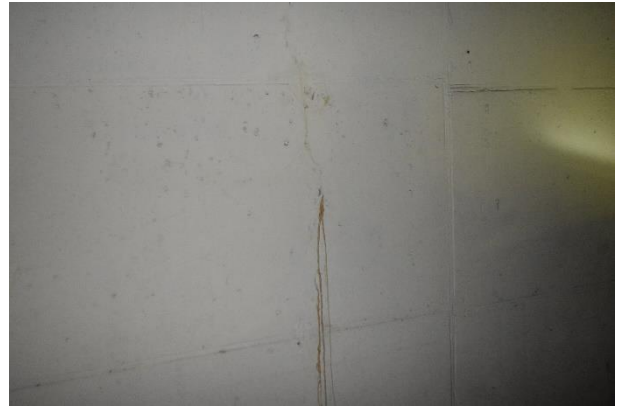
2.39 pav. Korpusas C. Plyšiai ir pratekėjimai sienoje

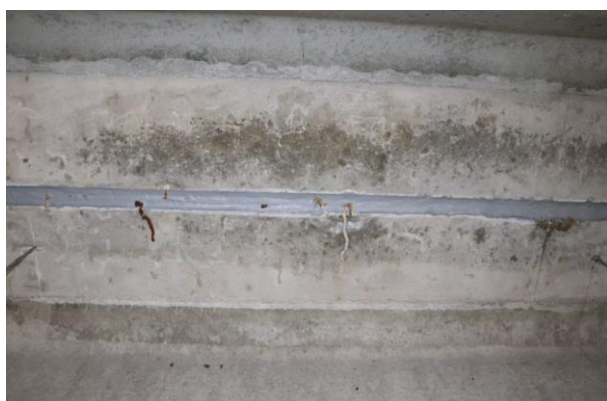
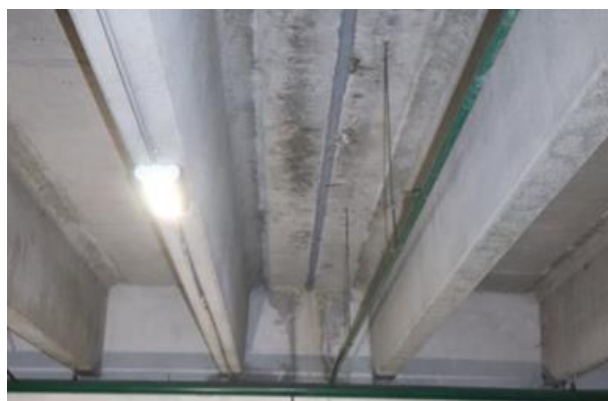
Vandens pratekėjimas ir jo sukelta betono korozija. Galima išskirti charakteringas šio defekto vietas ties deformacinėmis siūlėmis tarp ašių G-H/29-30 (2.40 pav.) ir G-H/34-35 (2.41 pav.). Pažeidimo priežastys, pasekmės ir rekomendacijos tokios pat kaip „A“ korpuse.

2.40 pav. Korpusas C. Vandens pratekėjimai tarp ašių G-H/29-30

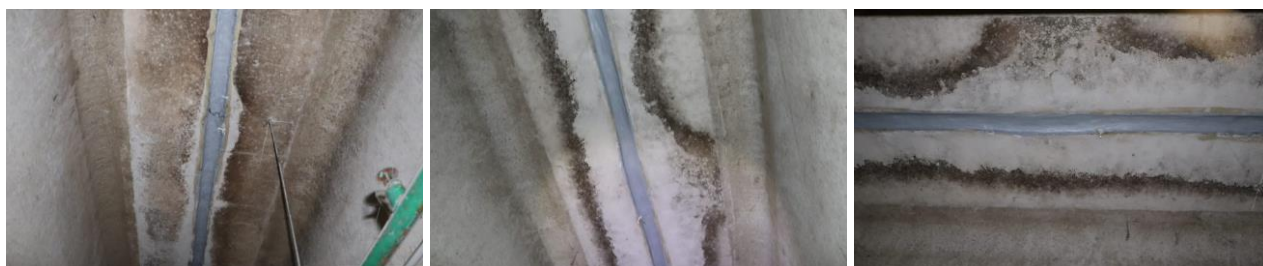
2.41 pav. Korpusas C. Vandens pratekėjimai tarp ašių G-H/34-35

Nustatyti vandens pratekėjimai, susidarantys stalaktitai (betono korozijos požymis), turintys įtakos konstrukcijų ilgaamžiškumui. Defekto pašalinimui reikia atstatyti automobilių saugyklos išorinį hidroizoliacinį sluoksnį.

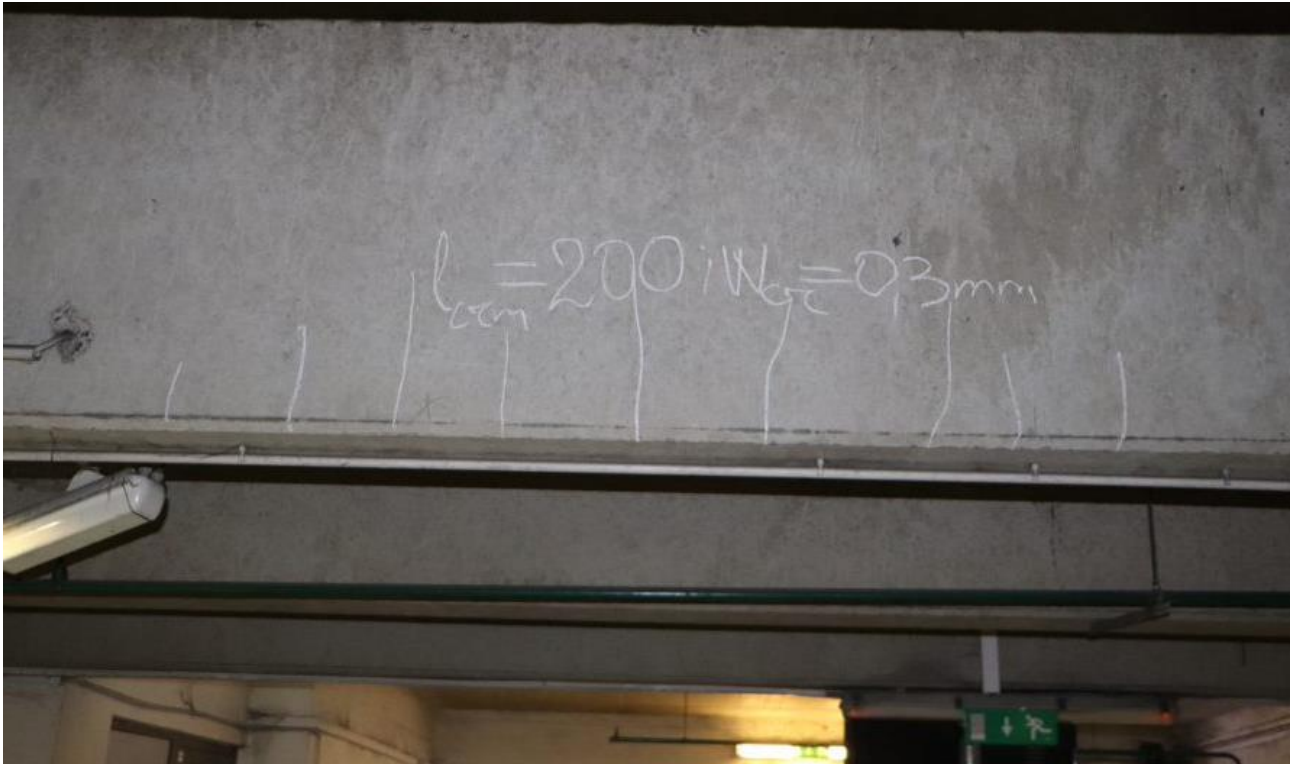
Išilginiai ir normaliniai plyšiai. Išorinių mechaninių poveikių sukelti normaliniai plyšiai fiksuoti visose „C“ korpuso sijose. Plyšio plotis varijuoja nuo 0,05 mm (plika akimi matomo plyšio riba) iki 0,3 mm, tai yra plyšio plotis dviejose sijose tarp aš. G-H/29-30 (4 sija žiūrint nuo 29 ašies) ir G-H/34-35 (4 sija žiūrint nuo 34 ašies) pasiekė 0,3 mm ribinę reikšmę, todėl siekiant padidinti konstrukcijų ilgaamžiškumą, rekomenduojama plyšius užtaisyti panaudojant šiam tikslui pritaikytą elastingą sandarinimo sistemą (2.42 pav.).

2.42 pav. Korpusas C. Charakteringas plyšių išsidėstymas „C“ korpuse (tarp ašių G-H/34-35)

1. „C“ korpuso trapecinės perdangos sijose nustatytų plyšių pločių reikšmės siekia leistiną ribą, todėl rekomenduojama plyšius stebėti, didėjimo atveju užtaisyti panaudojant šiam tikslui pritaikytą elastingą sandarinimo sistemą. Nustatyti vandens pratekėjimai, susidarantys stalaktitai (betono korozijos požymis), turintys įtakos konstrukcijų ilgaamžiškumui. Defekto pašalinimui reikia atstatyti automobilių saugyklos išorinį hidroizoliacinį sluoksnį ties deformacinėmis siūlėmis.
2. Ant C korpuso sienų pastebėti vandens pratekėjimai ties deformacinėmis siūlėmis (H/28 ašis) ir šalia jų (H/(33-34) ašis). Vandens ir agresyvios aplinkos poveikis mažina konstrukcijų ilgaamžiškumą. Todėl rekomenduojama pašalinti vandens skverbimąsi iš išorės per konstrukcijas.
