Pirkimo užduoties numeris: PU-168/2023

**POŽEMINĖS AUTOMOBILIŲ STOVĖJIMO AIKŠTELĖS GEDIMINO PR.
9A VILNIUJE KONSTRUKCIJŲ TECHNINĖS BŪKLĖS VERTINIMAS IR
KONSTRUKCIJŲ TYRIMAS**

Tyrimų ataskaita

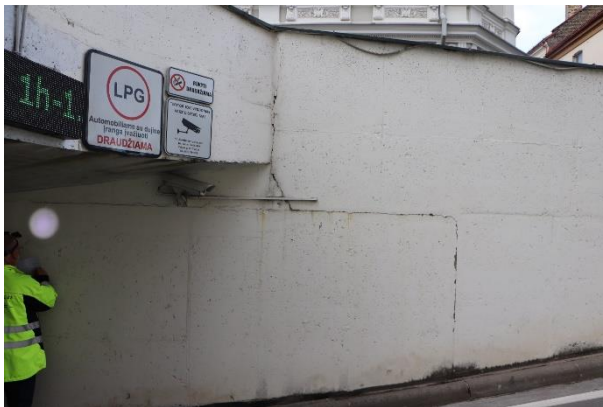
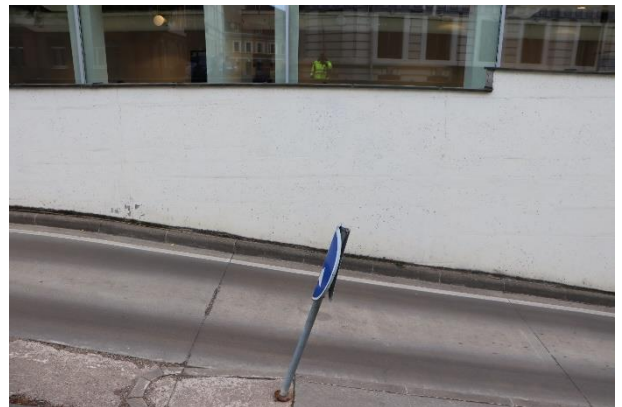
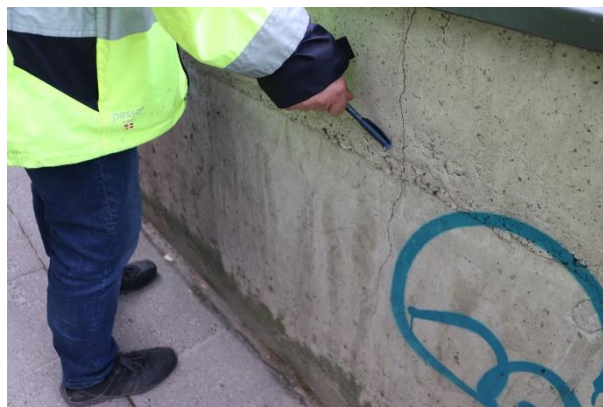
Atraminėse sienose atsivėrę vertikalūs plyšiai per visą sienos aukštį. Galima armatūros korozija atviruose plyšiuose. Dėl pleišėjimo pasikeitęs bendrasis atraminės sienos standumas.

2.45 pav. Pažaidos sienoje

2. Įvažiavimų iš Šv. Jurgio g. atraminėse sienose atsivėrę vertikalūs plyšiai per visą sienos aukštį. Galima armatūros korozija atviruose plyšiuose. Dėl pleišėjimo pasikeitęs bendrasis atraminės sienos standumas. Plyšiai susidarę dėl neįrengtų deformacinių siūlių statybos metu. Remonto metu plyšių susidarymo zonas rekomenduotina padengti bei hermetizuoti atmosferos poveikiams atspariomis dangomis.

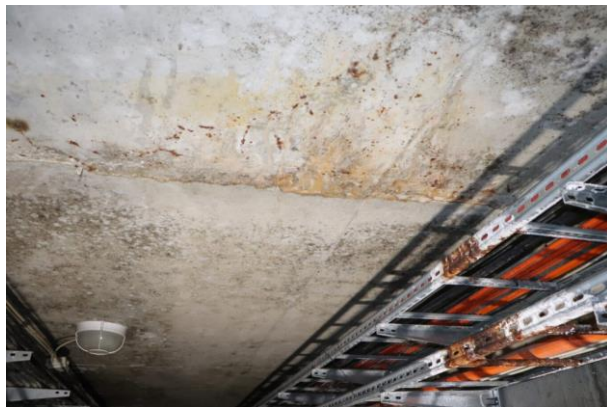
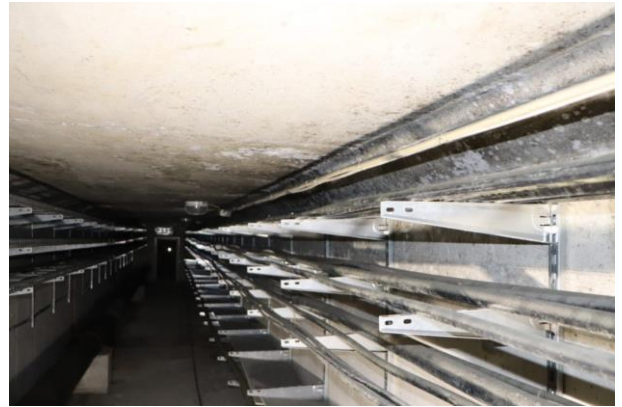
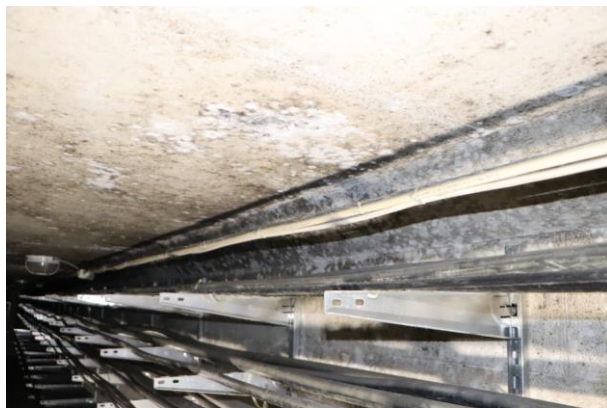
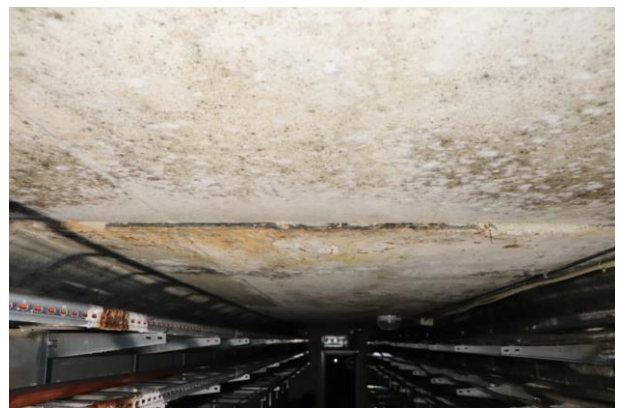
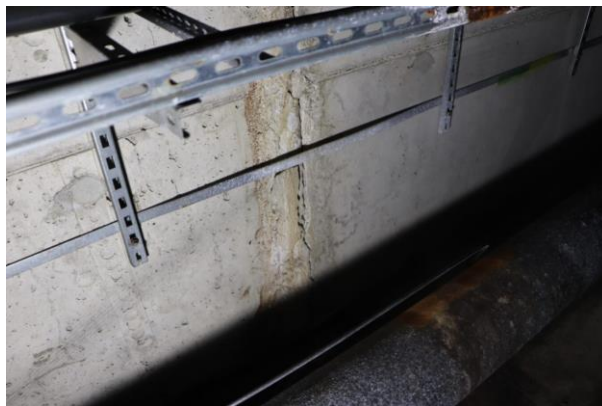
Nustatytas vandens pratekėjimas ir jo sukelta betono korozija kolektoriuje tarp aš. 1-11/E ties deformacinėmis siūlėmis (2.48 pav.) ir pagalbinėse patalpose tarp aš. 8-11/F-F' (2.49 – 2.50 pav.).

2.48 pav. Vandens pratekėjimai kolektoriuje tarp aš. 1-11/E ties deformacinėmis siūlėmis

2.49 pav. Vandens pratekėjimai pagalbinėse patalpose tarp aš. 8-9/F-F*

Nustatyti vandens pratekėjimai, susidarantys stalaktitai (betono korozijos požymis), turintys įtakos konstrukcijų ilgaamžiškumui. Defekto pašalinimui reikia atstatyti automobilių saugyklos išorinį hidroizoliacinį sluoksnį ties deformacinėmis siūlėmis ir „A“ – „B“ korpusų sandūros hidroizoliaciją tarp aš. F-F'/11.

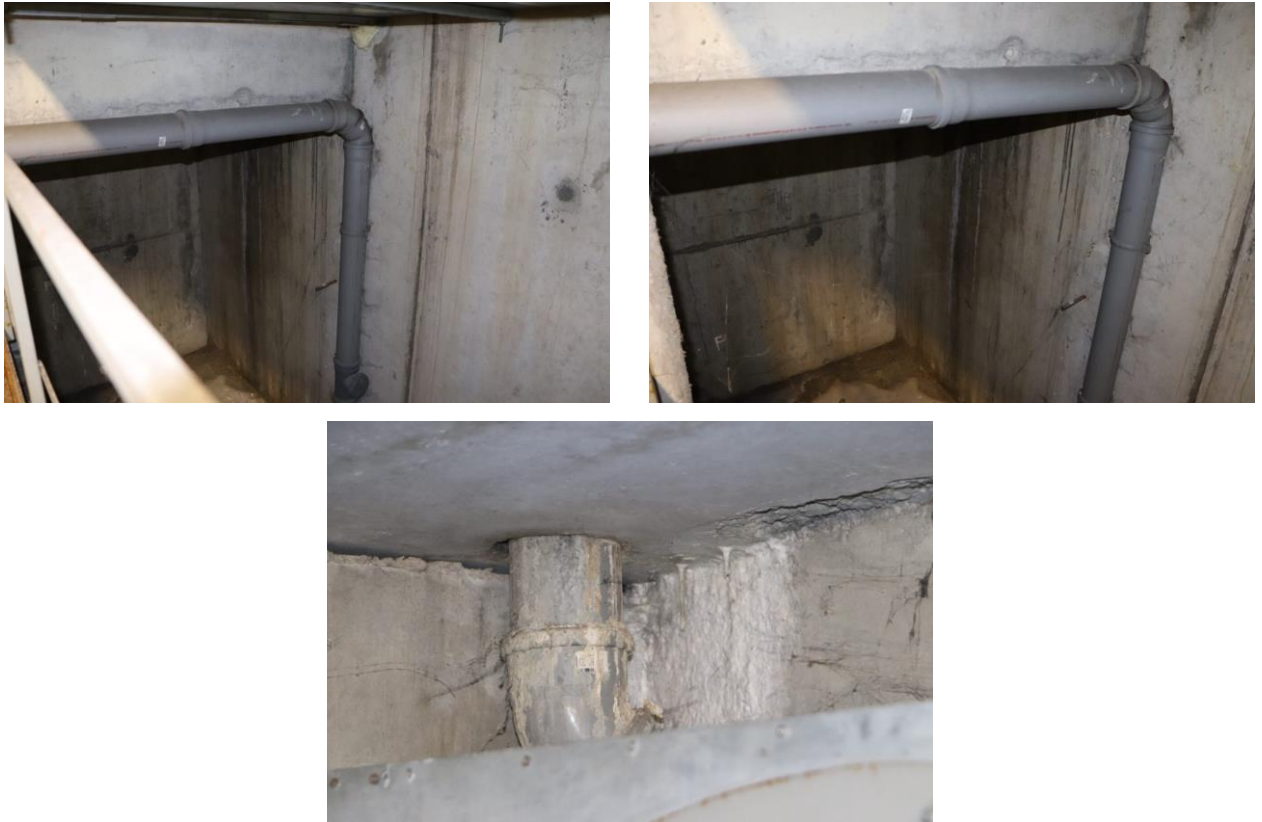
2.50 pav. Vandens pratekėjimai pagalbinėse patalpose tarp aš. F-F'/11

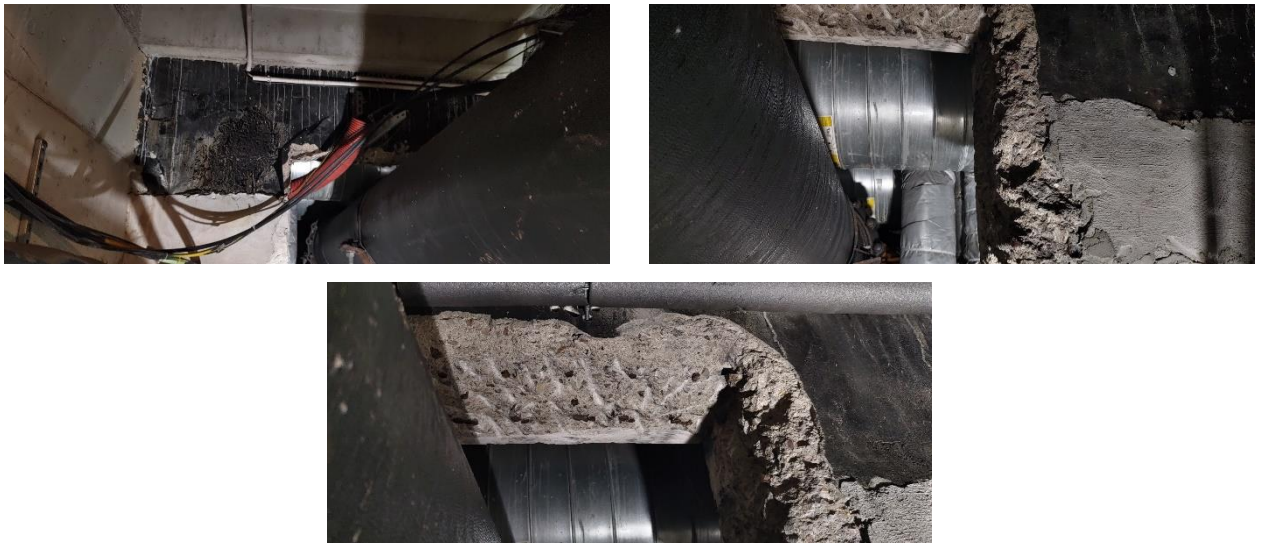
Kolektorių peraukštėjimo vietoje tarp A ir B korpusų išpjautos gelžbetoninių sijų sienelės. Nupjauta išilginė ir skersinė sijų armatūra. Pjūviuose armatūra palikta atvira (2.52 pav.).

2.52 pav. Išpjautos sijos
