**Dalinės statinio ekspertizės aktas Nr. E14-01****Dalis: konstrukcijos**

2014 m. gruodžio 08 d.

**1. Ekspertizės objektas** *Pastatas (požeminė automobilių stovėjimo aikštelė<sup>AD</sup>), adresu Gedimino r. 9A*

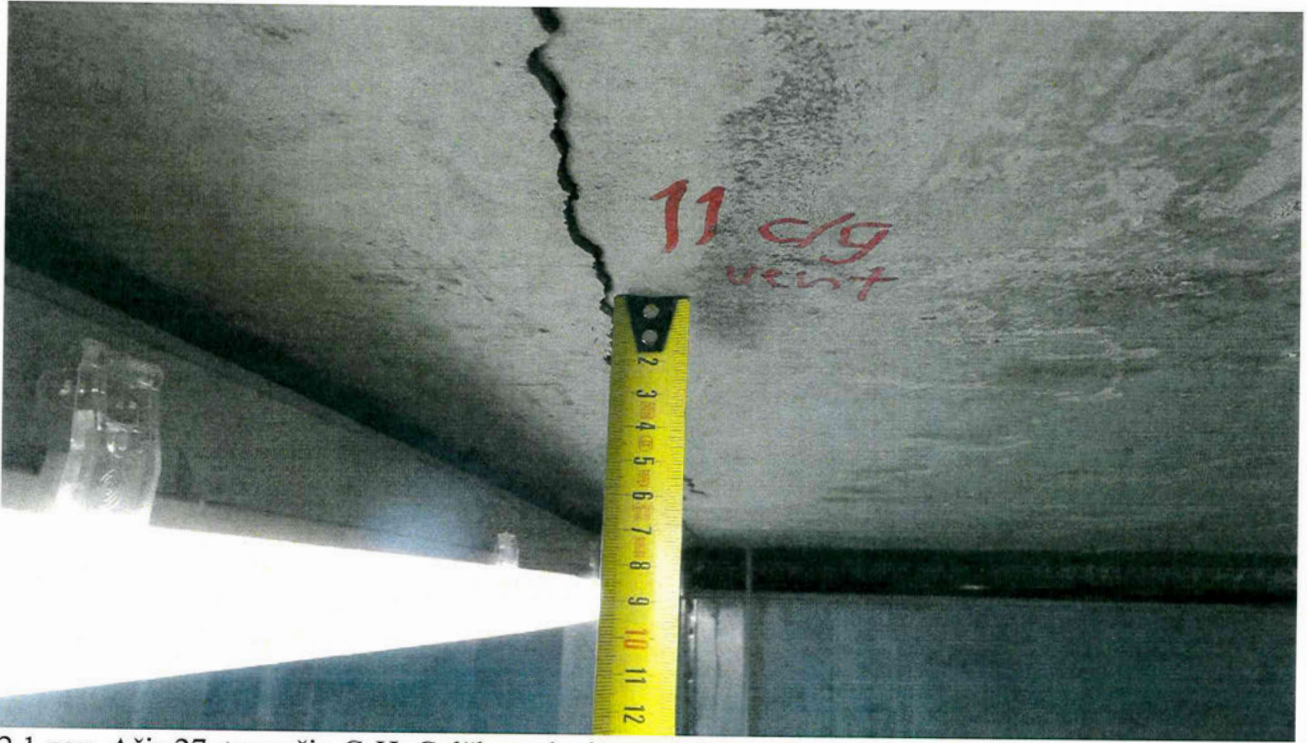
C korpuso ventiliatorinės patalpose, esančiose tarp ašių G-H pastebėta, kad lubų plokštėje 27 ašyje statybos metu nesuformuota temperatūrinė deformacinė siūlė, todėl šioje vietoje savaime lubos trūko ir susiformavo siūlė (žr. 2.1 pav.). Jei susiformavęs deformacinis nekelia problemų pastato naudojimui jo galima ir neremontuoti

2.1 pav. Ašis 27, tarp ašių G-H. Gelžbetoninėje monolitinėje perdangoje neįrengta deformacinė siūlė. Plyšio vieta sutampa su dalyje denginio tarp surenkamų gelžbetoninių elementų įrengta siūle.

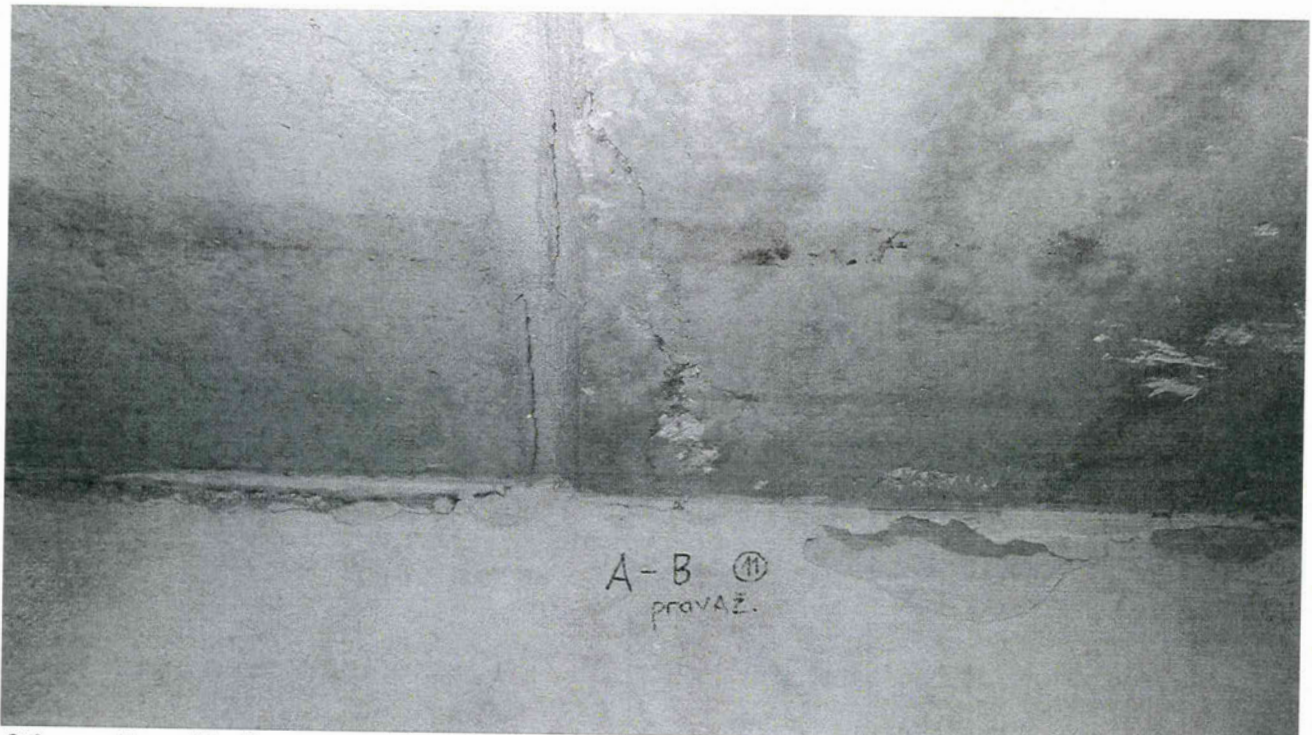
2.2 pav. parodyti perdangos plokštės ir gelžbetoninės sienos atramos plyšiai atsiradę dėl temperatūrinių pastato deformacijų.

2.2 pav. Pravažiavimas tarp A ir B korpusų. Perdangos ir jos atramos (monolitinės sienos) pažaidos dėl temperatūrinių deformacijų.

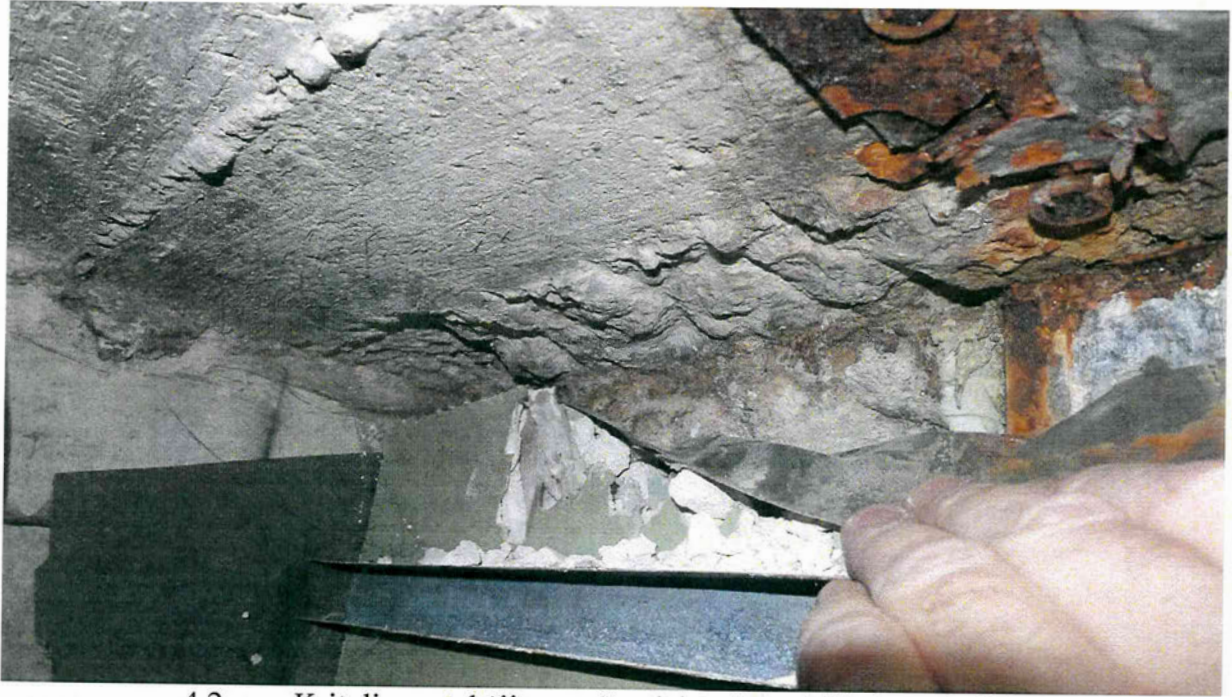
4.2 pav. Kritulių pratekėjimų požymiai tualete virš kamųjų lubų

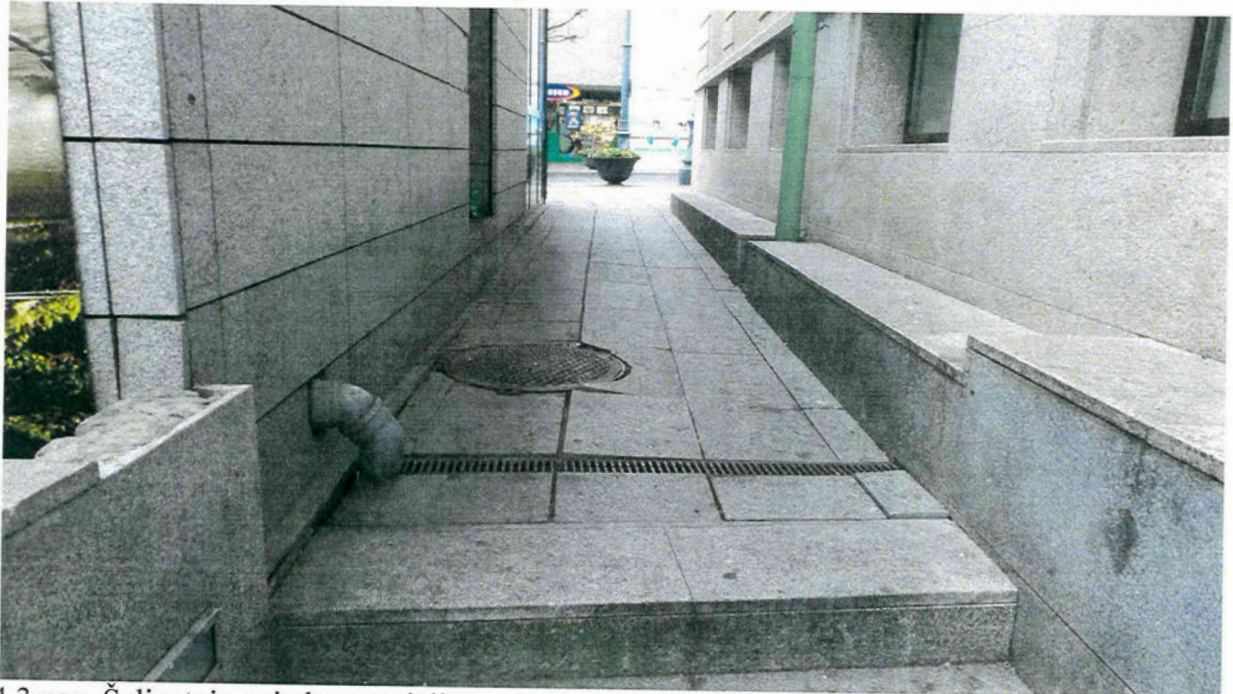
**10.10** Labiausiai tikėtina atmosferinių kritulių patekimo į tualetą, esančio C korpuso, patalpas yra lietaus nuvedimo sistemos, esančios prie įėjimo į požeminį garažą pastato, sienos defektai ir grunto po šaligatviu deformacijos, ko pasekoje, krituliai pro plyšius palei pastato sieną gali netrukdomai skverbtis gilyn. Būtina sutvarkyti įėjimo į požeminį garažą prieigą ir šaligatvį tarp įėjimo pastato ir pastato Gedimino 9.

4.3 pav. Šaligatvio vaizdas tarp įėjimo į garažą Gedimino pr. ir Liauksmo g. pastato ir pastato Gedimino 9

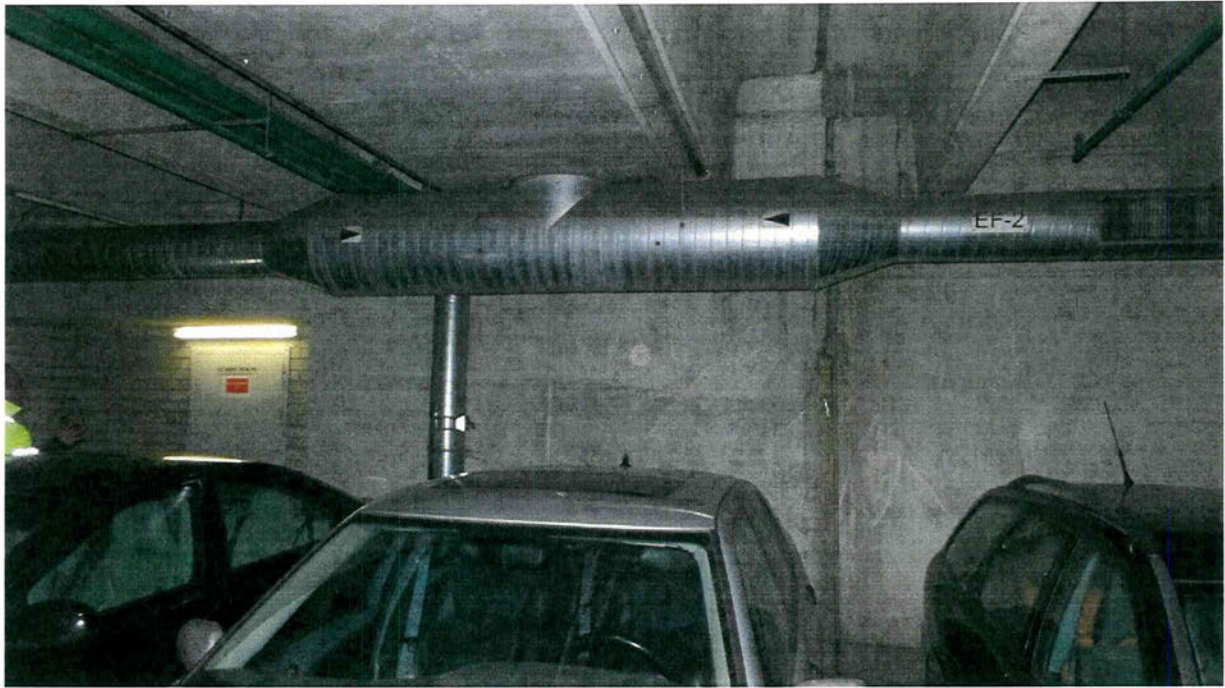
4.4 pav. Vandens pratekėjimas ties 9-F ašimis

Nerekomenduojama pratekėjimų vietų tvarkyti iš apačios. Patartina remonto darbus atlikti denginio viršuje.

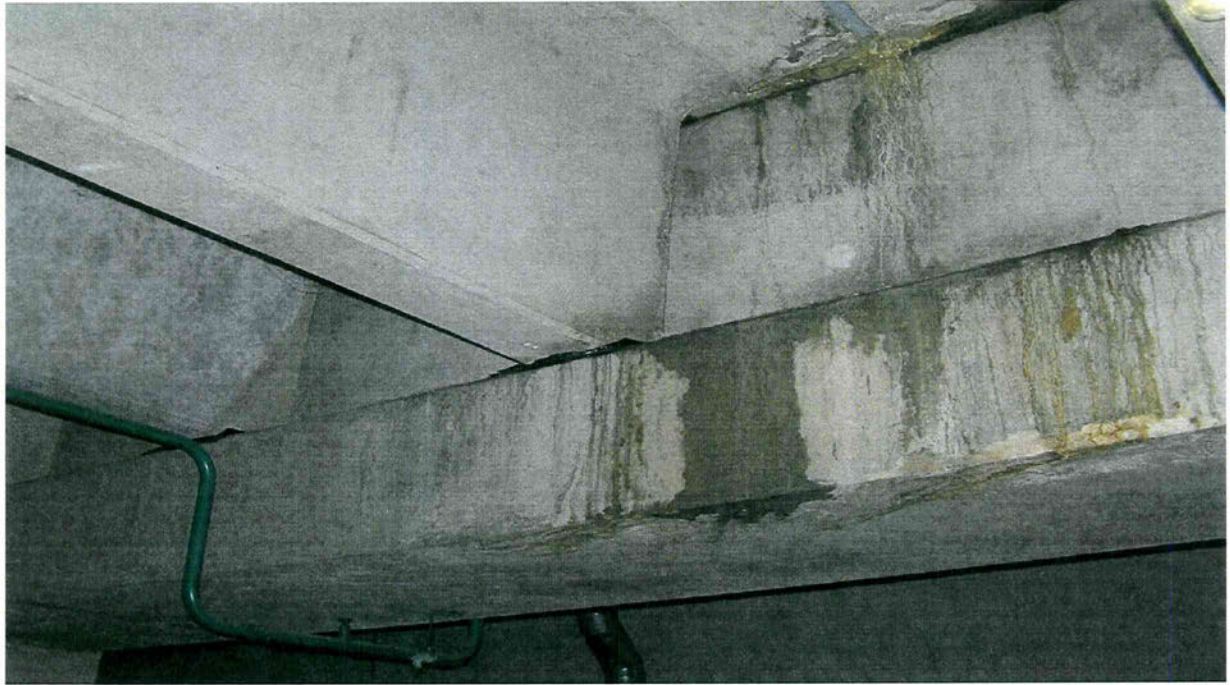
4.8 pav. Vandens pratekėjimas ties 3-A' ašimis

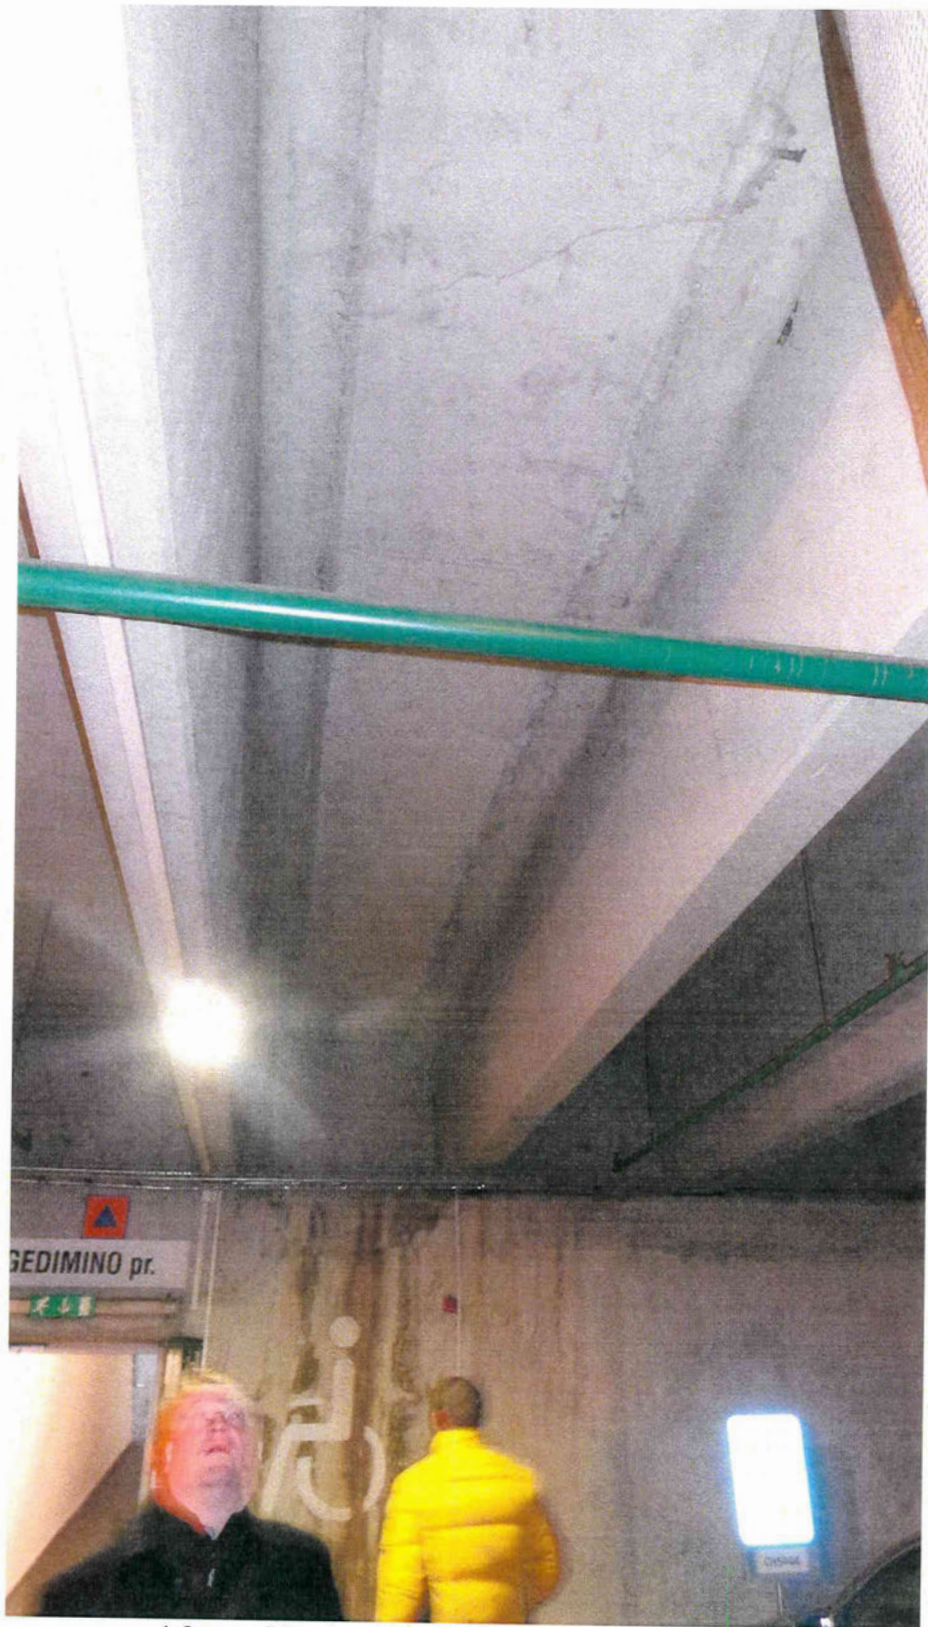
4.9 pav. Vandens pratekėjimas ties 11-A ašimis

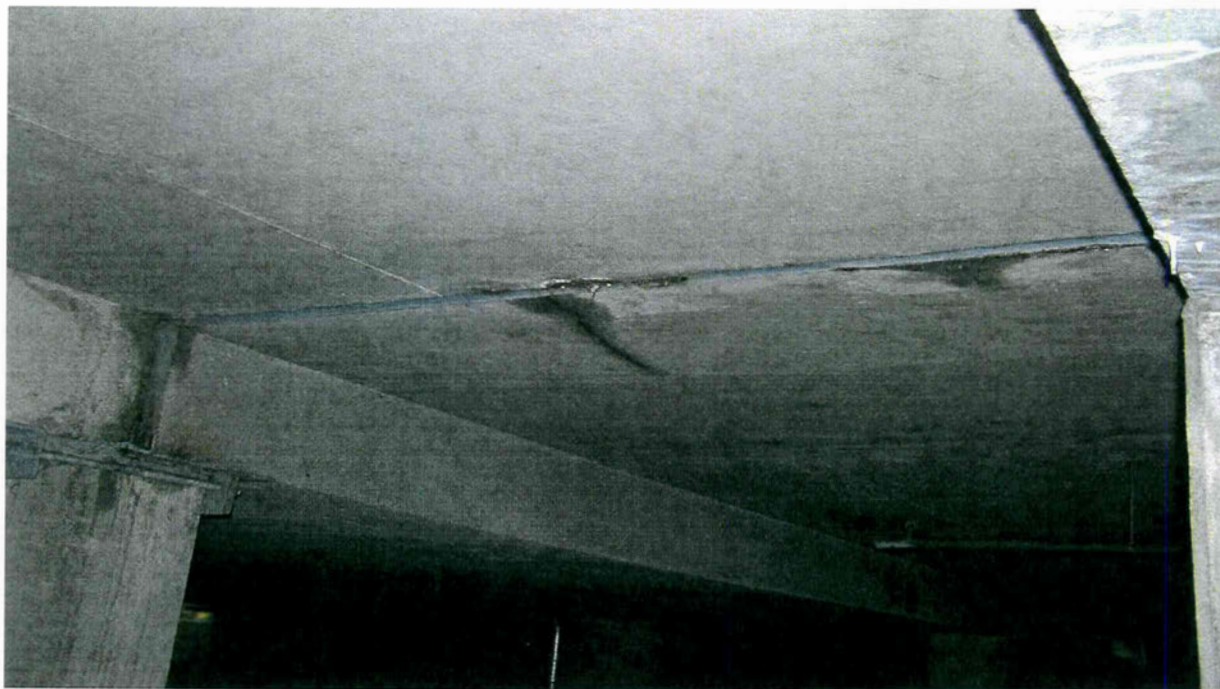
4.10 pav. 9 ašyje tarp ašių E-D

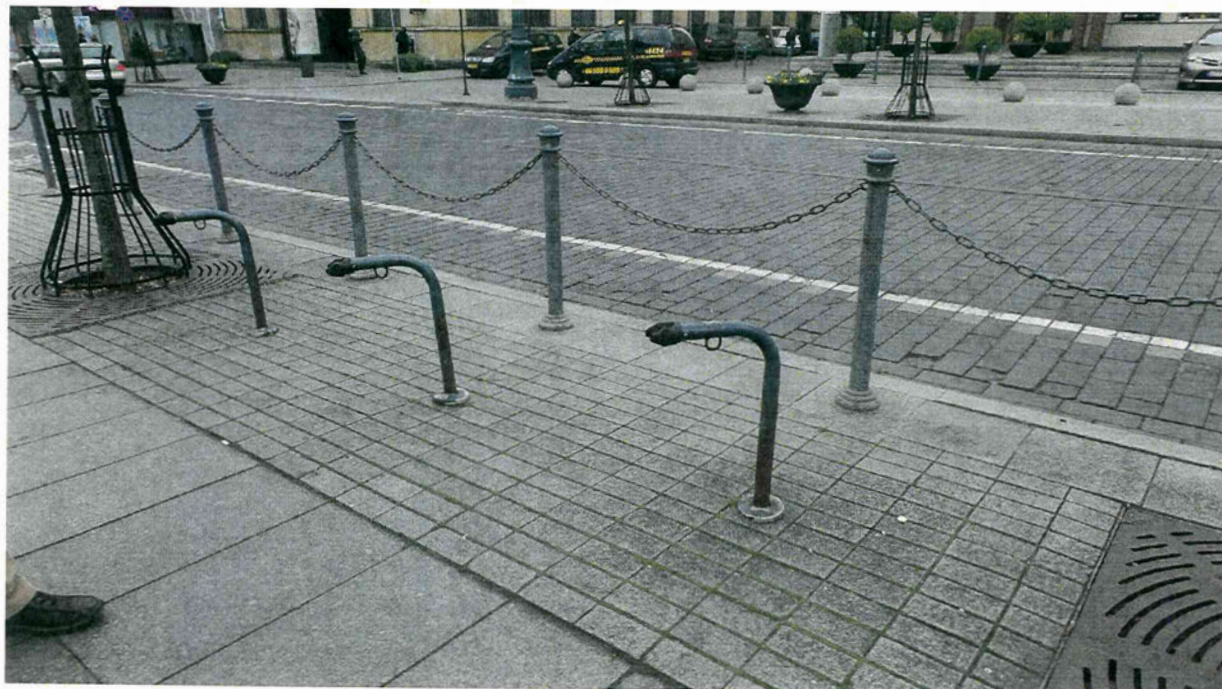
4.11 pav. Dviračių atramos ties pratekėjimo vieta

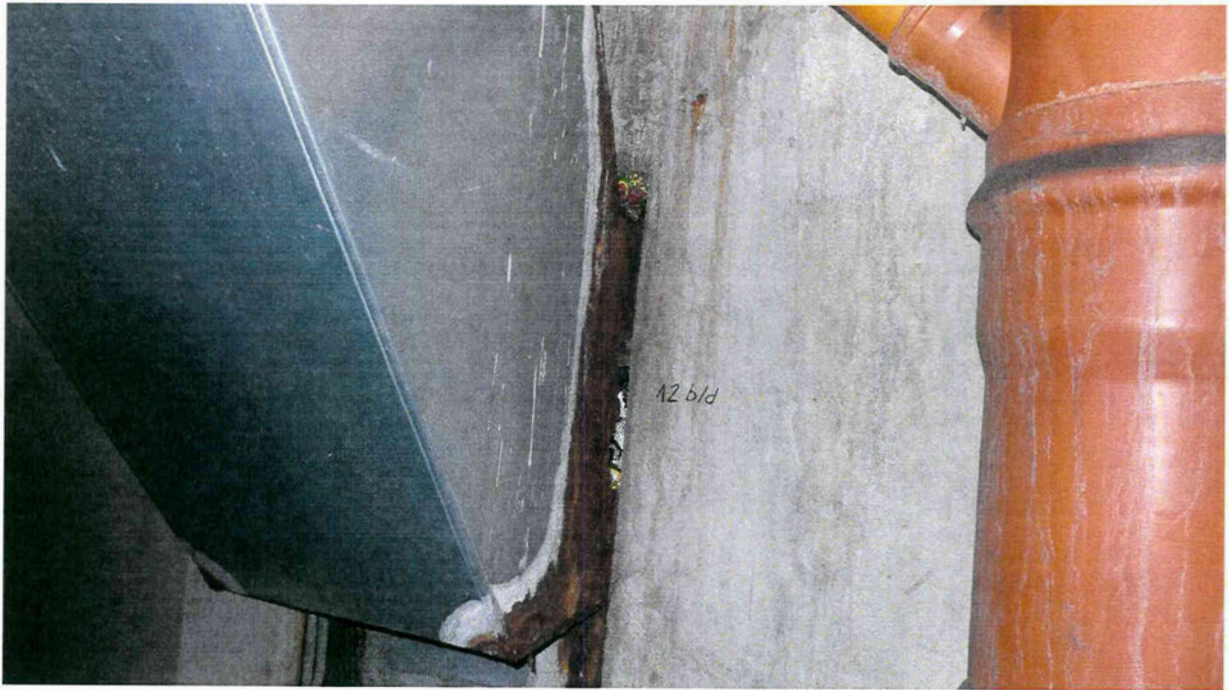
4.12 pav. Vandens pratekėjimas ties ašimis 12-E

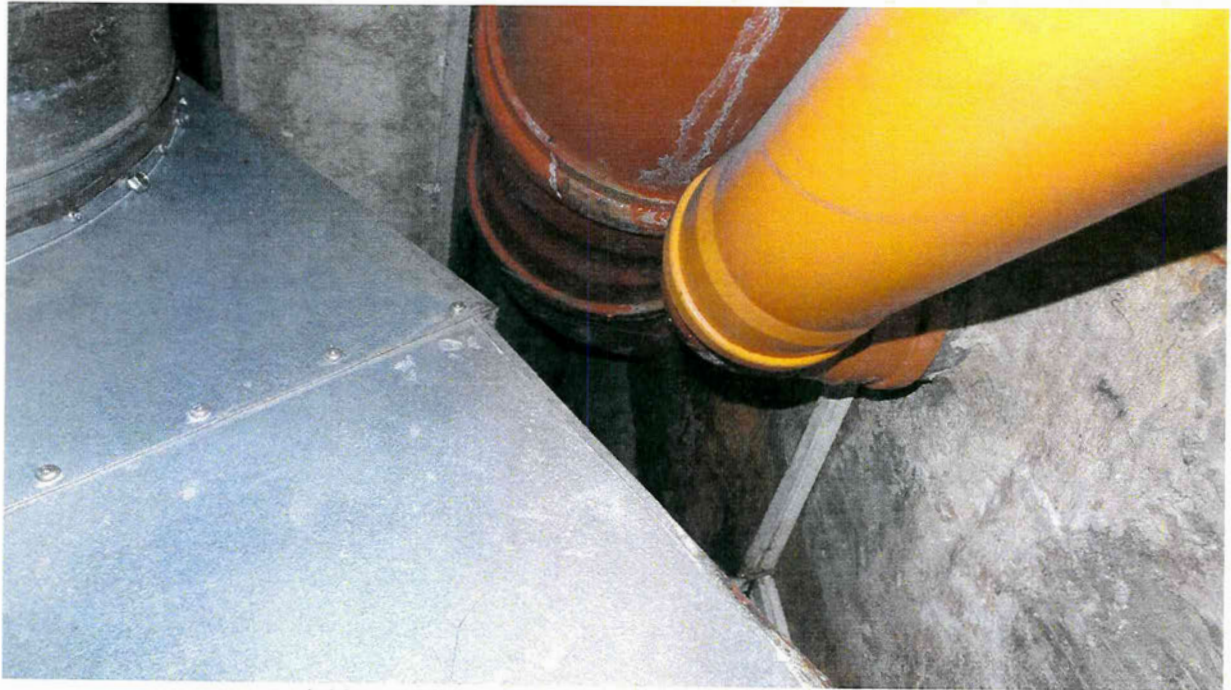
4.13 pav. Vandens pratekėjimas ties ašimis 12-E

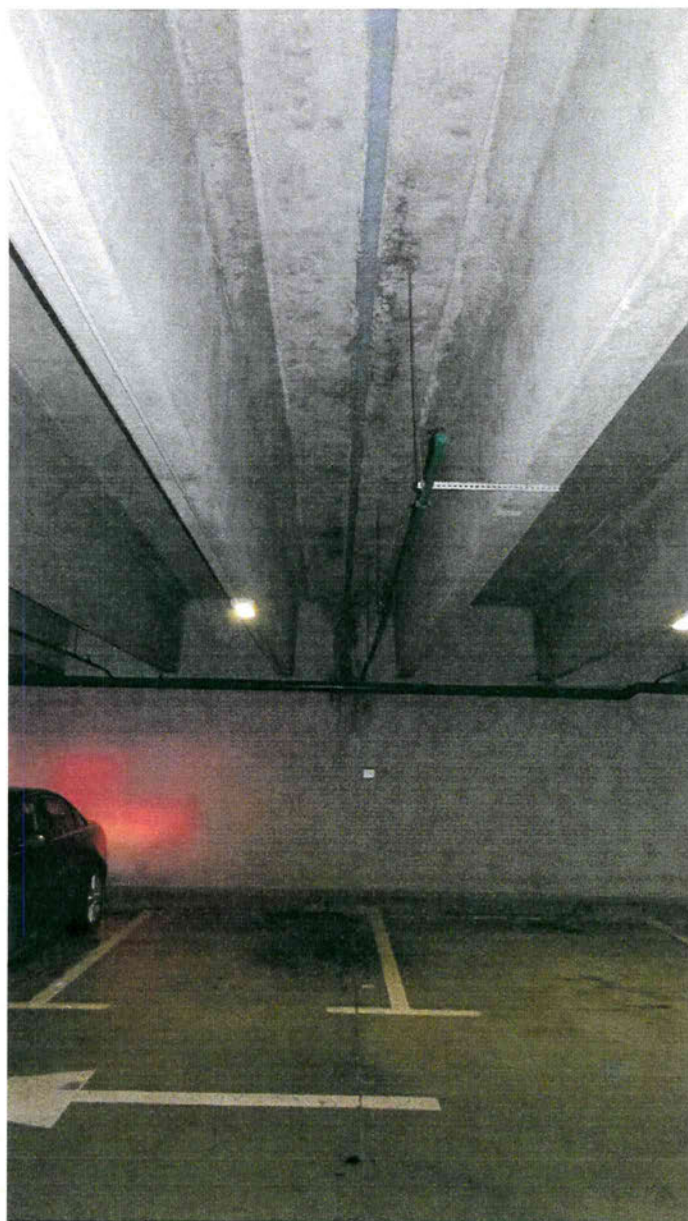
4.19 pav. Ties temperatūrine siūle C korpuse

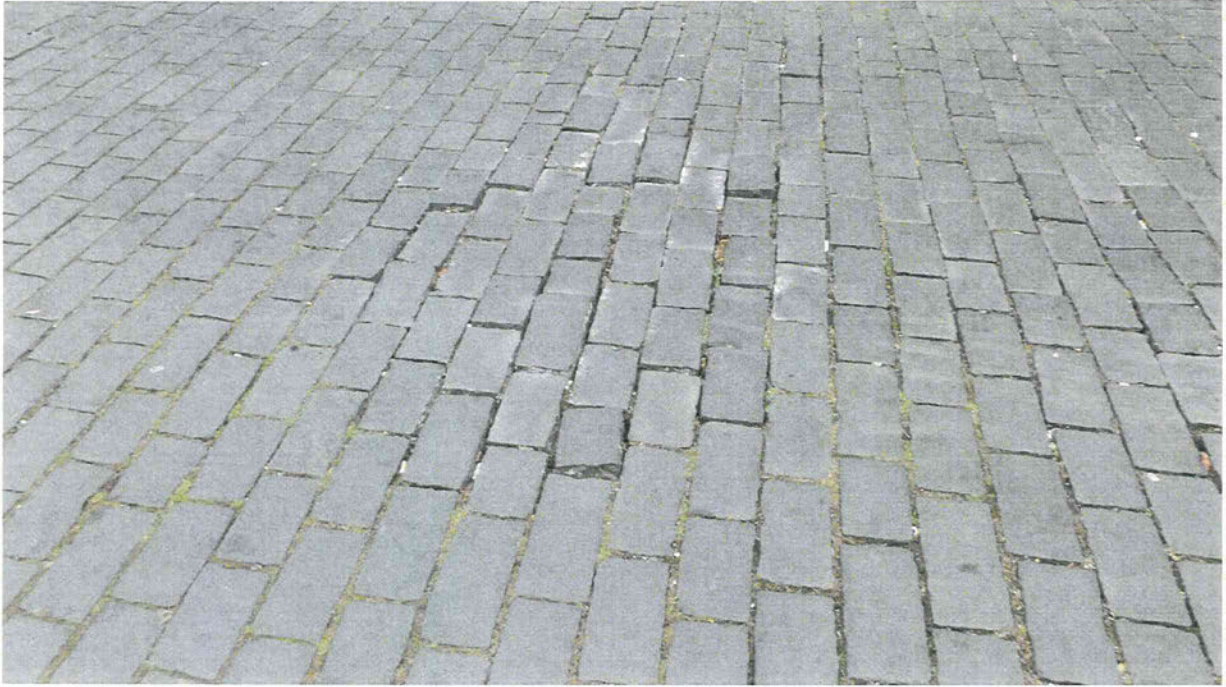
4.22 Sukritusios trinkelės ties vandens pratekėjimo vieta

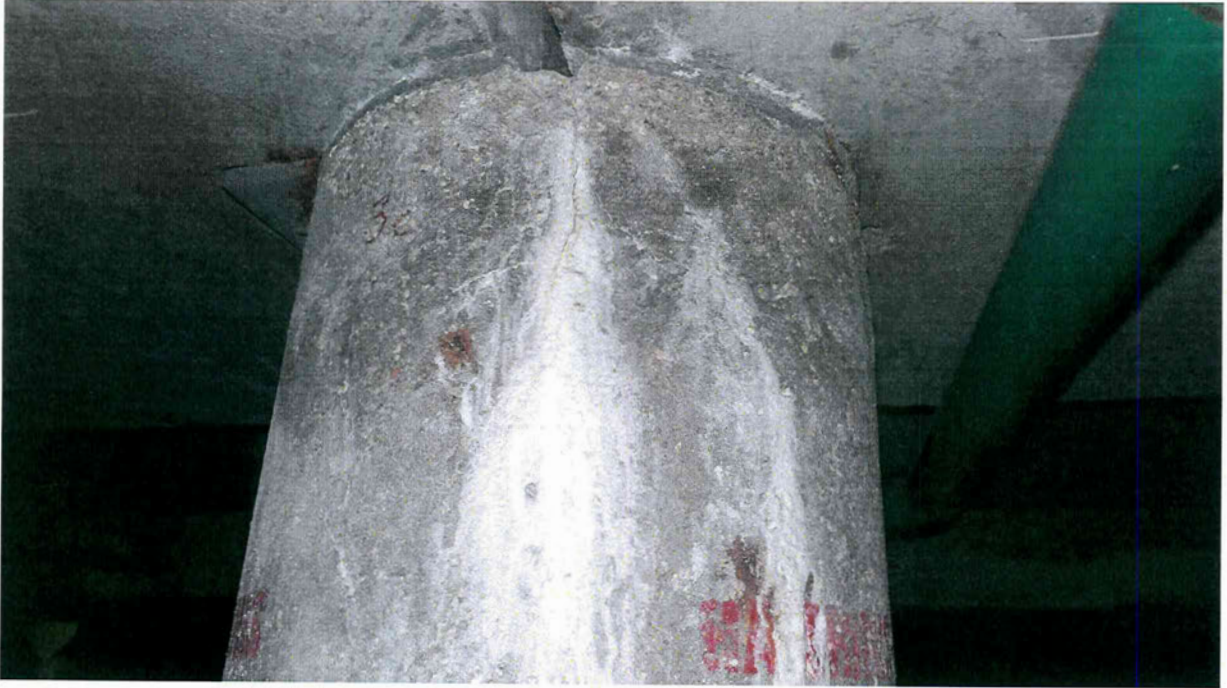
1.	C3	Temperatūrinio pjūvio kolona. Stačiasis plyšys viršutinėje dalyje 1 mm pločio 0,6 m ilgio atsiradęs dėl tempiamųjų poveikių, kuriuos sukelia ant kolonos atremtos išilginės garažo sijos. Netolygus tarpo tarp kolonos ir sijos užtaisymas	1P.1	Kolonos būklė nekelia grėsmės normaliam naudojimui. Tačiau atsivėrę plyšiai ir toliau vystysis dėl išilginių sijų tampomųjų poveikių ir/arba armatūros korozijos. Tikslinga suvaržyti kolonos deformacijas skersine kryptimi. Apsauginio sluoksnio ardymo prevencijai reikia tinkamai užtaisyti tarpą tarp kolonos ir sijos

1P.1 pav. A korpuso C3 ašies kolonos viršutinės dalies vaizdas su vertikaliu plyšiu

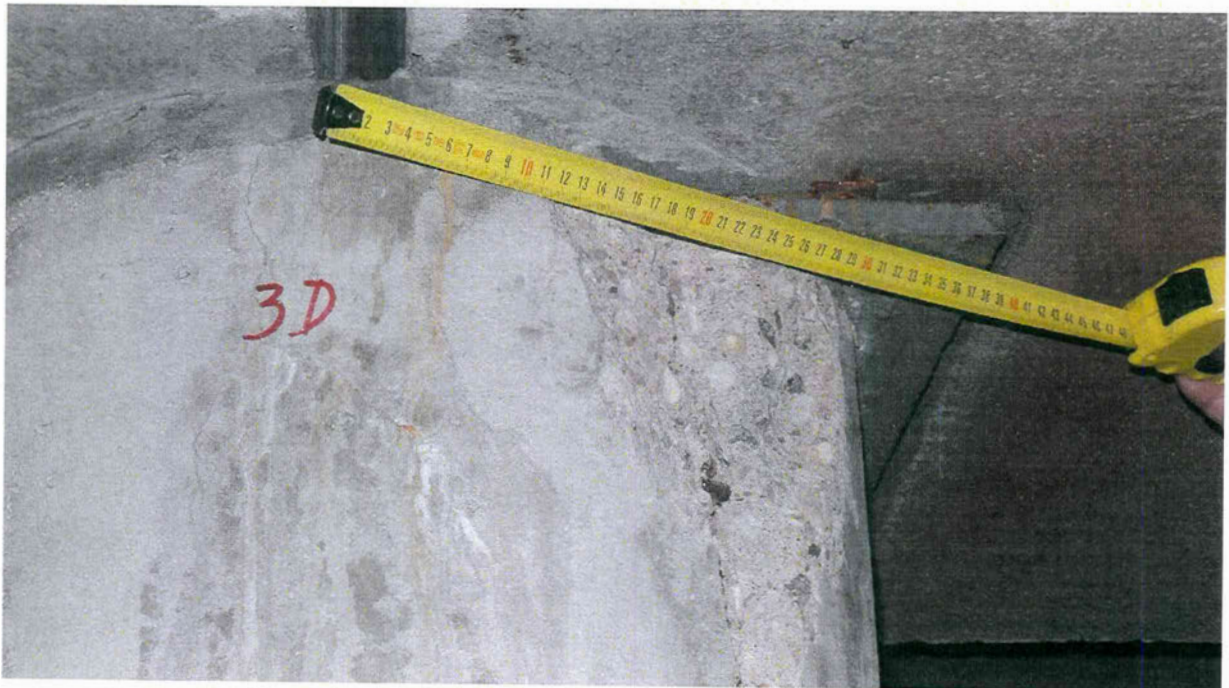
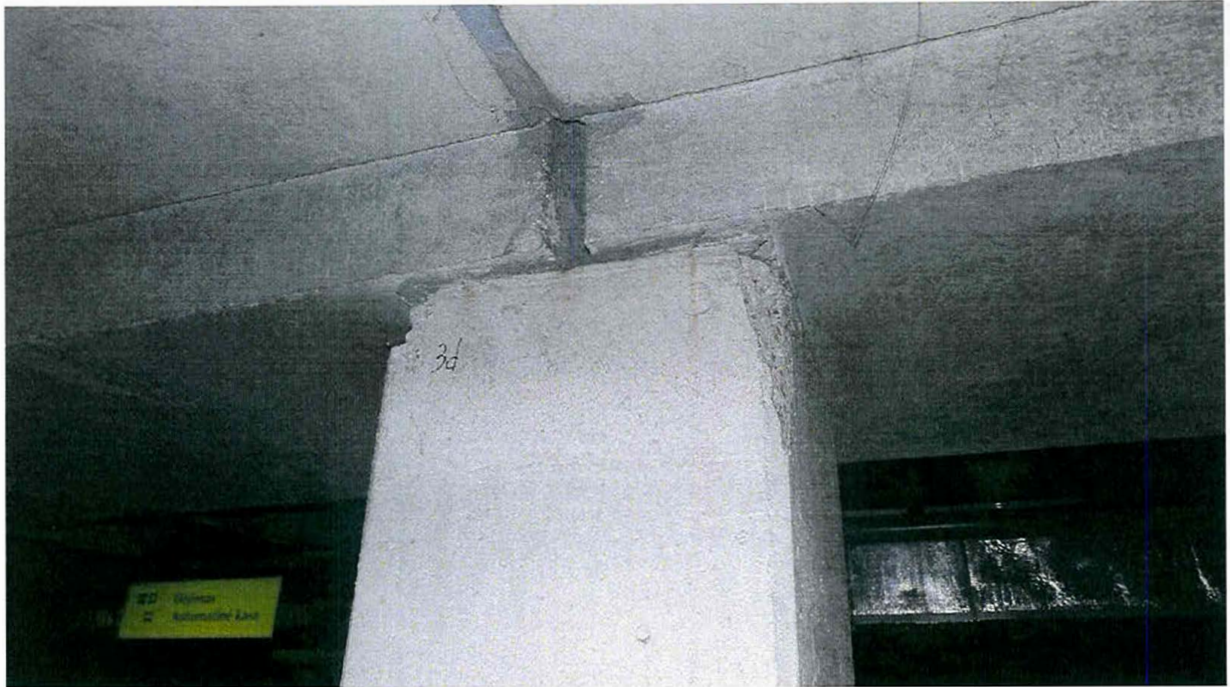
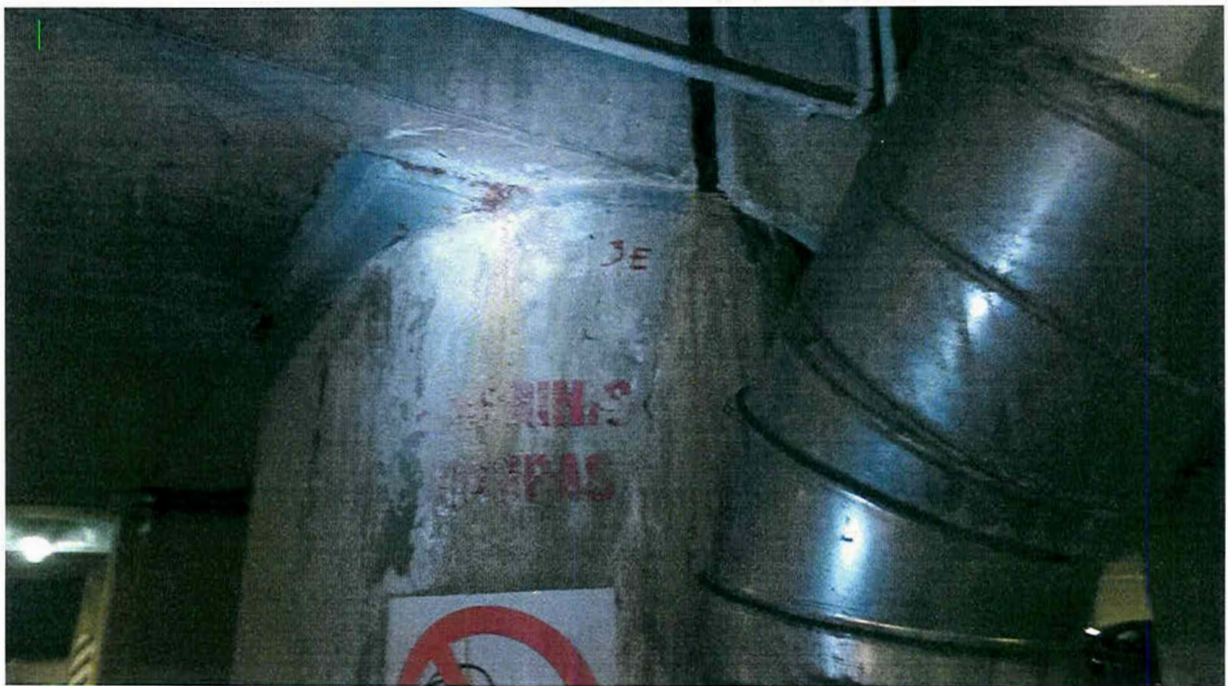
2.	D3	Temperatūrinio pjūvio kolona. Stačiasis plyšys viršutinėje dalyje 0,8 mm pločio 0,4 m ilgio atsiradęs dėl tempiamųjų poveikių, kuriuos sukelia ant kolonos atremtos išilginės garažo sijos. Netolygus tarpo tarp kolonos ir sijos užtaisymas, nuskilusi kolonos apsauginio betono sluoksnio dalis, ir kolonos kampai.	1P.2 1P.3	Kolonos būklė nekelia grėsmės normaliam naudojimui. Tačiau atsivėrę plyšiai ir toliau vystysis dėl išilginių sijų tampomųjų poveikių ir/arba armatūros korozijos. Tikslinga suvaržyti kolonos deformacijas skersine kryptimi. Apsauginio sluoksnio ardymo prevencijai reikia tinkamai užtaisyti tarpą tarp kolonos ir sijos

1P.2 pav. A korpuso D3 ašies kolonos viršutinės dalies vaizdas su vertikaliu plyšiu ir atskeltų apsauginiu betono sluoksniu

1P.3 pav. A korpuso D3 ašies kolonos viršutinės dalies vaizdas su atskeltais apsauginiu betono sluoksniais kolonos kampuose

1P.4 pav. A korpuso D3 ašies kolonos viršutinės dalies vaizdas su vertikaliu plyšiu

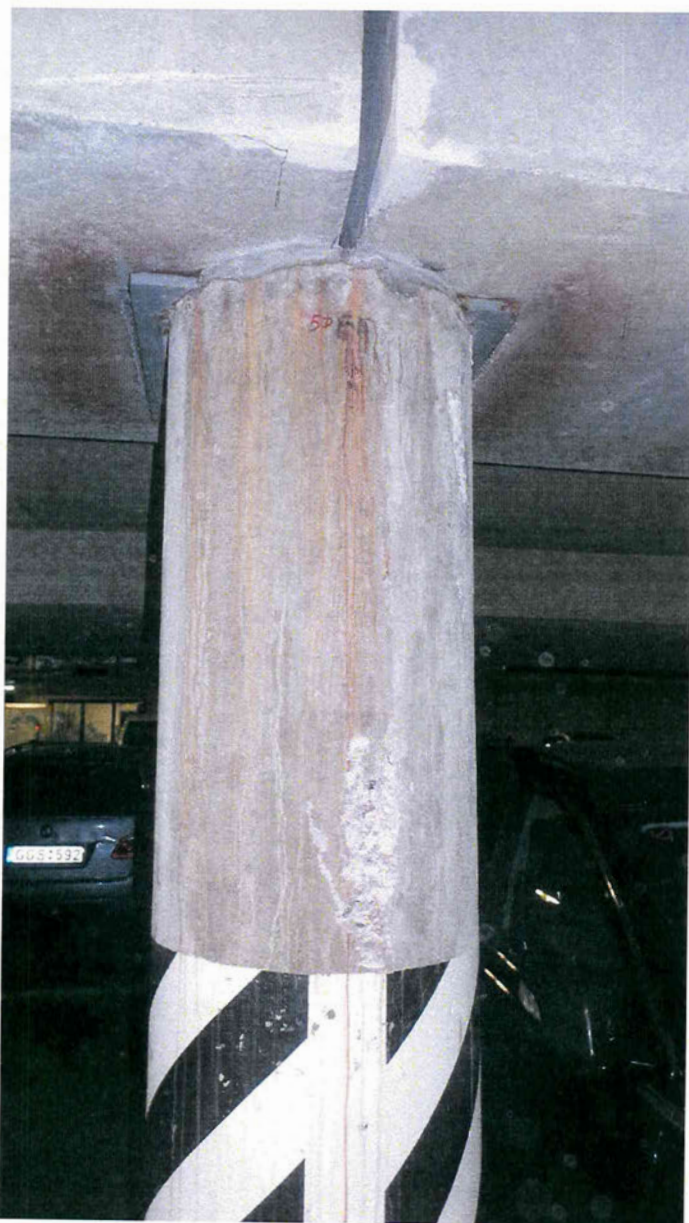
4.	D5	Ne temperatūrinio pjūvio kolona. Akivaizdūs buvusios atmosferinių kritulių skverbties požymiai. Stačiasis plyšys viršutinėje dalyje 1 mm pločio; ilgis 1,2m, ties plyšiu atšokęs 2-3 cm storio sluoksnis dėl armatūros korozijos ir netinkamo tarpo tarp kolonos ir sijos užtaisymo.	1P.5	Kolonos būklė nekelia grėsmės normaliam naudojimui. Tačiau atsivėrę plyšiai ir toliau vystysis dėl išilginių sijų tampomųjų poveikių ir/arba armatūros korozijos. Tikslinga suvaržyti kolonos deformacijas skersine kryptimi. Apsauginio sluoksnio ardymo prevencijai reikia tinkamai užtaisyti tarpą tarp kolonos ir sijos

1P.5 pav. A korpuso D5 ašies kolonos viršutinės dalies vaizdas su vertikaliu plyšiu, aiškiais buvusių atmosferinių kritulių prabėgimų požymiais

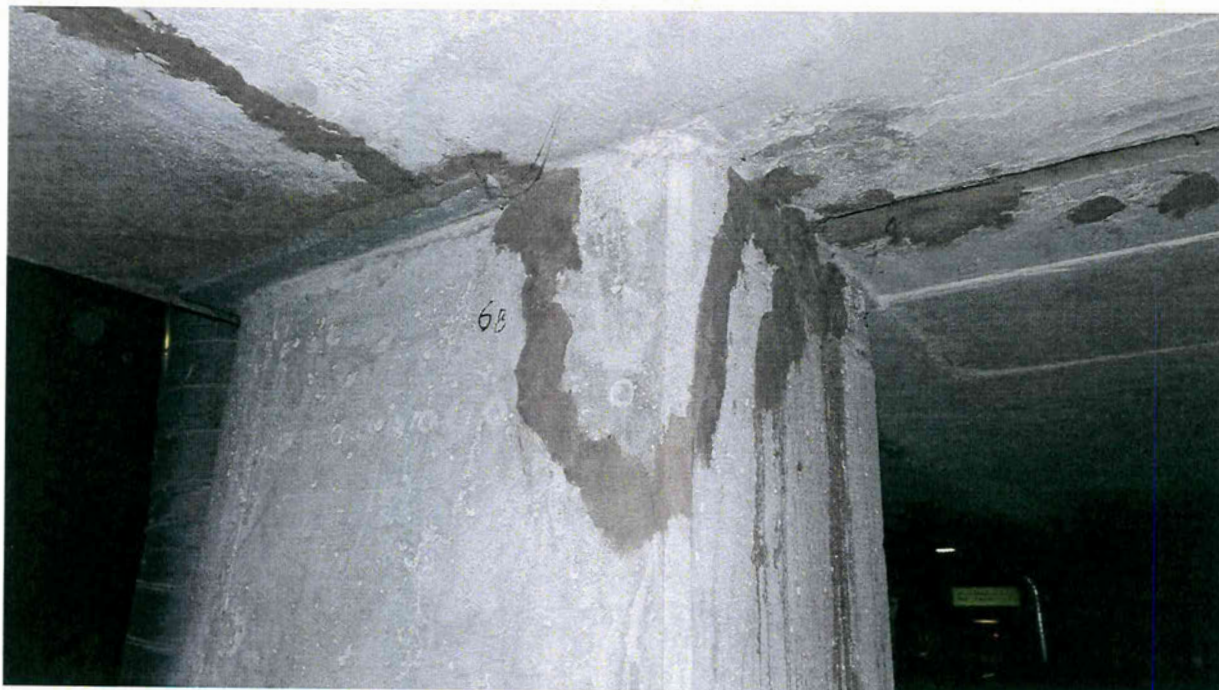
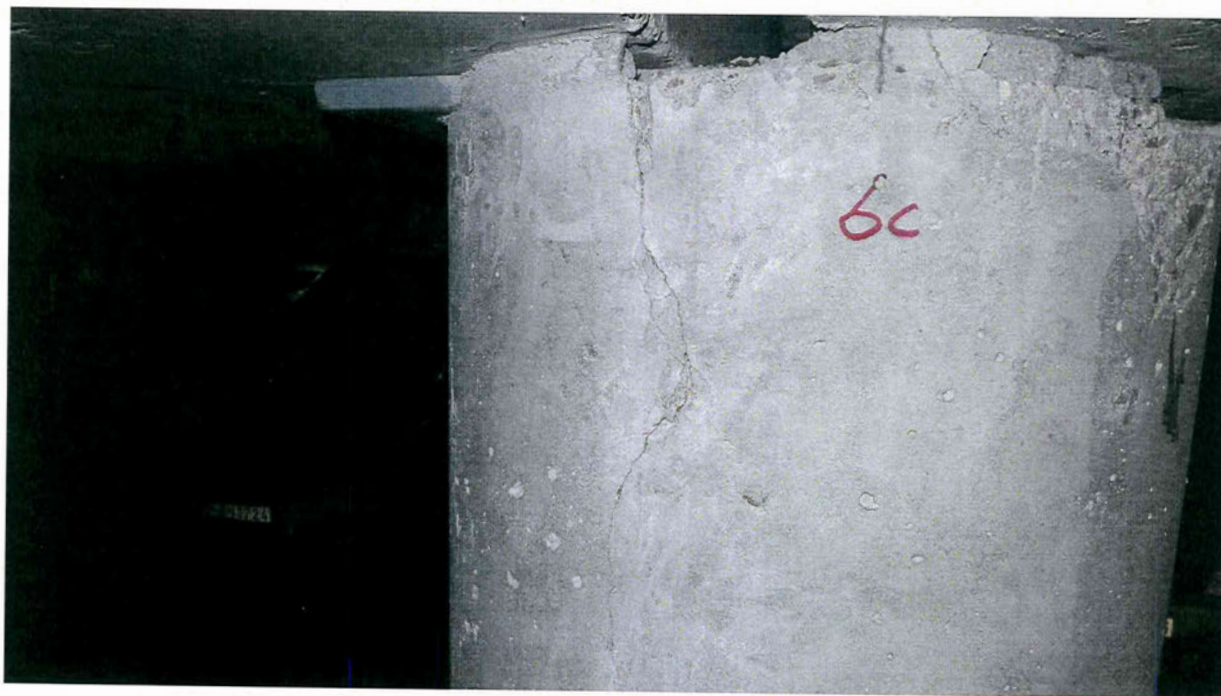
5.	B6	Temperatūrinio pjūvio kolona Atskilęs ir užtaisytas apsauginio betono sluoksnio fragmentas, nuoskėlos priežastis netolygus perdangos plokštės atrėmimas ir tempiamosios perdangos deformacijos, nes plokštė atremta nepaslankiai.	1P.6 a)	Kolonos būklė nekelia grėsmės normaliam naudojimui. Tačiau atsivėrę plyšiai ir toliau vystysis dėl išilginių sijų tampomųjų poveikių ir/arba armatūros korozijos. Tikslinga suvaržyti kolonos deformacijas skersine kryptimi. Apsauginio sluoksnio ardymo prevencijai reikia tinkamai užtaisyti tarpą tarp kolonos ir sijos

1P.6 pav. A korpuso B6 ašies kolonos viršutinės dalies vaizdas: a) su atskilusiu ir užtaisytu apsauginio betono sluoksnio dalimi; b) stačiuoju plyšiu, aiškiai matomu tarpo tarp kolonos ir sijos kontūriniu užtaisymu ir atskelta apsauginio betono sluoksnio dalimi

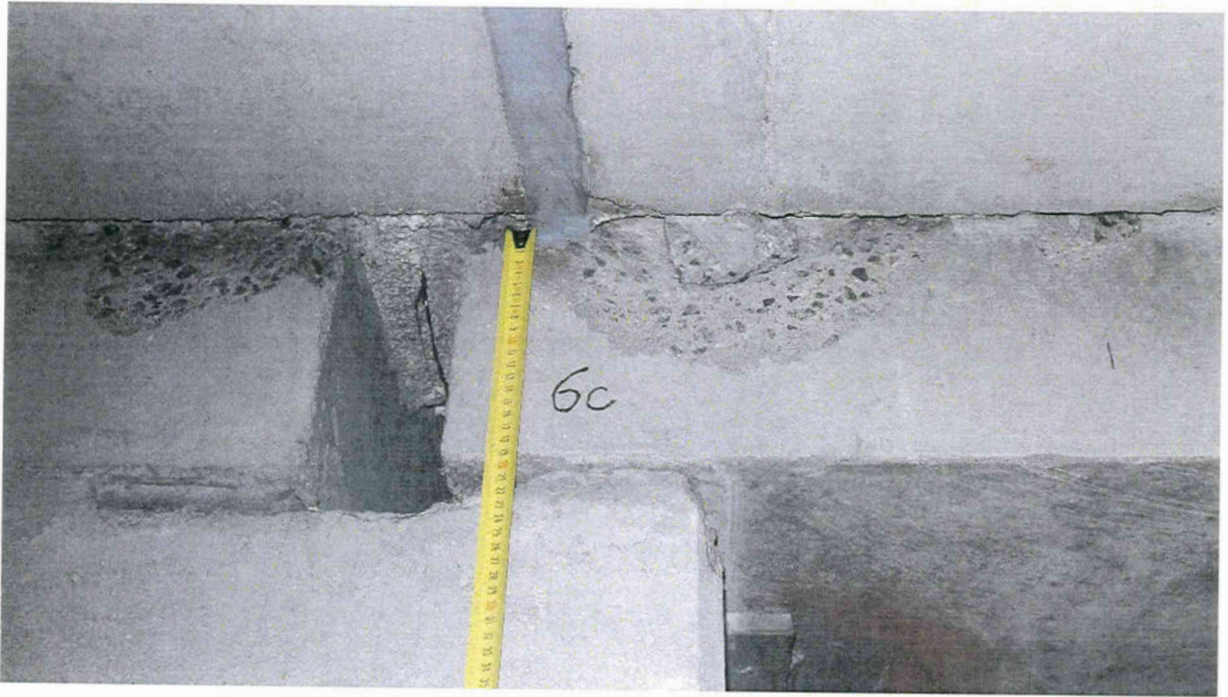
6.	C6	<p>Temperatūrinio pjūvio kolona. Stačiasis plyšys viršutinėje dalyje 1,1 mm pločio 0,5 m ilgio atsiradęs dėl tempiamųjų poveikių, kuriuos sukelia ant kolonos atremtos išilginės garažo sijos. Apsauginio sluoksnio nuoskėlos dėl netinkamo tarpo užtaisymo. Nesimetriškai kolonos skerspjūvio atžvilgiu įrengtas temperatūrinis deformacinis pjūvis ir dėl to nugremžtas išilginės sijos lentynos betonas</p>	<p>1P.6 b)</p> <p>1P.7</p>	<p>Kolonos būklė nekelia grėsmės normaliam naudojimui. Tačiau atsivėrę plyšiai ir toliau vystysis dėl išilginių sijų tampomųjų poveikių ir/arba armatūros korozijos. Tikslinga suvaržyti kolonos deformacijas skersine kryptimi. Apsauginio sluoksnio ardymo prevencijai reikia tinkamai užtaisyti tarpą tarp kolonos ir sijos</p>

1P.7 pav. A korpuso C6 ašies kolonos viršutinės dalies vaizdas – ne visiškai vietoje įrengtas deformacinis statinio pjūvis ir dėl to nugremžtas išilginės sijos lentynos betonas

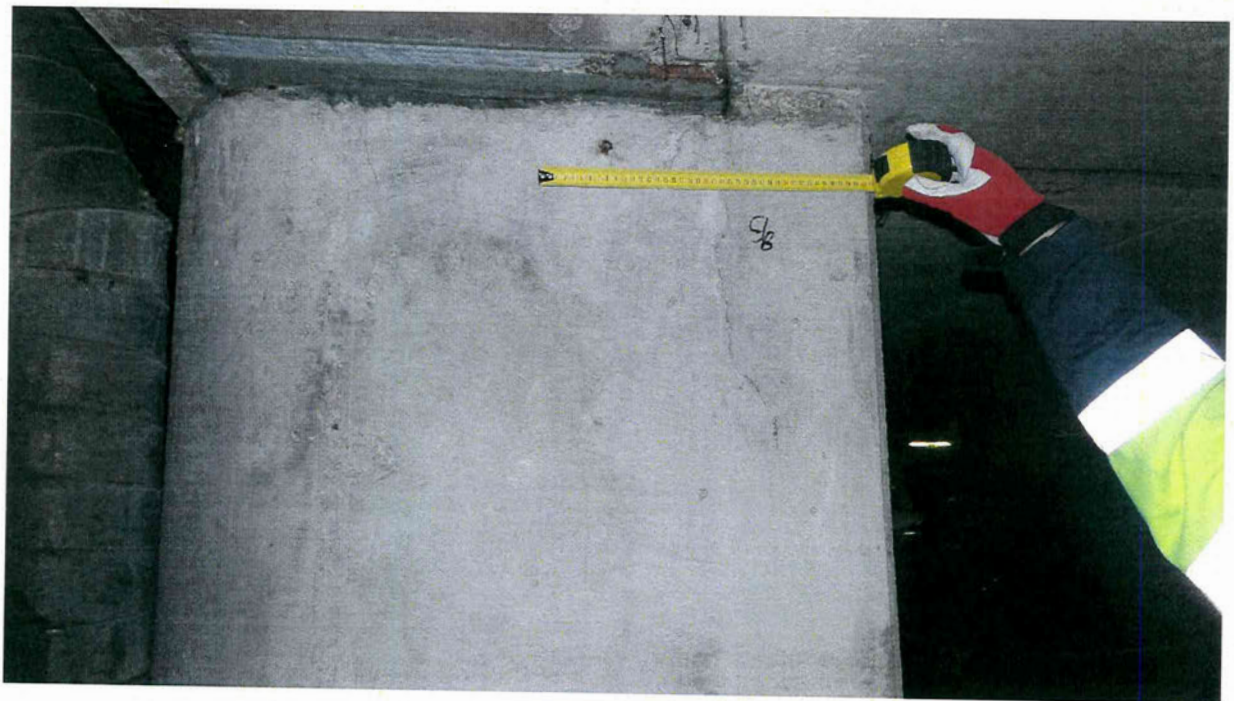
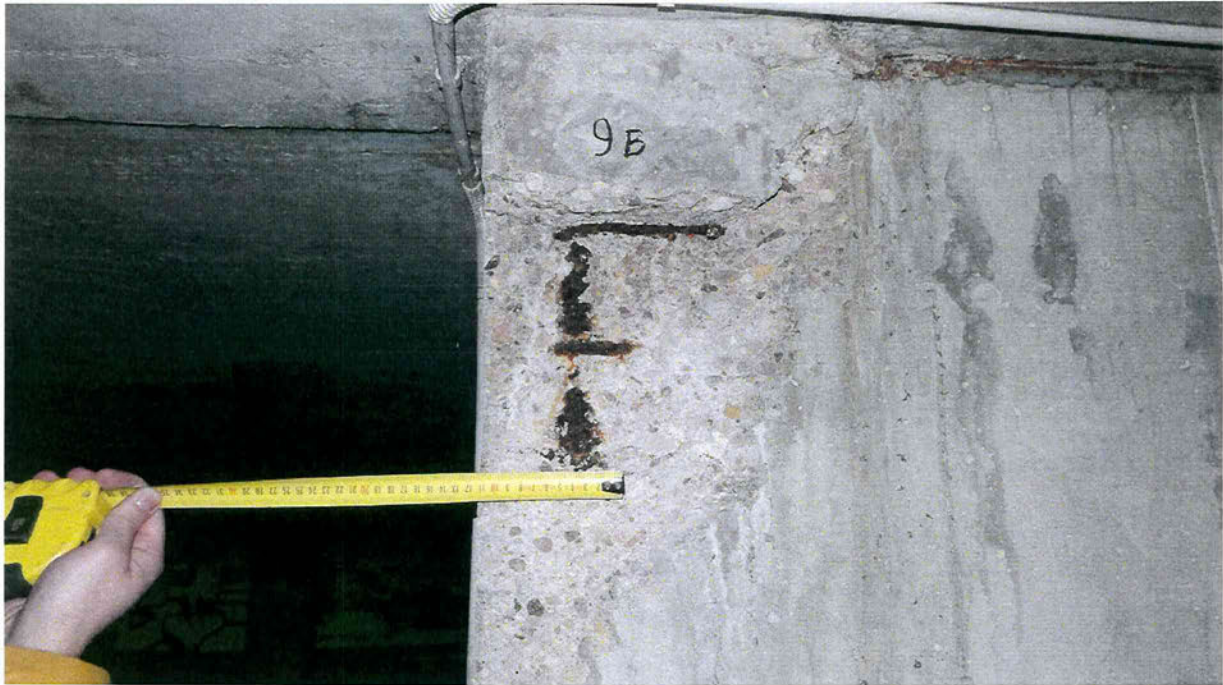
**10.2** A korpuso B9 kolona ir B korpuso C21 kolonos dėl išilginės ir armatūros korozijos dydžio pagal STR 1.12.01:2004 „Valstybei ir savivaldybėms nuosavybės teise priklausančių statinių

pripažinimo avariniais tvarka“ 1 priedo 3.2 punktą turi avarinės būklės požymius ir šią koloną reikia stiprinti.

7.	B9	<p>Temperatūrinio pjūvio kolona. Statieji plyšiai viršutinėje kolonos dalyje 0,8 mm pločio 0,35 m stačiuoju plyšiu atidalinančiu plokštės atramą (nuskeltas apsauginis kolonos betono sluoksnis) iš abiejų kolonos pusių. Armatūros korozija, armatūros korozija apie 1,0 mm.</p>	<p>1P.8</p> <p>1P.9</p>	<p>Kolona pagal išilginės ir armatūros korozijos dydį turi avarinės būklės požymius ir šią koloną reikia stiprinti.</p>

1P.8 pav. A korpuso B9 ašies kolonos viršutinės dalies vaizdas ir išilginių sijų ir plokštės atrėmimo vaizdas su stačiuoju plyšiu atidalinančiu plokštės atramą

1P.9 pav. A korpuso B9 ašies kolonos viršutinės dalies vaizdas su akivaizdžiais kolonos armatūros korozijos požymiais
