**Dalinės statinio ekspertizės aktas Nr. E14-01****Dalis: konstrukcijos**

2014 m. gruodžio 08 d.

**1. Ekspertizės objektas** *Pastatas (požeminė automobilių stovėjimo aikštelė<sup>AD</sup>), adresu Gedimino r. 9A*

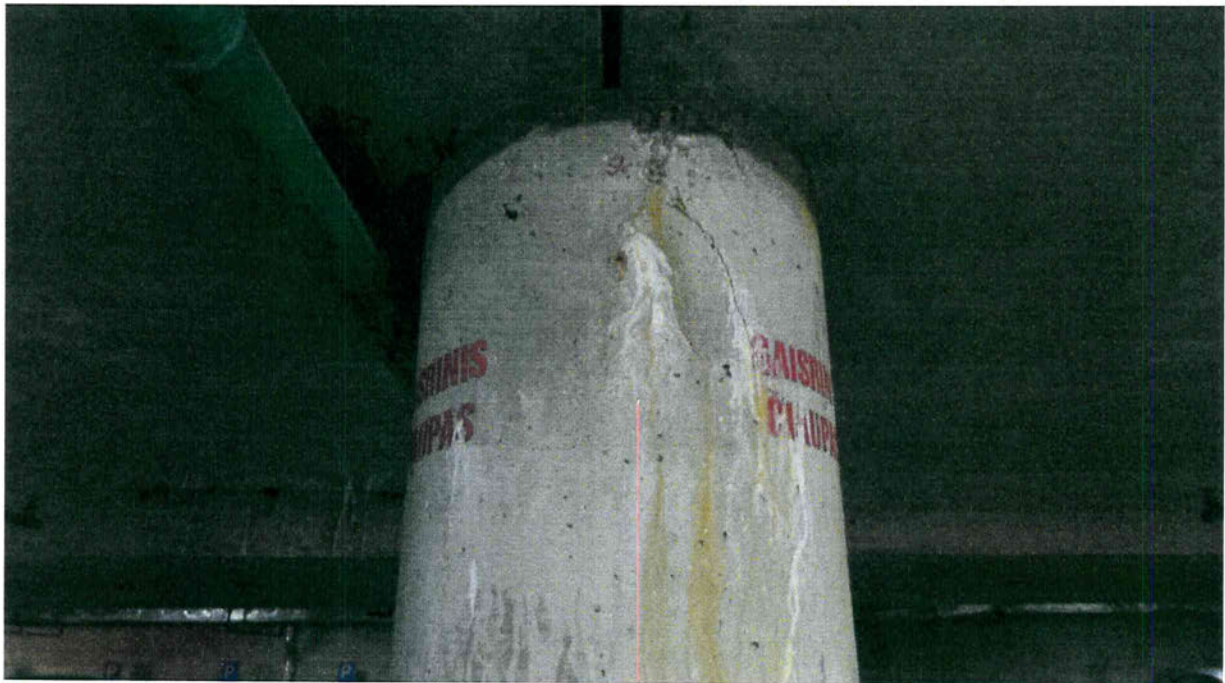
8.	C9	<p>Temperatūrinio pjūvio kolona. Statieji plyšiai viršutinėje kolonos dalyje 1,1 mm pločio 0,5 m, ilgio atsiradę dėl tempiamųjų poveikių, kuriuos sukelia ant kolonos atremtos išilginės garažo sijos, suglemžtas apsauginis betono sluoksnis</p>	<p>1P.10</p>	<p>Kolonos būklė nekelia grėsmės normaliam naudojimui. Tačiau atsivėrę plyšiai ir toliau vystysis dėl išilginių sijų tampomųjų poveikių ir/arba armatūros korozijos. Tikslinga suvaržyti kolonos deformacijas skersine kryptimi. Siekiant pašalinti tolesni apsauginio sluoksnio ardymą reikia tinkamai užtaisyti tarpą tarp kolonos ir sijos.</p>

1P.10 pav. A korpuso C9 ašies kolonos viršutinės dalies vaizdas su vertikaliais plyšiais

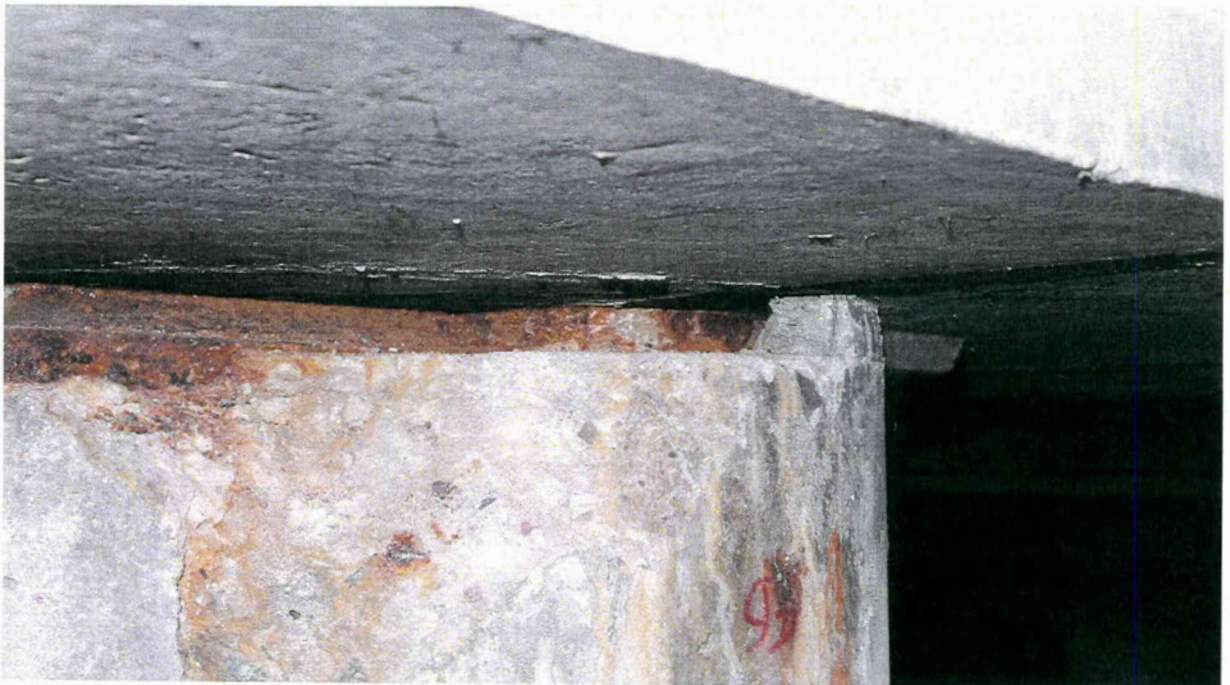
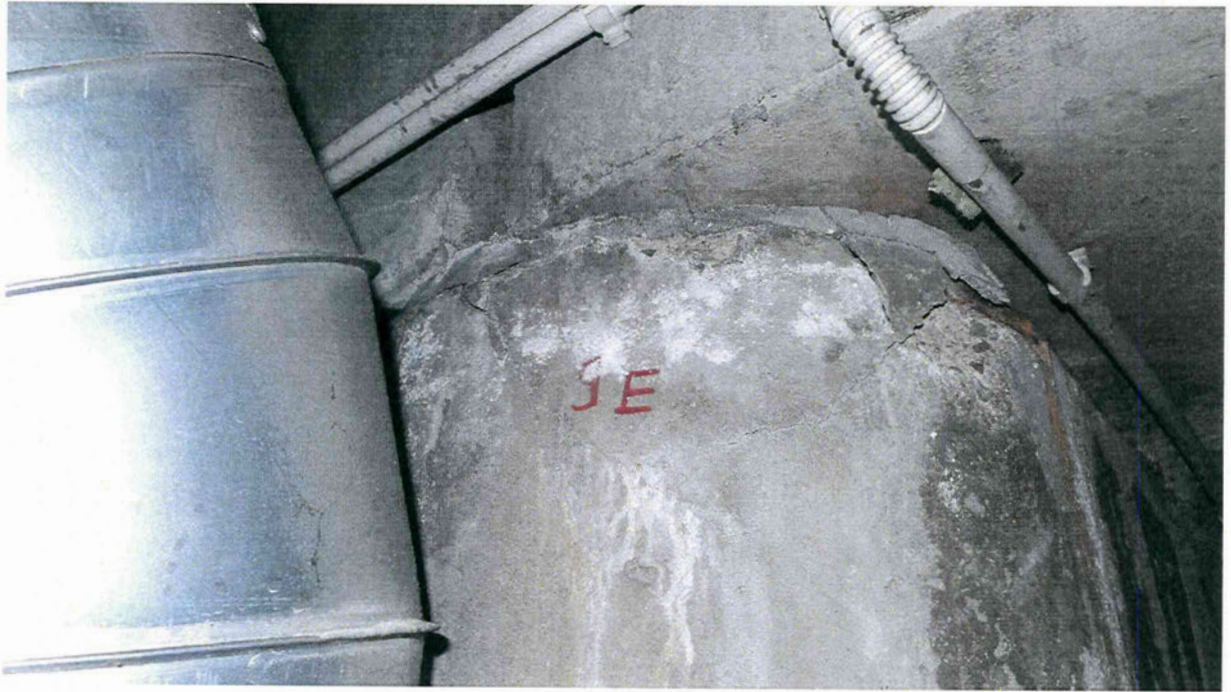
9.	D9	Temperatūrinio pjūvio kolona. Statieji plyšiai viršutinėje kolonos dalyje 0,8 mm pločio 0,3 m ilgio, nuskeltas apsauginio betono sluoksnio fragmentas, nes tarpas tarp kolonos ir sijos užtaisytas tik apie 20 mm pločio ruoželis, o ne visas plotas per atraminių plokščių aukštį. Plieninių detalių ir armatūros korozija.	1P.12	Kolonos būklė nekelia grėsmės normaliam naudojimui. Tačiau atsivėrę plyšiai ir toliau vystysis dėl išilginių sijų tampomųjų poveikių ir/arba armatūros korozijos. Tikslinga suvaržyti kolonos deformacijas skersine kryptimi. Siekiant pašalinti tolesni apsauginio sluoksnio ardymą reikia tinkamai užtaisyti tarpą tarp kolonos ir sijos.

1P.12 pav. A korpuso D9 ašies kolonos viršutinės dalies vaizdas su nuskeltu apsauginiu betono sluoksniu ir aiškiai matomu tarpo tarp kolonos ir sijos užtaisymo būdu – užtaisytas tik apie 20 mm pločio ruoželis, o ne visas plotas per atraminių plokščių aukštį

1P.13 pav. A korpuso D9 ašies kolonos viršutinės dalies vaizdas su nuskeltu apsauginiu betono sluoksniu

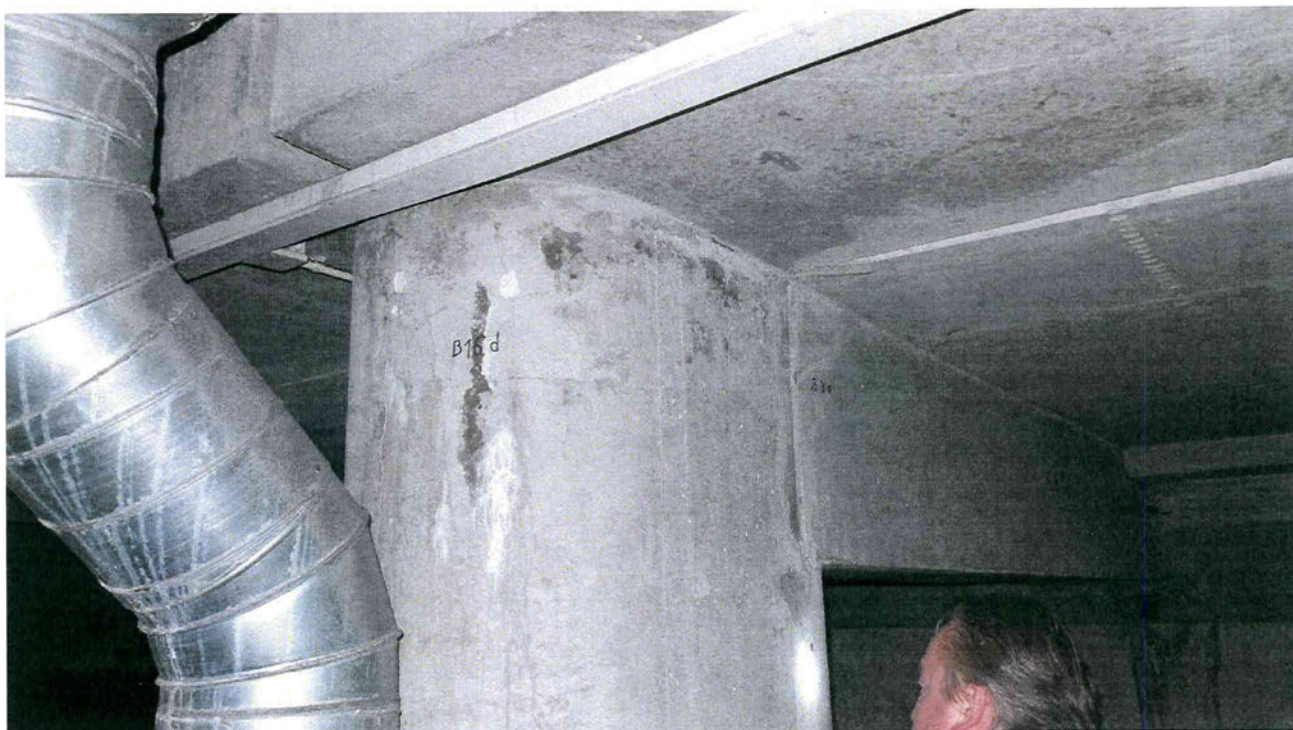
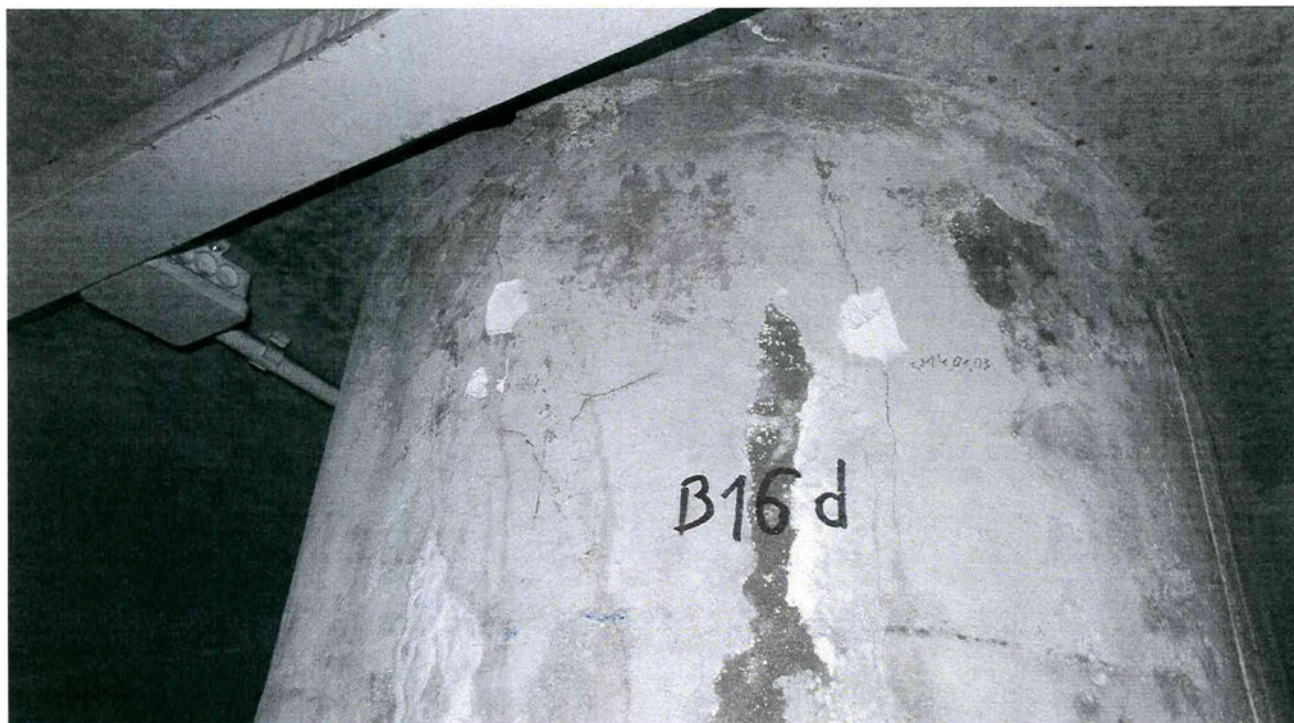
18.	D16	Statieji plyšiai 0,25 mm pločio ir 0,25 m ilgio, Statieji plyšiai dėl tempiamųjų išilginių sijų poveikių	1P.14	
19.	C17	Statieji plyšiai 0,3 mm pločio ir 0,2 m ilgio. Statieji plyšiai dėl tempiamųjų išilginių sijų poveikių	-	Kolonos būklė nekelia grėsmės normaliam naudojimui. Tačiau atsivėrę plyšiai ir toliau vystysis dėl išilginių sijų tampomųjų poveikių ir/arba armatūros korozijos. Tikslinga suvaržyti kolonos deformacijas skersine kryptimi.

1P.14 pav. B korpuso D16 ašies kolona a) bendras kolonos viršutinės dalies vaizdas, b) kolonos viršutinės dalies supleišėjimo vaizdas.

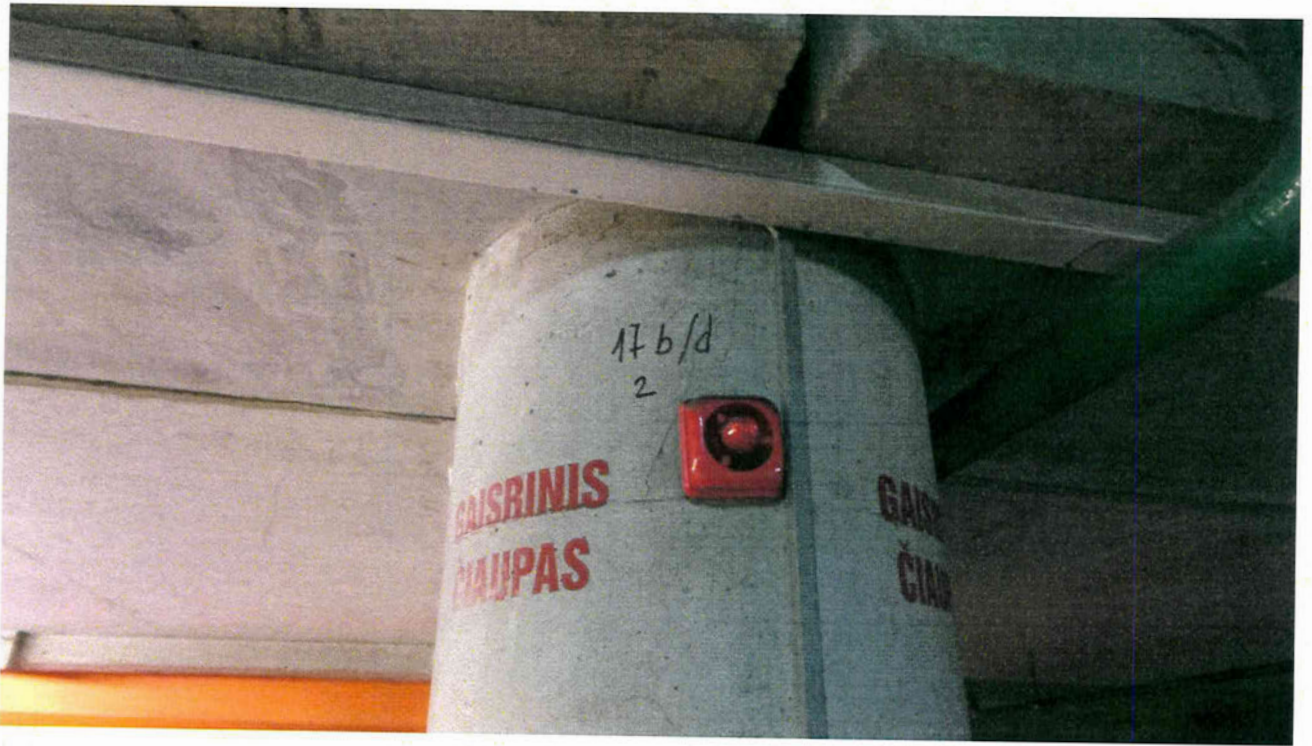
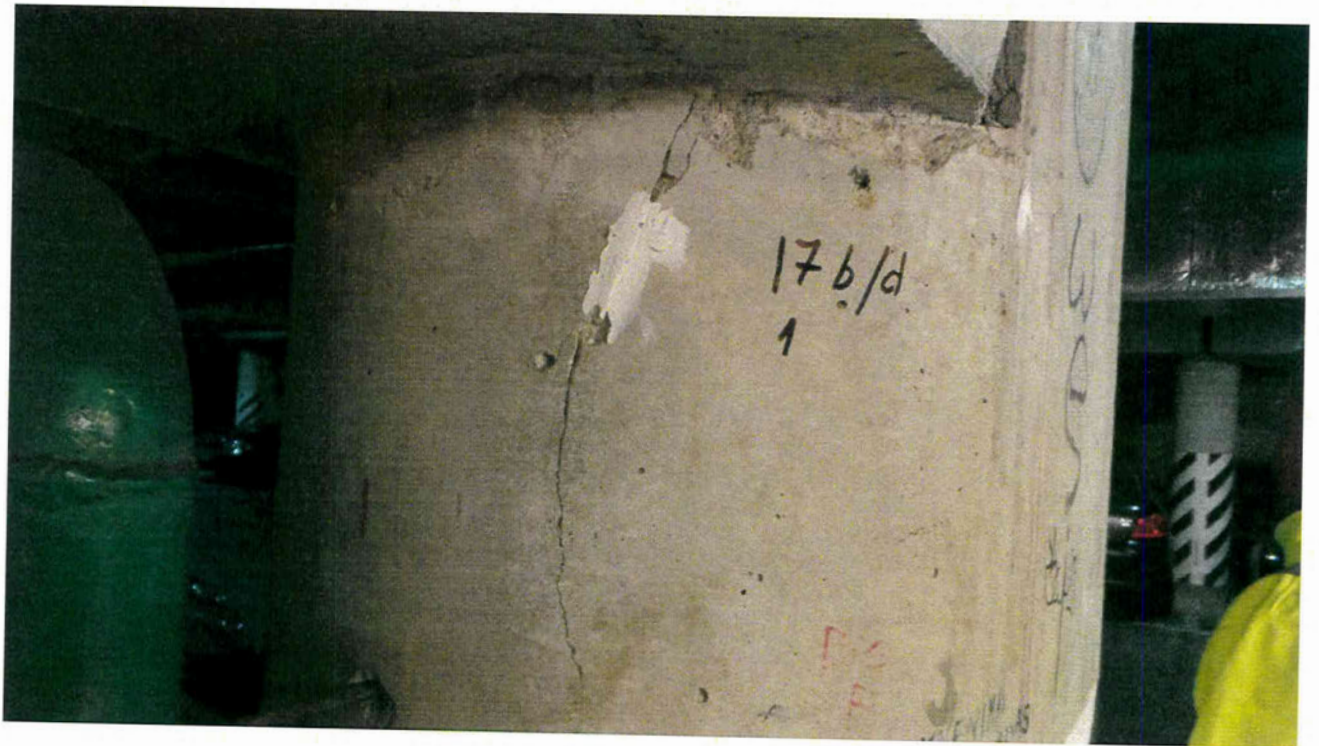
1P.15 pav. B korpuso D17 ašies kolona a) bendras kolonos viršutinės dalies vaizdas, b) kolonos viršutinės dalies vaizdas nuo sienos pusės

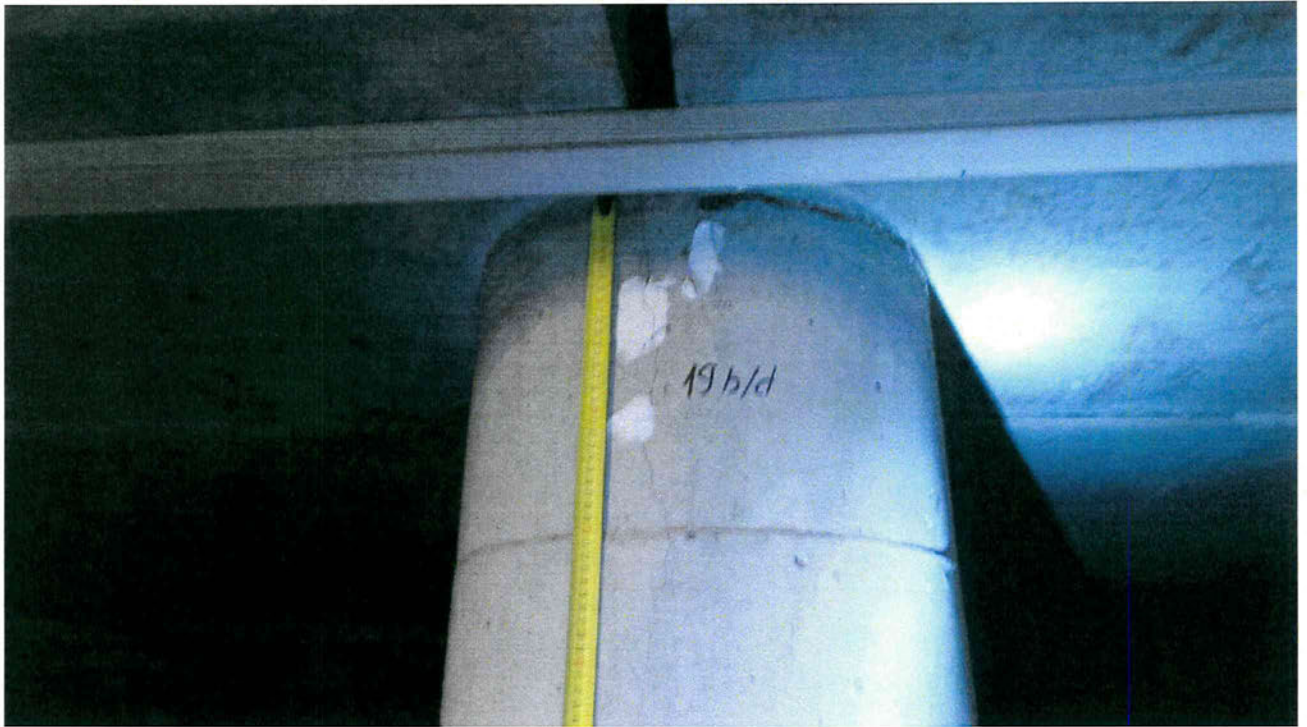
24.	D19	Statieji plyšiai 1,1 mm pločio ir 0,6 m ilgio, yra plyšys ir kolonos šone 1,0 mm pločio ir 0,4 m ilgio	1P.16	Kolonos būklė nekelia grėsmės normaliam naudojimui. Tačiau atsivėrę plyšiai ir toliau vystysis dėl išilginių siūlių tampomųjų poveikių ir/arba armatūros korozijos. Tikslinga suvaržyti kolonos deformacijas skersine kryptimi. Kad pašalinti tolesni apsauginio sluoksnio ardymą reikia tinkamai užtaisyti tarpą tarp kolonos ir sijos.

1P.16 pav. B korpuso D19 ašies kolona a) bendras kolonos viršutinės dalies vaizdas, b) kolonos viršutinės dalies vaizdas nuo sienos pusės.

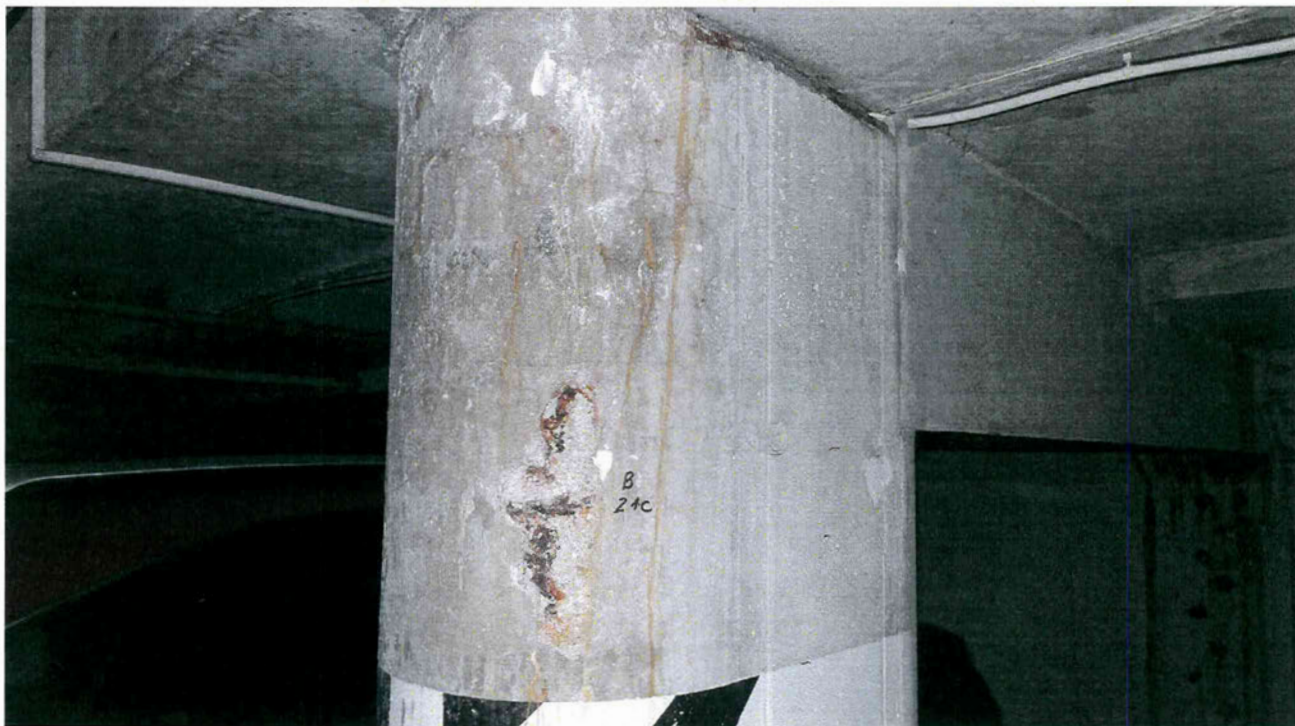
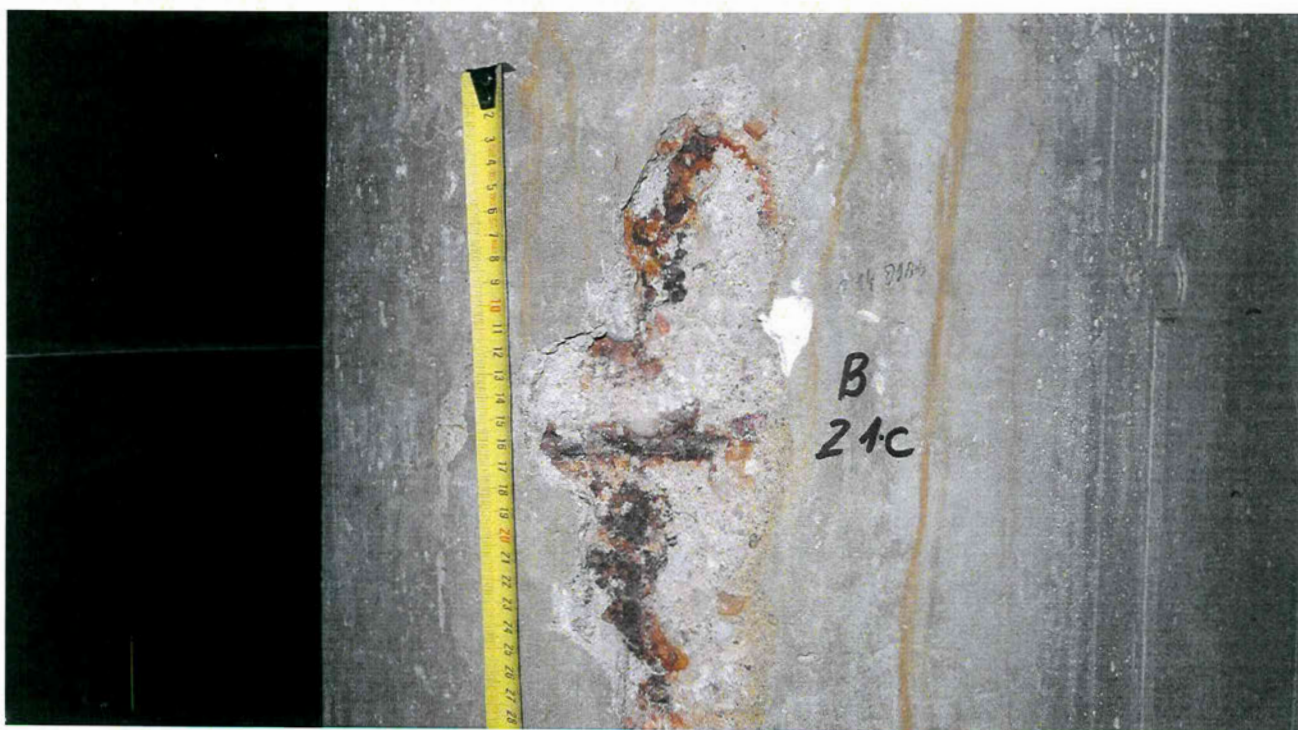
12.2 A korpuso B9 kolona ir B korpuso C21 kolonos dėl išilginės ir armatūros korozijos dydžio pagal STR 1.12.01:2004 „Valstybei ir savivaldybėms nuosavybės teise priklausančių statinių pripažinimo avariniais tvarka“ 1 priedo 3.2 punktą turi avarinės būklės požymius

25.	C20	-	-	Kolonos būklė nekelia grėsmės normaliam naudojimui.
26.	D20	-	-	
27.	C21	Temperatūrinio pjūvio kolona. Statieji plyšiai 2,0 mm pločio ir 0,4m ilgio, yra daugybiniai plyšiai Buvusios atmosferinių kritulių skverbties požymiai, mažas kolonos armatūros apsauginio sluoksnio storis, armatūros korozija didesnė kaip 1,0 mm. Statieji plyšiai dėl tempiamųjų išilginių siūlių poveikių armatūros korozijos	1P.17	Kolona pagal išilginės ir skersinės armatūros korozijos dydį turi avarinės būklės požymius ir šia koloną reikia stiprinti.

1P.17 pav. B korpuso C21 ašies kolona a) bendras kolonos viršutinės dalies vaizdas, b) kolonos viršutinės dalies armatūros korozija.

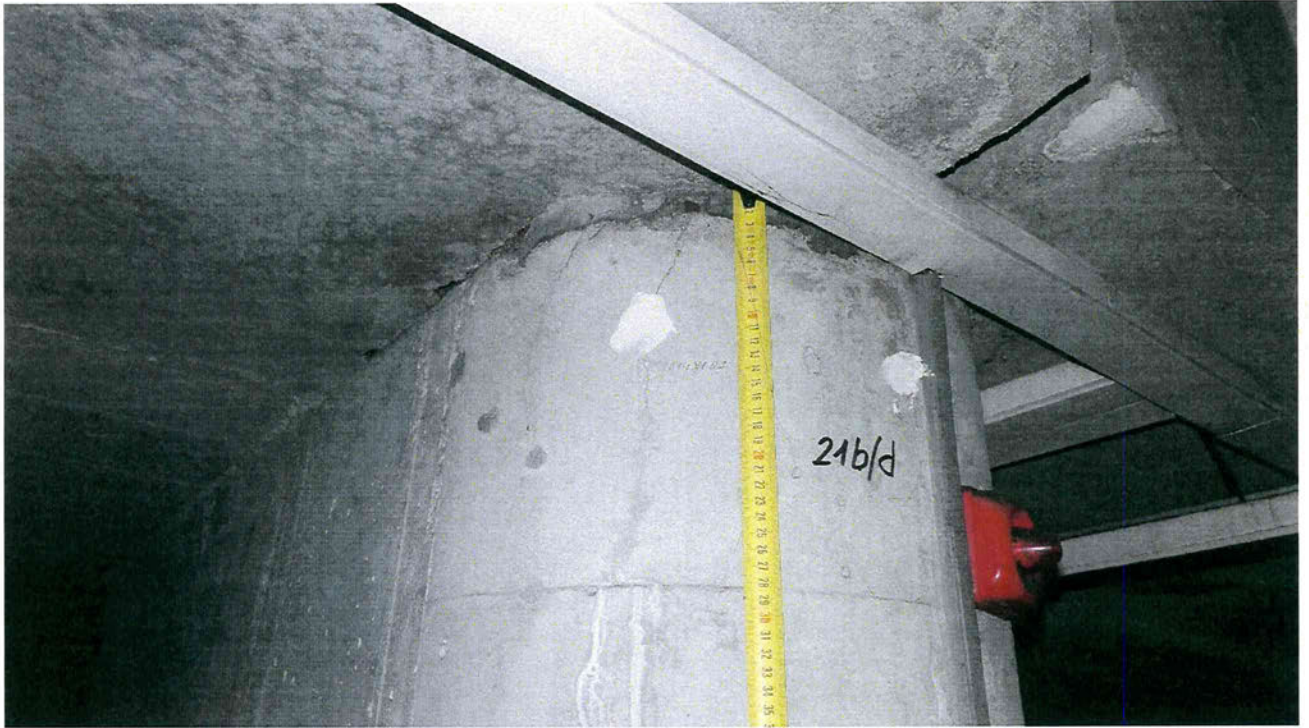
28.	D21	Temperatūrinio pjūvio kolona. Statieji plyšiai 1,2 mm pločio ir 0,3 m ilgio. Statieji plyšiai dėl tempiamųjų išilginių siūlių poveikių	1P.18	Kolonos būklė nekelia grėsmės normaliam naudojimui. Tačiau atsivėrę plyšiai ir toliau vystysis dėl išilginių siūlių tampomųjų poveikių ir/arba armatūros korozijos. Tikslinga suvaržyti kolonos deformacijas skersine kryptimi.

1P.18 pav. B korpuso D21 ašies kolonos viršutinės dalies vaizdas

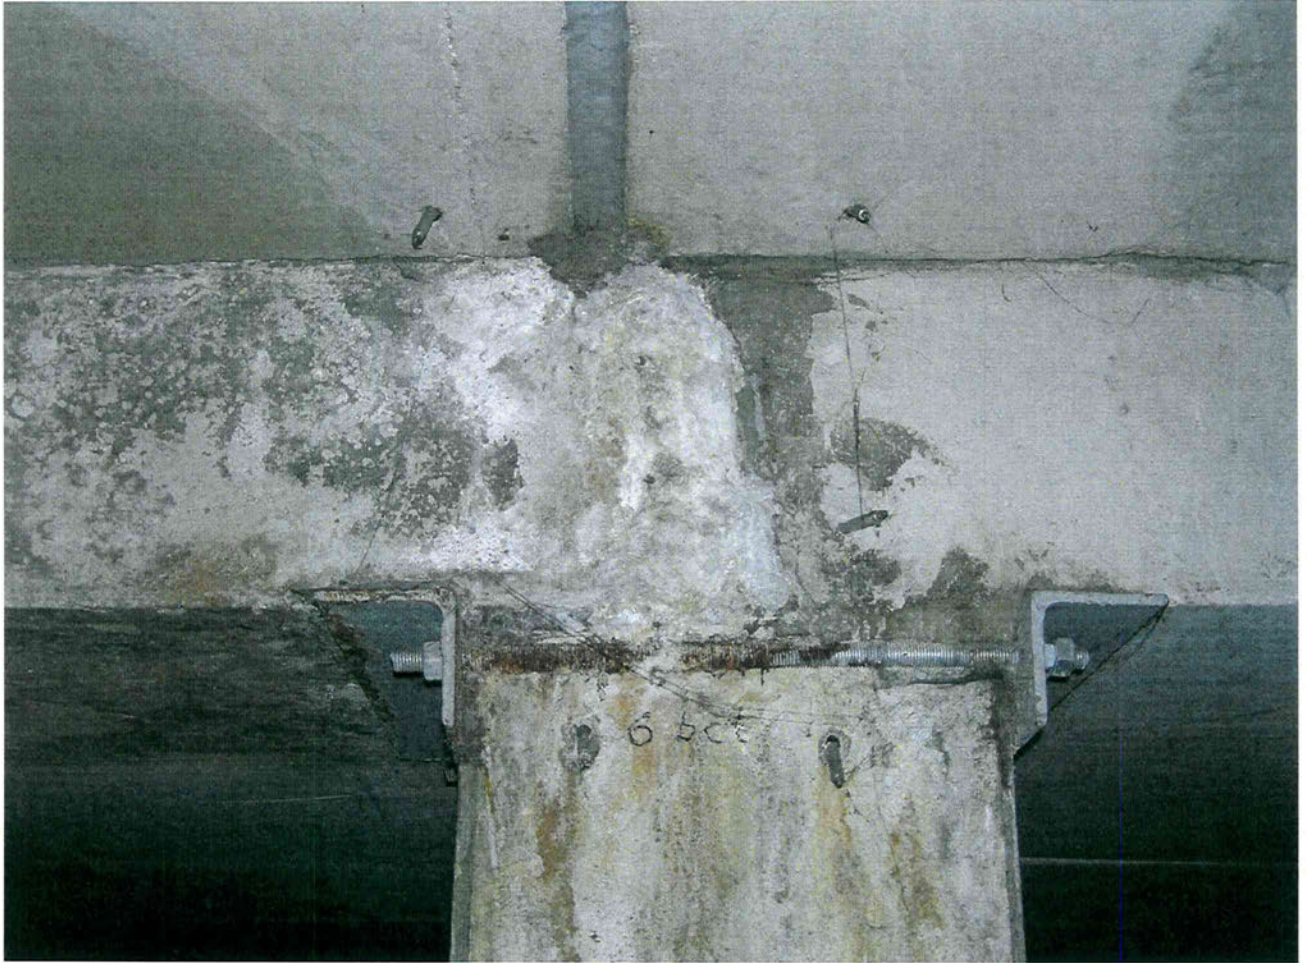
1P.20 pav. A korpuso tarpinė kvadratinio skerspjūvio kolona tarp ašių B ir C 6 ašyje (6BC), sustiprinta plienine apkaba. Deformacinis tarpas užsandarintas cementiniu skiediniu

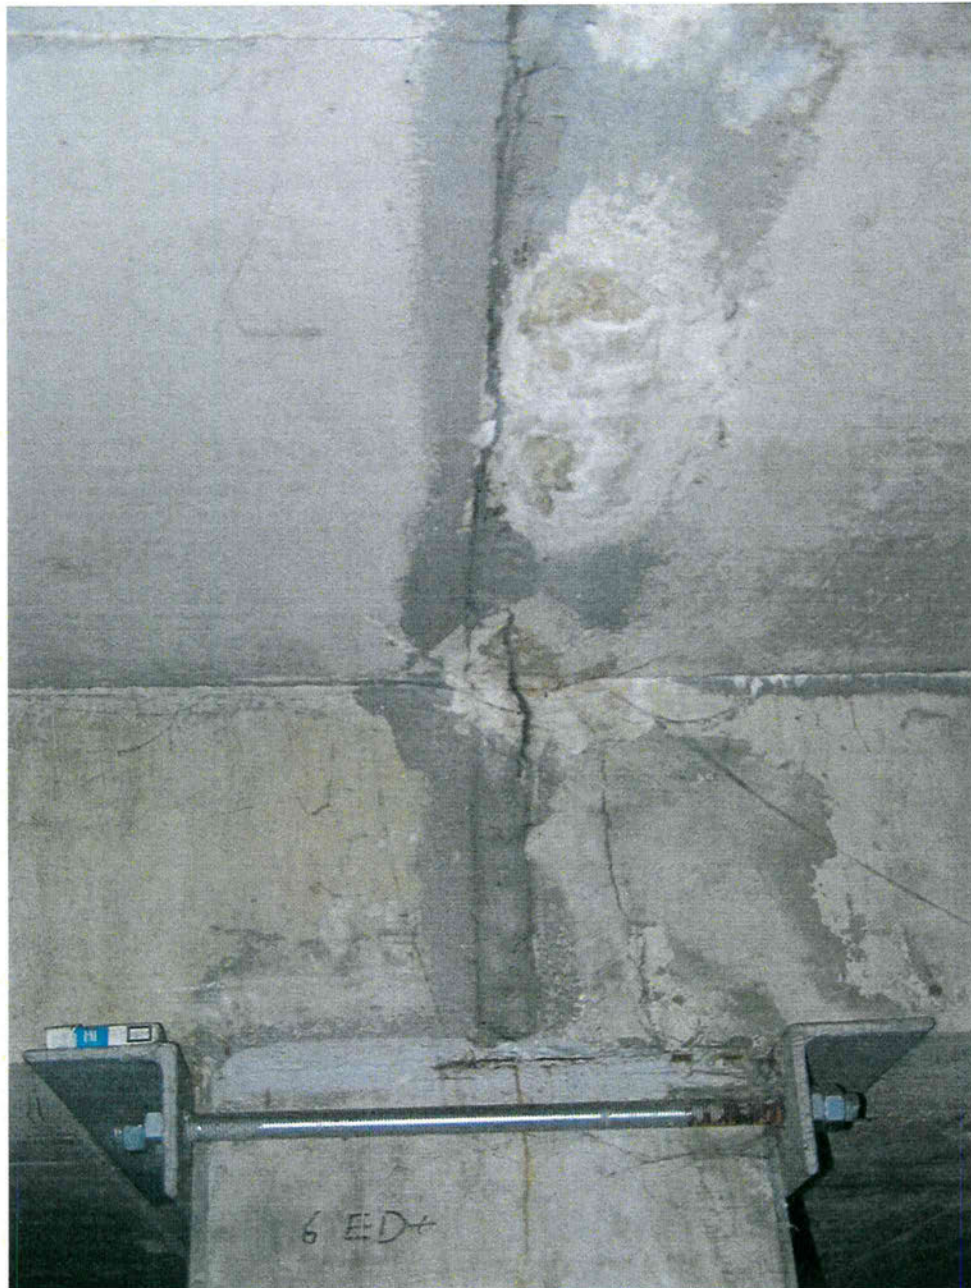
1P.21 pav. A korpuso tarpinė kvadratinio skerspjūvio kolona tarp ašių D ir E 6 ašyje (6DE), sustiprinta plienine apkaba. Atskilęs perdangos plokštės kampas dėl tempiamųjų plokštės deformacijų

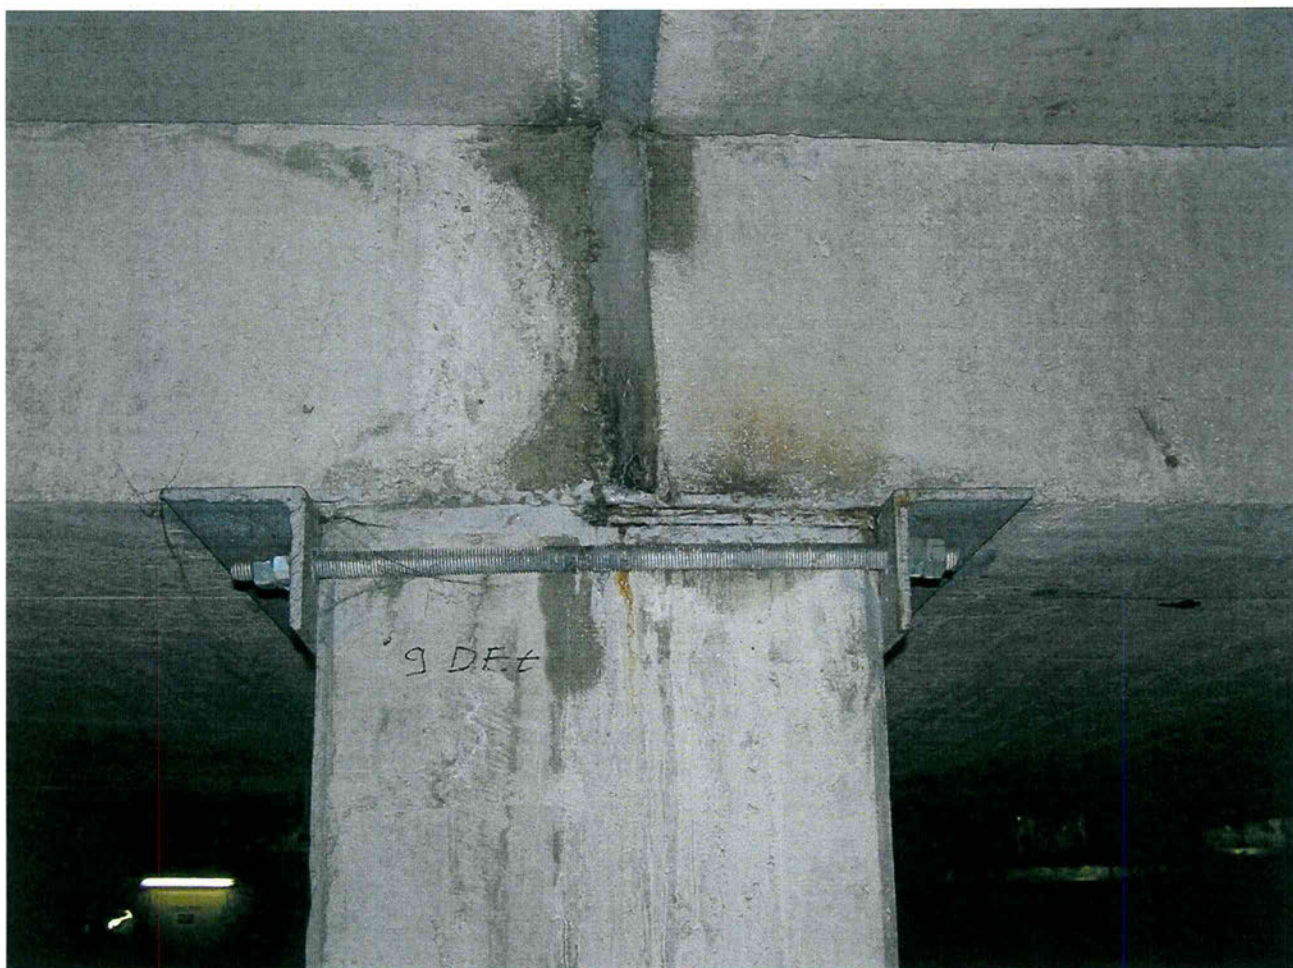
1P.22 pav. A korpuso tarpinė kvadratinio skerspjūvio kolona tarp ašių D ir E 9 ašyje (9DE), sustiprinta plienine apkaba.

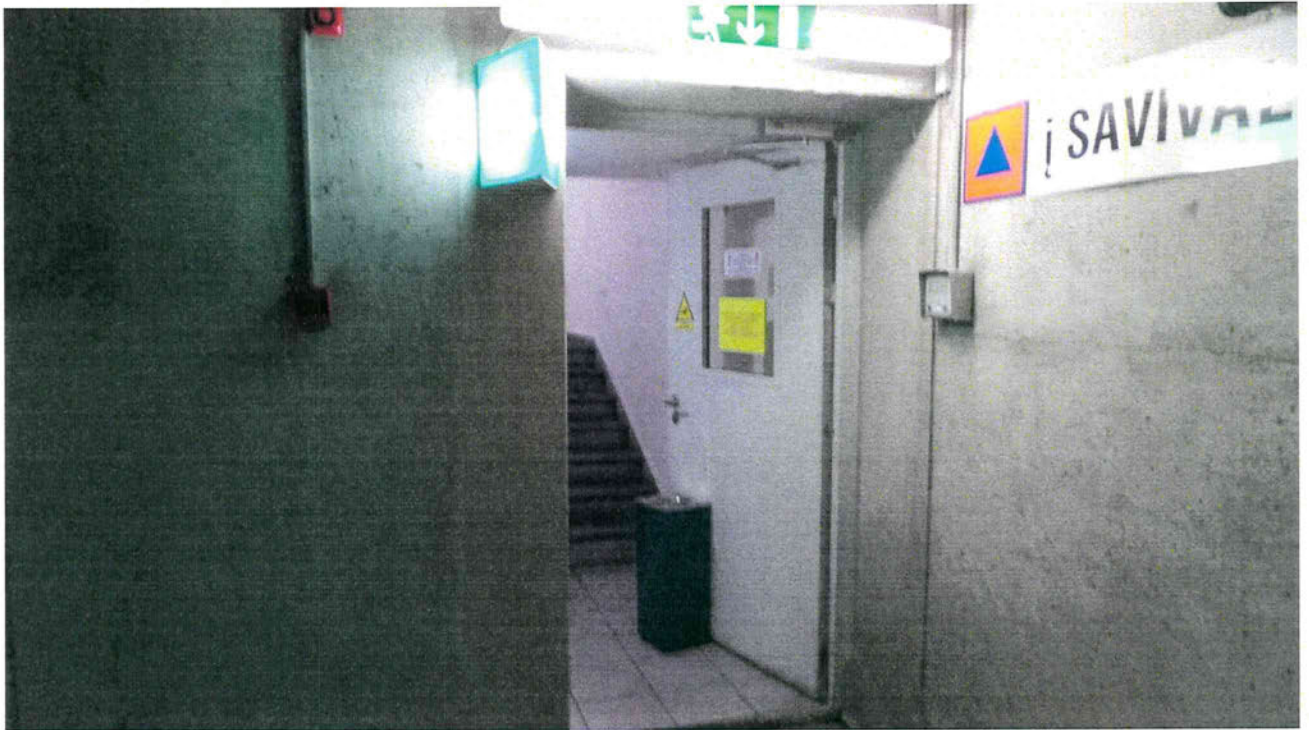
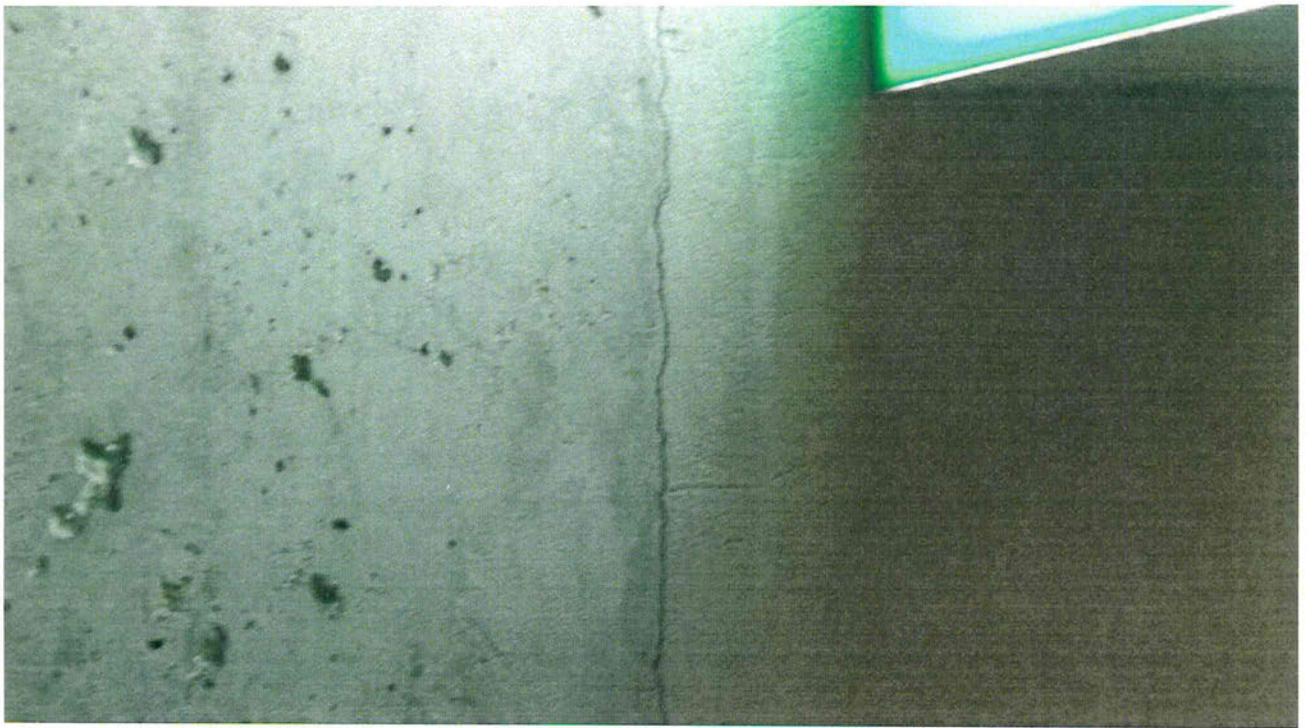
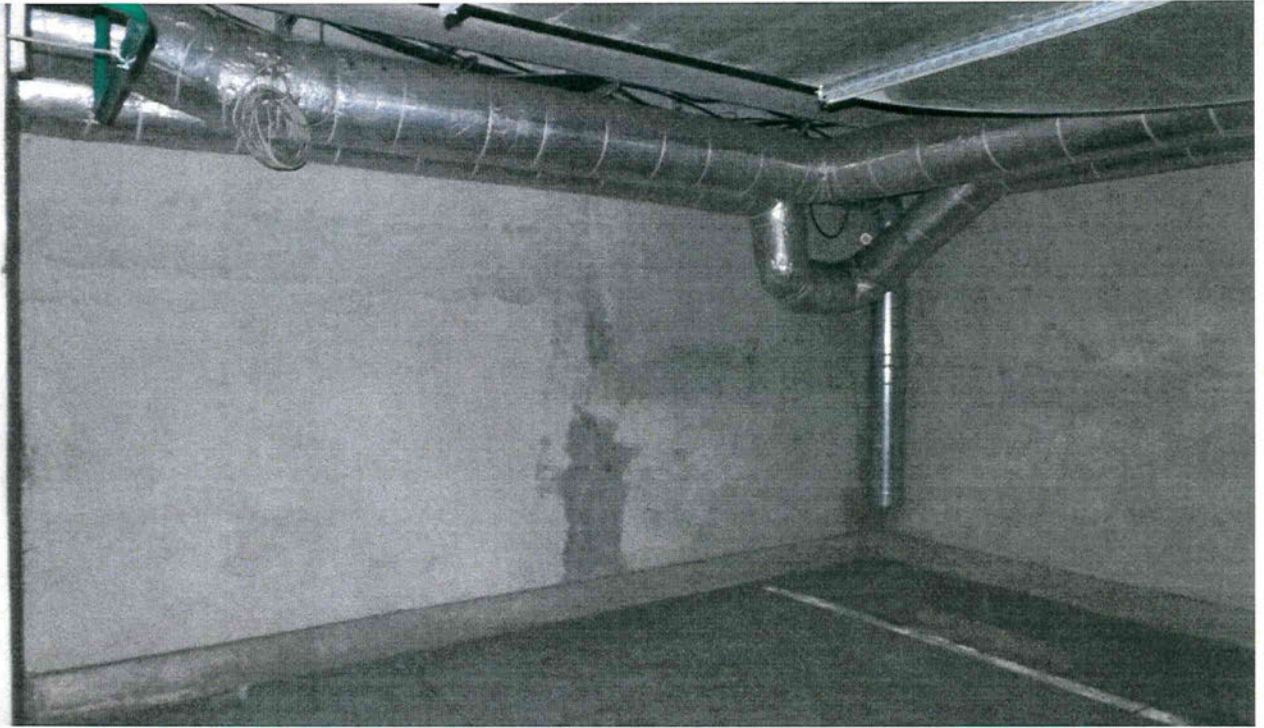
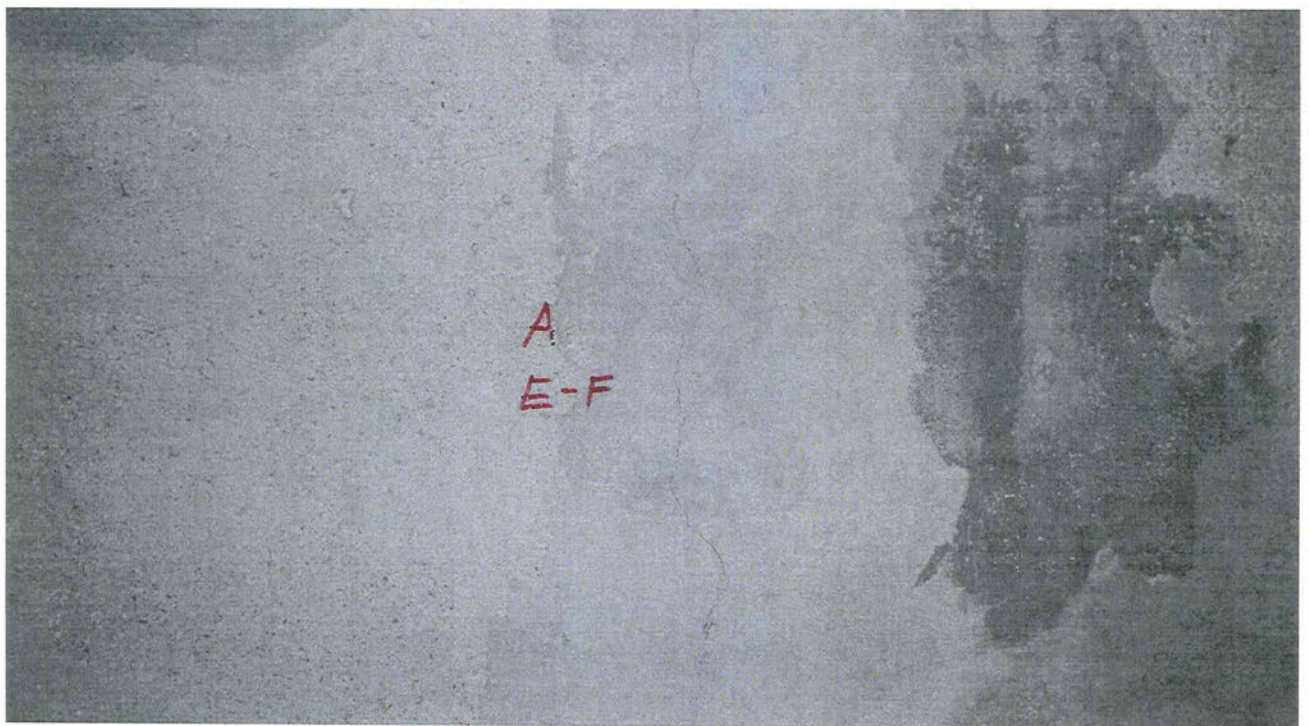
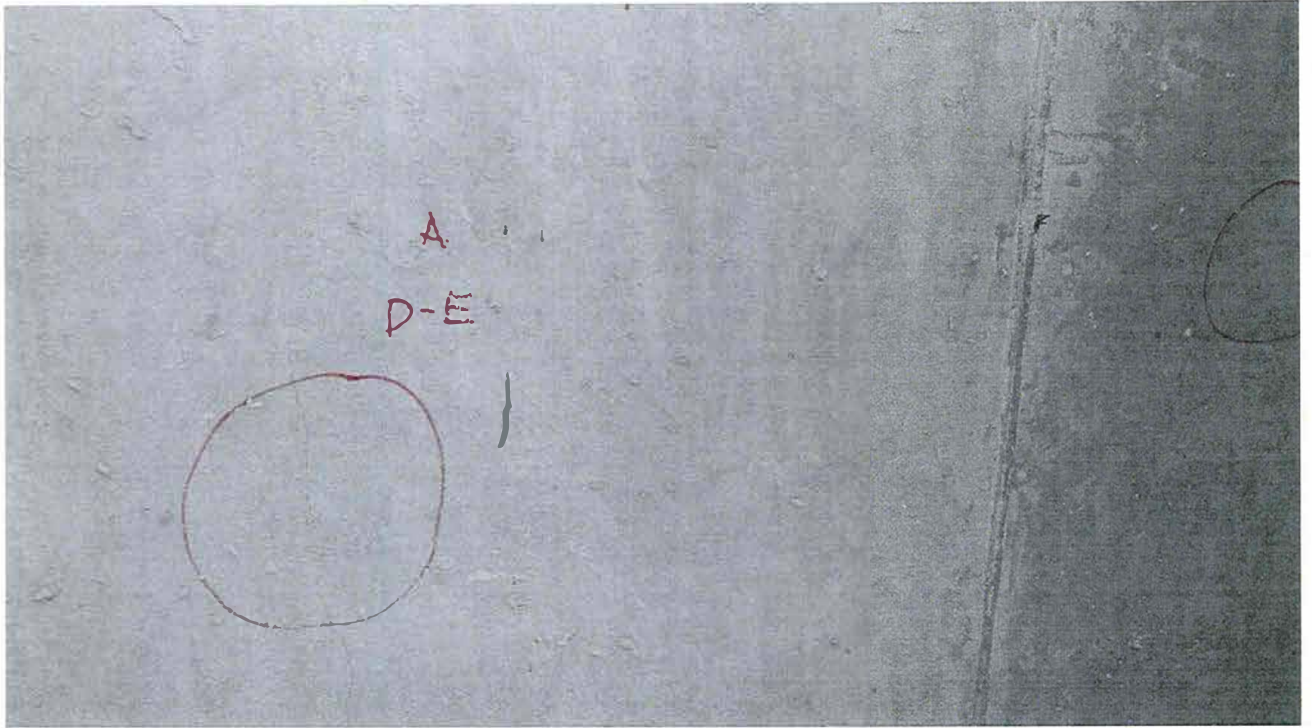
3P.1 pav. Plyšiai sienose A korpusas.

3P.2 pav. Plyšiai sienose A korpusas.

3P.3 pav. Plyšiai sienose A korpusas.

3P.4 pav. Plyšiai sienose A korpusas.

3P.5 pav. Plyšiai sienose A korpusas.
