**Dalinės statinio ekspertizės aktas Nr. E14-01****Dalis: konstrukcijos**

2014 m. gruodžio 08 d.

**1. Ekspertizės objektas** *Pastatas (požeminė automobilių stovėjimo aikštelė<sup>AD</sup>), adresu Gedimino r. 9A*

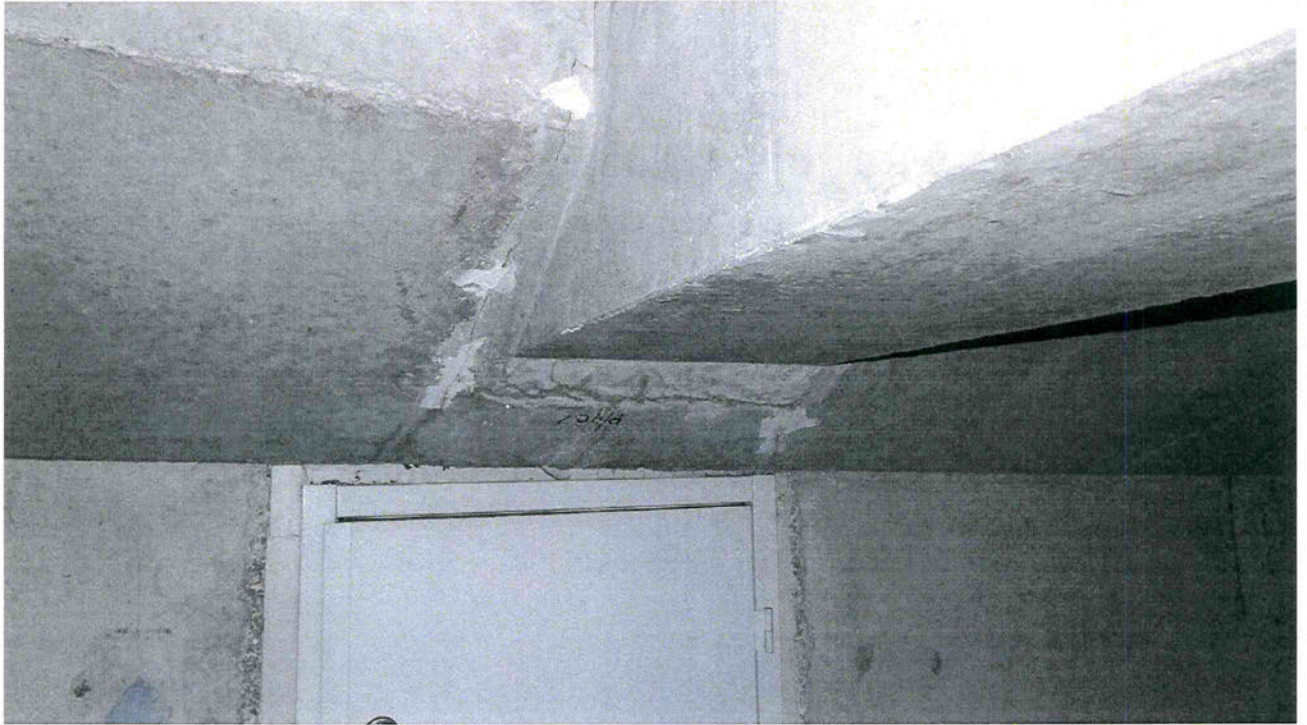
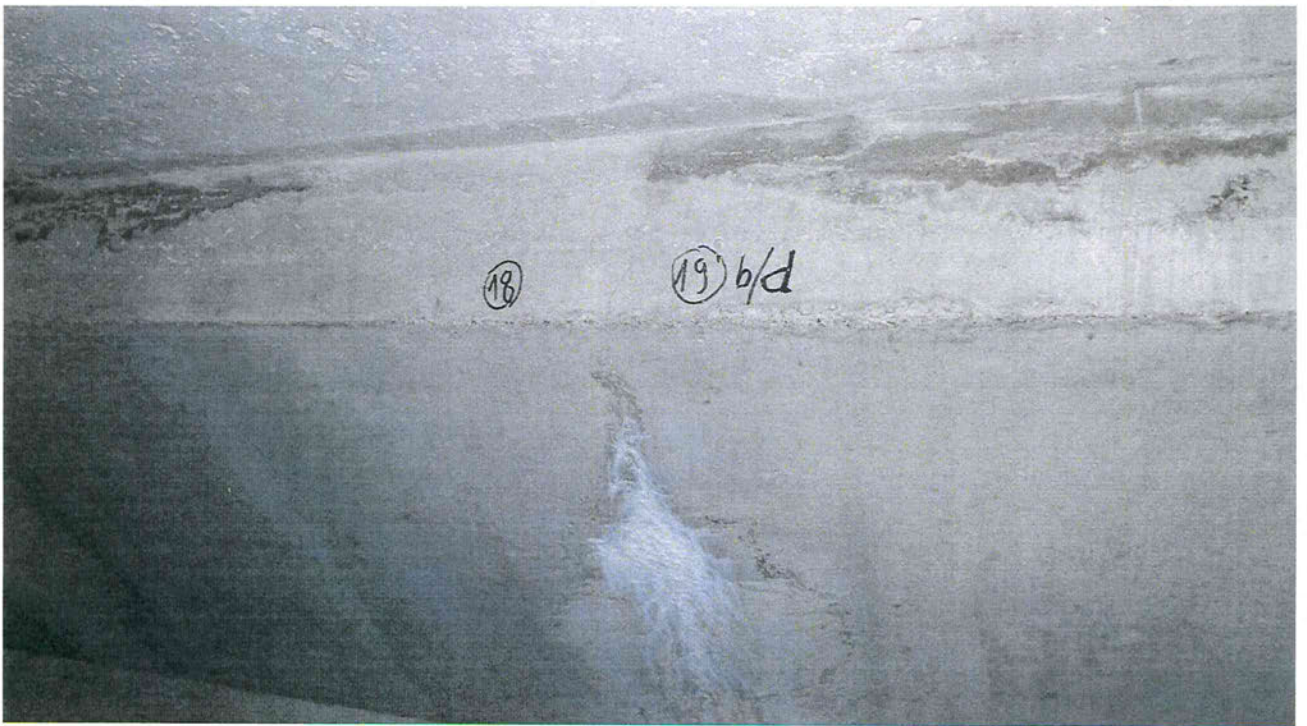
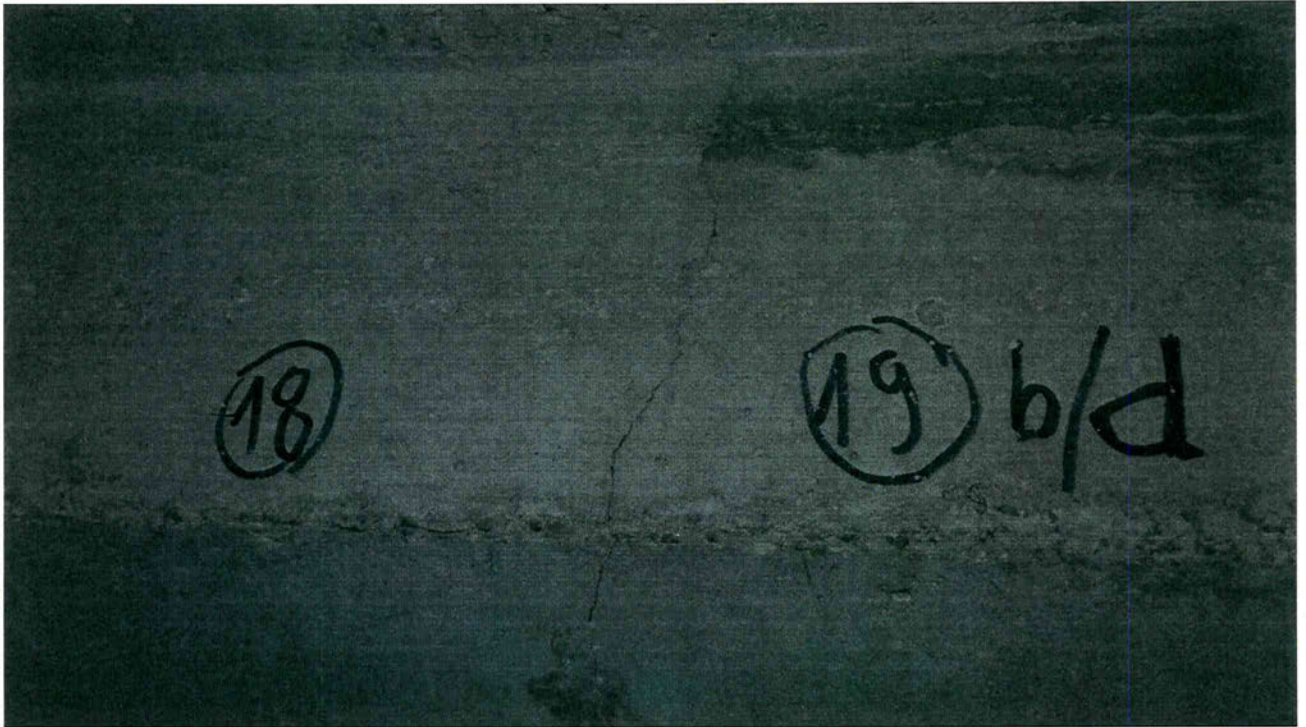
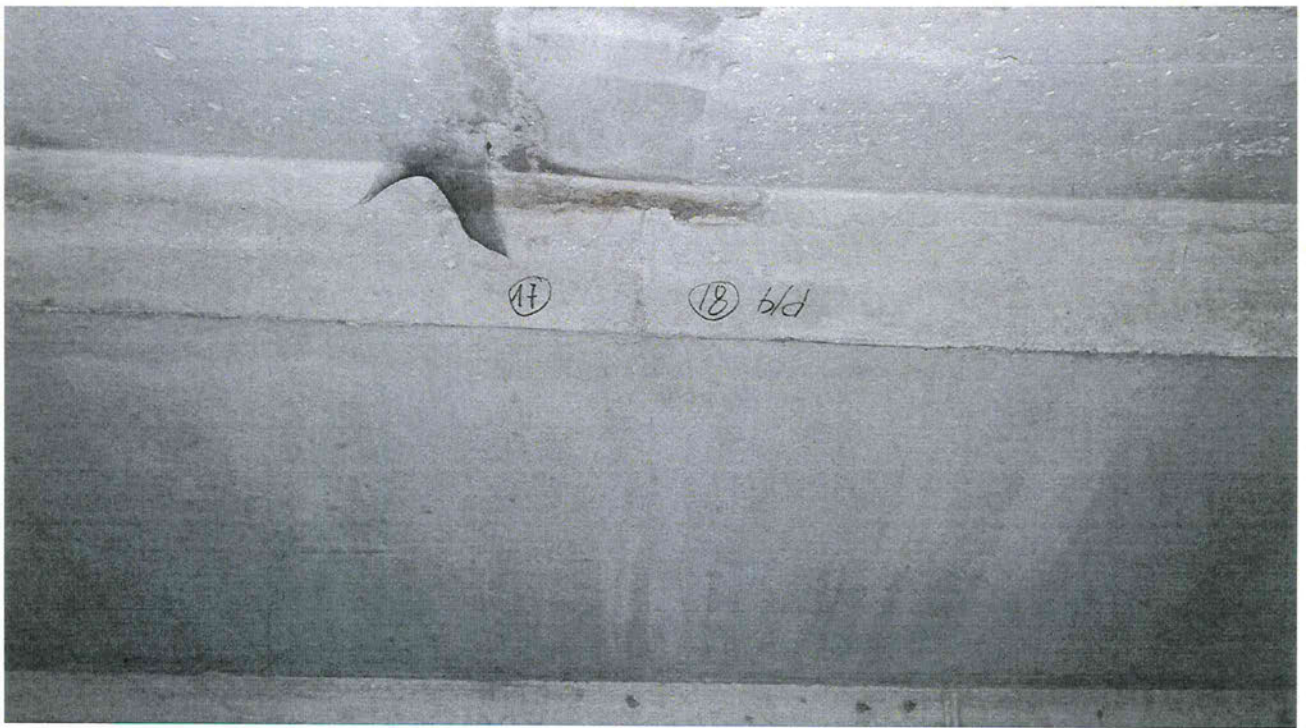
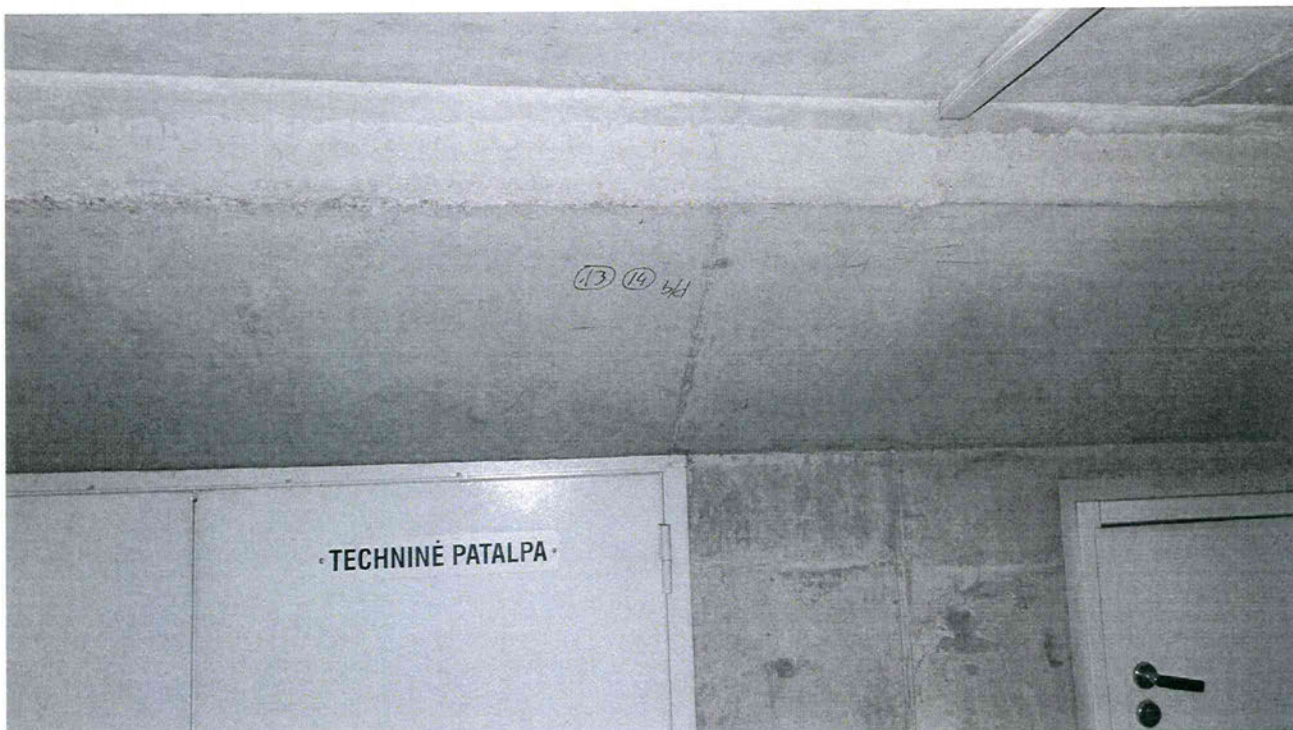
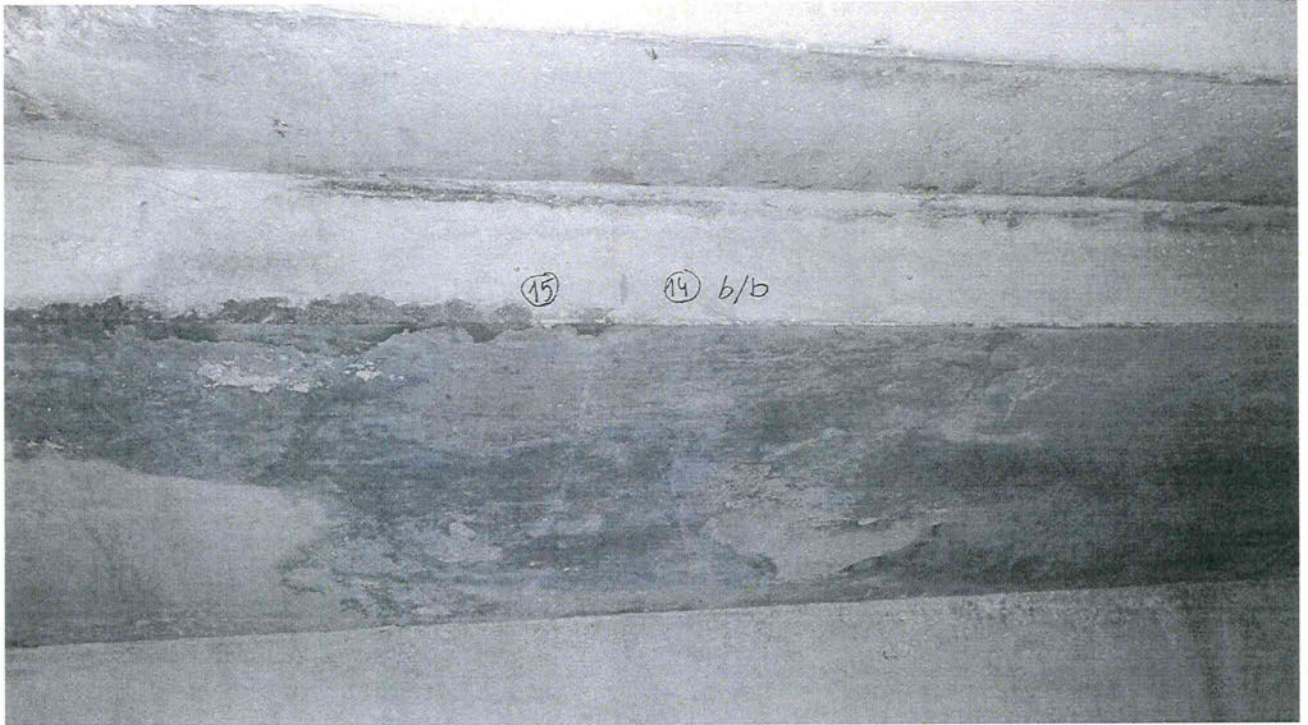
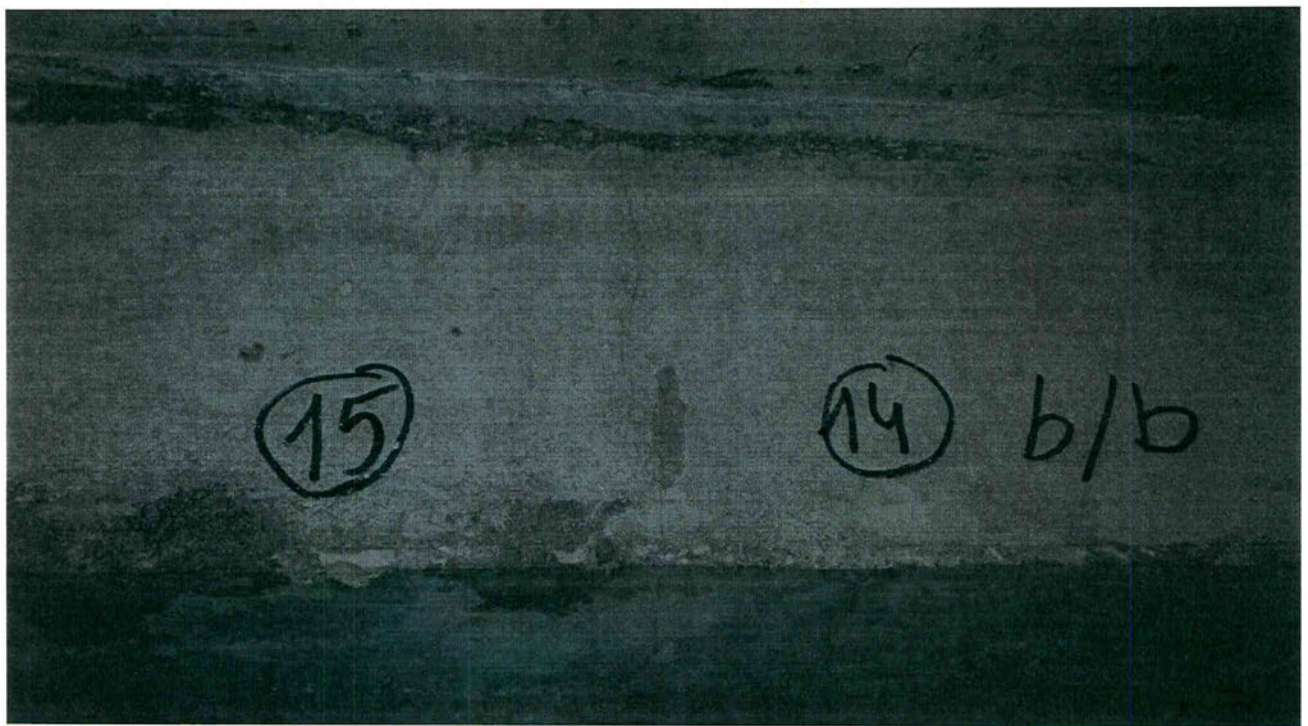
3P.6 pav. Plyšiai sienose tarp surenkamų ir monolitinių gelžbetoninių elementų B korpusas.

3P.7 pav. Plyšiai sienose B korpusas.

3P.8 pav. Plyšiai sienose B korpusas.

3P.9 pav. Plyšiai sienose B korpusas.

3P.10 pav. Plyšiai sienose B korpusas.

3P.12 pav. Plyšiai sienose B korpusas.

3P.13 pav. Plyšiai sienose B korpusas

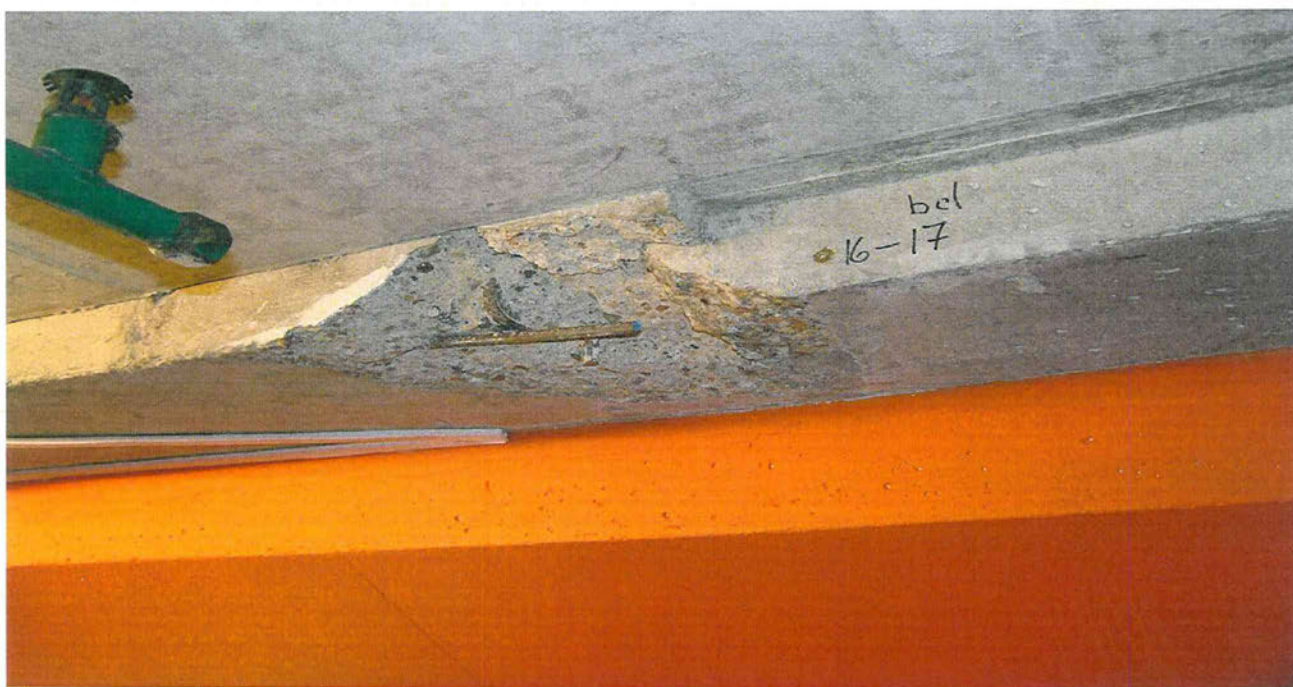
Užfiksuotos B korpuso gelžbetoninio kolektoriaus mechaninės pažeidos (pav. 3P.11, 14, 15, 17). Pažeidų vietose koroduoja konstrukcijų armatūra. Būtina užtaisyti pažeistas vietas. Pažeidos yra lokaliai ir esminio poveikio laikomajai galiai neturi. Galima tolimesnė pastato eksploatacija. Rekomenduojama nuvalyti korozijos pažeistą armatūrą ir ją padengti antikoroziiniu mišiniu pagal LST EN 1504-7:2007 „Betoninių konstrukcijų apsaugos ir remonto produktai bei sistemos. Apibrėžtys, reikalavimai, kokybės kontrolė ir atitikties įvertinimas. 7 dalis. Armatūros apsauga nuo korozijos“. Apsauginį betoninį sluoksnį atstatyti remontiniu skiediniu pagal LST EN 1504-3:2006 „Betoninių konstrukcijų apsaugos ir remonto produktai bei sistemos. Apibrėžtys, reikalavimai, kokybės kontrolė ir atitikties įvertinimas. 3 dalis. Konstrukcinis ir nekonstrukcinis taisymas“ reikalavimus.

3P.11 pav. Kolektoriaus pažaidos B korpusas.

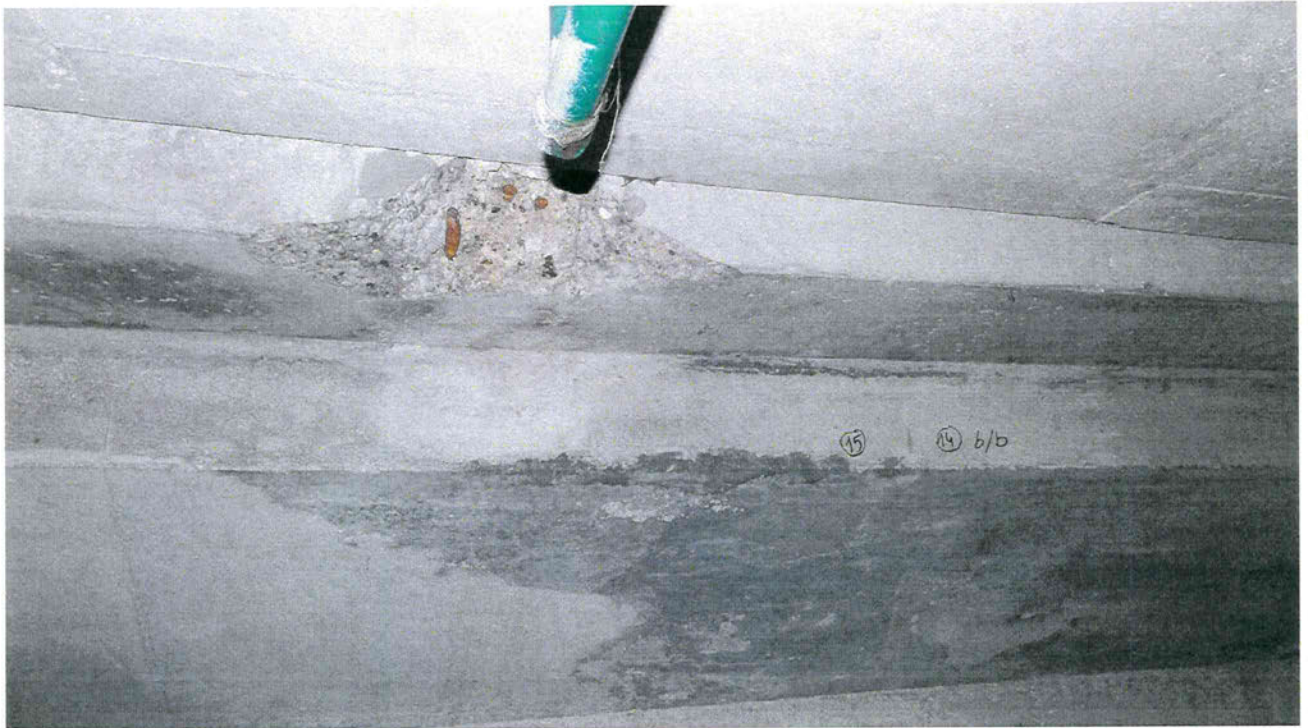
46.	B ašis tarp ašių 14-15	Gelžbetoninio elemento krašto nuskėlimas. Mechaninė pažeidimas. Armatūros korozija.	3P.14	Būtina užtaisyti pažeistą vietą.
47.	B ašis tarp ašių 16-17	Gelžbetoninio elemento krašto nuskėlimas. Mechaninė pažeidimas. Armatūros korozija.	3P.15	Būtina užtaisyti pažeistą vietą.

3P.14 pav. Kolektoriaus pažaidos B korpusas.

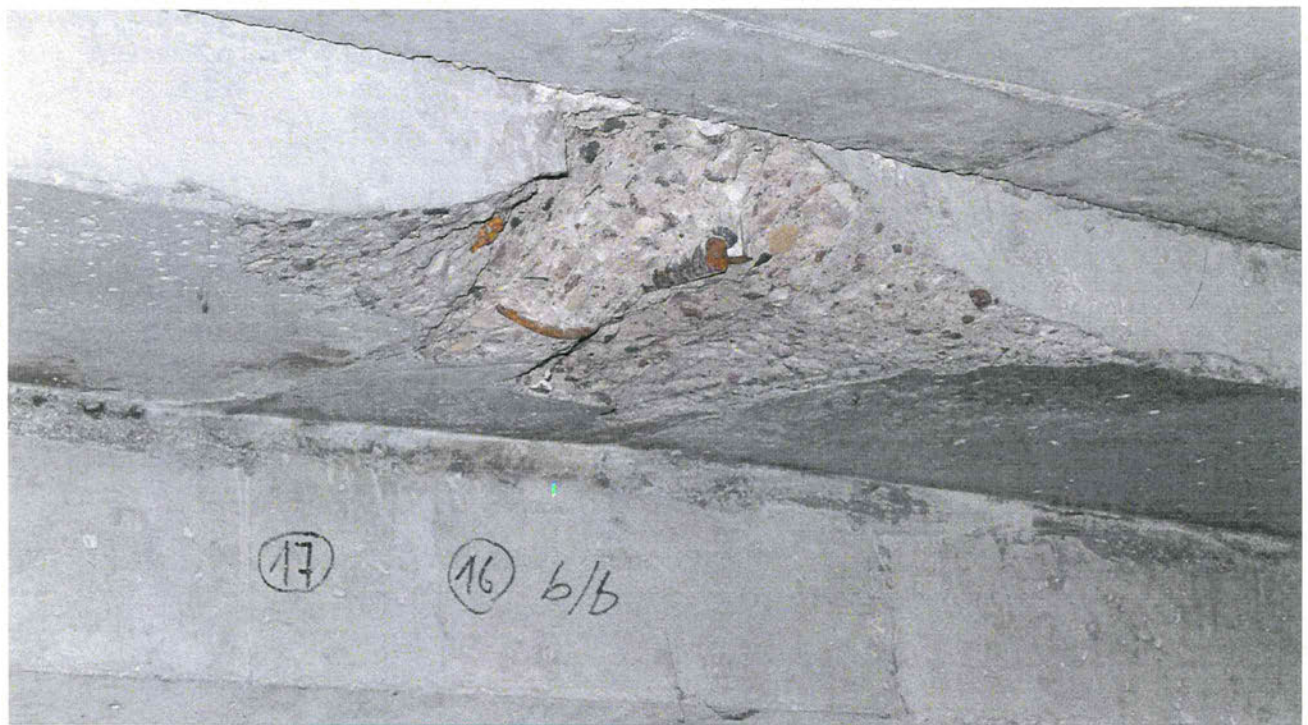
3P.15 pav. Kolektoriaus pažaidos B korpusas.

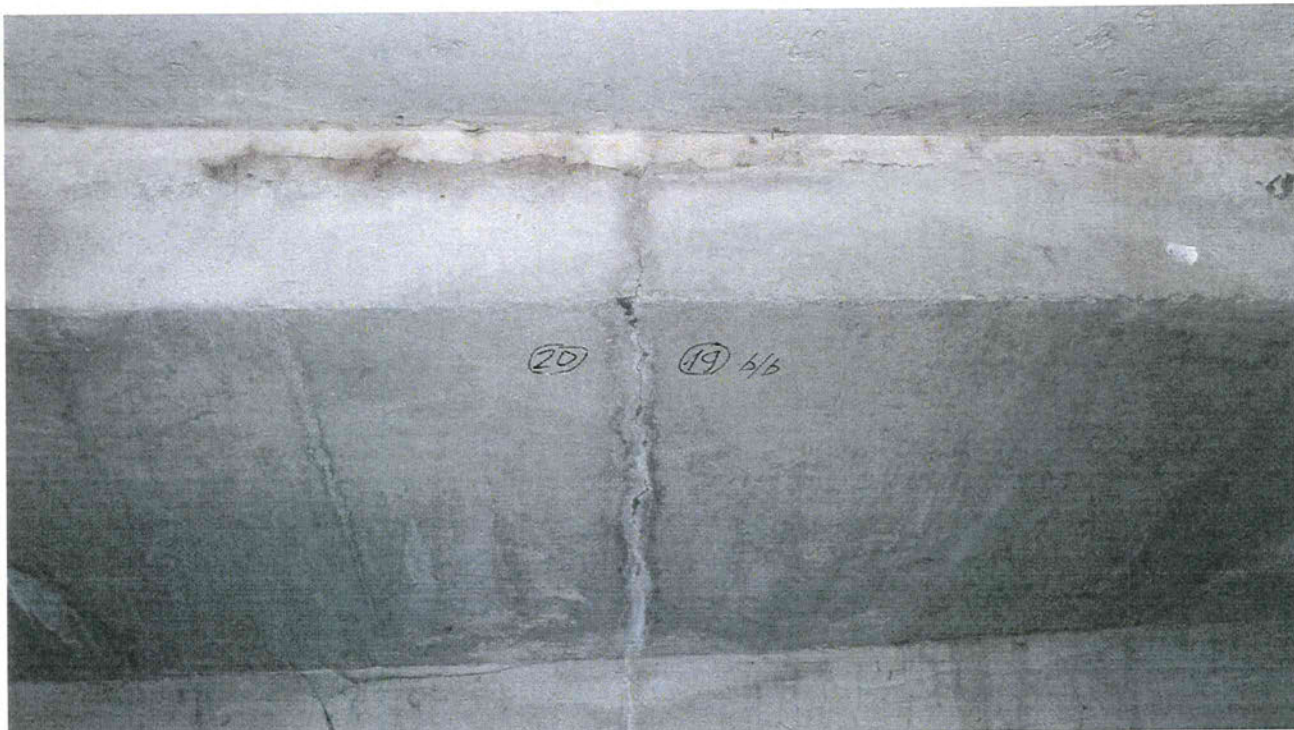
48.	B ašis tarp ašių 17-18 ir 19-20	Plyšiai gelžbetoninėje monolitinėje sienoje dėl temperatūrinių deformacijų. Sienoje neįrengtos temperatūrinės–susitraukimo deformacinės siūlės.	3P.16	Galima tolimesnė eksploatacija.

3P.16 pav. Plyšiai sienose B korpusas

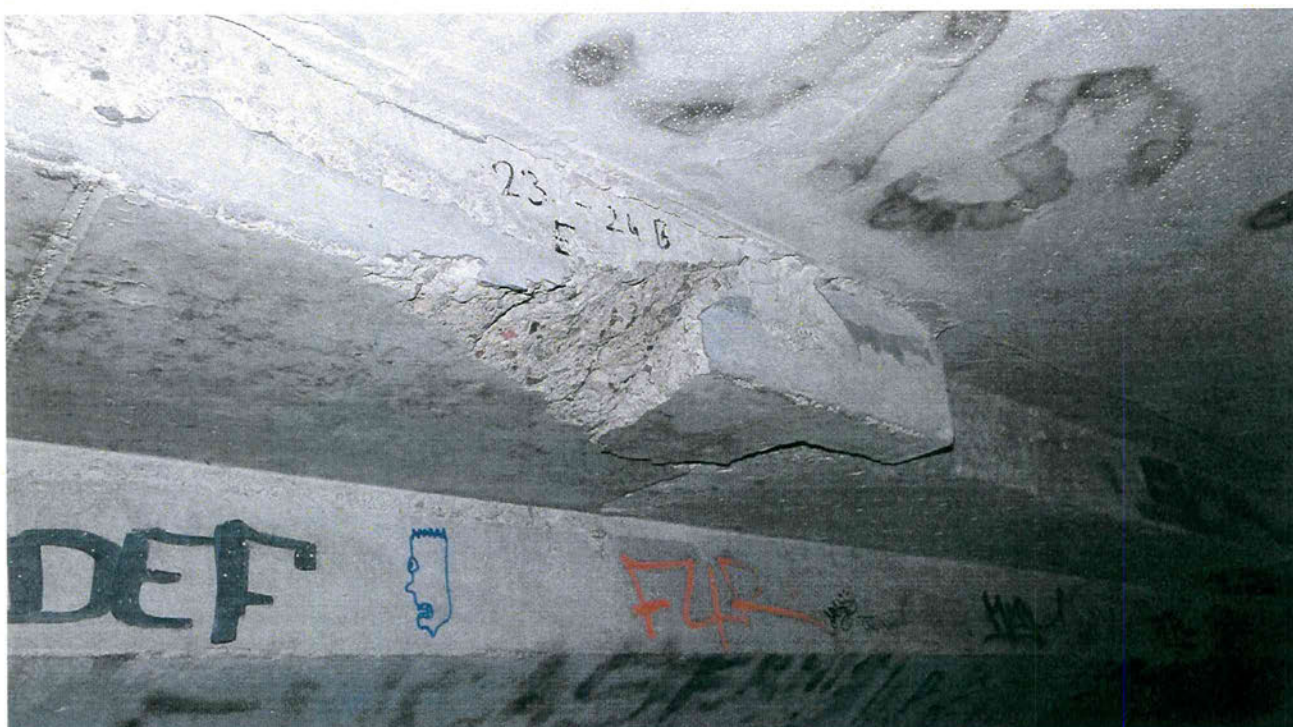
49.	E ašis tarp ašių 23-24	Gelžbetoninio elemento krašto nuskėlimas. Mechaninė pažeidimas. Nepakankamas armavimas.	3P.17	Galima tolimesnė eksploatacija.

3P.17 pav. Kolektoriaus pažaidos B korpusas.

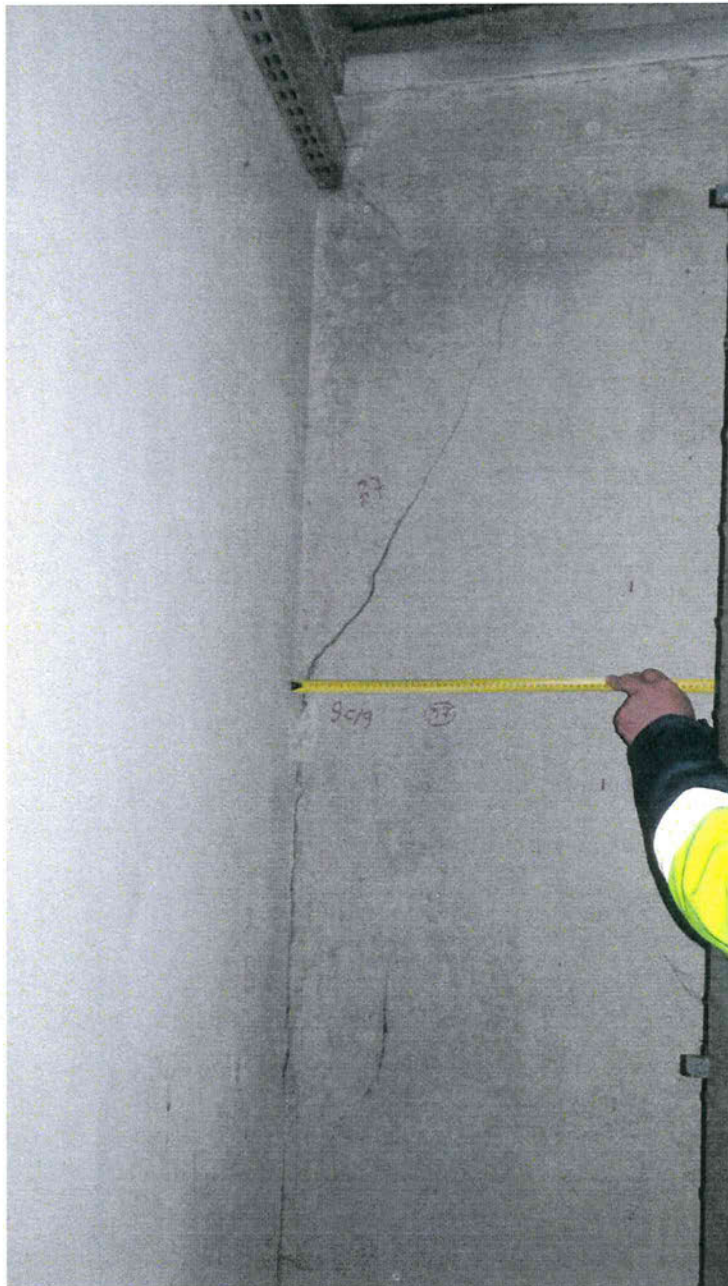
3P.26 pav. Netinkama mūro perrīša

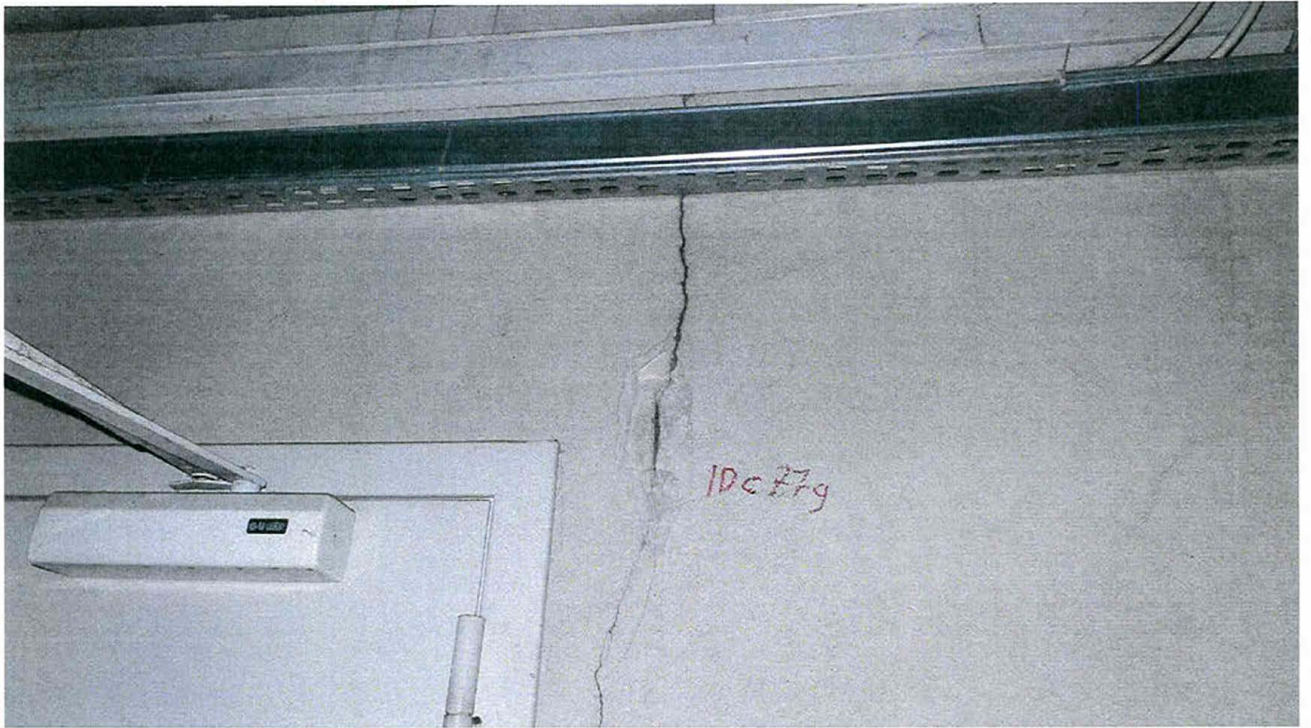
3P.27 pav. Netinkamas sąramos įrengimas
