3.2.2. 2023 m. rugsėjo 13 d. buvo atlikta kitos paskirties inžinerinio statinio – Lietuvos didžiojo kunigaikščio Vytenio paminklo (unikalus Nr. 4400-4451-9200), adresu Marijampolė, Vytauto g. 72, apžiūra, tyrimai, foto fiksacijos (žiūrėti šios ekspertizės nuotraukas Nr. 1-6). Atliekant apžiūrą dalyvavo Lietuvos kariuomenės Logistikos valdybos Įgulių aptarnavimo tarnybos atstovas, UAB statinio ekspertizės vadovas, statinio dalies (konstrukcijų) ekspertizės vadovas, statinio ekspertizės vadovo padėjėjai ir

##### **4.1. Lietuvos didžiojo kunigaikščio Vytenio paminklas:**

## 6.1. Esama pagrindų ir pamatų būklė

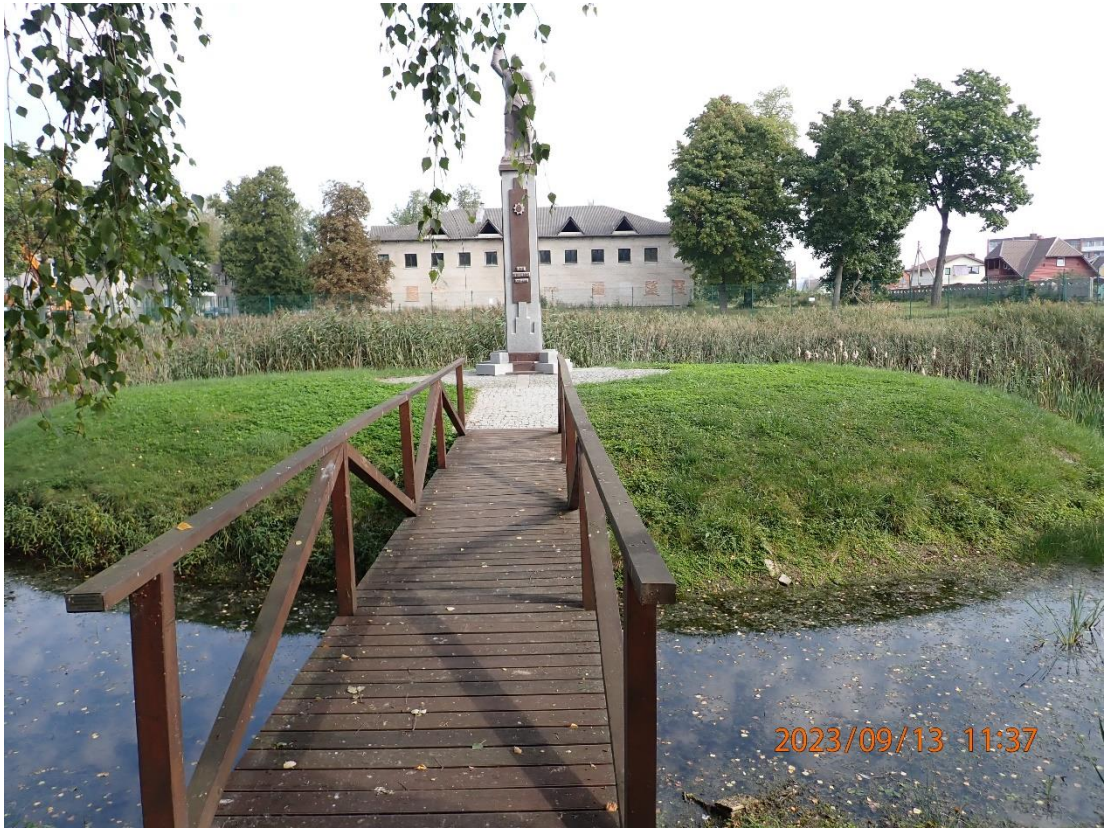
6.1.1. Ekspertizės metu nustatyta, kad kitos paskirties inžinerinis statinys – Lietuvos didžiojo kunigaikščio Vytenio paminklas (toliau – Paminklas) įrengtas dirbtinio vandens telkinio saloje (žiūrėti šios ekspertizės nuotraukas Nr. 1-6). Pagal žinomą istorinę informaciją, tarpukariu toje pačioje vietoje stovėjęs paminklas sovietmečiu buvo sunaikintas, o atkurtas toje pačioje vietoje 2009 metais. Paminklo pastatymo su pamatais statybos projektas ekspertizei nepateiktas.

Nuotrauka Nr. 1. Paminklo ir salos vaizdas

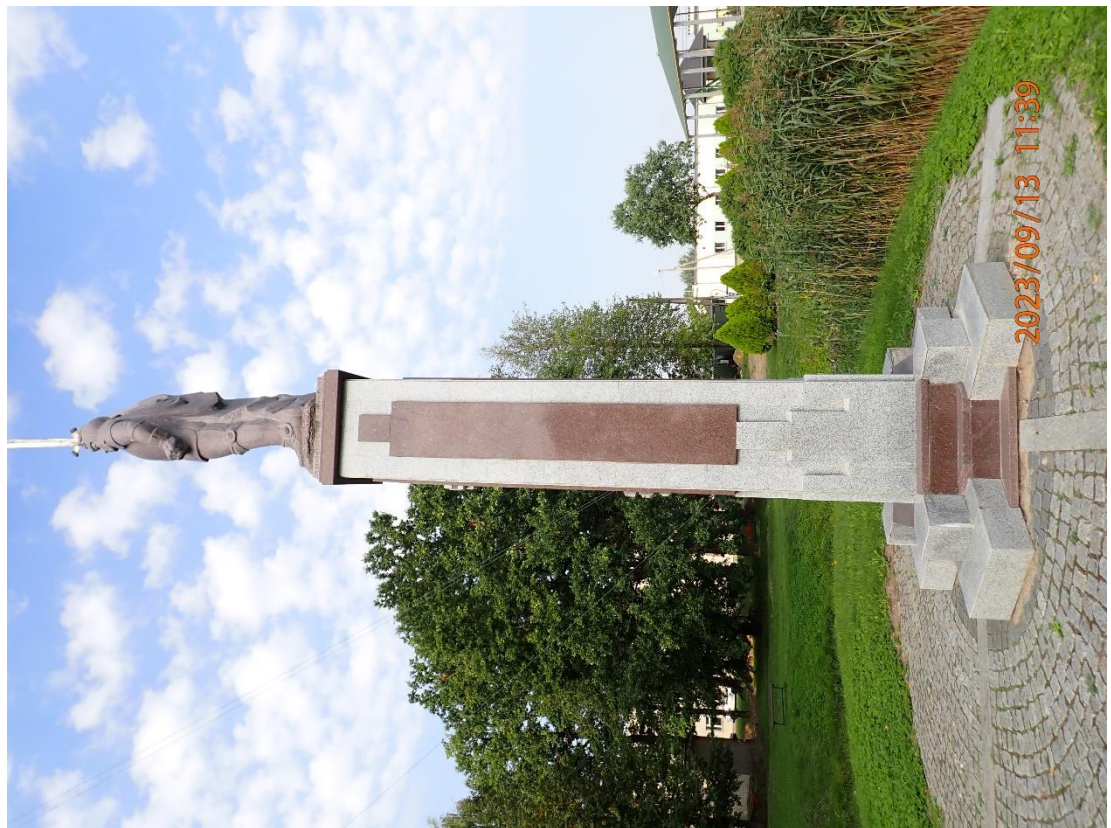
Nuotrauka Nr. 2. Paminklo rytinis fasadas

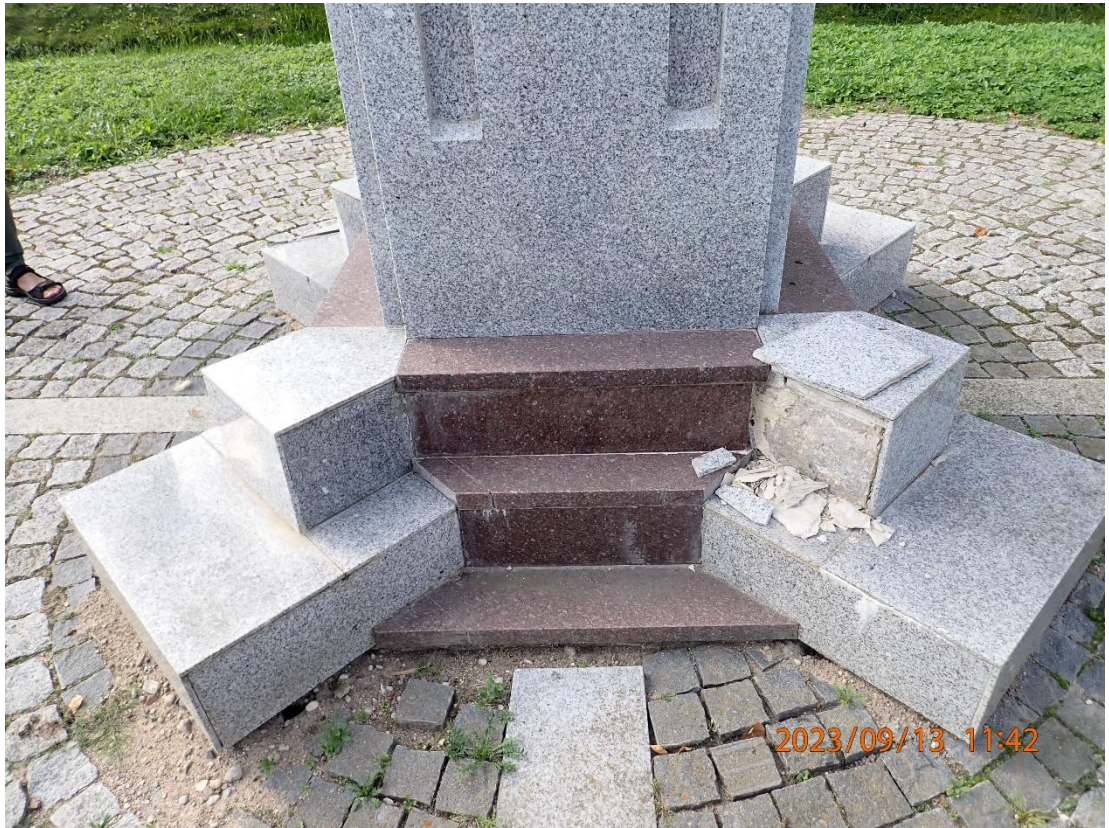
6.1.3. Aplink paminklą įrengta akmens trinkelė aikštelė. Aikštelėje esamas nuolydis susidaręs paminklo link. Paviršinis kritulių vanduo nenubėga nuo Paminklo, patenka po juo: vyksta neleistina vandens filtracija po Paminklu (ypač nuo supiltos salos į tvenkinį aplink ją), neleistinas pamato ir grunto dalelių išplovimas (žiūrėti šios ekspertizės nuotrauką Nr. 3).

6.1.6. **Tarpinė išvada:** Dėl po paminklu išplauto grunto susidarė neleistini pagrindo poslinkiai ir laikančiojo sluoksnio stiprio sumažėjimas, neleistini statinio poslinkiai – **pažeistas esminis statinio reikalavimas „Mechaninis atsparumas ir pastovumas“** (pagrindas: [3.1.2] I priedo 1 punktas, [3.1.6]). Pažeidimo priežastis – netinkamas paviršinio vandens nuvedimas ir neleistina vandens filtracija po paminklu, išplaunant grunto daleles. Prognozuojamos pasekmės: nepašalinus pažeidimų, gruntas bus toliau plaunamas, pagrindų ir pačio statinio poslinkiai didės.

8.2. Pažeidimo priežastis – netinkamas paviršinio vandens nuvedimas ir neleistina vandens filtracija po paminklu, išplaunant grunto daleles.

Nuotrauka Nr. 3. Aikštelės nuolydis paminklo link. Gruntas po paminklu paplautas

6.2.1.1. Pagrindo gruntas po paminklu yra išplautas vykstant neleistinai paviršinio vandens filtracijai. Susidarė grunto tuštumos ir pagrindo laikomosios galios sumažėjimas. Pažeidimams ištaisyti būtina atstatyti pažeistą gruntą, užpildant tuštumas, atstatant ir padidinant projektines laikomosios galios savybes. Esamuose vandeniui laidžiuose gruntuose rekomenduojamas pagrindų

6.2.3.1. Aikštelė aplink Paminklą dėl neleistinų nuolydžių turi būti išardyta, įrengiant naujus pagrindo sluoksnius su tinkamu nuolydžiui nuo paminklo ir atstatant dangas.

7.1. Atkasti pamatą. Išplautus pagrindo gruntuos stabilizuoti. Rekomenduojama atlikti geopolimerinių medžiagų (pavyzdžiui, „Uretek Baltic“, „Geolift“ produktai ar jų analogai) injekcijas į pagrindus, kontroliuojant jų kiekį ir plėtimąsi, pakeliant pamatą ir atstatant Paminklą į projektinę vertikalią padėtį.

7.2. Aikštelę aplink Paminklą reikalinga išardyti, įrengti naujus pagrindo sluoksnius su tinkamu nuolydžiui nuo Paminklo ir atstatyti dangas.

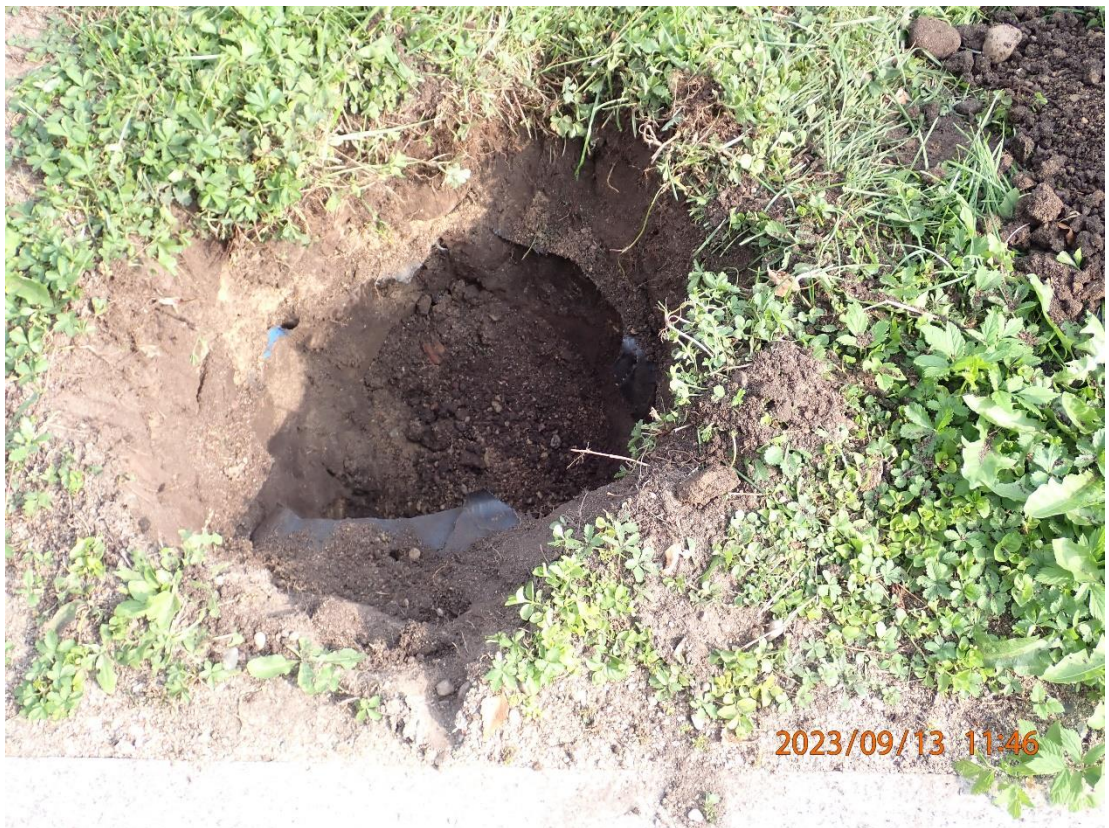
6.1.4. Atlikus grunto prie paminklo atkasimą nustatyti šie sluoksniai:

- Augalinis sluoksnis – 20 cm;
- Polietileno plėvelė – 1 sl.;
- Augalinis sluoksnis – 30 cm;
- Smėlis – sluoksnio dugnas nepasiektas.

Nuotrauka Nr. 4. Grunto prie paminklo atkasimas

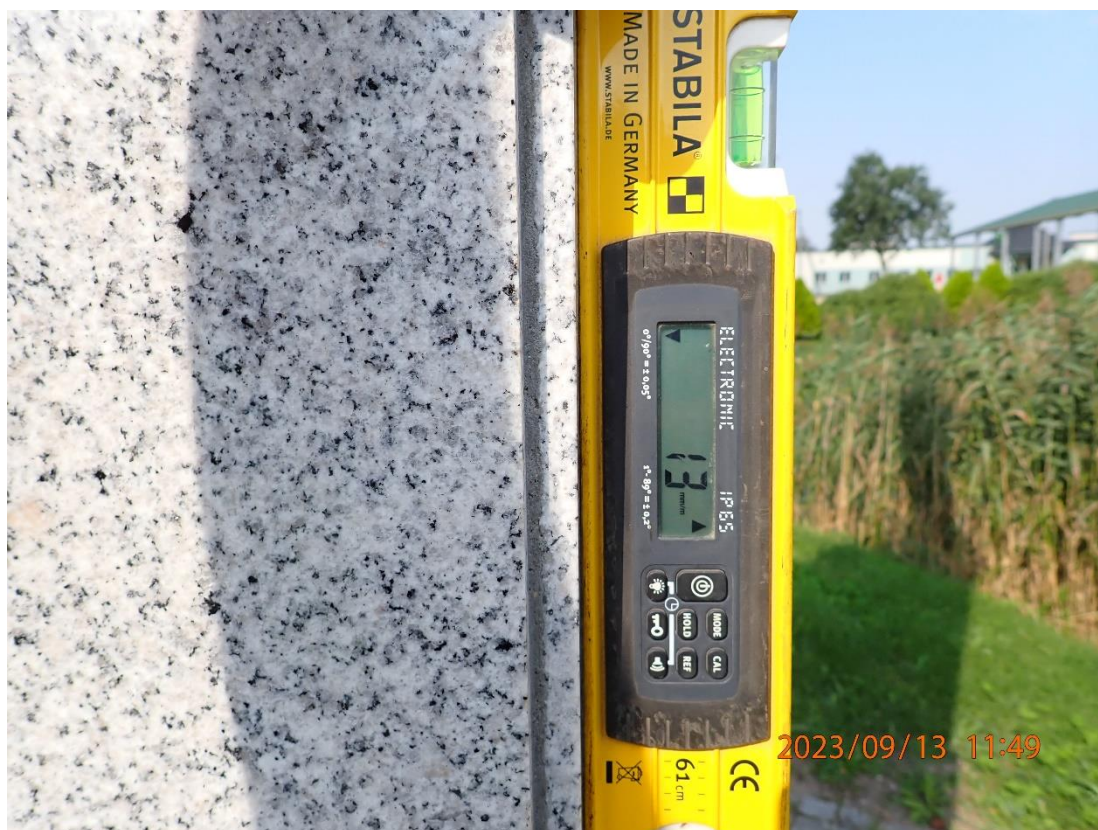
6.1.2. Nustatyta, kad paminklo viršus pasviręs į Šiaurės pusę. Pamatuotas paminklo vertikalios dalies didžiausias posvyris – 0,9° (atitinka 1,6% arba 16 mm/m), horizontalios dalies – 0,7° (atitinka 1,2% arba 12 mm/m), žiūrėti šios ekspertizės nuotraukas Nr. 5-6.

Nuotrauka Nr. 5. Paminklo vertikalaus paviršiaus posvyrio matavimas

6.2.2.1. Šiuo atveju atsižvelgiama į pagrindų stabilizavimo sprendinius. Sutvirtinus gruntuos injekcinėmis tradicinėmis rišamosiomis medžiagomis (grunto dalelių suklijavimas į vieną monolitą cementu arba tam skirtais cheminiais reagentais), bus stabilizuotas gruntas, tačiau Paminklo atstatymui į projektinę padėtį bus reikalingos papildomos priemonės, sunkiai įgyvendinamos esant ribotam priėjimui į dirbtinę salą. Todėl rekomenduojamos geopolimerinės injekcijos, kurios grunta suriš, stabilizuos, o dėl besiplečiančio geopolimerų poveikio pakels pamatus į projektinę padėtį.

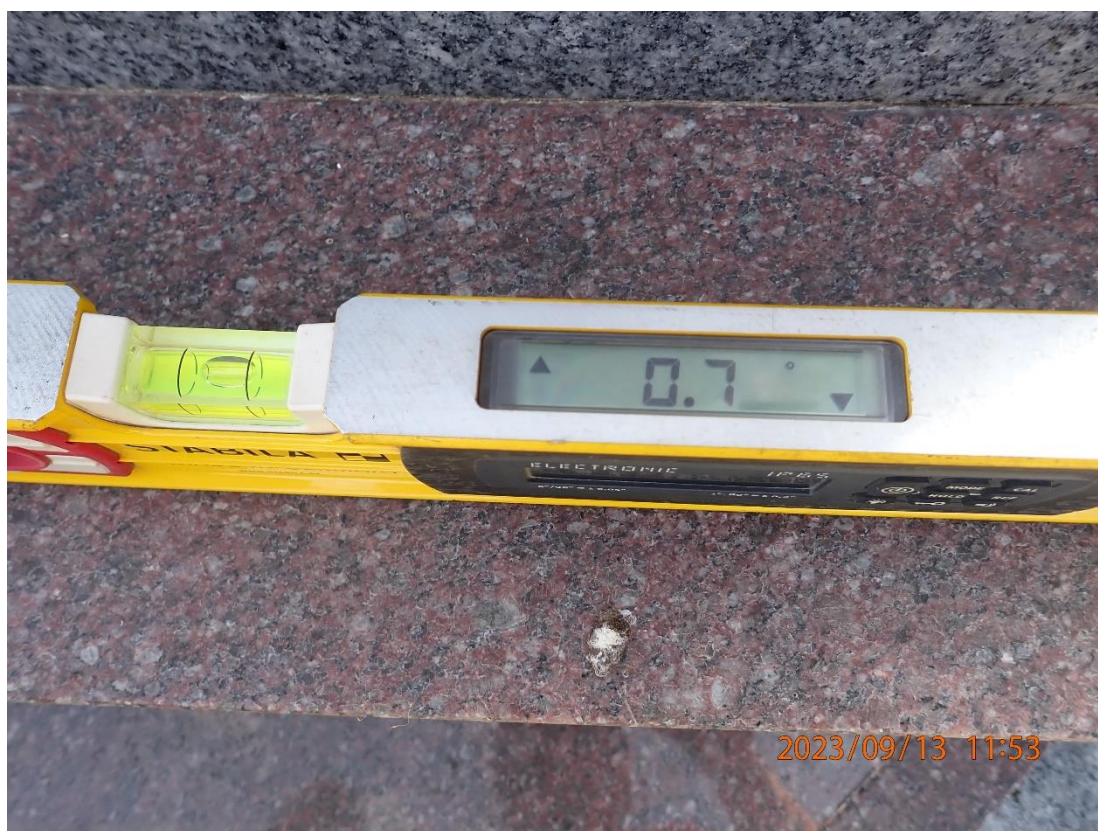
Nuotrauka Nr. 6. Paminklo horizontalaus paviršiaus posvyrio matavimas
