**PAGALBINIO ŪKIO PASTATO 5I1p, ESANČIO KLAIPĖDOS G. 90A,
VIEŠVILĖS MSTL., JURBARKO R. KONSTRUKCIJŲ EKSPERTIZĖS****AKTAS****Nr.23-11/03 ; 2023-11-14**

1. VĮ Valstybinių miškų urėdijos Jurbarko regioninio padalinio pagalbinio ūkio pastato 5I1p (unik.Nr.9491- 0006-3058), esančio Klaipėdos g. 90A, Viešvilės mstl., Jurbarko r., konstrukcijų ekspertizė atlikta vadovaujantis STR 1.04.04:2017 „Statinio projektavimas. Projekto ekspertizė“ nuostatomis, tam kad įvertinti jo techninę būklę ir nustatyti ar esamų pastato konstrukcijų būklė tenkina LR Statybos įstatymo 4-ame straipsnyje nustatytus Esminius statinio mechaninio patvarumo ir pastovumo reikalavimus bei STR 2.01.01(1):2005 Esminiai statinio reikalavimai „Mechaninis atsparumas ir pastovumas“ ir STR 2.01.01(4):2008 Esminiai statinio reikalavimai „Naudojimo sauga“ reikalavimus bei nustatyti ar statinys yra avarinis.

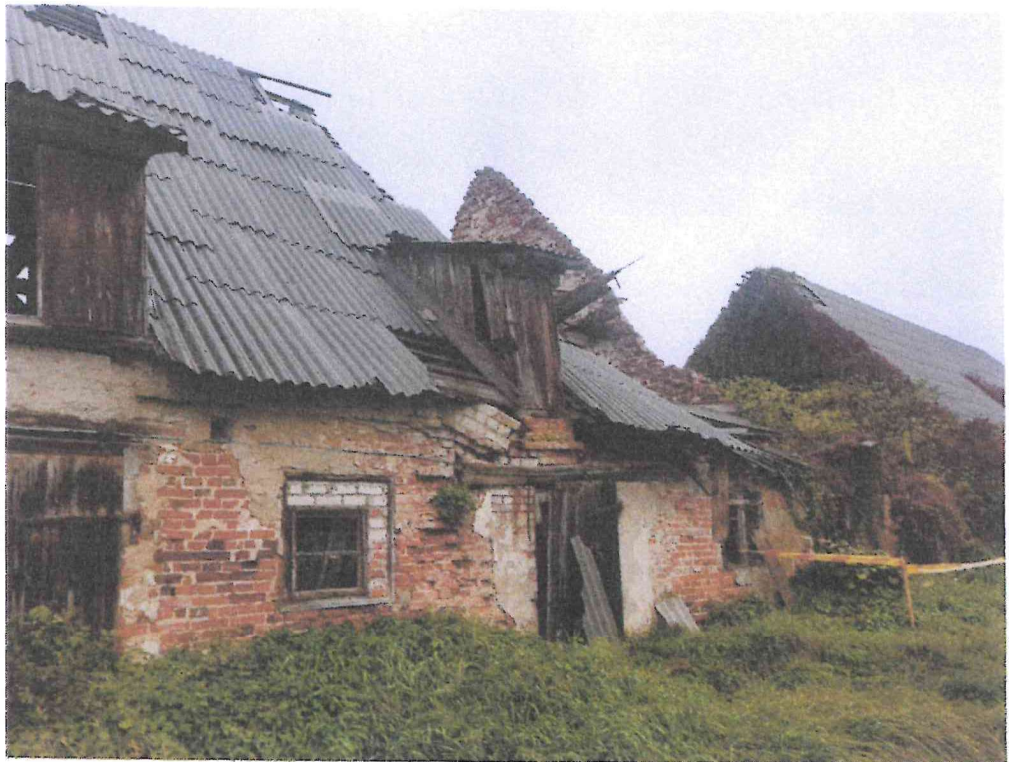
Nr.2

Sienos ir pertvaros – mūrinės, keraminių plytų. Pastato lauko sienose nustatyta mūro kiauriminių įtrūkių, žymių plytų nubirėjimų ir suirimų bei sienos deformacijų (nuotr.Nr.2,3,46,7)

Stogas - dvišlaitis, konstrukcija medinė. Stogo konstrukcija sutrešusi, pažeista puvinio ir biologinių kenkėjų, didesnėje statinio dalyje įgriuvusi ir suirusi, stogo šiferinė danga sunykusi, o įgriuvusioje stogo dalyje sulūžusi (nuotr.Nr.2,3,4,5,6)

3. Statinio naudotojams būtina spręsti ar statinį nustatyta tvarka suremontuoti ar pripažįstant netinkamu naudoti ir nereikalingu jį nugriauti išardant visas statinio konstrukcijas.

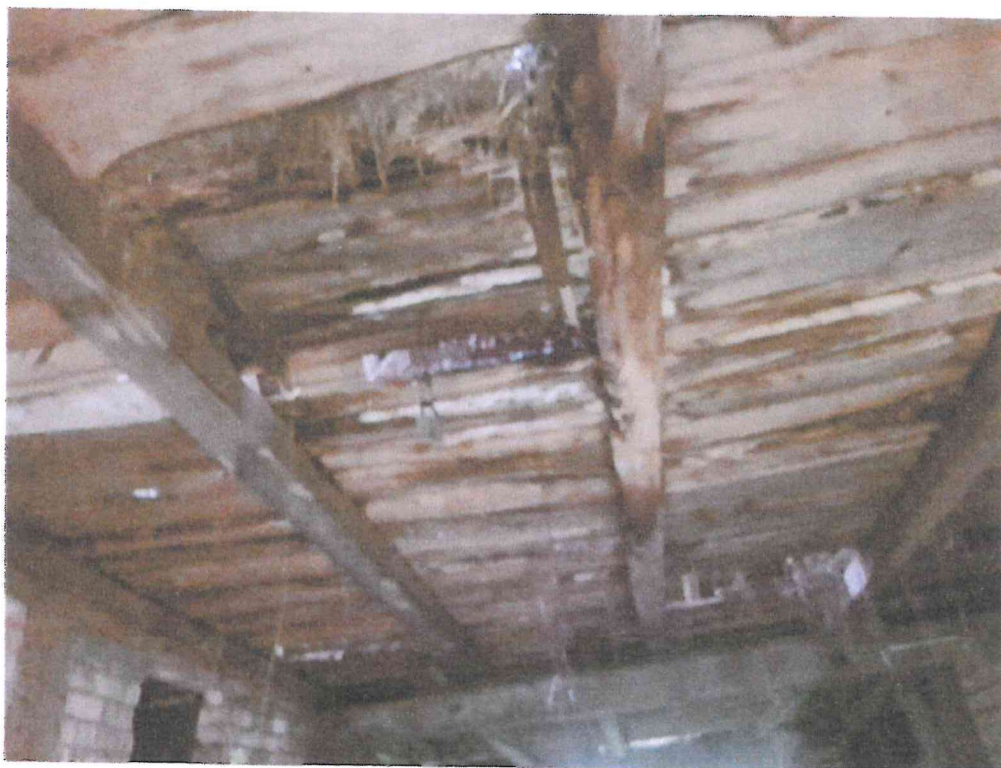
Nr.8

Perdanga – medinė sijinė. Konstrukcija sutrešusi, pažeista puvinio ir biologinių kenkėjų, didesnėje statinio dalyje perdanga įgriuvusi ir suirusi. (nuotr.Nr. 8,9,10).

1. Kad pašalinti nustatytą įvykusios statinio dalies griūties pasekmes, būtina nedelsiant atlikti statinio pirmo aukšto perdangos ir stogo konstrukcijų išardymo ir pašalinimo iš teritorijos darbus.
