ADMINISTRACINIS PASTATAS, UNIKALUS NR. 1097-044-5227, KURIAME YRA PATALPOS UNIKALUS NR. 4400-5024-6505:2667, RODŪNIO KEL. 2, VILNIAUS M.

STATINIO KONSTRUKCIJŲ BŪKLĖS TYRIMO AKTAS

Nr. 19-115T

2019 m. birželio mėn.

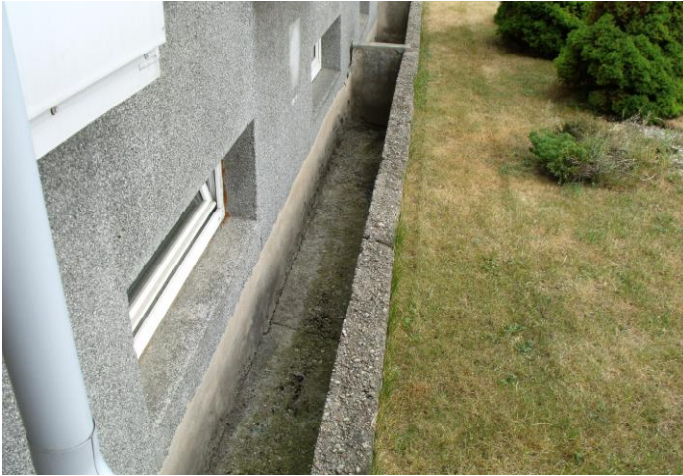
Pamatai. Betoniniai monolitiniai, po kolonomis tauriniai. Užfiksuotos pažeistos cokolio vietos ties šviesduobėmis. Ten dėl prastos drenažinės sistemos, laikosi vanduo ir ardo cokolinę dalį. Užfiksuotas vietomis atšokęs cokolio tinkas. Reikalinga sutvarkyti vandens drenavimo sistemą ties šviesduobėmis ir atnaujinti cokolio apdailą. Daugiau pažeidimų, plyšių ar deformacijų nepastebėta.

3 pav. Įrengtos šviesduobės rytinėje pastato dalyje.

- 1) Sutvarkyti vandens drenavimo sistemą ties šviesduobėmis ir atnaujinti cokolio apdailą, užtikrinant kad nebūtų drėkinami pastato pamatai;
- 2) Tikslingas naujos nuogrindos įrengimas, suformuojant nuolydį nuo pastato pamatų;

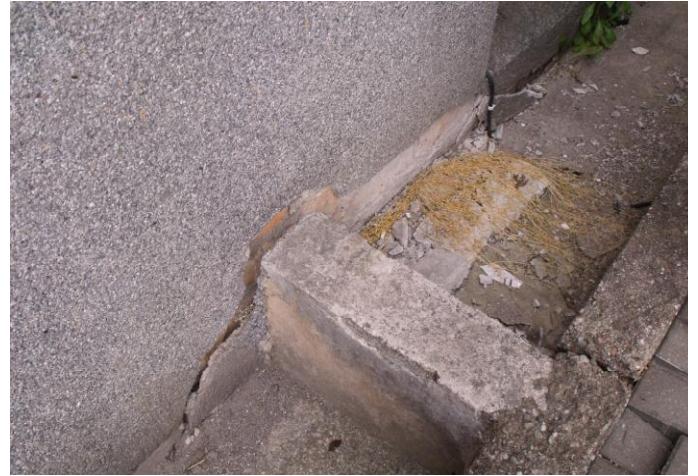
4 pav. Šviesduobėse blogai įrengta drenažinė sistema, vanduo laikosi ir ardo cokolį. Matomas atsokęs cokolio tinkas.

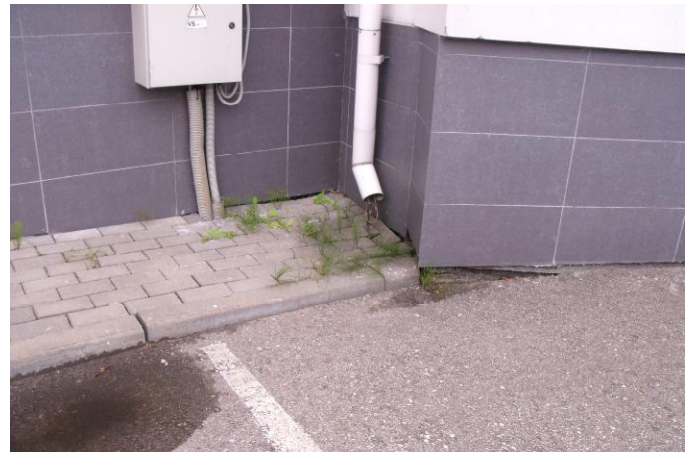
Nuogrinda. Nuogrinda įrengta iš betoninių trinkelėlių. Dalyje pastato sutampa su šaligatviu. Vietomis nuogrindos danga nusėdusi dėl grunto išplovimo po ja. Taip pat vietomis užfiksuota nuogrinda apaugusi augmenija. Tikslingas naujos nuogrindos įrengimas, suformuojant nuolydį nuo pastato pamatų.

6 pav. Vanduo nuo stogo nuvedamas ties pamatais ir šalia elektros įvado. Nuogrinda nusėdusi.

- 11) Būtina pakeisti vandens nuvedimo nuo stogo vietą ties elektros įvadu arba surinkti lietaus vandenį į tam pritaikyta nuotakyną. Taip pat uždėti trūkstamas sistemos detales, bei surinktus kritulius nuvesti toliau nuo pamatų;

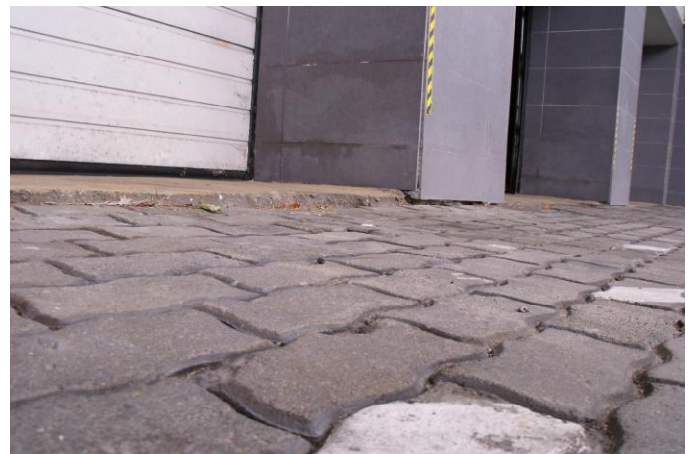
Nuovaža. Skirta įvažiavimui į garažą, įrengta vakarinėje pastato dalyje. Nuovažos būklė prasta, užfiksuotas nuovažos sėdimas bei nelygi, iškilnota jos danga, atsivėrusios tuštumos. Taip pat dauguma nuovažos atraminių sienučių apdailinės plytelės atšokusios ir nukritusios. Rekomenduojama įrengti naują nuovažą į garažą.

10 pav. Nusėdusi nuovaža.

- 3) Rekomenduojama pakeisti susidėvėjusią grindų dangą prieš tai apšiltinimus pirmo aukšto grindis;
- 4) Įrengti naują nuovažą į garažą;
- 5) Atlikti išorinių pastato laiptų remontą;

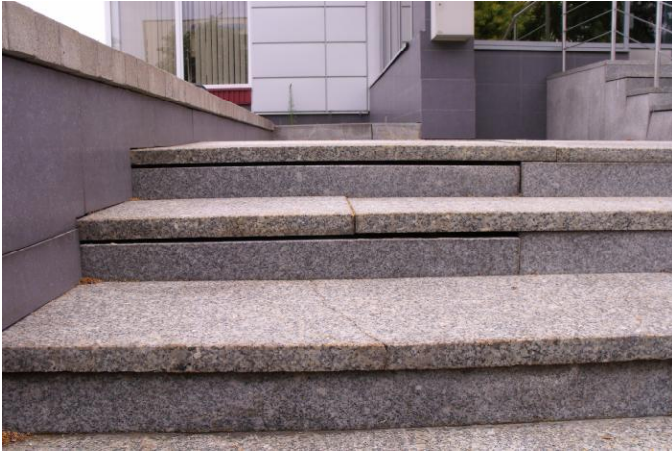
Laiptai. Paradiniuose laiptuose užfiksuoti tarpai tarp apdailinių laiptatakių plokščių. Laiptų aikštelės apdailinės plytelės vietomis nukritusios. Rytinėje pastato dalyje esančiuose laiptuose užfiksuoti atsiradę plyšiai bei atšokęs ir vietomis nukritęs tinkas. Metaliniai laiptai pastato pietinėje pusėje pažeisti korozijos. Vidinės laiptinės geros būklės, jokių pažeidimų neužfiksuota. Rekomenduojama atlikti išorinių laiptų remontą.

13 pav. Paradiniuose laiptuose atsiradę plyšiai tarp laiptų apdailinių plokščių.

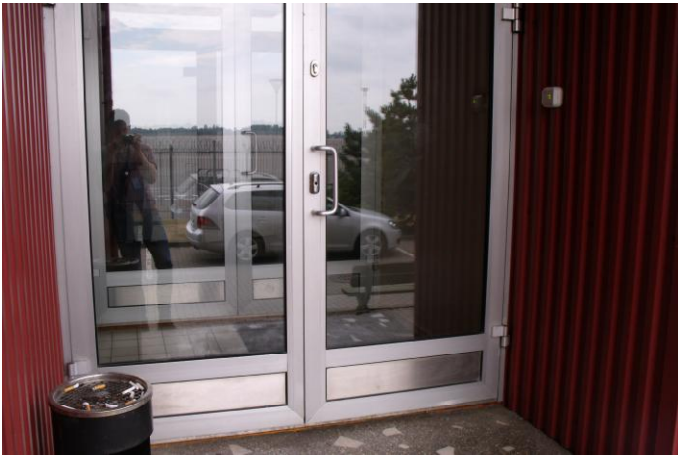
Lauko durys: Durys į pastatą iš aliuminio konstrukcijų. Durų tarpinės praradusios elastingumą, neužtikrina durų sandarumo, apatinėje durų dalyje matomi atsiradę tarpai per kuriuos vyksta šilumos

mainai. Durų montažinės putos praradusios savo savybes. Taip pat užfiksuotos lauko durys pažeistos korozijos. Aliuminio lauko durų šiluminė varža ($0,4 \text{ m}^2\text{K/W}$) netenkina STR 2.01.01(6): 2008 „Esminiai statinio reikalavimai. Energijos taupymas ir šilumos išsaugojimas“ reikalavimų. Lauko durų techninė būklė nepatenkinama - matyti nesandarumai tarp durų varčios ir staktos. Reikalingas lauko durų keitimas naujomis.

22 pav. Prastai šilumą izoliuojančios aliuminio rėmo durys.

- 6) Reikalingas sienų išorinis šiltinimas;
- 7) Reikalinga įrengti stogo papildomą šilumos izoliacijos sluoksnį;
- 8) Reikalinga pakeisti lauko duris iš aliuminio konstrukcijų į naujas, gerai šilumą izoliuojančias duris;

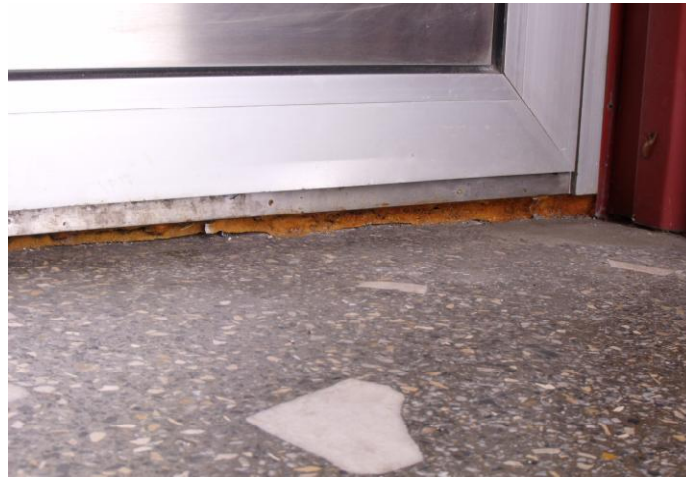
23 pav. Montažinės putos ties durų anga apačia praradusios savo savybes – lengvai subyra į dulkes.

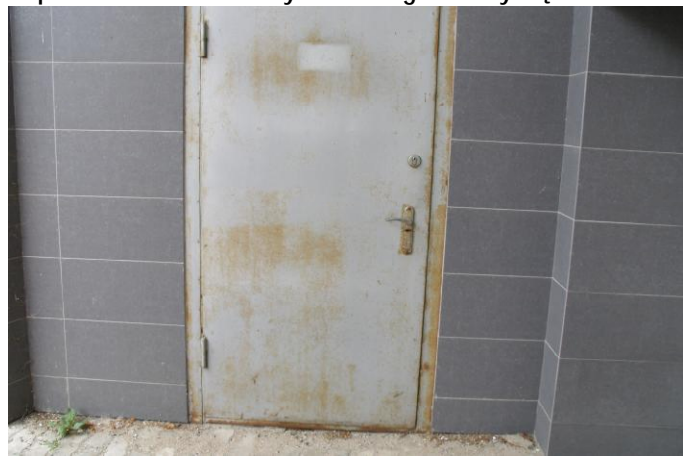
25 pav. Metalinės durys pažeistos korozijos.

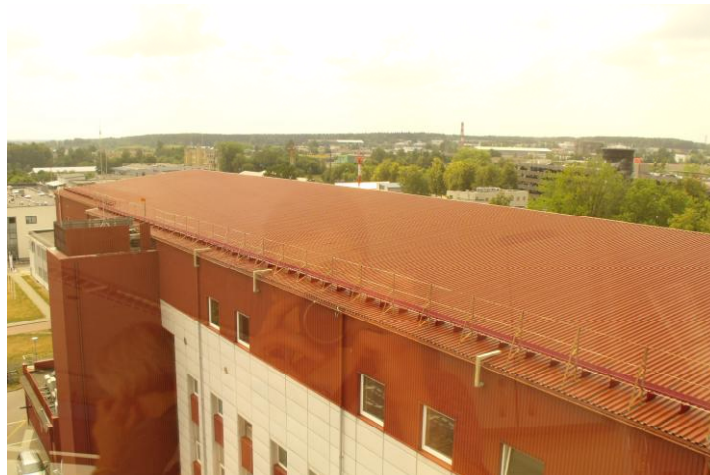
29 pav. Tiriama objekto stogo vaizdas.

Tyrimo metu nustatyta, kad stogo detalė susideda: profiliuota skarda, garso izoliacija 20 mm, garo izoliacija, akmens vata 120 mm, vėjo izoliacija 30mm, metalinis profiliuotas lakštas. Stogo šiluminė varža (3 lentelė) lygi $R=4,53 \text{ m}^2\text{K/W}$. Šilumos perdavimo koeficientas $U = 1 / 4,53 = 0,22 \text{ W/ m}^2\text{K}$. Pastatai, kuriems leidimas rekonstruoti, atnaujinti (modernizuoti) ar remontuoti statinį išduotas po 2014 m. sausio 1 d., o tuo atveju, kai statybą leidžiantys dokumentai neprivalomi, – statybos darbai pradėti po

2014 m. sausio 1 d., energinio naudingumo klasė turi būti ne žemesnė kaip C, kurios stogo šilumos perdavimo koeficientas turi būti ne didesnis už $0,20 \text{ W/m}^2\text{K}$ (4 lentelė). Stogo šiluminė varža pagal STR 2.01.02:2016 „Pastatų energinio naudingumo projektavimas ir sertifikavimas“ atitinką tik D energinio naudingumo klasę, todėl atliekant remonto darbus būtina įrengti papildomą stogo izoliacijos sluoksnį, užtikrinant bent C energinio naudingumo klasę.

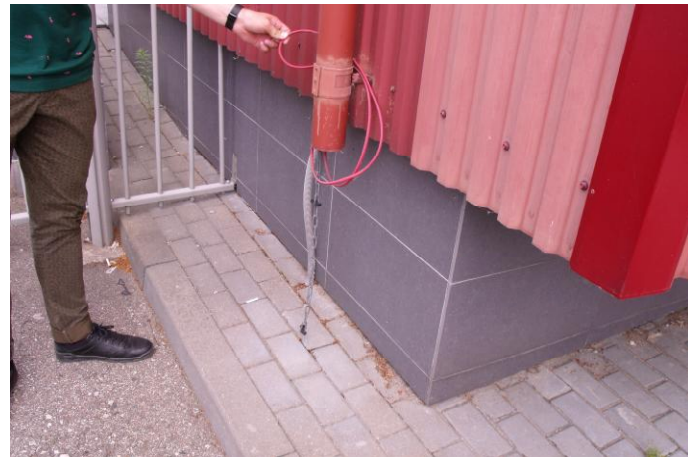
Surenkamas nuo stogo vanduo nuvedamas ties pamatais. Taip pat keliose vietose užfiksuota, kad trūksta lietausvandeninio apatinės alkūnės, kuri turėtų nukreipti lietaus vandenį toliau nuo pamatų. Pastebėta, kad lietaus vanduo nuvedamas ties elektros įvadu. Būtina pakeisti vandens nuvedimo vietą ties elektros įvadu arba surinkti lietaus vandenį į tam pritaikytą nuotakyną. Taip pat uždėti trūkstamas vandens nuo stogo nuvedimo sistemos detales, bei surinktus kritulius nuvesti toliau nuo pamatų.

32 pav. Trūksta dalies lietvamzdžio. Surinktas nuo stogo vanduo nuvedamas ties pamatais.

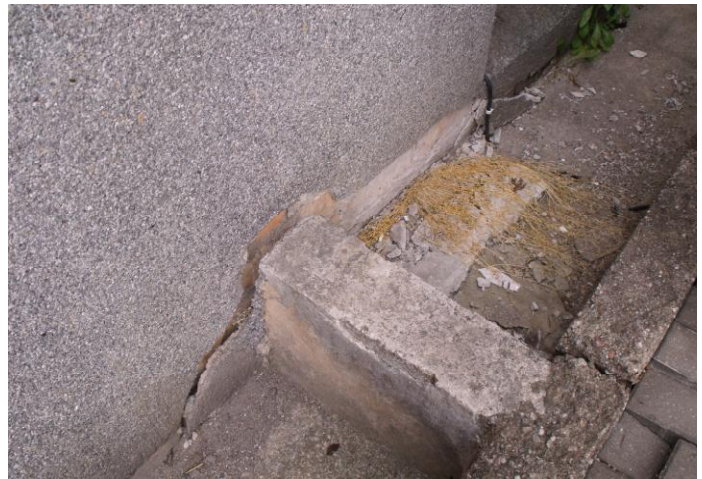
10. Šviesduobėse blogai įrengta drenazinė sistema, vanduo laikosi ir ardo cokolį. Matomas atšokęs cokolio tinkas.

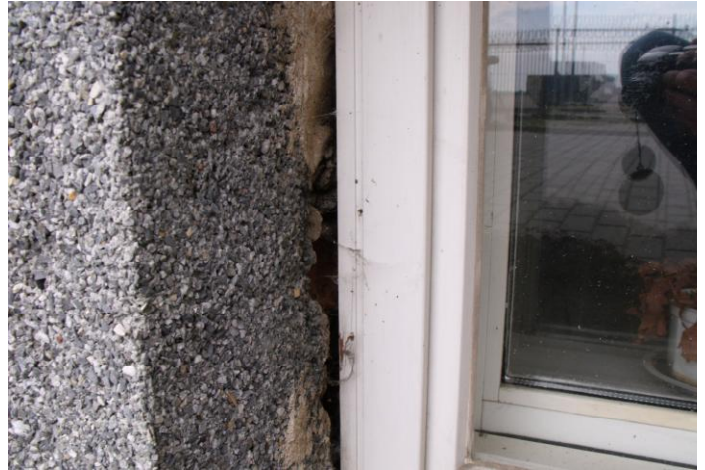
14. Ties rūsio langu atsiradęs plyšys.

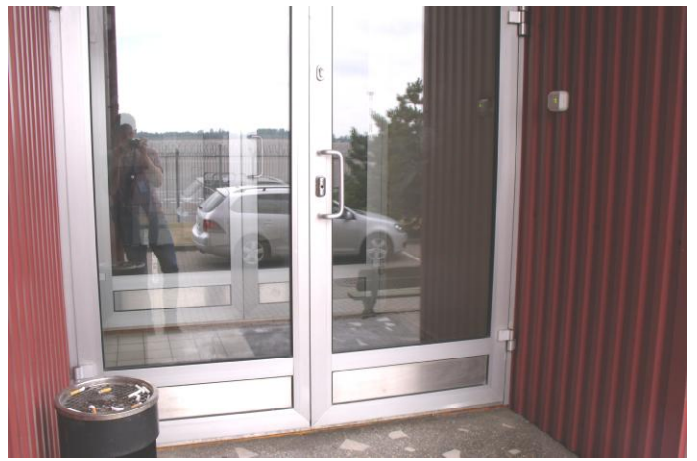
16. Prastai šilumą izoliuojančios aliuminio rėmo durys.

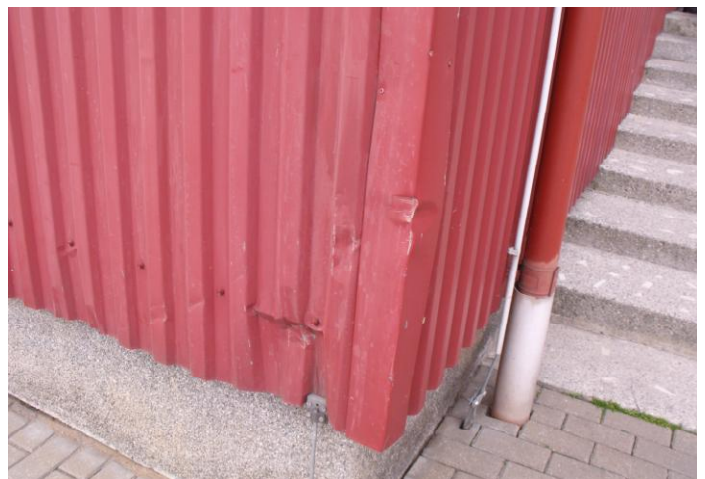
18. Matomas pažeistas, deformuotas fasado skardos lakštas.

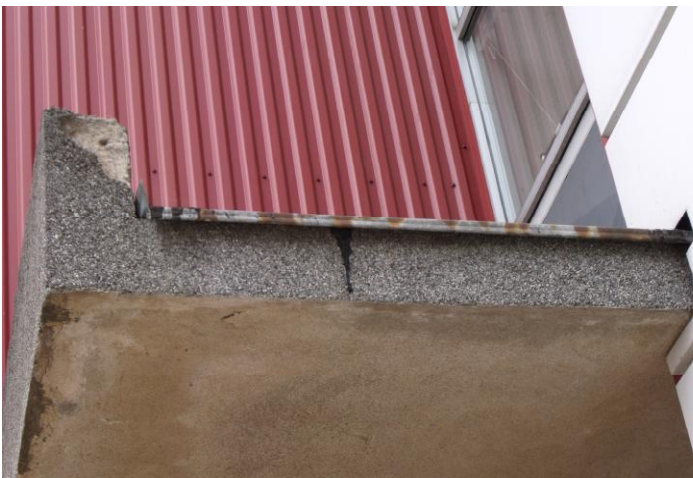
21. Stogelio virš laiptinės parapeto tinkas nukritęs, apskardinimo detalės paveiktos korozijos.

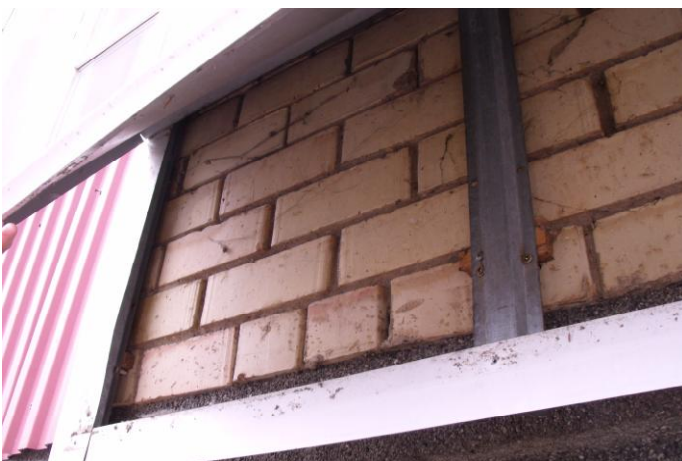
23. Atidengta metalinė fasado kasetė. Matomas mūras iš keraminių plytų.

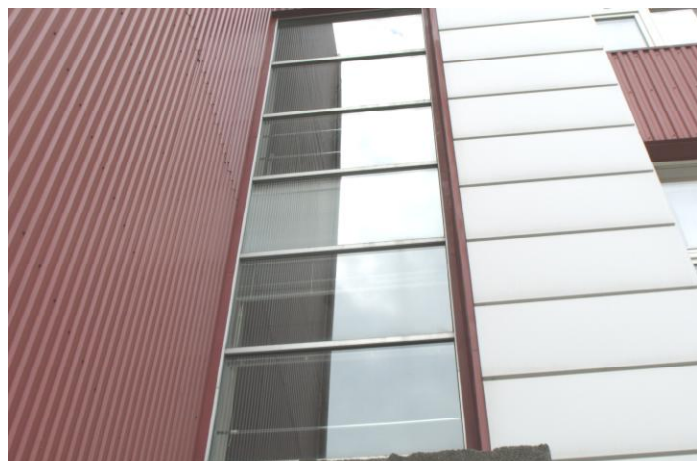
24. Laiptinių langai iš aliuminio profilio, kurie prastai izoluoja šilumą ir sudaro šalčio tiltelius.

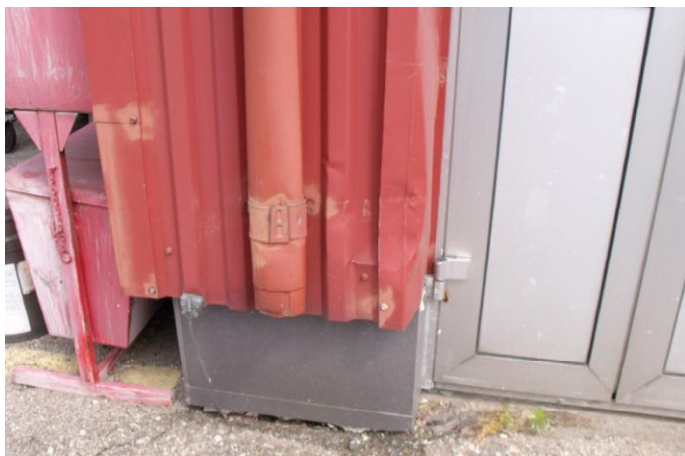
31. Pastato fasado profiliuotas lakštas mechaniškai pažeistas. Surinktas vanduo nuo stogo nuvedamas ties pamatais.

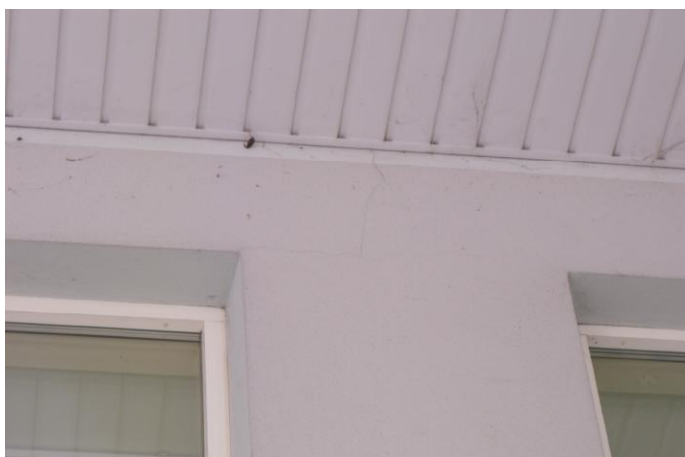
33. Vakarinėje pastato dalyje užfiksuoti mikro įtrūkimai sienoje ties langų angomis.

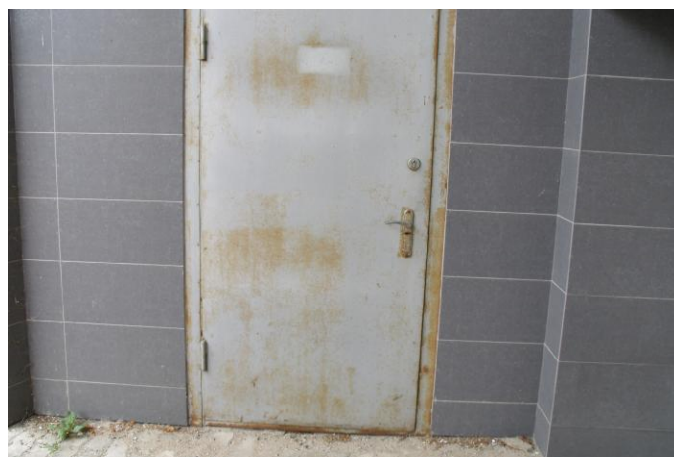
34. Metalinės durys pažeistos korozijos.

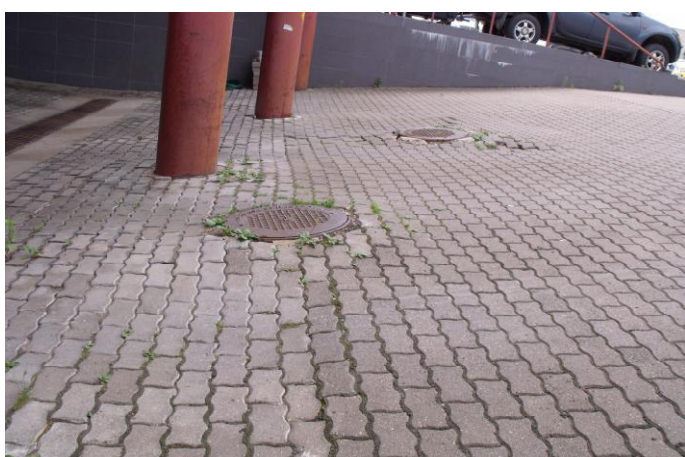
35. Nuovaža skirta įvažiavimui į garažą, esanti vakarinėje pastato dalyje, vietomis nusėdusi, betoninių trinkelų danga iškilnota.

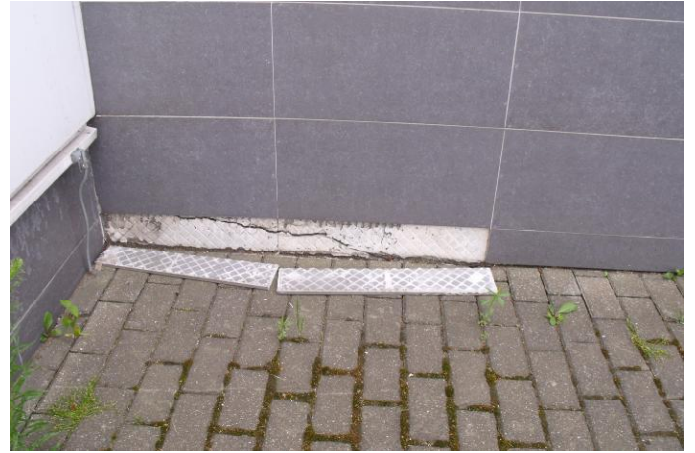
50. Nukritusios apdailinės plytelės.

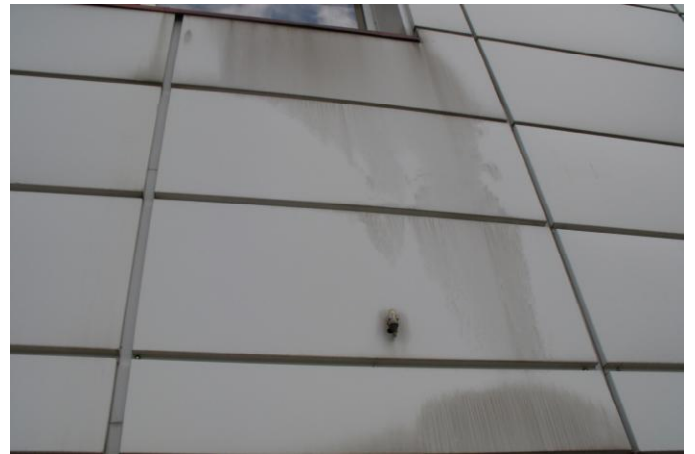
52. Fasadinės metalinės plokštės pajuodavusios, praradusios estetinį vaizdą.

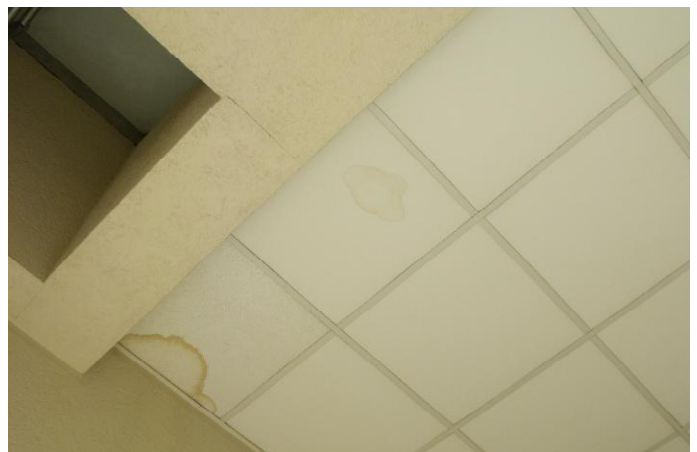
60. Užfiksuota drėgmės pažeista pakabinamų lubų plokštė.

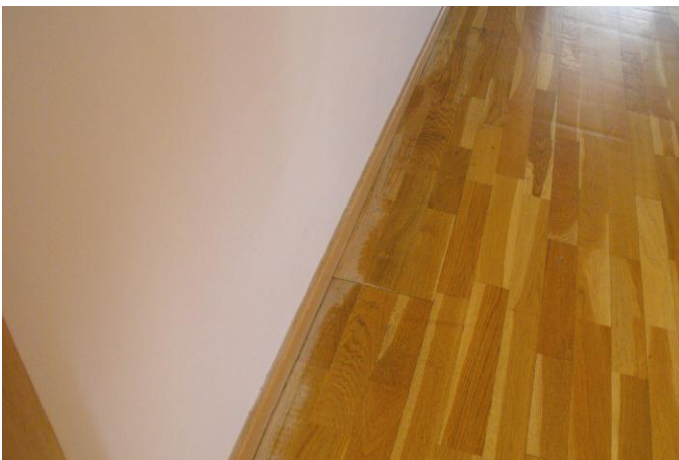
63. Parketas vietomis susidėvėjęs.
