**LIETUVOS BANKO KAUNO RŪMŲ
POSĖDŽIŲ BALDŲ KOMPLEKTO KRĖSLŲ (UK KVR 26907, UK KVR 8509)
RESTAURAVIMO DARBŲ PROGRAMA**

Lietuvos banko Kauno rūmų posėdžių baldų komplekto (unikalus kodas Kultūros vertybių registre 26906) didieji krėslai (unikalus kodas Kultūros vertybių registre 26907), 2 vnt., ir krėslai (unikalus kodas Kultūros vertybių registre 8509), 12 vnt., saugojimo vieta (Lietuvos banko Kauno rūmai, Maironio g. 25 Kaunas).

1. Defektų aprašymas ir defektinis aktas

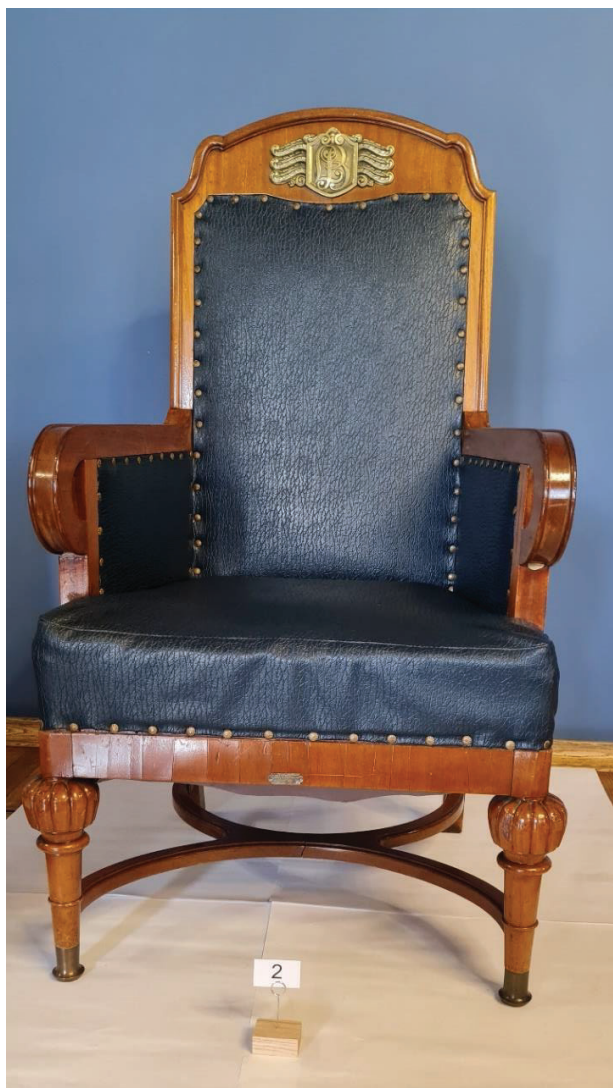
11 foto. Krėslas vaizdinė pusė

2 krėslas (inv. Nr. 9990123096). Visas krėslo paviršius padengtas apnašomis, nešvarumais, lako danga vietomis nusitrynusi, trupanti, subraižyta, spalva išblukusi (žr. foto 11-14). Pastebimi daugybiniai paviršiaus mechaniniai pažeidimai, subraižymai (žr. foto Nr. 21, 22). Atkaltėje esanti monograma pasidengusi nešvarumais, atsipalaidavę ją laikantys varžteliai, trūksta nevaizdinėje pusėje varžtelius dengiančių medinių kamštelių (žr. foto Nr. 20). Kojaryšių šoninių ir priekinių lamelių danga suskilinėjusi (žr. foto Nr. 11, 15, 16, 17, 18), vietomis lamelės atsiklijavusios nuo pagrindo, klėjai kojaryšių sujungimo vietose sunykę, jungtys vietomis atsipalaidavusios. Apatinė kojų jungtis skilusi pusiau, apatinėje jungties pusėje matomos vandens užpylimo žymės (žr. foto Nr. 15). Priekinės tekintos kojos mechaniskai pažeistos. Pasėsto minkšta dalis įdubusi, susidėvėjusi, dirbtinės odos apmušalai apsitrynę, subraižyti, spyruokles laikantys baldiniai diržai atsipalaidavę, sudilusios, vietomis nutrūkusios spyruokles laikančios virvutės, dviejų spyruoklių vijos lūžusios. Dugną dengiantis audinys susidėvėjęs, spalva išblukusi, buitinio remonto metu pritvirtintas metalinėmis kniedėmis (žr. foto Nr. 15). Priekinių kojų metaliniai užbaigimai pasidengę apnašomis.

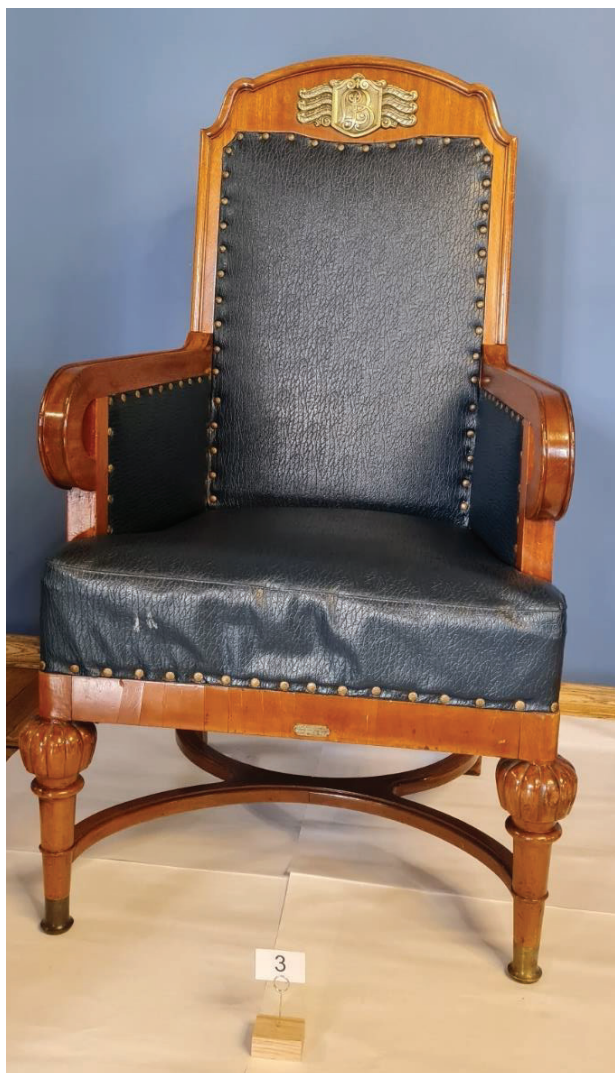
23 foto. Krėslas vaizdinė pusė

3 krėslas (inv. Nr. 9990123087). Krėslo paviršius padengtas nešvarumais, apnašomis, karkaso lako danga vietomis nusitrynusi, trupanti, dangos spalva išblukusi (žr. foto Nr. 23-26). Daugybiniai mechaniniai pažeidimai ant priekinių tekintų kojų (žr. foto Nr. 31, 32) bei galinių kojų (žr. foto Nr. 27). Atloše esančią monogramą laikantys varžteliai atsipalaidavę, trūksta nevaizdinėje pusėje varžtelius dengiančių medinių kamštelių (žr. foto Nr. 34), monogramos paviršius bei metalinių kojų užbaigimų paviršius pasidengęs nešvarumais. Suskilinėjusi priekinių ir šoninių kojaryšių lamelių danga (žr. foto Nr. 23, 26, 30), vietomis lamelės atsiklijavusios nuo beržinio kojaryšio pagrindo. Pasėsto minkštos dalies spyruoklės susidėvėjusios, jas laikantys baldiniai diržai atsipalaidavę, sudilusios, vietomis nutrūkusios spyruokles laikančios virvutės, spyruoklės praradusios tamprumą. Pasėstas įdubęs, susidėvėjęs pasėsto, porankių bei atlošo dirbtinės odos apmušalai, vietomis subraižyti, pasidengę nešvarumais. Dugną dengiantis audinys susidėvėjęs, spalva išblukusi (žr. foto Nr. 30).

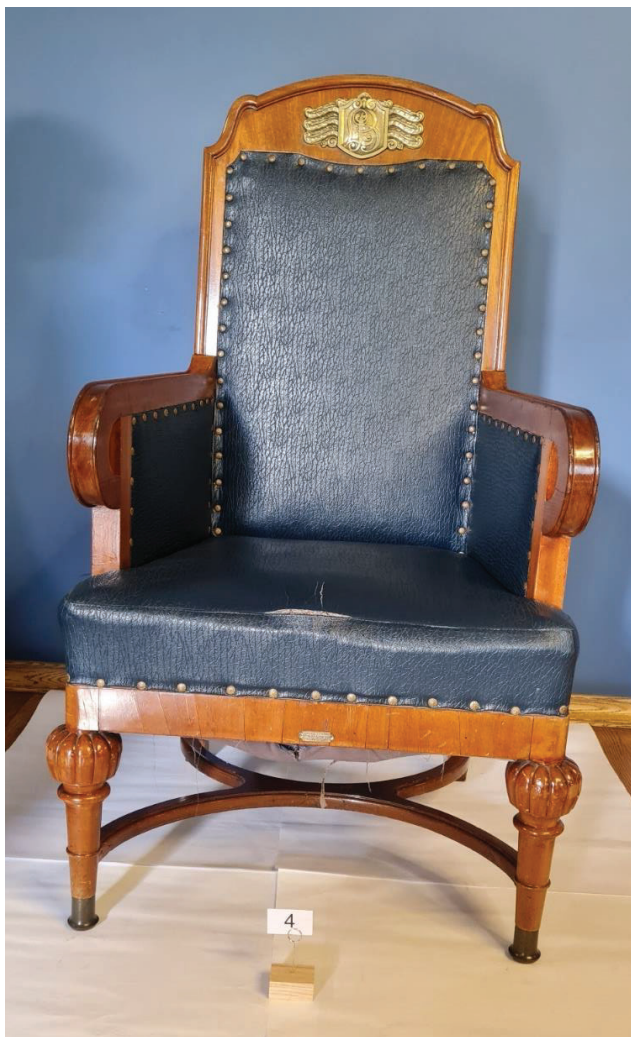
35 foto. Krėslas vaizdinė pusė

4 krėslas (inv. Nr. 9990123139). Krėslo lako danga nusitrynusi, vietomis trupanti, karkaso spalvos danga nublukusi, baldo paviršius pasidengęs apnašomis, nešvarumais (žr. foto 35-38). Dirbtinės odos apmušalai, dengiantys pasėstą, atlošo ir porankių paminkštėjimus, susidėvėjusę, įplyšę, subraižyti (žr. foto Nr. 35). Kojaryšius dengianti lamelių danga suskilinėjusi, klėjai vietomis atšokę, lamelių danga vietomis atsiklijavusi nuo beržinio kojaryšio pagrindo (žr. foto Nr. 38, 39, 41). Pastebimi mechaniniai pažeidimai nubrozdinimai ant priekinių tekintų kojų (žr. foto Nr. 39, 47), ant porankių (žr. foto Nr. 48, 49), galinės kojos (žr. foto Nr. 45). Suskilinėjusi apatinė kojų jungtis, prie priekinių ir galinių kojų prisukta medvaržčiais (žr. foto Nr. 42, 43, 44). Pasėsto minkštos dalies spyruoklės susidėvėjusios, praradusios tamprumą, atsipalaidavusios. Spyruokles laikantys baldiniai diržai atsipalaidavę, ištrūkę iš

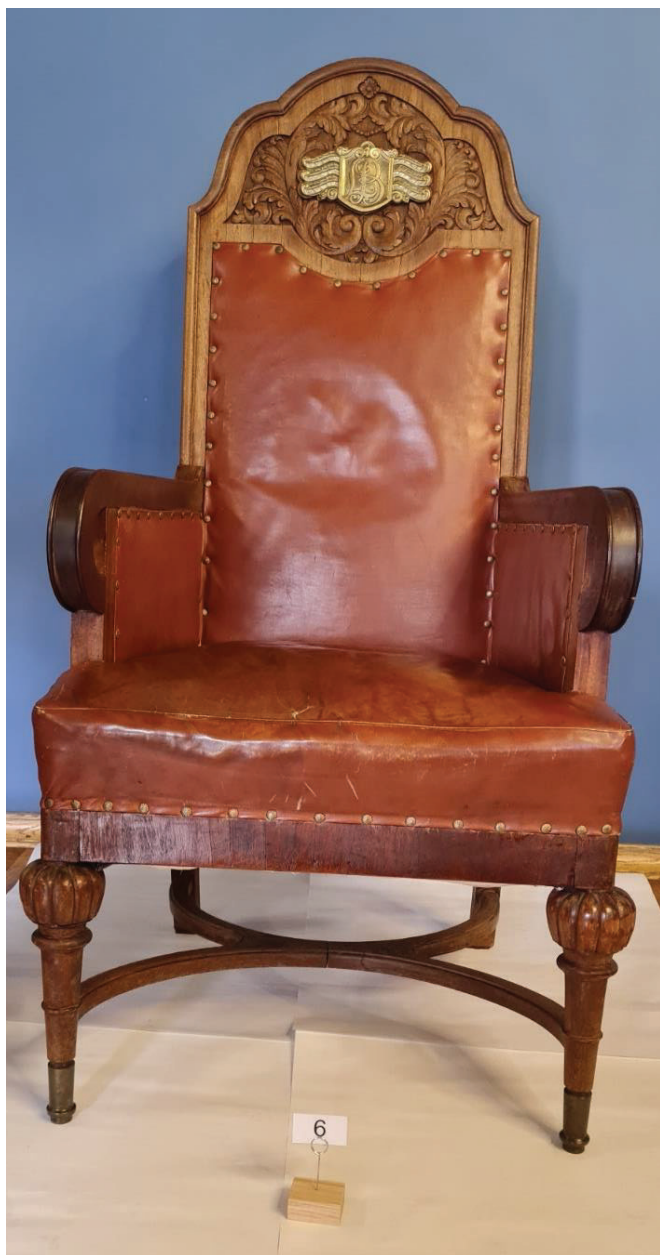
63 foto. Krėslas vaizdinė pusė

6 krėslas (didysis, inv. Nr. 9990123214). Krėslas lako danga sunykusi (žr. foto Nr. 69, 70), paviršius nubraižytas, atlošo viršutinės ornamentuotos dalies mediena suskilinėjusi, paviršius pasidengęs apnašomis (žr. foto Nr. 63-66). Krėslas medinio karkaso spalvos danga išblukusi. Ant priekinių tekintų kojų mechaniniai pažeidimai, nubrozdinimai (žr. foto Nr. 71, 72, 74). Atlošo viršutinėje dalyje esanti monograma atsipalaidavusi, paviršius apsinešęs nešvarumais, nevaizdinėje pusėje trūksta medinių kamštelių, slepiančių monogramos tvirtinimo varžtelius (žr. foto Nr. 68, 70). Pasėsto, porankių ir atlošo natūralios odos apmušalai sukietėjusę, subraižyti, nevaizdinėje atlošo pusėje stipriai įdrėksta (žr. foto Nr. 64, 76). Pasėsto minkštos dalies spyruoklės susidėvėjusios, atsipalaidavusios, spyruokles laikantys baldiniai diržai atsipalaidavę, ištrūkę iš tvirtinimo vietų, pasėstas įdubęs. Dugną dengiantis audinys išplyšęs, susidėvėjęs (žr. foto Nr. 64, 74). Porankių ir atlošo paminkštinimai išsidėvėję, atsipalaidavę, praradę estinį vaizdą. Krėslas kojaryšius dengianti lamelių danga suskilinėjusi, klėjai vietomis sunykę, lamelės atsiklijavusios nuo beržinio kojaryšių pagrindo (žr. foto Nr. 63, 71, 72). Kojų metaliniai užbaigimai pasidengę apnašomis.

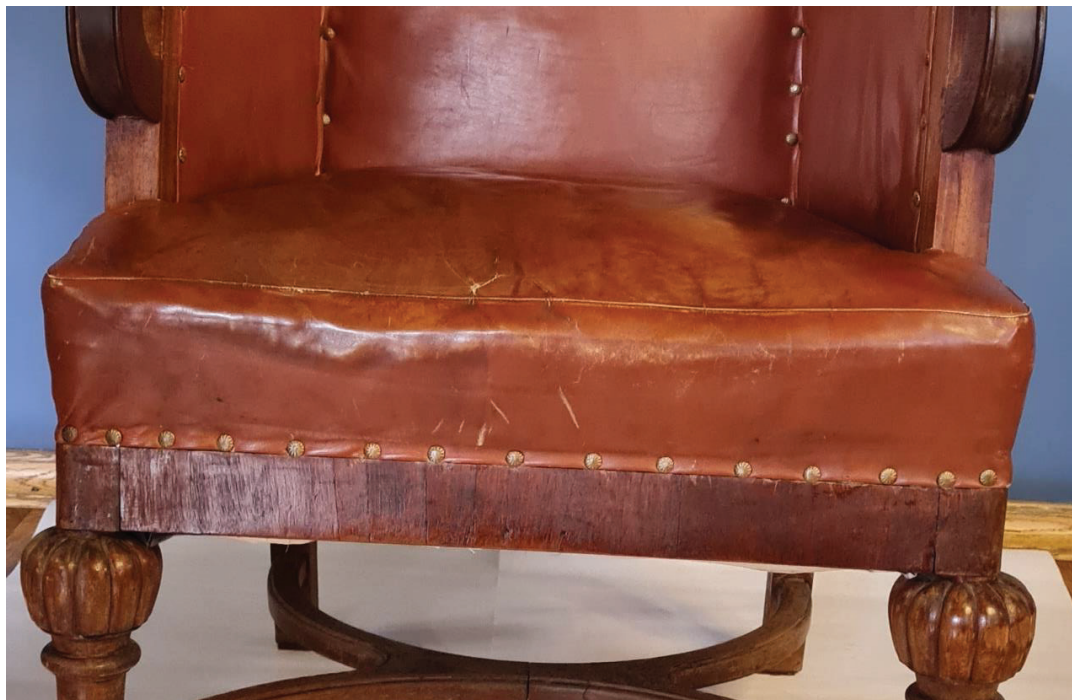
75 foto. Krėslo pasėsto natūralios odos apmušalo vaizdinės pusės pažeidimai

15. Nuvalytais ir konservuotais autentiškais natūralios odos apmušalais aptraukti didįjį krėslą;

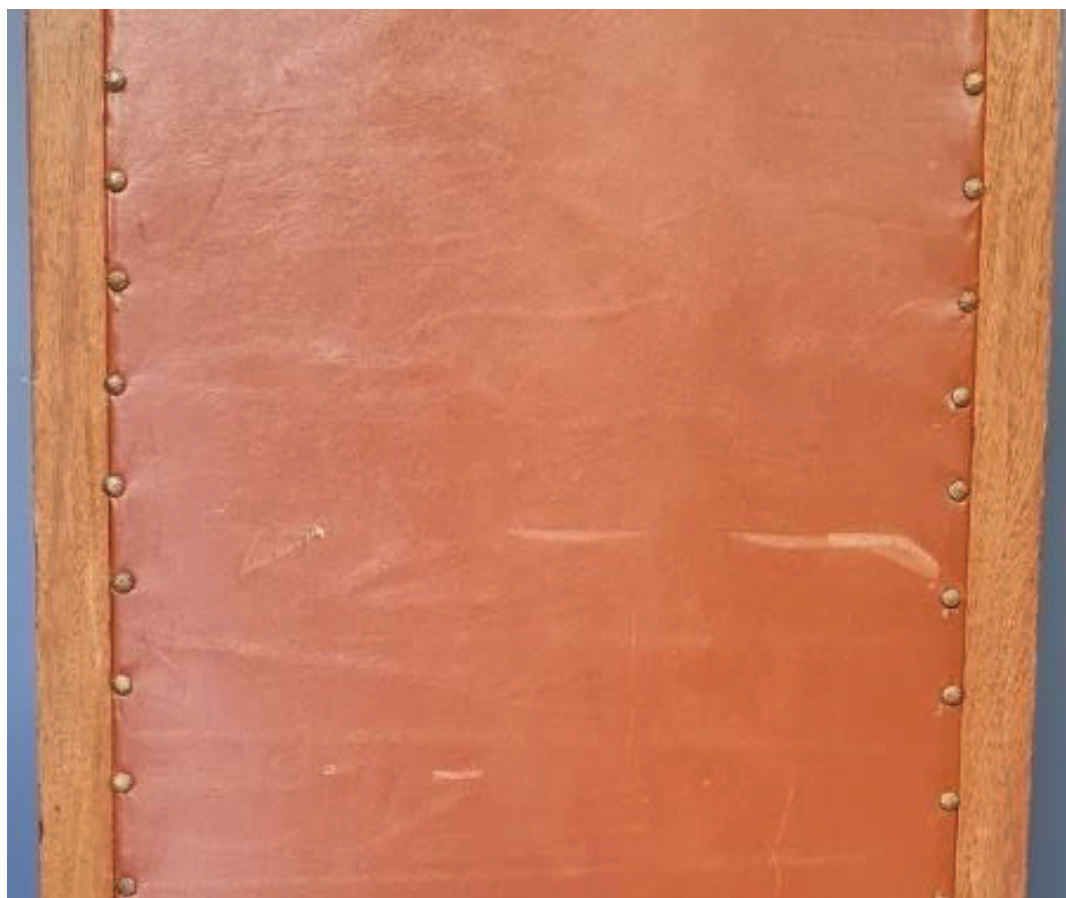
76 foto. Krėslo atlošo natūralios odos apmušalo nevaizdinės pusės pažeidimai

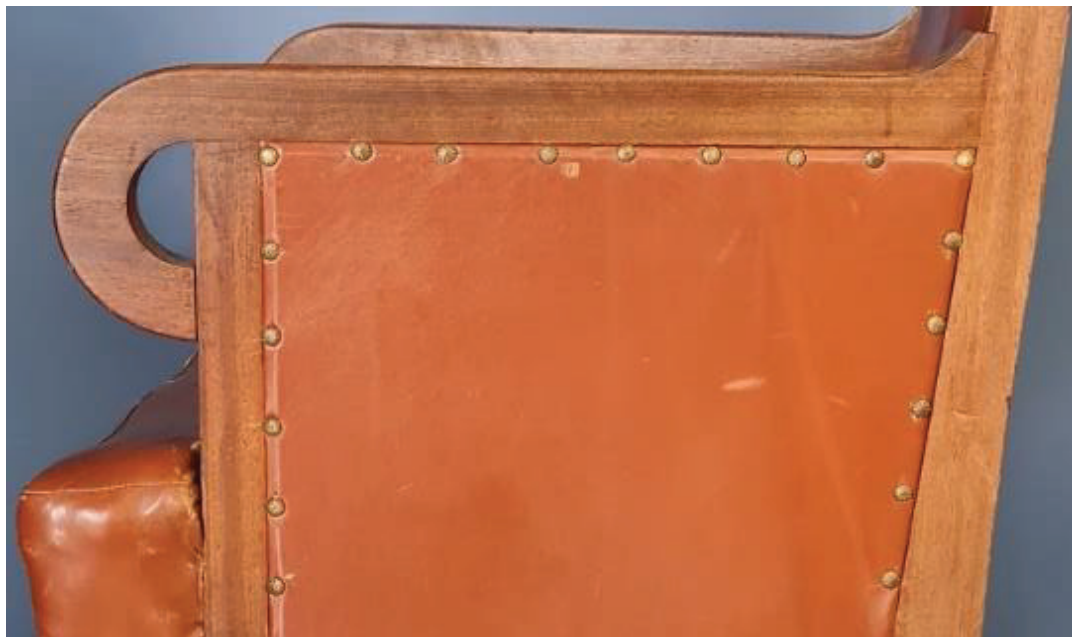
77 foto. Krėslo dešinės pusės porankio natūralios odos apmušalo pažeidimai

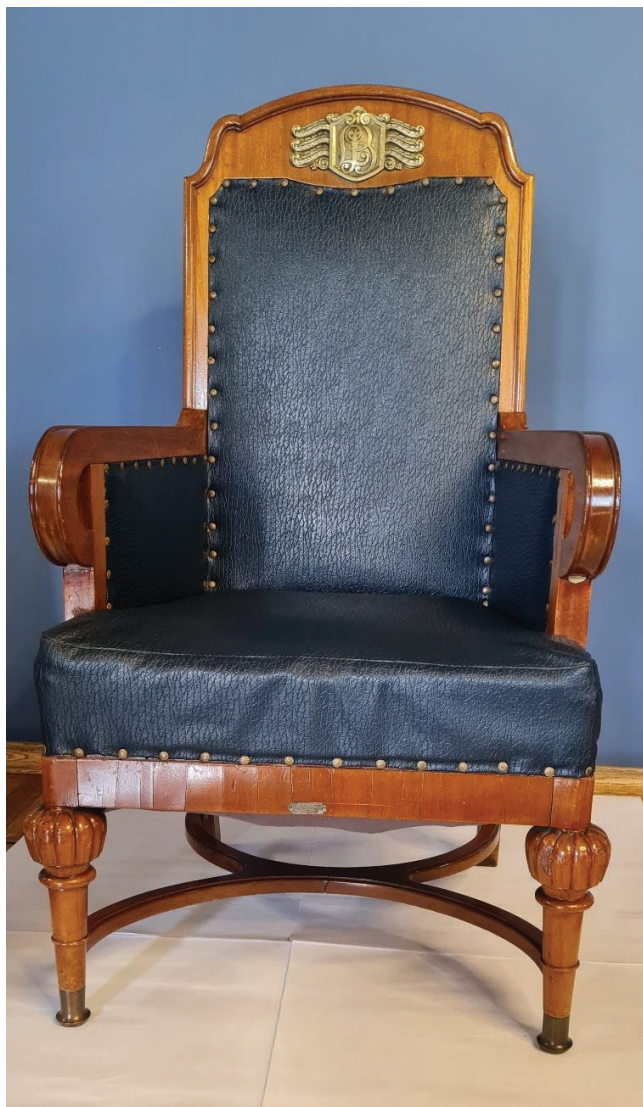
100 foto. Krėslas vaizdinė pusė

9 krėslas (inv. Nr. 9990123162). Visas krėslo paviršius pasidengęs nešvarumais ir apnašomis. Krėslo medinio karkaso lako danga apsitrynusi, apibraižyta, vietomis atšokusi nuo pagrindo, trupanti (žr. foto 100-103). Atlošo viršutinėje dalyje esanti monograma atsipalaidavusi, paviršius pasidengęs nešvarumais. Nevaizdinėje atlošo pusėje trūksta monogramos tvirtinimo varžtelius dengiančių medinio kamštelių (žr. foto Nr. 101, 109). Metaliniai priekinių kojų užbaigimai pasidengęs apnašomis, lako danga nusitrynusi. Matomi nubrozdinimai ant priekinių tekintų kojų (žr. foto Nr. 104-106). Krėslo kojaryšius dengianti lamelių danga suskilinėjusi, vietomis atšokusi nuo beržinio kojaryšio pagrindo (žr. foto Nr.

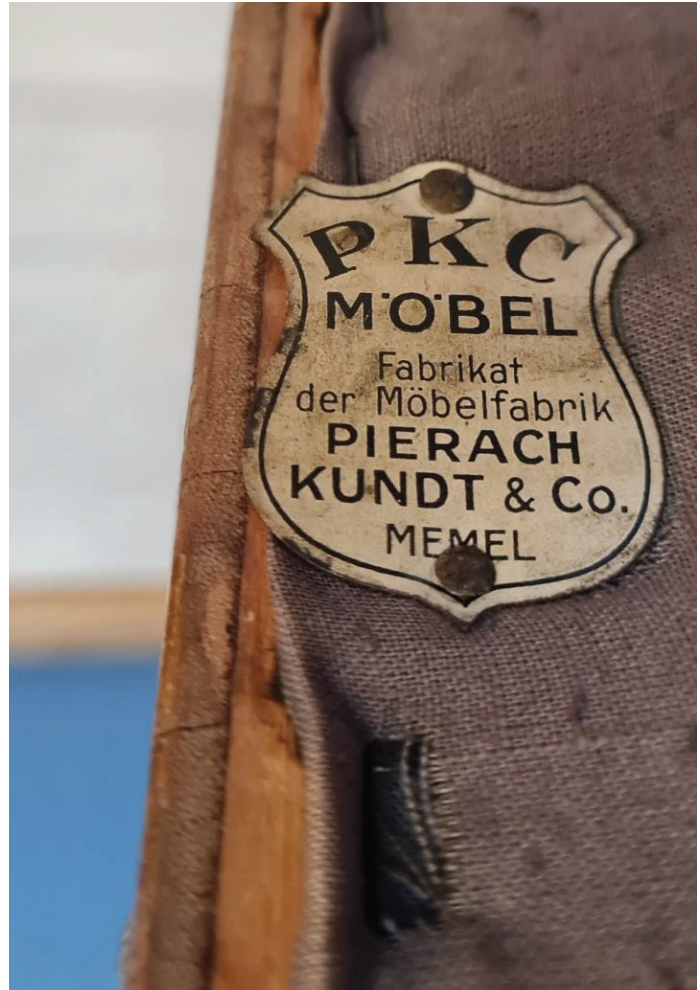
142 – 143 foto. Prie kėdslo dugno privirtinta metalinė fabriko etiketė

11 krėslas (inv. Nr. 999123225). Krėslo paviršius pasidengęs nešvarumais, apnašomis. Karkaso paviršiaus lako danga nusitrynusi, trupanti, atšokusi nuo pagrindo. Karkaso spalvos danga išblukusi (žr. foto 124-127). Krėslo karkaso konstrukcija klibanti, nestabili, jungtys įlaidose atsipalaidavusios. Pastebimi daugybiniai mechaniniai pažeidimai ant priekinių tekintų kojų (žr. foto Nr. 135-137), lamelių danga suskilinėjusi, atšokusi nuo beržinio kojaryšio pagrindo (žr. foto Nr. 127, 134-135, 144-146). Vaizdinėje atlošo pusėje, porankių dalyje (žr. foto Nr. 138-139), galinių kojų dalyje (žr. foto Nr. 128-131) pastebimi nubrozdinimai. Pasėstas susidėvėjęs, įdubęs, spyruokles laikantys baldiniai diržai atsipalaidavę, spyruoklės praradusios tamprumą. Priekinių kojų metaliniai užbaigimai apsinešę nešvarumais, sunykusi lako danga. Vaizdinėje pusėje atkaltės viršuje esanti monograma pasidengusi nešvarumais, klibanti, trūksta monogramos tvirtinimo varžtelius dengiančių medinių kamštelių nevaizdinėje atlošo pusėje. Apatinė krėslo kojų jungtis skilusi, pastebimos užpylimo vandeniui žymės (žr. foto Nr. 141). Apatinėje krėslo dalyje dugne išlikusi originali baldų fabriko etiketė (žr. foto Nr. 142-143).

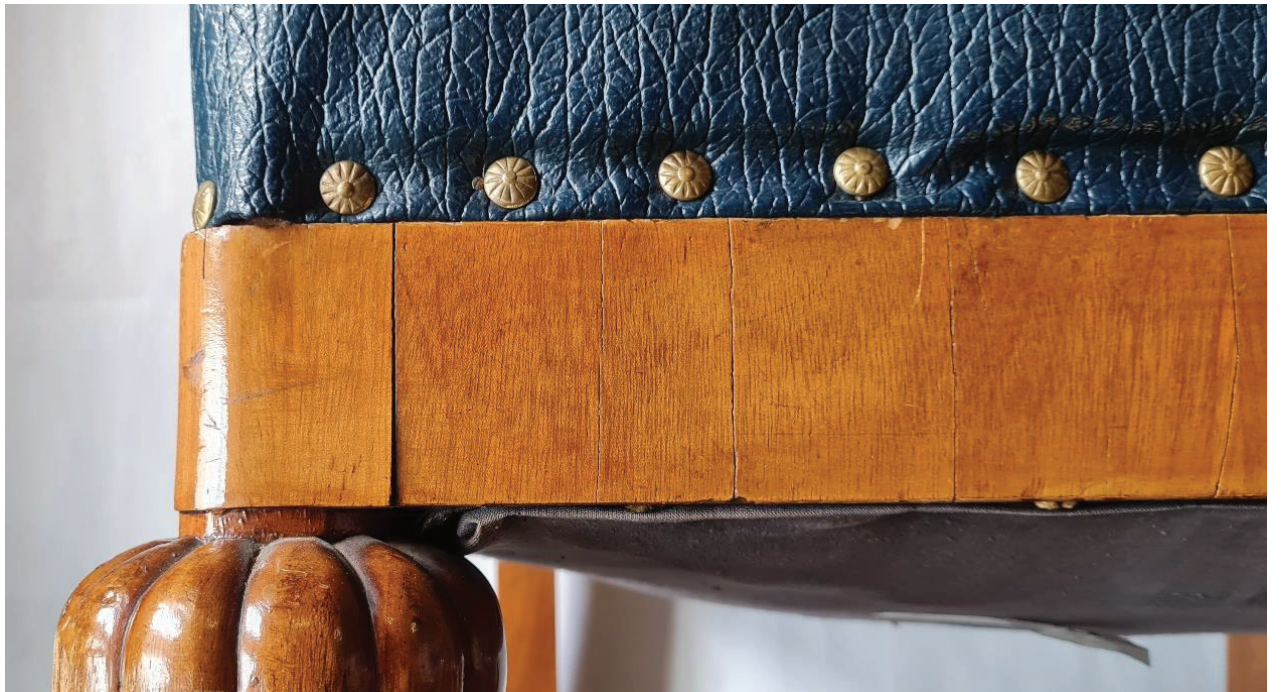
155 foto. Priekinio kojaryšio kairės pusės fragmentas

(žr. foto Nr. 153-154). Suskilinėjusi kojaryšių lamelių danga (žr. foto Nr. 152, 155), vietomis lamelės atsiklijavusios nuo beržinio kojaryšio pagrindo. Atlošo viršutinė dalis skilusi (žr. foto Nr. 159), monogramą laikantys varžteliai atsipalaidavę, nevaizdinėje pusėje trūksta varžtelius dengiančių medinių kamštelių (žr. foto Nr. 160). Monogramos paviršius bei metalinių kojų užbaigimų paviršius pasidengęs nešvarumais, nusitrynusi lako danga. Pasėsto minkšta dalis įdubusi, spyruoklės susidėvėjusios, jas laikantys baldiniai diržai atsipalaidavę, ištrūkę iš tvirtinimo vietų. Susidėvėjusi pasėsto, porankių bei atlošo dirbtinės odos danga, vietomis subraižyta, pasidengusi nešvarumais. Dugną dengiantis audinys atplyšęs, audinio spalva išblukusi (žr. foto Nr. 156-157). Krėslo apatinė kojų jungtis skilusi, pastebimos užpylimo vandeniui žymės.

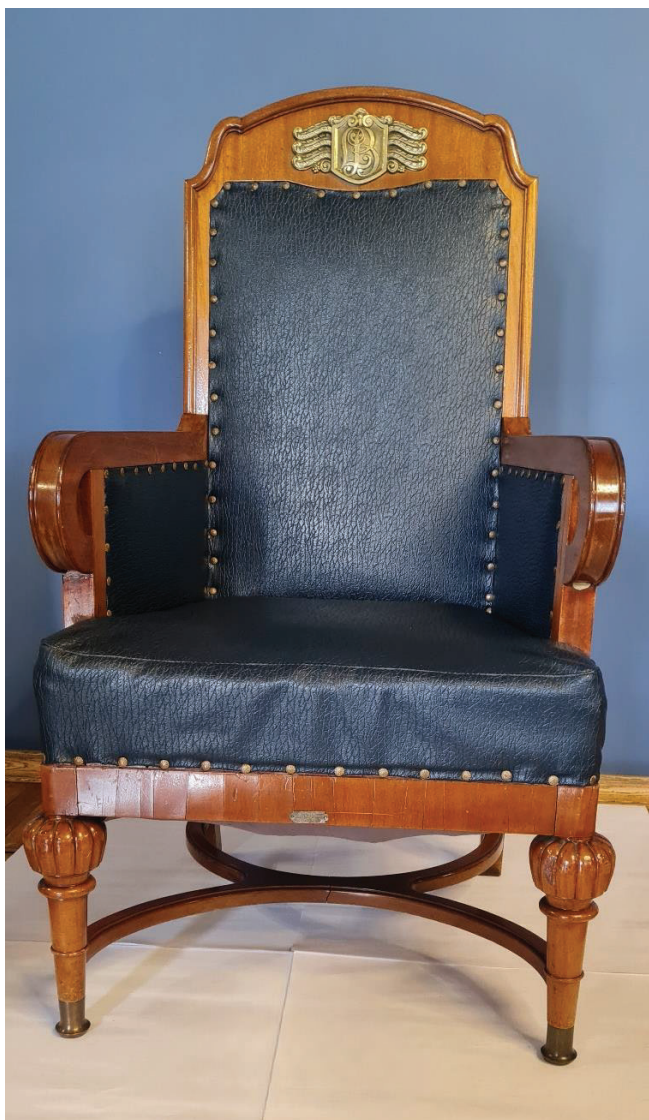
161 foto. Krėslas vaizdinė pusė

13 krėslas (inv. Nr. neišlikęs). Medinio karkaso paviršius pasidengęs nešvarumais, apnašomis, lako danga nusitrynusi, subraižyta, krėslo spalvos danga išblukusi (žr. foto 161-164). Ant krėslo priekinių tekintų kojų išorinėje pusėje matomi nubrozdinimai (žr. foto Nr. 165-166, 170-171). Lamelių danga, dengianti beržines kojaryšių jungtis, atsiklijavusi nuo kojaryšio pagrindo, suskilinėjusi, apibraižyta (žr. foto Nr. 164-167). Atloše esanti monograma atsipalaidavusi, pasidengusi nešvarumais, lako danga sunykusi. Metaliniai priekinių kojų užbaigimai apsinešę nešvarumais, sunykusi lako danga. Trūksta nevaizdinėje atlošo pusėje medinių kamštelių, dengiančių monogramos tvirtinimo varžtelius (žr. foto Nr. 162, 174). Pasėsto minkštos dalies spyruoklės susidėvėjusios, praradusios tamprumą, atsipalaidavusios, pasėstas įdubęs (žr. foto Nr. 166, 172, 173). Spyruokles laikantys baldiniai diržai atsipalaidavę, ištrūkę iš tvirtinimo vietų. Porankių ir atlošo paminkštinimai susidėvėję, atsipalaidavę, praradę estetinį vaizdą. Dugną dengiantis audinys atplyšęs, susidėvėjęs, spalva išblukusi, buitinio remonto metu pritvirtintas šiuolaikinėmis kniedėmis. Krėslo konstrukcija nestabili, klibanti.

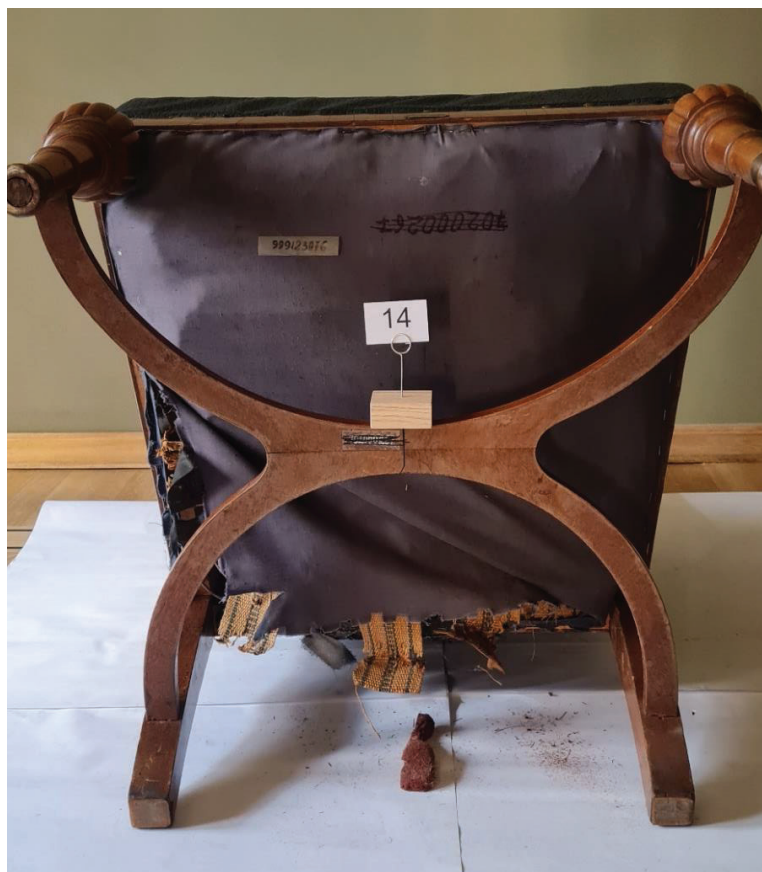
183 foto. Krėslo dugno ir apatinės kojų jungties vaizdas

kniedėmis (žr. foto Nr. 183-185). Kojų metaliniai užbaigimai pasidengę apnašomis, nešvarumais, apsitrynusi lako danga (žr. foto Nr. 186).
