Klaipėdos pašto stoties statinių komplekso pašto stoties (u. k. KVR 1173), Liepų g. 16, Klaipėda, 3 vnt. frontonų (ŠV fasadas) avarijos grėsmės pašalinimo darbų aprašas

KLAIPĖDOS PAŠTO STOTIES STATINIŲ KOMPLEKSO PAŠTO STOTIES (U. K. KVR 1173), LIEPŲ G. 16, KLAIPĖDA, 3VNT. FRONTONŲ (ŠV FASADAS) AVARIJOS GRĖSMĖS PAŠALINIMO DARBŲ APRAŠAS

AIŠKINAMASIS RAŠTAS

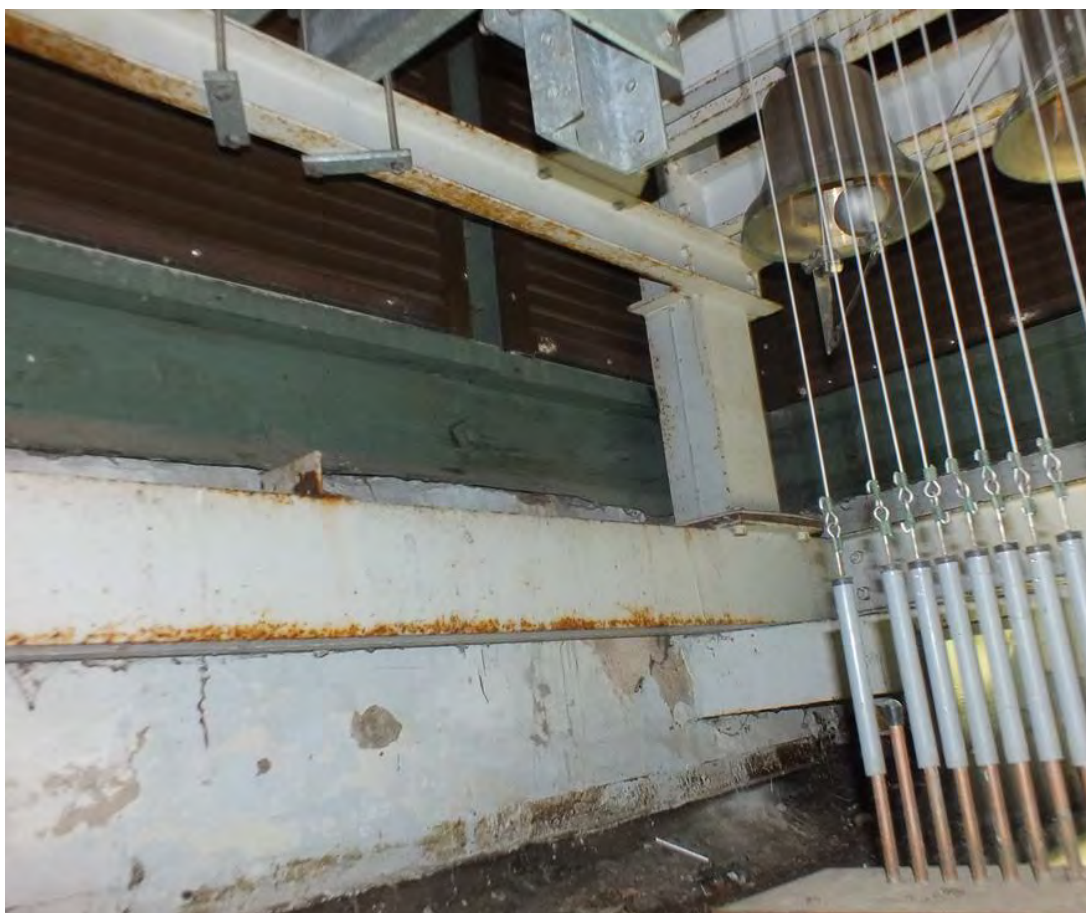
Pav. 20

Karilionas įrengtas pačioje bokštelio viršūnėje ir atremtas į bokštelio mūrinę sieną. Kariliono pagrindą sudaro plieniniai („U“ formos) profiliai (20 pav.), tarpusavyje sujungti kontūru. Tarpe tarp mūro sienos ir plieninių profilių įrengtas gelžbetoninis „žiedas“ su plieno profiliais kampuose, ant kurių atremtas kariliono pagrindas. Plieninių kariliono pagrindo konstrukcijų paviršiuose prasidėjusi korozija (20 pav.), tačiau ženklesnių pažeidimų nepastebėta. Vidinėje gelžbetoninio žiedo pusėje apsauginių sluoksnių pažeidimų neužfiksuota.
