STATINIO STOGO KONSTRUKCIJŲ

EKSPERTIZĖS AKTAS

2023-09-29 NR. 23-515T

Dėl statinių „Pastatas – Gamybinis pastatas su administracinėmis patalpomis **2P2g** (Unik. Nr. 4400-1765-5139), Kiti inžineriniai statiniai – Stoginė **s** (Unik. Nr. 4400-2877-3920), Pastatas – Sandėlis **3F1g** (Unik. Nr. 4400-2862-4440) Kaimiško g. 9, Kaimiško k., Miežiškių sen., Panevėžio r. sav.“ stogo konstrukcijų būklės

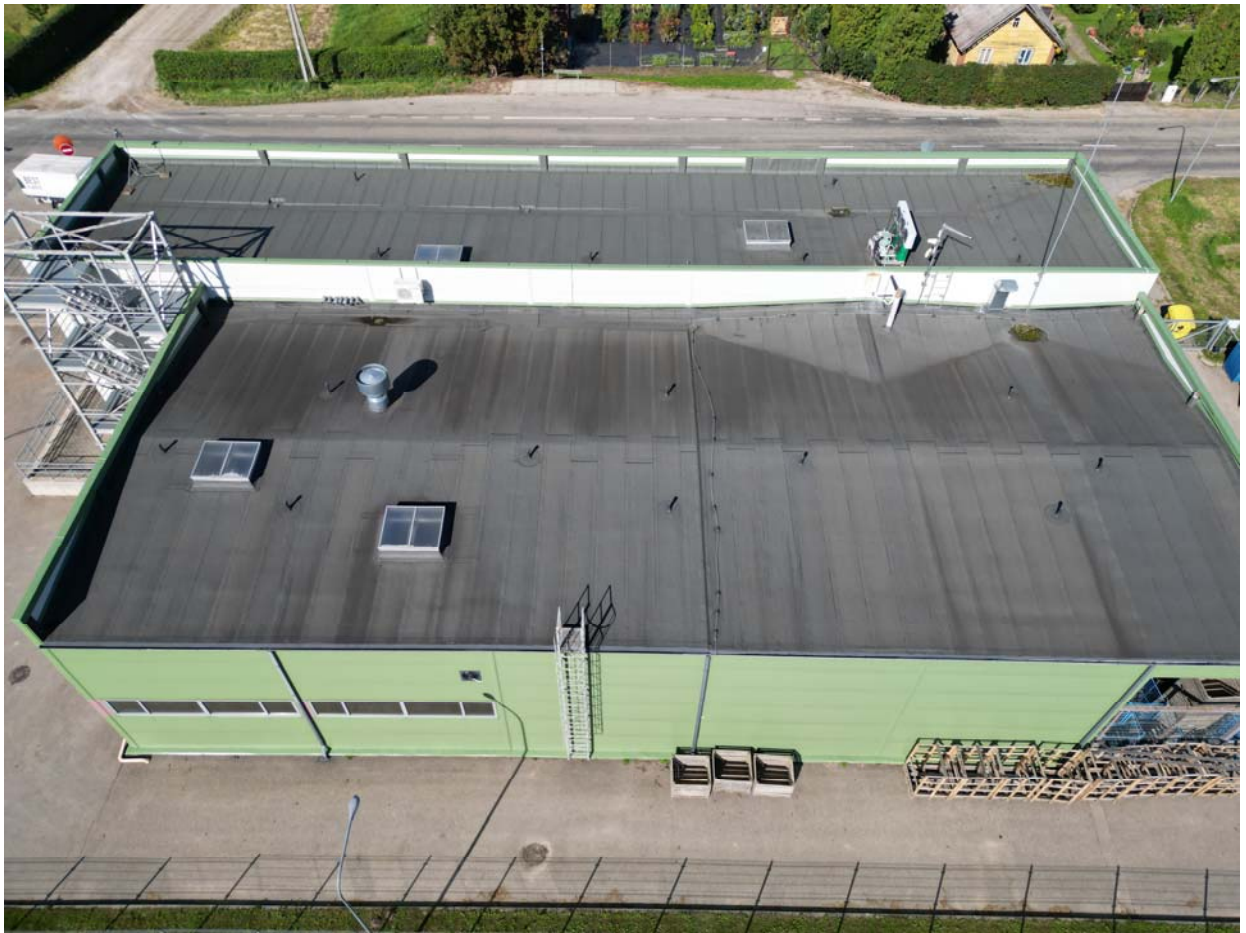
101 pav. Statinio 2P2g stogo fotofiksacija (vaizdas iš pietų)

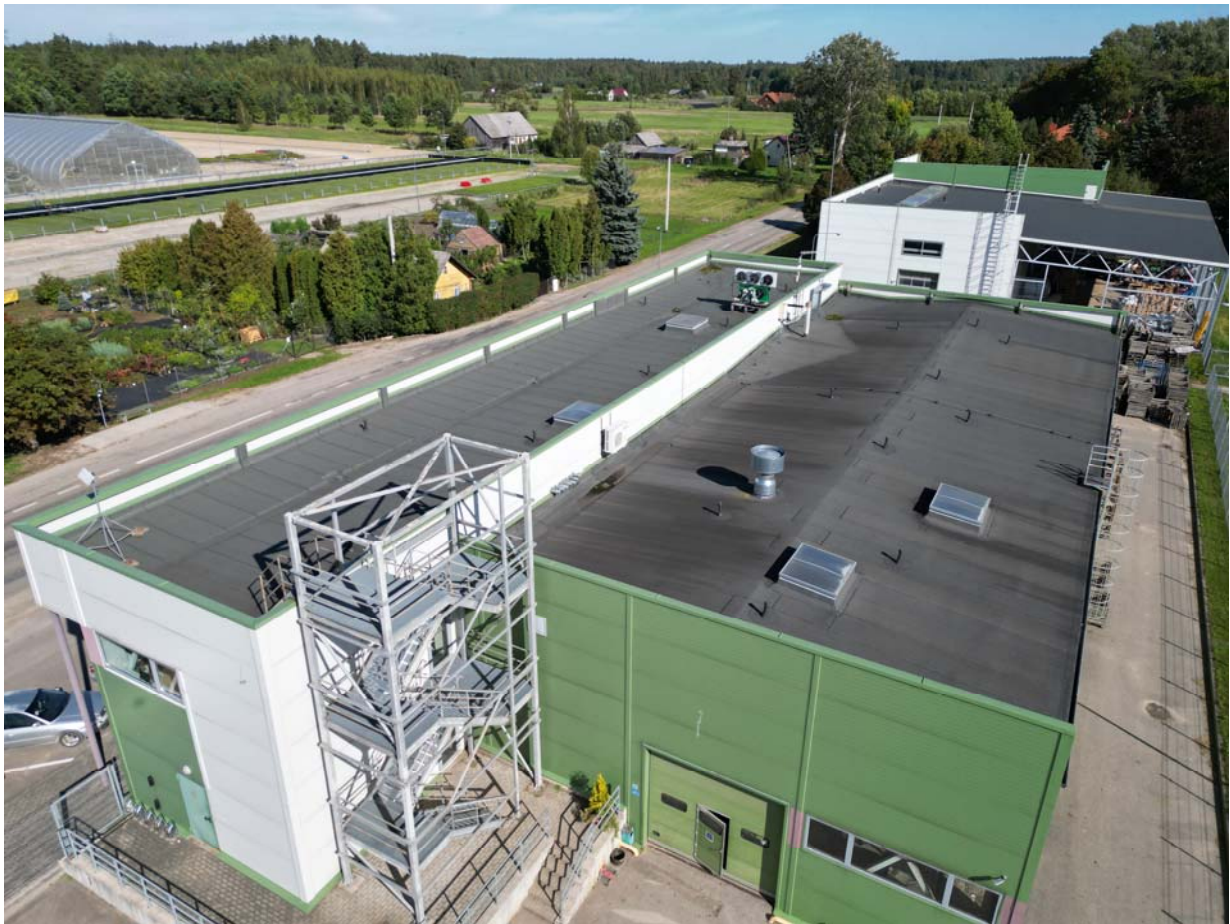
102 pav. Statinio 2P2g stogo fotofiksacija (vaizdas iš vakarų)

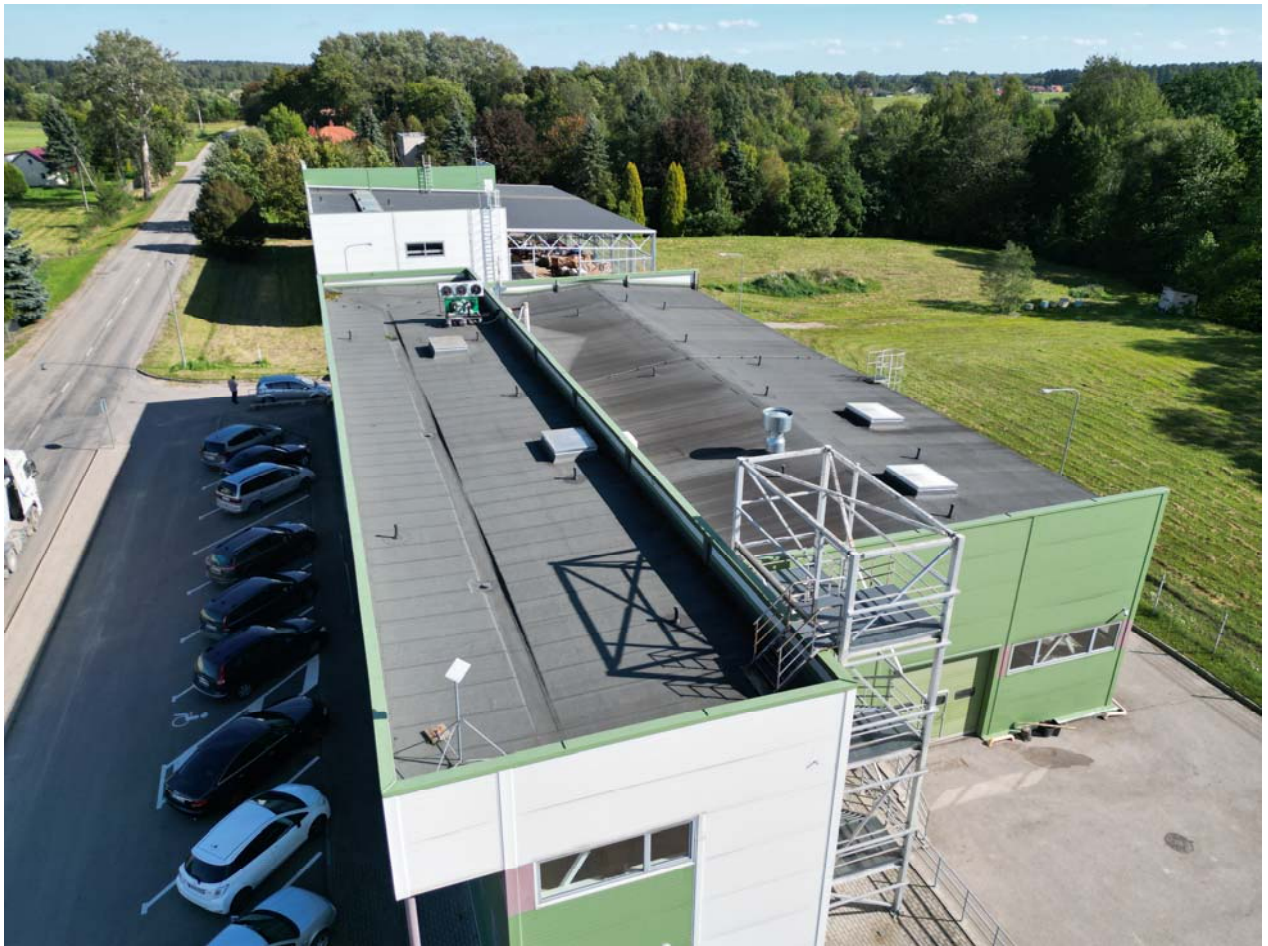
103 pav. Statinio 2P2g stogo fotofiksacija (vaizdas iš vakarų)

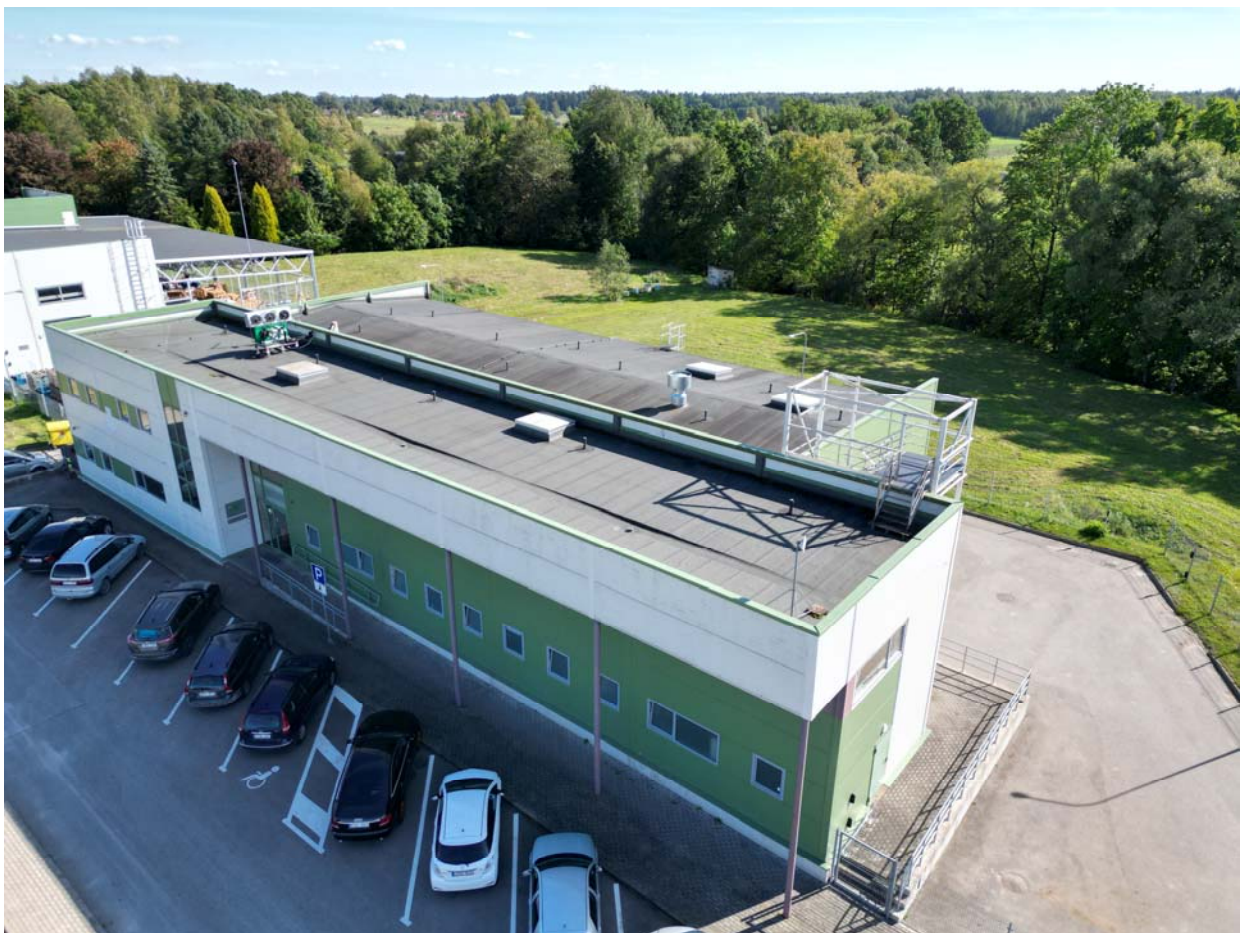
104 pav. Statinio 2P2g stogo fotofiksacija (vaizdas iš vakarų)

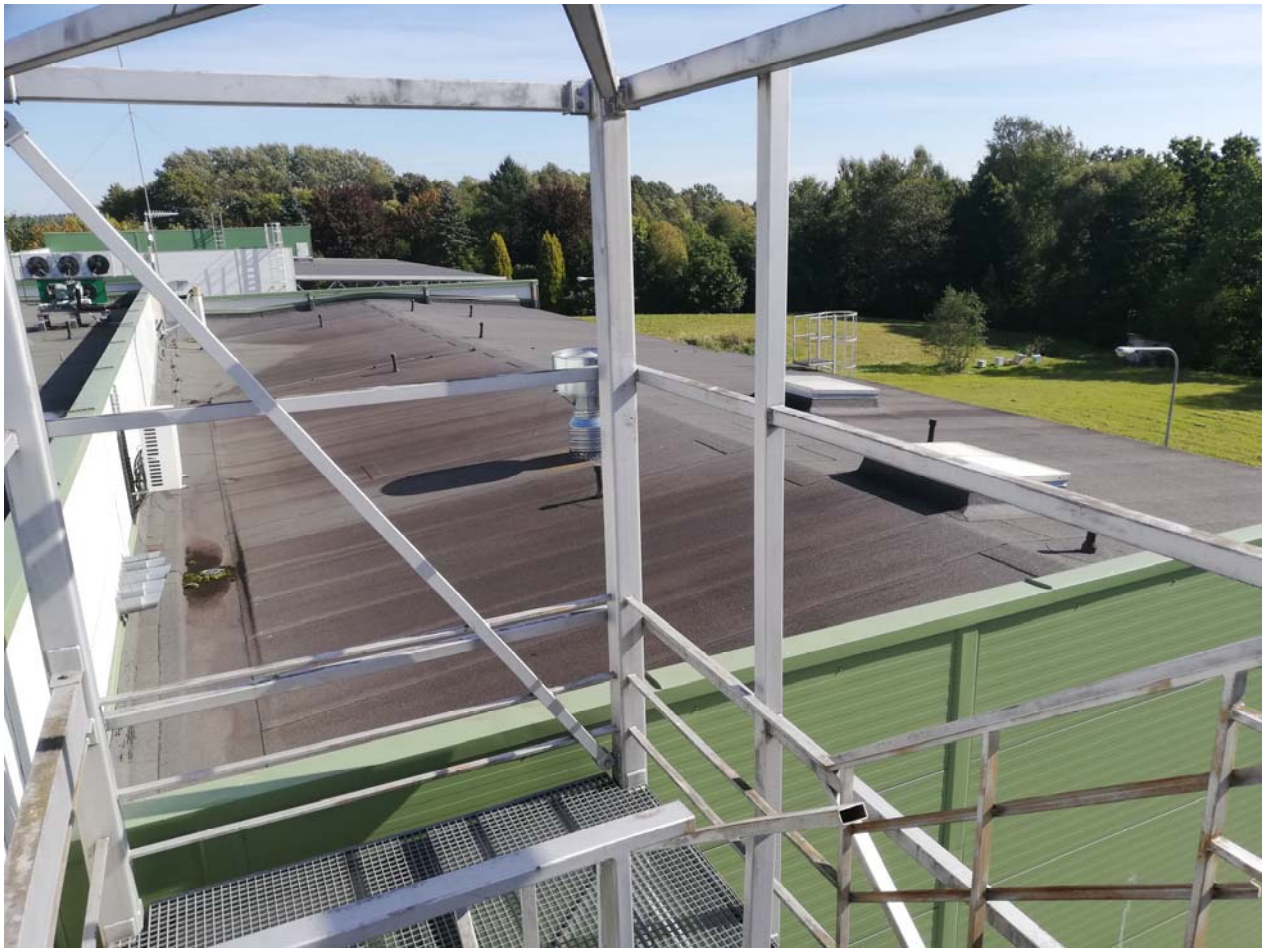
105 pav. Statinio 2P2g stogo fotofiksacija (vaizdas iš vakarų)

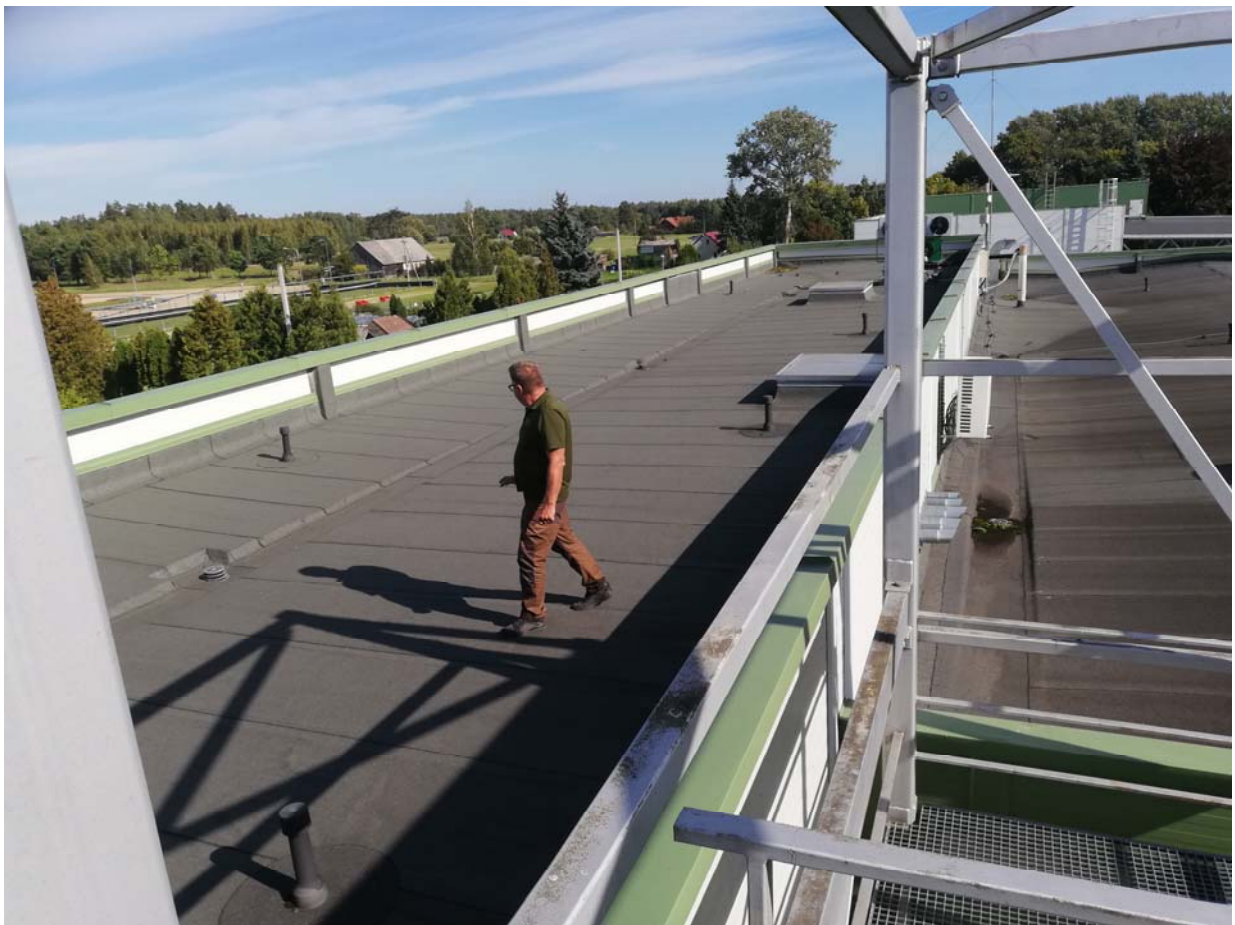
106 pav. Statinio 2P2g stogo fotofiksacija (vaizdas iš vakarų)

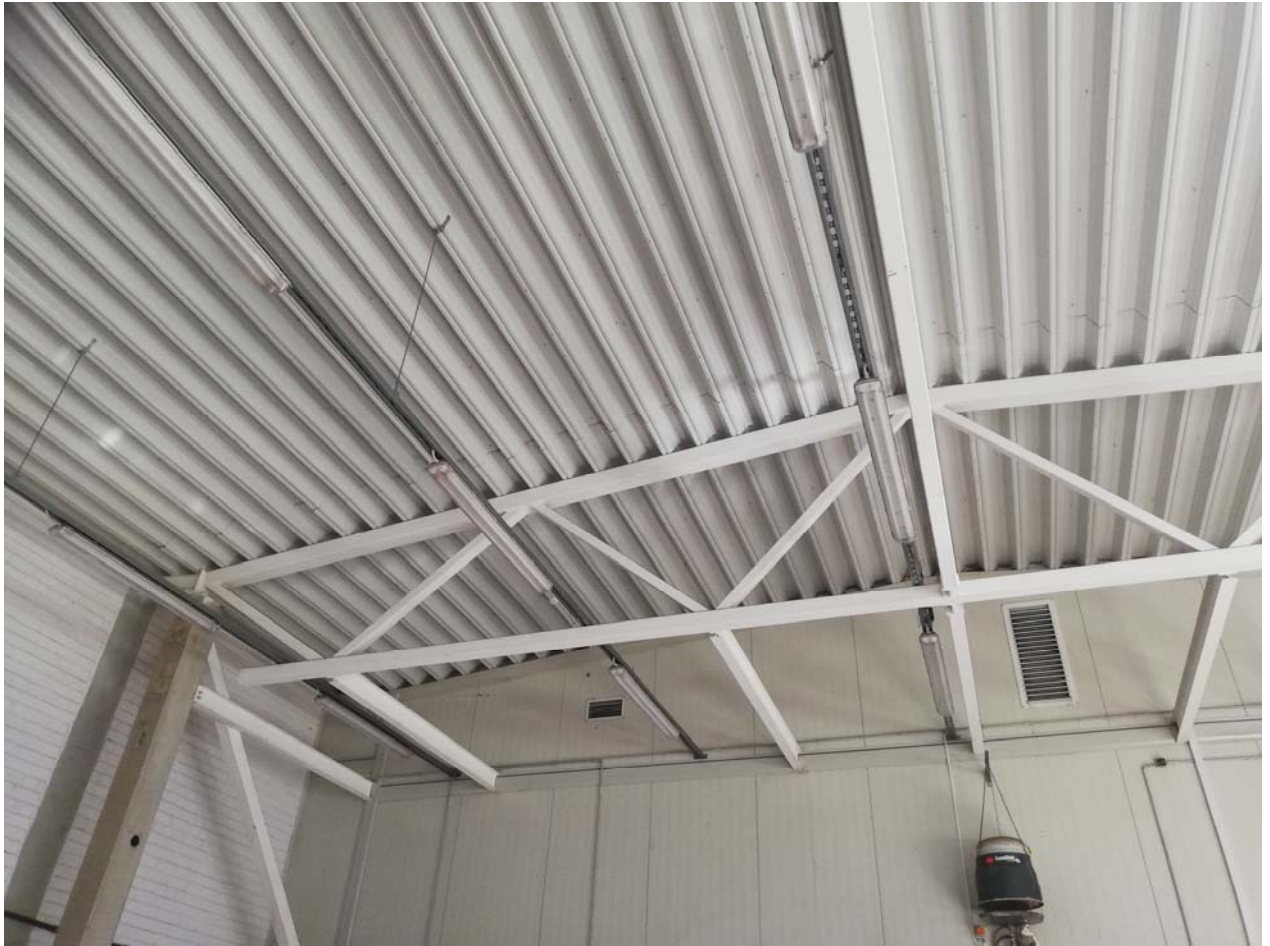
107 pav. Statinio 2P2g stogo konstrukcijų fotografacija

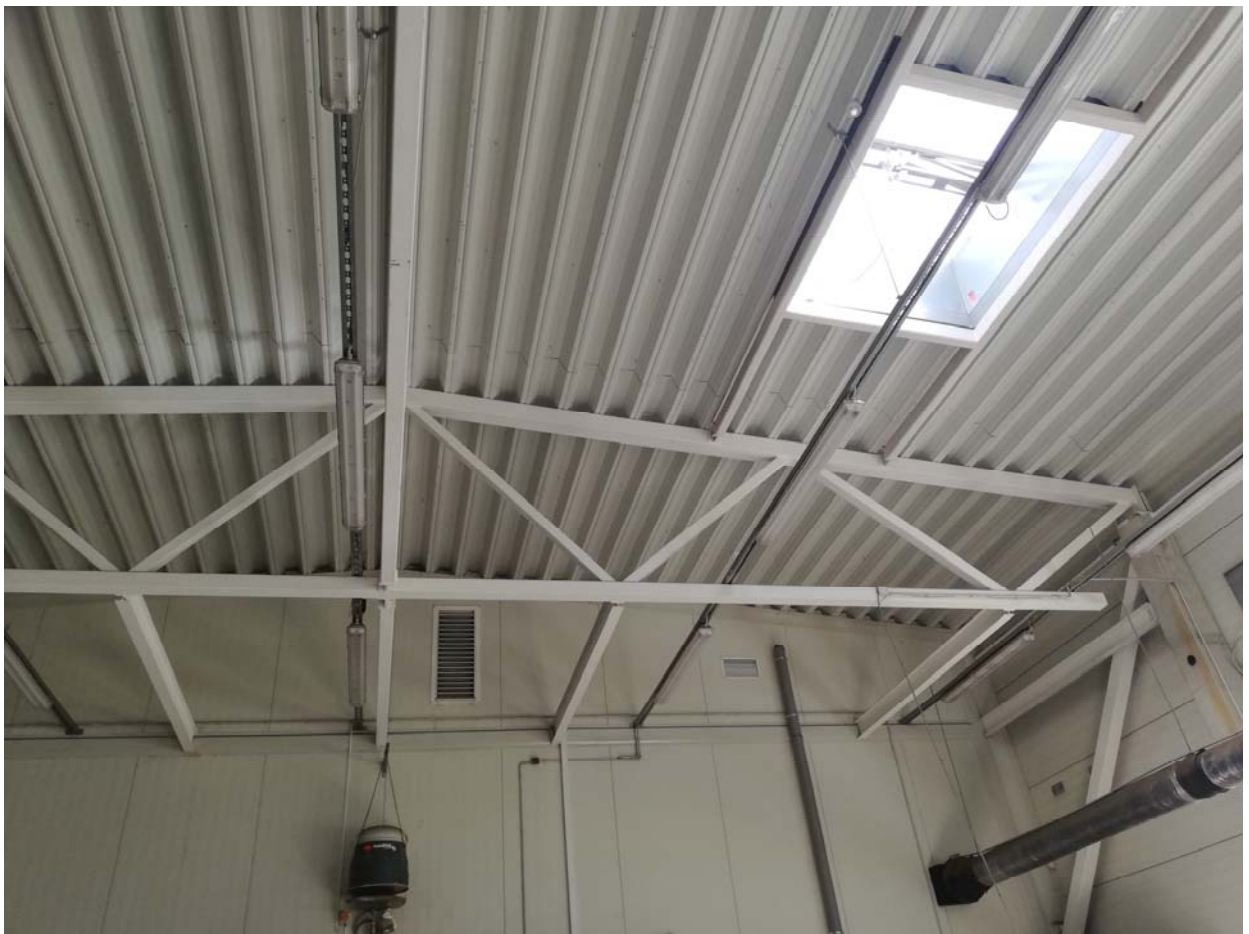
108 pav. Statinio 2P2g stogo konstrukcijų fotografacija

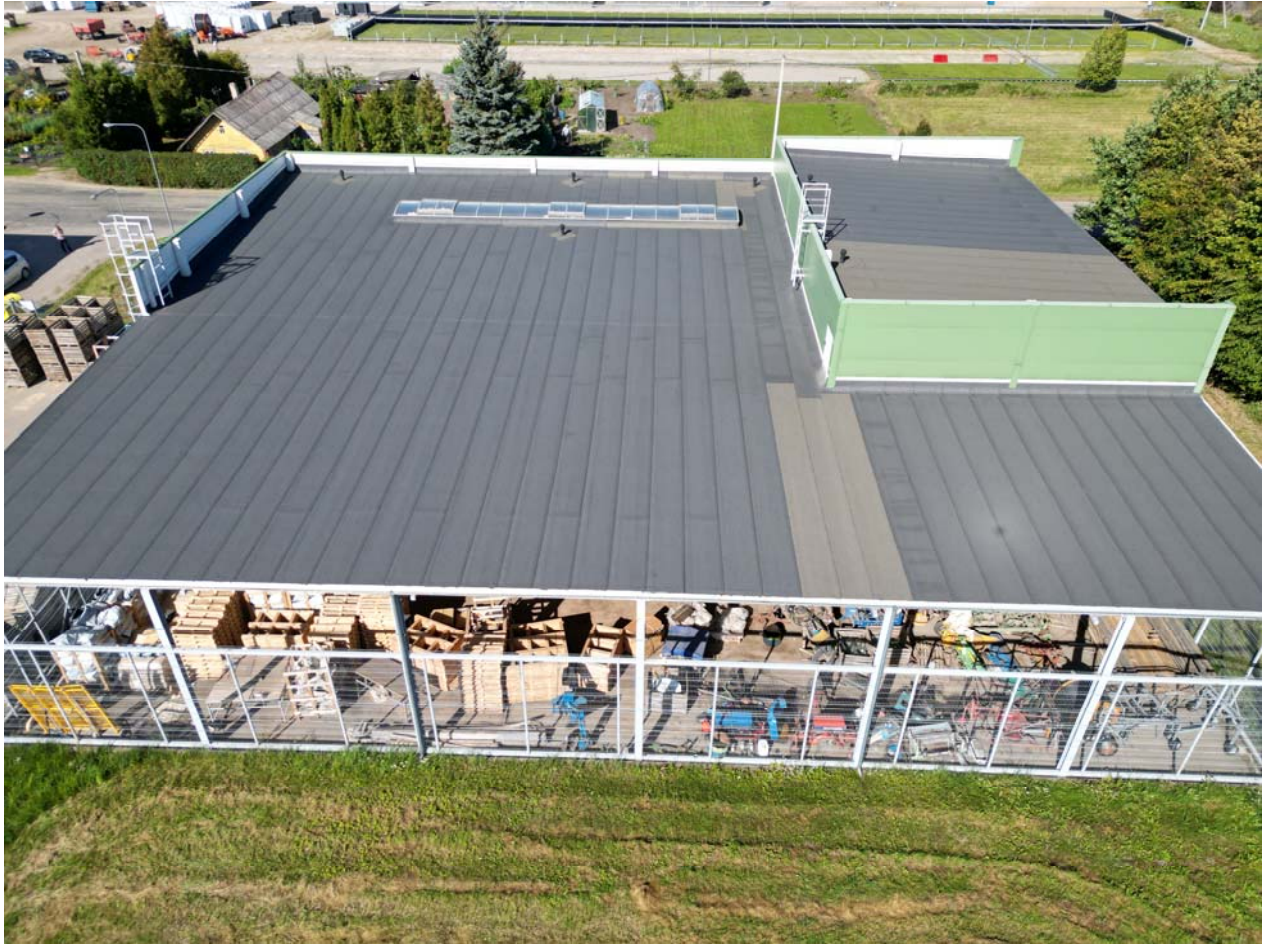
201 pav. Statinio s (Unik. Nr. 4400-2877-3920) stogo fotofiksacija (vaizdas iš pietų)

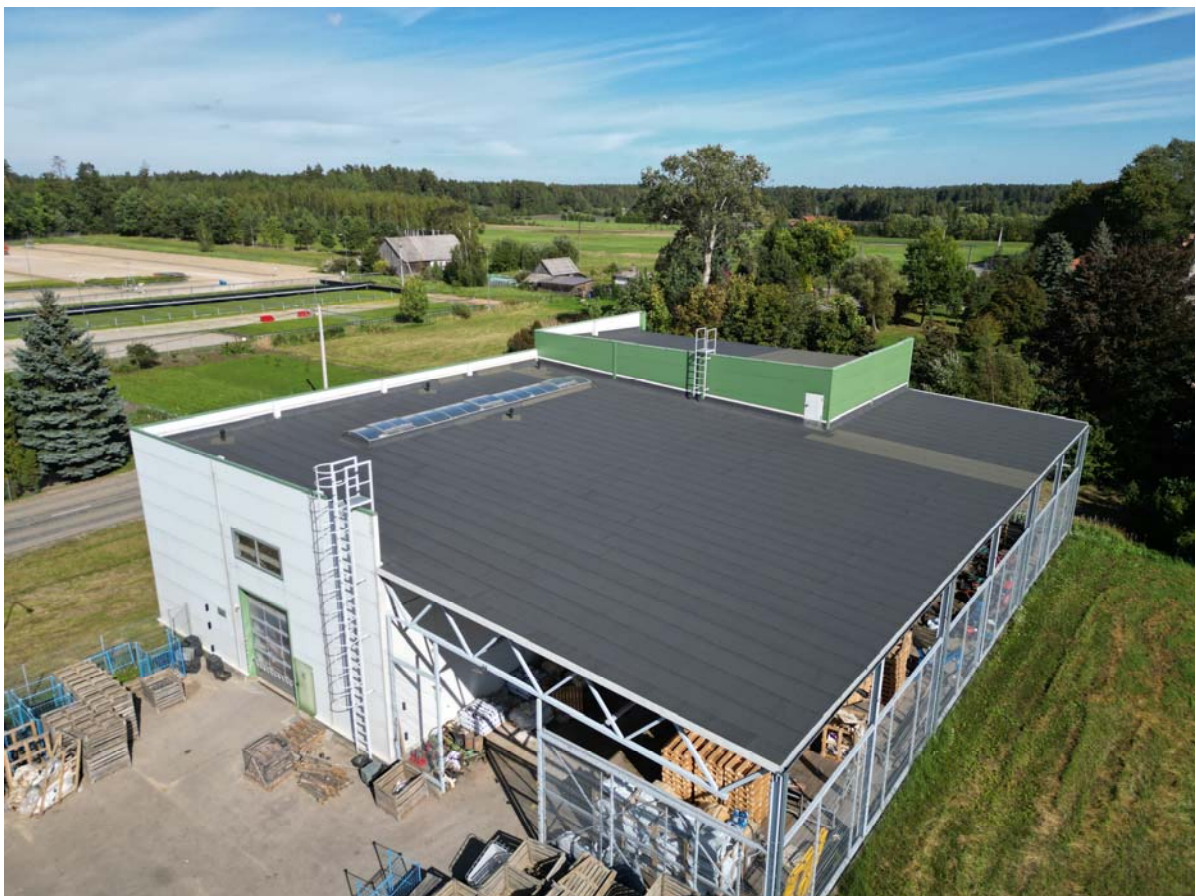
202 pav. Statinio s (Unik. Nr. 4400-2877-3920) stogo fotofiksacija (vaizdas iš pietvakarių)

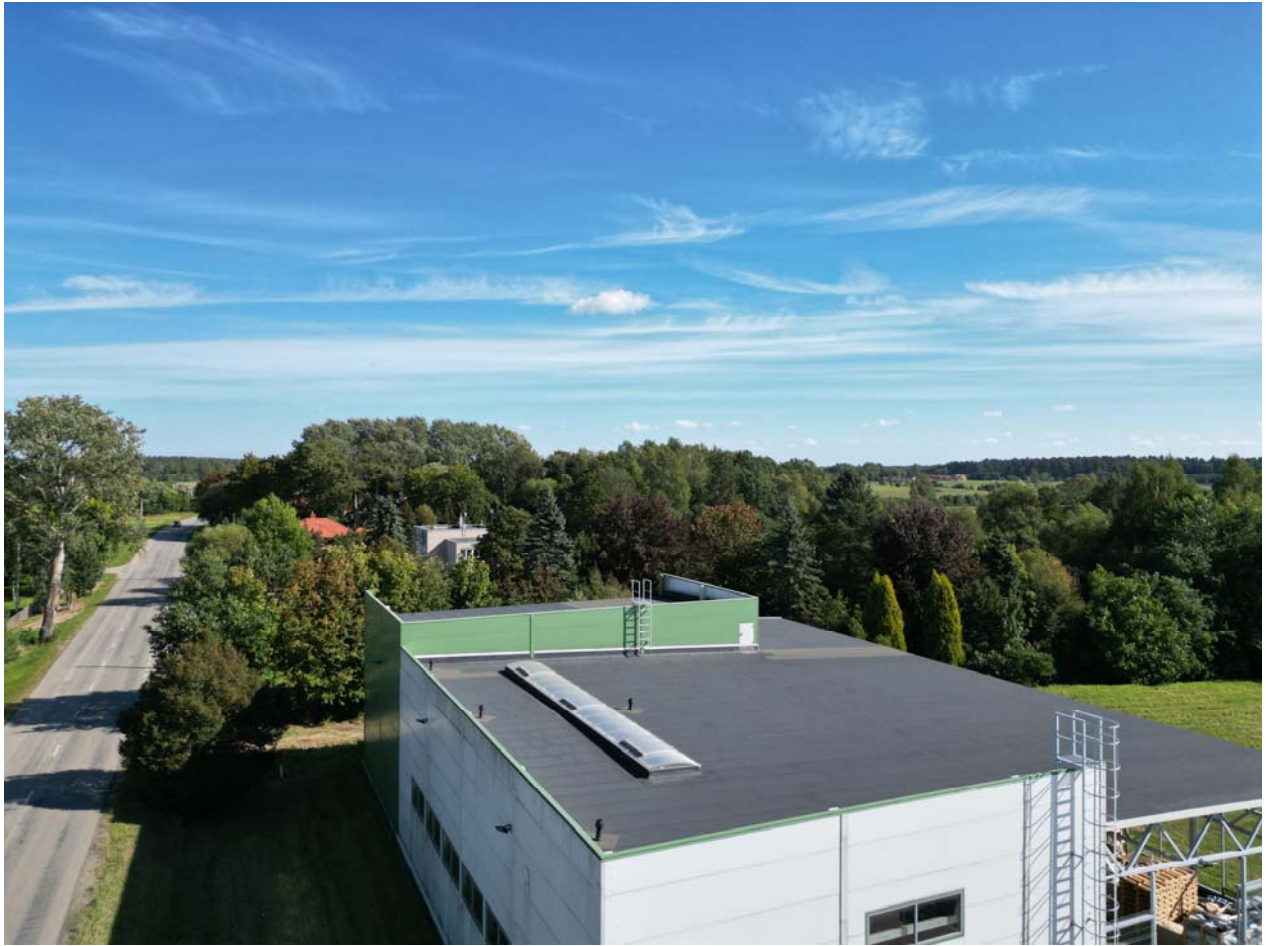
203 pav. Statinio s (Unik. Nr. 4400-2877-3920) stogo fotofiksacija (vaizdas iš vakarų)

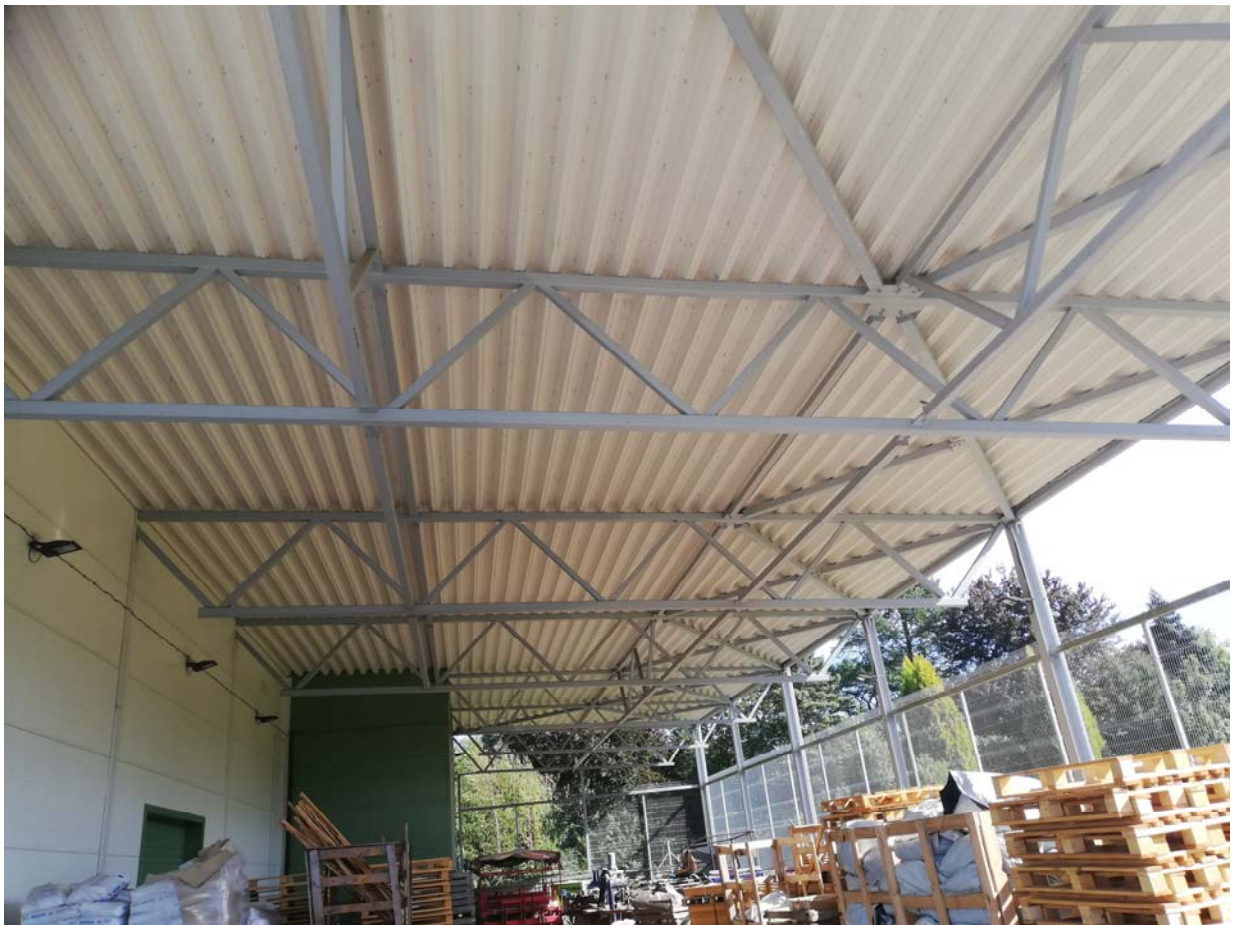
204 pav. Statinio s (Unik. Nr. 4400-2877-3920) stogo konstrukcijų fotofiksacija

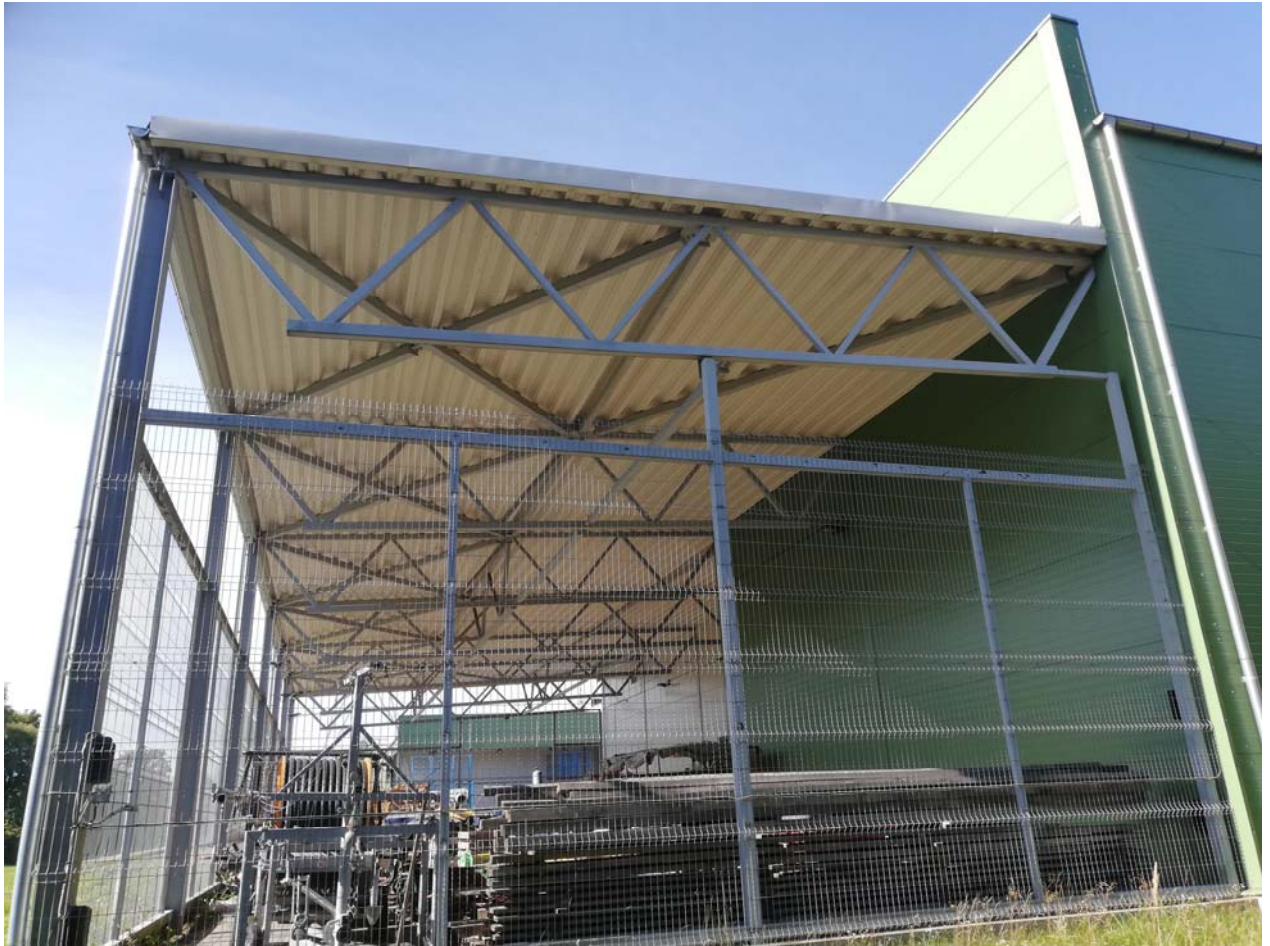
205 pav. Statinio s (Unik. Nr. 4400-2877-3920) stogo konstrukcijų fotografacija

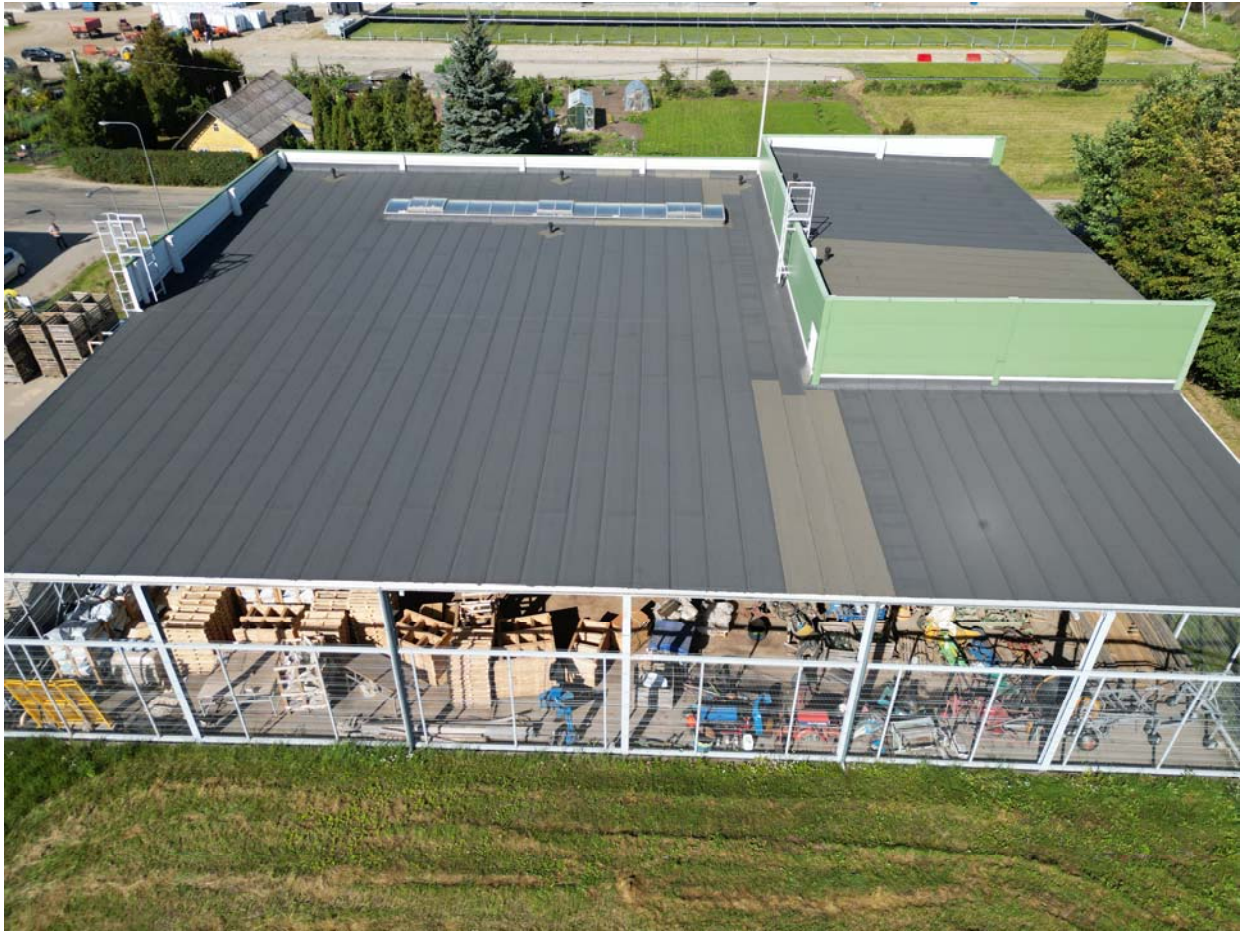
301 pav. Statinio 3F1g stogo fotofiksacija (vaizdas iš pietų)

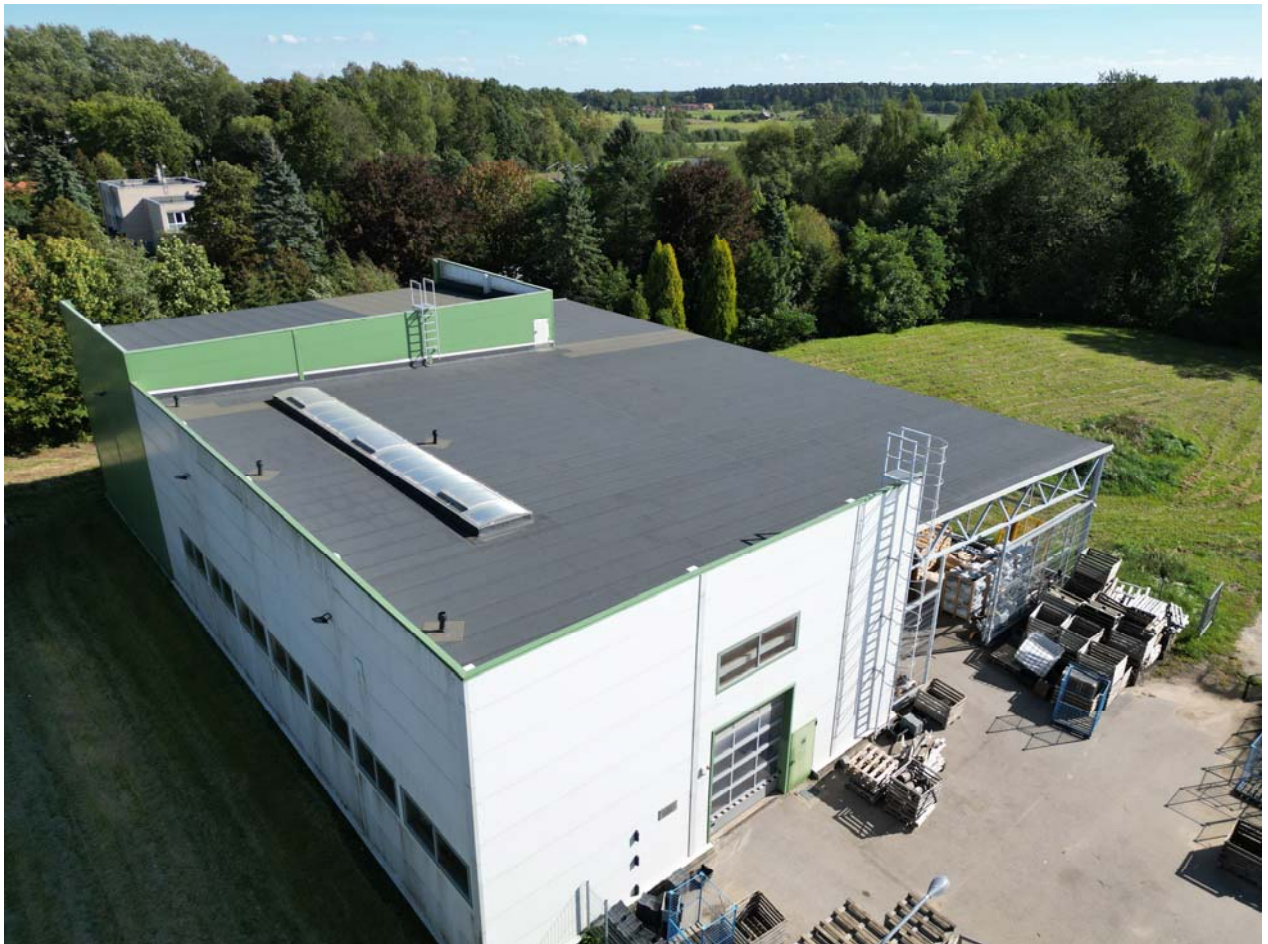
302 pav. Statinio 3F1g stogo fotofiksacija (vaizdas iš vakarų)

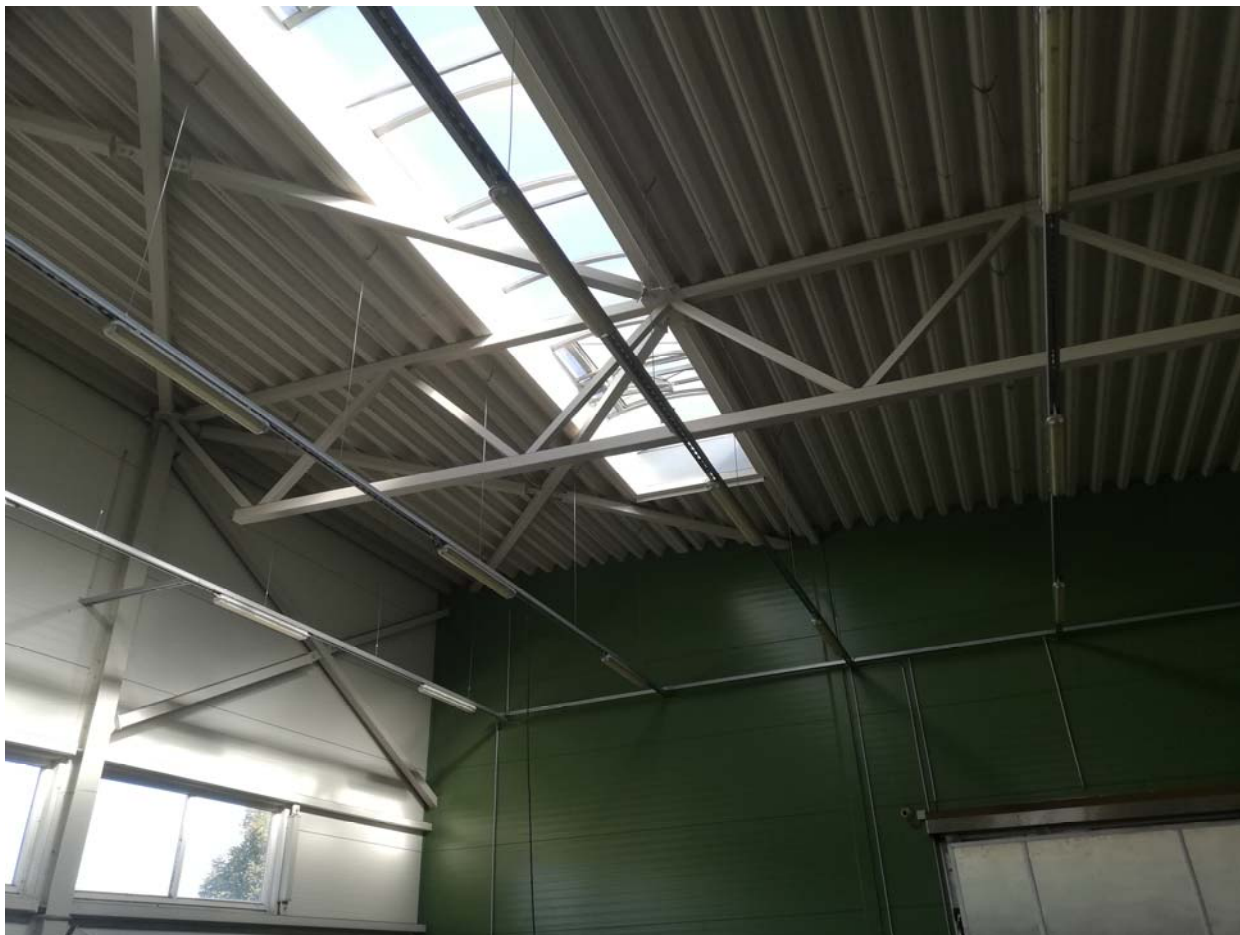
303 pav. Statinio 3F1g stogo konstrukcijų fotografacija

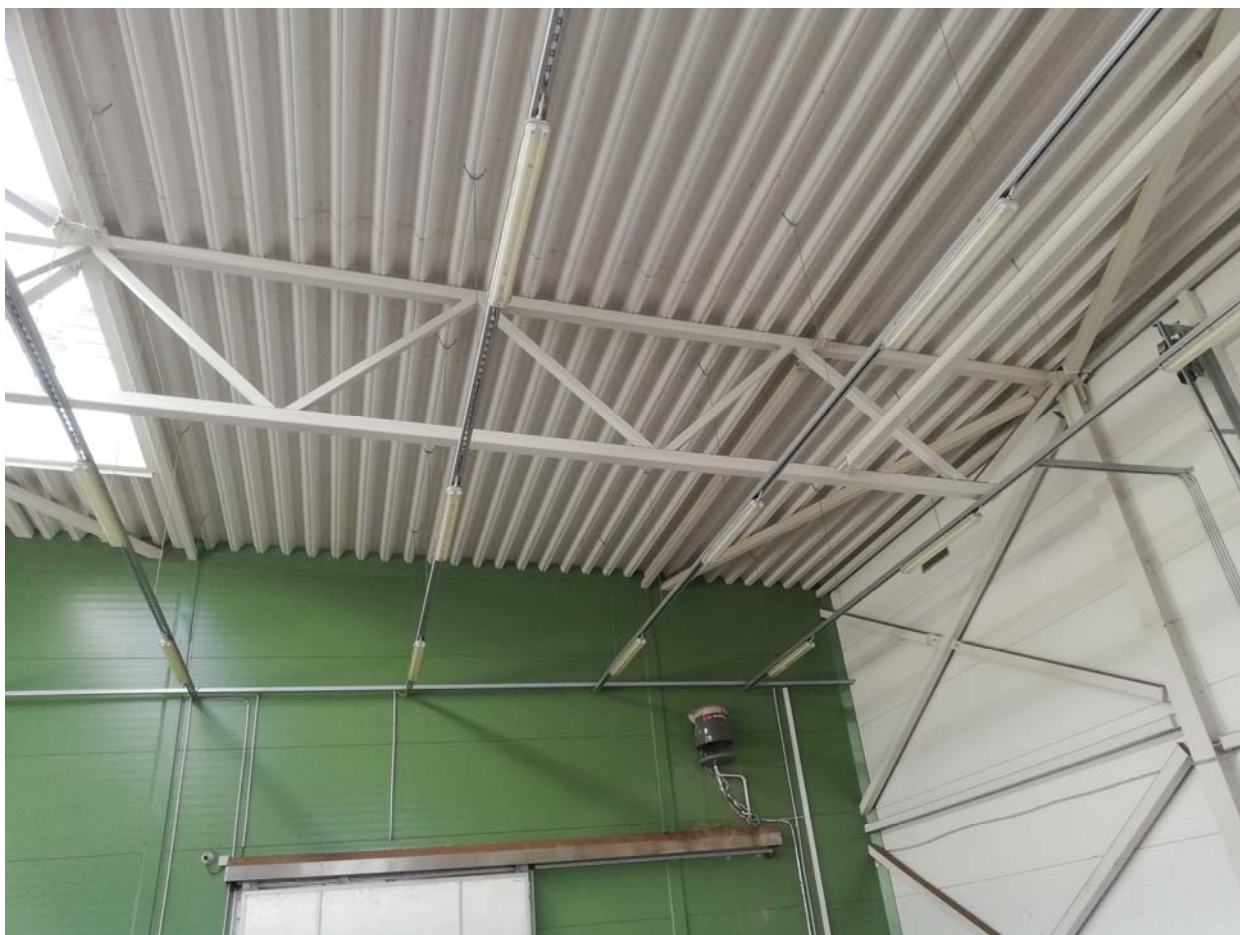
304 pav. Statinio 3F1g stogo konstrukcijų fotografacija

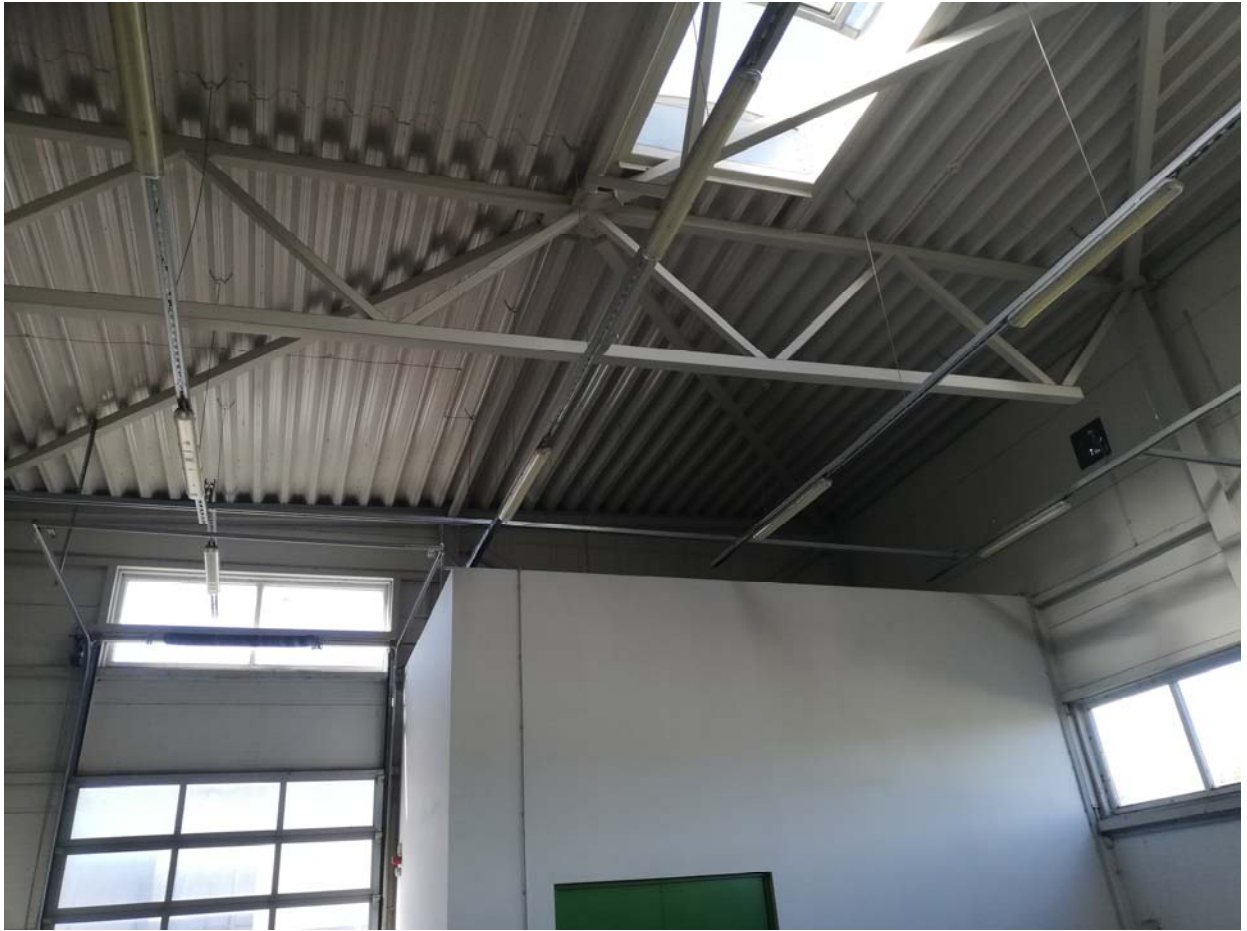
305 pav. Statinio 3F1g stogo konstrukcijų fotografacija

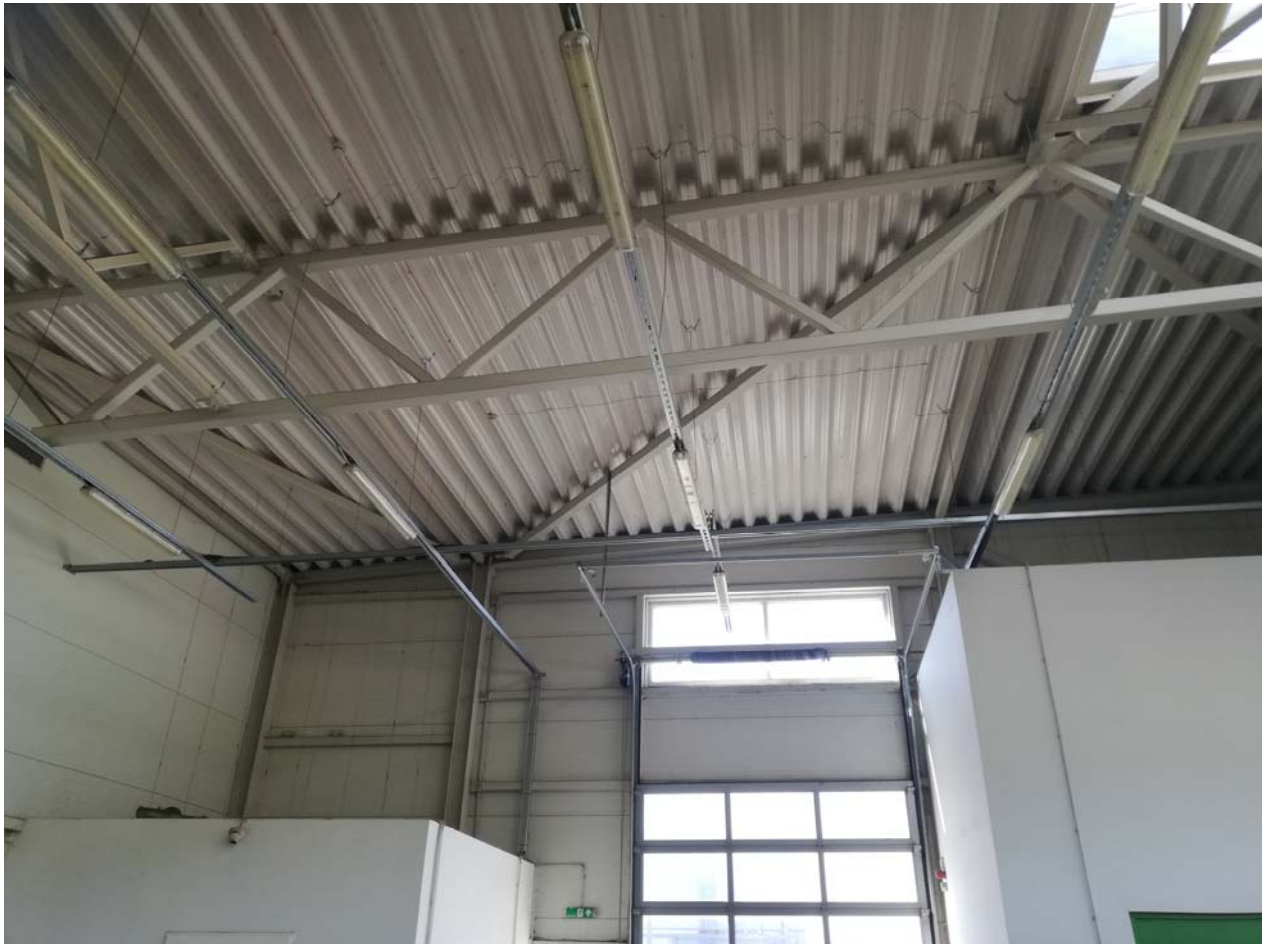
306 pav. Statinio 3F1g stogo konstrukcijų fotografacija
