**UAB „ANYKŠČIŲ VANDENYS“**

**Nuotekų siurblinė  
Žvejų g. 68B  
Anykščiai**

**STATINIO KONSTRUKCIJŲ TECHNINĖS  
BŪKLĖS ĮVERTINIMO  
ATASKAITA**

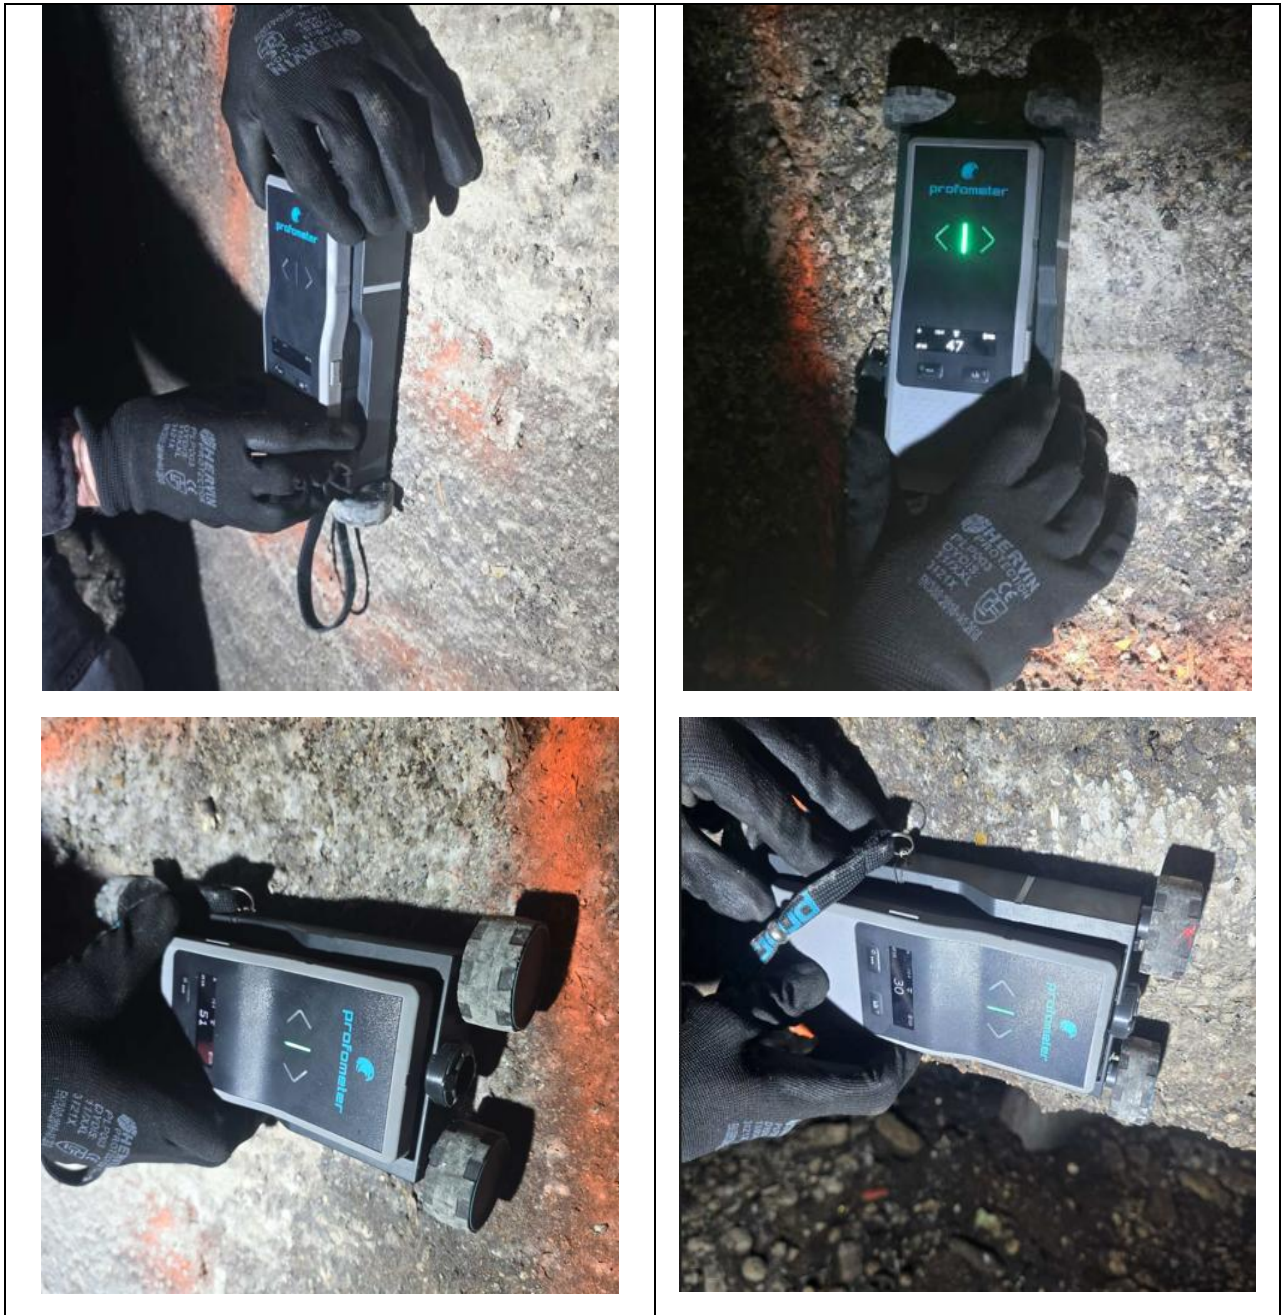
Pav. 6.2 armatūros ir jos apsauginio betono sluoksnio storio nustatymas

Neardomosios kontrolės metodais buvo atliktas armatūros padėties tyrimas naudojant elektromagnetinį armatūros aptikimo prietaisą „Profometer PM 8000“, kurio pagalba nustatyta viršutinio armatūros sluoksnio padėtis, apsauginio betono sluoksnio storis. Nustatytas armatūros apsauginis betono sluoksnio storis 30-51 mm.

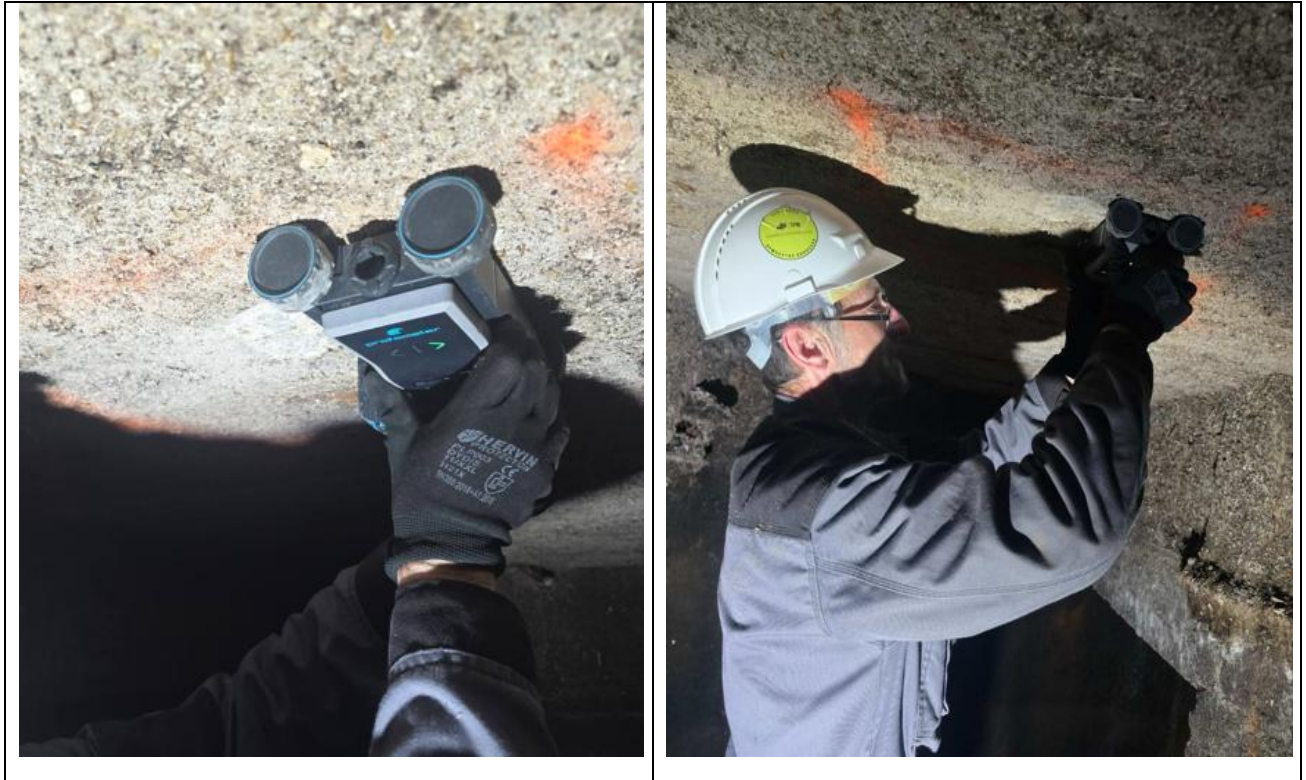
*Pav. 6.4 armatūros ir jos apsauginio betono sluoksnio storio nustatymas*

Neardomosios kontrolės metodais buvo atliktas armatūros padėties tyrimas naudojant elektromagnetinį armatūros aptikimo prietaisą „Profometer PM 8000“, kurio pagalba nustatyta viršutinio armatūros sluoksnio padėtis, apsauginio betono sluoksnio storis. Nustatytas armatūros apsauginis betono sluoksnio storis 24-35 mm.

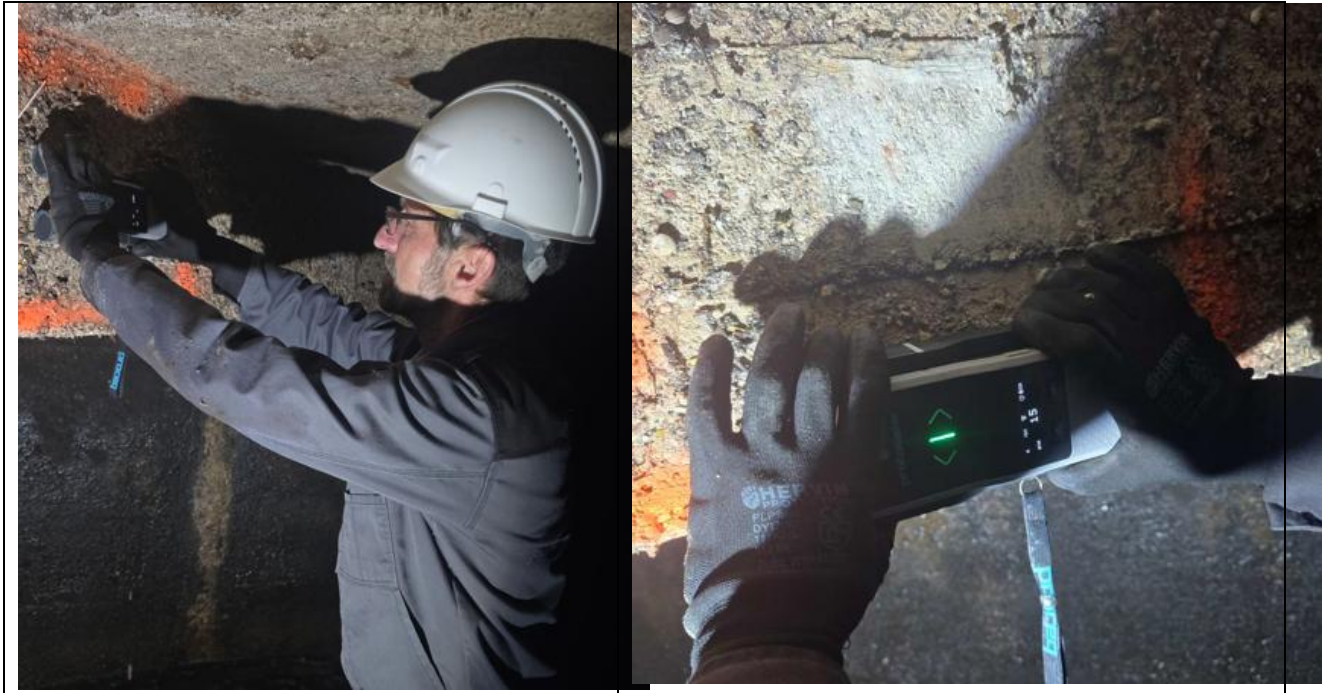
*Pav. 6.6 armatūros ir jos apsauginio betono sluoksnio storio nustatymas*

Neardomosios kontrolės metodais buvo atliktas armatūros padėties tyrimas naudojant elektromagnetinį armatūros aptikimo prietaisą „Profometer PM 8000“, kurio pagalba nustatyta viršutinio armatūros sluoksnio padėtis, kiekis bei apsauginio betono sluoksnio storis. Nustatytas armatūros apsauginis betono sluoksnio storis 13-17 mm.

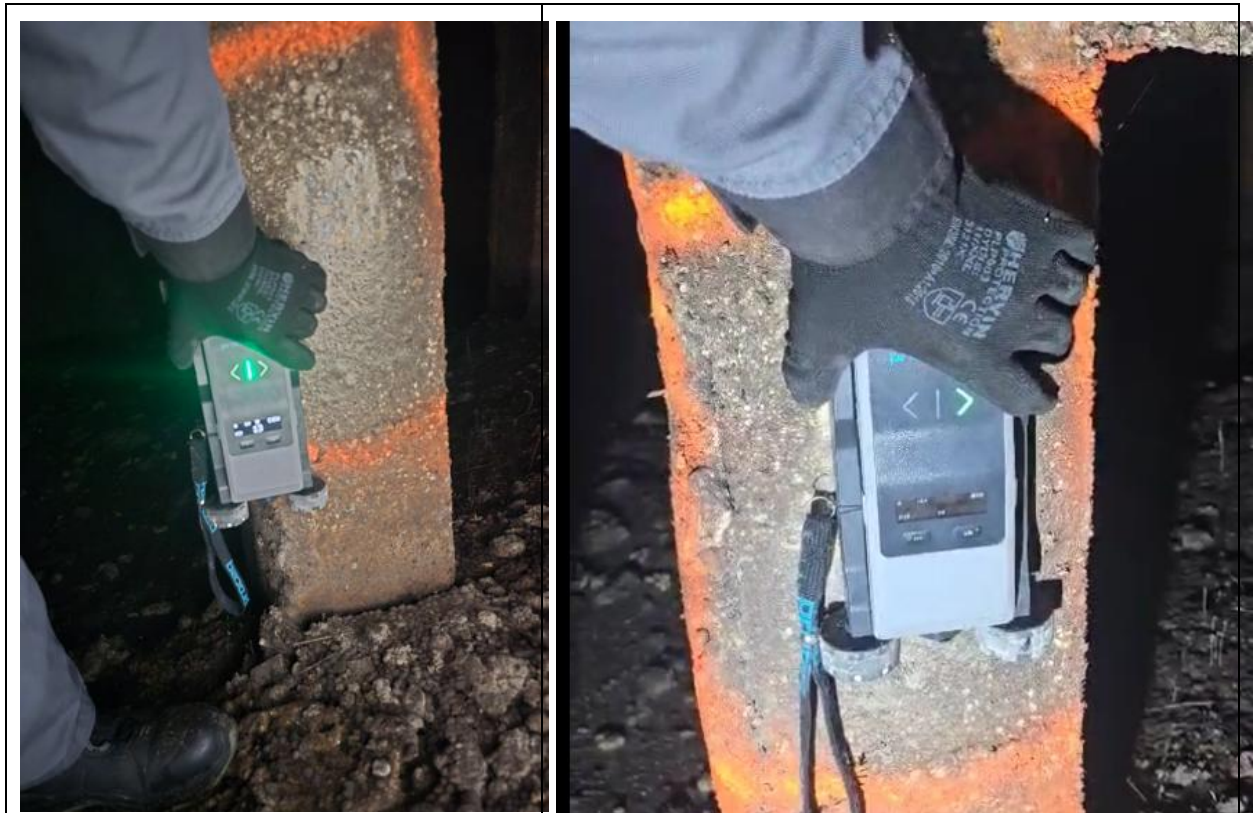
*Pav. 6.8 armatūros ir jos apsauginio betono sluoksnio storio nustatymas*

Neardomosios kontrolės metodais buvo atliktas armatūros padėties tyrimas naudojant elektromagnetinį armatūros aptikimo prietaisą „Profometer PM 8000“, kurio pagalba nustatyta viršutinio armatūros sluoksnio padėtis, kiekis bei apsauginio betono sluoksnio storis. Nustatytas armatūros apsauginis betono sluoksnio storis 12-21 mm.

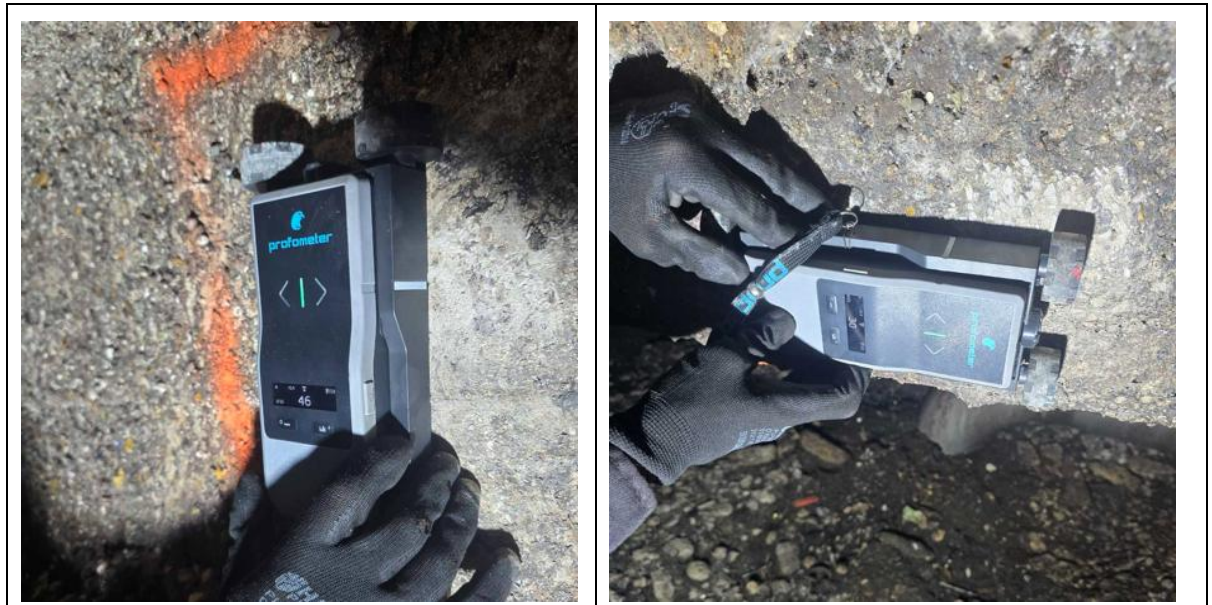
*Pav. 6.10 armatūros ir jos apsauginio betono sluoksnio storio nustatymas*

Neardomosios kontrolės metodais buvo atliktas armatūros padėties tyrimas naudojant elektromagnetinį armatūros aptikimo prietaisą „Profometer PM 8000“, kurio pagalba nustatyta viršutinio armatūros sluoksnio padėtis, kiekis bei apsauginio betono sluoksnio storis. Nustatytas armatūros apsauginis betono sluoksnio storis 30-46 mm.

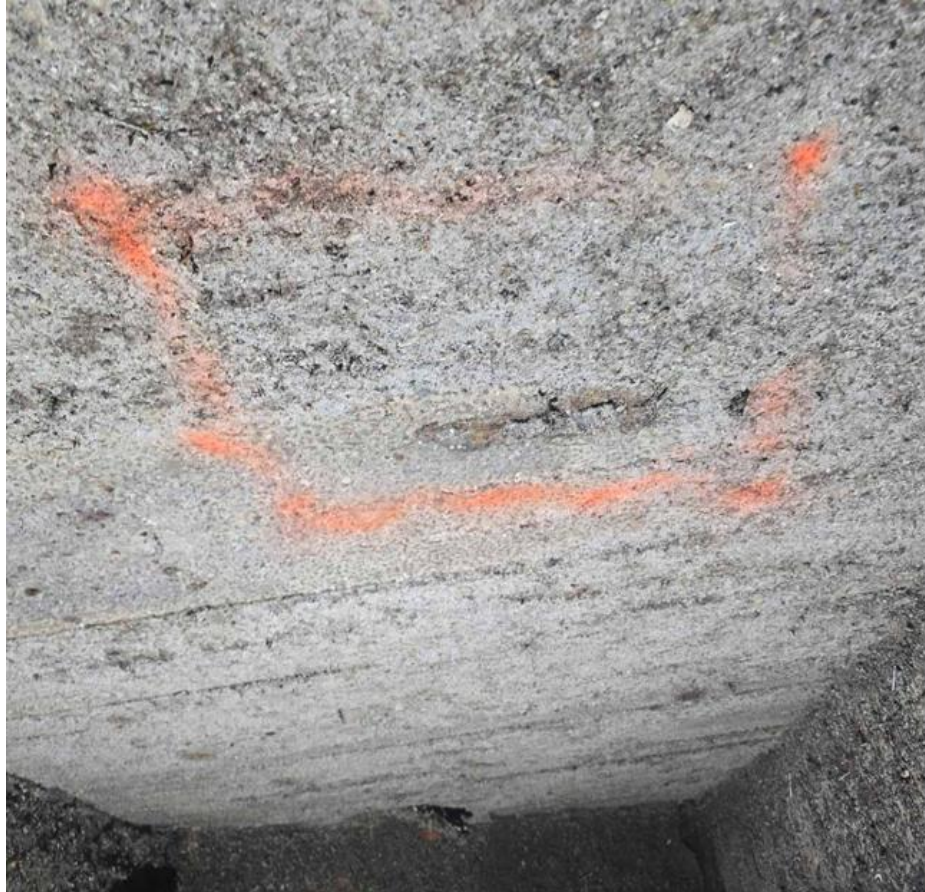
Išplautas cementinis rišiklis. Lokalūs betono ištrupėjimai. Sulfatinės/karbonatinės korozijos požymiai.

*Pav. 7.1 Išplautas cementinis rišiklis*

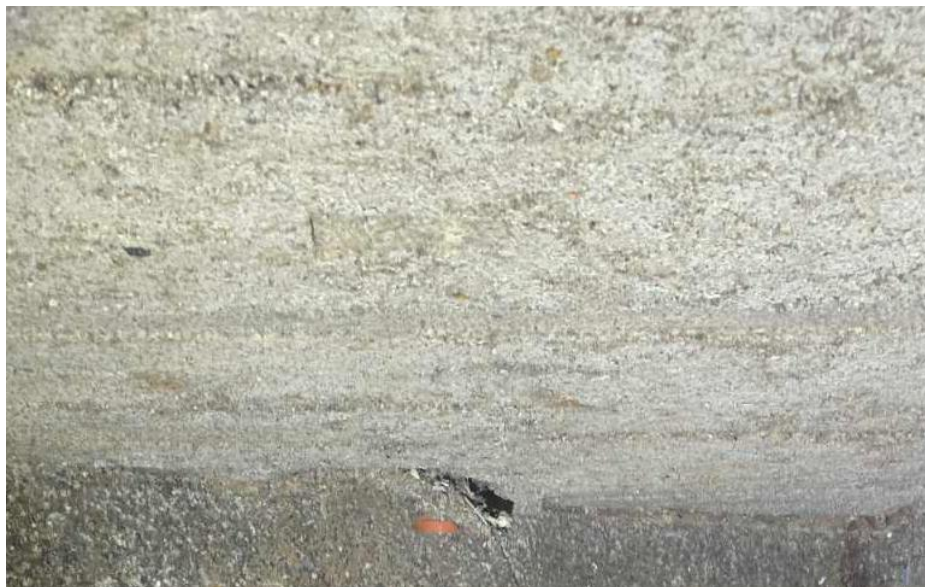
*Pav. 7.2 Betono lokalūs ištrupėjimai*

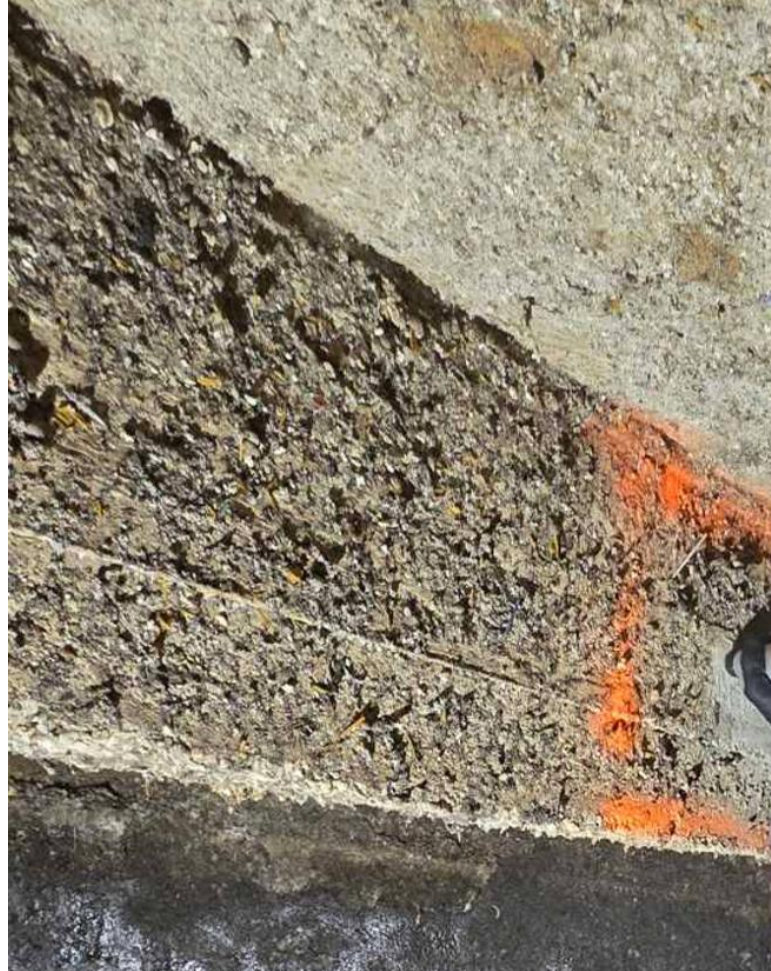
Išplautas cementinis rišiklis. Lokalūs betono ištrupėjimai. Sulfatinės/karbonatinės korozijos požymiai.

*Pav. 7.3 Išplautas cementinis rišiklis*

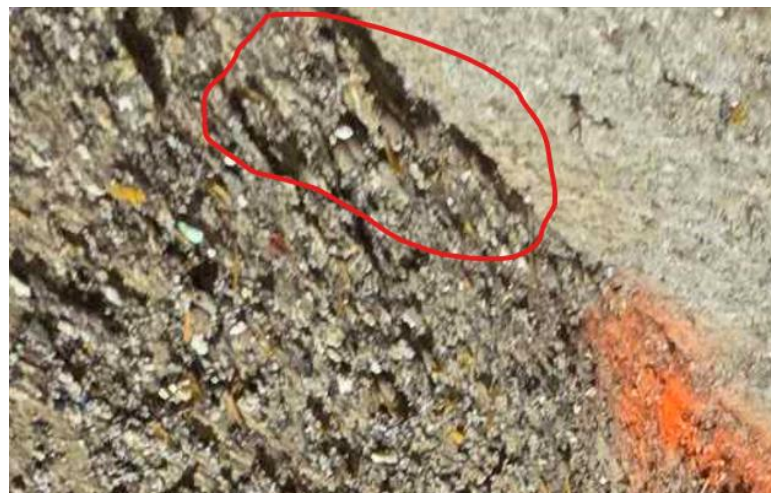
*Pav. 7.4 Betono ištrupėjimai*

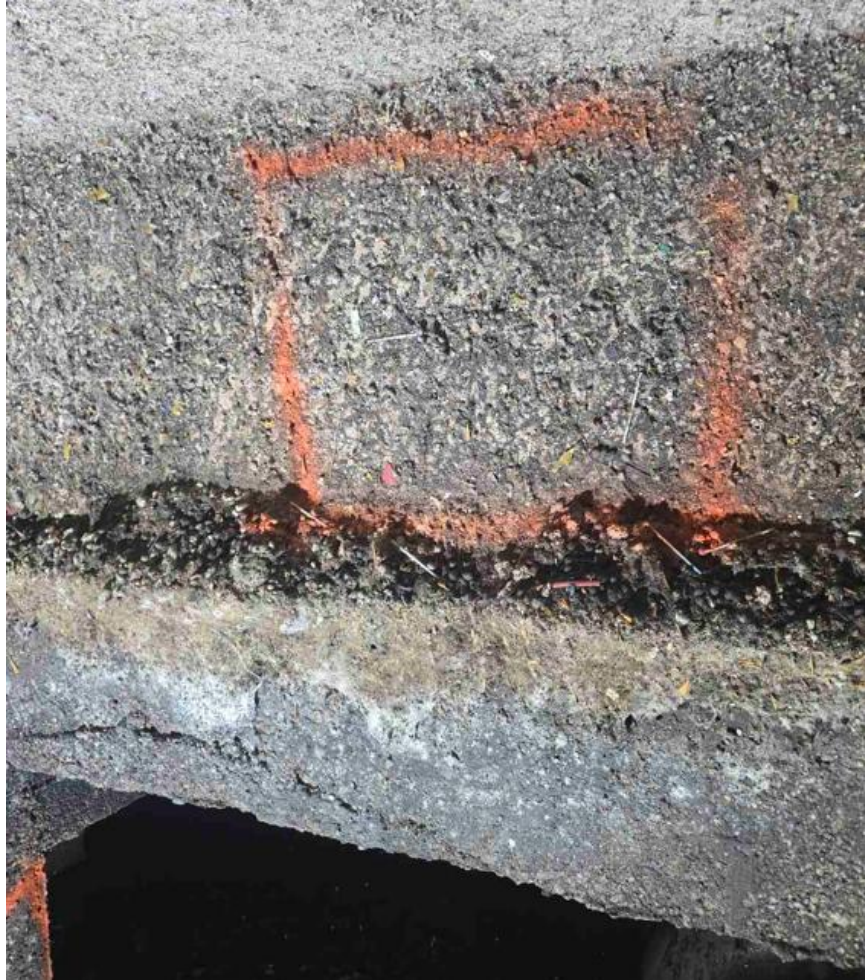
Išplautas cementinis rišiklis. Druskų nuosėdos ant betono paviršiaus. Plyšys latake. Lokalūs betono ištrupėjimai. Sulfatinės/karbonatinės korozijos požymiai.

*Pav. 7.5 Išplautas cementinis rišiklis*

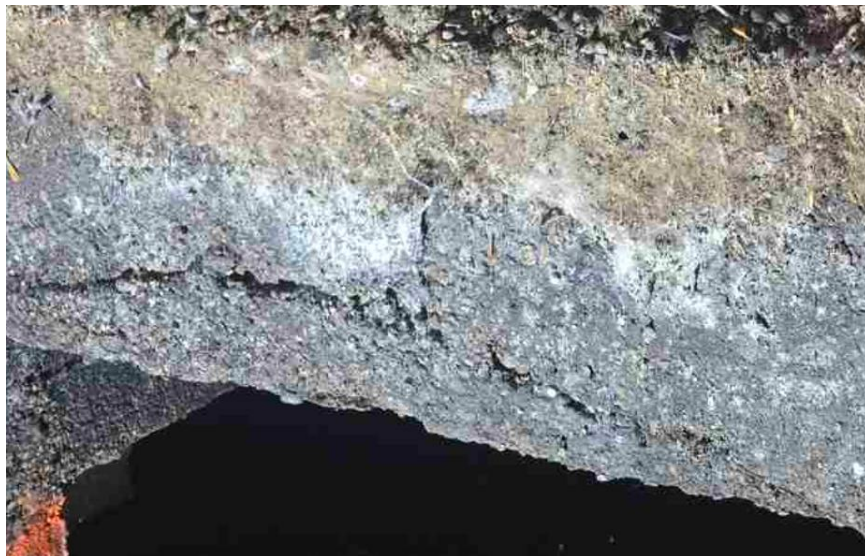
*Pav. 7.6 Plyšis latake*

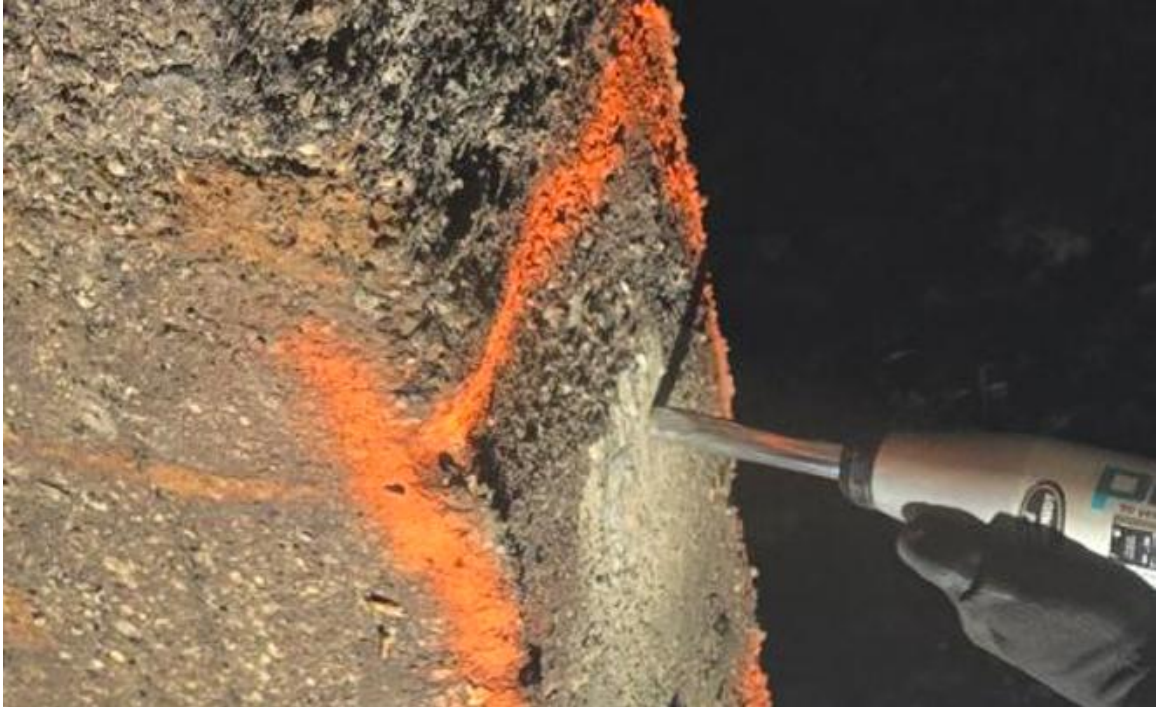
Išplautas cementinis rišiklis. Lokalūs betono ištrupėjimai. Sulfatinės/karbonatinės korozijos požymiai.

*Pav. 7.7 Išplautas cementinis rišiklis*

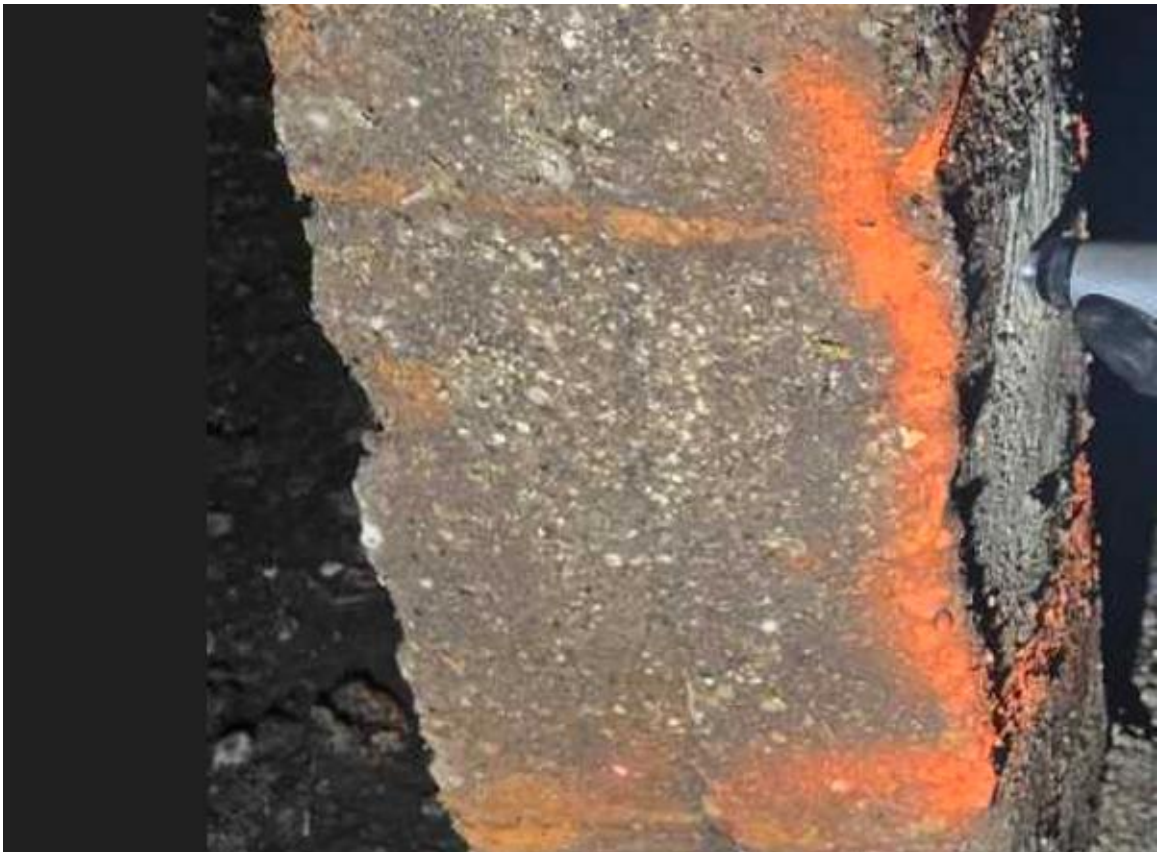
*Pav. 7.8 Betono ištrupėjimai*

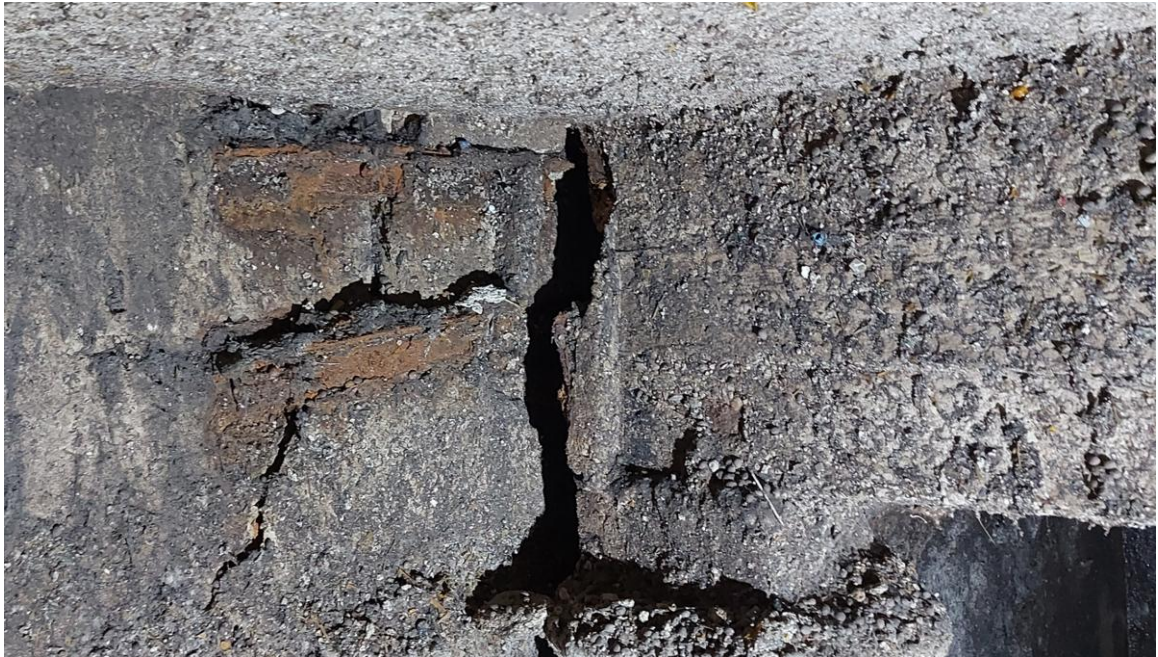
Pertvaros dalis po perdanga atitrūkusi nuo sijos. Pertvaros dalis po perdanga lūžusi

Pav. 7.9 Pertvaros atitrūkimas nuo perdangos

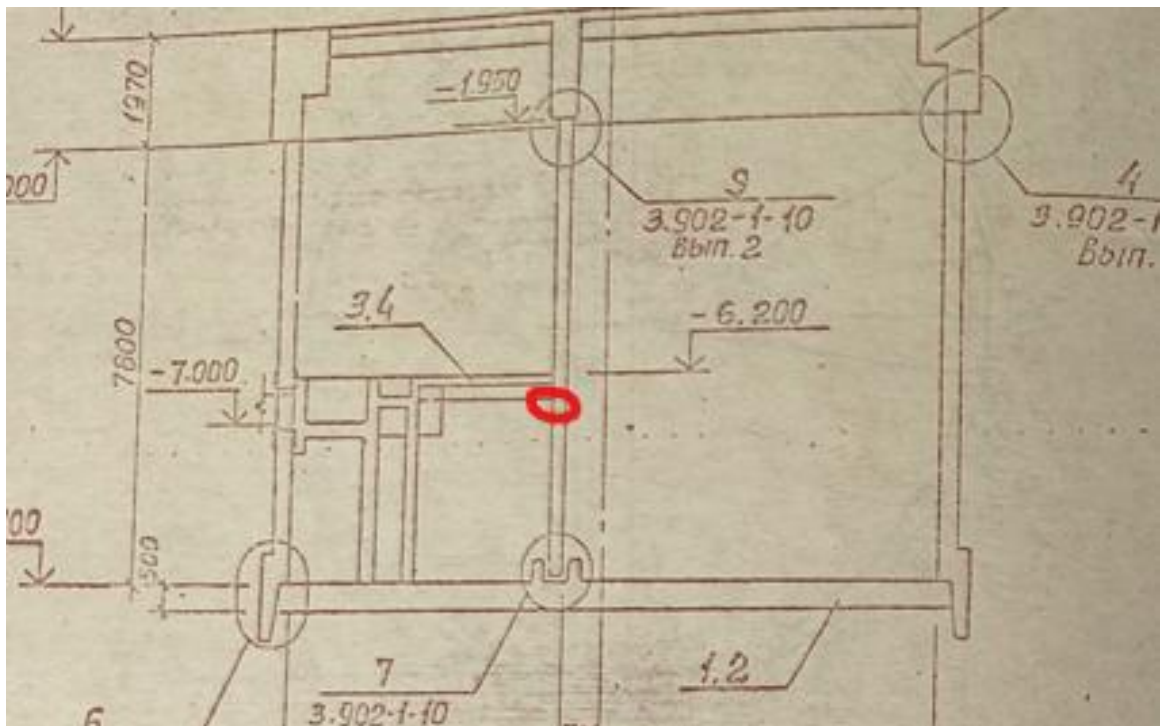
Pav. 7.10 Pertvaros atitrūkimo vieta brėžinyje

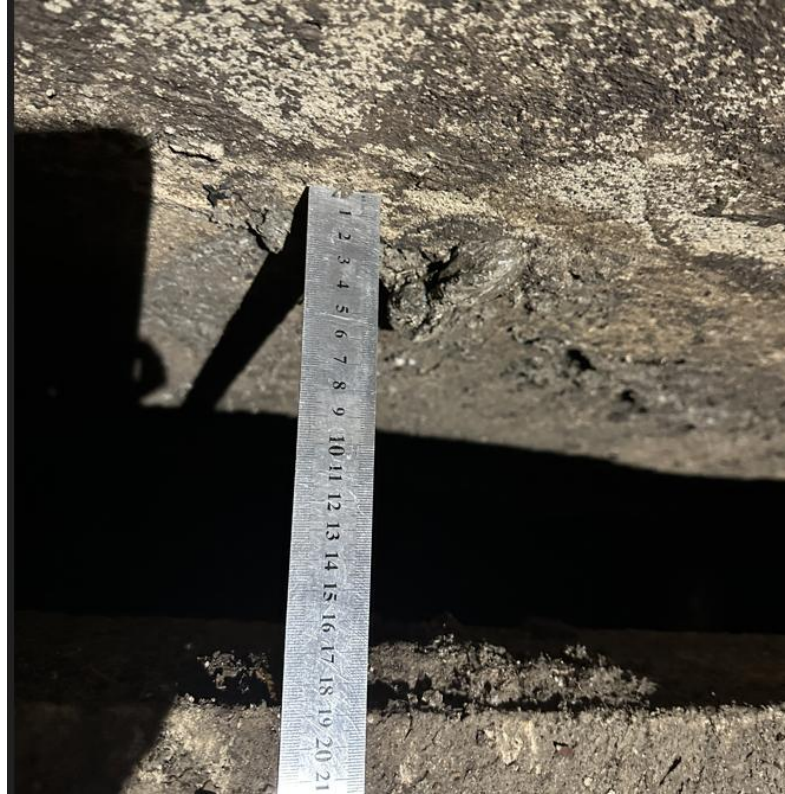
Pertvara nustumta nuo perdangos, plačiausias tarpas > 200 mm.

Pav. 7.11 Tarpas tarp pertvaros ir perdangos

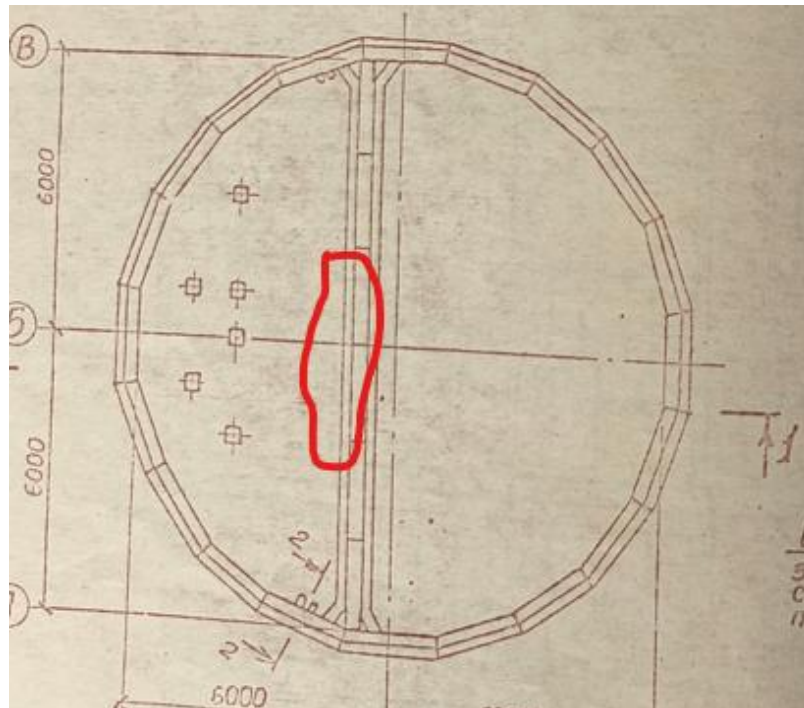
Pav. 7.12 Pertvaros atitrūkimo vieta brėžinyje

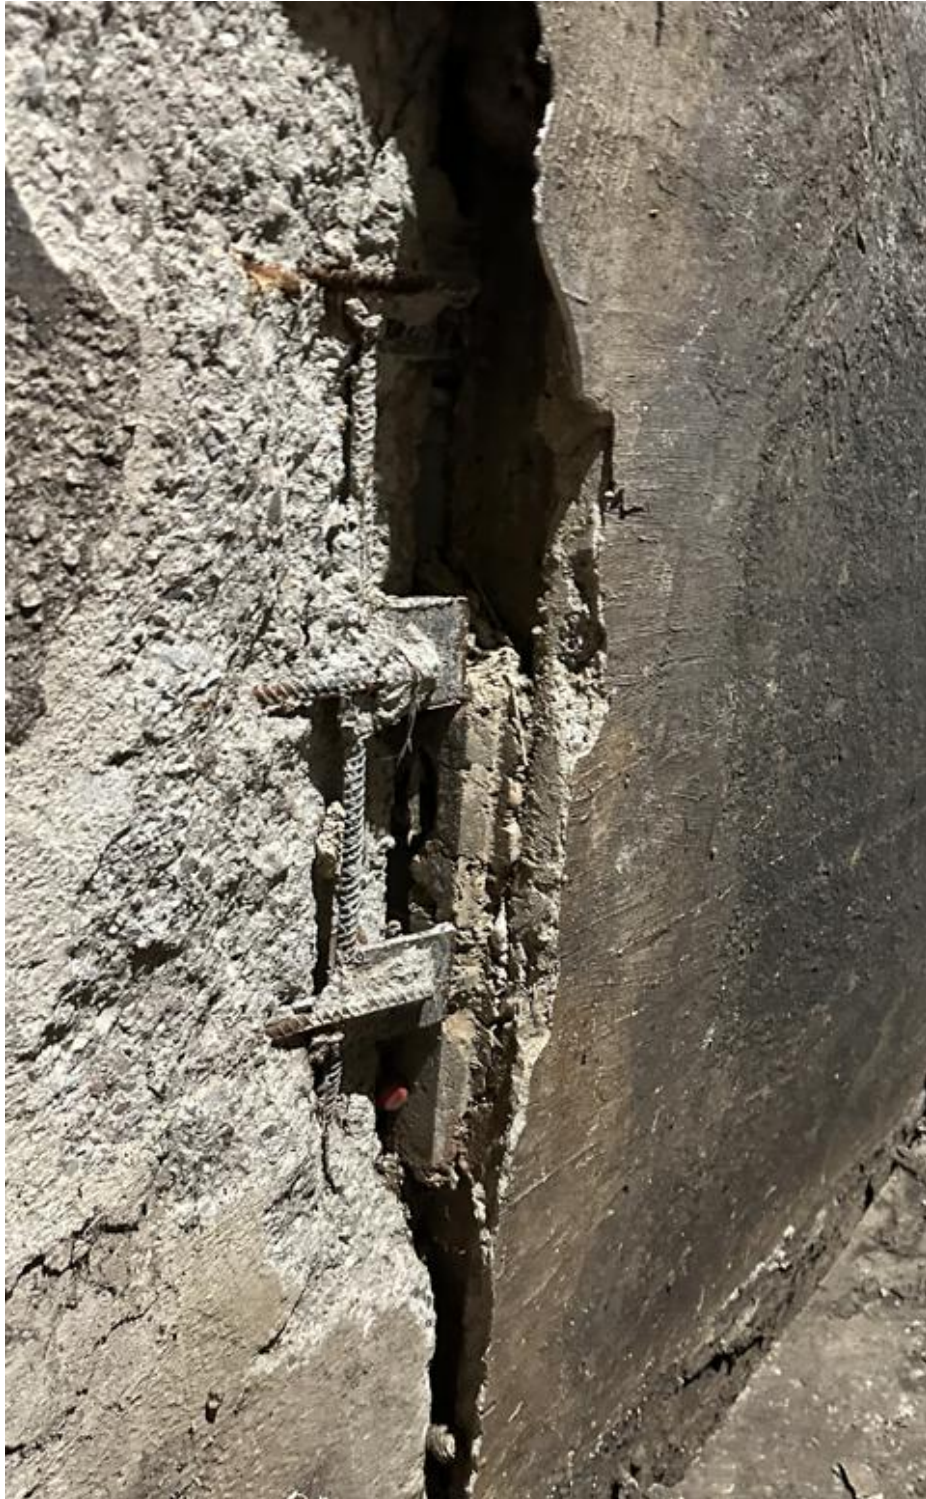
Atitrūkusios jungtys/spynos tarp pertvaros plokščių. Prasislinkusios pertvaros plokštės viena kitos atžvilgiu 180 mm. tarpu. Pertvaros plokštė atitrūkusi nuo sieninės plokštės. Sulaužytos pertvaros plokštės.

*Pav. 7.15 Jungties/spynos atitrūkimas, vaizdas iš „šlapiosios“ dalies pusės*

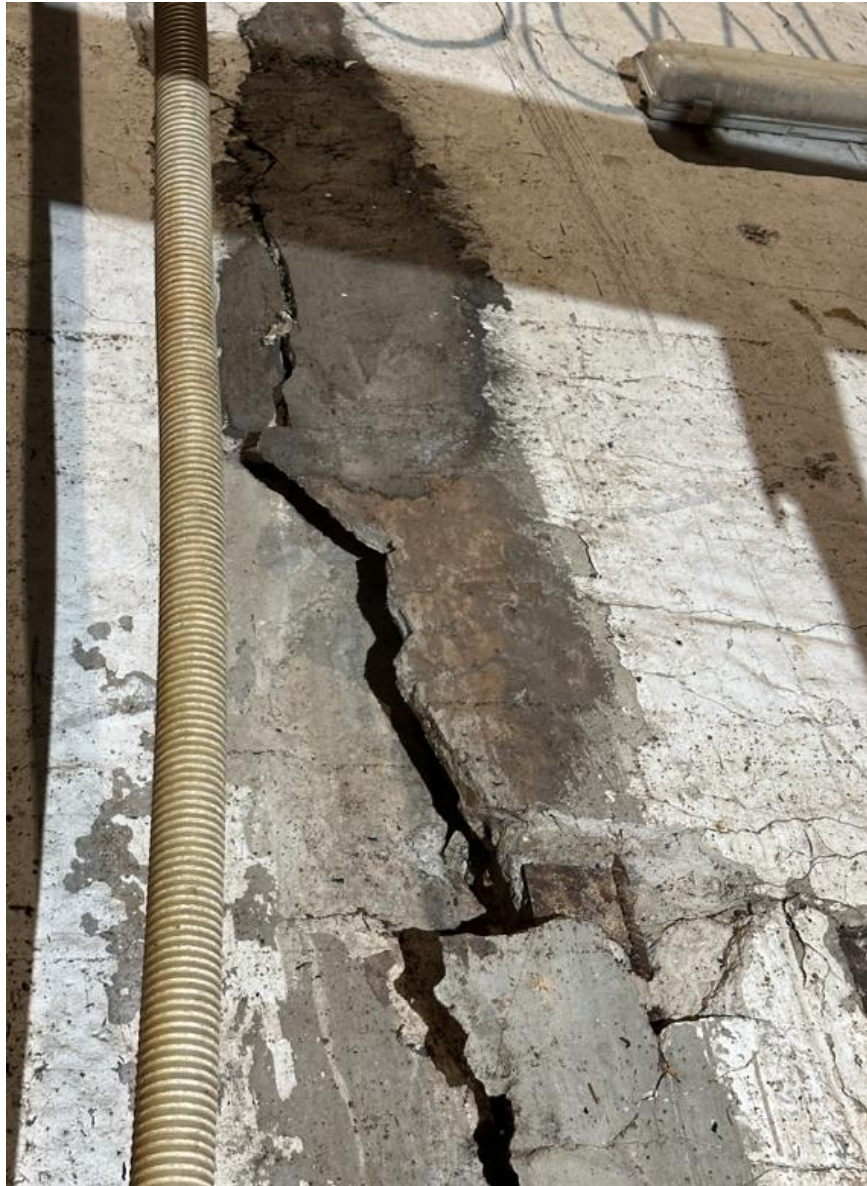
Pav. 7.16 Jungties/spynos atitrūkimas. Vaizdas iš „sausosios“ dalies pusės

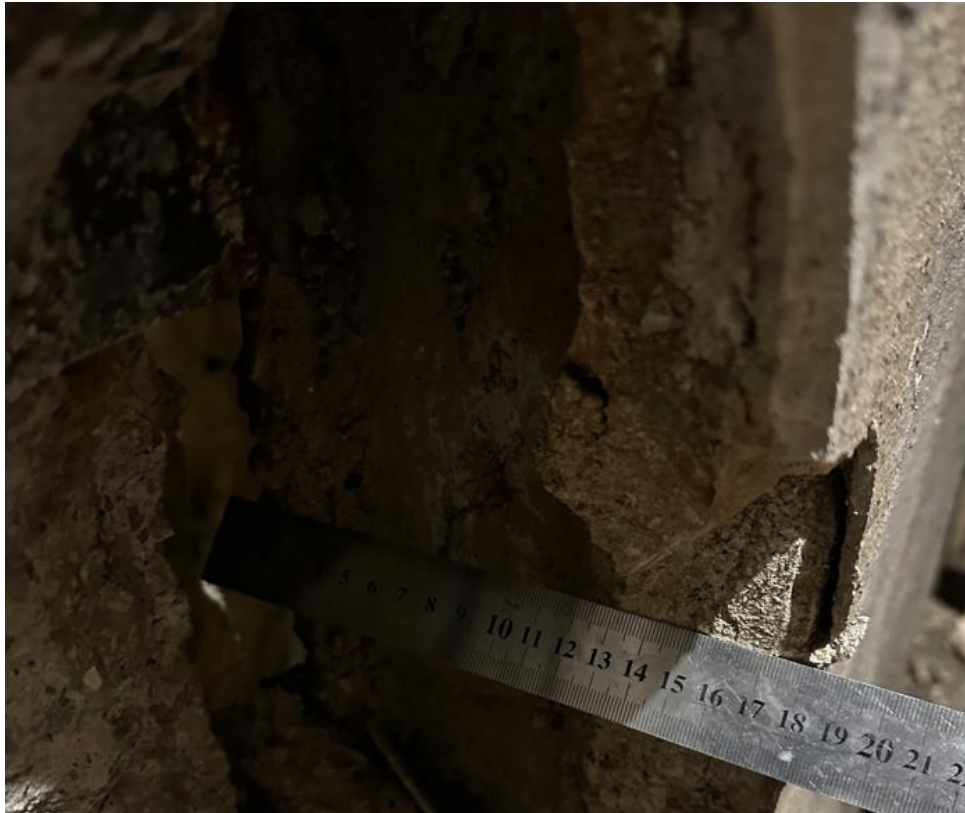
*Pav. 7.18 Pertvaros plokščių prasislinkimas*

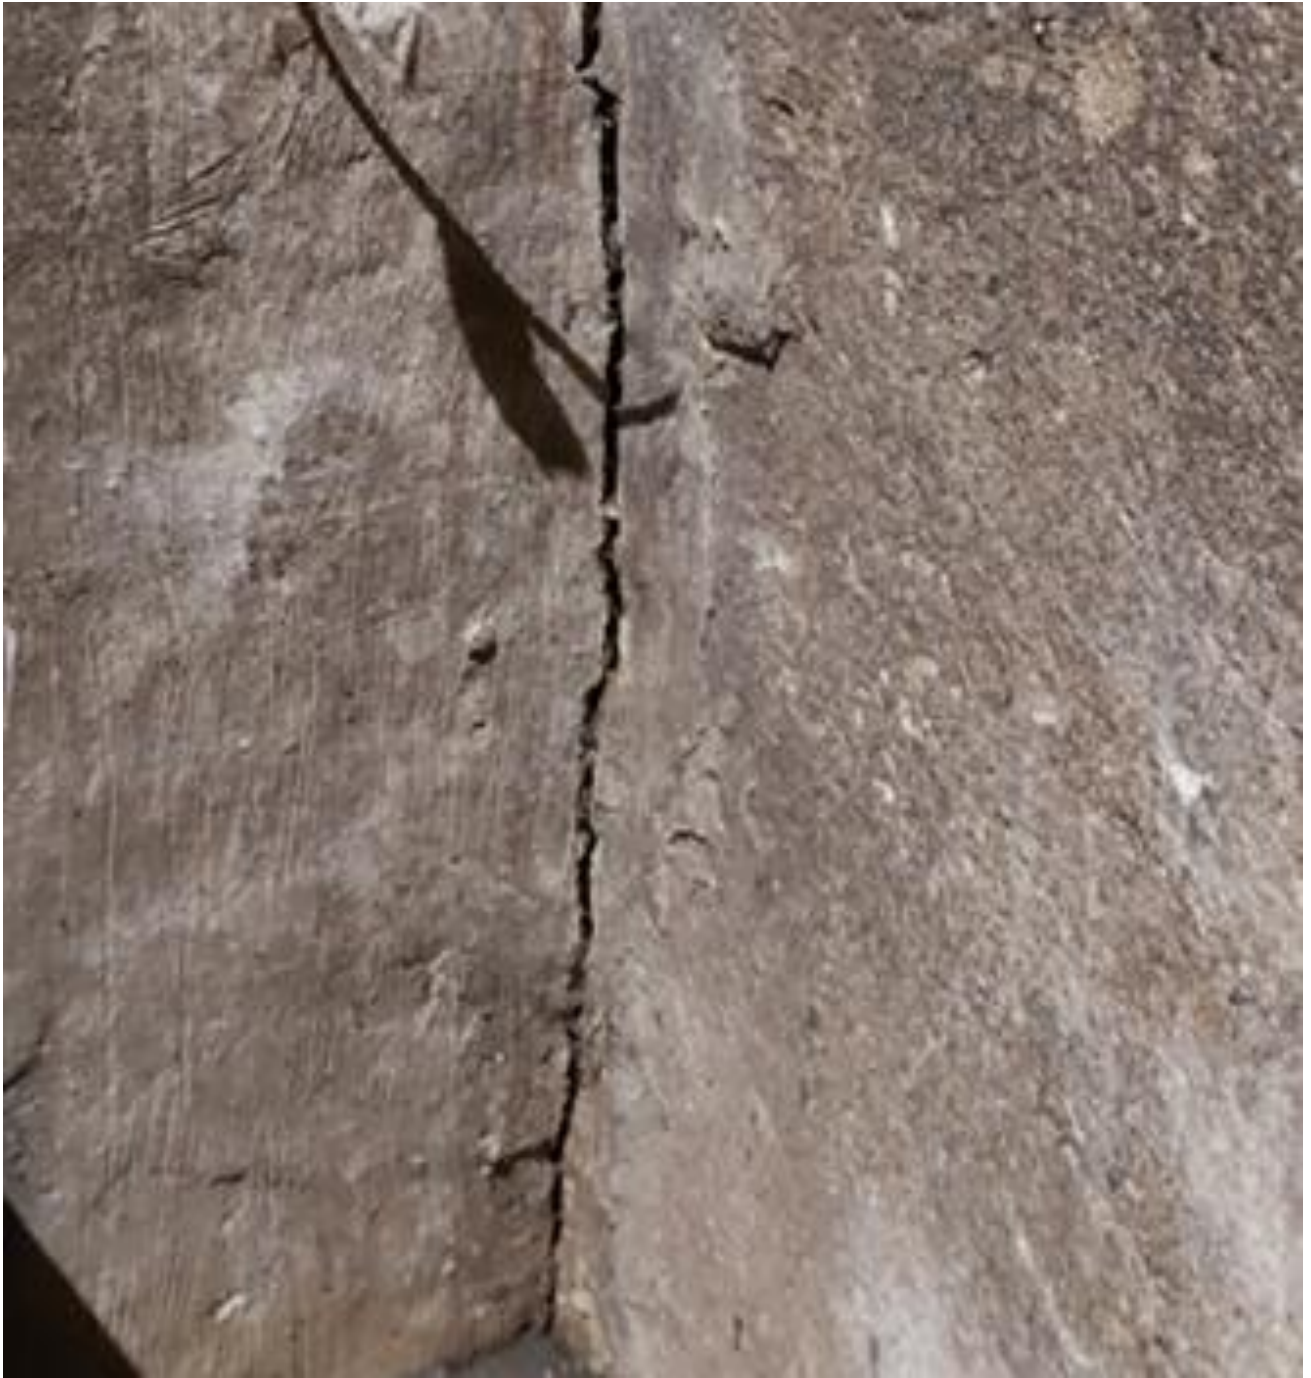
*Pav. 7.20 Pertvaros plokštės atitrūkimas*

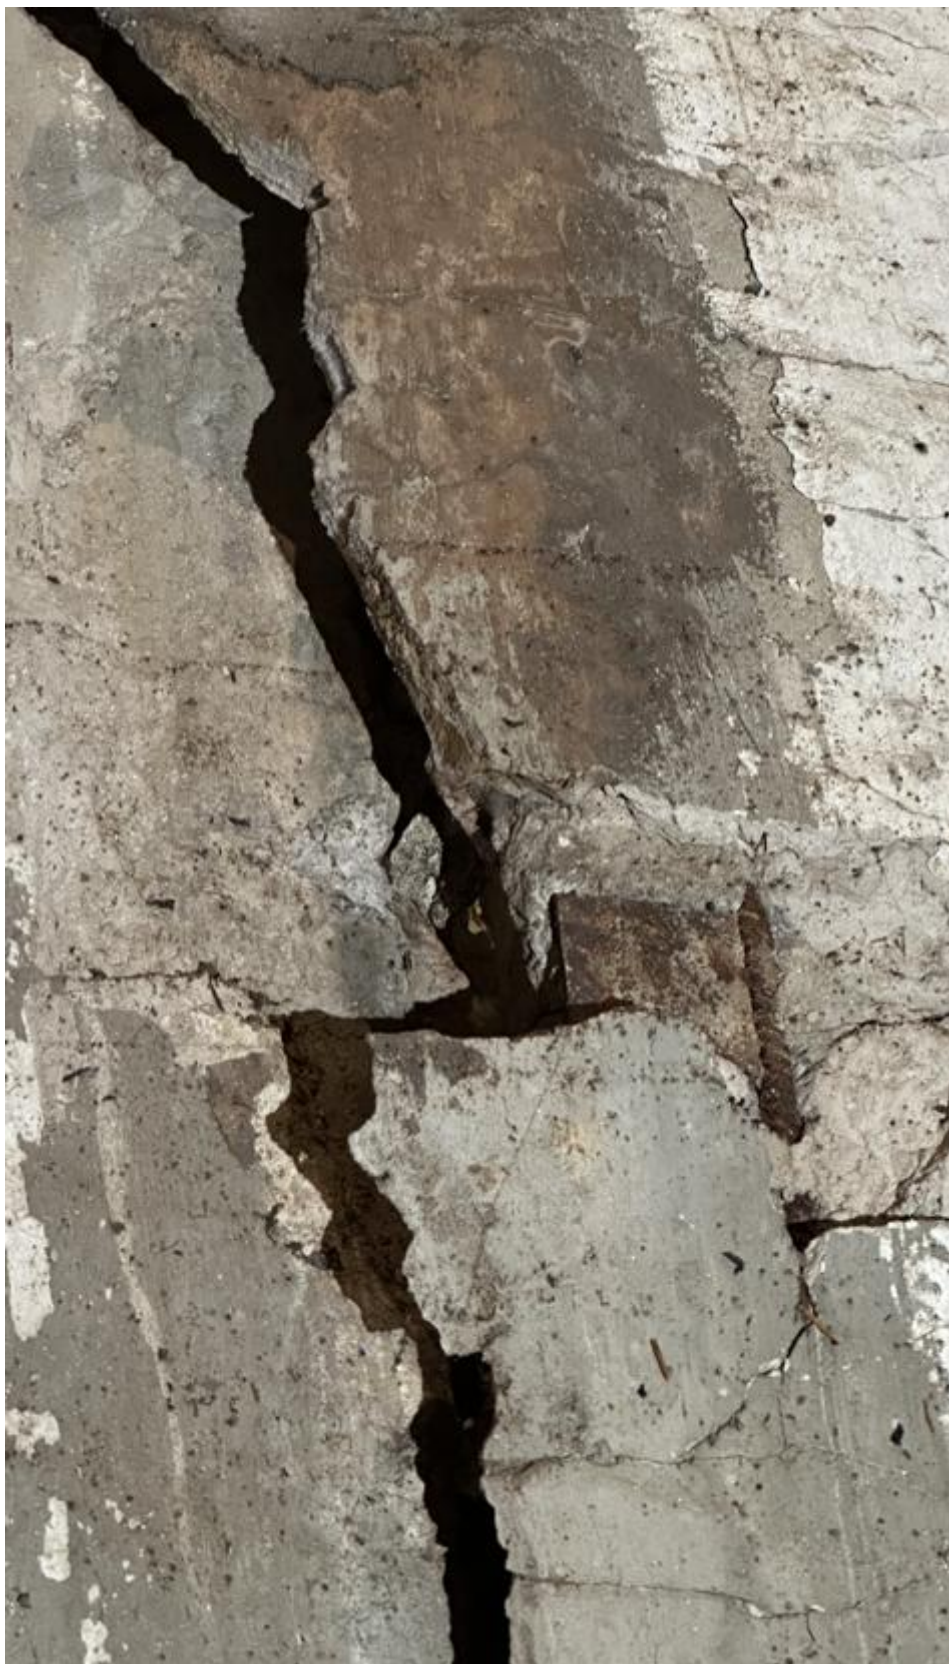
*Pav.7.21 Pertvaros plokščių lūžiai*

1. Betono sudėtis – didelis dolomito kiekis, neatsparus agresyviai nuotekų aplinkai, skatinantis betono struktūros irimą, skeldėjimą, per kuriuos agresyvios nuotekos patenka į betono struktūrą bei dar labiau skatina betono bei armatūros koroziją.
2. Karbonatinės bei sulfatinės korozijos poveikis – betone esanti armatūra korodavusi, sumažėjusi armatūros laikomoji galia.
3. Dėl galimos nuotekų slėgio į pertvarą perkrovos – buvo pasiekti virš projektiniai slėgiai, šių priežasčių pasekoje pertvara patyrė neleistinas deformacijas – lūžo.

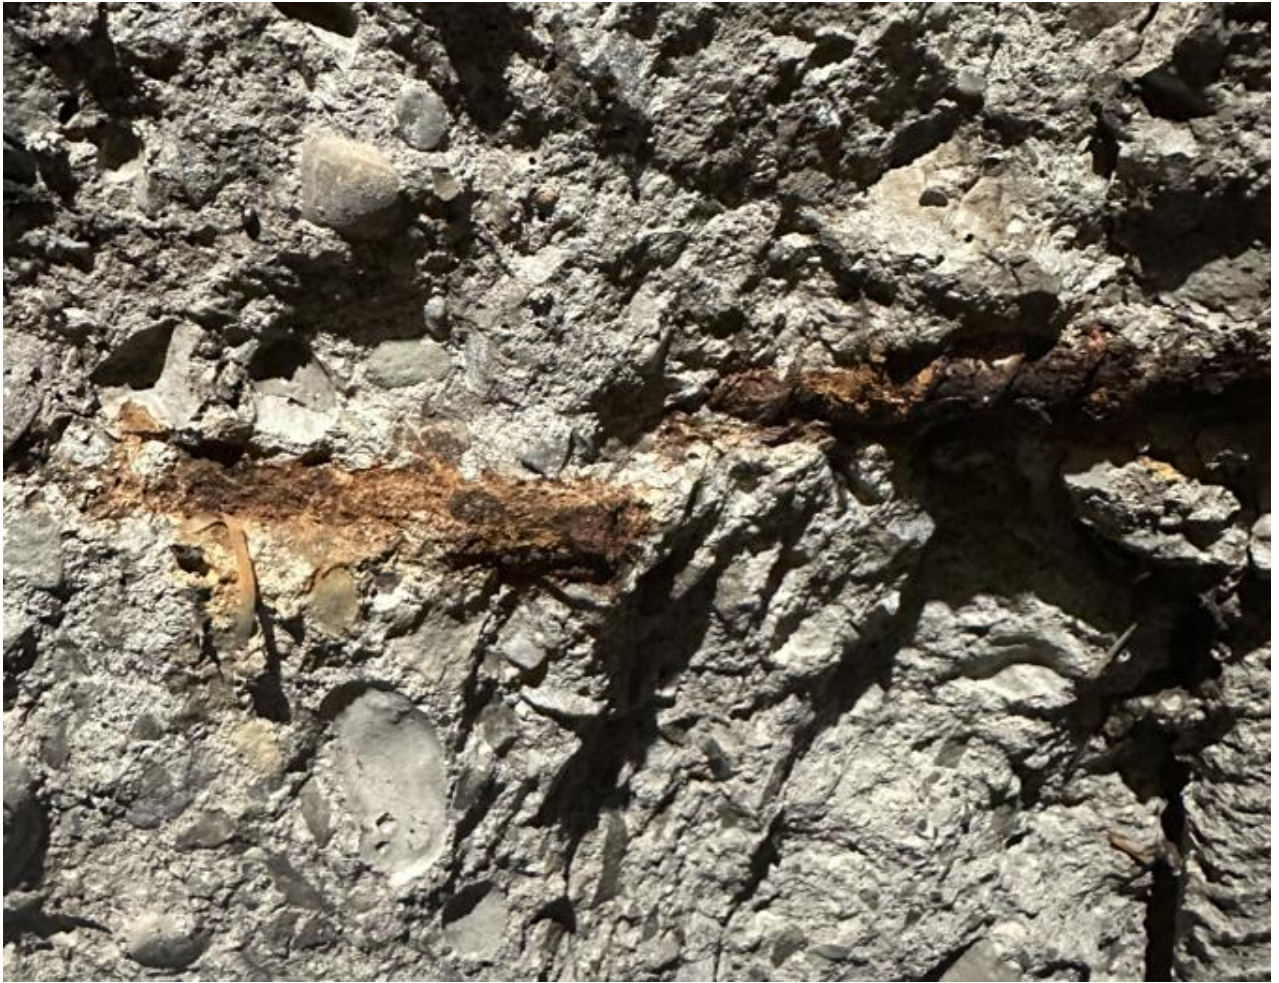
*Pav.7.22 Nepakankamas armatūros apsauginis sluoknis. Armatūros korozija.*

Sprendžiant iš betono struktūros cheminių tyrimų išvadų, gautų iš KTU Statybos ir Architektūros fakulteto laboratorijų centro, pertvaros betonas yra paveiktas karbonatinės bei sulfatinės korozijos reakcijų - tai įtakoja metalinės armatūros betone koroziją bei žymų laikomosios galios sumažėjimą (žr. Priedas Nr. 2). Pertvaros betone nustatytas didelis dolomitinio užpildo kiekis, kuris nėra atsparus rūgštinei nuotekų vandenių aplinkai - tai skatina betono struktūros irimą, atsiranda vidiniai pažeidimai ir mikrotrūkiai.
