**UAB „ANYKŠČIŲ VANDENYS“**

**Nuotekų siurblinė  
Žvejų g. 68B  
Anykščiai**

**STATINIO KONSTRUKCIJŲ TECHNINĖS  
BŪKLĖS ĮVERTINIMO  
ATASKAITA**

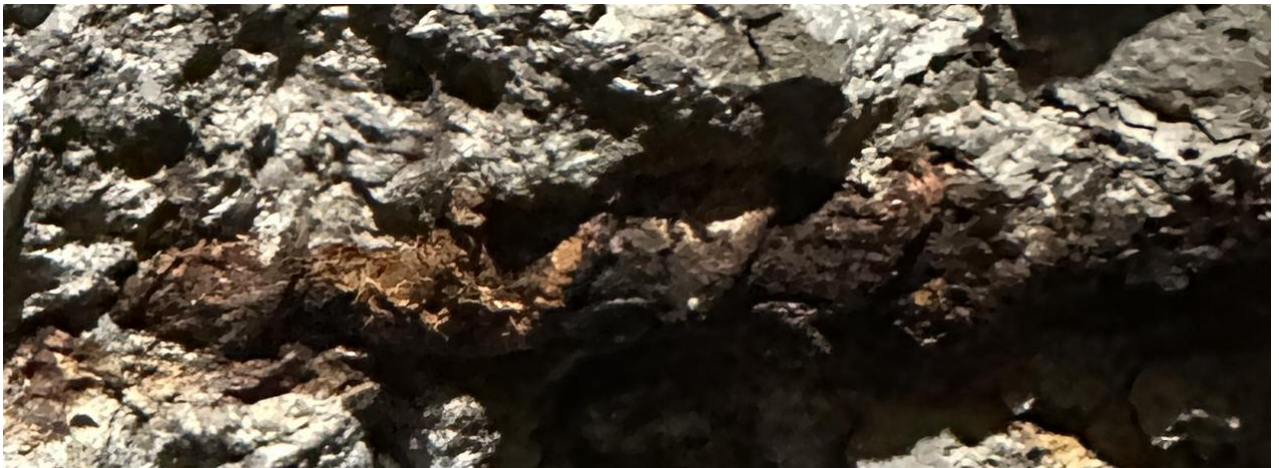
*Pav.7.23 Nepakankamas armatūros apsauginis sluoknis. Armatūros korozija.*

Sprendžiant iš betono struktūros cheminių tyrimų išvadų, gautų iš KTU Statybos ir Architektūros fakulteto laboratorijų centro, pertvaros betonas yra paveiktas karbonatinės bei sulfatinės korozijos reakcijų - tai įtakoja metalinės armatūros betone koroziją bei žymų laikomosios galios sumažėjimą (žr. Priedas Nr. 2). Pertvaros betone nustatytas didelis dolomitinio užpildo kiekis, kuris nėra atsparus rūgštinei nuotekų vandenių aplinkai - tai skatina betono struktūros irimą, atsiranda vidiniai pažeidimai ir mikrotrūkiai.

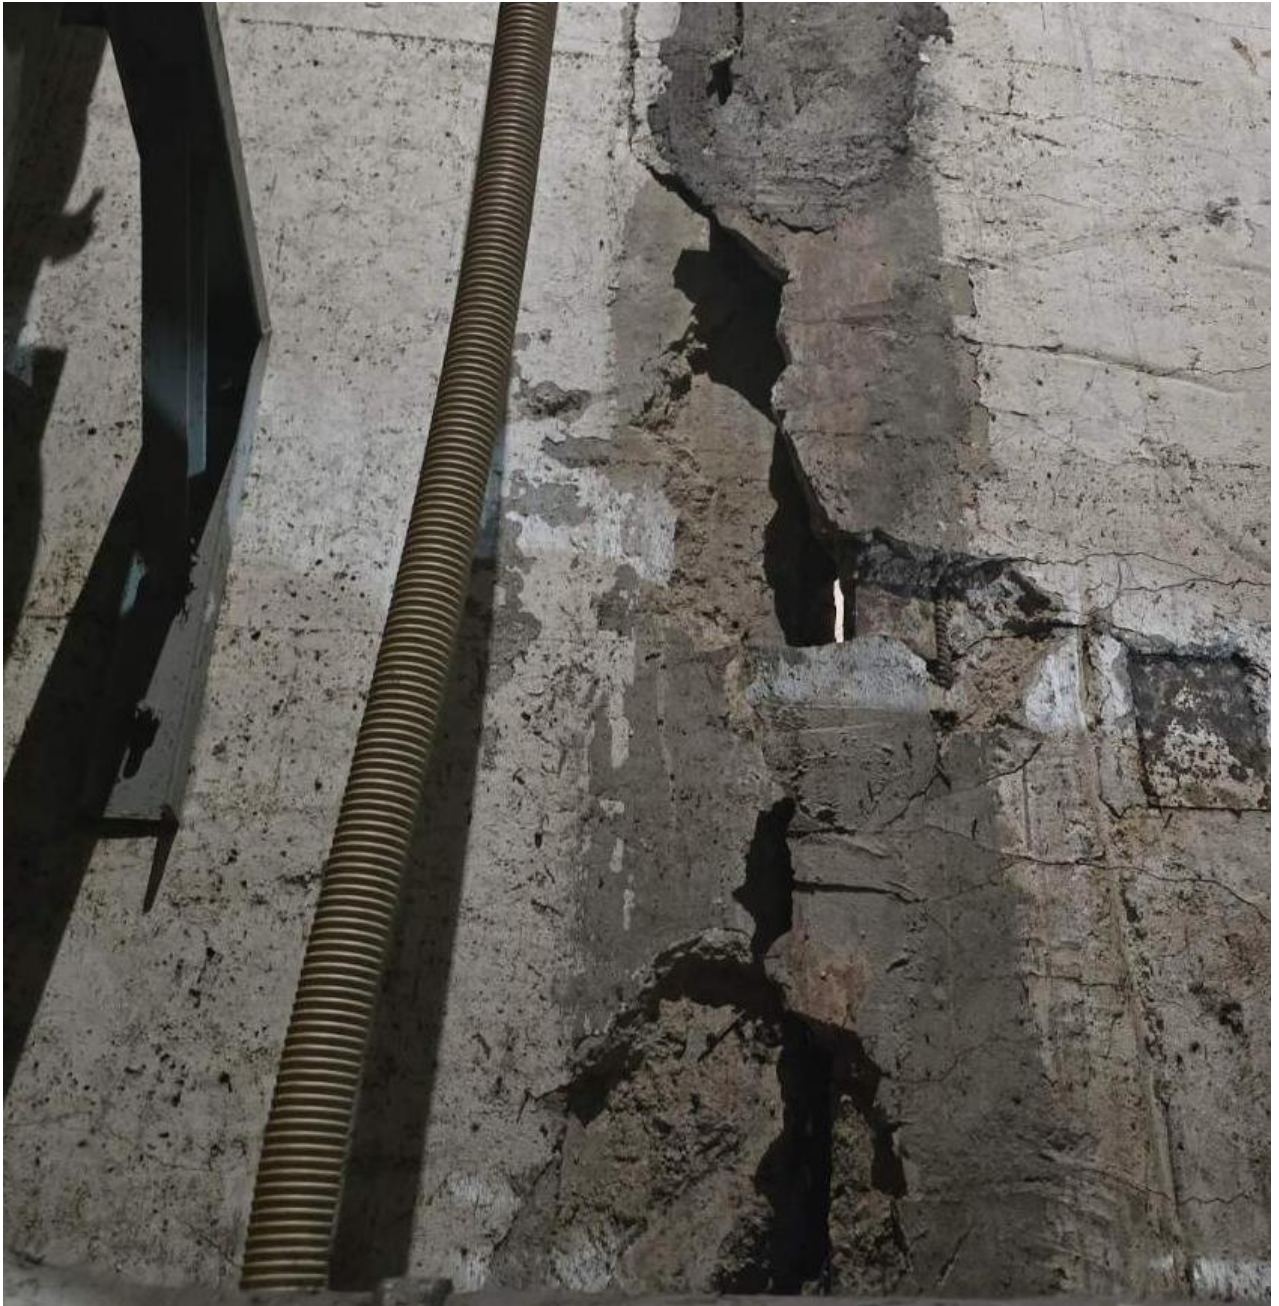
*Pav.7.24 Pertvaros plokščių lūžiai*

1. Betono sudėtis – didelis dolomito kiekis, neatsparus agresyviai nuotekų aplinkai, skatinantis betono struktūros irimą, skeldėjimą, per kuriuos agresyvios nuotekos patenka į betono struktūrą bei dar labiau skatina betono bei armatūros koroziją.
2. Karbonatinės bei sulfatinės korozijos poveikis – betone esanti armatūra korodavusi, sumažėjusi armatūros laikomoji galia.
3. Dėl galimos nuotekų slėgio į pertvarą perkrovos – buvo pasiekti virš projektiniai slėgiai, šių priežasčių pasekoje pertvara patyrė neleistinas deformacijas – lūžo.

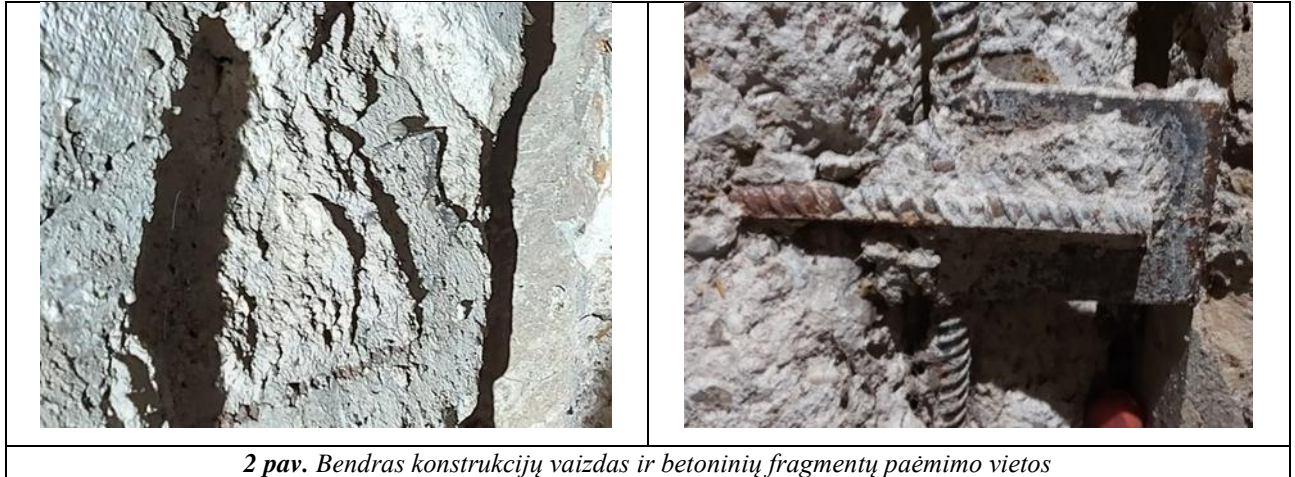
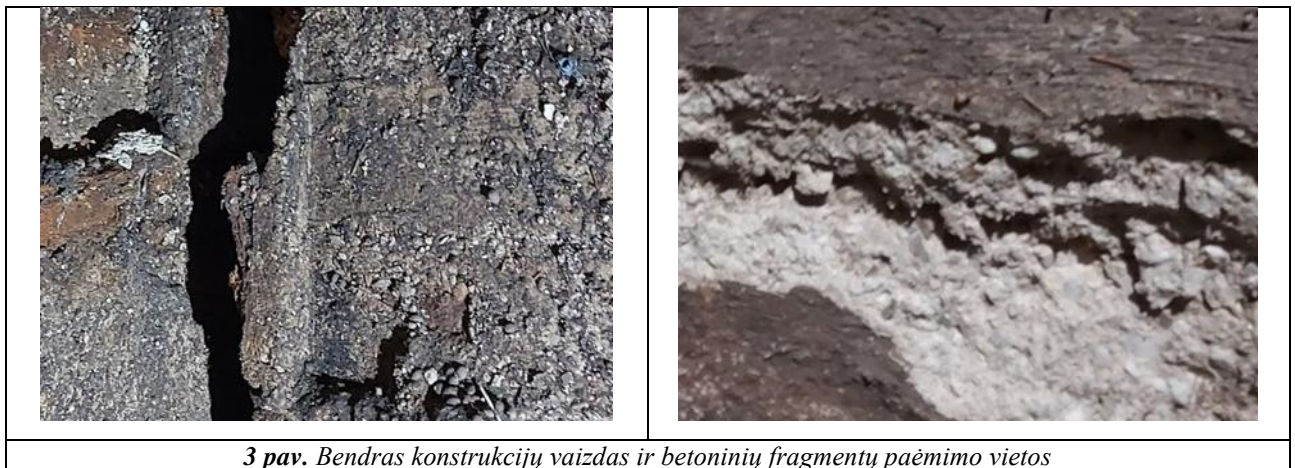
Iš pateikto vizualinio vaizdo matyti, kad nuotekų siurblinės rezervuaro šlapiosios dalies betoninės konstrukcijos yra aprtrupėjusios, vietomis stebimas betono mišinio išsisluoksniavimas t.y. matomas atidengtas žvirgždo užpildas, nemažoje dalyje vietų atitrūkęs betono apsauginis sluoksnis nuo armavimo elementų, kurie jau pažeisti korozijos (žr. 2 pav.).
