**Vietinės reikšmės (vidaus) kelias „A“ atkarpa 7-8, Šalčininkų r. sav., Baltosios Vokės  
sen., Žagarės k.**

**STATINIO EKSPERTIZĖS AKTAS**

**Nr. 25/085**

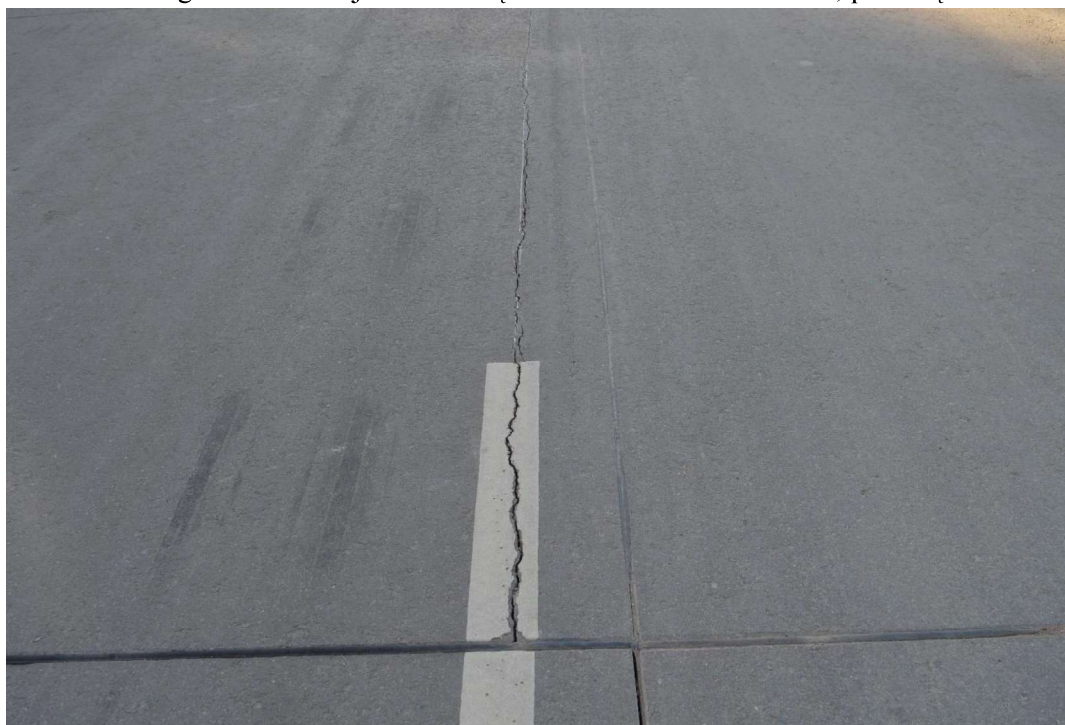
Ištisinis plyšys, atsiradęs dėl vidinių betono įtempimų vykstant susitraukimo deformacijoms. Šalimais įrengta fiktyvi siūlė įrengta per vėlai, atsiradus netaisyklingos formos išilginiams plyšiams. Ištisinis plyšys kiauryminis, atviras, kritulių ir tirpsnio vanduo gali laisvai patekti į kelio konstrukcijos sluoksnius.

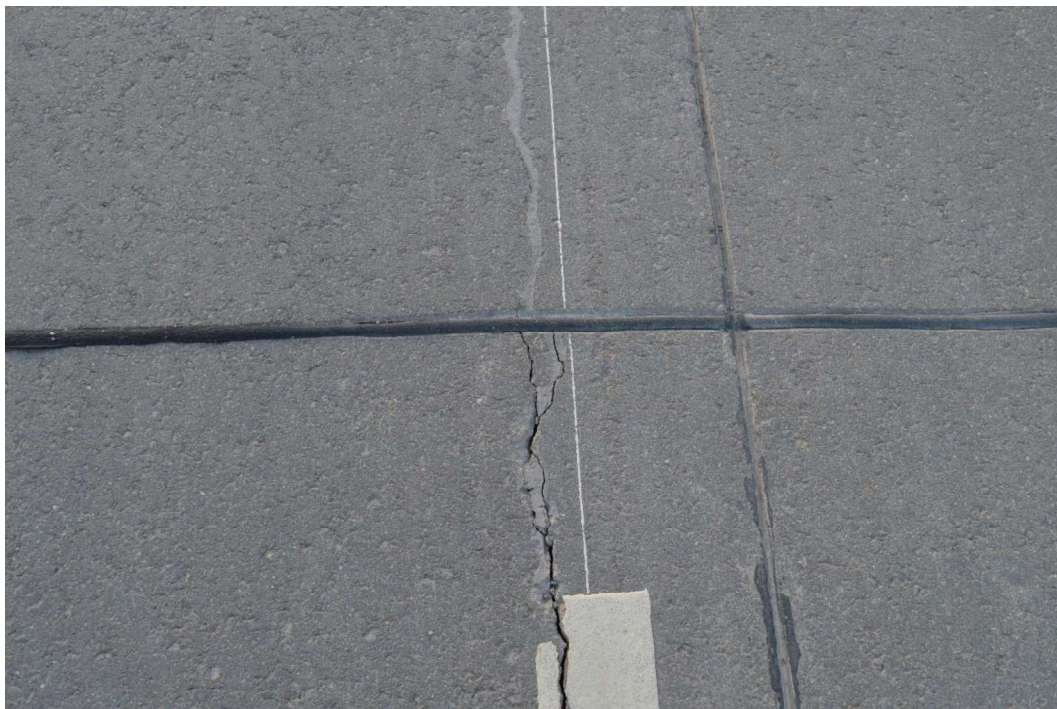
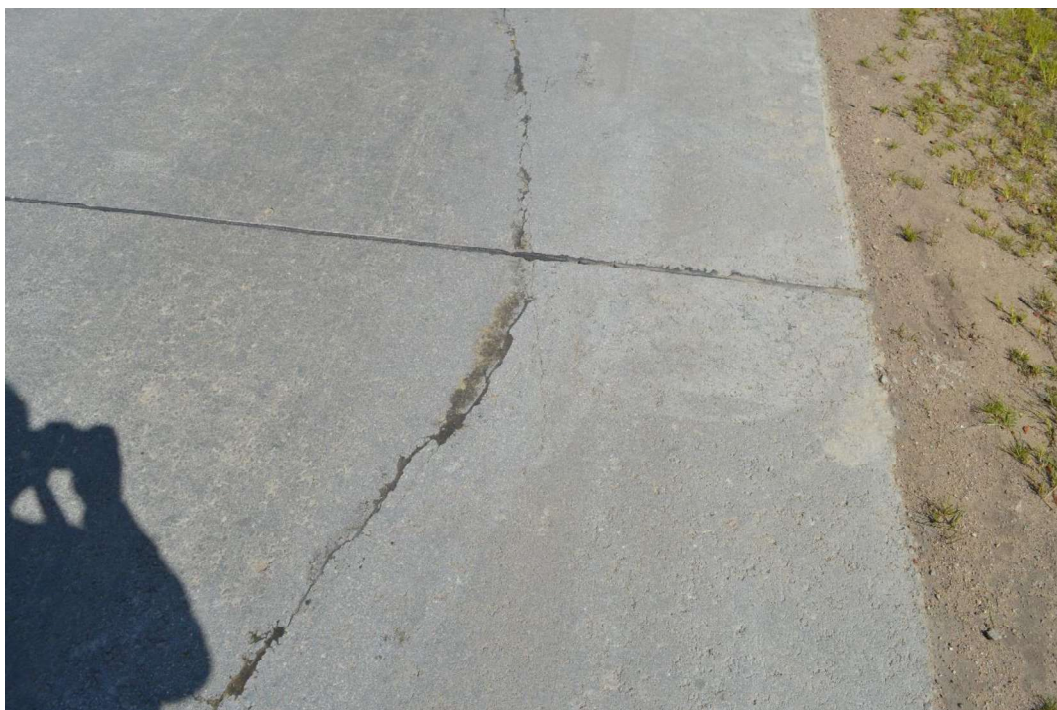
Ištisiniai plyšiai buvo remontuoti užpildant siūlės dalį epoksidinėmis dervomis. Vietomis matosi remontuotų siūlių irimas, atsinaujinantis įtrūkimai.

Plyšių, deformacinių siūlių užsandarinimui panaudotos epoksidinės dervos daugelyje vietų ištrupėjusios. Šios priemonės yra trumpalaikės ir netinka dangos plyšių užtaisymui, nepašalinus pagrindinės plyšių atsiradimo priežasties – skirtingų pagrindų ir betono dangos stiprių.

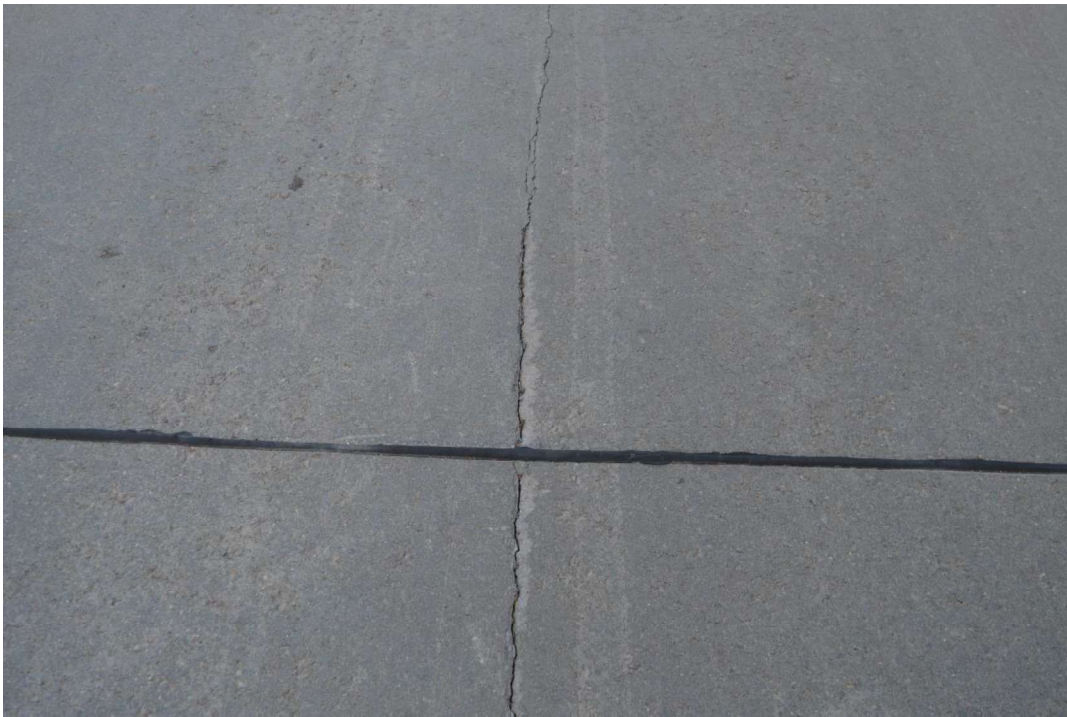
Vyksta betono irimas atsiradusiose betono dangos plyšiuose.

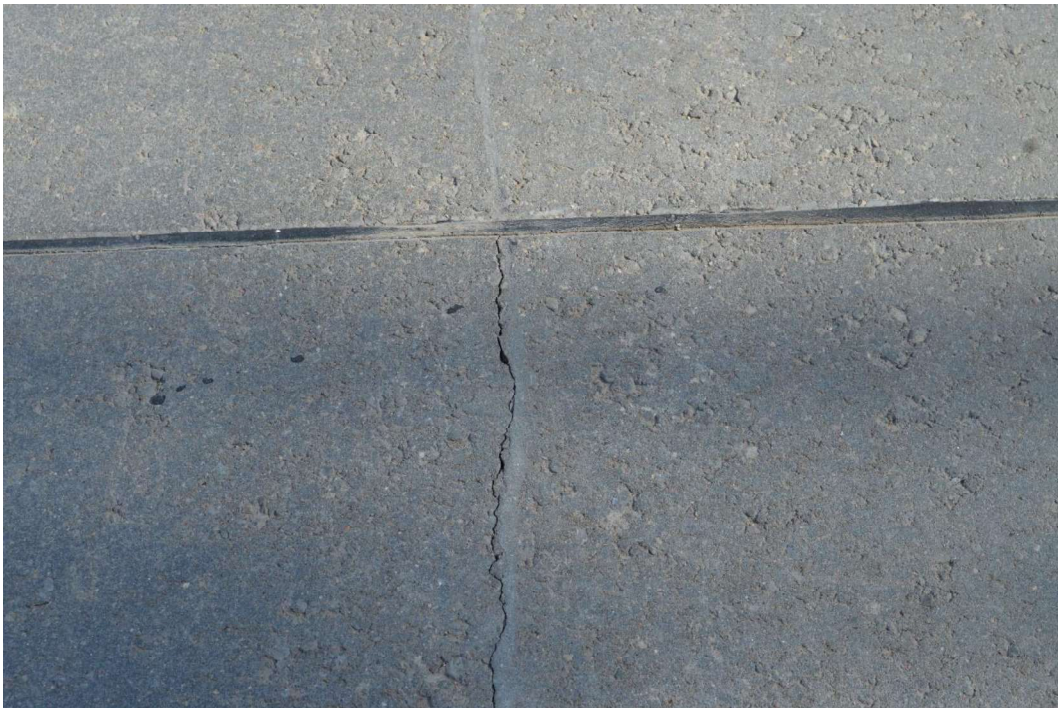
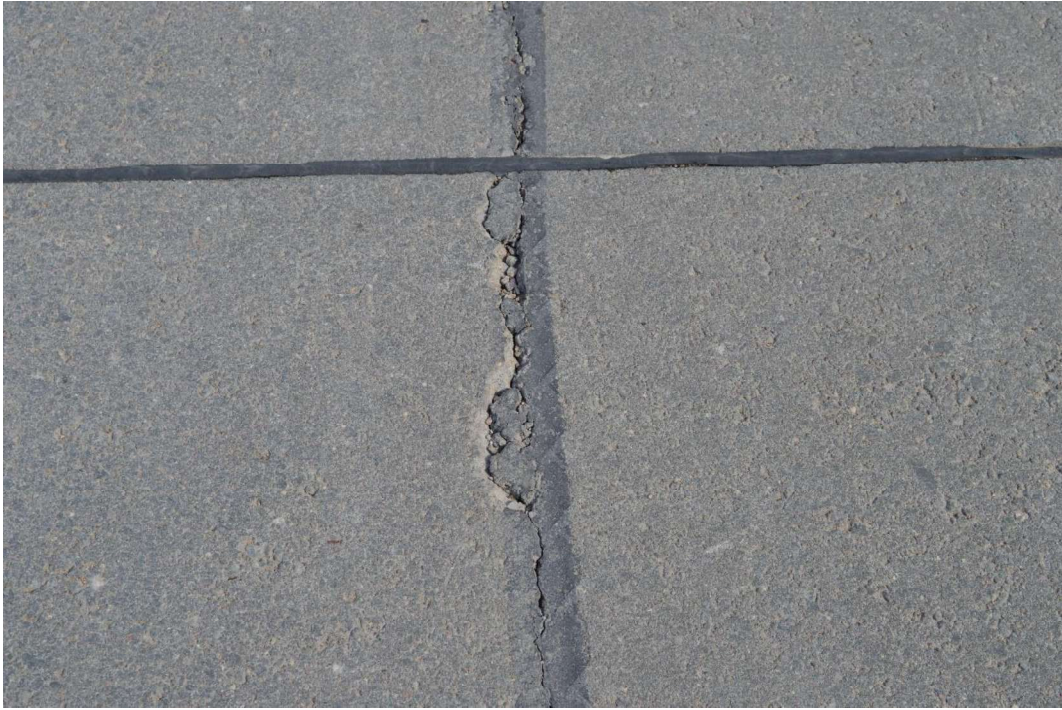
Trūkusi remontuota siūlė. Toliau vyksta pagrindo deformacijos.

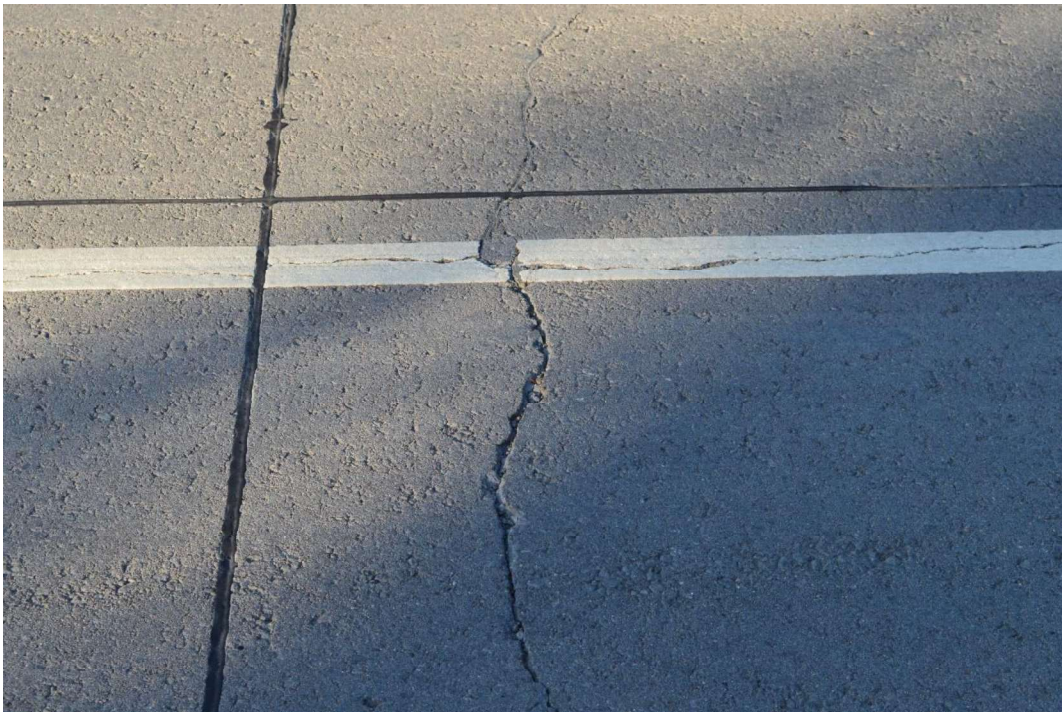
Betono trūkimas remontuotas plyšio zonoje.

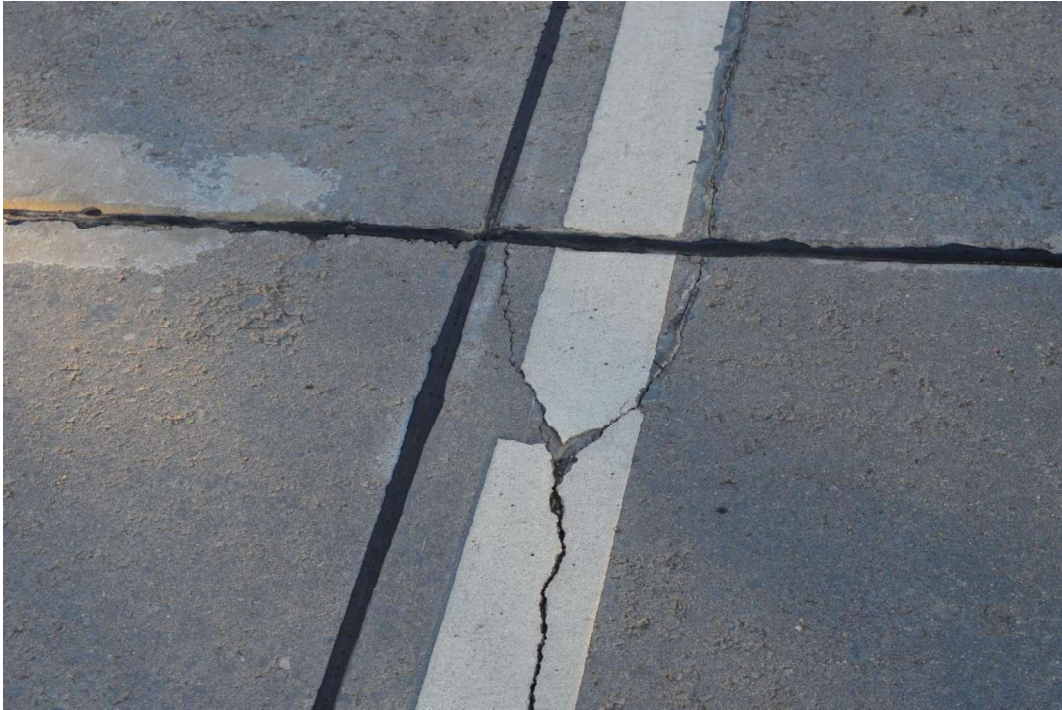
Formuojasi plyšių tinklas betono plokštėje.

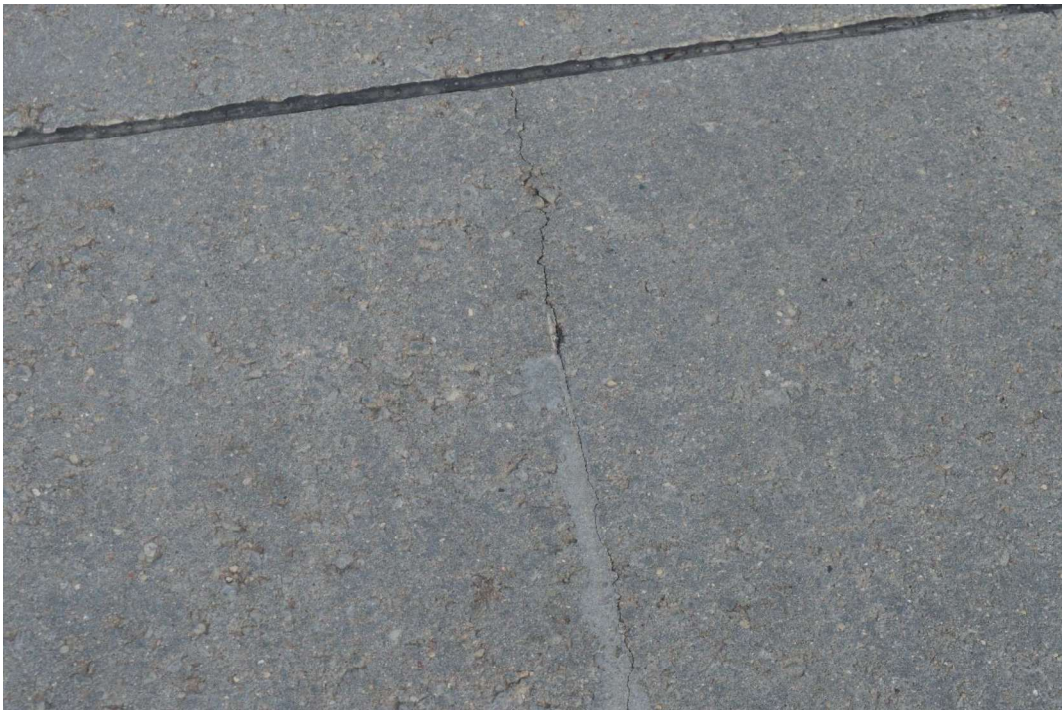
Vyksta tolesnis plyšių vystymasis.

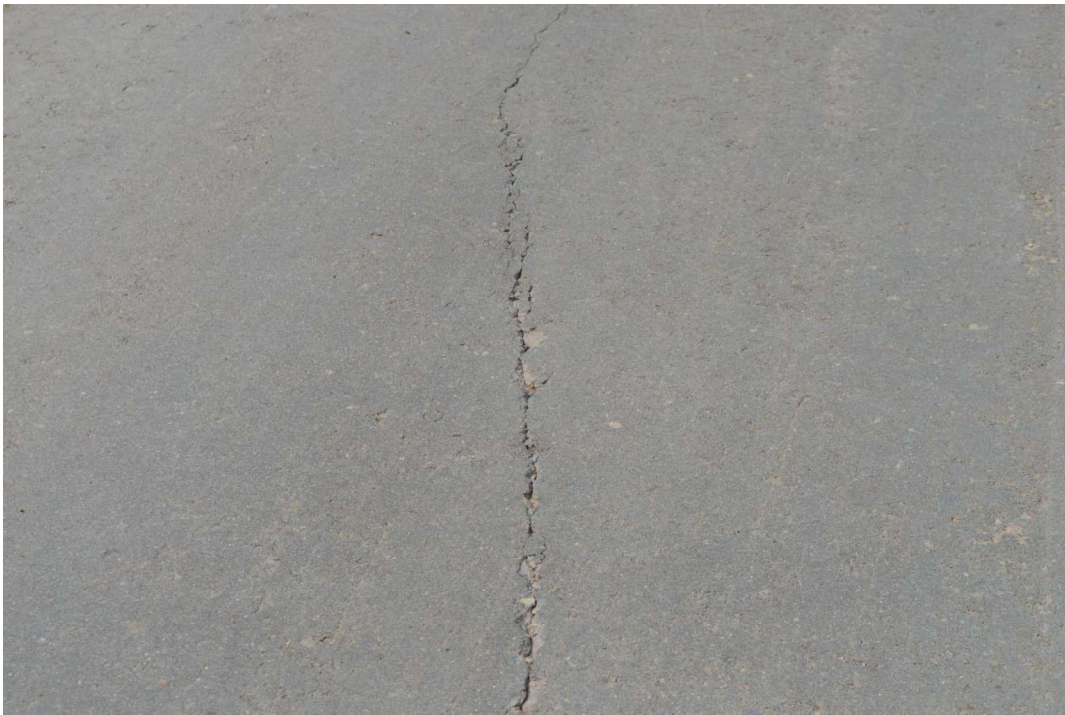
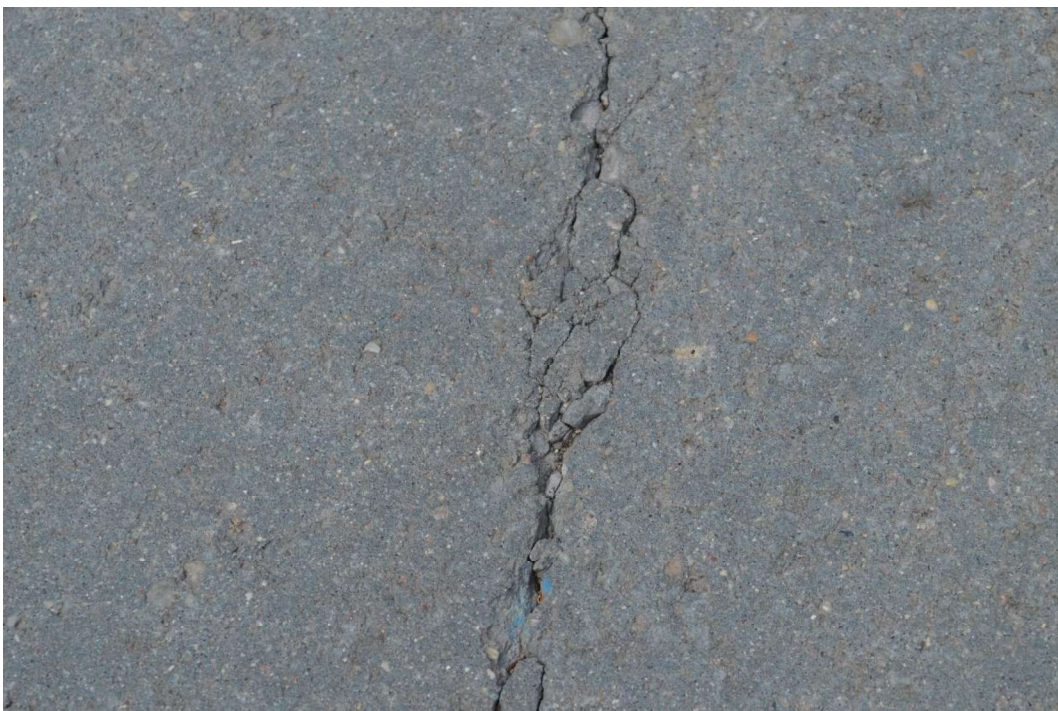
Betono irimas plyšio zonoje.

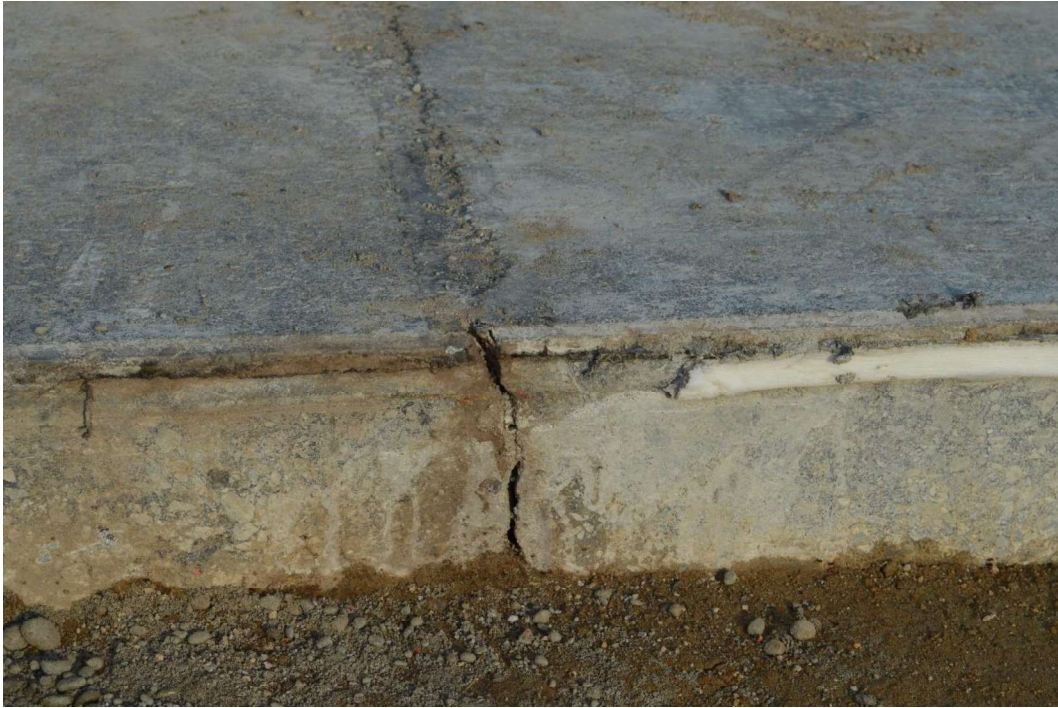
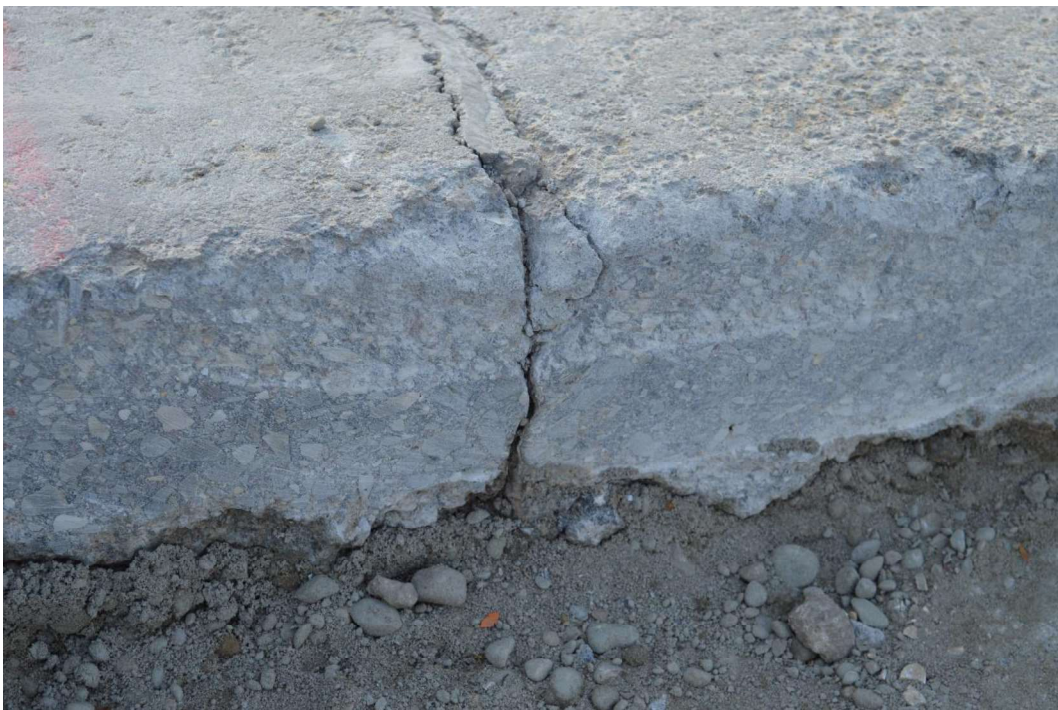
Plyšys eina per visą betono konstrukcijos storį. Remontuojant epoksidine derva užpildyta tik viršutinė plyšio zona.

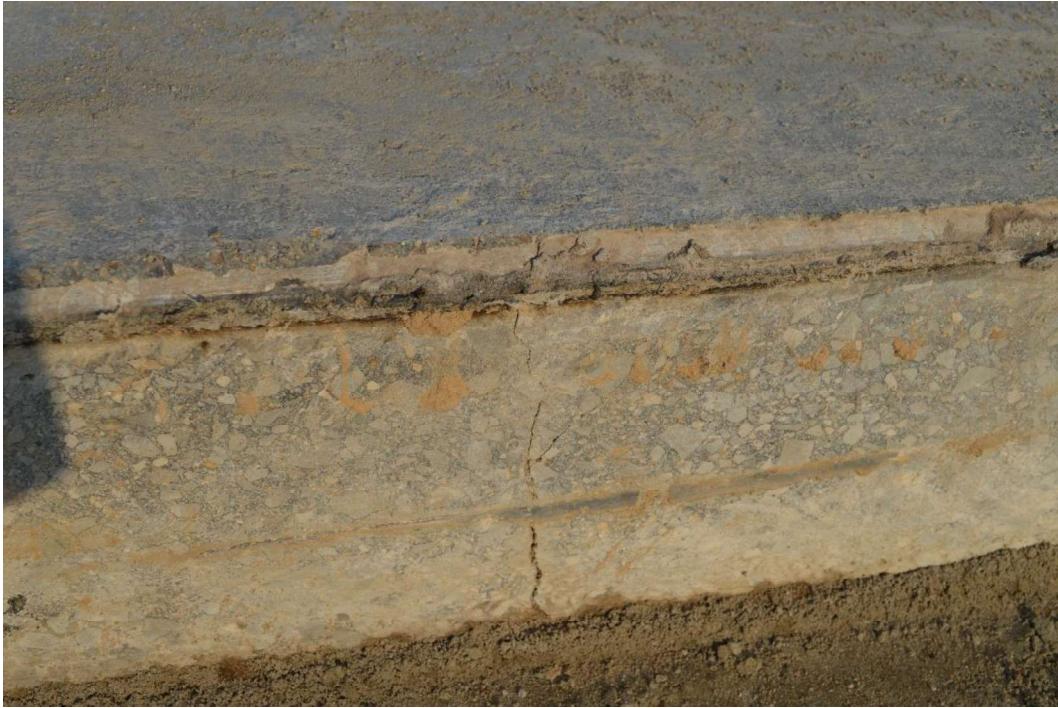
Plyšys platėjantis į apačią. Tokios formos plyšiai formuojasi netolygiai sėdant pagrindams.

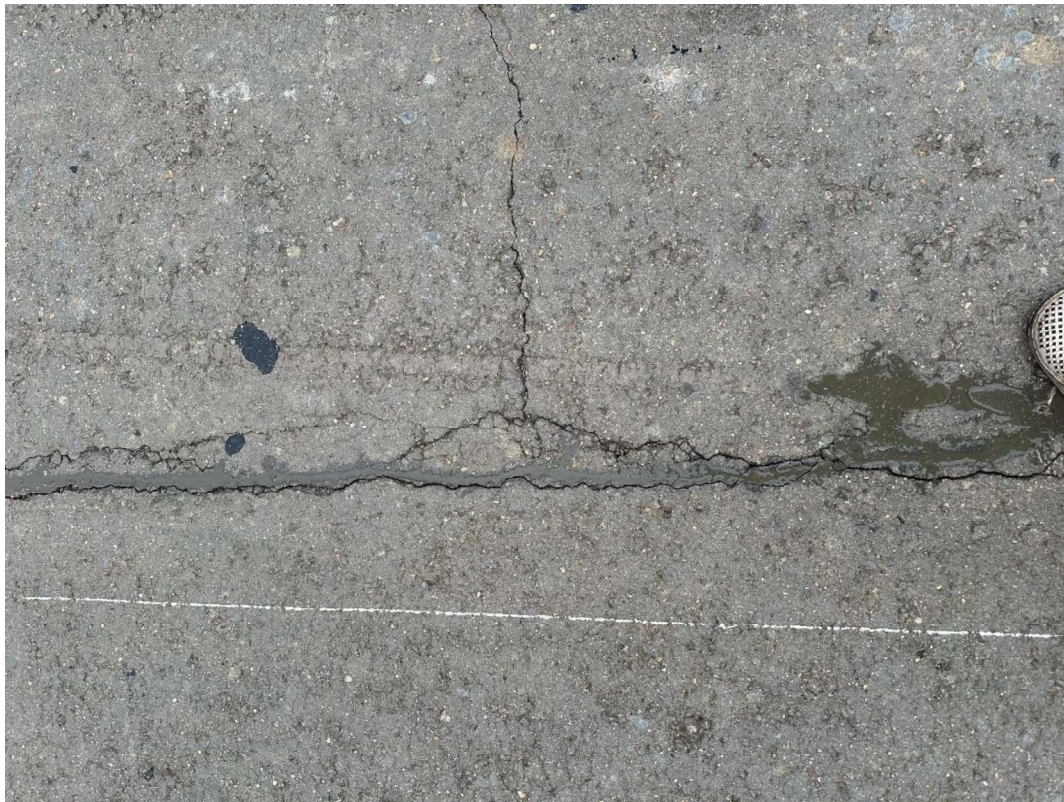
Remontuotų zonų pleišėjimas, betono irimas plyšių zonose.

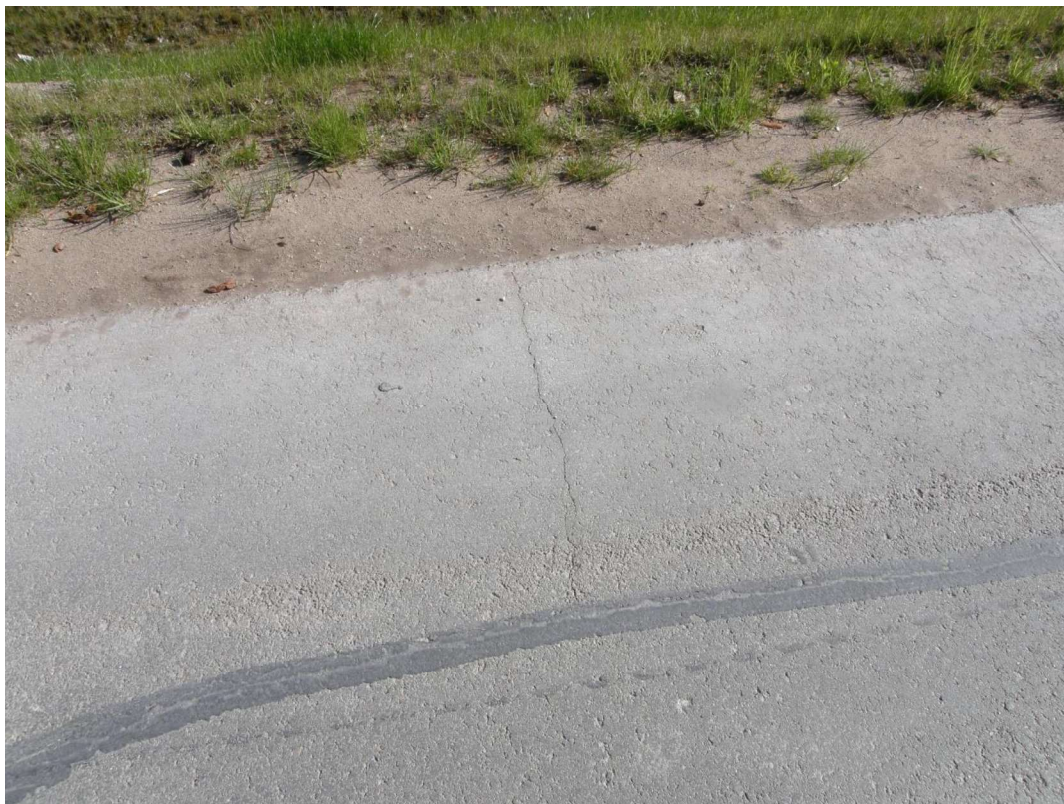
Naujai atsiradę plyšiai remontuotoje zonoje.

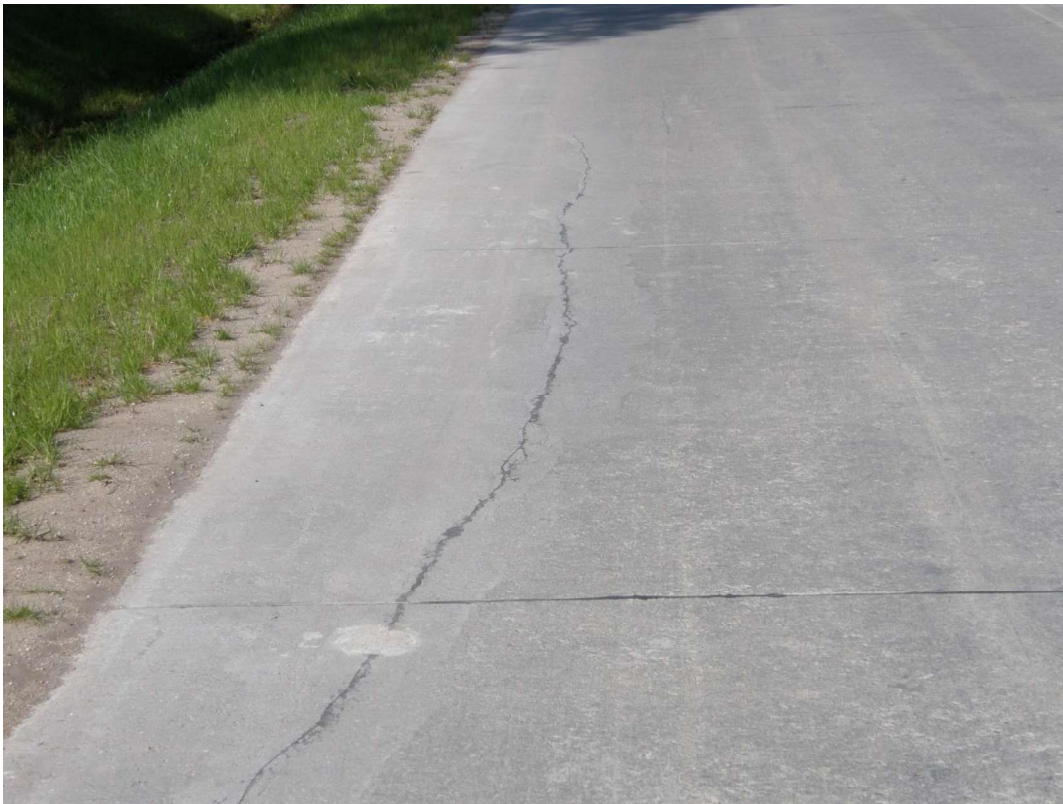
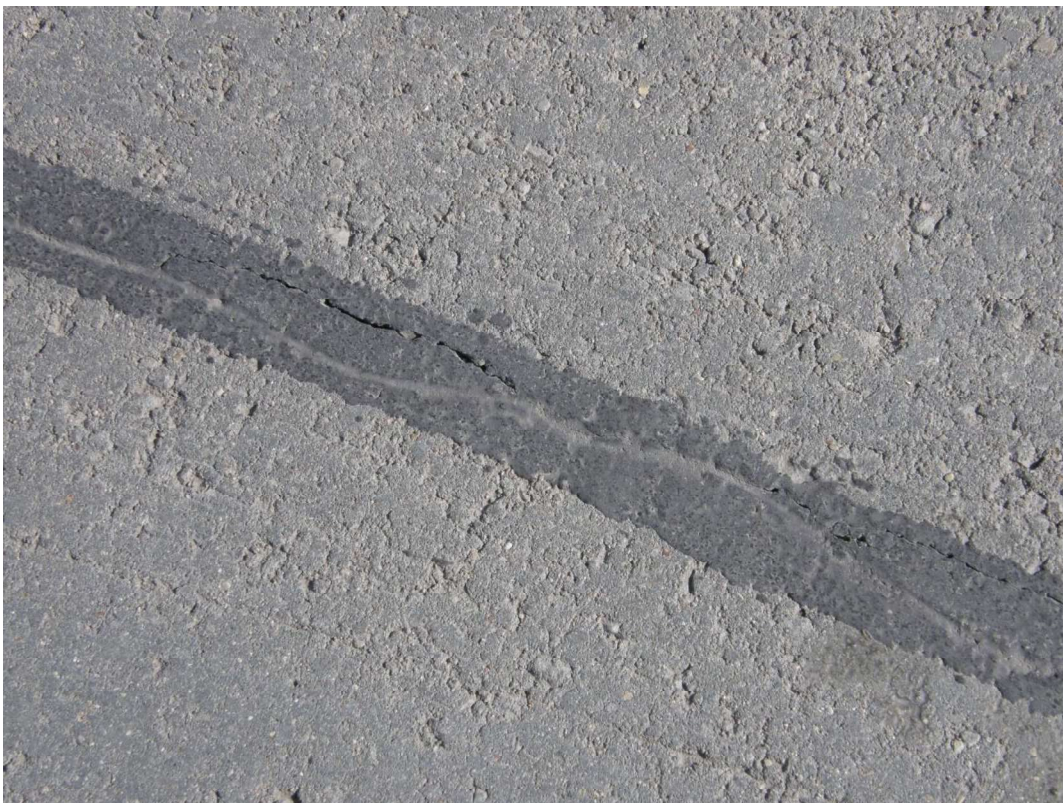
Plyšiai remontuotoje siūlėje.

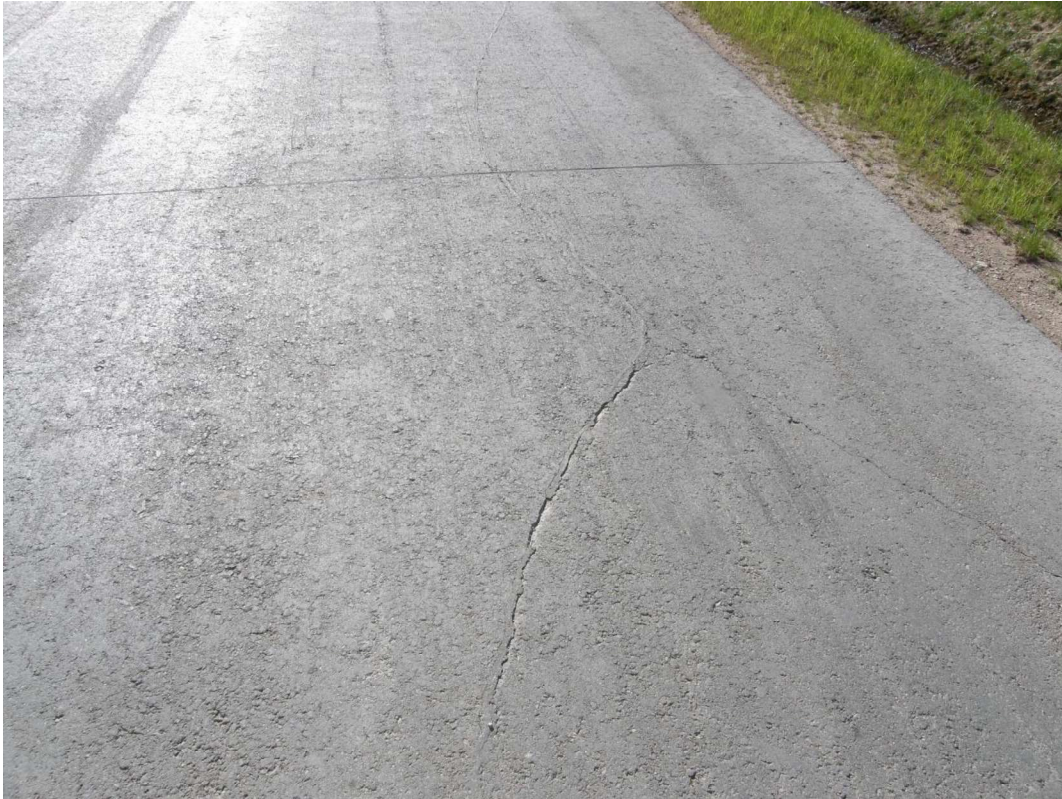
Plyšių voratinklis remontuotoje zonoje.

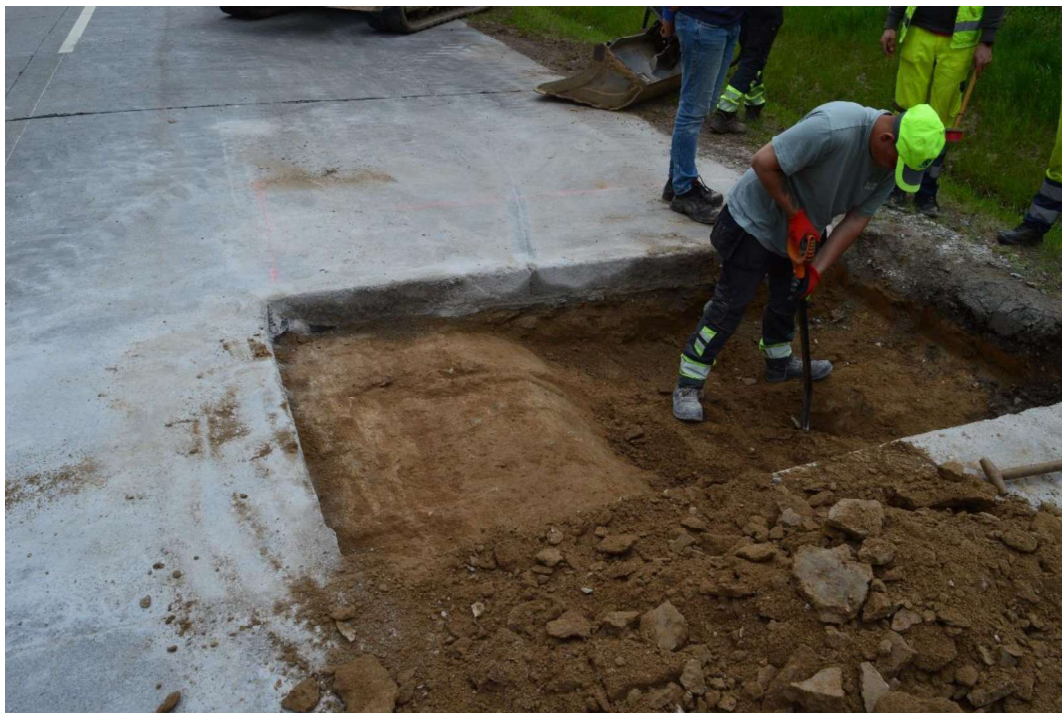
Plyšiai formuojasi ten, kur betono plokštė remiasi į skirtingo stiprio pagrindo sluoksnį.

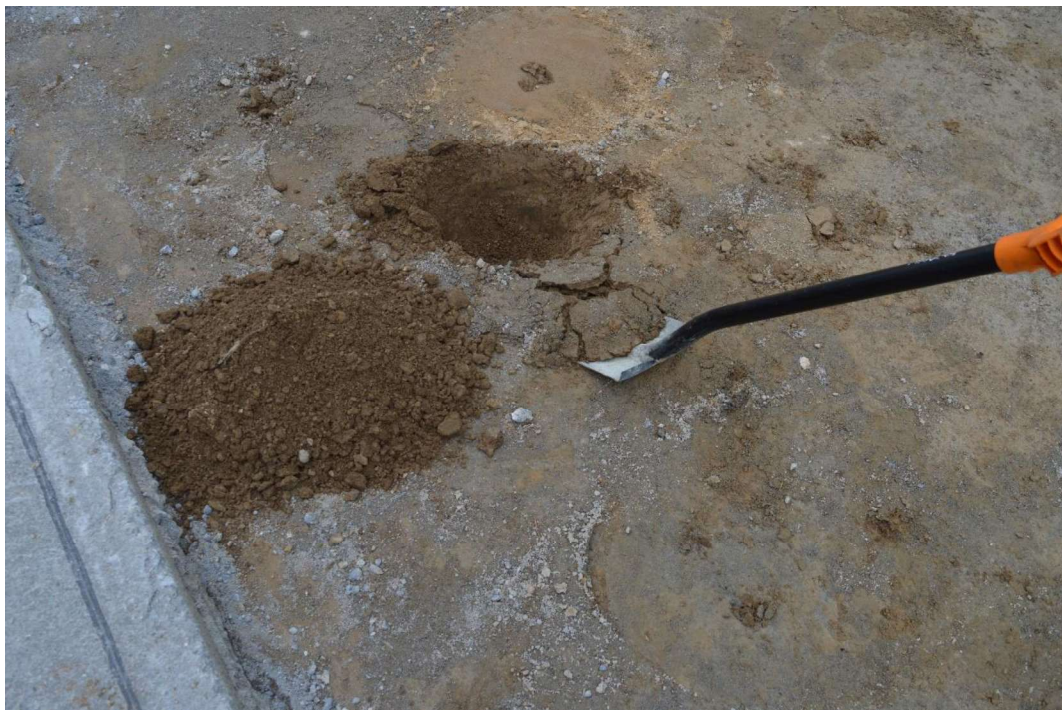
Stabilizuotas sluoksnis birus, laisvai kasamas kastuvu. Bandant išgręžti kerną bandinys subyra.

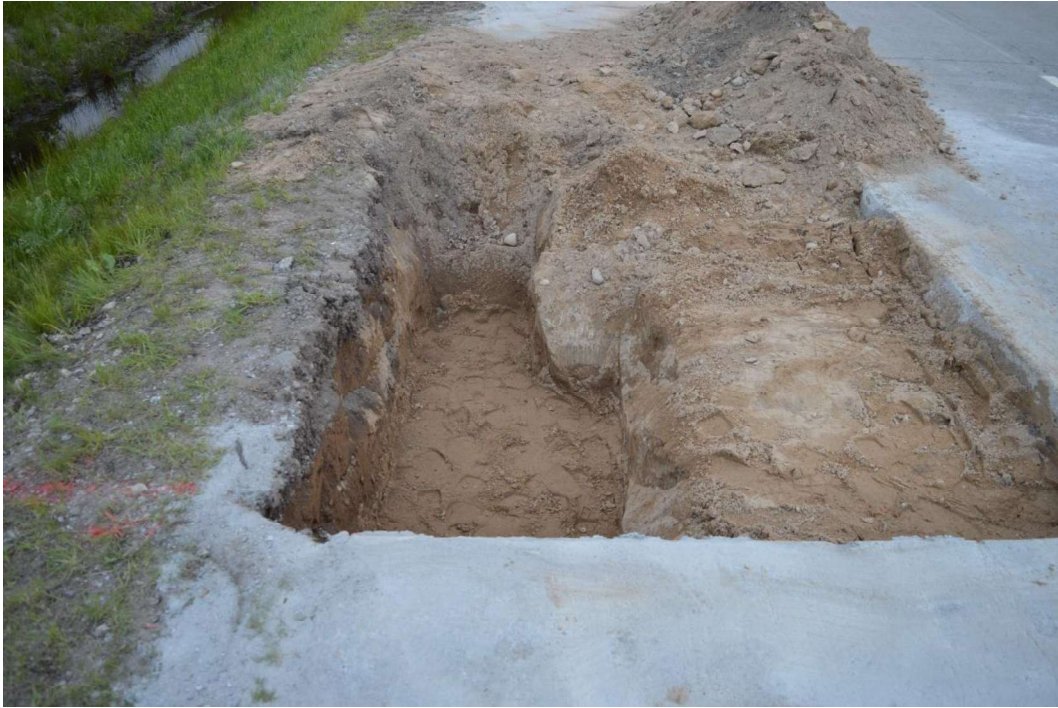
Skirtingų stiprių stabilizuotas pagrindo sluoksnis.

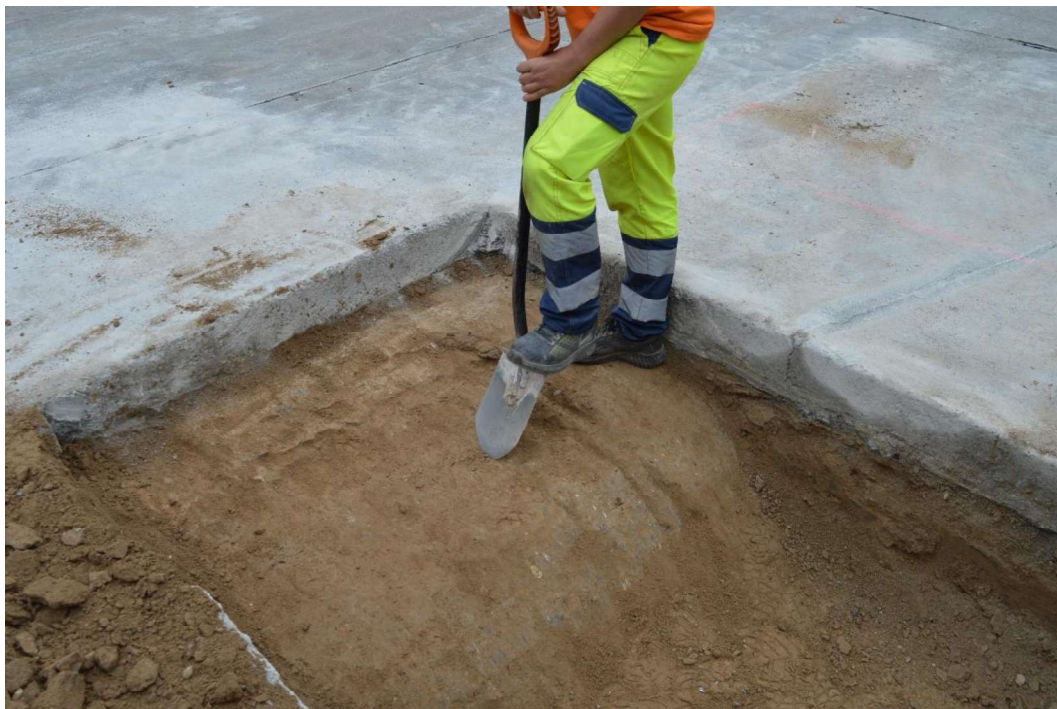
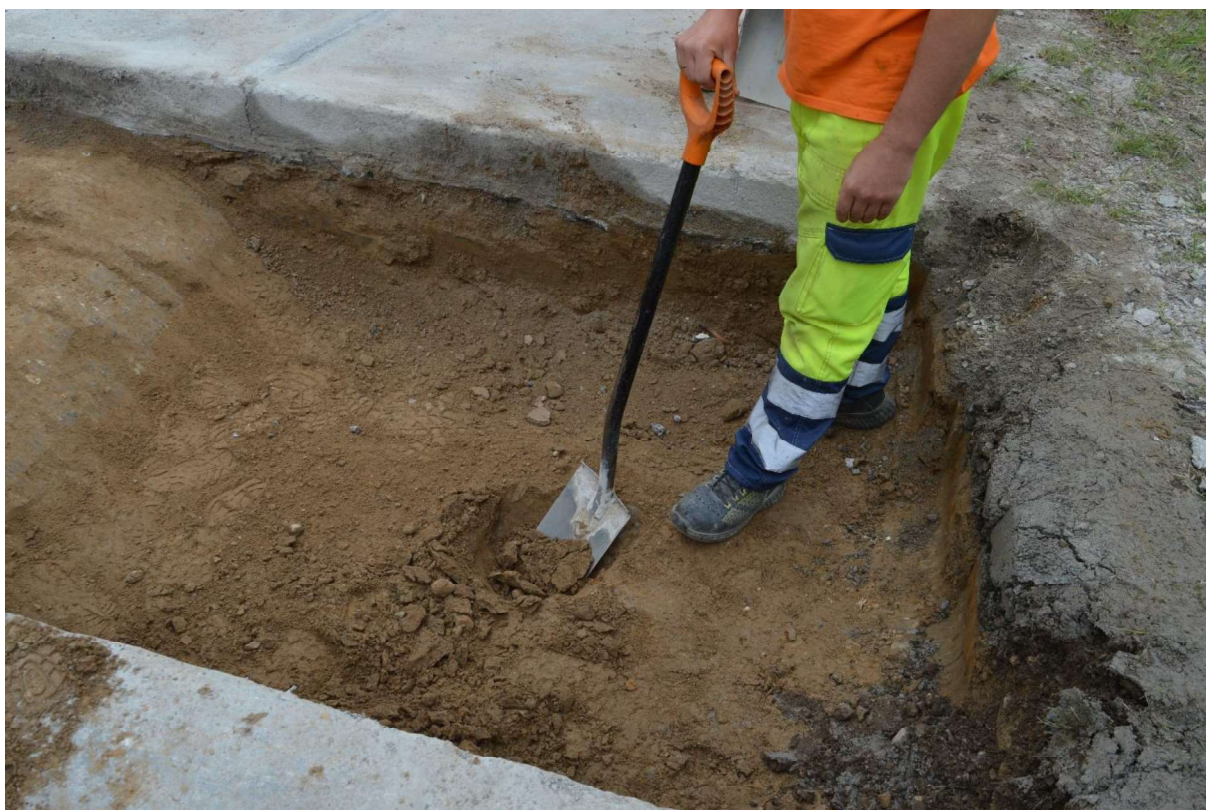
Voluojamo betono plokštės plyšys formuojasi skirtingo stiprio stabilizuoto pagrindo zonų sandūros vietoje dėl skirtingų pagrindo deformacijų.

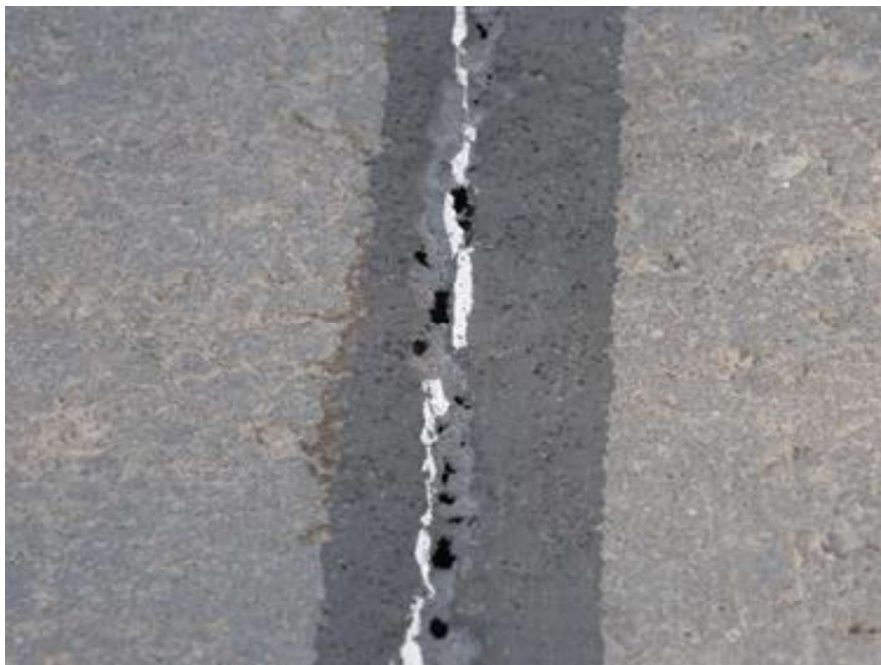
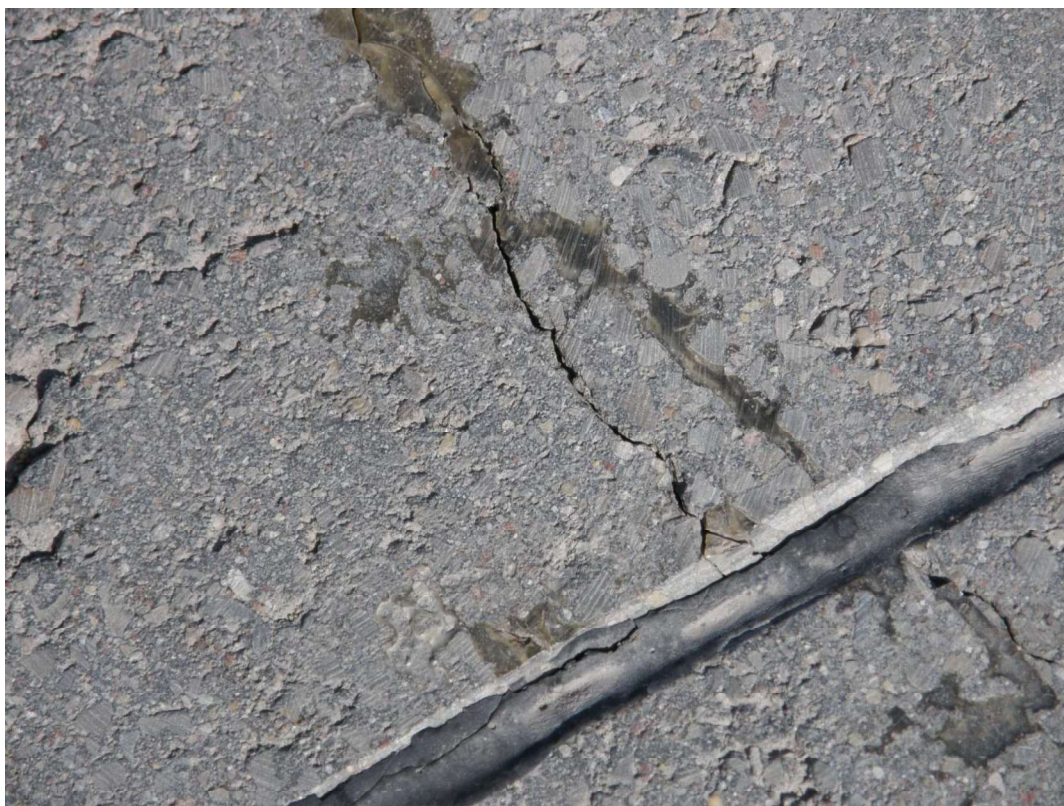
Greta užtaisytų įtrūkimų/plyšių matosi naujai atsiradę įtrūkimai užtaisymo medžiagoje ir betono dangoje. Tai parodo apie toliau vykstančias deformacijas. Apžiūros metu, lauko oro temperatūrai esant +27° C, bitumo masė, esanti tarp deformacinių siūlių, buvo išspausta į paviršių ir susiformavęs „kaubūrėlis“.

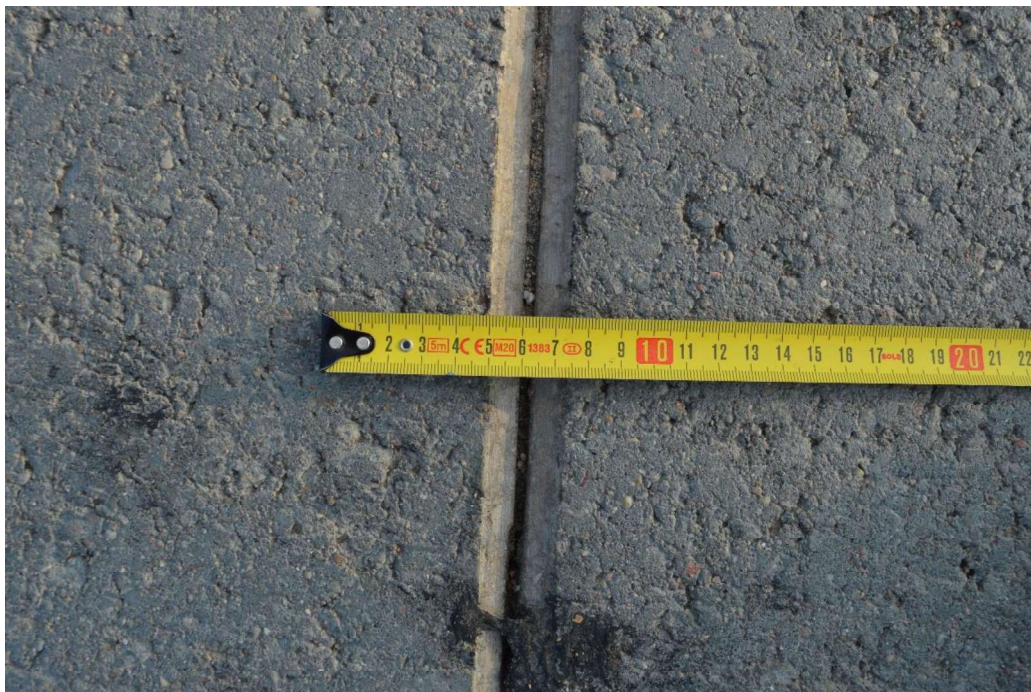
Išmatuoti deformacinių siūlių, įrengtų paprastojo remonto metu, pločiai. Esamas siūlių plotis dangoje – 6 mm. Deformacinių siūlių plotis neatitinka paprastojo remonto apraše Nr. P23-010/1 nurodytų 18-20 mm deformacinių siūlių pločių.

6.11. Išmatuoti kelio deformacinių siūlių pločiai neatitinka paprastojo remonto apraše Nr. P23-010/1 nurodytiems deformacinių siūlių pločiams. Tai rodo, kad esama kelio būklė neatitinka apraše numatytų reikalavimų siūlių remontui.

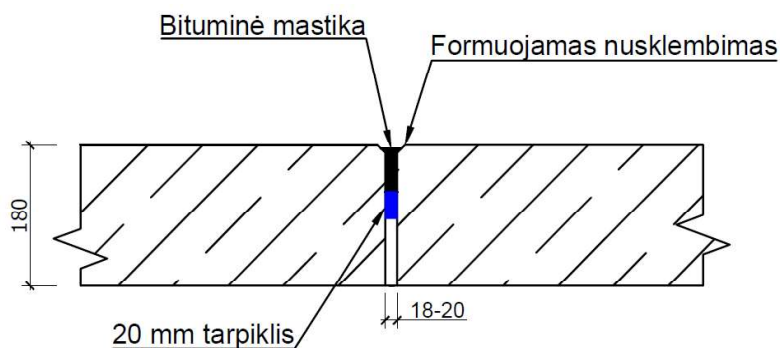
### Deformacinės siūlės įrengimas

Deformacinės siūlės įrengimo brėžinio ištrauka iš paprastojo remonto aprašo Nr. P23-010/1.

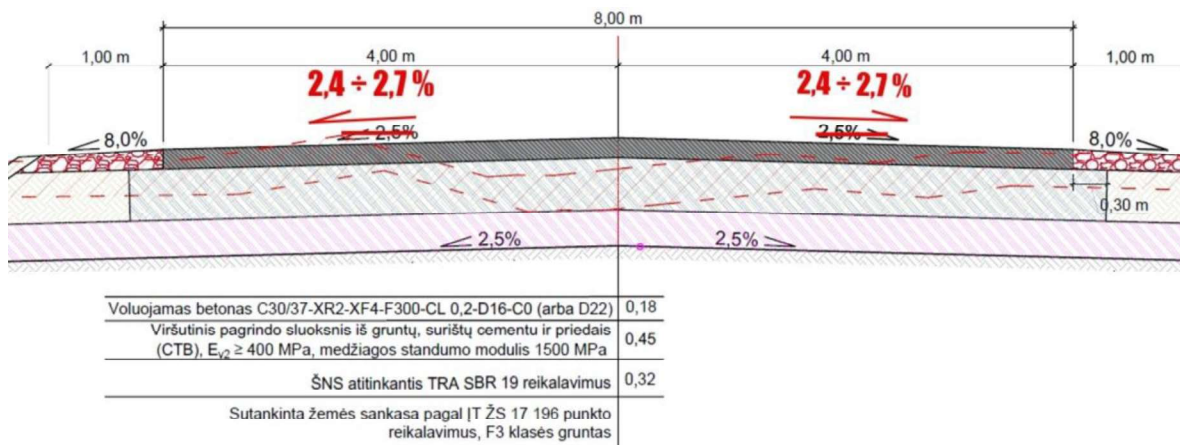
- a) išmatuotas skersinis nuolydis svyruoja nuo 2,4% iki 2,7% (projekte 2,5%);
