**Vietinės reikšmės (vidaus) kelias „A“ atkarpa 7-8, Šalčininkų r. sav., Baltosios Vokės  
sen., Žagarės k.**

**STATINIO EKSPERTIZĖS AKTAS**

**Nr. 25/085**

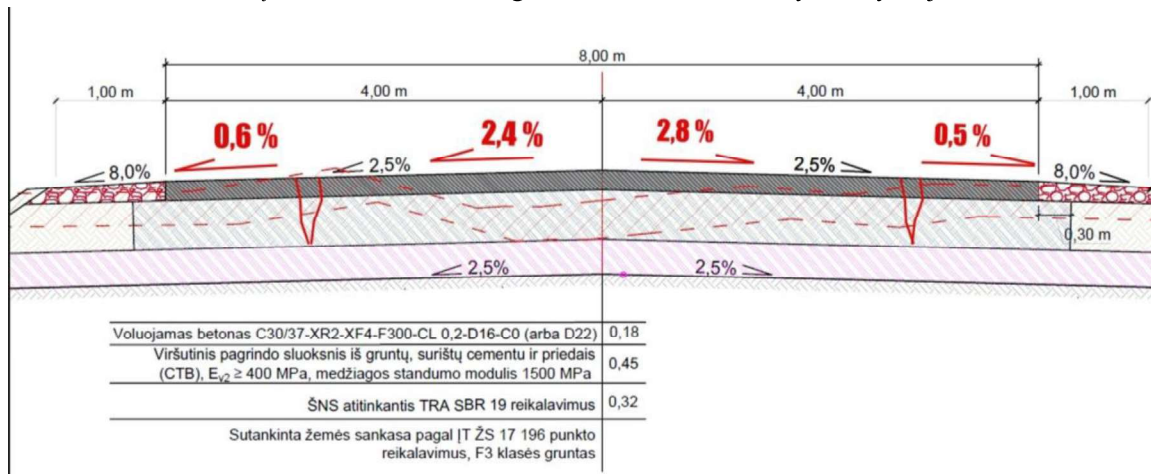
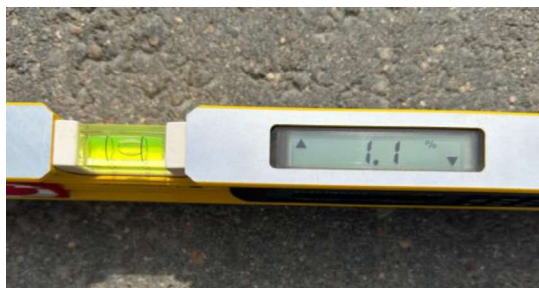
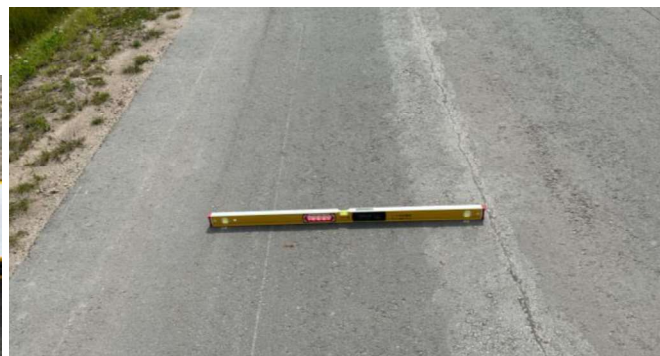
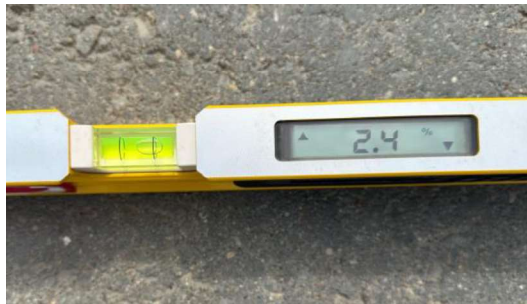
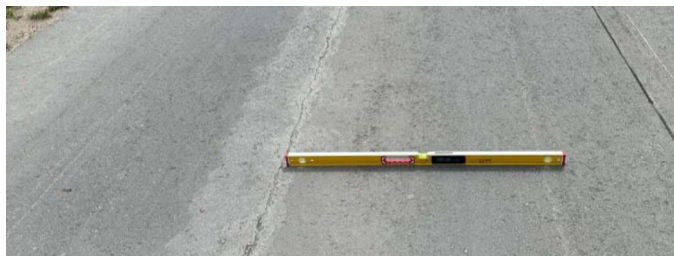
b) tiek kairėje, tik dešinėje pusėje nuo kelio ašinės linijos iki įtrūkimo skersinis nuolydis svyruoja nuo 2,4% iki 2,8%, o nuo įtrūkimo iki kelio dangos krašto skersinis nuolydis svyruoja nuo 1,9 iki 0,5 %

Lokaliose vietose pakitę skersiniai nuolydžiai rodo, kad važiuojamoje dalyje susiformavę išilginiai įtrūkimai dėl skirtingo stiprio pagrindo sluoksnio (CTB) deformacijų, esančių po betono dangą. Esant šiai situacijai skersinis dangos nuolydis pjūvyje nuo kelio ašies iki įtrūkio padidėjo, o nuo įtrūkio iki kelio krašto sumažėjo. Įtrūkio vietoje susiformavo dangos sėdimas. Atskiruose ruožuose susiformavo peraukštėjimai plyšio vietoje. Betono paviršiuje matosi šlifavimo žymės.

6.12. Kelio dangos atskirose vietose dėl pagrindų deformacijų pakito skersiniai dangos nuolydžiai ir neatitinka projektinių dydžių. Norint atstatyti visus neatitinkančius reikalavimų skersinius nuolydžius, rekomenduojame detaliai patikrinti viso ruožo dangos skersinius nuolydžius ir reikiamose vietose juos atstatyti į projektinę padėtį siekiant užtikrinti saugų eismą.

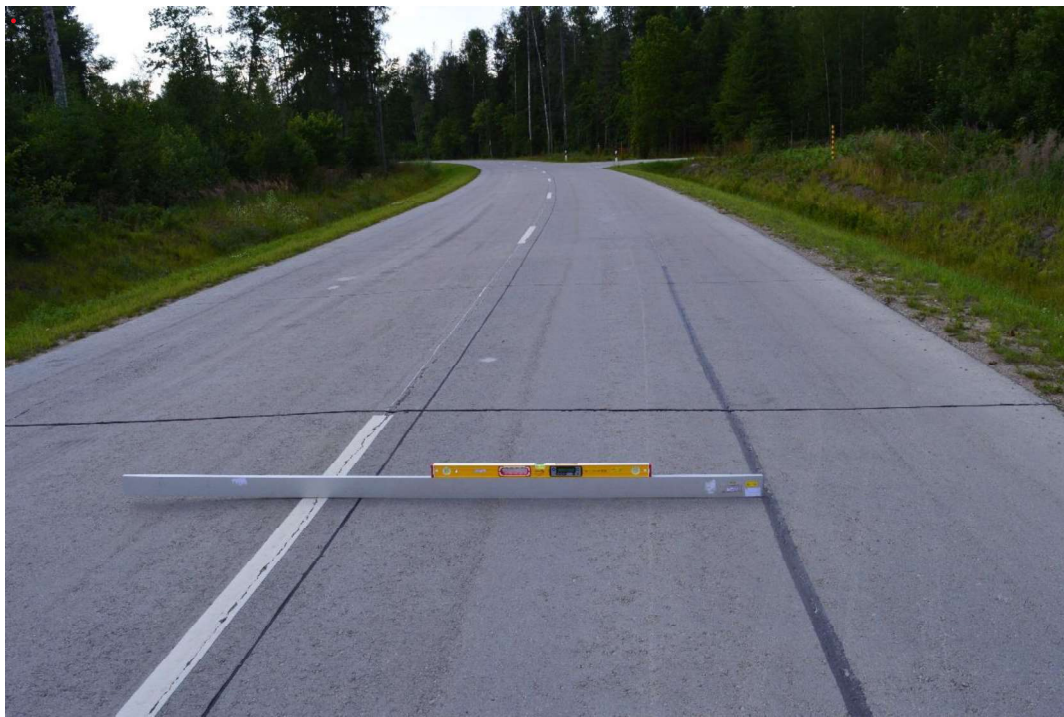
Atlikti kelio dangos skersinio nuolydžio matavimai vizualiai nustatytų deformacijų vietose.

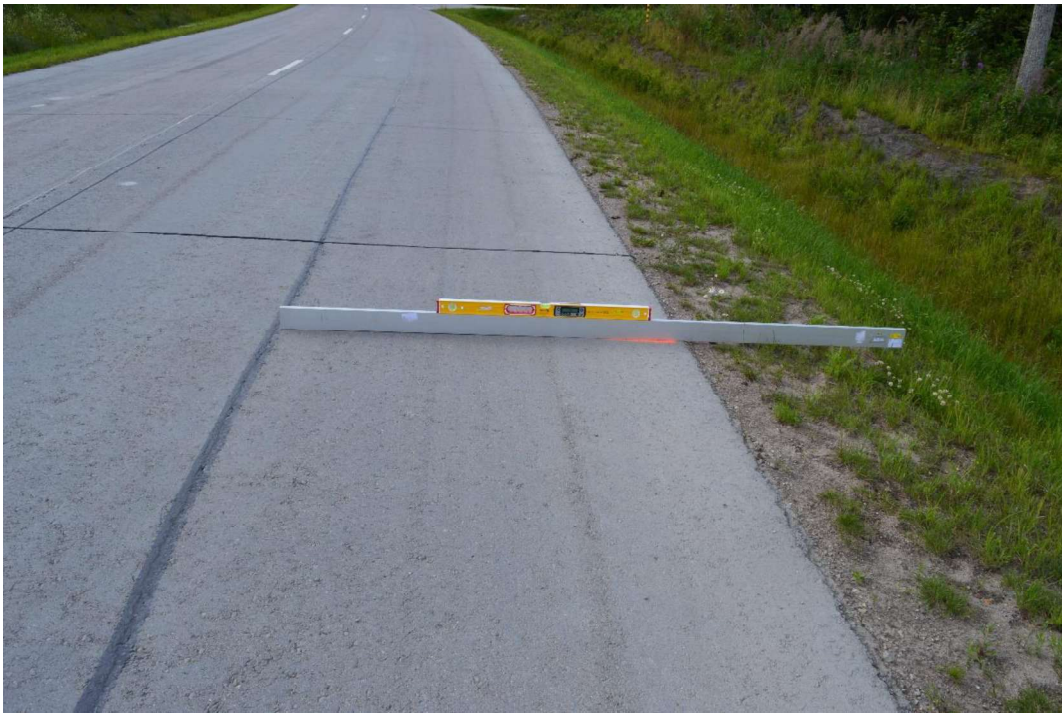
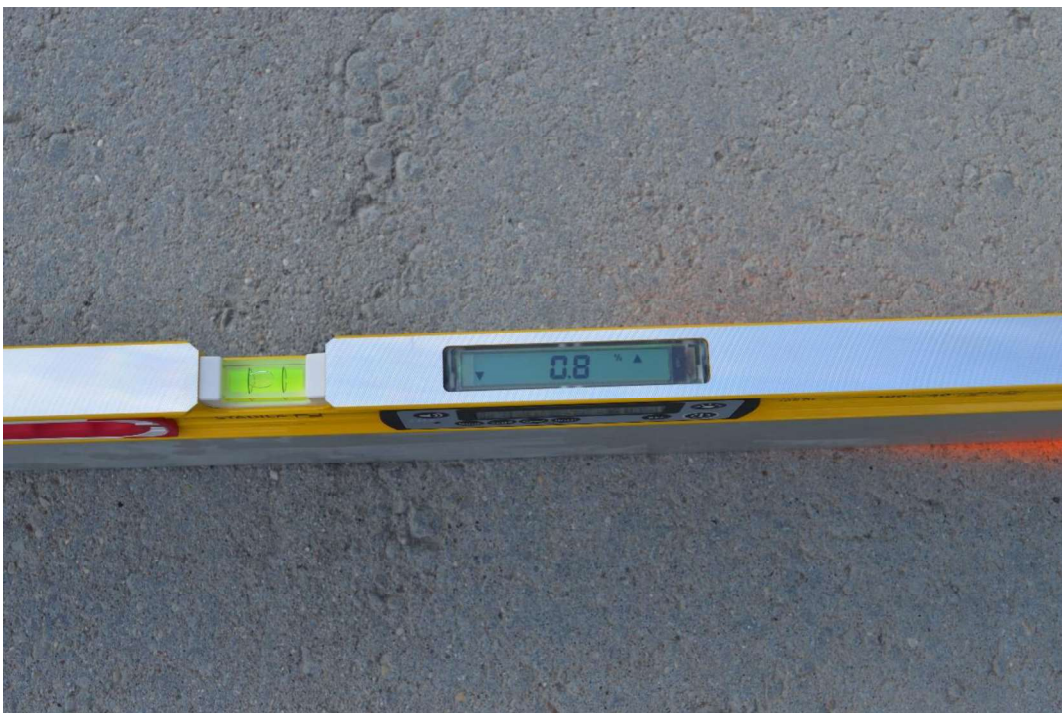
Dangos nuolydis kinta nuo 2,4 % iki 0,8 %

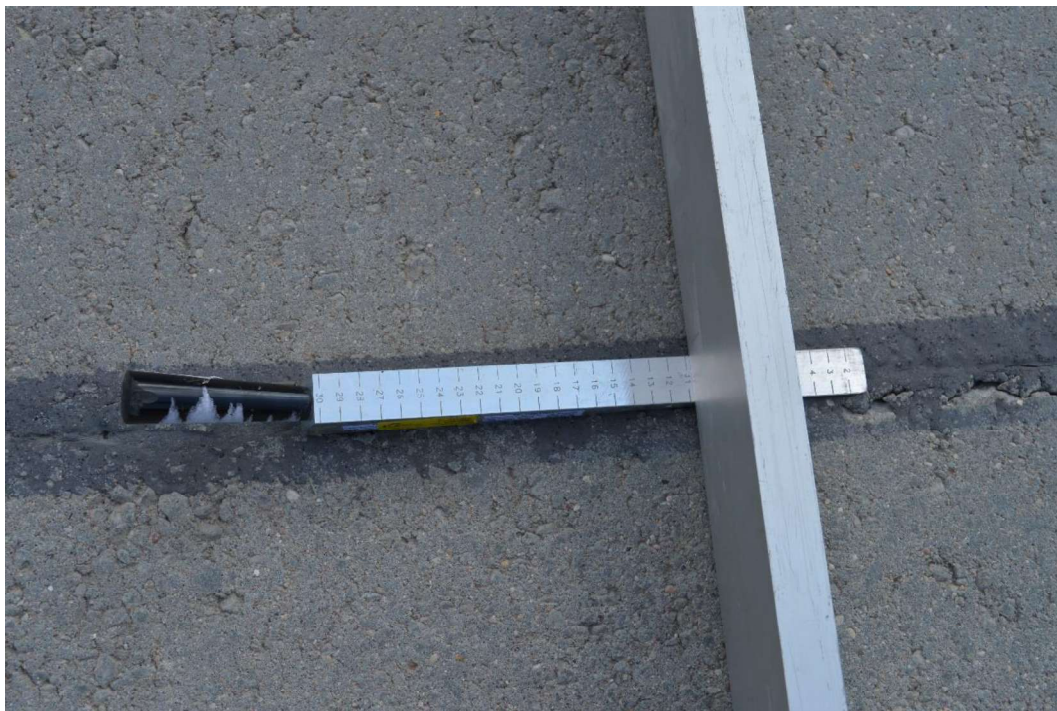
Plyšys po 3 m liniuote – 11 mm. Leistinas  $\leq 10$  mm (žiūr. O priedą).
