Statytojas	VĮ LIETUVOS AUTOMOBILIŲ KELIŲ DIREKCIJA
Statinio projekto pavadinimas	TILTO PER UŽLIEJAMAS PIEVAS VALSTYBINĖS REIKŠMĖS KRAŠTO KELIO NR. 206 ŠILUTĖ – RUSNĖ 2,112 KM KAPITALINIS REMONTAS
Statinio projekto Nr.	P19-039
Statinio projekto etapas	TECHNINIS DARBO PROJEKTAS
Statinio projekto dalis	INŽINERINIŲ TYRINĖJIMŲ DALIS
Bylos žymuo	IT
Statybos rūšis	KAPITALINIS REMONTAS
Statinio kategorija	YPATINGASIS STATINYS

1. KAZIO GRINIAUS TILTO PER UŽLIEJAMAS PIEVAS

ESMINĖ APŽIŪRA

(apžiūra atlikta 2017 m. rugpjūčio 29 d.)

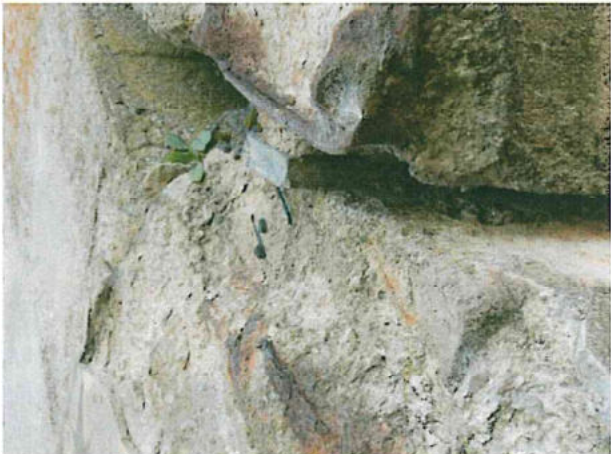
12. Atraminiai guoliai

<p>Tilto atraminiai guoliai stipriai paveikti korozijos, juos nuolat drėkina vanduo. Arkos atrėmimo vietos pairusios, matosi koroduojantys armatūros strypai.</p>
PRIETILČIŲ ELEMENTŲ APŽIŪROS DUOMENYS	
13. Sandūra su keliu

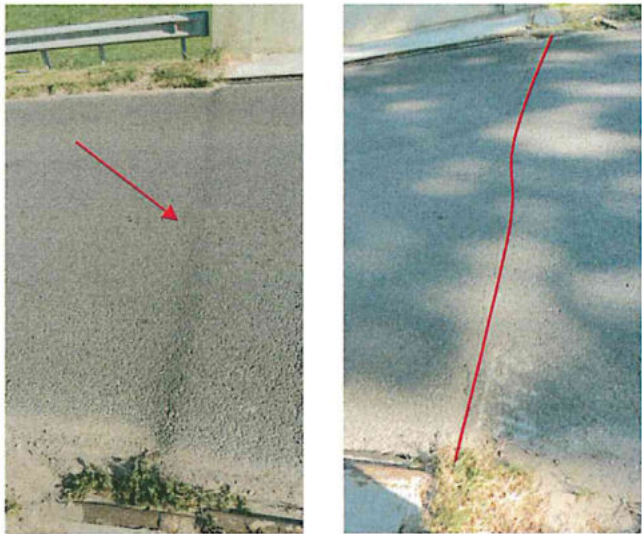
<p>Tilto sandūroje su keliu susiformavo aukščio perkritimas (Šilutės pusėje, nuotrauka kairėje pusėje) ir plyšys skersai važiuojamosios dalies (Rusnės pusėje, nuotrauka dešinėje pusėje).</p>
14. Kūgiai	Elementų nėra.
15. Vandens nuleidimo latakai	Elementų nėra.
16. Šlaitiniai laiptai	Elementų nėra.
17. Upės vaga	Elemento nėra.
18. Tvarka patiltėje ir tilto apsargos zonoje	Tilto patiltė tvarkinga.
19. Kelio ženklai, ženklinimas	Ženklai tvarkingi, jų būklė gera.

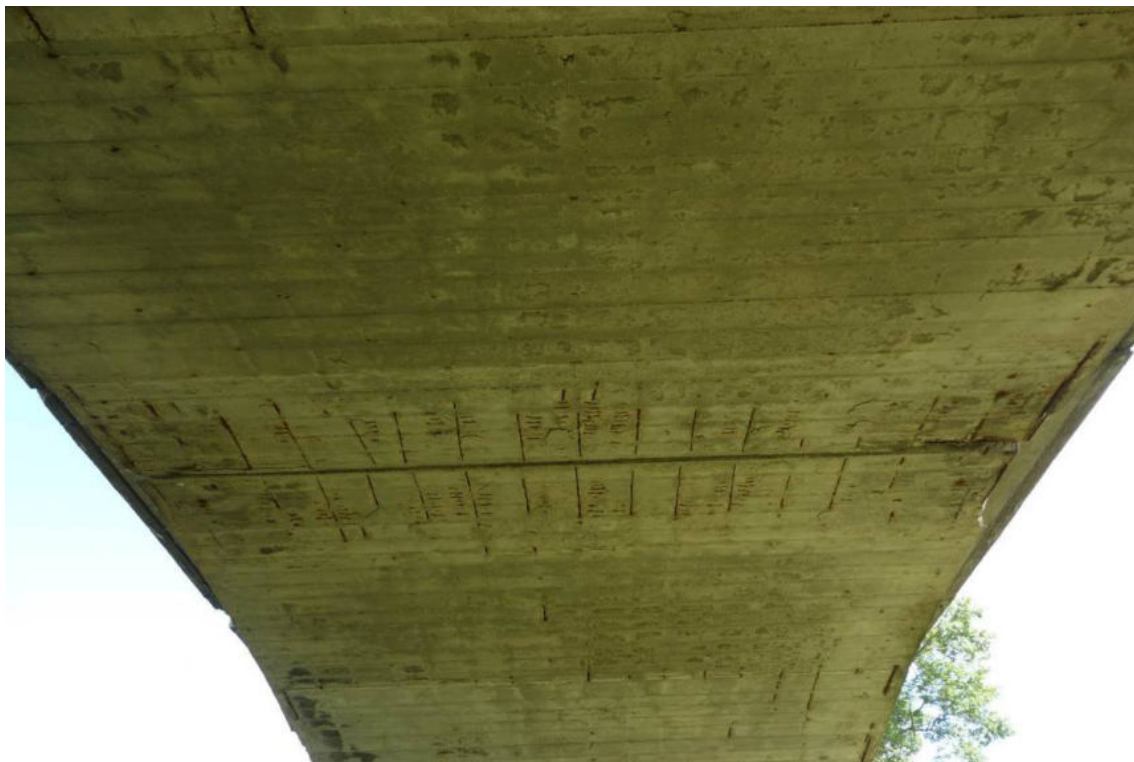
1.6.1 nuotrauka.

Sankabų armatūros korozija pirmo tarpatramio viduryje

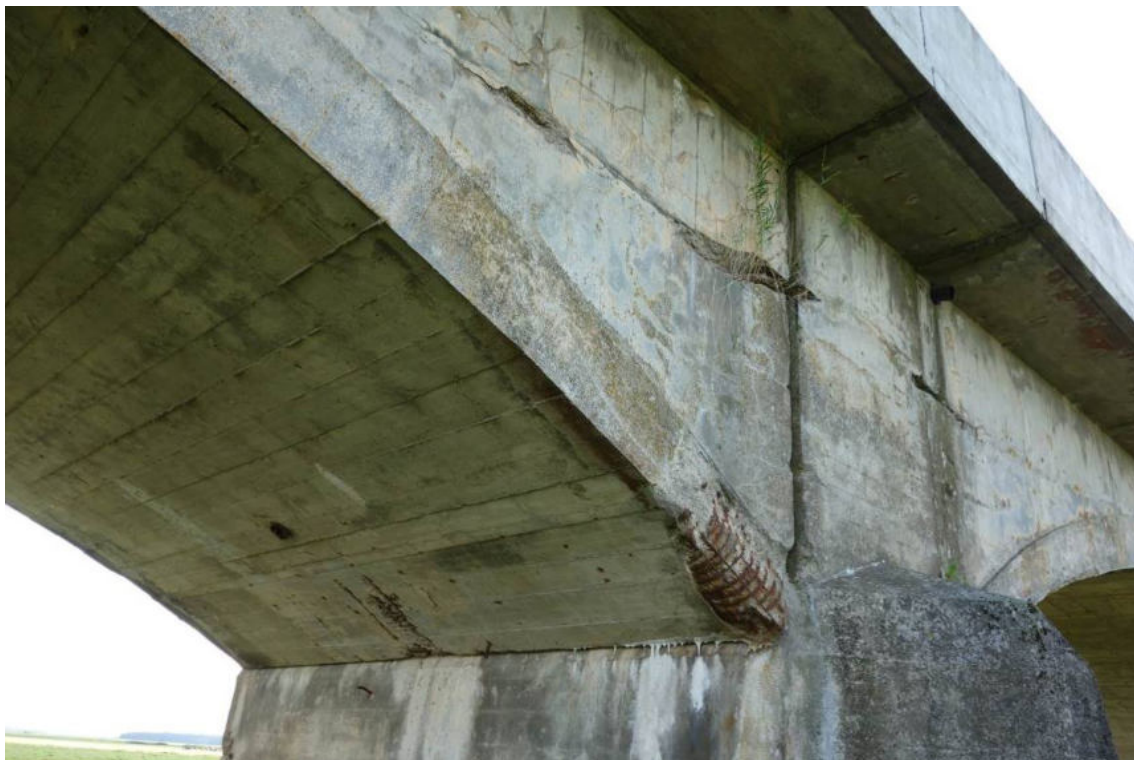
1.7.1 nuotrauka.

Antra atrama iš dešinės pusės. Perdangos armatūros korozija

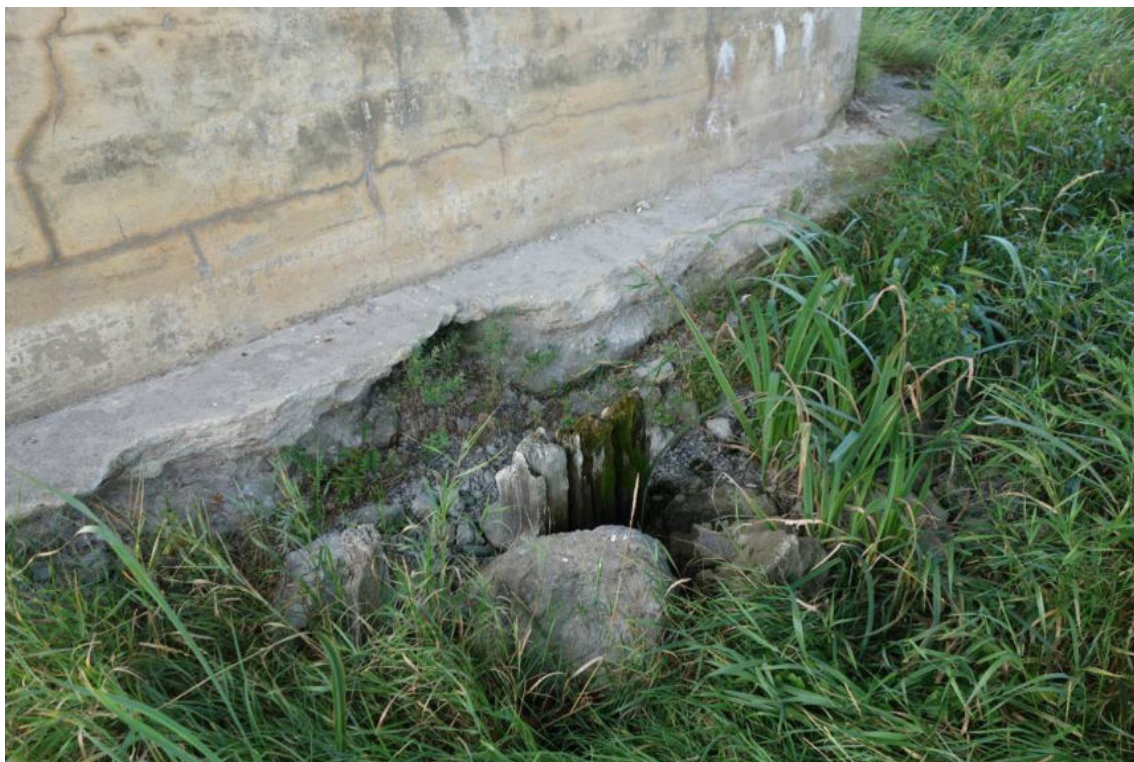
1.7.2 nuotrauka.

Išplava prie antros atramos iš pirmo tarpatramio pusės

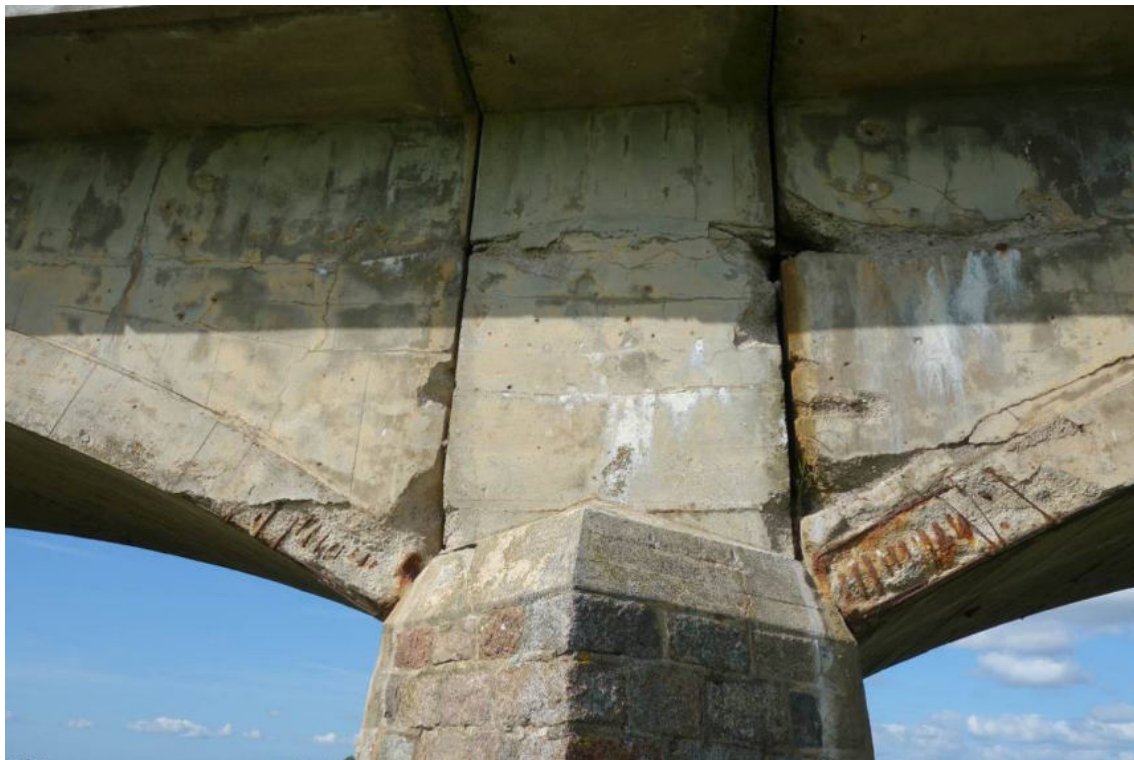
1.7.3 nuotrauka.

Antra atrama iš kairės pusės. Perdangos armatūros korozija, atramos viršutinės dalies betono pažaidos

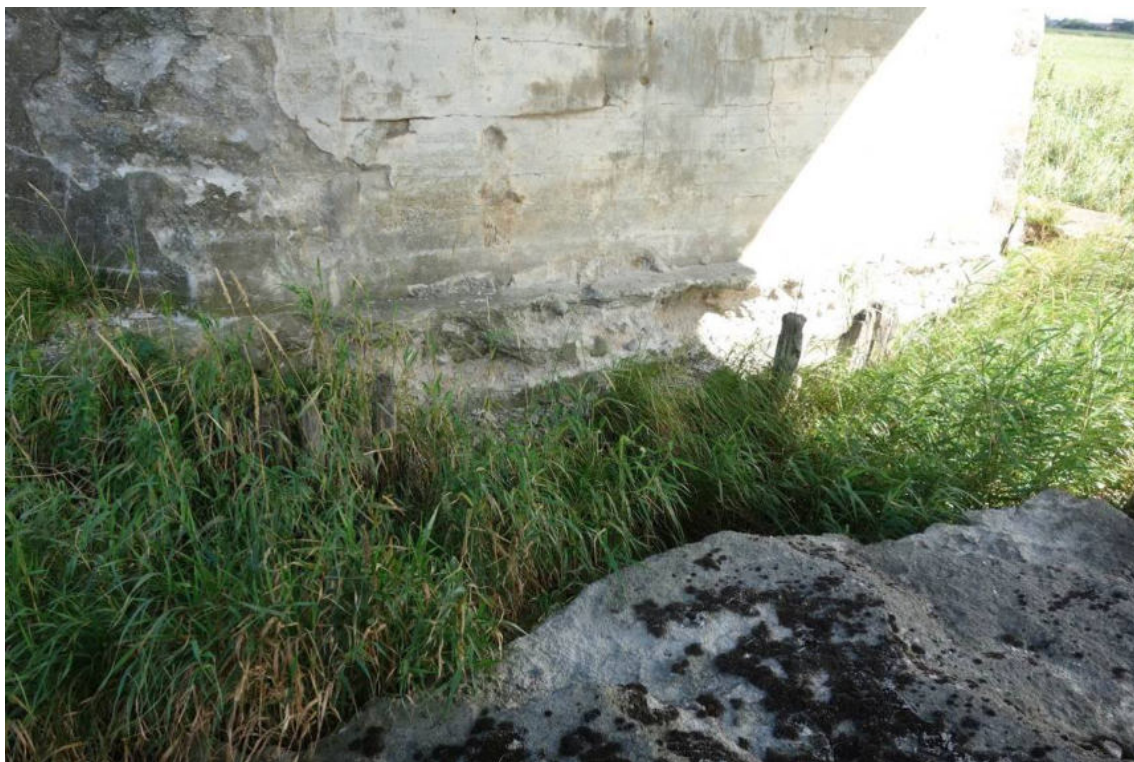
**1.7.5 nuotrauka.**

Išplova ties antra atrama iš antro tarpatramio pusės

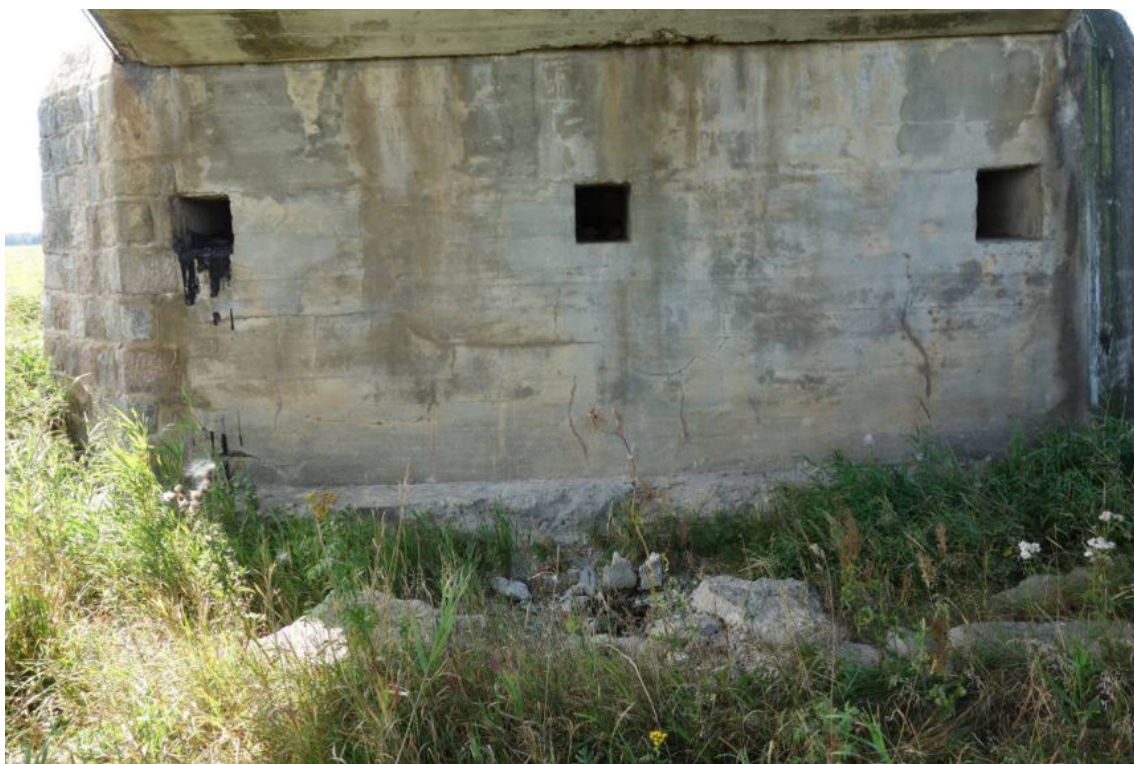
**1.7.6 nuotrauka.**

Išplova ties trečia atrama iš antro tarpatramio pusės

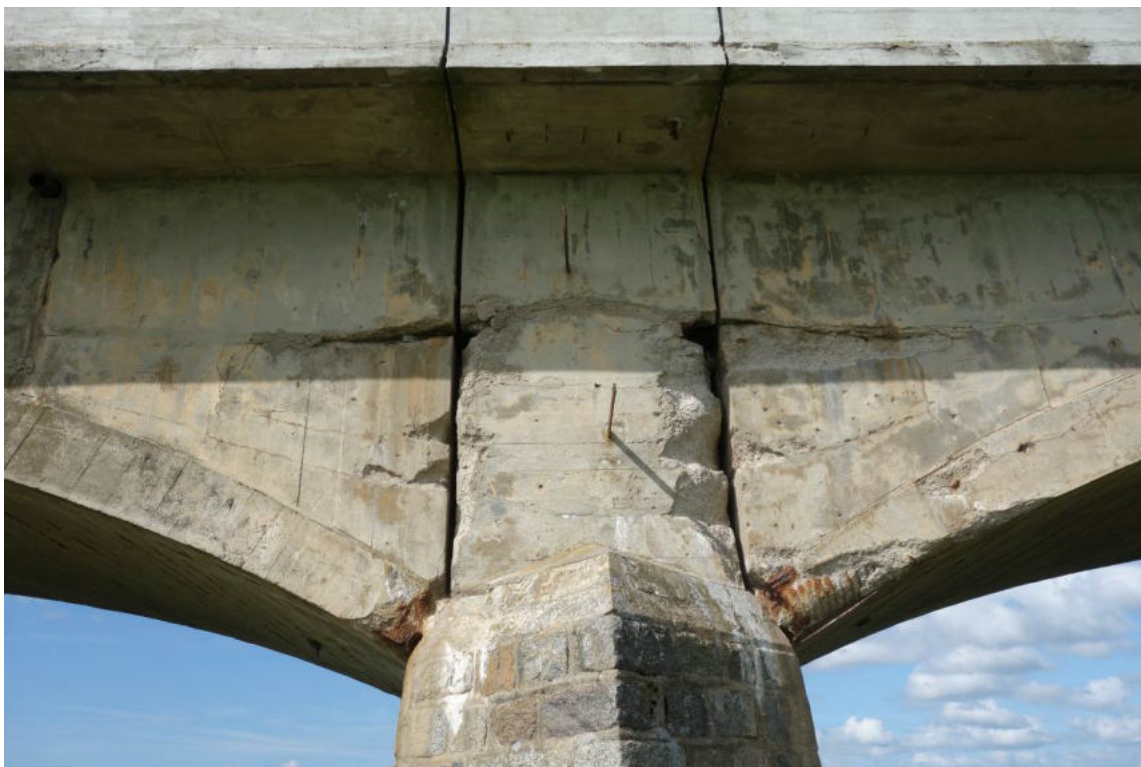
1.7.7 nuotrauka.

Trečia atrama iš kairės pusės. Perdangos armatūros korozija, atramos viršutinės dalies betono pažaidos

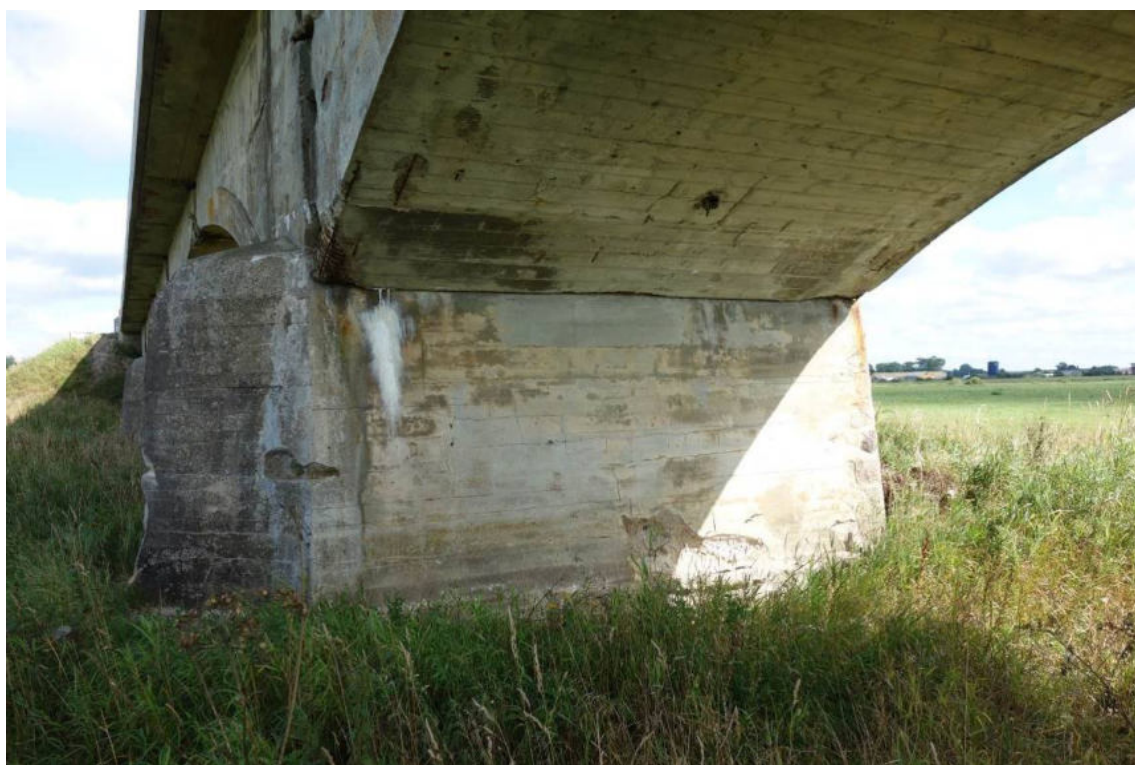
1.7.8 nuotrauka.

Trečios atramos vaizdas iš trečio tarpatramio pusės. Atramos masyvo pažaidos

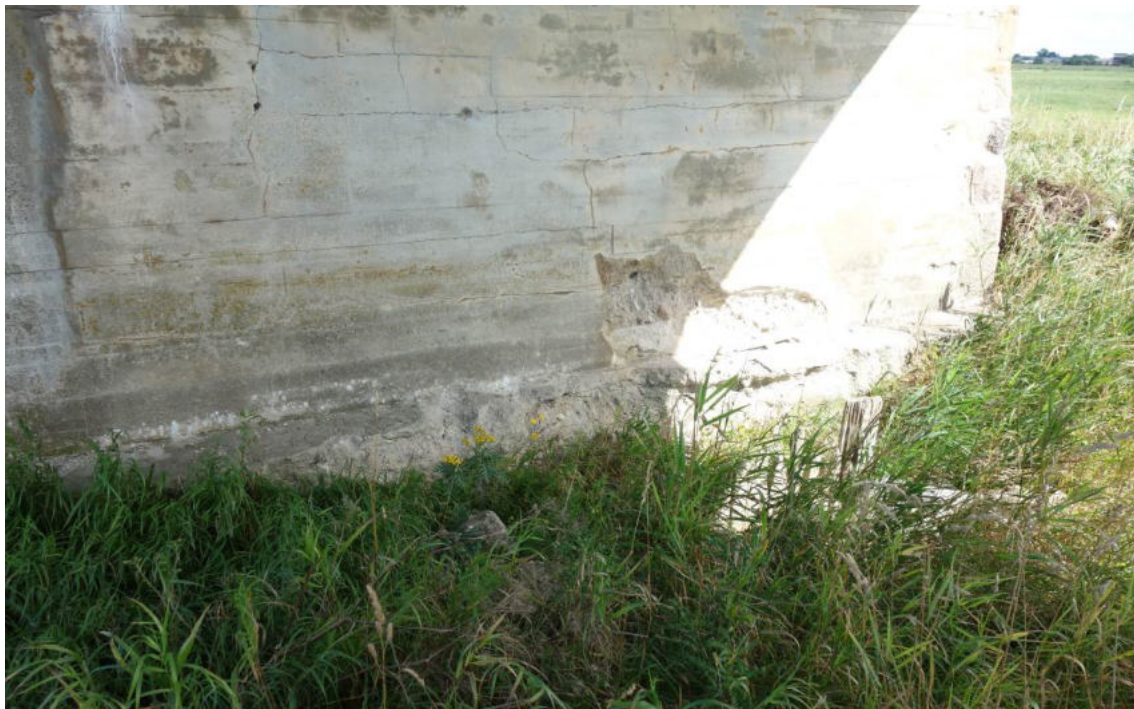
1.7.9 nuotrauka.

Išplova prie trečios atramos iš trečio tarpatramio pusės

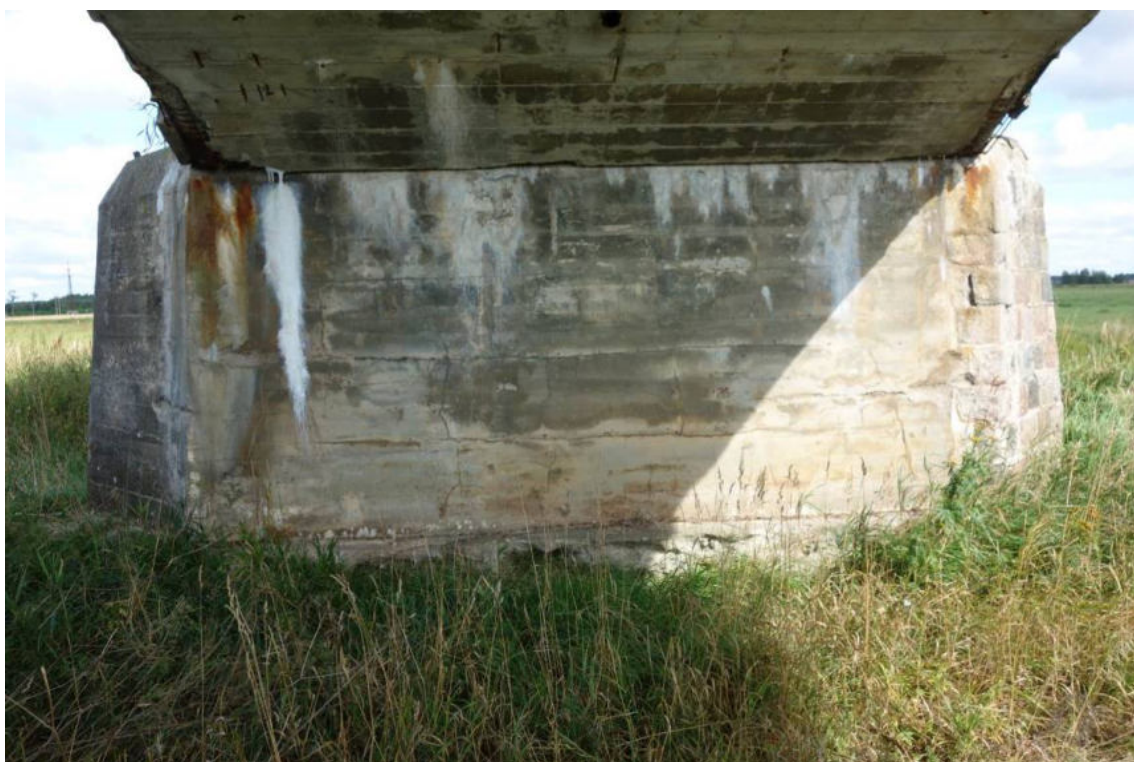
1.7.14 nuotrauka.

Išplova prie ketvirtos atramos. Perdangos armatūros korozija, kiauras deformacinis pjūvis

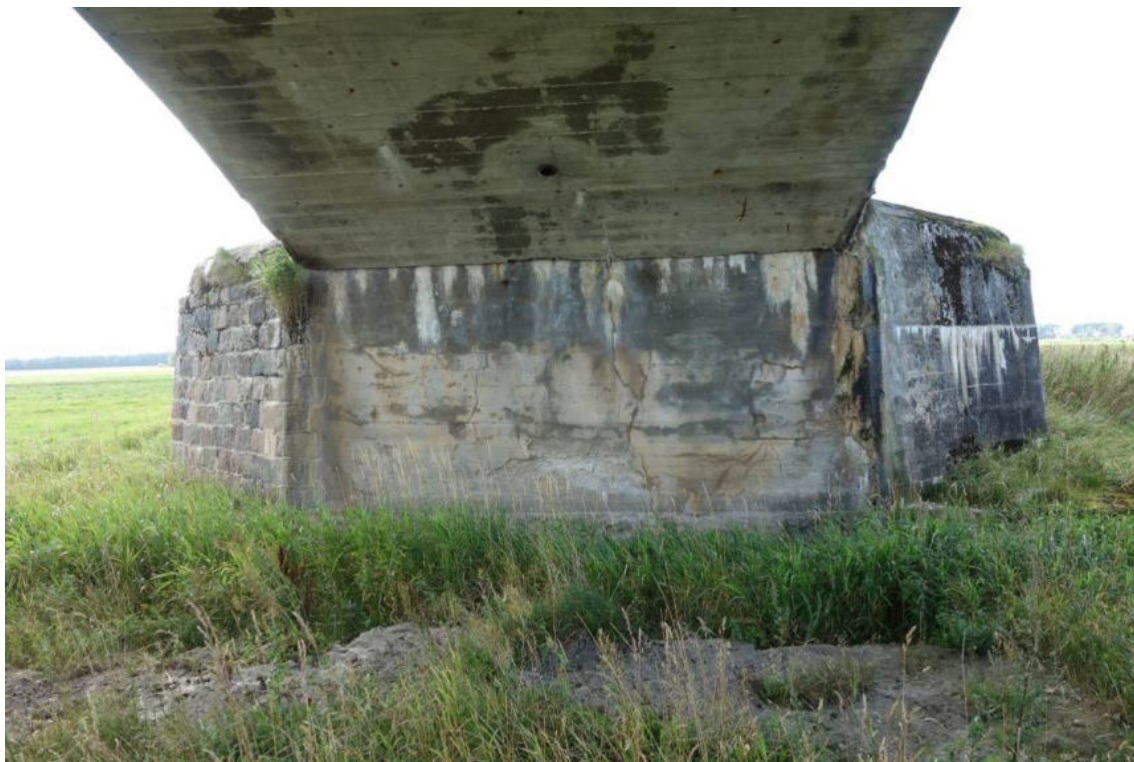
1.7.15 nuotrauka.

Išplova prie penktos atramos. Perdangos armatūros korozija, kiauras deformacinis pjūvis, atramos paviršių nepriežiūra

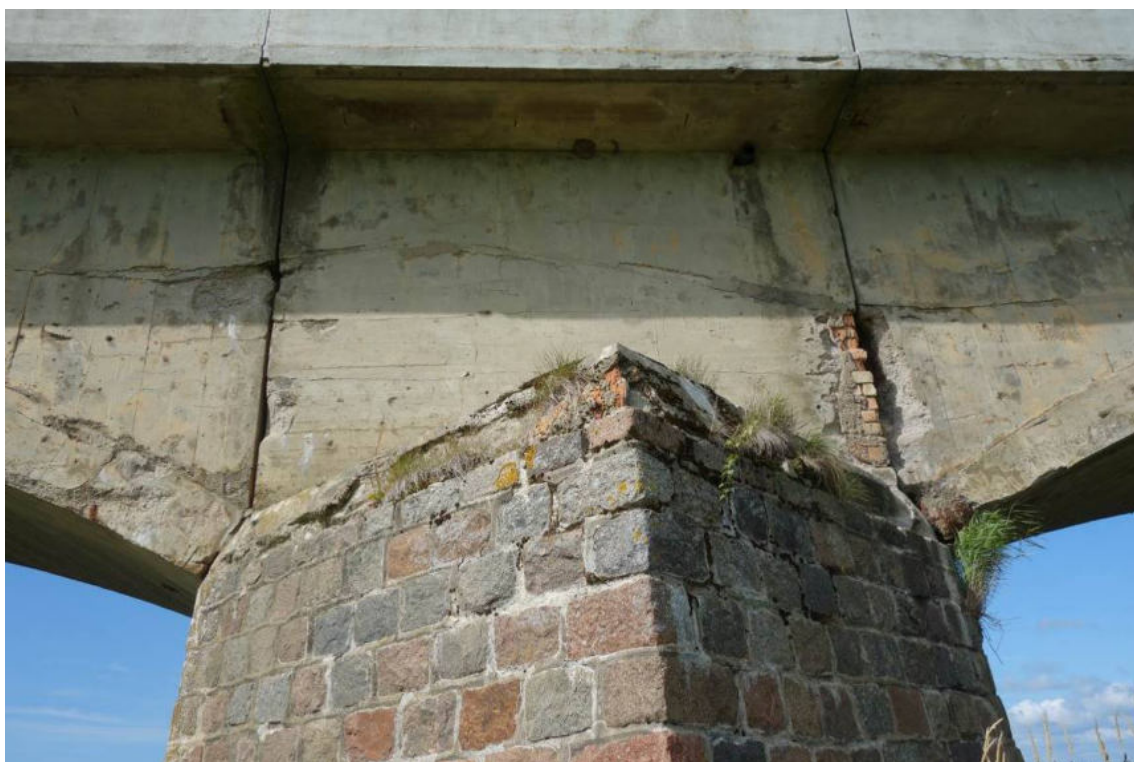
**1.7.17 nuotrauka.**

Penkta atrama iš kairės. Atramos ir perdangos elementų irimas

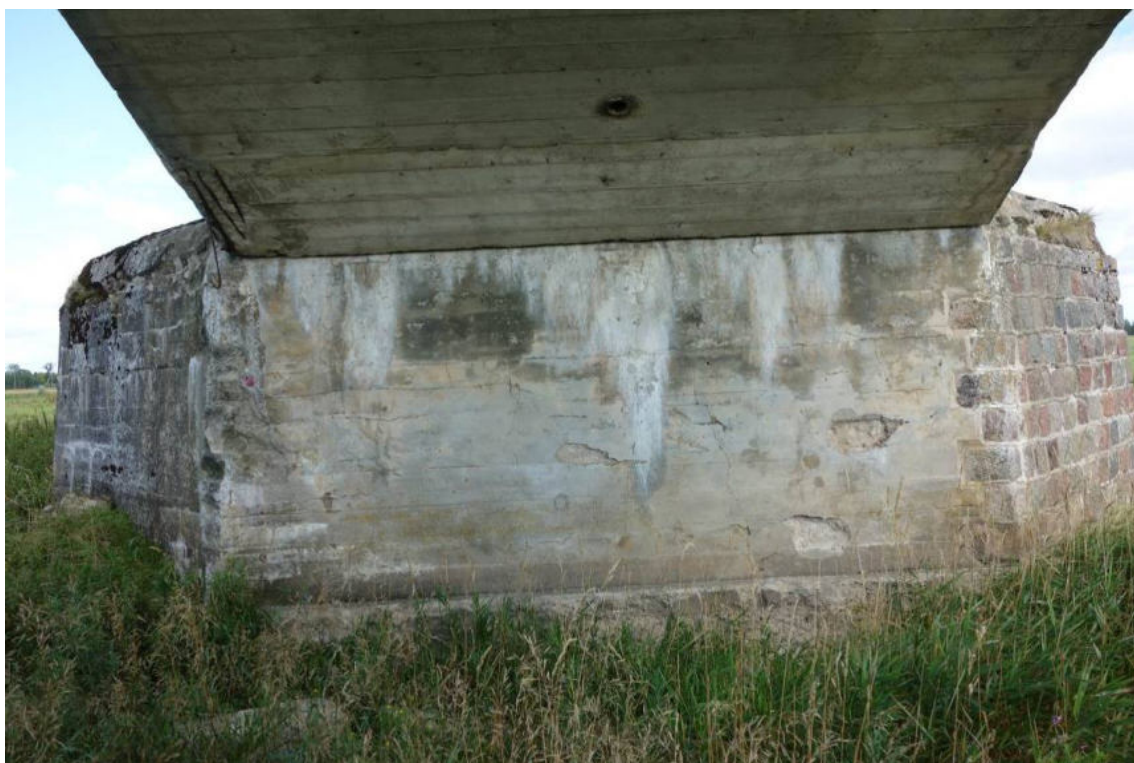
**1.7.18 nuotrauka.**

Penkta atrama iš šešto tarpatramio pusės. Pažeisti perdangos ir atramos paviršiai

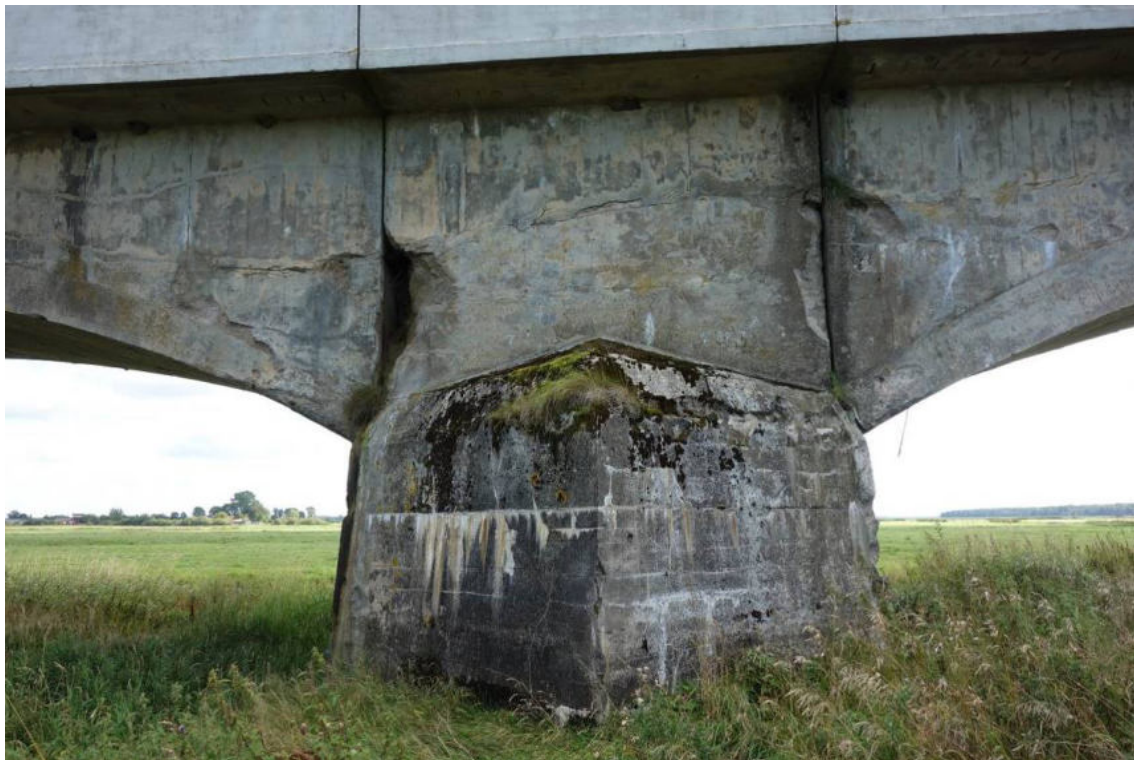
1.7.19 nuotrauka.

Penkta atrama iš dešinės. Pažeisti perdangos ir atramos paviršiai

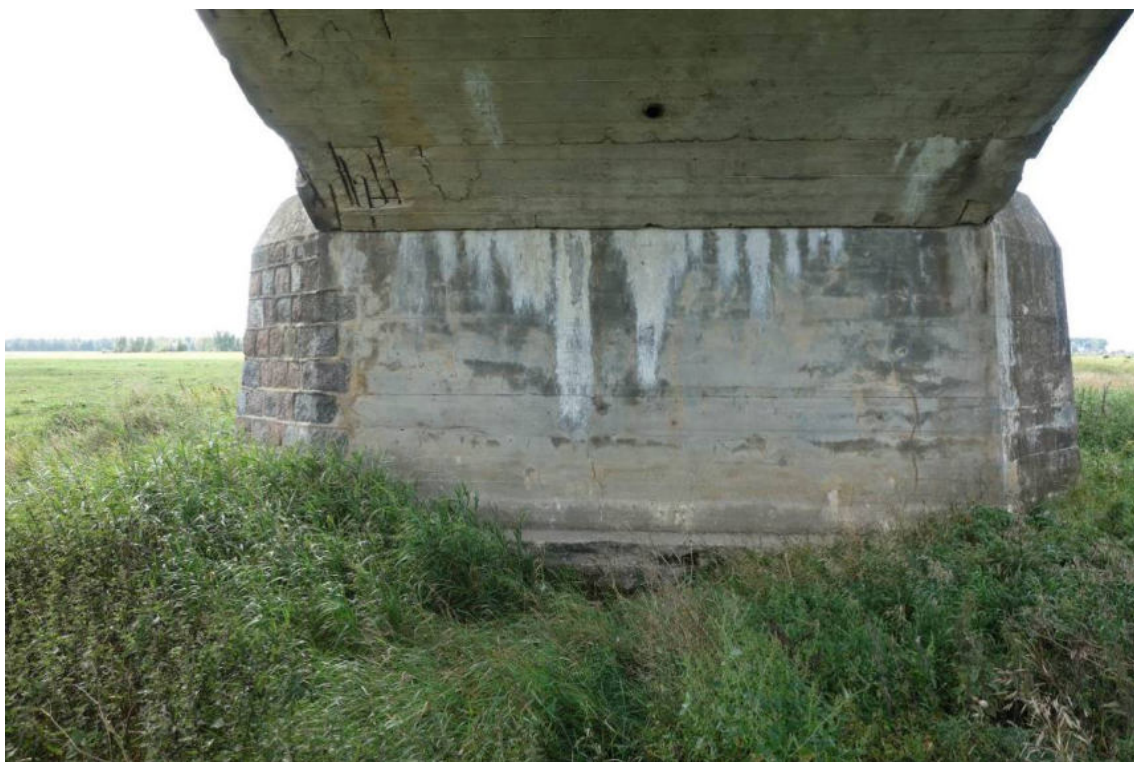
1.7.20 nuotrauka.

Šešta atrama iš penkto tarpatramio pusės – išplova. Perdangos armatūros korozija, kiauras deformacinis pjūvis

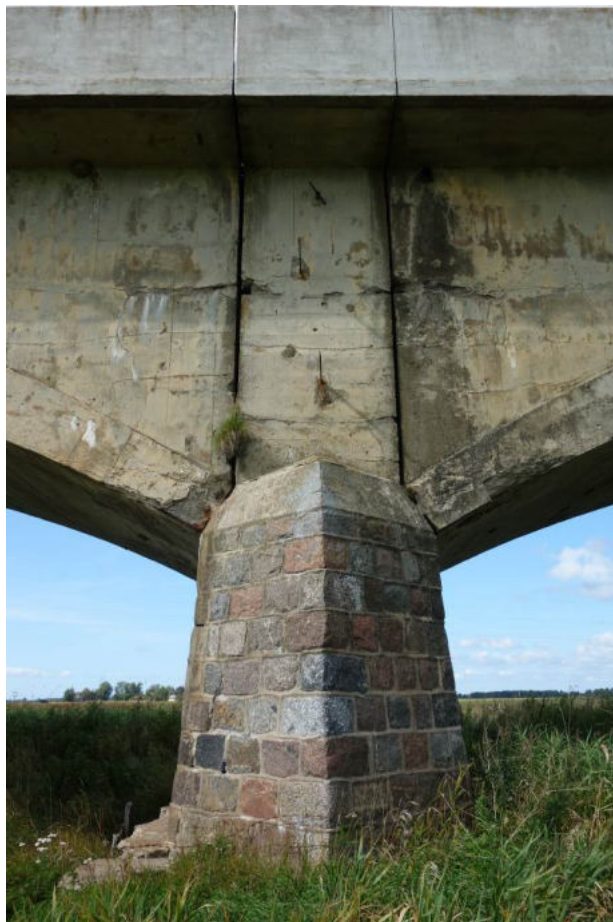
1.7.21 nuotrauka.

Šešta atrama iš kairės. Perdangos ir atramos paviršių pažaidos

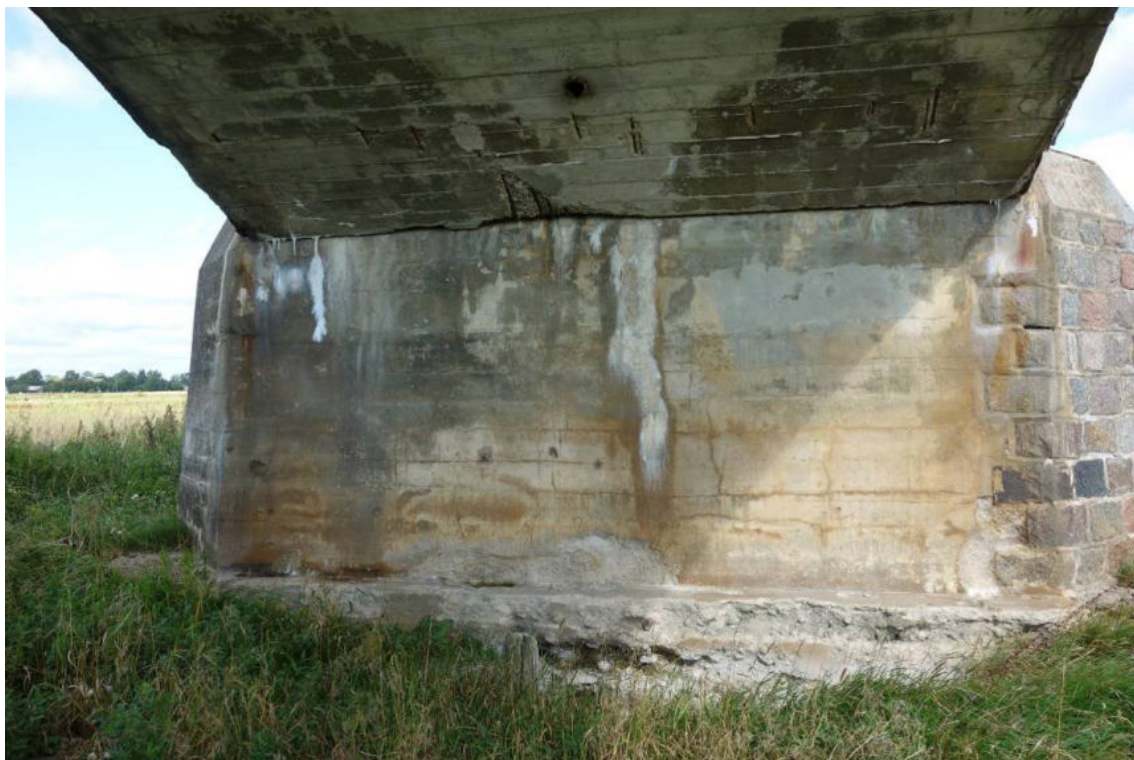
1.7.22 nuotrauka.

Šešta atrama iš šešto tarpatramio pusės – išplova. Perdangos ir atramos paviršių pažaidos

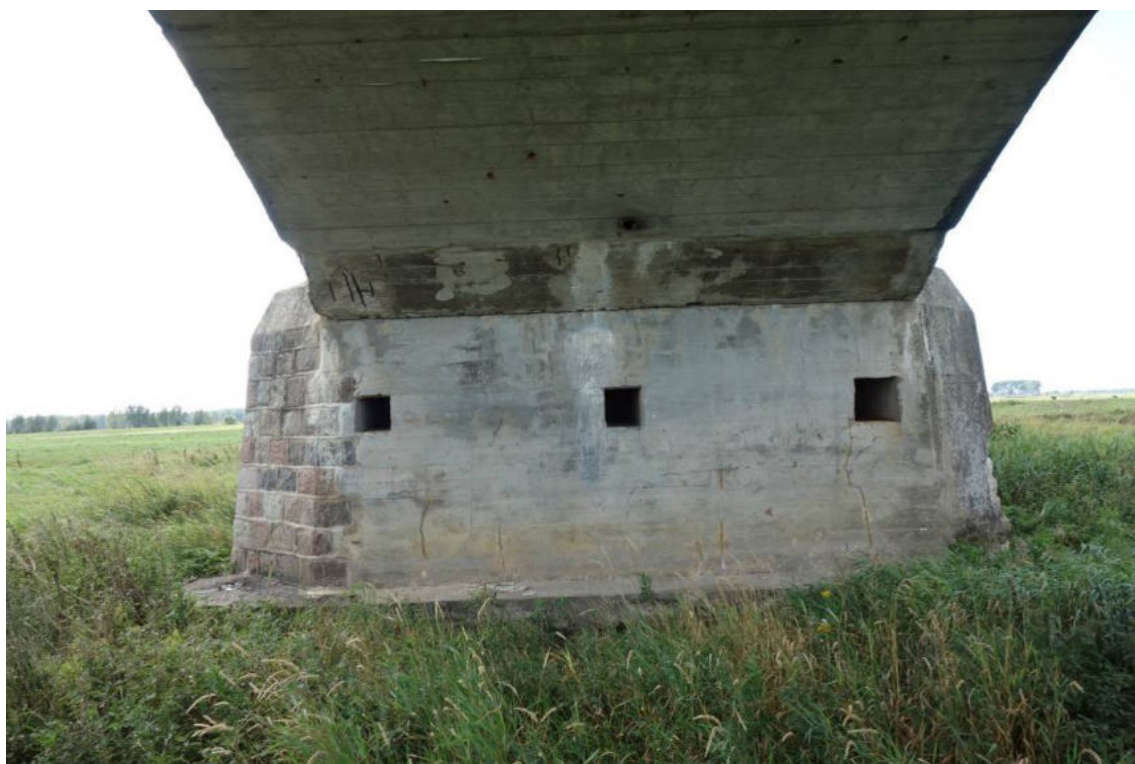
1.7.24 nuotrauka.

Septinta atrama – išplova. Perdangos ir atramos paviršių pažaidos

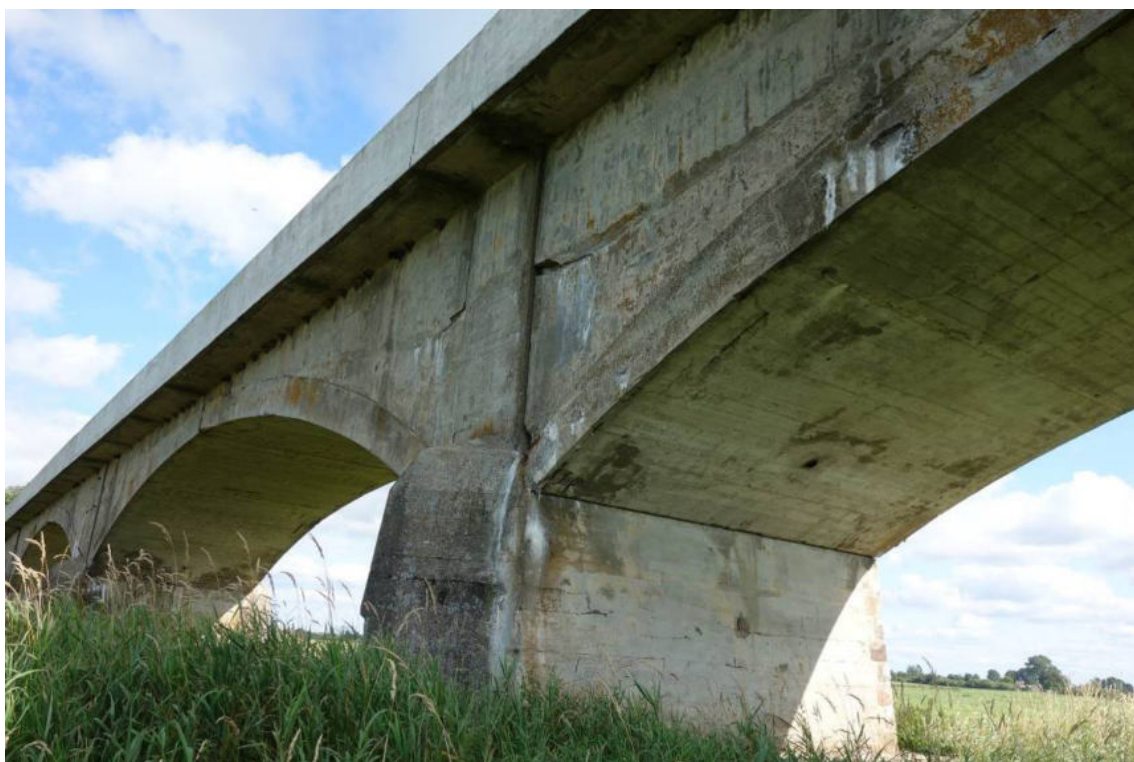
**1.7.26 nuotrauka.**

Septinta atrama iš dešinės. Perdangos ir atramos paviršių pažaidos

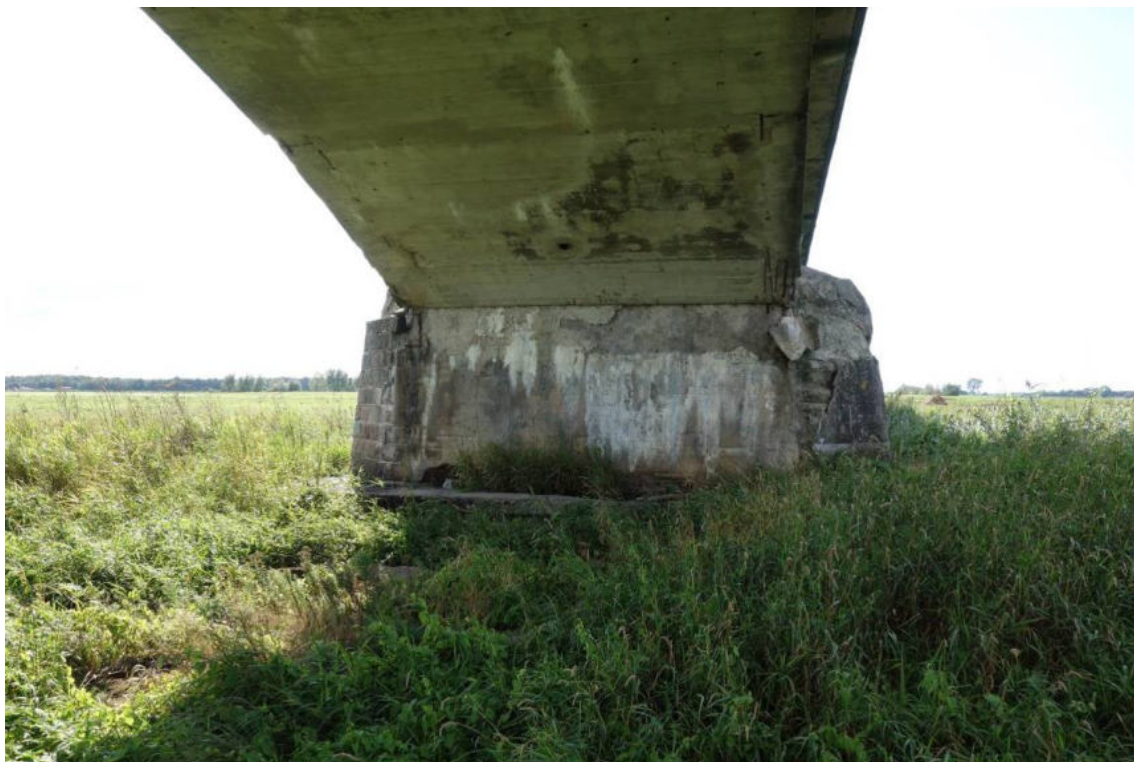
**1.7.27 nuotrauka.**

Aštunta atrama iš septinto tarpatramio pusės. Išplova tarpatramyje. Perdangos ir atramos paviršių pažaidos, kiauras deformacinis pjūvis

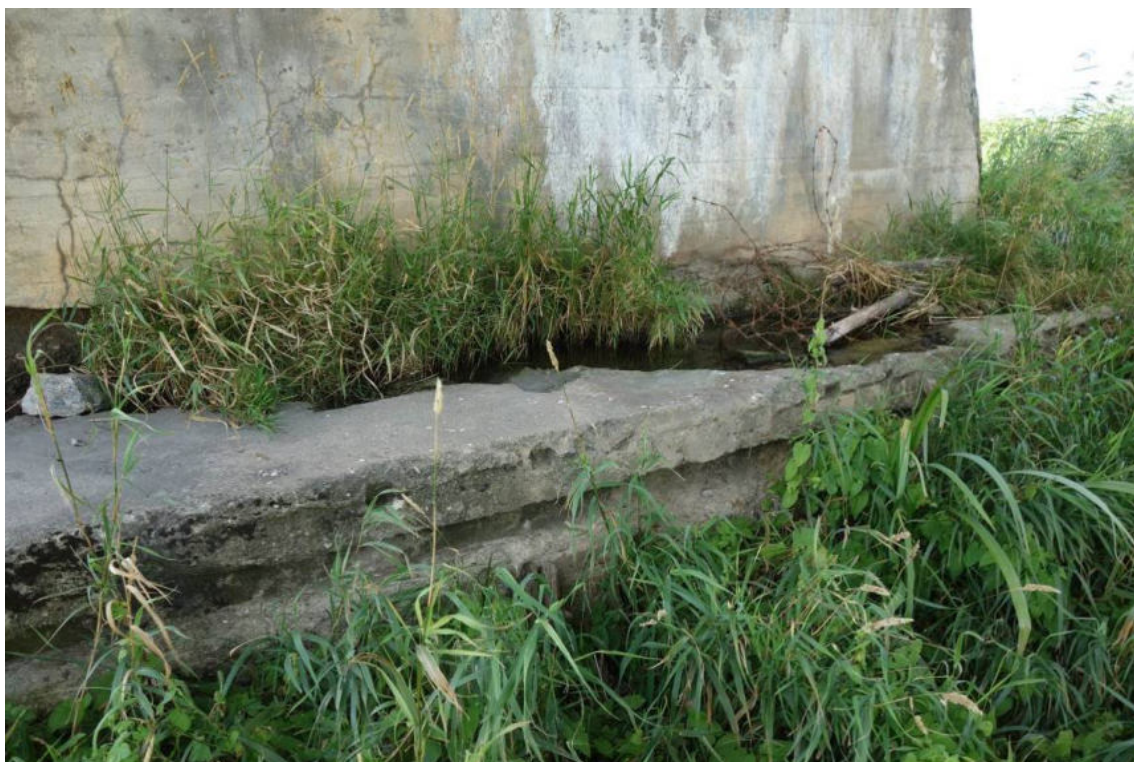
**1.7.28 nuotrauka.**

Aštuntos atramos pamatas iš septinto tarpatramio pusės. Apiręs atramos pamatas

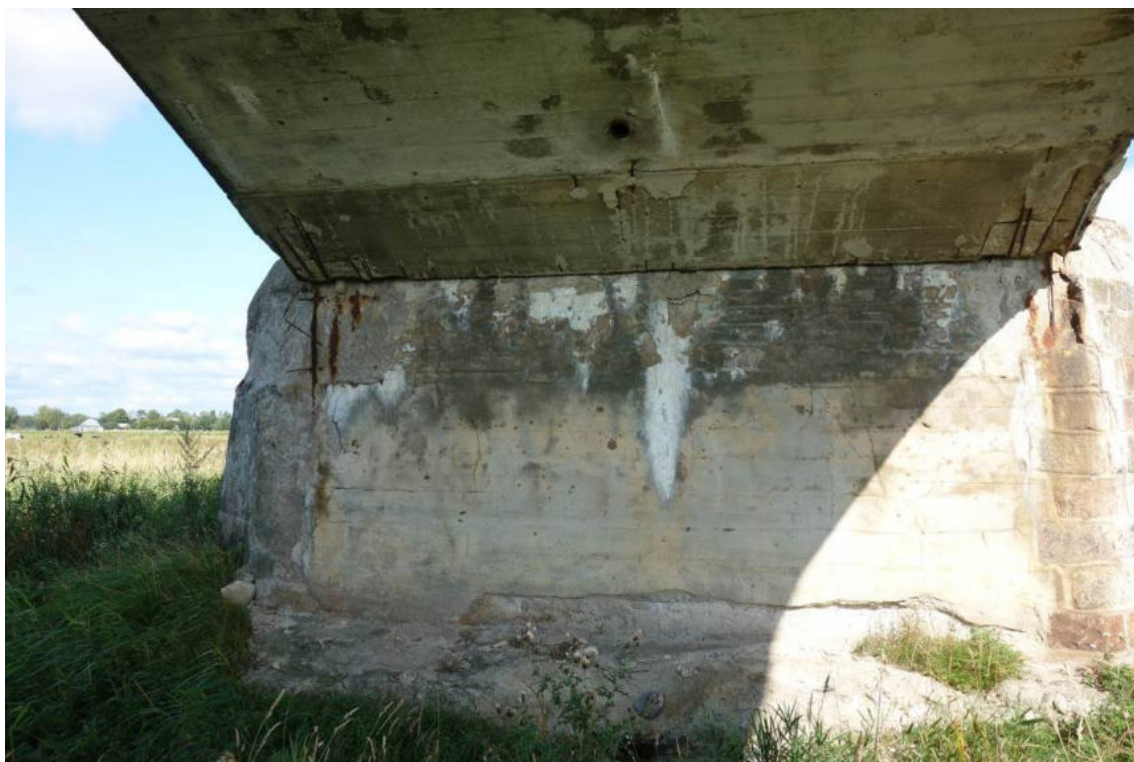
**1.7.32 nuotrauka.**

Aštunta atrama iš aštunto tarpatramio pusės. Apirusi perdanga ir atrama

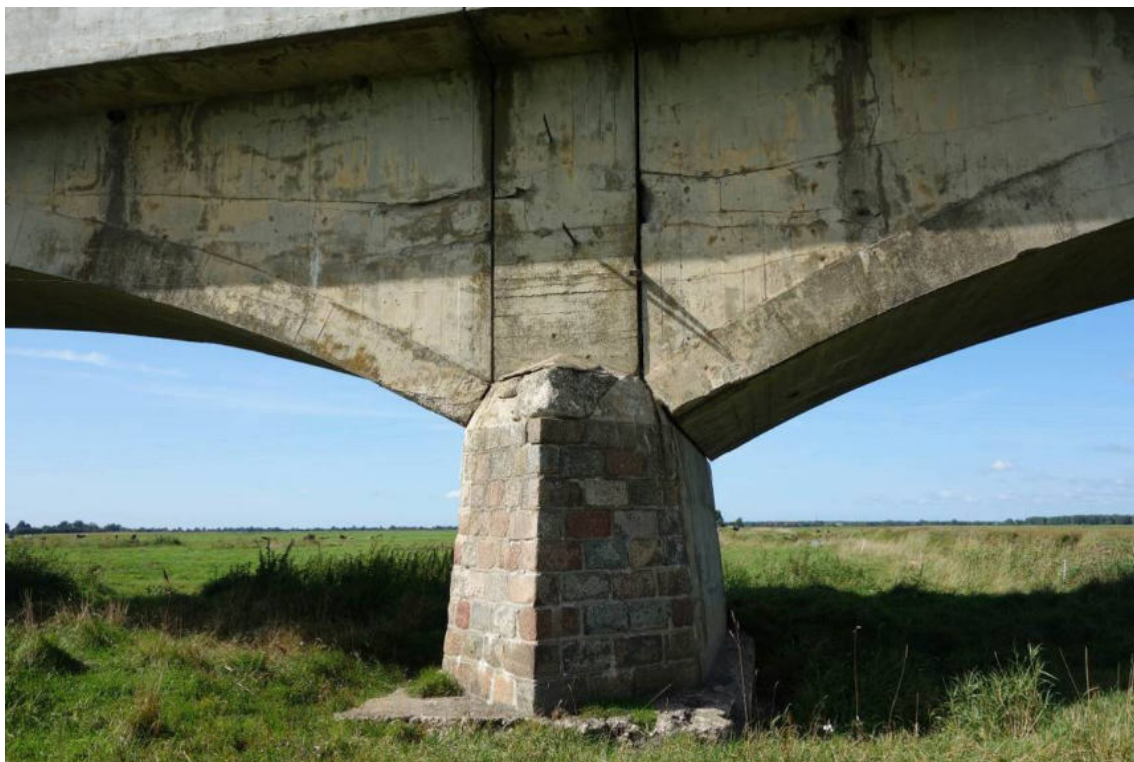
1.7.33 nuotrauka.

Devinta atrama iš kairės pusės. Apirę atramos paviršiai

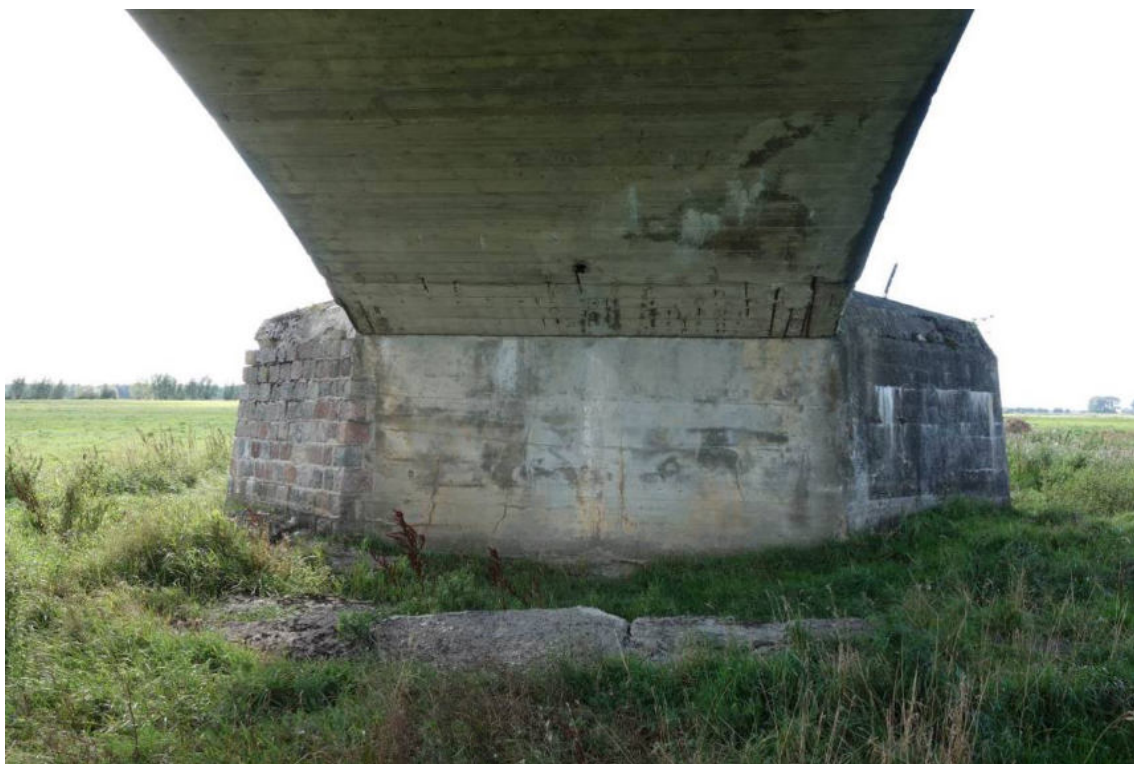
1.7.34 nuotrauka.

Dešimta atrama iš dešimto tarpatramio pusės. Apirusi perdanga ir atrama

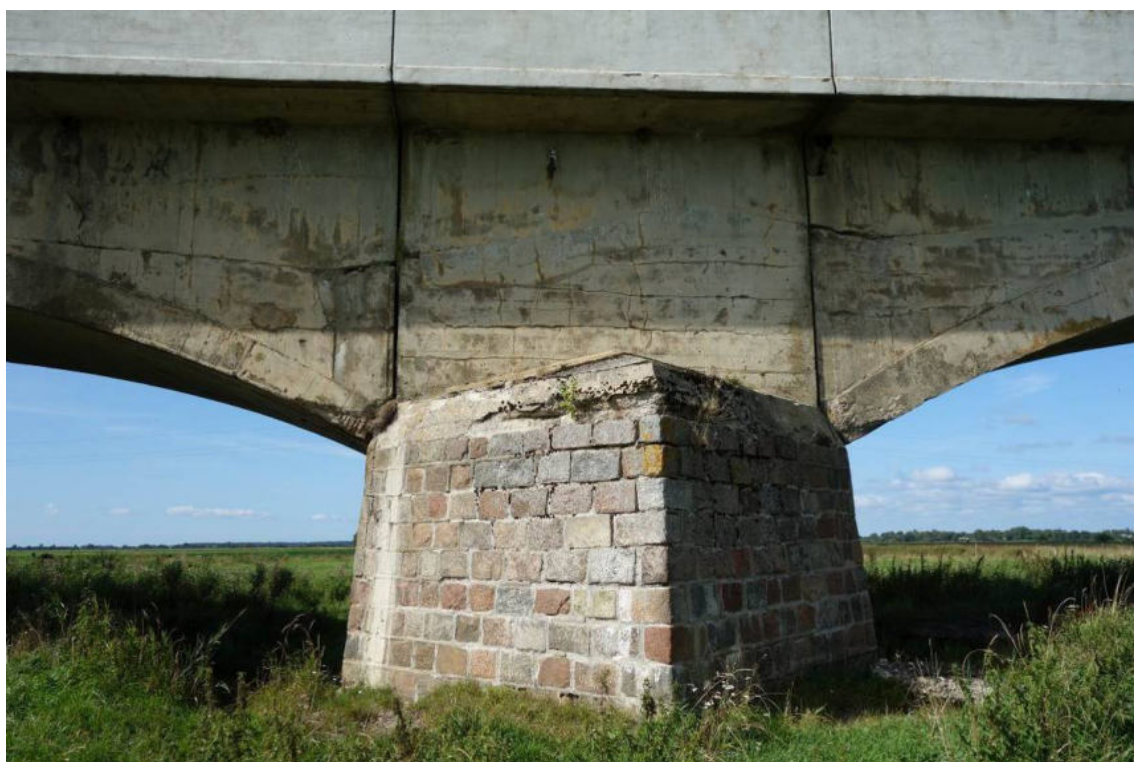
1.7.36 nuotrauka.

Dešimta atrama iš kairės pusės. Apirusi perdanga ir atrama
