Statytojas	VĮ LIETUVOS AUTOMOBILIŲ KELIŲ DIREKCIJA
Statinio projekto pavadinimas	TILTO PER UŽLIEJAMAS PIEVAS VALSTYBINĖS REIKŠMĖS KRAŠTO KELIO NR. 206 ŠILUTĖ – RUSNĖ 2,112 KM KAPITALINIS REMONTAS
Statinio projekto Nr.	P19-039
Statinio projekto etapas	TECHNINIS DARBO PROJEKTAS
Statinio projekto dalis	INŽINERINIŲ TYRINĖJIMŲ DALIS
Bylos žymuo	IT
Statybos rūšis	KAPITALINIS REMONTAS
Statinio kategorija	YPATINGASIS STATINYS

1. KAZIO GRINIAUS TILTO PER UŽLIEJAMAS PIEVAS

ESMINĖ APŽIŪRA

(apžiūra atlikta 2017 m. rugpjūčio 29 d.)

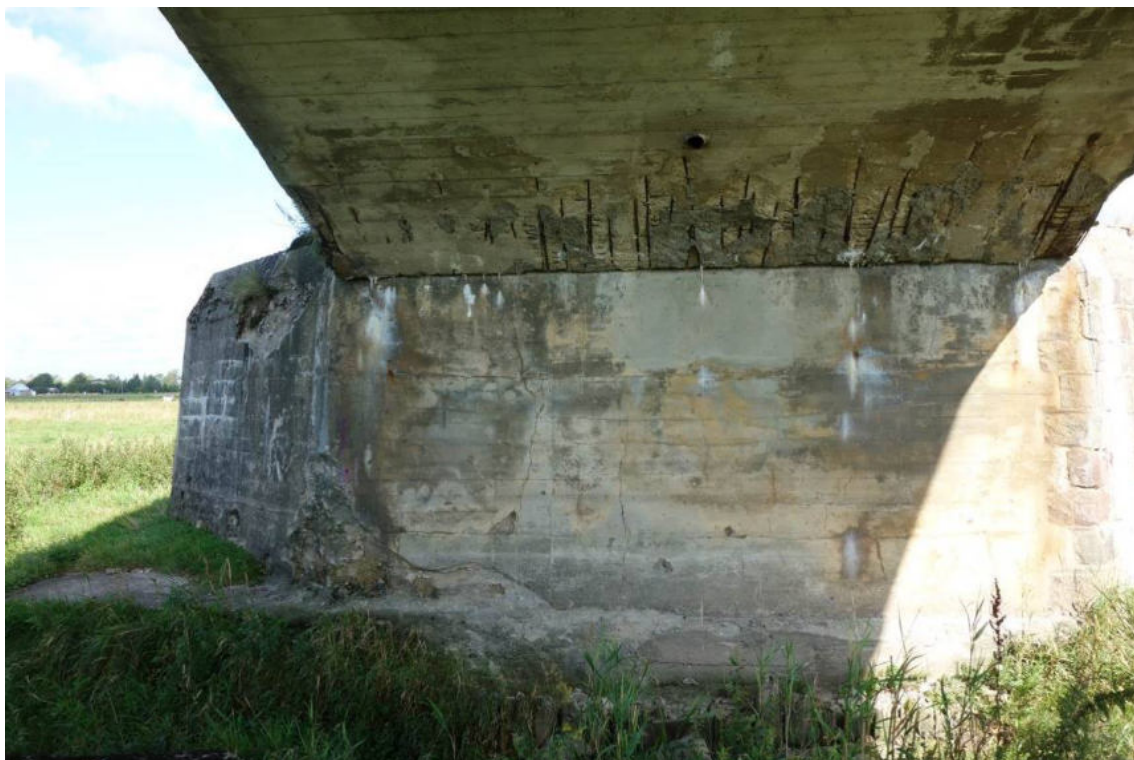
1.7.37 nuotrauka.

Dešimta atrama iš dešimto tarpatramio pusės. Perdangos armatūros korozija, apirę atramos paviršiai

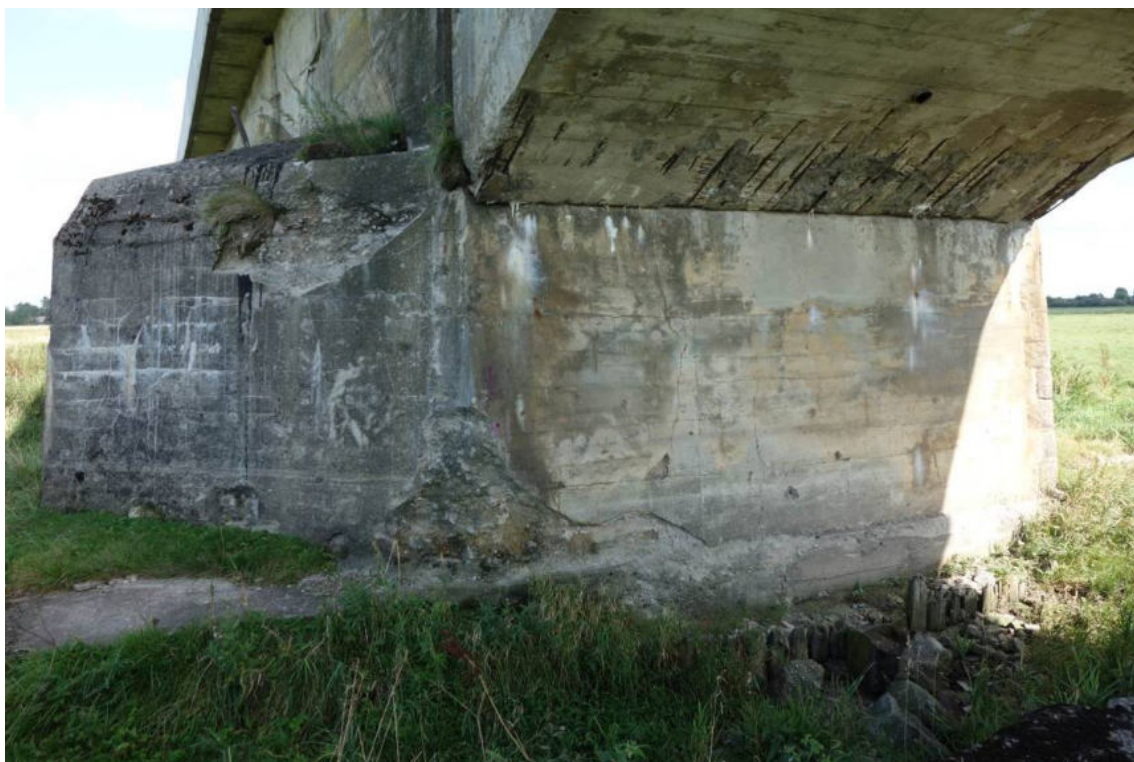
1.7. 38 nuotrauka.

Dešimta atrama iš dešimto tarpatramio pusės. Didžiulė išplovą prie atramos pamato, perdangos armatūros korozija, apirę atramos paviršiai

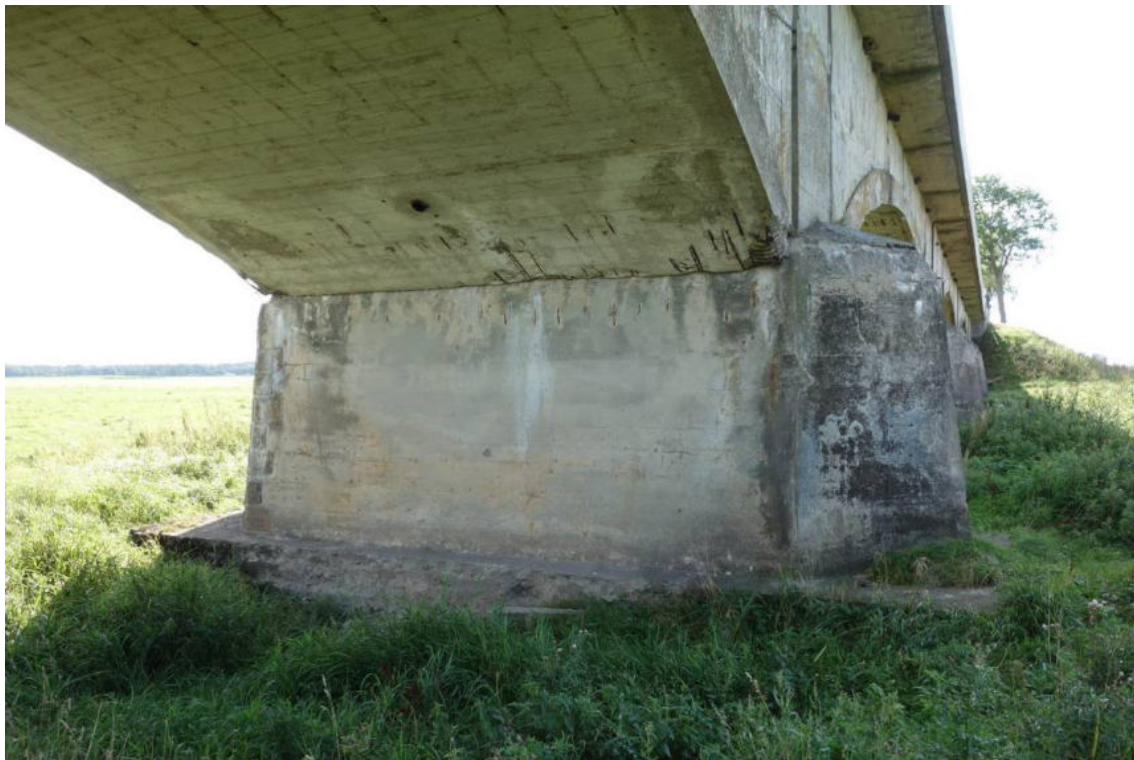
1.7.39 nuotrauka.

Vienuolikta atrama iš dešimto tarpatramio pusės. Perdangos armatūros korozija, apirę atramos paviršiai

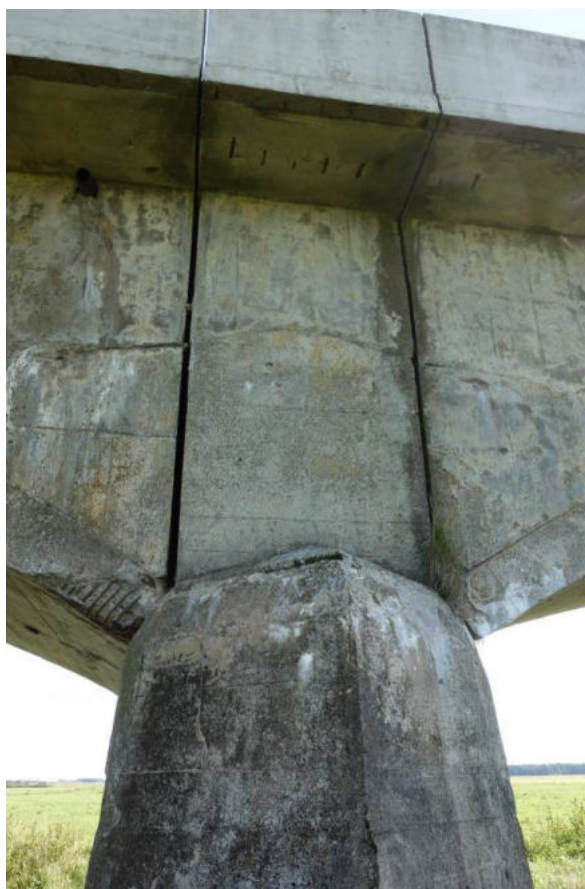
1.7.40 nuotrauka.

Vienuolikta atrama iš dešinės pusės. Perdangos armatūros korozija, apirę atramos paviršiai

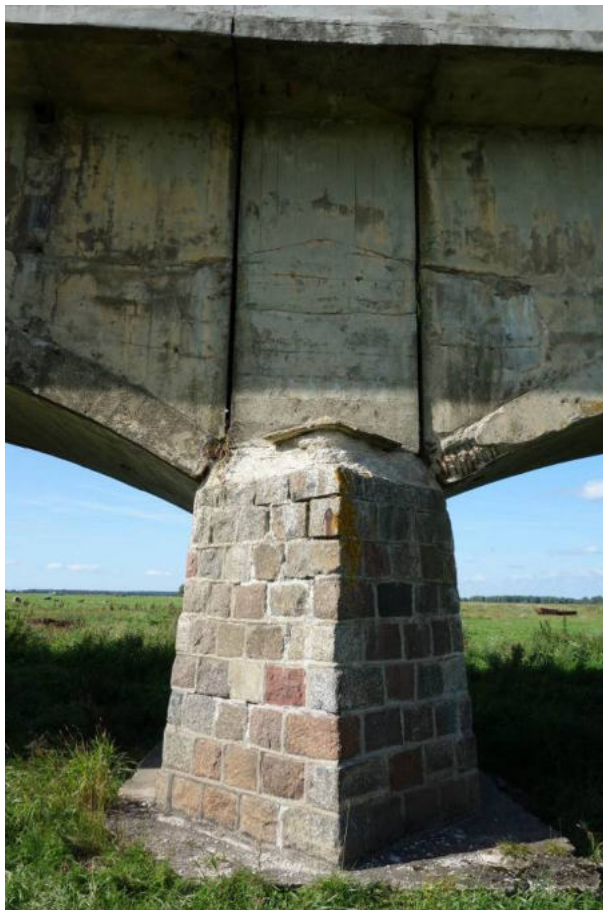
1.7.41 nuotrauka.

Vienuolikta atrama iš kairės pusės. Perdangos armatūros korozija, apirę atramos paviršiai

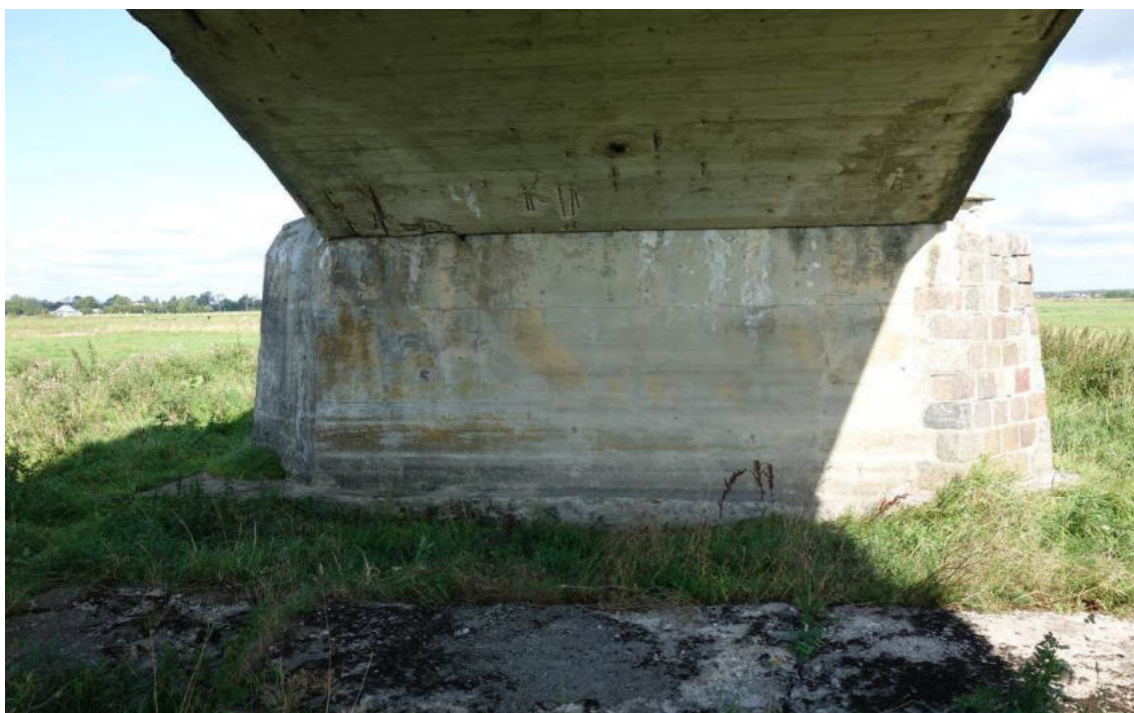
1.7.42 nuotrauka.

Vienuolikta atrama iš vienuolikto tarpatramio pusės. Perdangos armatūros korozija, apirę atramos paviršiai

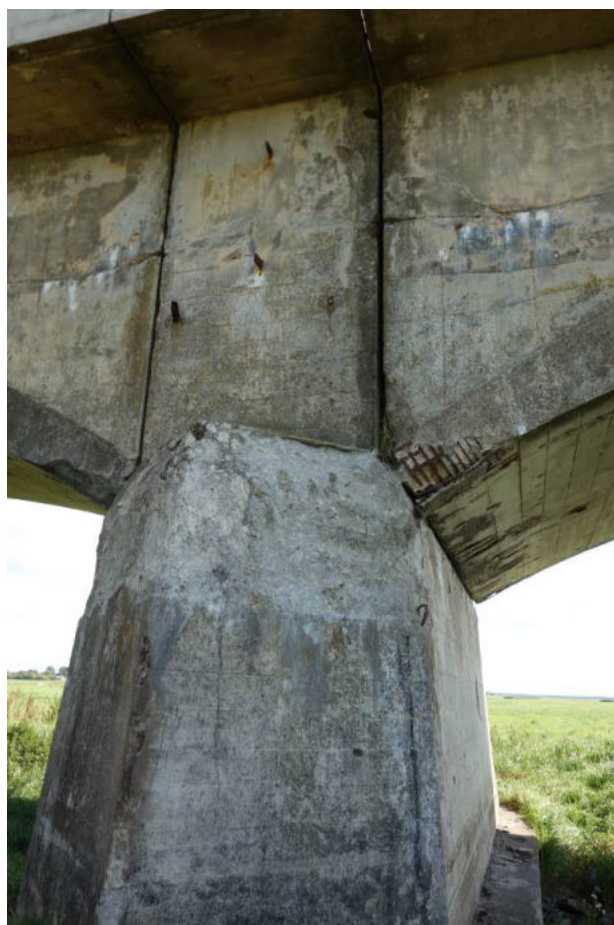
**1.7.44 nuotrauka.**

Dvylikta atrama iš dešinės pusės. Perdangos armatūros korozija, apirę atramos paviršiai

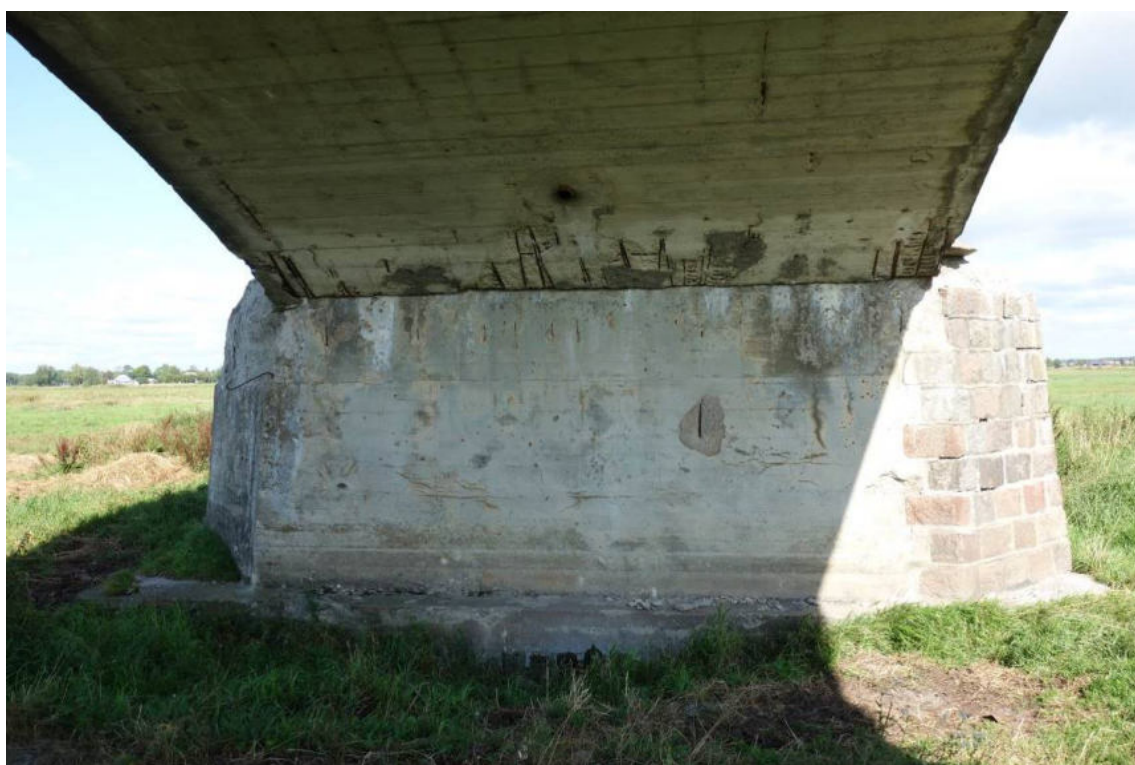
1.7.46 nuotrauka.
Dvylikta atrama iš dvylikto tarpatramio pusės. Perdangos armatūros korozija, apirę atramos paviršiai

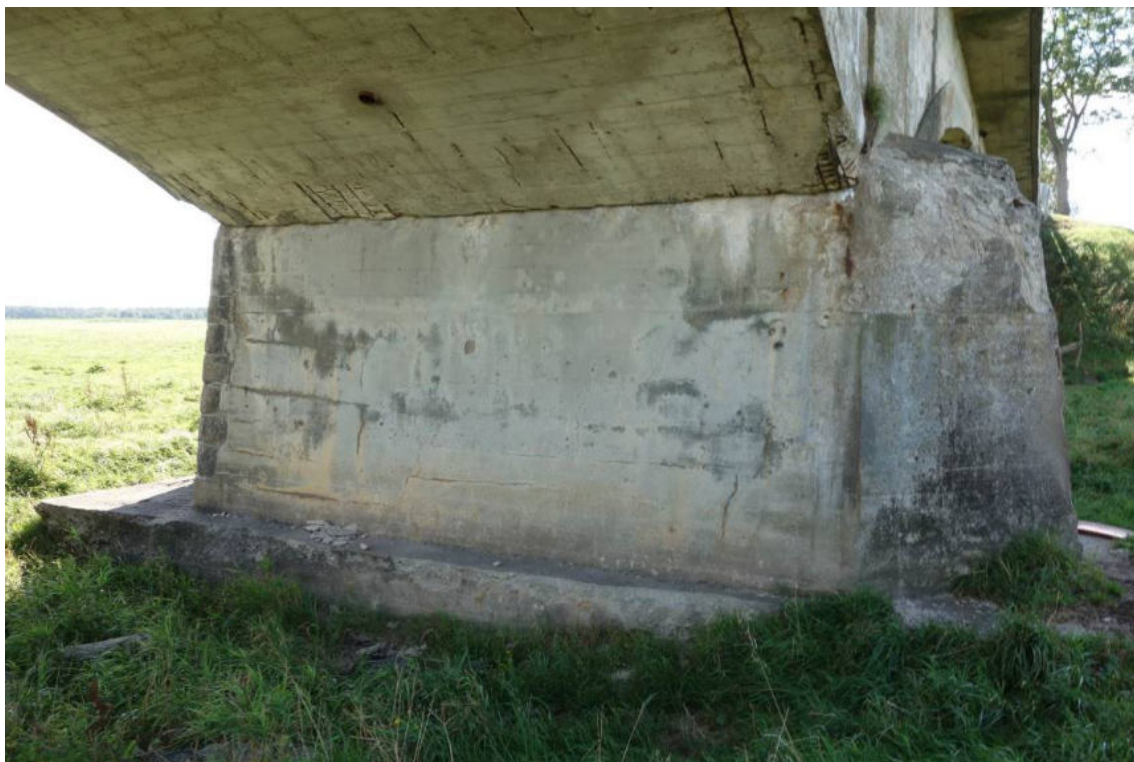
**1.7.47 nuotrauka.**

Trylikta atrama iš dvylikto tarpatramio pusės. Perdangos armatūros korozija, apirę atramos paviršiai

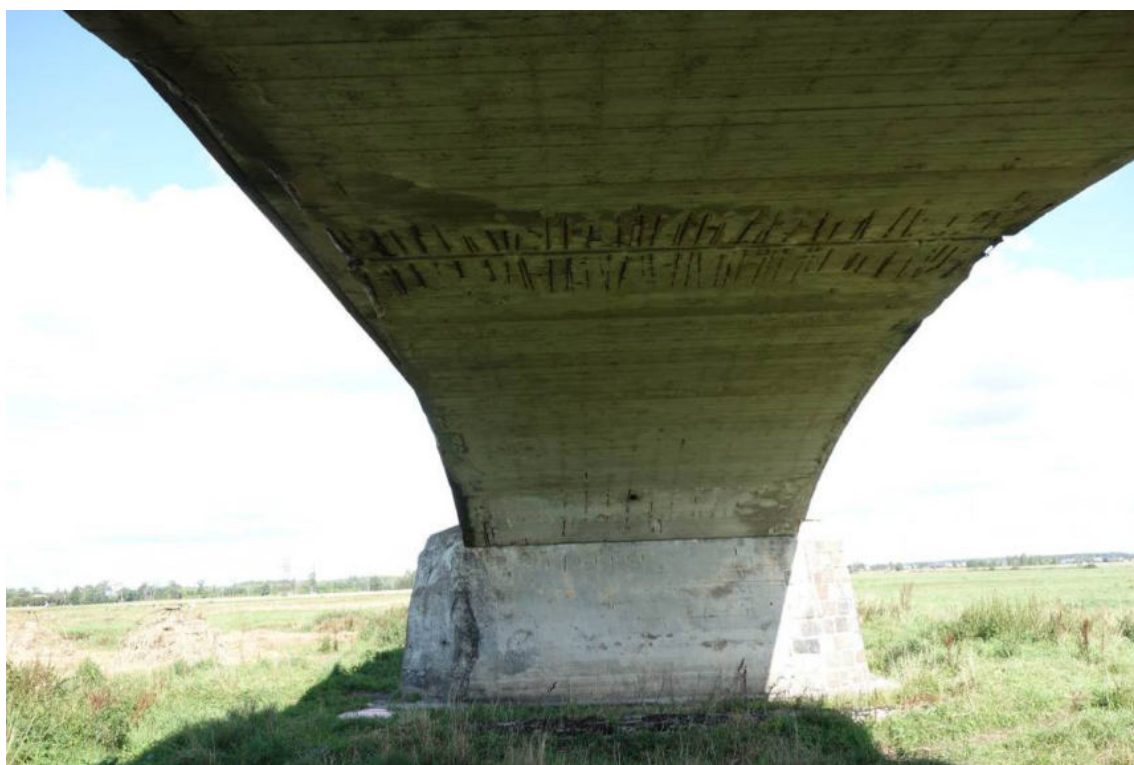
**1.7.50 nuotrauka.**

Trylikta atrama iš trylikto tarpatramio pusės. Perdangos armatūros korozija
