1.8. TILTO PER UŽLIEJAMAS PIEVAS APŽIŪROS IŠVADOS IR REKOMENDACIJOS

Gelžbetoninis Kazio Griniaus tiltas per užliejamas pievas, esantis 206 kelio Šilutė–Rusnė 2,112 km yra arkinis monolitinis, su važiuojamąja dalimi viršuje. Pagal statinę schemą tiltas yra karpytos konstrukcijos, kurią sudaro 13 trijų šarnyrų arkinių perdangų. Ramtai ir taurai masyvūs gelžbetoniniai. Tiltas buvo pastatytas 1926 metais.

Esminę apžiūrą atlikome 2017 m. rugpjūčio 29 d. Apžiūros metu nustatėme:

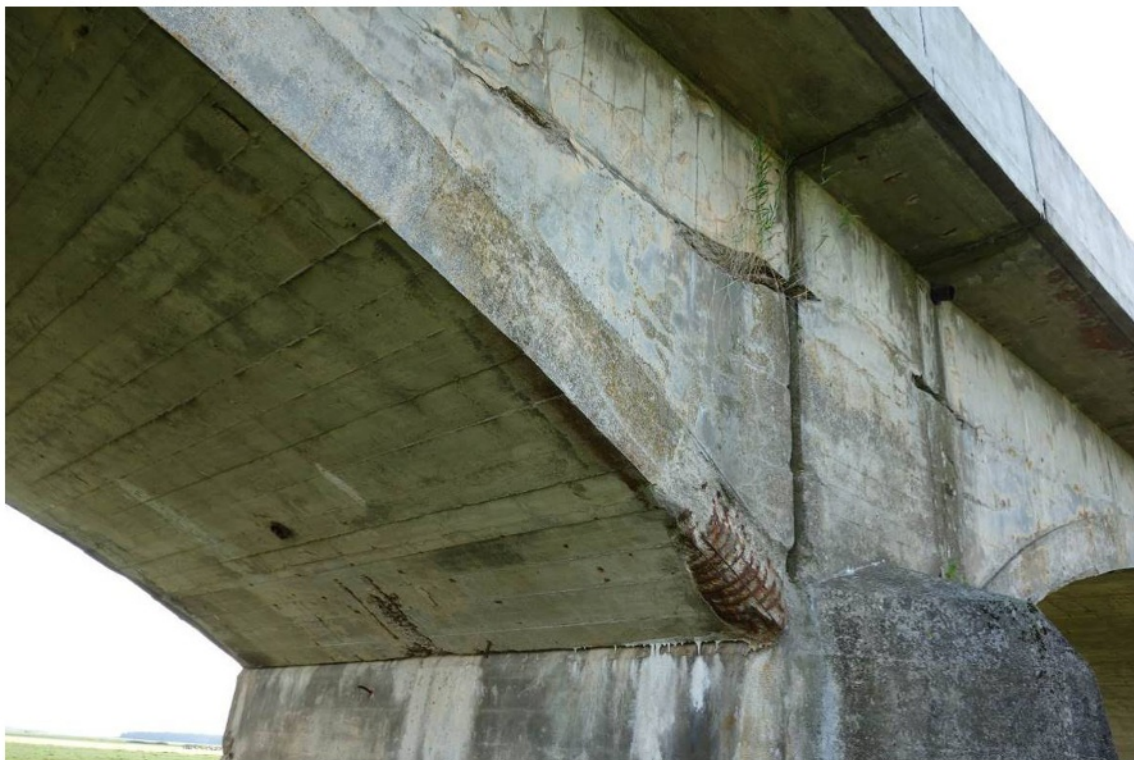
1.7.1 nuotrauka.

Antra atrama iš dešinės pusės. Perdangos armatūros korozija

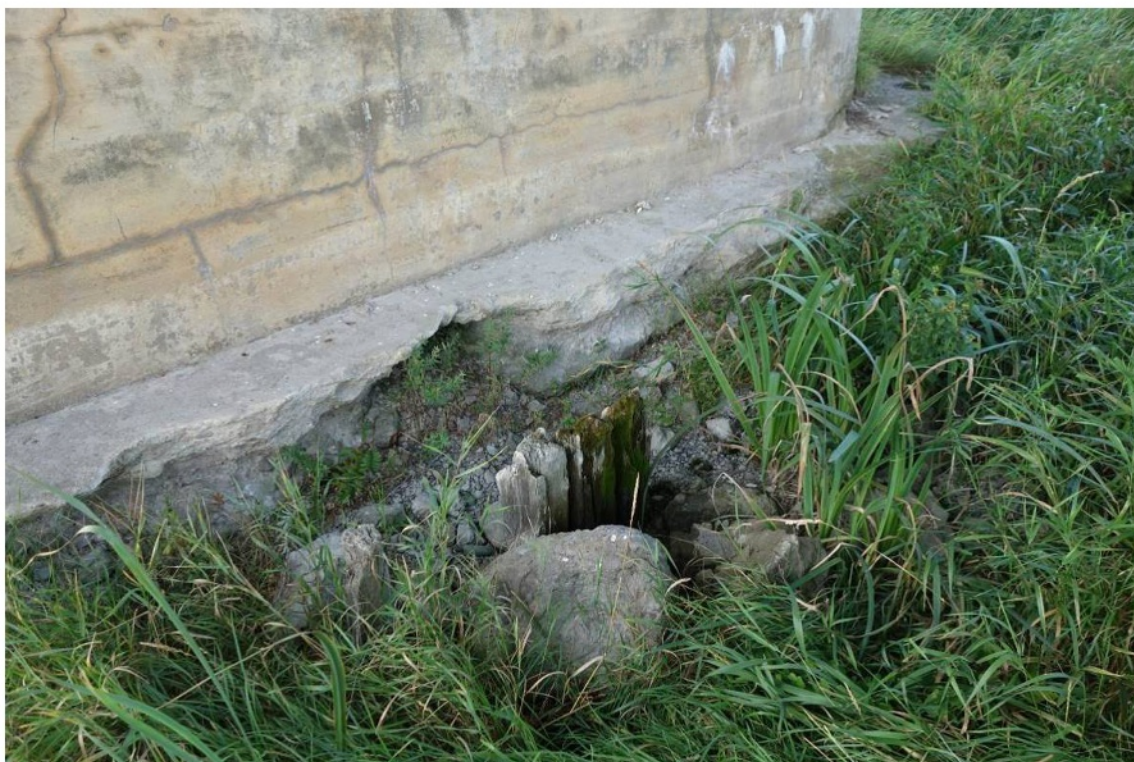
1.7.2 nuotrauka.

Išplova prie antros atramos iš pirmo tarpatramio pusės

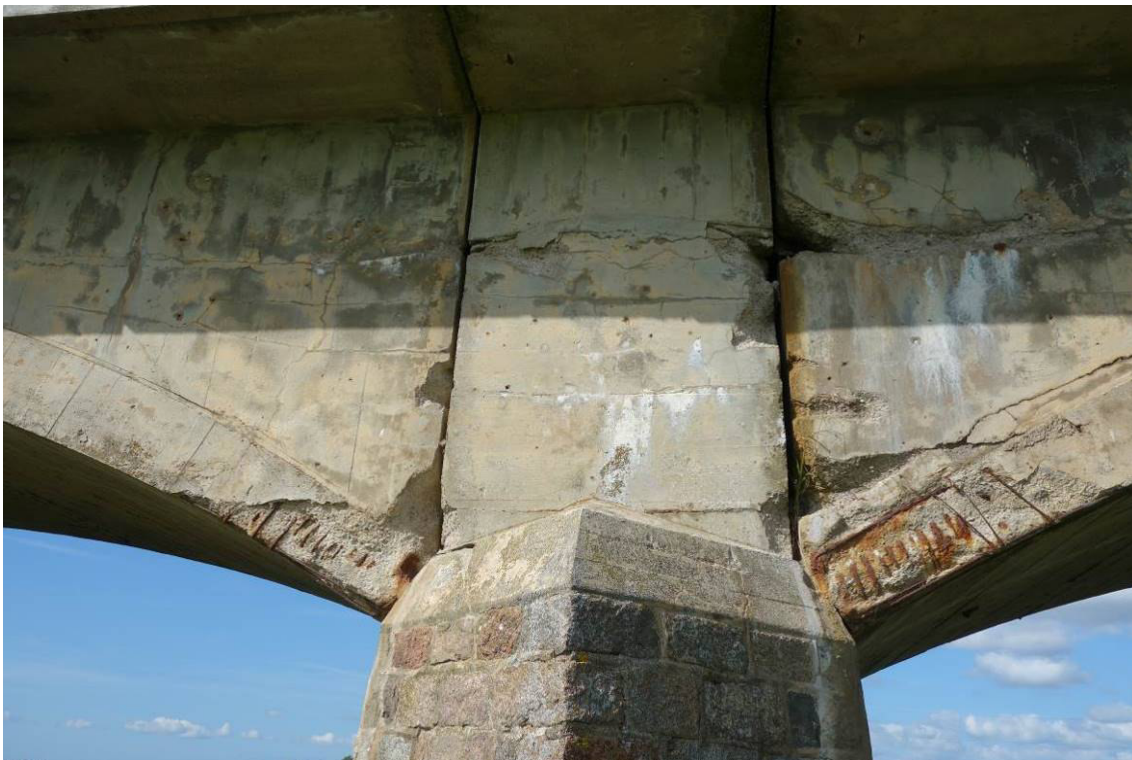
**1.7.3 nuotrauka.**

Antra atrama iš kairės pusės. Perdangos armatūros korozija, atramos viršutinės dalies betono pažaidos

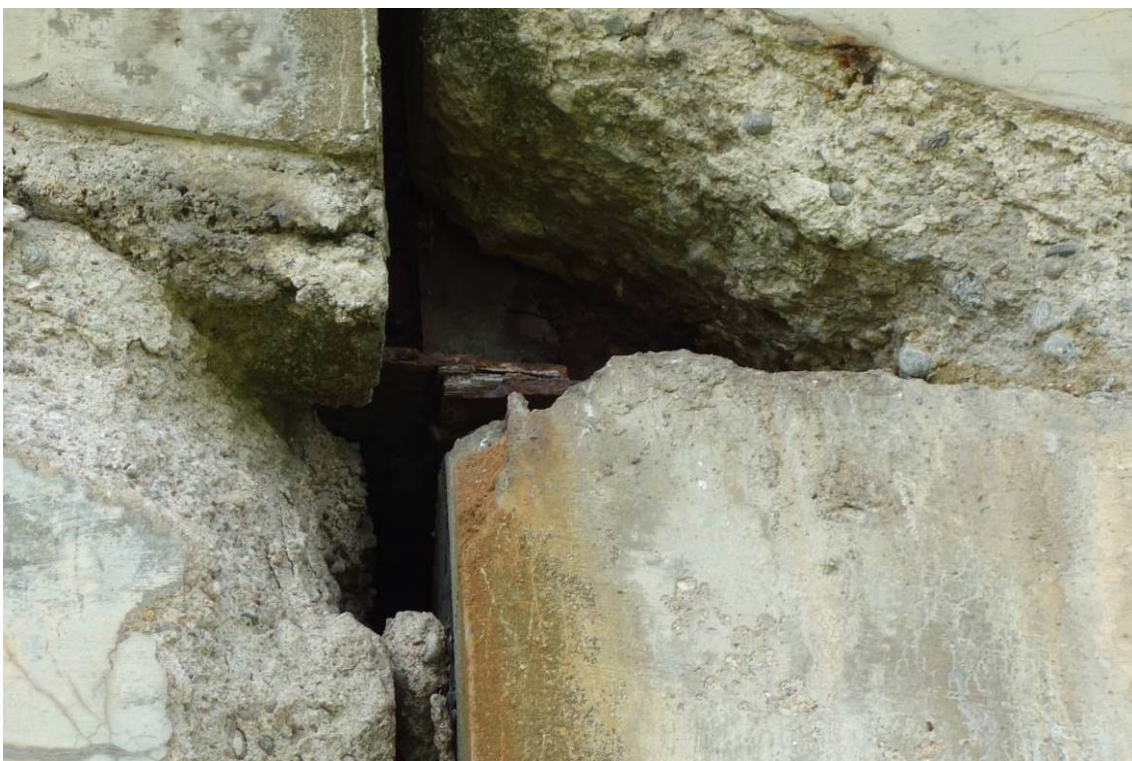
**1.7.4 nuotrauka.**

Detalė skliauto atrėmimo vietoje (išdidinta detalė iš 1.7.3)

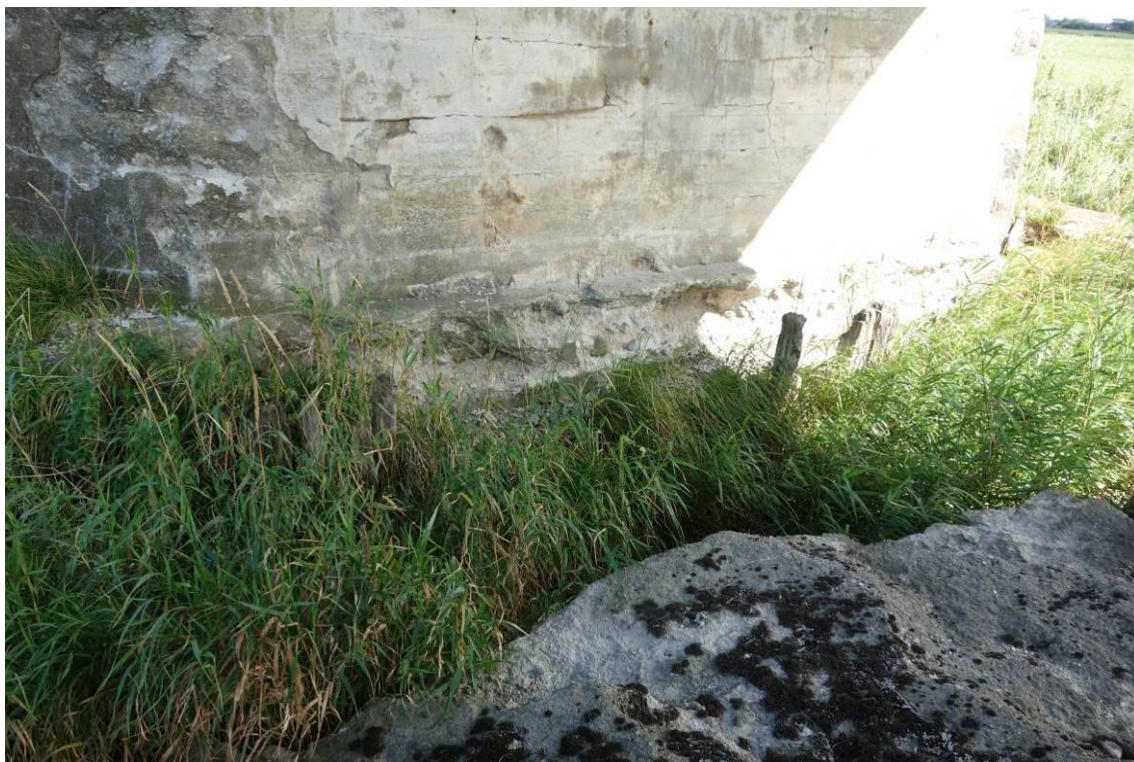
**1.7.5 nuotrauka.**

Išplova ties antra atrama iš antro tarpatramio pusės

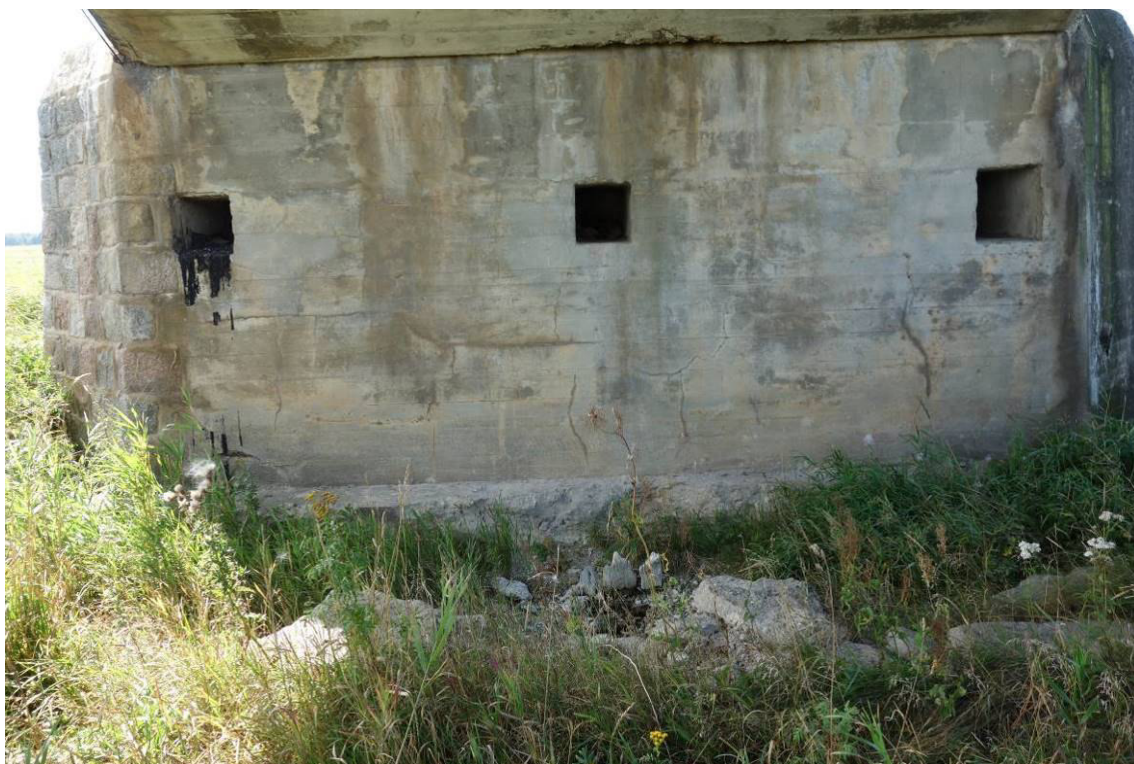
**1.7.6 nuotrauka.**

Išplova ties trečia atrama iš antro tarpatramio pusės

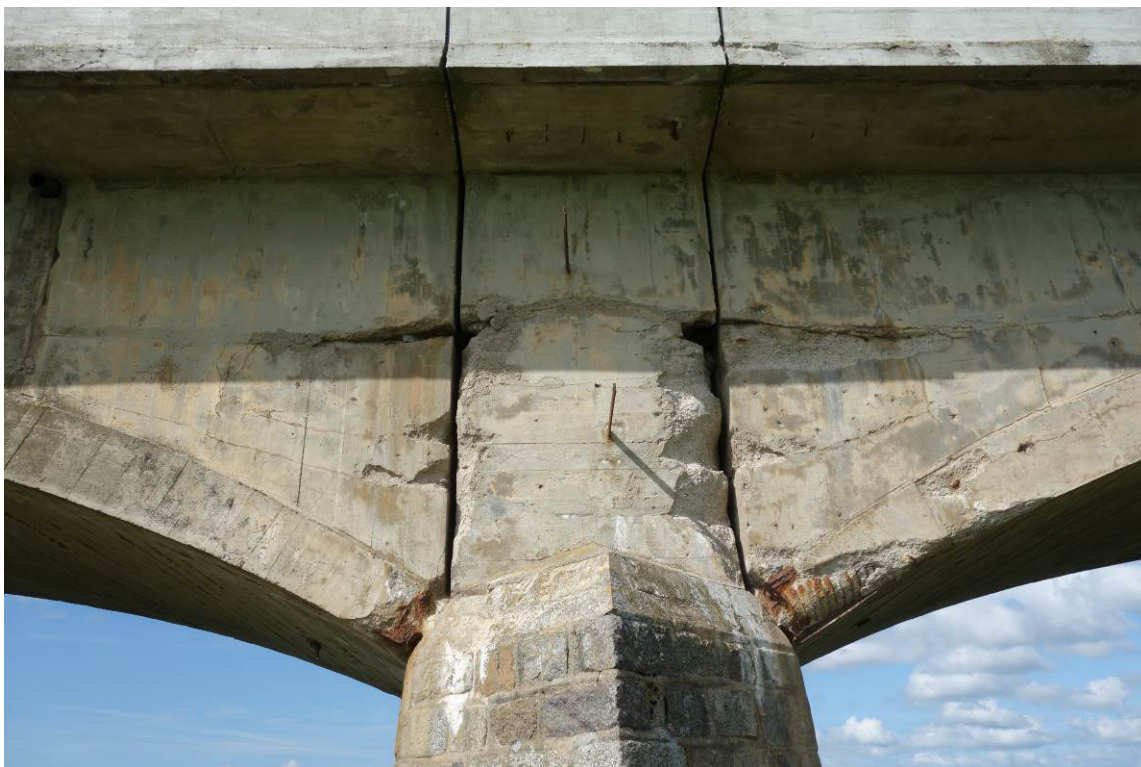
1.7.7 nuotrauka.

Trečia atrama iš kairės pusės. Perdangos armatūros korozija, atramos viršutinės dalies betono pažaidos

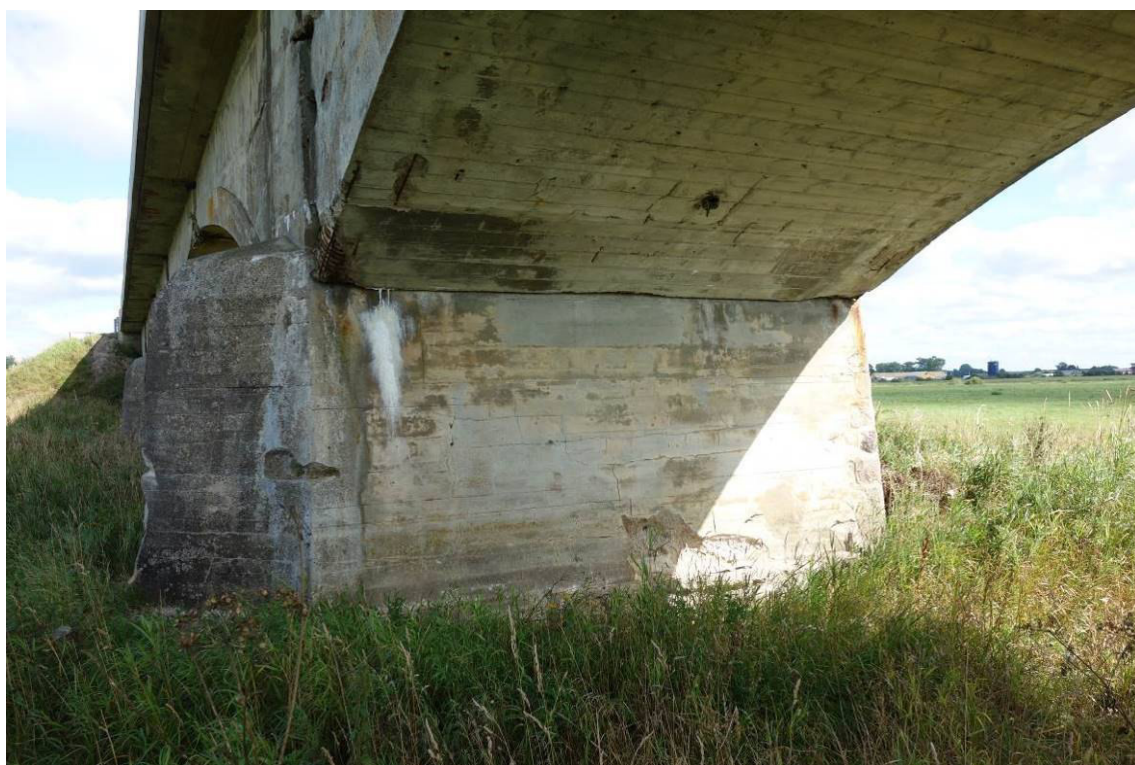
1.7.8 nuotrauka.

Trečios atramos vaizdas iš trečio tarpatramio pusės. Atramos masyvo pažaidos

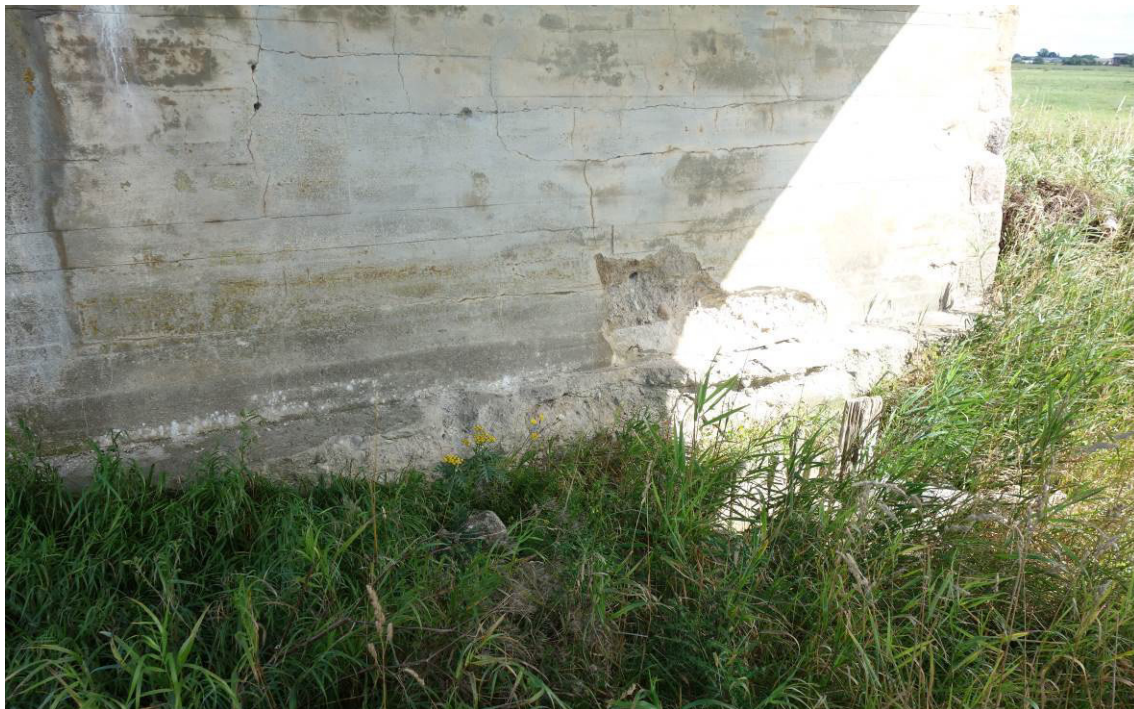
**1.7.9 nuotrauka.**

Išplova prie trečios atramos iš trečio tarpatramio pusės

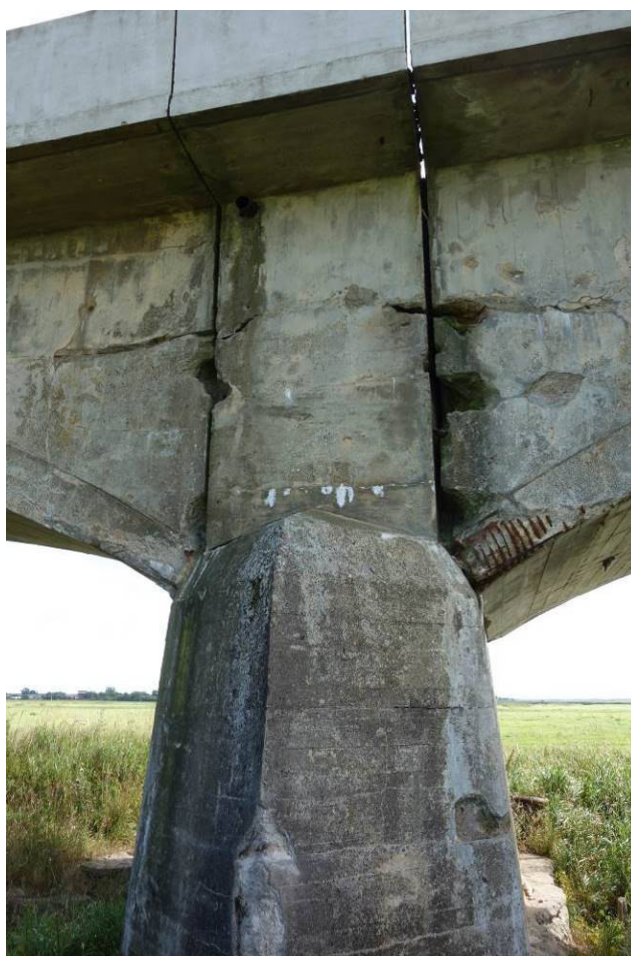
**1.7.10 nuotrauka.**

Trečia atrama iš dešinės pusės. Perdangos ir atramos pažaidos

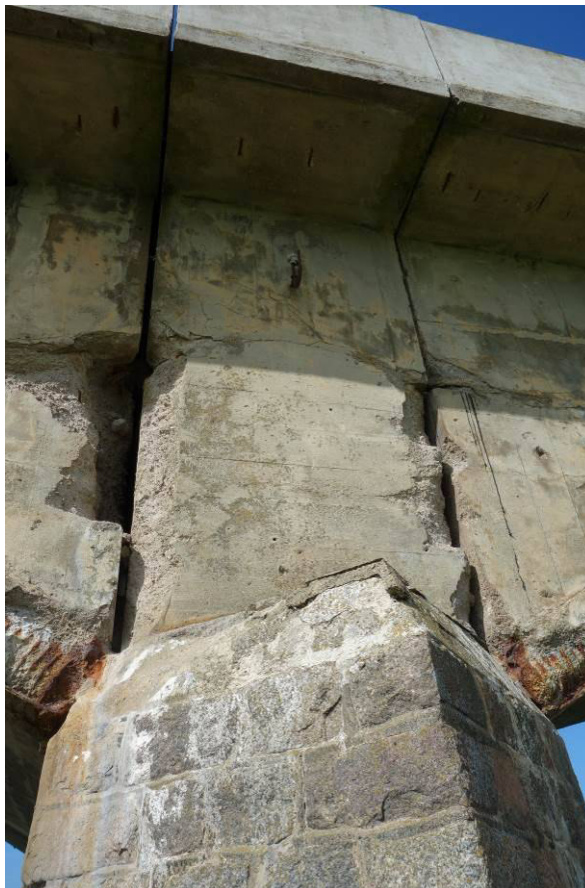
**1.7.11 nuotrauka.**

Ketvirta atrama iš kairės pusės. Perdangos ir atramos pažaidos

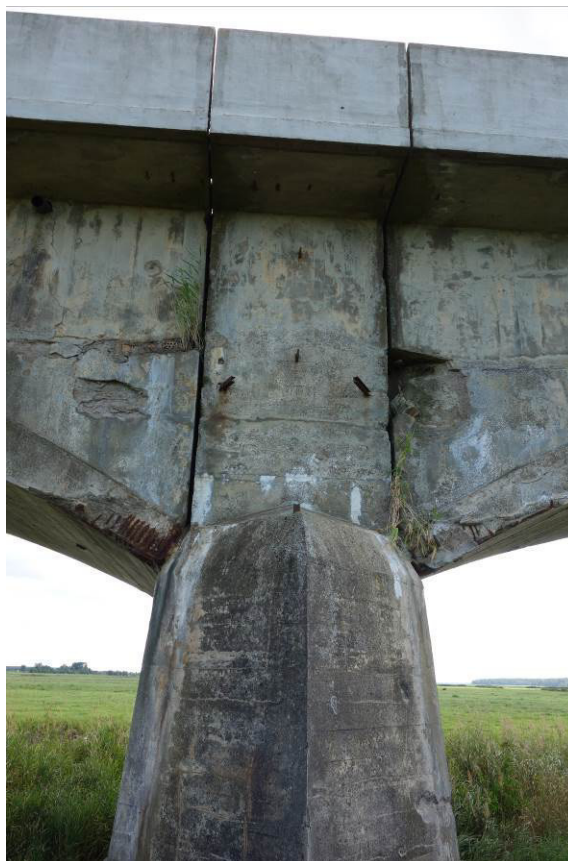
**1.7.12 nuotrauka.**

Ketvirta atrama iš dešinės pusės. Perdangos ir atramos pažaidos

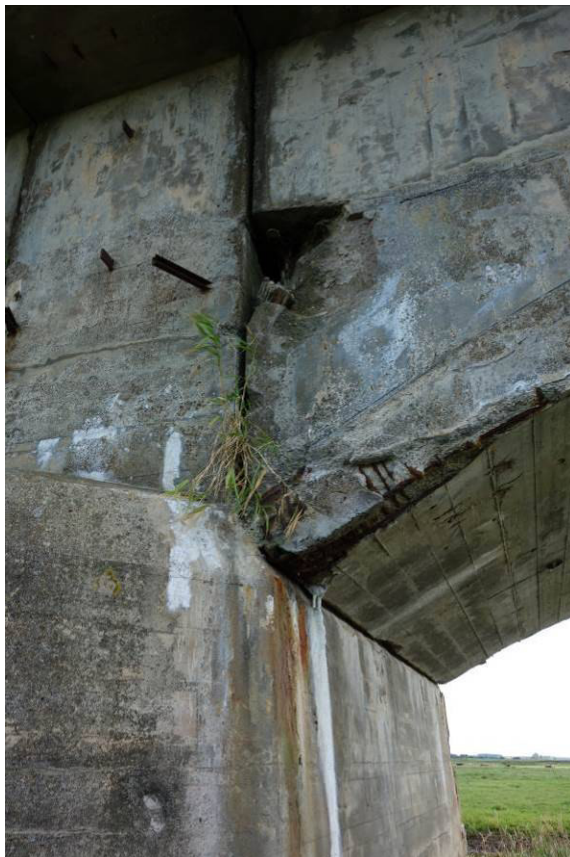
1.7.13 nuotrauka.

Ketvirta atrama iš dešinės pusės nuo ketvirto tarpatramio pusės. Perdangos ir atramos pažaidos (išdidinta detalė iš 1.7.12)

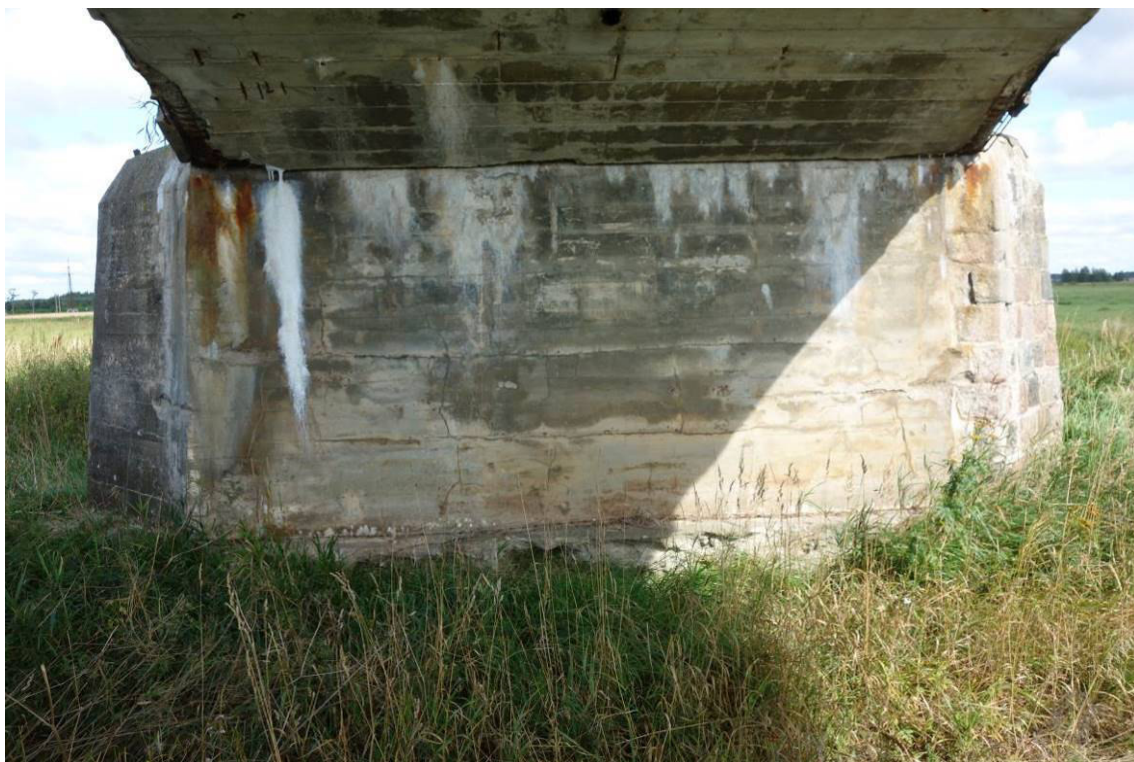
1.7.14 nuotrauka.

Išplova prie ketvirtos atramos. Perdangos armatūros korozija, kiauras deformacinis pjūvis

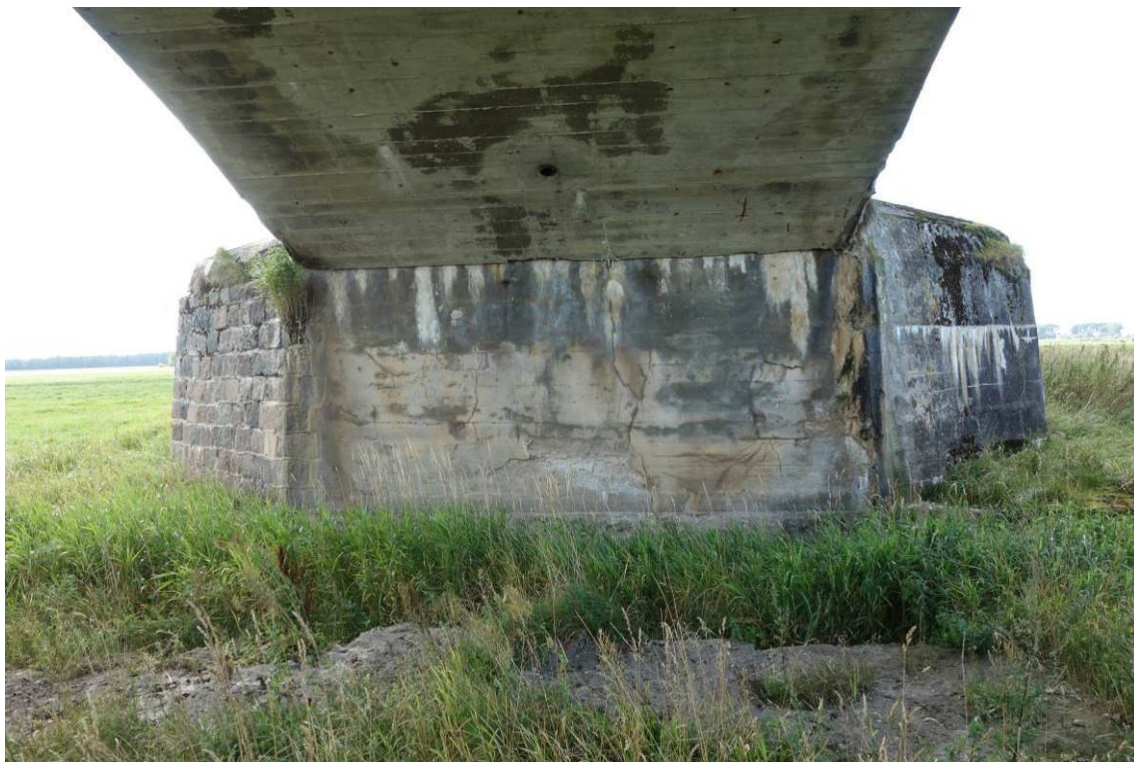
1.7.15 nuotrauka.

Išplova prie penktos atramos. Perdangos armatūros korozija, kiauras deformacinis pjūvis, atramos paviršių nepriežiūra

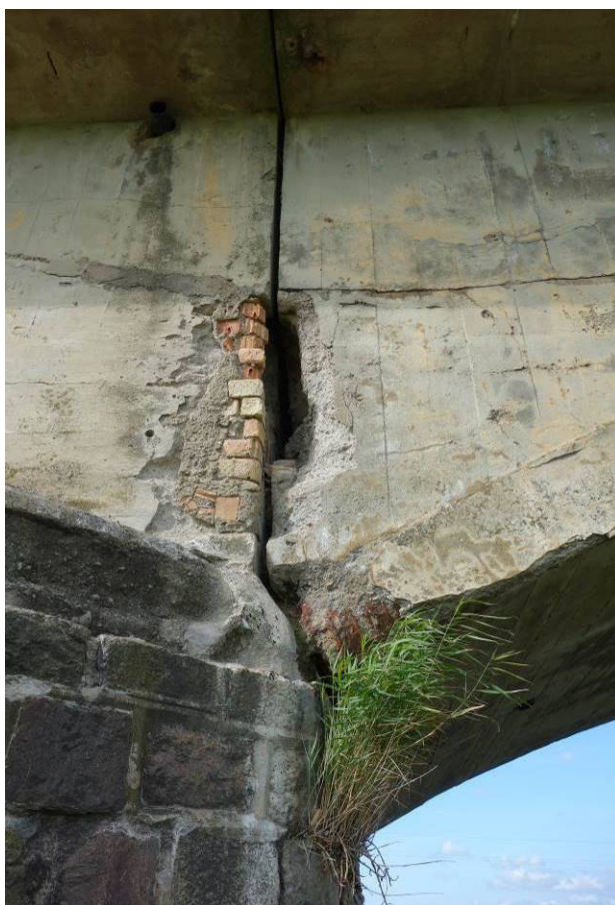
1.7.16 nuotrauka.

Penktos atramos detalė iš kairės, iš ketvirto tarpatramio pusės

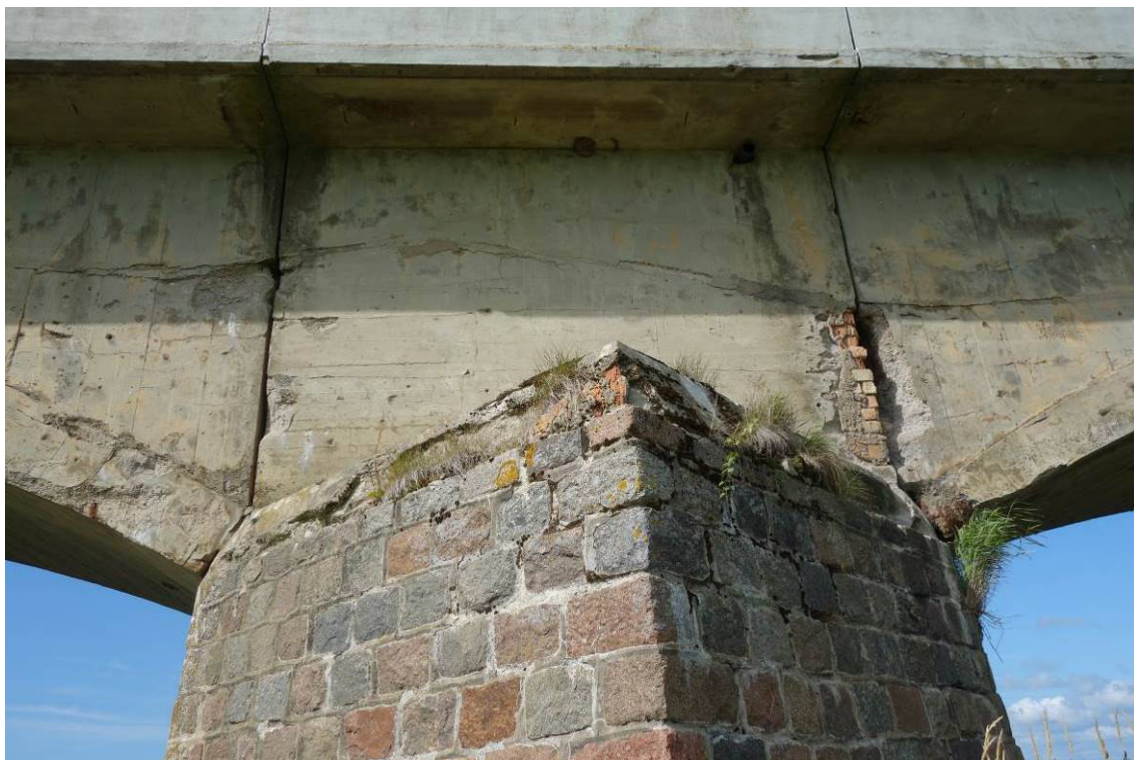
**1.7.17 nuotrauka.**

Penkta atrama iš kairės. Atramos ir perdangos elementų irimas

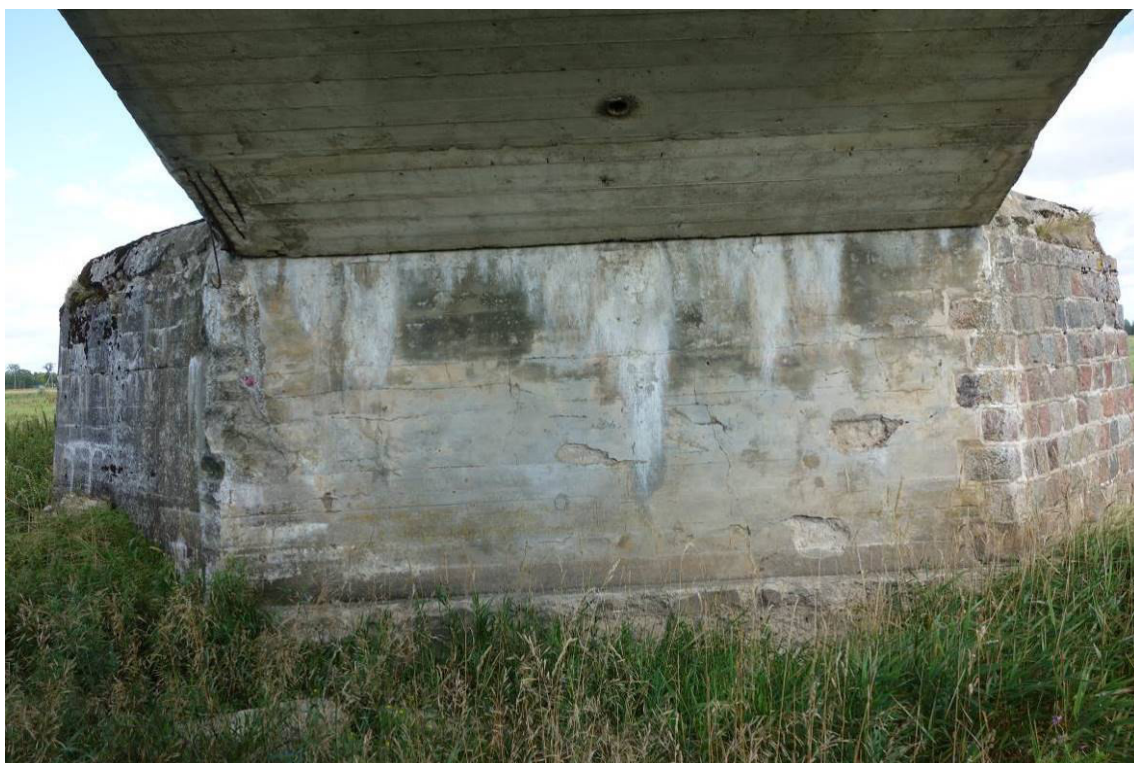
**1.7.18 nuotrauka.**

Penkta atrama iš šešto tarpatramio pusės. Pažeisti perdangos ir atramos paviršiai

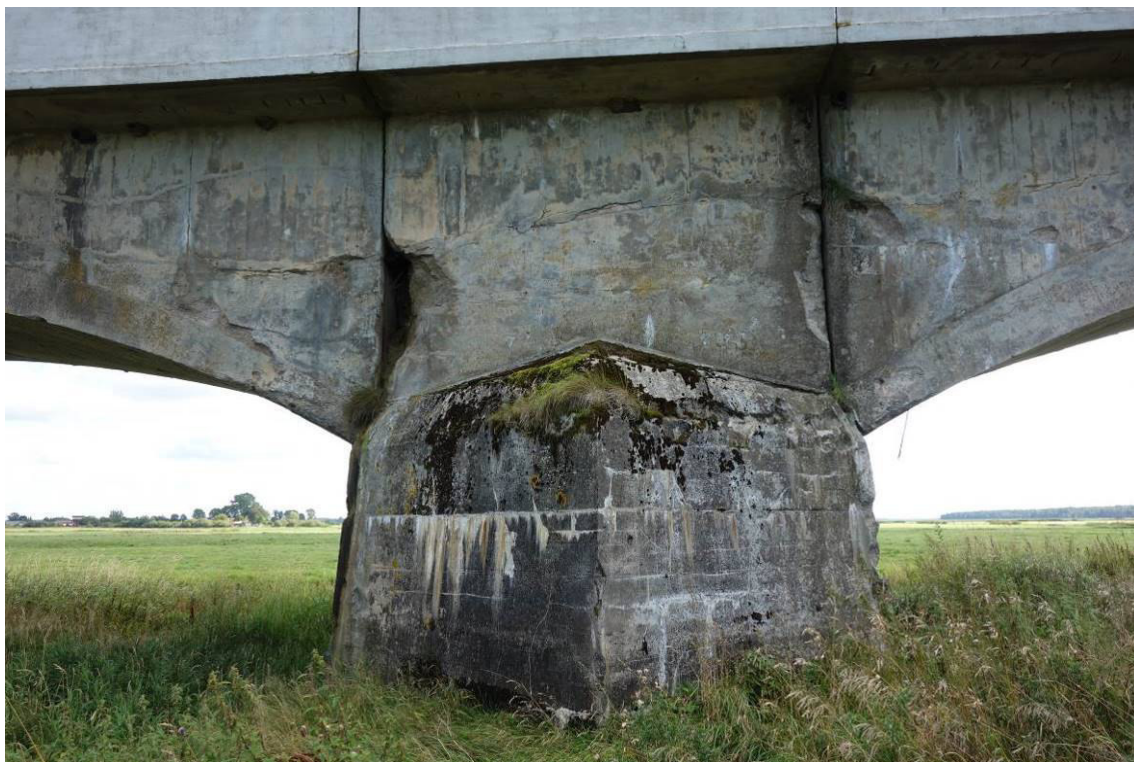
1.7.19 nuotrauka.

Penkta atrama iš dešinės. Pažeisti perdangos ir atramos paviršiai

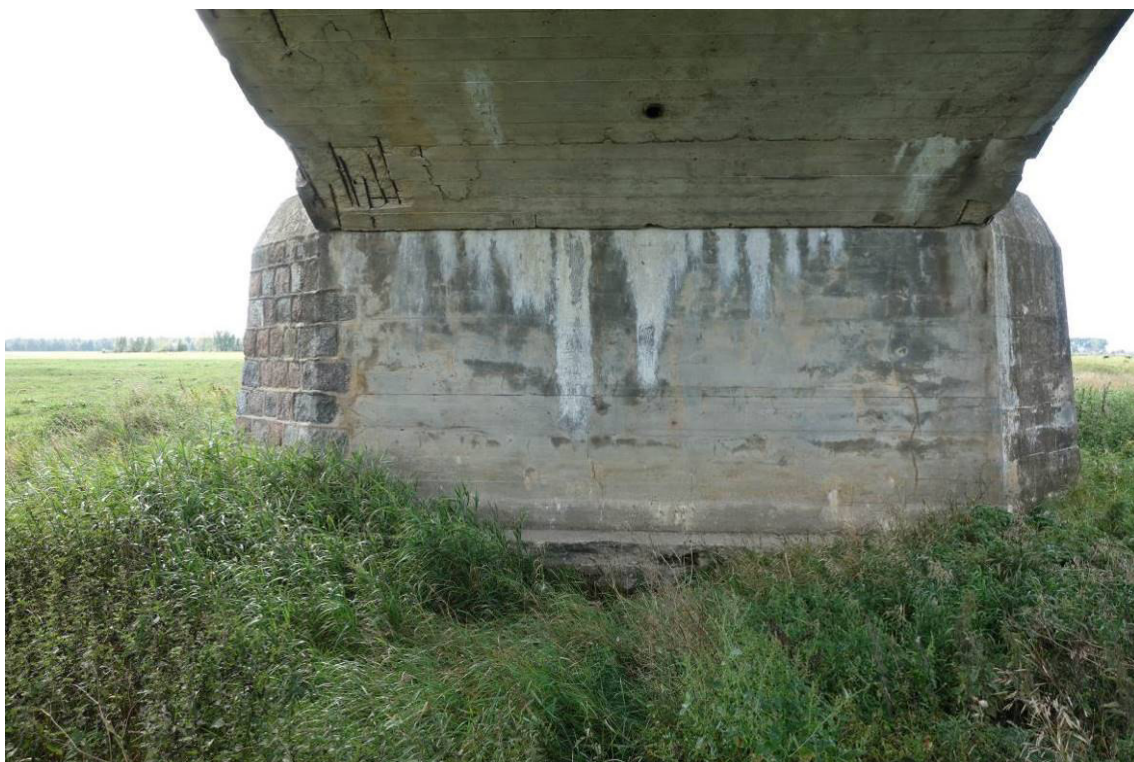
1.7.20 nuotrauka.

Šešta atrama iš penkto tarpatramio pusės – išplova. Perdangos armatūros korozija, kiauras deformacinis pjūvis

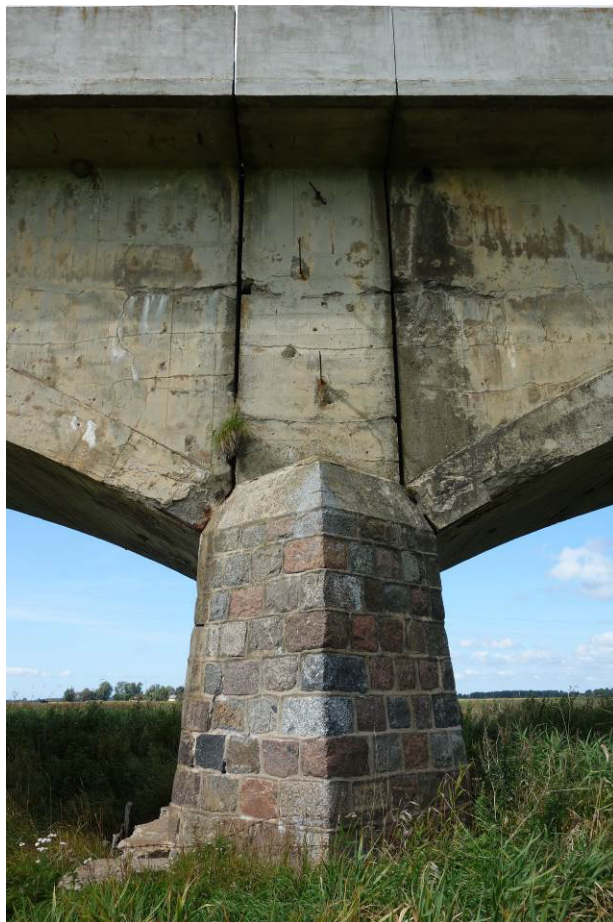
1.7.21 nuotrauka.

Šešta atrama iš kairės. Perdangos ir atramos paviršių pažaidos

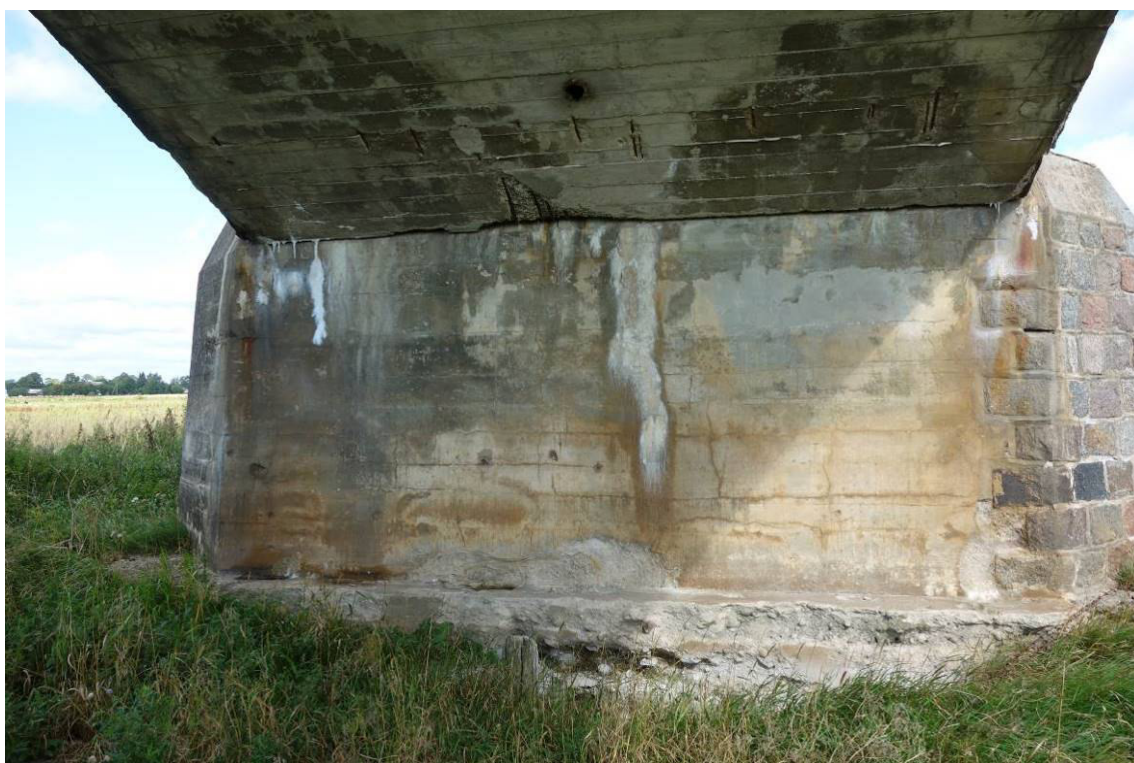
1.7.22 nuotrauka.

Šešta atrama iš šešto tarpatramio pusės – išplova. Perdangos ir atramos paviršių pažaidos

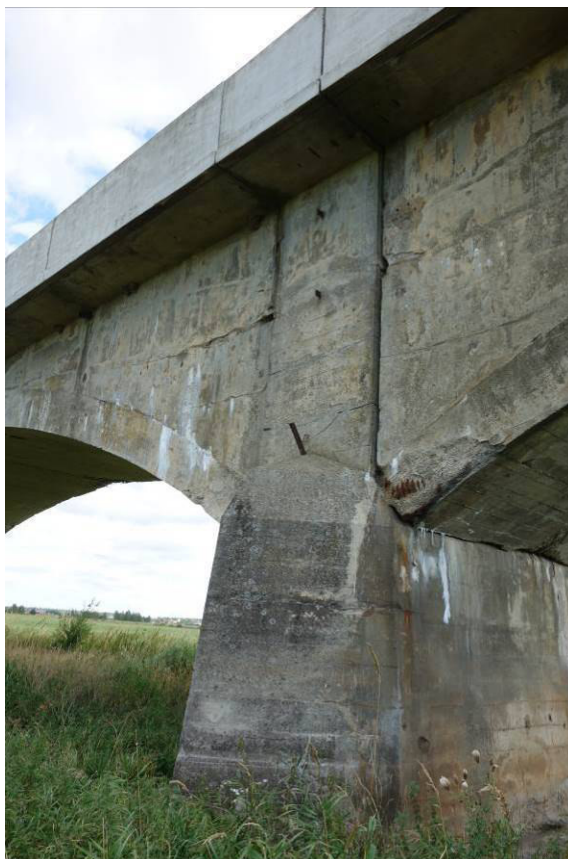
1.7.23 nuotrauka.

Šešta atrama iš dešinės. Perdangos ir atramos paviršių pažaidos

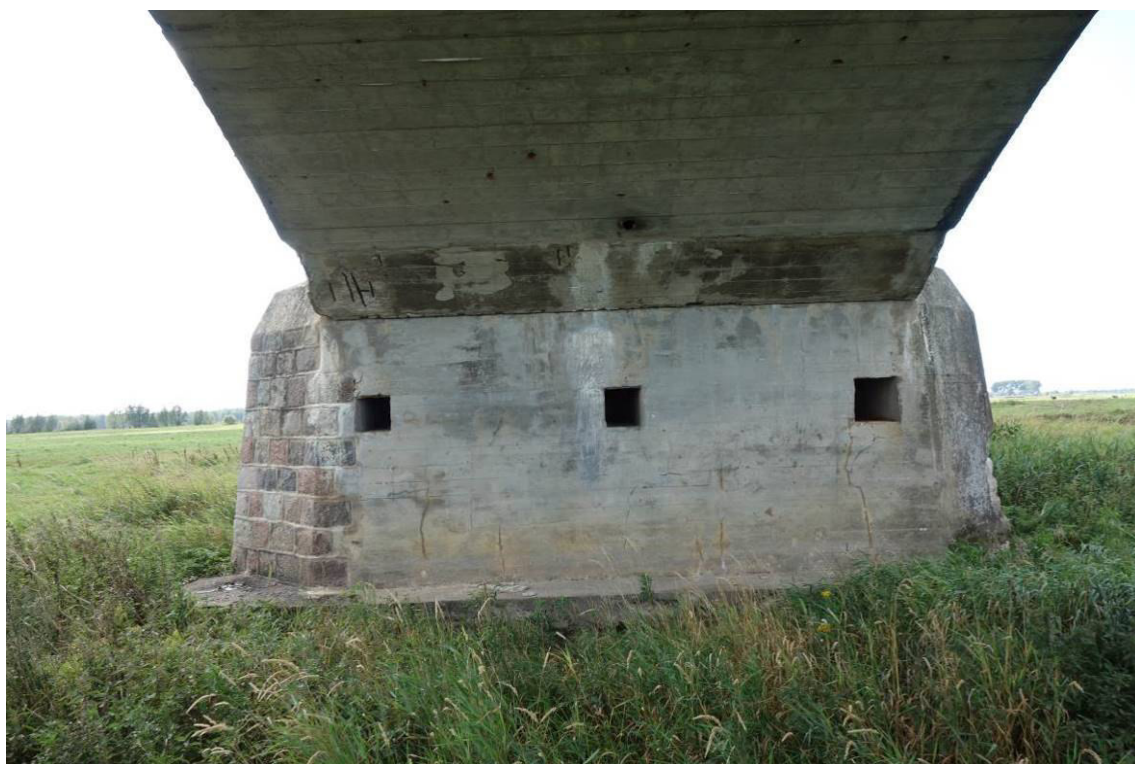
1.7.24 nuotrauka.

Septinta atrama – išplova. Perdangos ir atramos paviršių pažaidos

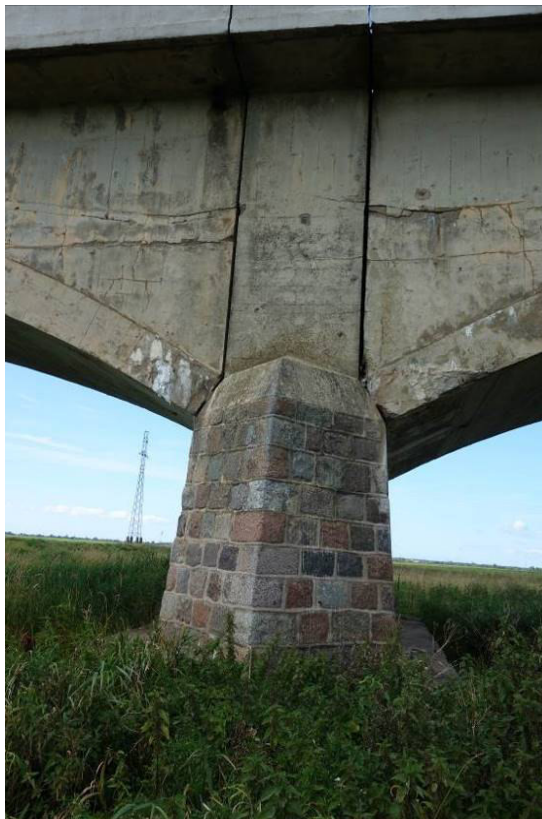
1.7.25 nuotrauka.

Septinta atrama iš kairės. Perdangos ir atramos paviršių pažaidos

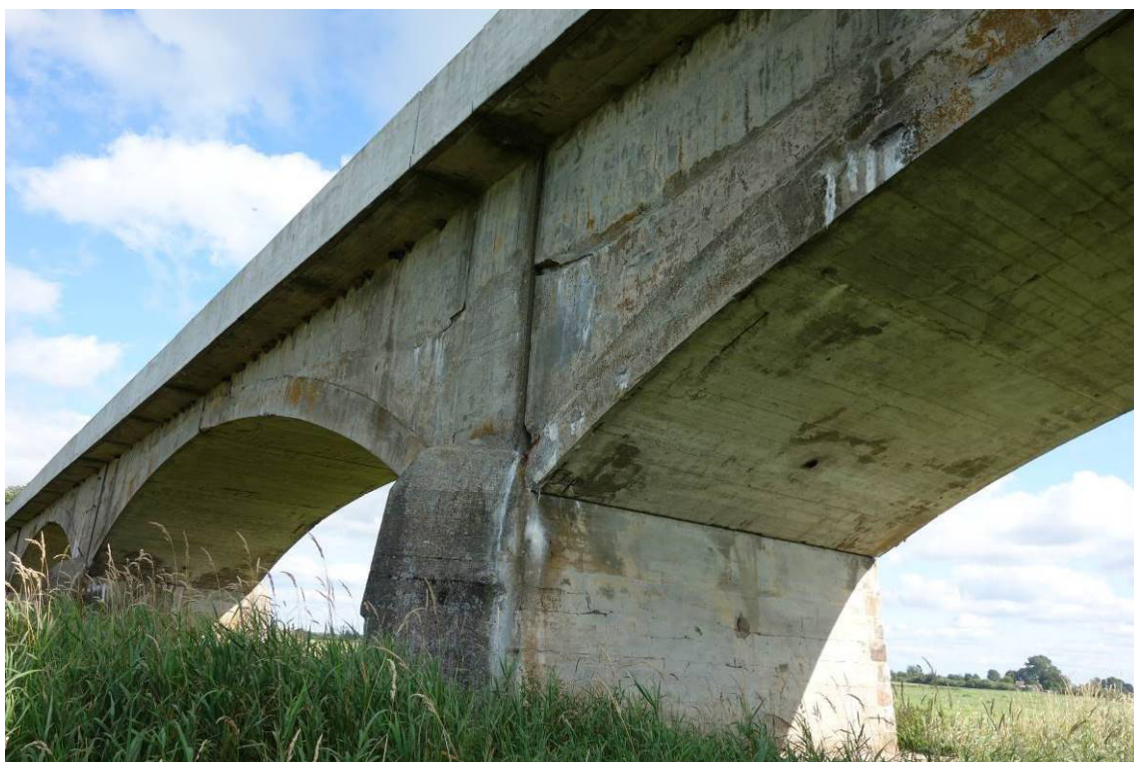
1.7.26 nuotrauka.

Septinta atrama iš dešinės. Perdangos ir atramos paviršių pažaidos

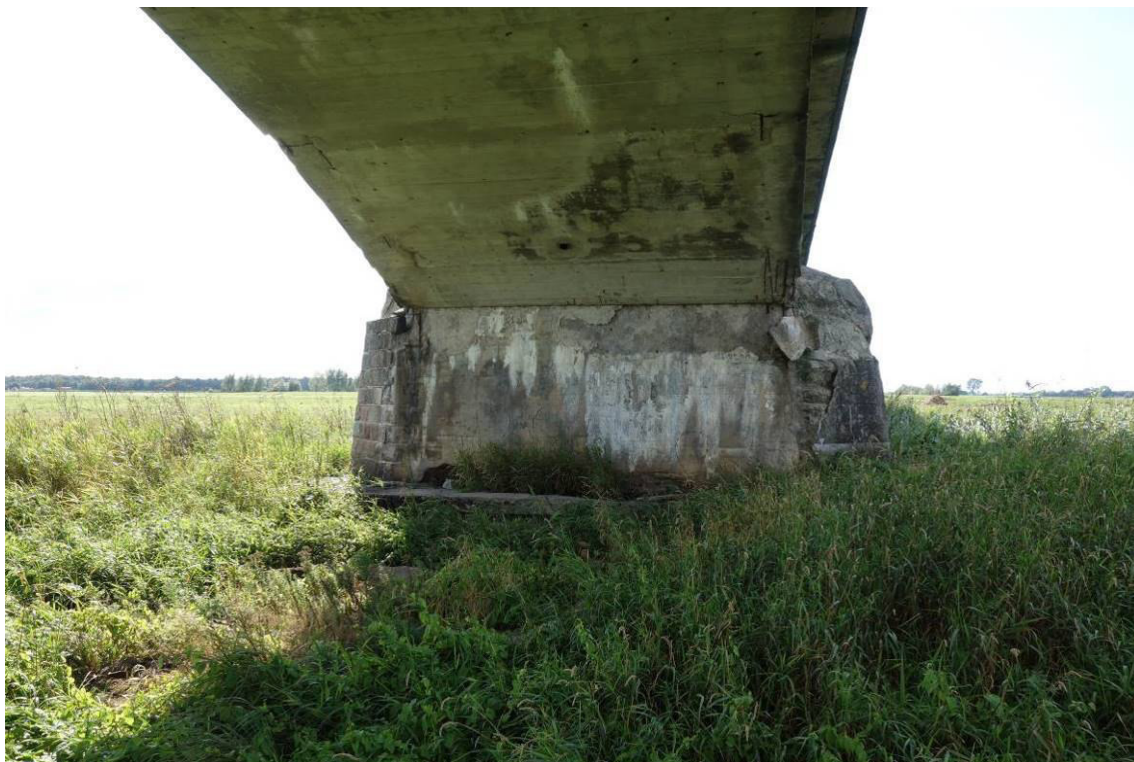
1.7.27 nuotrauka.

Aštunta atrama iš septinto tarpatramio pusės. Išplova tarpatramyje. Perdangos ir atramos paviršių pažaidos, kiauras deformacinis pjūvis

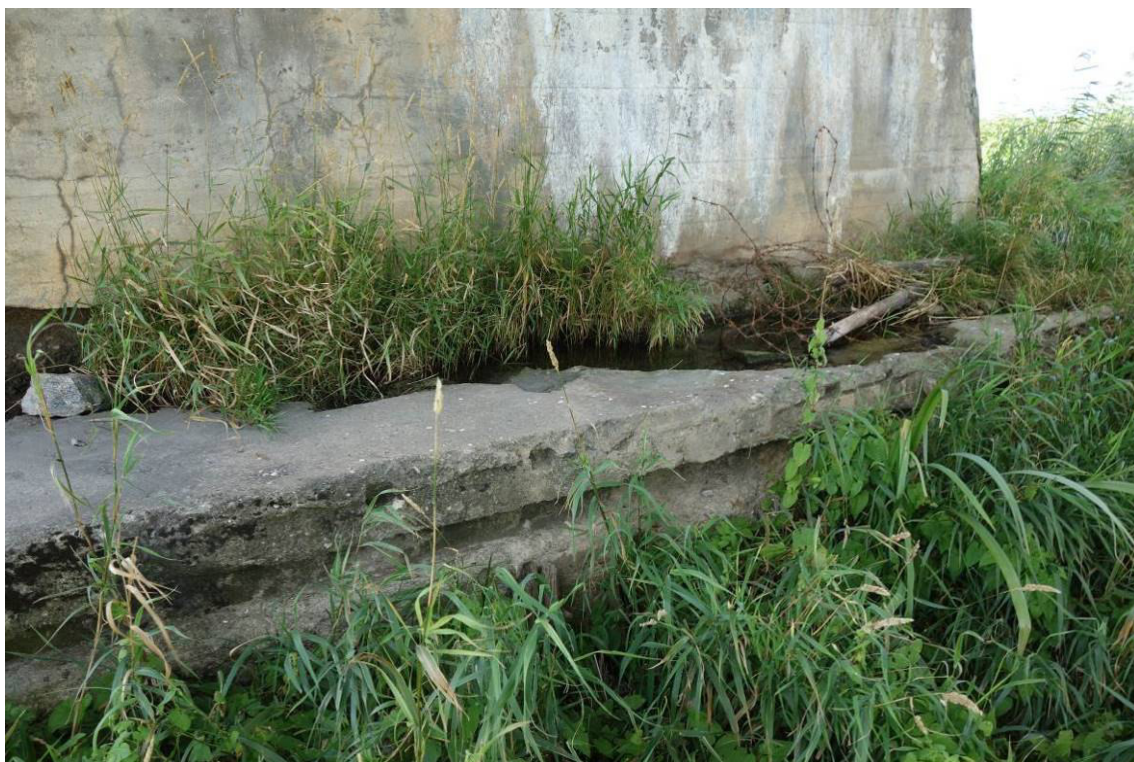
1.7.28 nuotrauka.

Aštuntos atramos pamatas iš septinto tarpatramio pusės. Apiręs atramos pamatas

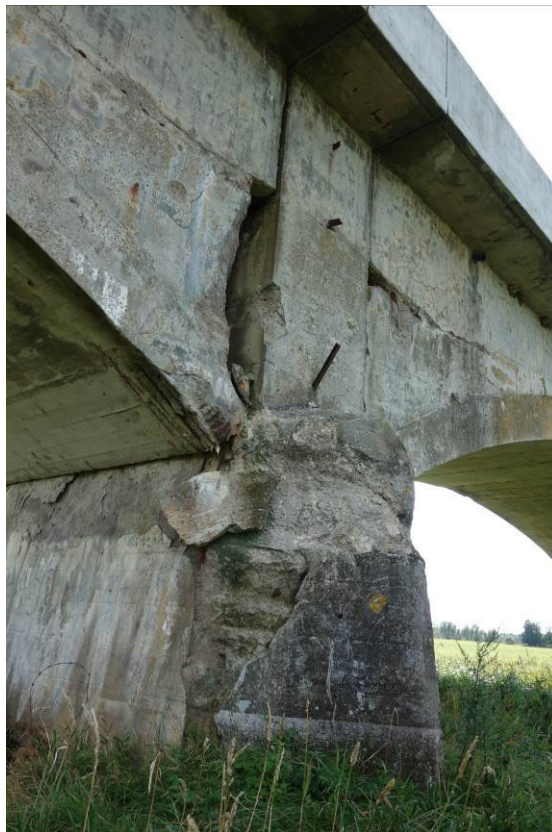
1.7.29 nuotrauka.

Aštunta atrama iš dešinės. Apirusi perdanga ir atrama

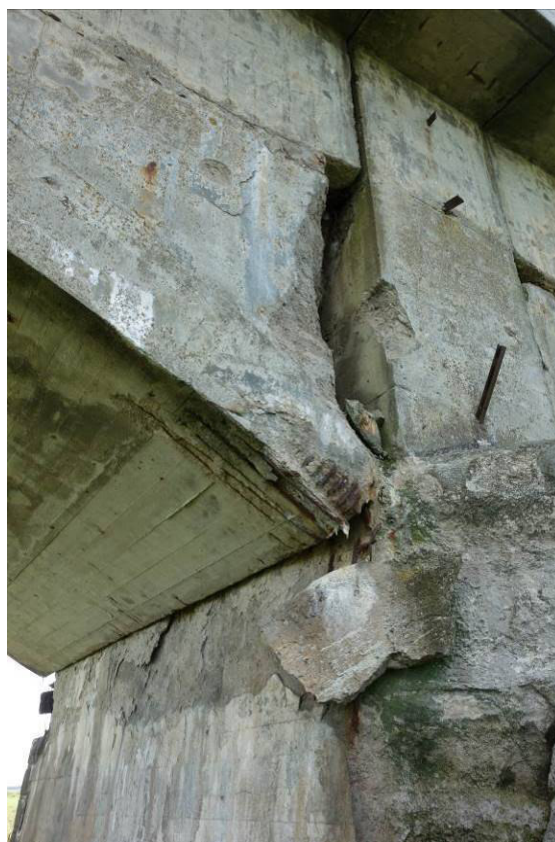
1.7.30 nuotrauka.

Aštuntos atramos iš dešinės detalė iš arčiau. Apirusi perdanga ir atrama (išdidinta iš 1.7.29)
