1.8. TILTO PER UŽLIEJAMAS PIEVAS APŽIŪROS IŠVADOS IR REKOMENDACIJOS

Gelžbetoninis Kazio Griniaus tiltas per užliejamas pievas, esantis 206 kelio Šilutė–Rusnė 2,112 km yra arkinis monolitinis, su važiuojamąja dalimi viršuje. Pagal statinę schemą tiltas yra karpytos konstrukcijos, kurią sudaro 13 trijų šarnyrų arkinių perdangų. Ramtai ir taurai masyvūs gelžbetoniniai. Tiltas buvo pastatytas 1926 metais.

Esminę apžiūrą atlikome 2017 m. rugpjūčio 29 d. Apžiūros metu nustatėme:

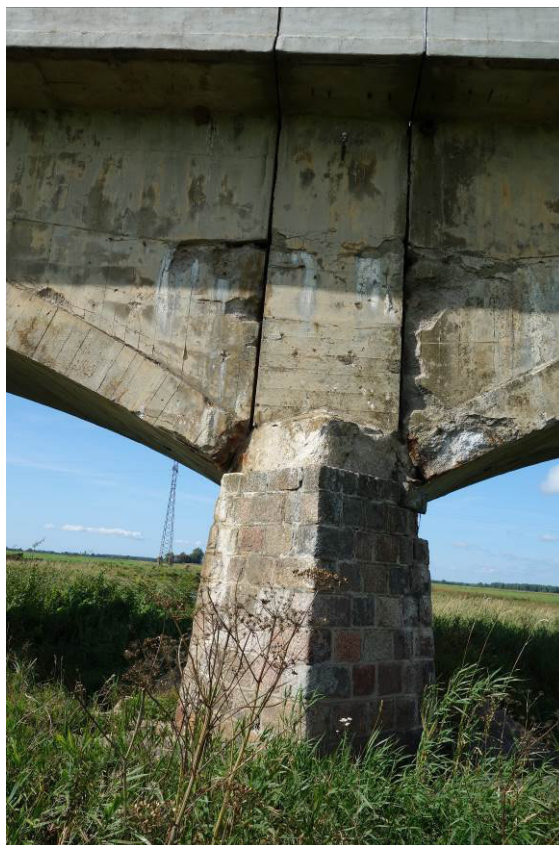
**1.7.31 nuotrauka.**

Aštunta atrama iš kairės. Apirusi perdanga ir atrama

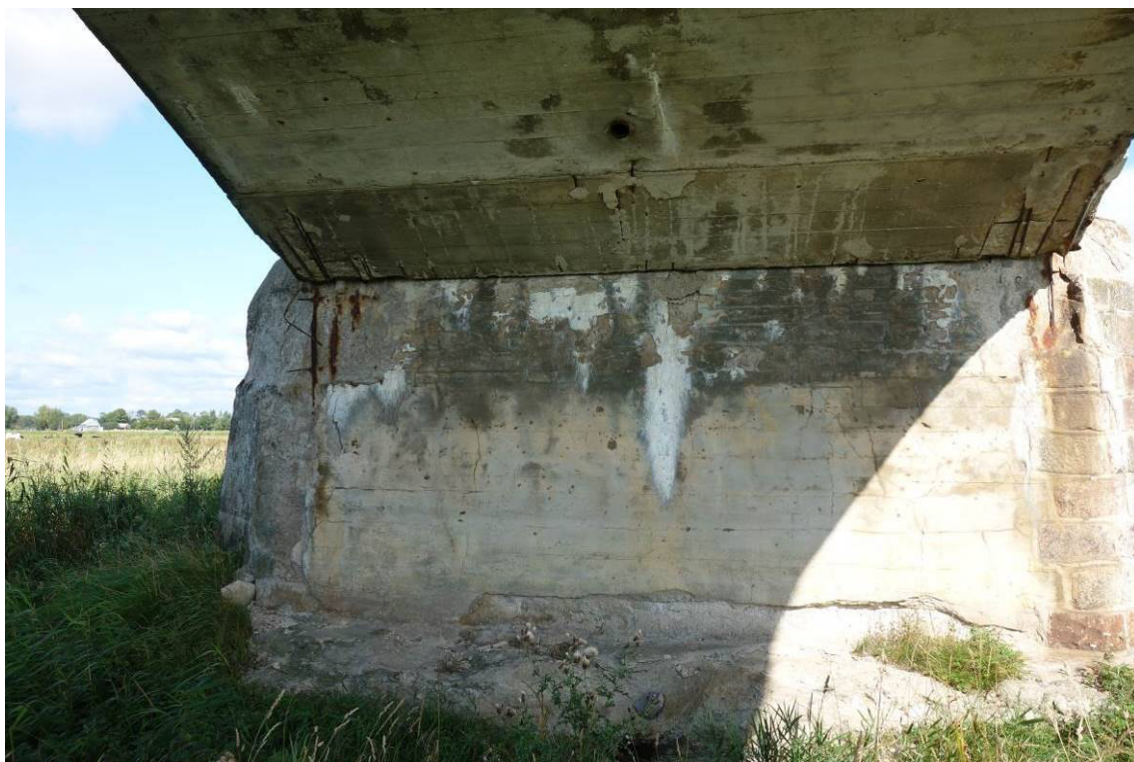
**1.7.32 nuotrauka.**

Aštunta atrama iš aštunto tarpatramio pusės. Apirusi perdanga ir atrama

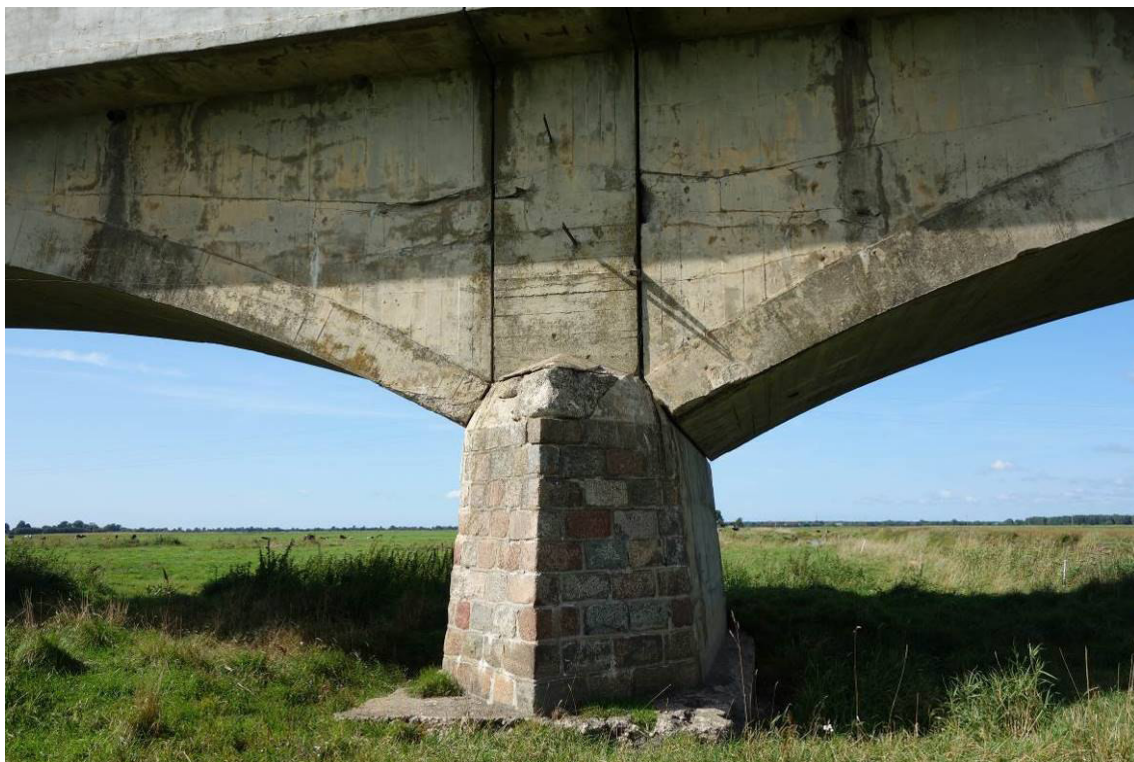
1.7.33 nuotrauka.

Devinta atrama iš kairės pusės. Apirę atramos paviršiai

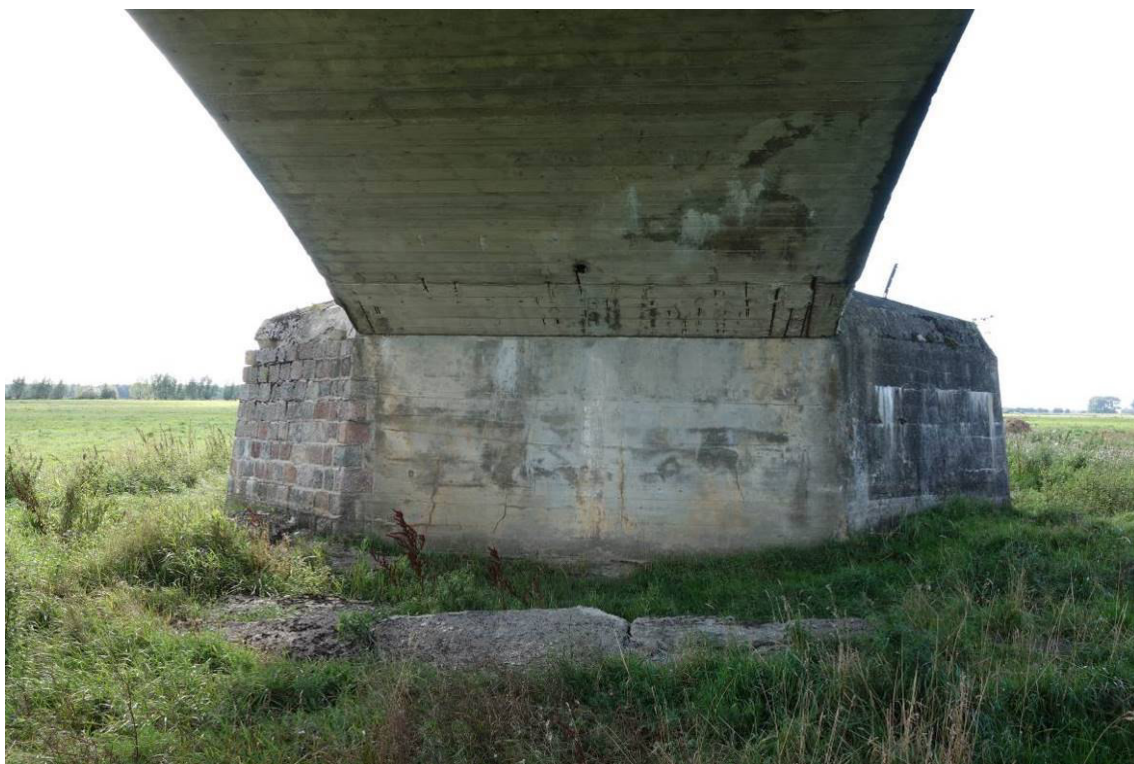
1.7.34 nuotrauka.

Dešimta atrama iš dešimto tarpatramio pusės. Apirusi perdanga ir atrama

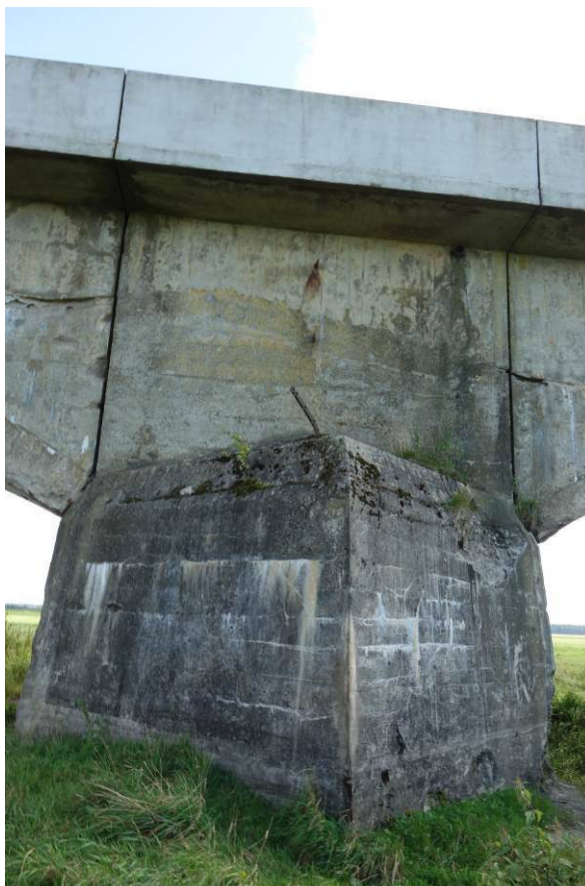
1.7.35 nuotrauka.

Dešimta atrama iš dešinės pusės. Apirusi perdanga ir atrama

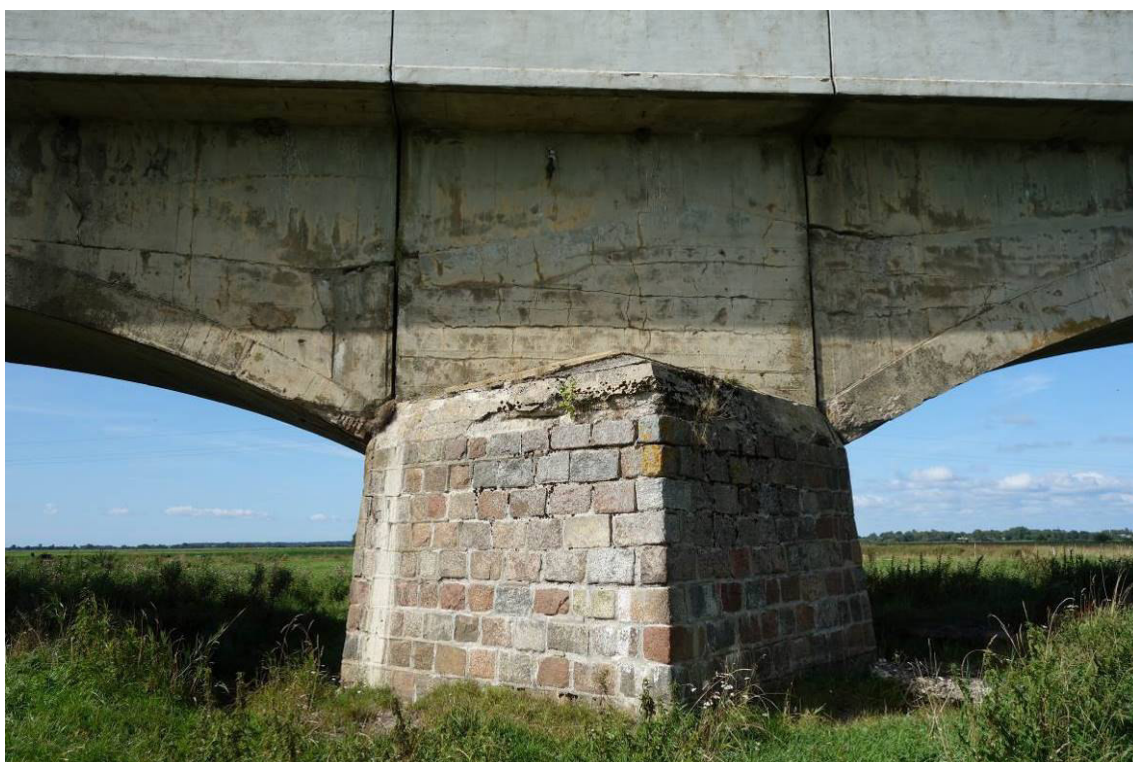
1.7.36 nuotrauka.

Dešimta atrama iš kairės pusės. Apirusi perdanga ir atrama

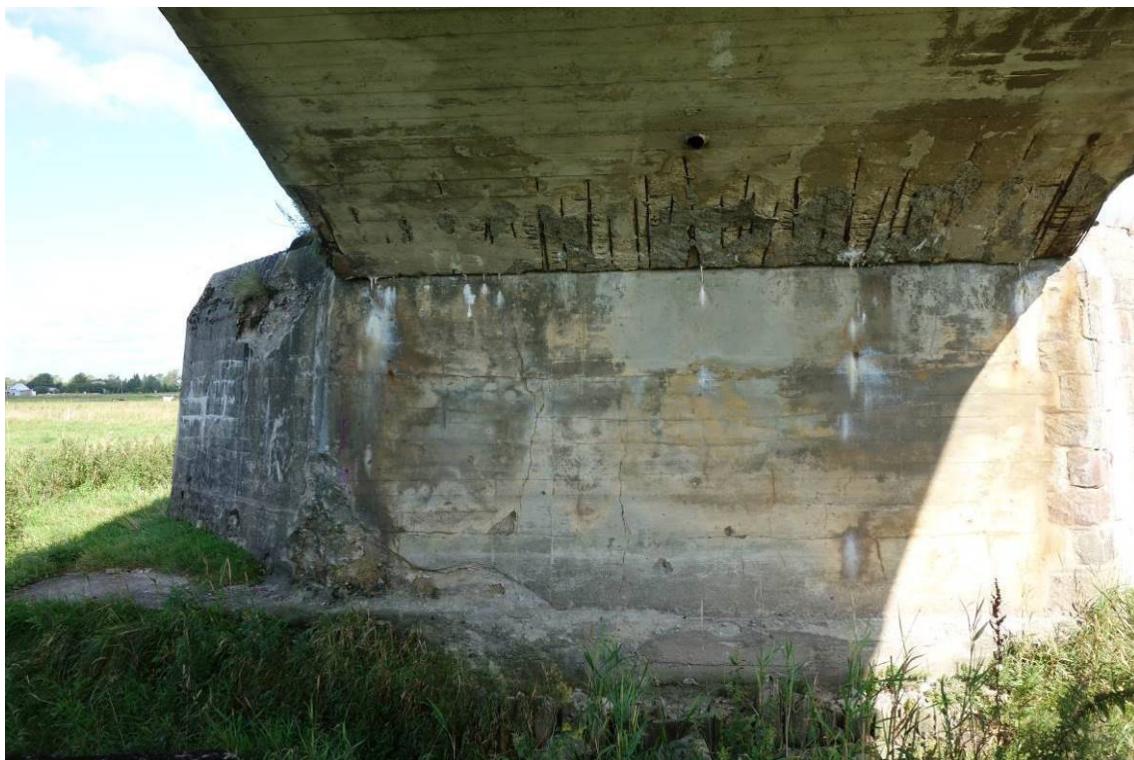
1.7.37 nuotrauka.

Dešimta atrama iš dešimto tarpatramio pusės. Perdangos armatūros korozija, apirę atramos paviršiai

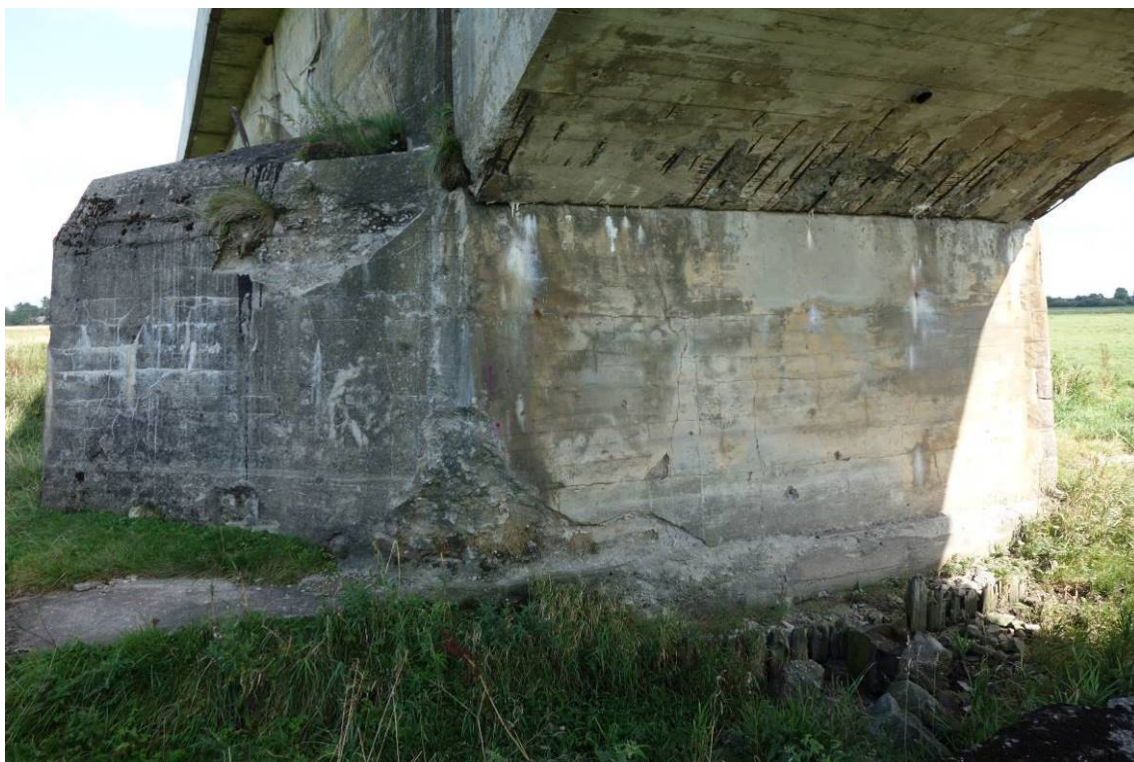
1.7. 38 nuotrauka.

Dešimta atrama iš dešimto tarpatramio pusės. Didžiulė išplova prie atramos pamato, perdangos armatūros korozija, apirę atramos paviršiai

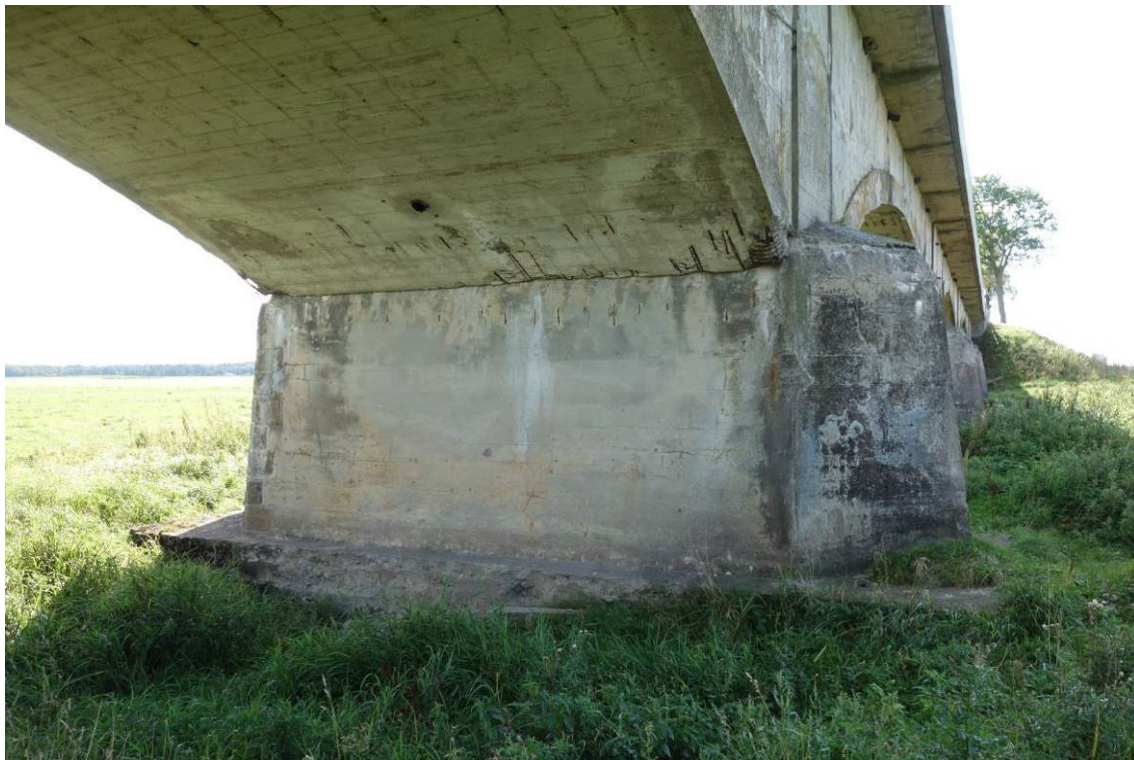
1.7.39 nuotrauka.

Vienuolikta atrama iš dešimto tarpatramio pusės. Perdangos armatūros korozija, apirę atramos paviršiai

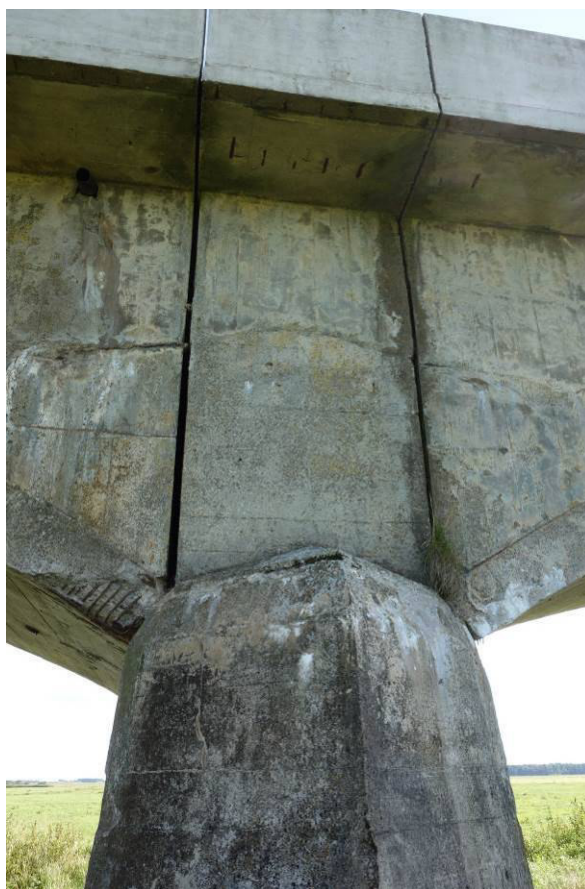
1.7.40 nuotrauka.

Vienuolikta atrama iš dešinės pusės. Perdangos armatūros korozija, apirę atramos paviršiai

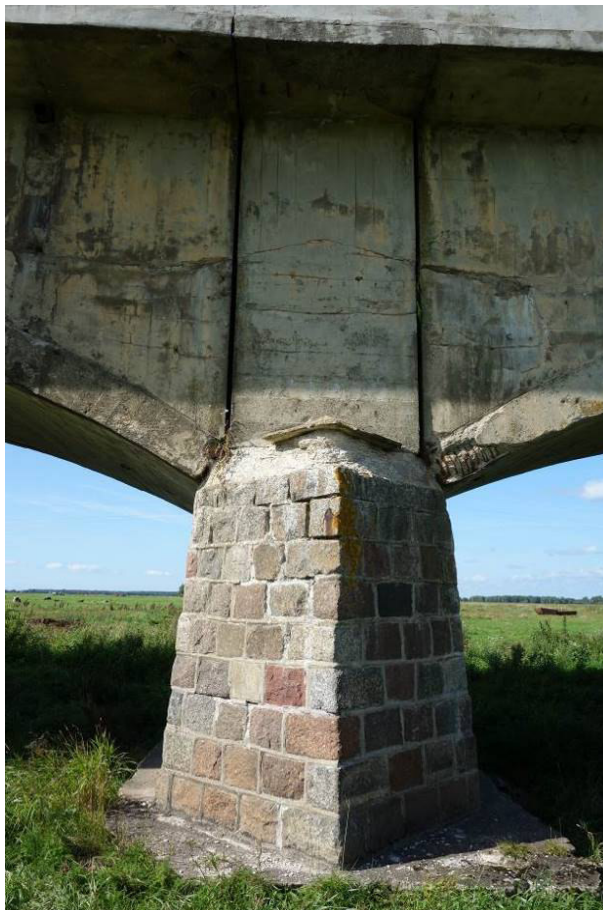
1.7.41 nuotrauka.

Vienuolikta atrama iš kairės pusės. Perdangos armatūros korozija, apirę atramos paviršiai

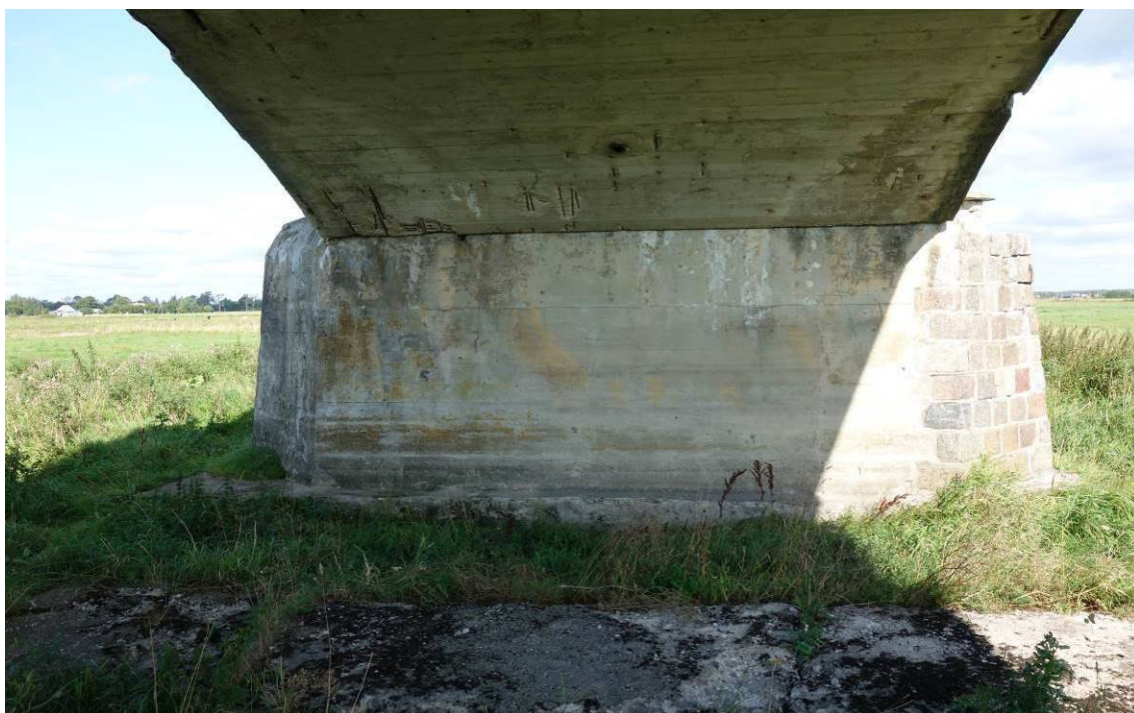
1.7.42 nuotrauka.

Vienuolikta atrama iš vienuolikto tarpatramio pusės. Perdangos armatūros korozija, apirę atramos paviršiai

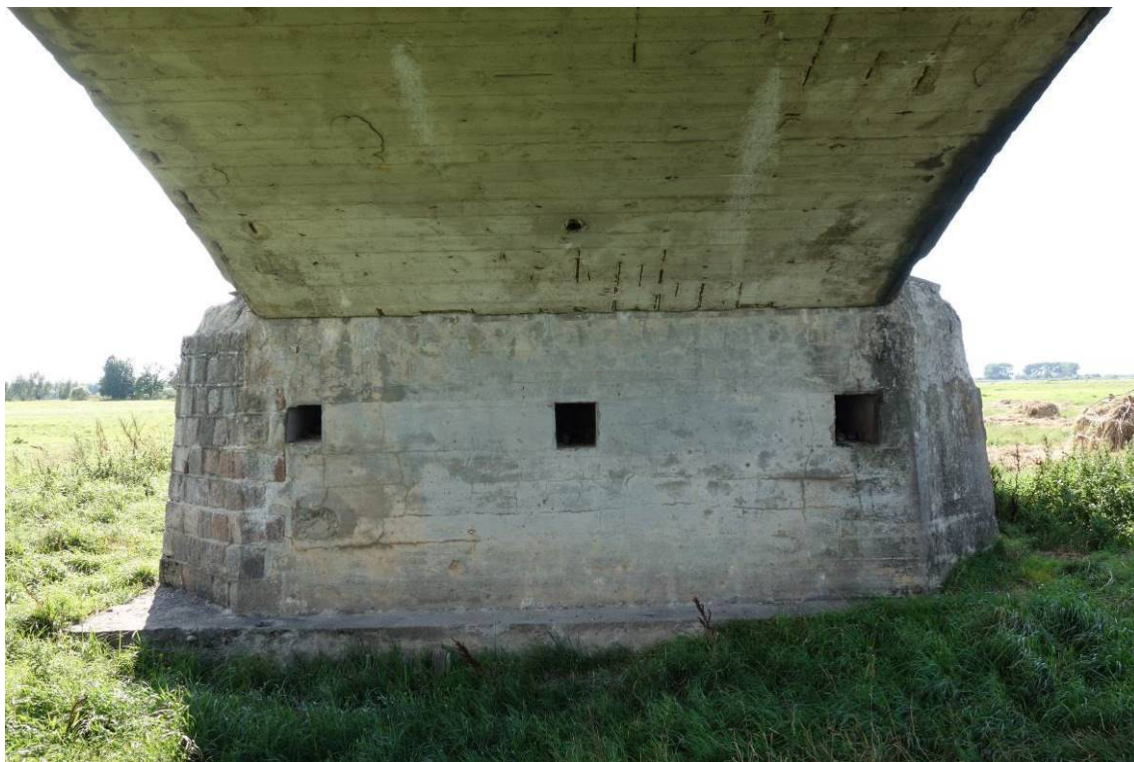
**1.7.43 nuotrauka.**

Dvylikta atrama iš vienuolikto tarpatramio pusės

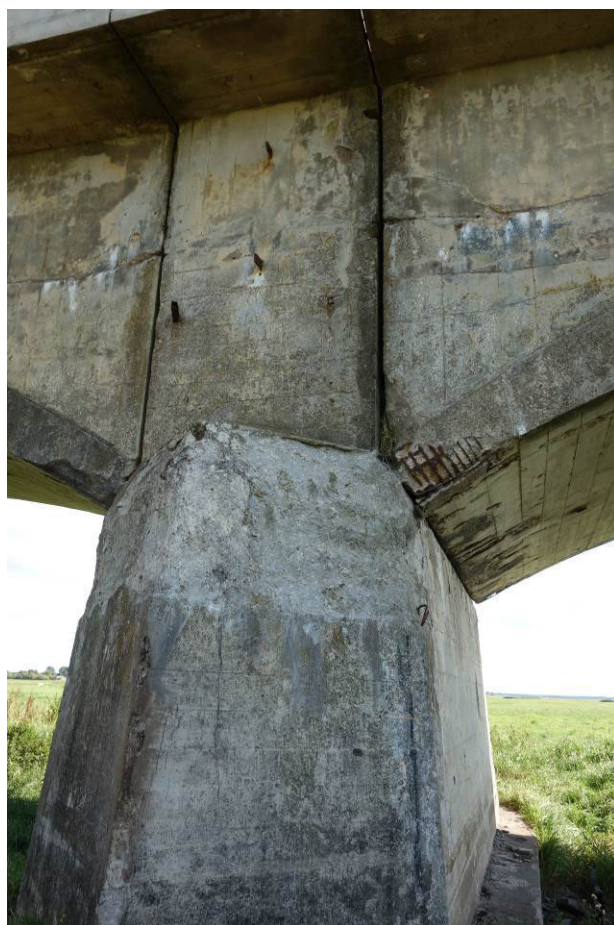
**1.7.44 nuotrauka.**

Dvylikta atrama iš dešinės pusės. Perdangos armatūros korozija, apirę atramos paviršiai

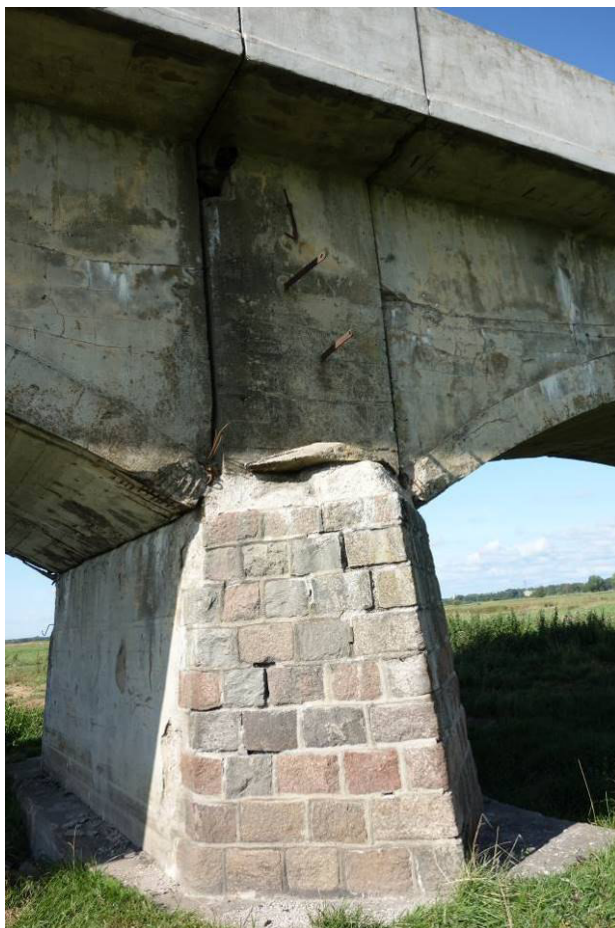
1.7.45 nuotrauka.
Dvylikta atrama iš kairės pusės

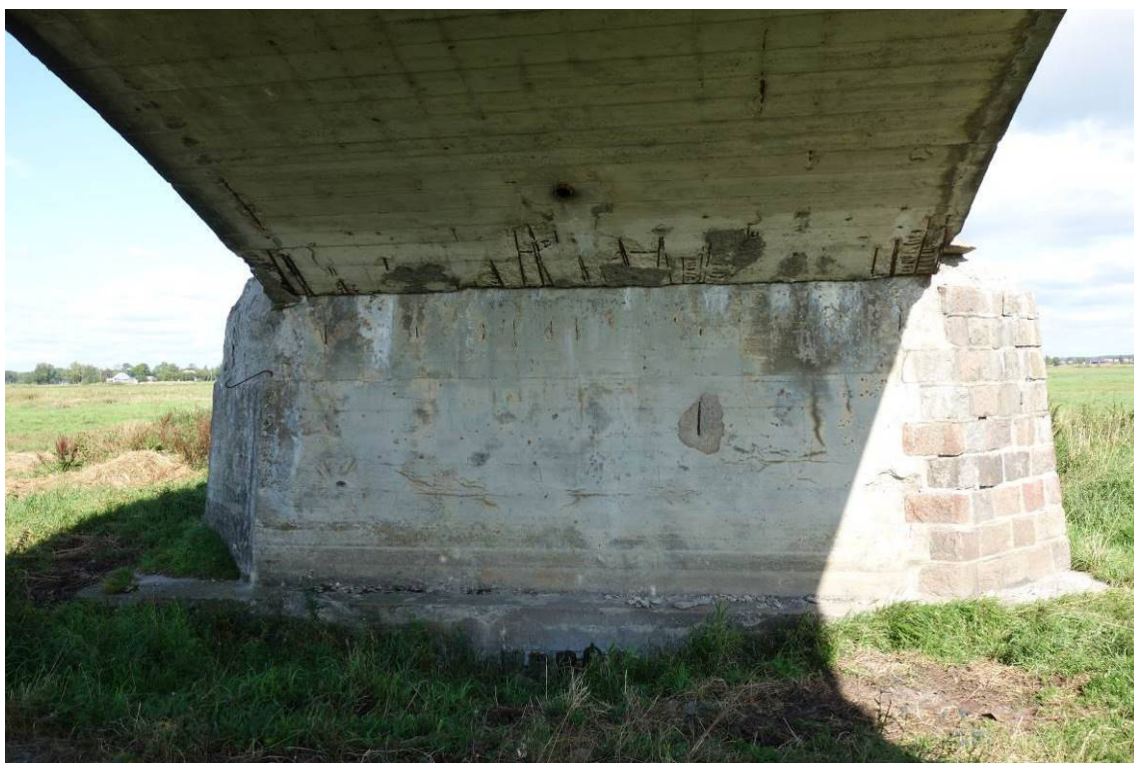
1.7.46 nuotrauka.
Dvylikta atrama iš dvylikto tarpatramio pusės. Perdangos armatūros korozija, apirę atramos paviršiai

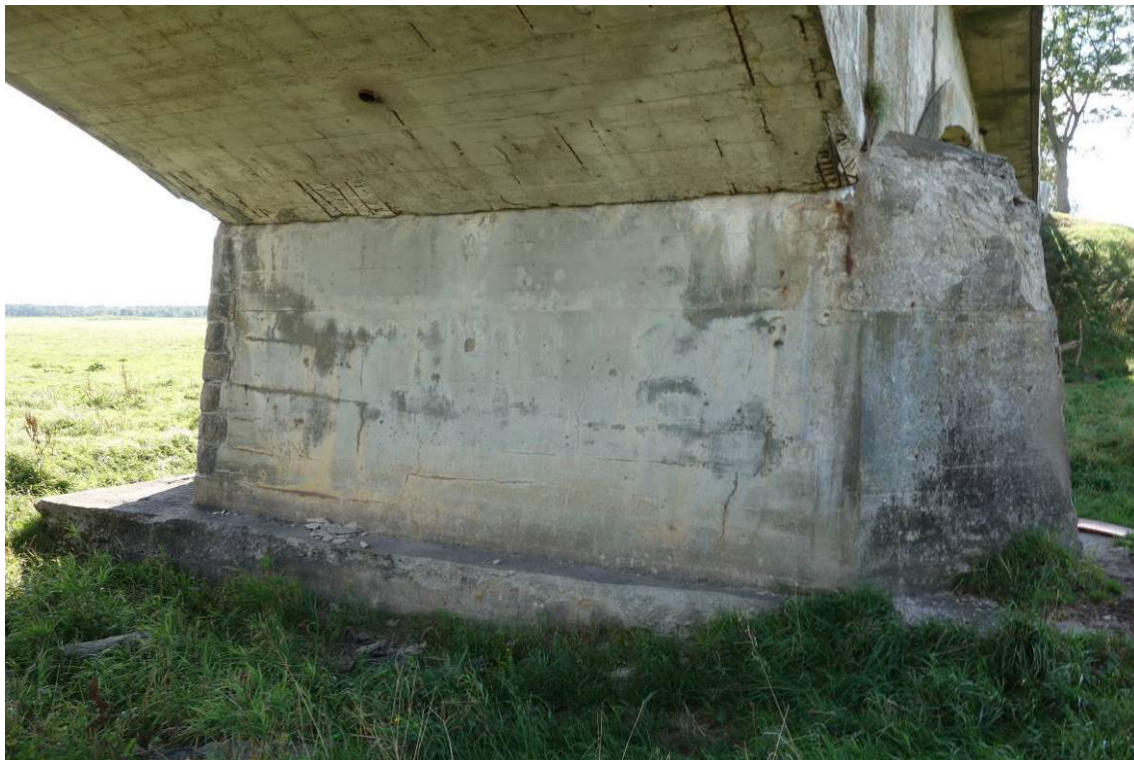
**1.7.47 nuotrauka.**

Trylikta atrama iš dvylikto tarpatramio pusės. Perdangos armatūros korozija, apirę atramos paviršiai

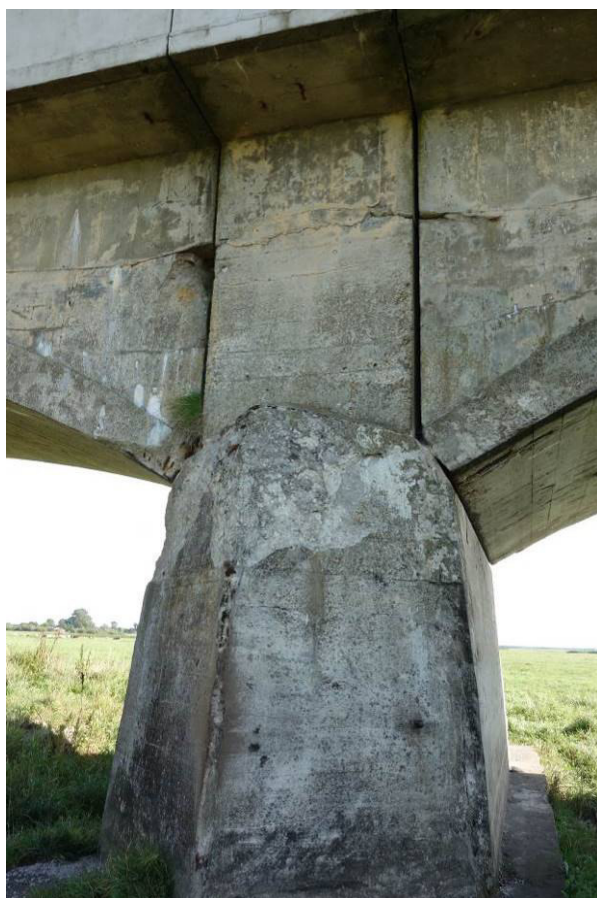
**1.7.48 nuotrauka.**

Trylikta atrama iš dešinės pusės

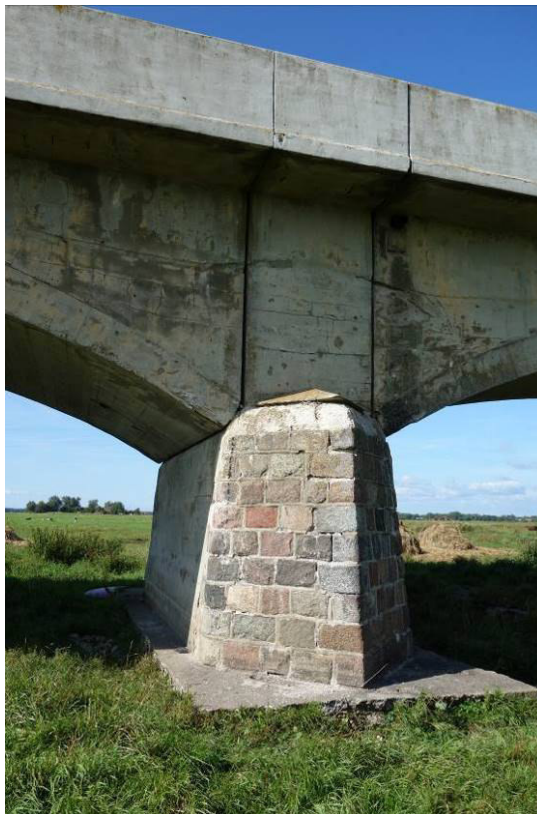
**1.7.49 nuotrauka.**

Trylikta atrama iš kairės pusės

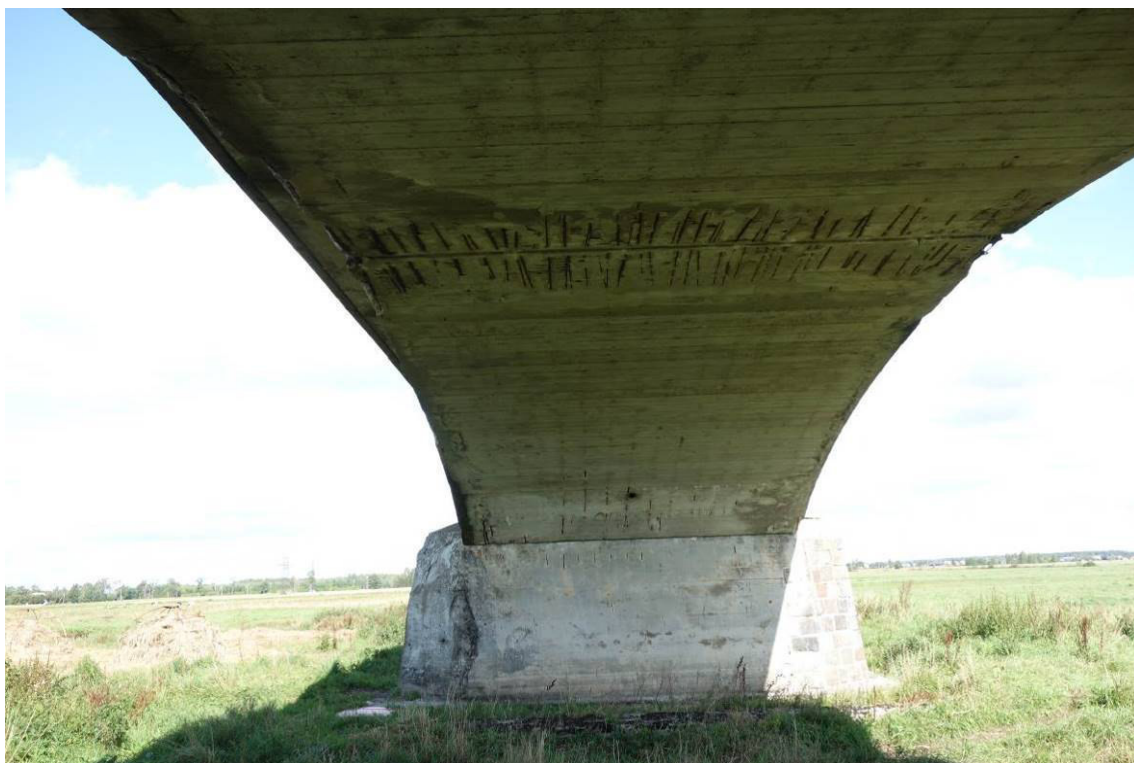
**1.7.50 nuotrauka.**

Trylikta atrama iš trylikto tarpatramio pusės. Perdangos armatūros korozija
